**PROCES VERBAL DE DESCRIPTION**

## PROCES VERBAL DE DESCRIPTION

*« Sur la commune de Cannes (Alpes-Maritimes), un immeuble situé 35, rue Léon-Noël, ledit immeuble élevé sur cave, d'un rez-de-chaussée, d'un premier étage et d'un second étage, petite cour, figurant au cadastre rénové de la manière suivante : Section CS n°40, Lieux-dits : 35 rue Léon-Noël Contenance : 0 ha 01 a 42 ca.*

Me suis rendue ce jour, 22 Juillet 2026 à partir de 15h50 sur la commune de CANNES (06400), 35 rue Léon Noel.

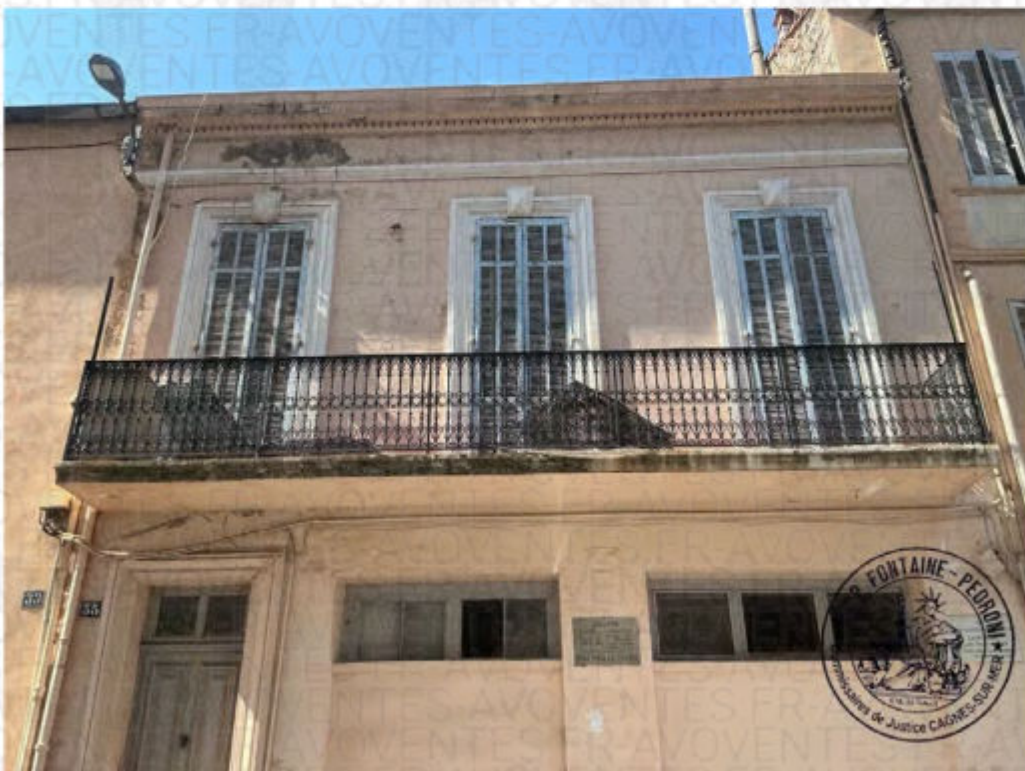
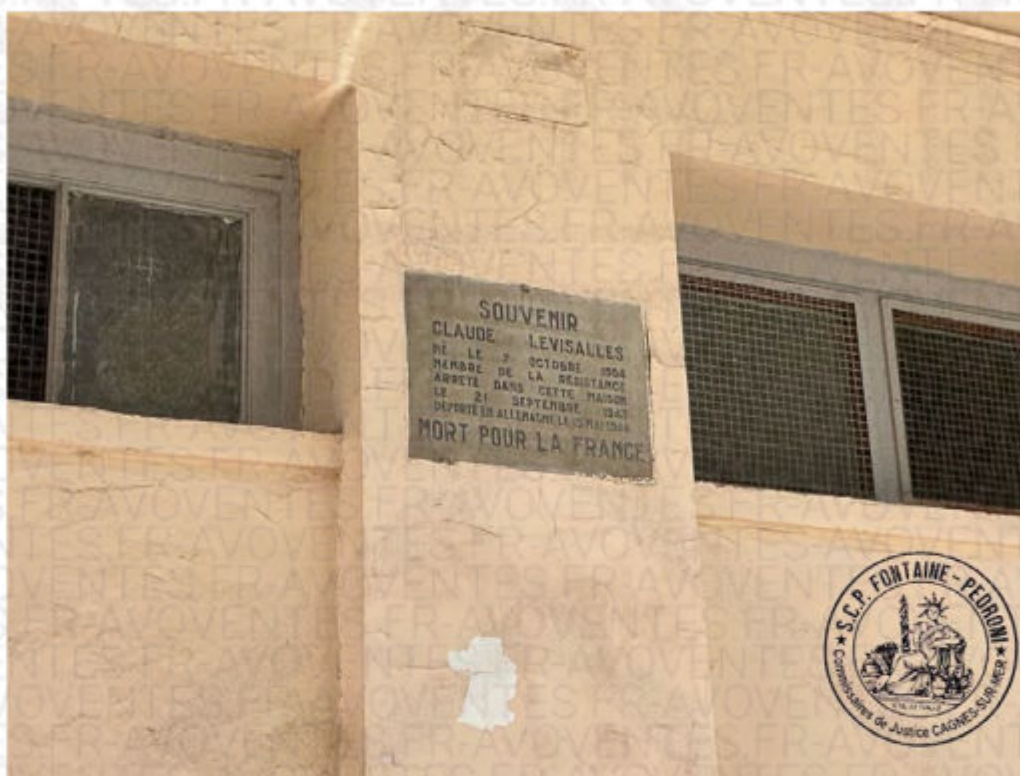
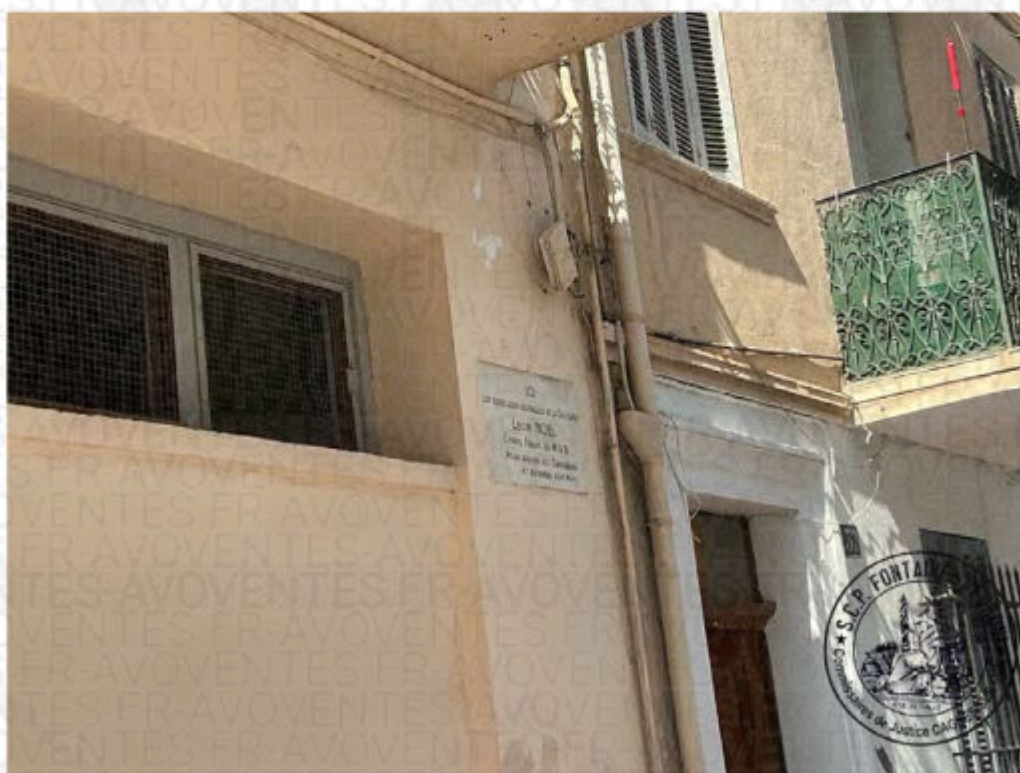
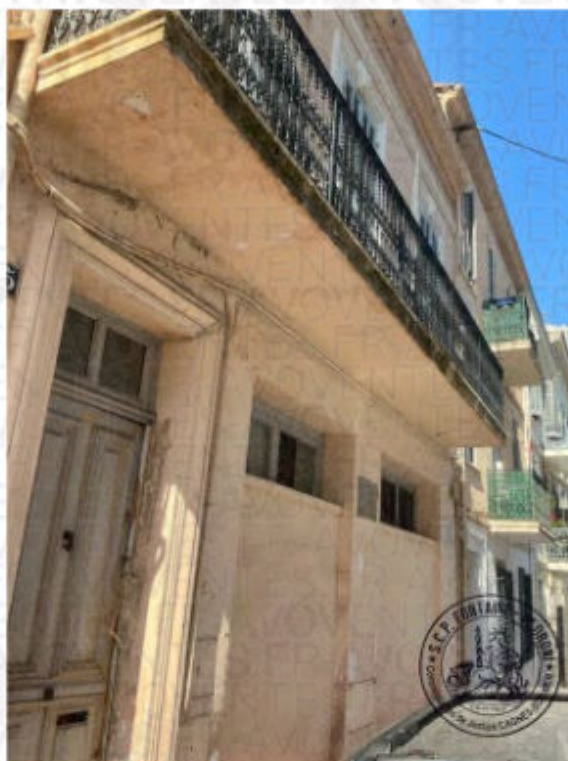
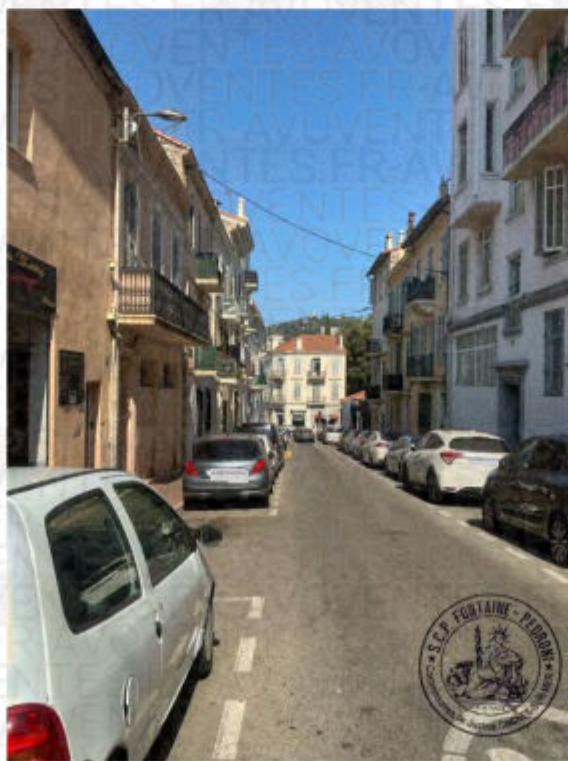
Je relève sur l'ensemble de la façade diverses altérations de surface. L'enduit et la peinture présentent de nombreuses zones d'écaillage, de fissurations, de décollements et de disparition ponctuelle de matière. Ces altérations sont notamment visibles en partie basse de la façade, autour de la porte d'entrée ainsi qu'au niveau des encadrements.

En partie supérieure de la façade, sous la corniche, j'observe plusieurs zones de disparition de l'enduit laissant apparaître le support sous-jacent, notamment sur la partie gauche de l'immeuble. La corniche présente également plusieurs salissures, traces, coulures et altérations ponctuelles.

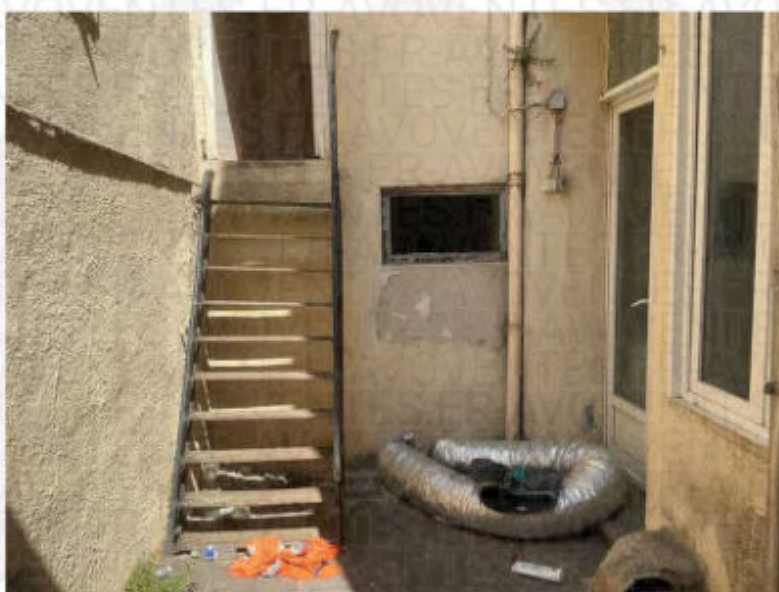
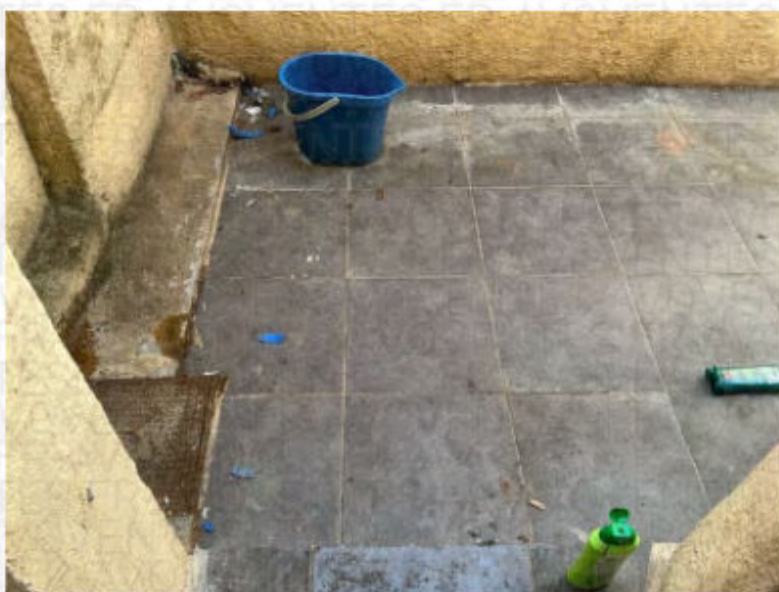
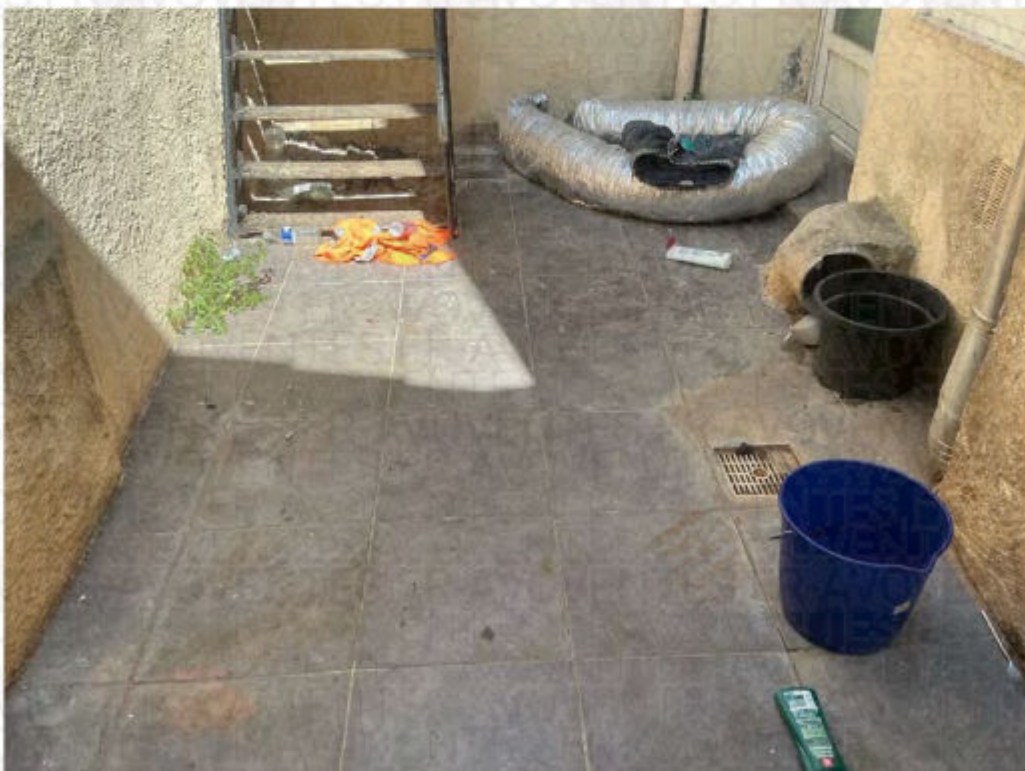
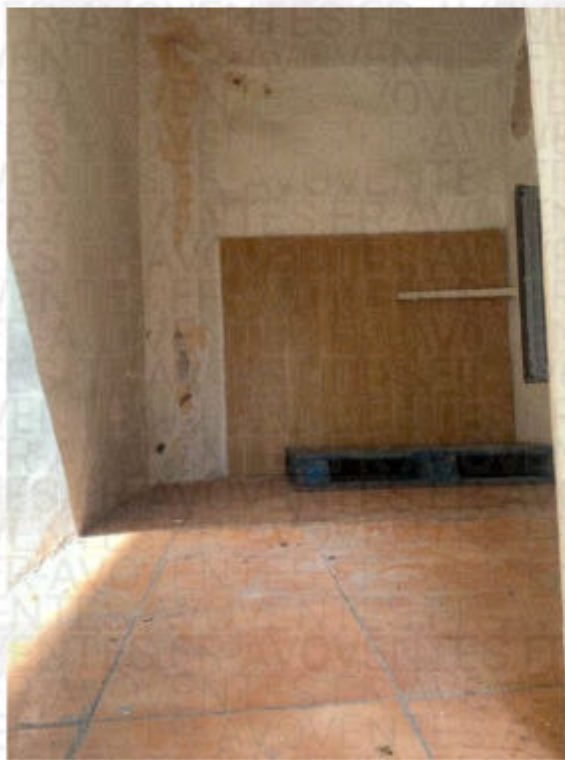
Cette cour est de dimension réduite et est enclavée entre plusieurs parois bâties. Le sol est revêtu de carreaux de teinte gris foncé. Il présente diverses salissures, traces et dépôts. Un regard et une grille d'évacuation des eaux sont aménagés dans le sol.

Les murs périphériques sont revêtus de teintes jaune/beige. Ils présentent diverses traces de salissures, écaillages, fissurations et pertes ponctuelles du revêtement.

Un escalier extérieur étroit est aménagé sur l'un des côtés de la cour. Il s'agit d'un escalier avec garde-corps métallique. Cet escalier dessert une ouverture située en hauteur, donnant accès à une petite pièce située en surélévation par rapport au niveau de la cour. Cette pièce présente un sol revêtu de carreaux de teintes terre cuite. Les murs et le plafond sont revêtus d'une peinture de couleur blanche portant plusieurs zones d'altérations, d'écaillages et de décollement.

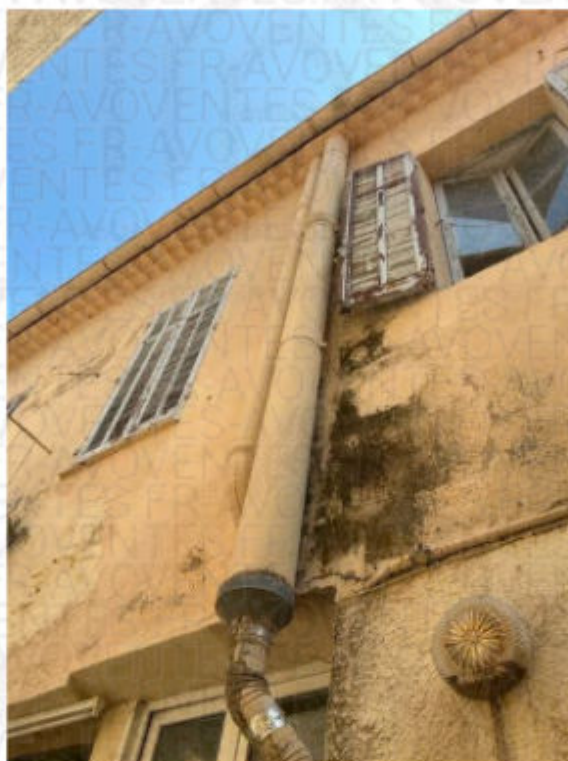
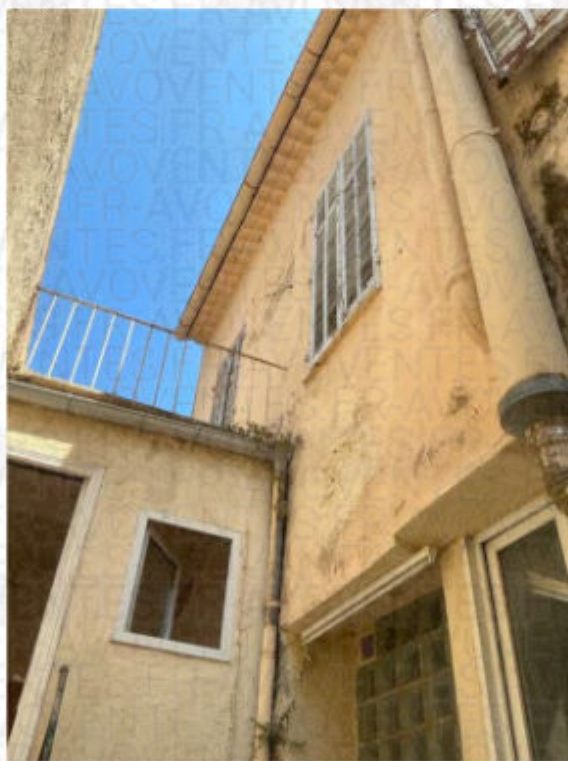
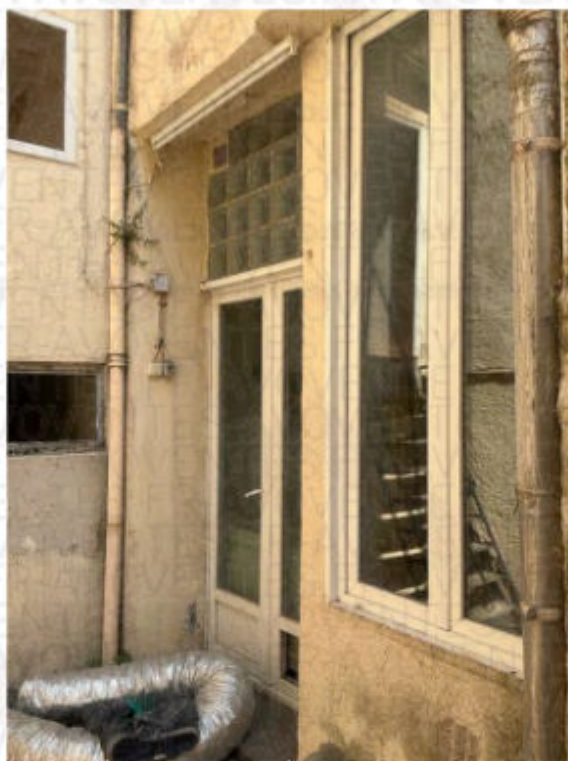
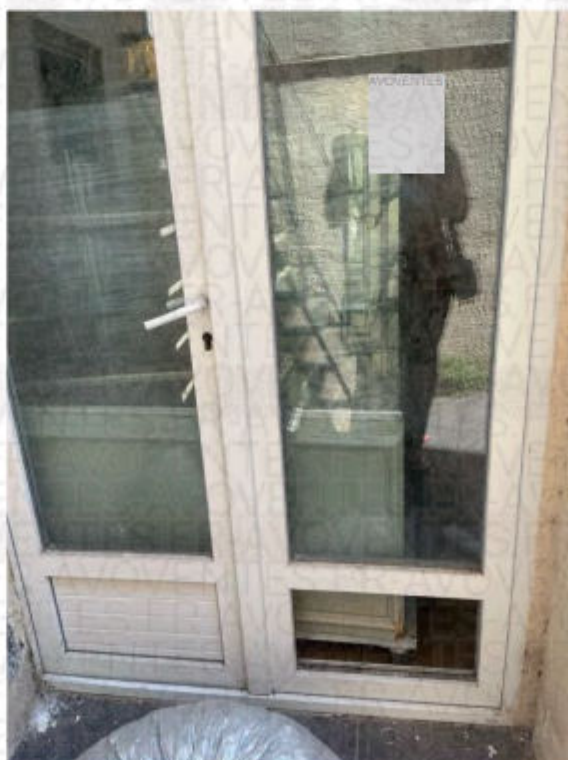
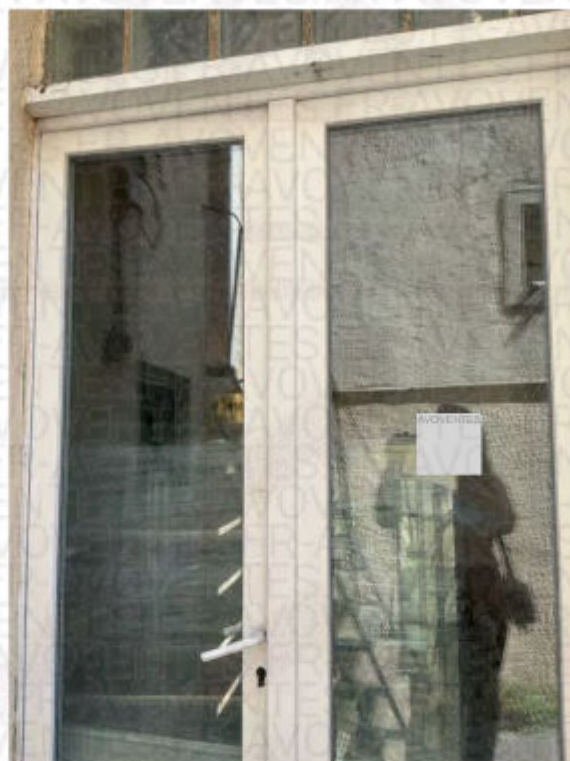
Je relève sur cette façade plusieurs zones importantes d'altération du revêtement, avec des traces de fissuration. Certaines de ces dégradations sont particulièrement visibles en partie haute de la façade, ainsi qu'au droit et sous certaines ouvertures.

Je relève également, au droit d'une descente verticale située à gauche de l'accès à l'ouverture, la présence d'une zone étendue, avec des traces noirâtres, se développant le long de la canalisation.

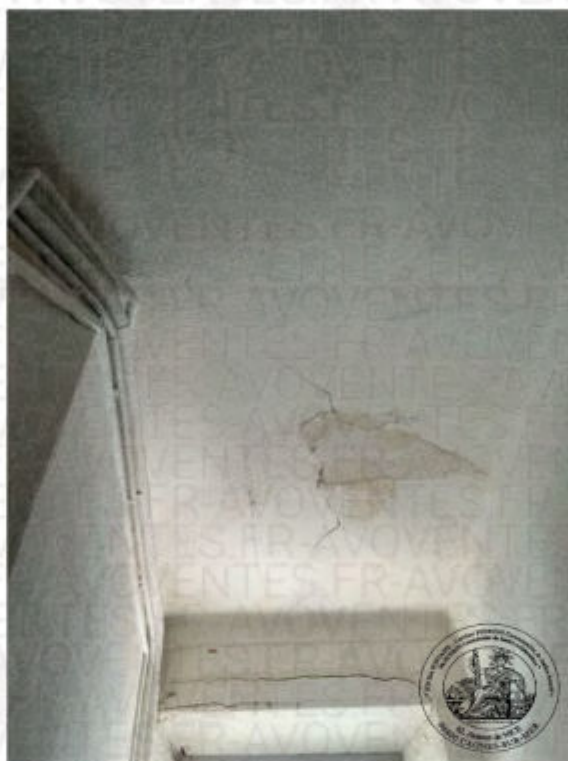
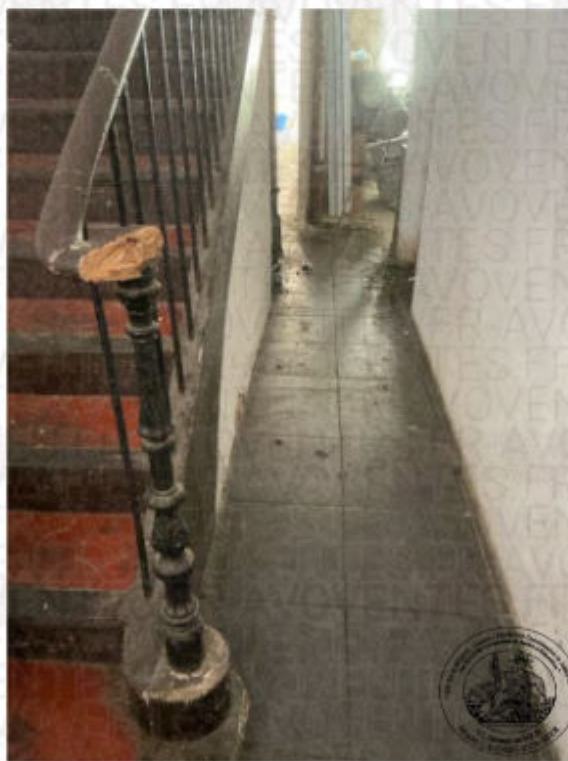
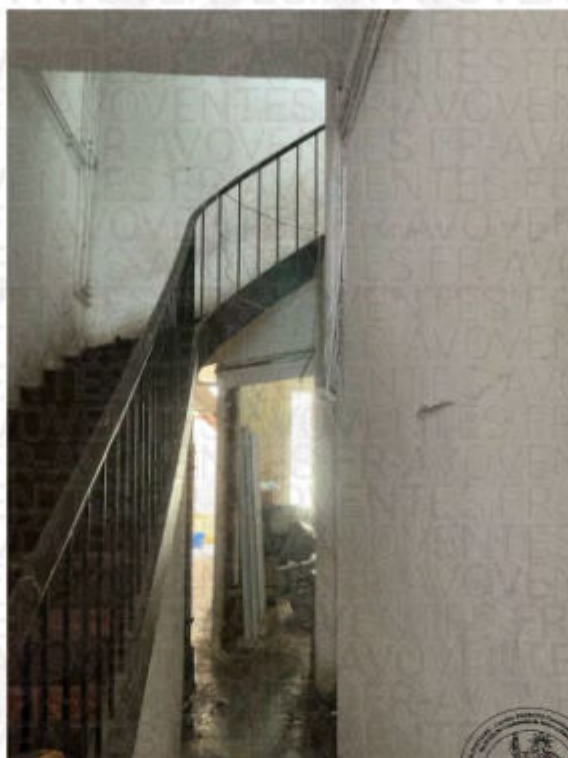
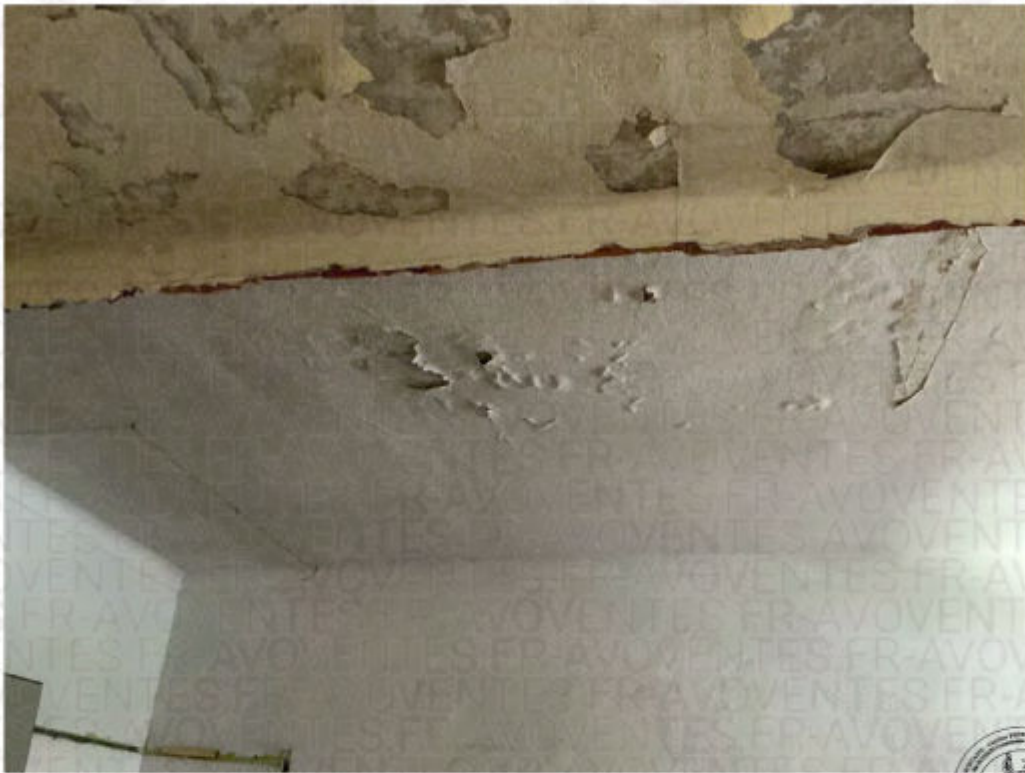
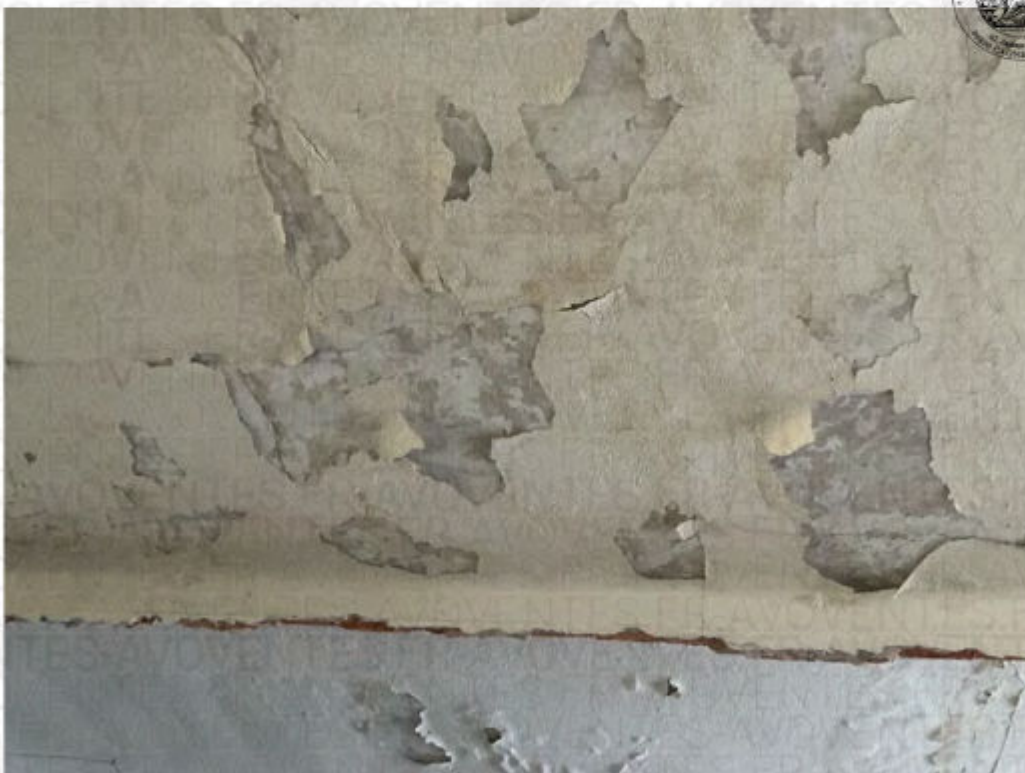
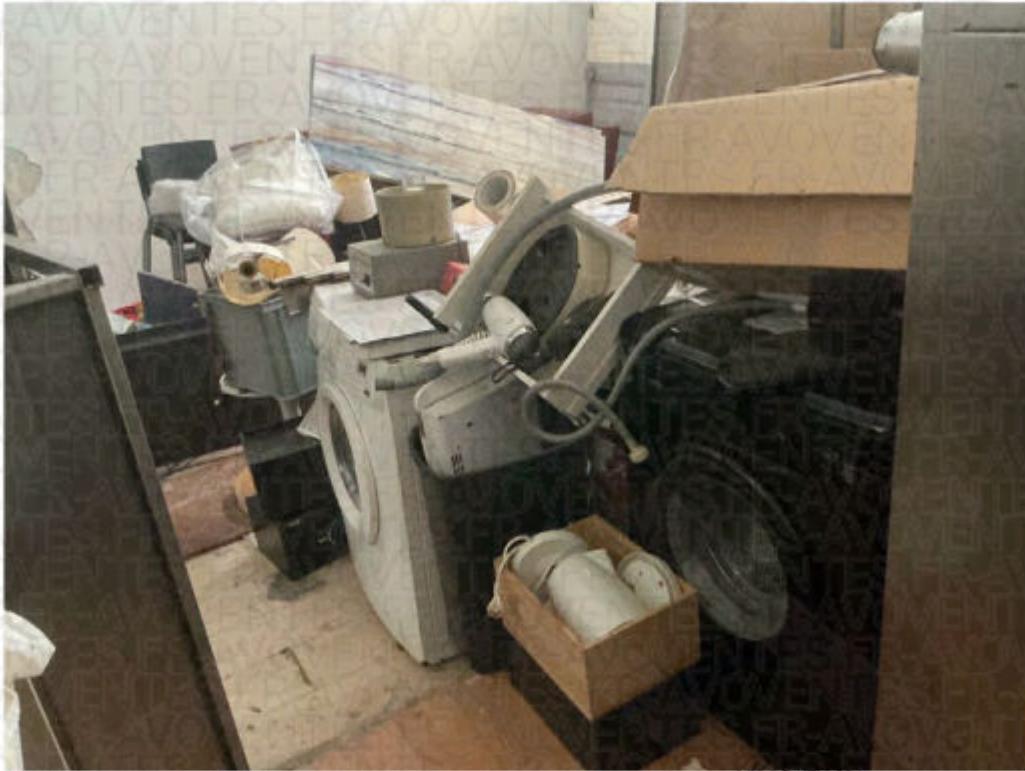
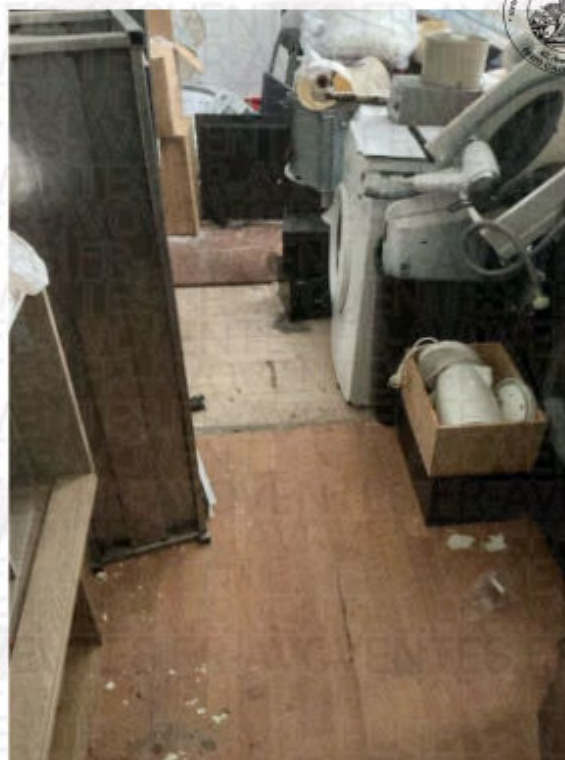
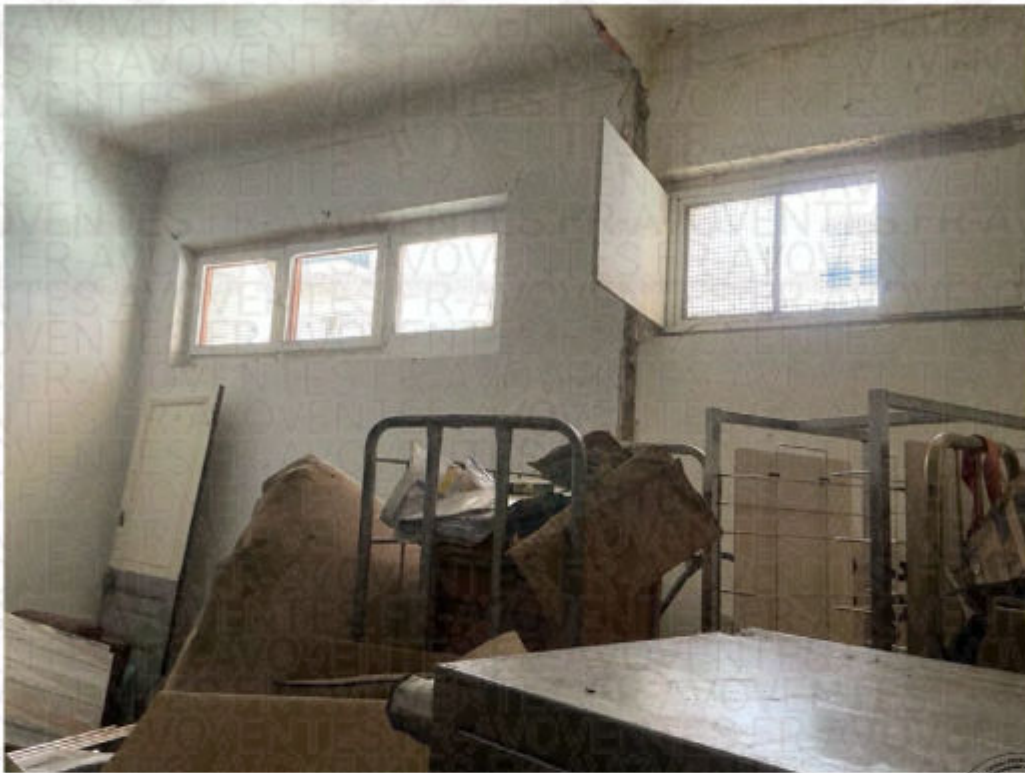
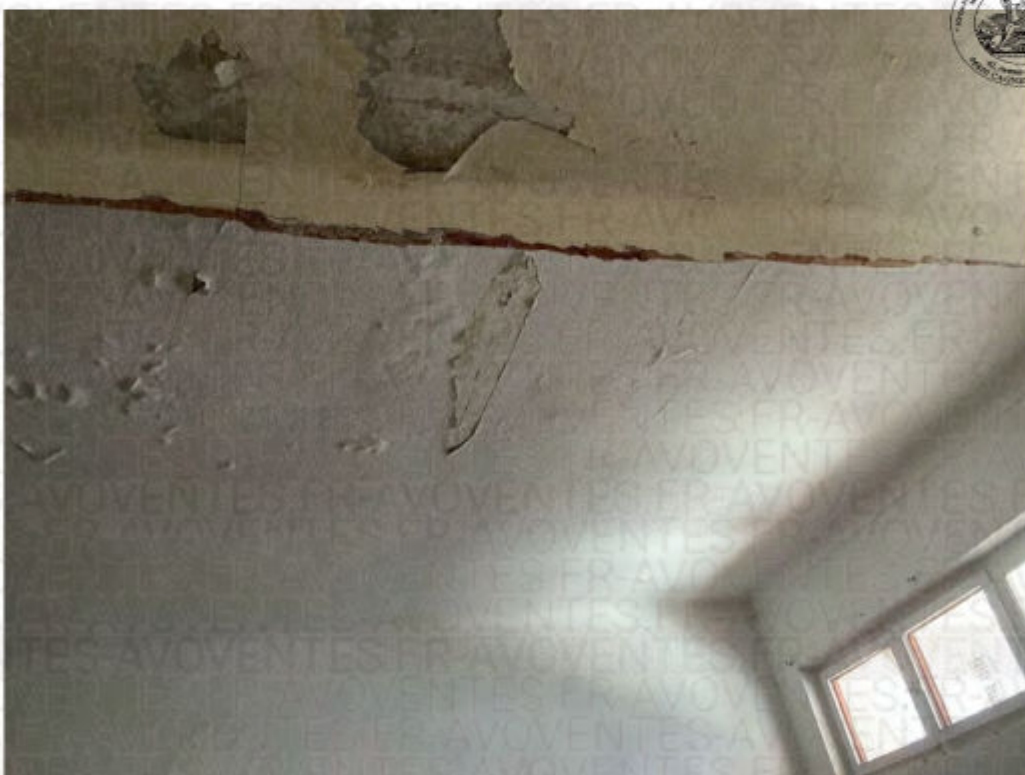
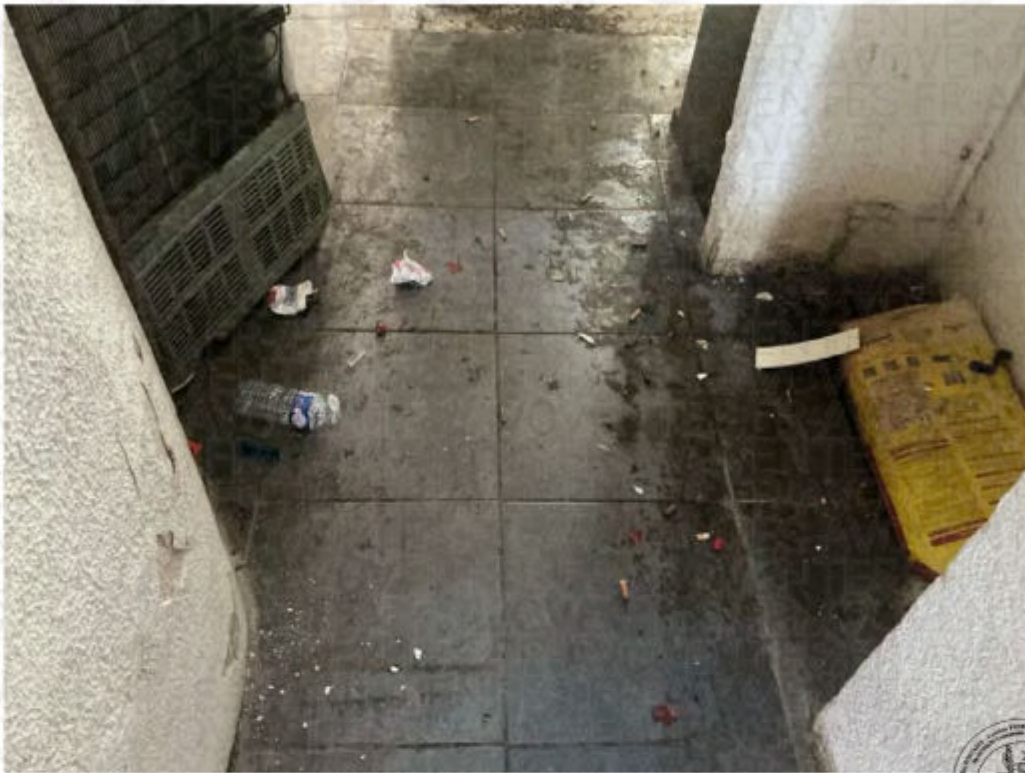
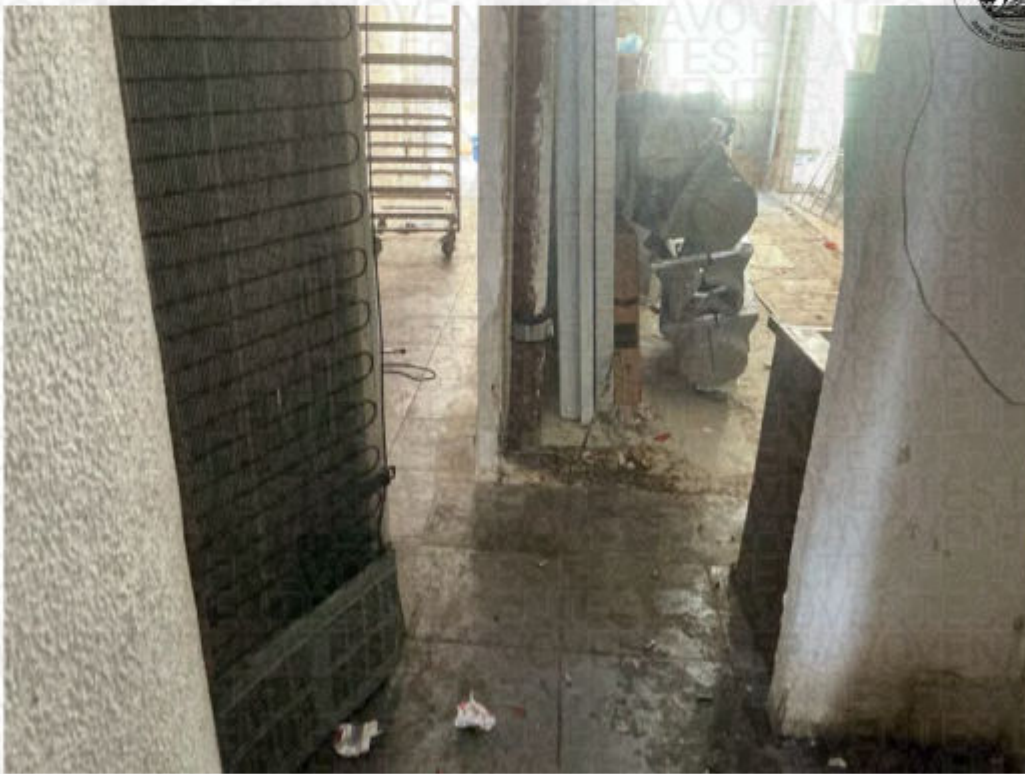
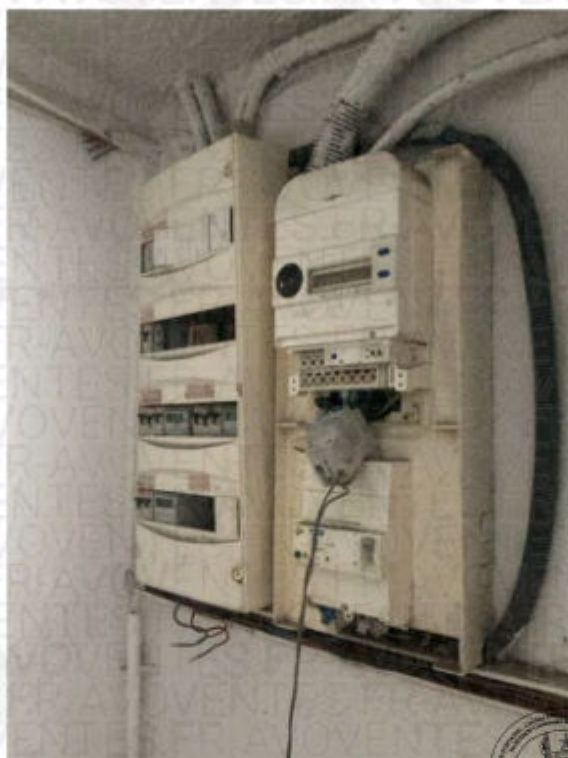
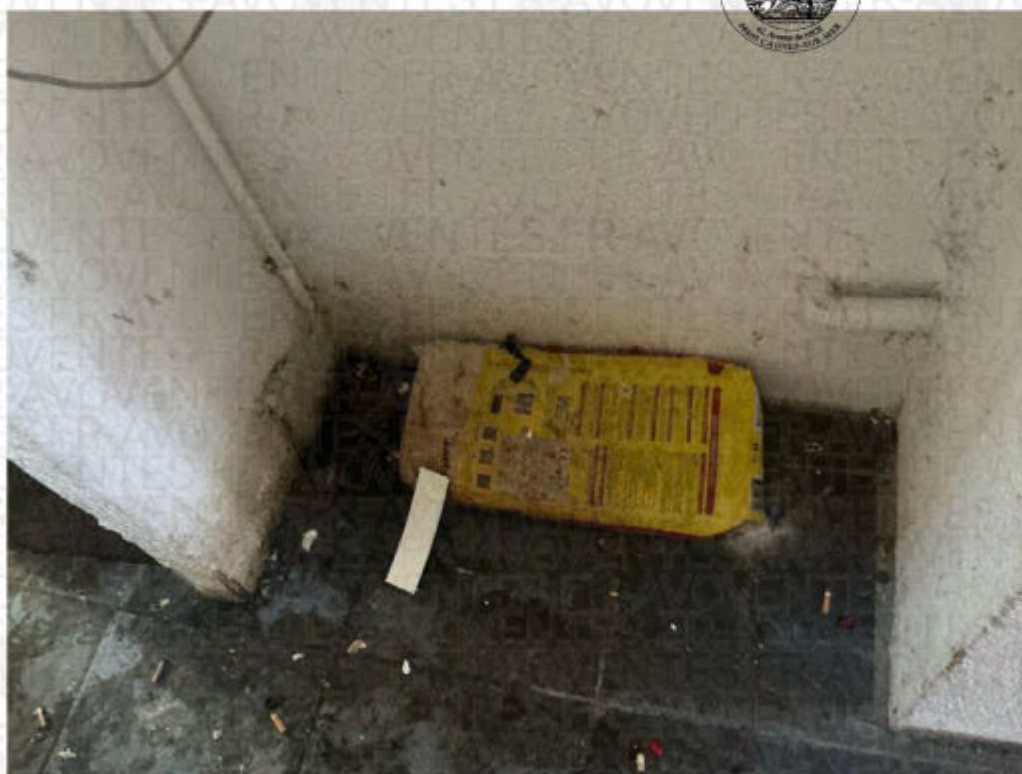
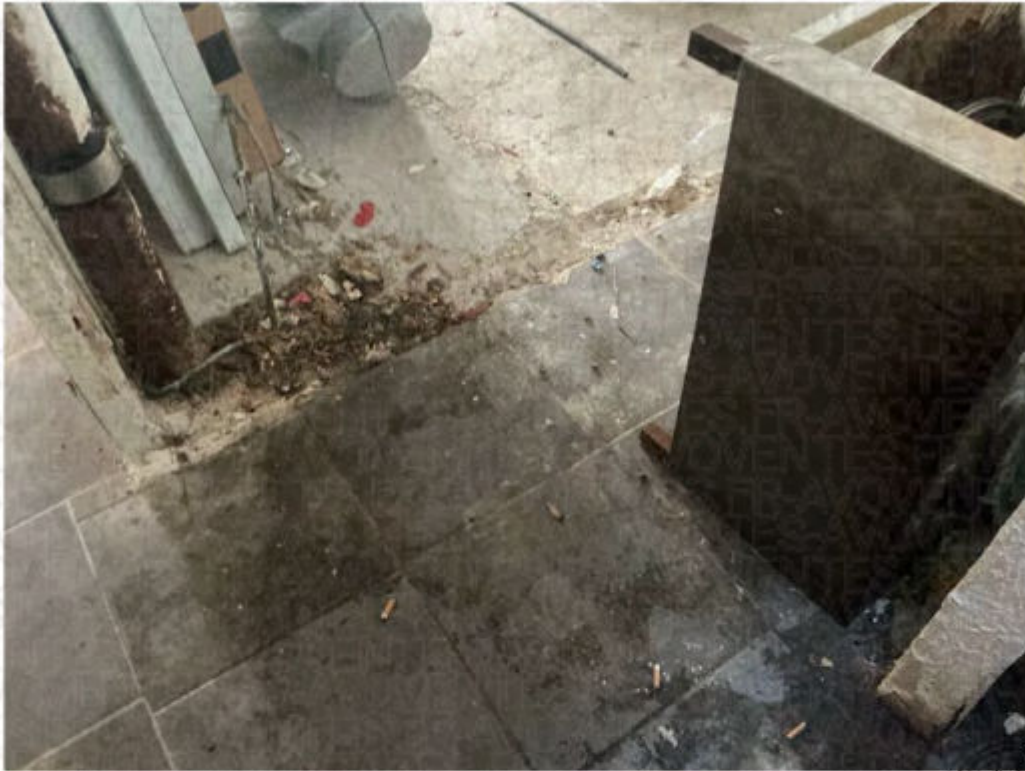
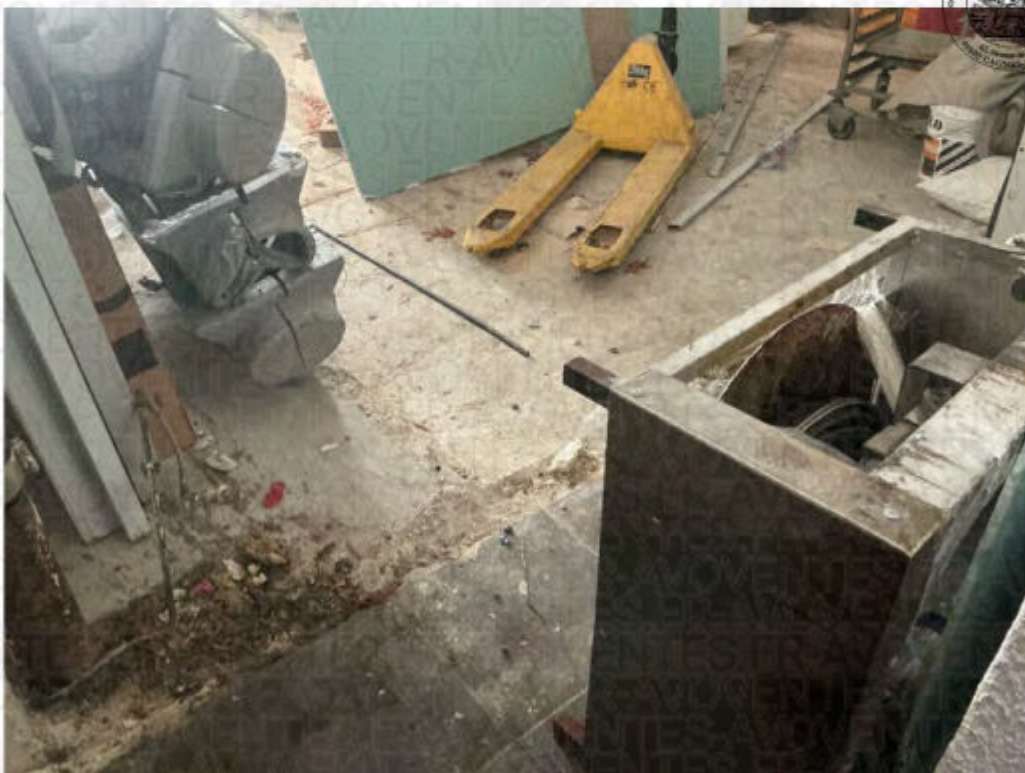
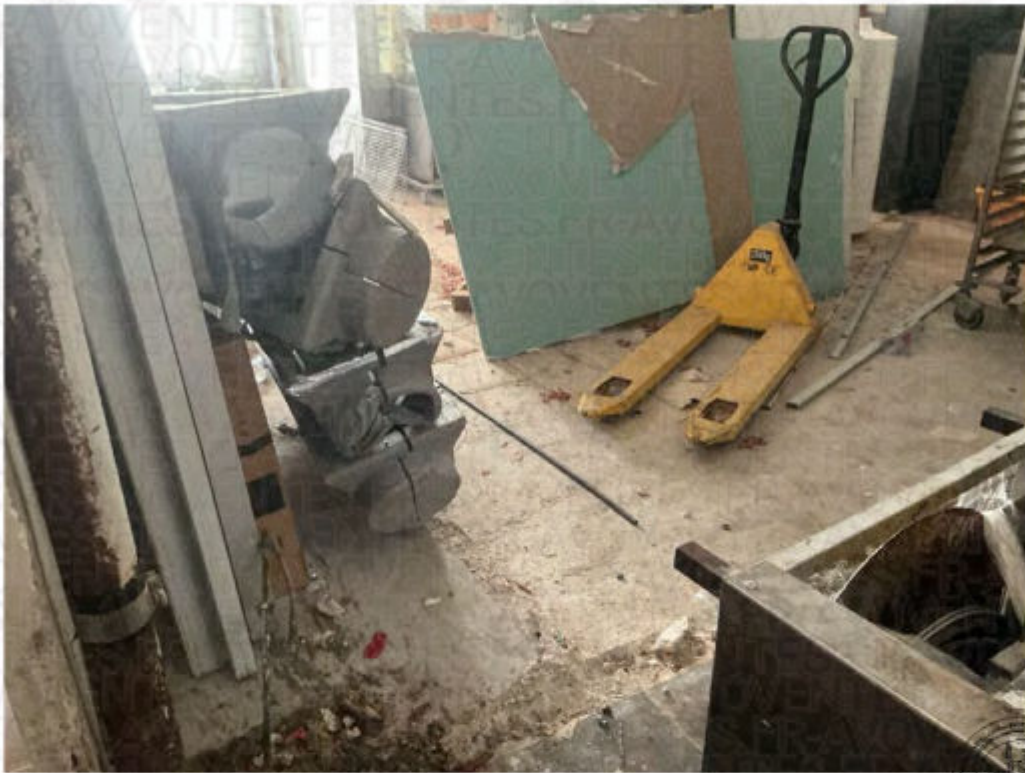
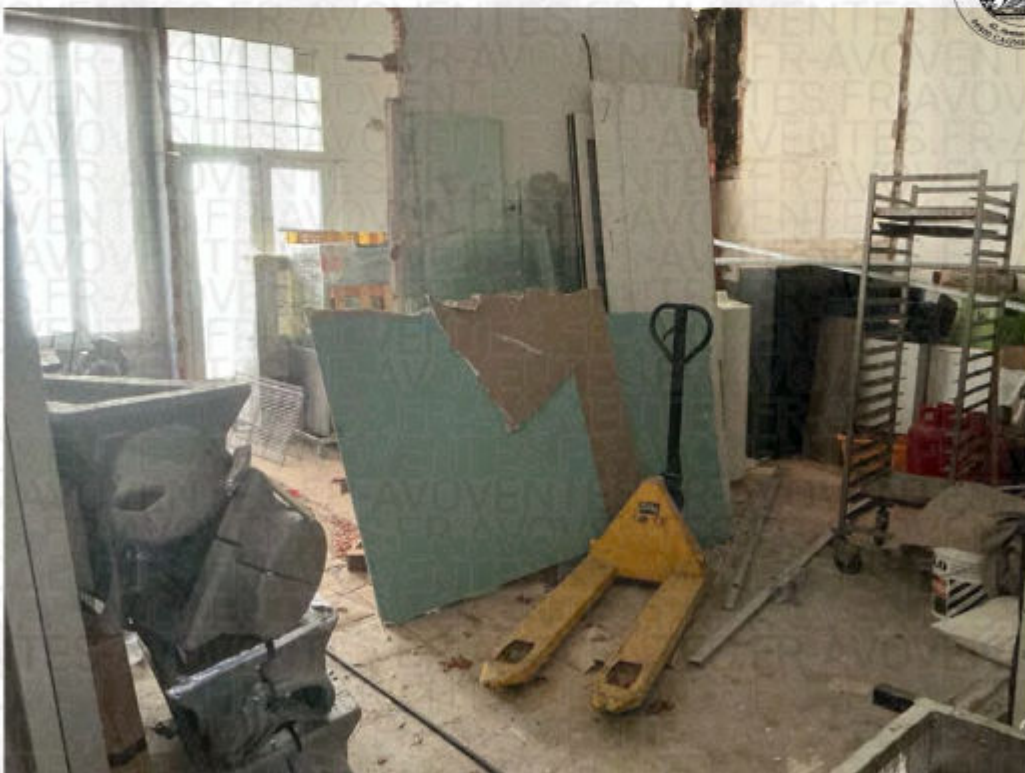
Au rez-de-chaussée, je constate que les locaux se trouvent dans un état général de fort encombrement et de dégradation.

Les murs présentent également de nombreuses zones dépourvues de leurs revêtements, ainsi que de diverses traces de dégradation et reprises apparentes.

D'une manière générale, les locaux présentent un aspect fortement dégradé et encombré, avec de nombreux éléments déposés et démantelés, et des finitions largement absentes ou détériorées.
