**PROCES VERBAL DE DESCRIPTION**

## PROCES VERBAL DE DESCRIPTION

*« Sur la commune de Cannes (Alpes-Maritimes), un immeuble situé 35, rue Léon-Noël, ledit immeuble élevé sur cave, d'un rez-de-chaussée, d'un premier étage et d'un second étage, petite cour, figurant au cadastre rénové de la manière suivante : Section CS n°40, Lieux-dits : 35 rue Léon-Noël Contenance : 0 ha 01 a 42 ca.*

Me suis rendue ce jour, 22 Juillet 2026 à partir de 15h50 sur la commune de CANNES (06400), 35 rue Léon Noel.

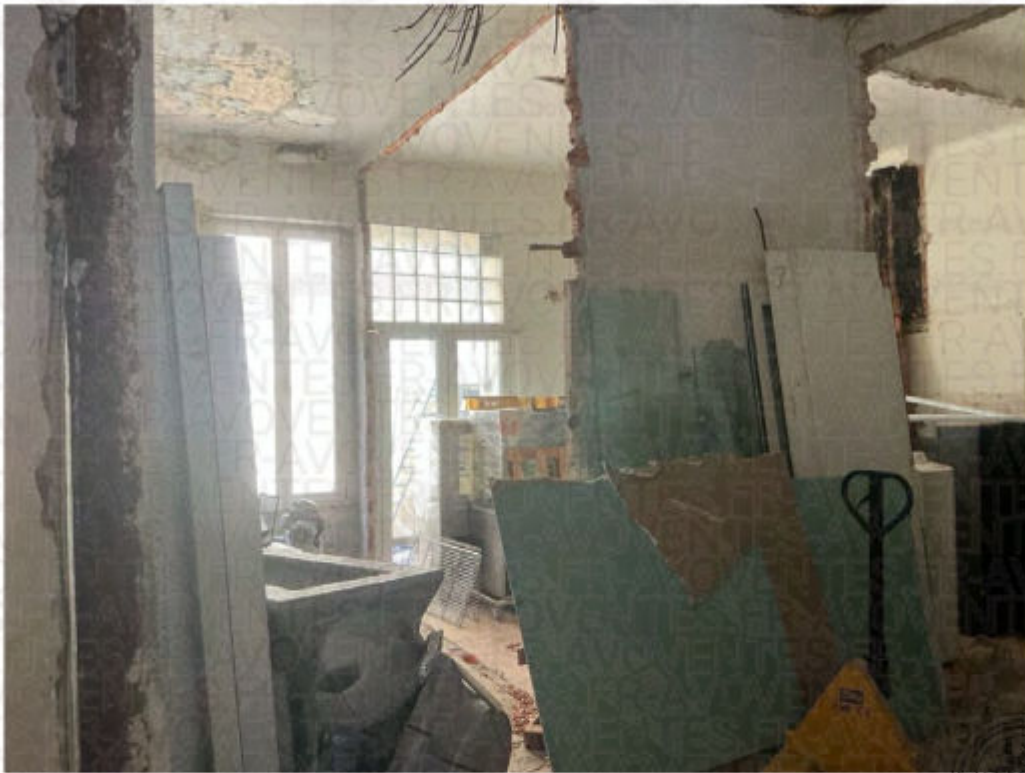
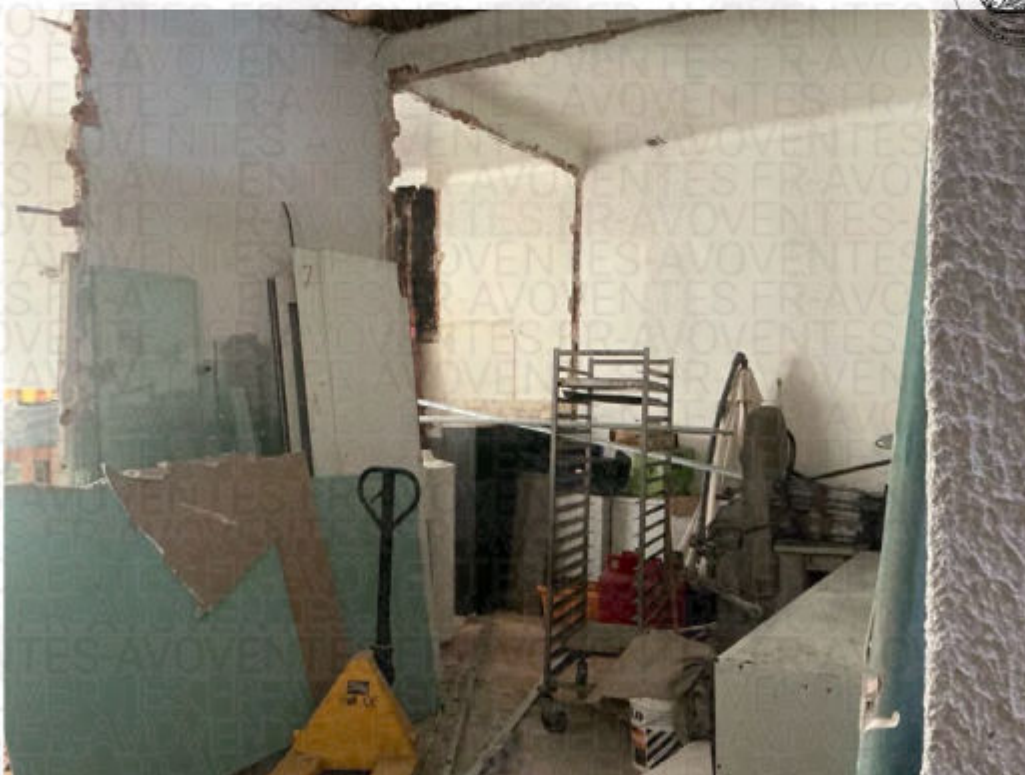
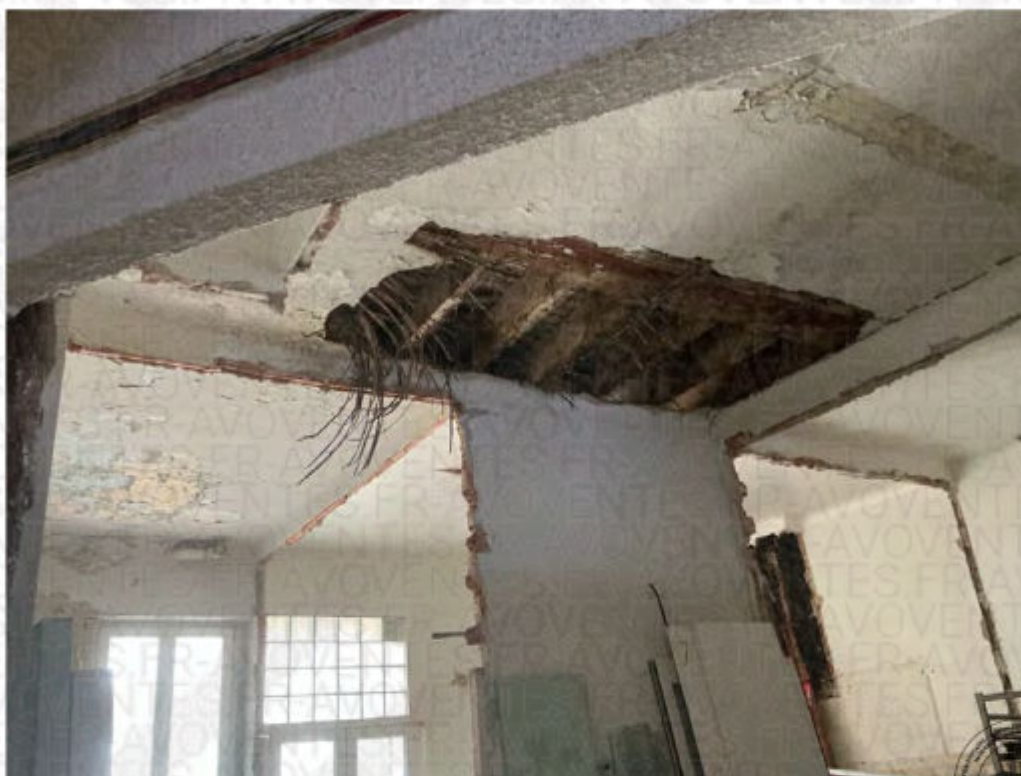
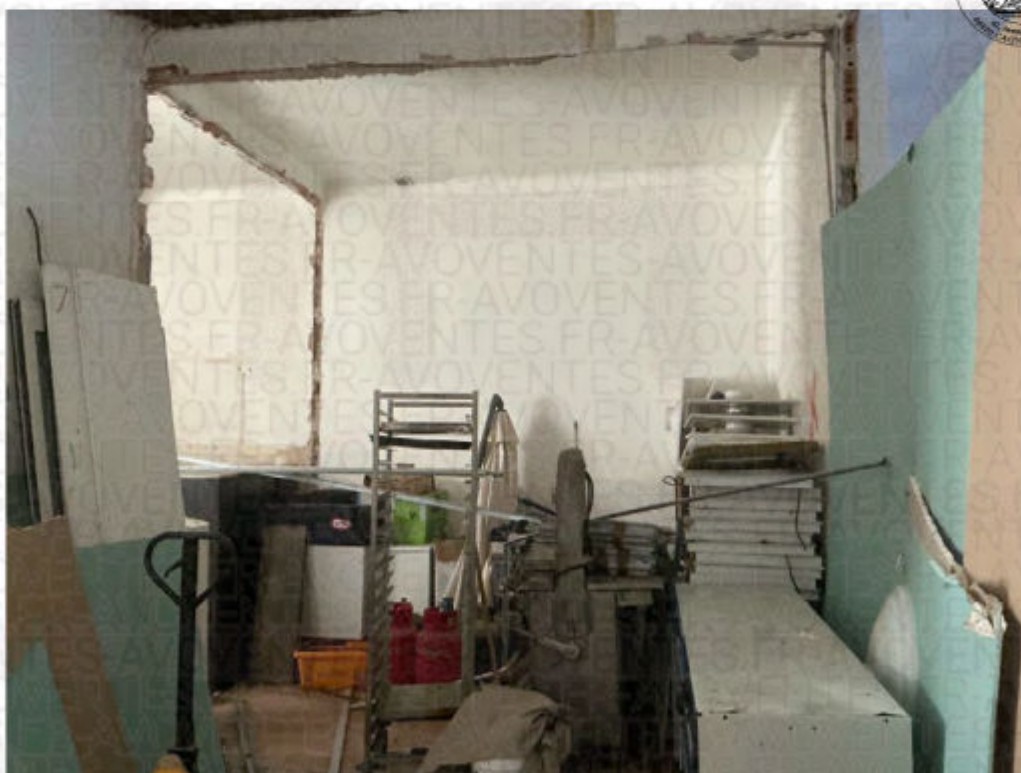
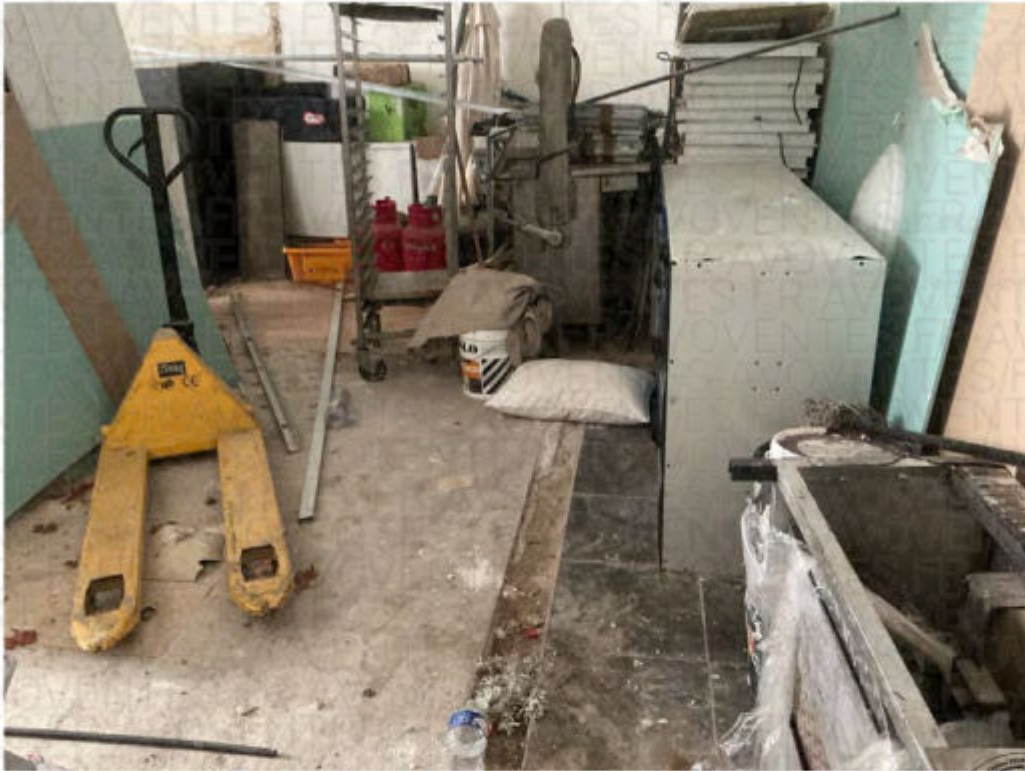
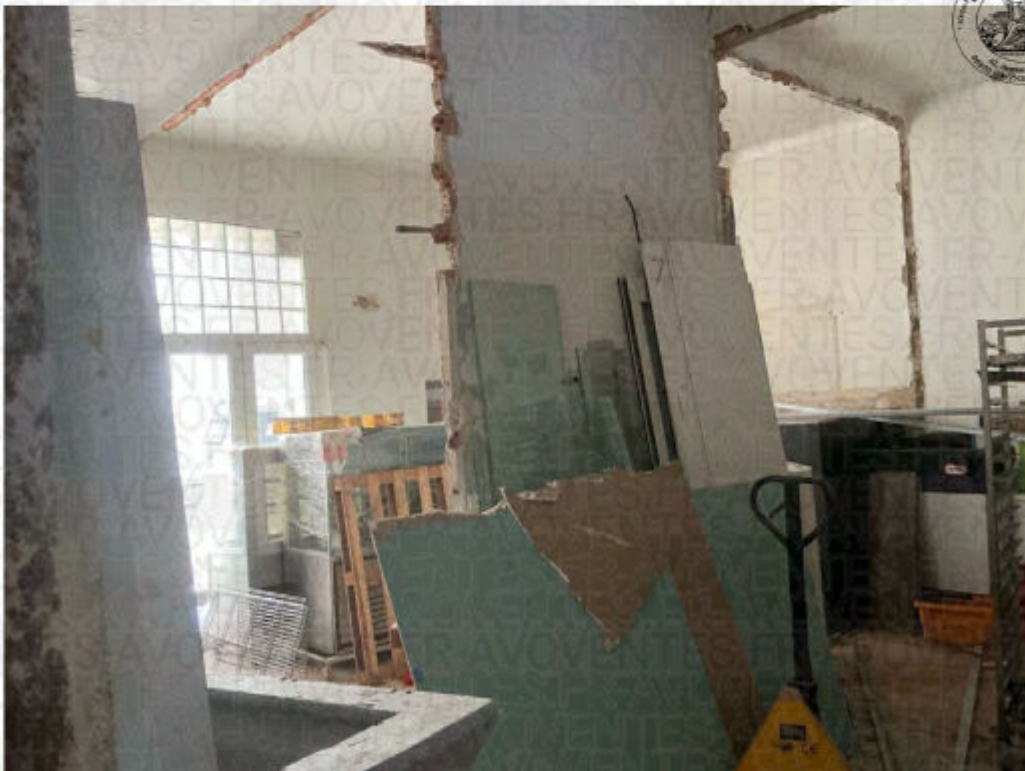
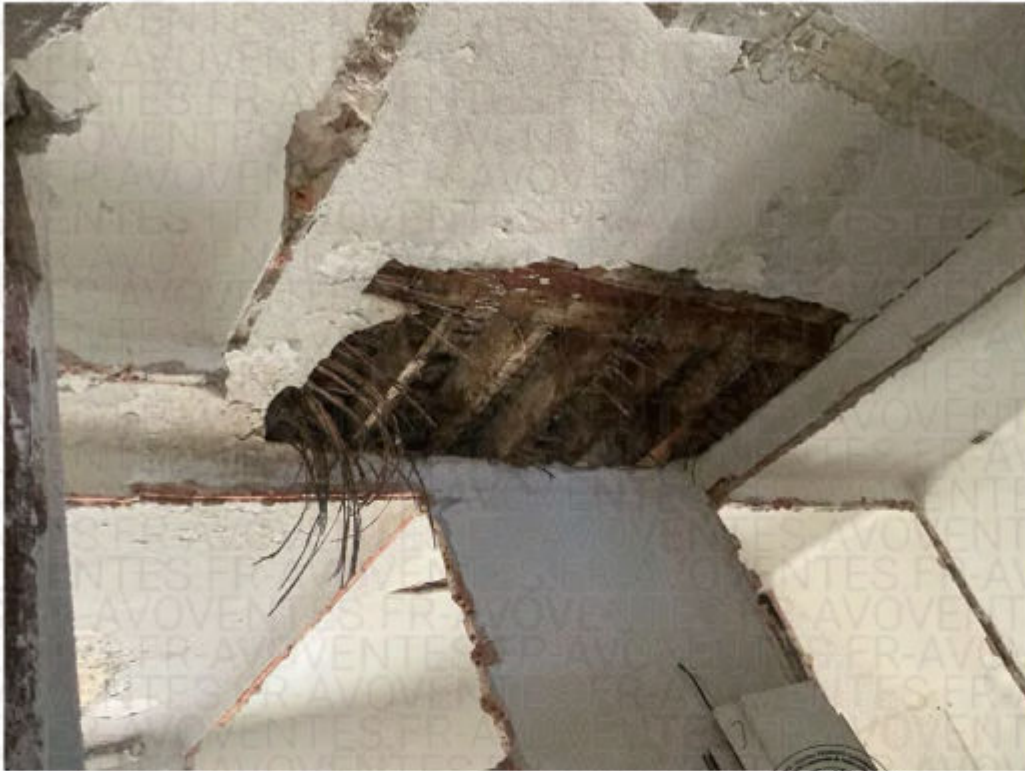
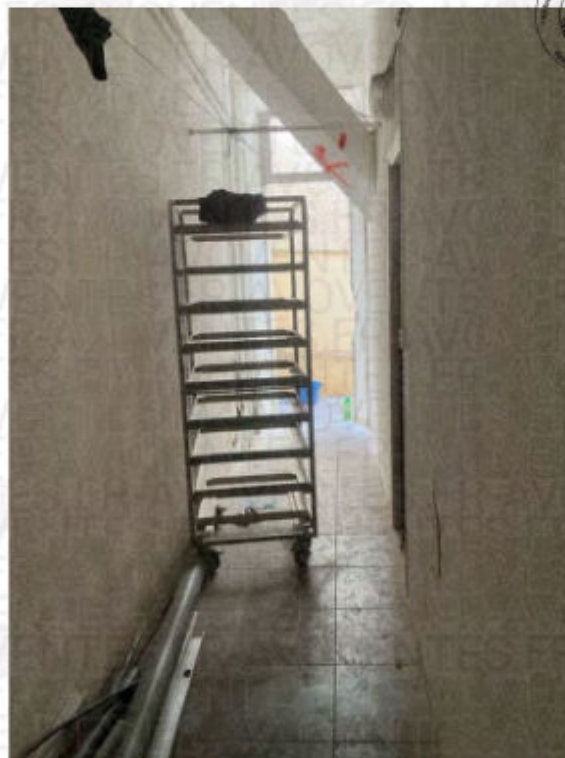
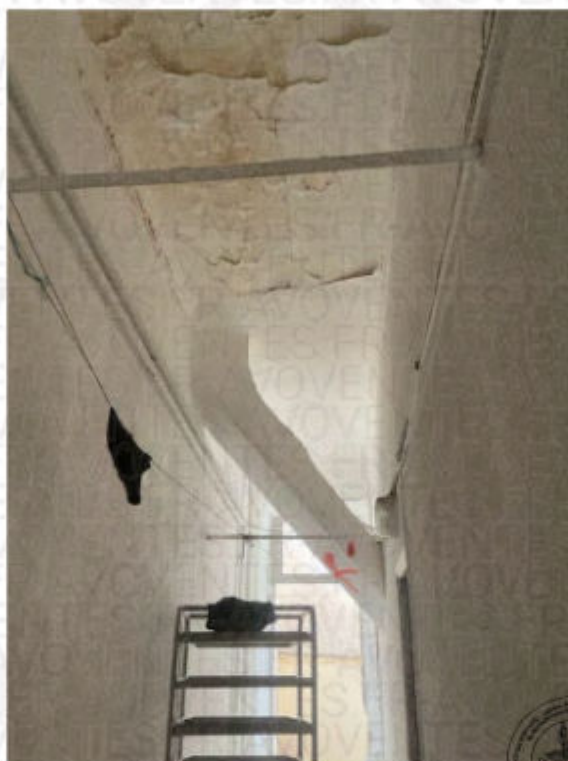
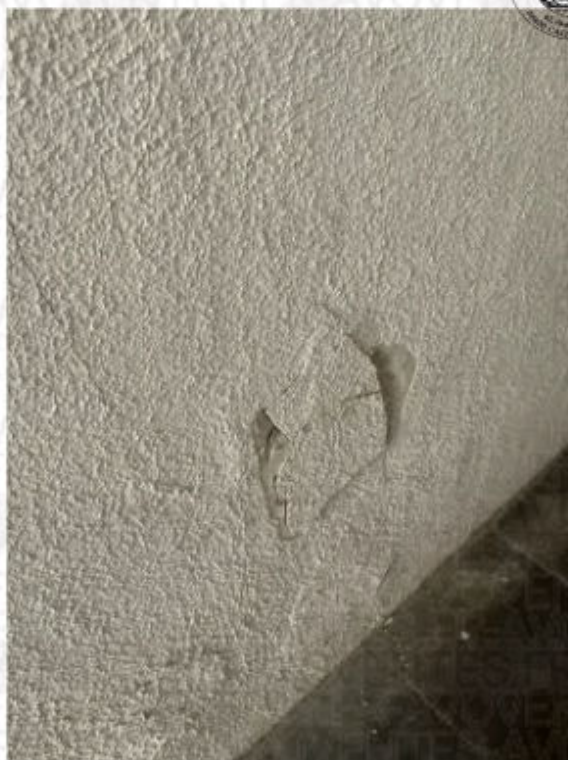
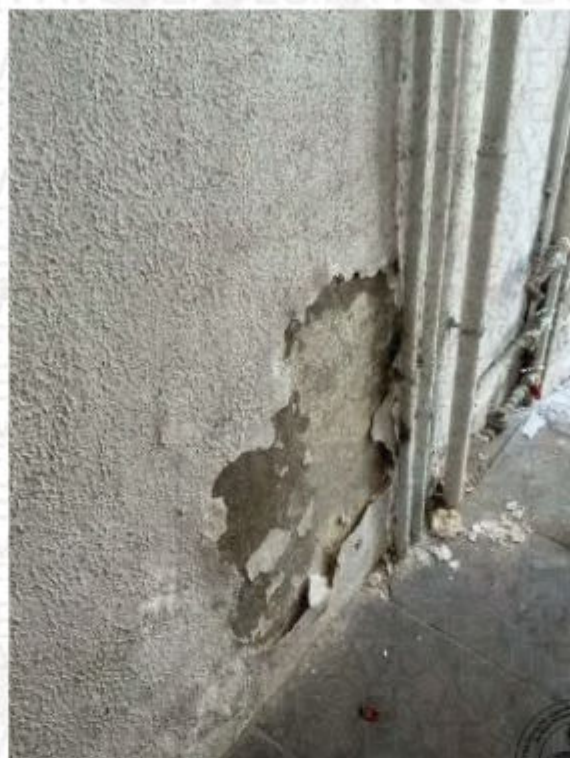
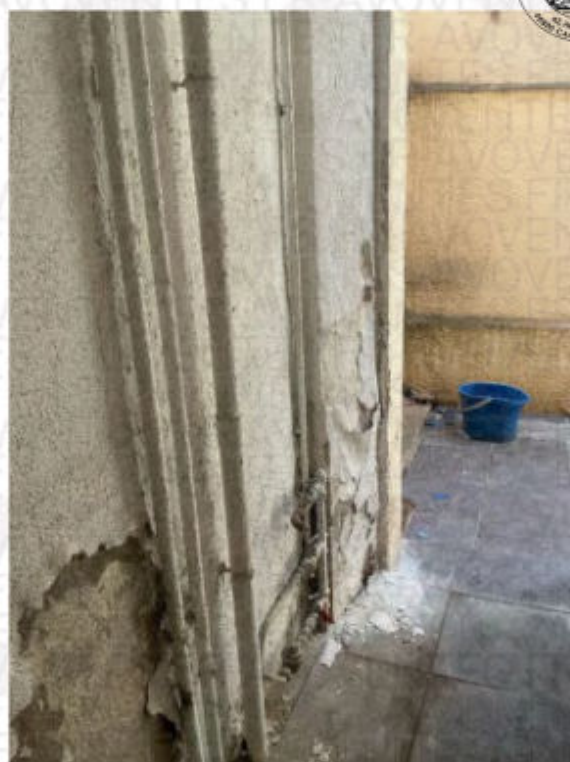
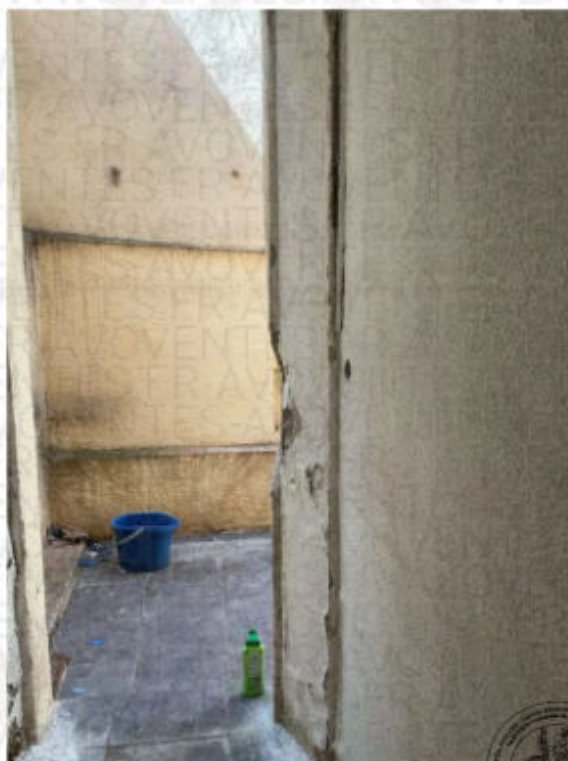
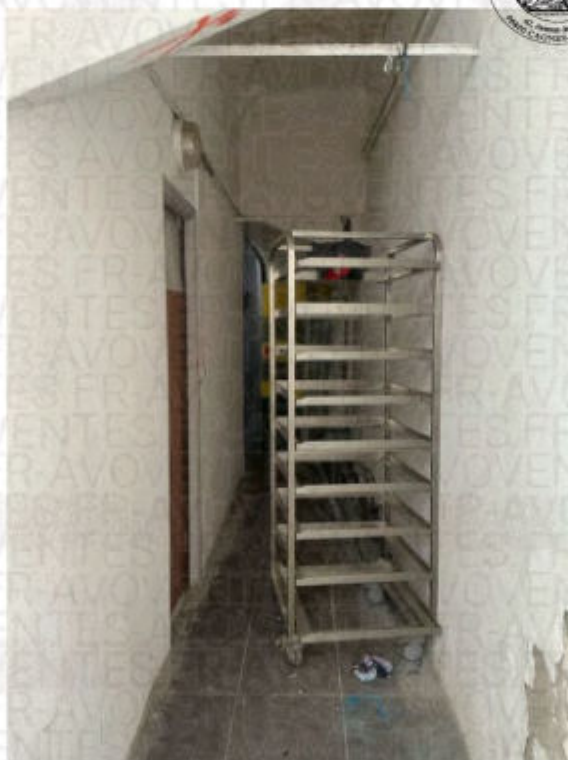
Au rez-de-chaussée, je constate que les locaux se trouvent dans un état général de fort encombrement et de dégradation.

Les murs présentent également de nombreuses zones dépourvues de leurs revêtements, ainsi que de diverses traces de dégradation et reprises apparentes.

D'une manière générale, les locaux présentent un aspect fortement dégradé et encombré, avec de nombreux éléments déposés et démantelés, et des finitions largement absentes ou détériorées.
