**PROCES VERBAL DE DESCRIPTION**

## PROCES VERBAL DE DESCRIPTION

*« Sur la commune de Cannes (Alpes-Maritimes), un immeuble situé 35, rue Léon-Noël, ledit immeuble élevé sur cave, d'un rez-de-chaussée, d'un premier étage et d'un second étage, petite cour, figurant au cadastre rénové de la manière suivante : Section CS n°40, Lieux-dits : 35 rue Léon-Noël Contenance : 0 ha 01 a 42 ca.*

Me suis rendue ce jour, 22 Juillet 2026 à partir de 15h50 sur la commune de CANNES (06400), 35 rue Léon Noel.

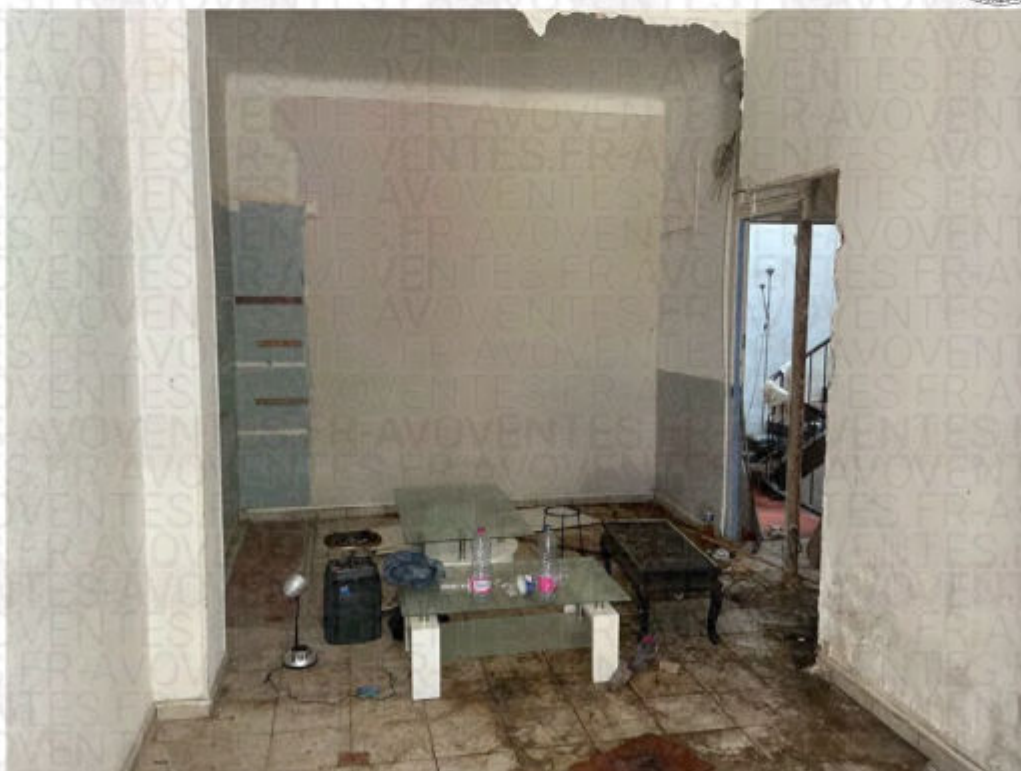
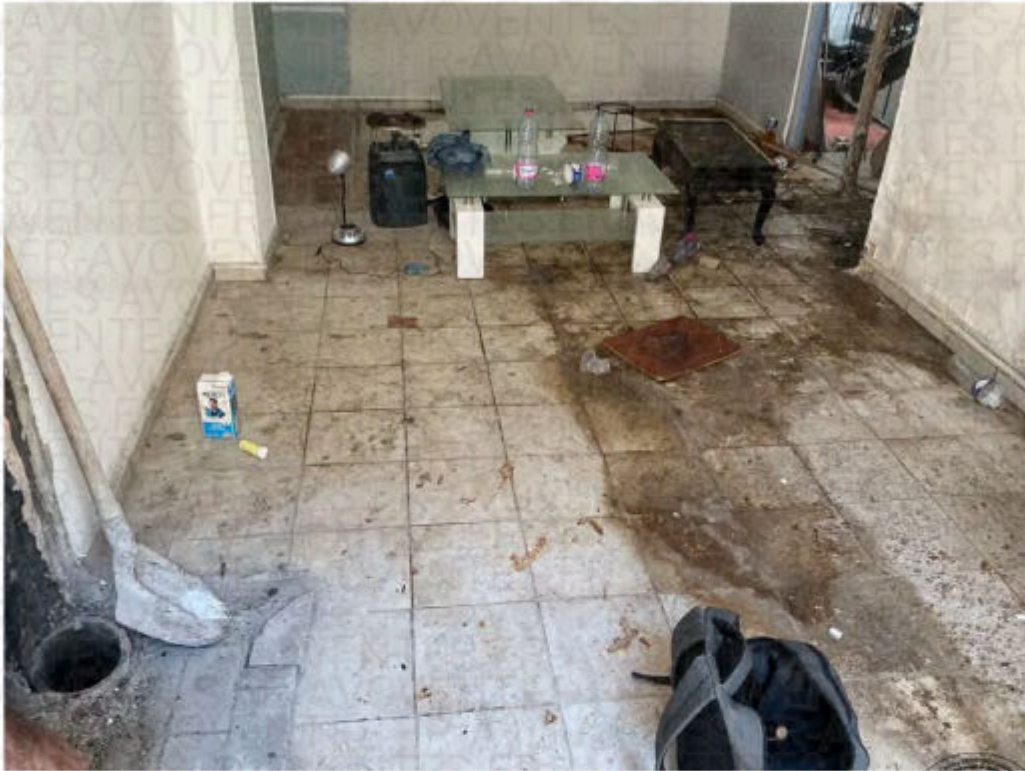
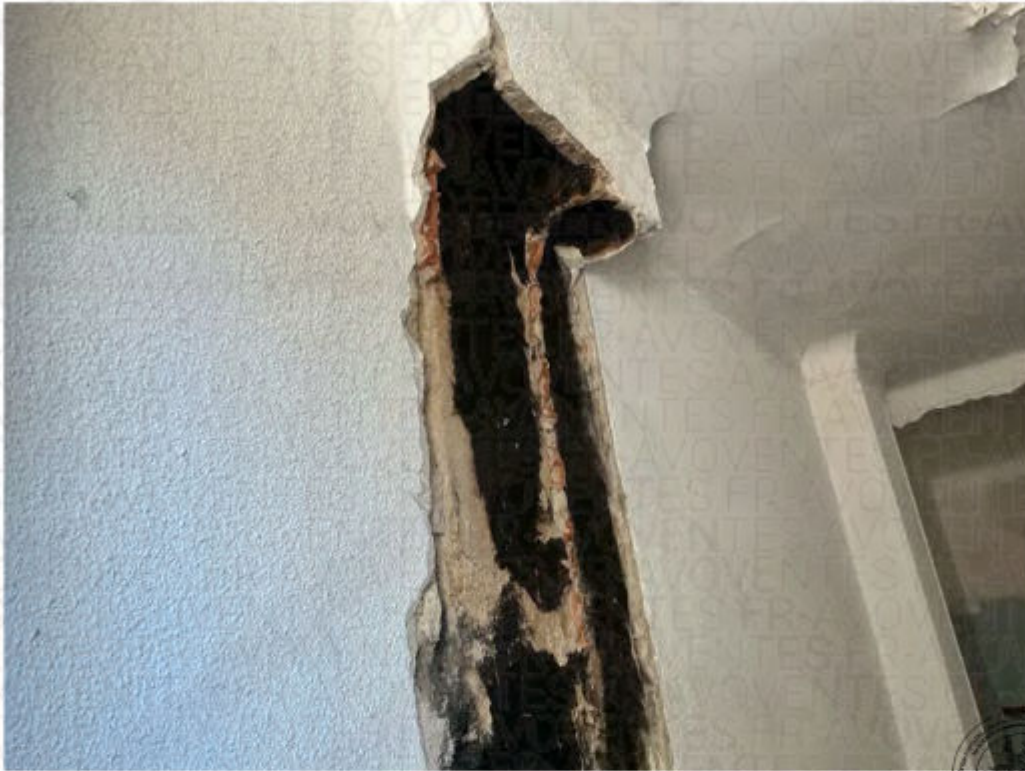
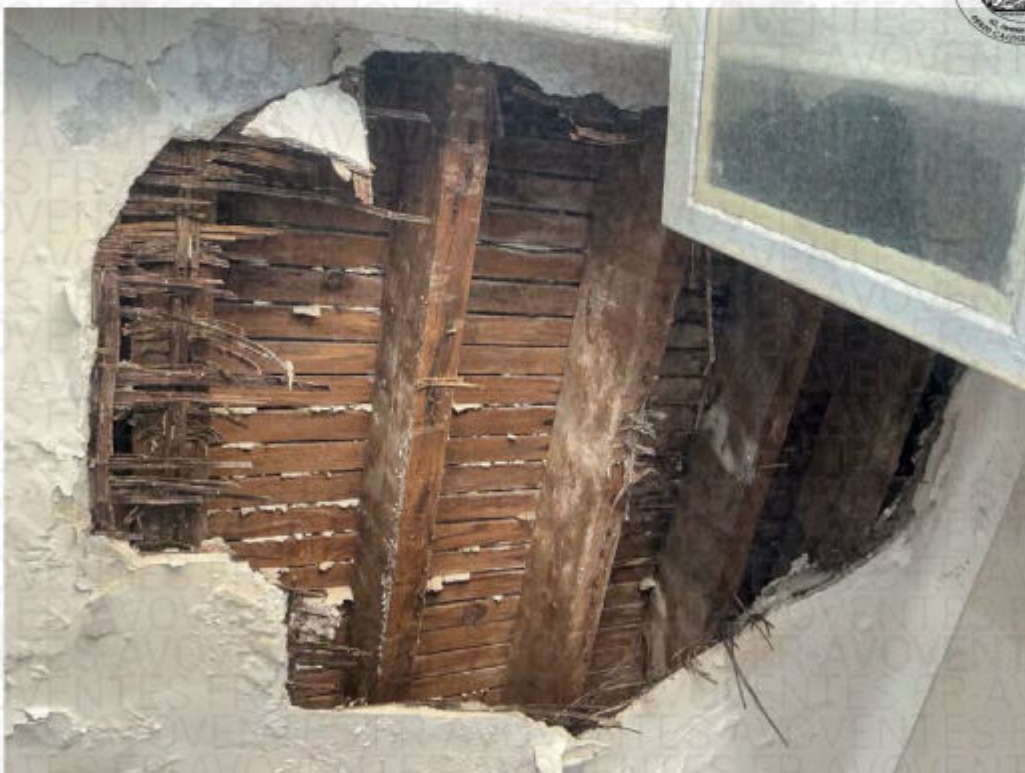
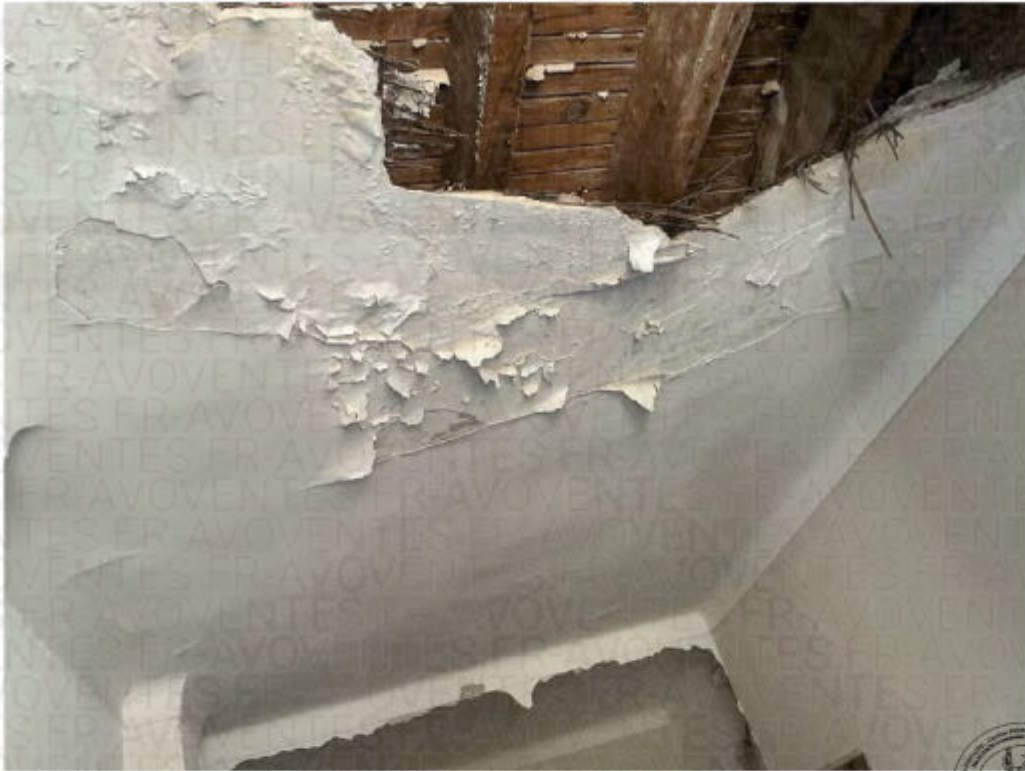
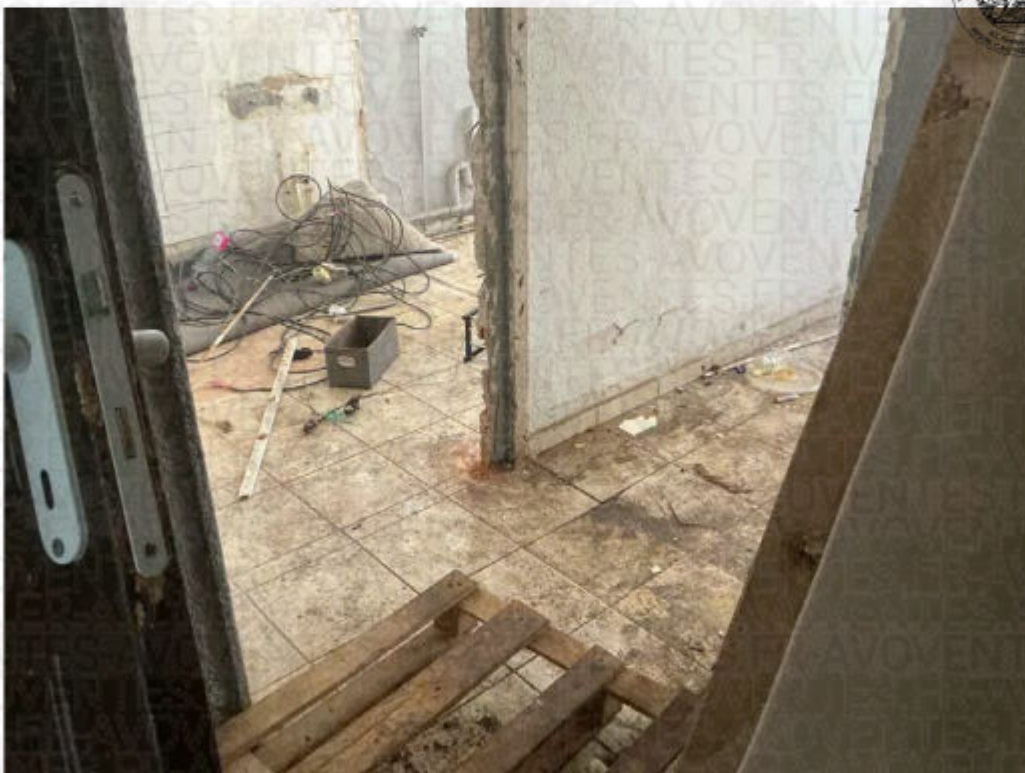
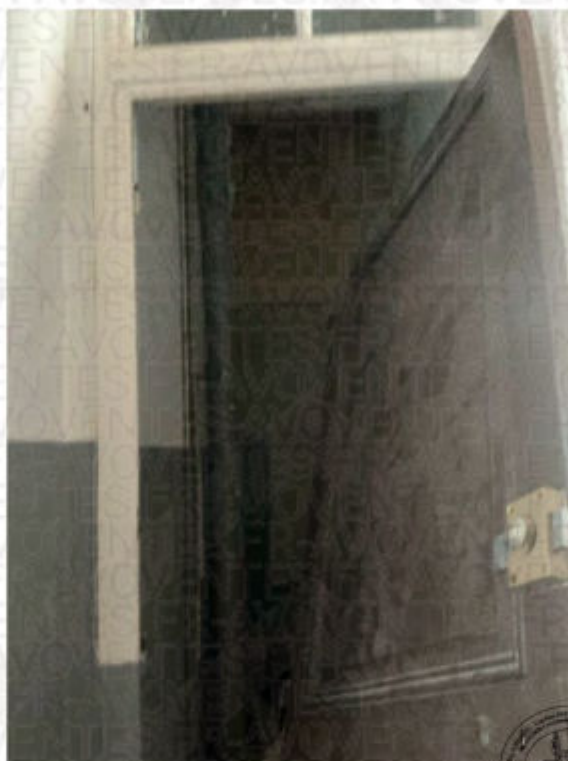
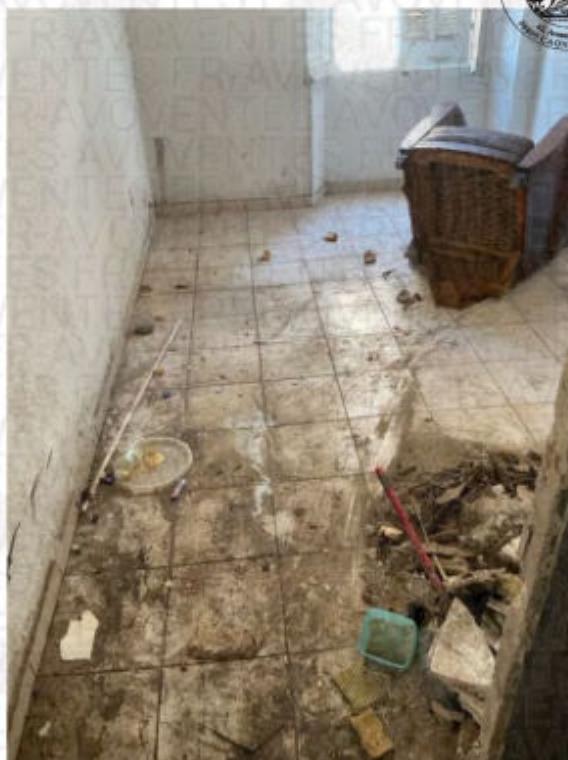
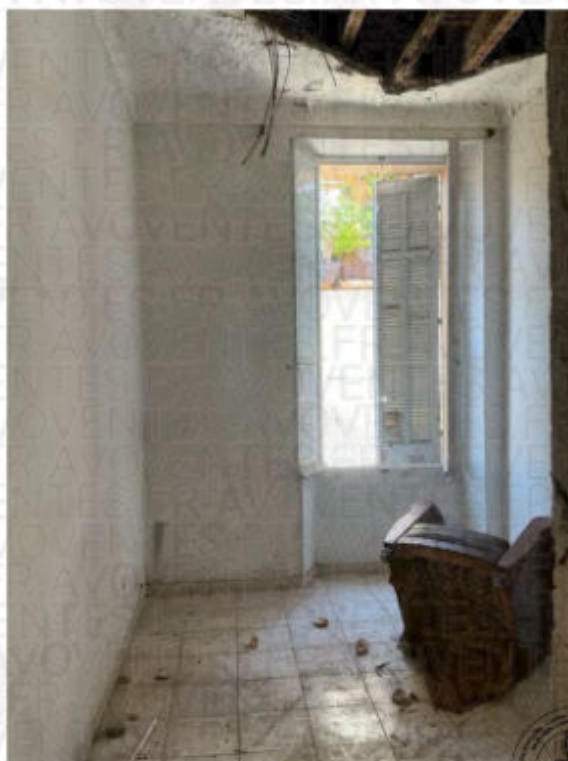
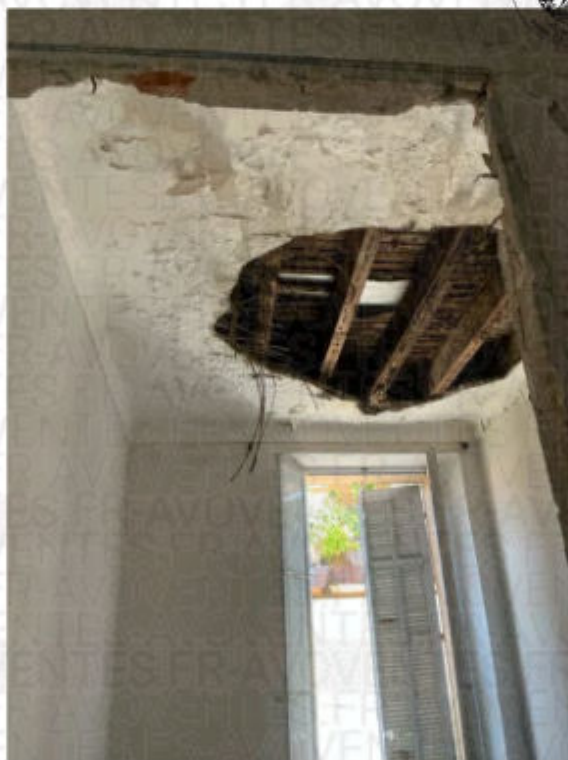
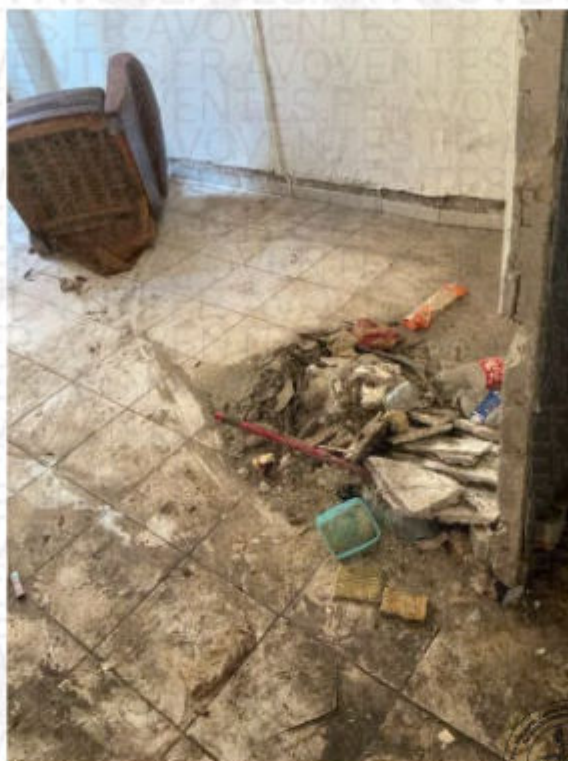
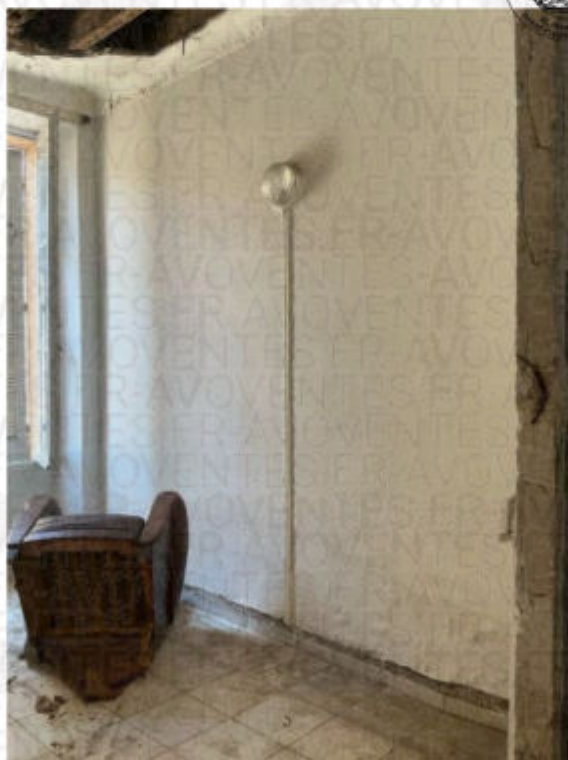
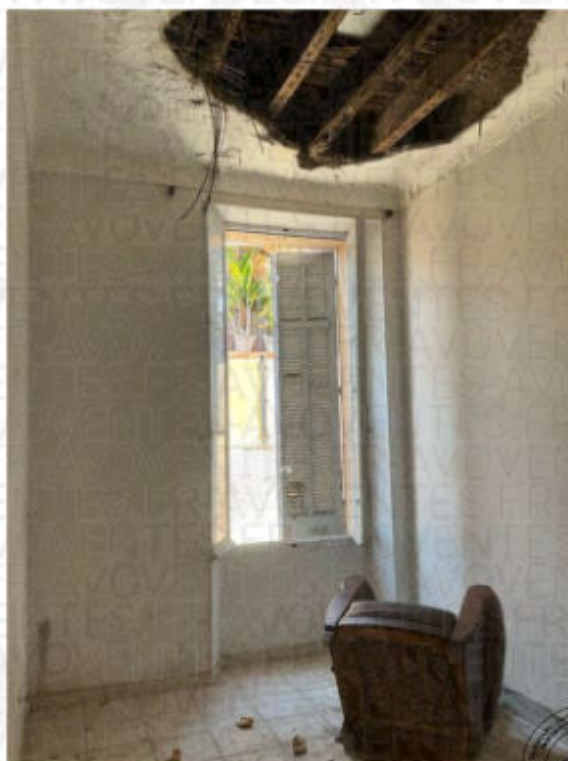
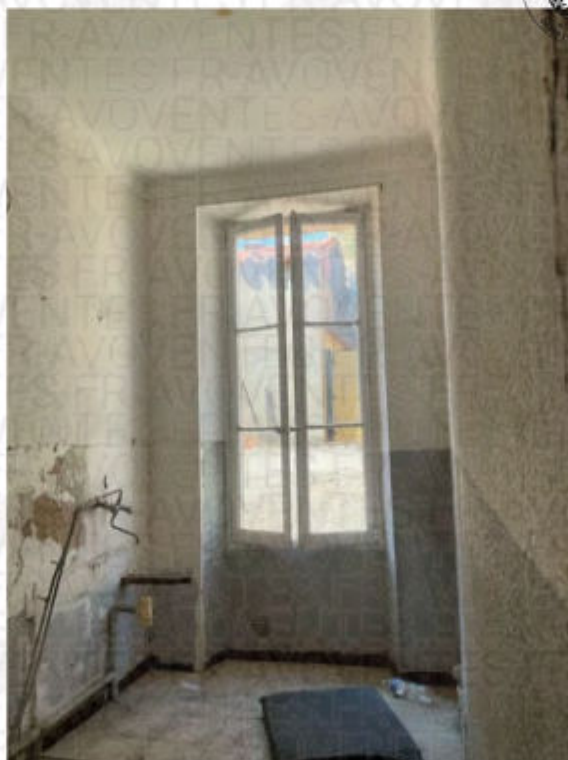
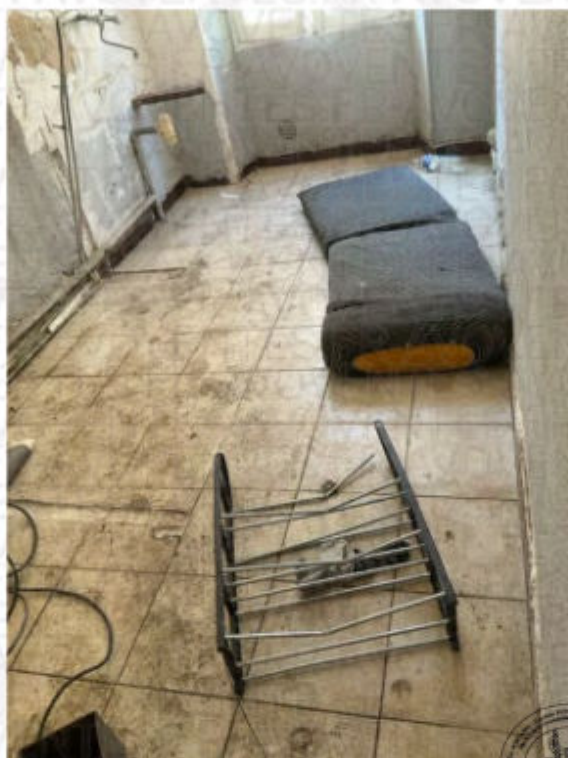
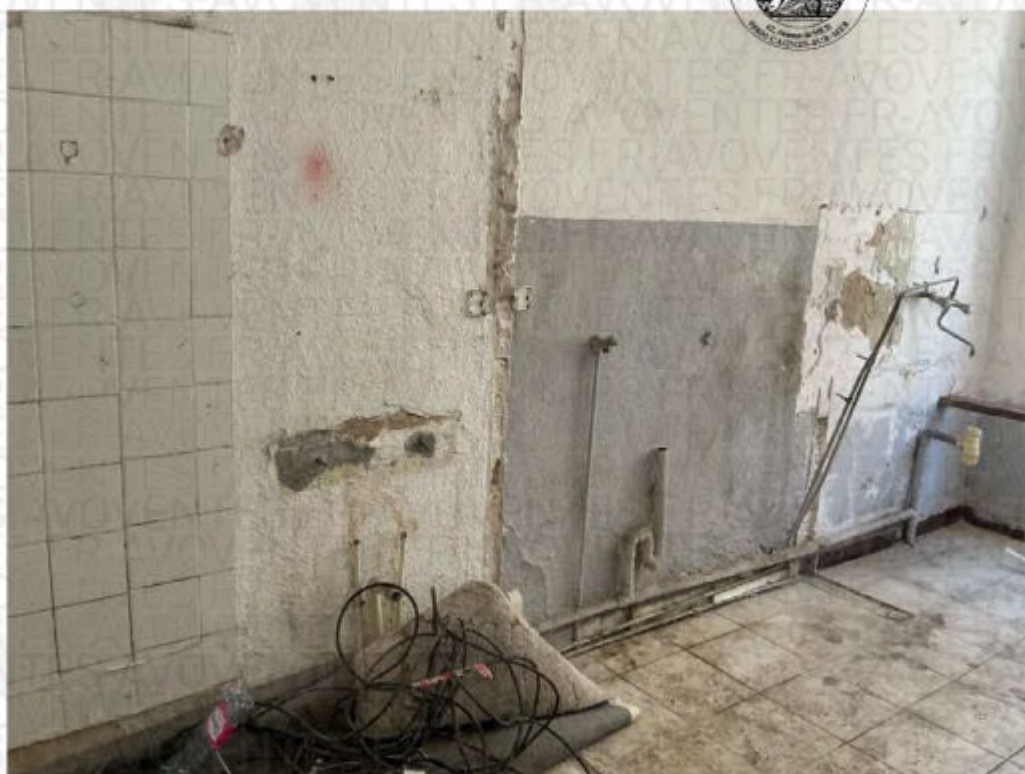
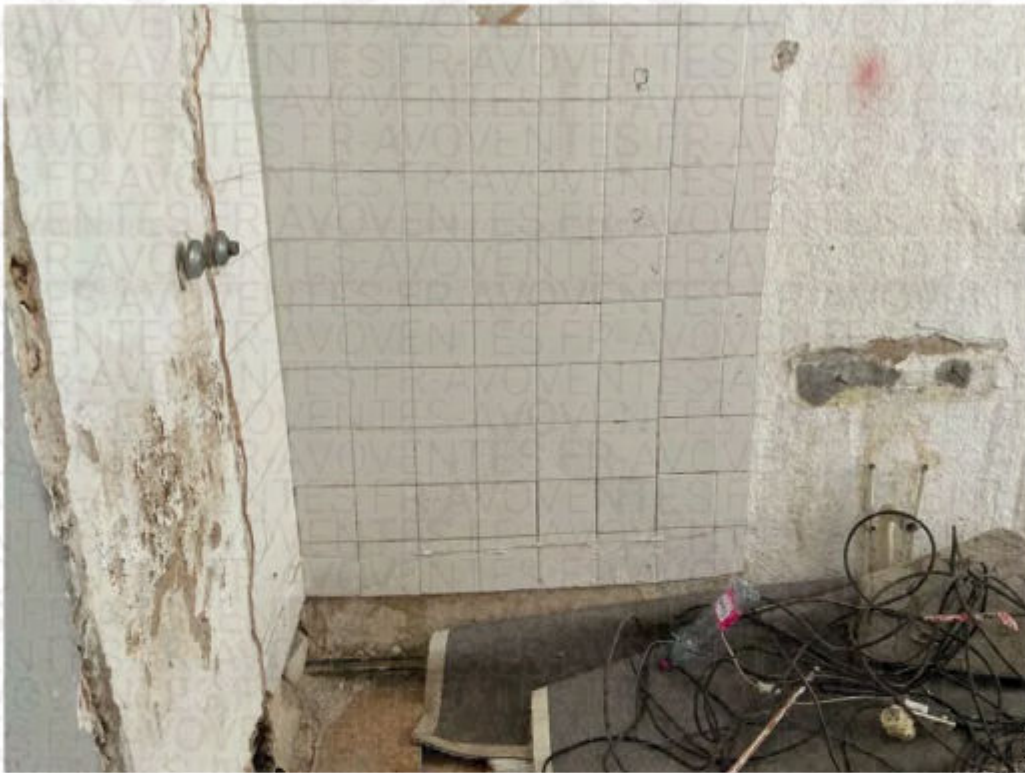
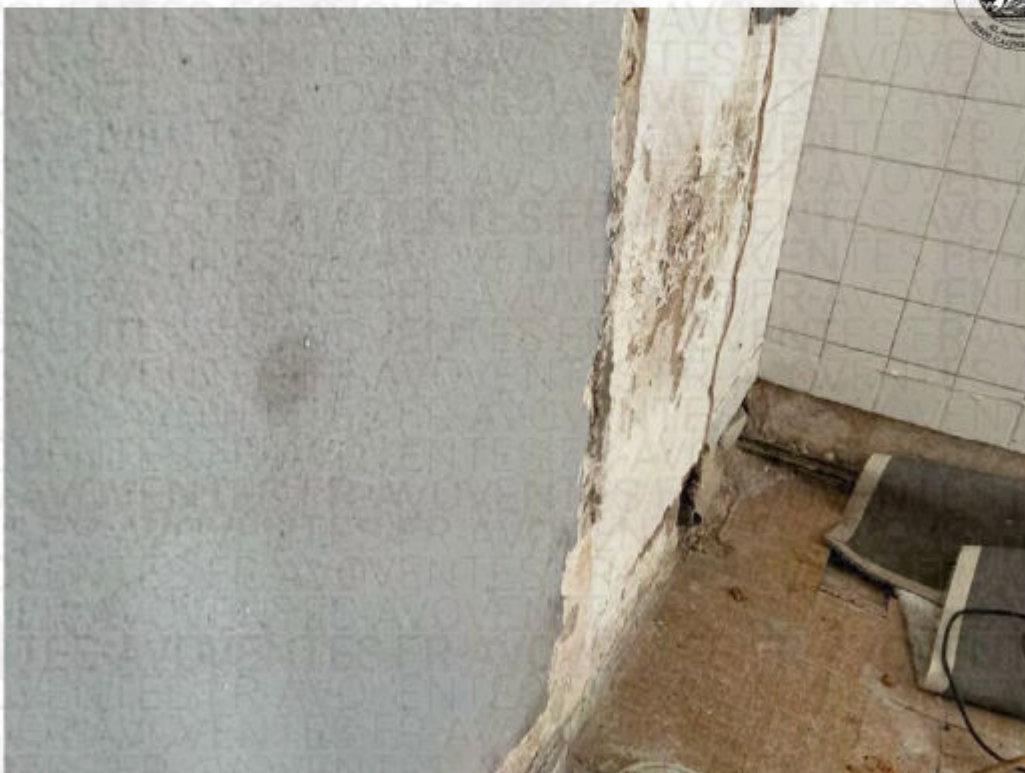
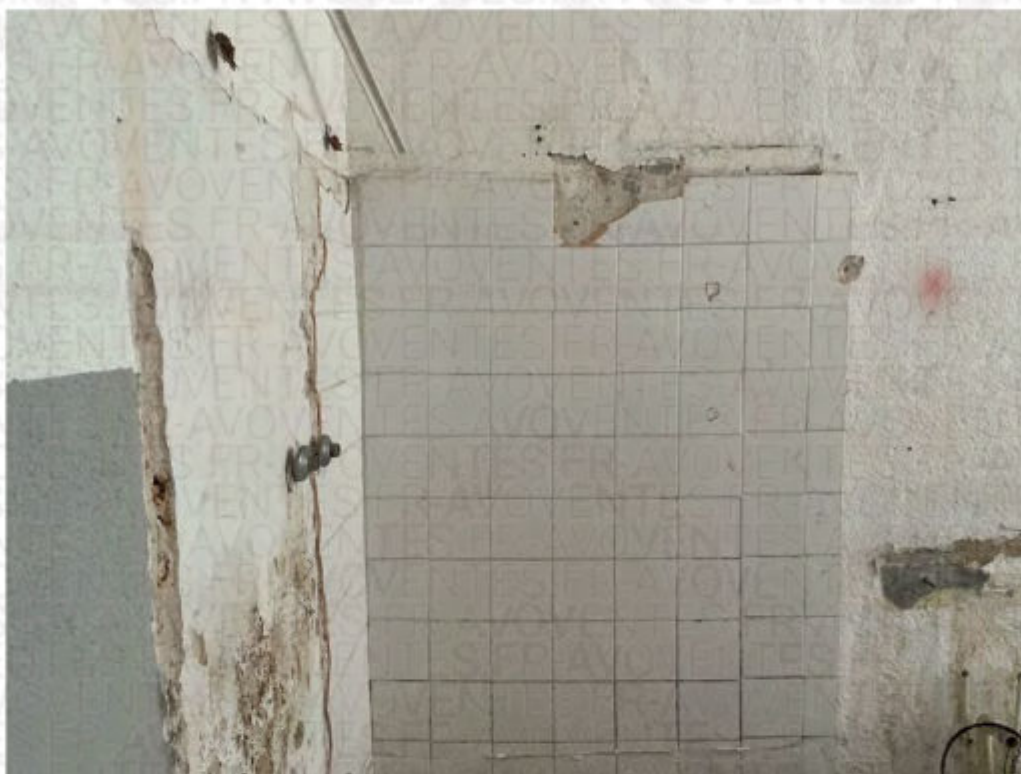
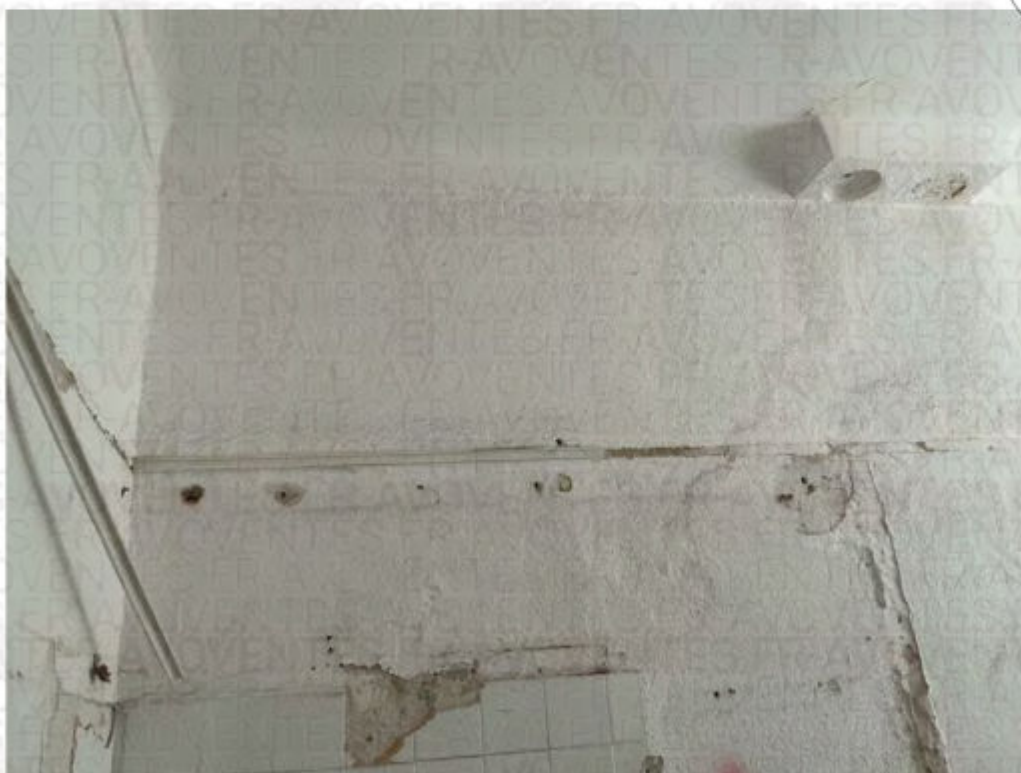
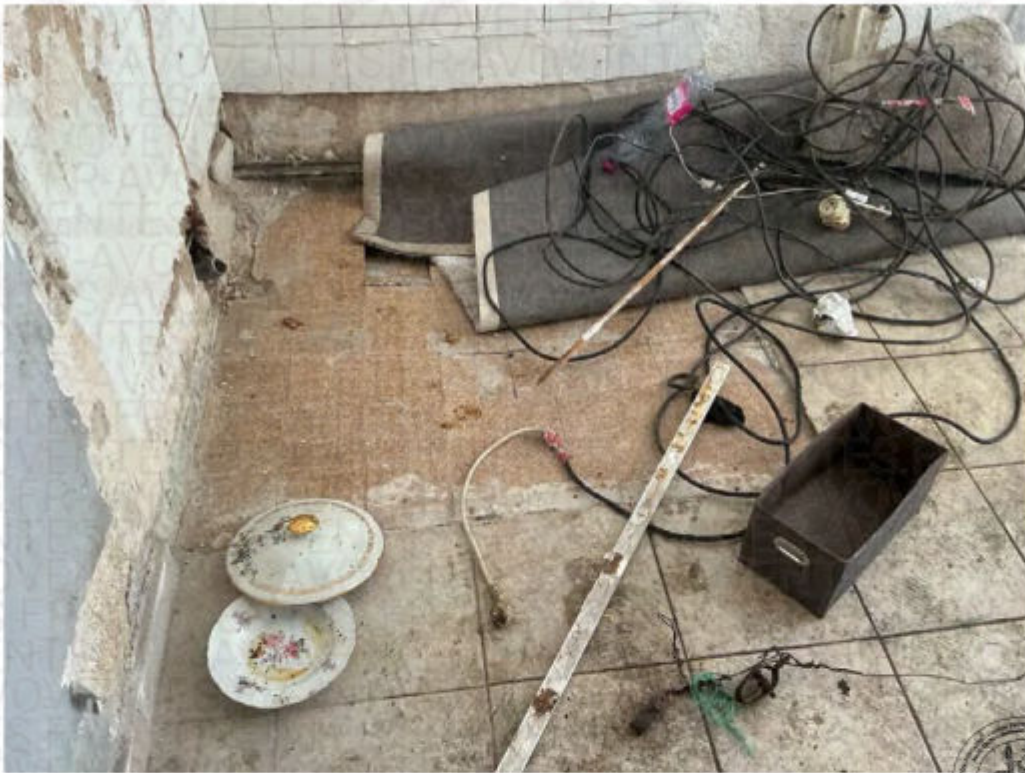
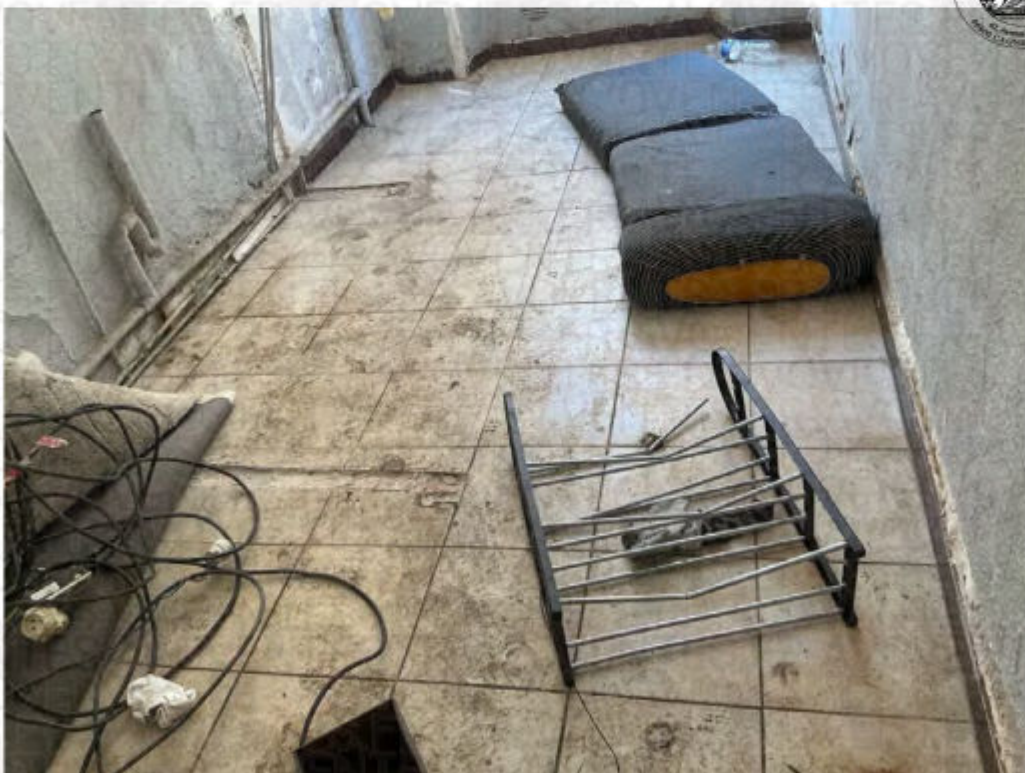
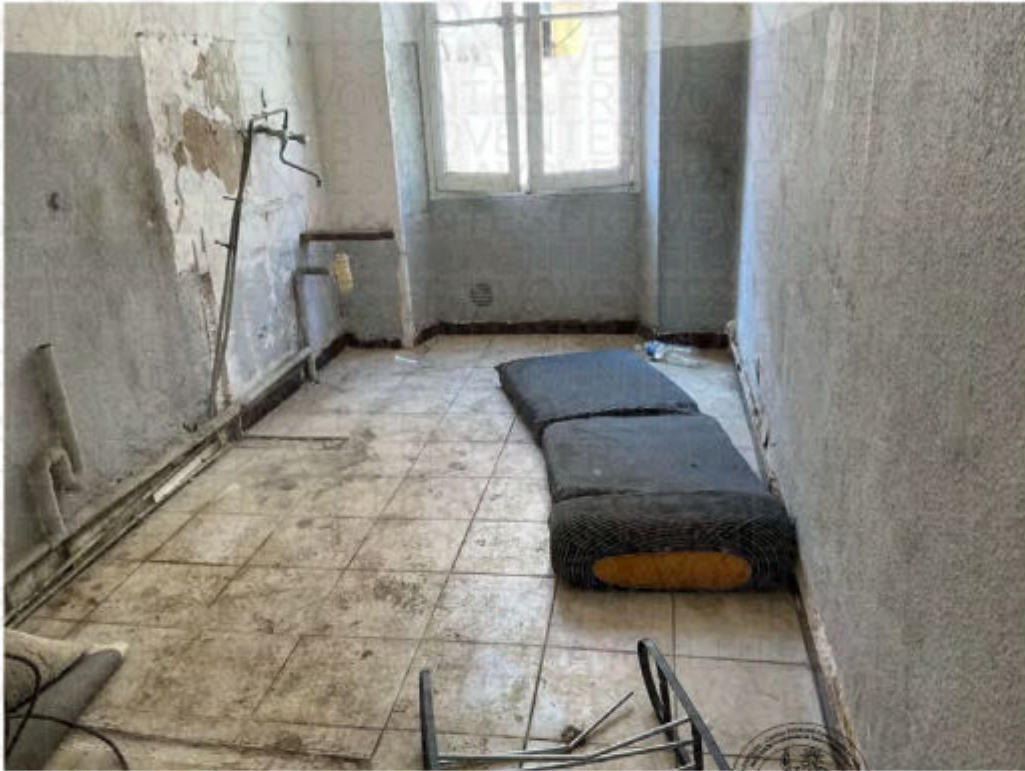
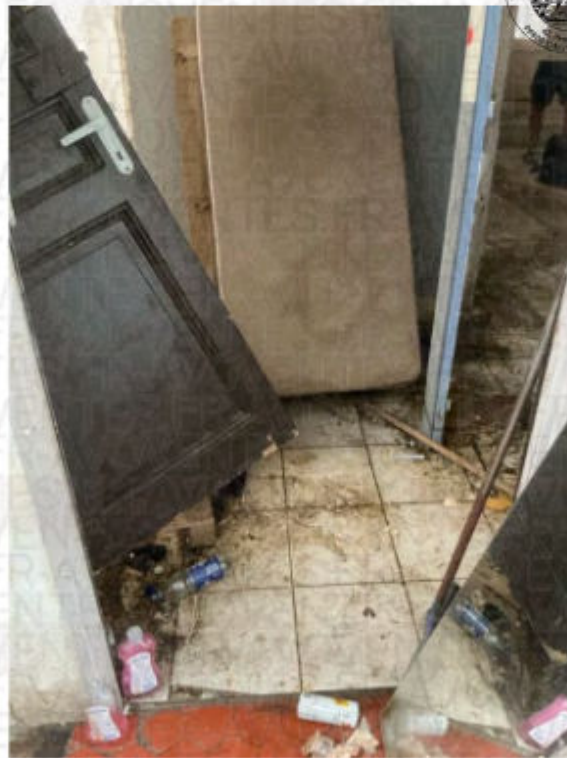
**b) Premier étage**

Les ouvertures sont laissées libres et permettent d'accéder directement depuis le palier aux différents espaces composant l'étage. L'ensemble présente un état général de dégradation et d'encombrement particulièrement important.

Les différentes pièces sont encombrées de mobiliers, literies, objets divers, déchets, gravats et matériaux. Certaines pièces sont partiellement obstruées par des éléments entreposés. Les sols présentent des revêtements hétérogènes, notamment carrelés ou d'aspect bois selon les pièces. Ils sont fortement encrassés et souillés avec présence de poussière, traces, dépôts et débris divers. Plusieurs zones présentent également des éléments de revêtements dégradés ou manquants.

Les plafonds présentent également d'importantes dégradations avec, dans certaines pièces, des portions entières de revêtements absentes laissant apparaître la constitution du plafond, notamment les éléments en bois et le lattis sous-jacent. Les parties subsistantes présentent localement des fissurations, cloquages, décolllements et écaillages. Je relève en outre, dans l'une des zones de l'étage, la présence de plusieurs étais métalliques disposés verticalement sous le plafond associé à des pièces de bois horizontale.

De manière générale, je constate que l'ensemble du premier étage se trouve en état de dégradation avancée avec dépose partielle des équipements et des revêtements, réseau apparent, présence importante de gravats, déchets et objets divers ainsi que de plusieurs zones de plafonds ouvertes ou fortement altérées.

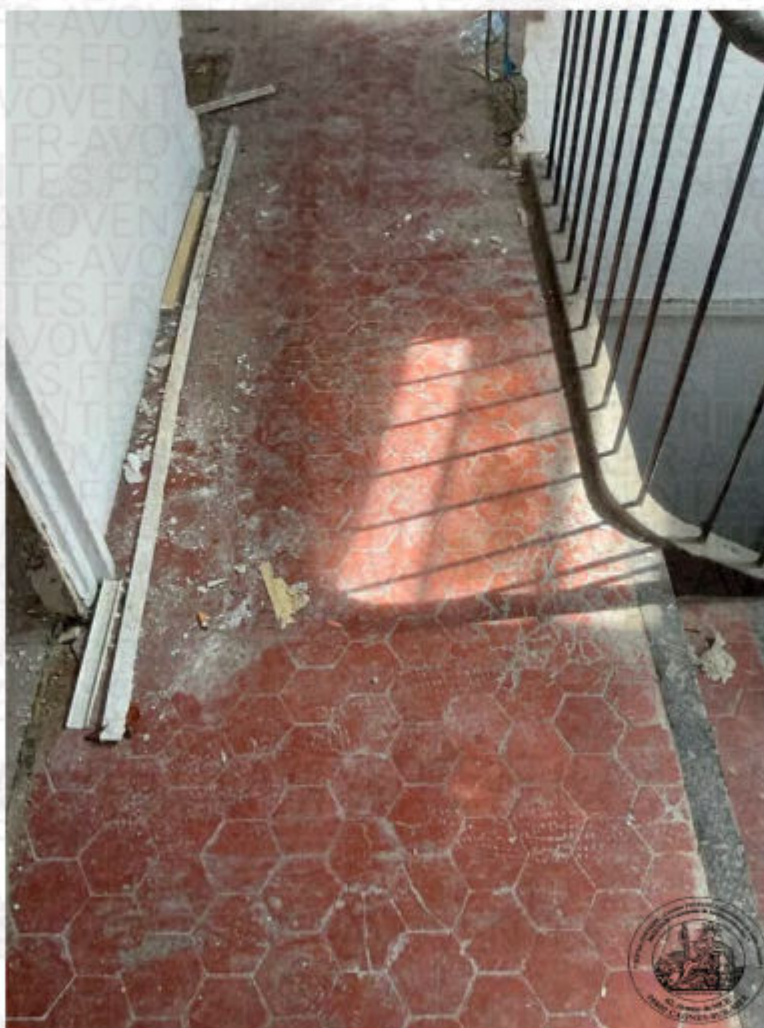
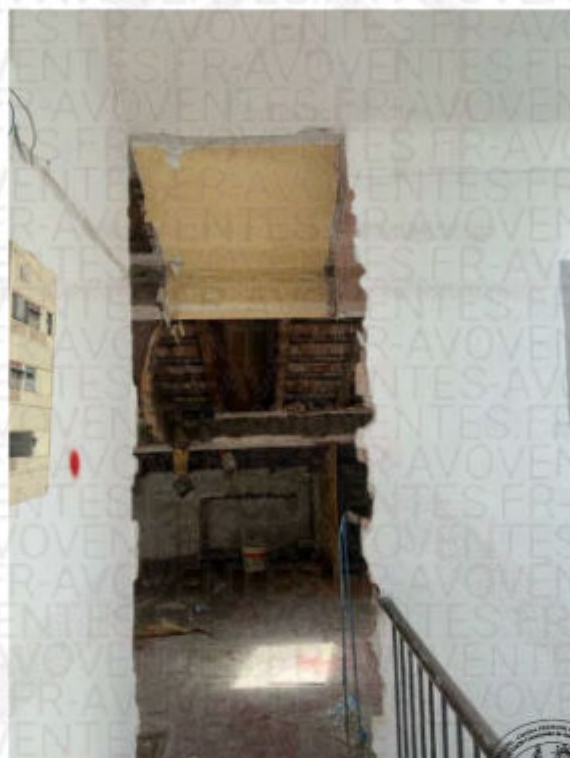
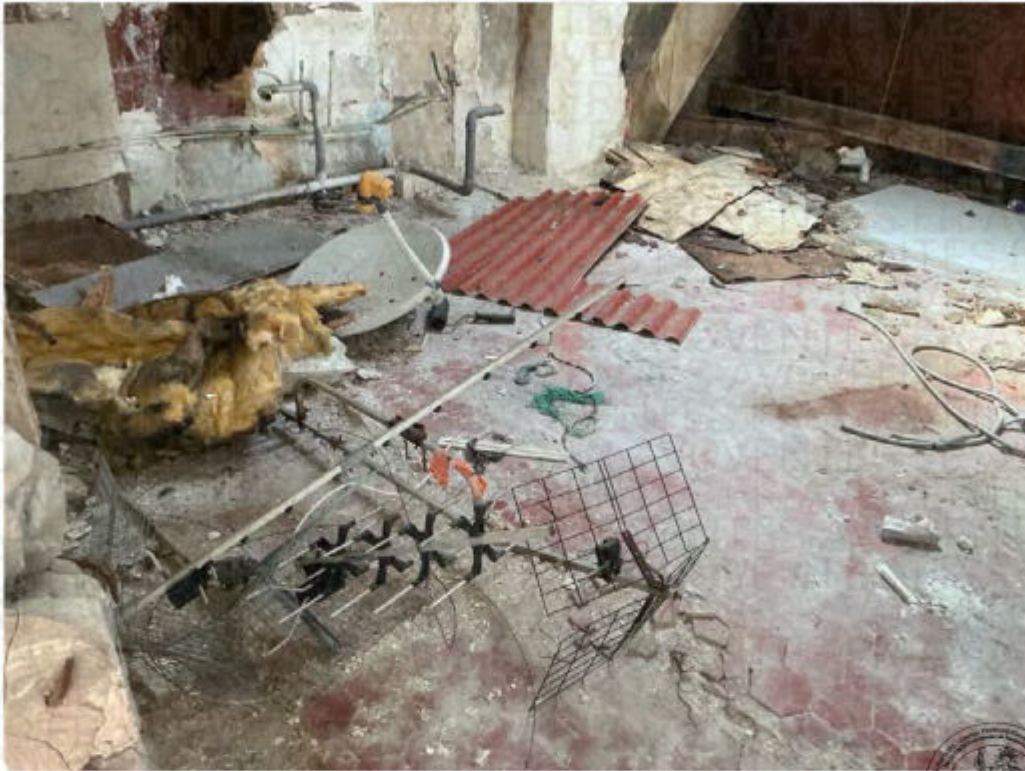
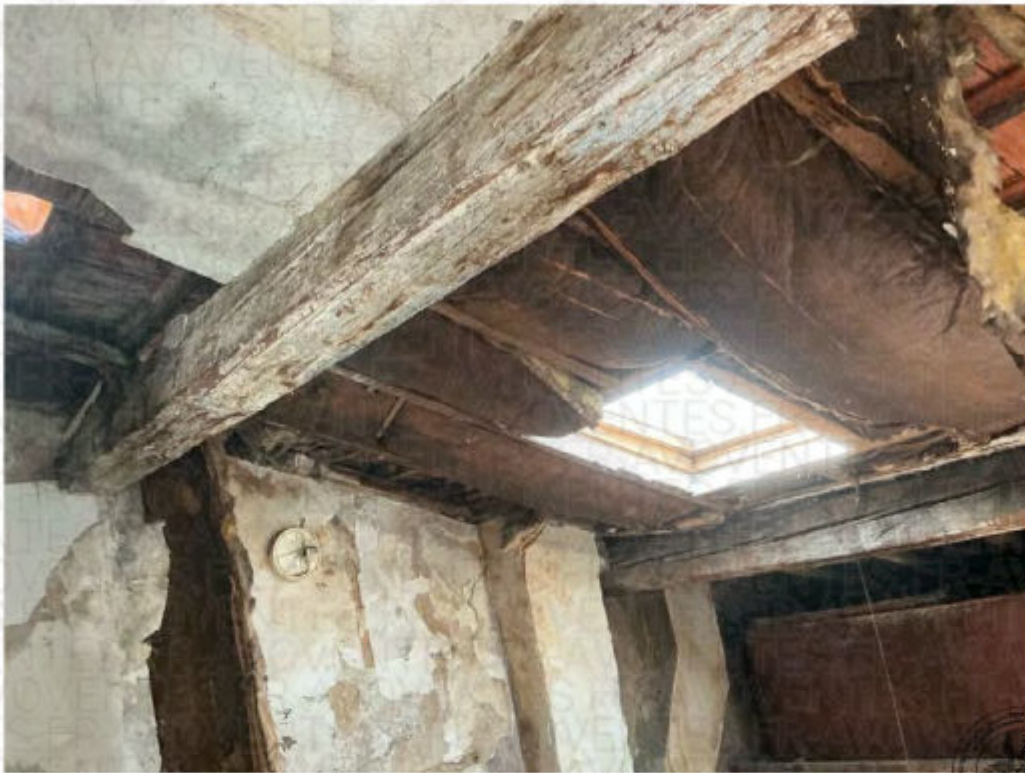
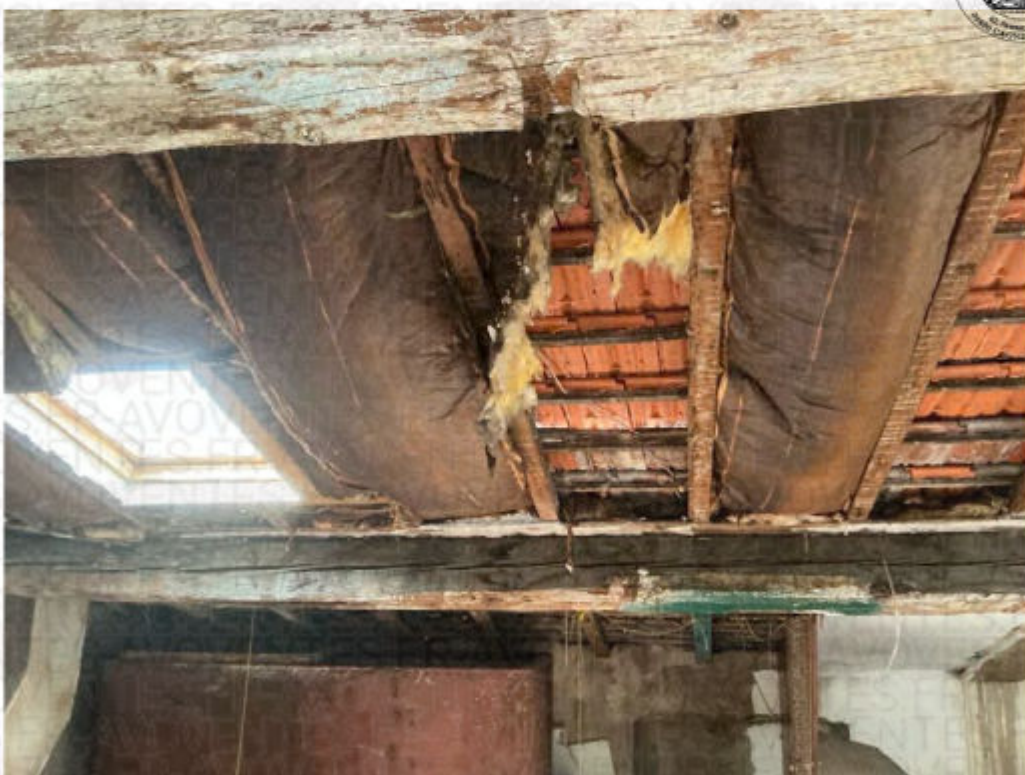
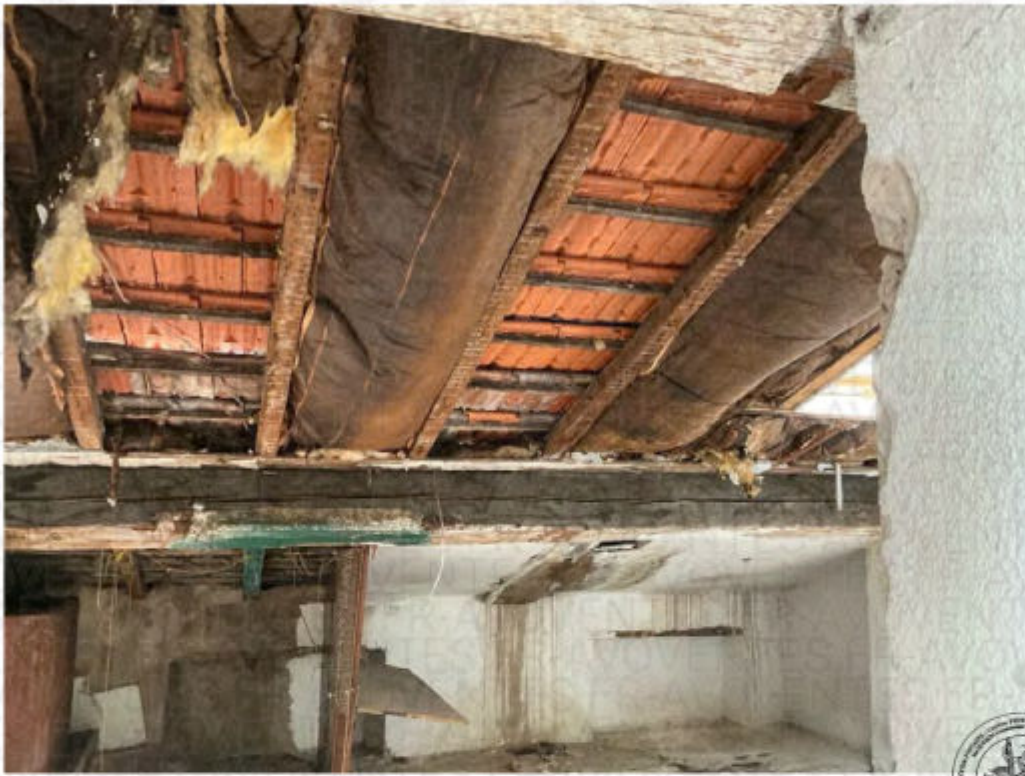
### c) Deuxième étage

Je distingue également les éléments de charpente en bois, les linteaux, ainsi que ponctuellement la sous-face des tuiles de couverture. Entre les éléments de charpente subsistent des matériaux de type isolant maintenus sous une membrane de couleur sombre. Les matériaux sont localement déchirés, décrochés, affaissés ou totalement absents. La structure comporte plusieurs fenêtres de toit, dont certaines sont directement intégrées dans les parties désormais dépourvues d'habillage

De manière générale, ce dernier niveau présente un état de dépose et de démolition très avancé, avec suppression d'une partie importante du second œuvre, une mise à nu généralisée de la charpente, et la présence de nombreux matériaux, gravats et déchets en tous genres.
