**PROCES VERBAL DE DESCRIPTION**

## PROCES VERBAL DE DESCRIPTION

*« Sur la commune de Cannes (Alpes-Maritimes), un immeuble situé 35, rue Léon-Noël, ledit immeuble élevé sur cave, d'un rez-de-chaussée, d'un premier étage et d'un second étage, petite cour, figurant au cadastre rénové de la manière suivante : Section CS n°40, Lieux-dits : 35 rue Léon-Noël Contenance : 0 ha 01 a 42 ca.*

Me suis rendue ce jour, 22 Juillet 2026 à partir de 15h50 sur la commune de CANNES (06400), 35 rue Léon Noel.

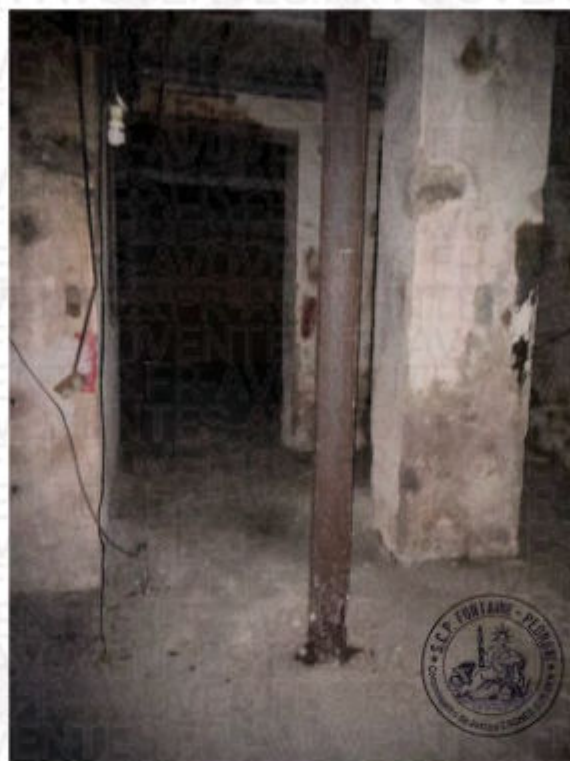
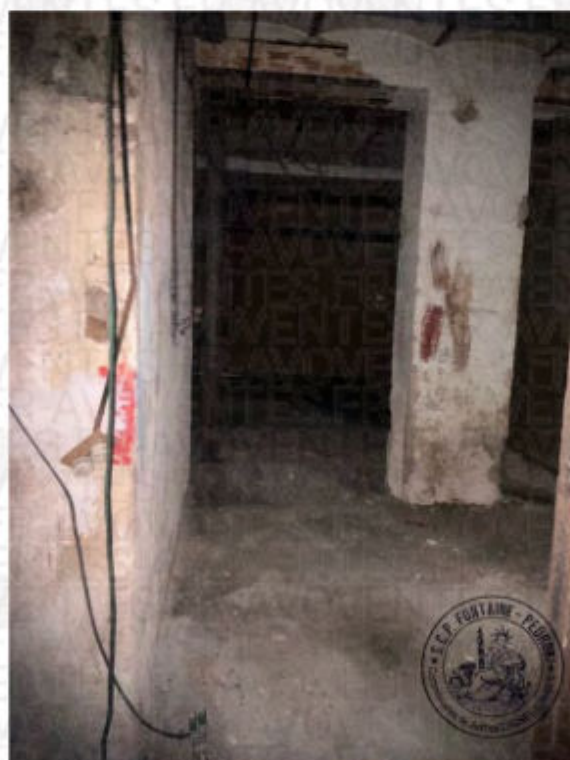
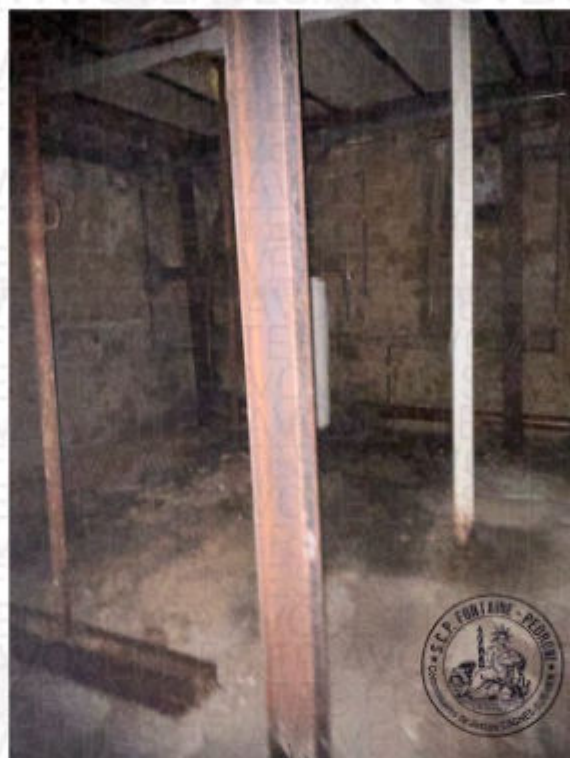
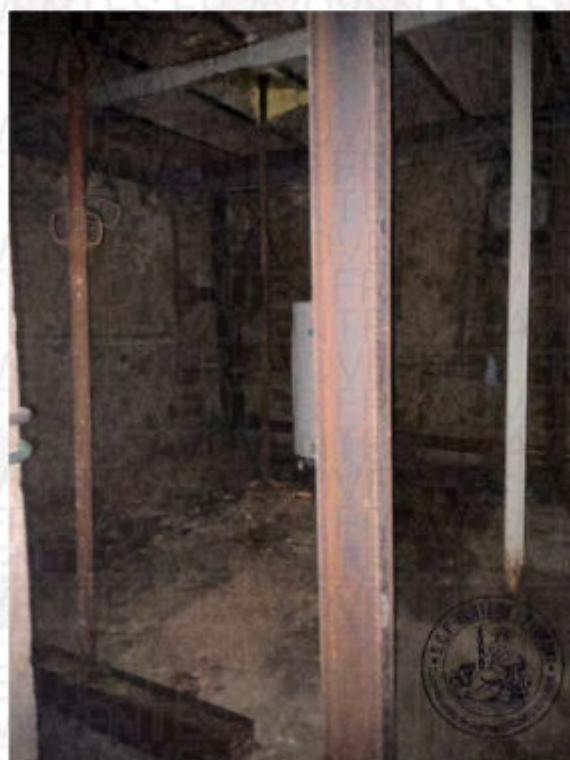
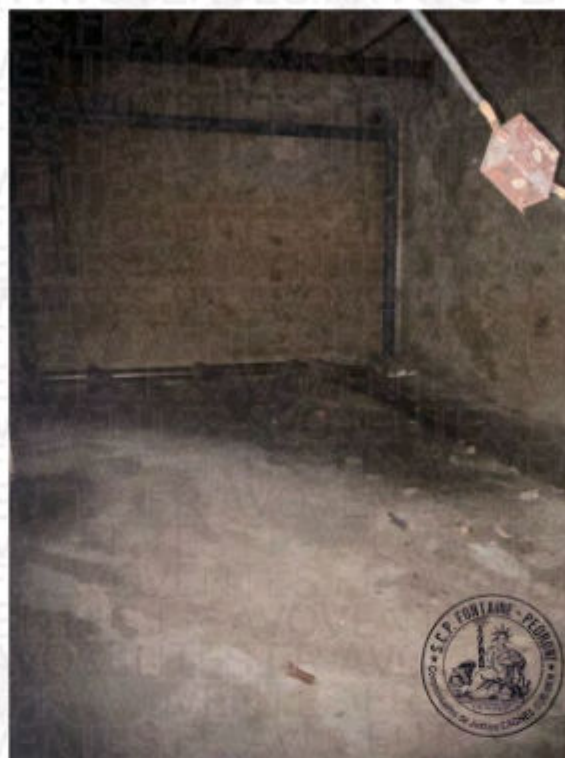
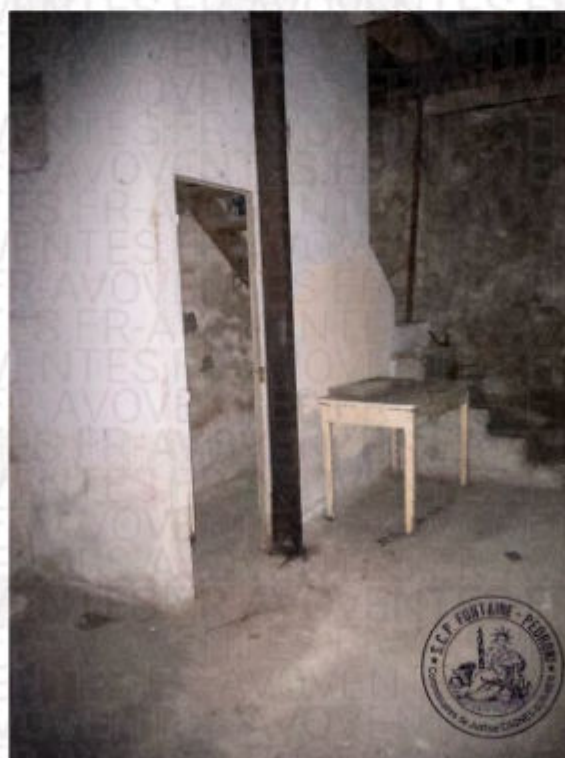
#### d) Sous-sol

Le sol est constitué d'une surface brute de type ciment ou béton, tachée et jonchée ponctuellement de gravats et débris divers. Les murs, constitués de maçonneries anciennes et partiellement enduites, présentent un état général dégradé. Les revêtements sont irréguliers ou totalement absents par endroits. Je relève de nombreuses zones de discoloration, salissures, traces sombres et auréoles. Certaines parties de maçonneries demeurent directement apparentes.

De manière générale, l'ensemble du sous-sol présente un état de vétusté et de dégradation prononcé, caractérisé par l'absence de finition, la dégradation généralisée des enduits, la présence de gravats, de débris, de traces et auréoles ainsi que par le caractère apparent et disparate de canalisations, câbles et éléments métalliques.
