## PROCES-VERBAL DESCRIPTIF

L'AN DEUX MILLE VINGT-DEUX, ET LE ONZE JANVIER

Et en application des dispositions des articles R322-1 et R322-2 du Code des Procédures Civiles d'Exécution. Me suis transporté ce jour à l'adresse du bien immobilier saisi, sis commune de CAMARET SUR AIGUES, Quartier Canredon, 307 rue Canredon.

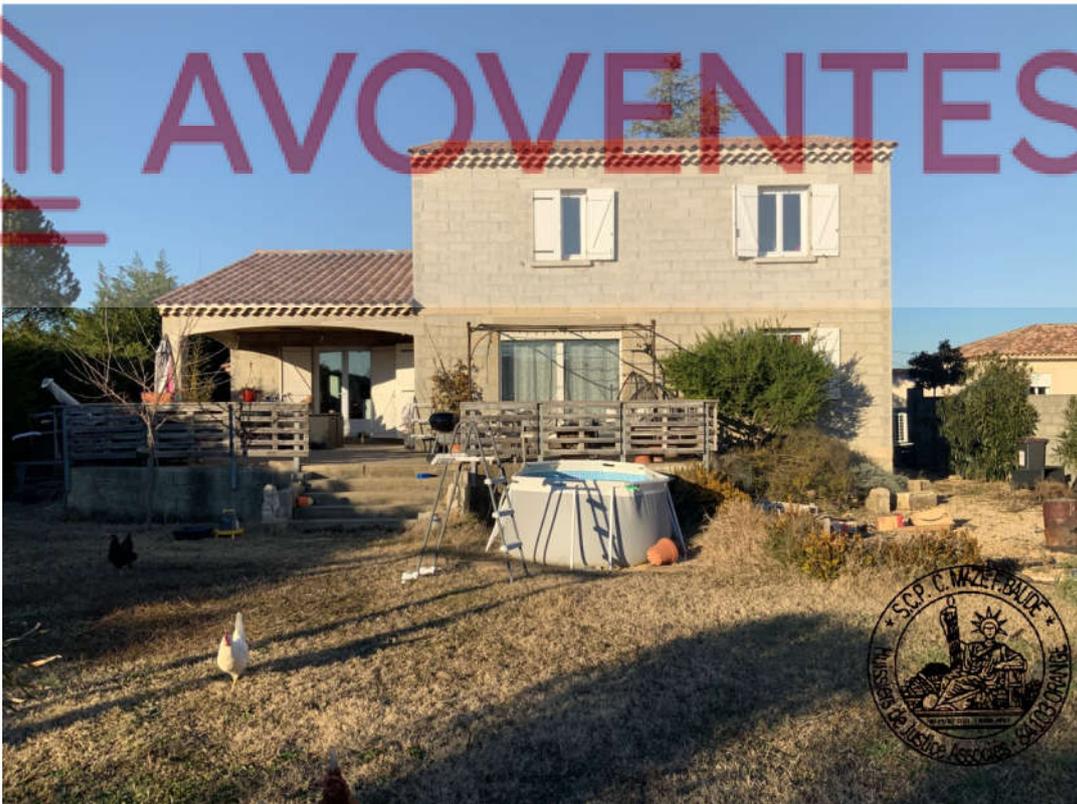
6. Façade Sud

Les murs de façade de la maison ne sont pas crépis.

Les appuis de fenêtre en béton, sont en bon état.

Les ouvertures sont équipées de volets bois, en bon état.

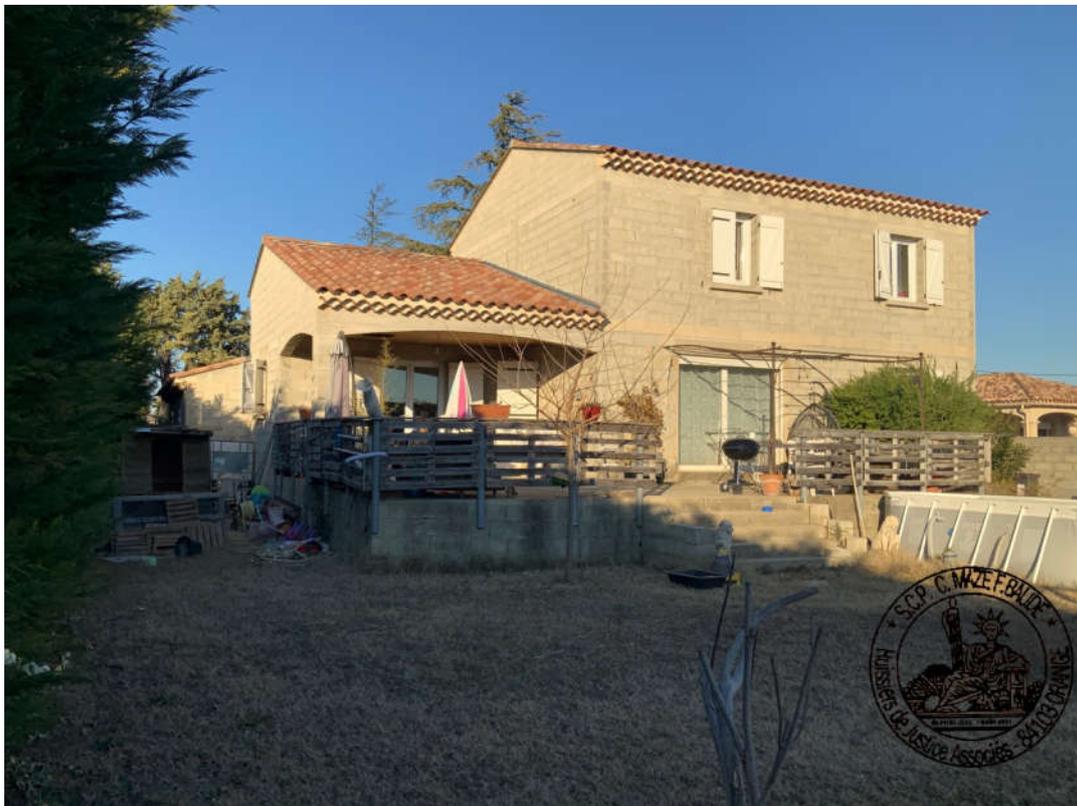
7. Façades Sud et Ouest

Les toitures, à deux pentes, sont couvertes de tuiles rondes, en bon état apparent.

Je dénombre deux rangées de génoises et constate l'absence de descente et de chéneau de recueillement des eaux de pluie.

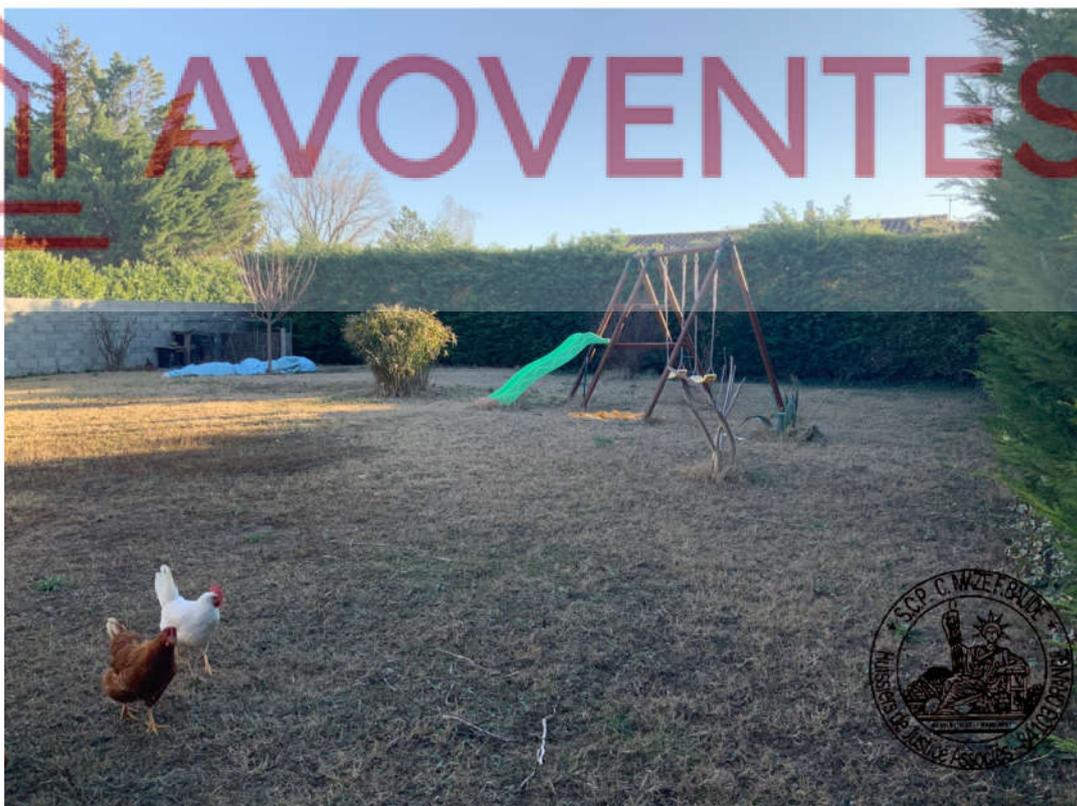
8. Jardin Sud

La maison est bordée au Sud par un jardin, engazonné et entretenu.

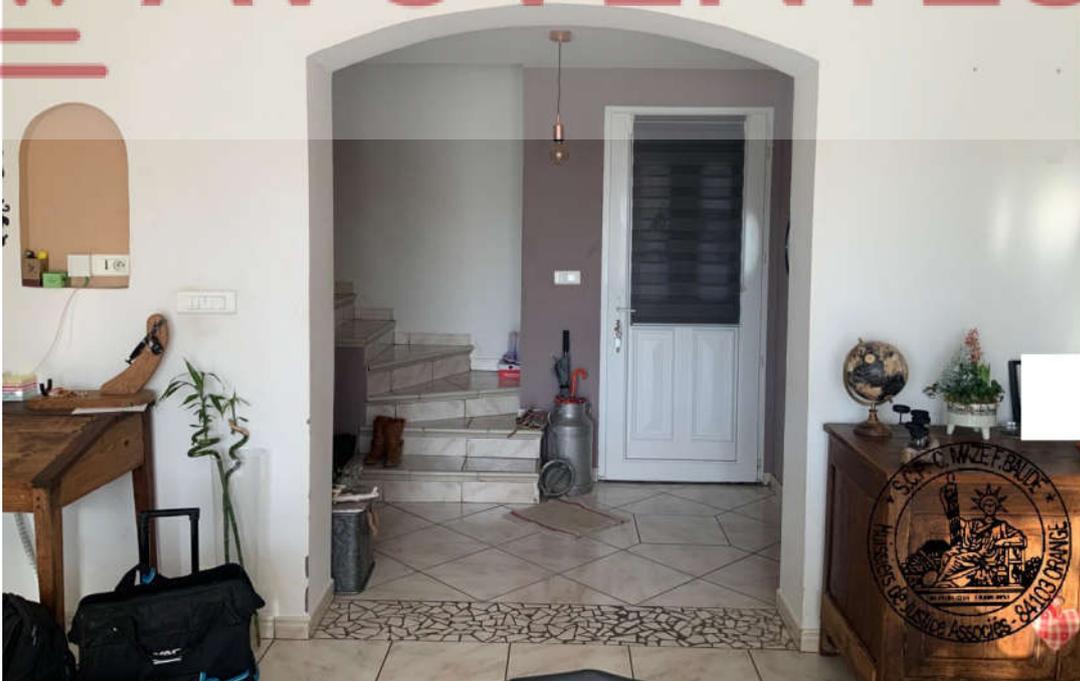
12.

- Une porte d'entrée, vitrée, en pvc, équipée de trois points de fermeture.
- Un plafonnier.
- Une niche murale destinée à accueillir un placard.

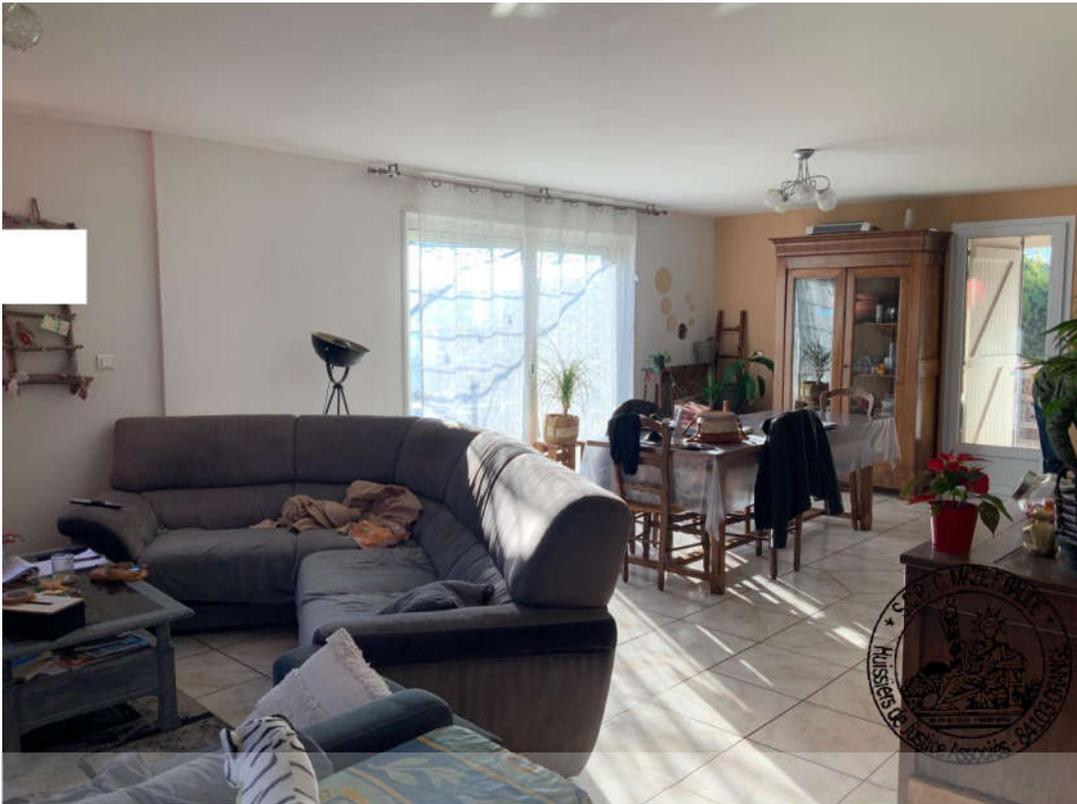
15.

- Une baie vitrée coulissante, en pvc, s'ouvrant au Sud sur la terrasse de la maison.
- Une porte-fenêtre d'un vantail s'ouvrant à l'Ouest sur la terrasse de la maison.
- Une fenêtre de deux vantaux, en pvc, orientée Sud.
- Une fenêtre de deux vantaux, en pvc, orientée Est.
- Trois plafonniers.
- Une prise de réception télévisuelle.
- Une prise téléphone.
- Une unité intérieure de climatisation, récente, de marque GREE. Il m'est indiquée qu'elle est réversible.
- Une niche murale.

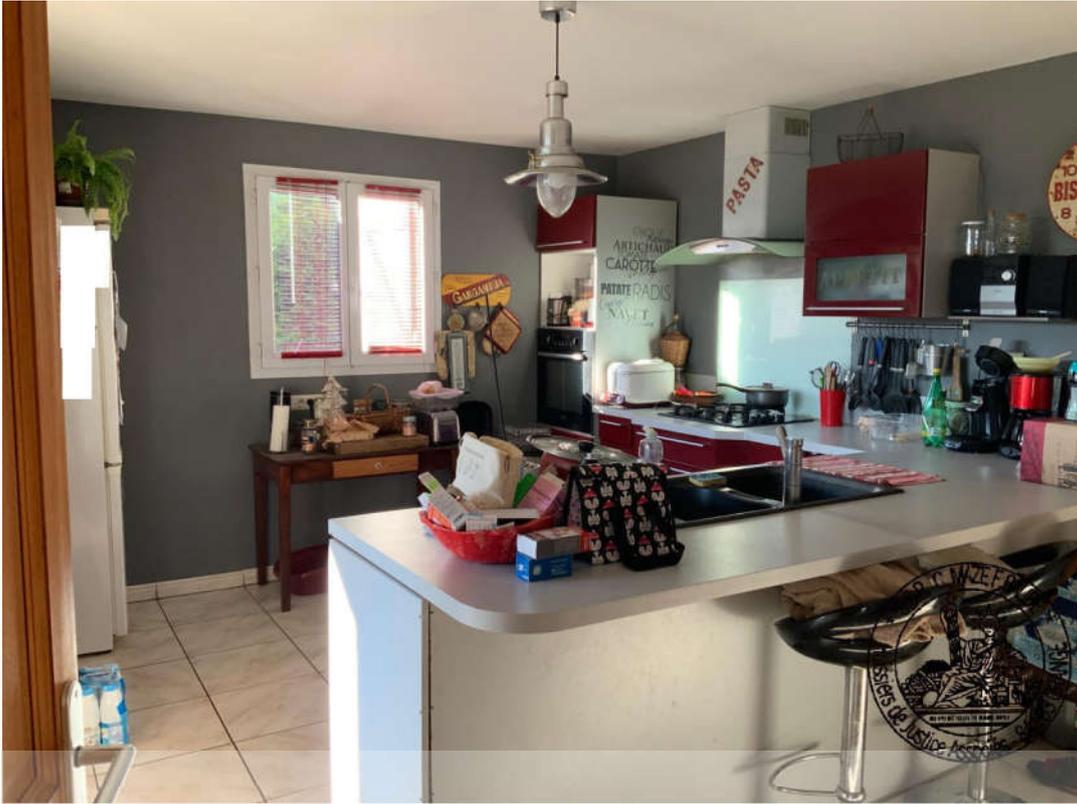
19.

- Une porte de communication en bois avec le salon / salle de séjour.
- Une porte de communication en bois avec le garage.
- Une porte-fenêtre de deux vantaux, en pvc, s'ouvrant au Sud sur la terrasse.
- Une fenêtre de deux vantaux en pvc, orientée Ouest.
- Un plafonnier.
- Un placard mural sous escalier.
- Une prise de téléphone.
- Une trappe d'accès aux combles.
- Une bouche de ventilation.

Dans cette pièce, le propriétaire des lieux a récemment aménagé une cuisine équipée. Réserve quant à son immobilisation.
