4/059 - COTE GREEN SDC - JUVIGNAC

**PROCES-VERBAL DESCRIPTIF**

Certifie m'être rendu ce jour, à l'adresse du bien objet de la présente procédure, propriété de  
sis RESIDENCE COTE GREEN - 1213 ALLEE DES THERMES à 34990 JUVIGNAC; afin de  
procéder à sa description en vue de sa vente.

## Lot n° 17

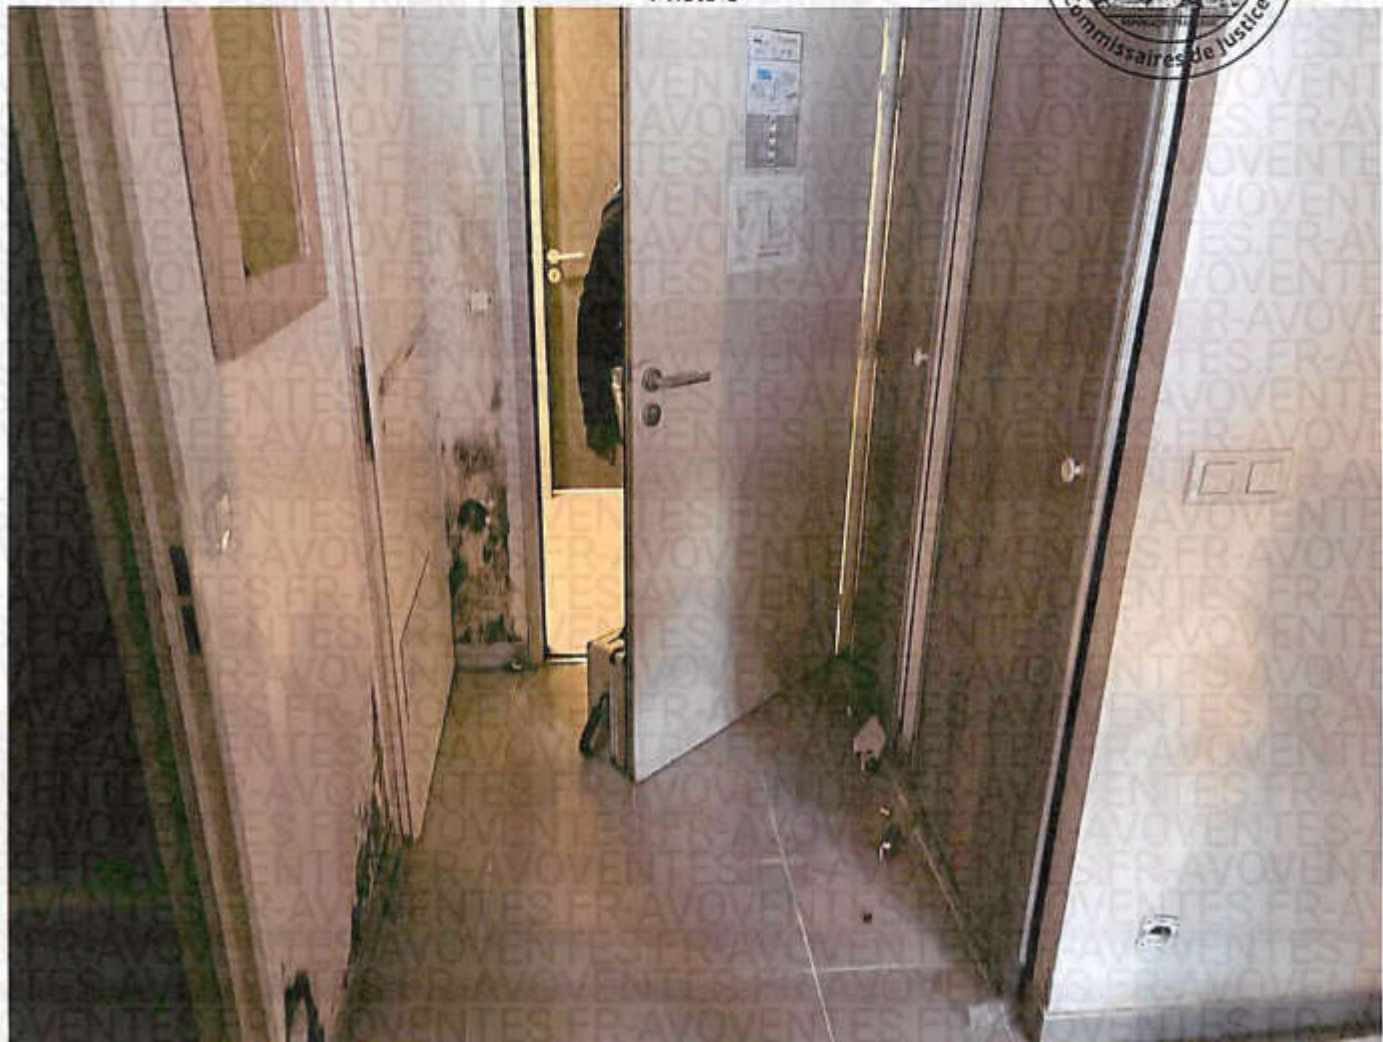
Photo 9

#### Couloir/Entrée : (Photos 8 et 9)

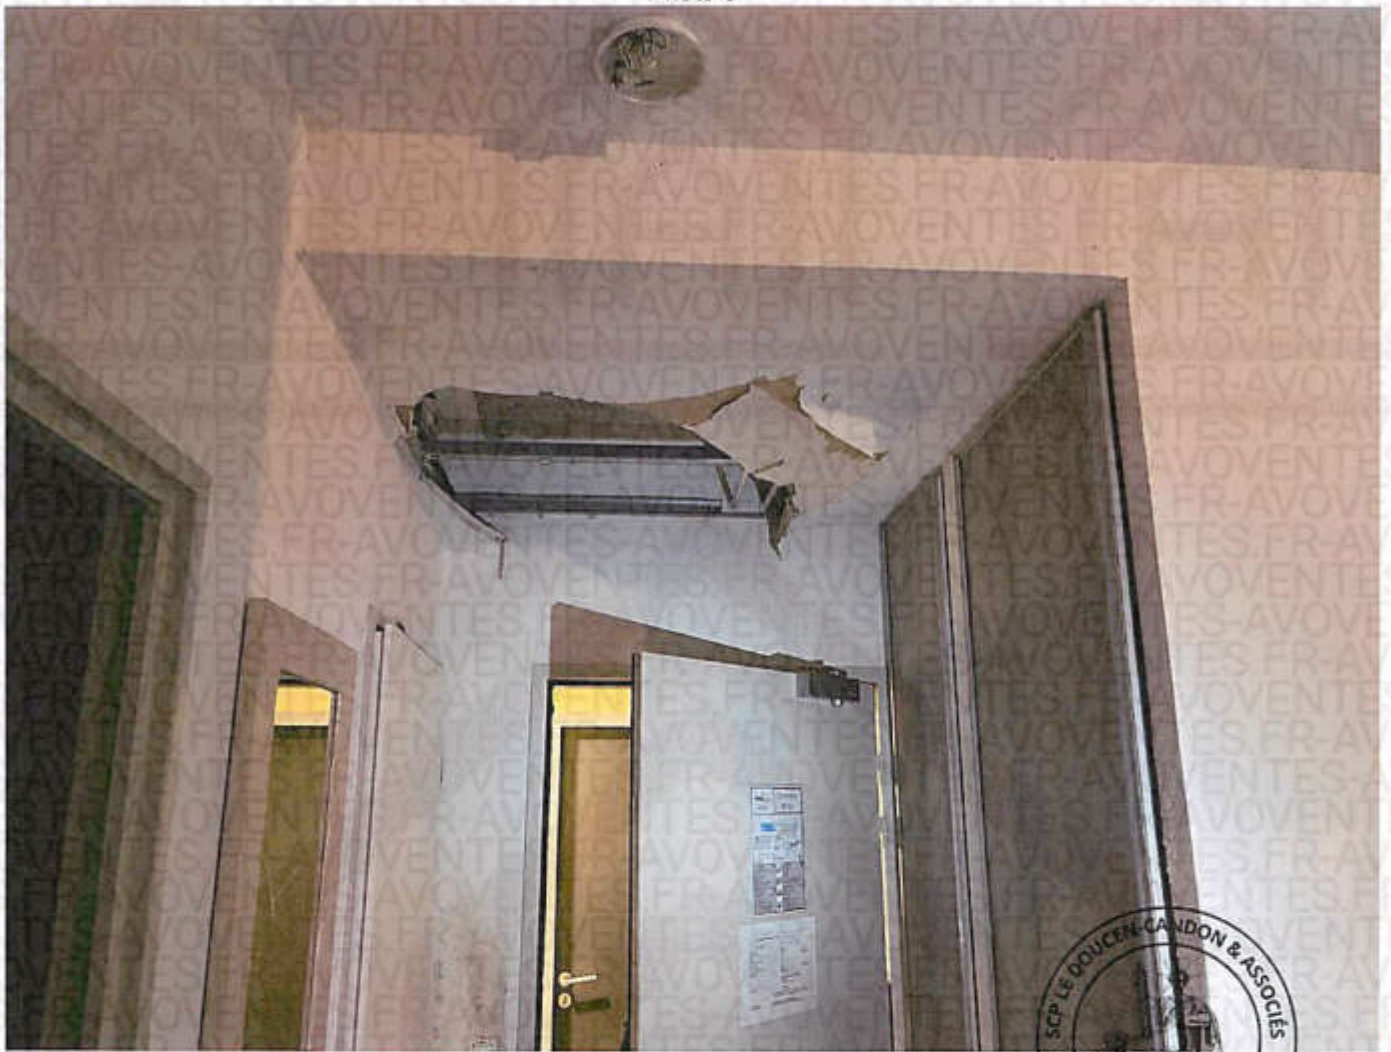
Photo 10

Le sol est couvert d'un carrelage en état d'usage dont les joints sont noircis, marqués çà et là de petits débris. (Photo 10)

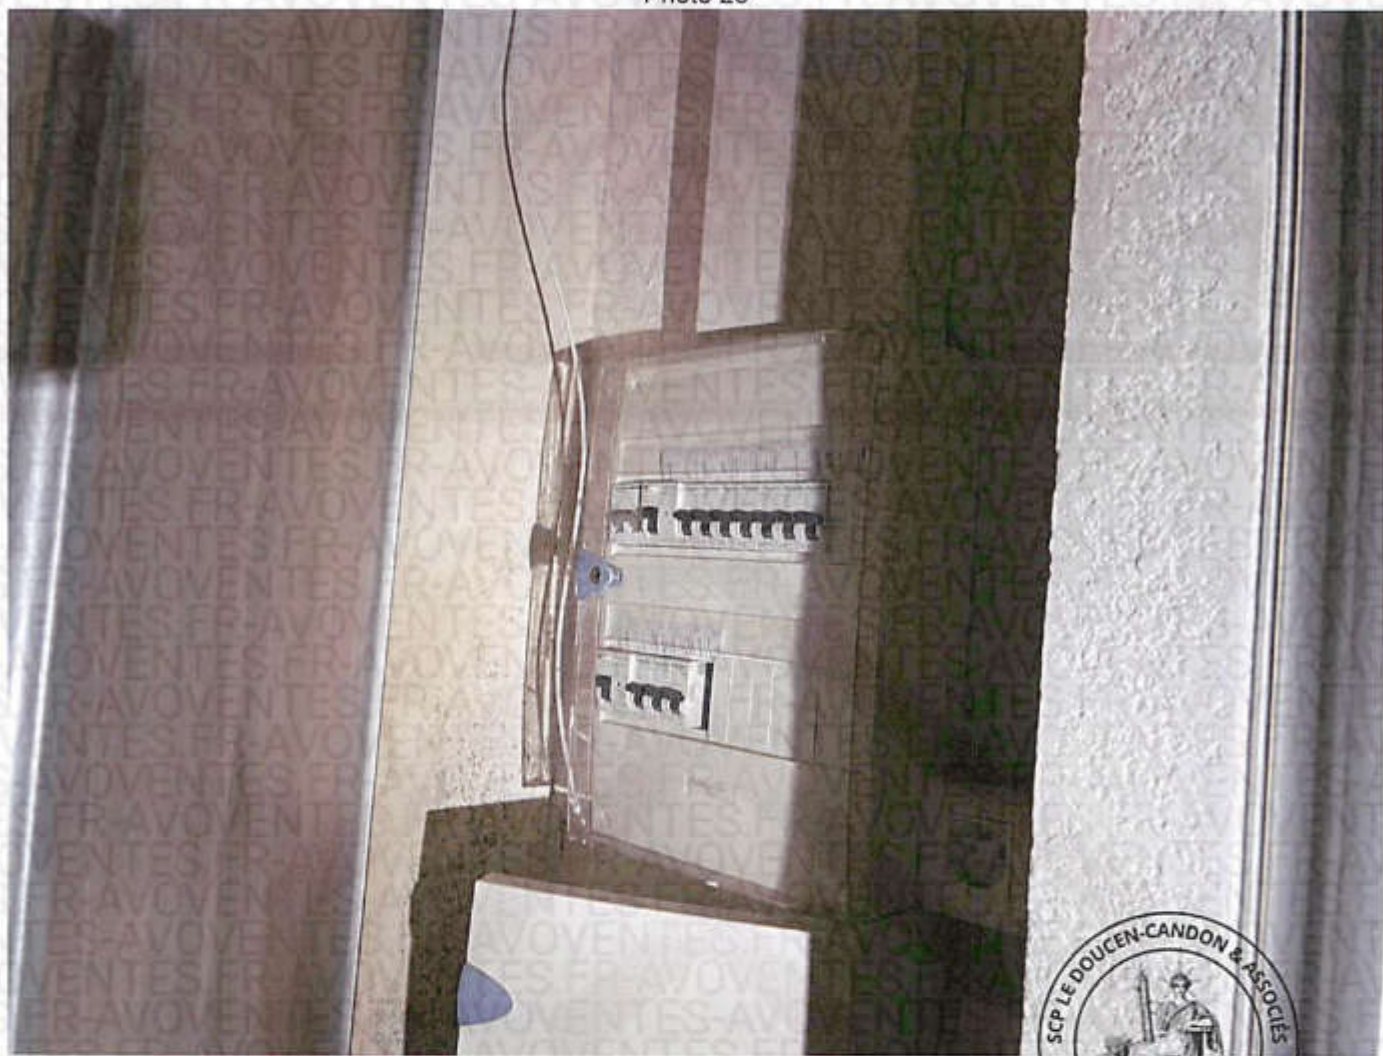
Photo 24

La porte s'ouvre et se referme correctement. En partie intérieure : la surface du sol est couverte de traces du sinistre. Il en est de même sur les murs qui sont auréolés, mois de toute part. (Photos 24 et 25)

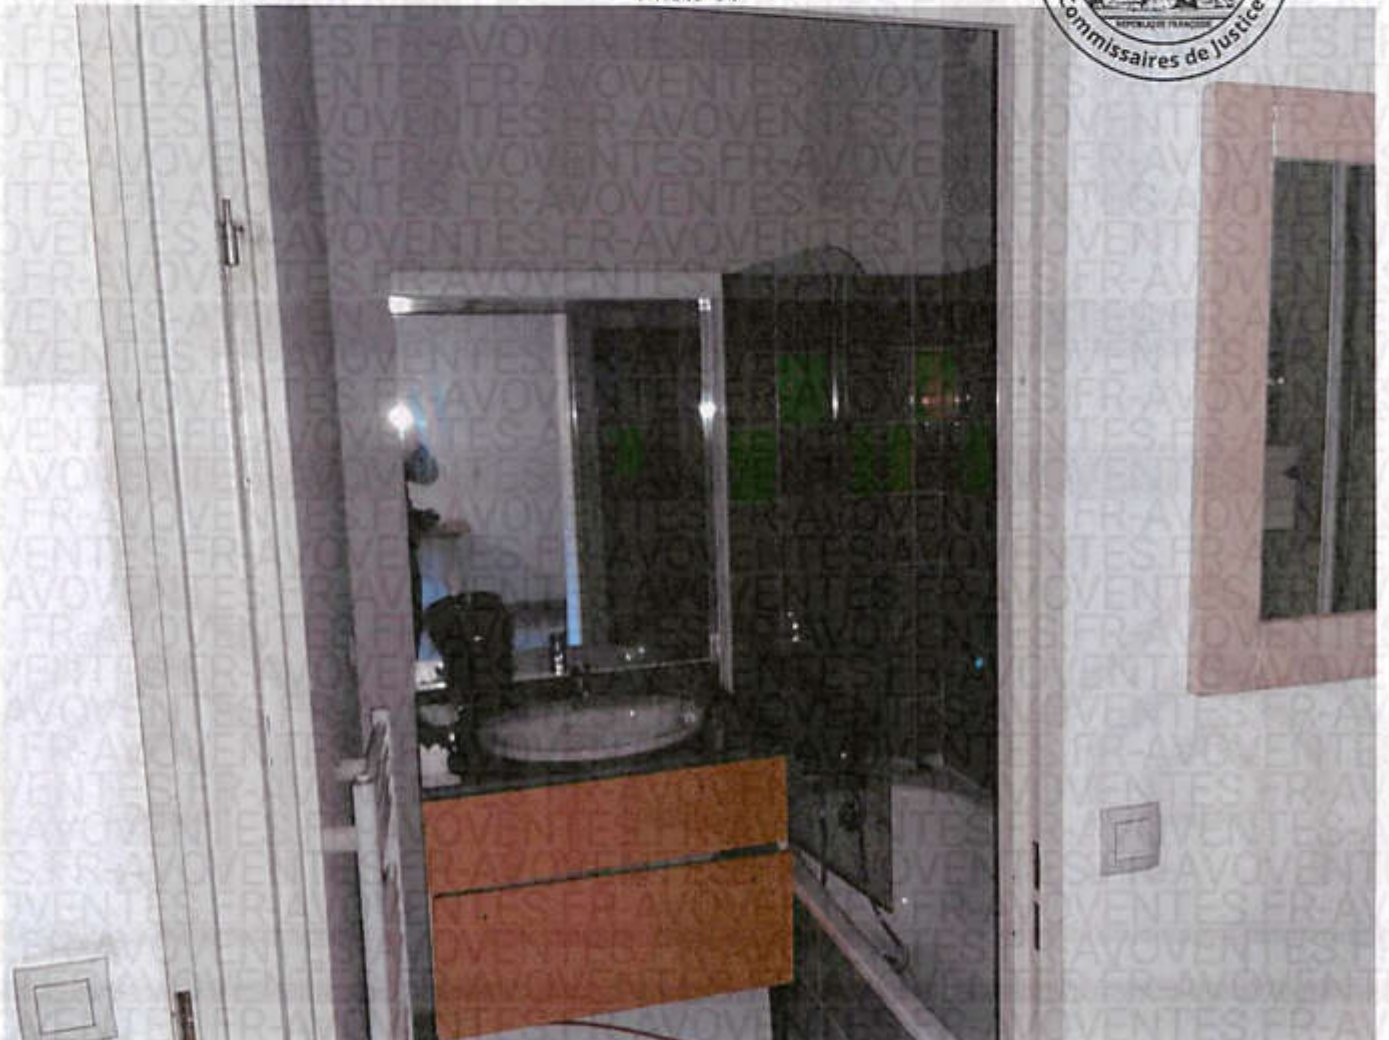
Photo 31

Absence de porte sur le chambranle. Les pieds de chambranle sont couverts de dépôts, le carrelage également. (Photo 31)

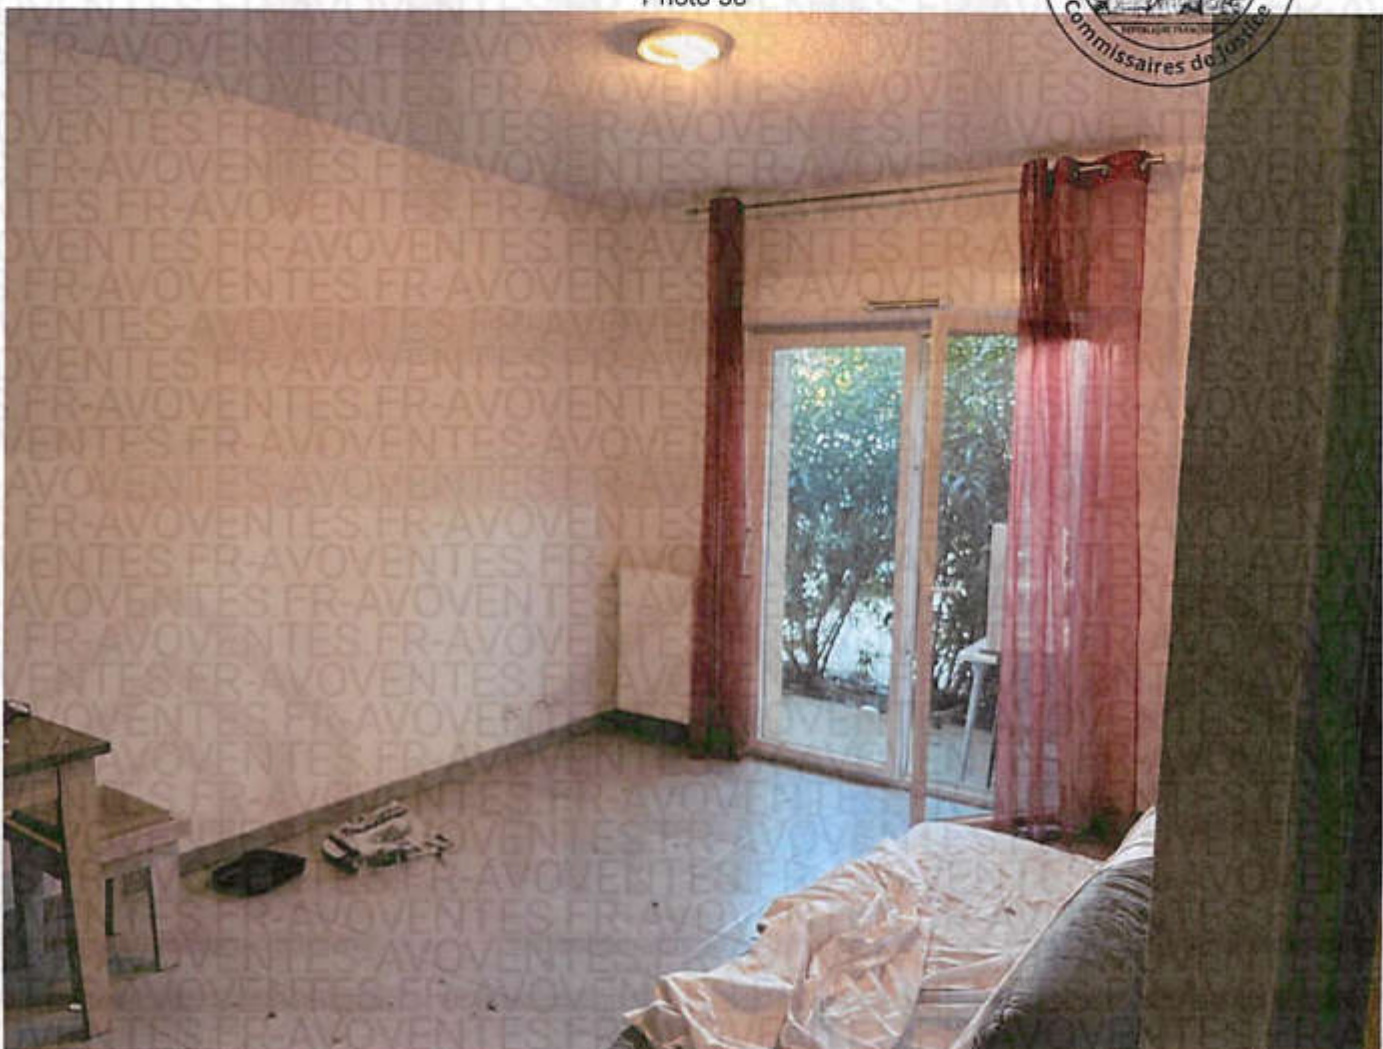
Photo 39

La surface du sol est couverte d'un carrelage affecté de quantité de salissures et petits détrit. (Photo 39)

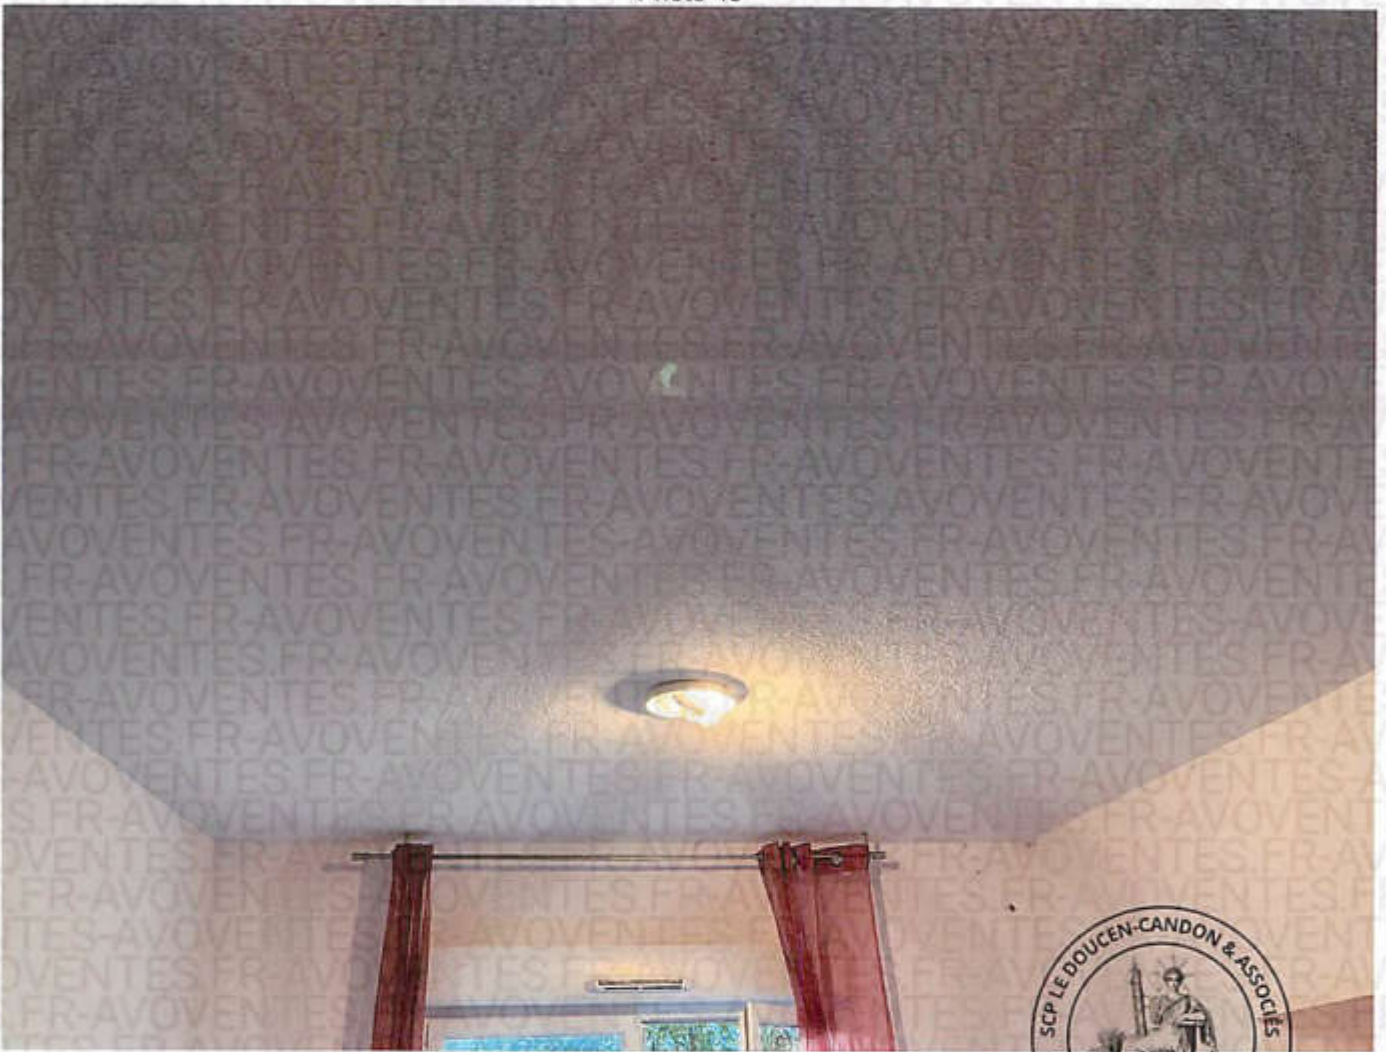
Photo 46

Présence d'une porte-fenêtre donnant sur l'extérieur. La porte-fenêtre ne peut être refermée. Elle butte contre son chambranle. (Photo 46)
