## PROCES VERBAL DE CONSTAT

**Société Civile Professionnelle**

Commune de CHATEAUNEUF DU PAPE (Vaucluse)

## LOT 1

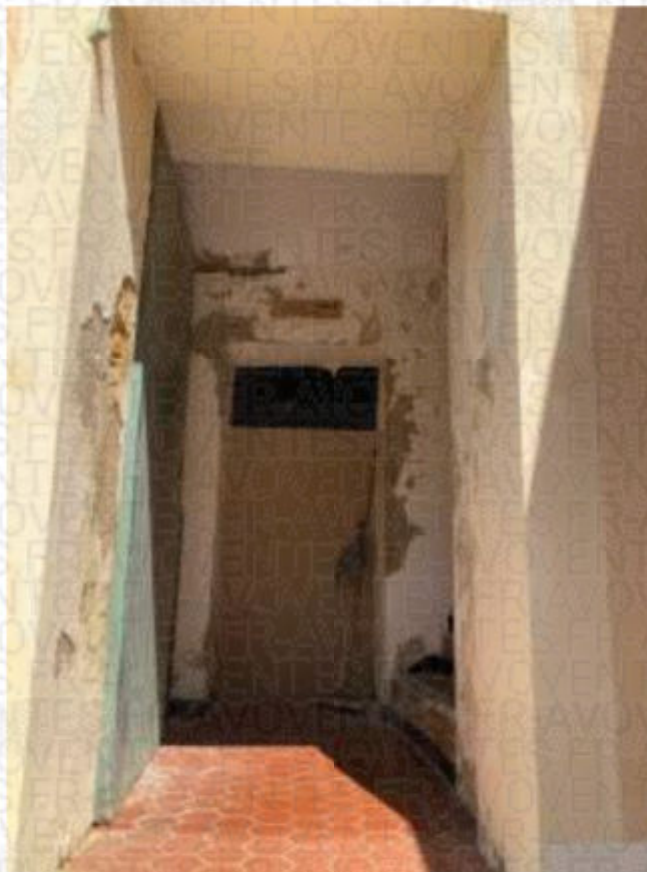
1. Hall

Les murs du hall sont couverts d'une peinture en très mauvais état, endommagée par l'humidité.

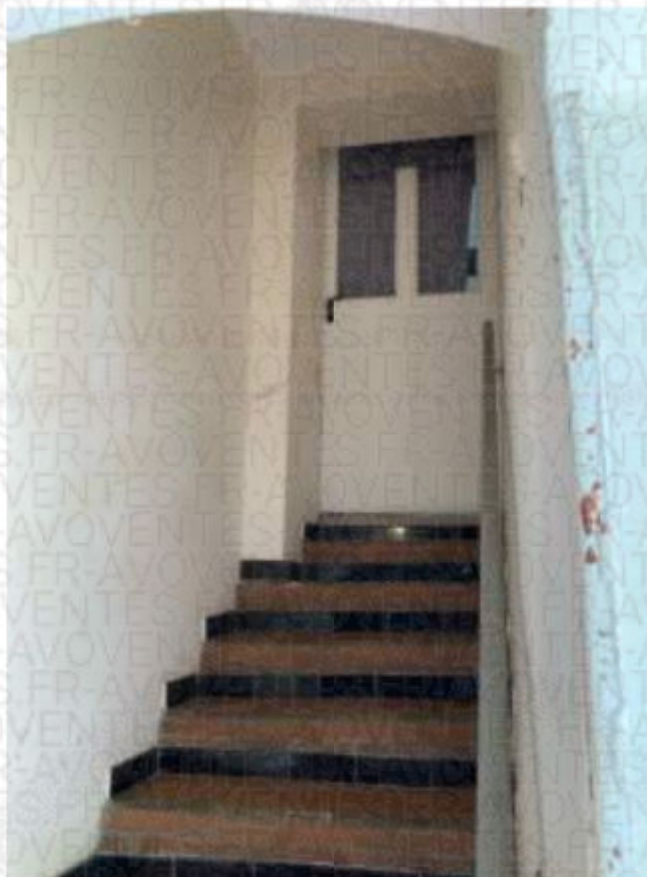
2. Escalier d'accès à l'appartement (montée)

- au Nord, un appartement occupant le premier étage de l'immeuble, en empruntant un escalier droit, ancien. Les marches et contremarches sont faïencées, usagées. Les murs et plafond sont couverts d'une peinture ancienne, en mauvais état.

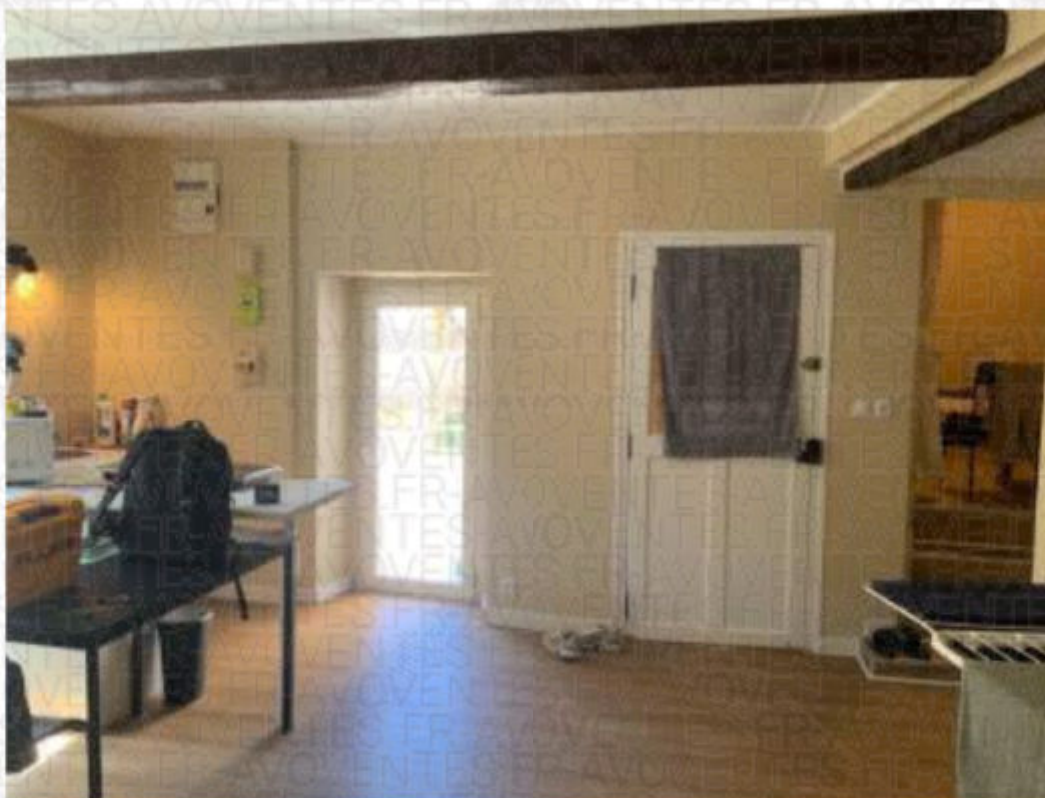
1. Mur Sud

Les plinthes, en médium, de couleur blanche, sont en très bon état. Celle posée dans le prolongement du montant Ouest de l'encadrement de la porte d'accès à la terrasse se décolle.

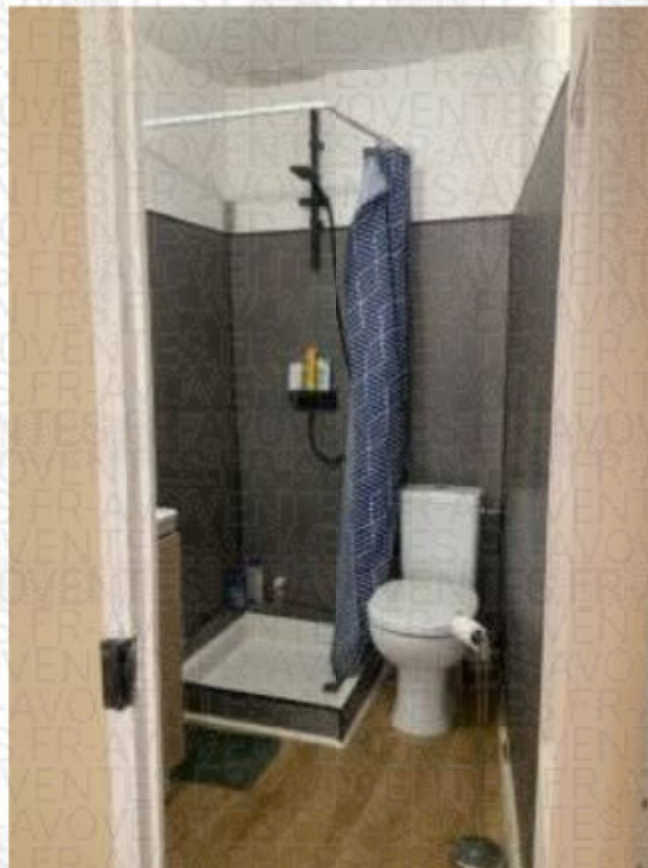
1.

Les plinthes, en médium, sont endommagées par l'humidité, tant au Sud qu'au Nord.

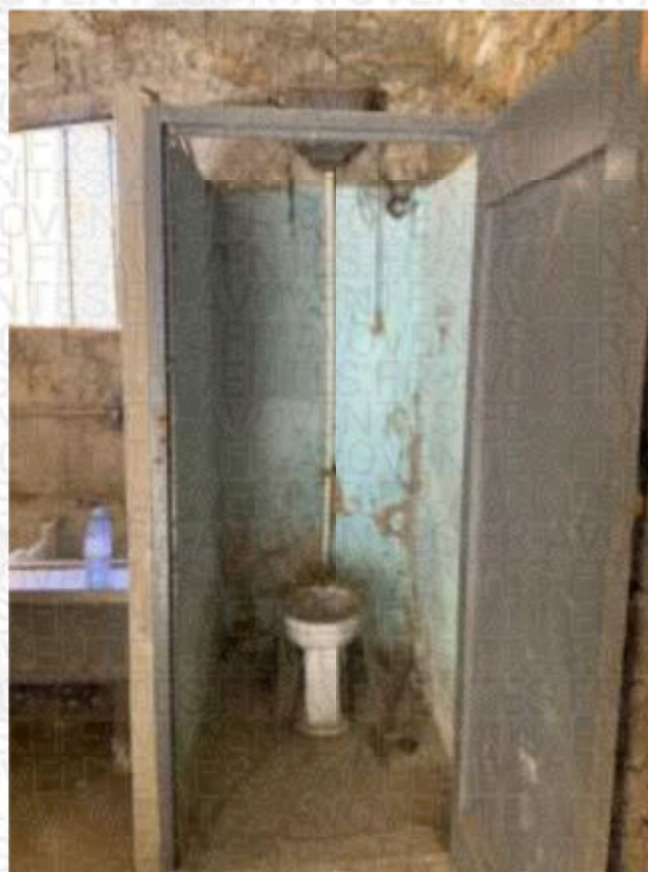
7.Cabinet WC

- un plafonnier équipé d'une ampoule et d'une douille.
- un interrupteur.
- une prise électrique
- une arrivée et une sortie d'eau.
- un cabinet WC hors d'âge aménagé d'une cuvette.
- un ballon d'eau chaude d'une contenance de 150 litres.
- une ouverture percée dans le mur sud. Son encadrement est sécurisé par une grille en fer forgé.
- un timbre d'office en béton aménagé sous l'ouverture du mur Sud.

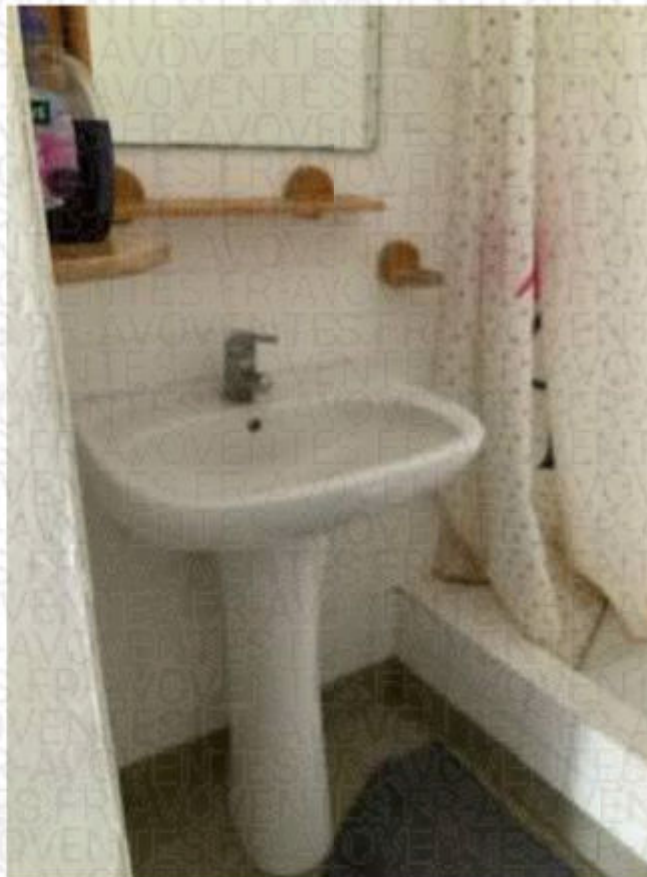
1.

- une porte de communication ancienne dont la poignée est cassée.
- de deux crochets.
- d'une tablette en bois, usagée.
- d'un porte-gobelet en bois, usagé.
- d'une étagère en bois, usagée.
- d'un lavabo sur colonne ancien. Il est fissuré. Il est alimenté en eau par un robinet mitigeur entartré.
- un miroir mural.
- un néon.
- une receveur de douche, ancien, alimenté en eau par une colonne de douche avec robinet mélangeur, flexible et pomme. L'ensemble est ancien, à l'exception de la pomme de douche.
- une aération en partie supérieure du mur Ouest.

Je note que la faïence posée tout autour du receveur de douche, ancienne, est fendue à de nombreuses reprises.

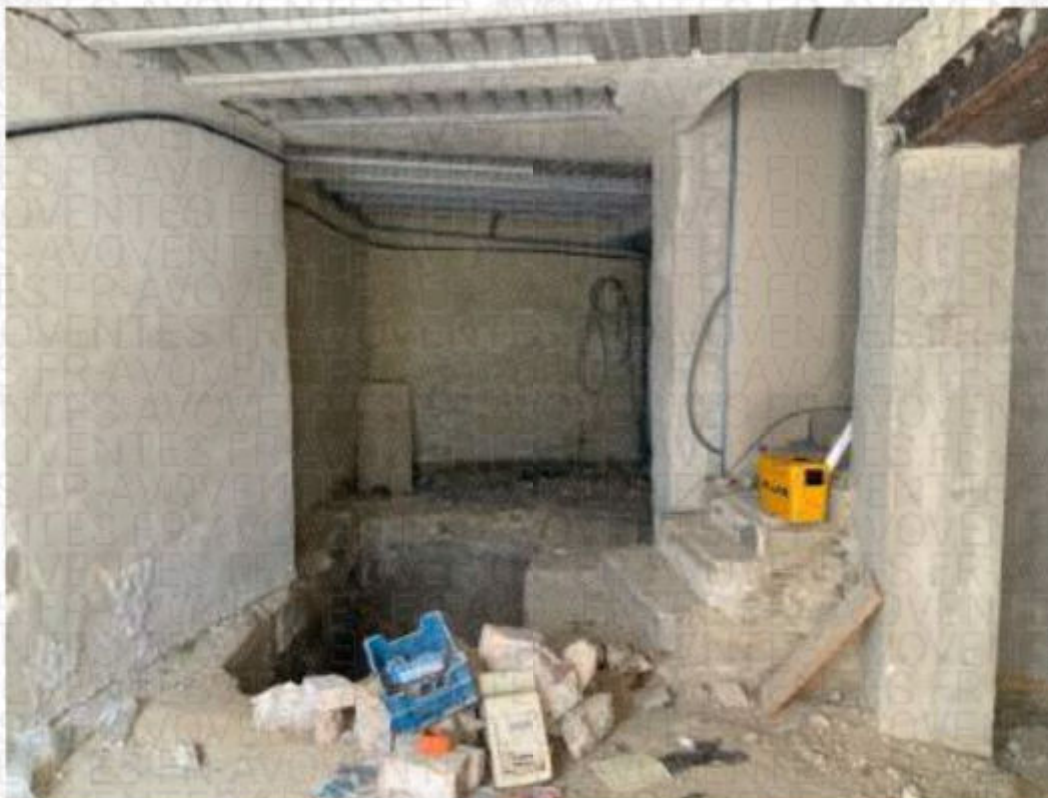
1. Sud du rez-de-chaussée

Ce logement est en cours de restauration.

Des carottages ont été effectués dans le sol tant au Nord qu'au Sud.

Côté sud, le sol est creusé d'une profonde excavation semblable à une ancienne cuve à vin.

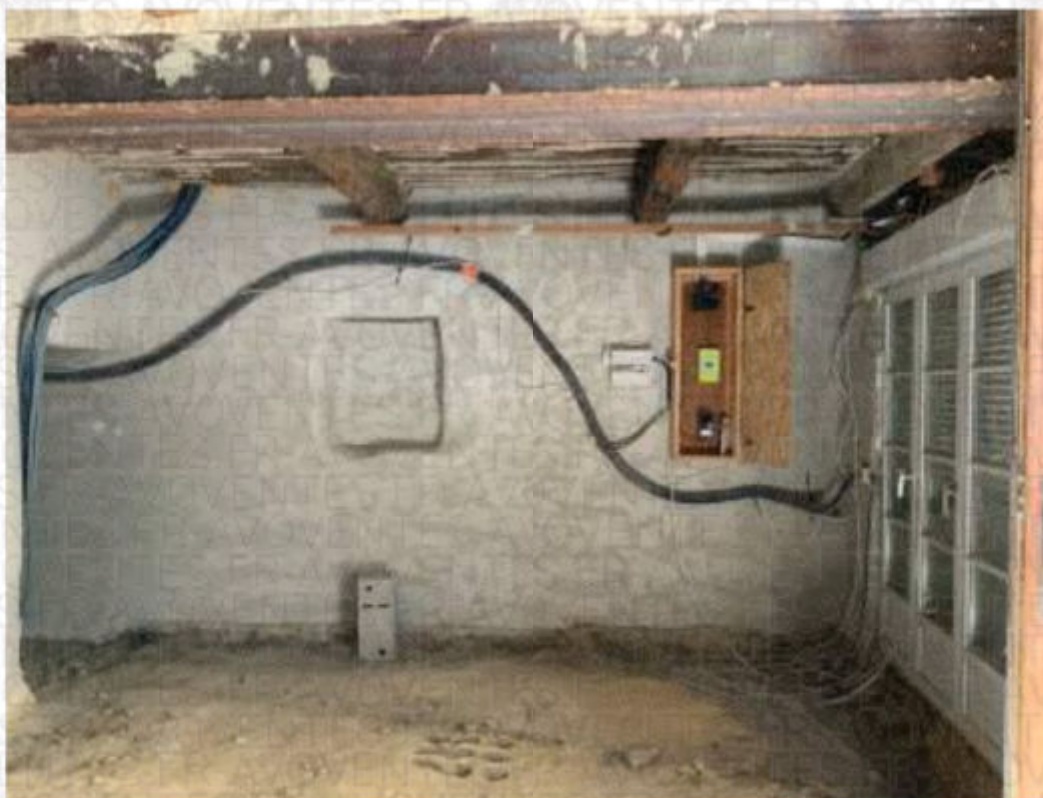
5. Pièce Nord-Est du rez-de-chaussée

- au Nord-Est par un plafond à la française, dont le plâtre se délite.
- au Nord-Ouest par un plafond béton en bon état.
- au Sud par des poutrelles béton supportant des ourdis à l'état neuf.

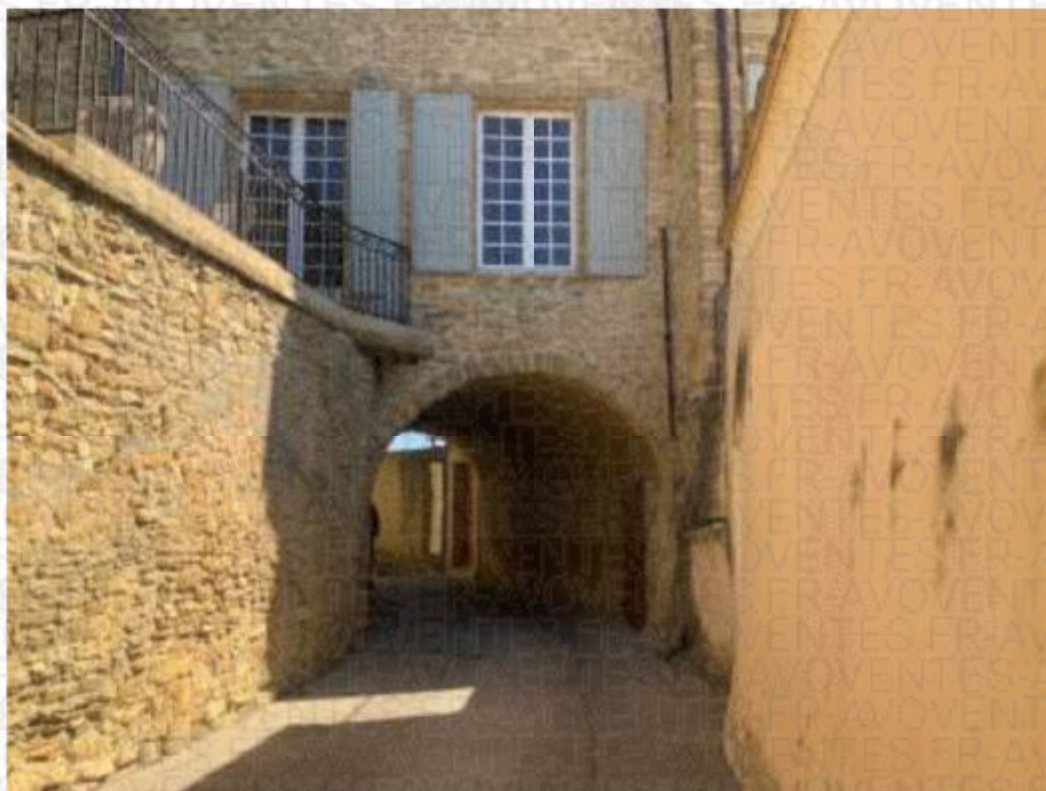
1

Je note que la descente pluviale du logement est endommagée par un enfoncement au-dessus de son dauphin.

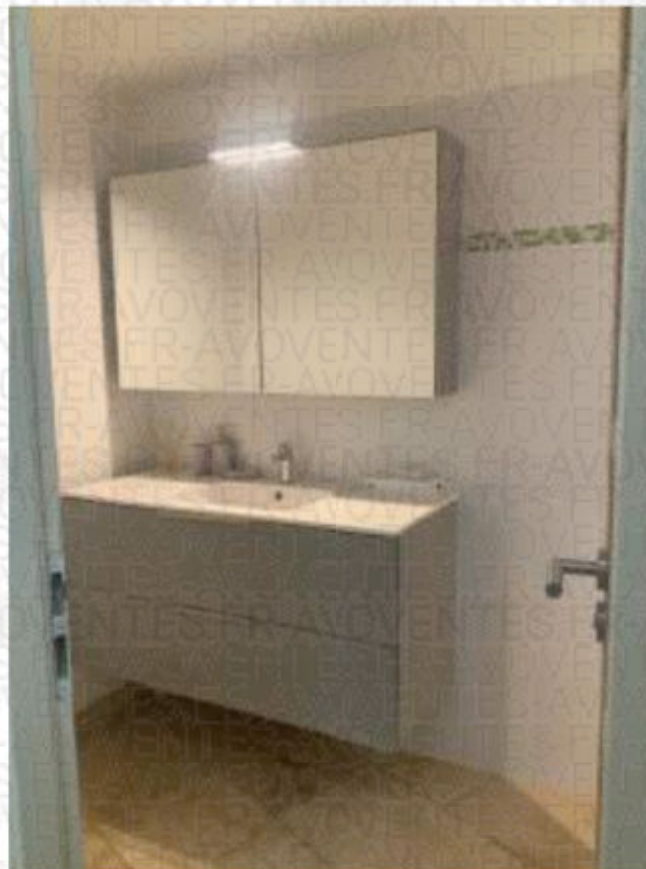
1.

Des traces d'humidité sont visibles en partie inférieure des murs.

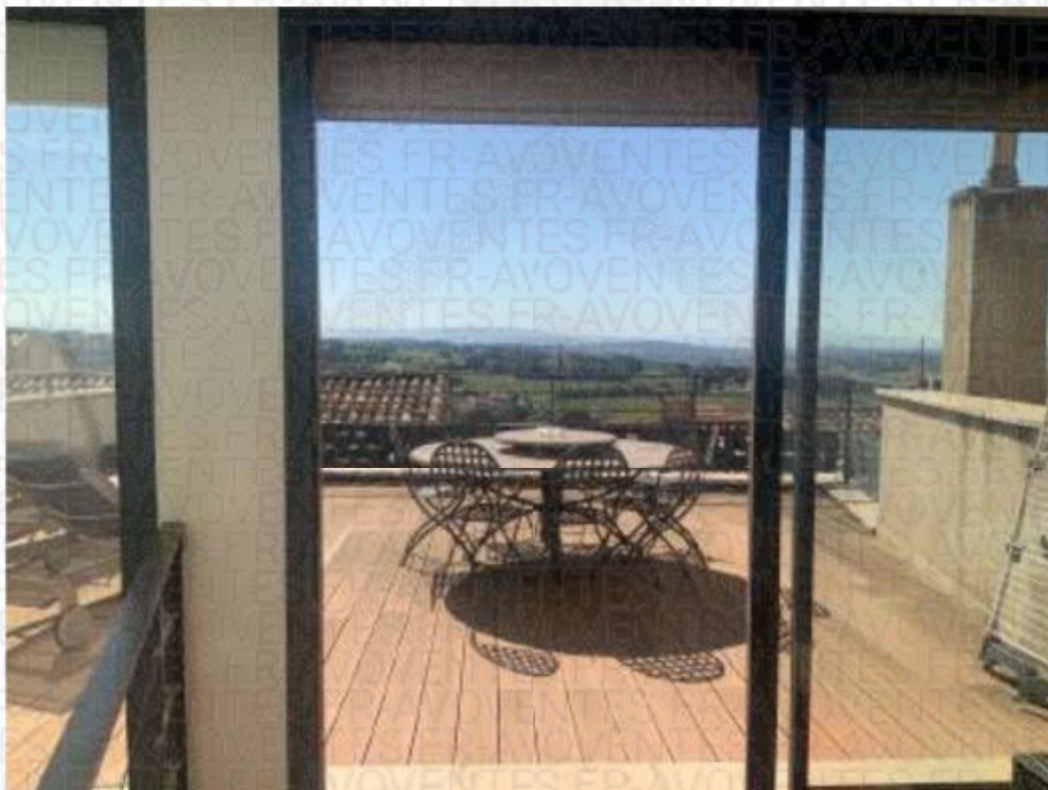
1.Est

Elle est délimitée au Nord et au Sud par des murs enduits. Des fissures sont visibles. Le sommet des murs est prolongé d'une couvertine en pierre.
