**ACTE  
D'HUISSIER  
DE  
JUSTICE**

## PROCES VERBAL DE DESCRIPTION

2619 Avenue Émile Lachaux  
Le Moulin de Bouzon

84500 BOLLENE

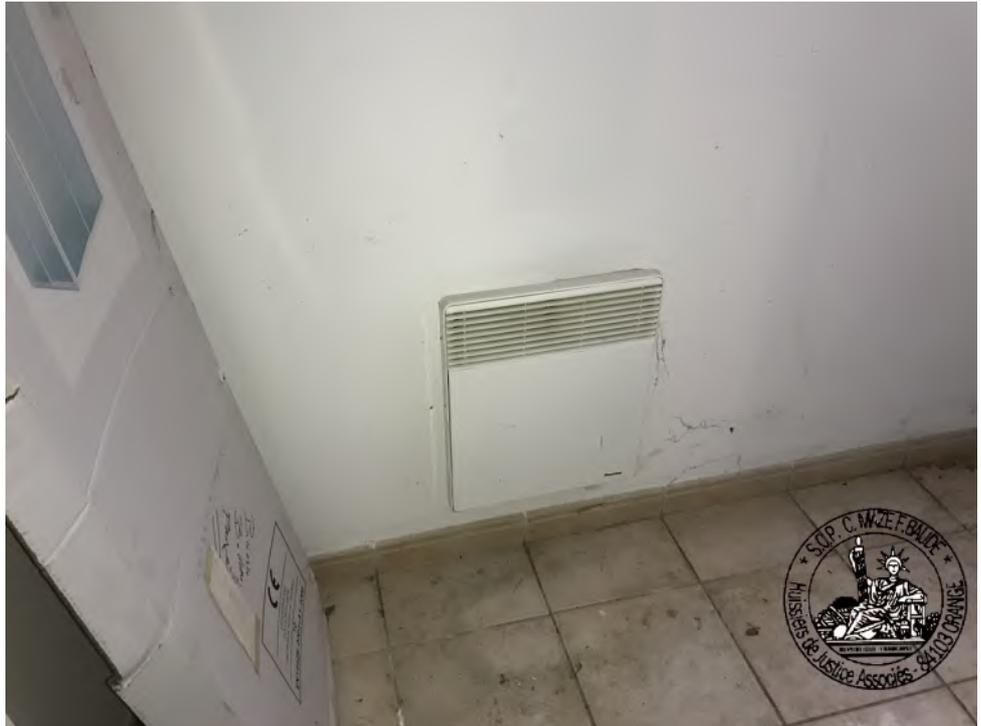
Photographie n°2.

Les **murs** sont recouverts de peinture simple en état d'usage normal, de couleur blanche.  
Traces d'humidité en partie inférieure

L'**équipement électrique** comprend un interrupteur simple , un tableau électrique hors d'usage le fils étant arrachés en partie

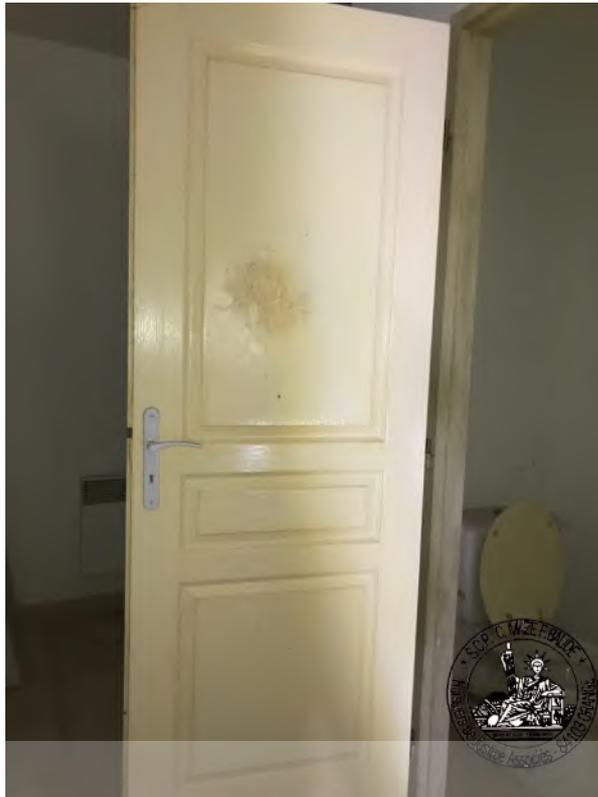
Photographie n°2.

- un wc sur pied en mauvais état

(un réservoir , un robinet d'arrêt d'eau , un mécanisme de chasse d'eau en mauvais état, une cuvette en mauvais état, un couvercle )
