**PROCES VERBAL DE DESCRIPTION**

**LE MARDI VINGT SEPT AVRIL  
DEUX MILLE VINGT ET UN  
à 14 heures 30**

25 Rue des Orfèvres    Cadastéré section E N°1628 pour une contenance de 3a66ca

84840 LAPALUD

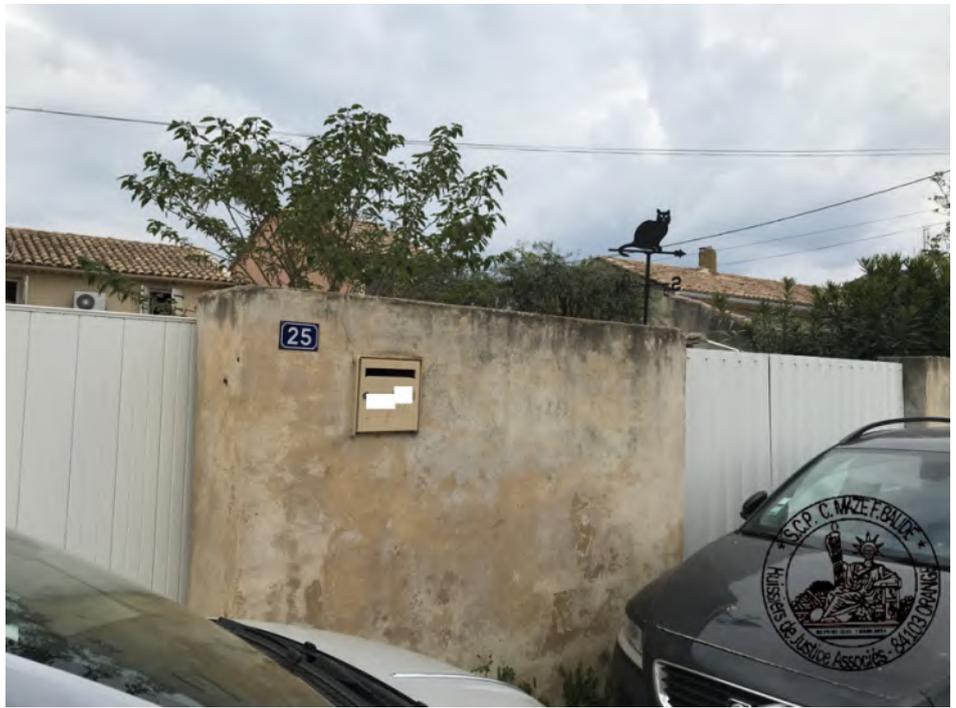
Mur de clôture vue de la Rue des Orfèvres

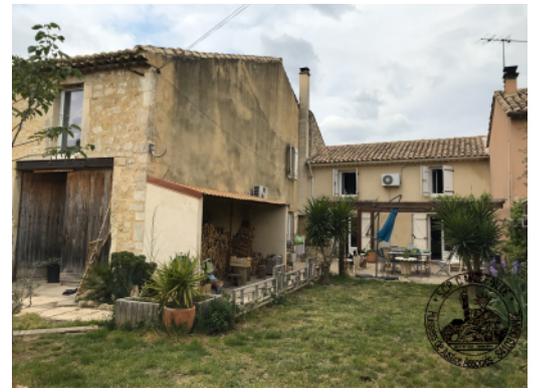
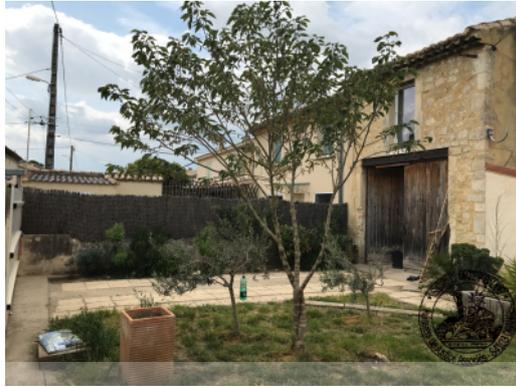
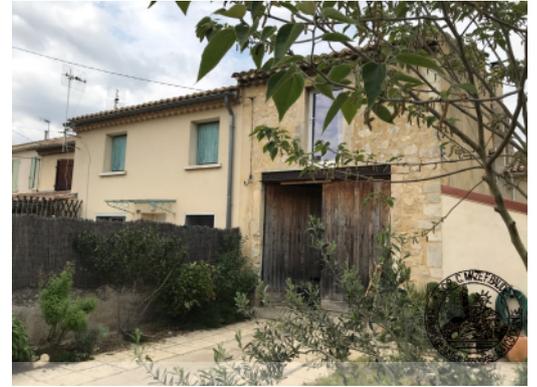
Aile Sud-Ouest

L'aile OUEST est constituée d'un bâtiment dont le revêtement de façade Est est ancien.

La façade Sud est en pierres apparentes.

Un grand portail en bois en très mauvais état ouvre sur un garage.

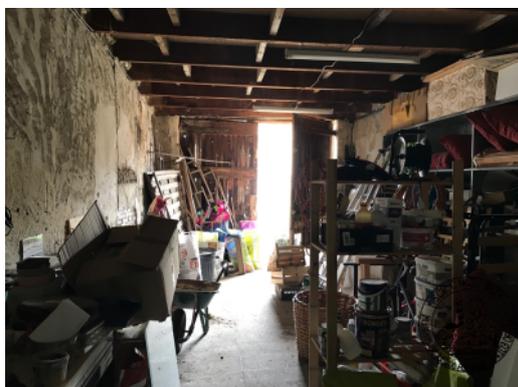
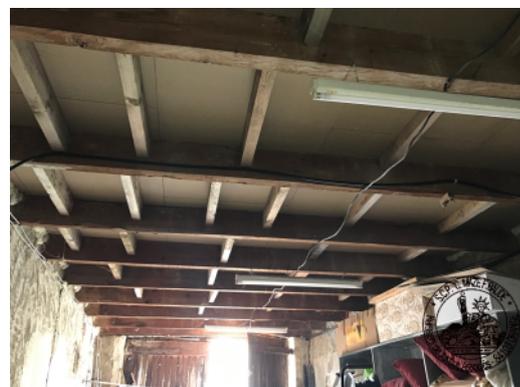
Les murs sont peints. Le mur Nord est tâché par l'humidité.

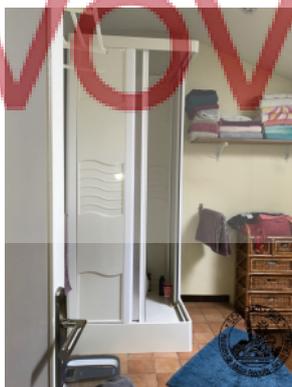
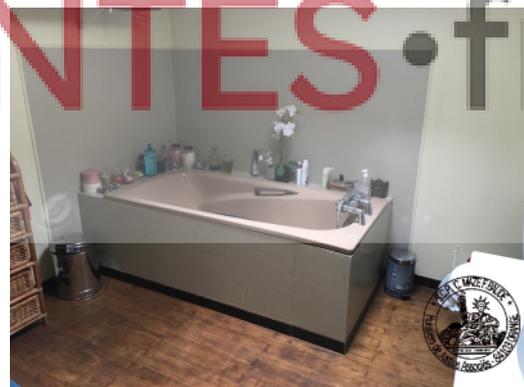
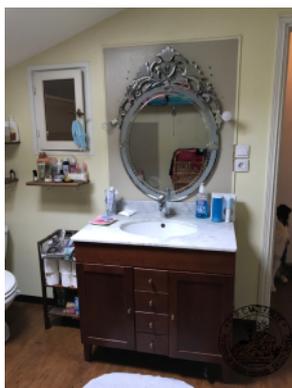
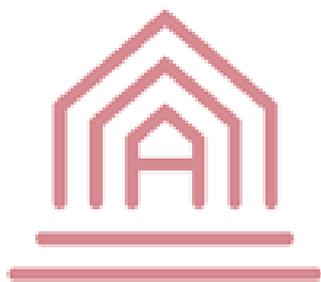
- une vasque en état d'usage normal (un mitigeur en état d'usage normal )
- une cabine de douche en état d'usage normal (un mitigeur en état d'usage normal, un flexible en état d'usage normal )
- une baignoire en matériau de synthèse en état d'usage normal (un mitigeur en état d'usage normal, un flexible en état d'usage normal )
- un WC sur pied en état d'usage normal (une cuvette en état d'usage normal, un robinet d'arrêt d'eau en état d'usage normal, un réservoir en état d'usage normal, un mécanisme de chasse d'eau en état d'usage normal )
- un sèche-serviettes en état d'usage normal

Un meuble avec tiroirs et placards de rangement est disposé sous la vasque.
