## PROCES-VERBAL DE CONSTAT

**L'AN DEUX MILLE VINGT CINQ  
ET LE TROIS DECEMBRE**

Nous sommes requis ce jour aux fins de dresser un état des lieux descriptif de l'immeuble saisi sis Route Nationale 8, 13780 Cuges-Les-Pins.

Certifions nous être transportés ce jour, à **14 heure**, au **6 Route Nationale 8, 13780 Cuges-Les-Pins**,

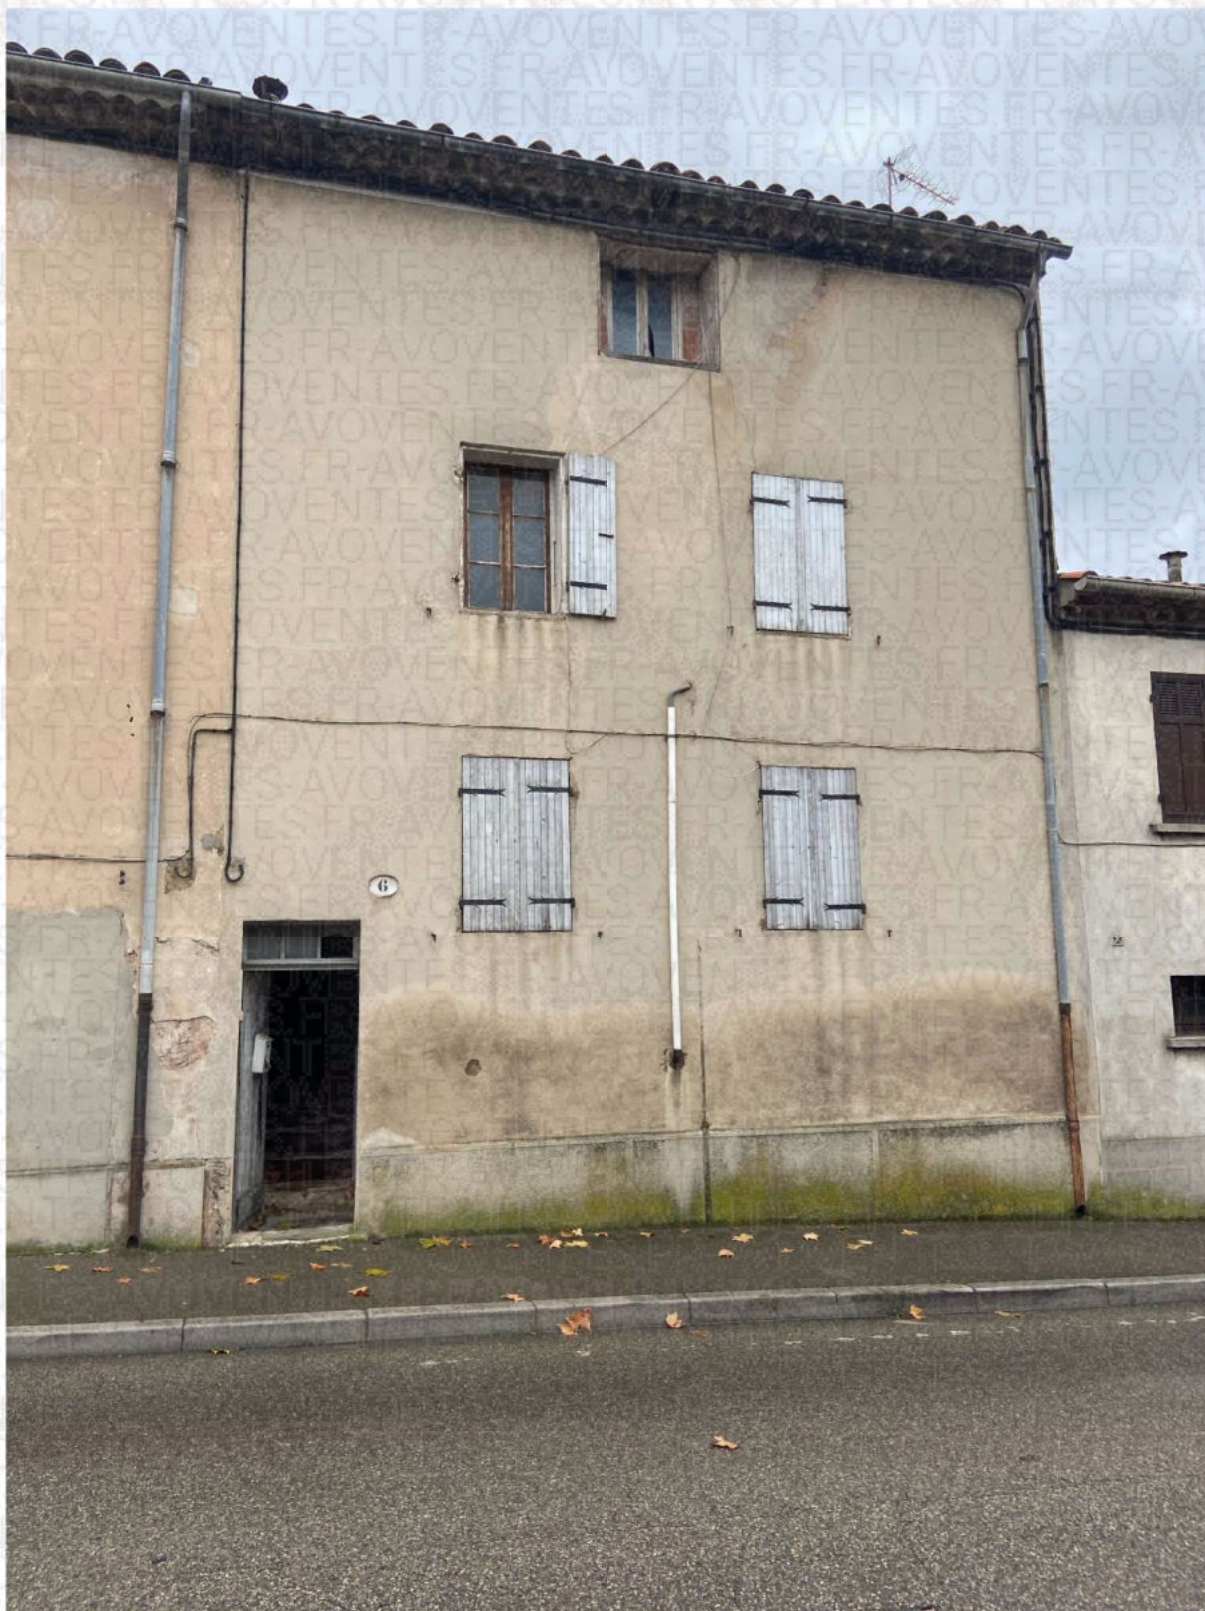
Là étant, nous constatons que cette adresse correspond à un petit immeuble de ville constitué d'une vaste cave, de deux appartements puis d'une pièce sous toiture.

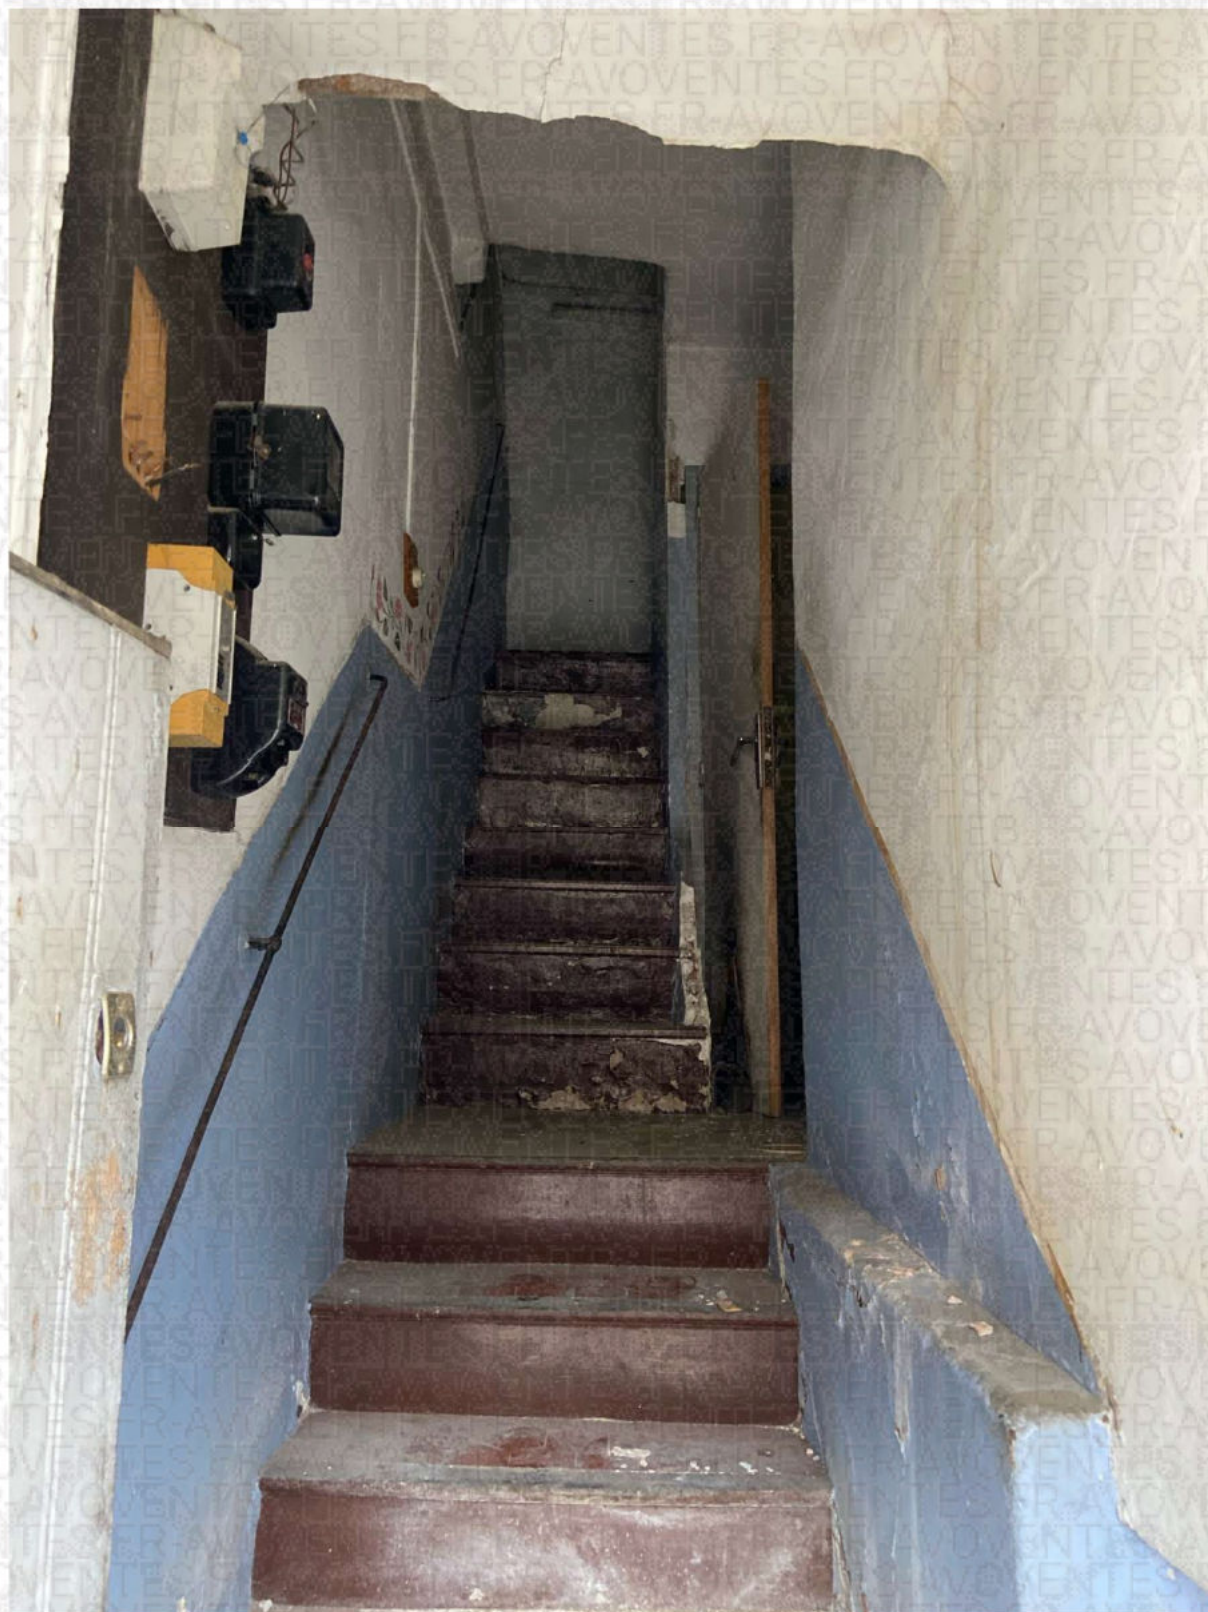
Sur notre droite, un petit escalier dessert une cave.

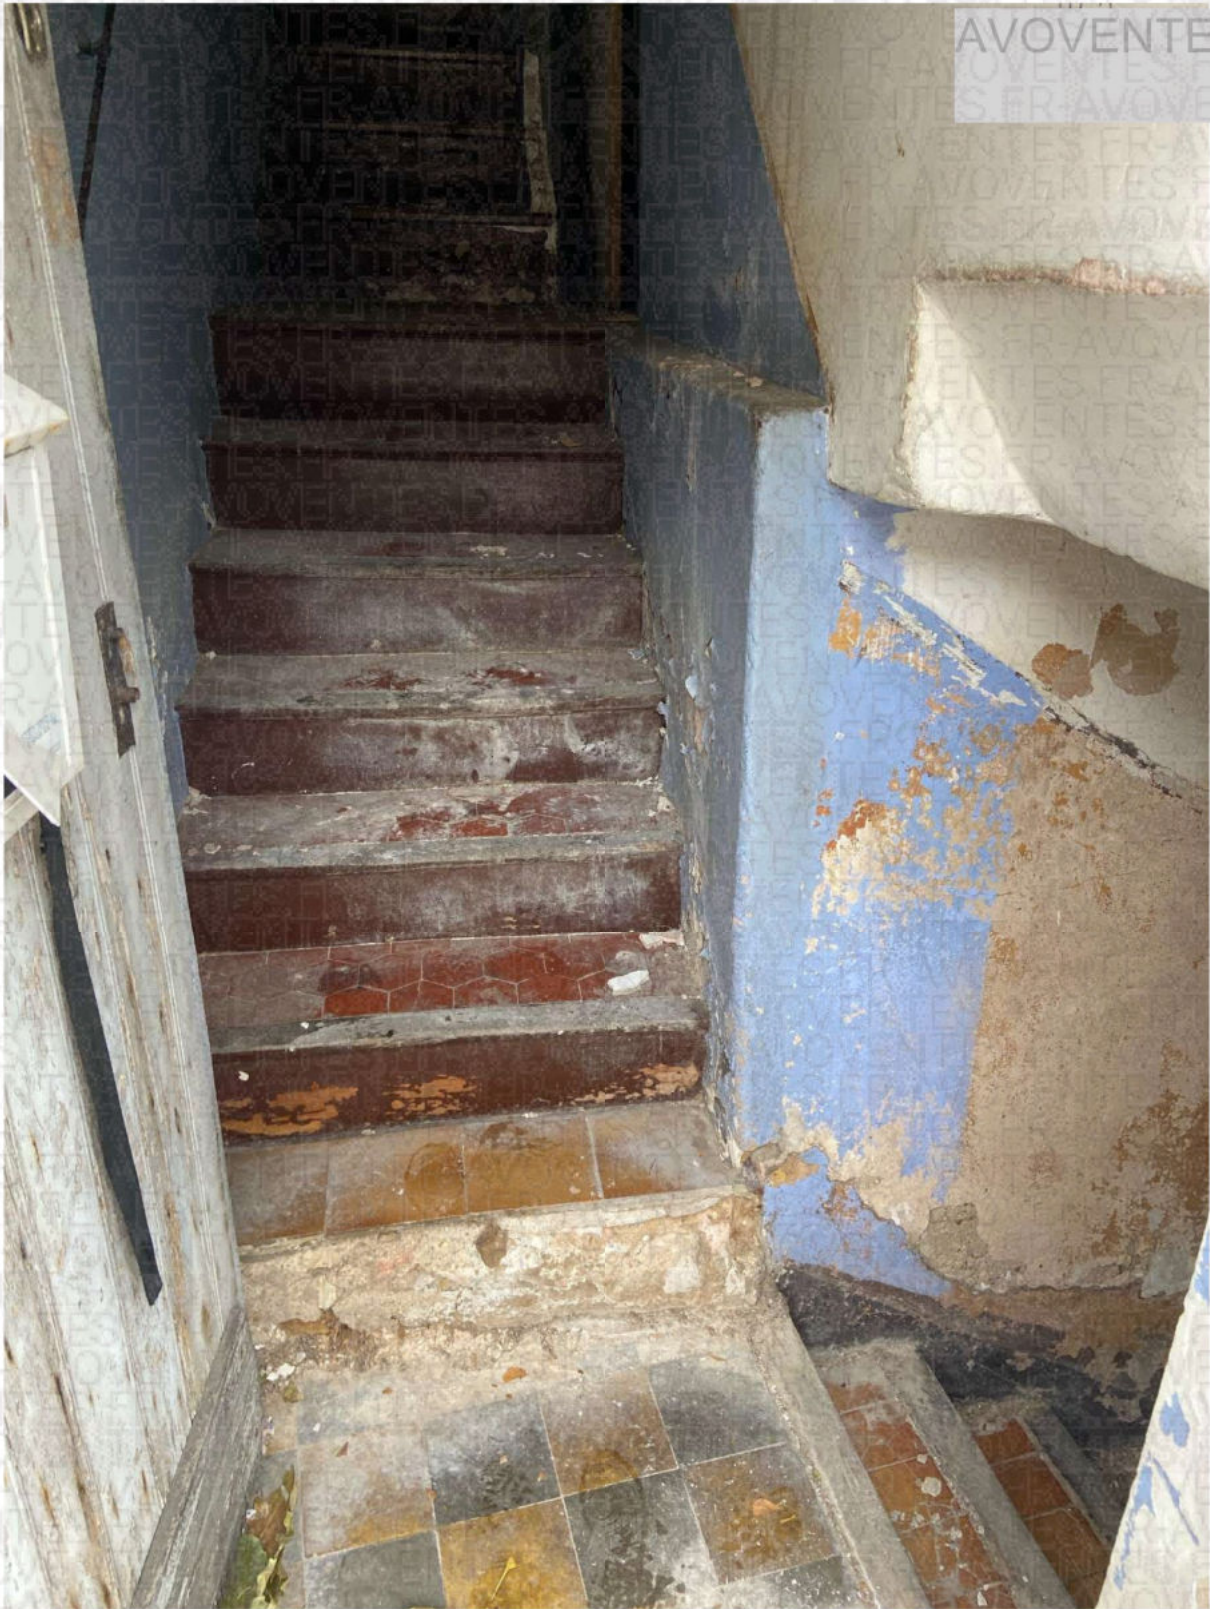
### **CAGE D'ESCALIER :**

Dans la cage d'escalier, les murs sont décépés.

Nous pouvons apercevoir plusieurs fissurations. Des morceaux d'enduit se décrochent par endroits du plafond.

Nous pouvons également observer plusieurs traces de coulures sur les murs.

Le carrelage au sol des escaliers est en mauvais état.

Plusieurs épaufrures sont visibles au niveau des angles et arrêtes des murs.

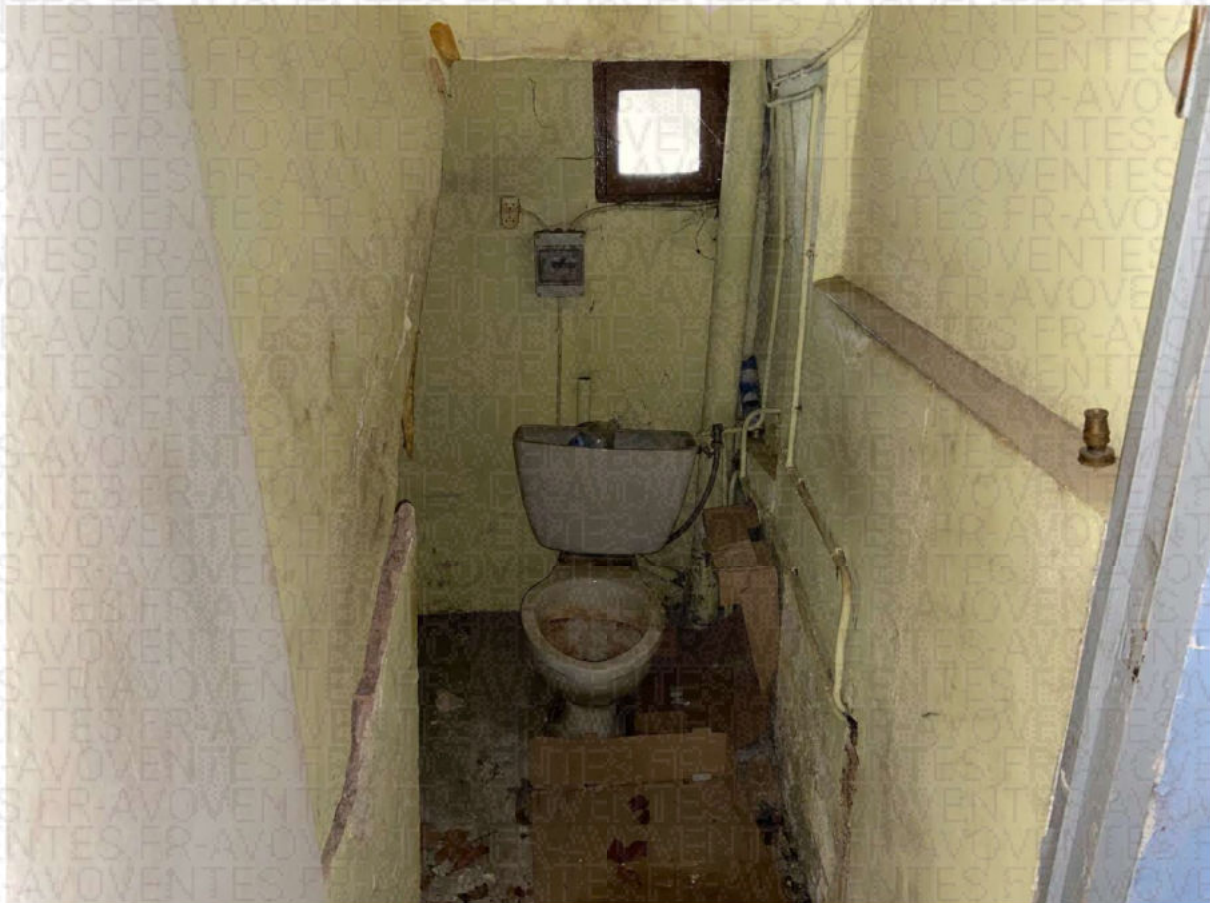
Le sol est quant à lui en mauvais état.

Les carreaux au sol sont cassés en divers points.

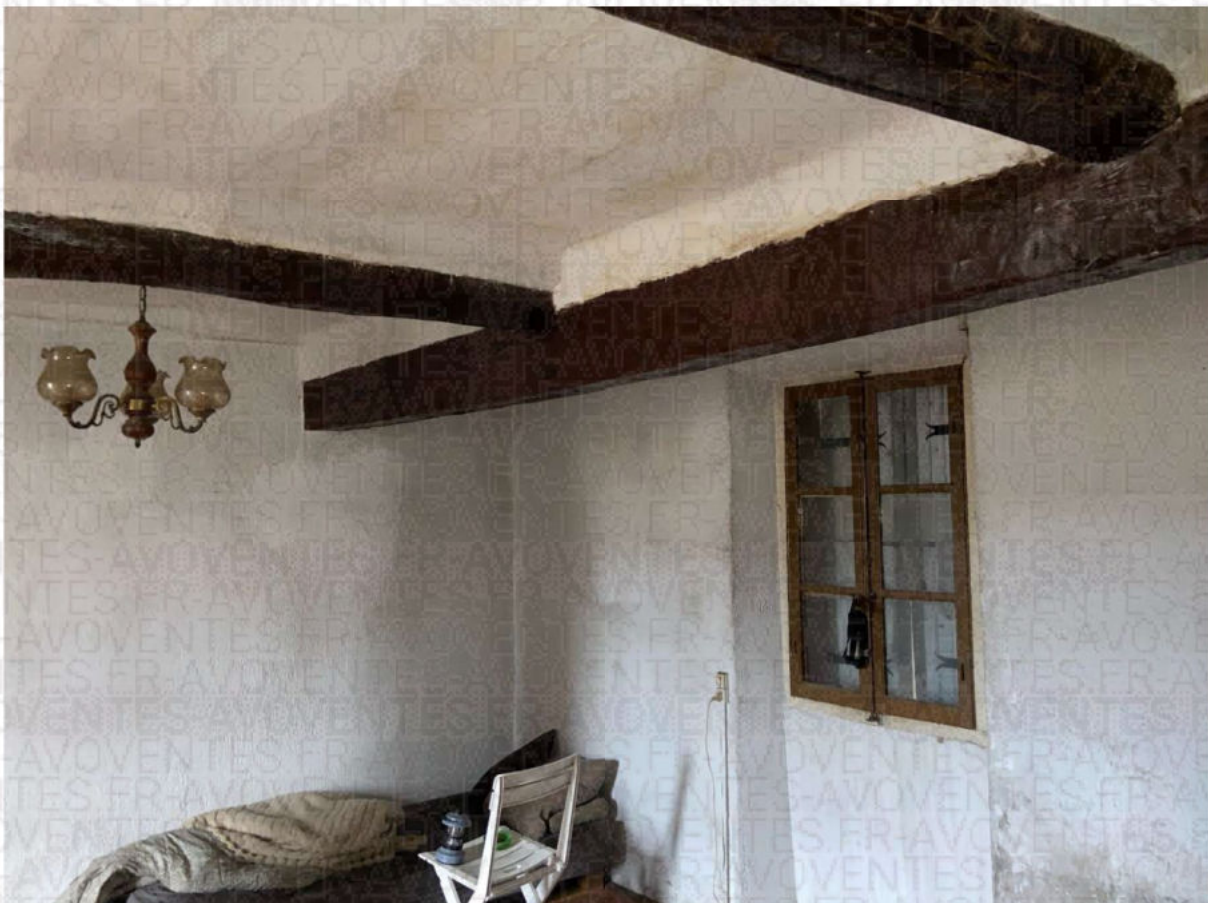
### **APPARTEMENT 1<sup>ER</sup> ETAGE :**

Nous pénétrons par la suite dans une pièce dont plusieurs fenêtres sont cassées.

Le plafond, en dalles blanches, est en état d'usage.

L'ensemble des installations électriques visibles sont vétustes. Nous relevons en outre l'absence de chauffage.
