PROCES-VERBAL DE DESCRIPTION

Situé à CLAIX 16440 18 route de SAINT-GEORGES

DESCRIPTIF

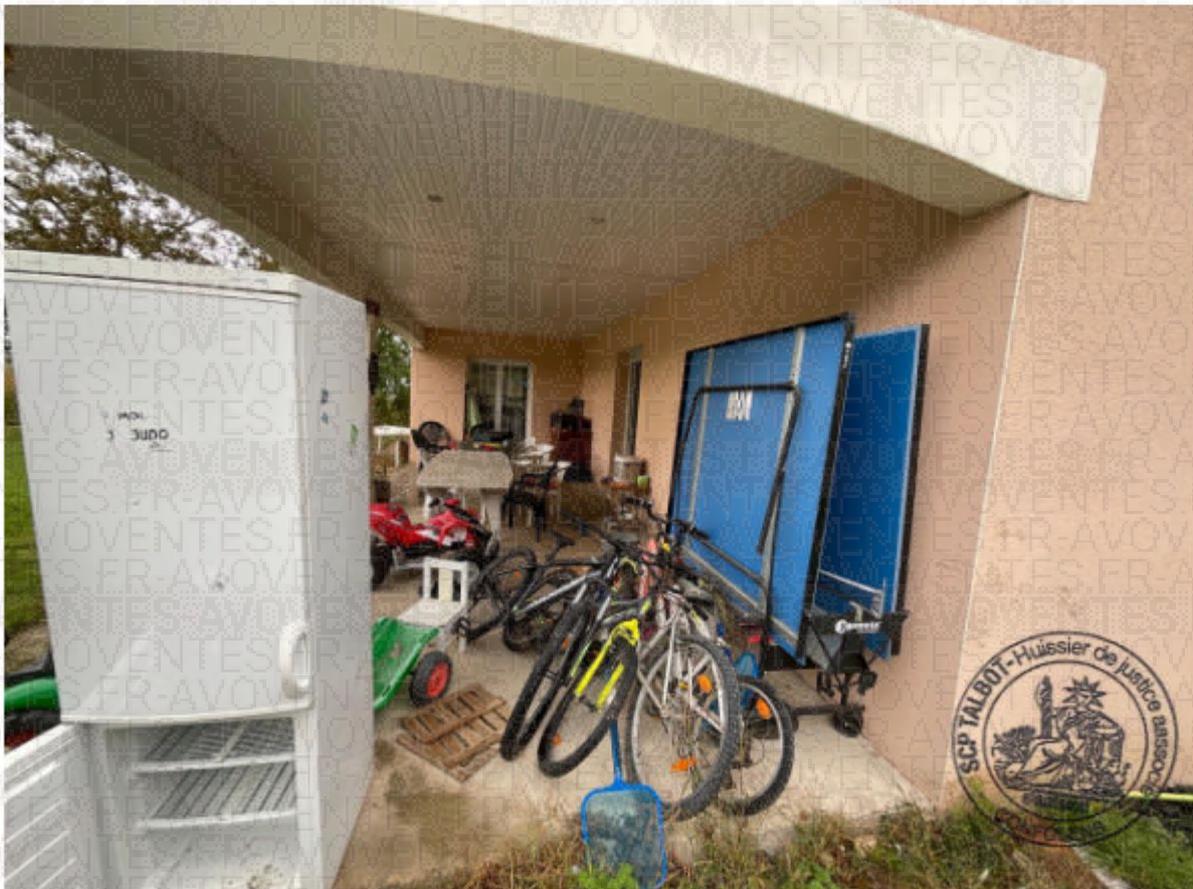
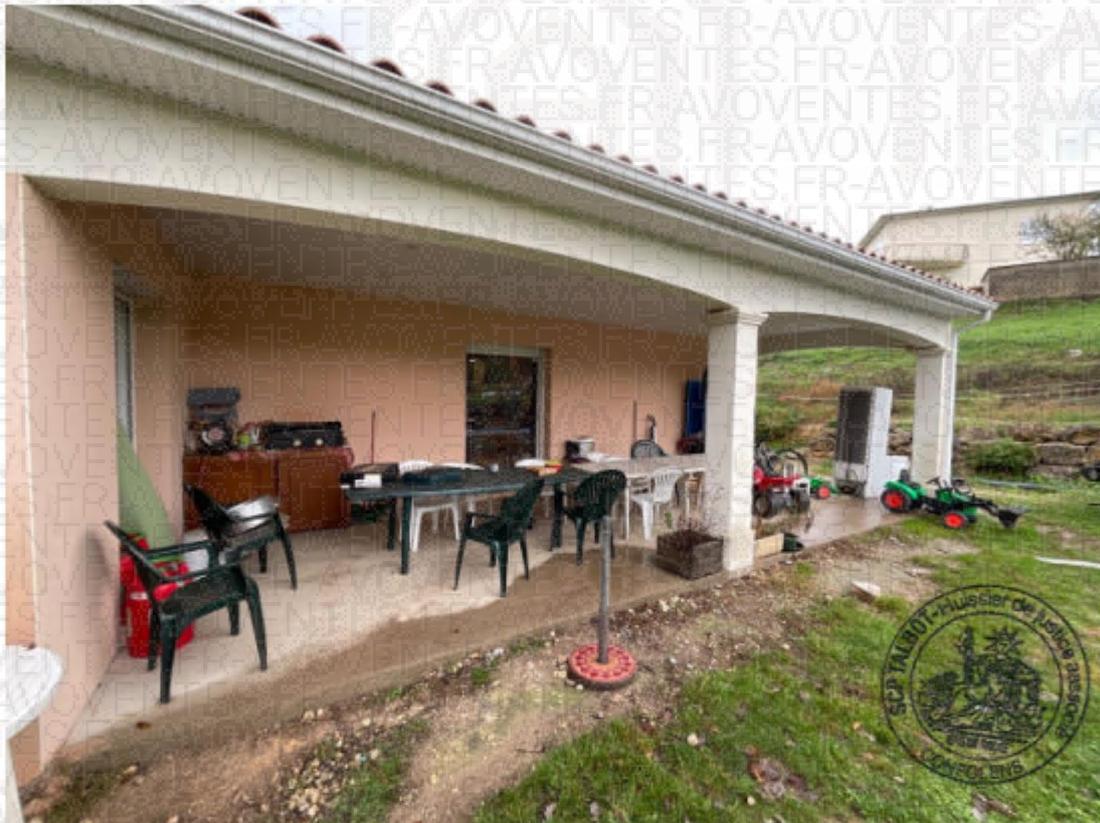
- D'une terrasse couverte d'une surface de 28.72 m², comportant un sol en béton à l'état brut, plafond en lambris PVC, poteaux de soutènement en pierres reconstituées.

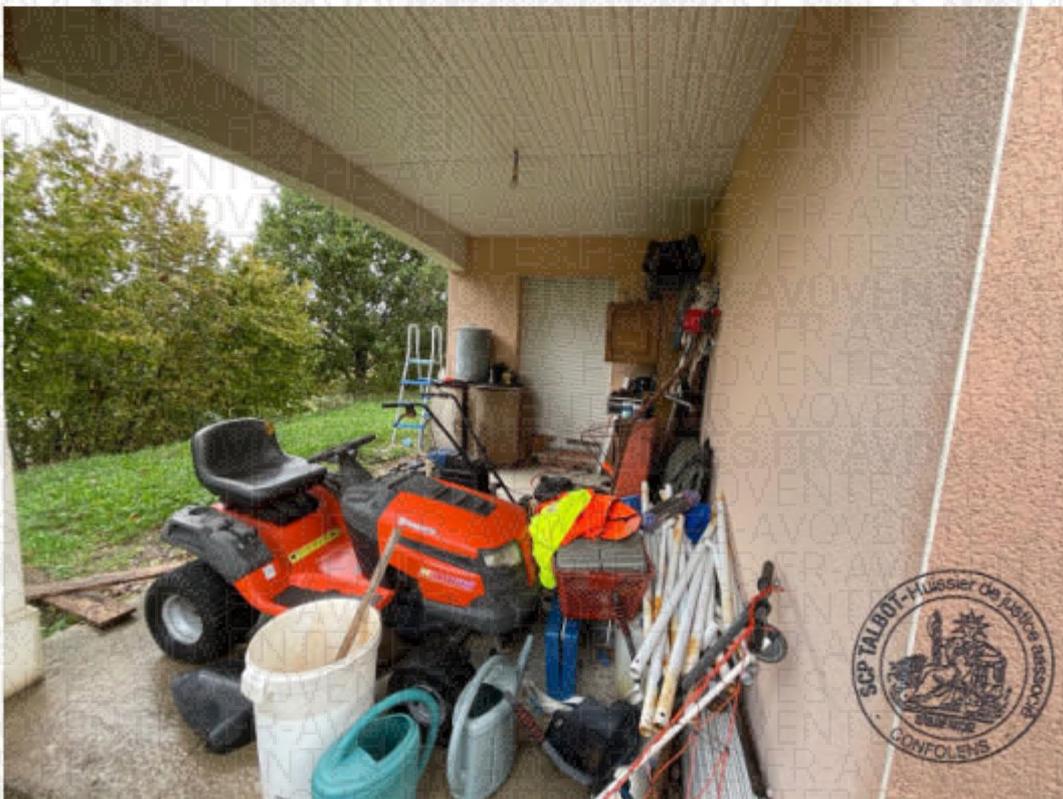
- D'une terrasse couverte d'une surface de 11.88 m2, comportant un sol en béton à l'état brut, plafond en lambris PVC, poteaux de soutènement en pierres reconstituées.

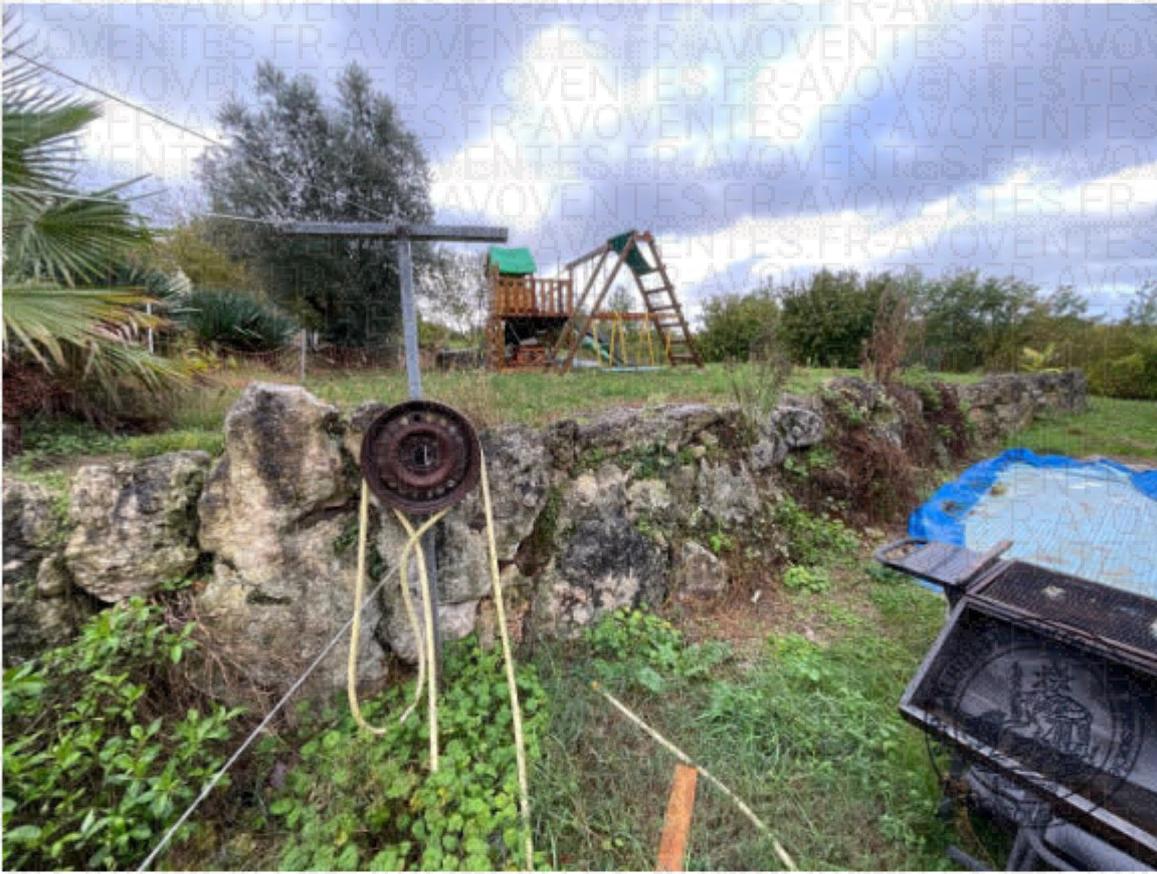
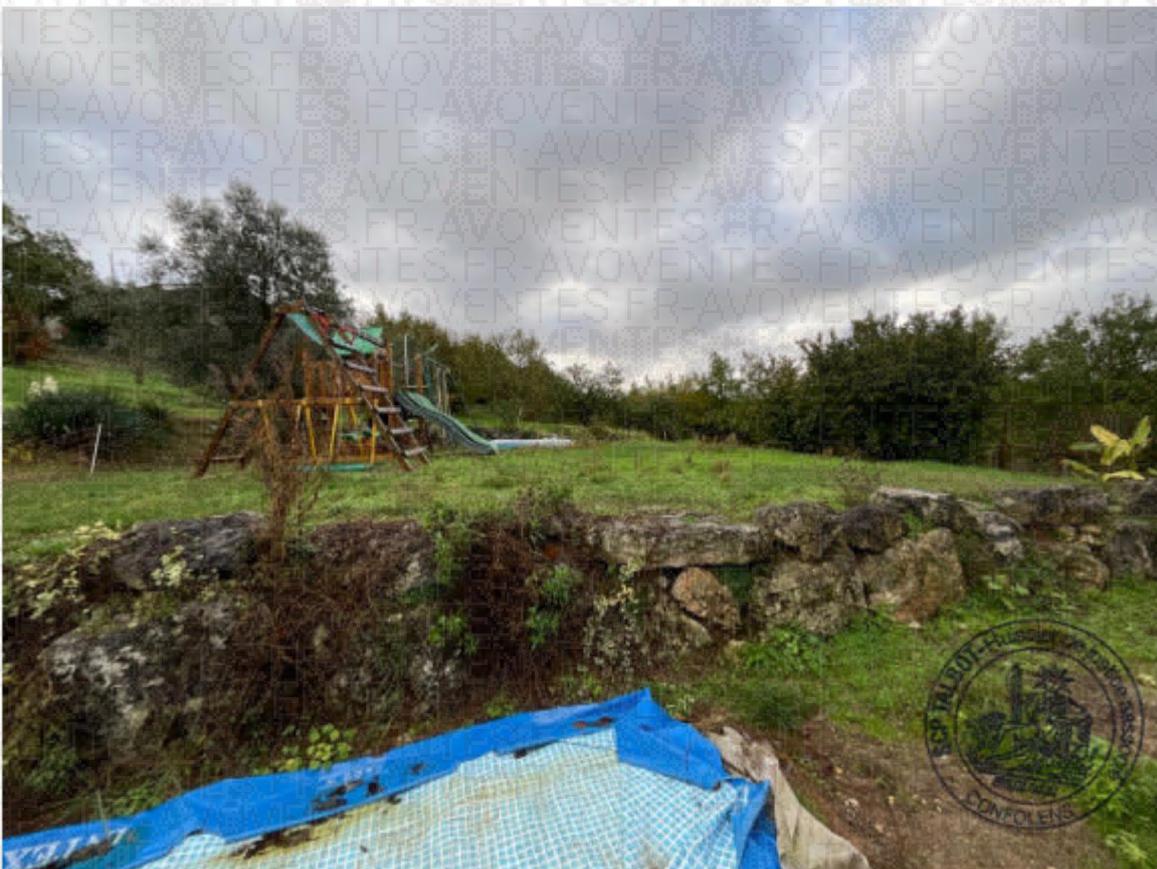
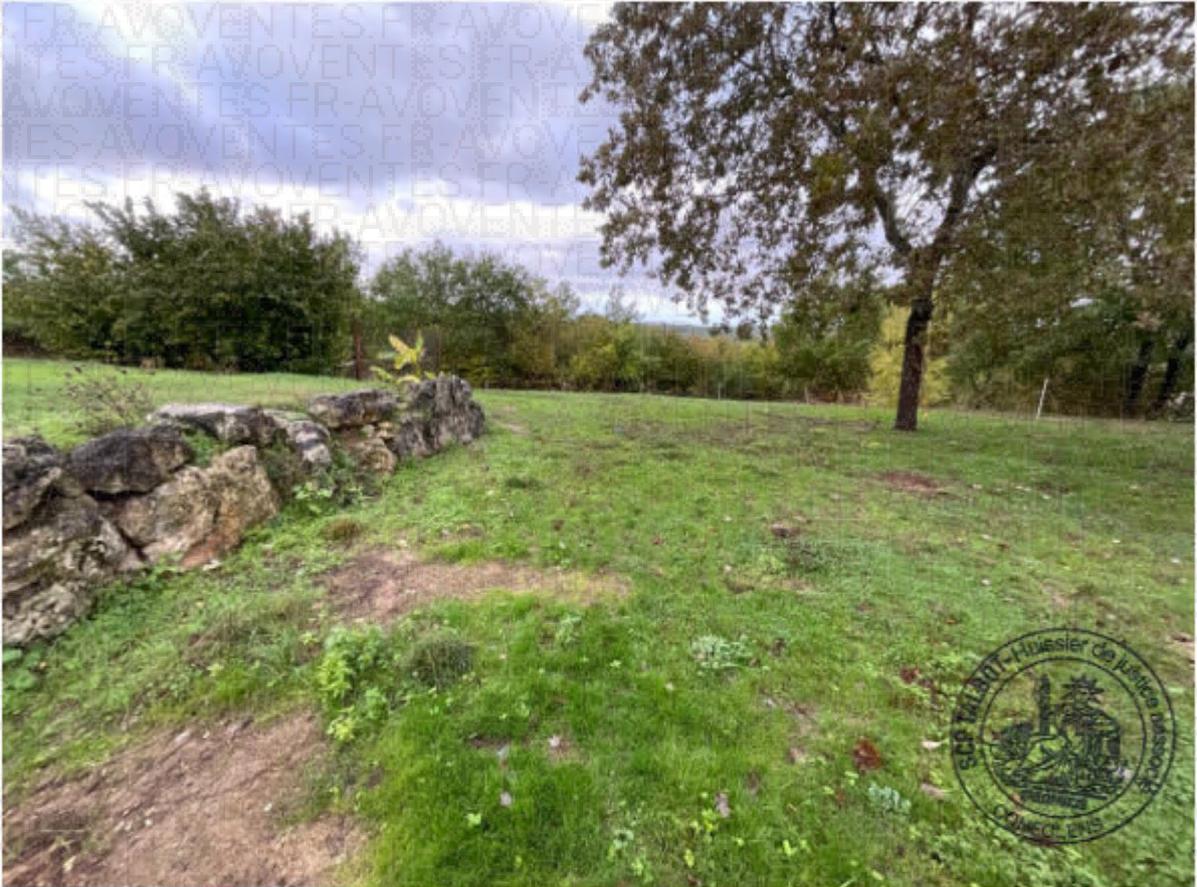
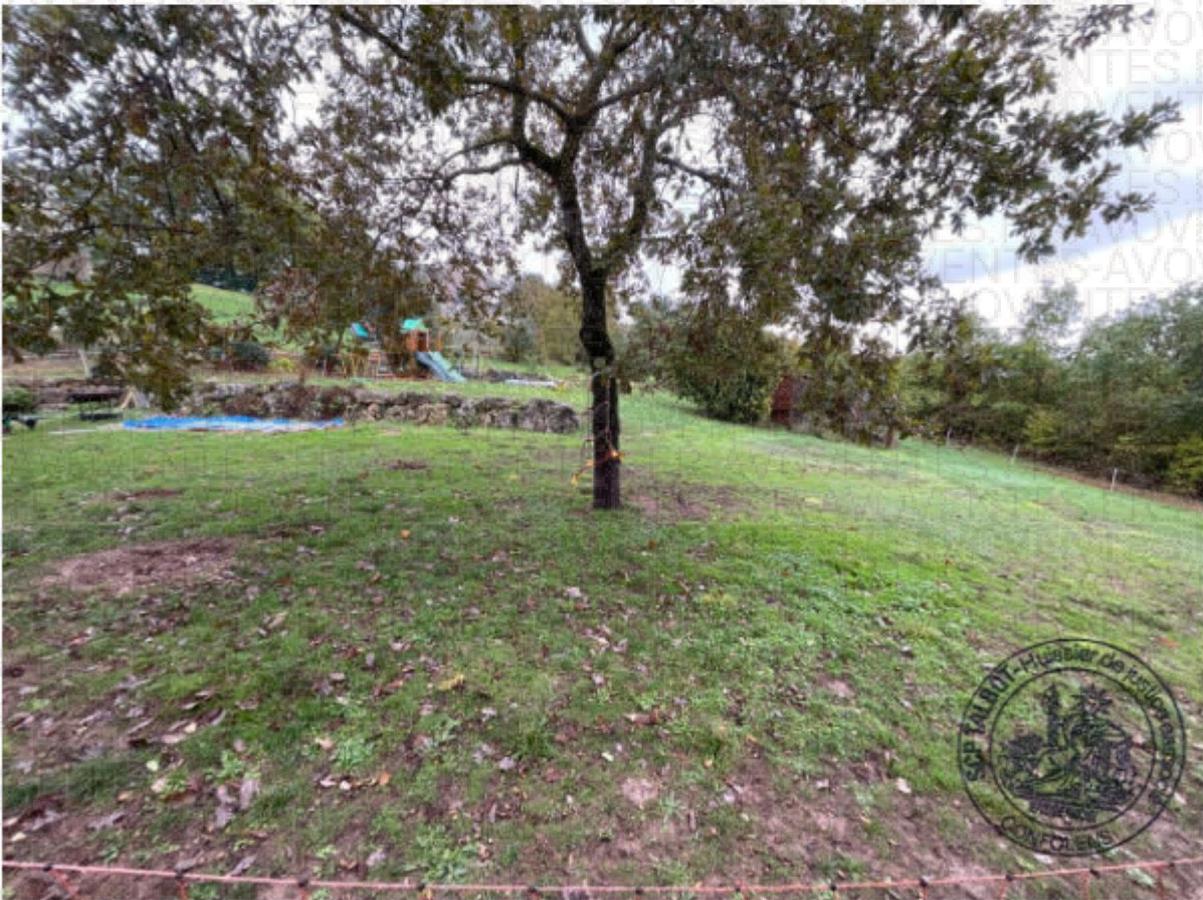
Présence d'un jardin d'ornement arboré et d'un enrochement.

L'accès s'effectue par un sentier gravillonné en calcaire, présentant une pente prononcée, nécessitant des travaux de réfection, le sol étant raviné.

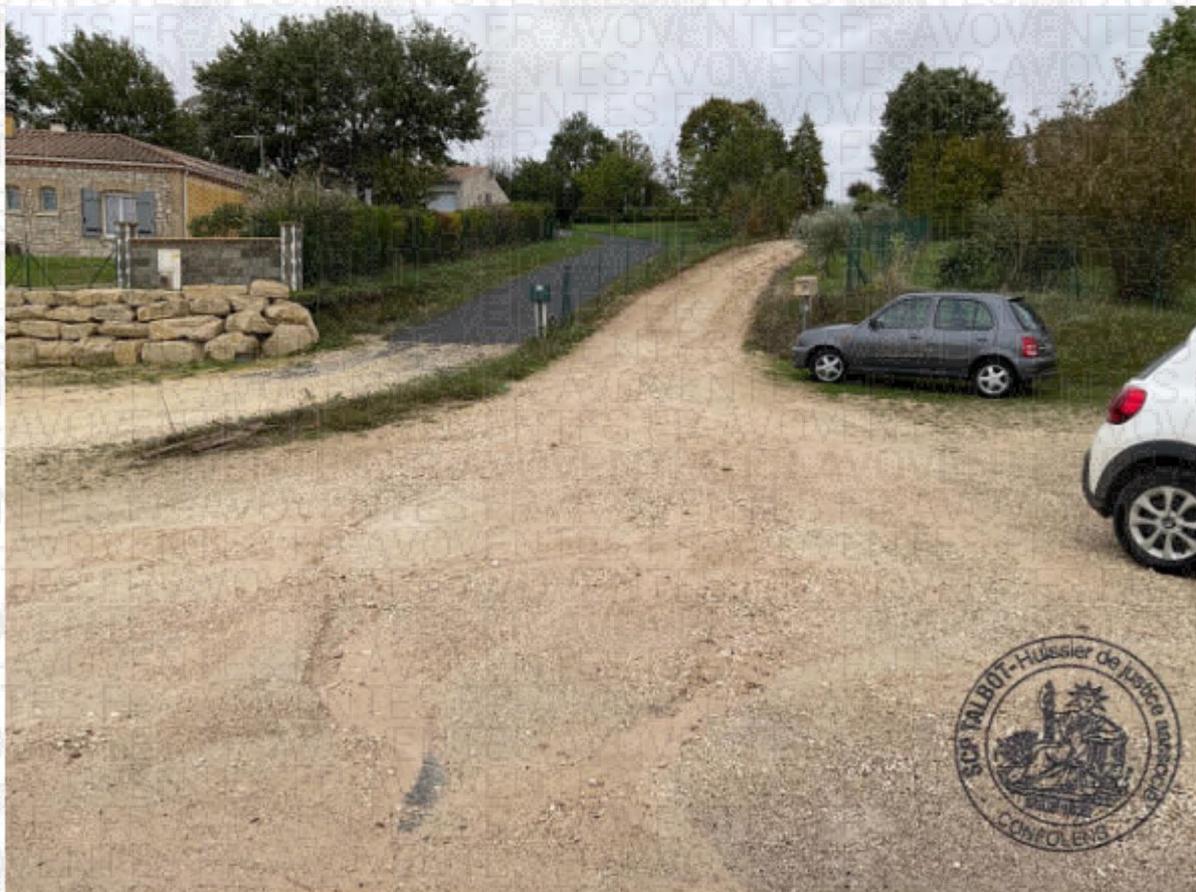
PARCELLE 1533 :

Cette parcelle est en indivision avec 3 autres propriétaires des parcelles 1529-1530 et 1532.

Elle permet de desservir les 4 parcelles. Elle est en gravier.

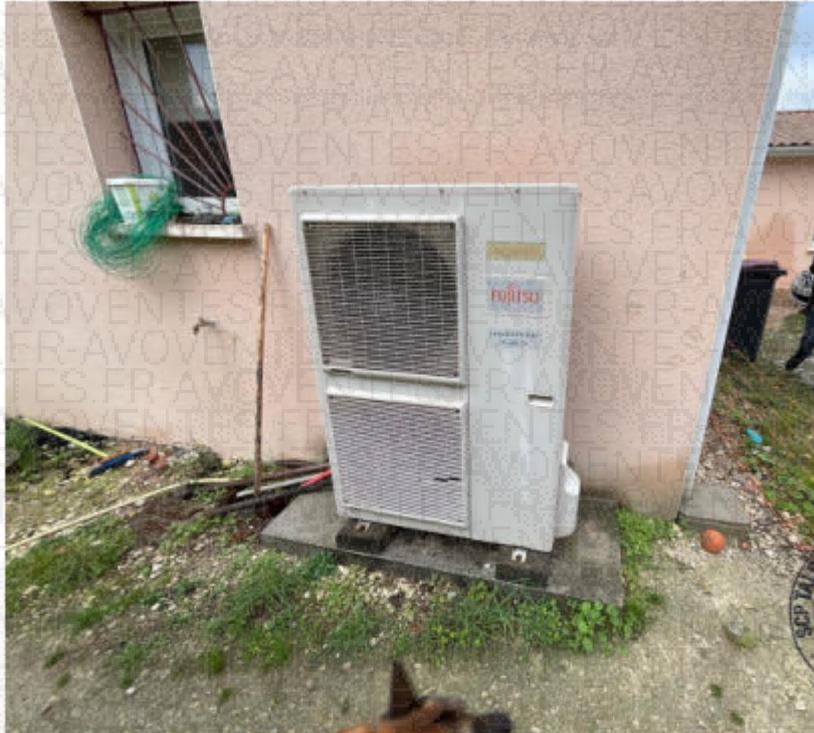
CHAUFFAGE

Le chauffage est assuré par une pompe à chaleur de marque FUJITSU de type AIR/AIR.

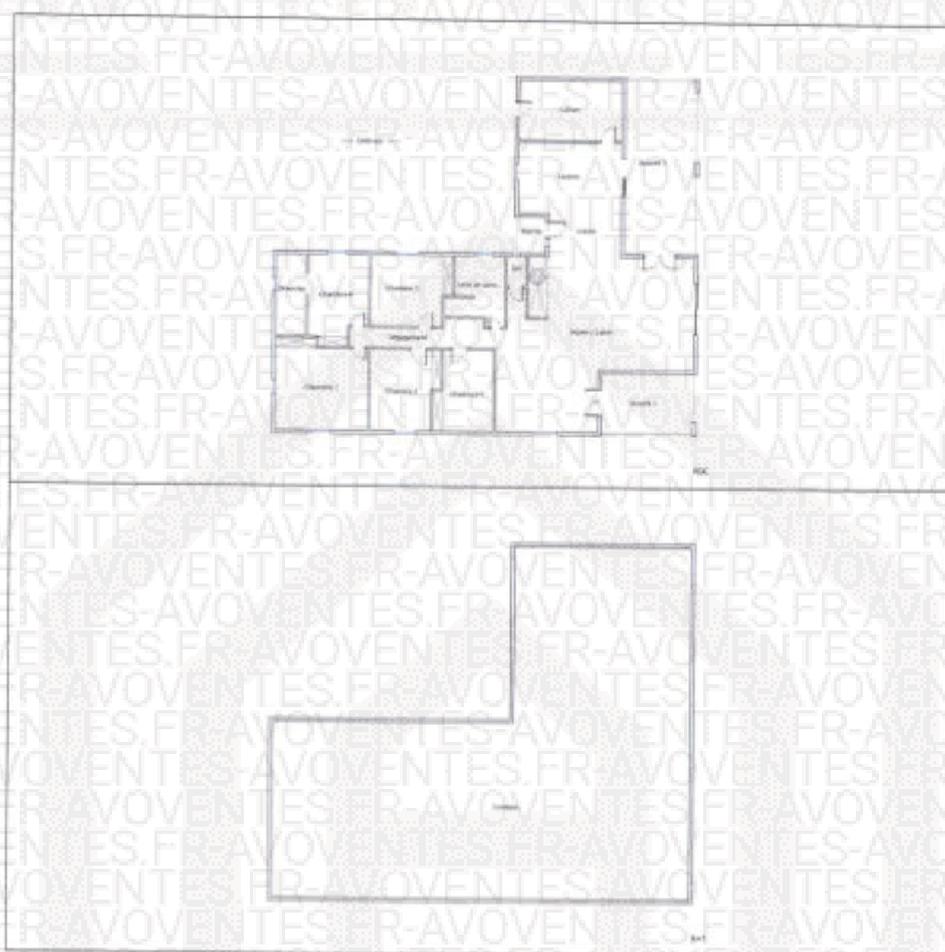
Vue générale du bien
