**PROCÈS VERBAL DE CONSTAT**

## PROCÈS-VERBAL DE DESCRIPTIF

**L'AN DEUX MILLE VINGT-CINQ  
LE SEPT OCTOBRE**

Certifie m'être rendue ce jour, à **9 heures 00, 40 rue Joliot Curie à ANGOULEME** (Charente), pour procéder à la description, sur le fondement de l'article R 322-2 du code des procédures civiles d'exécution, de cet ensemble immobilier appartenant à Monsieur le Directeur Départemental des Finances Publiques de la Dordogne, où étant, j'ai alors procédé aux constatations suivantes en présence de :

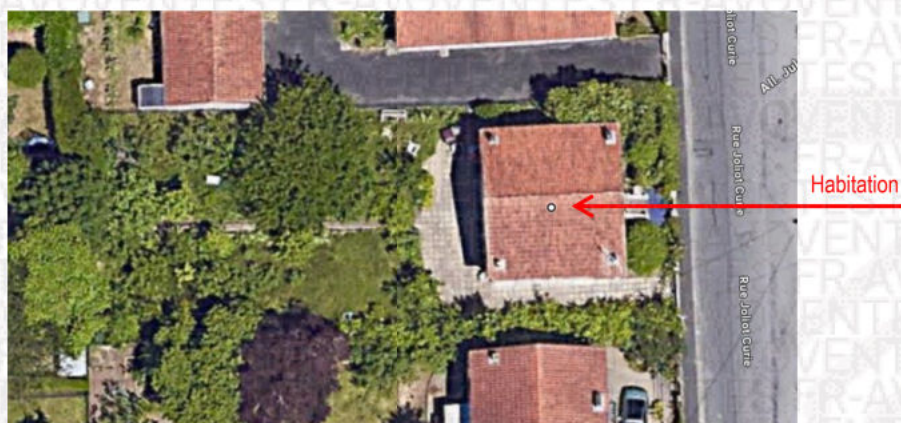
Sur la parcelle, une maison d'habitation.

L'immeuble est séparé de la voie publique par un muret avec un grillage avec un accès portail véhicule et un portail piéton.
