PROCÈS VERBAL DE DESCRIPTION

L'AN DEUX MILLE VINGT QUATRE ET LE DIX SEPT AVRIL

Sur la commune de **LOUHANS (71500) 12/14 Chemin des Guillots** consistant en une ferme bressane comprenant : entrée, cuisine équipée avec cheminée et insert, séjour, deux chambres, salle de bains et WC.

Référence : 104009

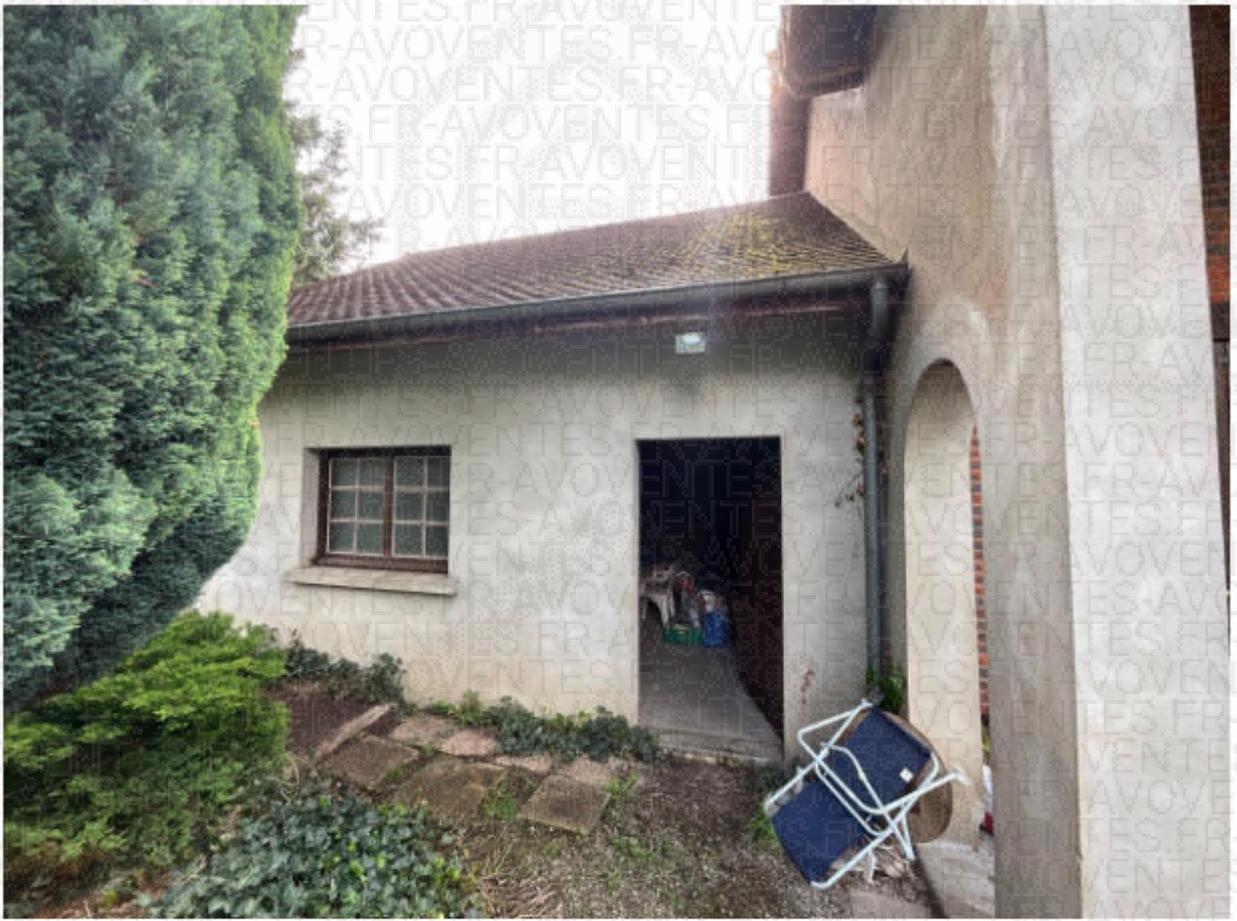
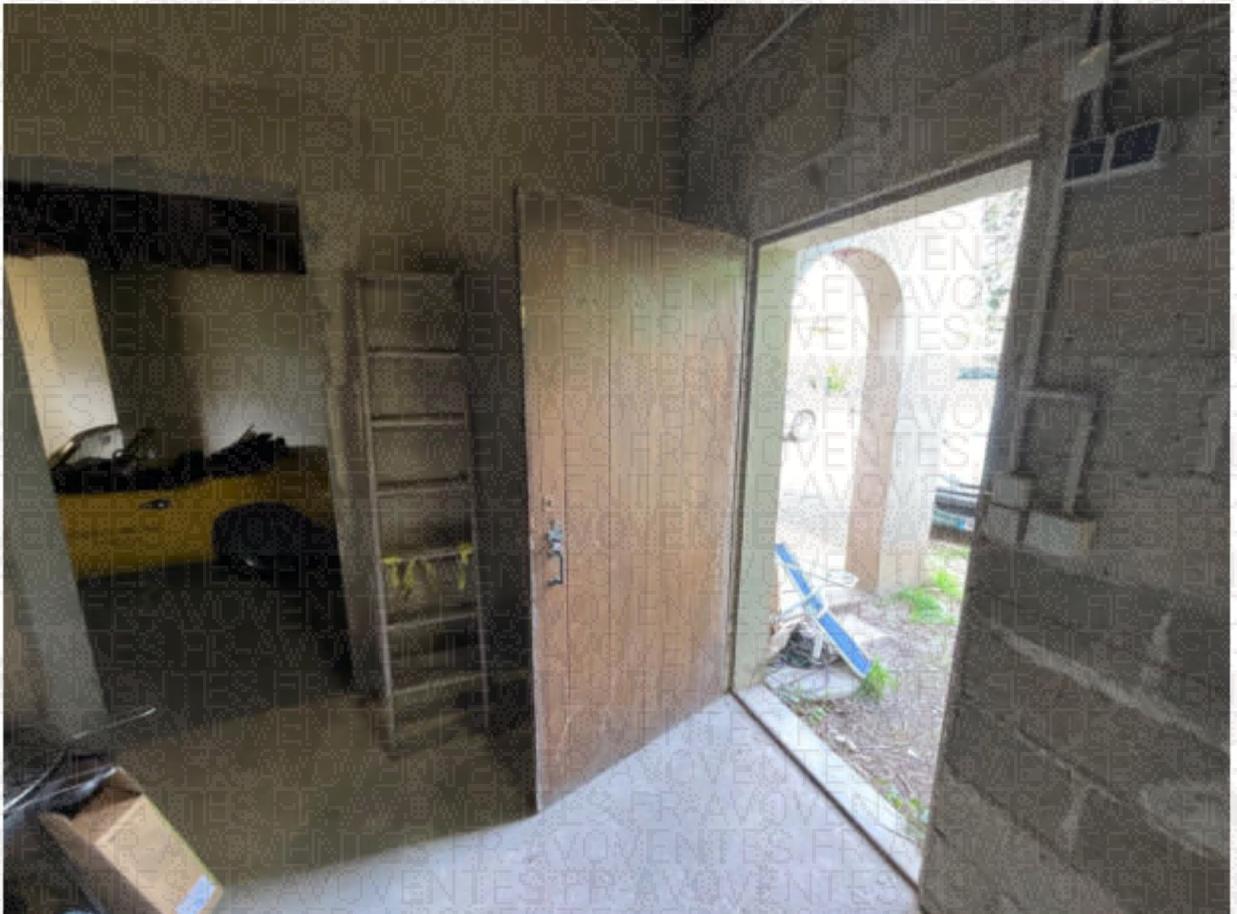
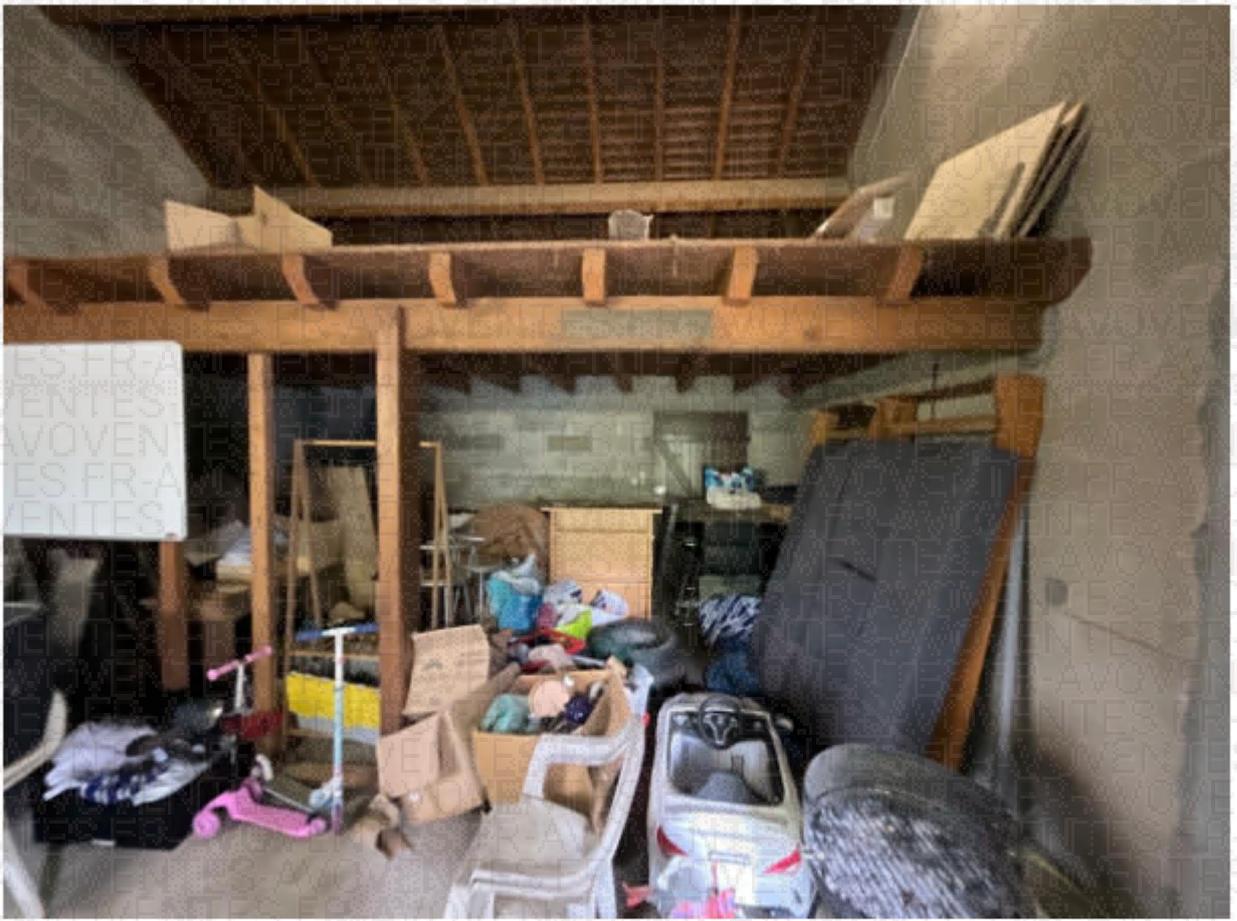
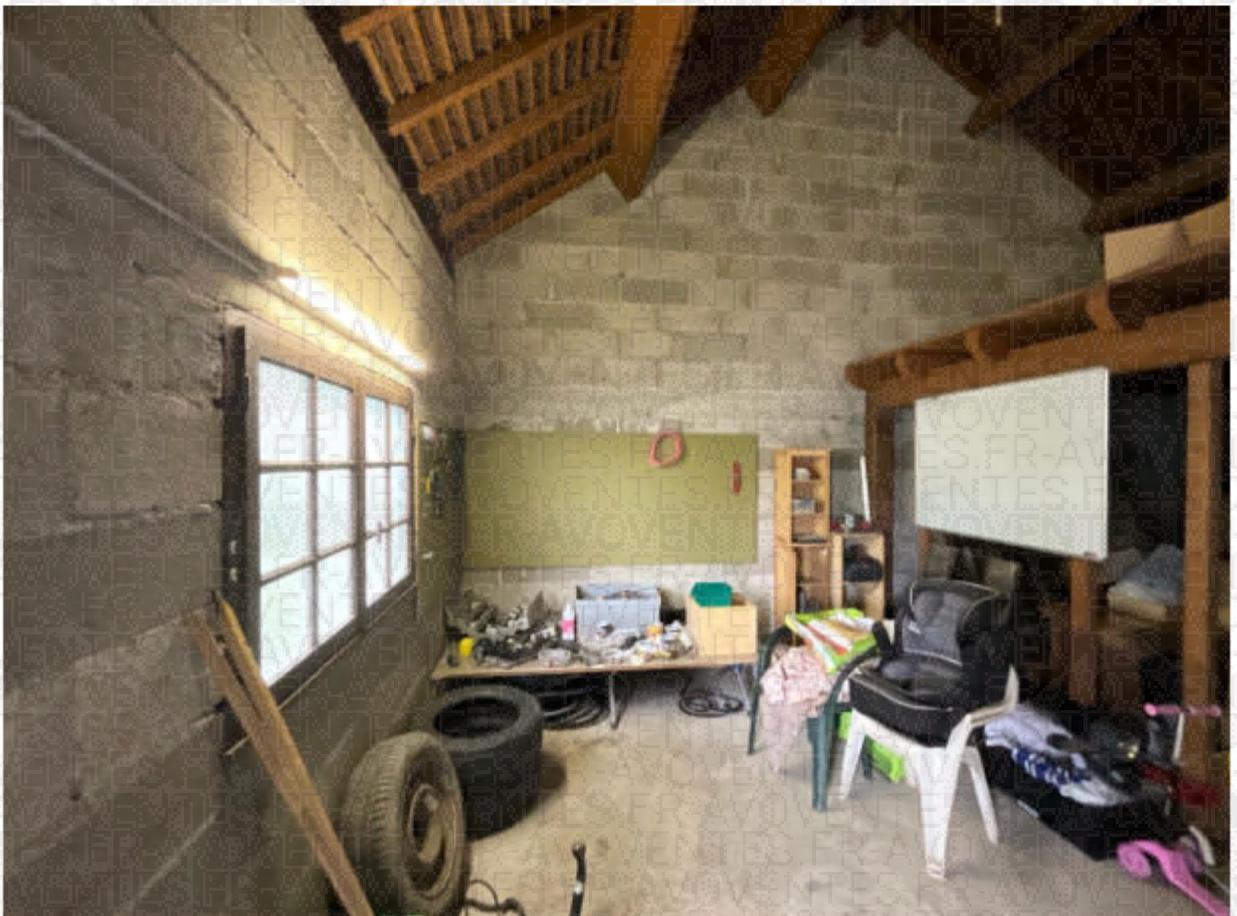
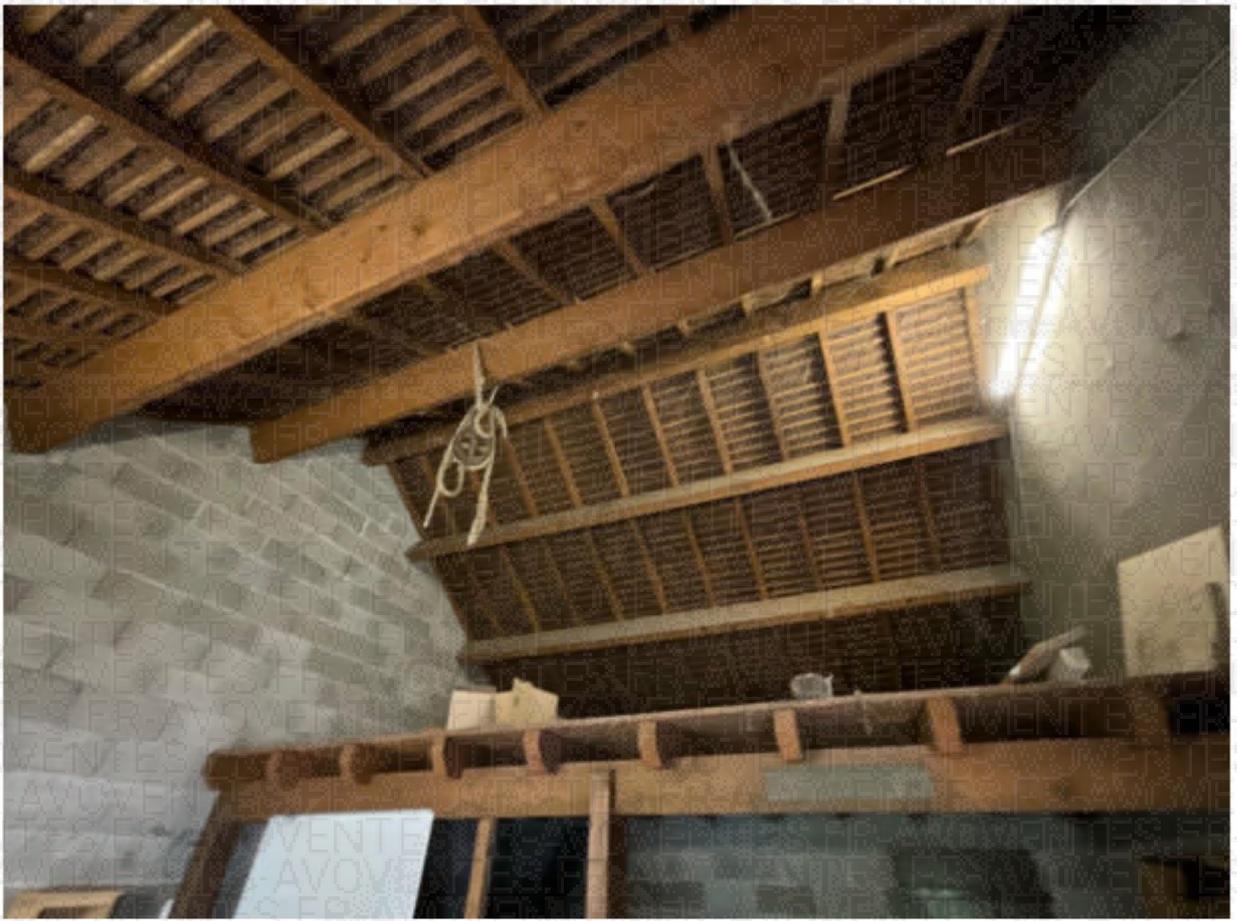
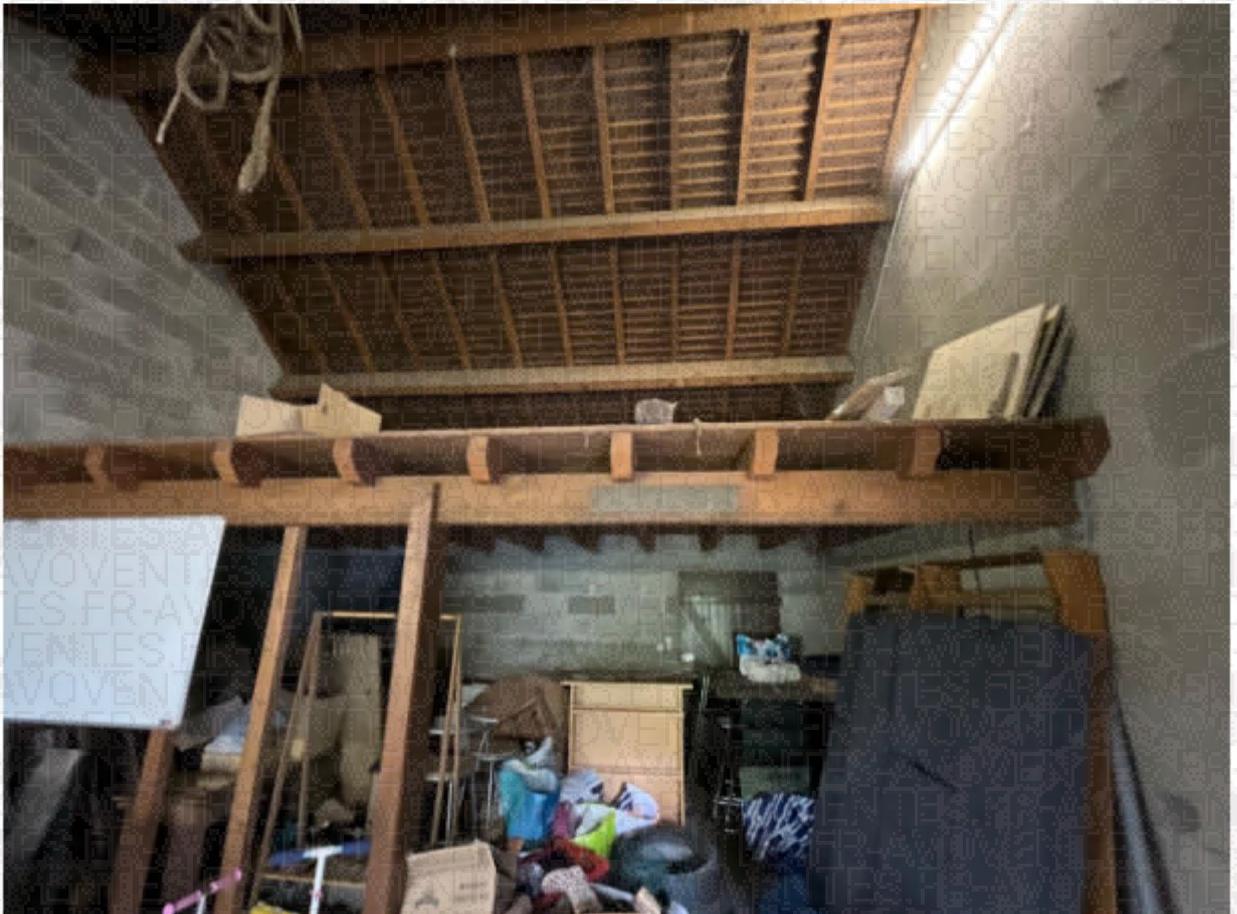
Sur la gauche de ce garage, on accède à un **grand atelier**.

Le sol est en béton brut.

Les murs sont en enduits bruts.

La charpente est visible avec la couverture tuilée.

Une mezzanine en bois a été aménagée dans cet atelier.

Cette pièce dispose d'éclairages néons et d'alimentations électriques (prises et interrupteurs étanches).

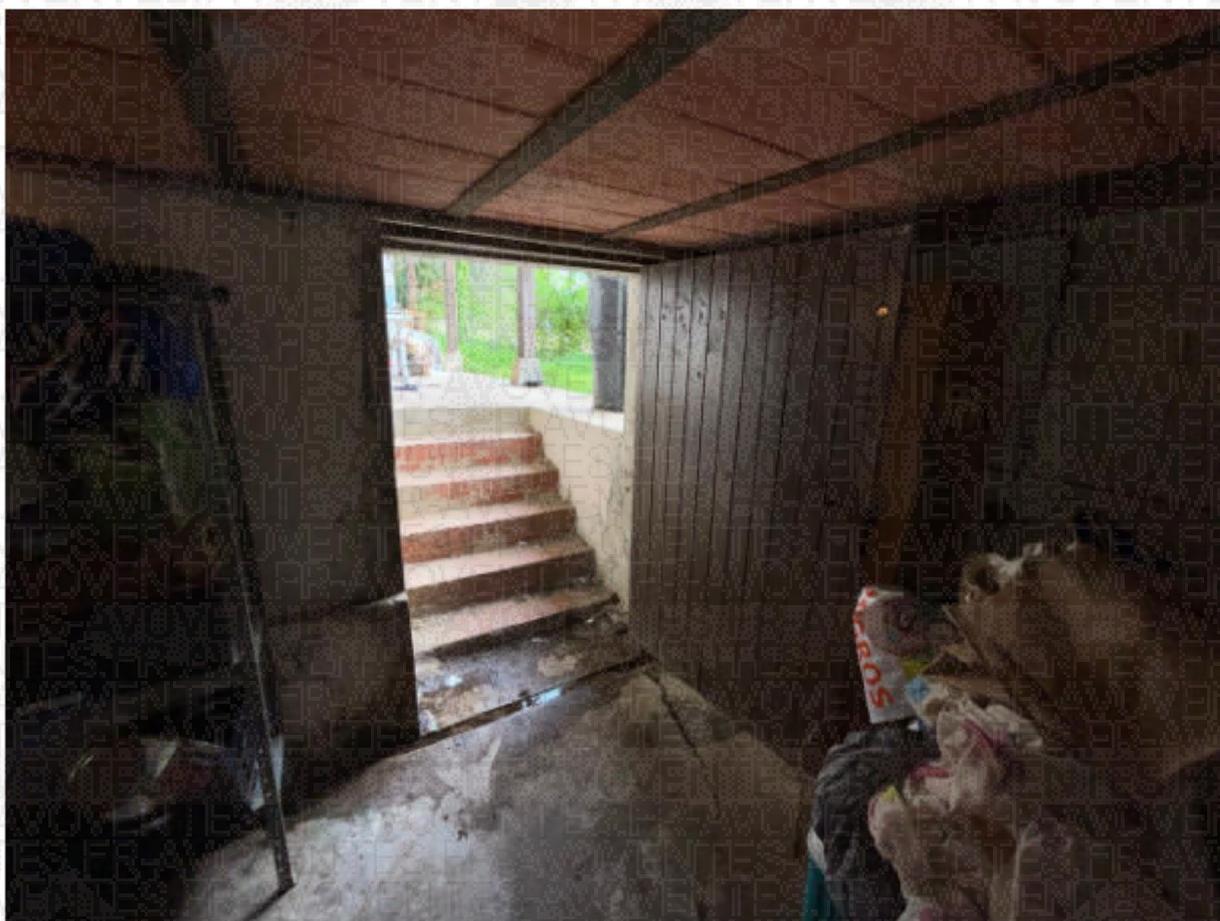
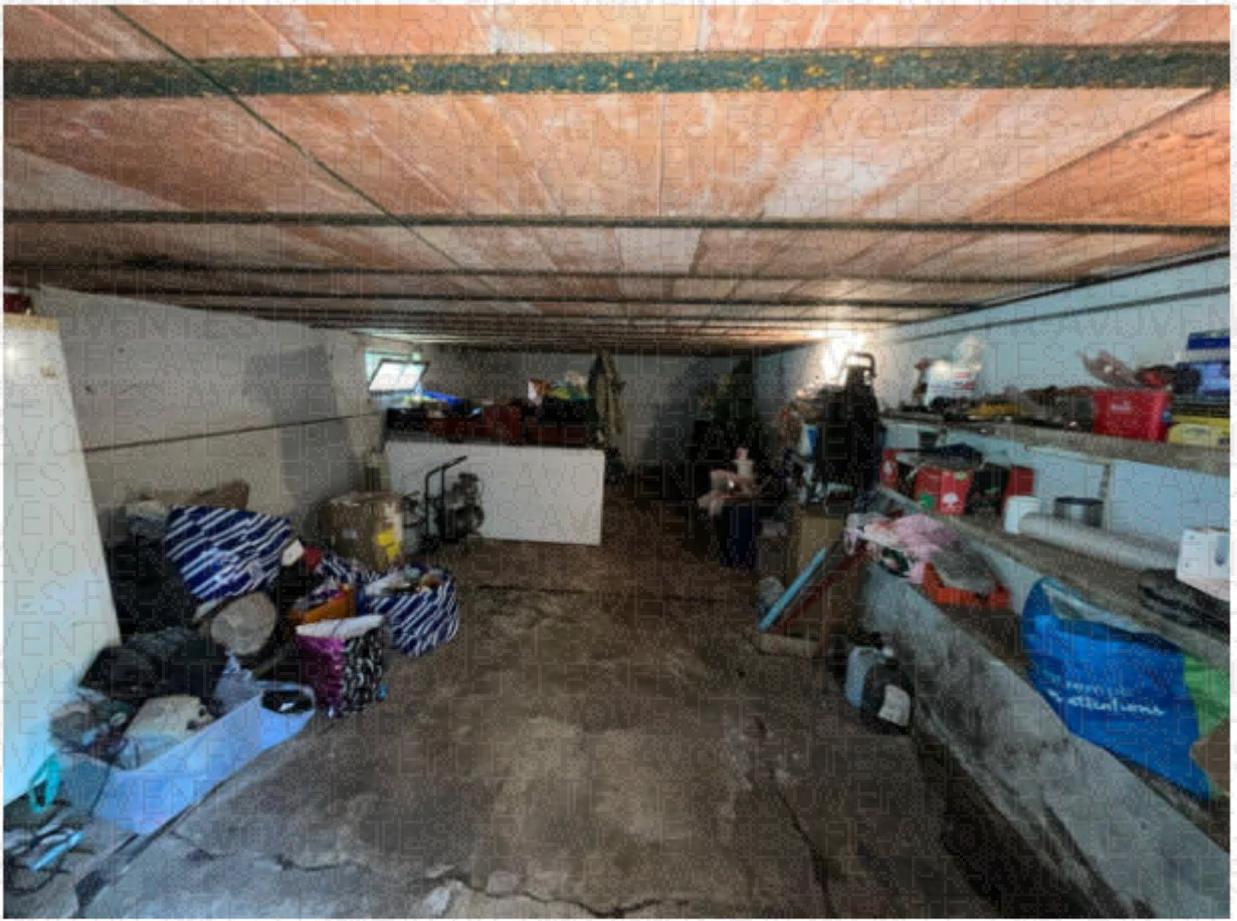
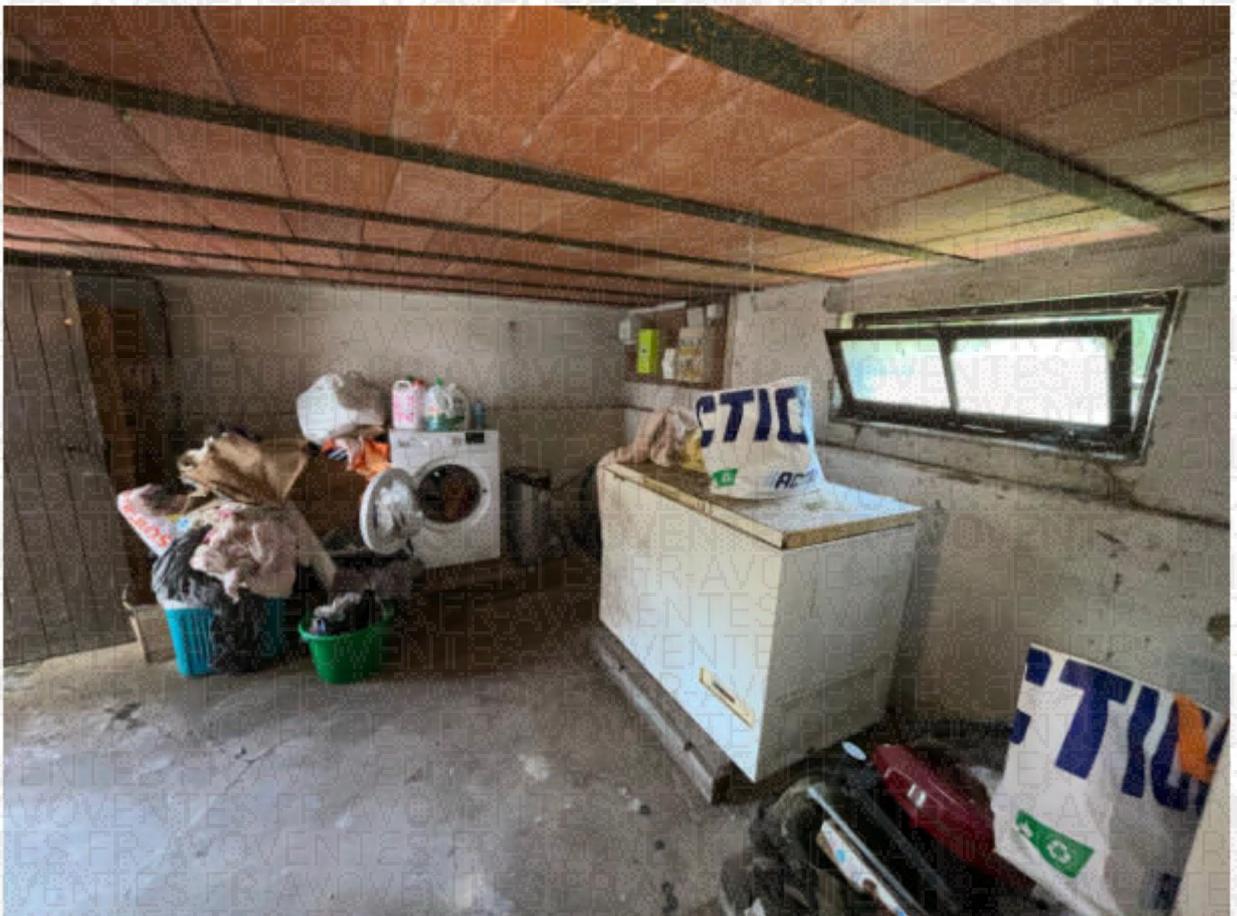
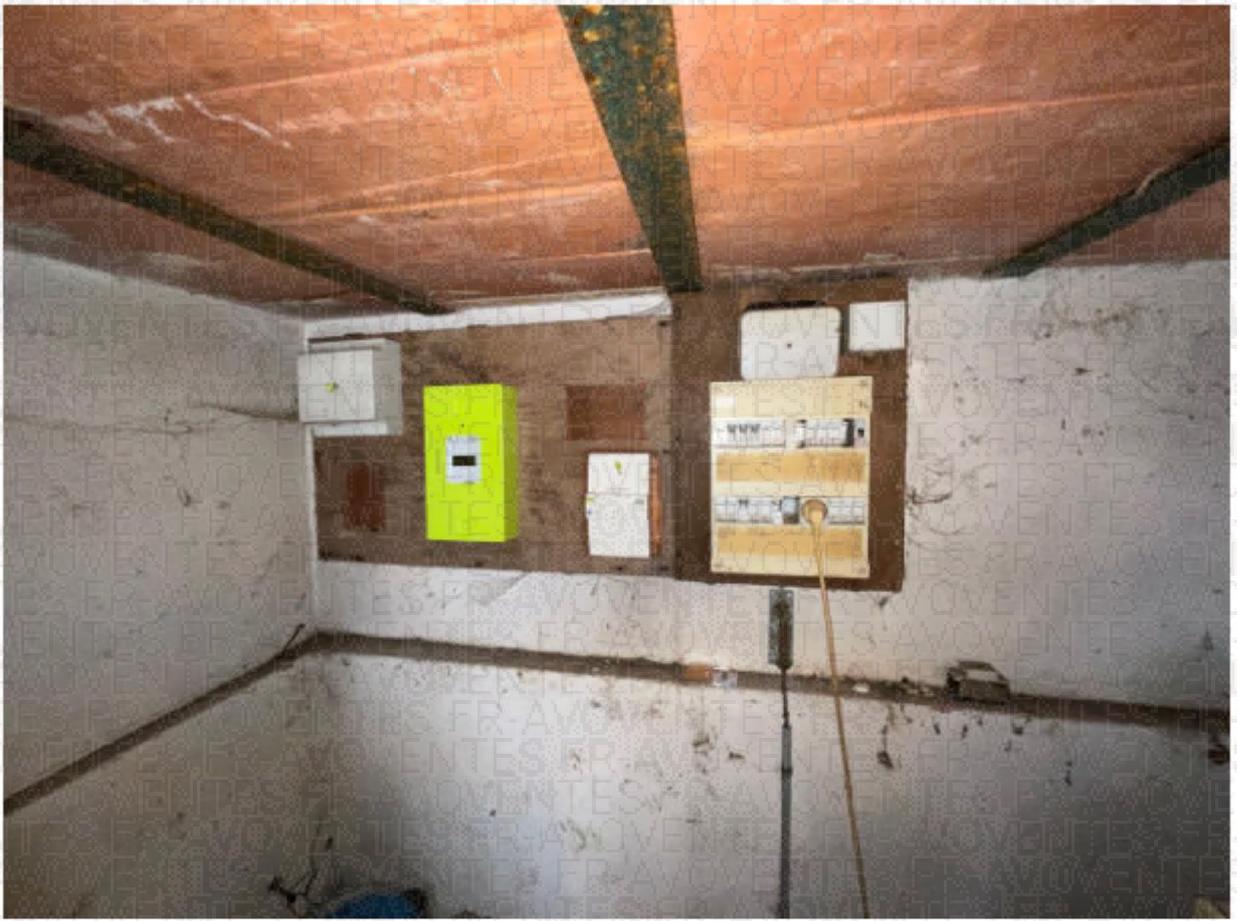
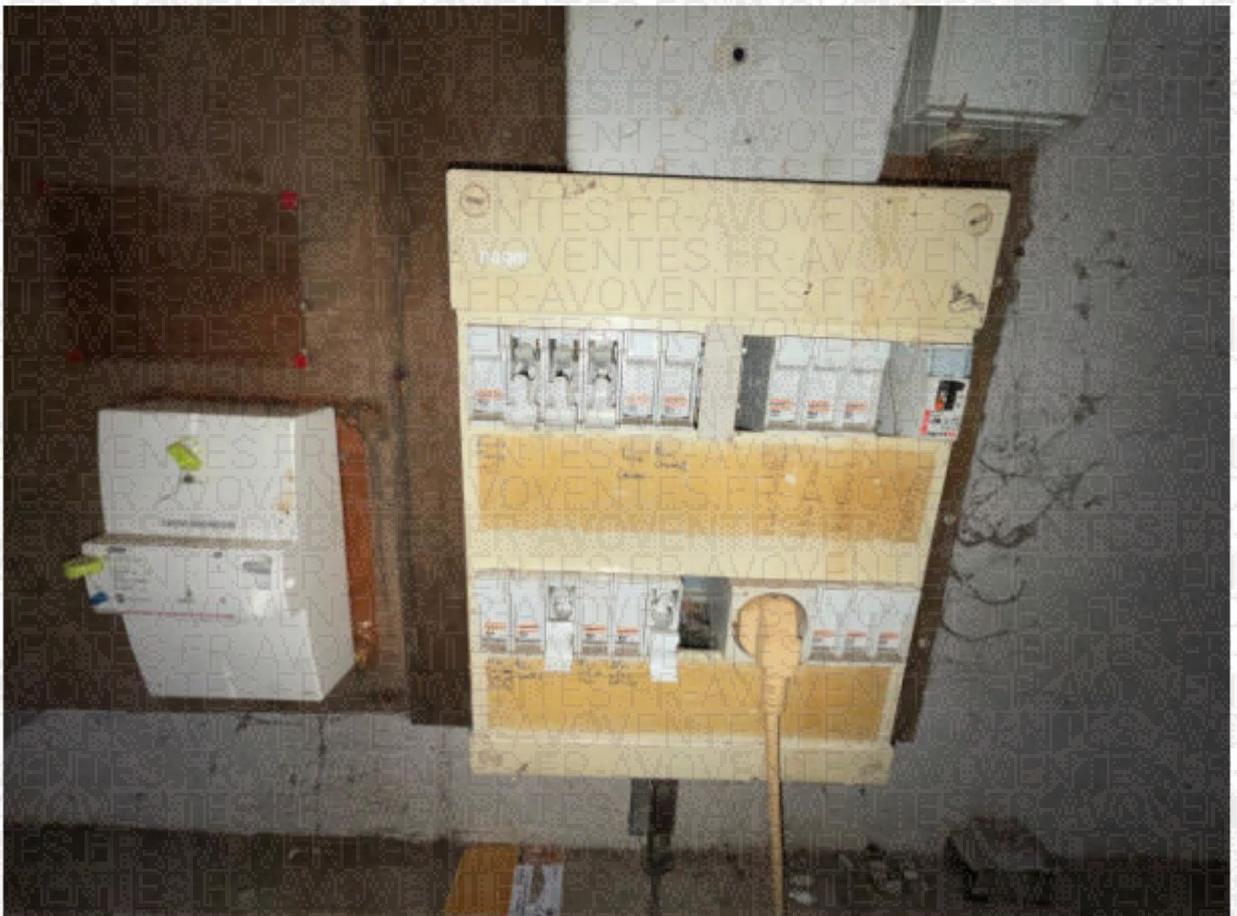
Une **cave** est présente et accessible depuis la façade arrière de l'immeuble.

Cette cave est à l'état brut.

Une pompe de vidange est présente dans un angle.

La tableau électrique (avec fusibles), le disjoncteur et le compteur électrique sont présents dans la cave.

Cette cave dispose de deux fenêtres basculantes type vasistas.

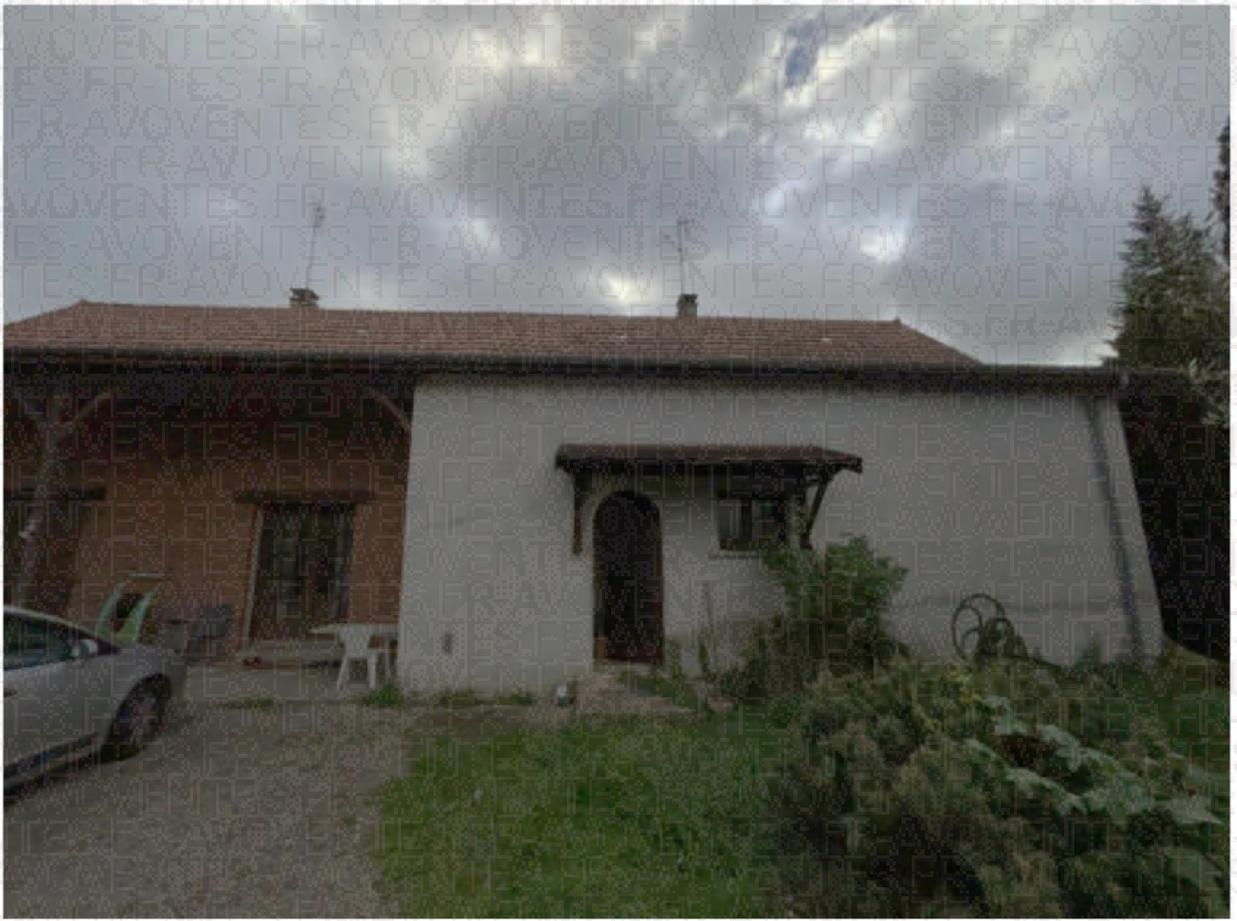
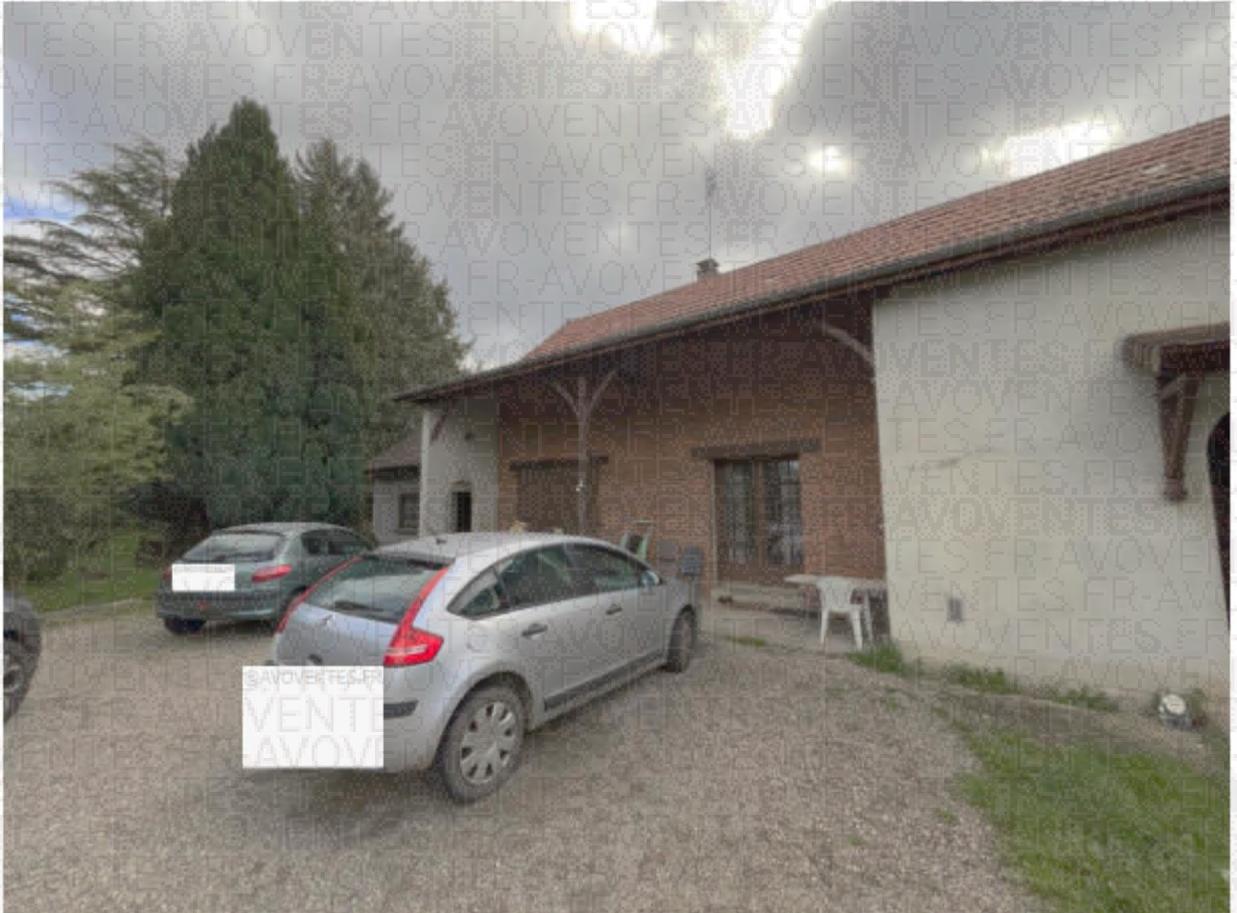
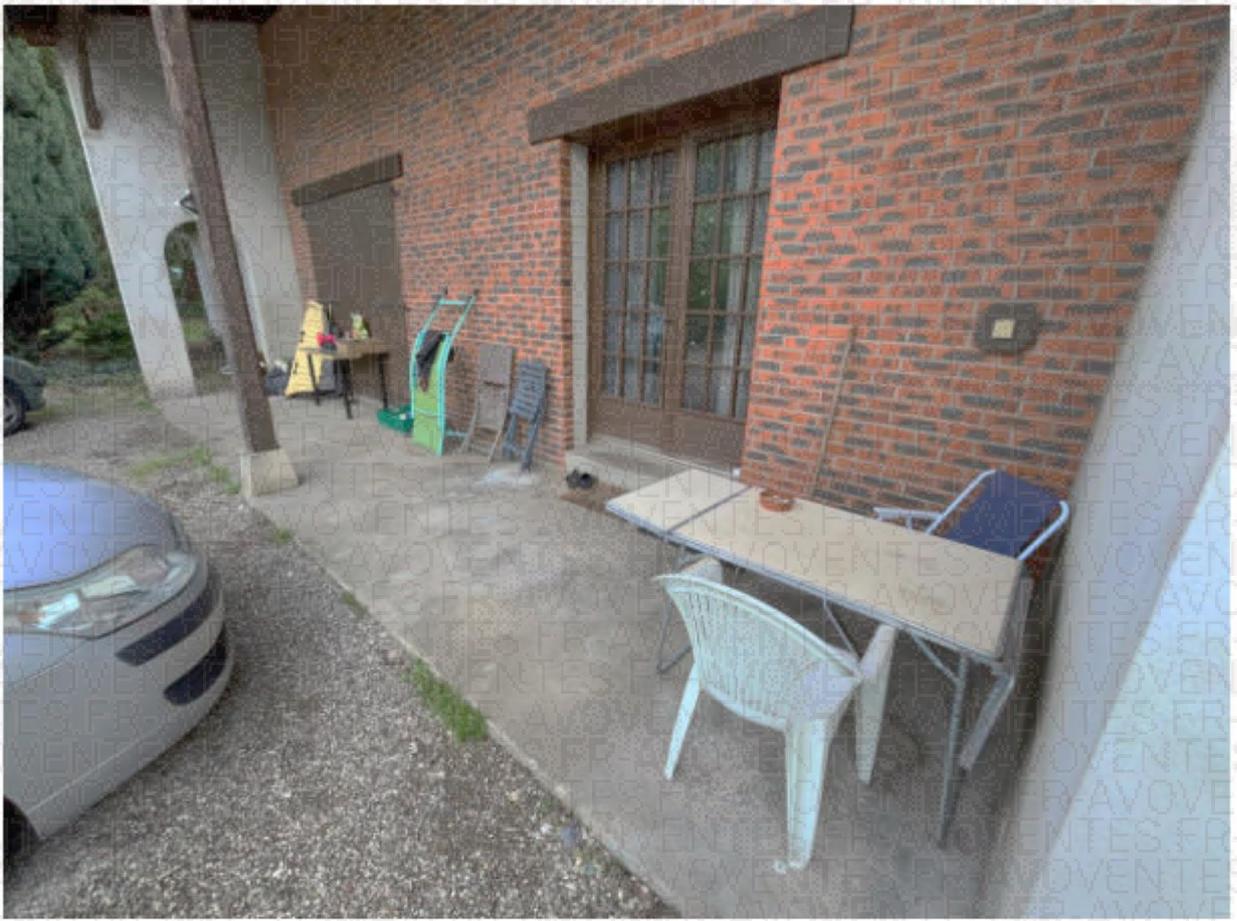
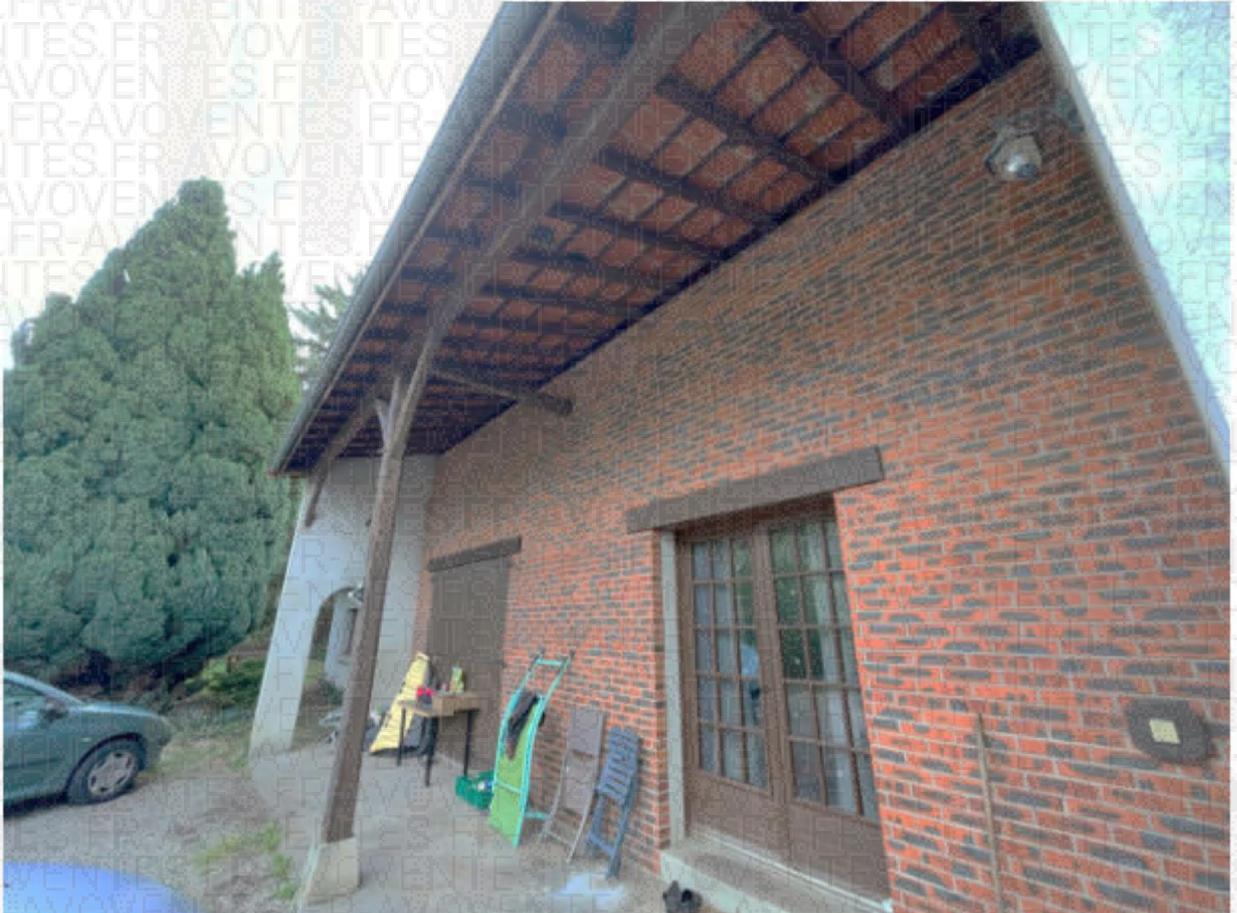
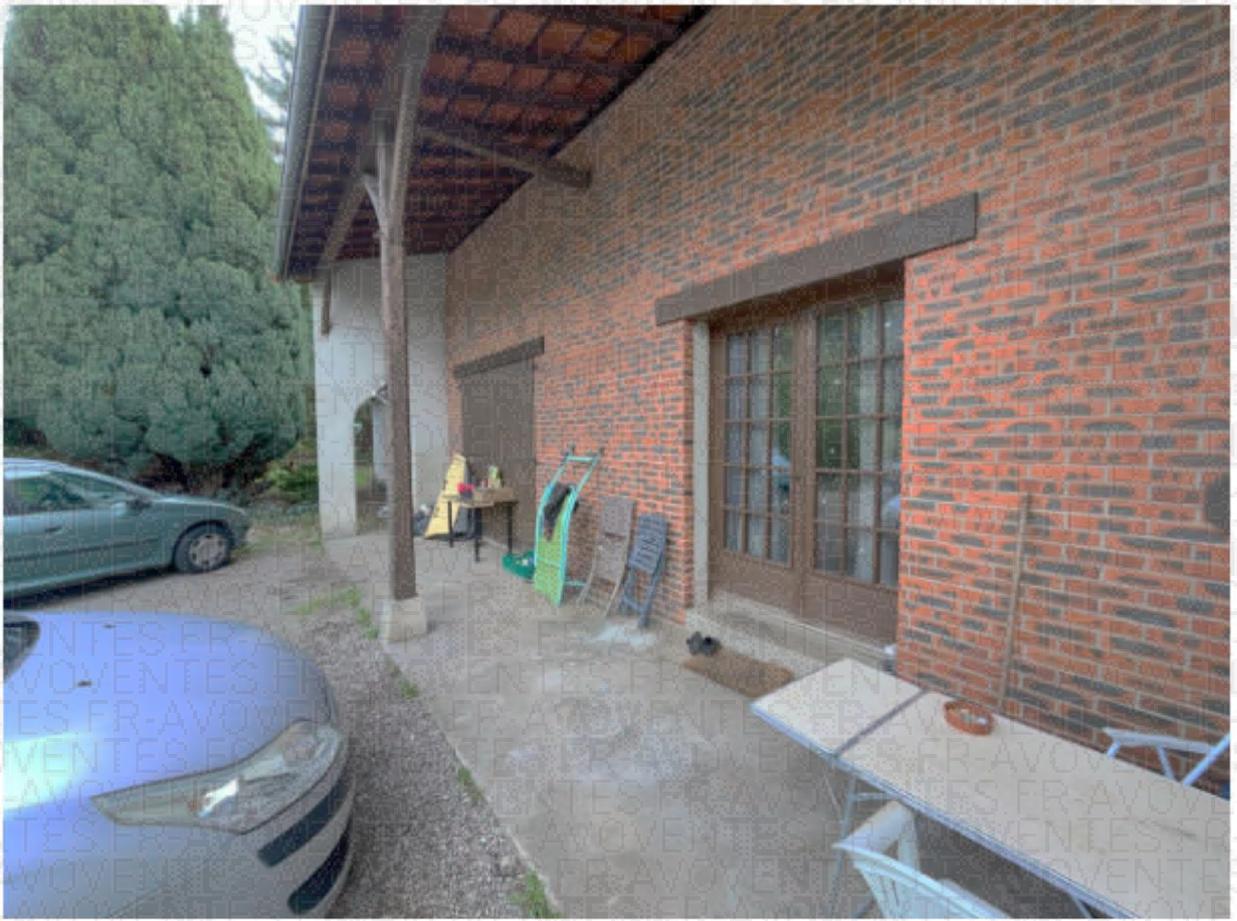
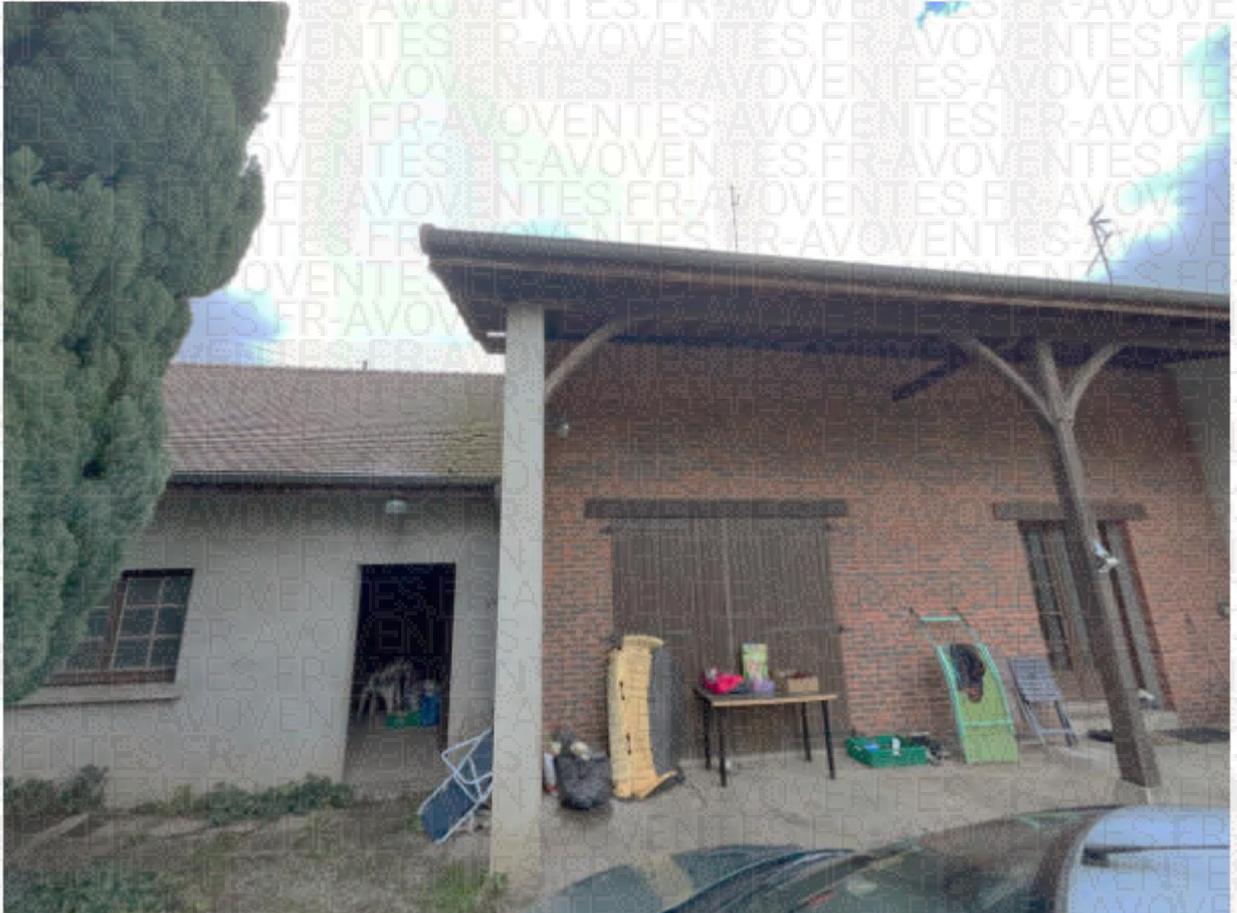
Les façades sont recouvertes d'un enduit béton lisse. Un important phénomène de fissures affecte la façade pignon et la partie de la façade avant proche de ce pignon.

La toiture est constituée de tuiles mécaniques en état correct.

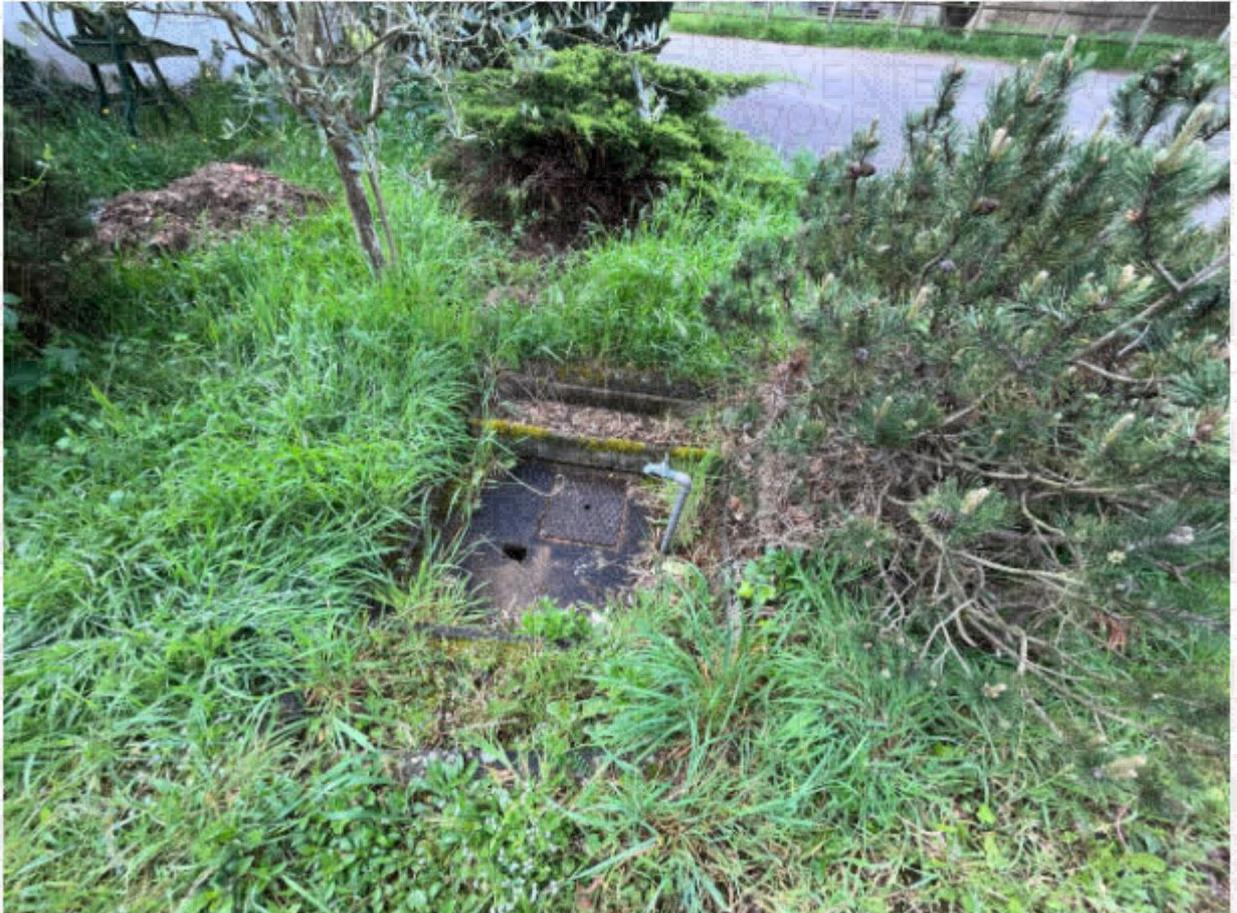
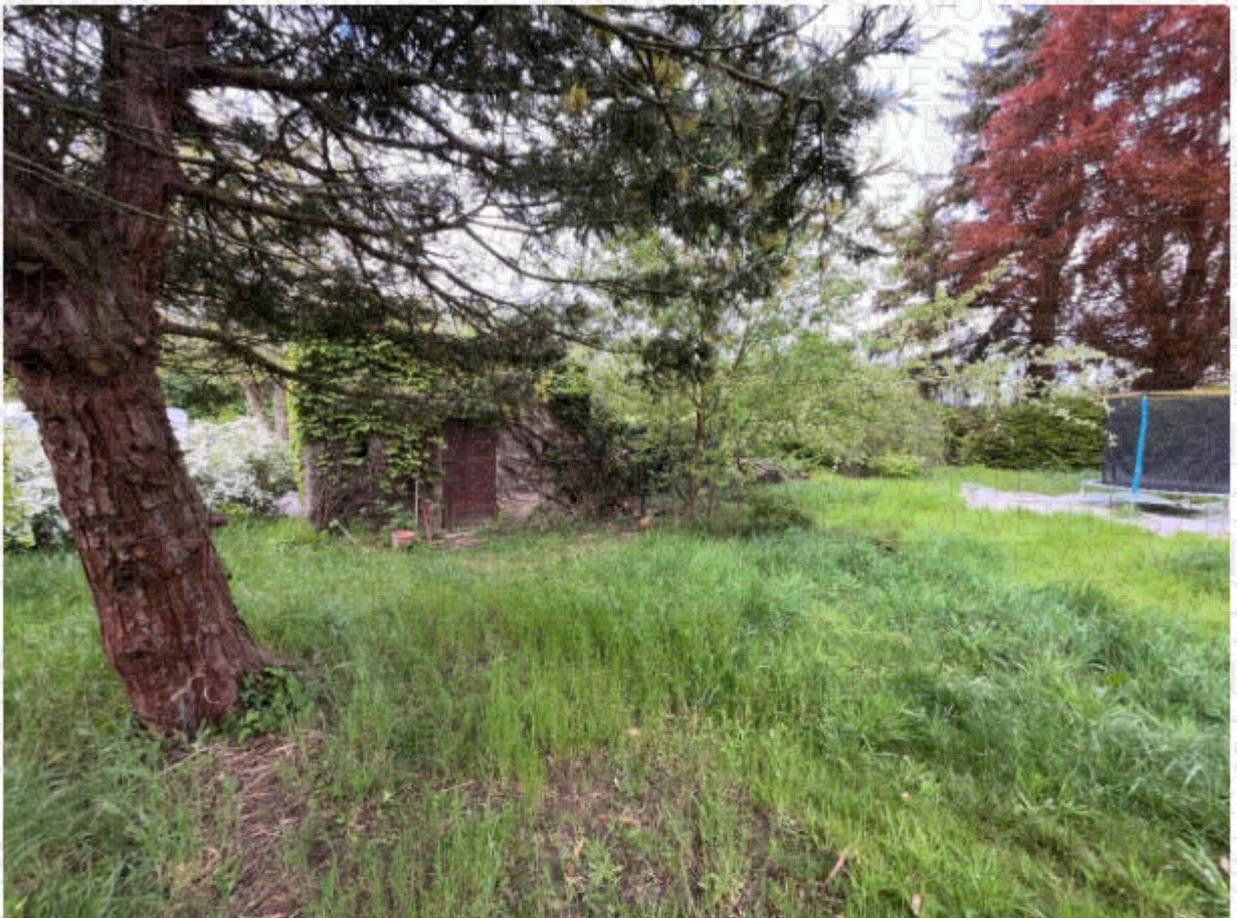
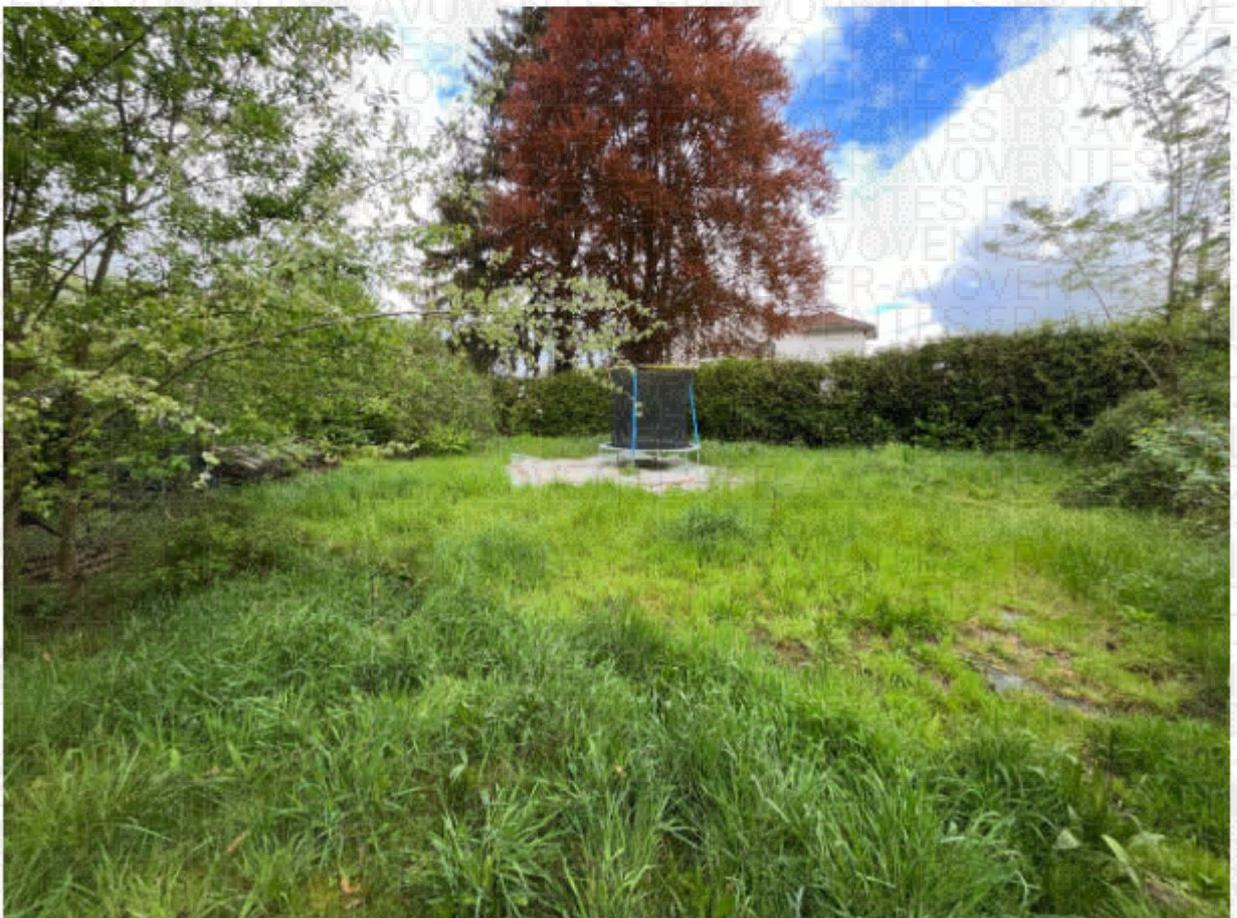
Les parcelles AB116 et AB117 ne sont pas clôturées sur la voie publique.

Les autres parcelles sont clôturées des fonds voisins par des grillages souples.

Je constate la présence de nombreux arbres sur les parcelles.

Deux gros arbres sont cassés.

Trois véhicules sont abandonnés sur les parcelles.
