PROCES VERBAL DESCRIPTIF

L'AN DEUX-MILLE-VINGT-CINQ ET LE VINGT-SEPT JUIN

Au 23 rue Franklin 69120 VAULX EN VELIN

Il s'agit d'une maison individuelle construite en 2014.

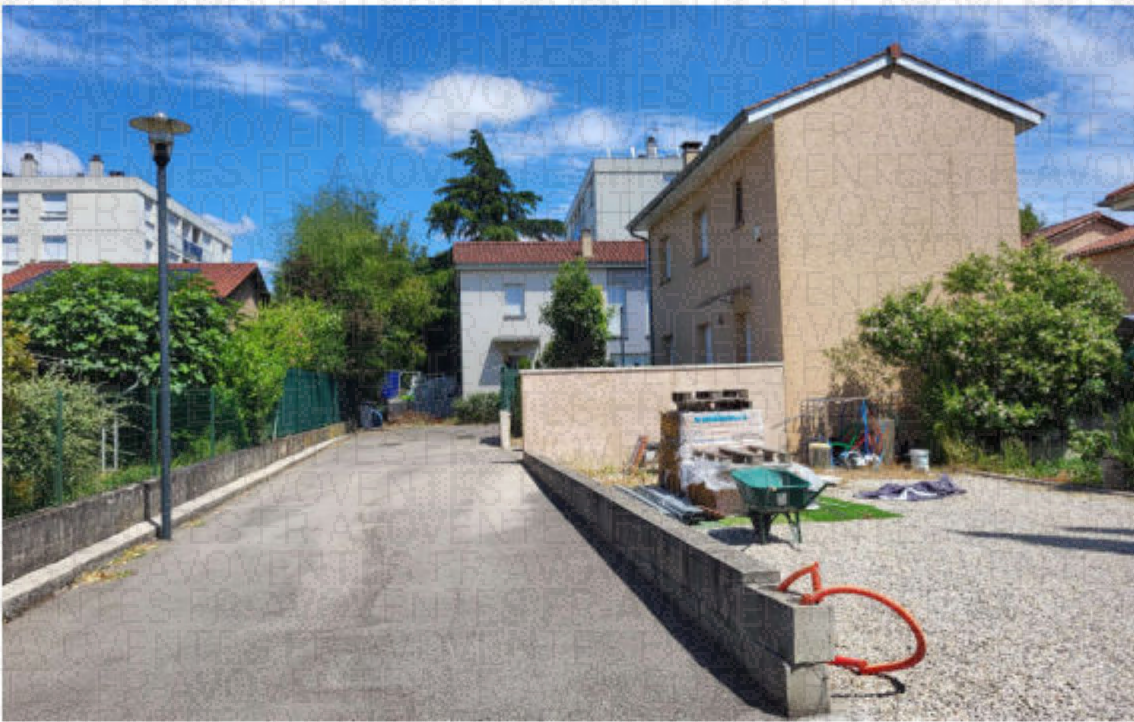
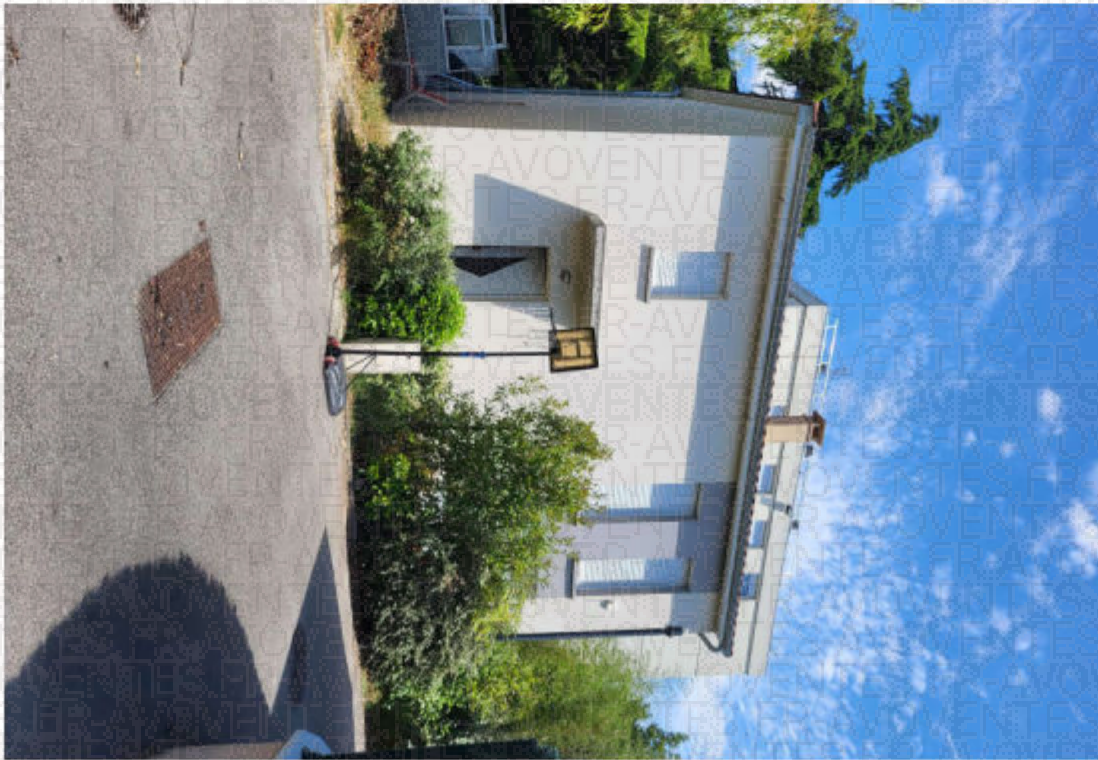
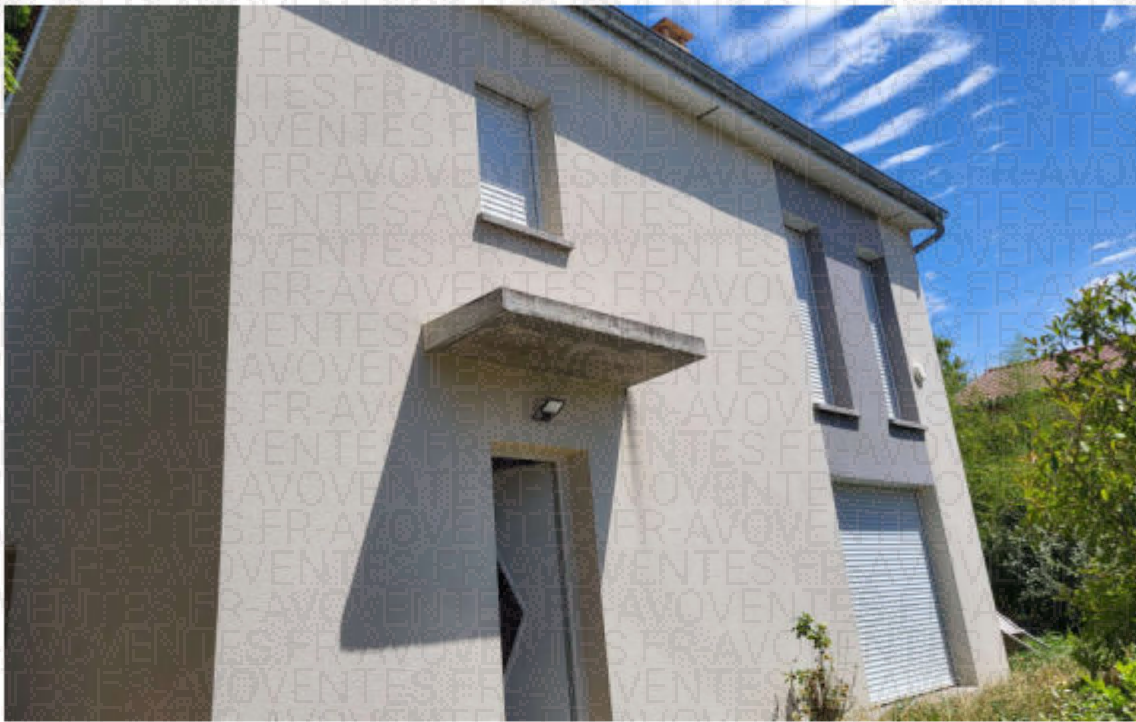
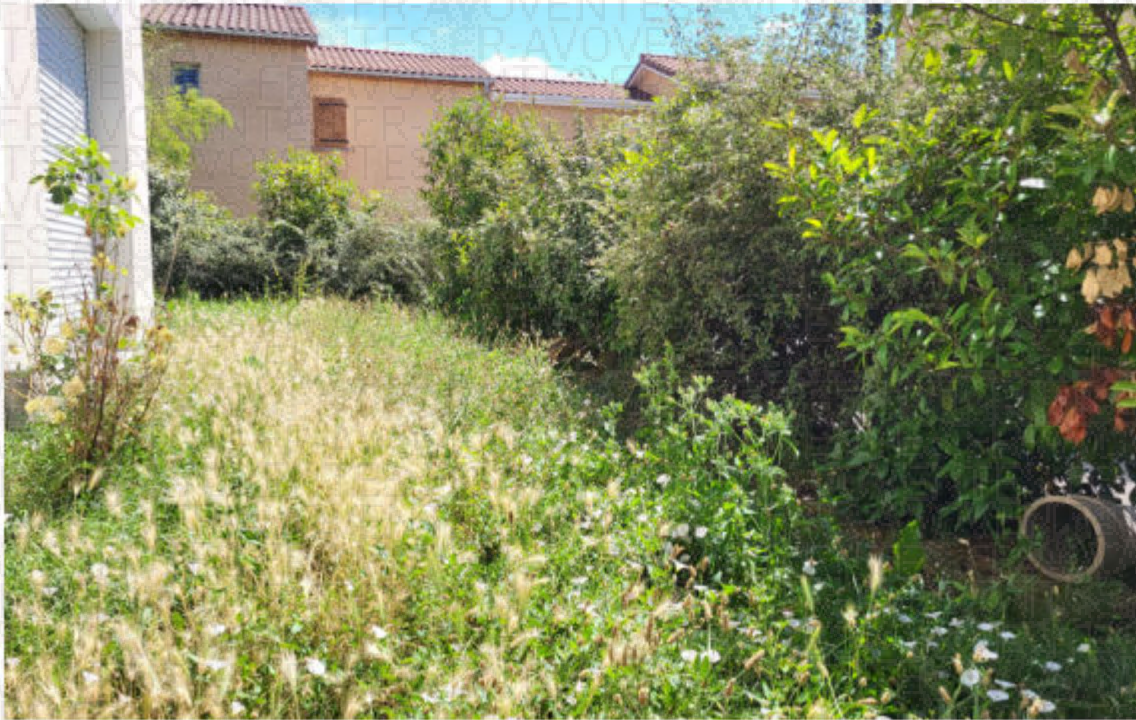
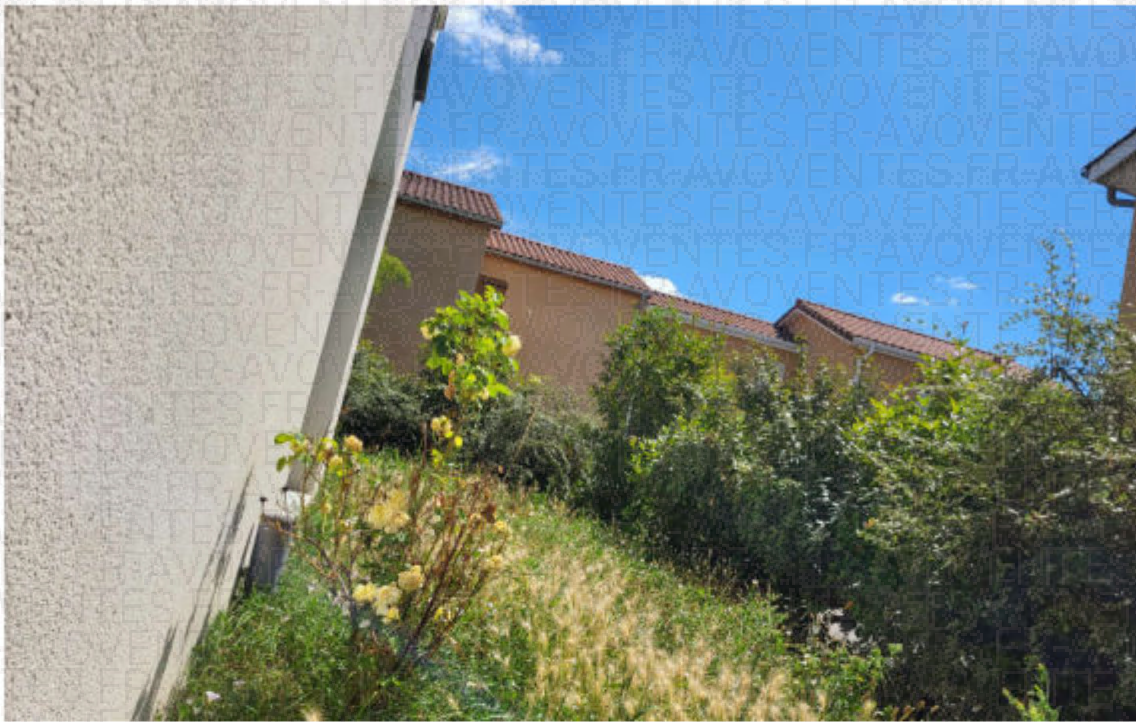
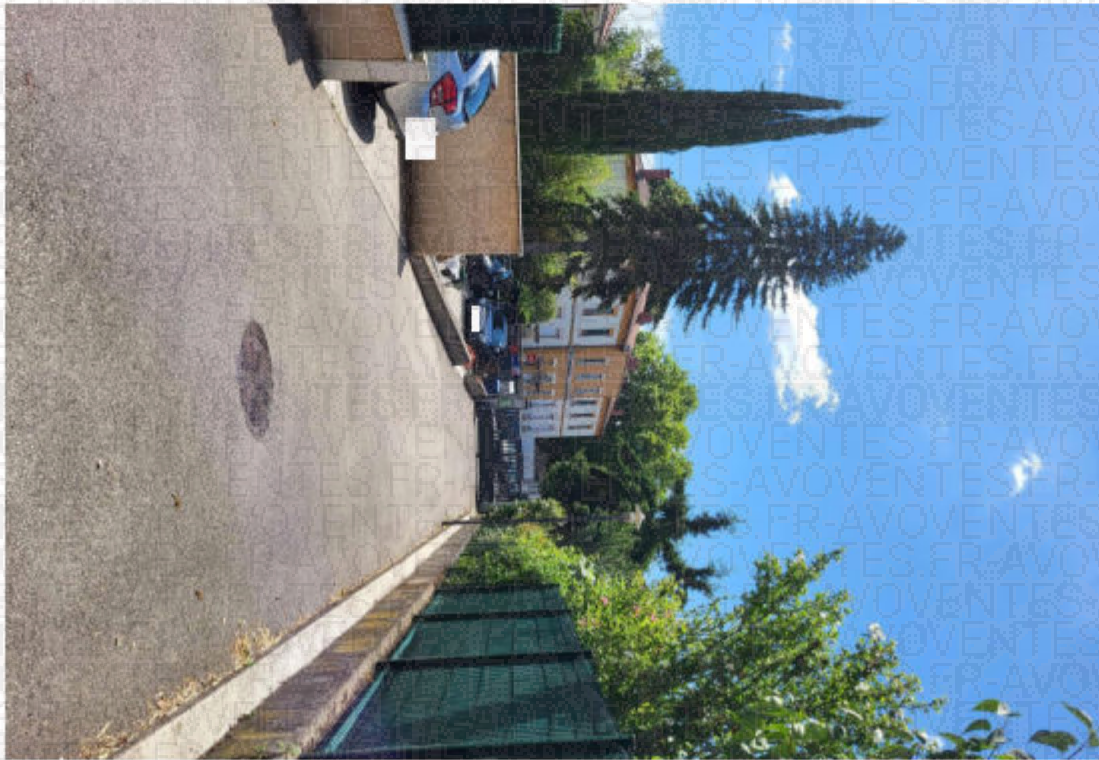
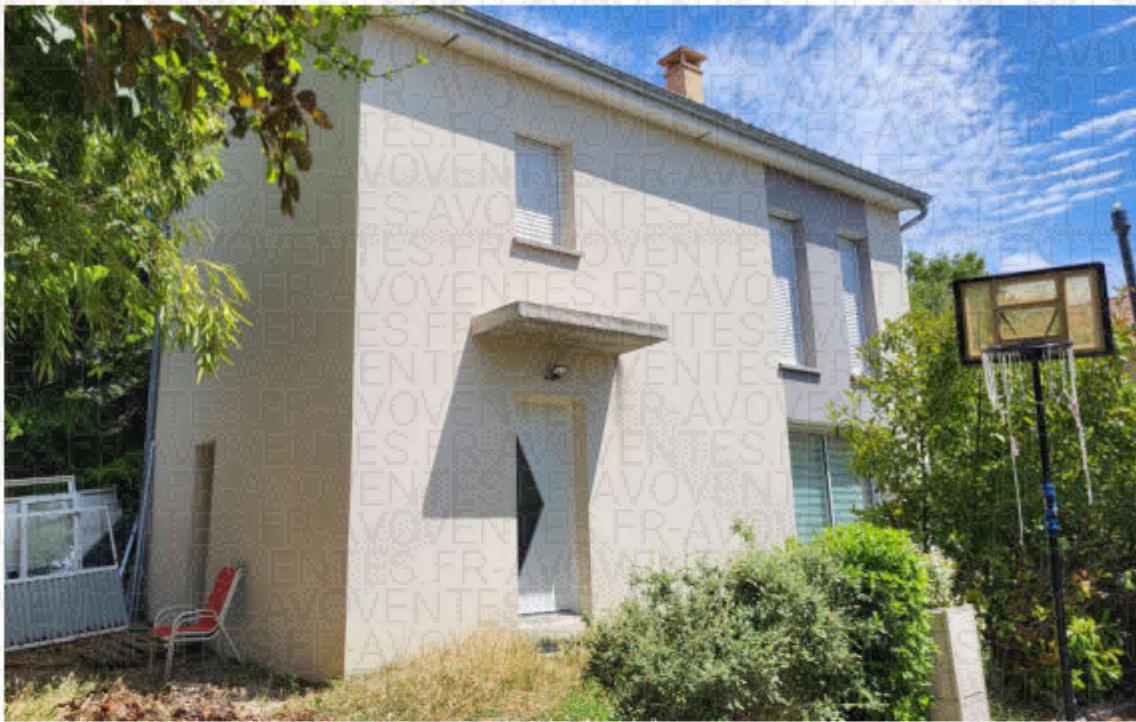
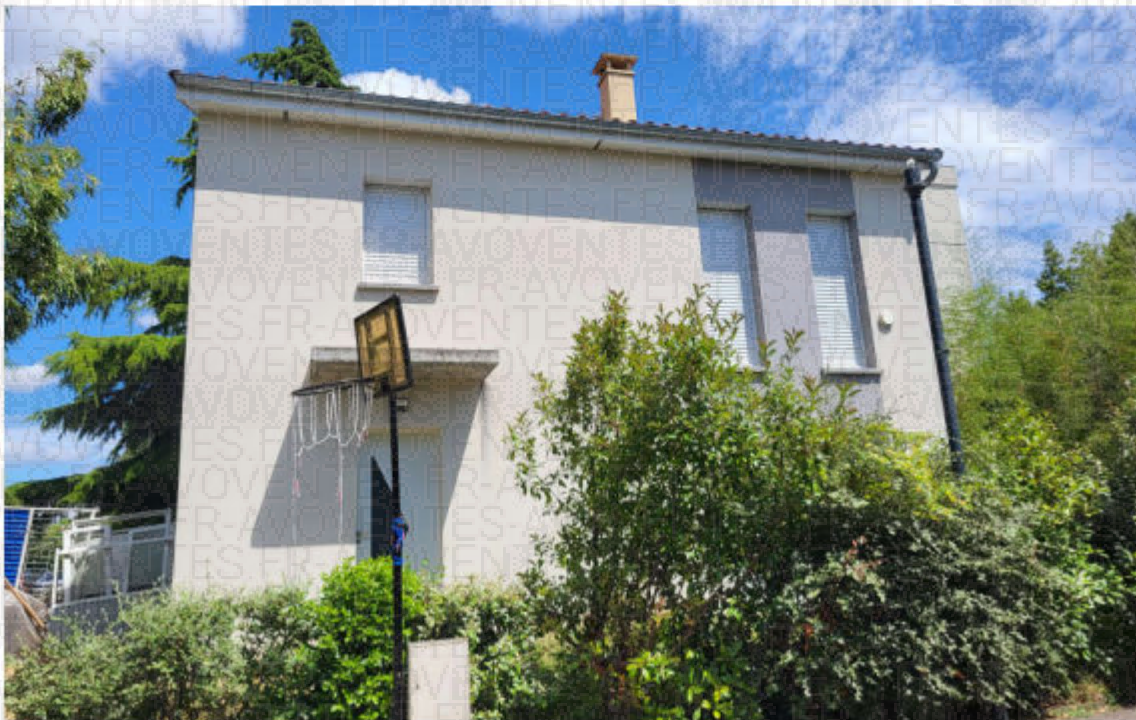
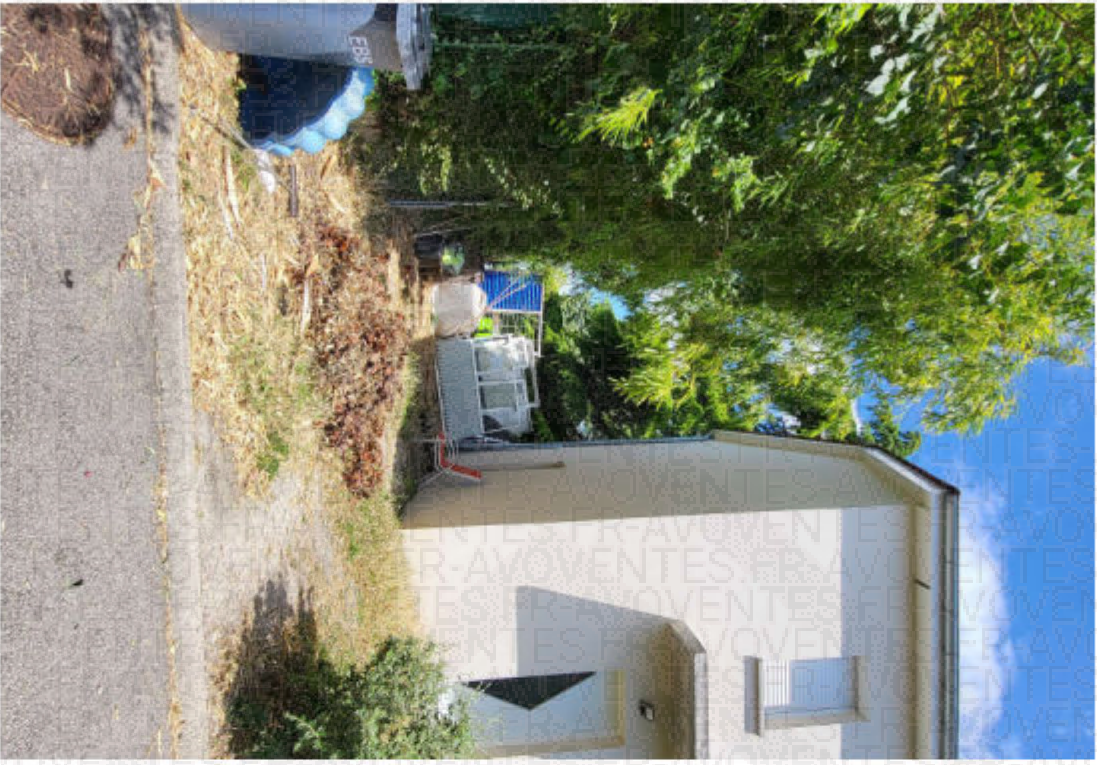
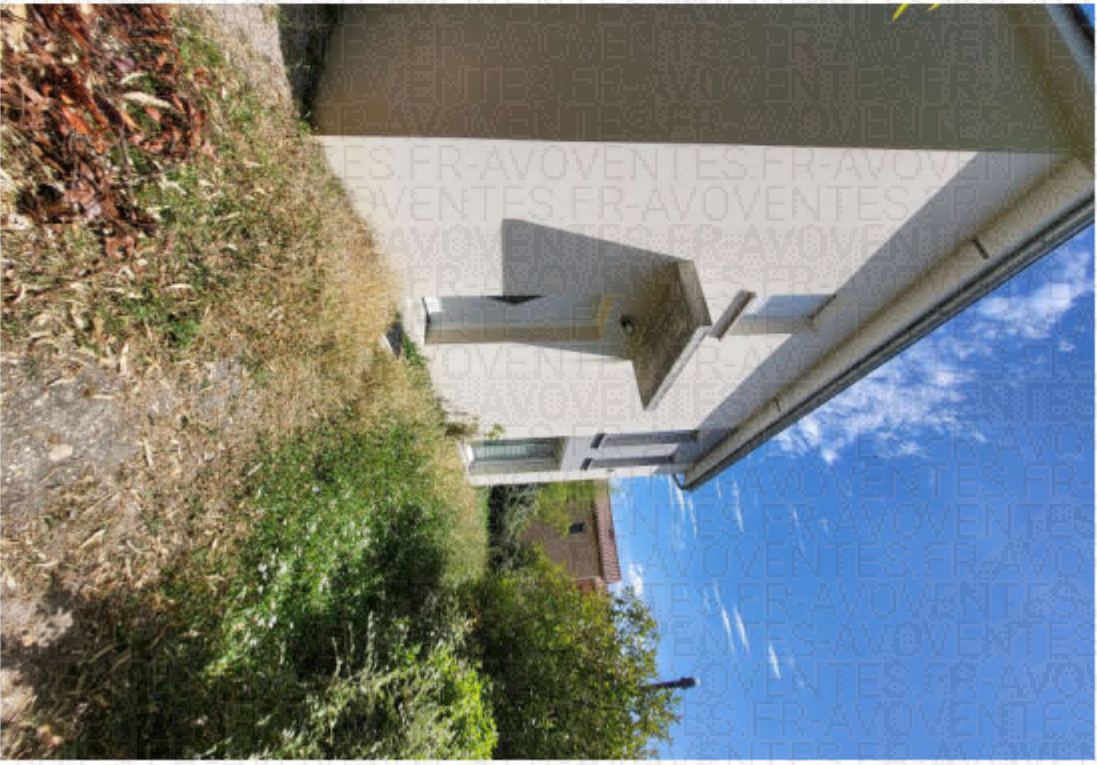
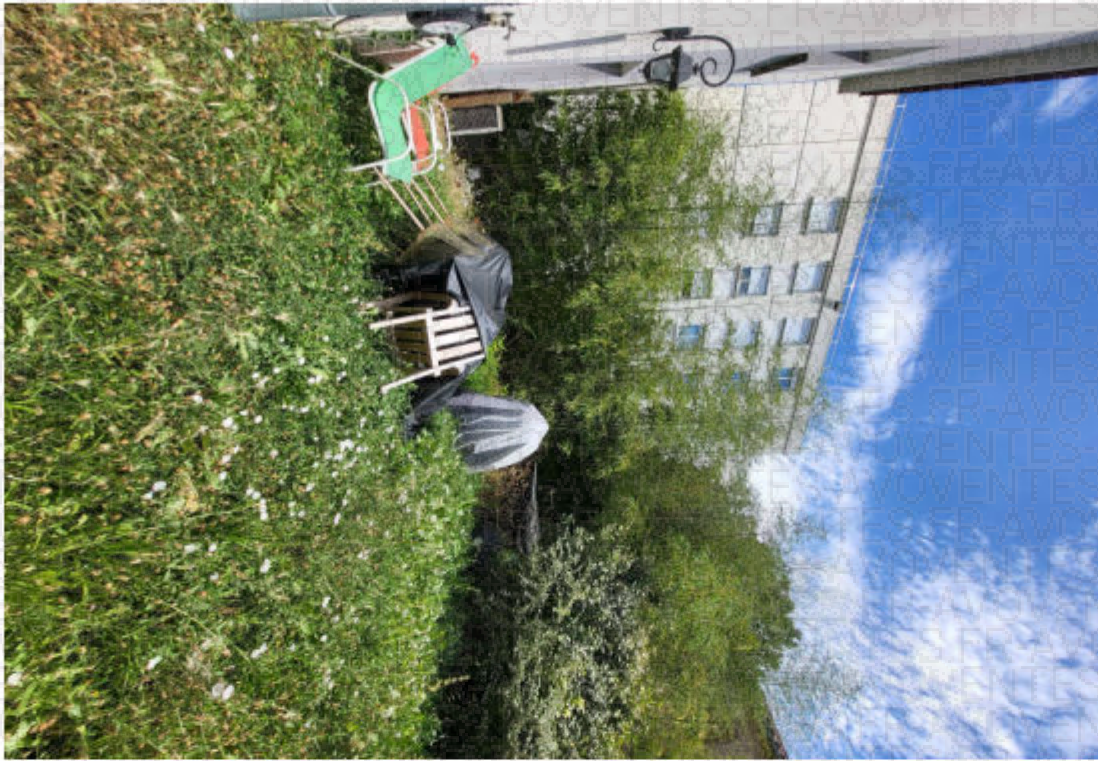
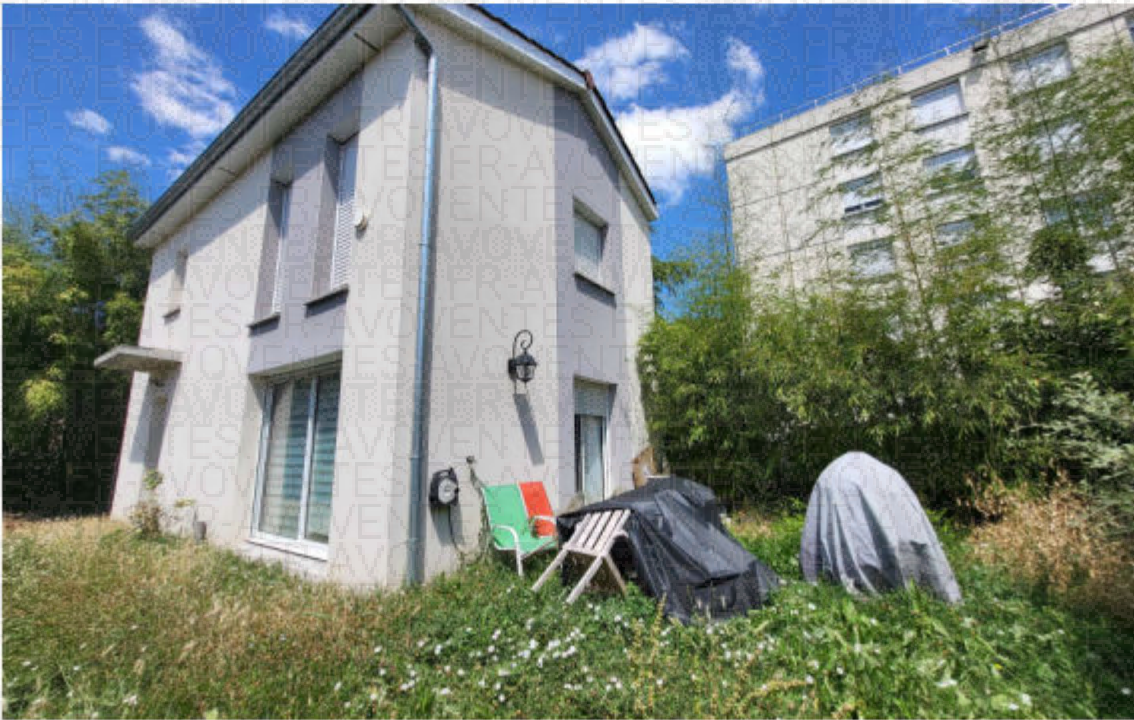
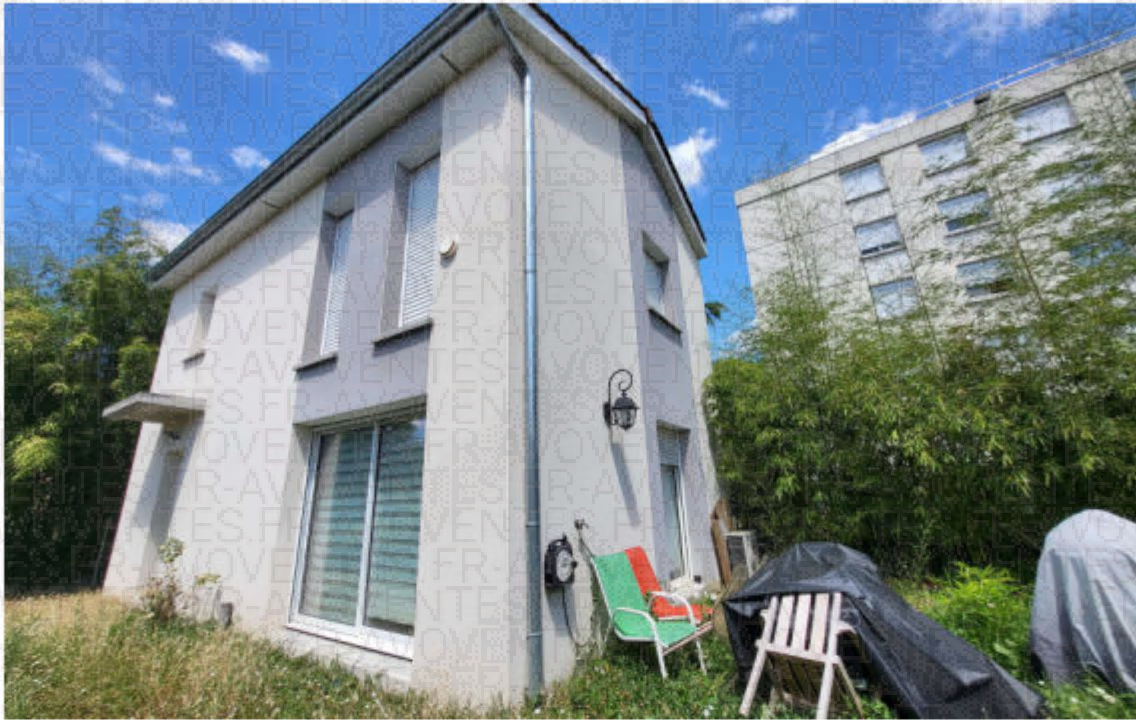
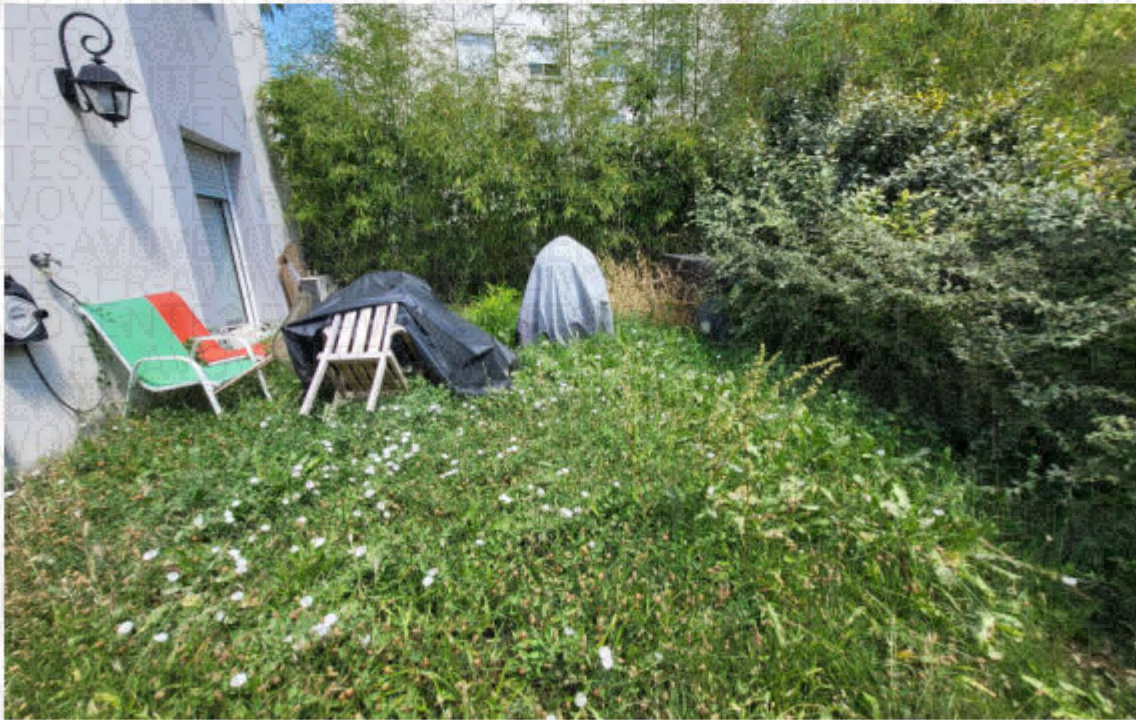
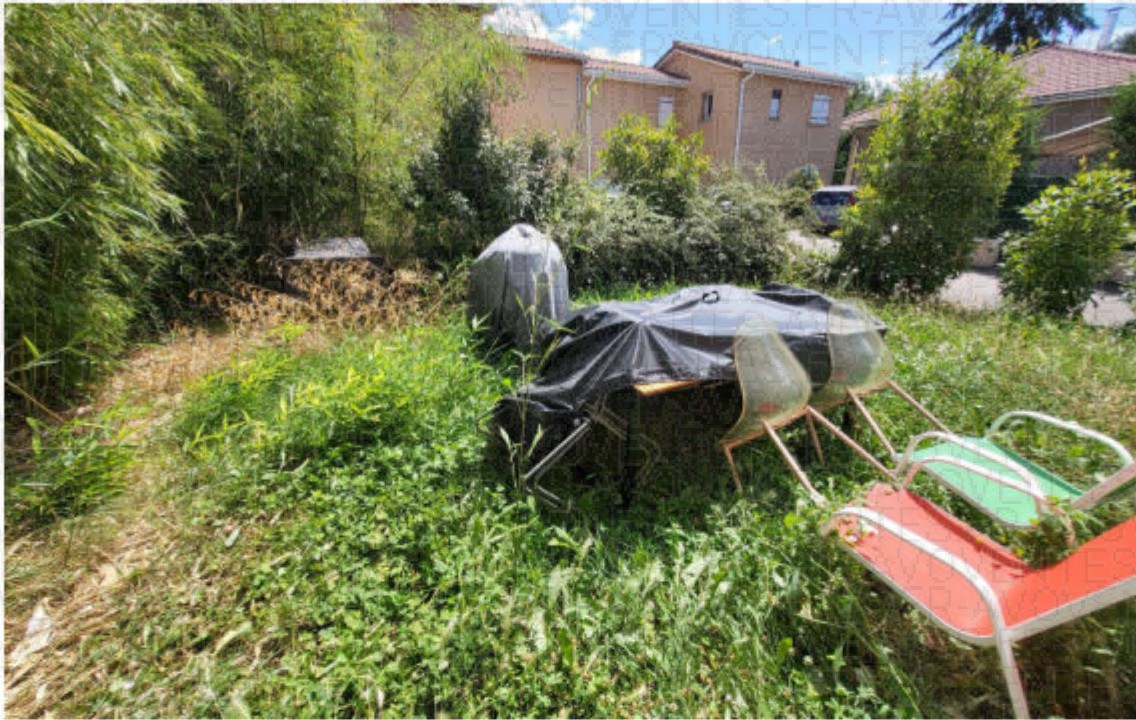
La maison est édifiée sur un terrain de 212 m², elle est entourée d'un jardin.
Un immeuble est situé juste à l'arrière de la maison, de sorte que le jardin supporte un vis-à-vis.

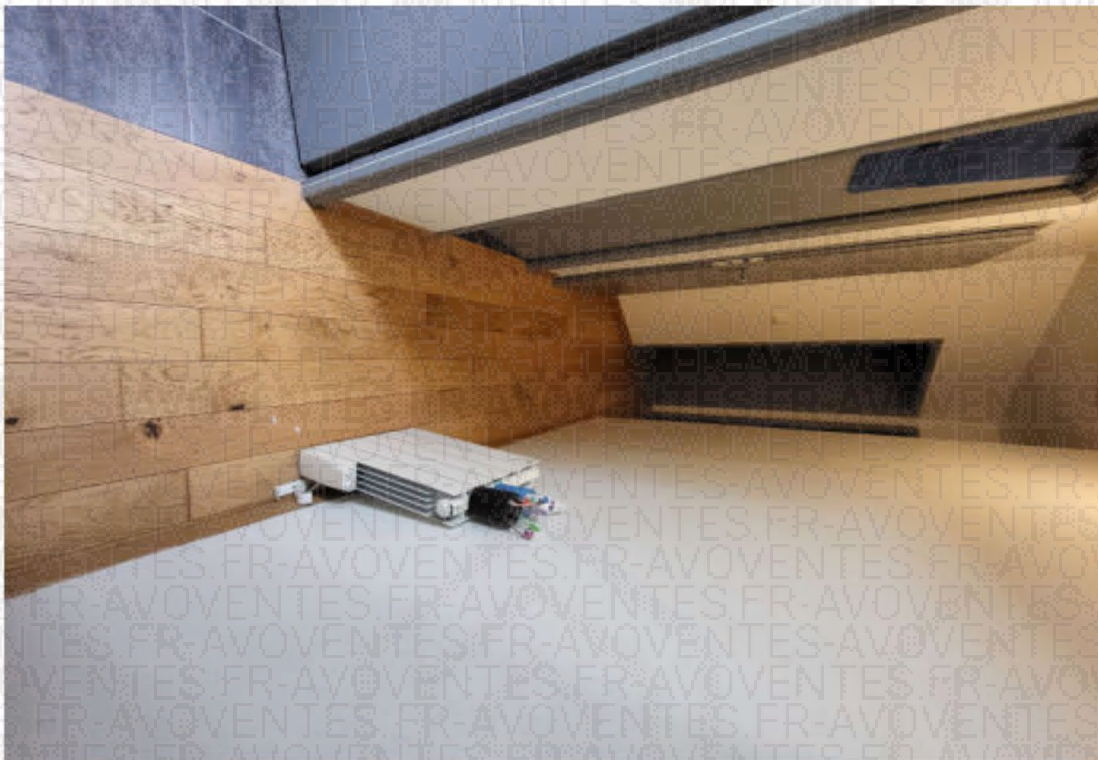
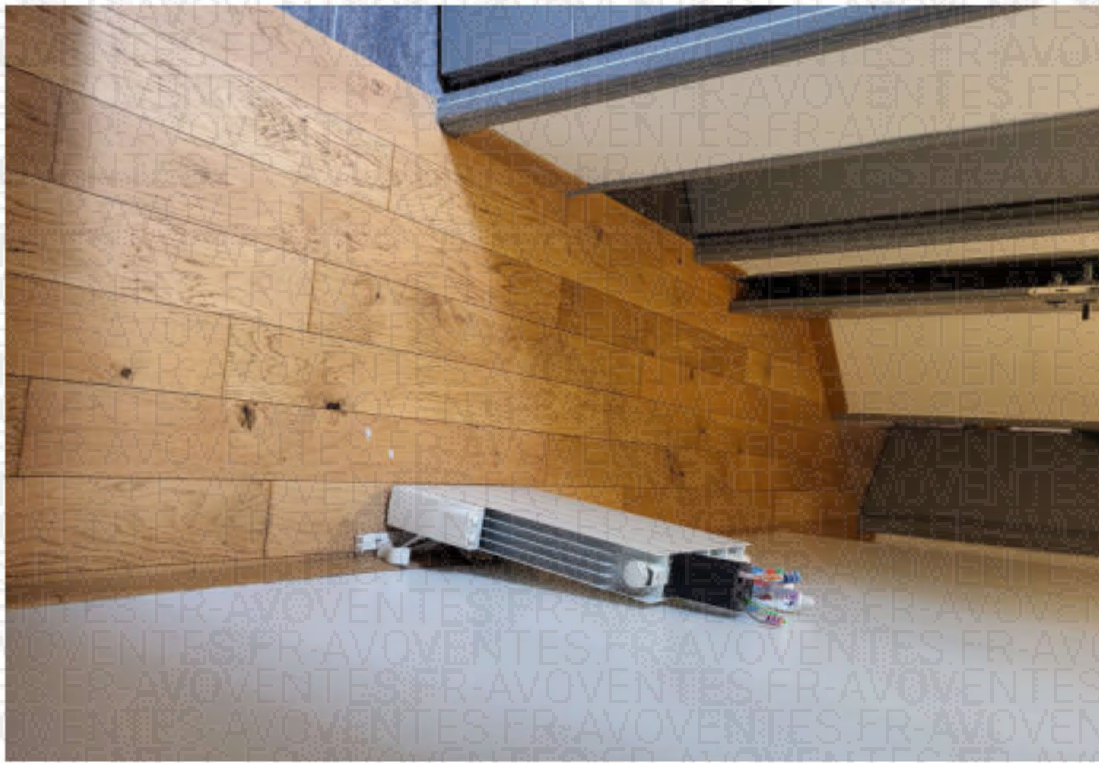
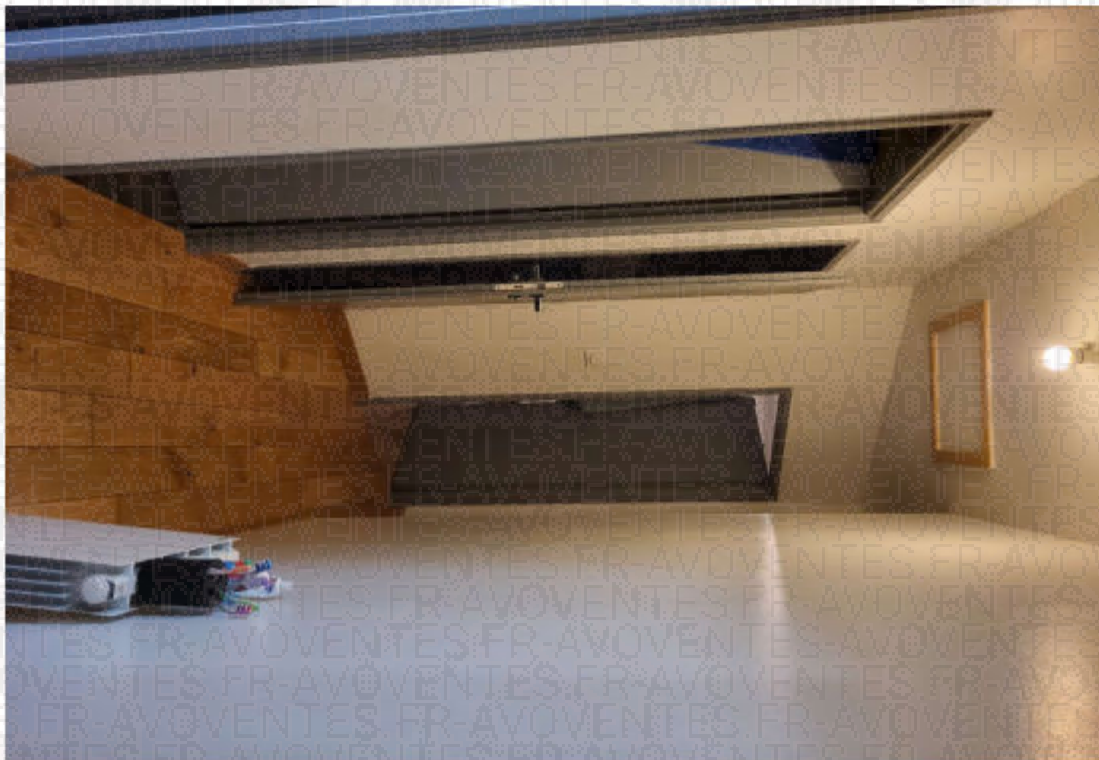
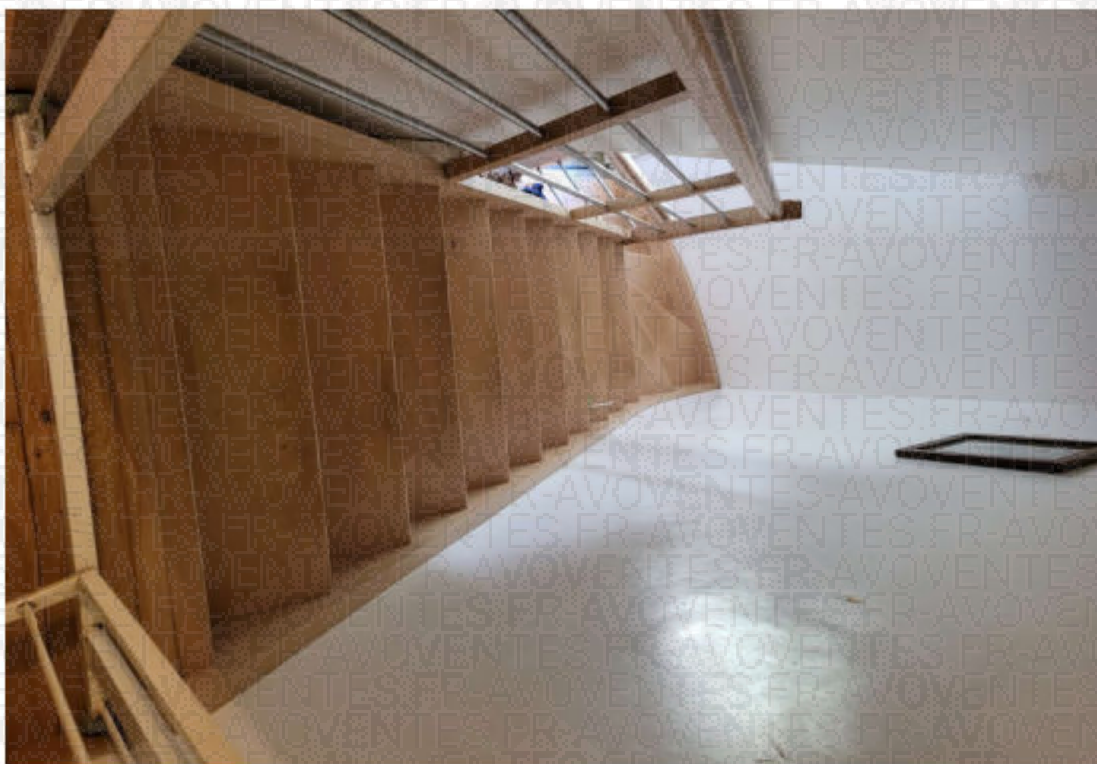
Le sol du couloir est agrémenté d'un parquet bois et les murs sont peints en blanc. Le tout est en bon état.

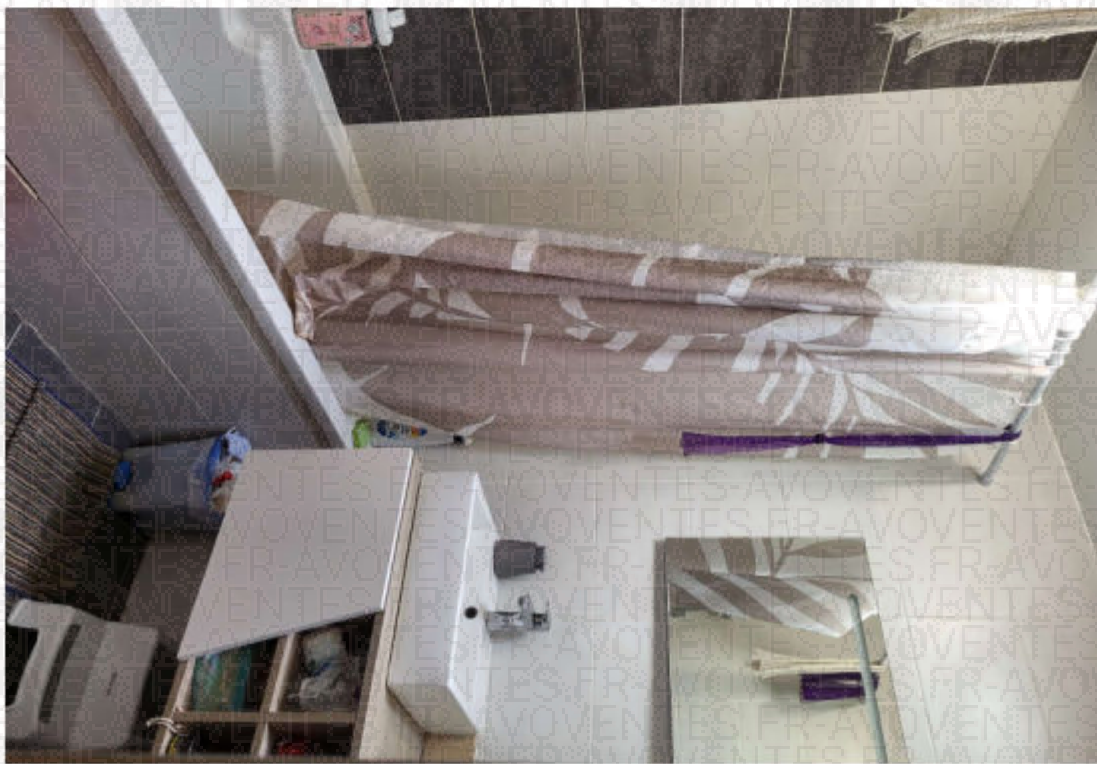
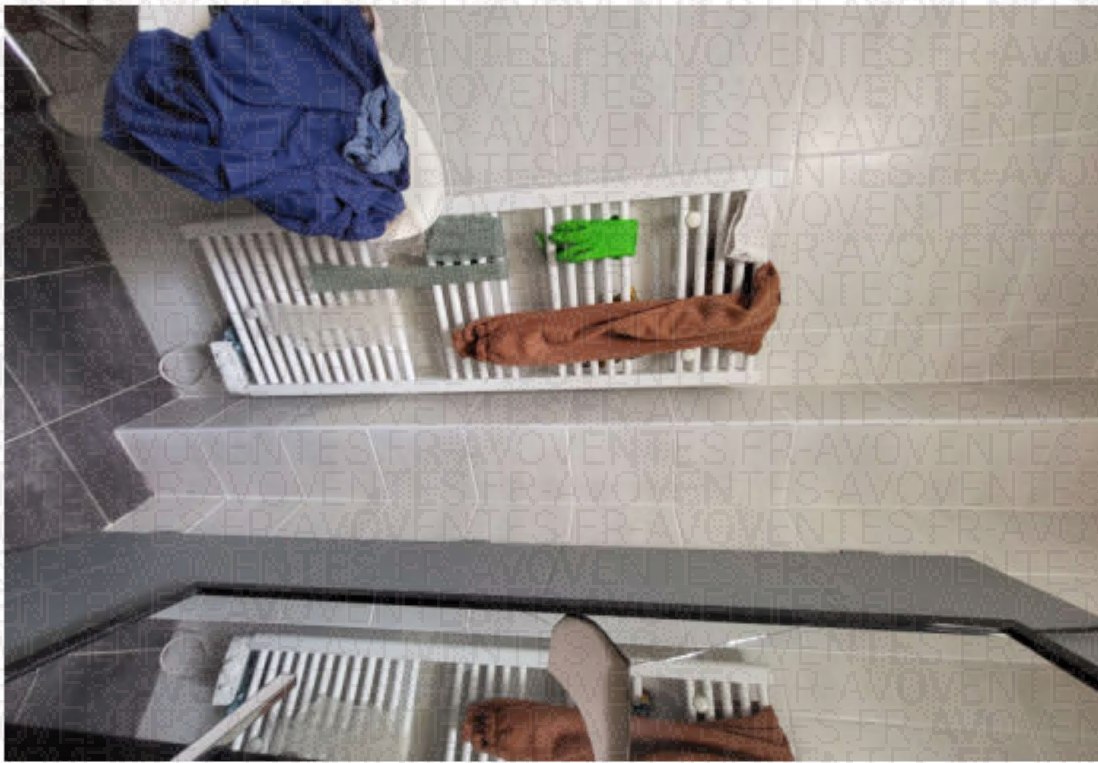
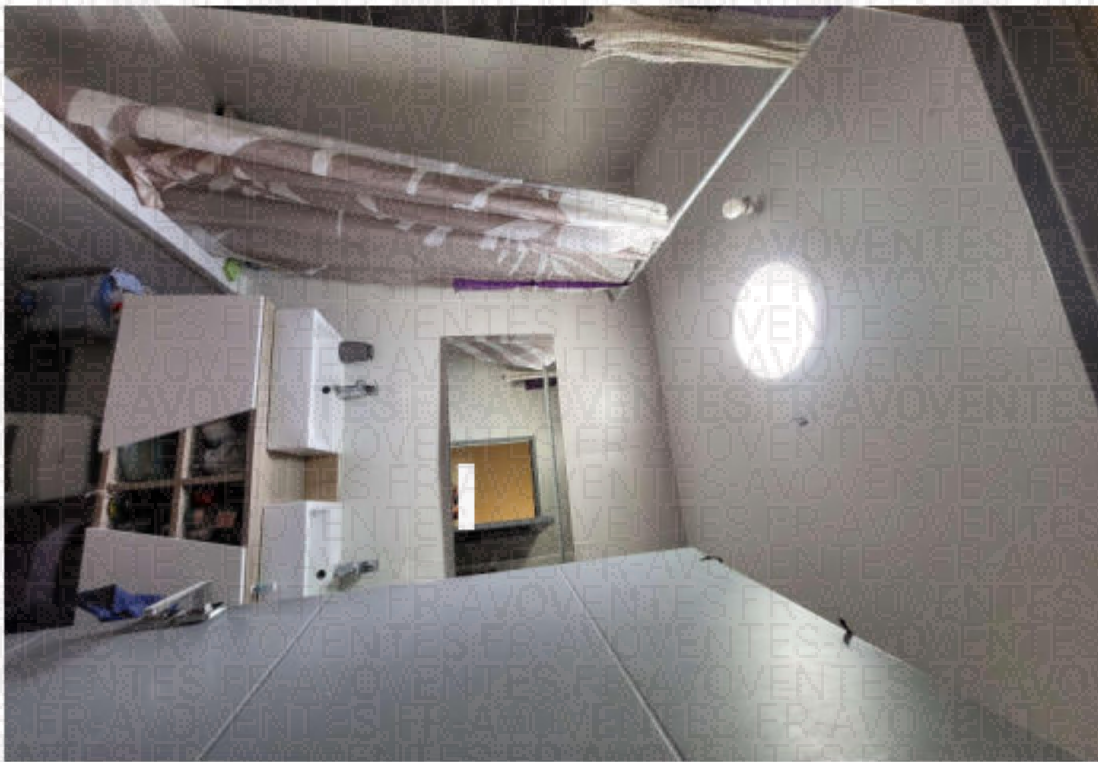
Le sol de la salle de bain est revêtu d'un carrelage noir.

Les murs sont revêtus de carreaux blanc et gris sur toute la hauteur.

La salle de bain est équipée d'une baignoire et d'un meuble avec double vasques et d'un sèche serviette.

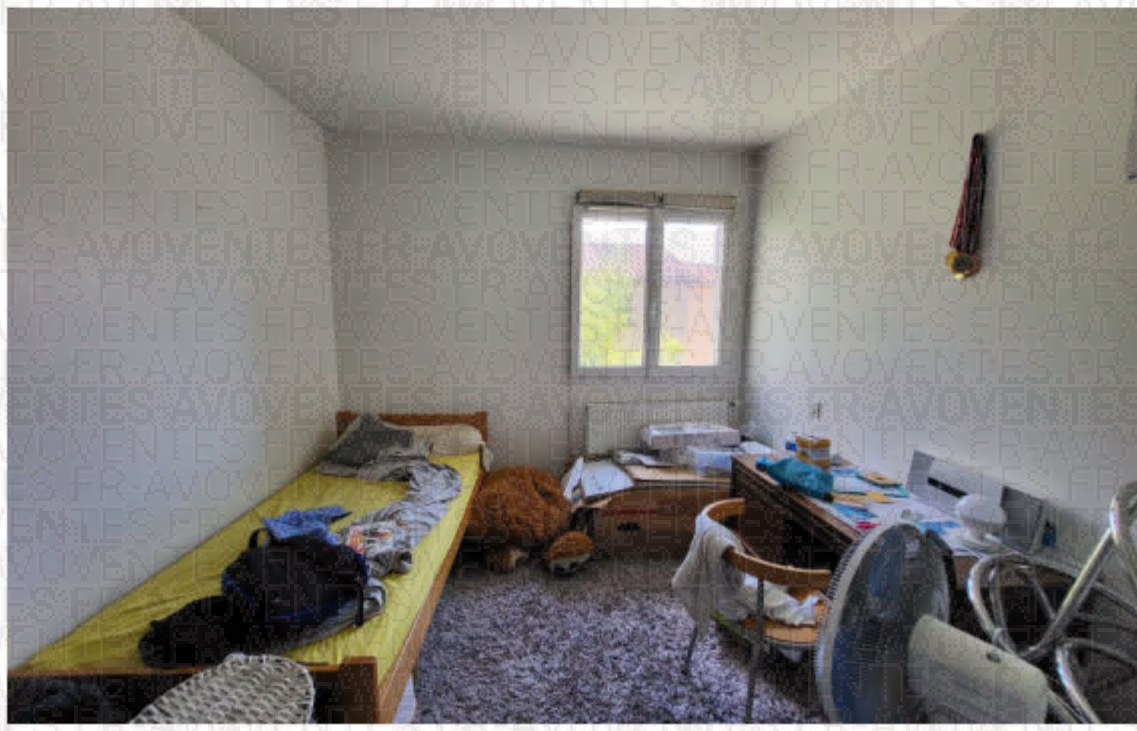
photo pvd n° (26)

La porte de la pièce est grise. Je relève des traces sur celle-ci.

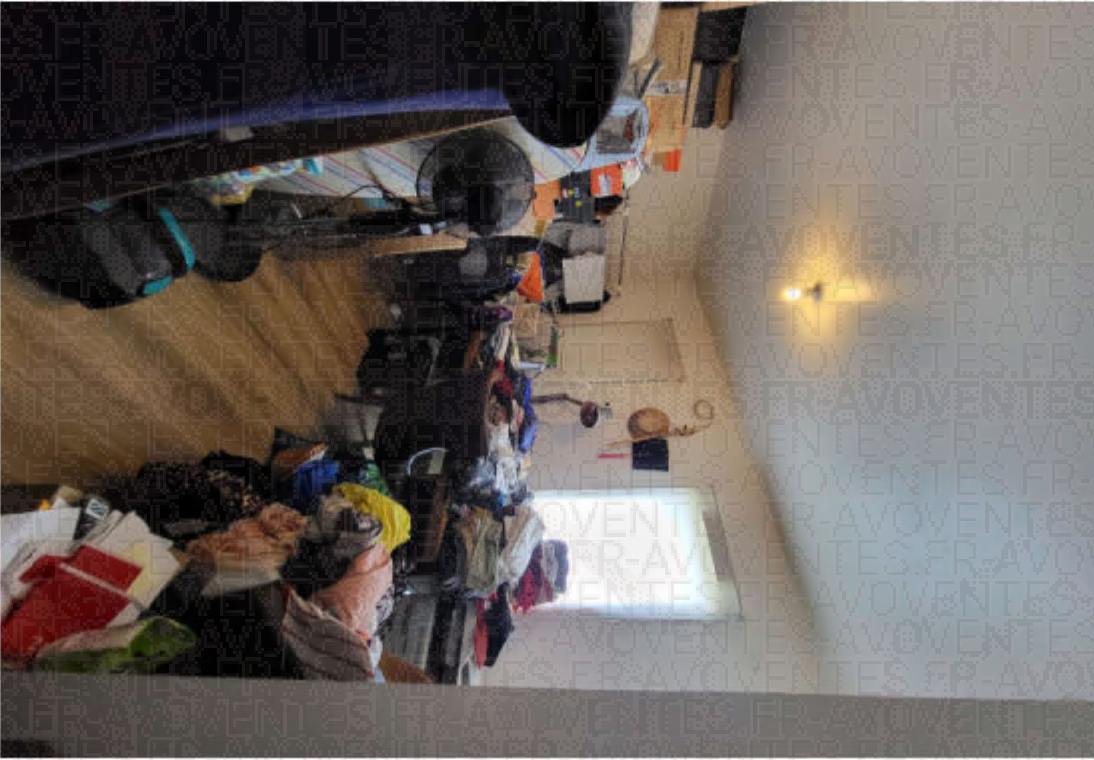
photo pvd n° (28)

Le sol est revêtu d'un parquet bois et les murs sont peints en blanc. La pièce est très encombrée rendant difficiles les constatations.
