## PROCES VERBAL DE DESCRIPTION

**Qu'il convient de procéder à la description du bien immobilier sis :**

14 rue du Trieur

16230 MAINE DE BOIXE

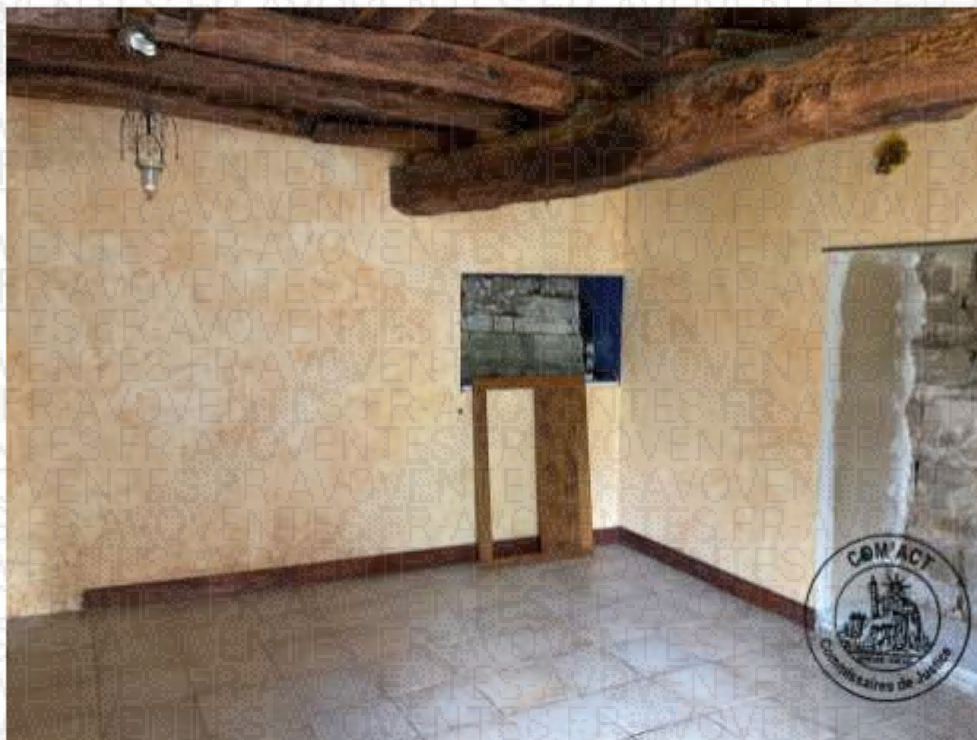
1.

Equippé de : une installation électrique ; deux appliques en plafond ; une vaste niche, moellons apparents en fond et placoplâtre sur les côtés ; deux appliques, à l'aplomb de la grande niche ; à gauche, une autre niche, mur en moellons, avec prise électrique ; un radiateur vertical, à gauche de l'ouverture ; prise électrique, à proximité.

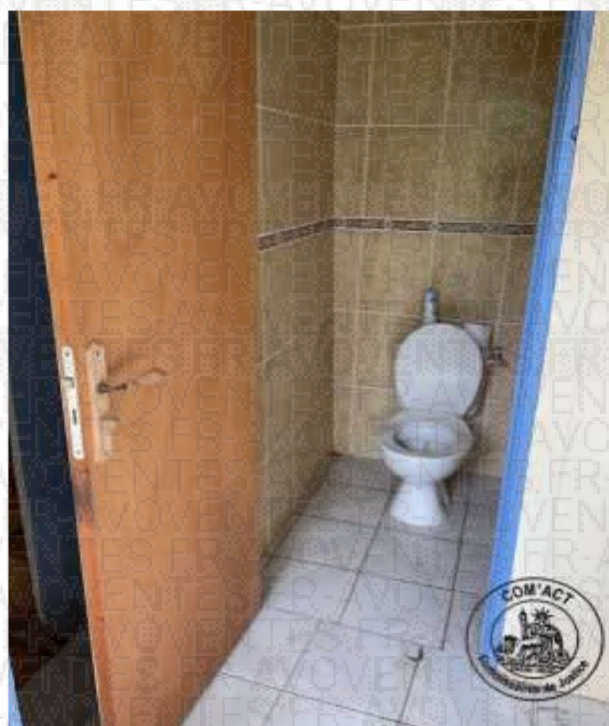
1.

Equippé de : une installation électrique ; une applique fixée au-dessus de la porte ; un wc complet : cuvette sale, rabat, couvercle, chasse d'eau

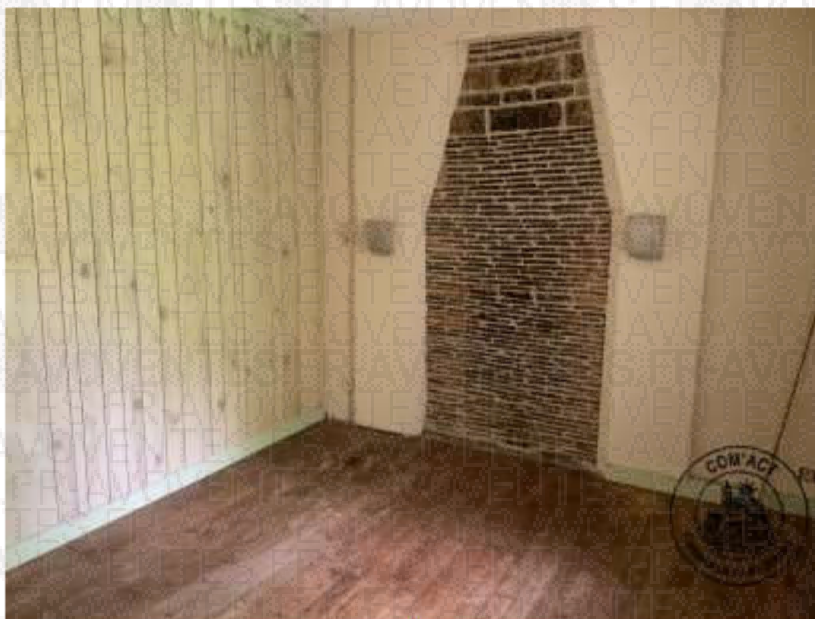
1.

Equippé de : une installation électrique ; deux arrivées de fils avec ampoule ; une arrivée de fil sans douille ; un radiant électrique ATLANTIC, derrière la porte d'accès.

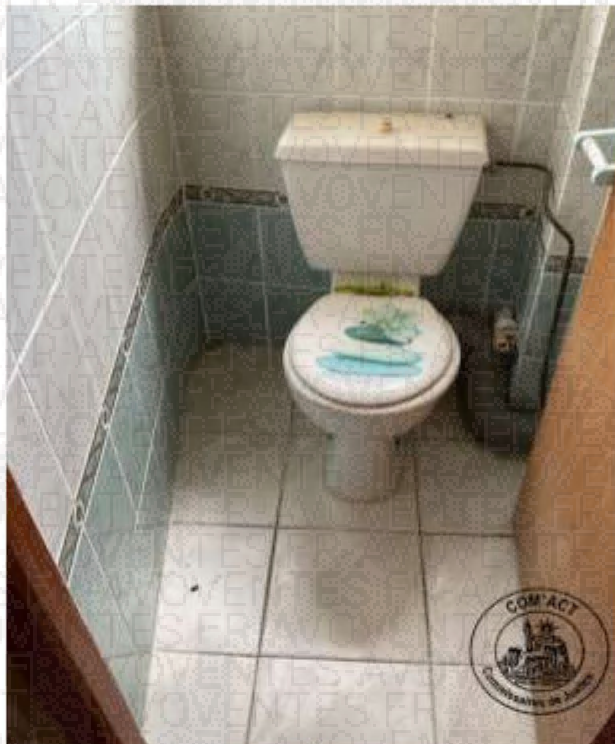
1.

Equippé de : une installation électrique ; une arrivée de fils avec ampoule ; wc complet : cuvette, rabat, couvercle, chasse d'eau ; un porte papier wc, plastifié.
