## **PROCES VERBAL DE DESCRIPTION**

Me suis rendu ce jour au 65, rue d'Angelier à 16100 Cognac, où là étant,

#### **PARCELLE CADASTREE SECTION AD NUMERO 208 :**

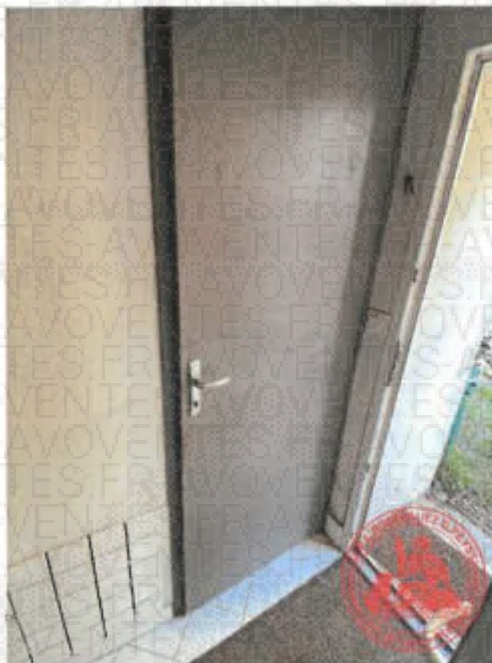
Concernant le WC, première porte à droite en entrant dans le logement, l'accès s'effectue à travers un bloc-porte en bois, peint en gris à l'extérieur et en blanc à l'intérieur, avec une poignée métallique et

une serrure sans clé. La porte présente uniquement un petit impact à mi-hauteur, mais pour le reste, elle s'ouvre et se ferme correctement.

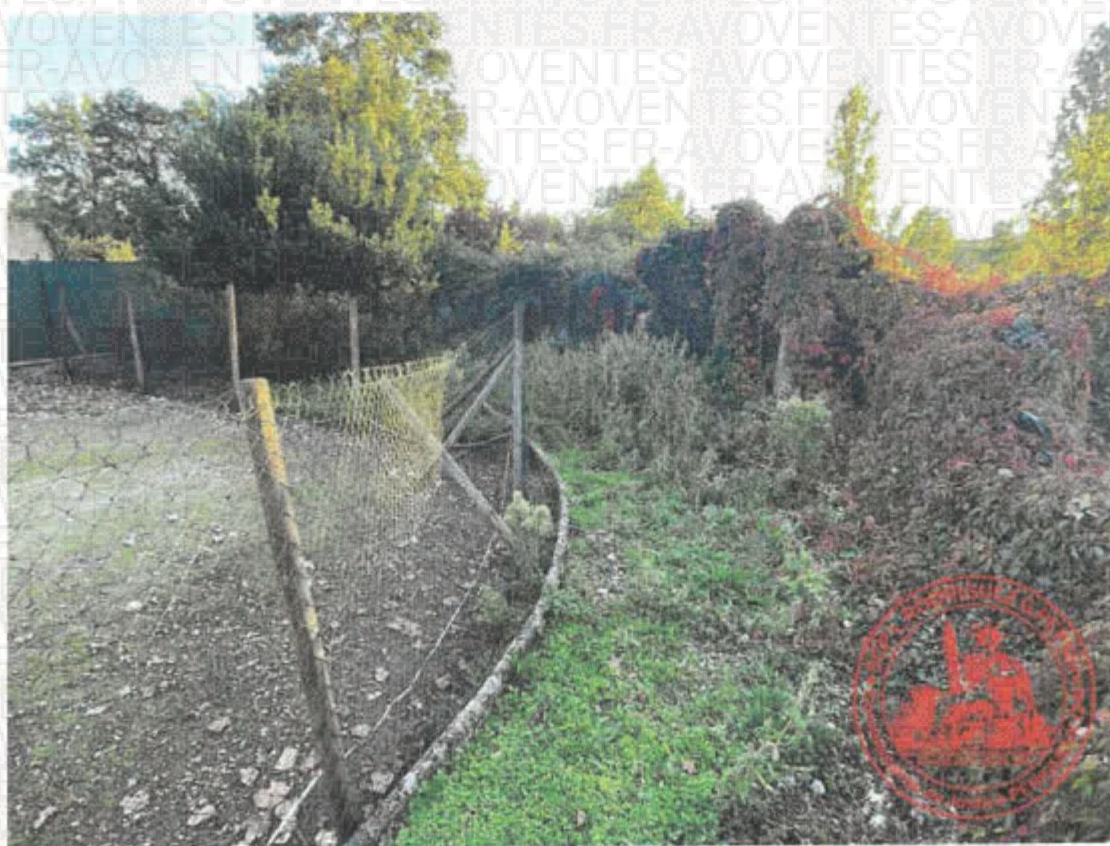
Autour de cet enclos, la végétation est dense et non entretenue avec des végétaux à l'état sauvage, envahie par des ronces.

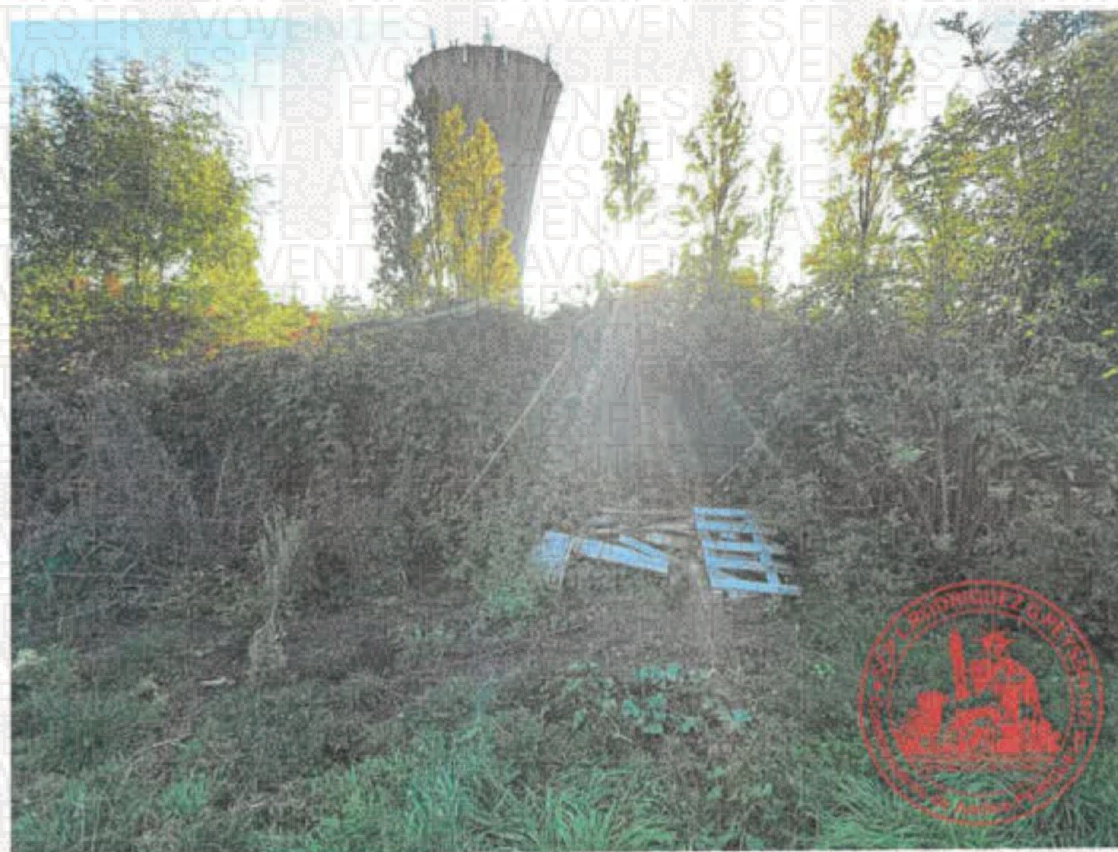
A l'extrémité Sud du jardin, La végétation est dense avec des végétaux à l'état sauvage et des ronces, sans entretien.

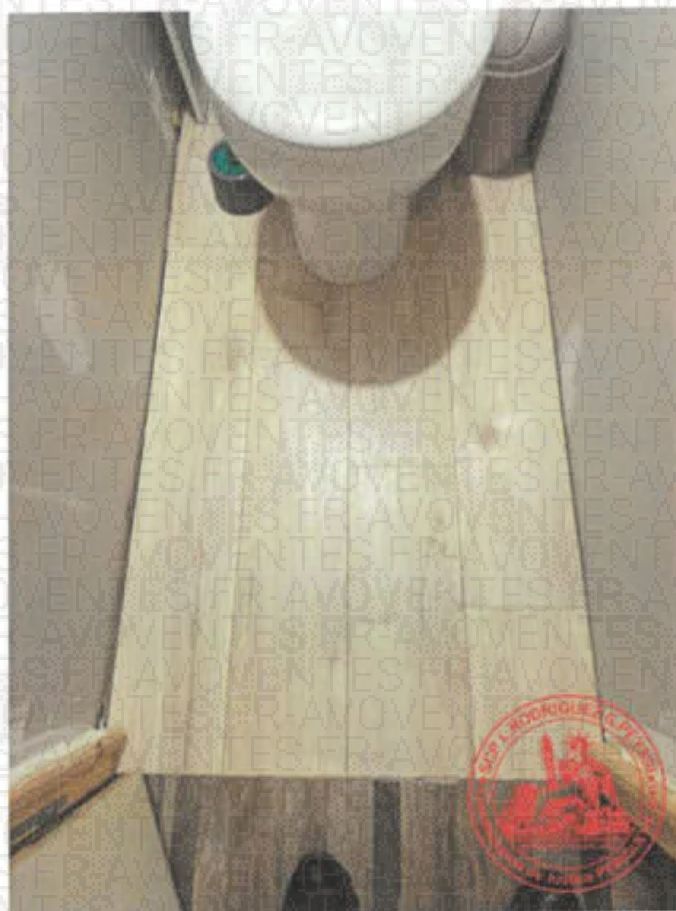
Au sein du WC, je note que le sol se compose d'un parquet de couleurs claires représentant un aspect neuf, sans plinthe aux extrémités.

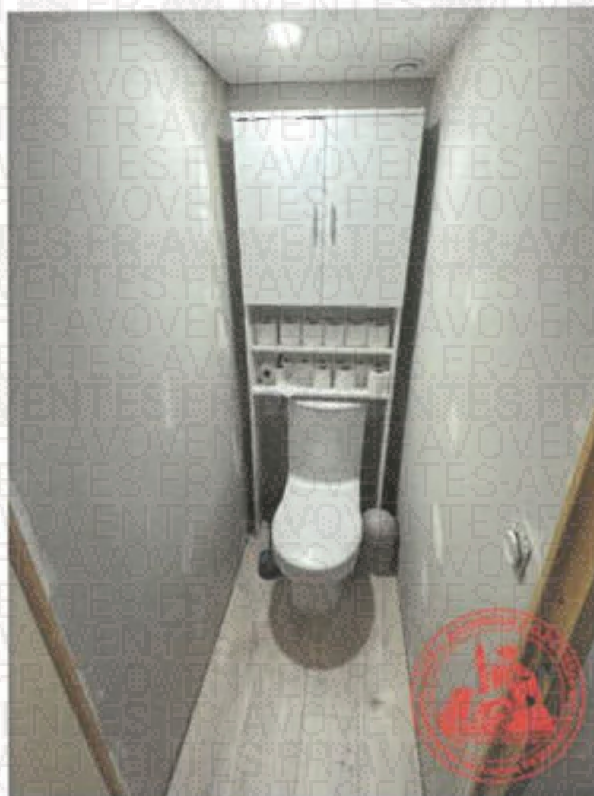
Les pans des murs sont en plaques de plâtre de couleur blanche dont les bandes sont réalisées mais non poncées ni peintes.

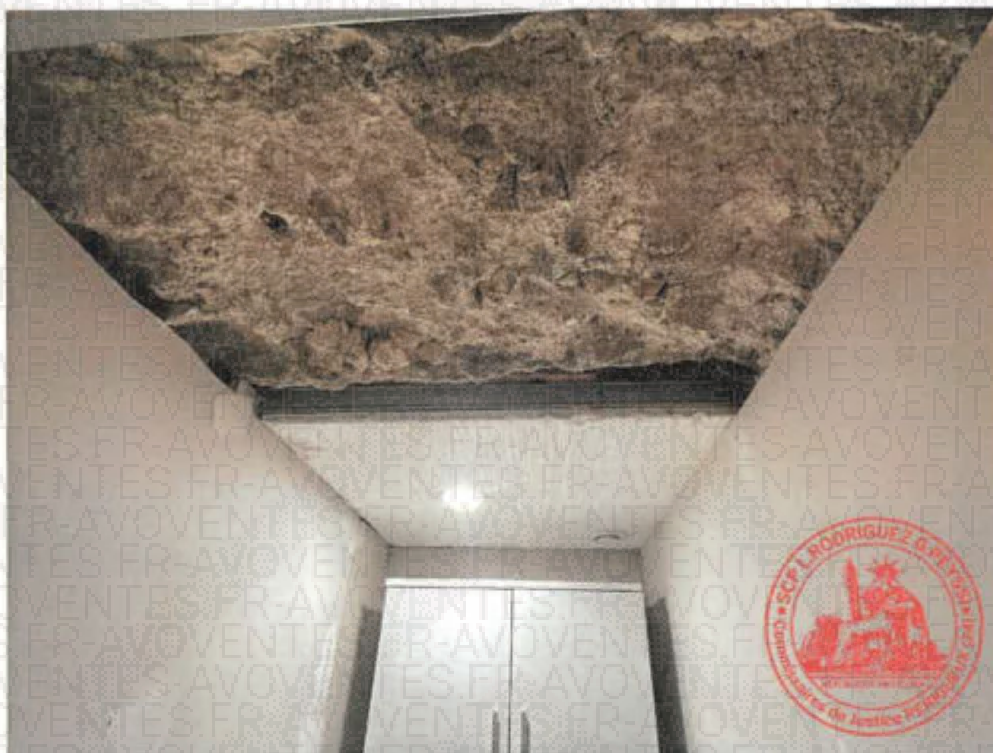
Le WC est en grès de couleur blanc avec lunette et abattant en plastique, ainsi qu'une chasse d'eau dorsale. L'ensemble présente un aspect neuf. Je relève un point lumineux de type spot au plafond et une bouche de VMC. Il est à noter que le plafond n'est pas achevé : une partie est revêtue de rails de plaques de plâtre, tandis que le reste laisse apparaître du ciment brut.

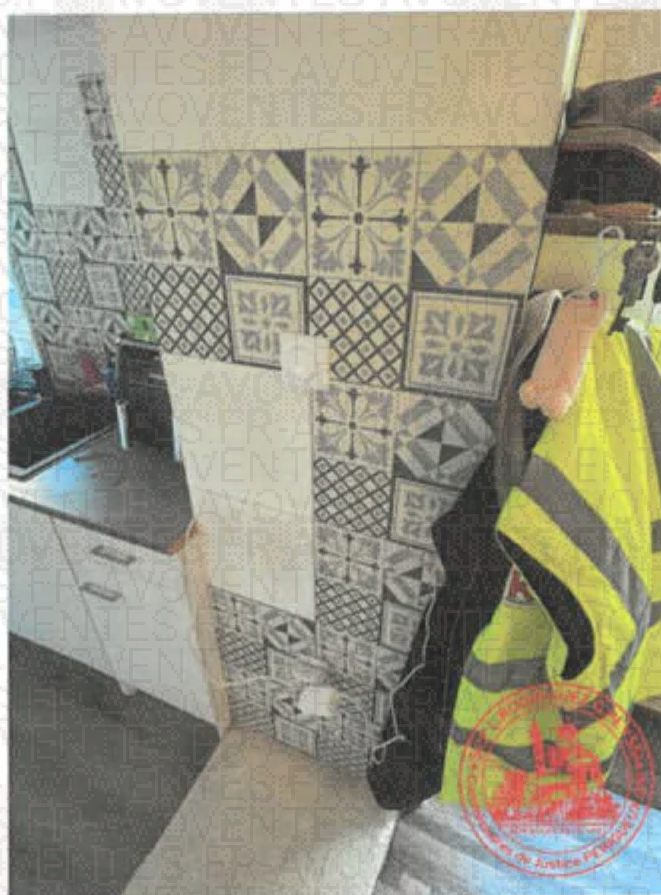
Sur la première partie, le pan de mur est en plaques de plâtre comportant des adhésifs imitation carreau de ciment dont deux carreaux sont manquants.

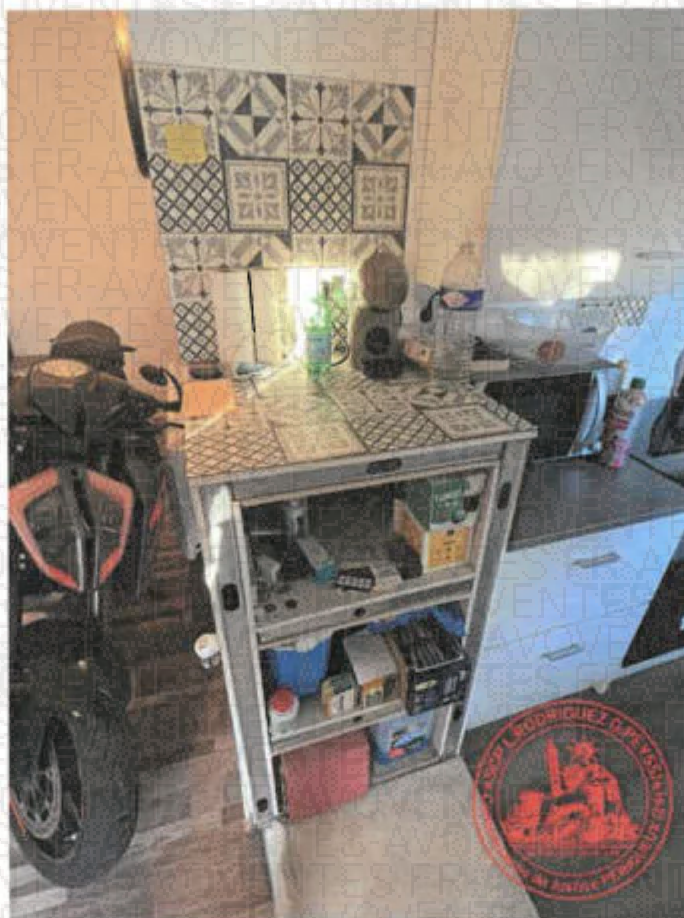
Ces carreaux sont également présents sur le pan de mur opposé, recouvrant également le plateau de l'étagère. Cette étagère sur trois niveaux se compose de rails métalliques et plaques de plâtre. L'ensemble apparait de fabrication artisanale, non finalisé et entièrement ouvert.

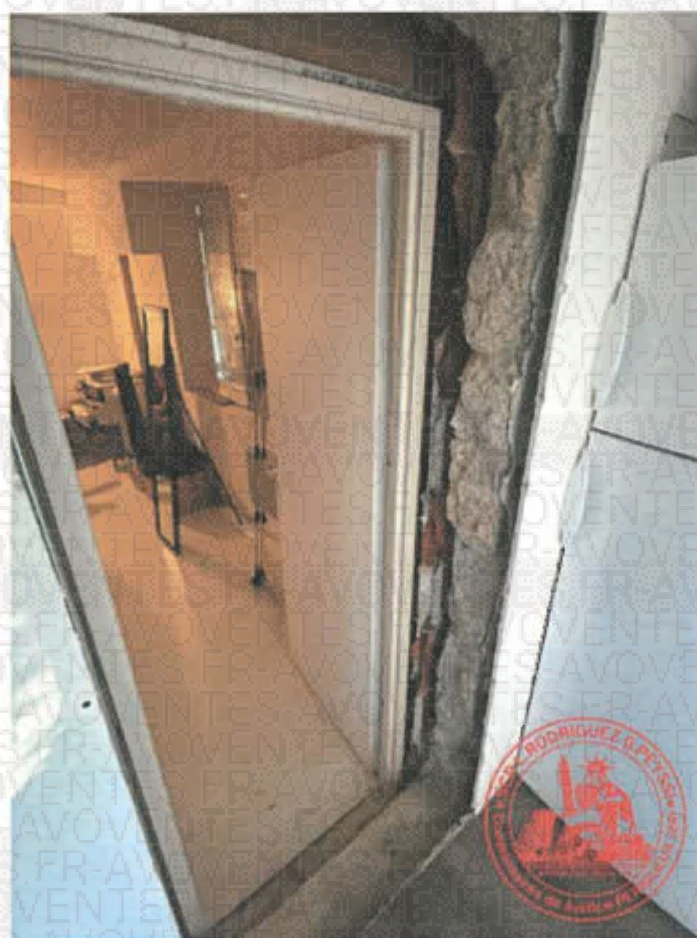
J'accède ensuite à la chambre depuis cette cuisine au travers d'une ouverture où je constate que l'habillage n'est pas encore finalisé avec la brique et le ciment brut apparents. La menuiserie présente un aspect neuf. Cette ouverture forme une marche au niveau de l'accès vers la chambre.

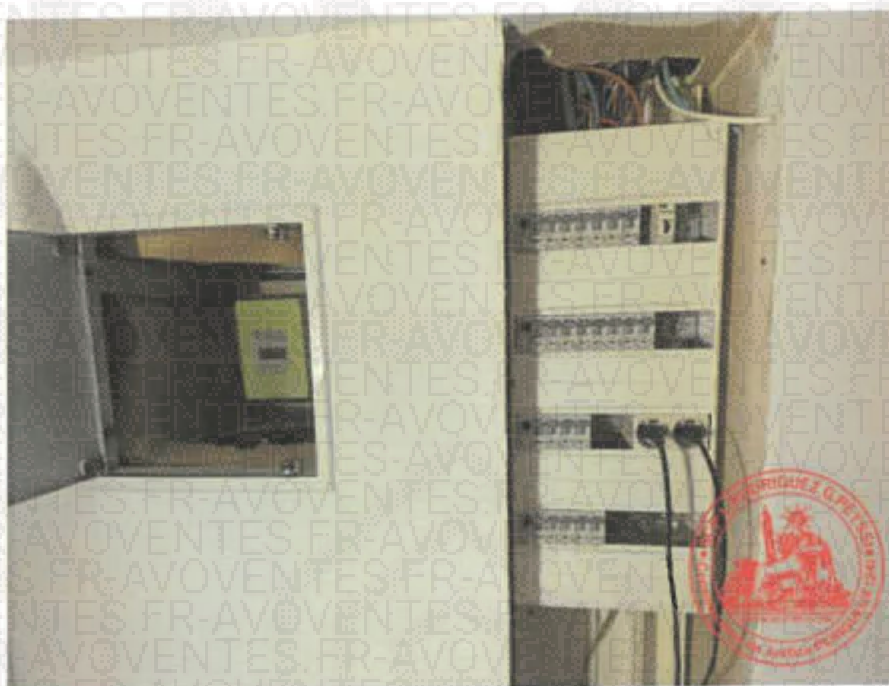
Les pans de murs sont recouverts d'une peinture de couleur blanche mais les bandes n'ont pas été réalisées, les vis notamment sont apparentes. Je note des traces de rebouchage grossières d'un trou au niveau du pan de mur opposé à l'entrée. Ce dernier dispose de deux appliques lumineuses murales. Cette pièce contient un tableau électrique apparent une trappe métallique contenant le compteur d'électricité du logement.

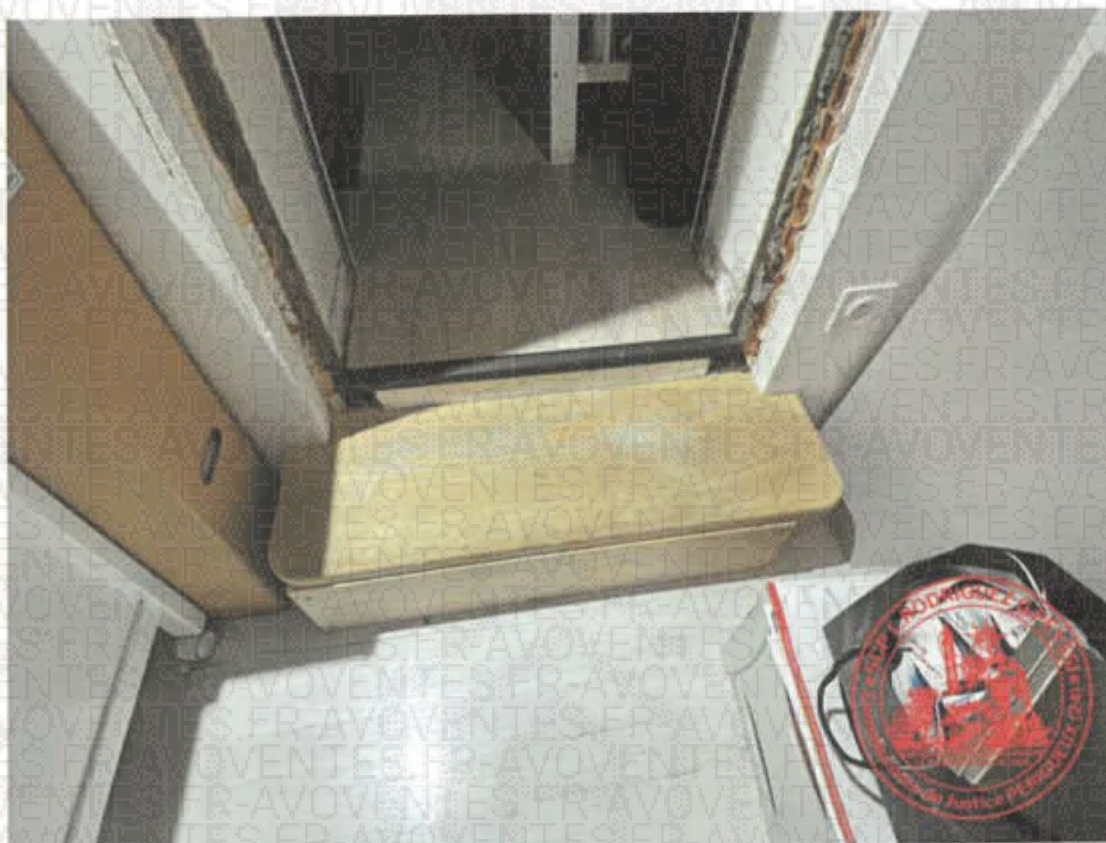
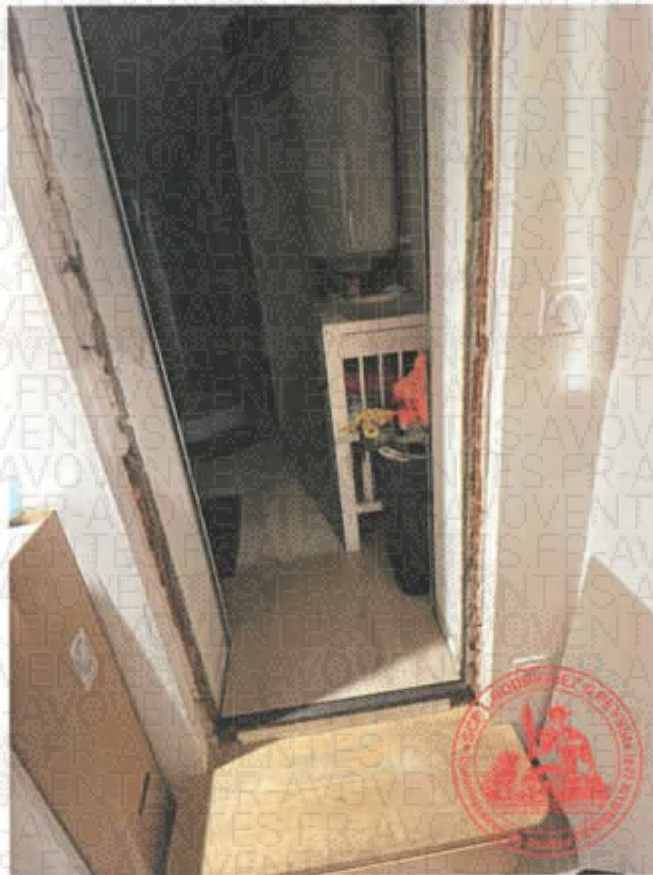
Depuis cette pièce, j'accède ensuite à la salle d'eau au travers d'une marche en bois. Je constate que l'encadrement de cette ouverture n'est pas encore achevé. Seul un rideau est installé, la brique brute restant visible.

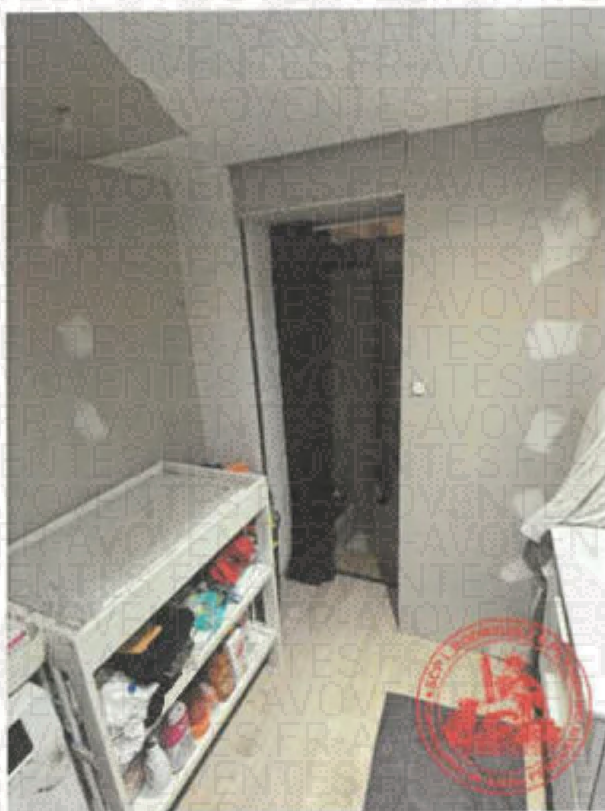
Les pans de mur sont en plaques de plâtre à l'état brut avec des vis apparentes pour partie.  
L'application de peinture n'est pas effectuée. Il n'y a pas d'encadrement au niveau de l'interrupteur.

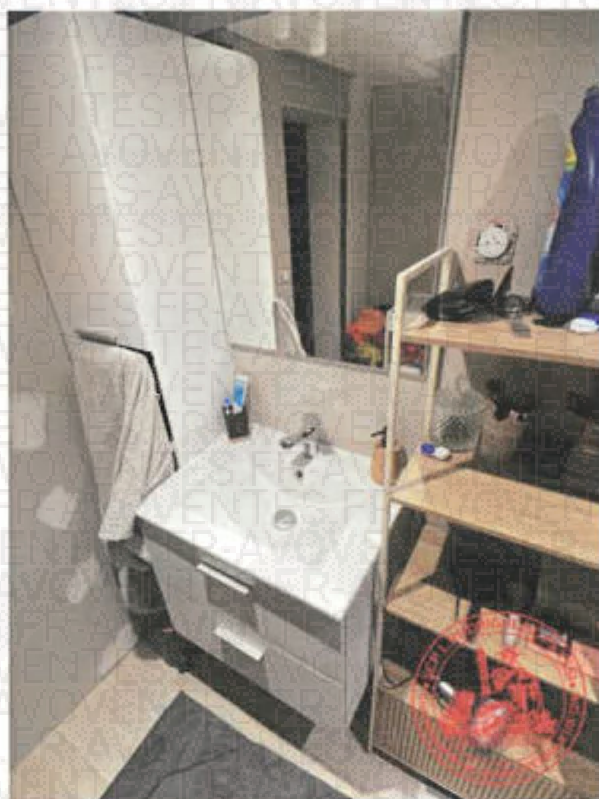
Le meuble de salle de bain est en grès de couleur blanche avec robinet mitigeur et une bonde. Il y a une glace en façade avec un point lumineux, une prise électrique à proximité sans encadrement et en dessous un double tiroir stratifié de couleur blanche.

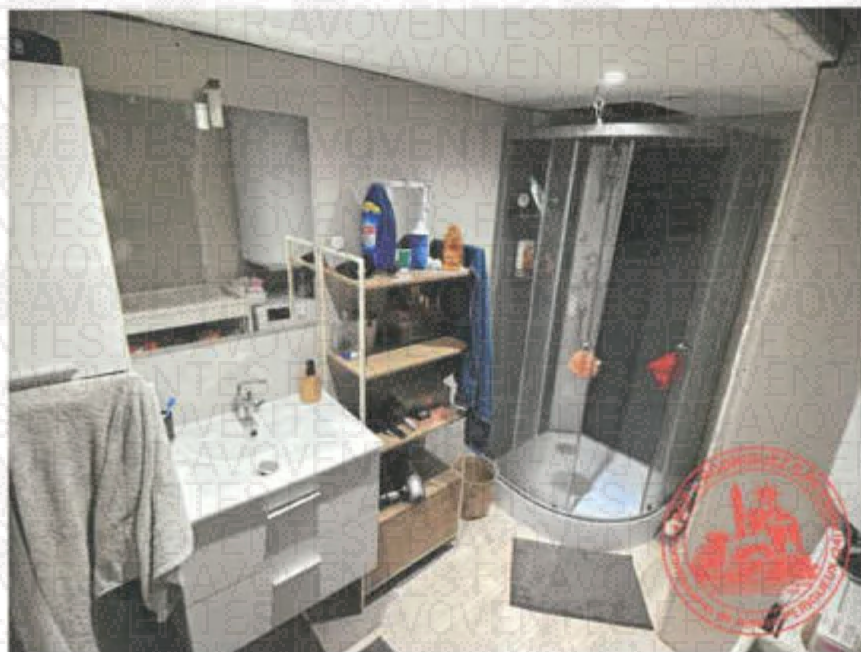
Je note toutefois qu'au niveau du chauffe-eau, les plaques de plâtre sont découpées en plafond. Il en est de même au-dessus de la douche.

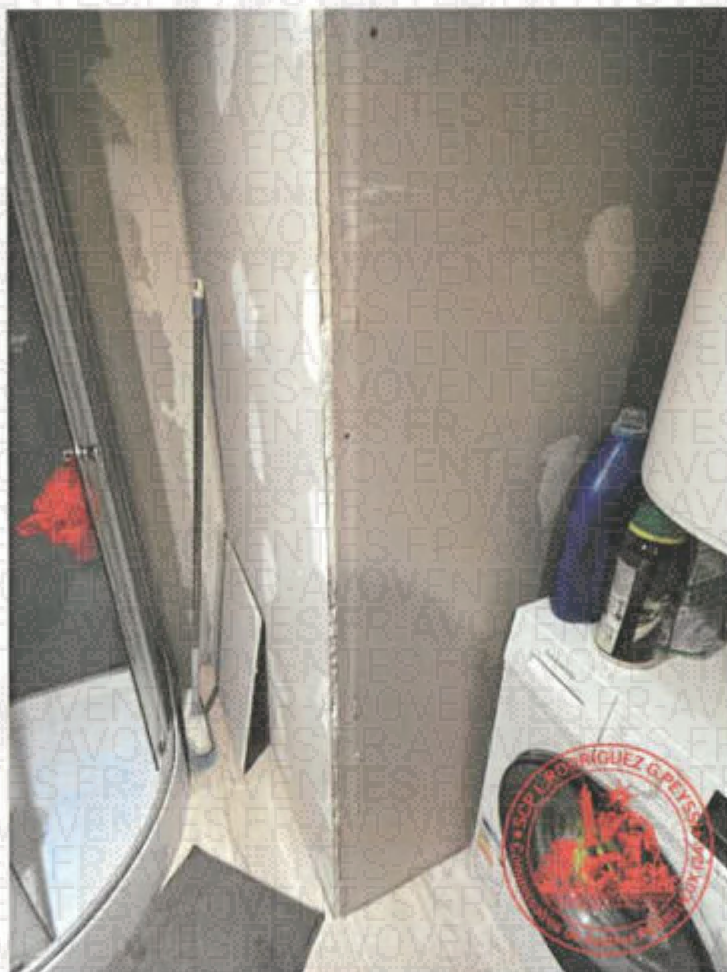
L'arrête du pan de mur entre le chauffe-eau et la douche présente également un aspect brut. La superficie de cette pièce est d'environ 4,5m<sup>2</sup>.

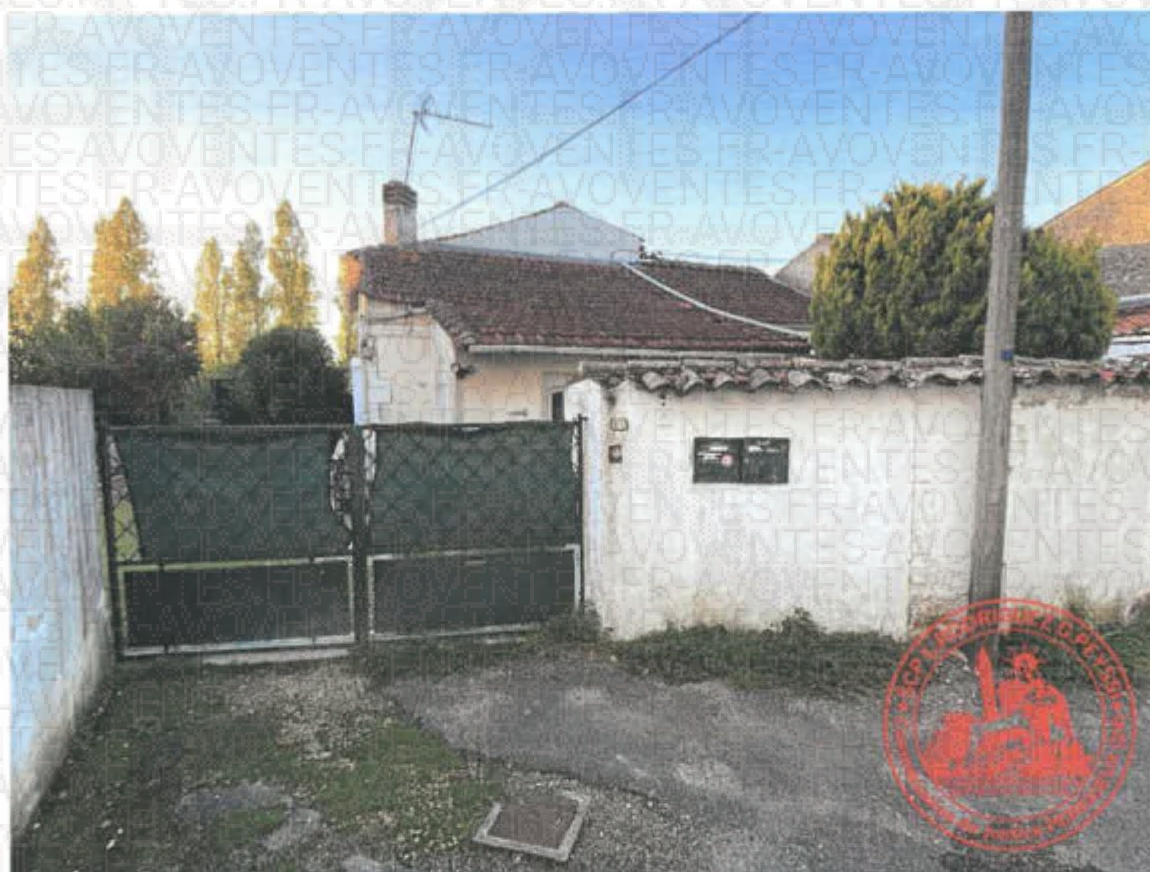
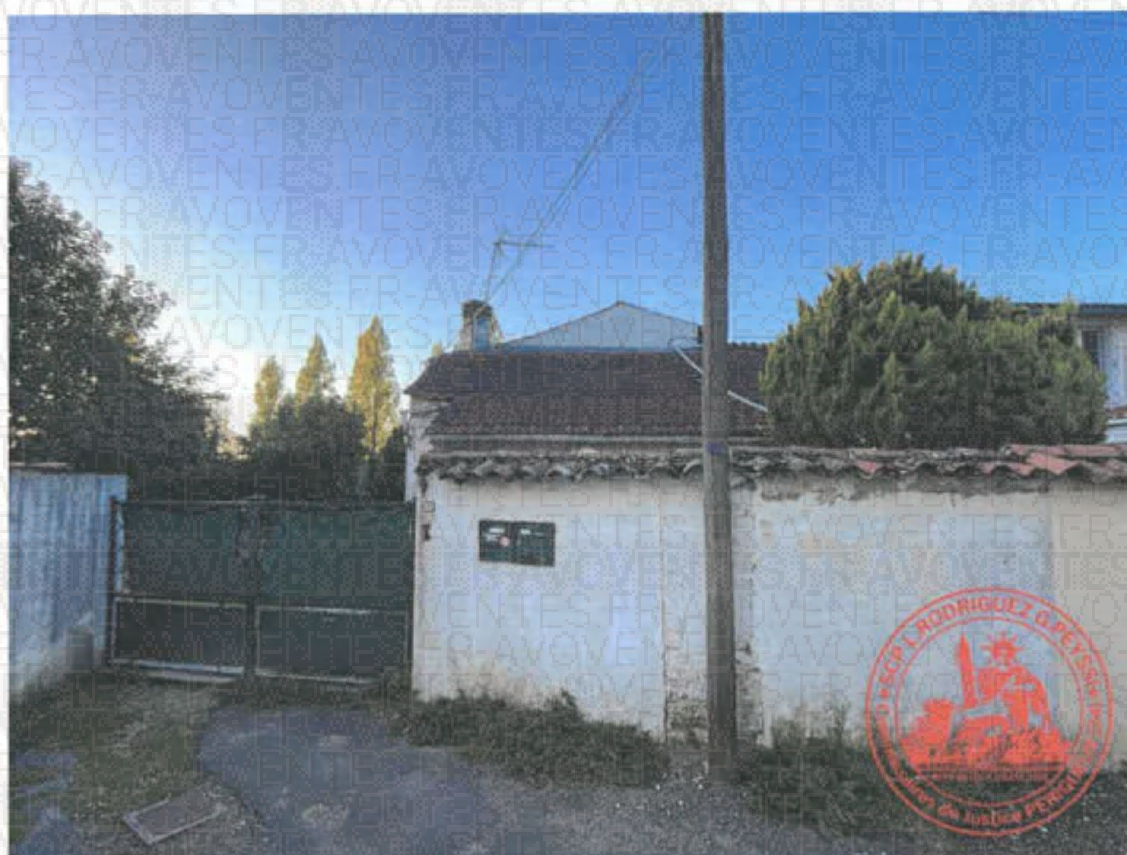
Photographies illustrants l'entrée de la parcelle AD 208 depuis l'extrémité de la parcelle AD 309.
