PROCES-VERBAL DE DESCRIPTION DES LIEUX

Conformément aux dispositions de l'article R322-2 du Code des procédures civiles d'exécution, certifie m'être transportée ce jour à l'adresse suivante : 6 Rue de l'Aigue, lieudit Le Théron à Auzat-la-Combelle (Puy-de-Dôme).

La propriété saisie située Lieudit Le Théron, 6 Rue de l'Aigue, est une maison d'habitation composée d'une entrée desservant la partie habitation à gauche et en face un atelier et une cave.

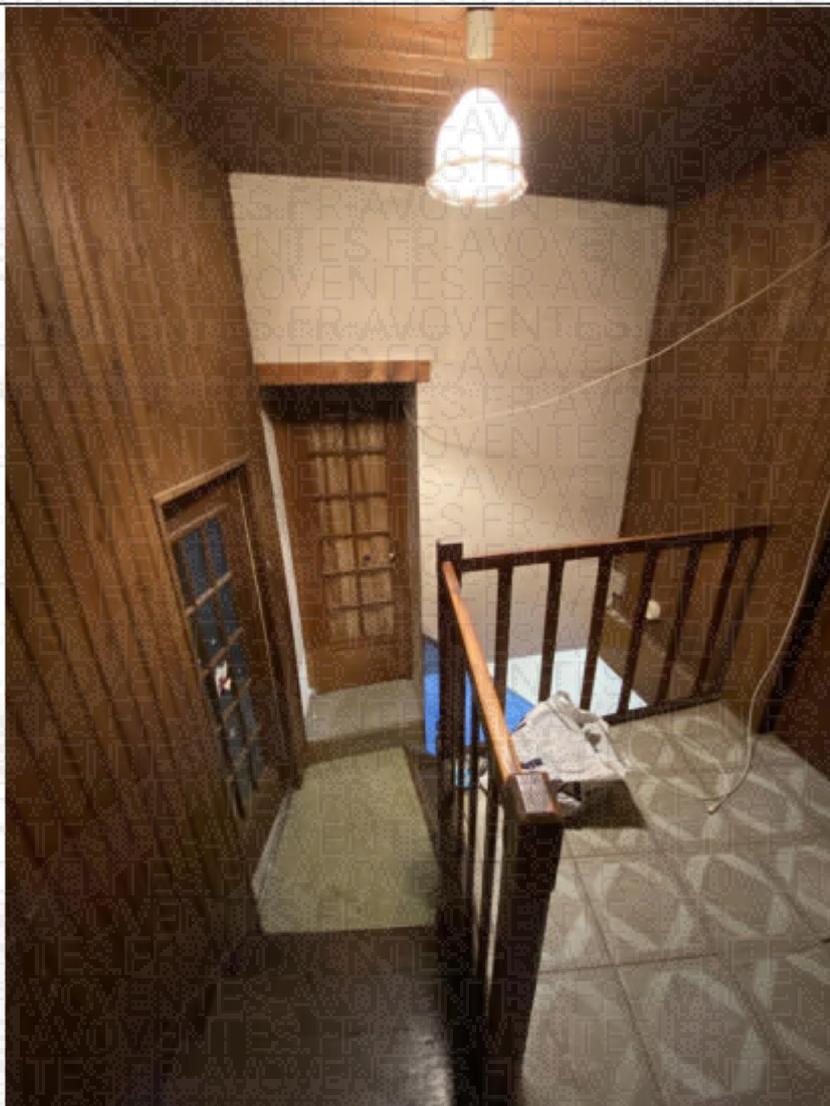
A l'arrivée des escaliers il y a un petit palier, dont le sol est recouvert d'un linoléum en état d'usage. Ce palier permet l'accès sur la droite à une pièce et une chambre, en face des escaliers à une autre chambre et à gauche à un semi-étage avec une chambre et un autre escalier menant au grenier.
