PROCES-VERBAL DE DESCRIPTION DES LIEUX

Conformément aux dispositions de l'article R322-2 et R322-3 du Code des procédures civiles d'exécution, certifie m'être transportée ce jour à l'adresse suivante : 21 Rue Anatole France 63000 Clermont-Ferrand, sur la parcelle cadastrée section CD n°76.

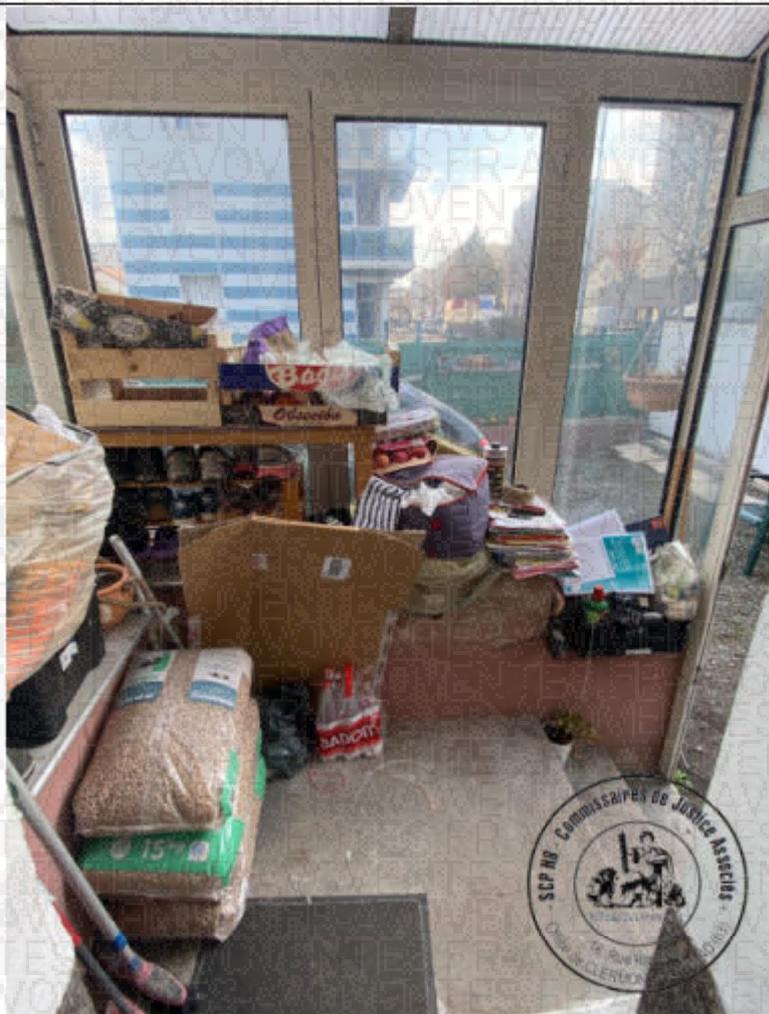
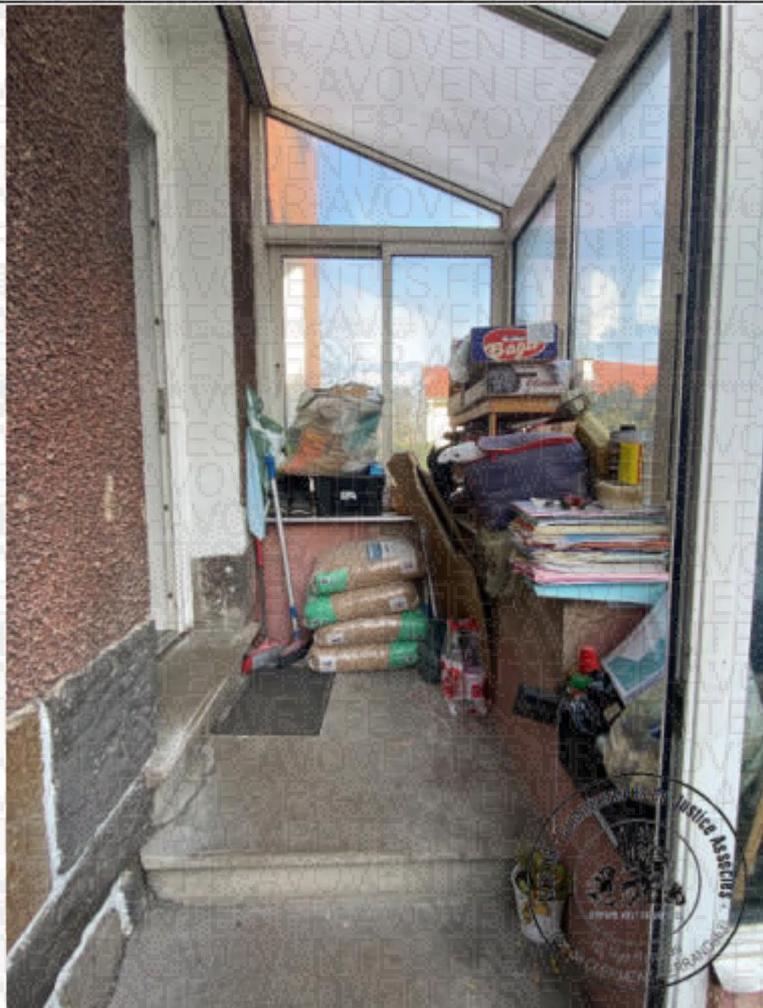
On accède à la maison par une véranda.

Les parois de la véranda sont ouvrantes pour certaines.

Le sol y est en béton brut.

Sur les côtés de cette véranda, se présentent des murets en béton bruts.

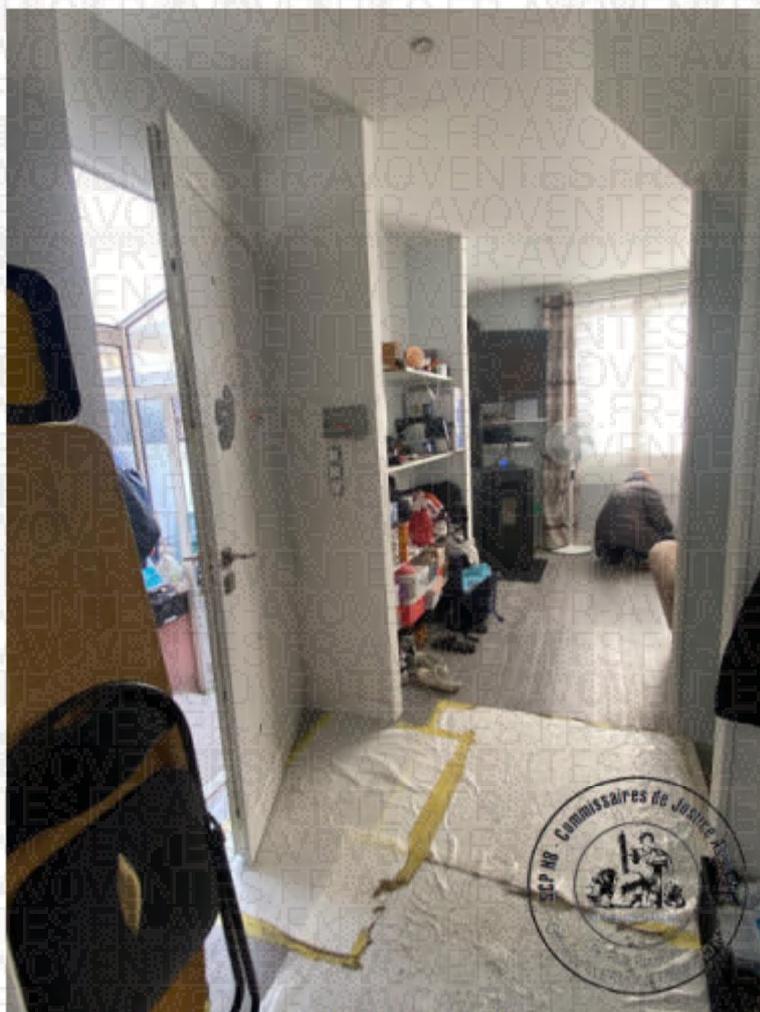
On accède au logement par une porte en PVC salie. L'encadrement de la porte est également en PVC et sale, il y a une barre de seuil en aluminium sale.

Le sol de l'entrée et de la cuisine est en parquet. Les lames sont cisjointes. Il est en état d'usage. Les plinthes sont en bois peint, en état d'usage.

Les murs sont recouverts de peinture et de crépi peint. Ils présentent des traces noires.

Les prises et les interrupteurs ne sont pas munis de cache. Il y a trois interrupteurs sans cache, deux prises électriques et une prise RJ45 visible.

- Eléments bas : un meuble une porte, un tiroir, un meuble d'angle cassé, un meuble sous-évier de deux portes, un emplacement pour la vaisselle, un casseroier de trois tiroirs, un meuble épicier une porte, un meuble colonne avec une porte en partie basse, un four, un micro-ondes encastré, ainsi qu'une porte au-dessus.
- Eléments hauts : on trouve un meuble une porte, un second meuble une porte surplombant une hotte d'aspiration de marque Whirlpool, un meuble deux portes, un meuble une porte dont la vitre est cassée et un meuble haut de deux portes.

- Un plan de travail en état d'usage avec un évier à double bac, un repose-vaisselle sur la gauche, un robinet à commande triple mitigeur avec douchette, une plaque à induction de marque Brandt, une crédence en inox en face de cette plaque.
Je compte six prises électriques sans cache en état d'usage au niveau du plan de travail de cuisine.

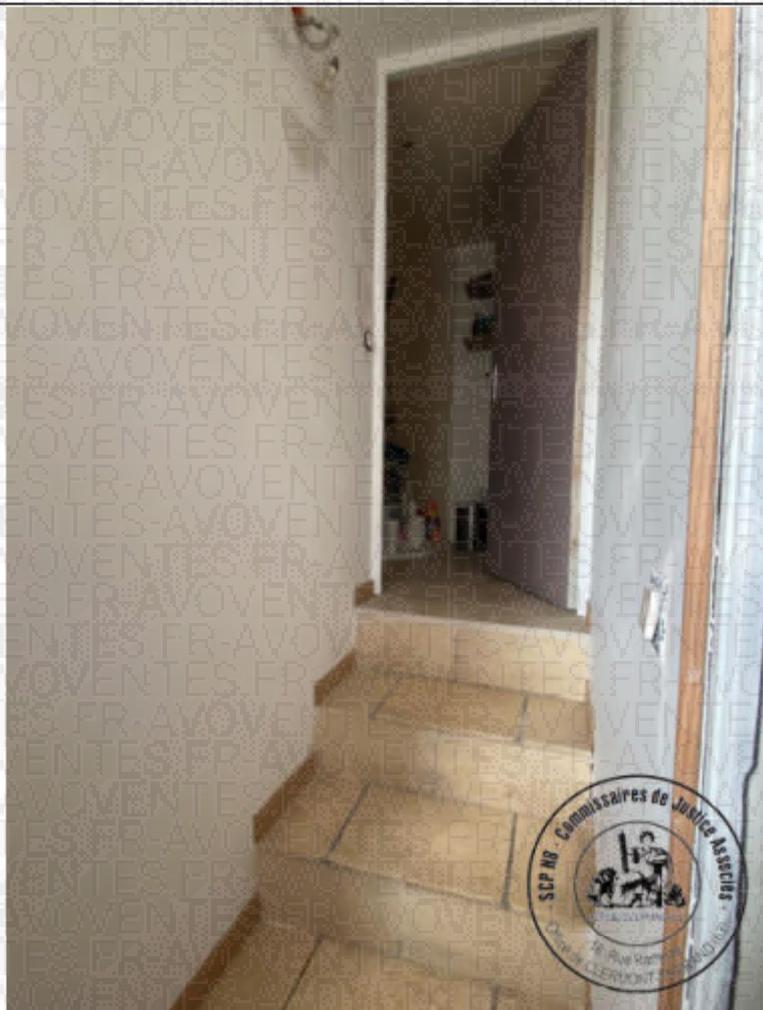
Le plafond présente également une sous-couche de peinture.

Présence de deux interrupteurs sans cache ainsi qu'une ampoule au bout de fil électrique et domino en applique murale.

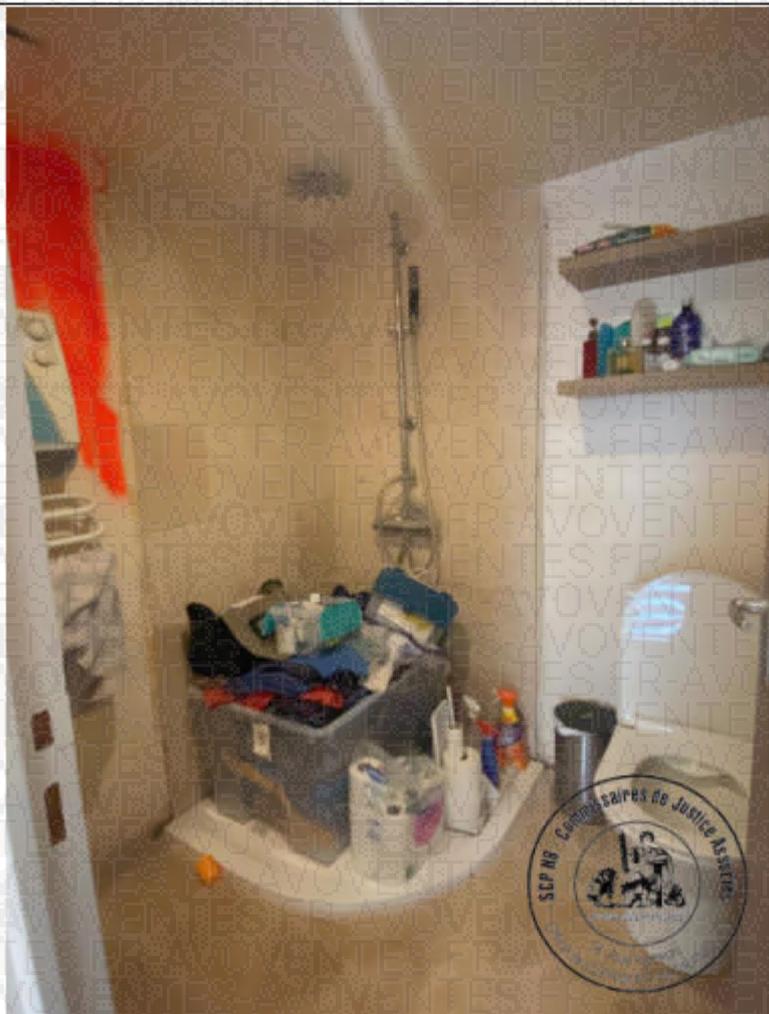
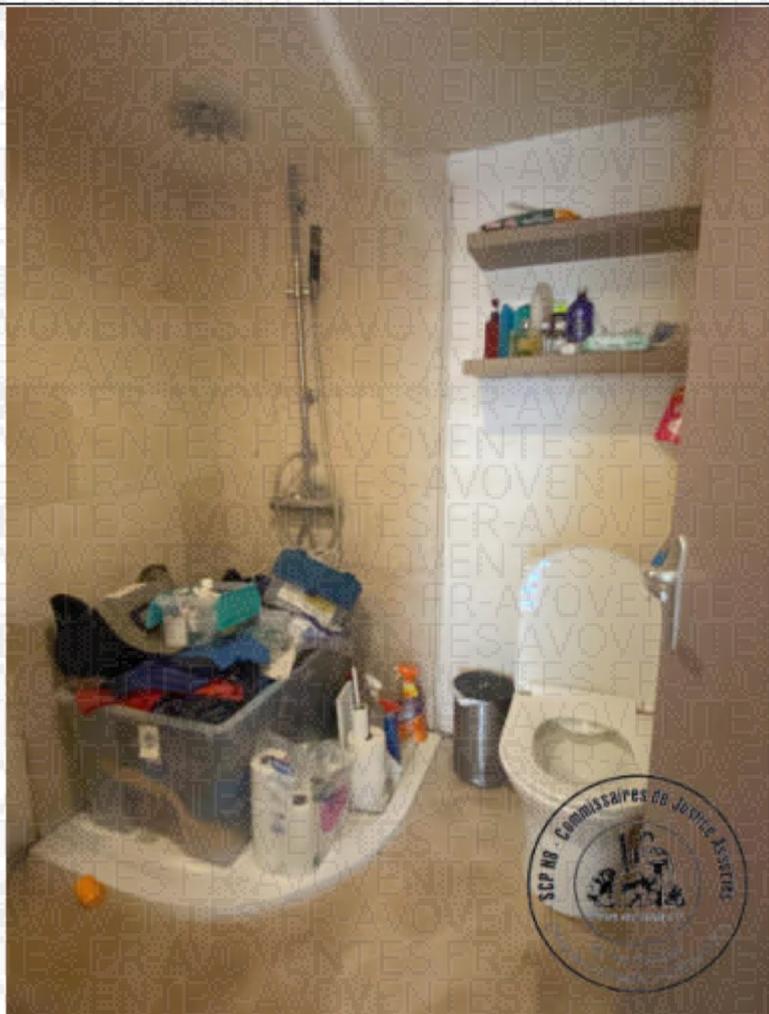
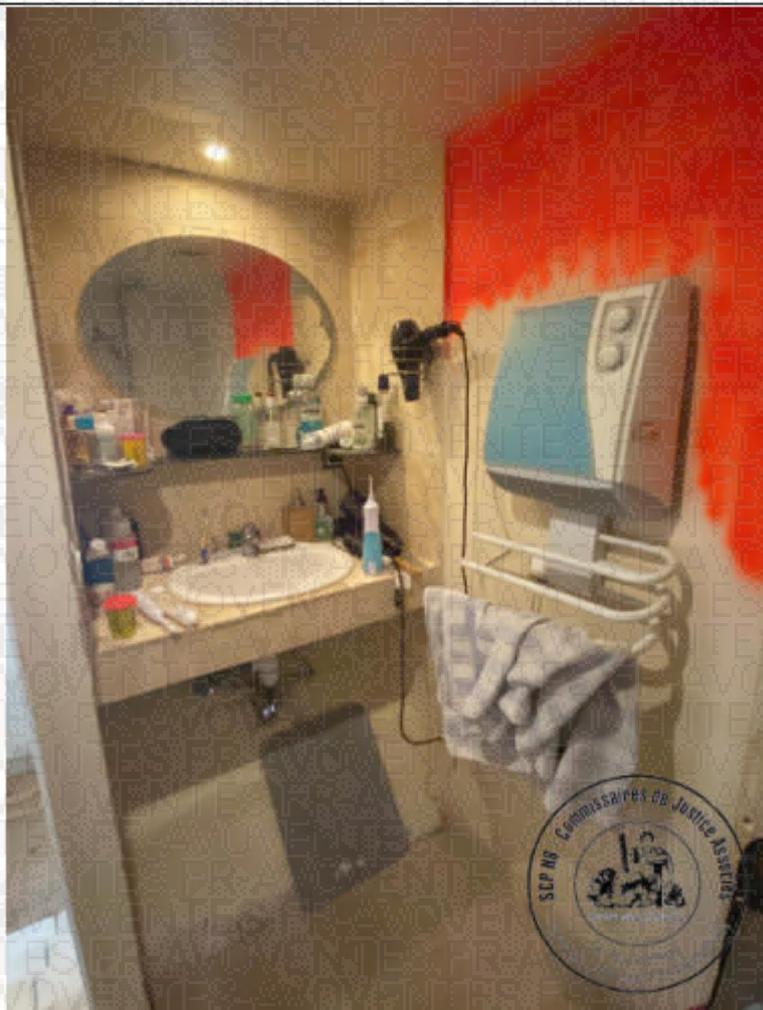
Cet escalier donne accès à une salle d'eau par une porte isoplane peinte grossièrement, encadrement en bois peint.

Présence d'une VMC.

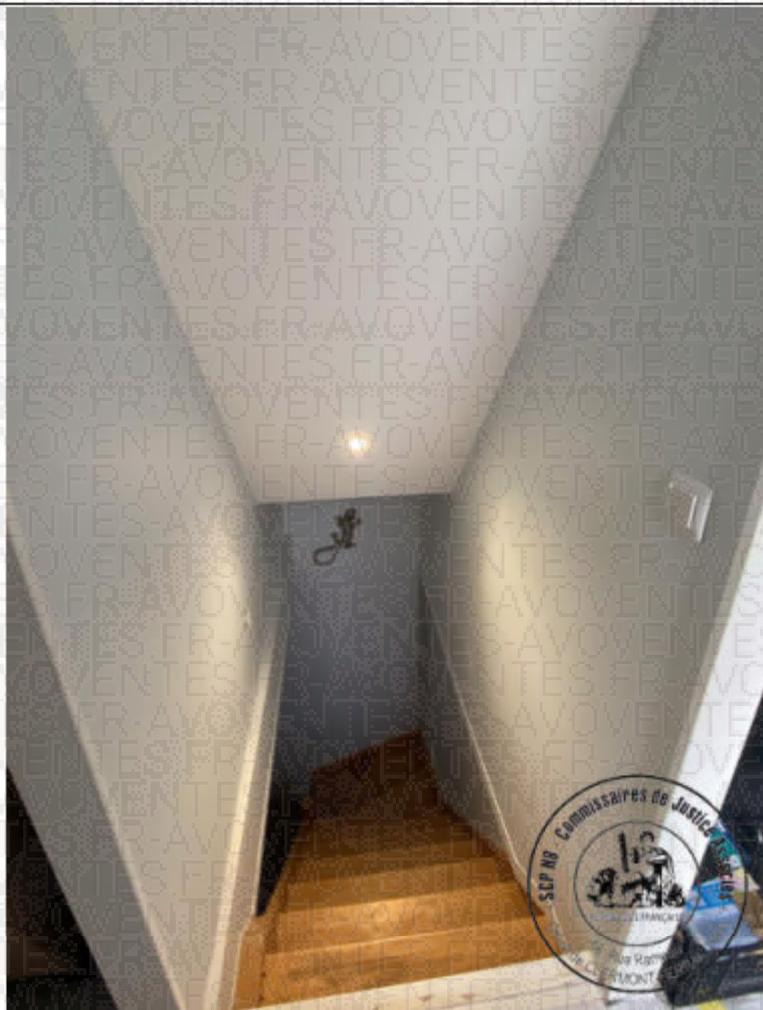
Il y a un interrupteur visible ainsi qu'une prise électrique sans cache.
Le point lumineux se compose de deux spots encastrés au plafond.

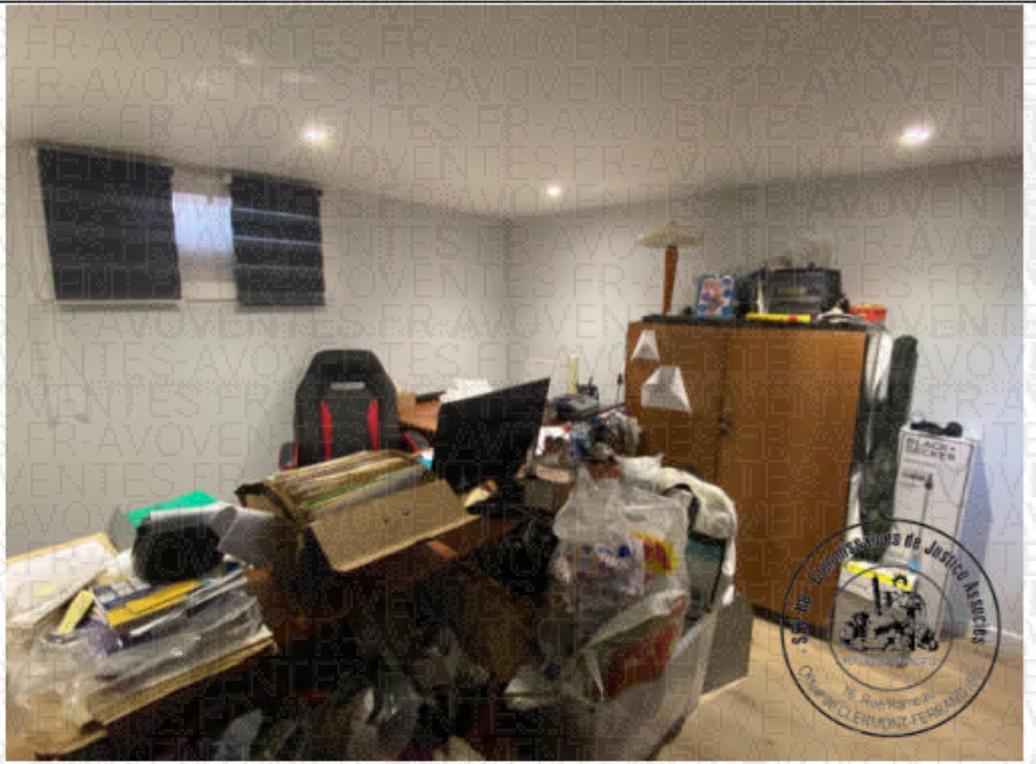
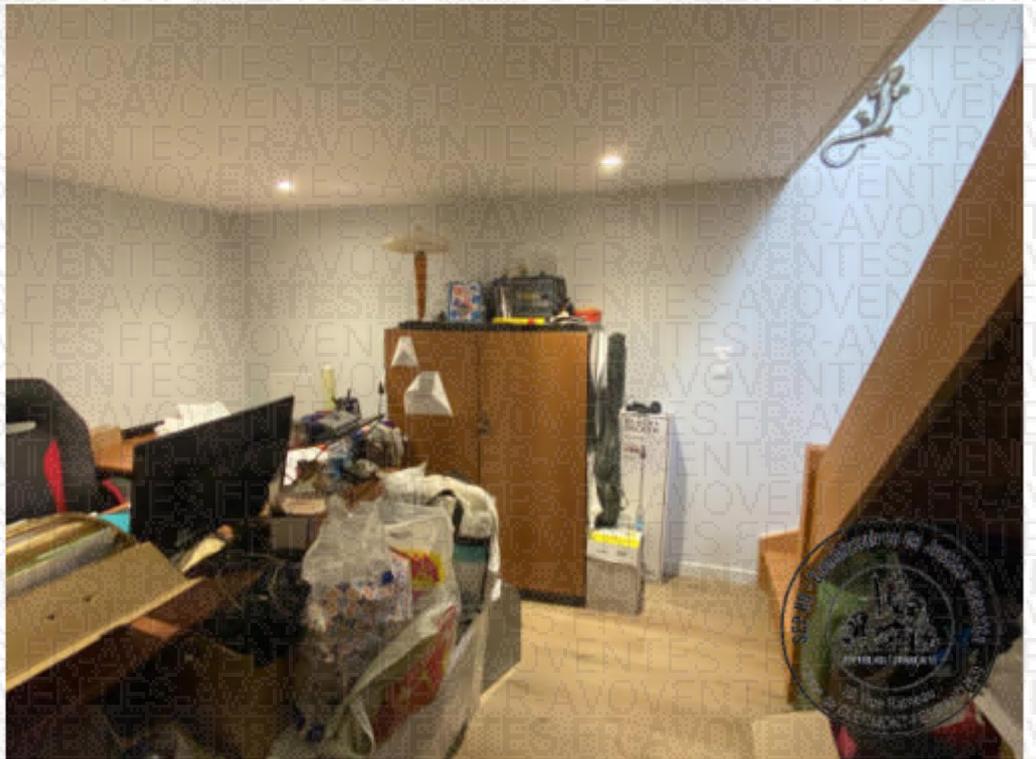
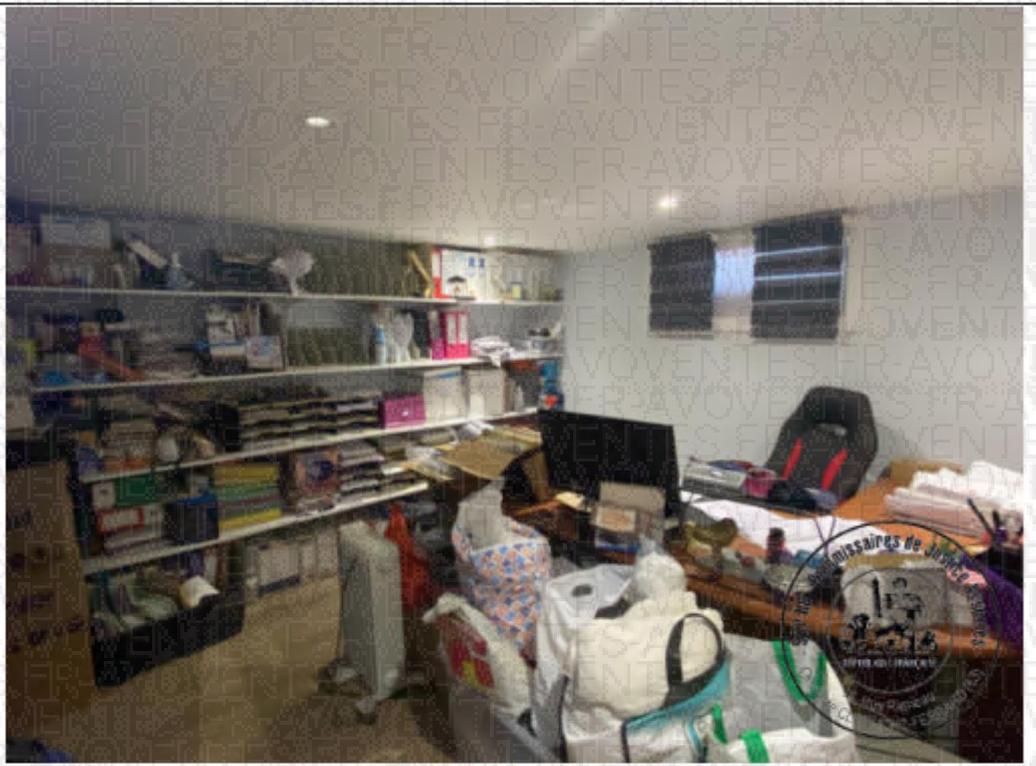
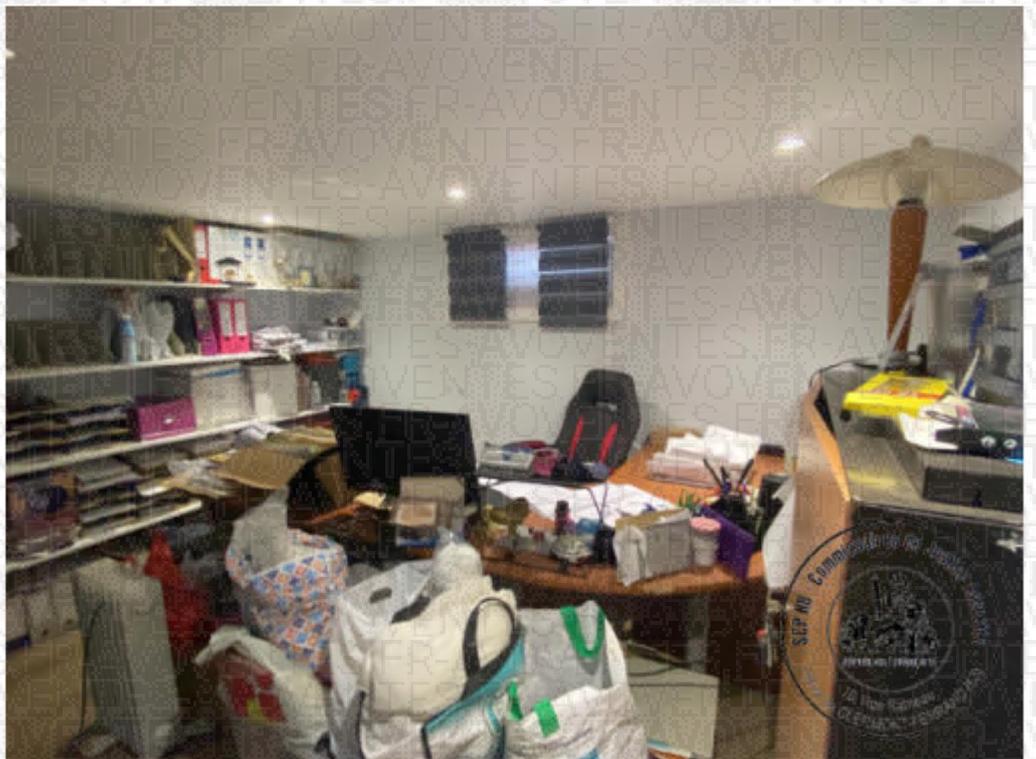
Présence de trois interrupteurs visibles, de deux prises électriques visibles dont une sans cache.
