## PROCES-VERBAL DE DESCRIPTION DES LIEUX

### L'AN DEUX MILLE VINGT SIX ET LE NEUF MARS

Conformément aux dispositions de l'article R322-2 et des articles R322-1 à R322-3 du Code des procédures civiles d'exécution, certifie m'être transportée ce jour à l'adresse suivante : 6 Route de Mayres à Arlanc (63220), sur la parcelle cadastrée section ZV n°557.

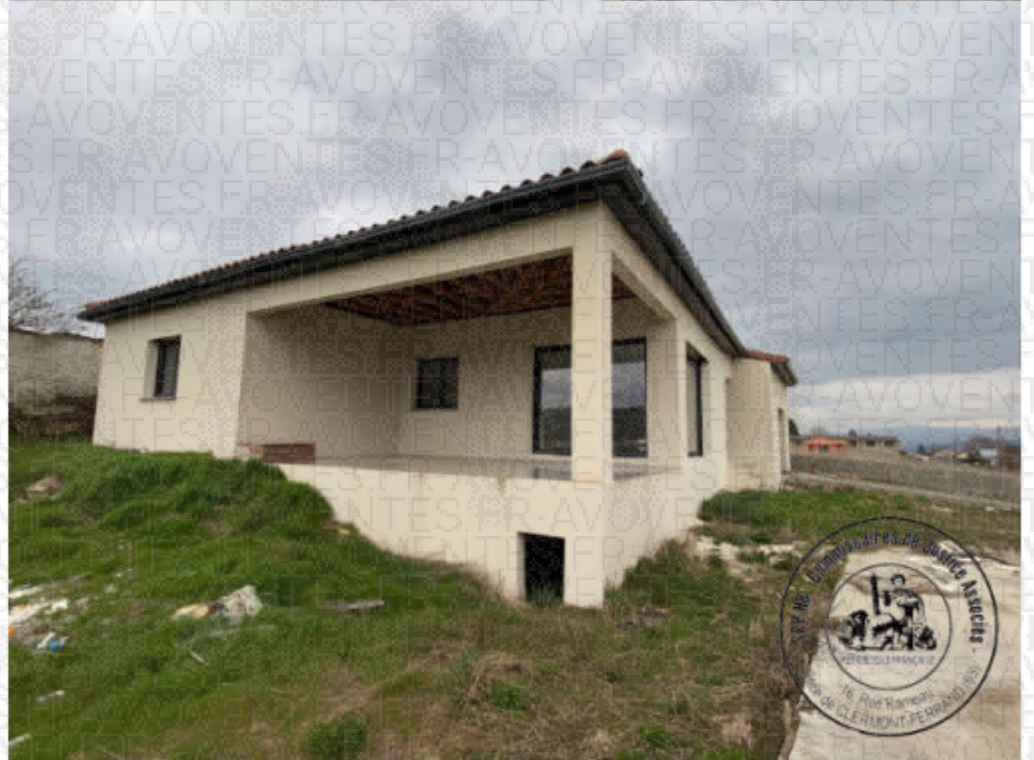
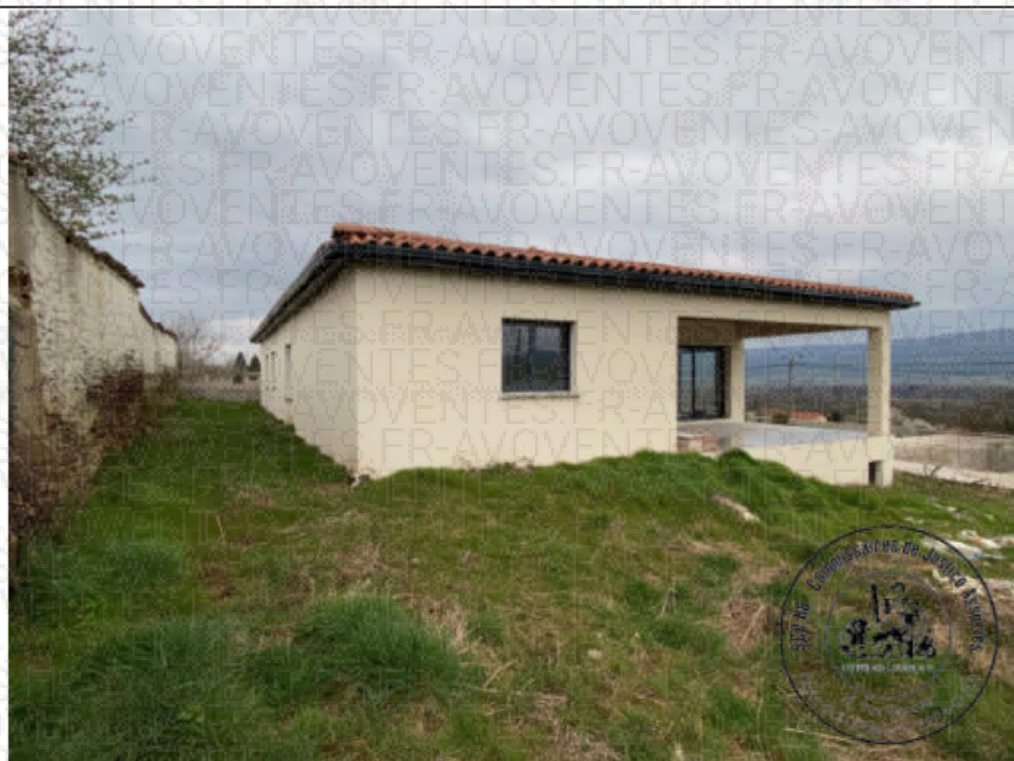
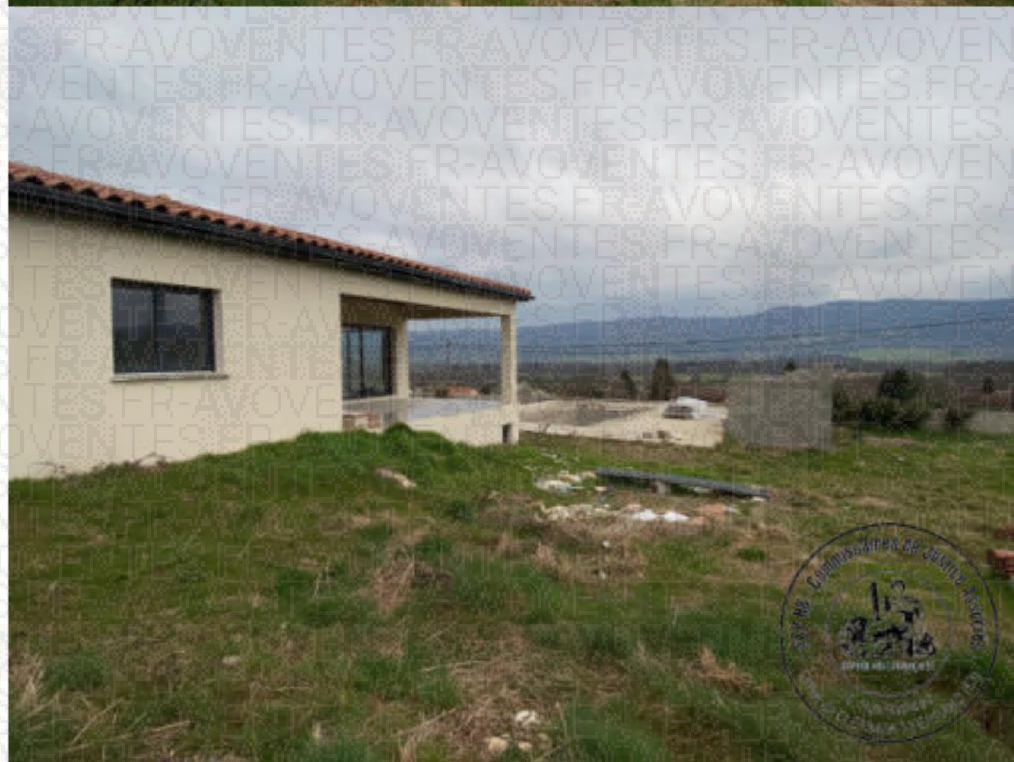
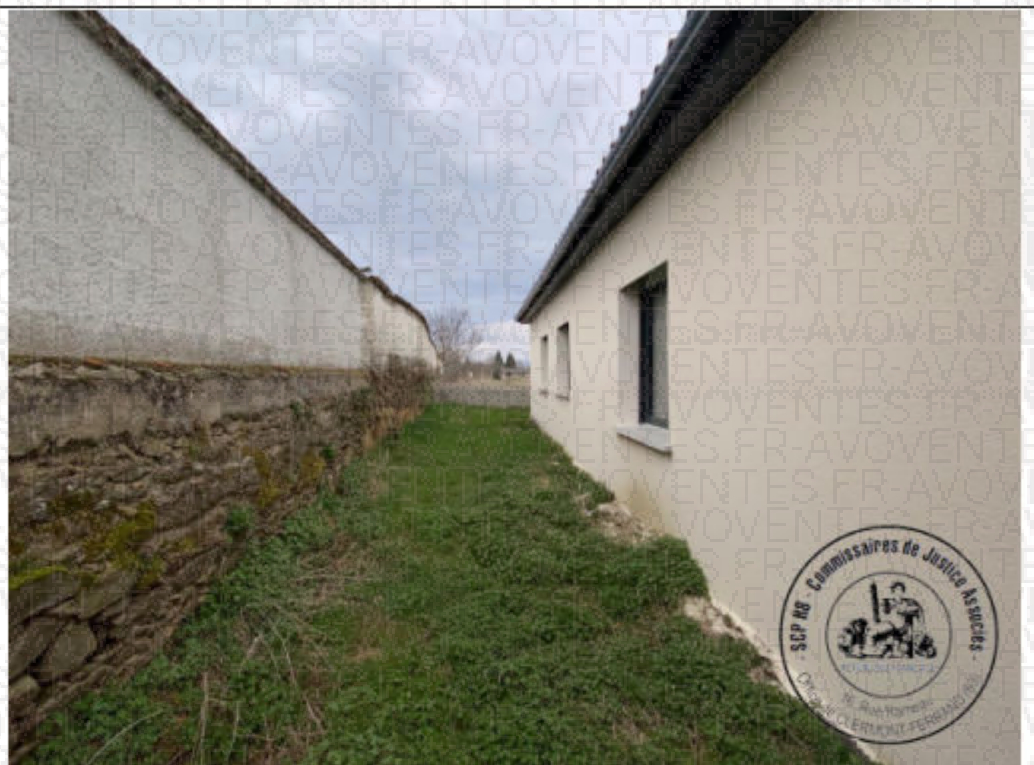
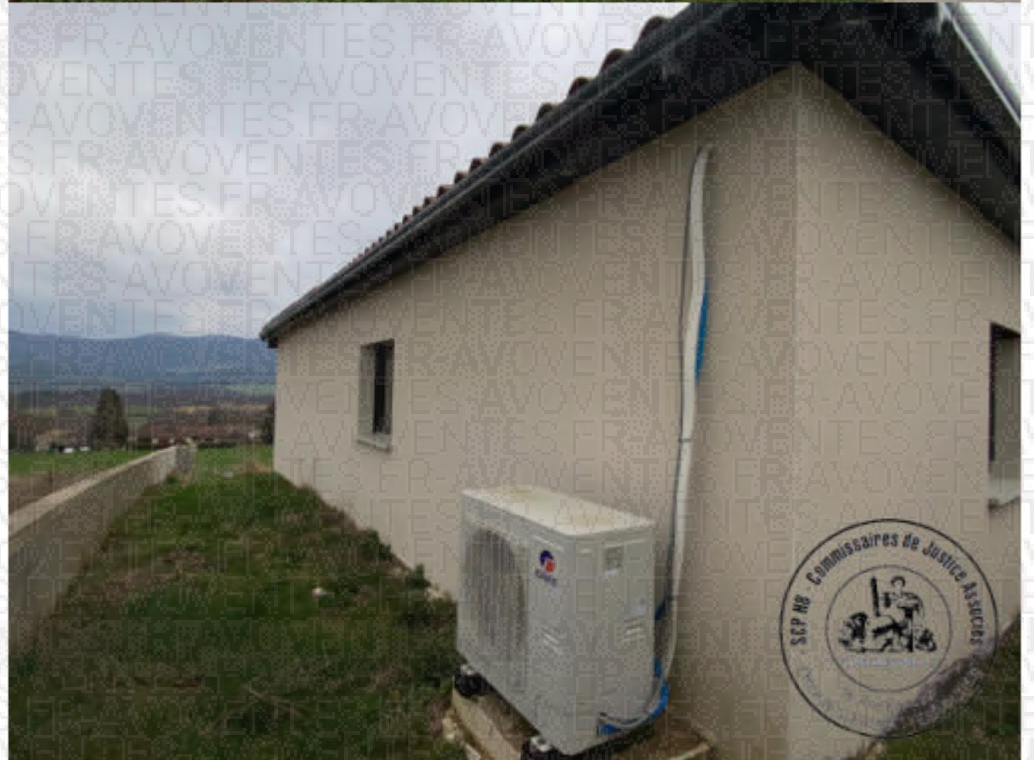
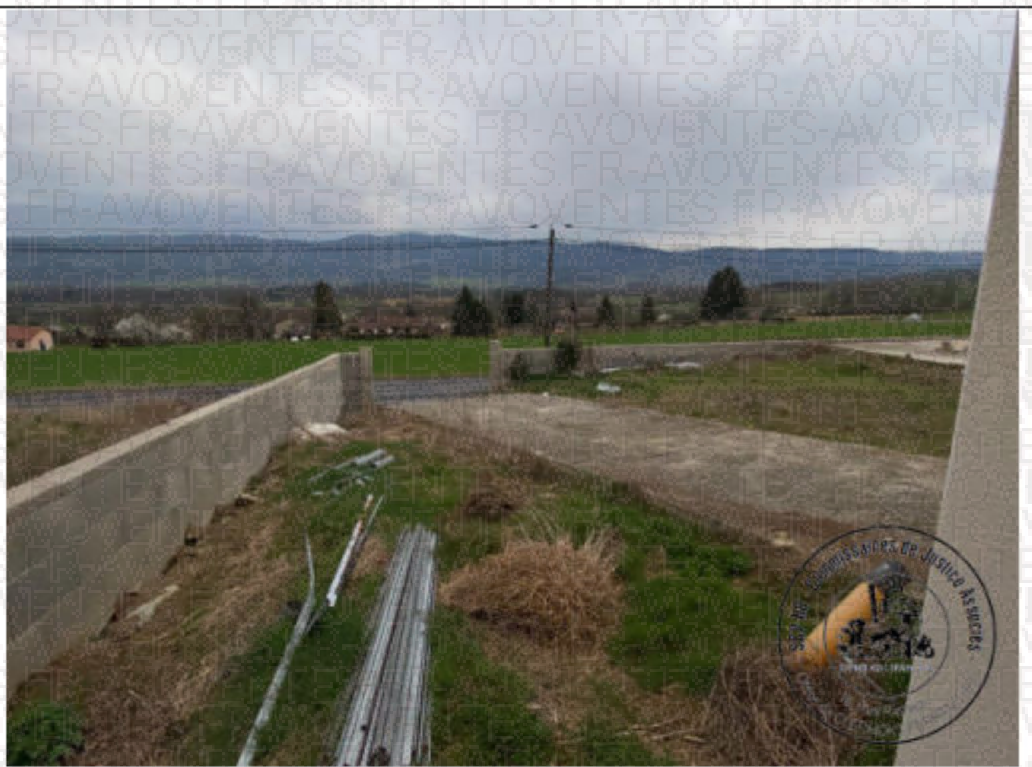
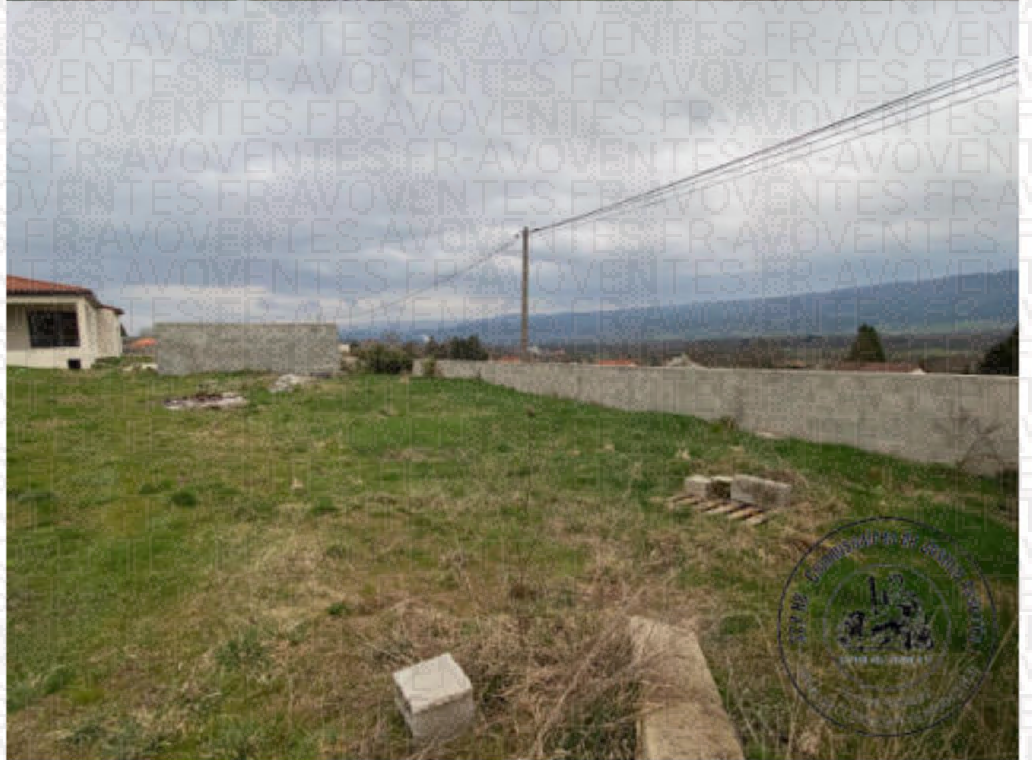
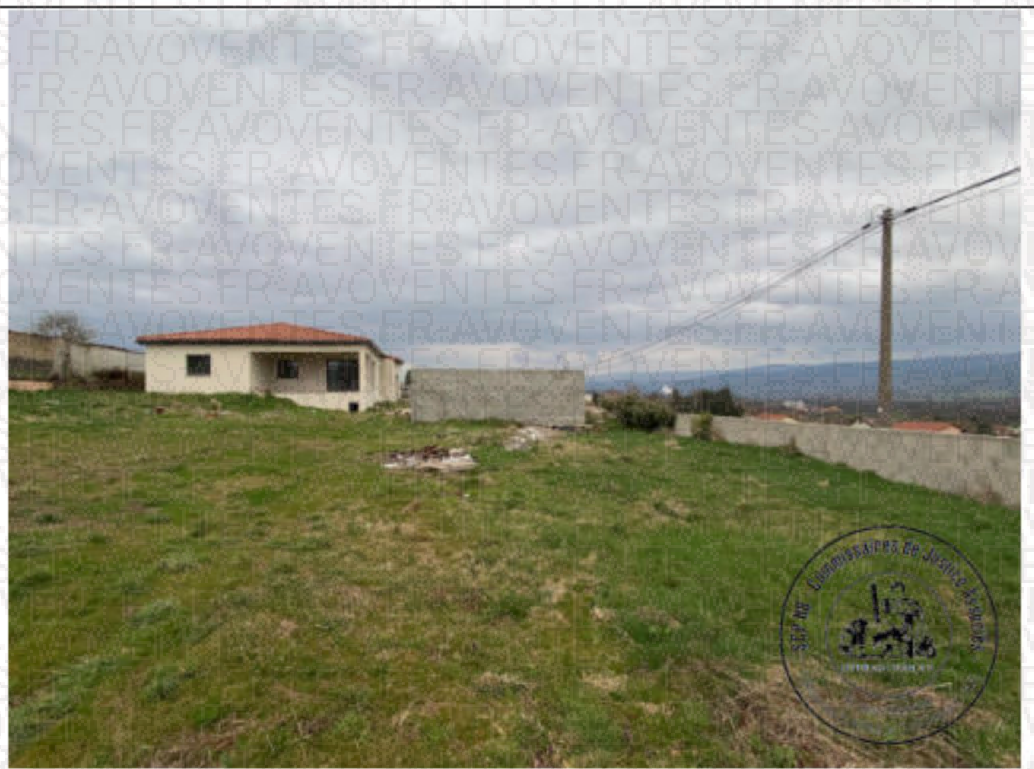
## 12. Extérieurs

La maison est entièrement crépie. La toiture est en tuiles mécaniques.

La porte d'entrée se trouve en renforcement et on y accède par quelques marches carrelées.

Au niveau de la porte d'entrée, la charpente est visible.

Au niveau de la terrasse également.

La terrasse est carrelée.

A l'avant de la maison il y a une dalle béton contenant un emplacement creu ressemblant à un emplacement pour piscine.

Un mur en parpaing est monté sur la côté droit de la piscine.
