## PROCES VERBAL DE DESCRIPTION D'IMMEUBLE

LE VINGT-ET-UN JANVIER DEUX MILLE VINGT-SIX

Certifie m'être transporté ce jour à Limoges (Haute-Vienne), 5 rue Paul Bert, à l'effet de procéder à la description exacte et détaillée des biens qui y sont situés dont le requérant se propose de poursuivre la vente judiciaire, suite à la signification d'un commandement de payer valant saisie immobilière en date du 03 décembre 2025.

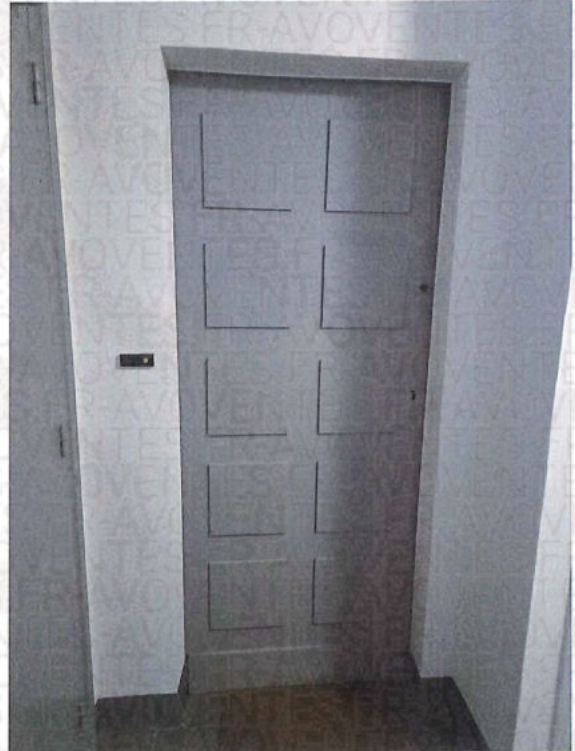
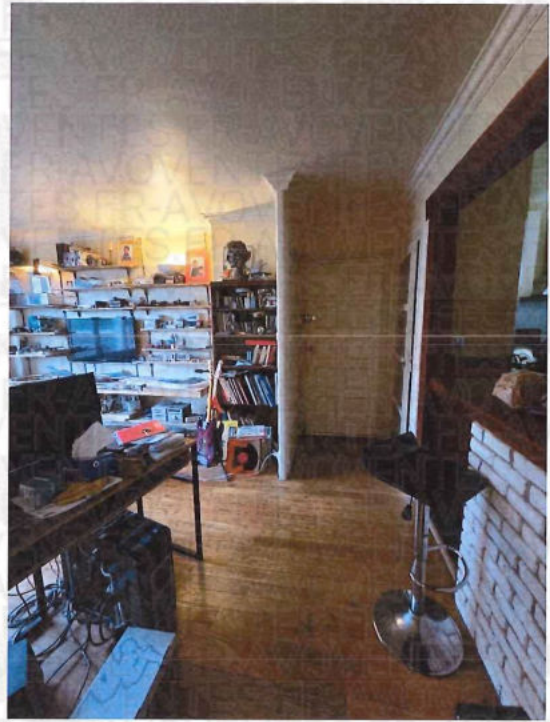
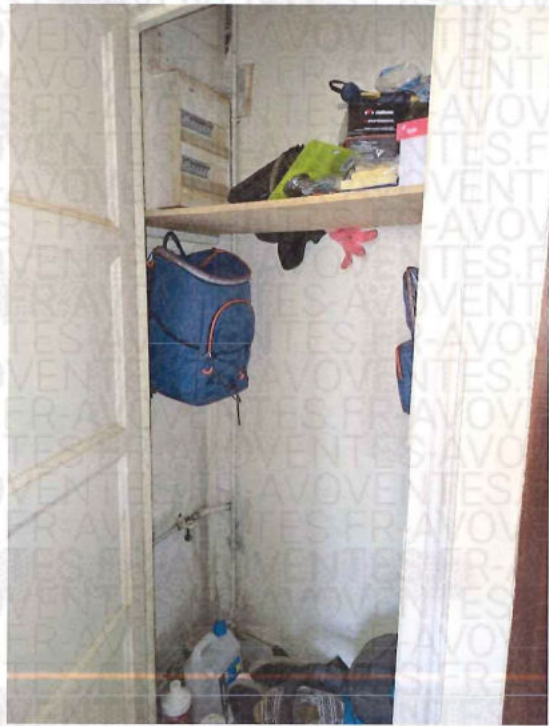
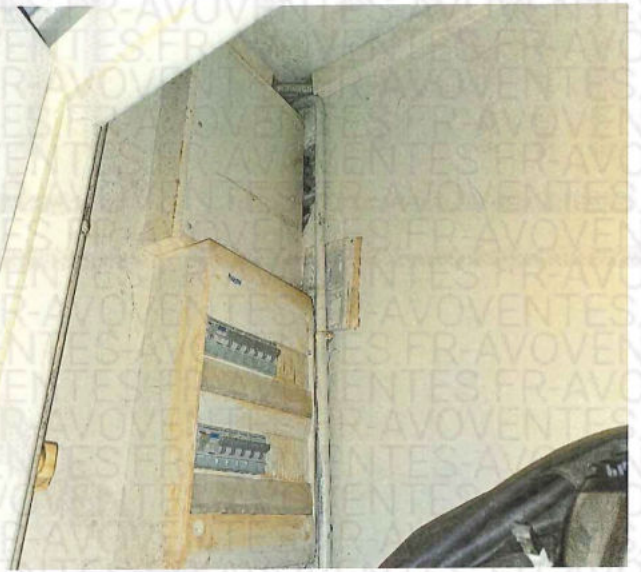
**Entrée :**

La pièce dispose d'un placard, une porte, avec étagère. Celui-ci contient le tableau électrique ainsi que le compteur d'eau. Des moisissures sont présentes.

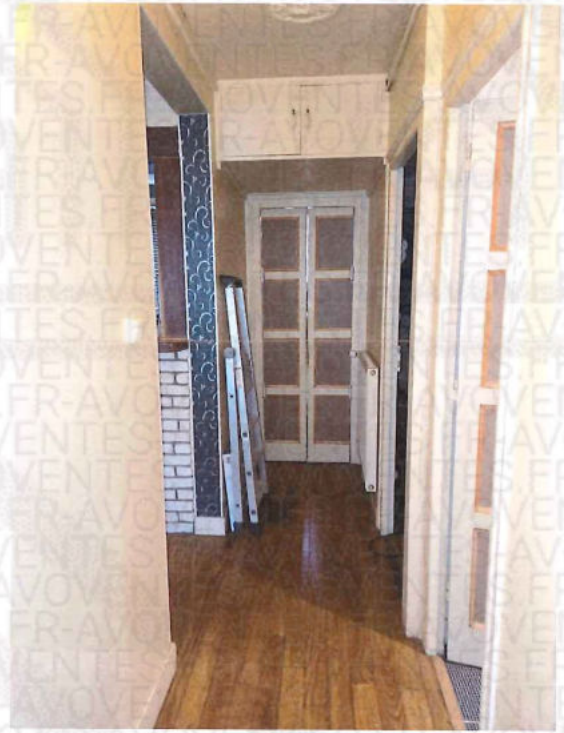
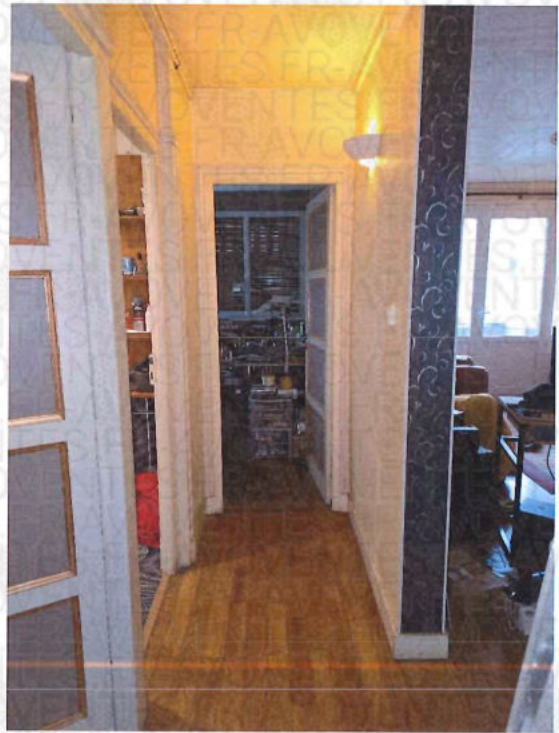
Le plafond est peint. Une rosace de plafond est présente. Quelques légères fissures sont visibles.

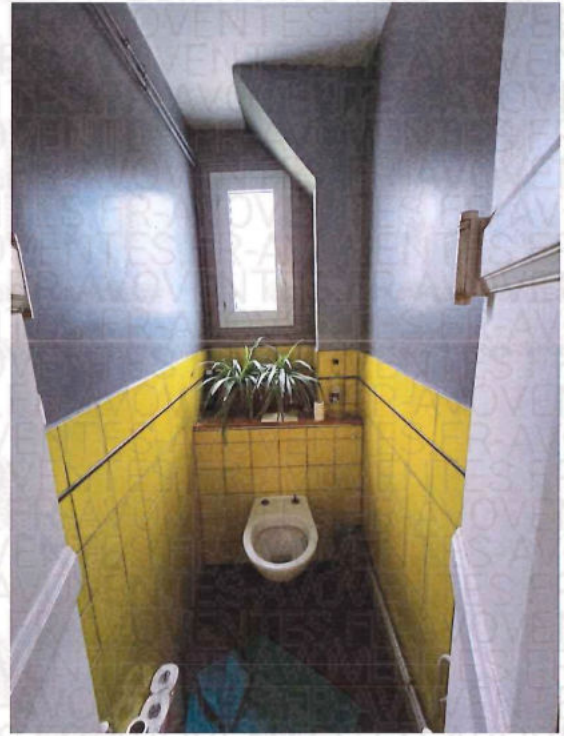
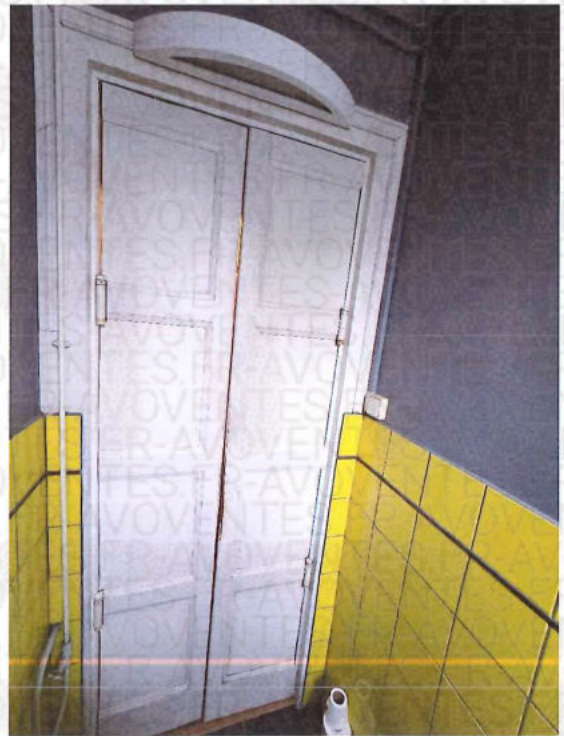
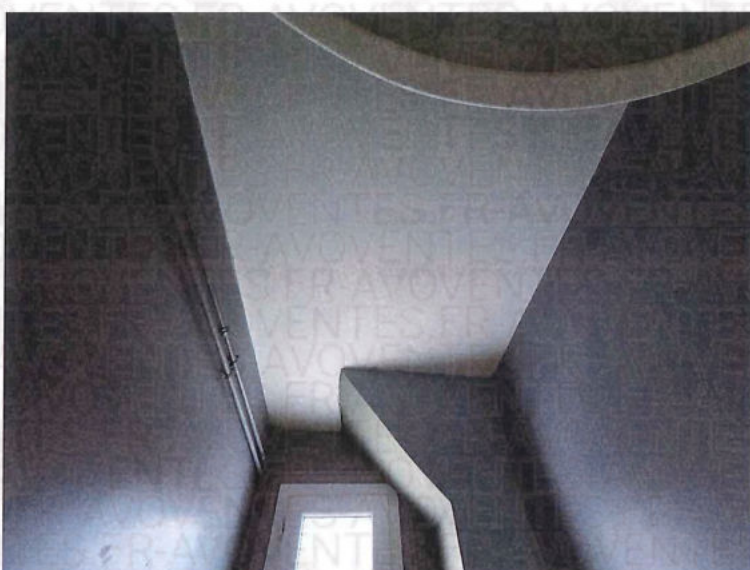
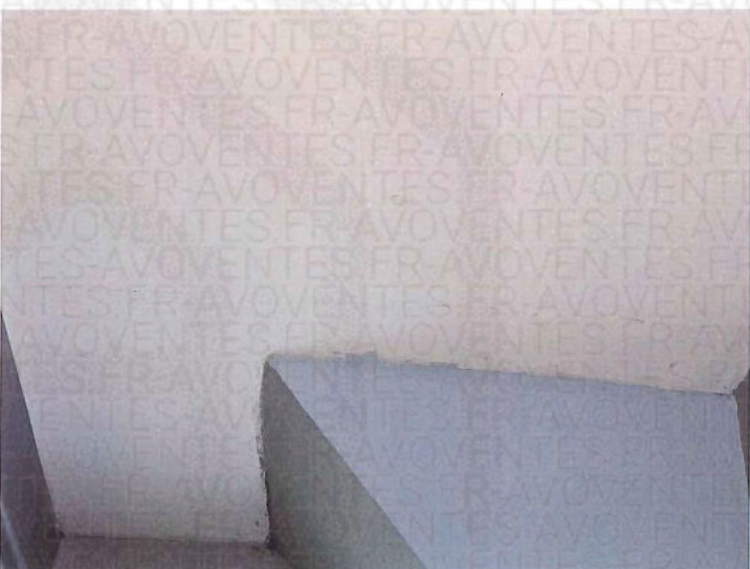
Le plafond est peint. De légères fissurations sont présentes.

Les murs sont peints en partie haute et recouverts de carrelage mural en partie basse. Des éclats de peinture sont visibles dans un angle de la pièce. Des points de moisissures sont présents, côté fenêtre.

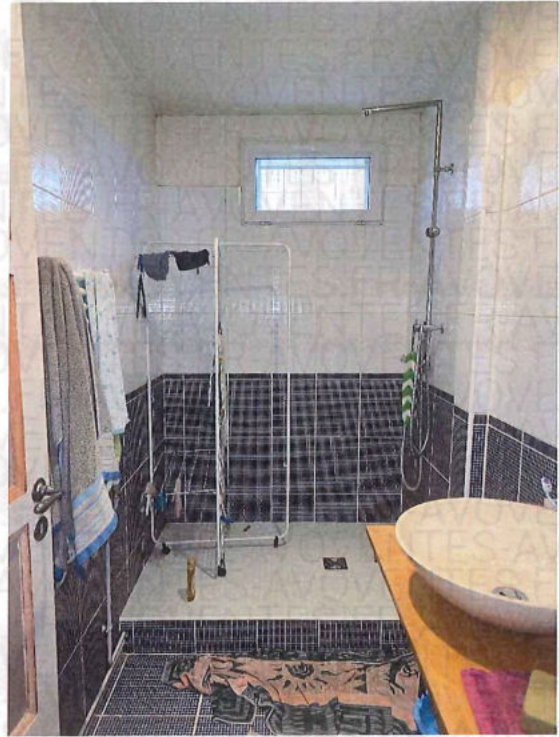
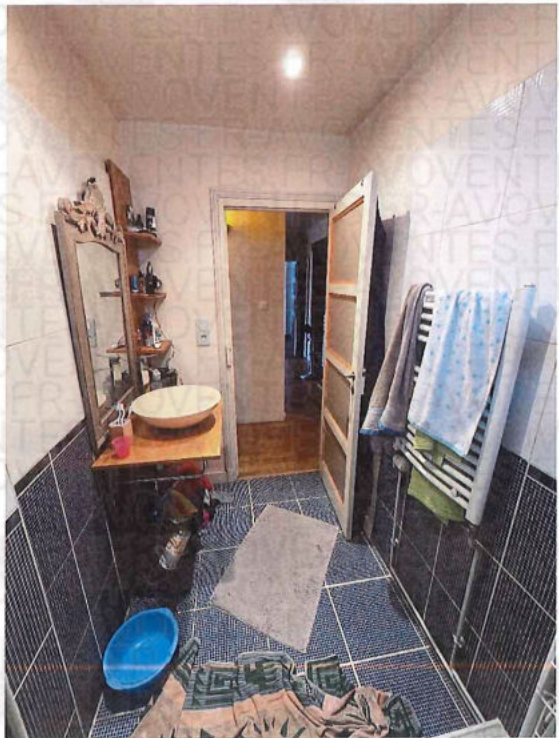
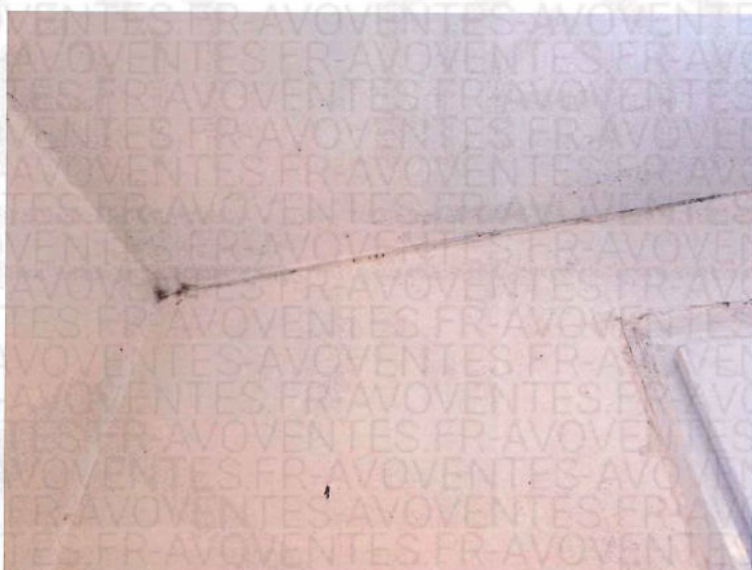
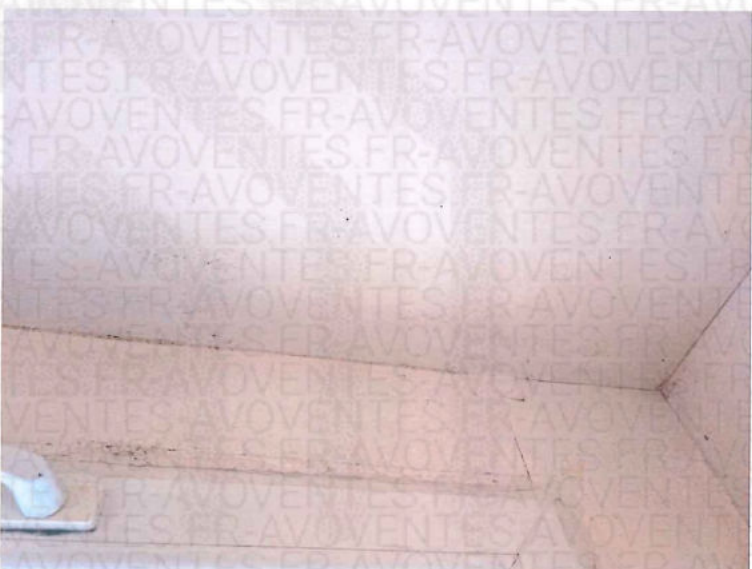
Le plafond est peint. Quelques points de moisissures sont présents.

Des points de moisissures sont présentes en partie haute, côté fenêtre.

- Un sèche-serviette chauffant ;
- Une douche avec receveur carrelé, mitigeur, flexible, barre de douche et douchette. Le support douchette est cassé. La pluie de douche est manquante ;
- Une vasque sur plan ;
- Un habillage bois avec quatre étagères murales.

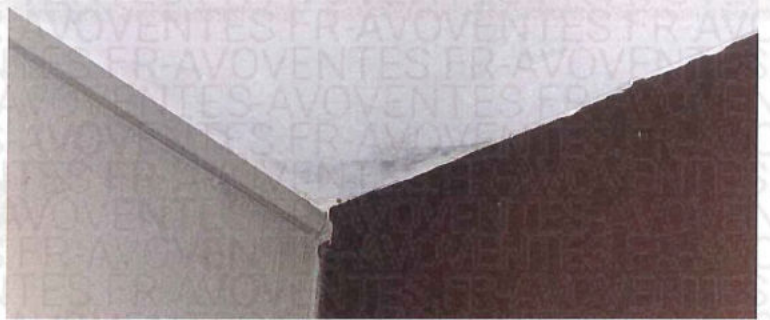
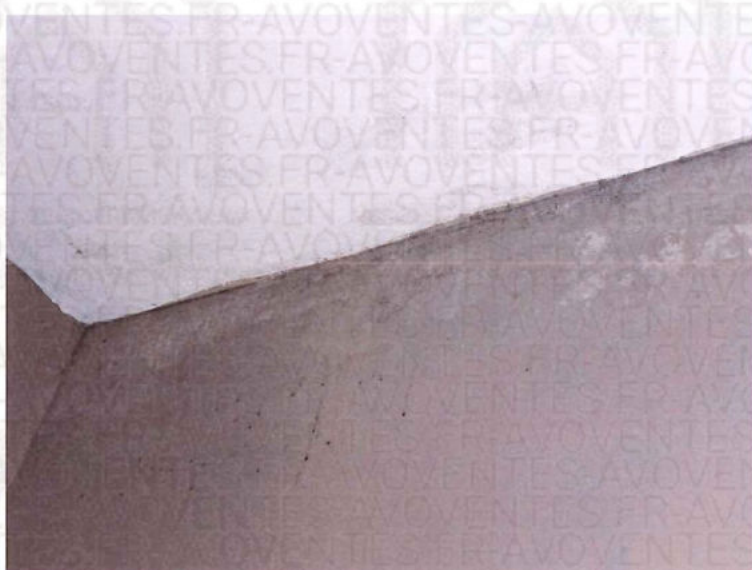
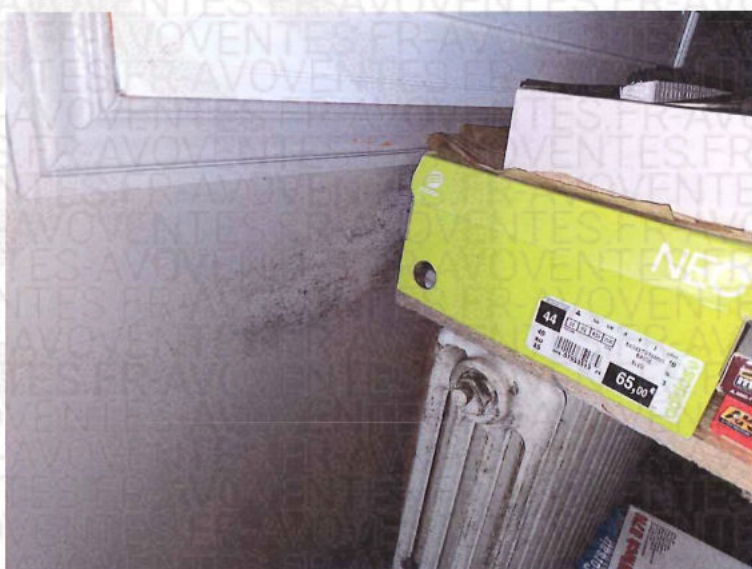
**Chambre n°2 (chambre de droite) :**

Le plafond est peint. Une fissuration traversante est présente. Des taches d'humidité sont visibles.

Les murs sont peints, avec plinthes en bois. Un pan est recouvert de papier-peint ; celui-ci se décolle et un lé est déchiré. Des moisissures sont présentes.

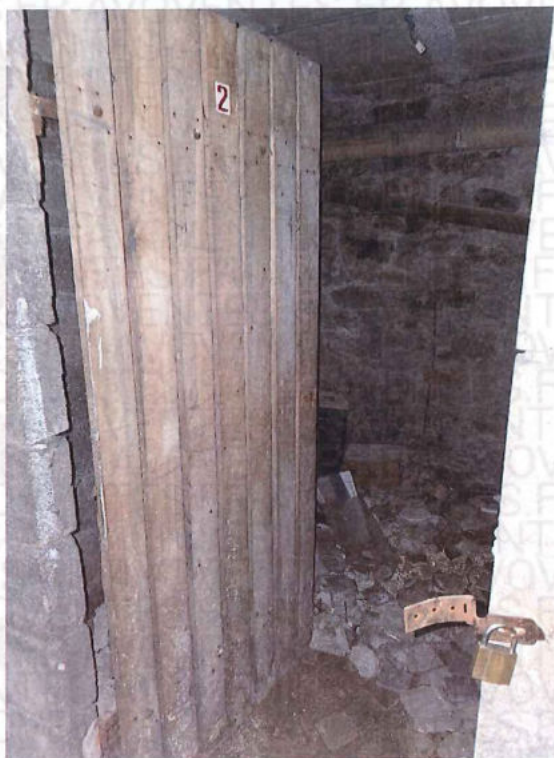
**Cave n°2 :**

L'accès se réalise depuis une porte à clairevoie en bois. Le loquet métallique est cassé.
