PROCES VERBAL DE DESCRIPTION

LE VENDREDI DIX NEUF AVRIL
DEUX MILLE VINGT QUATRE
à 10 heures 10.

11 avenue du Casteras

31370 RIEUMES

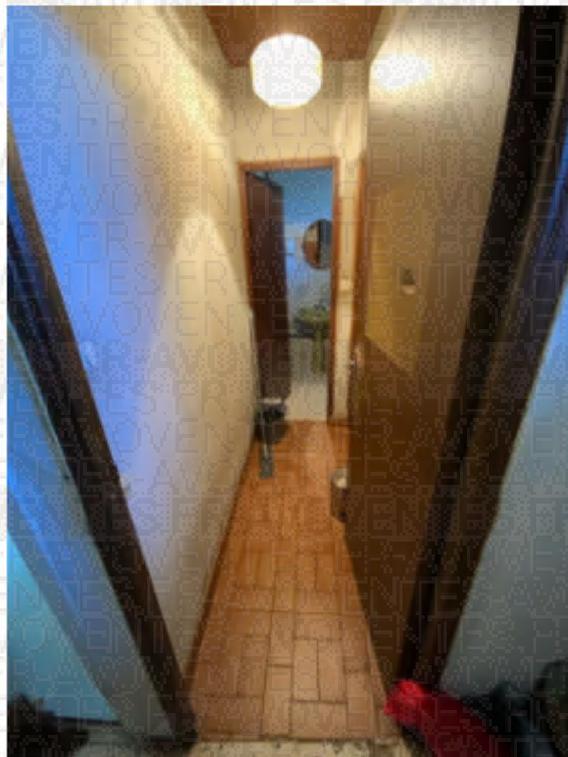
12.

On relève des fissures sur l'imposte.

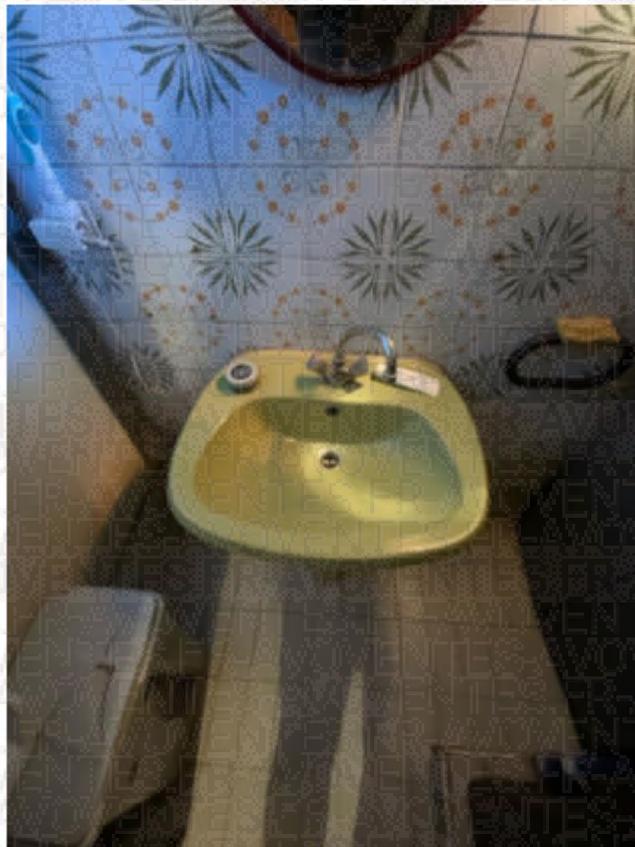
20.

Nous constatons des traces sombre sur les murs.

Présence d'une fissure à l'angle des murs côté gauche et au droit de l'imposte.

Le lambris bois au plafond est taché.

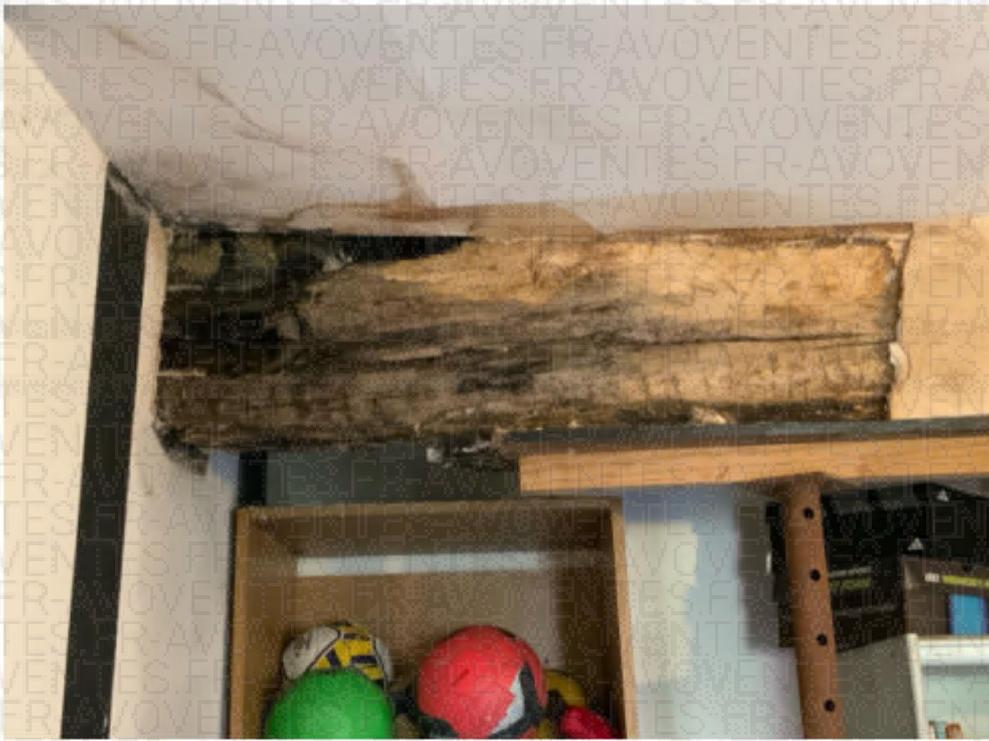
39.

On peut voir un étaielement au droit d'une poutre dont une partie a été mise à nu.

Nous constatons que la poutre est entamée sur deux tiers de son volume au droit du sabot en partie basse demeure un appui.

Le plafond est peint en blanc, nous constatons des fissures.

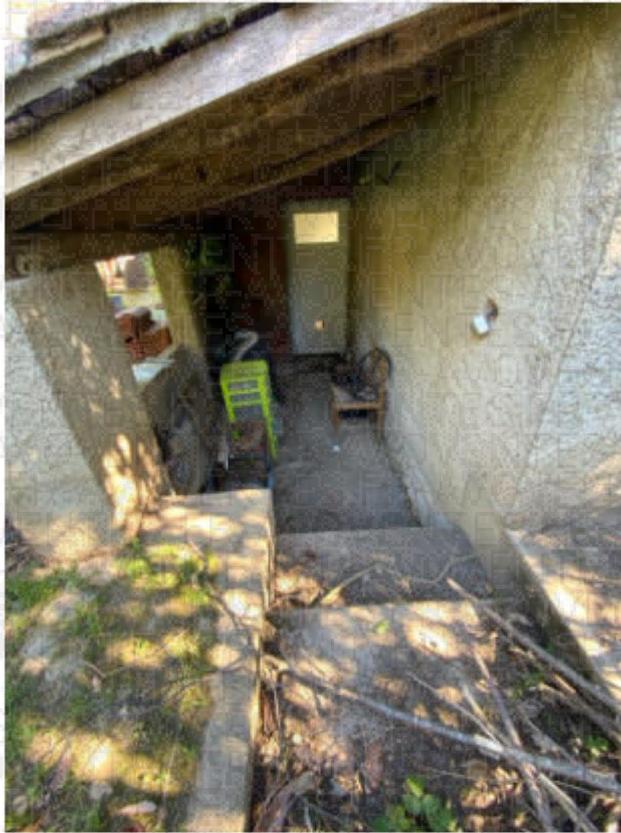
65.

Il s'agit d'une partie couverte distribuant une entrée sur le séjour depuis le jardin. Le sol est composé d'une dalle en béton, les murs sont recouverts d'un crépi. La couverture de tuile est usagée.
