# **PROCES VERBAL DE DESCRIPTION SUR SAISIE IMMOBILIÈRE**

## PROCES-VERBAL DE DESCRIPTION

Une maison d'habitation avec piscine et terrain attenant, située 154 Chemin de la Chaumille.

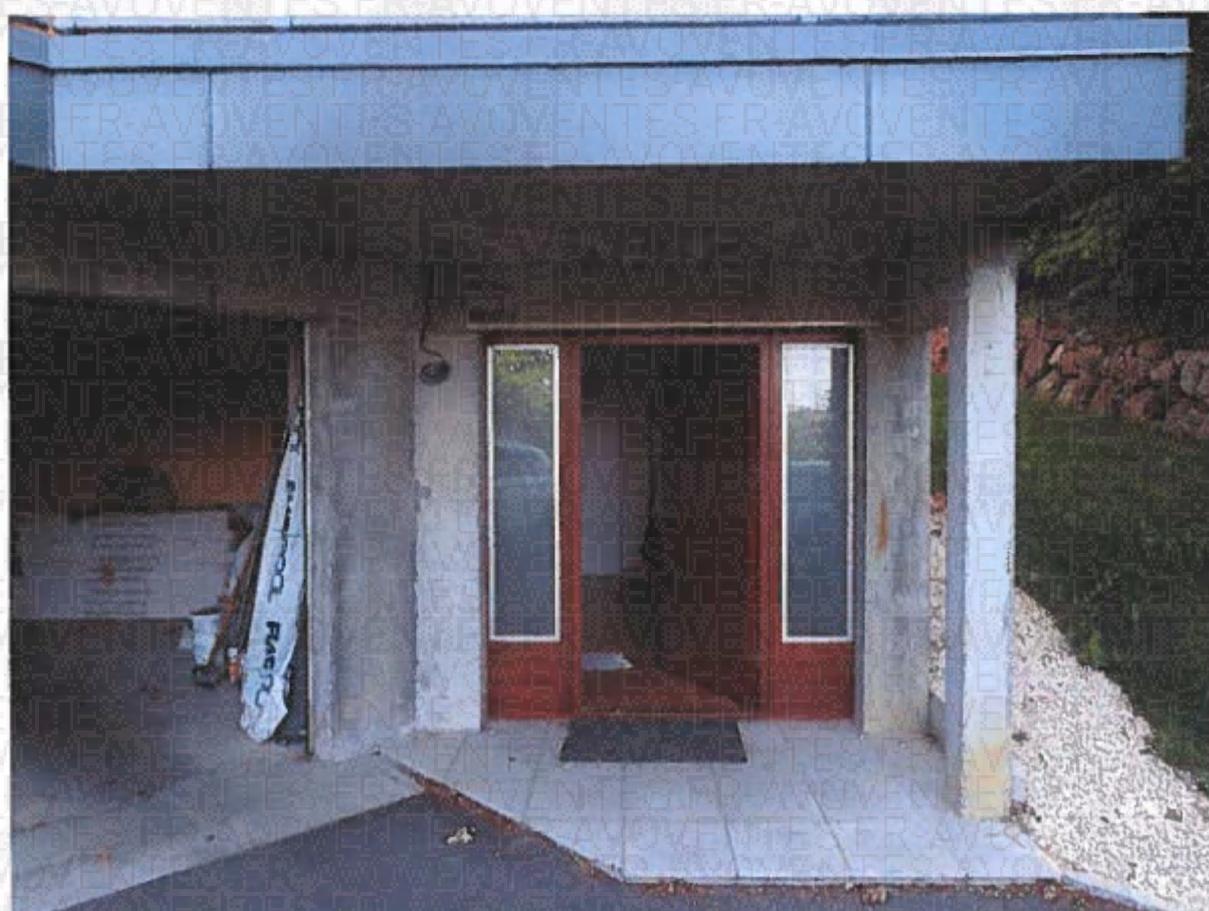
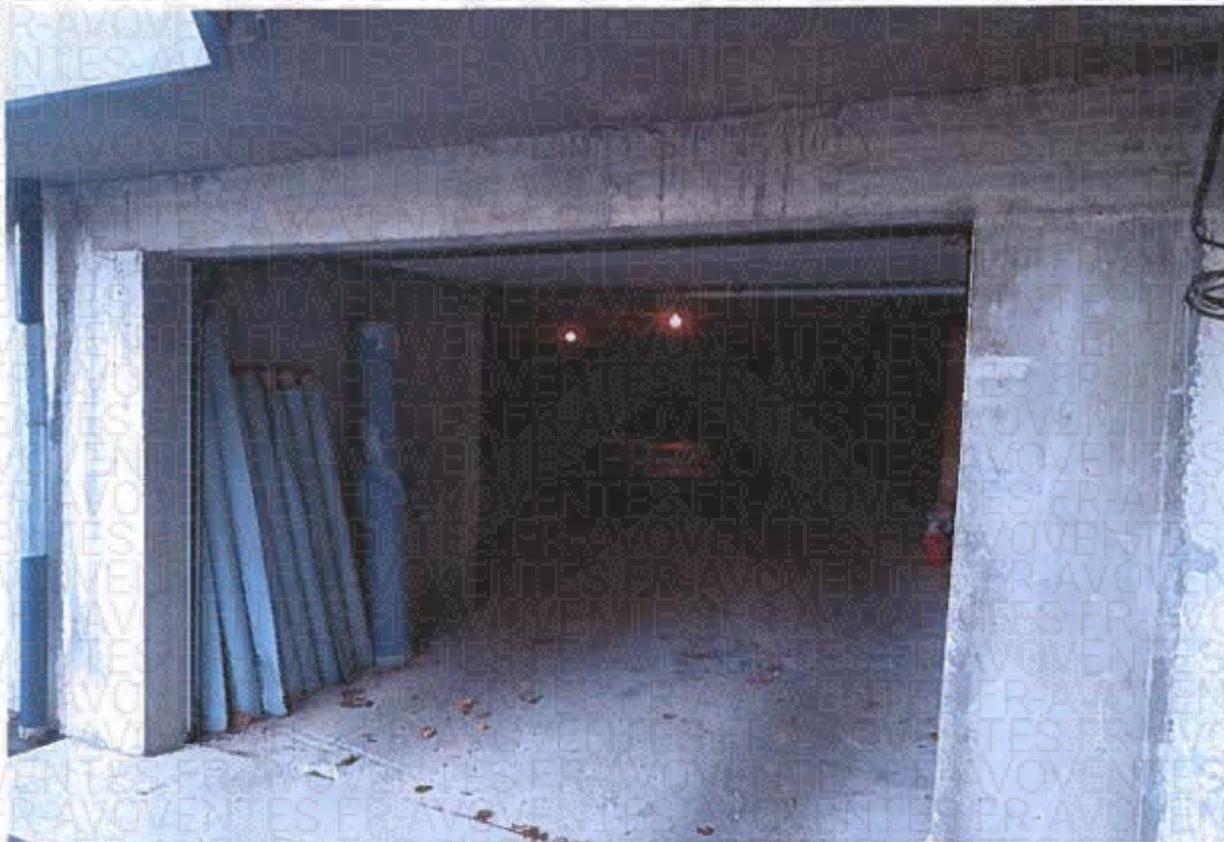
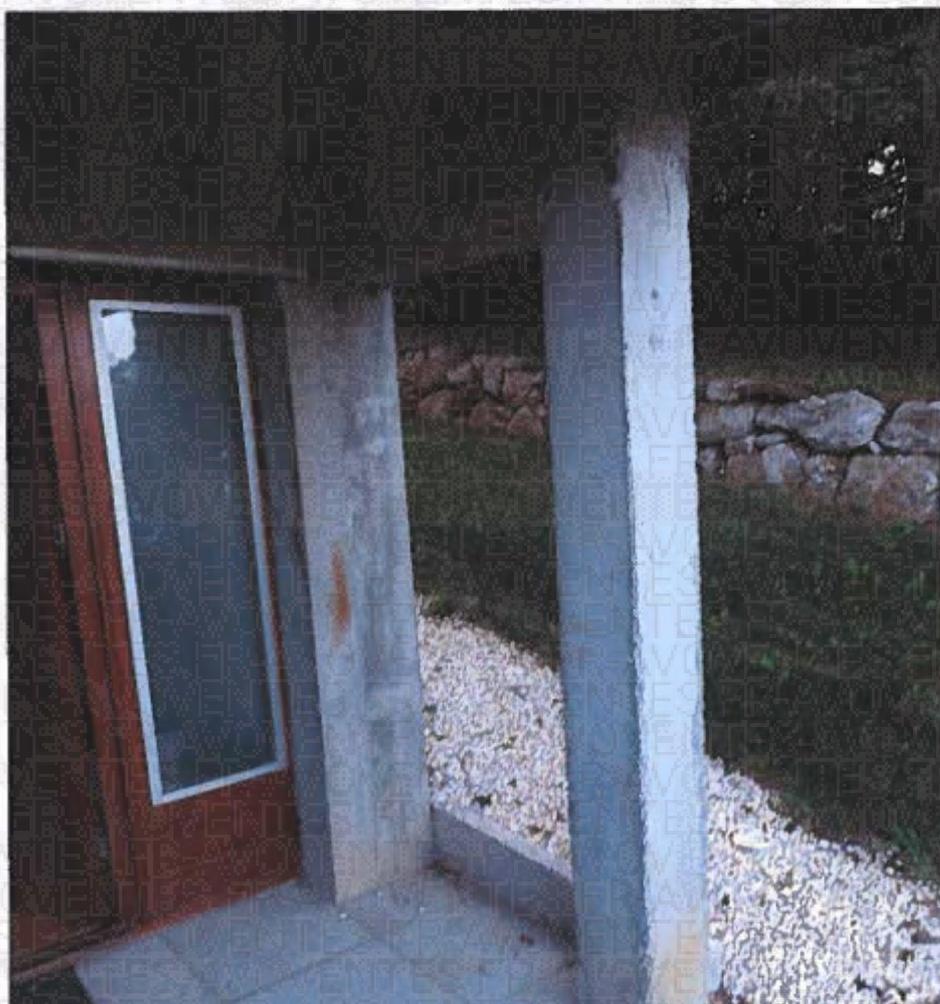
Je consigne l'absence de revêtement crépi au niveau de l'entrée garage et de l'entrée principale de la maison, linteau de maçonnerie et surface brute visibles.

Pilier béton soutenant le balcon à droite de la porte d'entrée : surface brute, absence de revêtement appliqué.

**Matériaux isolants visibles au-dessus de la traverse supérieure du châssis de la porte d'entrée : aucun matériau de revêtement façade appliqué.**

**Une gaine électrique pour éclairage extérieur tirée, en applique, absence de luminaire installé au-dessus de la porte d'entrée.**

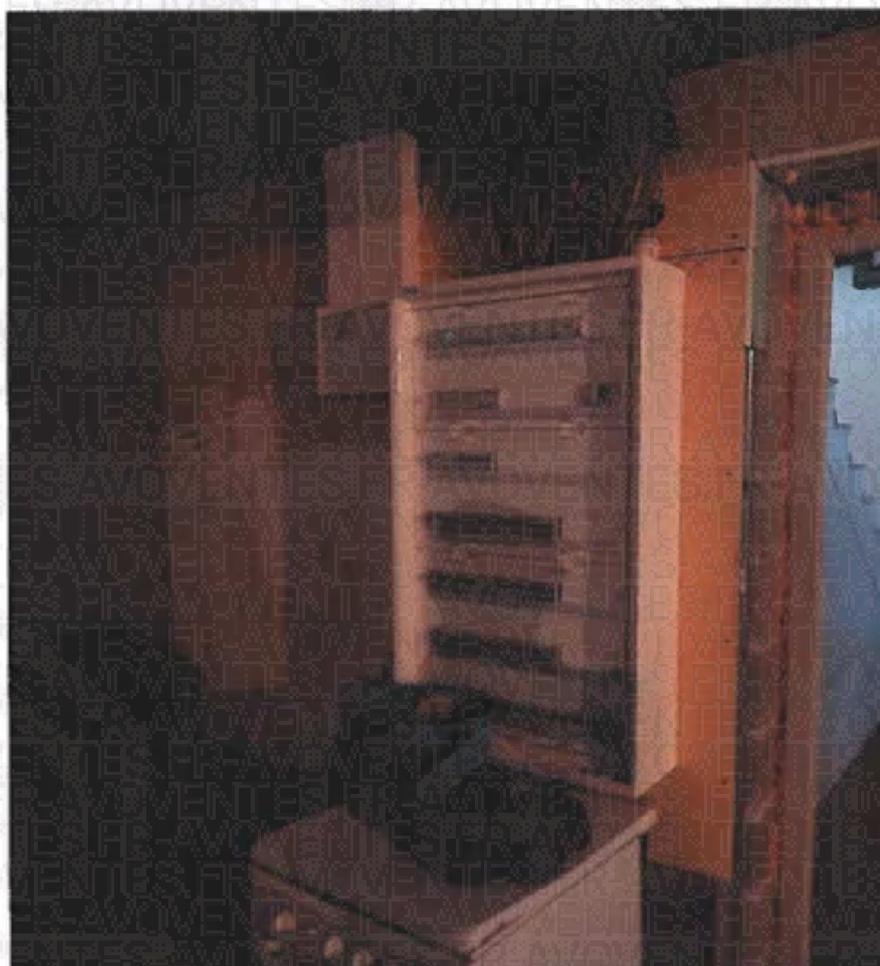
Un doublage placo en cours d'aménagement sur le mur côté Nord/Est, inachevé et non peint (côté tableau électrique).

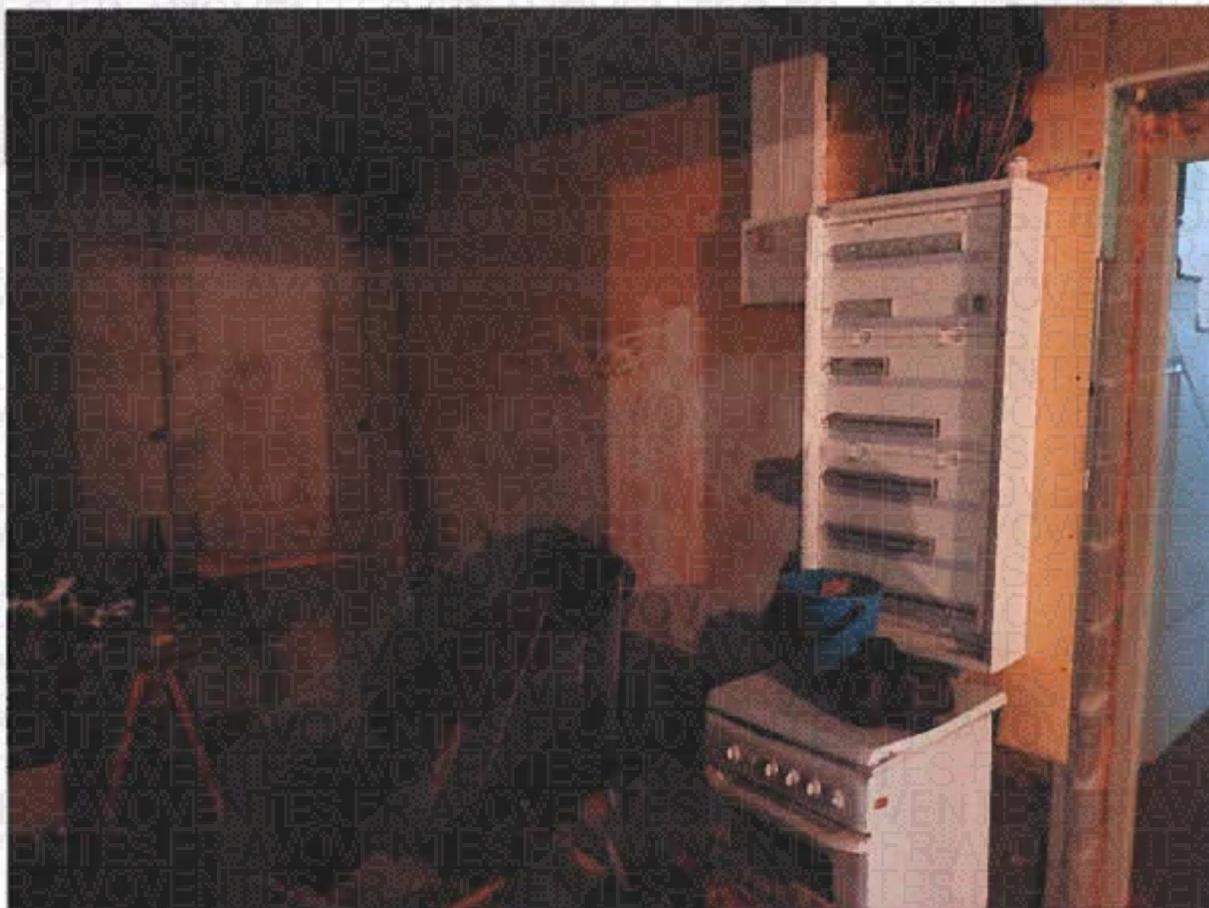
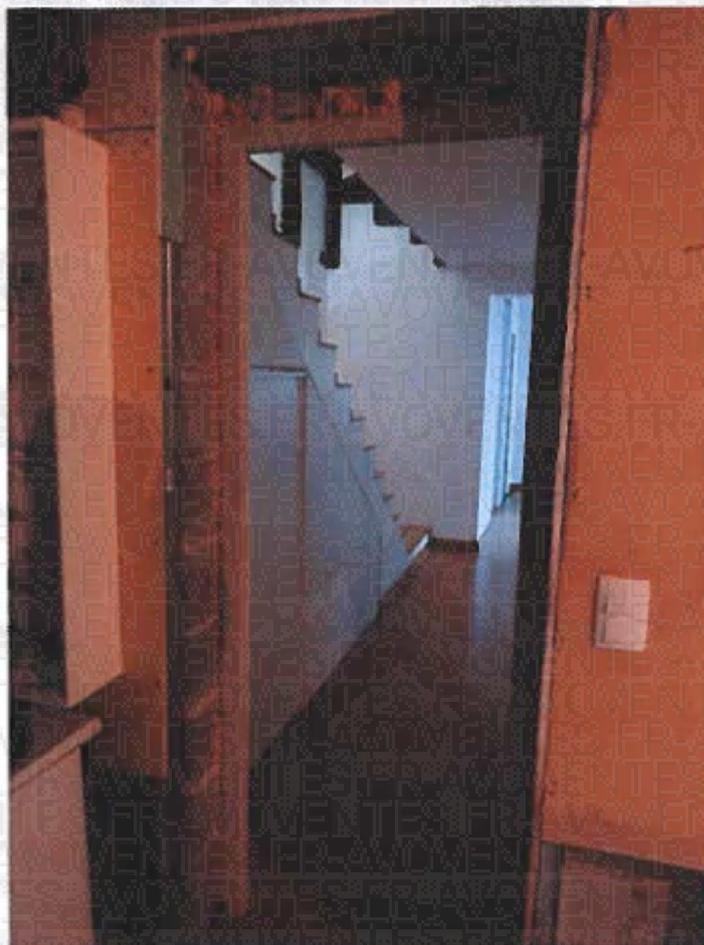
L'habillage d'entourage du chambranle de la porte de liaison entre le couloir de circulation et le garage n'est pas terminé, la mousse isolante est visible ainsi que les parpaings.

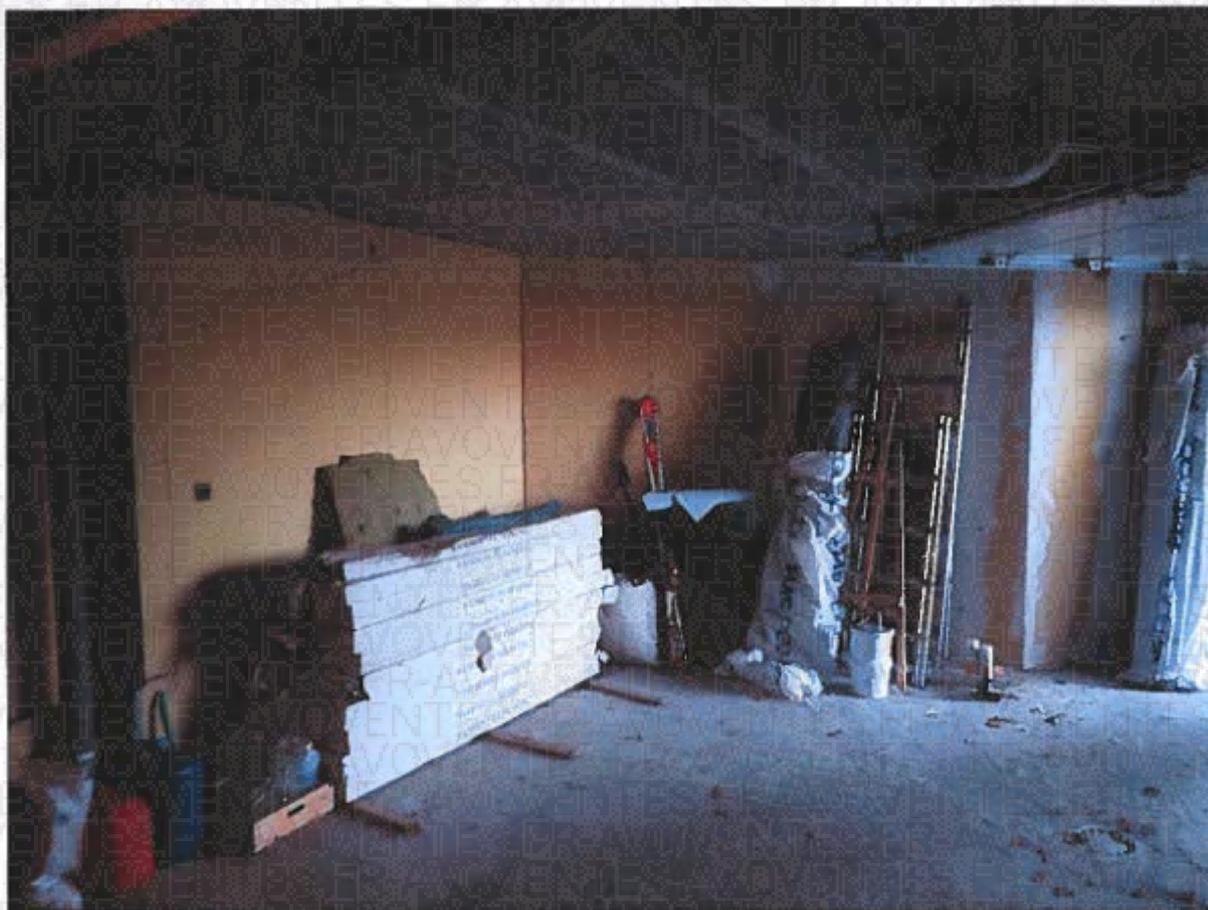
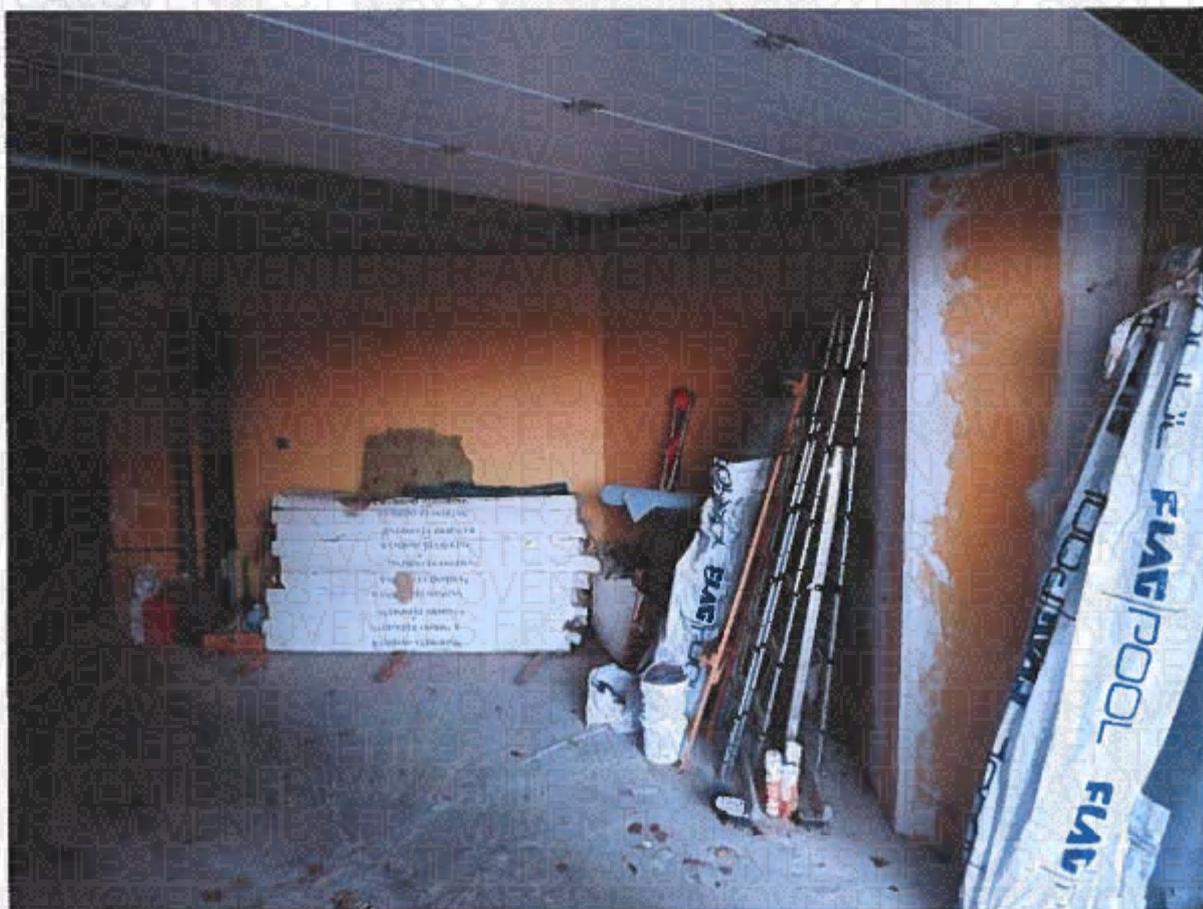
**Dans le garage :** présence d'un cloisonnement placoplâtre aménagé au niveau du cloisonnement de liaison avec l'espace hall d'entrée.

**Absence de finition en peinture et de joints calicots** sur ce cloisonnement.

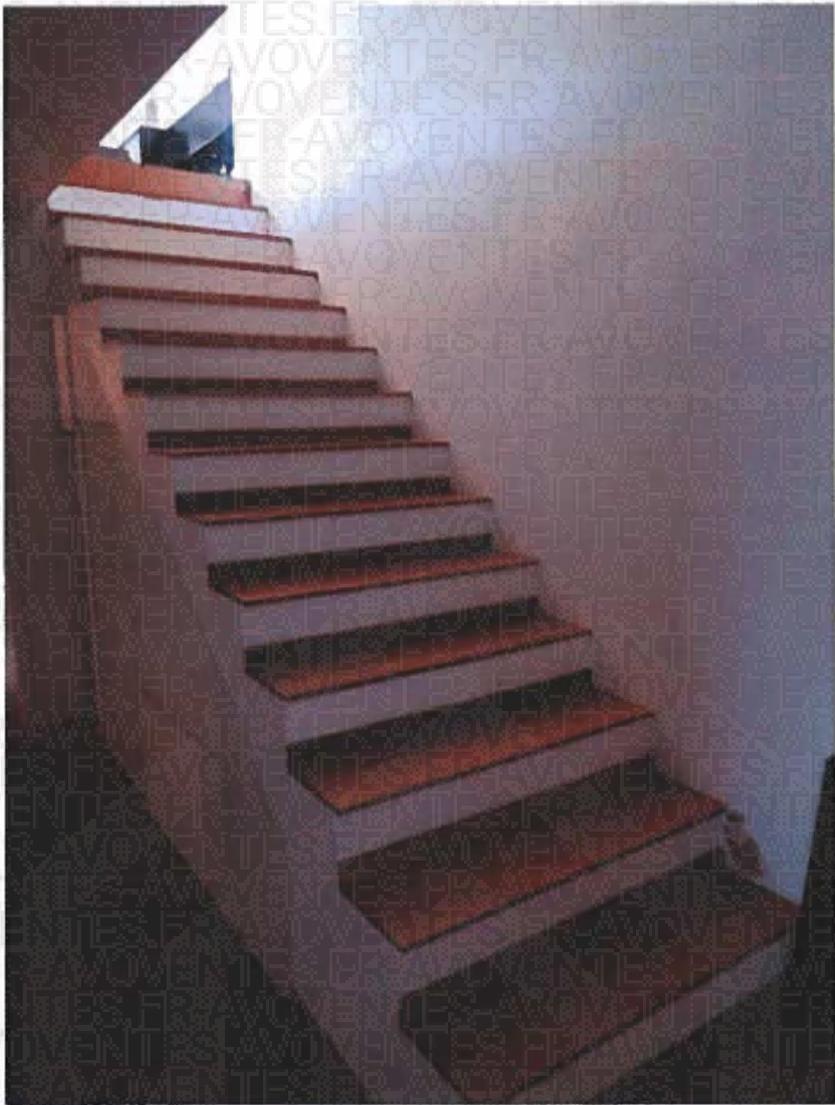
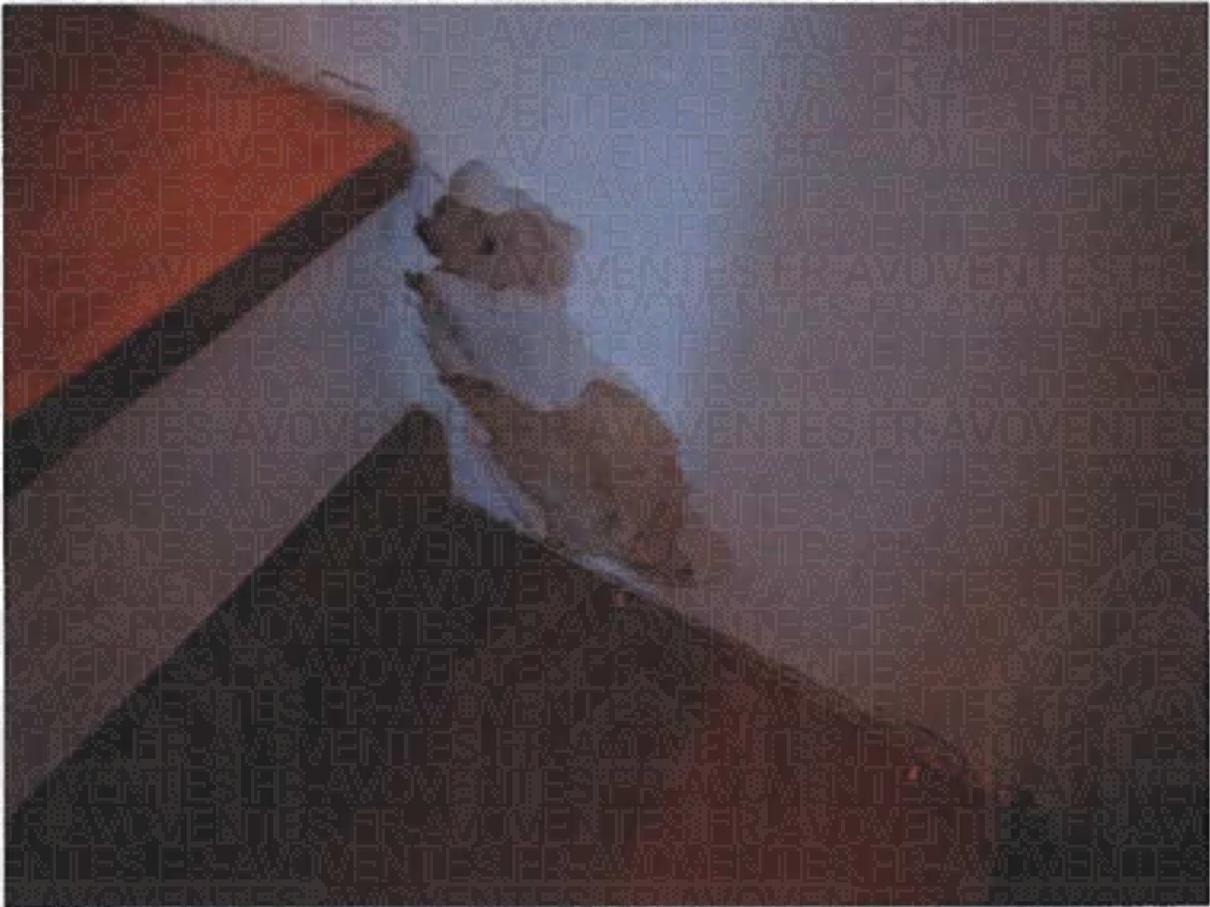
L'accès s'effectue par un escalier de liaison depuis le hall d'entrée jusqu'au premier étage, escalier en bois avec plateaux bois sur les marches, contremarches peintes en blanc, une détérioration visible au niveau de la première marche de l'escalier côté droit.

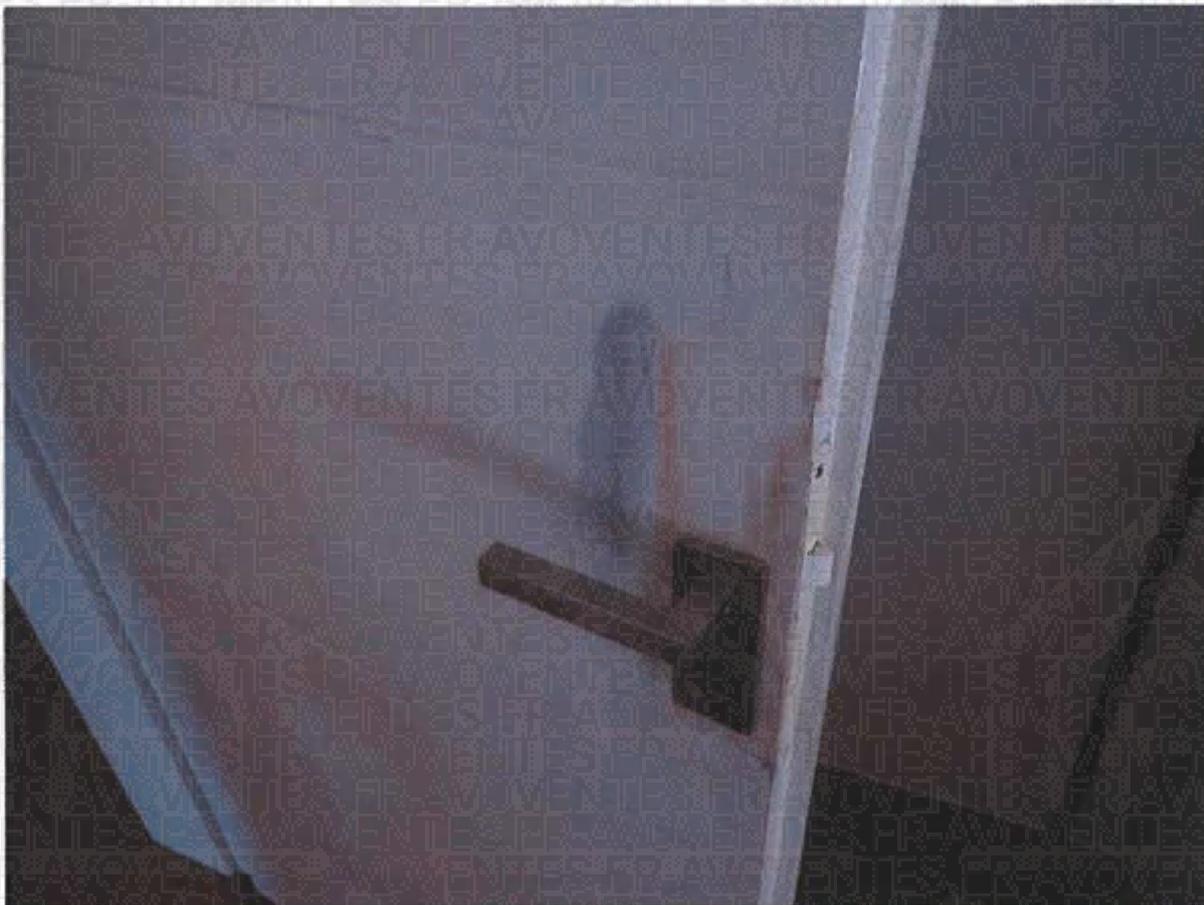
Porte du cellier : panneaux bois, détérioration du panneau côté face extérieure, au niveau de la serrure.

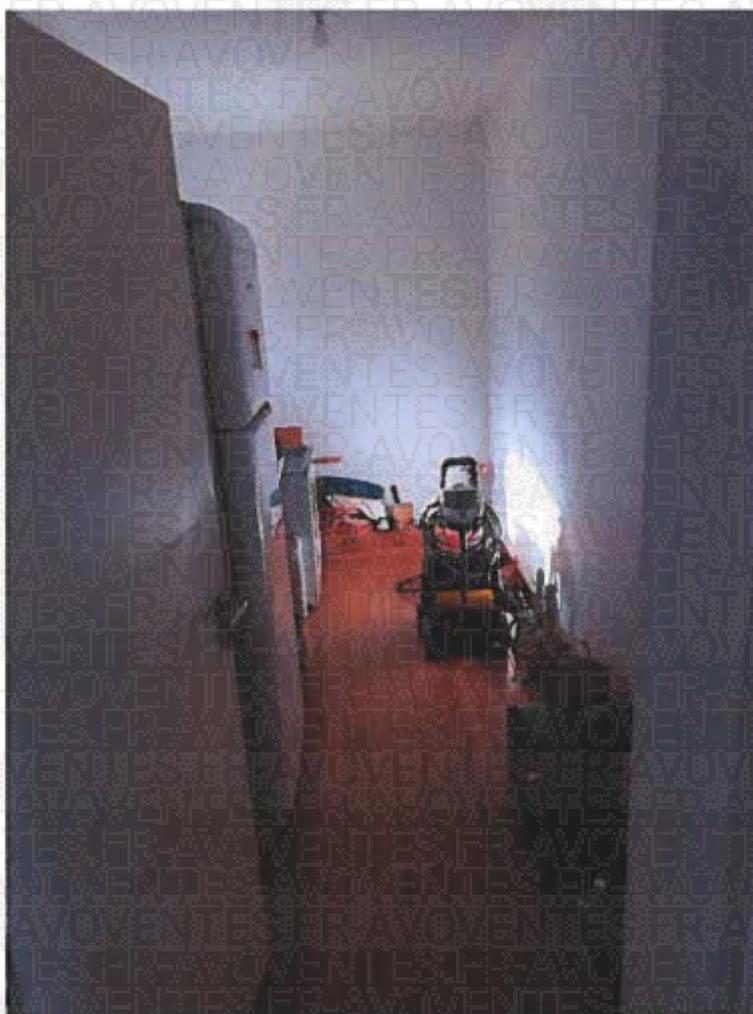
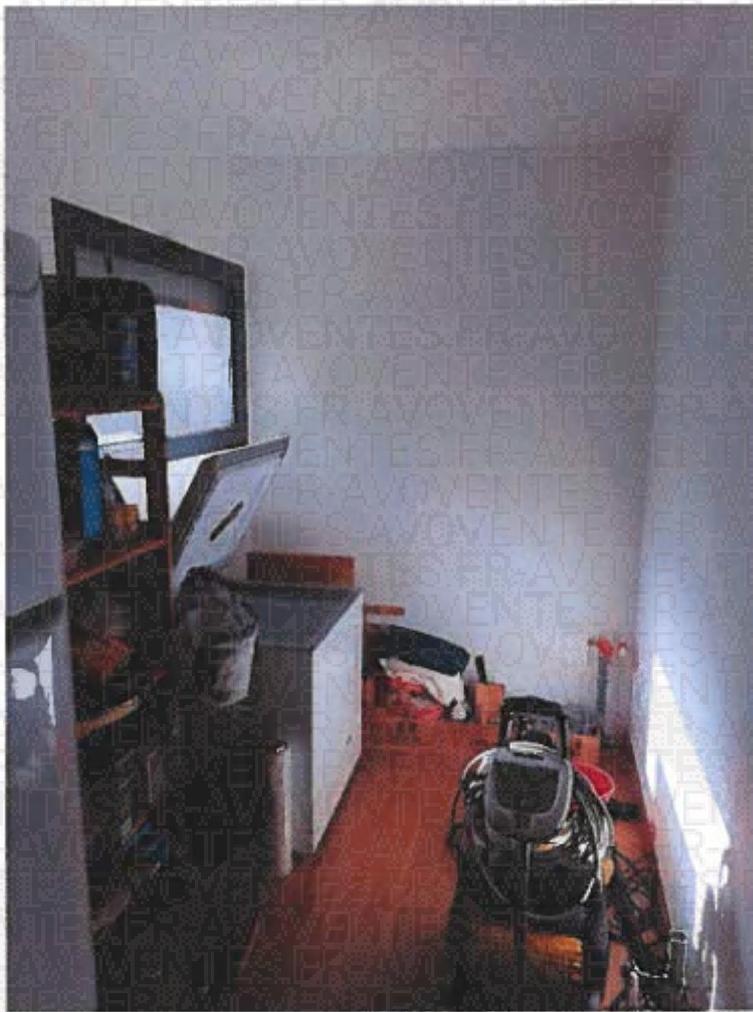
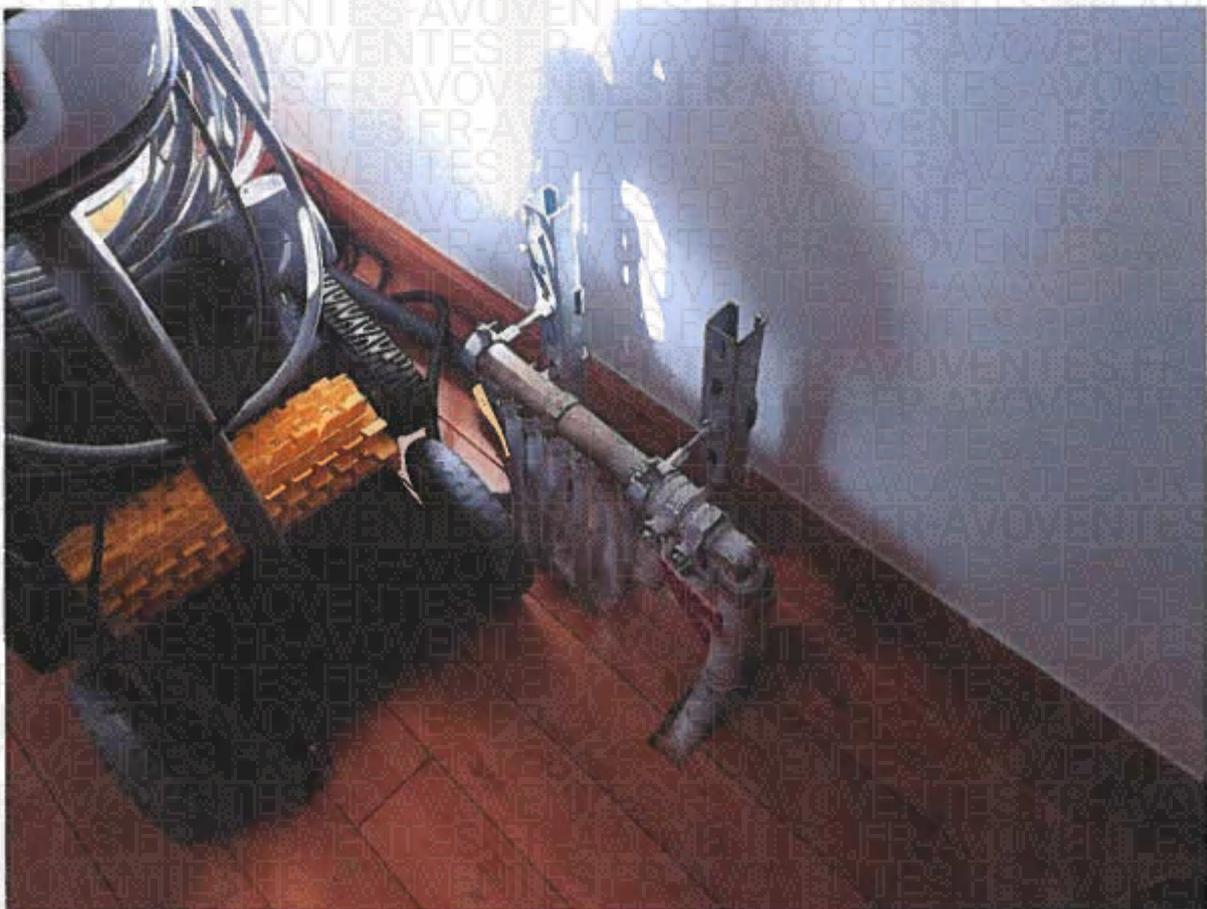
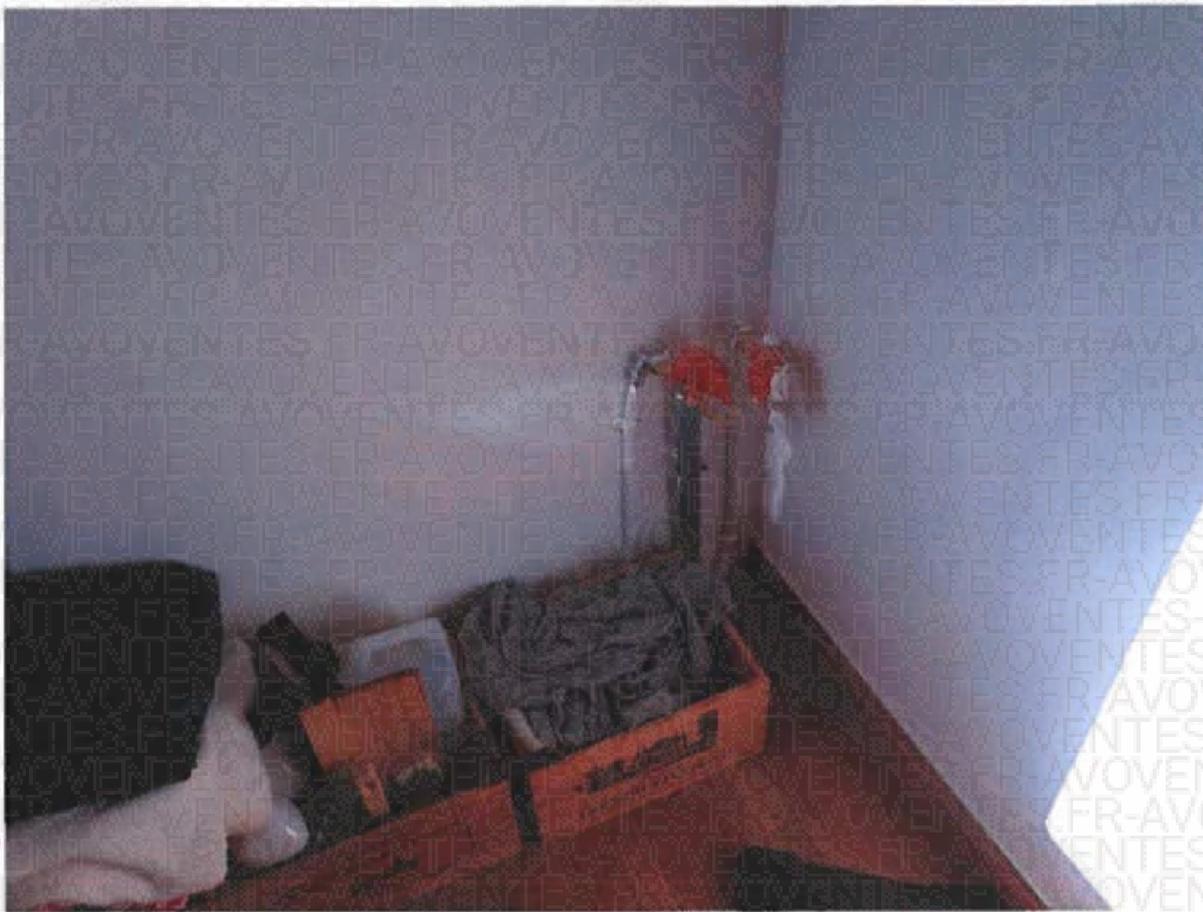
Au niveau des équipements du cellier : je constate que les **nourrices du plancher chauffant** sont **apparentes** dans le cellier côté mur Ouest, ainsi qu'une arrivée eau chaude / eau froide et une évacuation eaux usées pour accueillir un lave-linge.
