# **PROCES VERBAL DE DESCRIPTION SUR SAISIE IMMOBILIÈRE**

## PROCES-VERBAL DE DESCRIPTION

Une maison d'habitation avec piscine et terrain attenant, située 154 Chemin de la Chaumille.

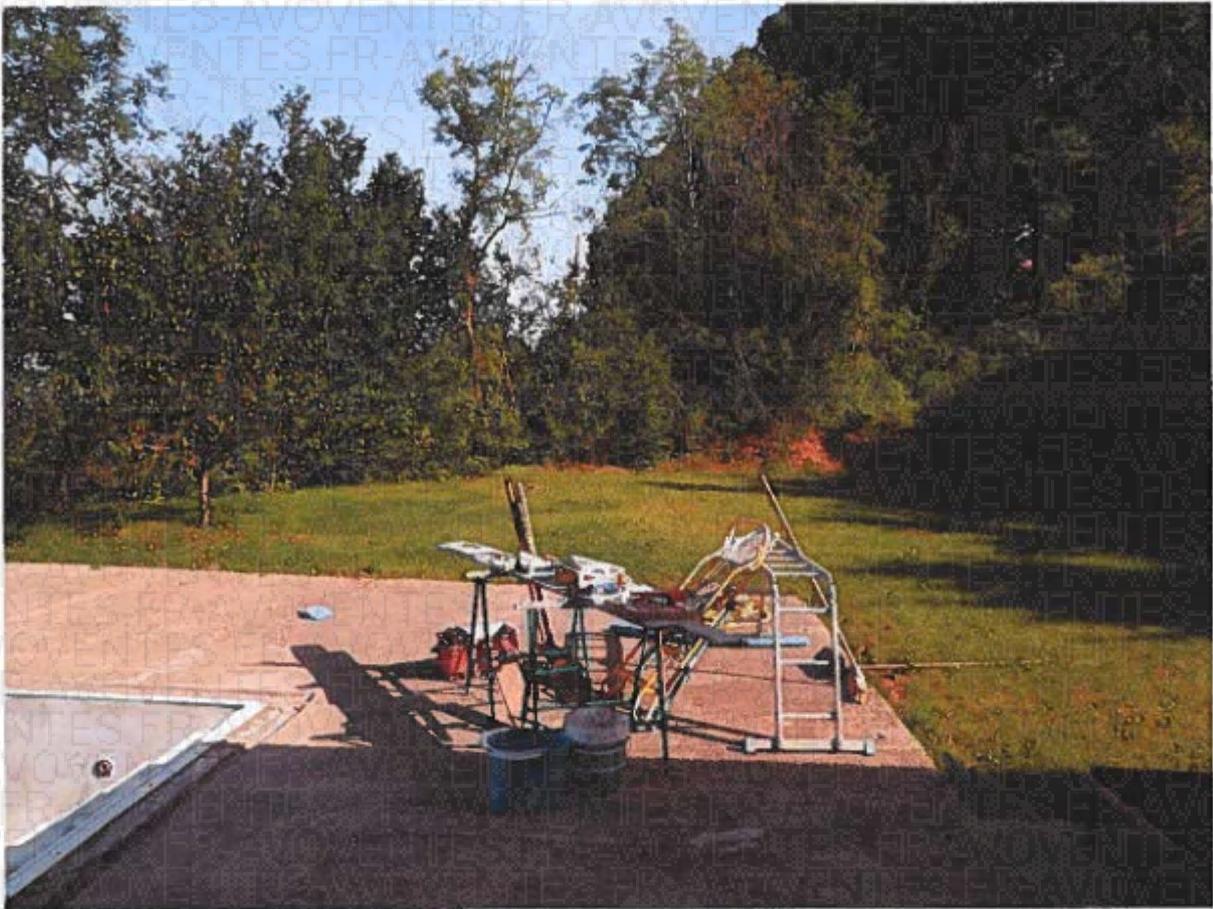
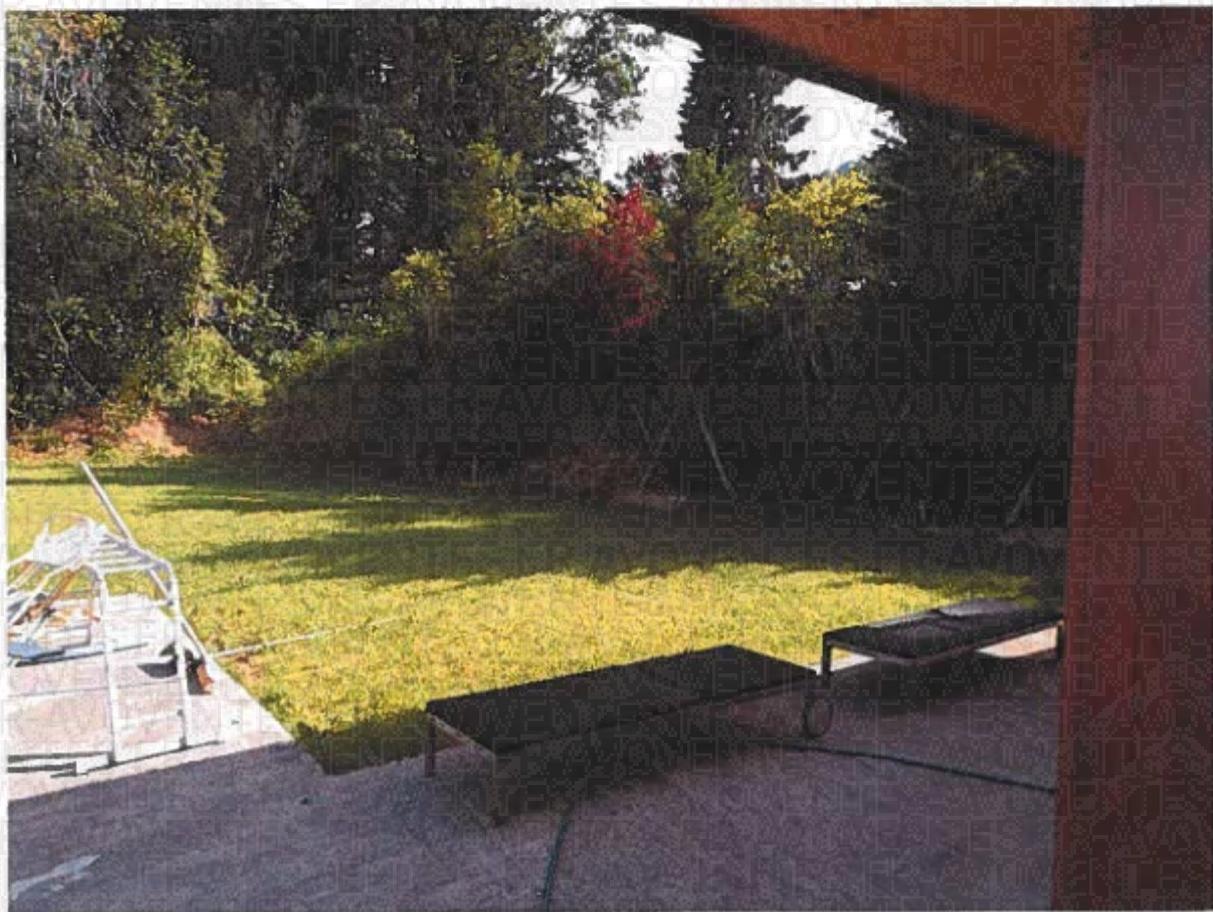
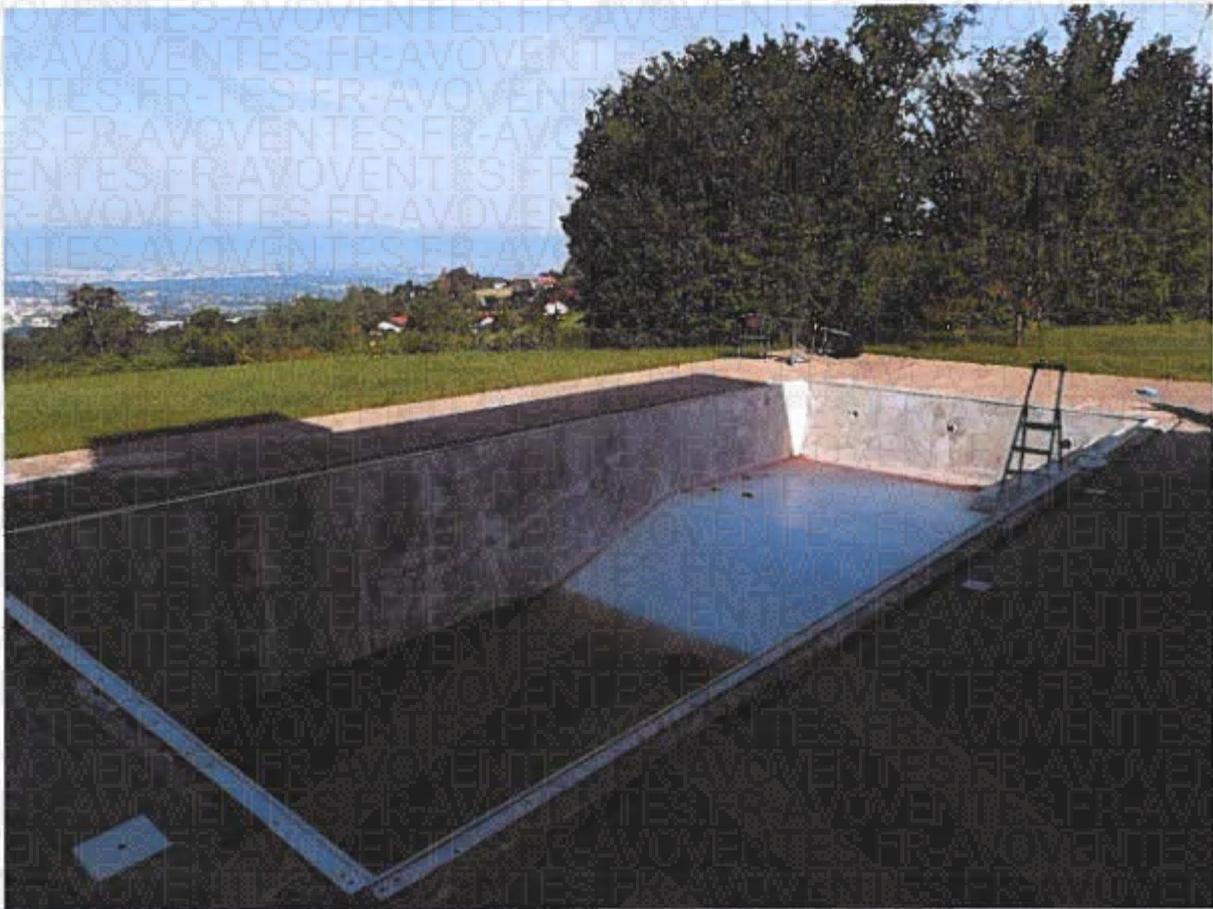
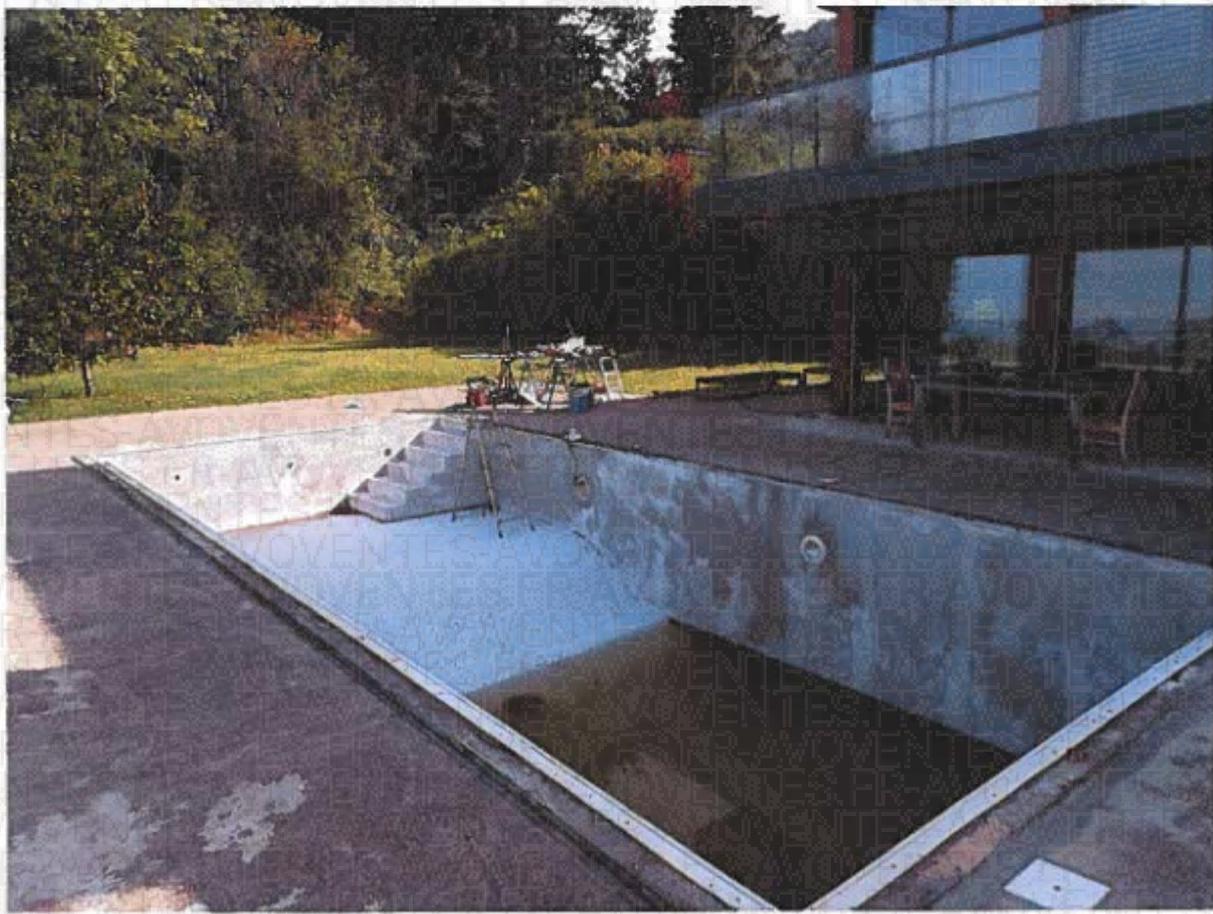
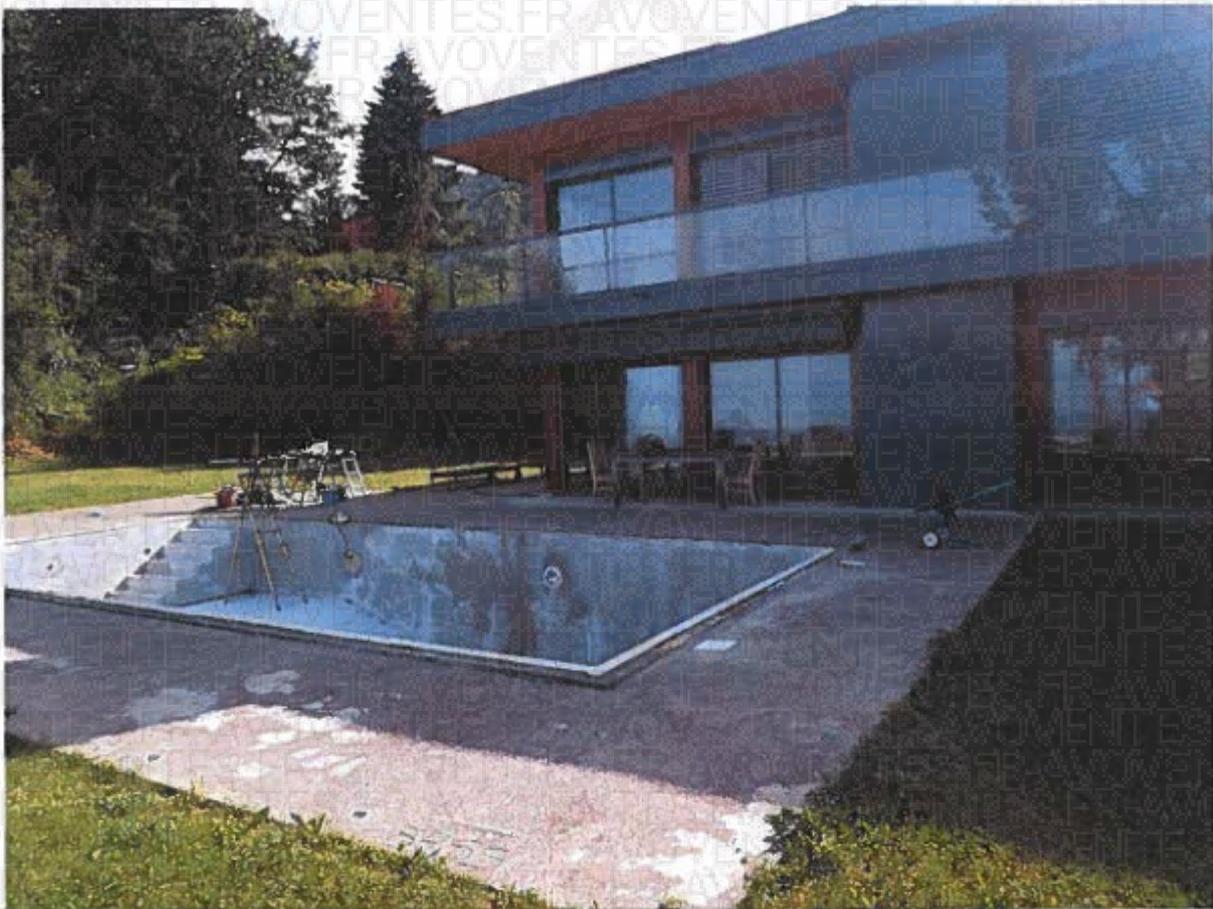
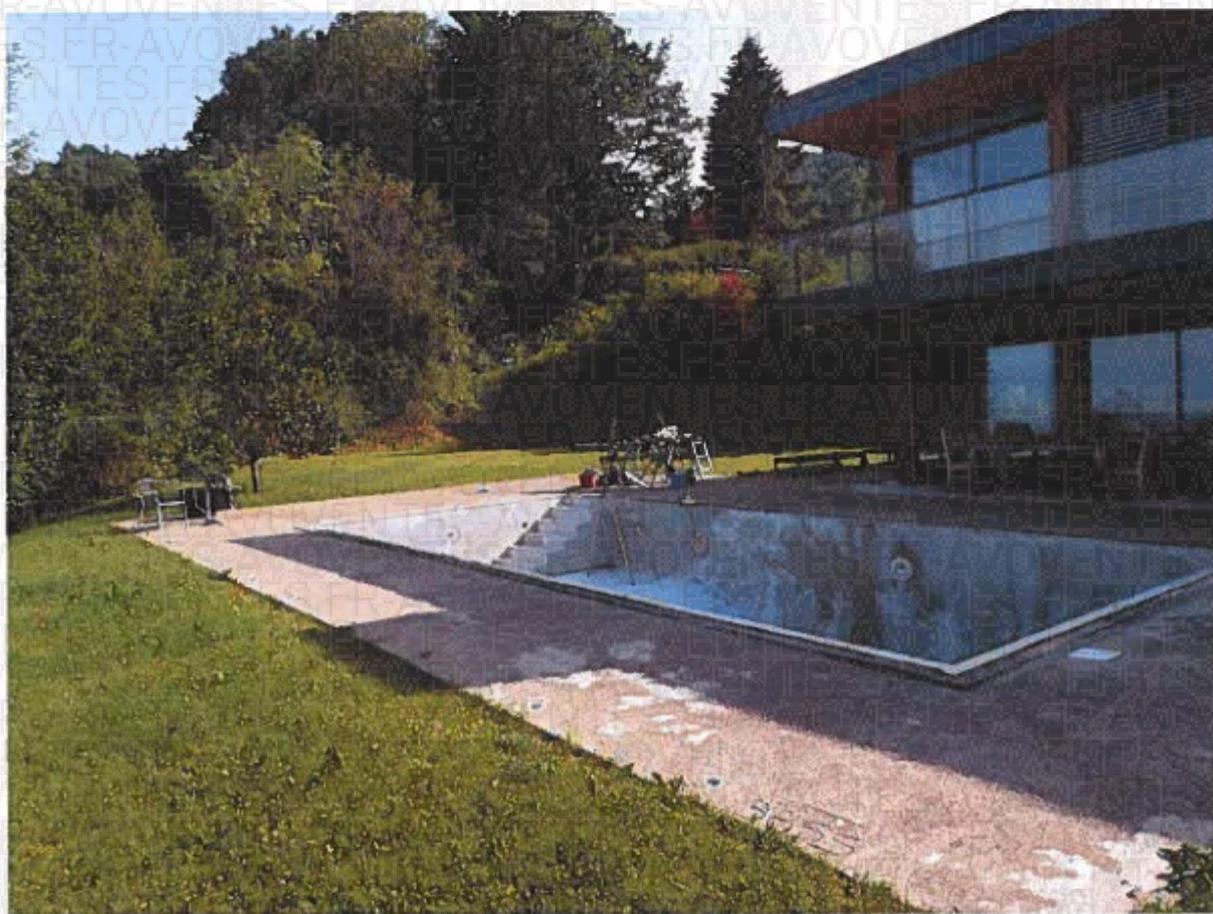
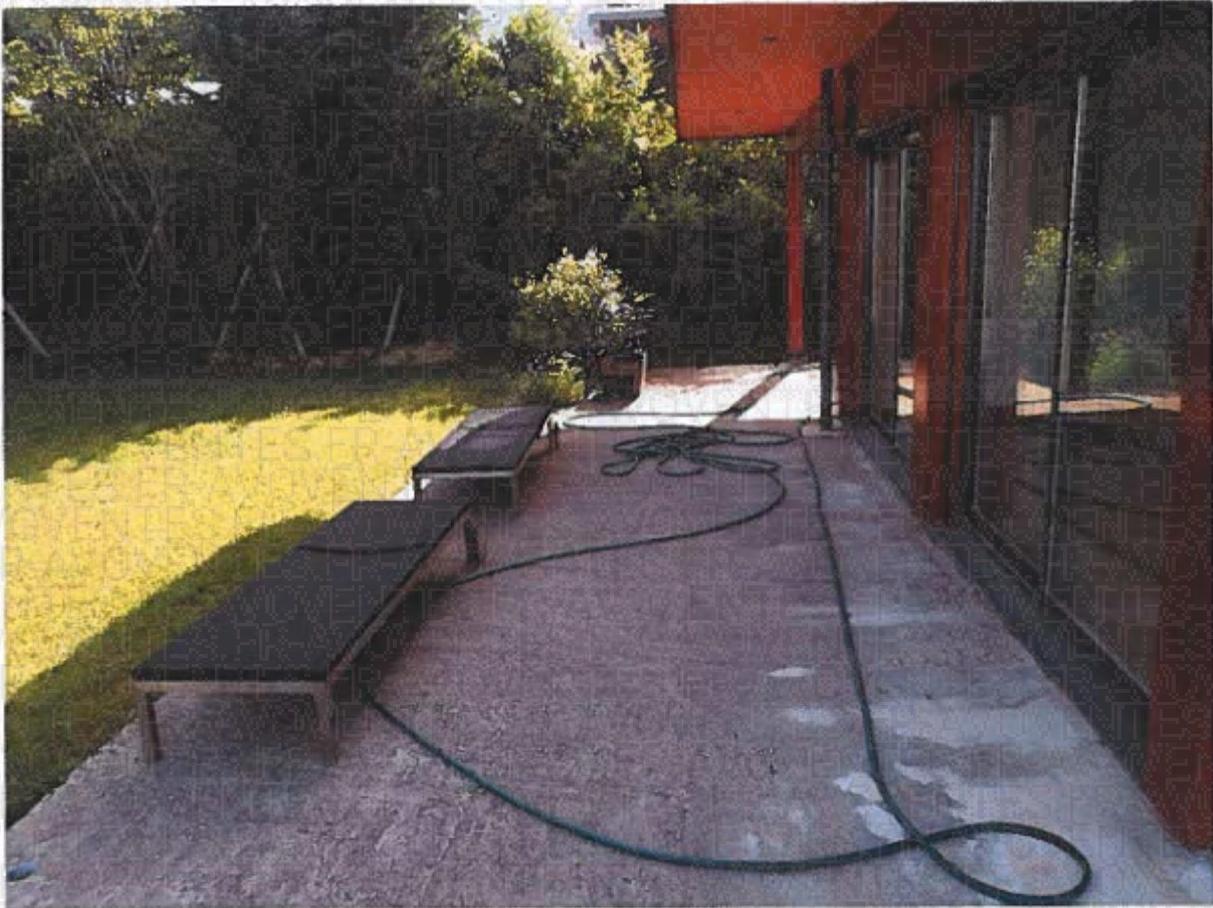
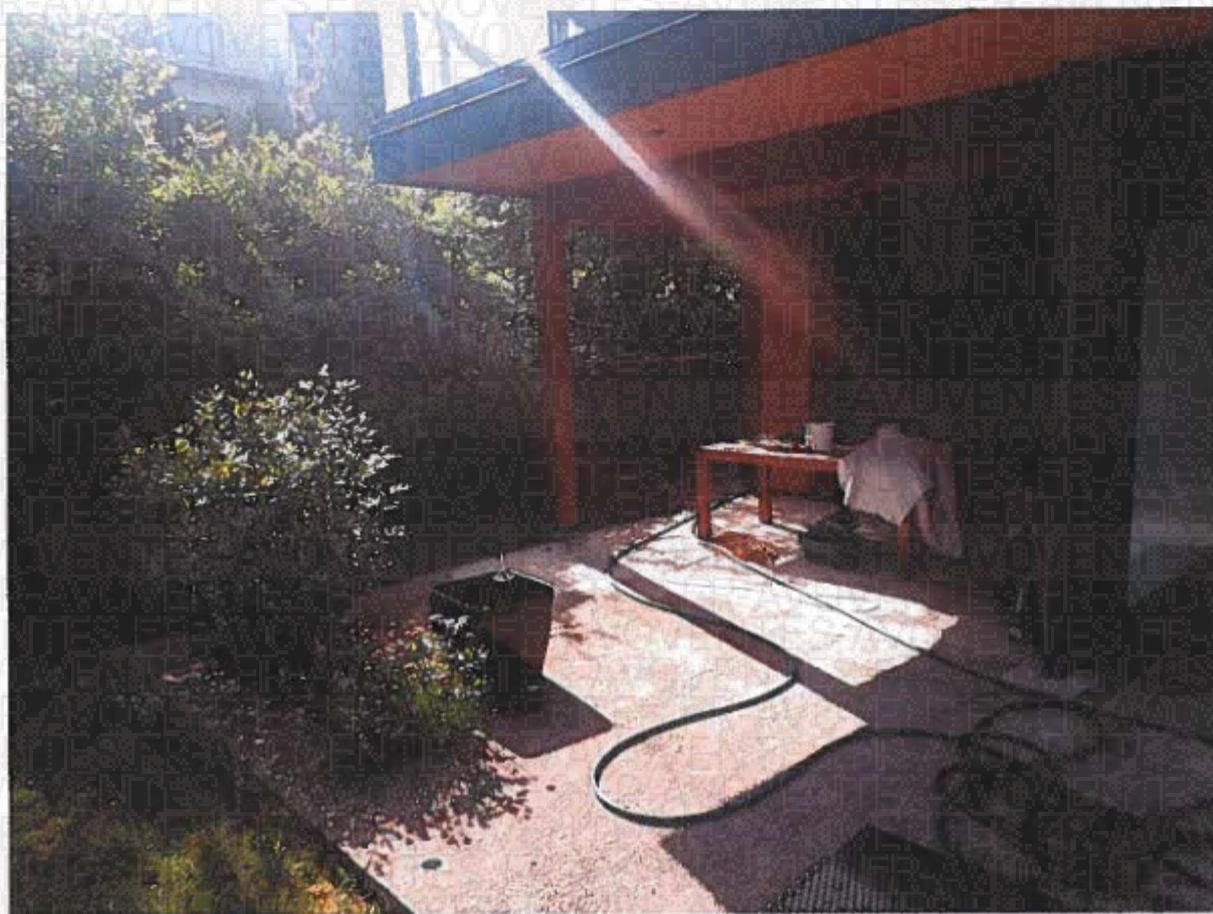
- **La villa est équipée d'une piscine** enterrée mais celle-ci est actuellement en maintenance technique en raison d'une fuite. Le liner est retiré, la maçonnerie est apparente.

Présence d'une piscine, 8 m x 4 m, avec différentiel de profondeur, la piscine est actuellement vidée et en maintenance, le liner est retiré. La **propriétaire indique qu'elle présente une fuite.**

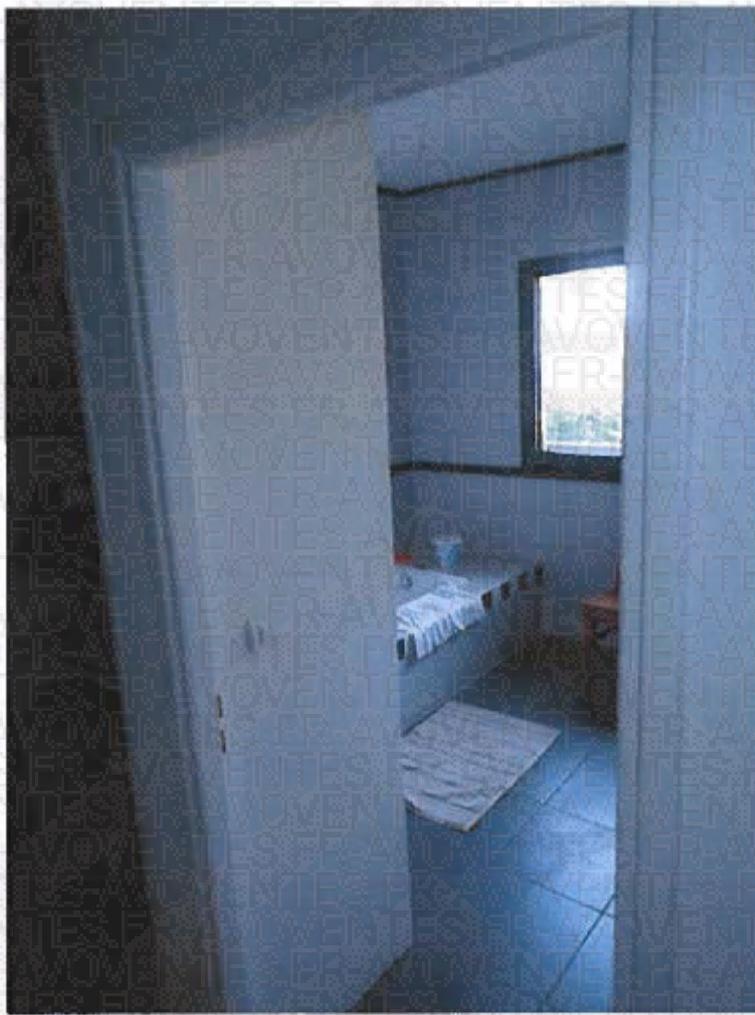
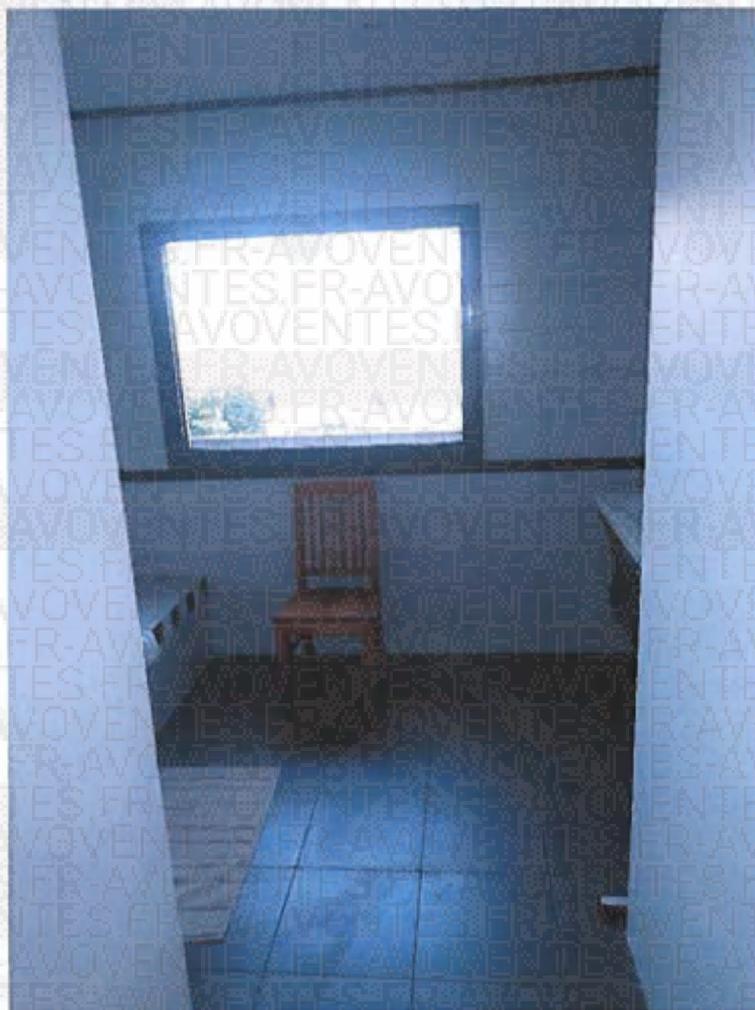
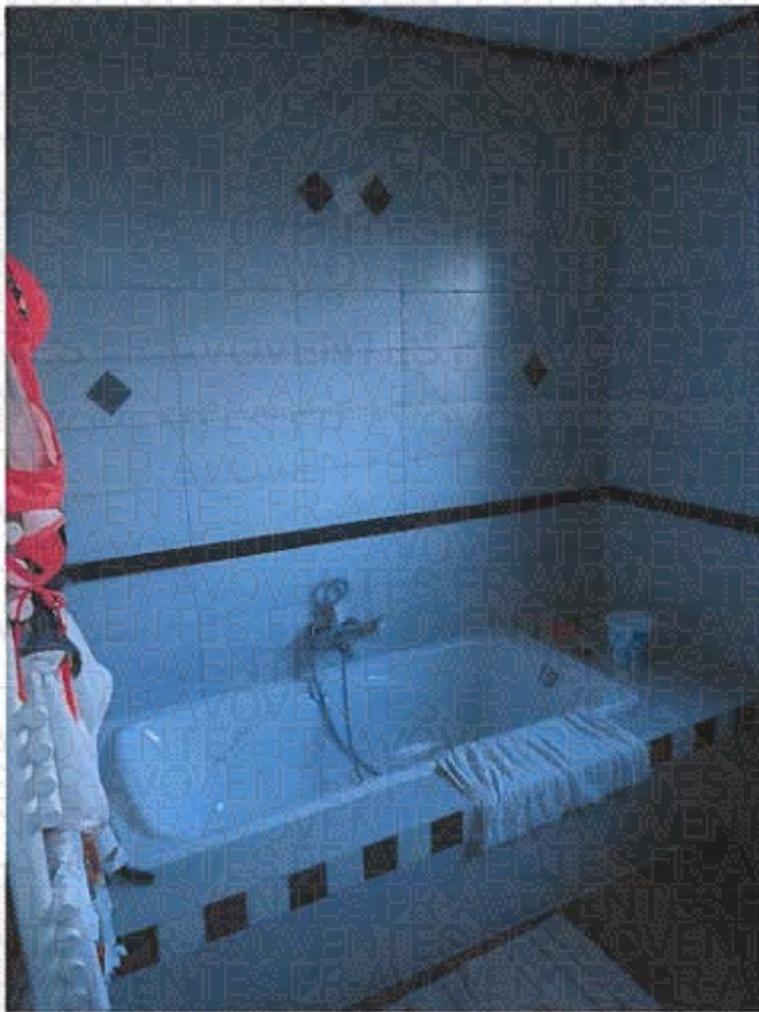
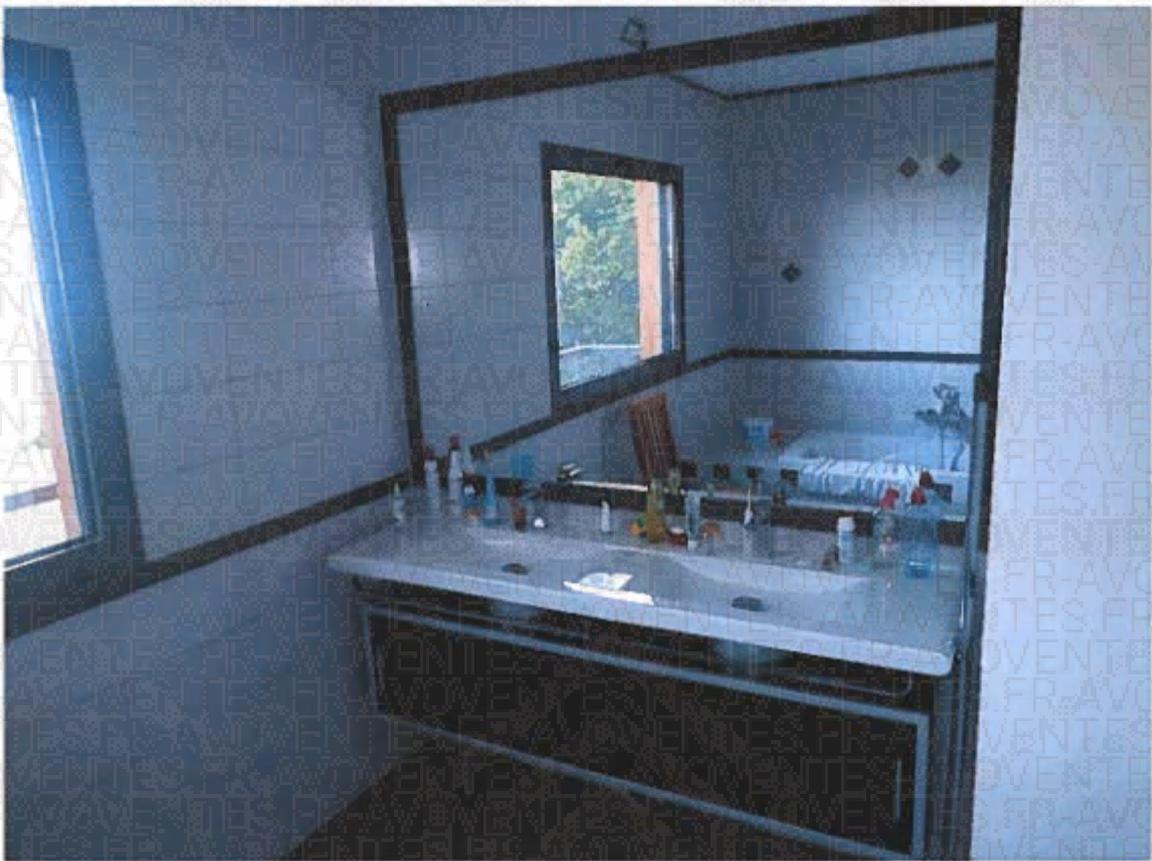
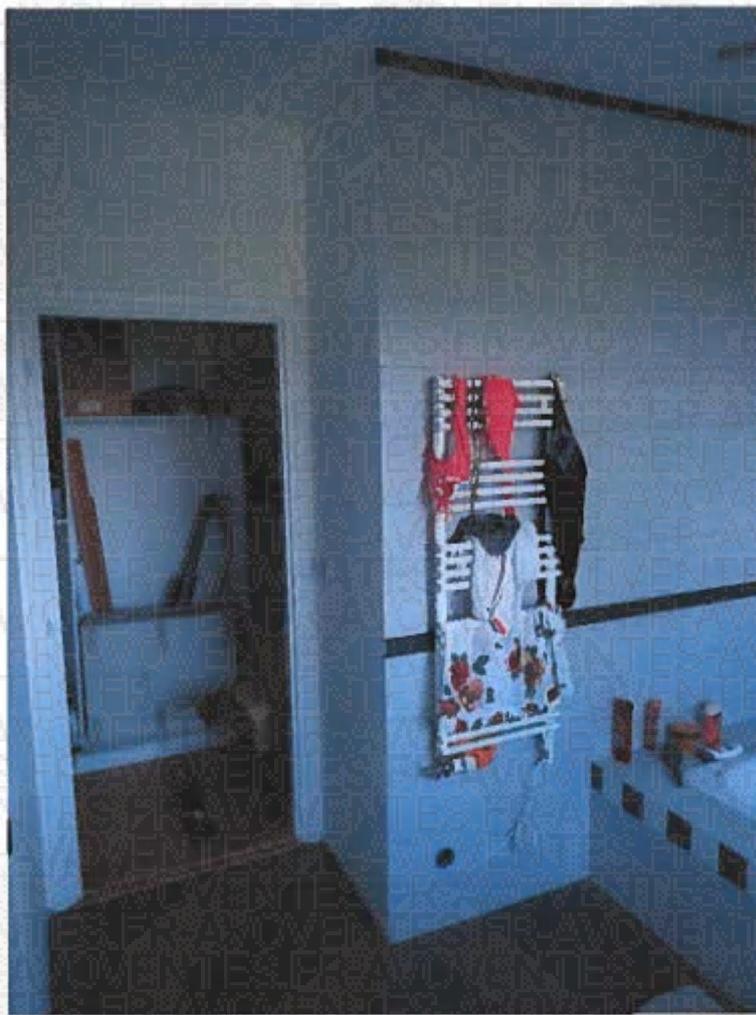
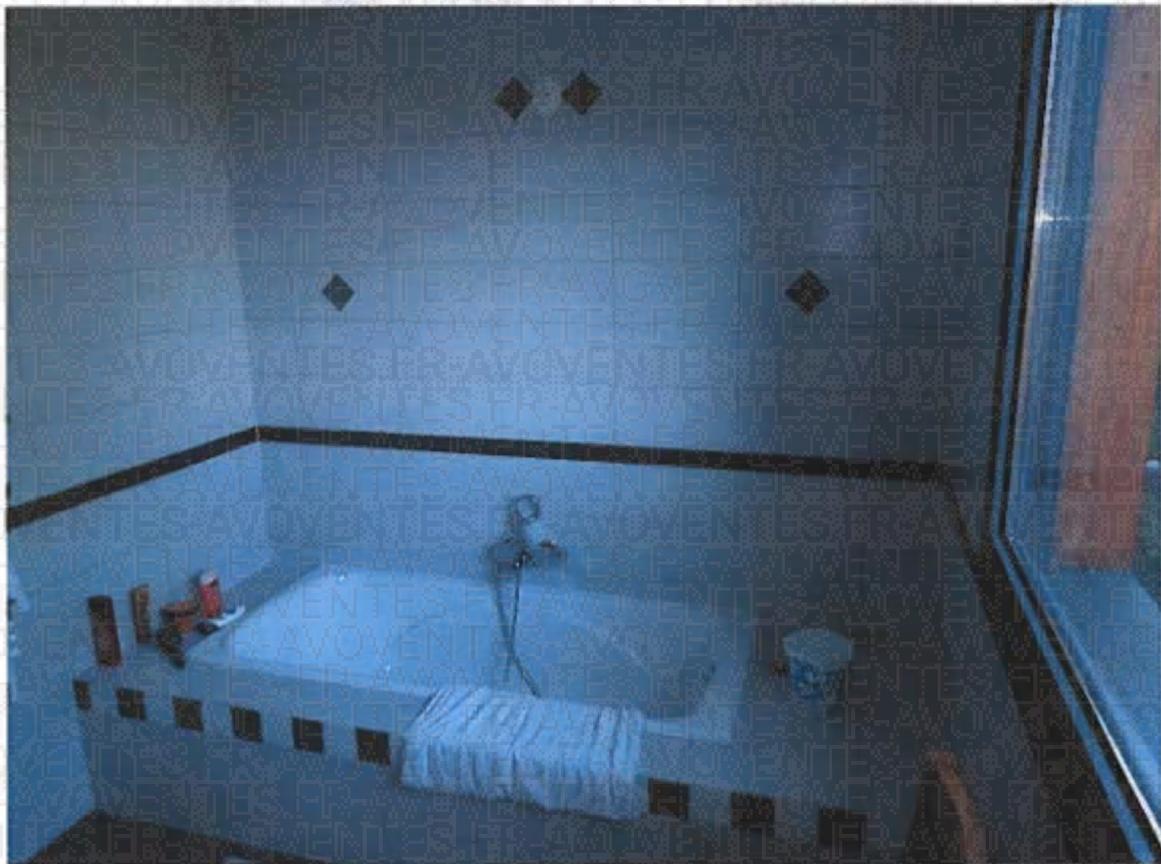
❖ **Salle de bains attenante à la chambre :**

Intérieur de la salle de bains : sol carrelage anthracite sur l'ensemble de la surface, très bon état, rien à signaler. **Les joints de liaison ne sont pas réalisés**, en périphérie au niveau des liaisons entre sol et murs du côté de l'entrée.

- Présence d'une vaste baignoire avec rebord large carrelé ainsi que le tablier de la baignoire carrelé.
- Robinetterie avec mitigeur, pomme de douche, flexible en place.
- Un sèche-serviettes électrique sur le mur côté gauche en entrant.
- Une grande baie vitrée, avec fenêtre oscillo-battante, donnant côté entrée et secteur Sud/Ouest.
- Présence d'un meuble avec double vasque et placard de rangement avec porte coulissante.
- Vasque céramique blanche en forme de vague ondulée avec double robinet mitigeur.
- Présence d'un grand miroir équipé d'un point lumineux au-dessus du miroir : réservation électrique en place, douille et ampoule manquantes.

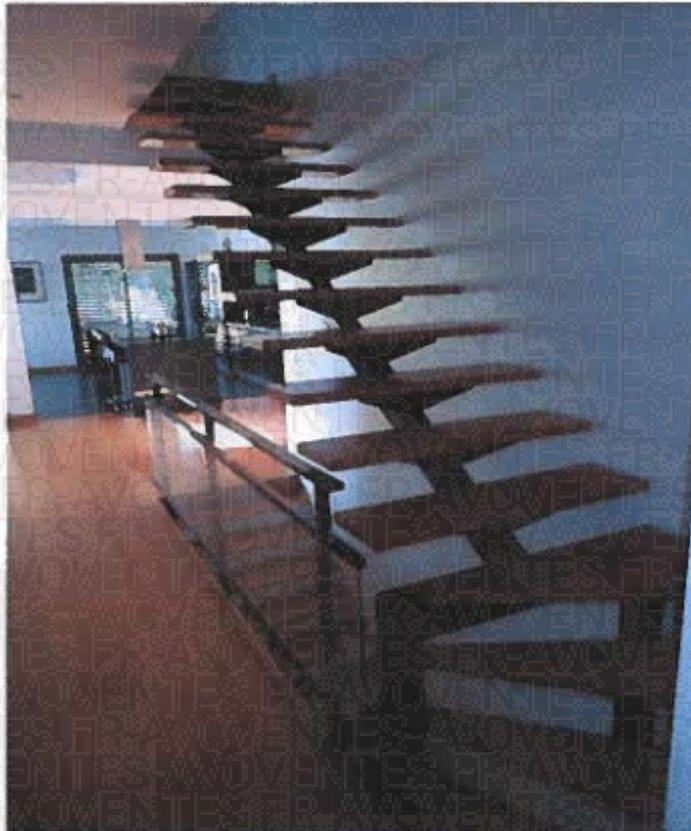
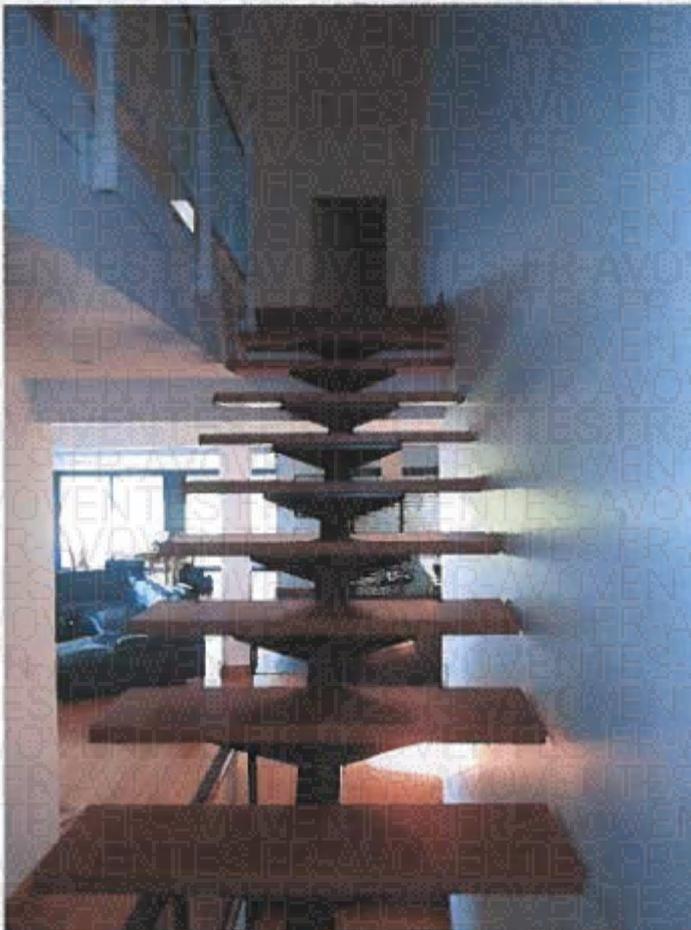
### ❖ ESCALIER ET DEGAGEMENT :

On accède à l'étage numéro deux avec un escalier suspendu et ajouré, sans rambarde ni garde-corps, les nez de marches sont en bois, la structure en métal noir.

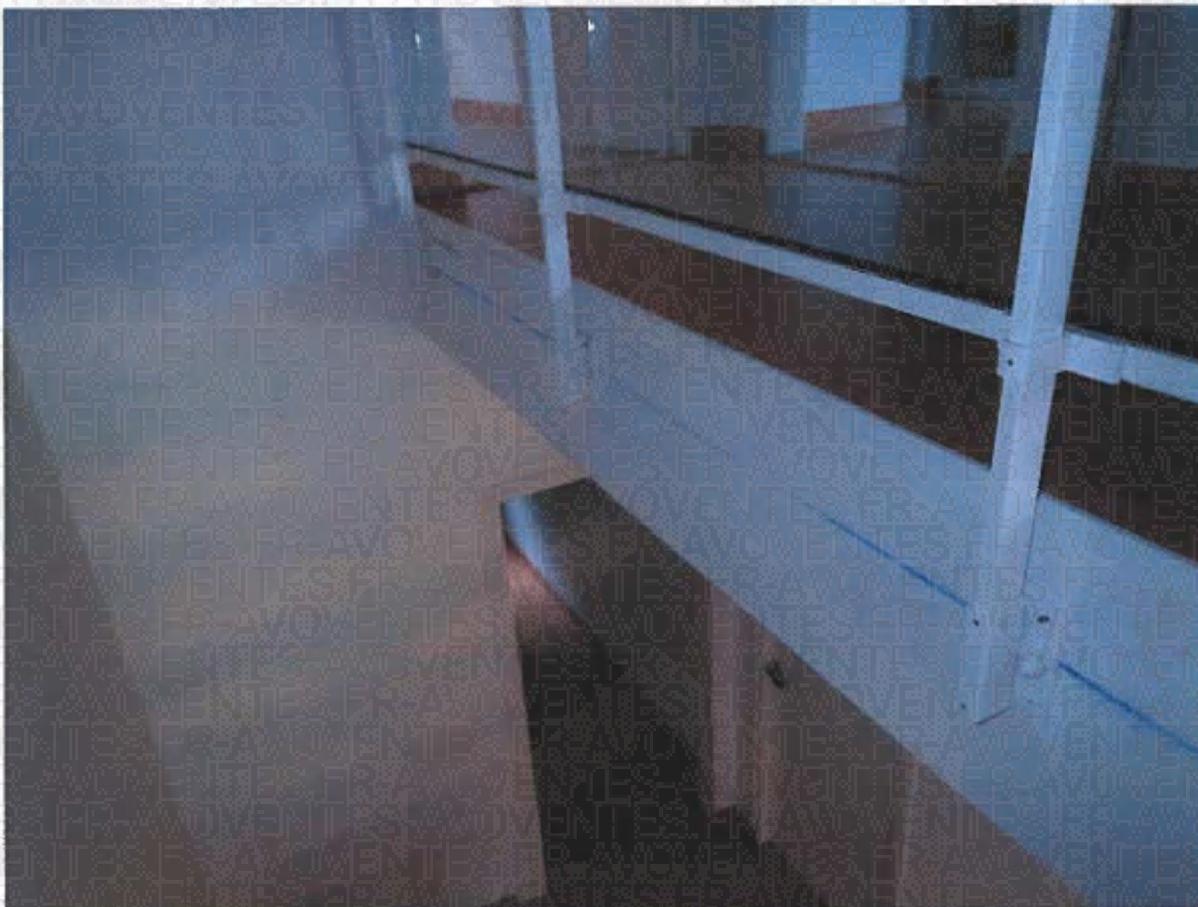
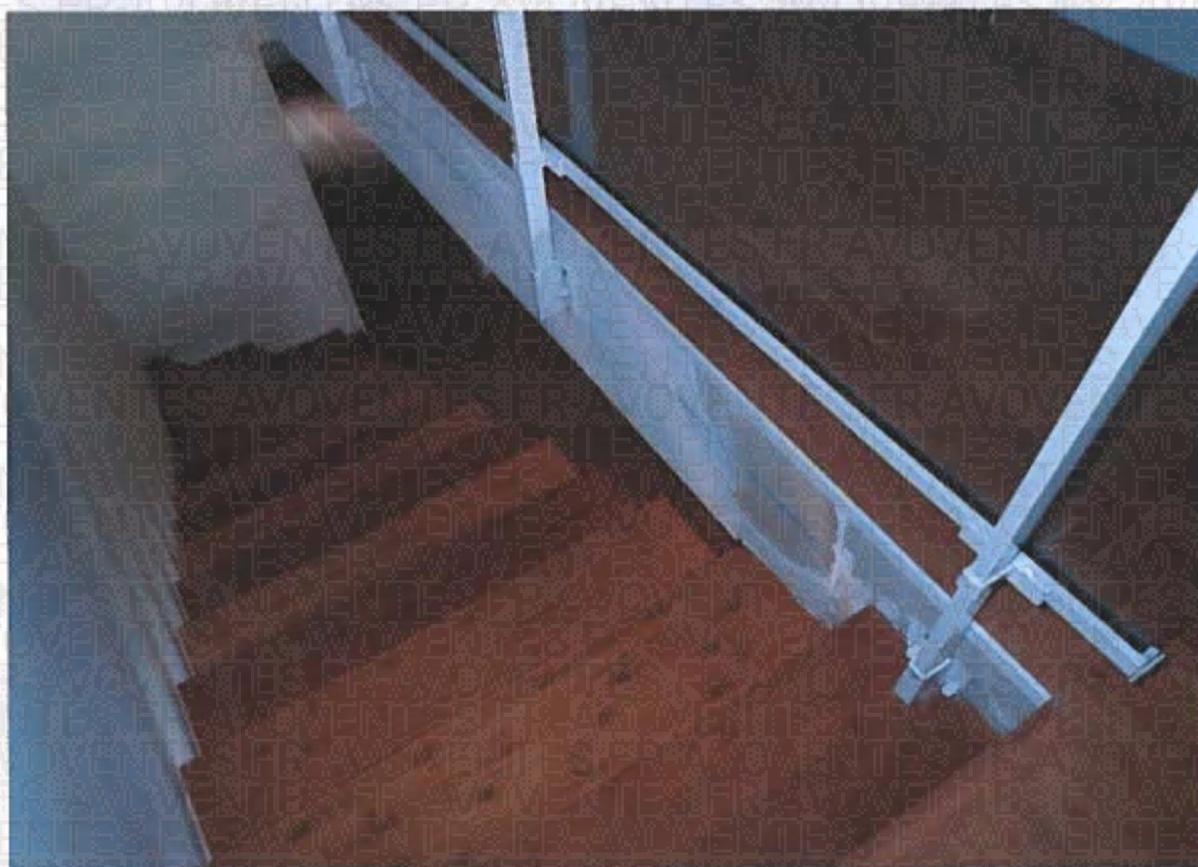
Tranche de dalle côté gauche, il s'agit de la tranche de dalle du deuxième étage, **la tranche de dalle n'est pas habillée au niveau des fixations garde-corps**. Doublage placo inachevé, au niveau de la tranche de dalle du couloir de circulation, côté garde-corps.

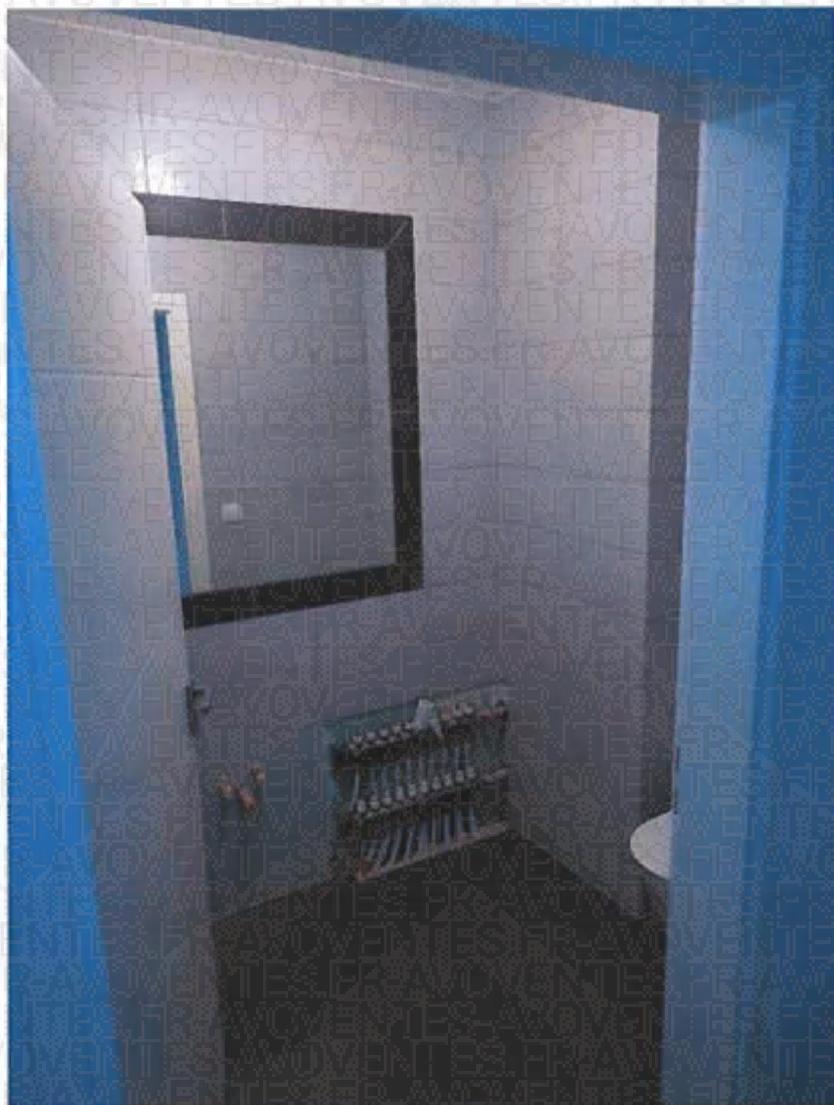
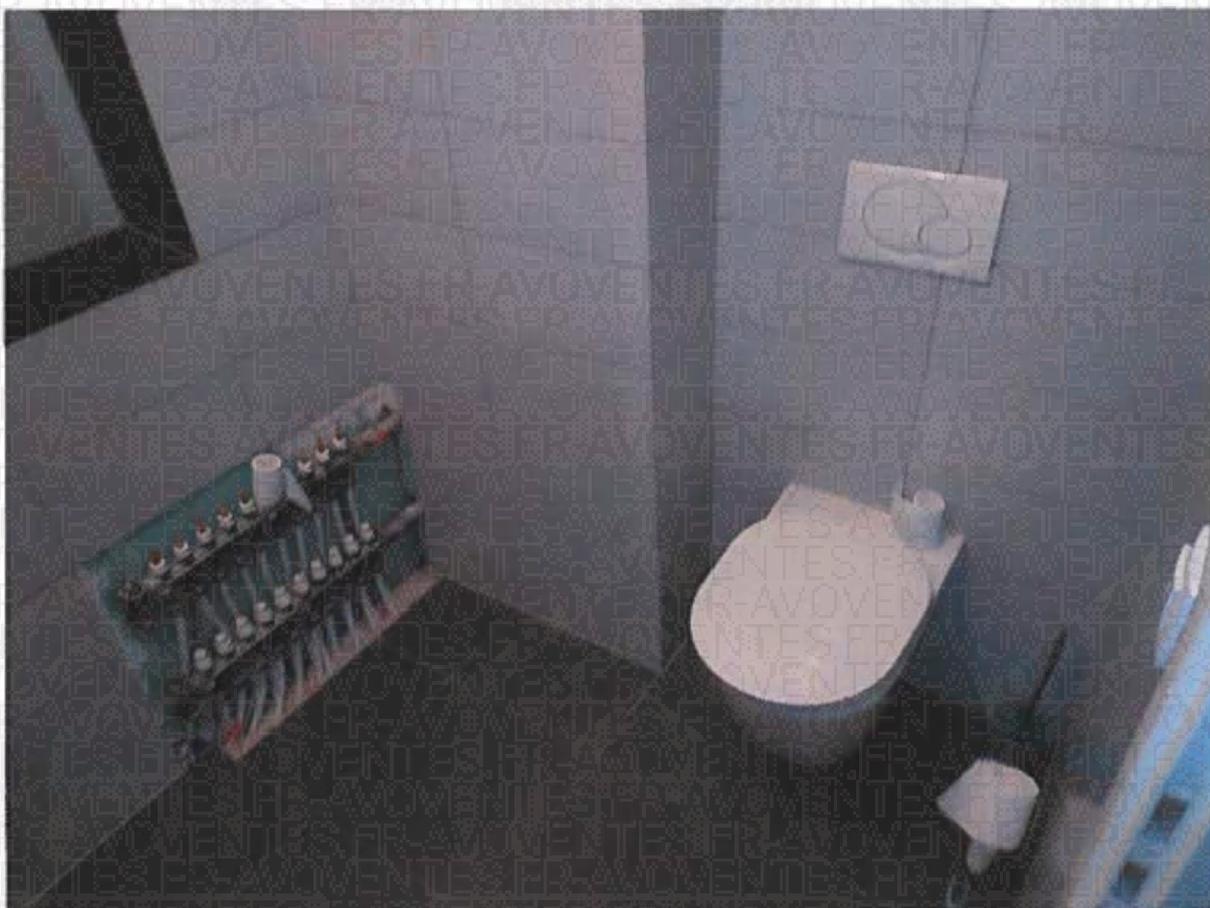
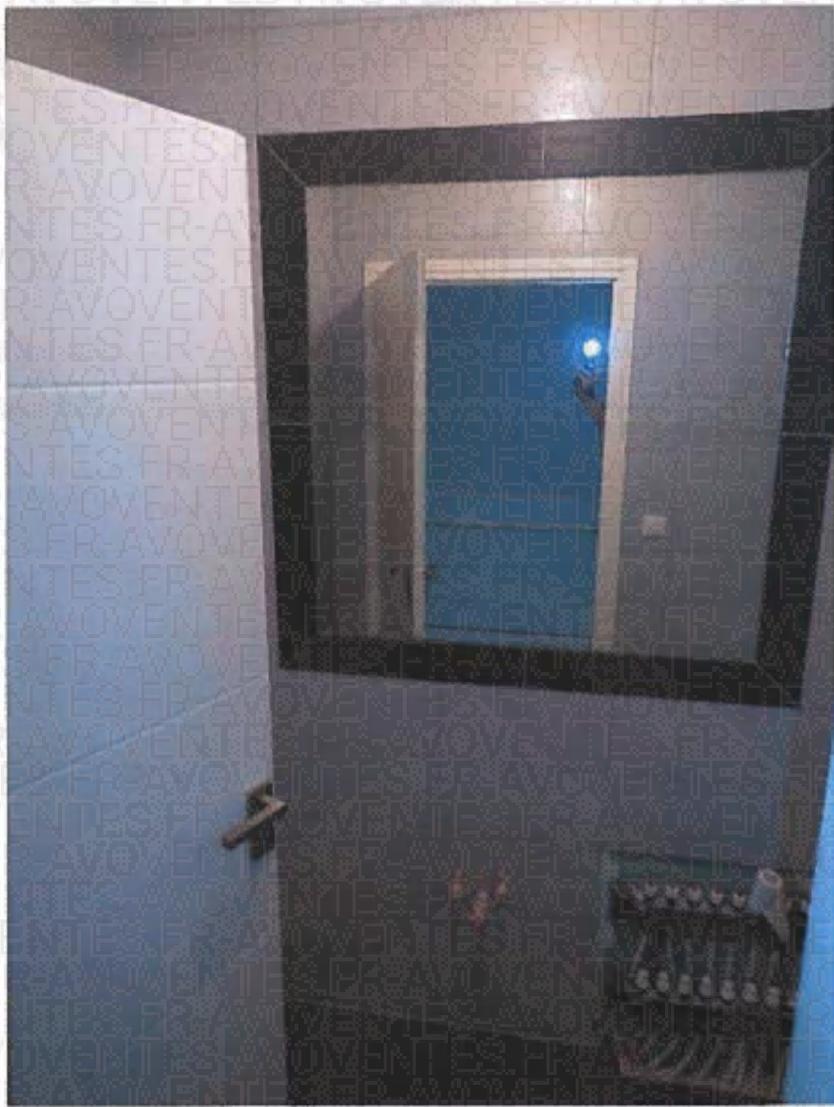
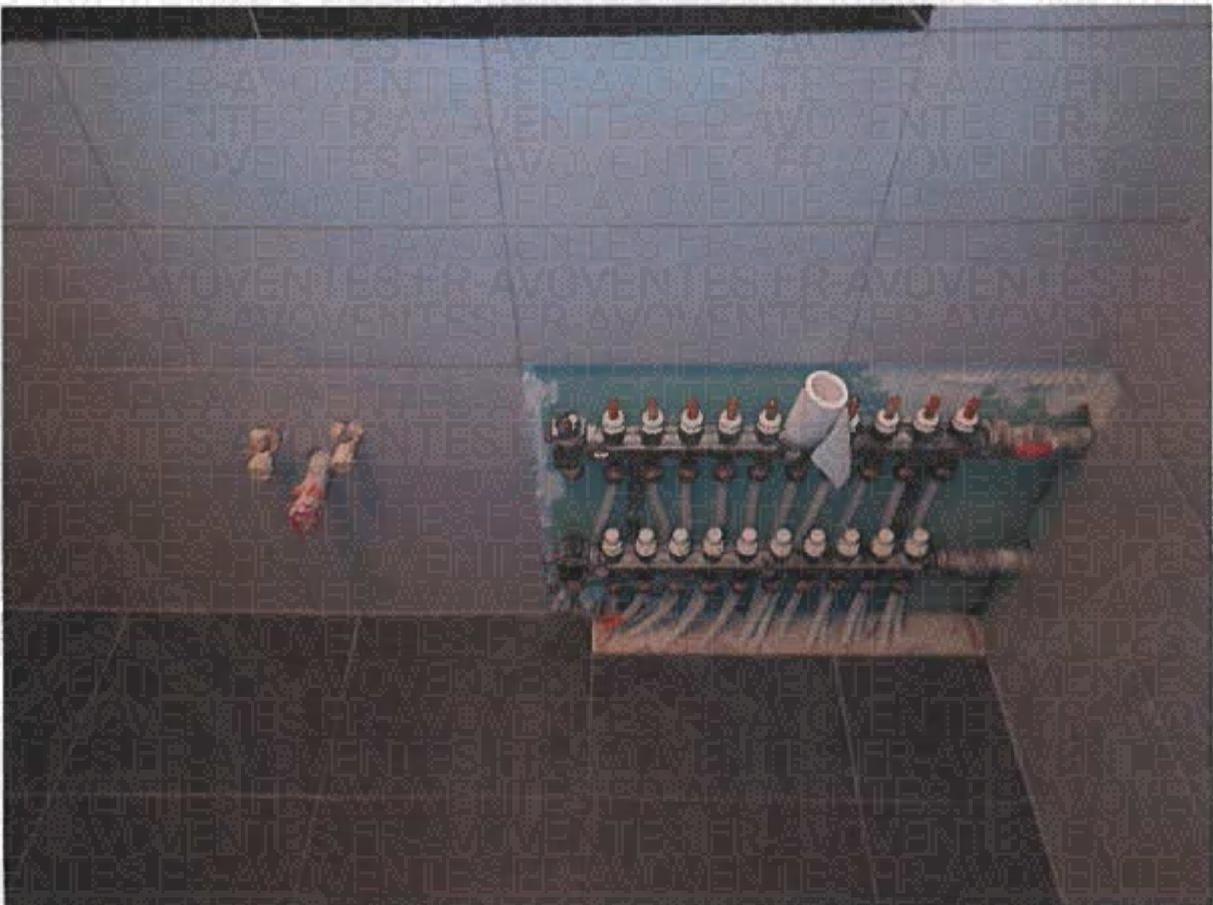
#### ❖ WC AU DEUXIEME ETAGE :

Présence des réservations arrivées eau chaude / eau froide et évacuation eaux usées pour accueillir la vasque et le meuble-vasque, l'ensemble n'est pas en place, **seules les réservations sont en attente.**

Présence des nourrices distribution eau chaude / eau froide du plancher chauffage, **elles sont apparentes, absence de caisson de masquage.**

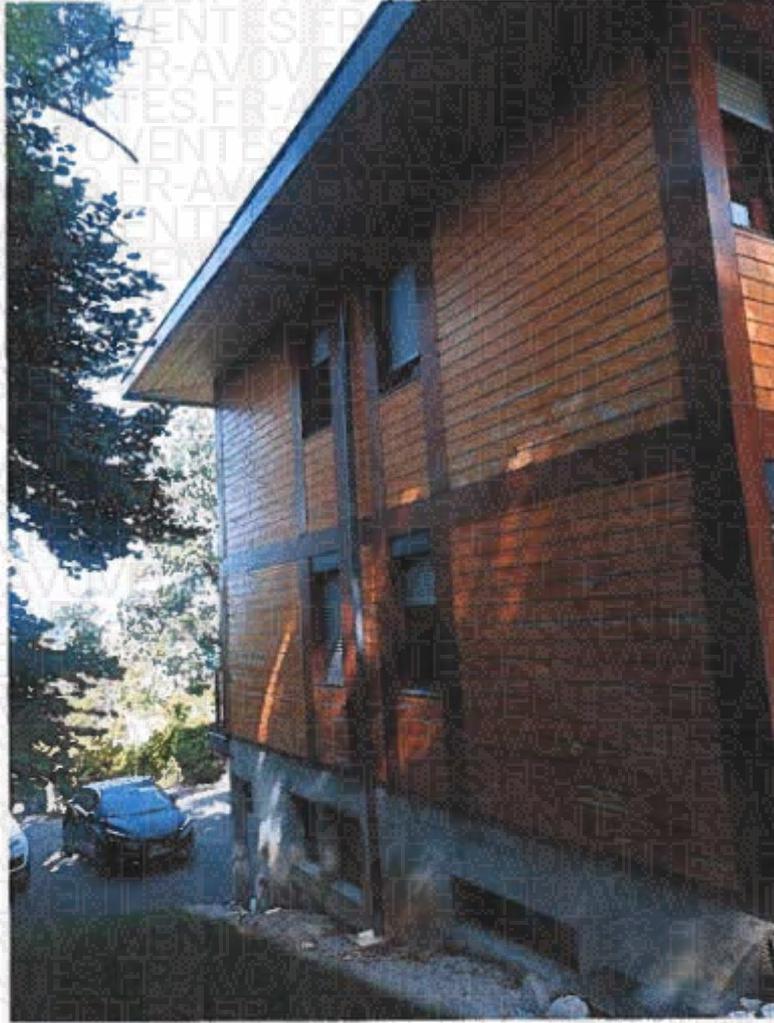
Côté façade Sud : on peut signaler que le vernis du bardage est défraîchi notamment sur le secteur premier étage.
