# **PROCES VERBAL DE DESCRIPTION SUR SAISIE IMMOBILIÈRE**

## PROCES-VERBAL DE DESCRIPTION

Une maison d'habitation avec piscine et terrain attenant, située 154 Chemin de la Chaumille.

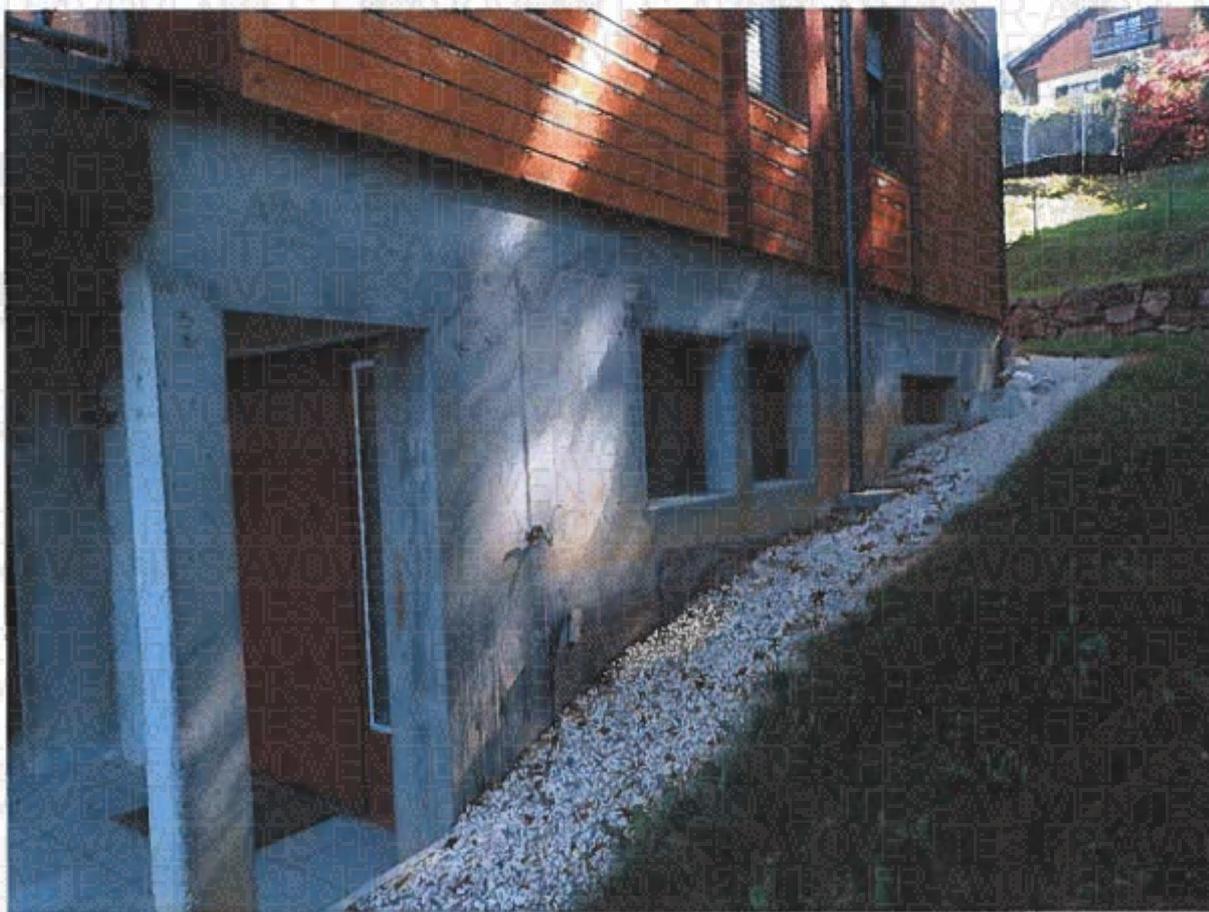
Soubassement côté Sud : **béton brut apparent, sans revêtement crépi.**

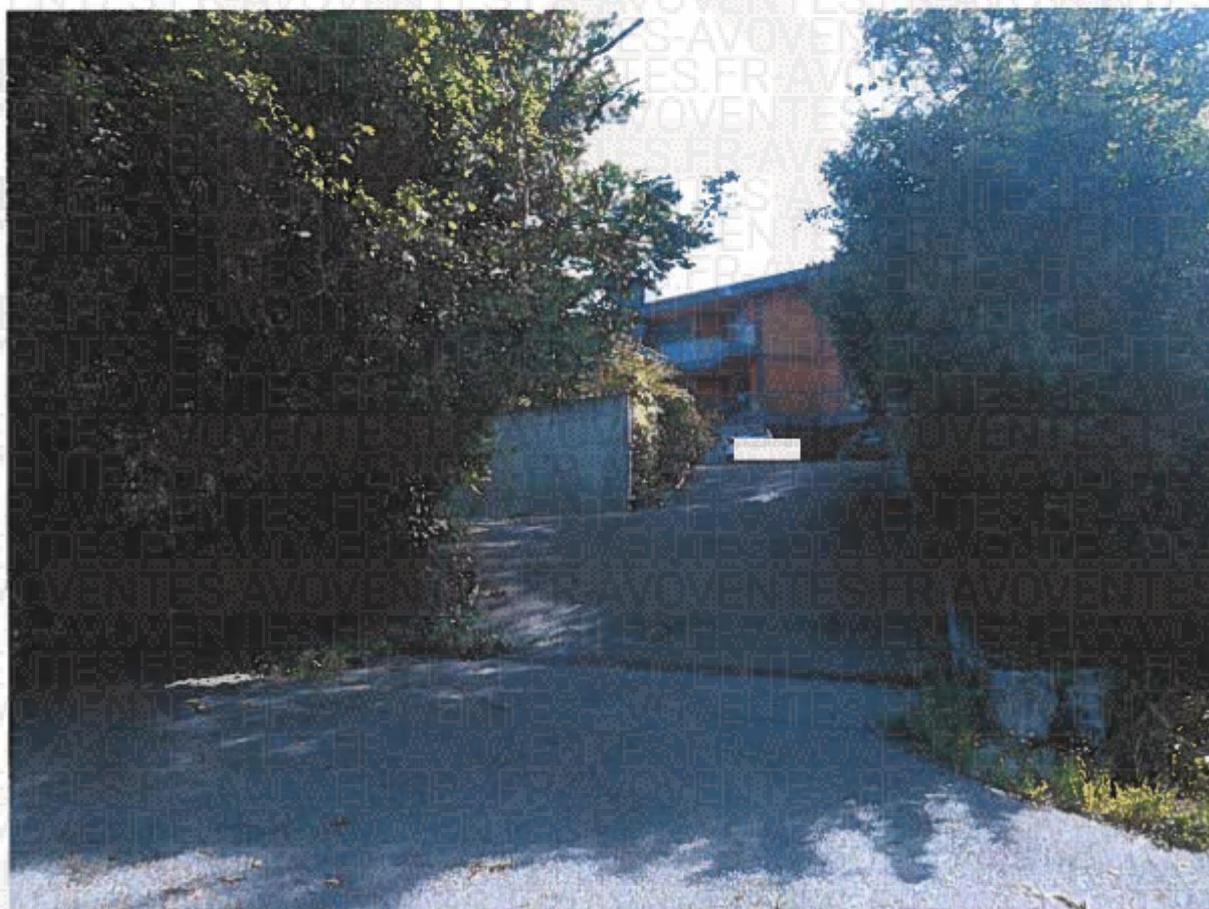
Présence d'un muret béton de soutènement, de l'espace piscine et jardin surélevé côté gauche de la voie d'accès goudronnée.

Présence de deux places de stationnement aménagées avec enrochement, soutènement au fond et mur béton côté gauche en entrant de la propriété.

**Absence de portail à l'entrée**, les arrivées électriques pour aménagement du portail ainsi que les arrivées électriques pour visiophone sont en place.

Terre-plein paysagé aménagé au pied du mur béton de soutènement, côté gauche de l'espace de stationnement devant les garages.

Dispositif d'arrivée électrique en place au niveau du terre-plein pour mise en place d'un éclairage extérieur. Potelets d'éclairage non présents ce jour.
