**PROCES VERBAL DE CONSTAT**

**L'AN DEUX-MILLE-VINGT-CINQ ET LE DIX JUIN**

BELLIAU , notaire à Charny, aurait procédé à la description d'un immeuble situé sur la commune de MONETEAU , comprenant une maison à usage d'habitation, située 43 rue d' AUXERRE , le tout cadastré section AM141, lieu-dit 42 rue de d 'Auxerre pour 4 ares et 96 centiares, et AM144, lieu-dit La Mouille, pour 72 ares. 4

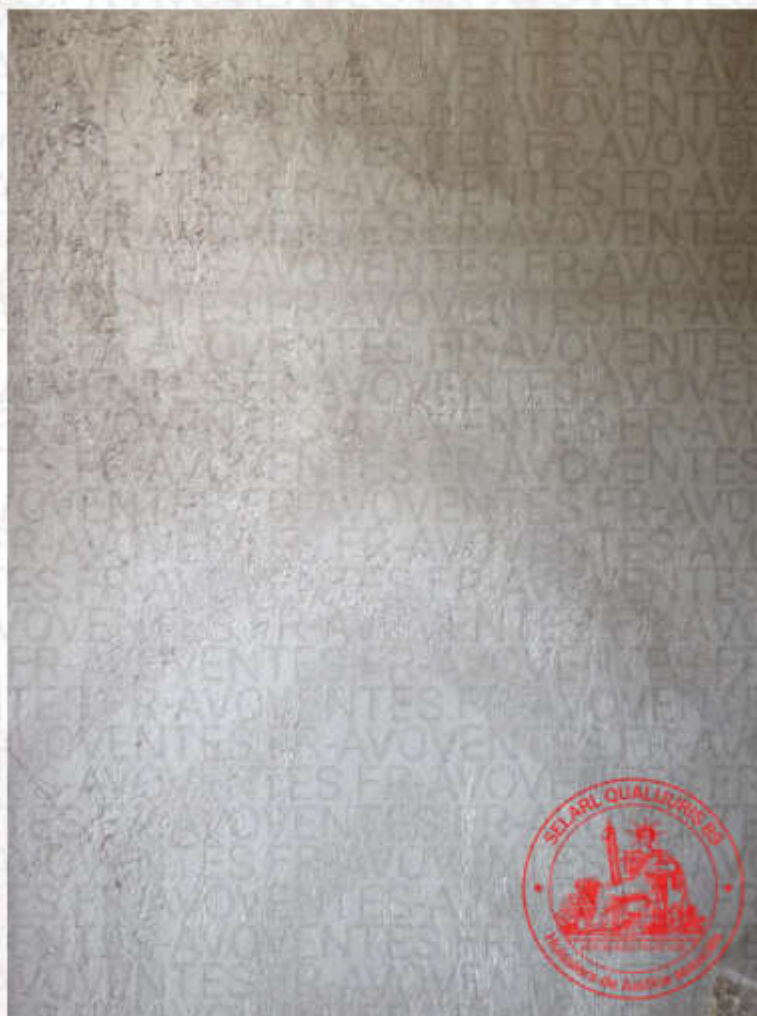
Les murs sont en béton brut au niveau du couloir permettant d'accéder au premier étage, au rez-de-chaussée.

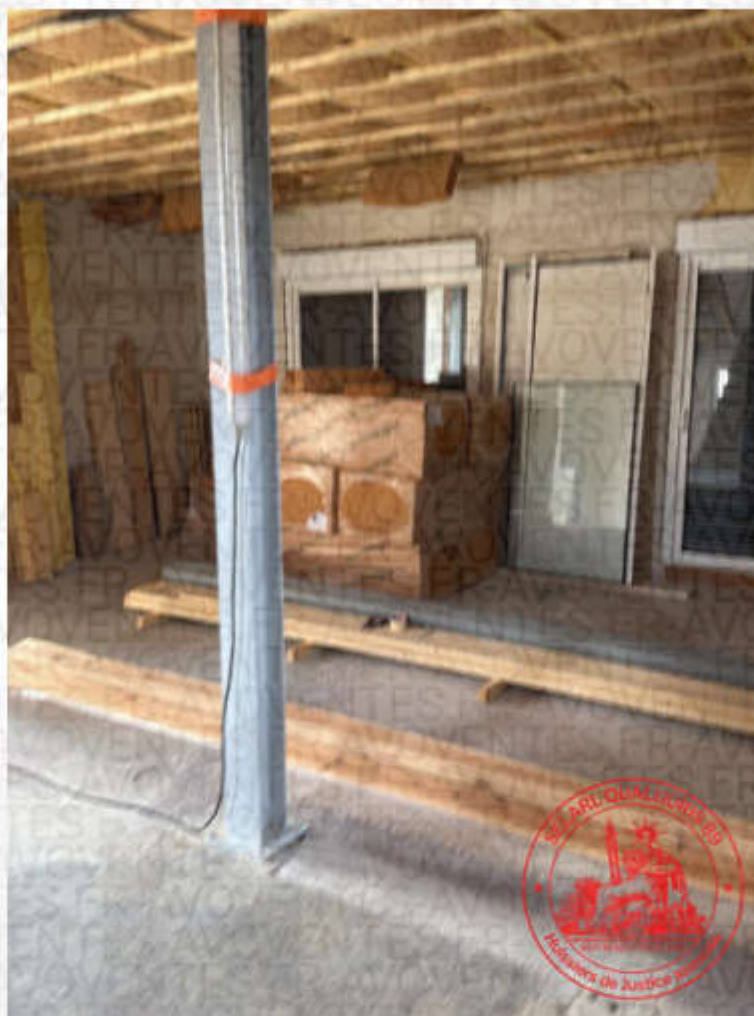
Je constate que l'ensemble de la structure du premier niveau est renforcé par une structure métallique de type I.P.N faisant la jonction entre le sol et le plafond

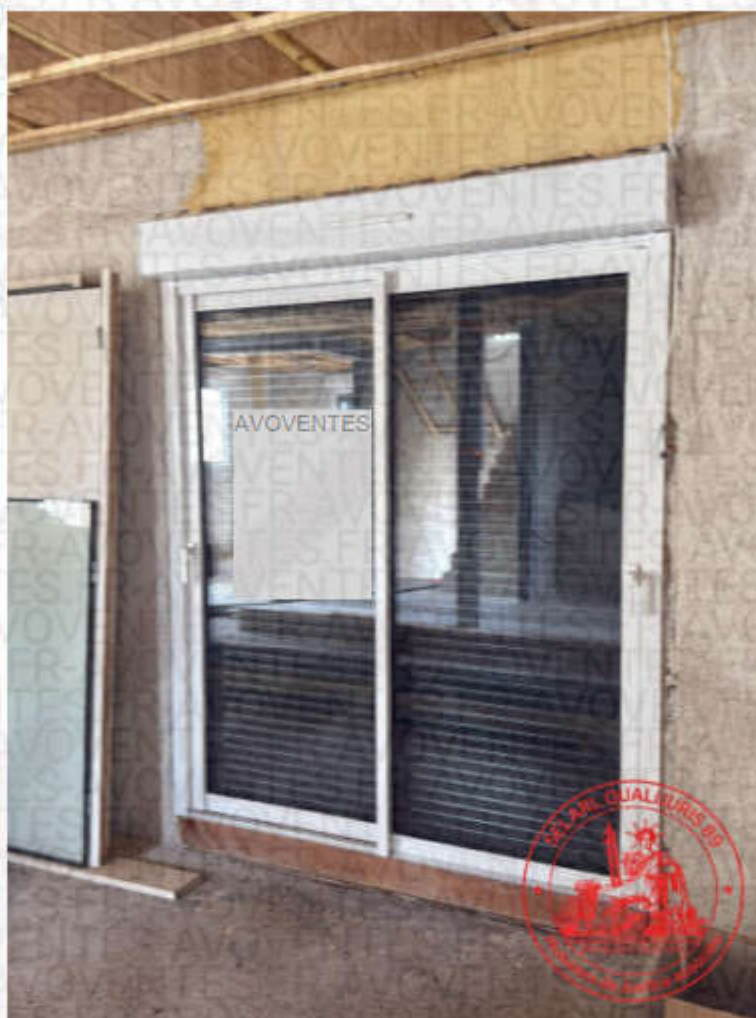
Façade avant, je constate la présence de deux portes, deux battants s coulissants en PVC avec volet électrique non connecté. Le plafond de la pièce principale est constitué de lattes et de matériau isolant lequel commence à tomber légèrement. et pendant le vide.

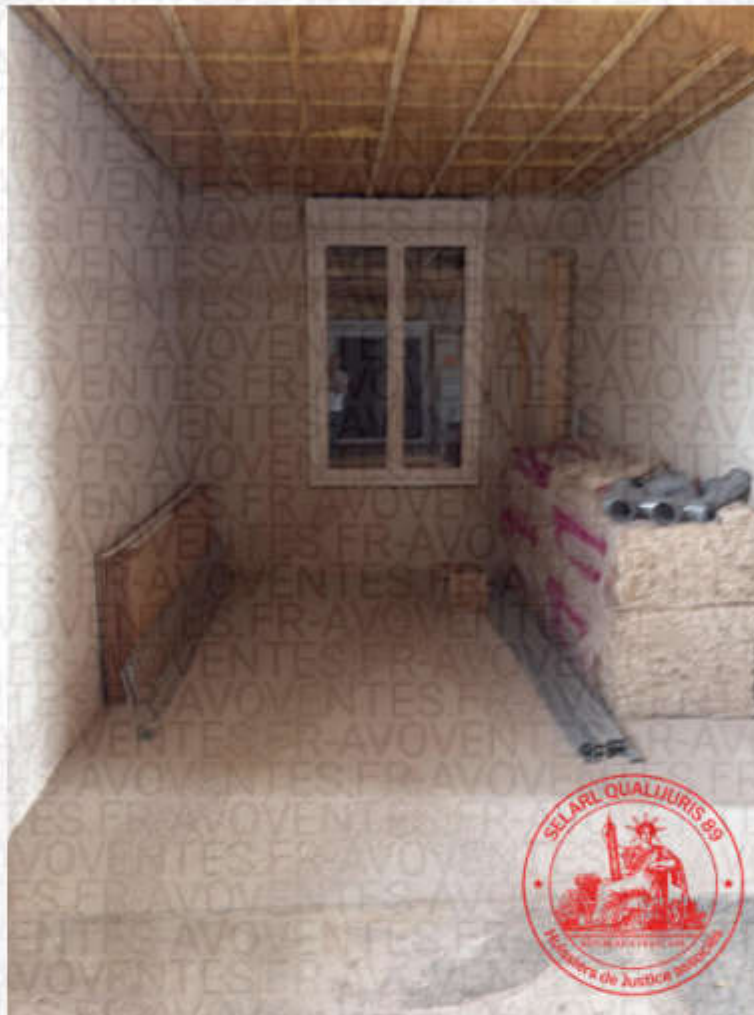
Dans le renforcement à gauche de l'escalier permettant d'accéder au premier étage, je constate que le sol est recouvert d'un béton plus lisse que l'ensemble du reste du rez-de-chaussée.

Les murs sont en béton brut, présence d'une lucarne, un battant en PVC, un grand carreau vert dépoli, obstrué sur l'extérieur par une ferronnerie donnant côté rue de la mouille.

Sur la façade arrière, je constate la présence d'une fenêtre, deux battants en PVC, deux grands carreaux en double vitrage obstrués sur l'extérieur par un volet pliant non connecté.

Je constate que le plafond de ce renforcement est constitué de lattes et de dalles isolantes partiellement tombées.

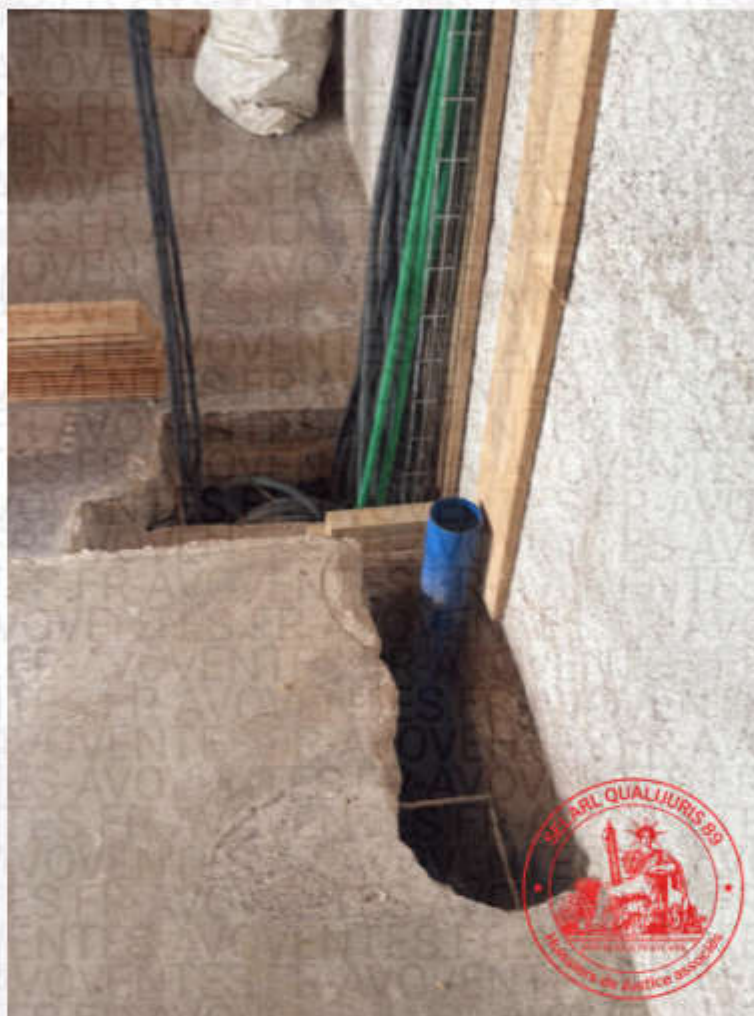
On constate au niveau du mur pignon la présence de trous dans la dalle permettant d'accéder au sous-sol avec gaines électriques et tuyaux de différentes couleurs se dirigeant du premier étage vers le sous-sol.

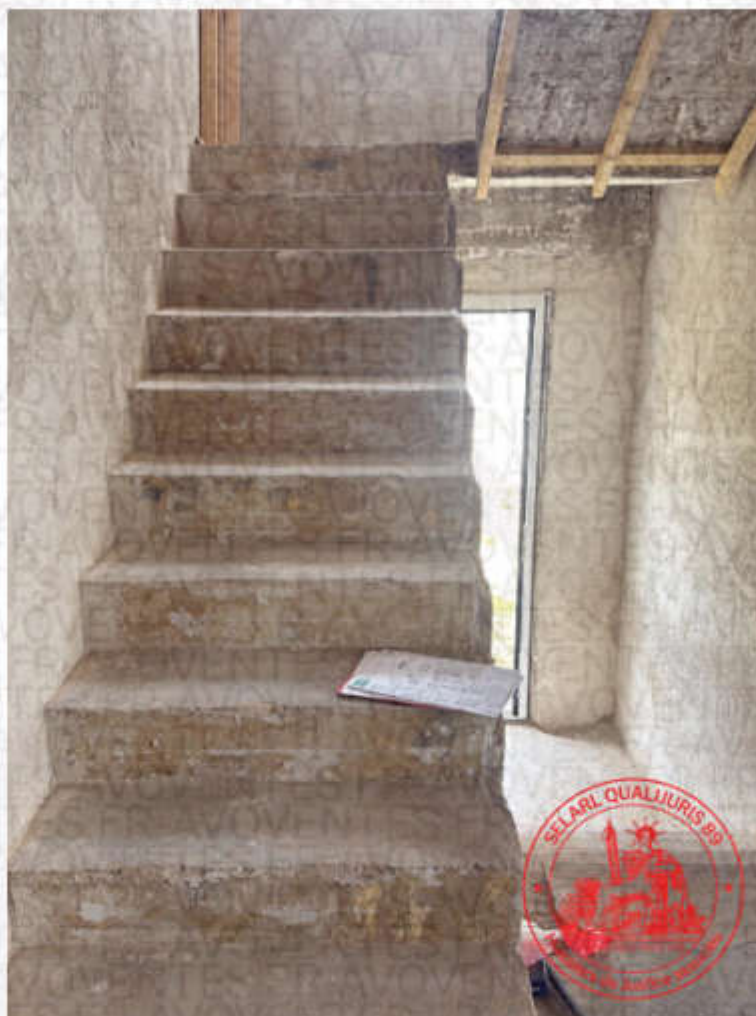
Escalier en béton menant au premier étage, à l'état brut et ébréché sur le côté droit.

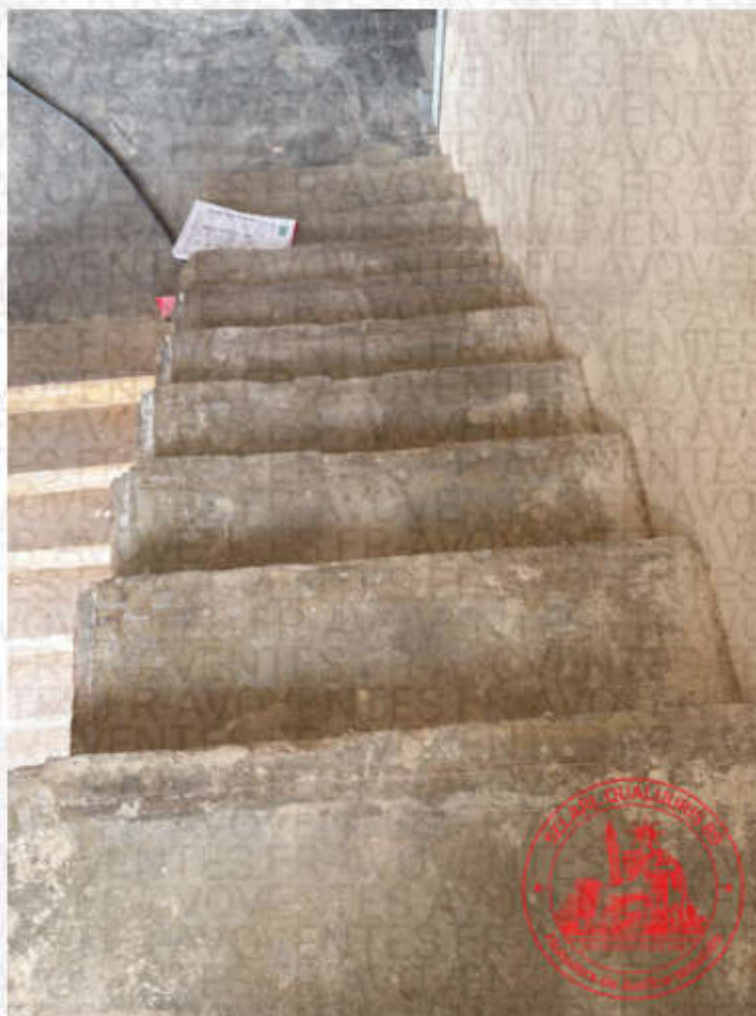
Escalier en retour permettant d'accéder au premier étage, je constate que celui-ci est en béton brut ; les marches sont ébréchées de façon importante au niveau des nez de marche. Le mur de retour est couvert d'un béton brut et se trouve dans un état moyen.

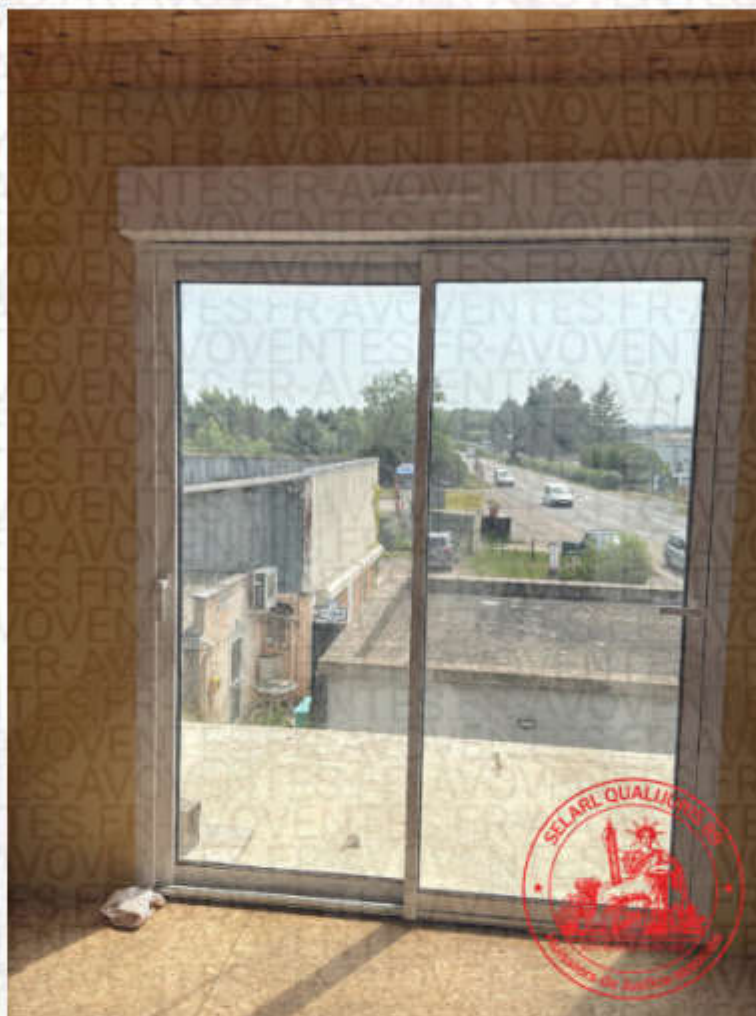
Le sol de la terrasse est en bon état, mais marbré de façon importante.

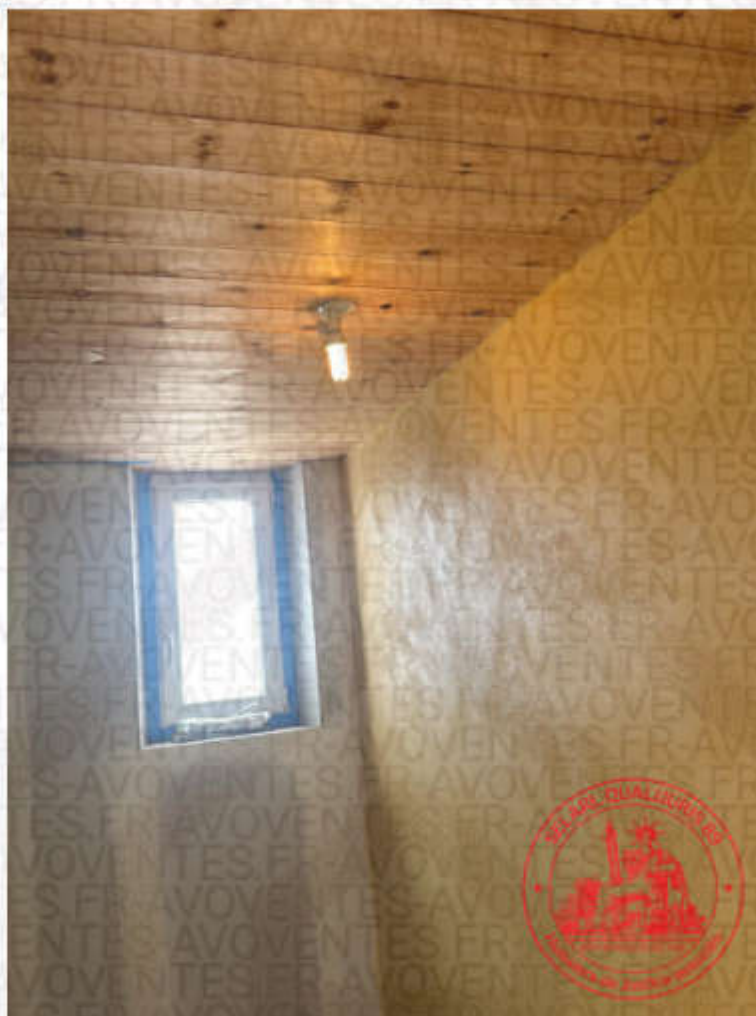
Chambre située à gauche de l'escalier permettant d'accéder au deuxième niveau et donnant sur la façade arrière. Le sol est recouvert de dalles isolantes en bois en parfait état et propre.

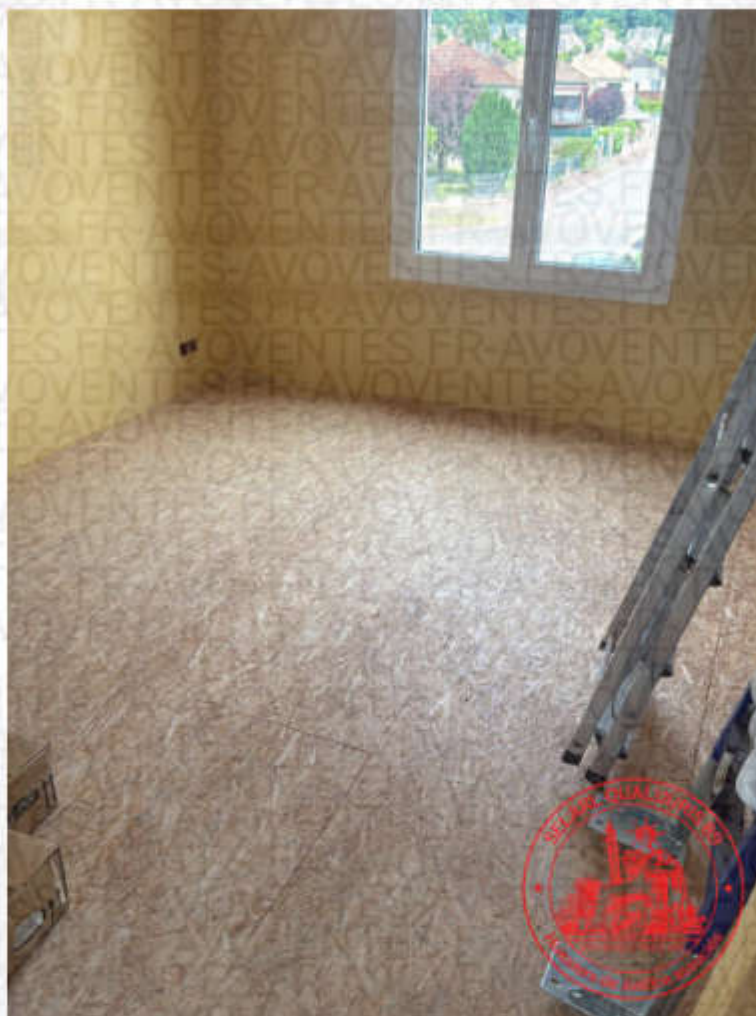
Deux des murs eux sont recouverts de peinture, l'un de couleur blanche, l'autre à l'état brut, le plafond étant recouvert de lambris en parfait état.

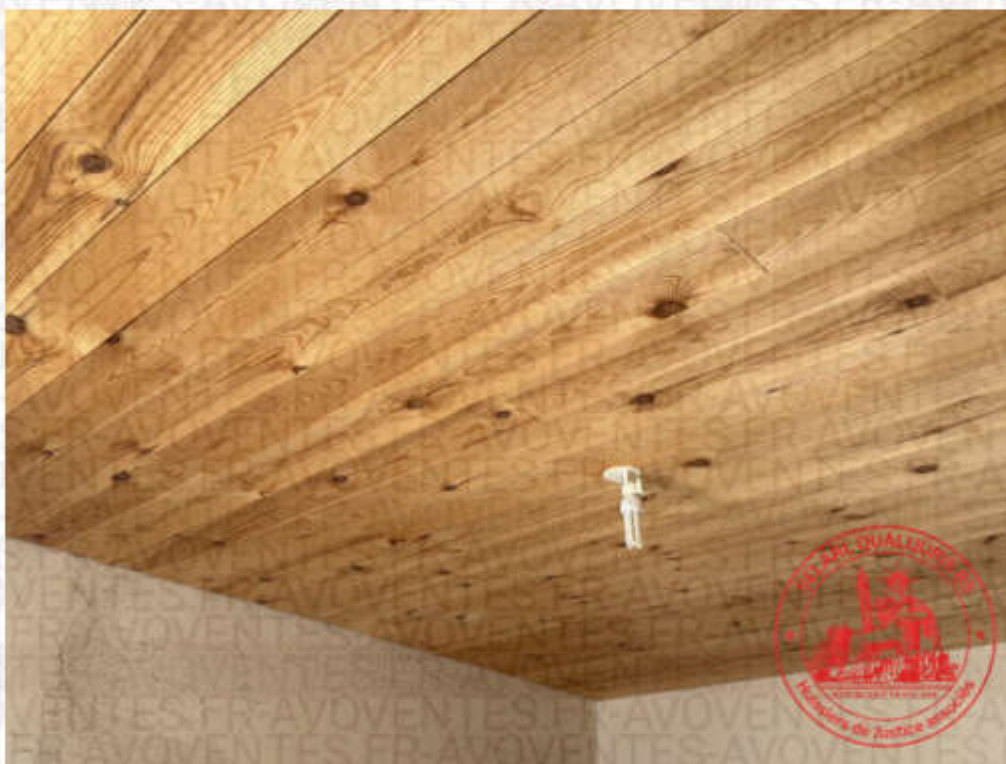
Présence d'une fenêtre avec deux battants en PVC, deux grands carreaux en double vitrage avec coffrage pour volet roulant donnant sur la façade arrière, le tout en bon

état. Je constate que cette pièce est alimentée en électricité avec un interrupteur, trois prises de courant avec mise à la terre en cours d'installation et un point lumineux au plafond avec ampoule.

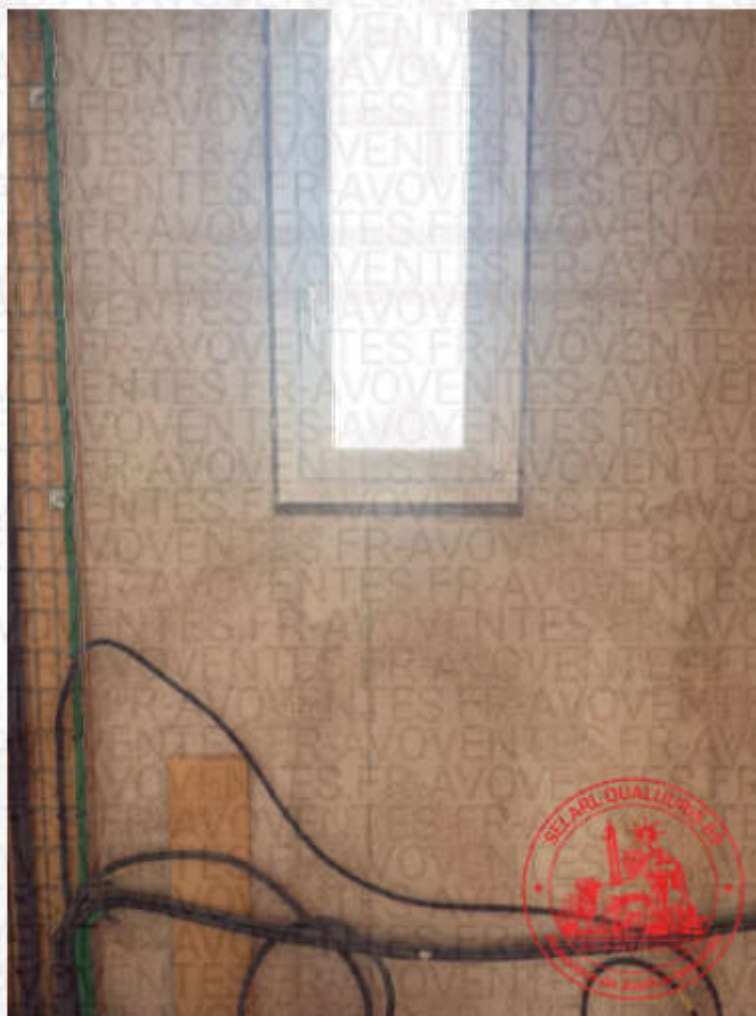
je constate également la présence de gaines électrique, avec de nombreux flexibles provenant du niveau inférieur et se prolongeant à même le sol.

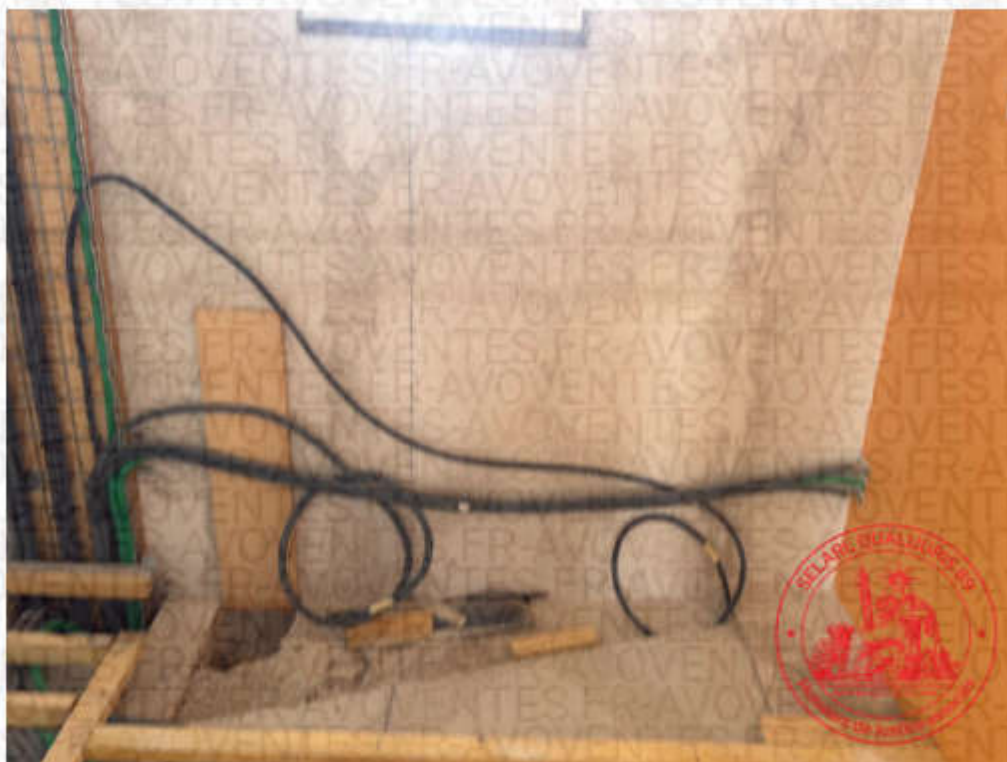
Je constate la présence d'ouvertures permettant d'accéder au niveau inférieur.

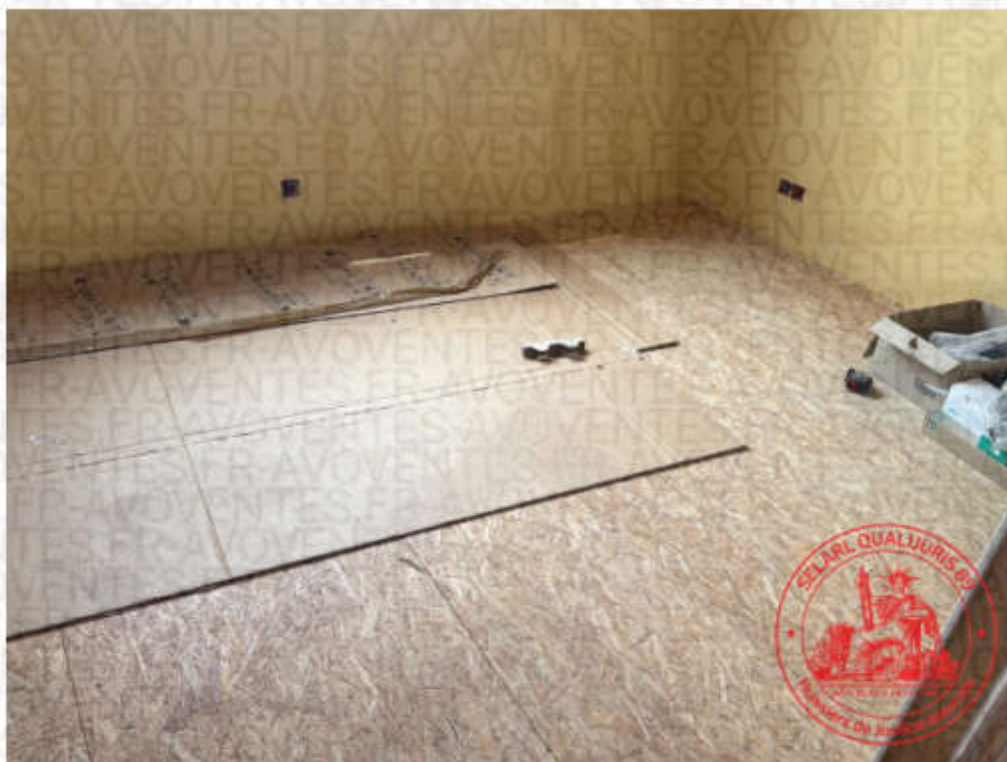
Deux des murs sont recouverts d'une peinture ocre, les autres sont recouverts de peinture de couleur blanche. Le plafond est recouvert de lambris en parfait état et neuf.

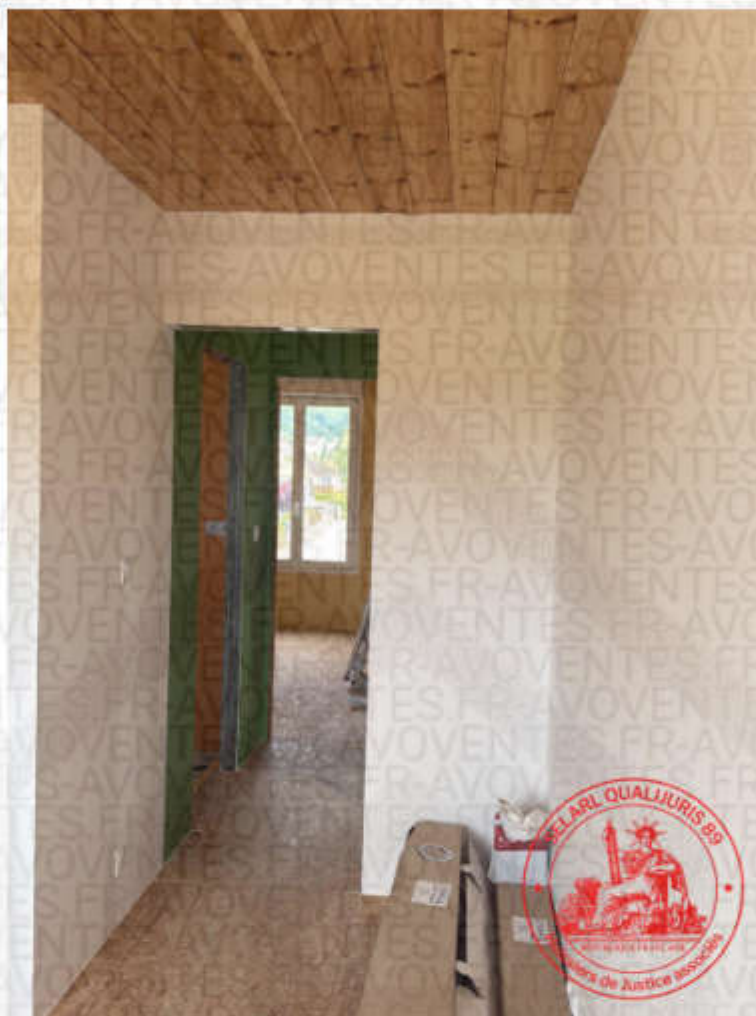
Une fenêtre donnant sur la surface avant avec deux battants coulissants, équipée de deux larges carreaux en double vitrage et d'un volet pliant intégrée dans le coffrage.

Je constate que cette pièce est également alimentée en électricité, avec un interrupteur opérationnel et une prise de terre fonctionnelle. Les autres prises sont en cours d'installation.

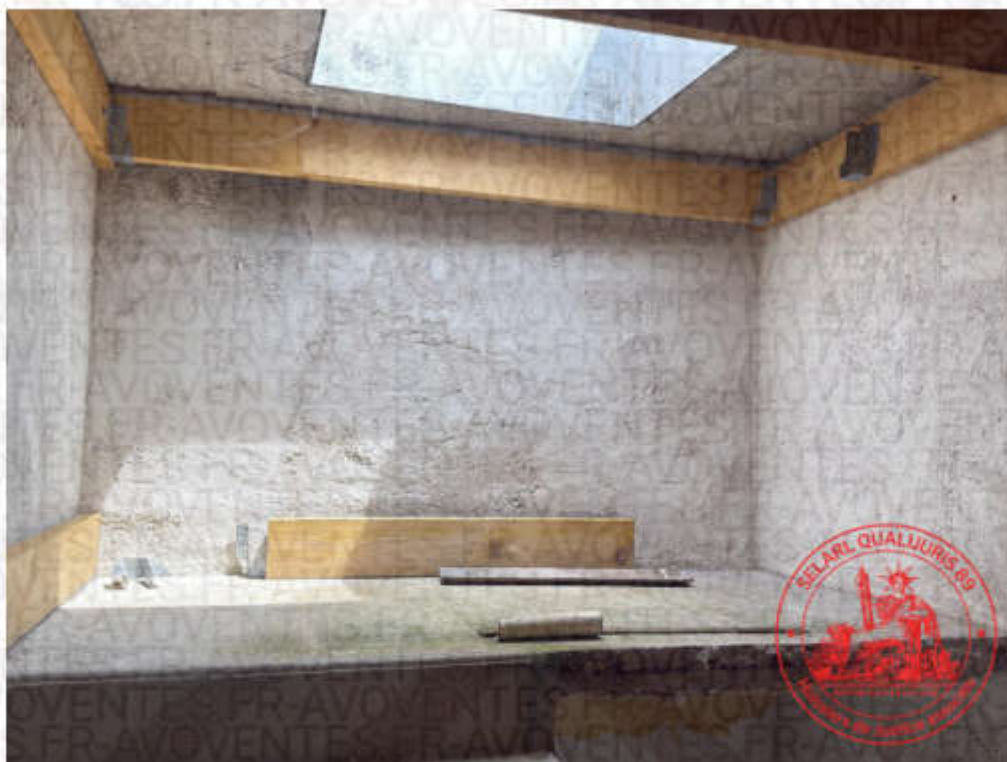
Je constate que cet encadrement est à l'air libre avec coffrage en inox donnant sur un toit plat recouvert de bandes de goudron de couleur grise

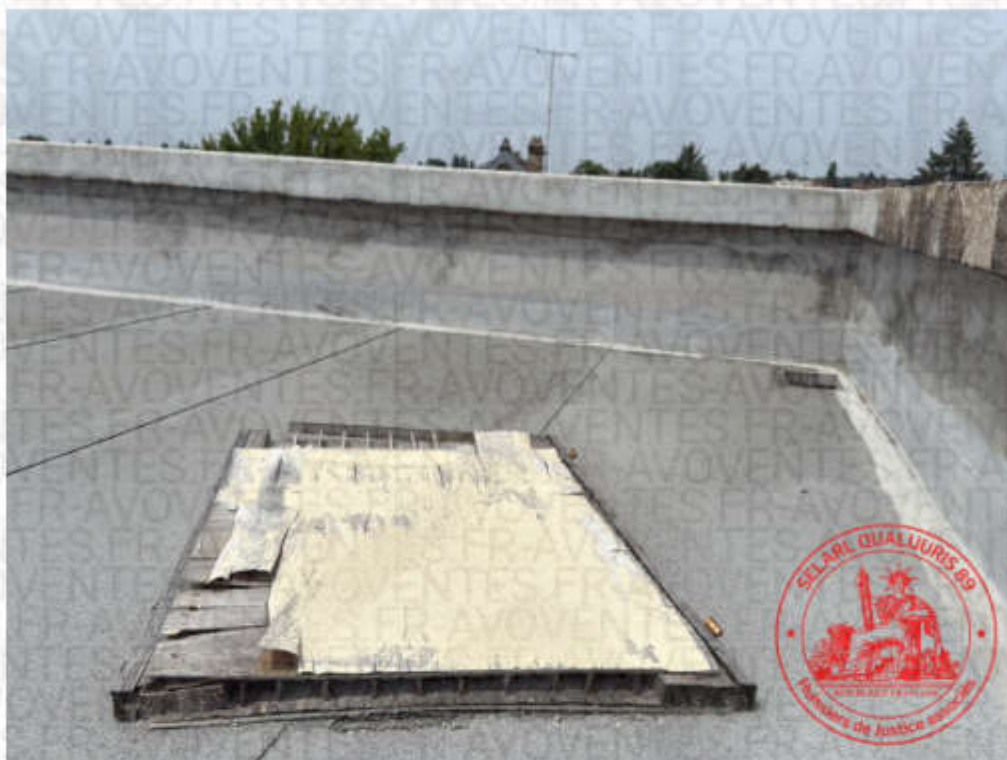
Je constate que cette toiture est à l'état neuf, avec u nmuret en béton également à l'état neuf, à l'exception du muret donnant sur la façade arrière.

Je constate l'absence de système de fermeture au niveau de l'encadrement en inox de donnant sur la cage d'escalier et l'intérieur de l'immeuble.

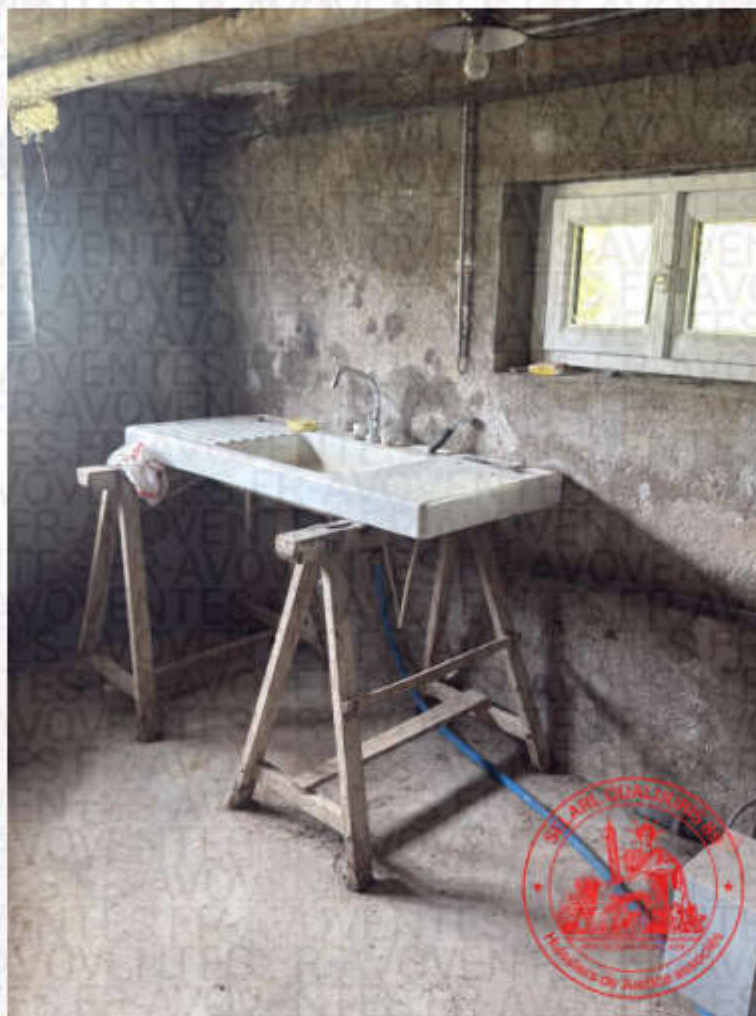
je constate dans le renforcement à usage de chaufferie la présence d'un évier reposant sur deux tréteaux reliés à des câbles et des tuyaux se prolongeant au niveau du sol.

Je constate au niveau du sol la présence d'une multitude de câbles et tuyaux rejoignant la gaine électrique et remontant dans les niveaux supérieurs de l'immeuble.

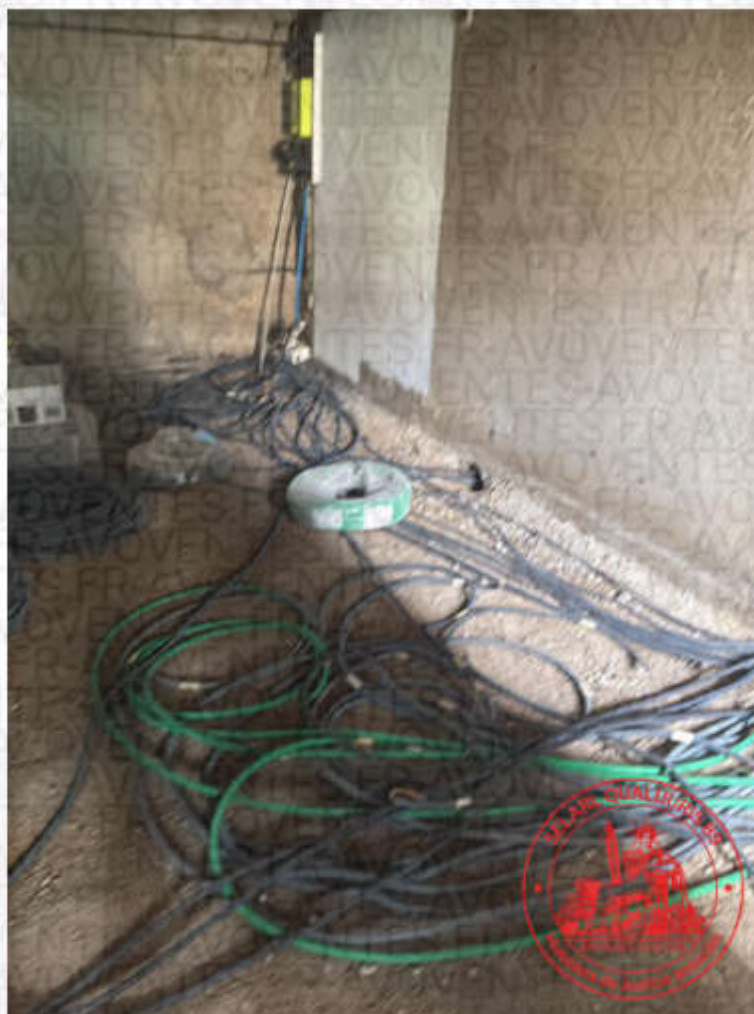
Je constate la présence d'une multitude de câbles et fils électriques reliés à un compteur Linky et à un disjoncteur.

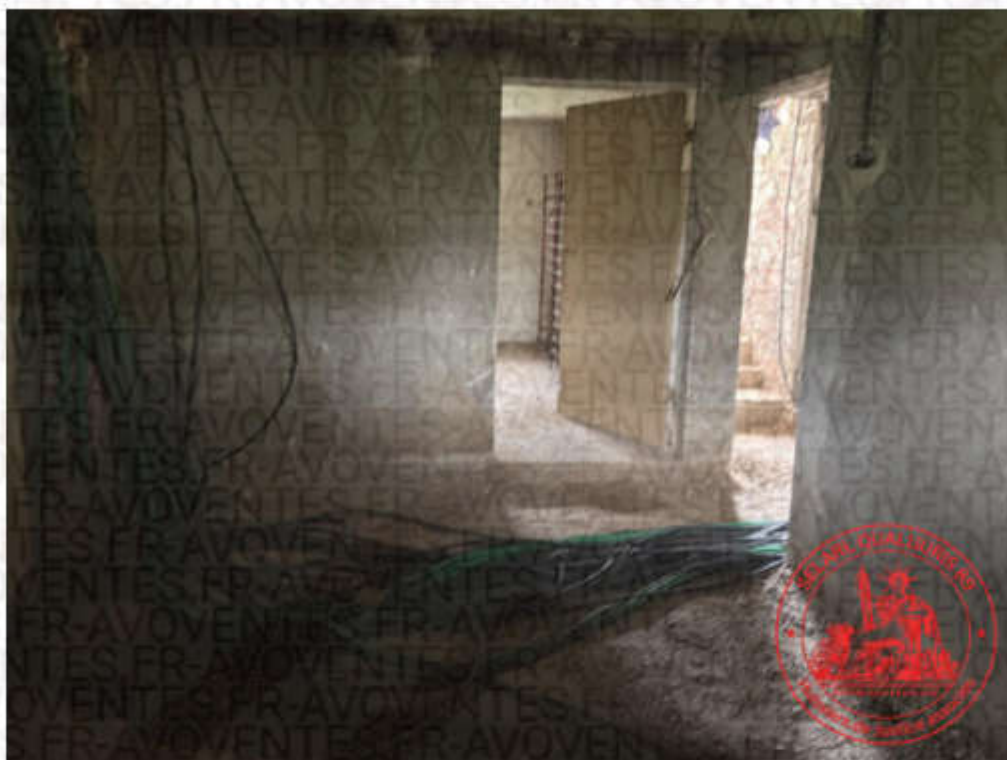
Je constate sur le terrain la présence d'un petit bâtiment à usage de garage donnant sur rue, lequel est en très mauvais état général. L'extérieur du bâtiment est en béton

brut. Je constate que les différentes ouvertures sont constituées d'armatures métalliques avec des vitres, des vitres partiellement cassées notamment au niveau de la porte d'entrée donnant sur le bâtiment.

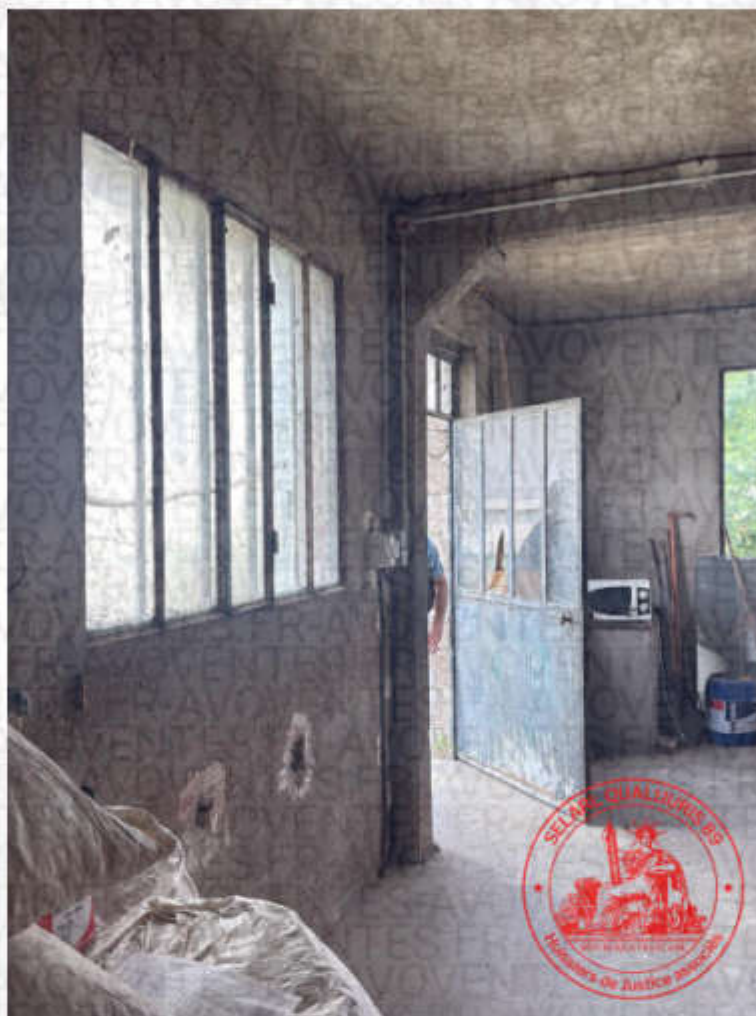
Au niveau de la façade arrière, la présence d'armatures métalliques avec des vitres anciennes en très mauvais état général.

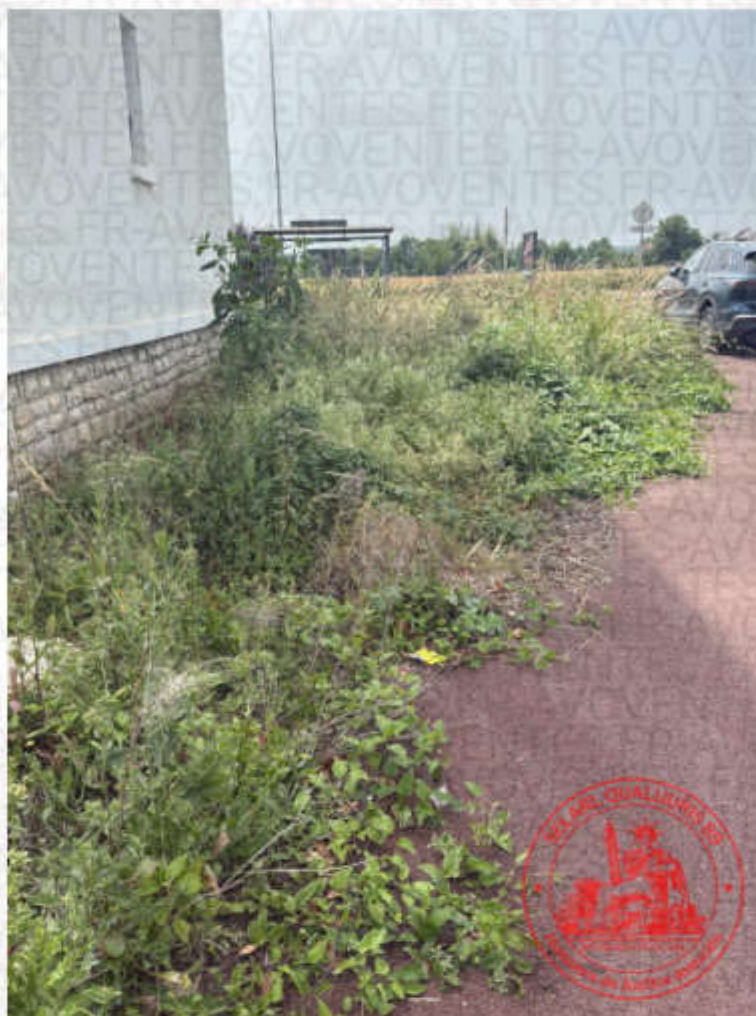
Que la végétation provenant des deux parcelles saisies dépasse largement au niveau du trottoir et de la voie publique.

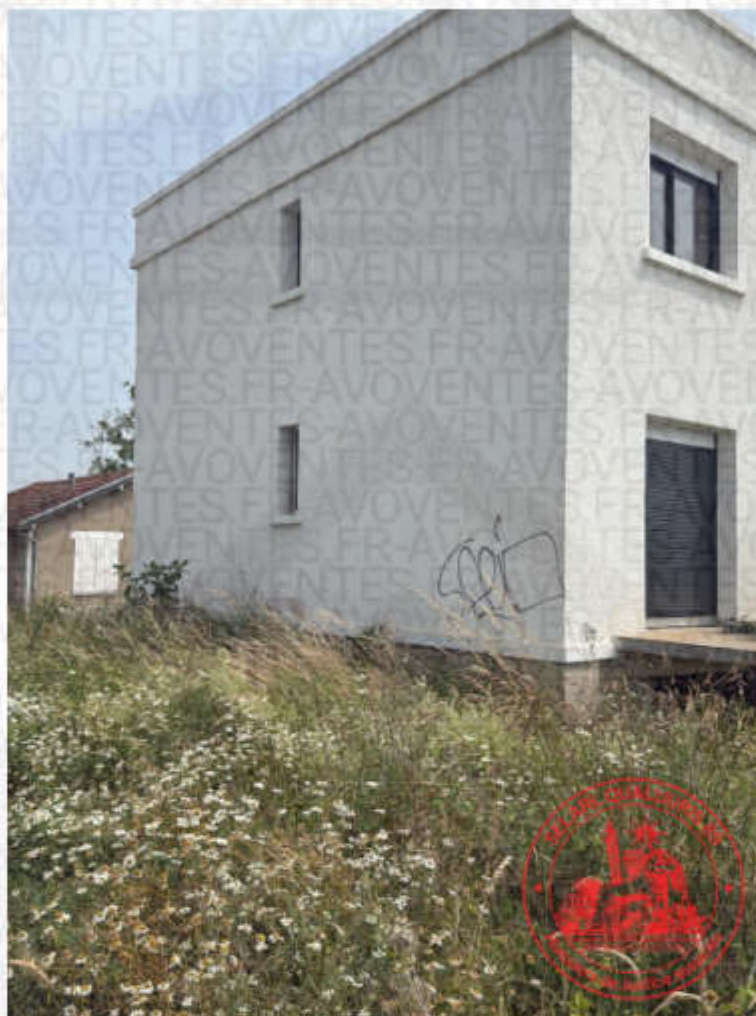
Au niveau de la façade avant, la présence d'une terrasse suspendue en béton surmontée d'un couvert végétal.

Trouvant au niveau de la façade avant de l'immeuble, au niveau de la porte d'entrée, je constate à présent d'une petite avancée en dur avec un pilier recouvert d'un enduit en bon état dans l'ensemble.

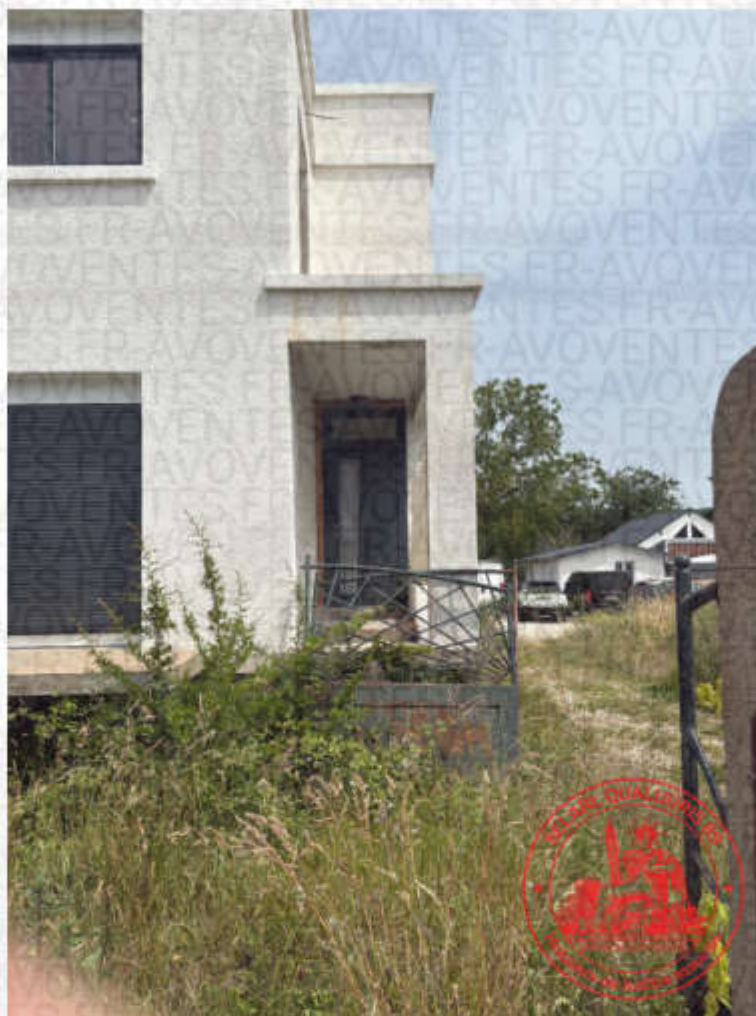
Mur pignon situé à droite de la porte d'entrée, regardant l'ancien garage précédemment décrit, recouvert d'un enduit de couleur blanche en parfait état. Encadrement de certaines fenêtres encore à l'état brut.

Je constate que le mur de soutènement situé en dessous de l'entrée de la façade avant est en pierre jointoyée, partiellement recouvert de végétation.

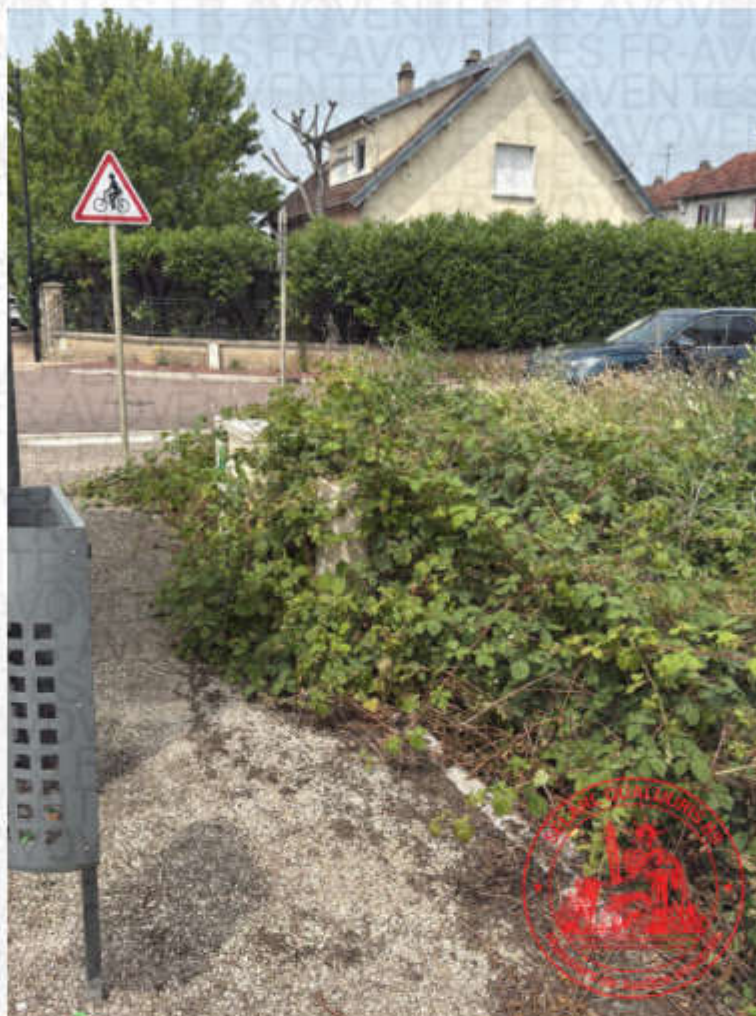
Je constate que sur la voie publique, à savoir la rue d'Auxerre, la végétation provenant des deux parcelles saisies dépasse également au niveau de la bordure de trottoir, recouvrant partiellement les différents coffrets électriques.

L'immeuble n'est pas habitée et n'est pas habitable en l'état et semble abandonné depuis plusieurs semaines.

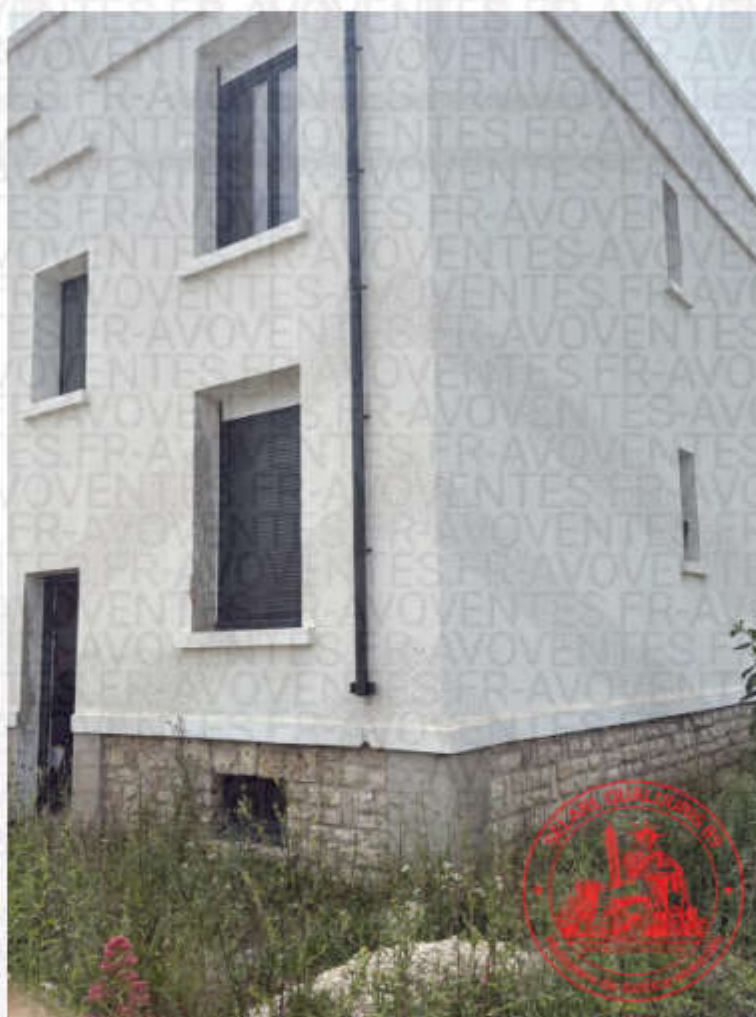
Au niveau de la façade arrière, je constate la présence de deux tuyaux de descente des eaux provenant du toit plat, lesquels ne sont ni de couleur noire, ni en parfait état.
