PROCES VERBAL DE CONSTAT

L'AN DEUX-MILLE-VINGT-CINQ ET LE DIX-HUIT AVRIL

Je suis requis ce jour par la caisse régionale du Crédit Agricole Mutuel de
Bourgogne-Champagne, représentée pour la circonstance par son directeur de
contentieux et agissant en vertu de l'article R321-3 du Code des procédures civiles
d'exécution, ainsi qu'en exécution d'un jugement rendu par le tribunal judiciaire
d'Auxerre en date du 30 septembre 2024, à l'encontre de **AVOVENTES**
AVOVENTES pour un immeuble qu'il occupe sis 3 Allée des Buttes 89 520 THURY,

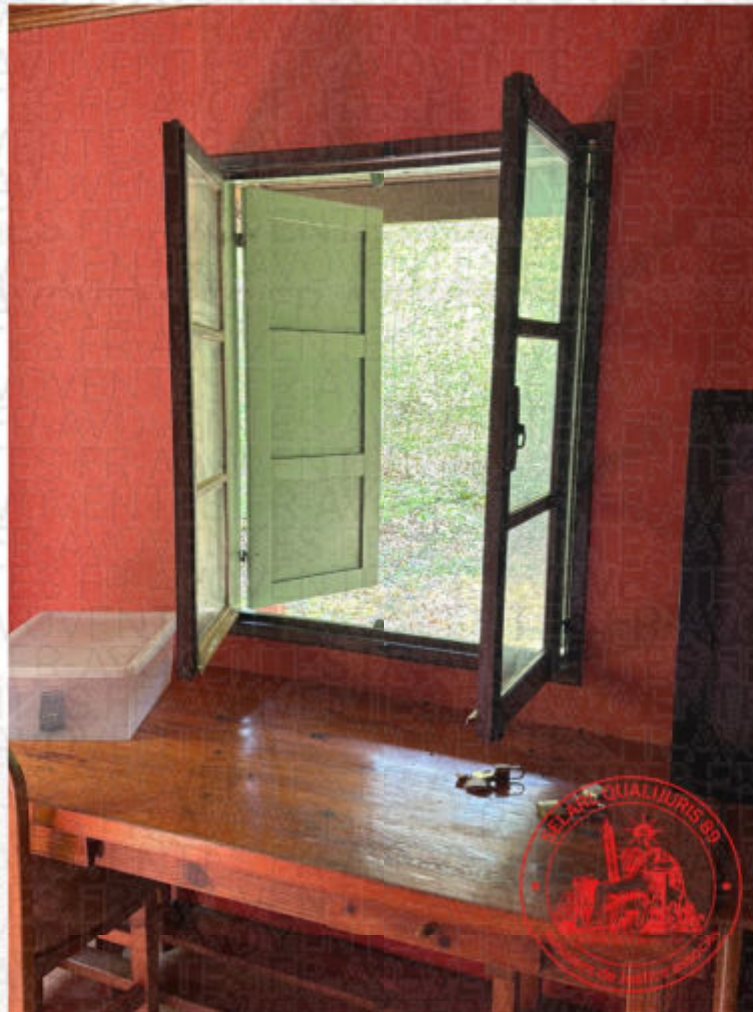
L'état de la pièce principale est constaté par la présence d'une fenêtre à petits carreaux verts en battants -bois, simple vitrage en mauvais état, obstruée à l'extérieur par une paire de volets en bois pleins peints en vert.

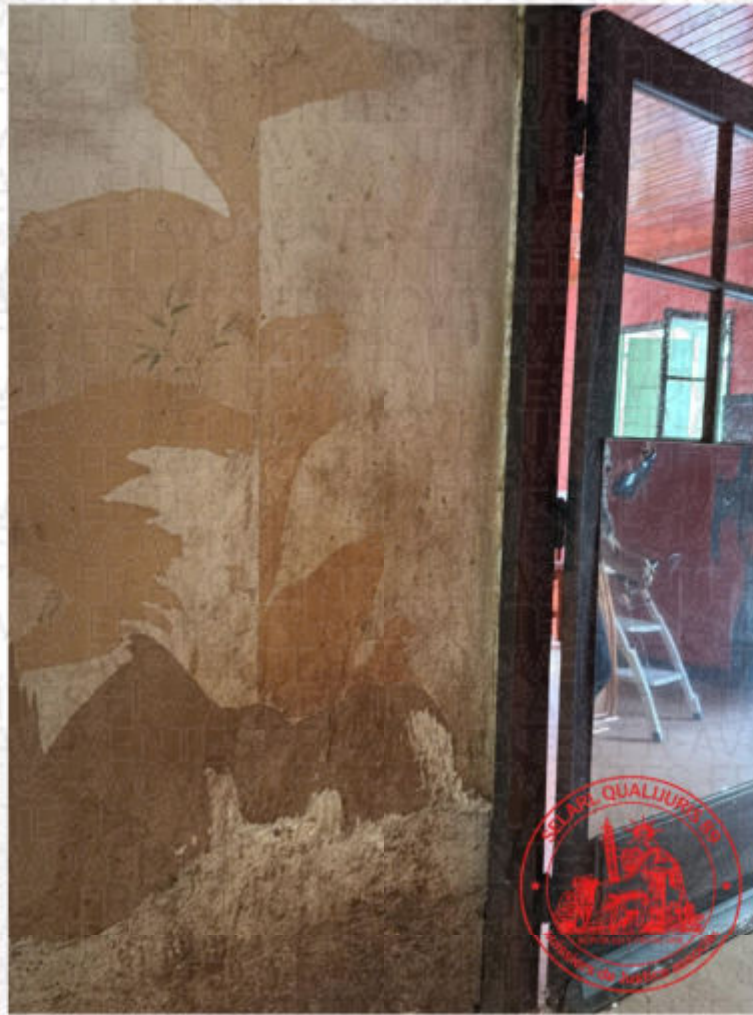
Cette pièce donne sur une partie en dur du bâtiment, dont le sol est en béton avec deux marches. En très mauvais état général, les murs sont à l'état brut, moisis et défraîchis.

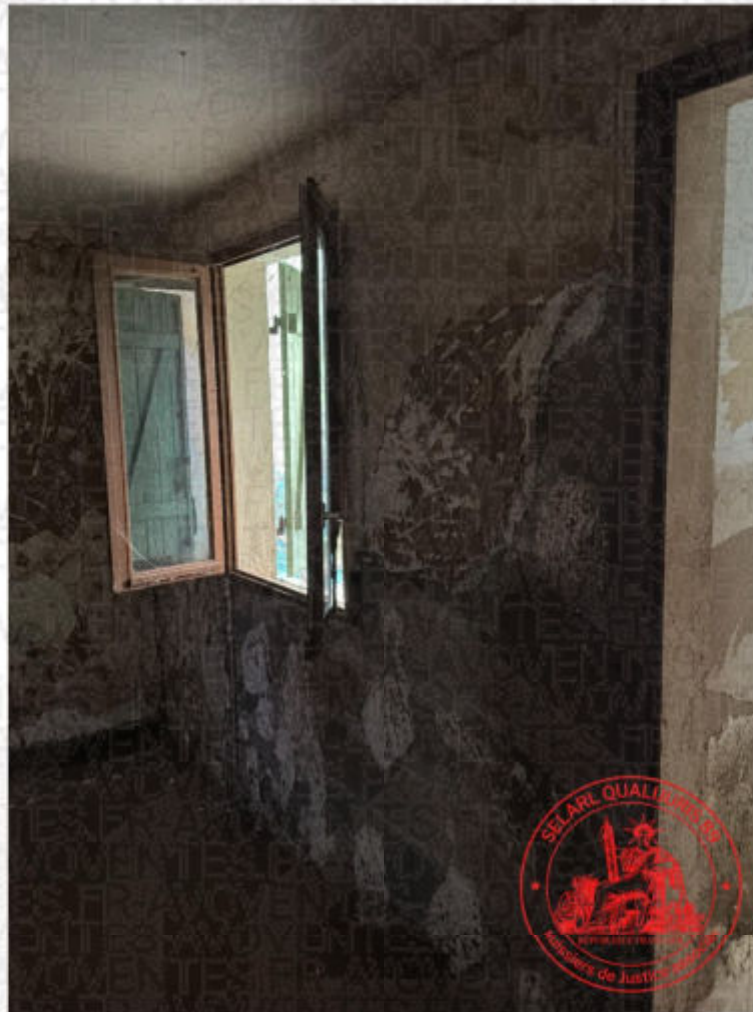
Le sol est recouvert d'un béton brut et de nombreux débris. Les murs sont à l'état brut. La partie isolante a été arrachée, laissant apparaître les parpaings

Le tout en très mauvais état général. Le plafond est peint de couleur blanche, défraîchi, jauni, marbré et présentant de nombreuses toiles d'araignée. Présence de trois fenêtres avec deux bâtons en bois, dont une est partiellement arrachée, avec grands carreaux, simples vitrages, obstruées sur l'extérieur par une paire de volets en bois, lesquels sont également fixés par un cadenas. Le tout en très mauvais état général. Je constate l'absence d'alimentation en électricité pour cette pièce.

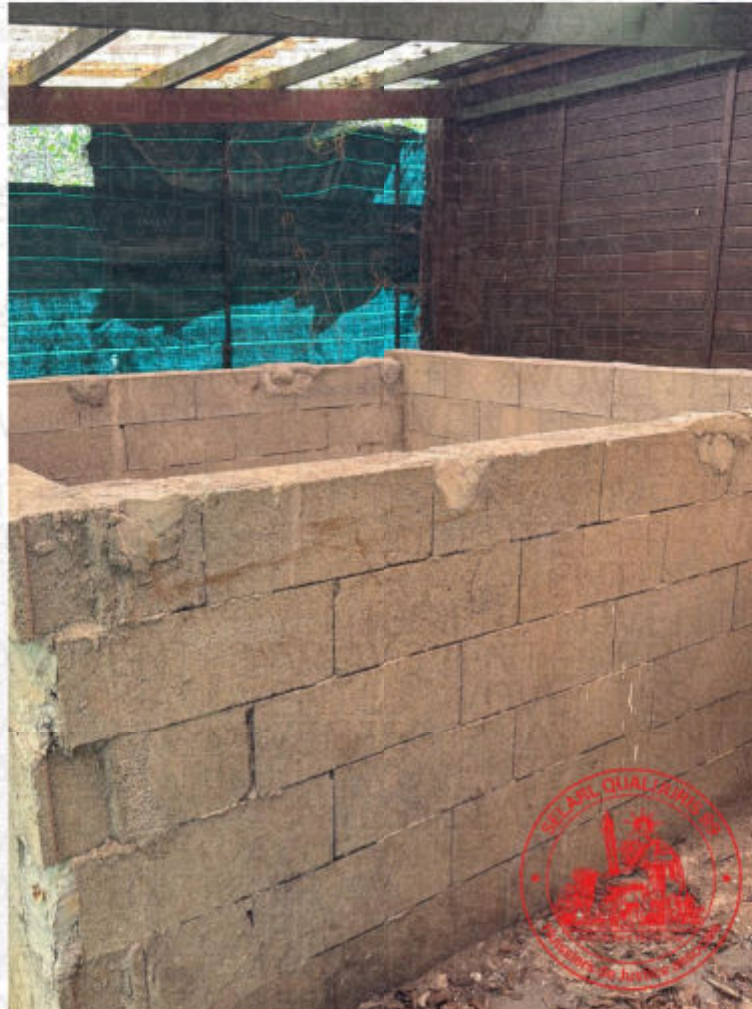
Je constate également la présence d'un ercadrement en parpaing brut avec une porte métallique, le tout à l'état brut et en très mauvais état général.

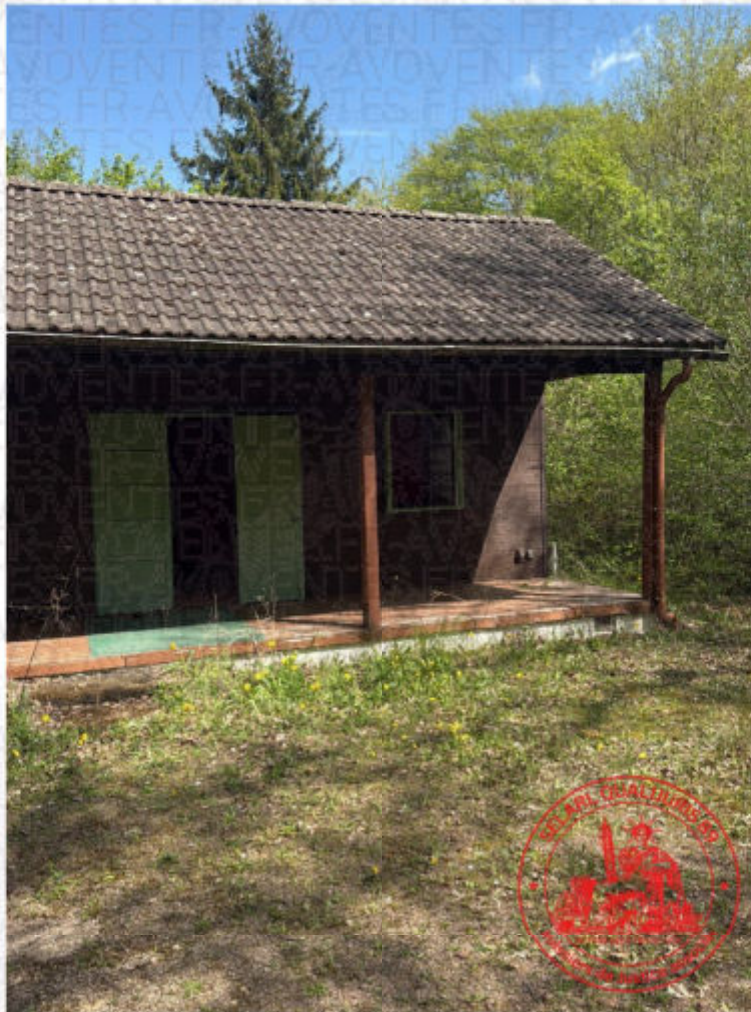
Je constate que le mur pignon côté furie est recouvert, pour son bâti, de lattes de bois, avec un toit en bois, le tout en mauvais état général et dégradé.

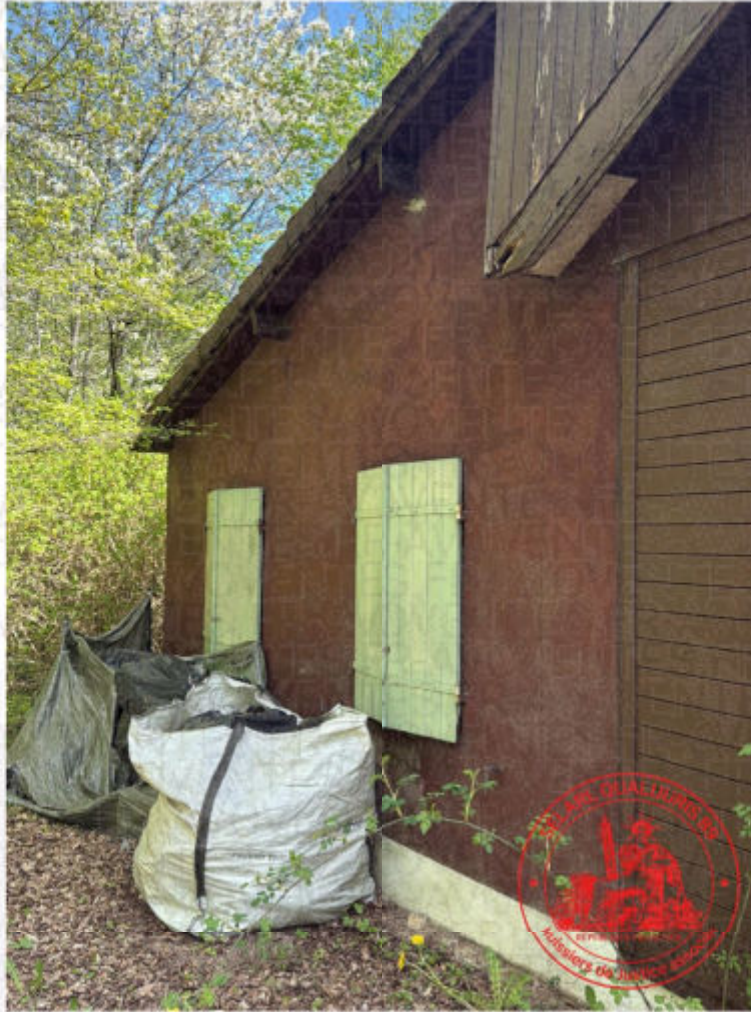
Sur un autre mur pignon, je constate que celui-ci est également en mauvais état général. Le bâtiment principal est recouvert de lattes de bois ainsi que le dessous de toit, défraîchis et jaunis. La faîtière de la toiture est en mauvais état général et se désagrège.

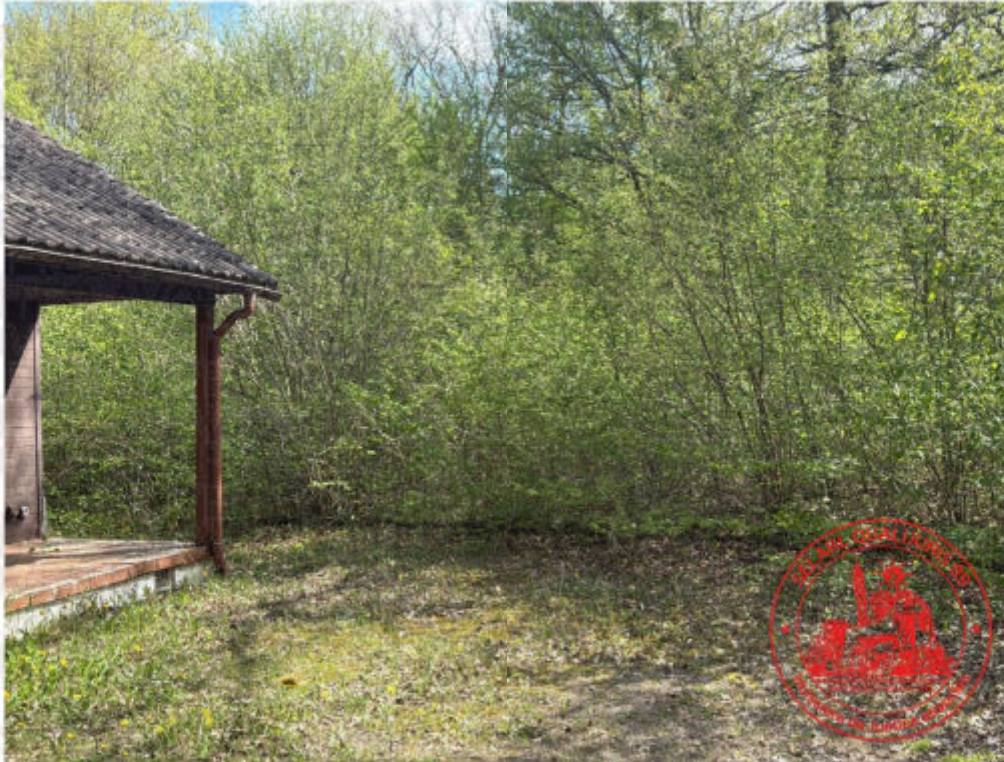
Je constate devant l'entrée principale de l'immeuble , au niveau de la façade avant, la présence de gravier recouvert en grande partie désormais par de la végétation à l'état brut.

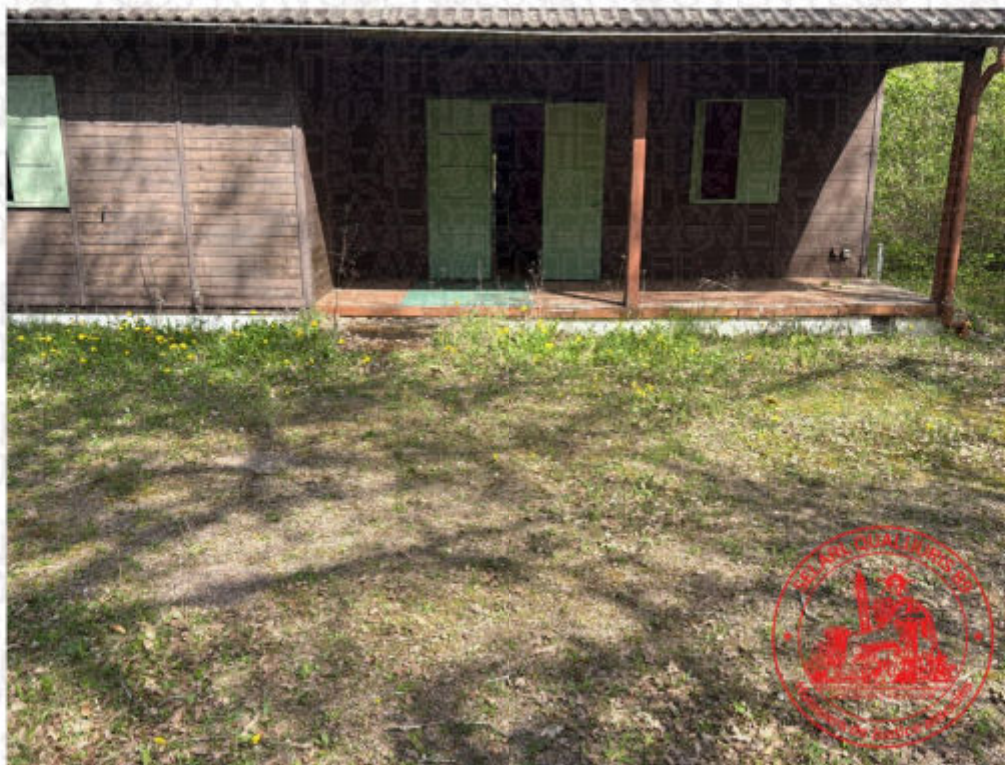
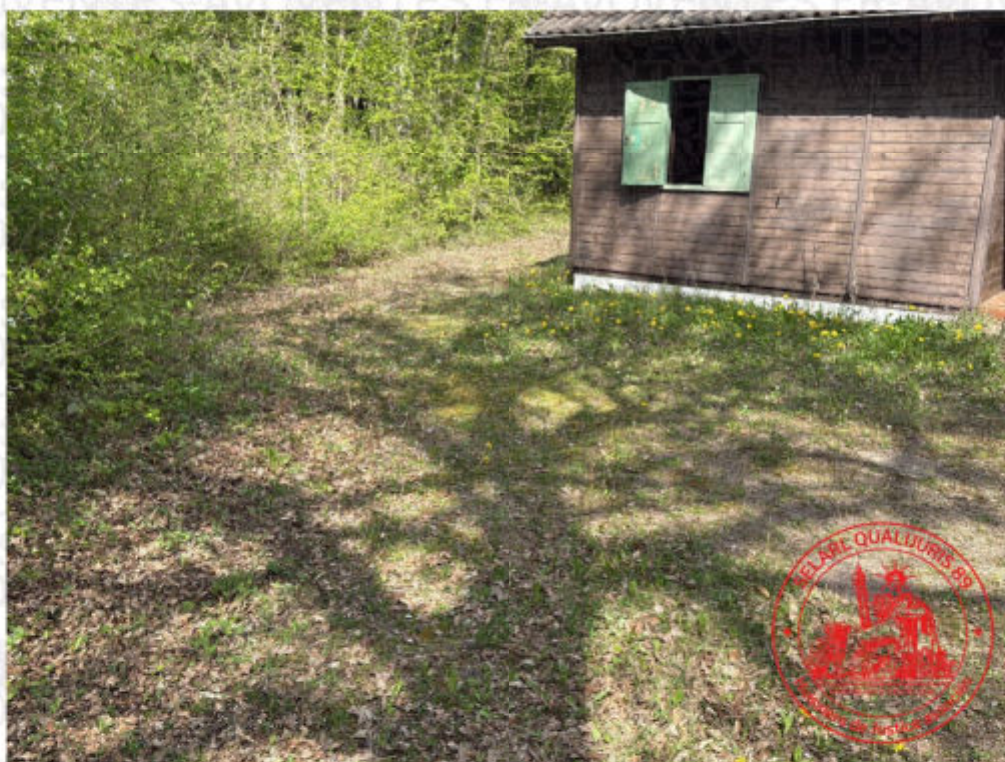
Je constate que le terrain situé à gauche de l'entrée principale de l'immeuble est délimité à sa périphérie par un grillage métallique piqué à l'état de friche, la végétation est également à l'état de friche.

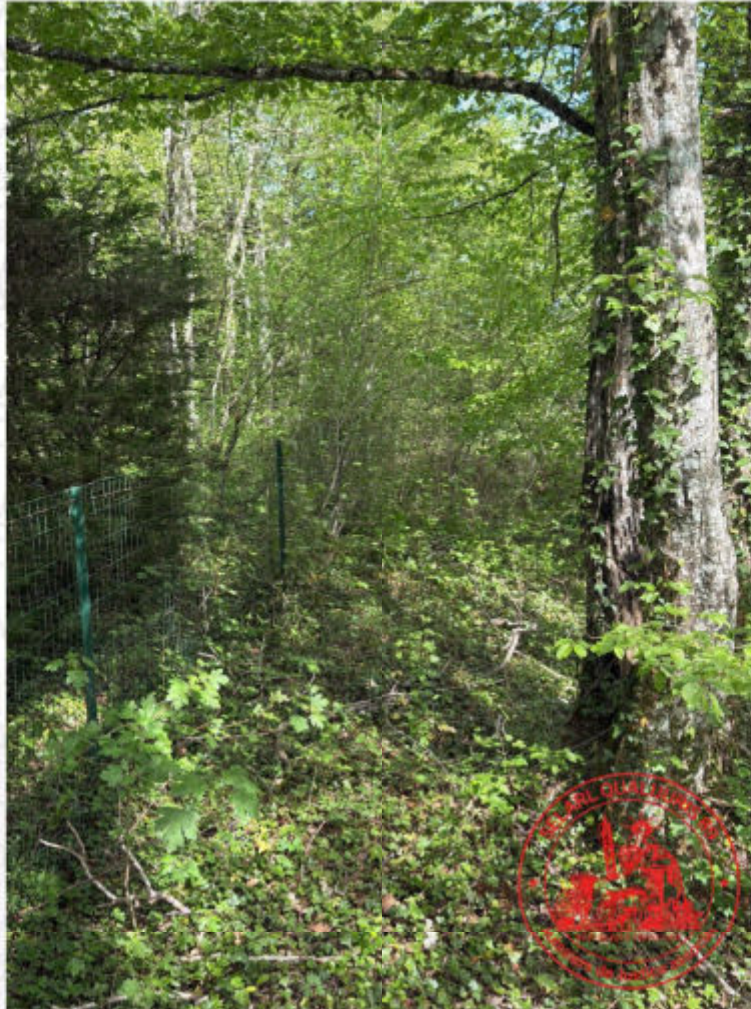
À l'arrière du terrain, je constate à présent une carcasse de véhicules recouverte de végétation ainsi qu'une petite cabane avec une structure métallique, laquelle est en très mauvais état général, partiellement recouverte d'une végétation abondante.

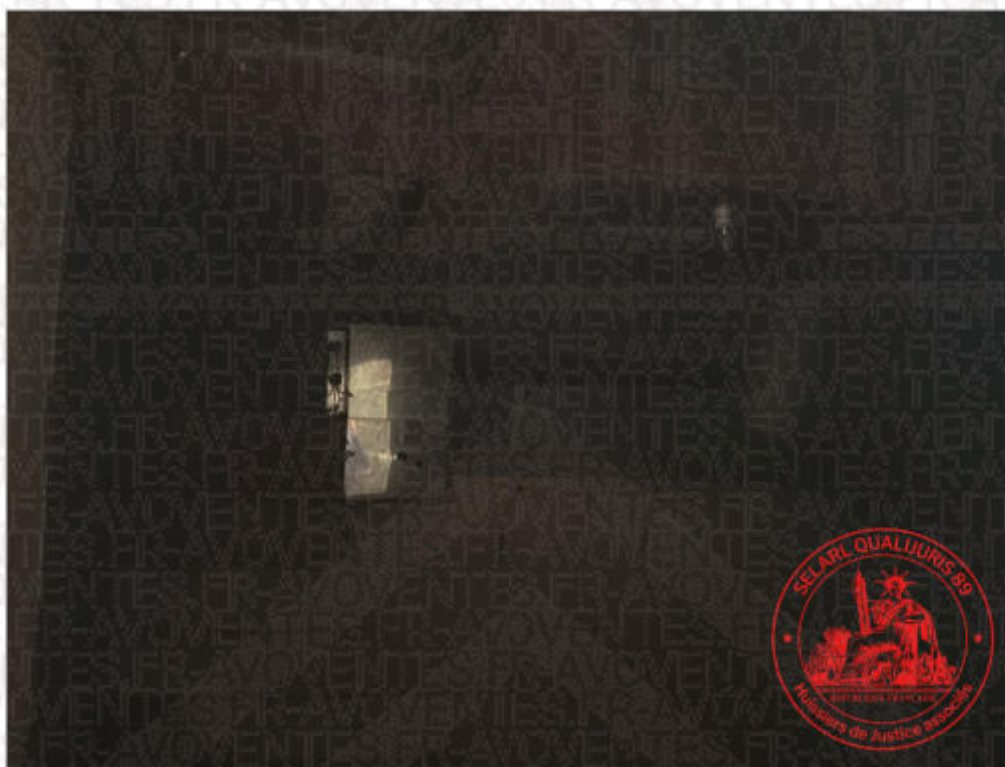
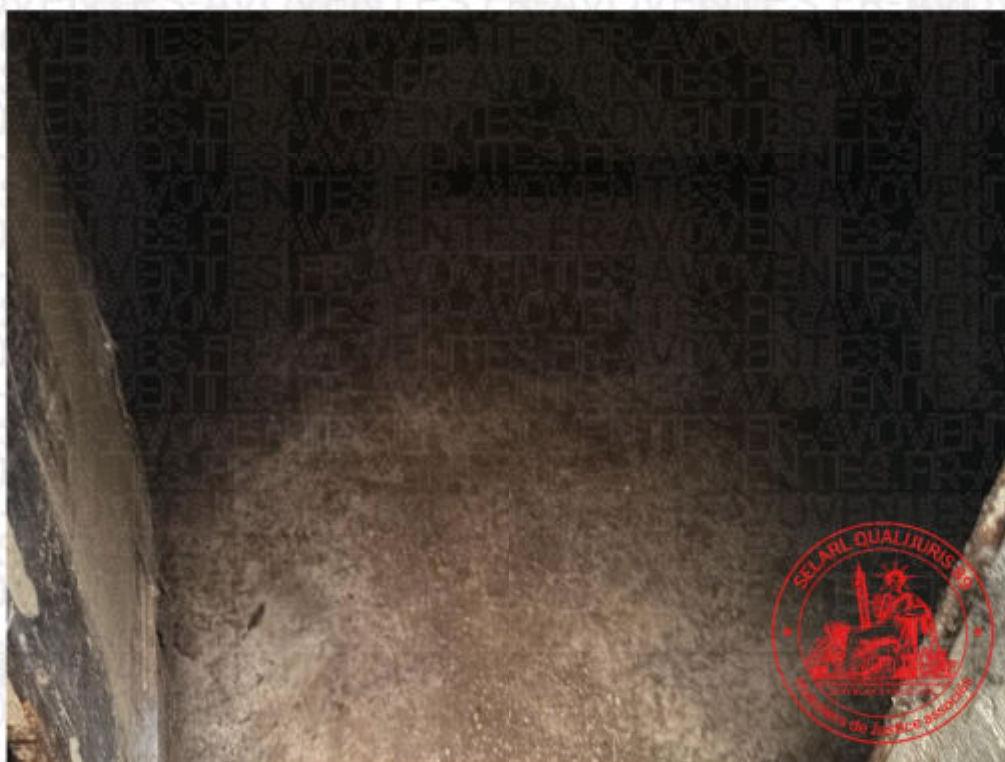
Puis, à l'aide d'une trappe de visite permettant d'accéder aux combles, lesquels ne sont pas habitables, je constate la présence d'un gros tableau électrique, avec une réserve quant à son fonctionnement.
