PROCES VERBAL DE CONSTAT

L'AN DEUX-MILLE-VINGT-CINQ ET LE VINGT OCTOBRE

Je suis requis ce jour par la Caisse Régiorale de Crédit Agricole Mutuel de
Champagne-Bourgogne pour procéder à la description d'un immeuble situé sur la
commune de NITRY, propriété de AVOVENTES
, situé au 22 rue Victor Hugo, comprenant une maison
d'habitation avec rez-de-chaussée, séjour, cuisine, cellier, chaufferie, salon, bureau à
l'étage, salle de bain, WC, 3 chambres, dotoir, courette, terrasse, garage et jardin.
Le tout cadastré, section AB 159, lieu dit 23 rue Victor Hugo pour 5 heures et 10
centiares et la section AB 364, lieu dit la Tour Carrée, pour 1 a et 44 centiares.

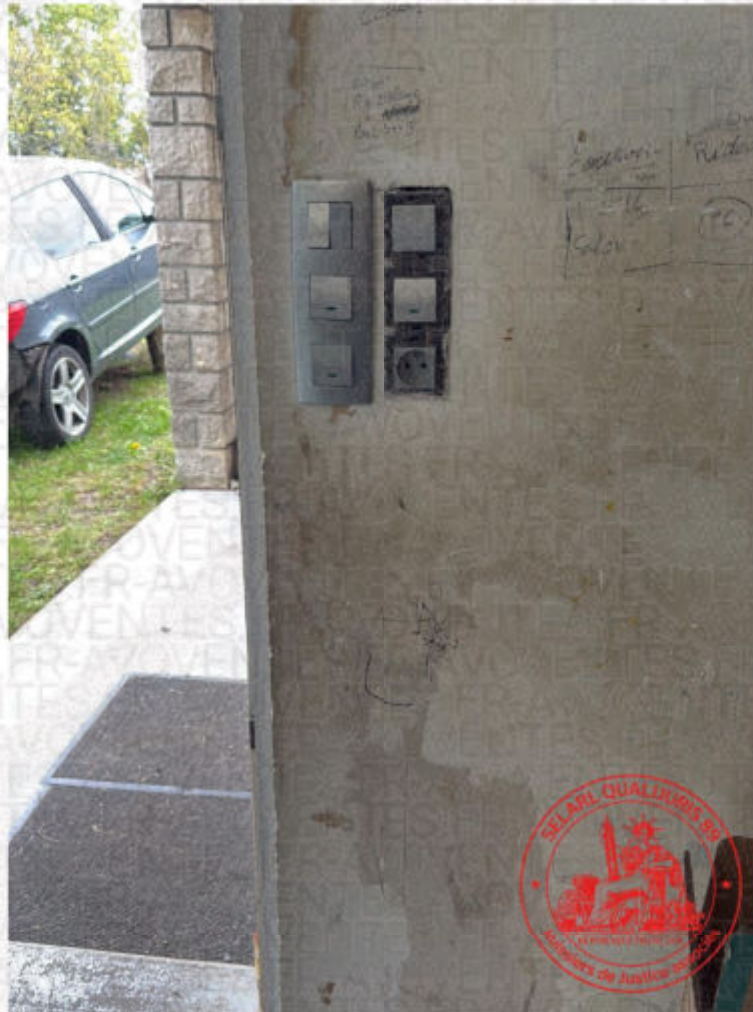
Je constate que les plâtres de la pièce principale sont en mauvais état général et que l'installation électrique est en cours de finition

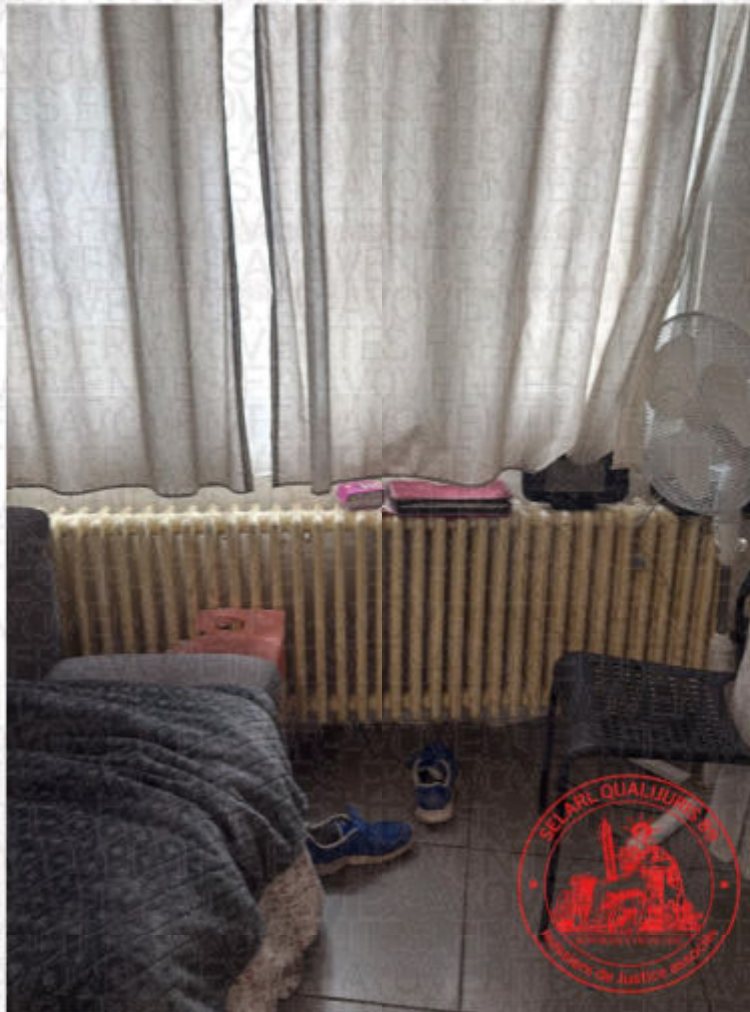
■ AVOVENTES me précise que la chaudière, qui alimente les radiateurs fonctionne au bois, est actuellement hors service. Il se chauffe uniquement avec un poêle à pétrole lorsqu'il est présent le week-end.

Cuisine attenante à la pièce principale précédemment décrite, située en face de la porte d'entrée, avec plâtre brut en mauvais état.

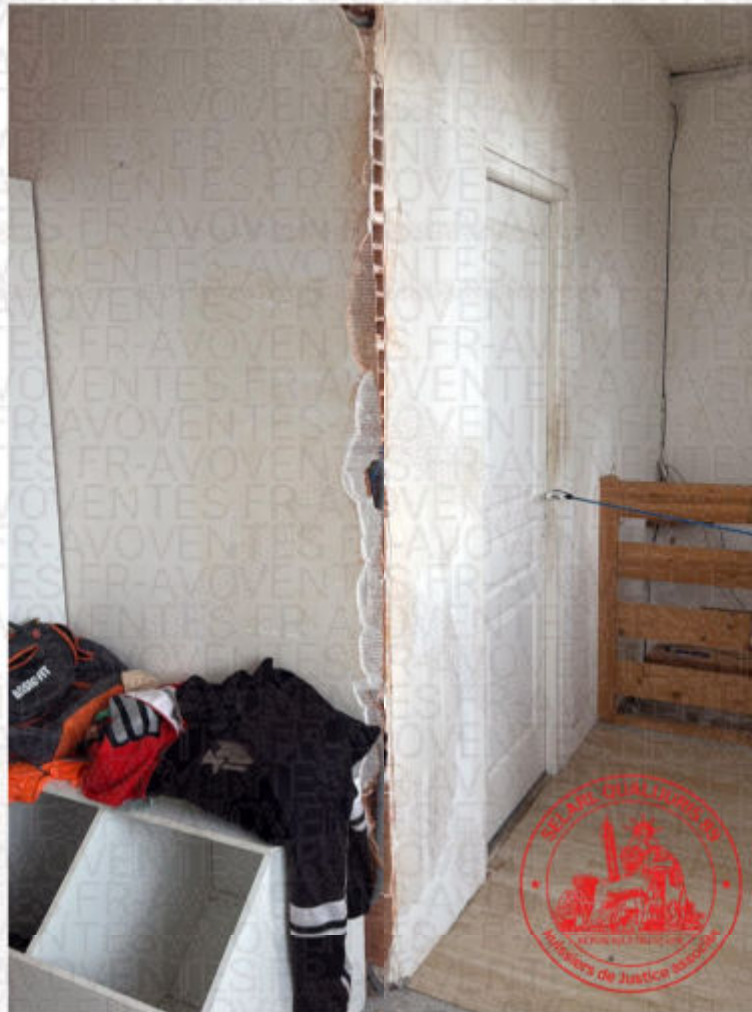
Dans la pièce palière, je constate que le sol est recouvert d'un parquet flottant hors d'usage et en très mauvais état général.

De plus, les murs de cette pièce palière, desservant l'ensemble des chambres et des pièces du premier étage, sont à l'état brut et en mauvais état général, tout comme le plafond où des traces noires laissent présager la présence d'une charpente au-dessus. Par ailleurs, je constate que la partie arrière du couloir desservant les chambres donnant sur la façade avant et la cour principale est recouverte d'un parquet en mauvais état et sale.

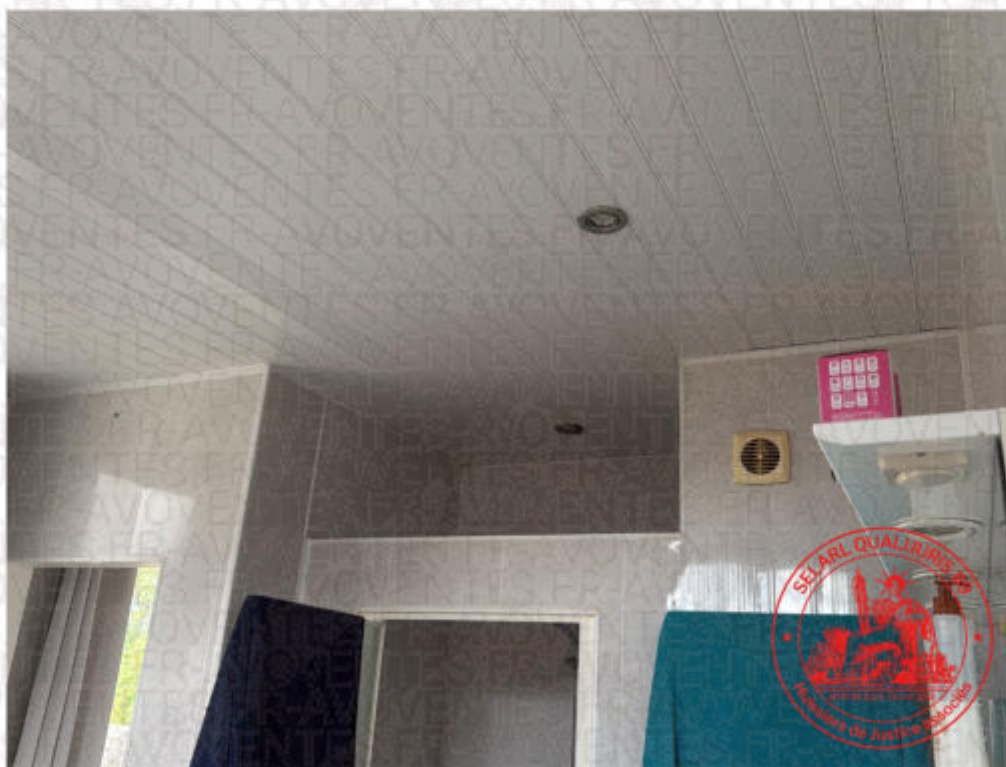
Dans la salle de bain, je constate la présence d'une ouverture permettant de desservir les toilettes. Le sol permettant d'accéder aux toilettes est recouvert de carrelage à l'identique de la salle de bain, encrassé de façon importante.

Les plinthes sont en bois défraîchi et noirci. Les murs sont recouverts de dalles de plastique en bon état dans l'ensemble, au même titre que le plafond.

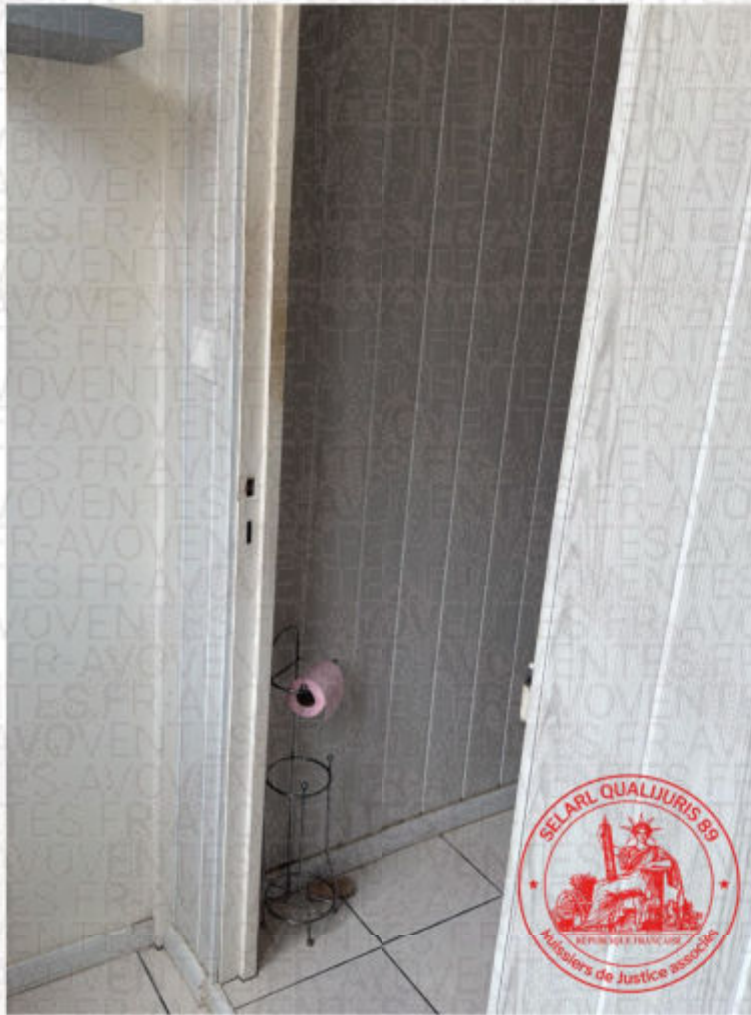
Le fond du couloir, je constate la présence d'une porte condamnée par une plaque en bois qui est défraîchie et tâchée.

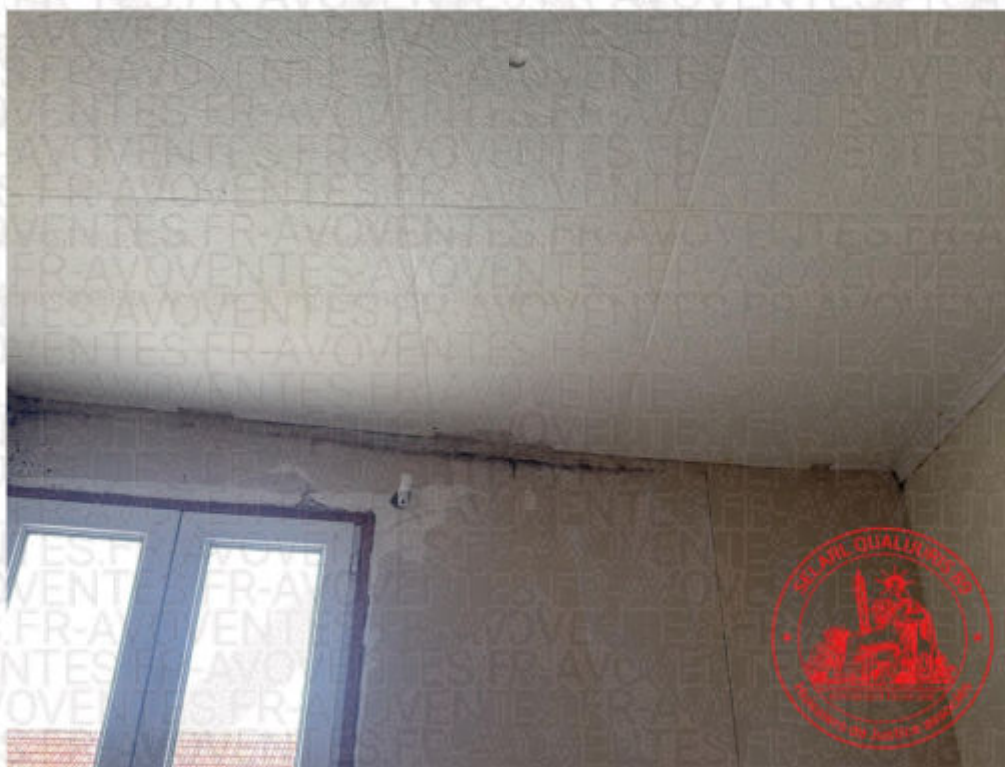
Chambre située en face de celle précédemment décrite et dont la fenêtre donne sur la cour intérieure, présence d'une porte préformée en bon état. Cette porte est munie d'une plaque de propriété, d'une poignée, ainsi que d'une serrure, mais absence de clé.

une barre de seuil en bois, sol recouvert d'un parquet flottant en mauvais état général et ébréché...

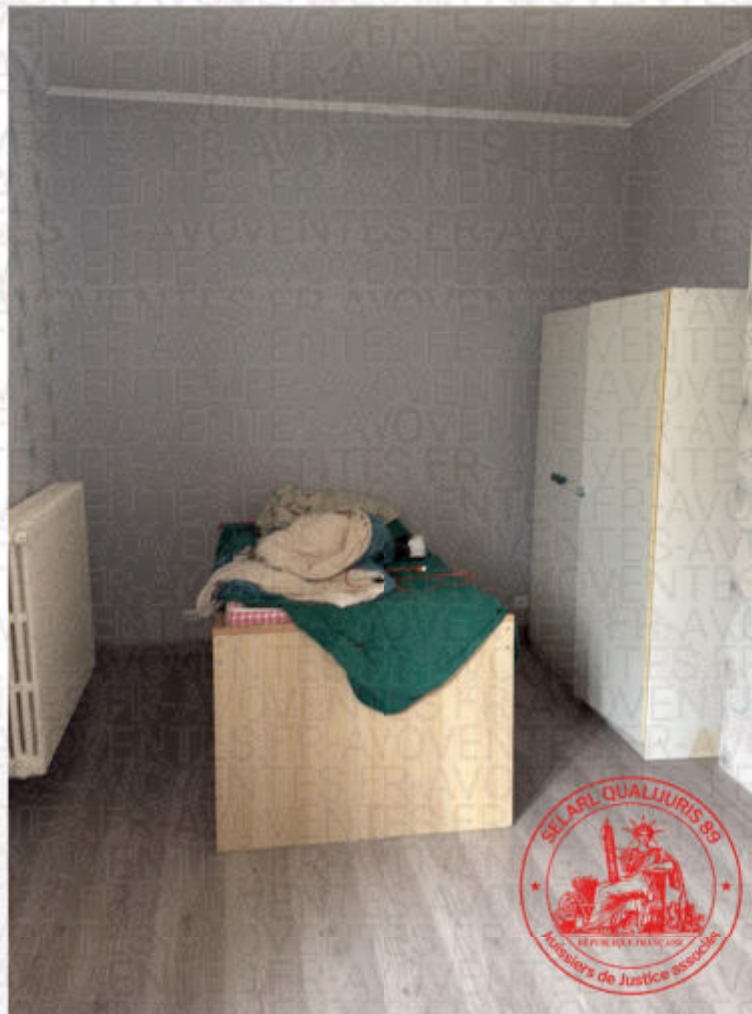
Autre chambre donnant sur la façade avant, pourvue d'une porte préformée, tachée mais demeurant en bon état, munie d'une plaque de propreté, d'une poignée, sans barre de seuil, le sol est revêtu d'un parquet flottant en bon état bien que légèrement défraîchi.

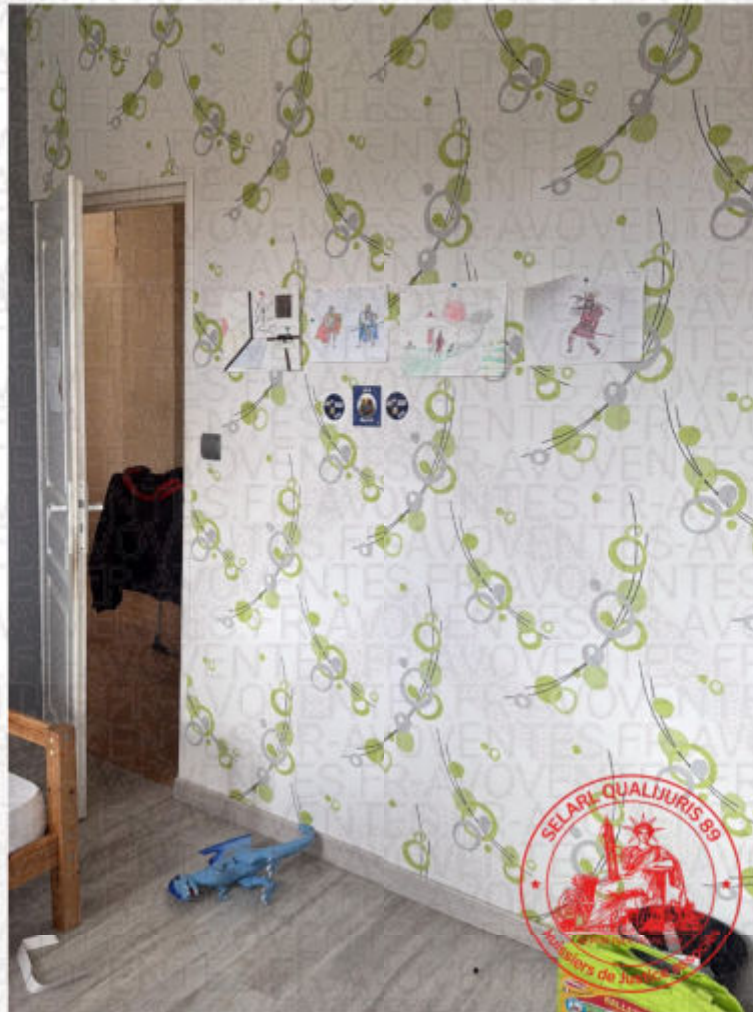
Chambres donnant au fond du couloir à droite et les fenêtres donnent sur la voie publique, présence d'une porte préformée en mauvais état général et effrité.

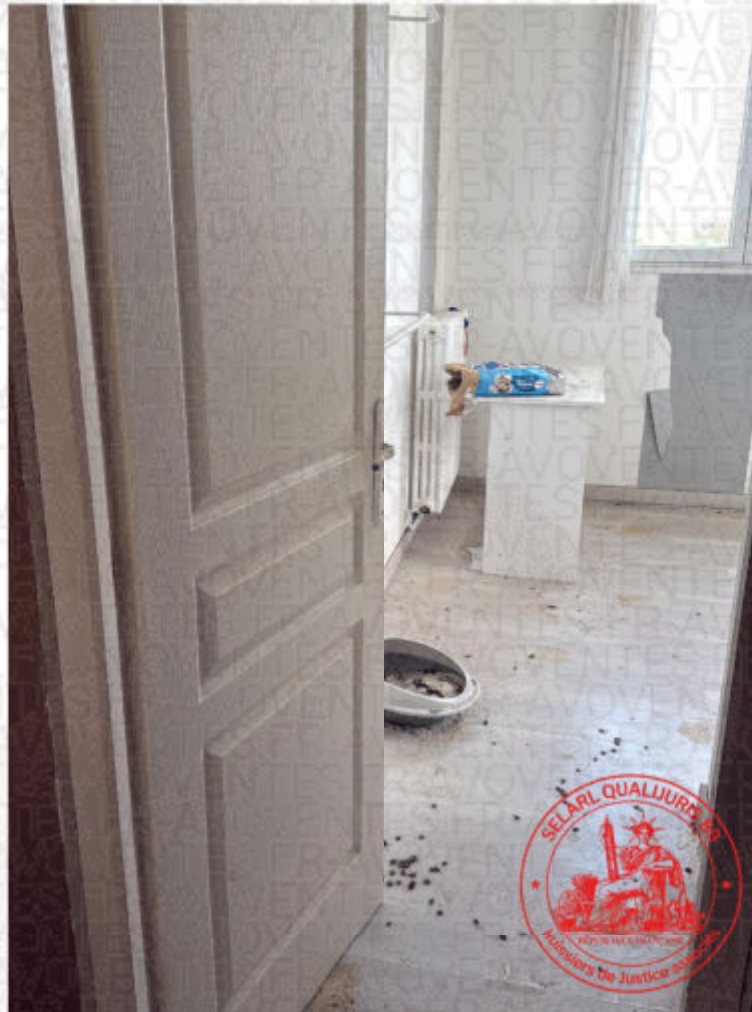
Couvert d'un parquet flottant hors d'usage avec des excréments de chats sur l'ensemble de la surface de la pièce. Les pinthes sont en bois, les murs sont recouverts de tapisseries défraîchies, noircies, moisies et arrachées, plafonds recouverts de dalles isolantes de couleur blanche avec de nombreuses toiles d'araignées.

Présence d'une fenêtre, deux ouvrants en PVC moisies et encrassés avec de grands carreaux en double vitrage donnant sur la rue Victor Hugo.

Je constate la présence d'une fenêtre avec deux ouvrants mobiles et un ouvrant fixe donnant sur la cour intérieure avec de grands carreaux en double vitrage encrassés et sales. Un radiateur de chauffage central dont les lamelles sont fortement encrassées, muni d'une vanne thermostatique.

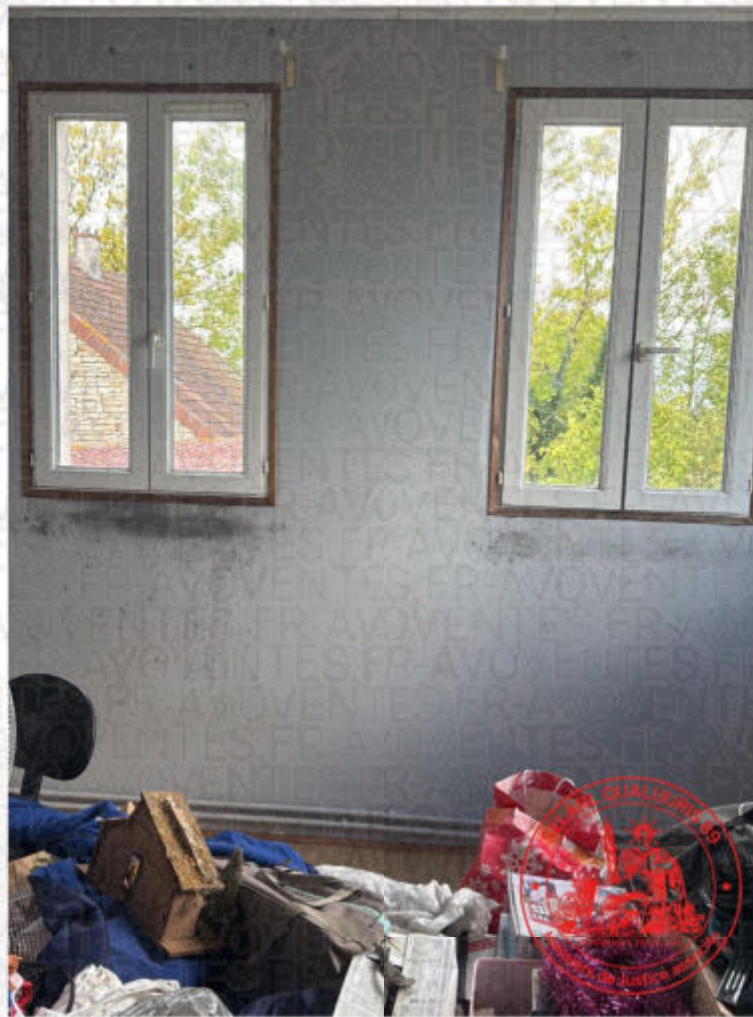
Une fenêtre donnant sur la cour principale avec deux ouvrants mobiles fixes en PVC grand carreau double vitrage. Le mur est fortement abîmé et moisi en dessous, avec un radiateur de chauffage central rouillé et encrassé de façon importante.

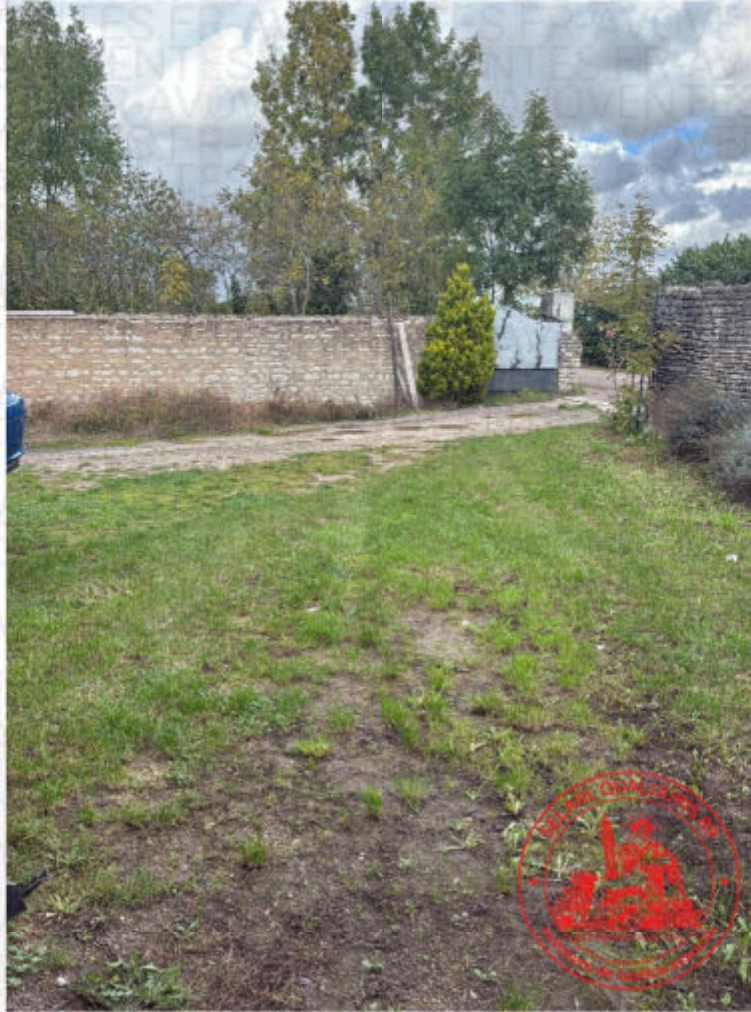
Mur de clôture à droite en entrant après le grand portail avant d'accéder au garage en pierres jointoyées est en très mauvais état.

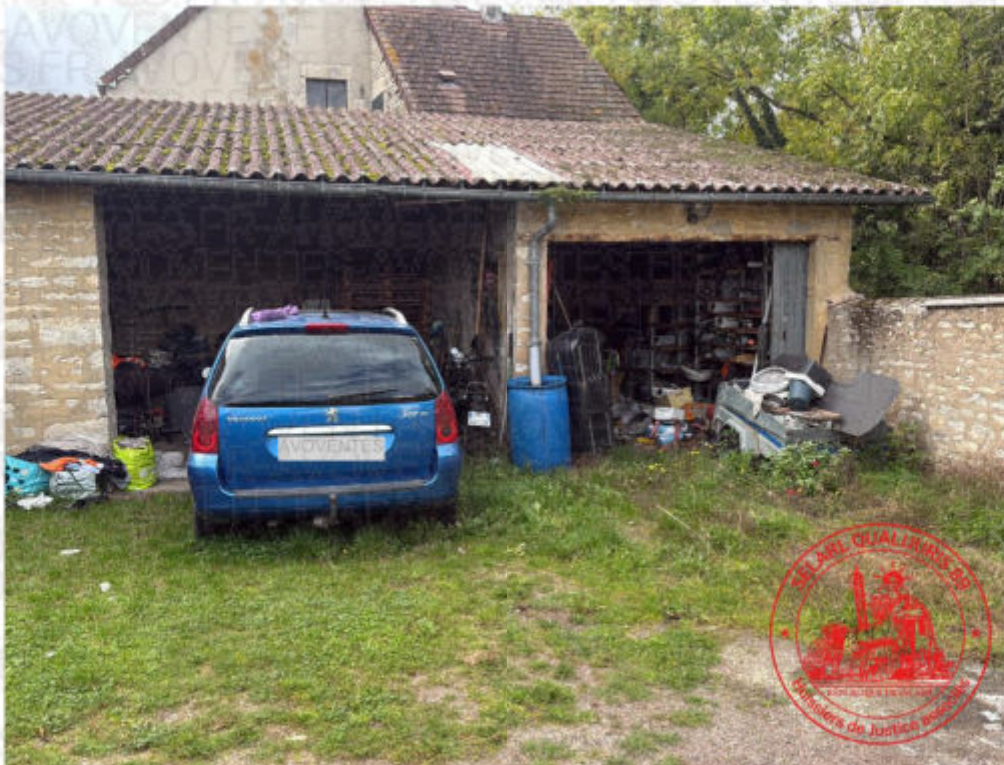
Je constate que les deux garages sont remplis de pièces en tout genre. L'immeuble est à l'image de l'habitation en très mauvais état général et non entretenu.

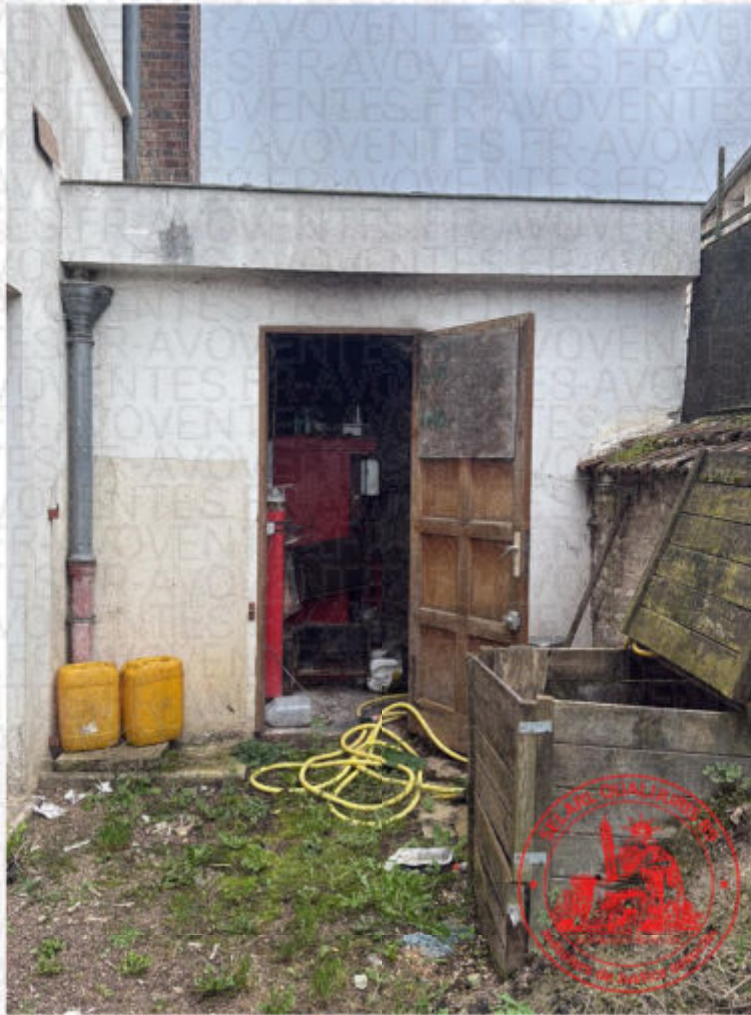
Ce petit édifice, tout comme le bâtiment principal, est recouvert d'un toit plat avec de nombreuses végétations au-dessus de celui-ci.

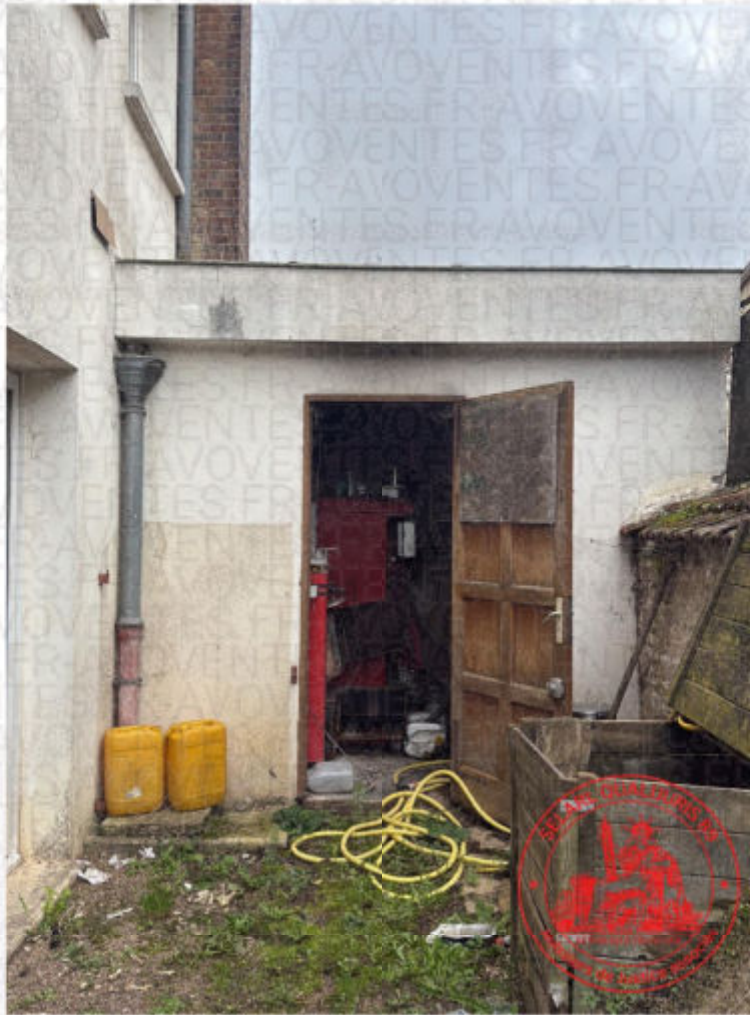
Mur pignon où se trouve le mur des panneaux de verre de la pièce principale est recouvert d'un enduit de couleur beige en bon état dans l'ensemble, bien que légèrement noirci en dessous des différentes ouvertures.

Je constate sur la partie arrière au-dessus de la petite dépendance précédemment décrite faisant la jonction avec le mur de clôture et le garage d'une cheminée en briques rouges en bon état dans l'ensemble.

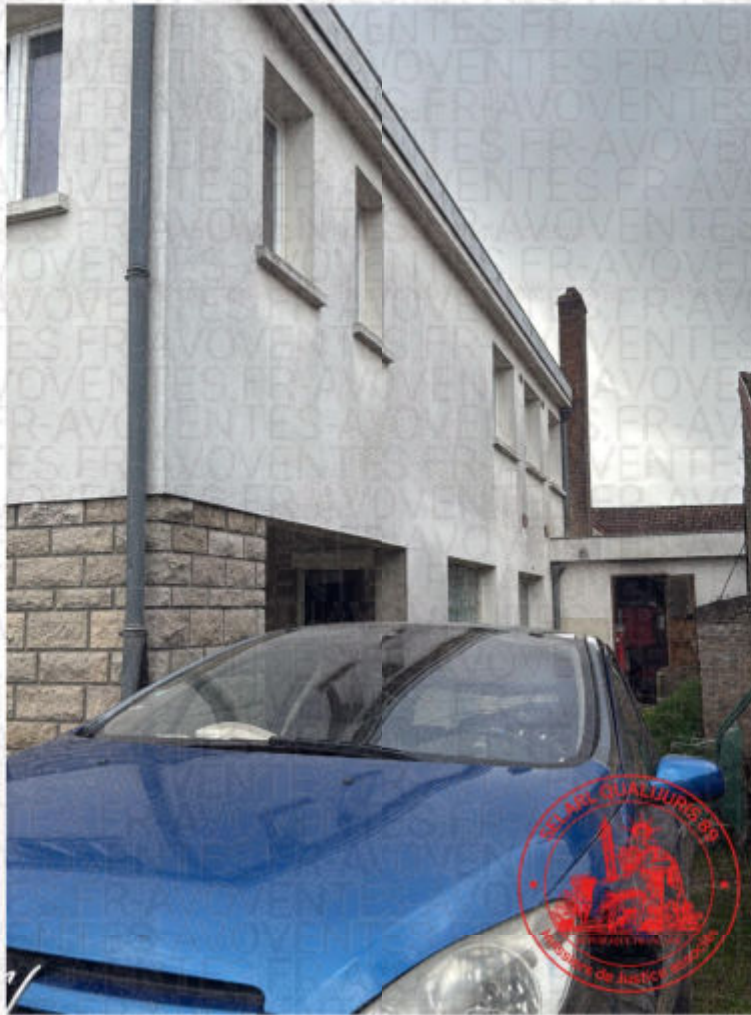
Façade avant de l'immeuble, surmonté d'un petit préau, je constate que les murs sont recouverts d'un enduit, avec une plaque délimitant la toiture, lesquels sont noircis. Les tuyaux de descente des eaux en zinc, de part et d'autre de la propriété, sont enfoncés de façon importante.

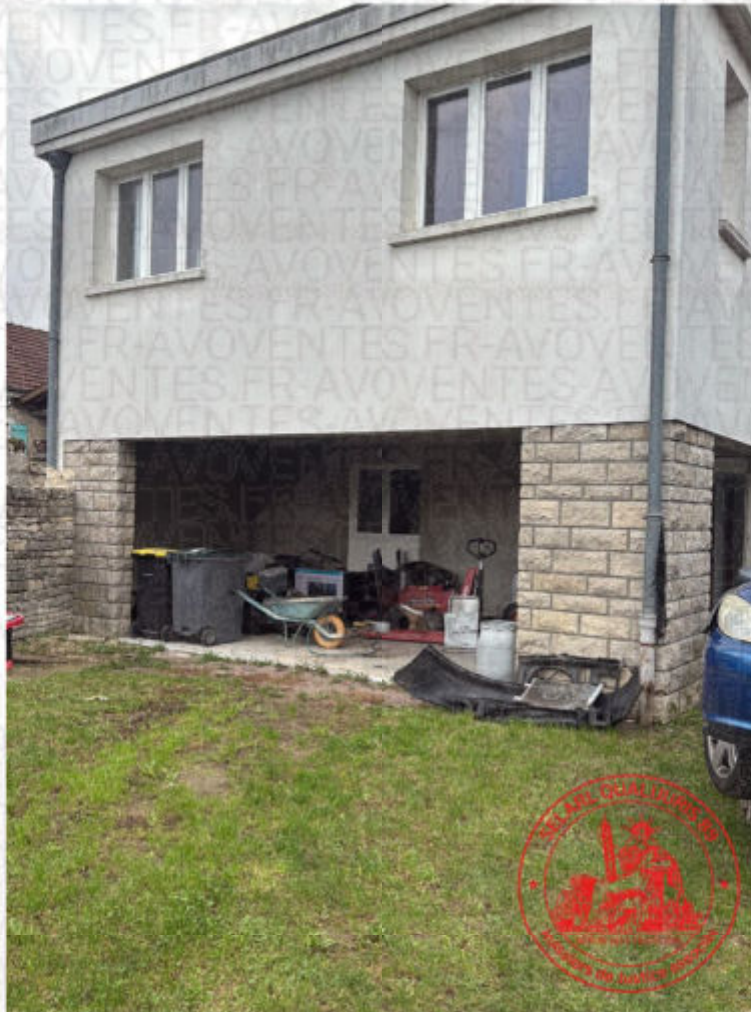
Je constate qu'il est impossible de faire une description précise de la toiture, ne pouvant accéder au toit plat que par une échelle, et cela à plus de 5 mètres de hauteur.

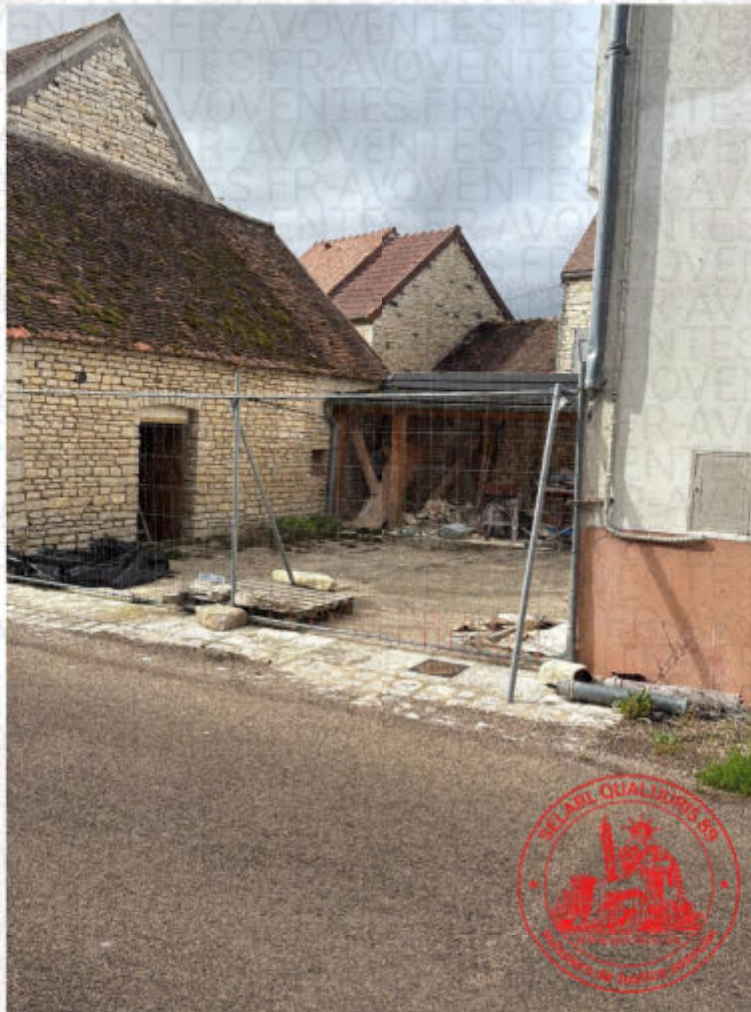
Le sol est recouvert d'un béton brut en bor état dans l'ensemble, mur de clôture délimitant la propriété arrière en pierre jointoyée avec un petit appentis à armature bois, une toiture en bardeaux bitumés en ton état.

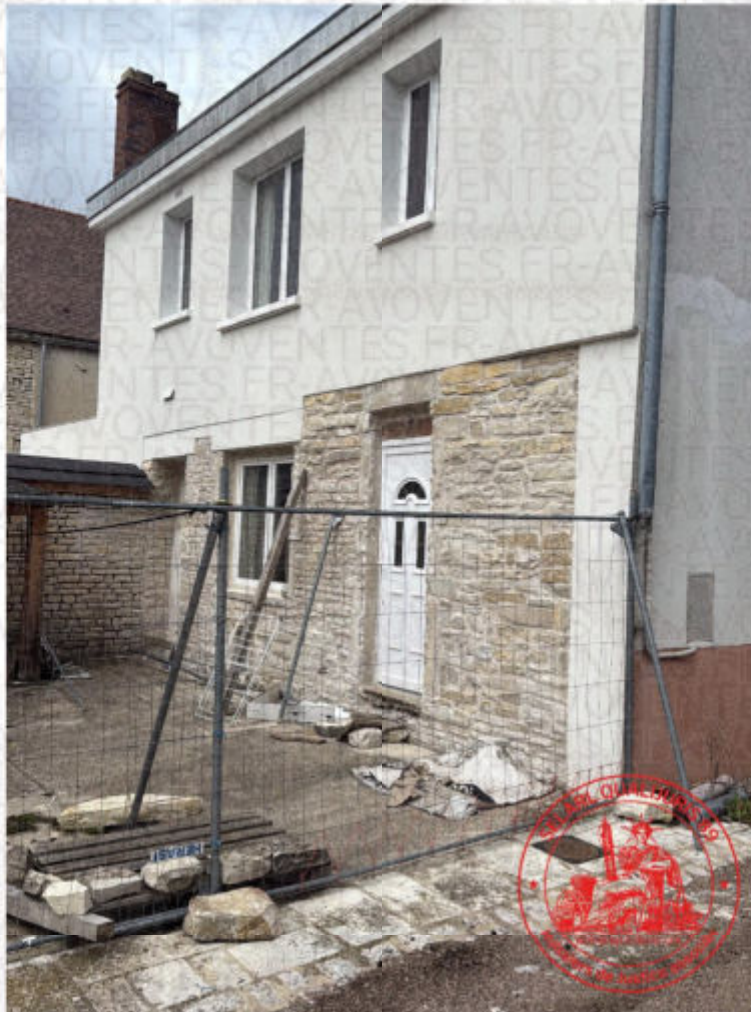
Petit bâtiment situé à l'arrière de cette cour intérieure et attenant à la propriété voisine, en pierre jointoyée au niveau de la façade donnant sur la cour intérieure, recouvert d'un enduit côté rue Victor Hugo surmonté d'une toiture à un pan plat avec à son extrémité des tuiles mécaniques, le but en mauvais état général.

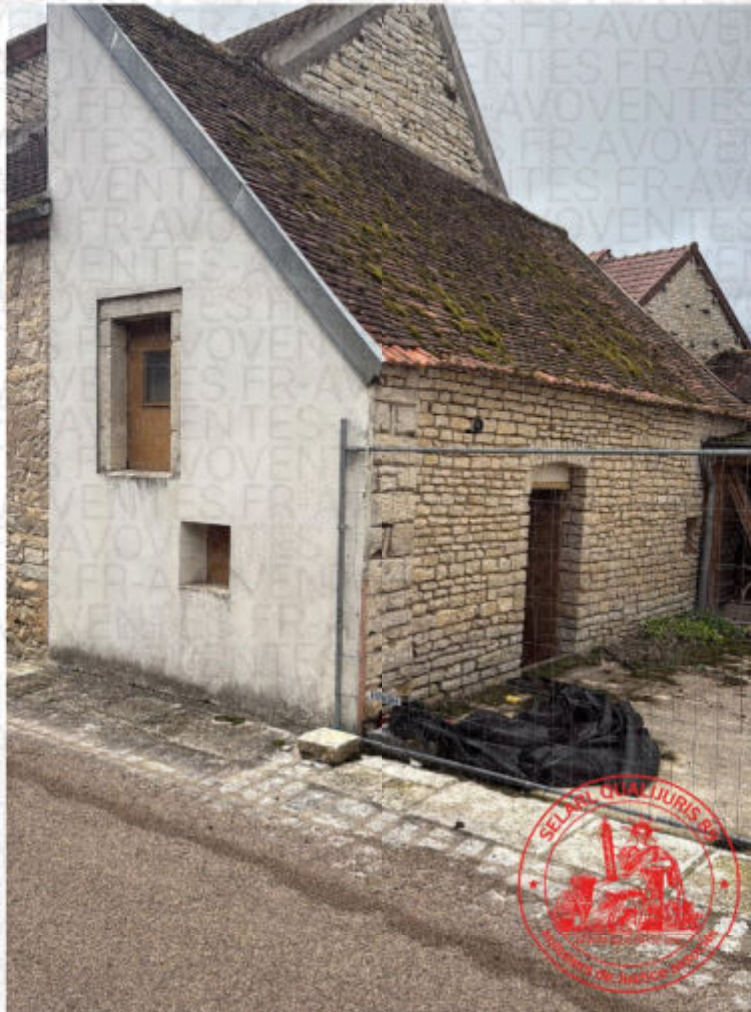
À l'intérieur de la petite bâtisse située au fond de la cour intérieure donnant sur la voie publique, on constate la présence de trois marches en pierre, à l'état brut, tout comme le sol.

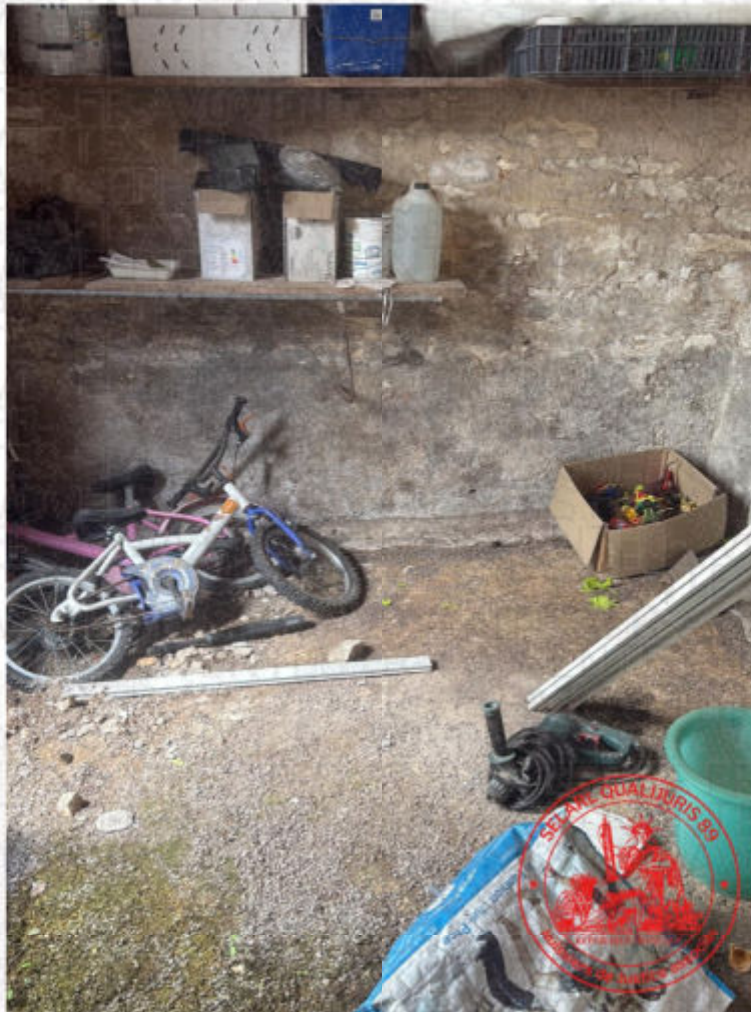
Je constate la présence d'une échelle permettant d'accéder au grenier suspendu. La charpente est apparente et en bon état dans l'ensemble.
