**PROCES VERBAL DE DESCRIPTION**

Me suis rendu ce jour **VINGT TROIS JUIN DEUX MILLE VINGT-SIX à ONZE HEURES TRENTE**, au numéro 15 Bis rue Marcellin Berthelot 22220 TREGUIER,

La propriété consiste en une parcelle cadastrée section AE numéro 61 d'une surface de 860 m<sup>2</sup> sise 15 Bis rue Marcellin Berthelot 22220 TREGUIER, sur le département des Cotes d'Armor, Région Bretagne.

Le bien édifié sur la parcelle consiste en un bâtiment à usage professionnel ne comportant pas de partie habitation.

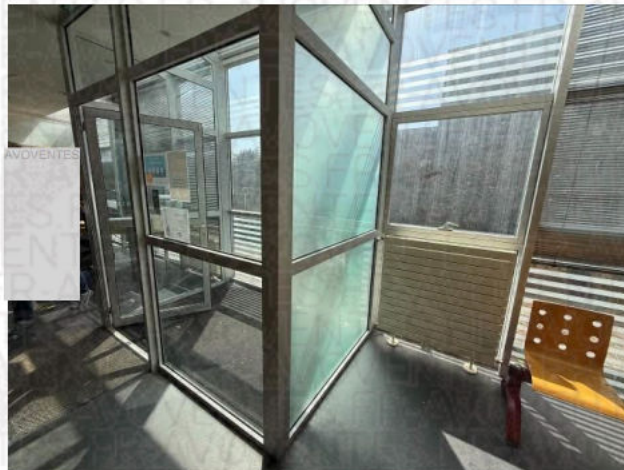
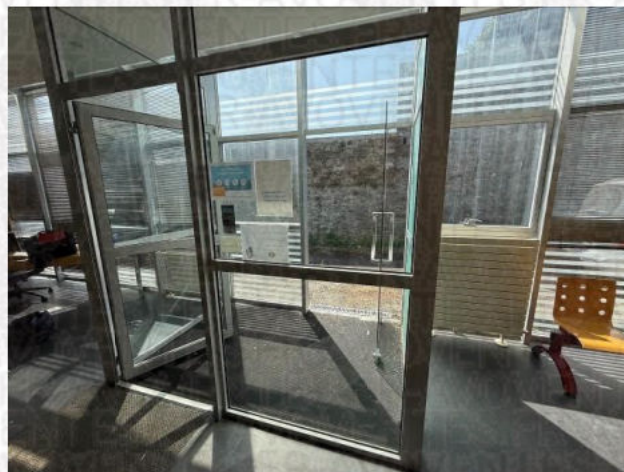
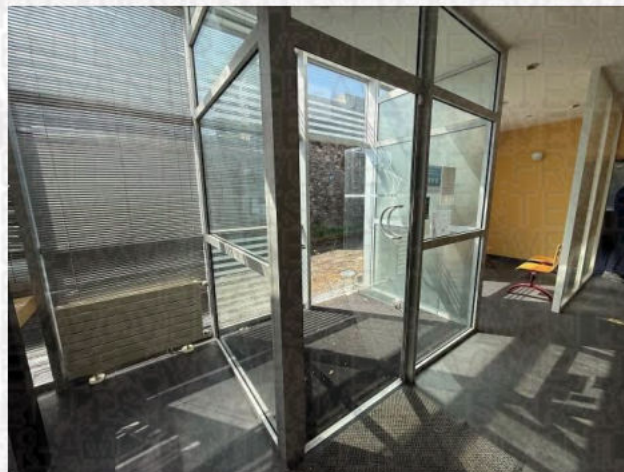
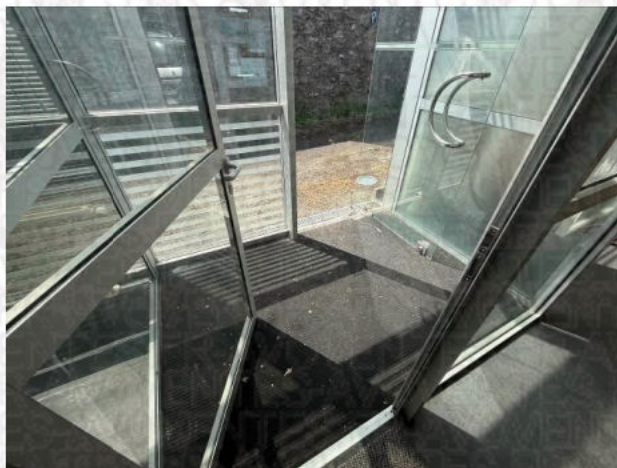
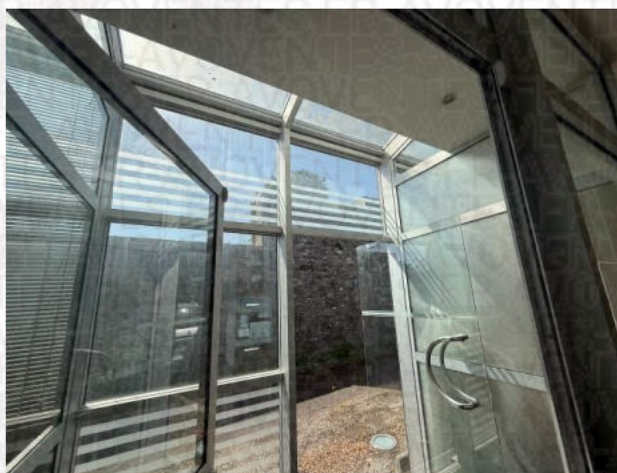
### SAS D'ENTREE :

Sas d'accès à partir du cheminement extérieur.

Le sol est recouvert d'un paillason sur toute sa longueur.

L'espace est délimité par des baies vitrées à encadrement métallique.

Paroi vitrée inclinée en toiture.

Accès à l'extérieur par porte entièrement vitrée, et au couloir de distribution par porte vitrée à encadrement métallique.

Plafond peint.

Eclairage par sports limineux.

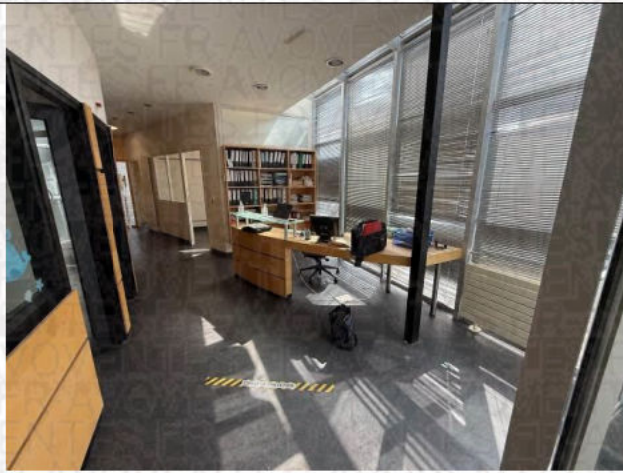
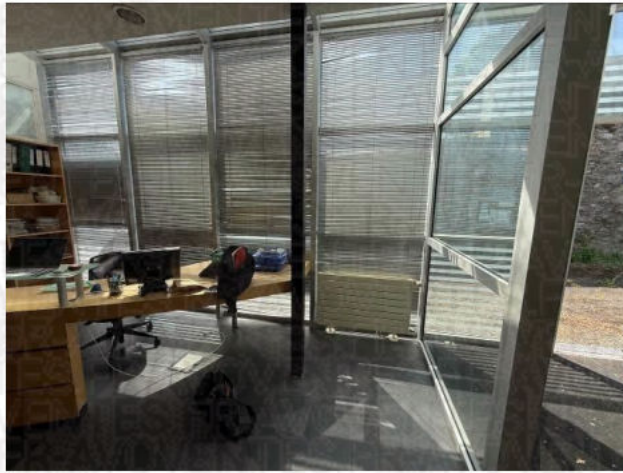
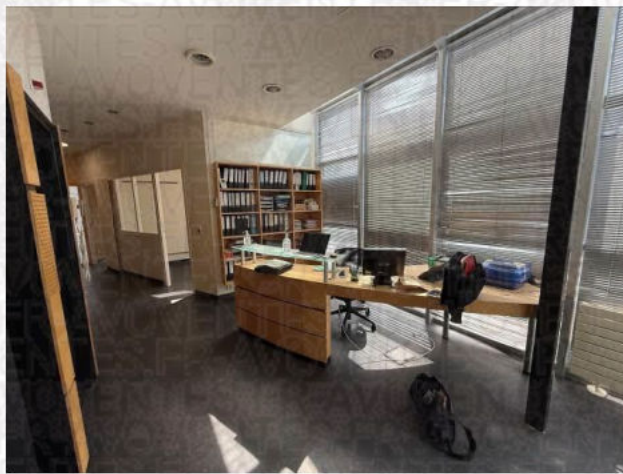
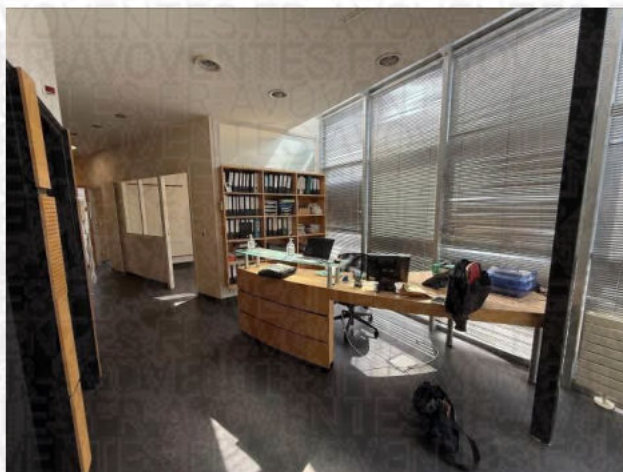
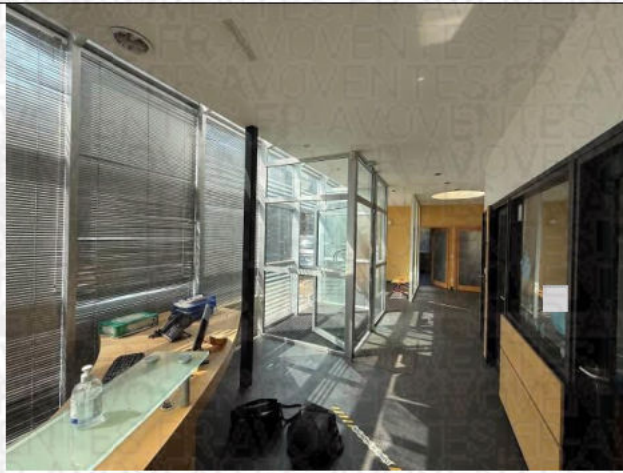
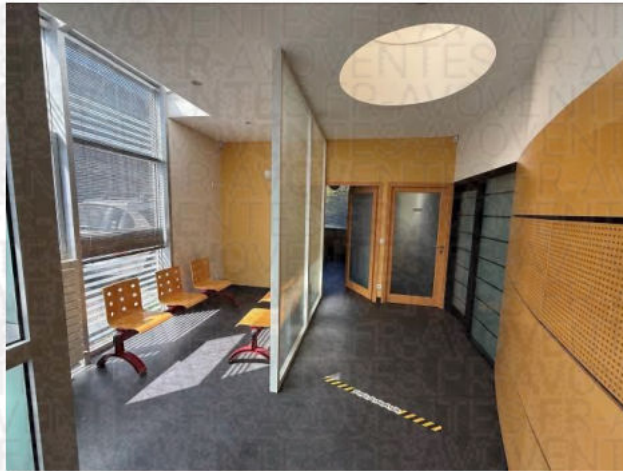
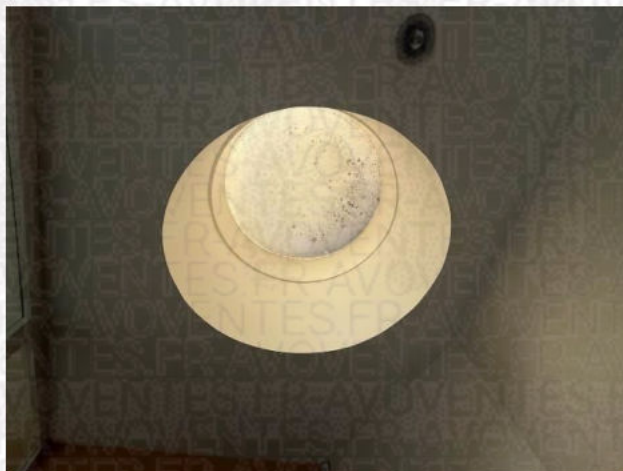
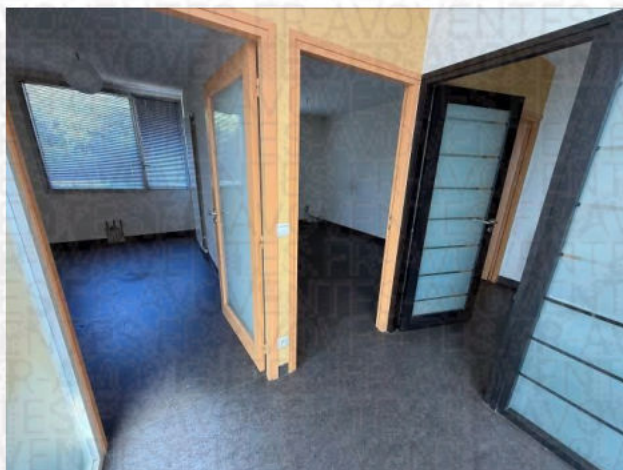
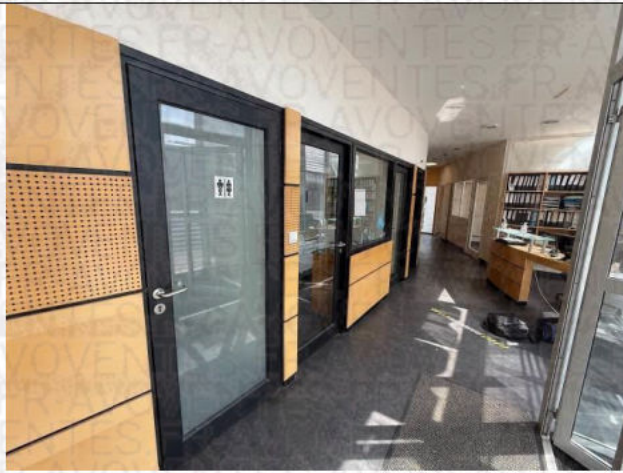
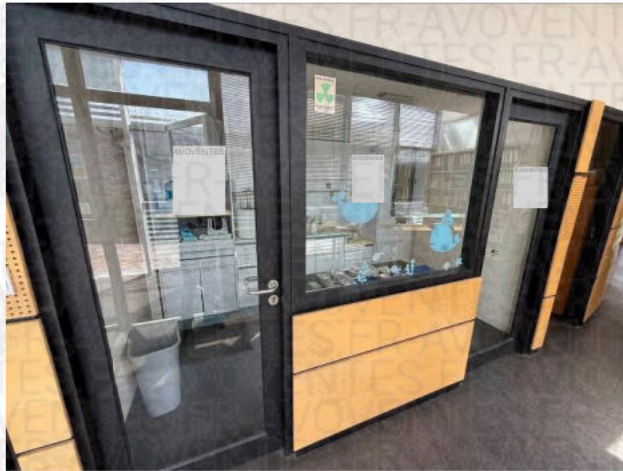
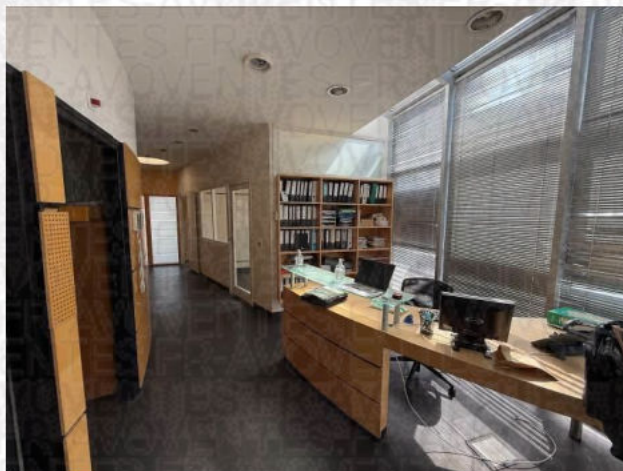
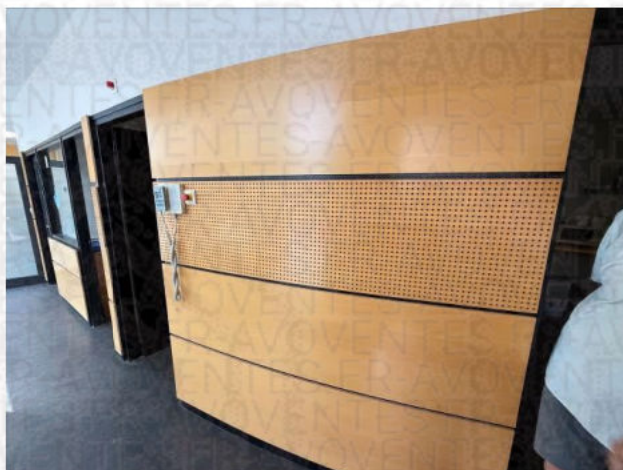
#### **ACCUEIL / COULOIR :**

L'espace se compose d'une grande pièce en longueur comprenant un accueil du public, prolongé par un couloir de distribution desservant les différents espaces fermés.

Le sol est recouvert d'un sol PVC ou linoléum de couleur sombre.

Côté extérieur, l'espace est éclairé par une large baie vitrée, dont deux fenêtres sont ouvrantes.

L'ensemble est masqué par des stores vénitiens à lamelles métalliques, dont plusieurs sont abimées.

Présence d'une paroi vitrée inclinée en toiture.

La pièce dispose également de deux puits de lumière.

Les cloisons sont recouvertes d'un revêtement texturé, et partiellement habillées de panneaux de bois.

Diverses cloisons vitrées, fenêtres à chassis fixes et encadrement bois donnent sur les pièces voisines.

Eclairage par spots lumineux.

La pièce dispose d'un radiateur.

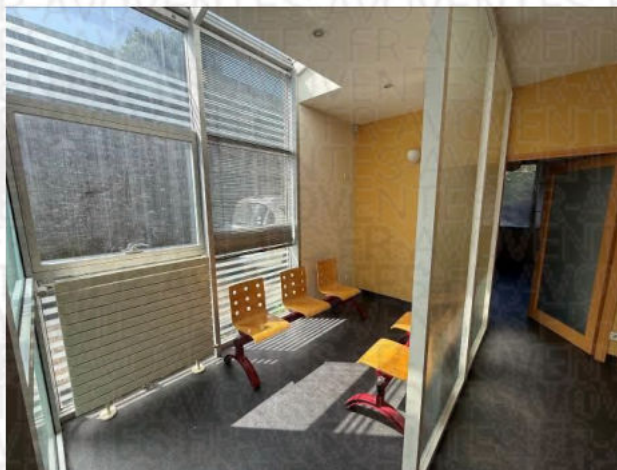
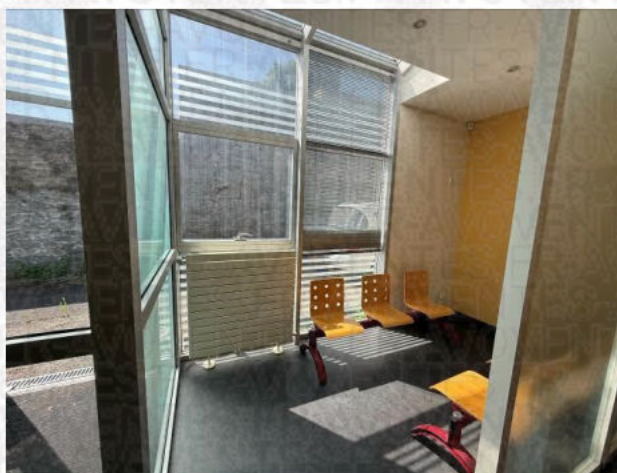
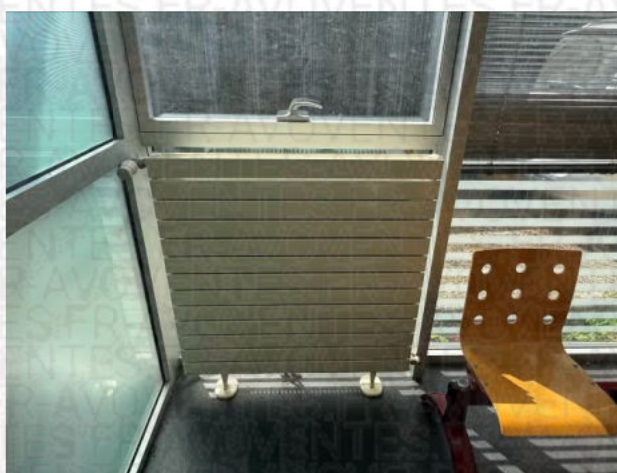
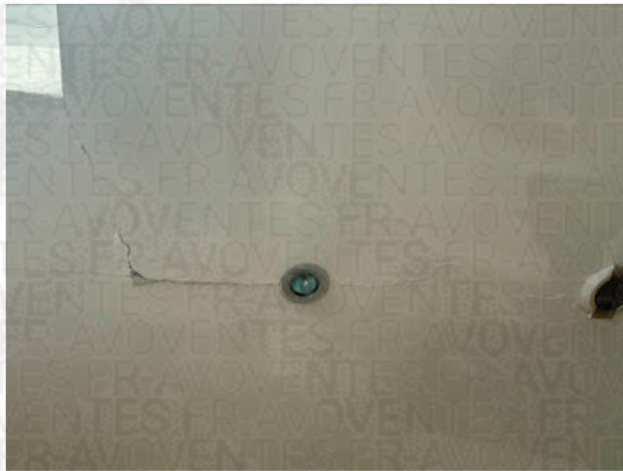
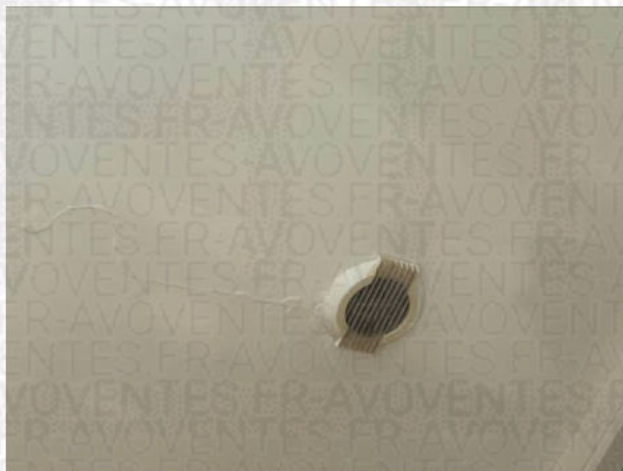
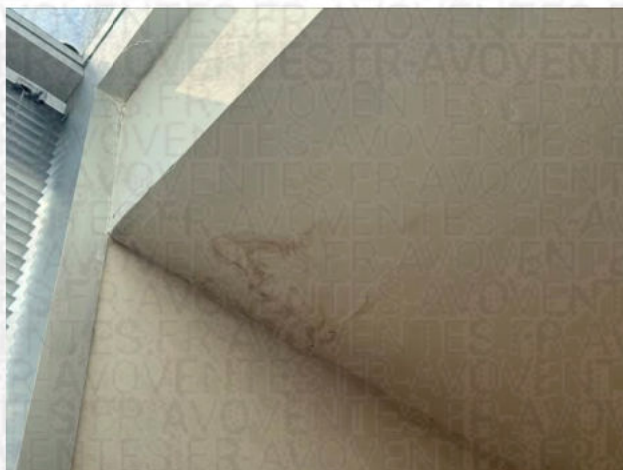
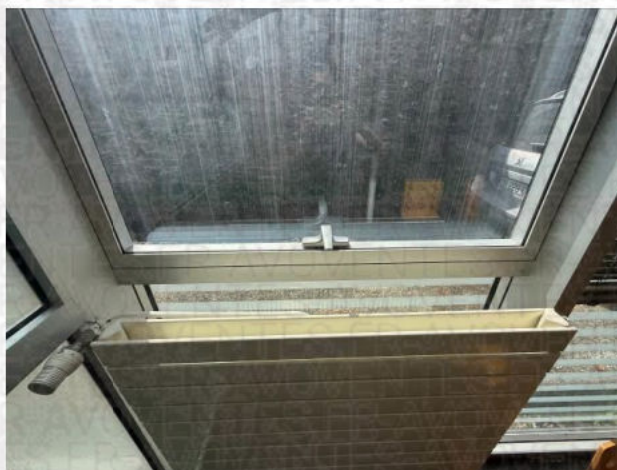
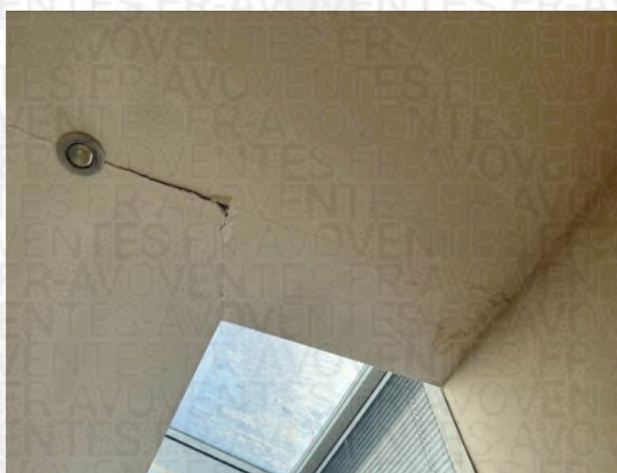
### **SALLE D'ATTENTE :**

Je constate que le plafond présente des fissurations et traces d'infiltrations visibles.

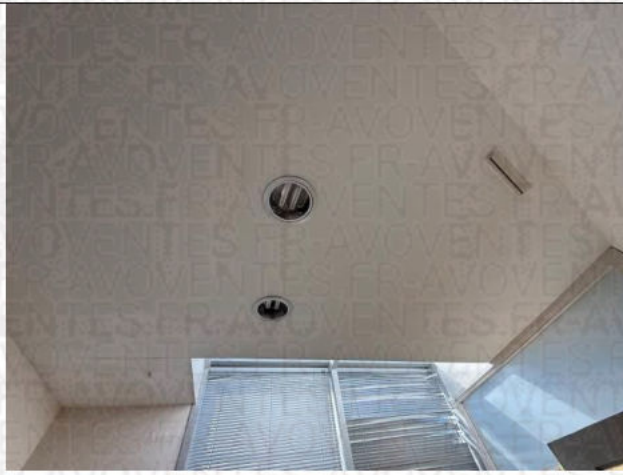
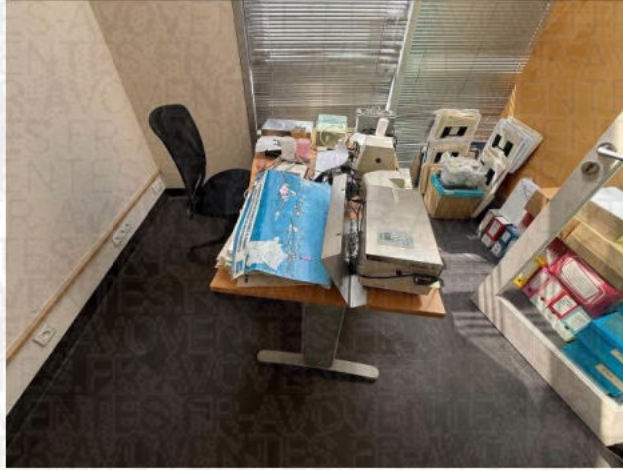
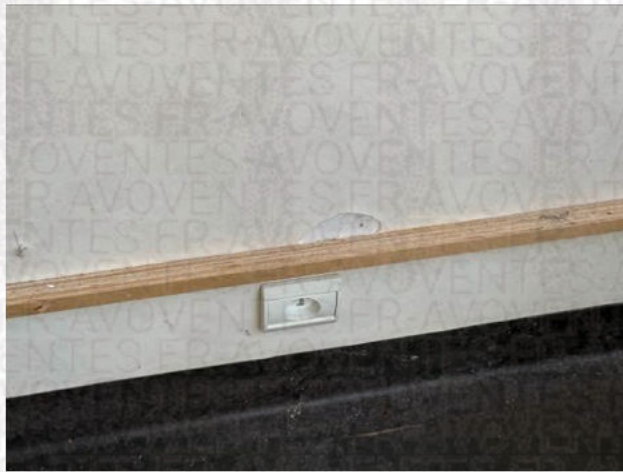
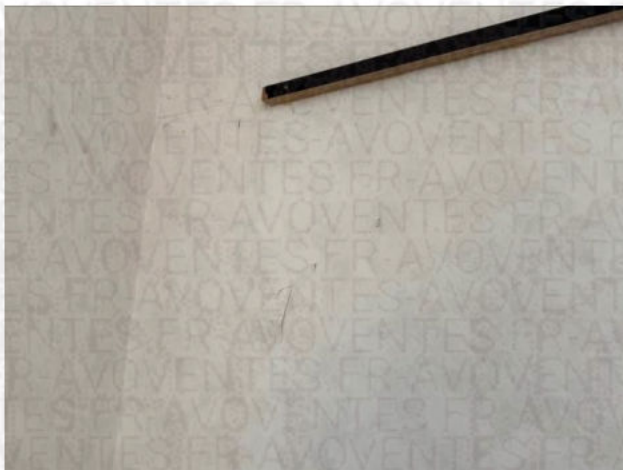
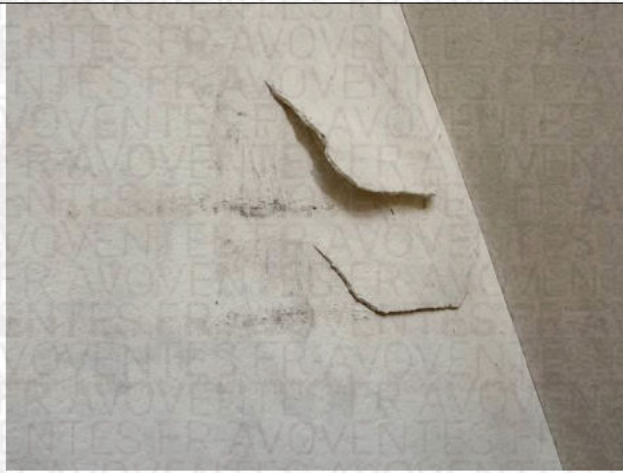
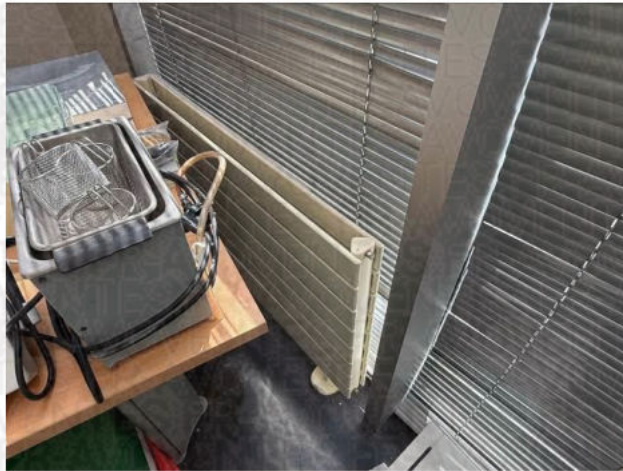
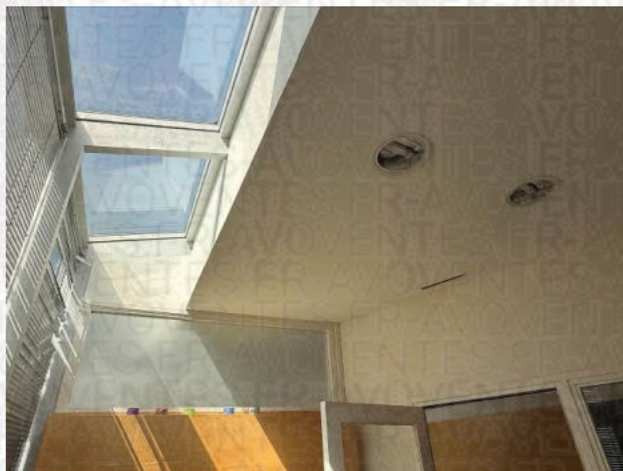
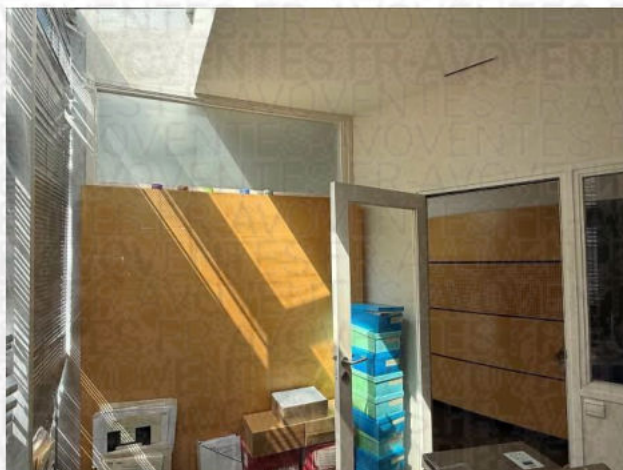
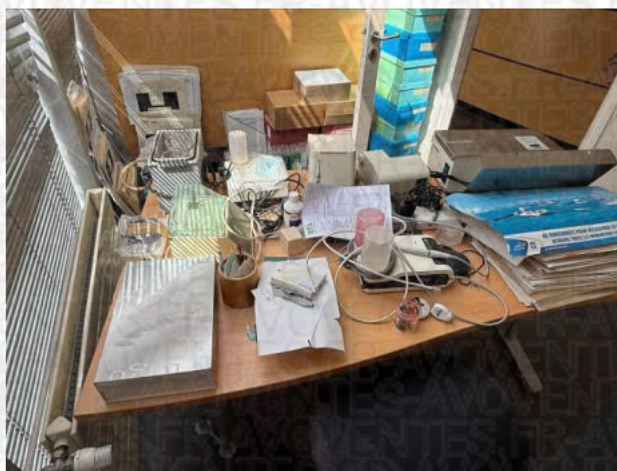
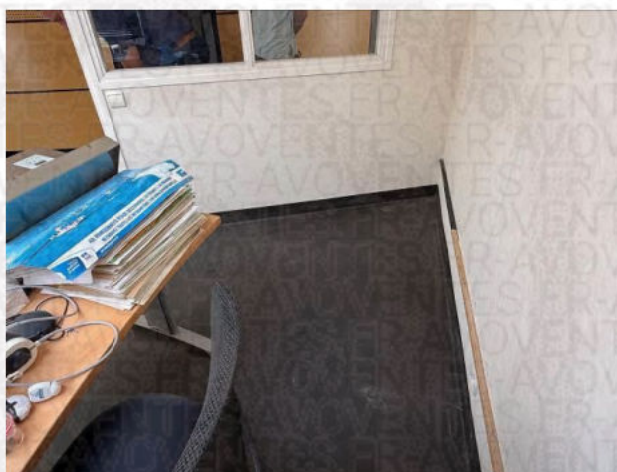
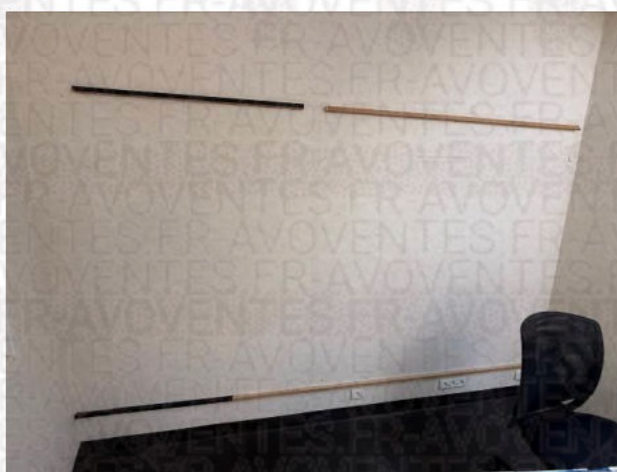
#### **BUREAU SECRETARIAT :**

Le sol est recouvert d'un linoléum dans la continuité du précédent, lequel est marqué par endroits.

Les murs sont recouverts d'un revêtement épais plastifié, lequel est déchiré par endroits.

La baie dispose de stores vénitiens dont les lamelles sont abimées.

Je constate la présence d'une fissuration visible à l'angle de la partie vitrée en toiture.

Je constate par ailleurs que le plafond est cloqué.

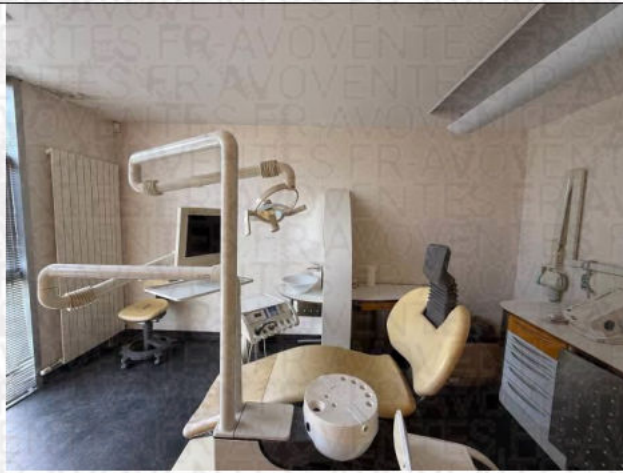
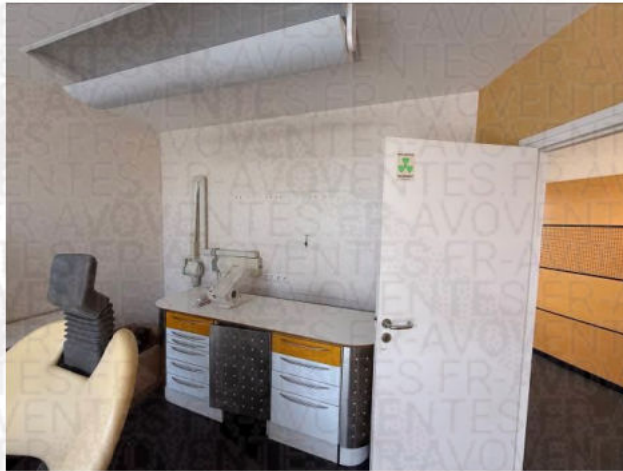
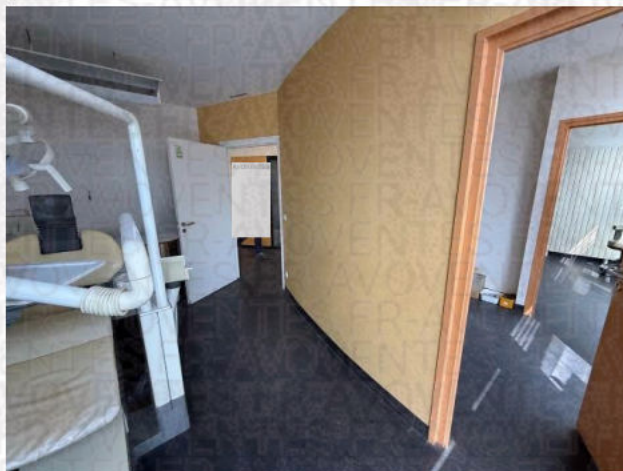
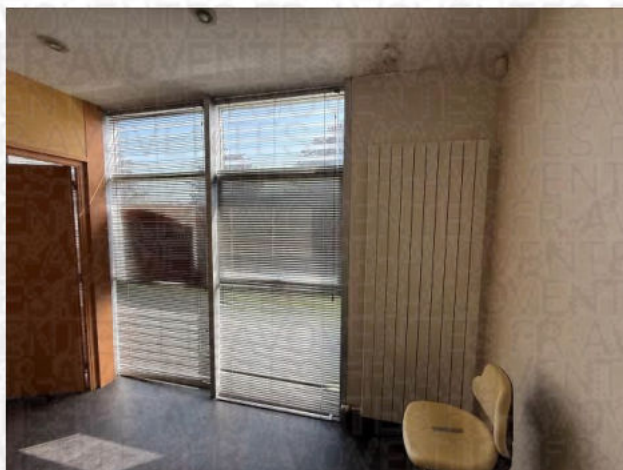
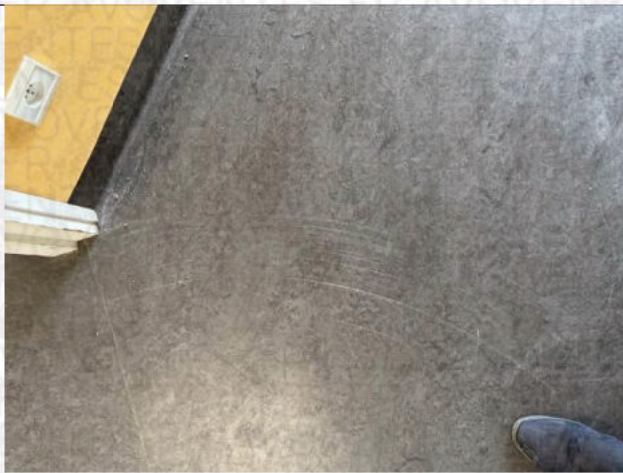
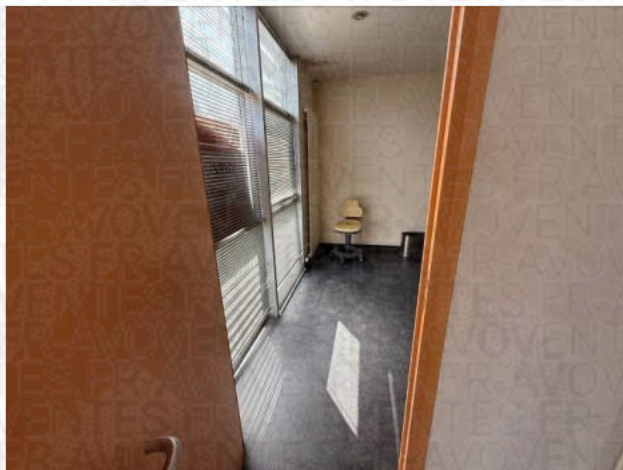
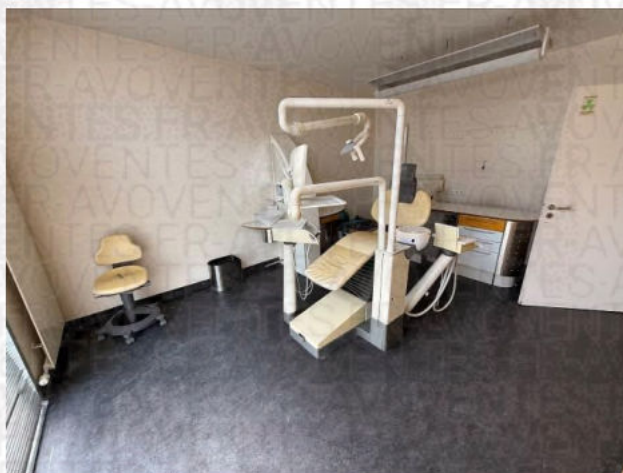
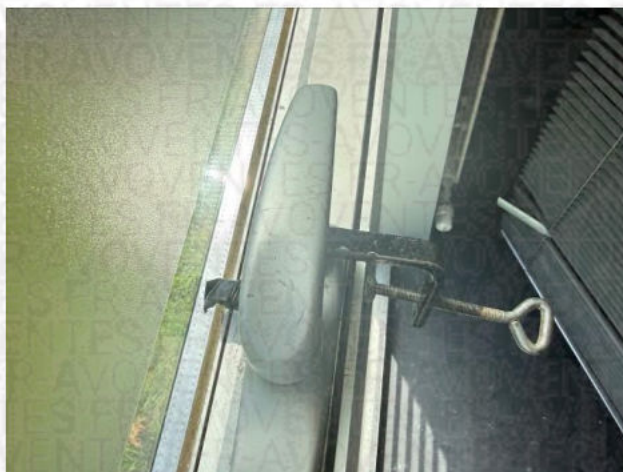
### SALLE SIEGE 2 :

Le sol est recouvert d'un revêtement plastifié dans la continuité du couloir précédent, lequel est marqué par endroits, avec présence de traces d'usure ou de frottement.

Je constate la présence de percements visibles et d'une décoloration à l'endroit où se trouvait visiblement un meuble mural.

A proximité de la baie vitrée, je relève la présence d'importantes dégradations caractérisées par des auréoles sombres, tâches de moisissures, et traces manifestes d'infiltrations d'eau ou de dégât des eaux.

La baie est fermée par des stores vénitiens dont certaines lamelles sont abimées.

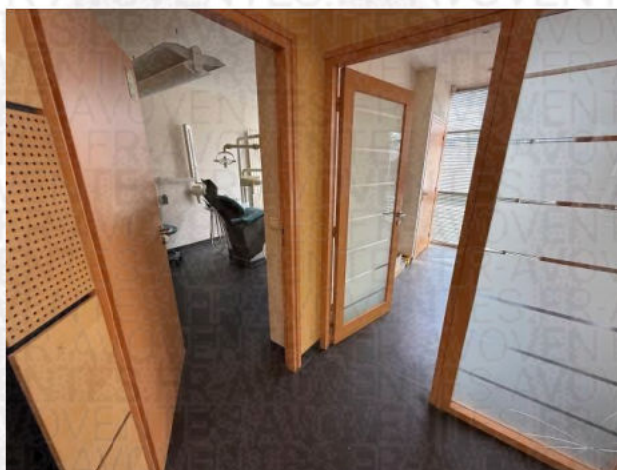
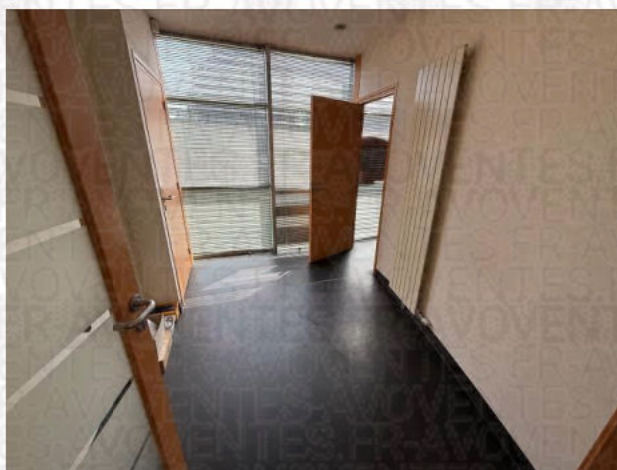
### **BUREAU 1 :**

La pièce est également séparée du couloir par une fenêtre à châssis fixe, dont le vitrage a été partiellement opacifié, et dont le vitrage présente un éclat.

Le sol est recouvert d'un sol PVC dans la continuité du précédent, lequel est rayé et marqué par endroits.

Les murs sont recouverts d'un revêtement texturé, lequel présente diverses marques et traces visibles.

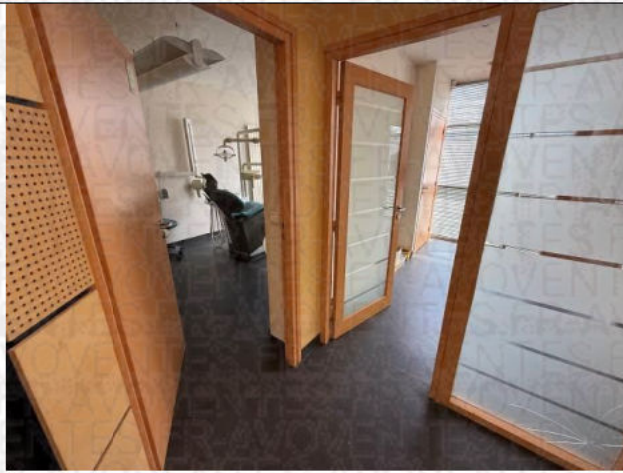
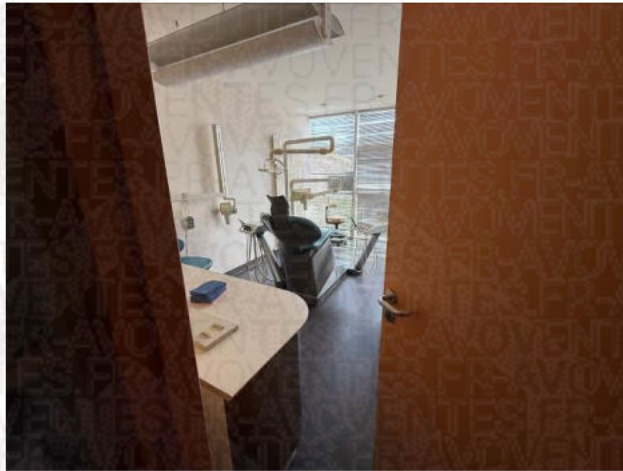
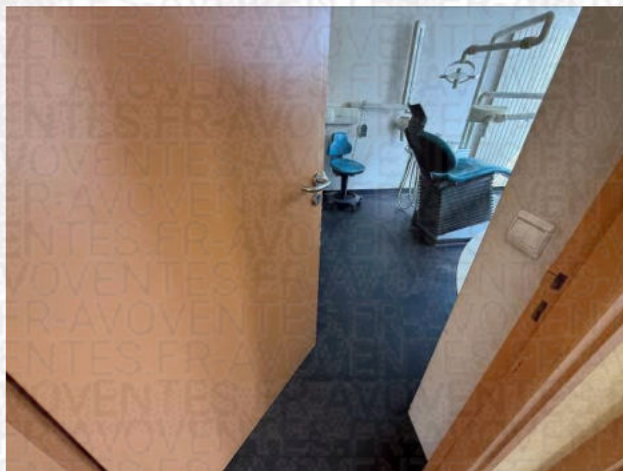
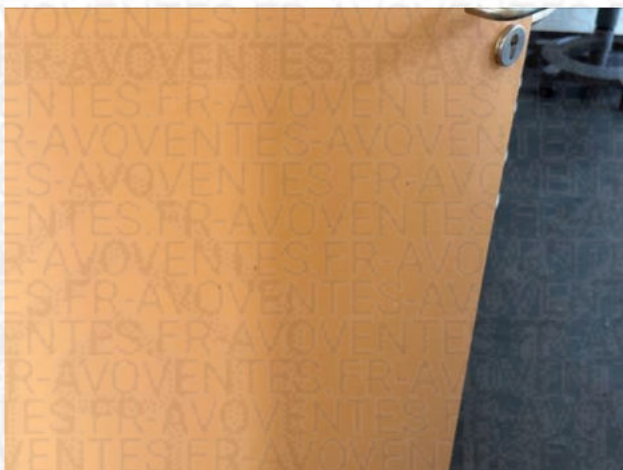
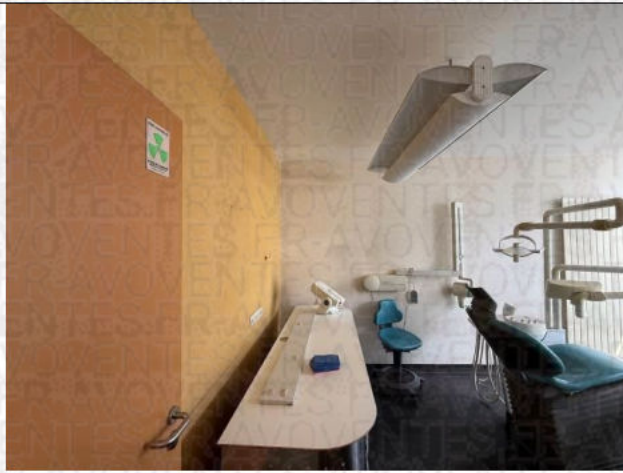
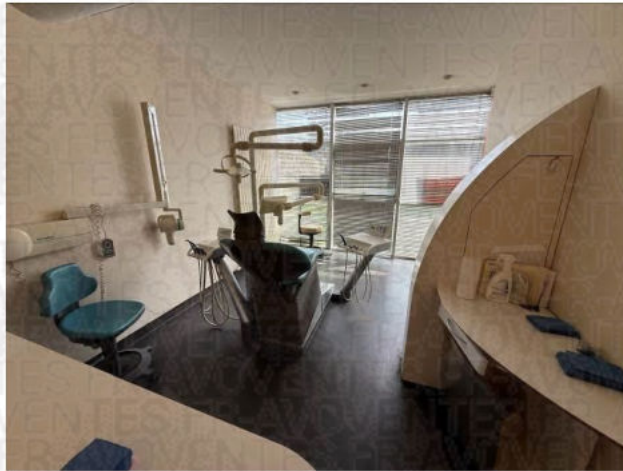
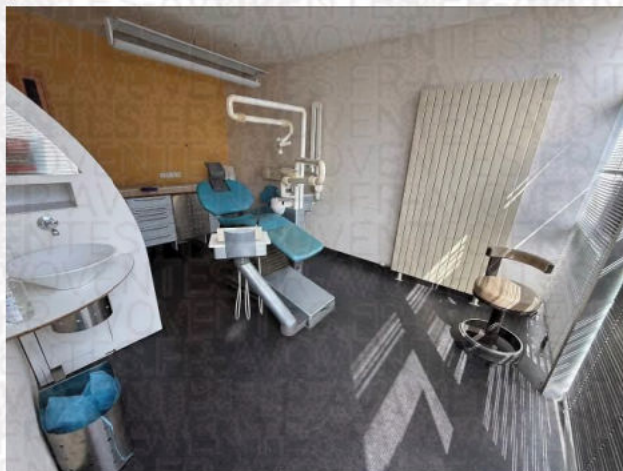
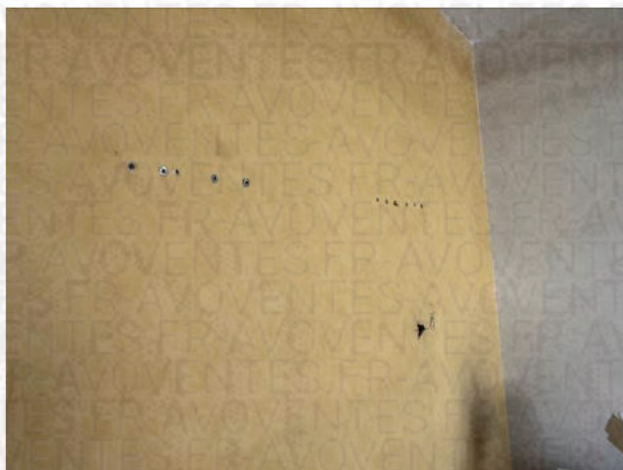
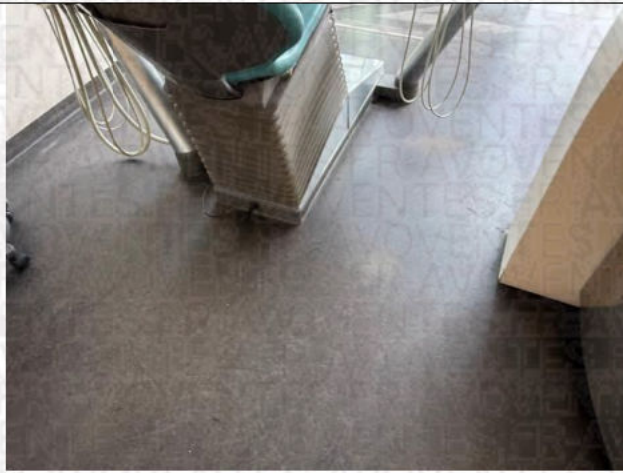
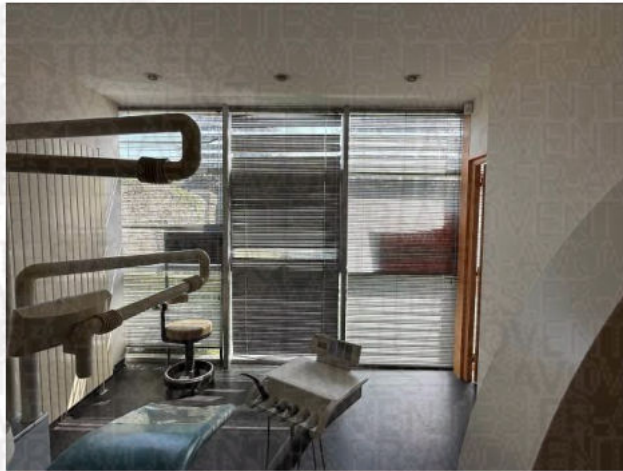
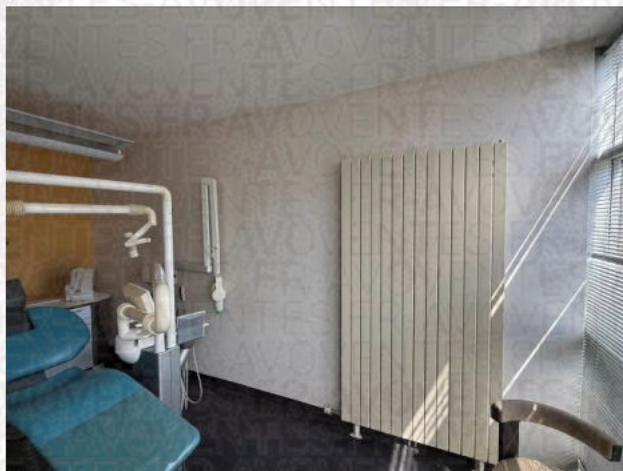
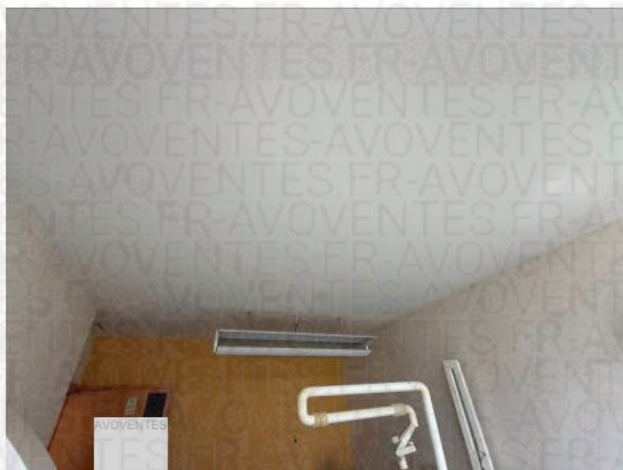
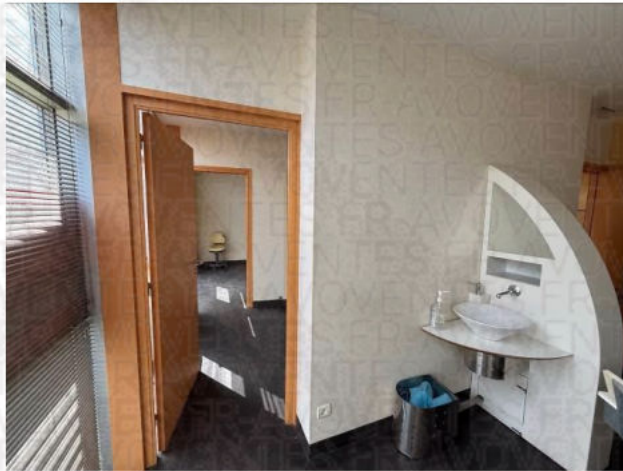
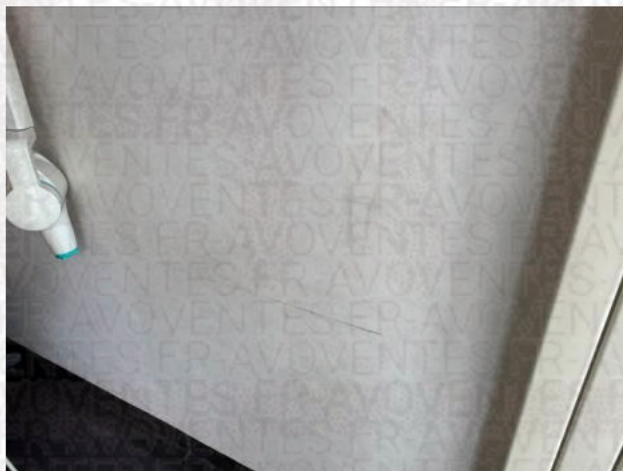
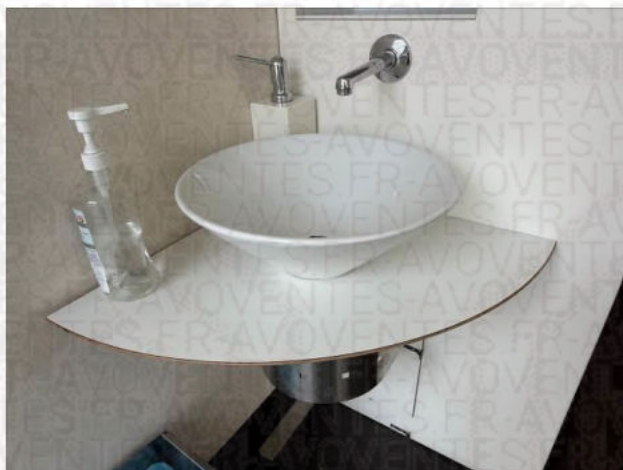
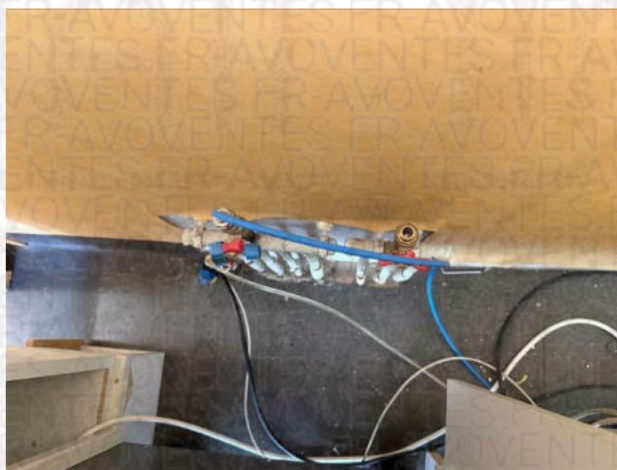
### **SALLE SIEGE 1 :**

Je constate que des éclats sont visibles dans la peinture de cette porte.

Le sol est recouvert d'un revêtement plastifié dans la continuité du couloir précédent, lequel est marqué par endroits, mais à l'état d'usage.

Je constate la présence de traces et marques visibles par endroits sur le revêtement.

Présence également de trous de chevilles visibles sur l'un des murs.

Je constate la présence de traces de reprises visibles à proximité de la baie vitrée.

La baie est fermée par des stores vénitiens dont certaines lamelles sont abimées.

Autour de cette nourrice, je constate que le revêtement du mur a été découpé.

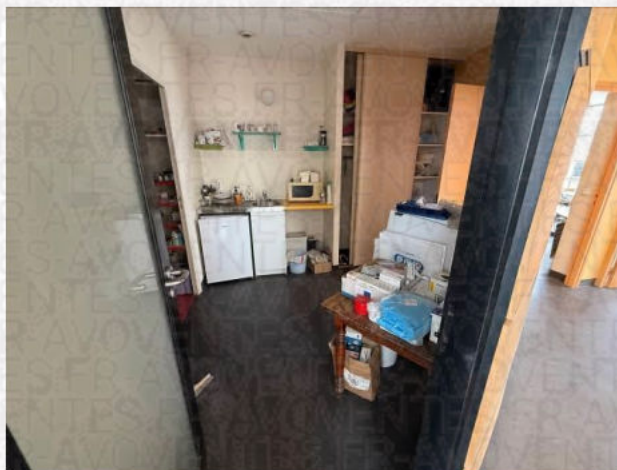
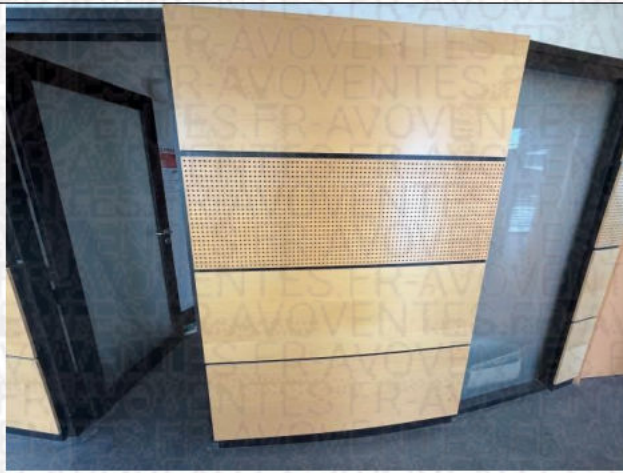
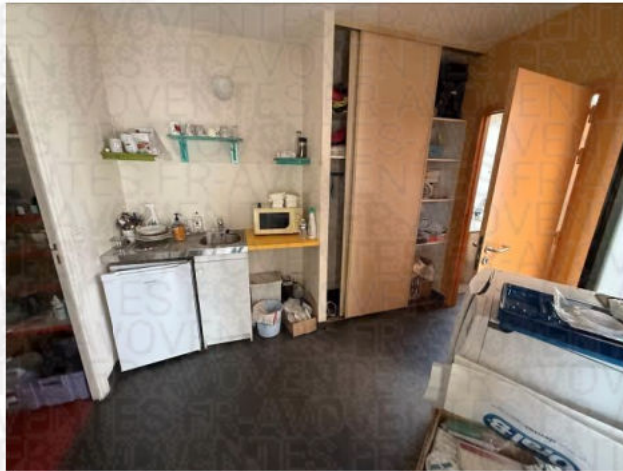
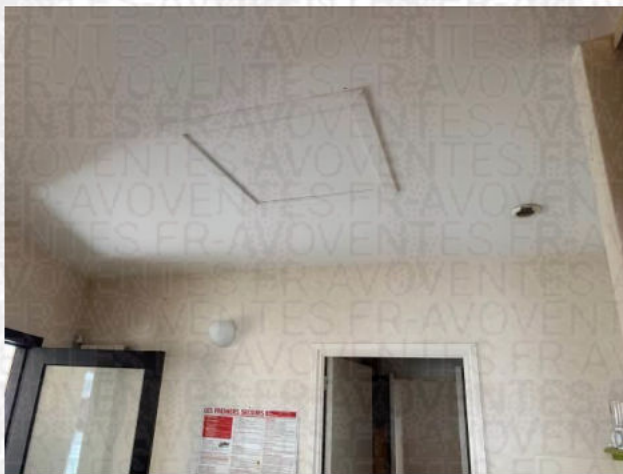
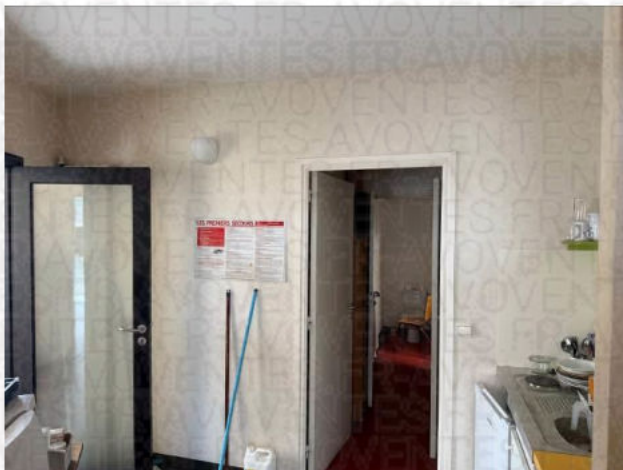
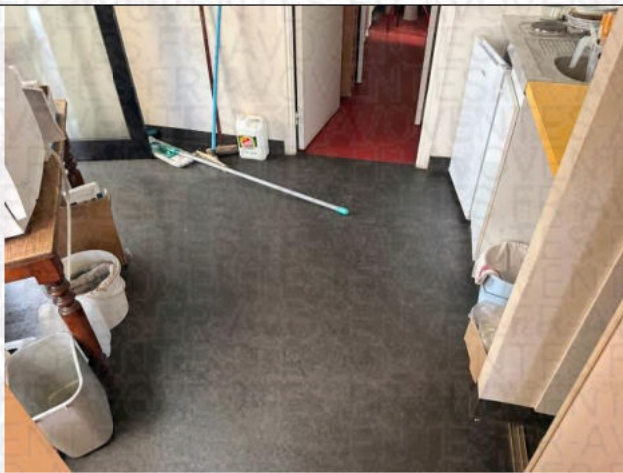
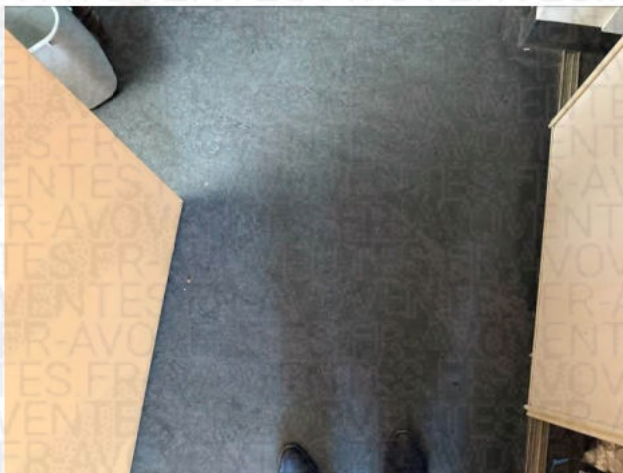
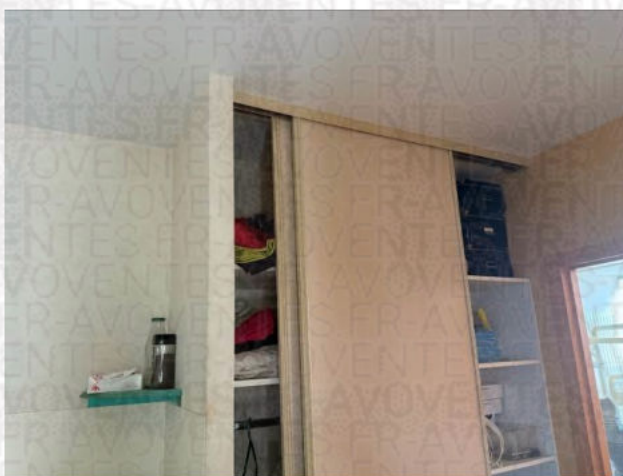
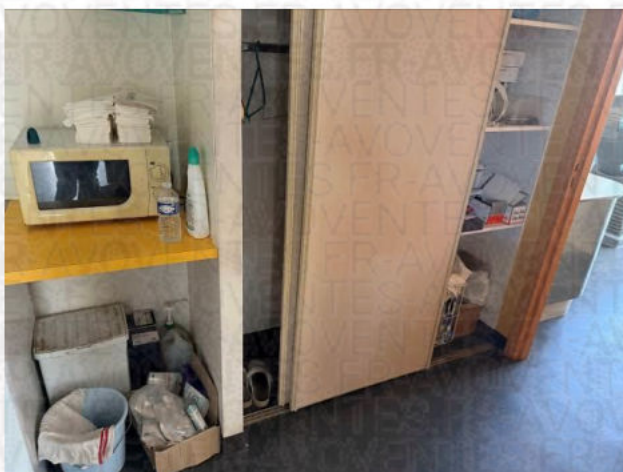
#### **ESPACE DETENTE :**

La pièce est équipée d'une ventilation mécanique encastrée et encrassée.

Je constate que le placage d'une étagère est abimé.
