**PROCES VERBAL DE DESCRIPTION**

Me suis rendu ce jour **VINGT TROIS JUIN DEUX MILLE VINGT-SIX à ONZE HEURES TRENTE**, au numéro 15 Bis rue Marcellin Berthelot 22220 TREGUIER,

La propriété consiste en une parcelle cadastrée section AE numéro 61 d'une surface de 860 m<sup>2</sup> sise 15 Bis rue Marcellin Berthelot 22220 TREGUIER, sur le département des Cotes d'Armor, Région Bretagne.

Le bien édifié sur la parcelle consiste en un bâtiment à usage professionnel ne comportant pas de partie habitation.

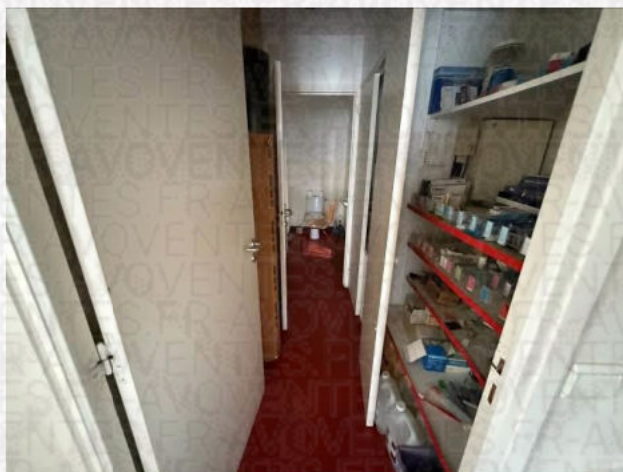
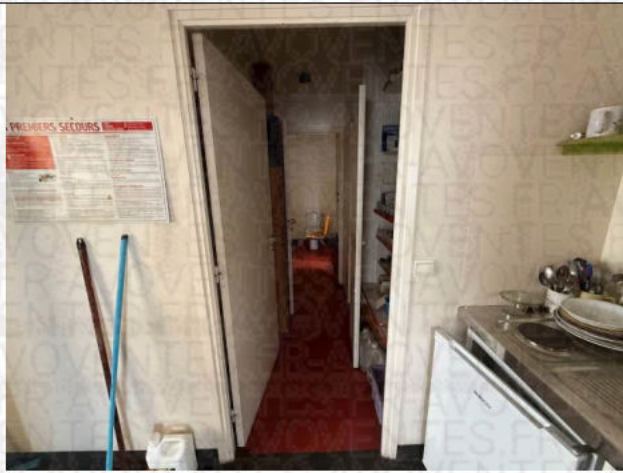
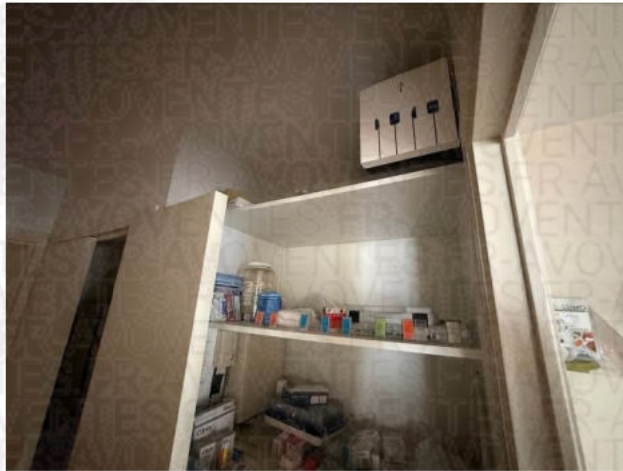
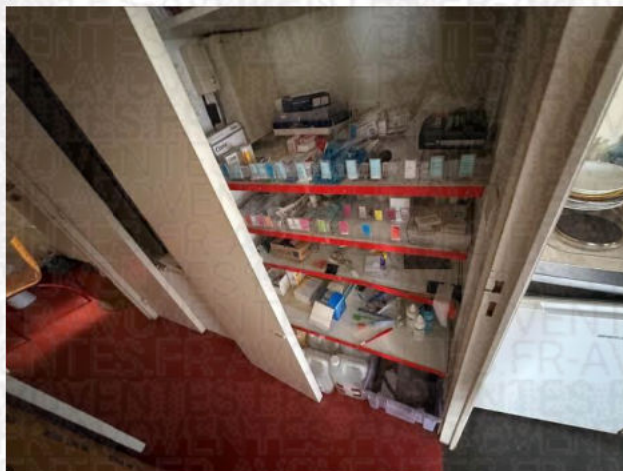
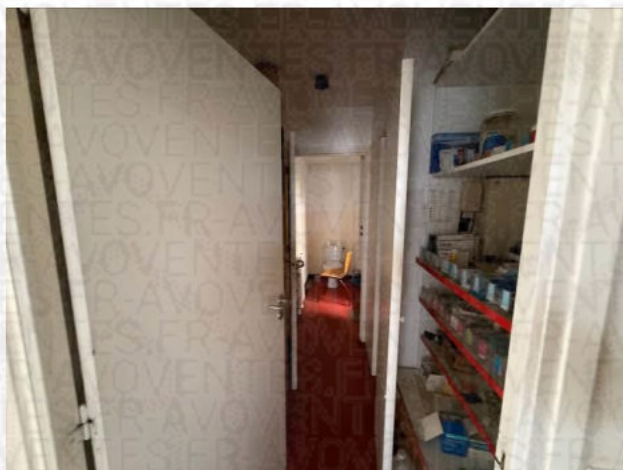
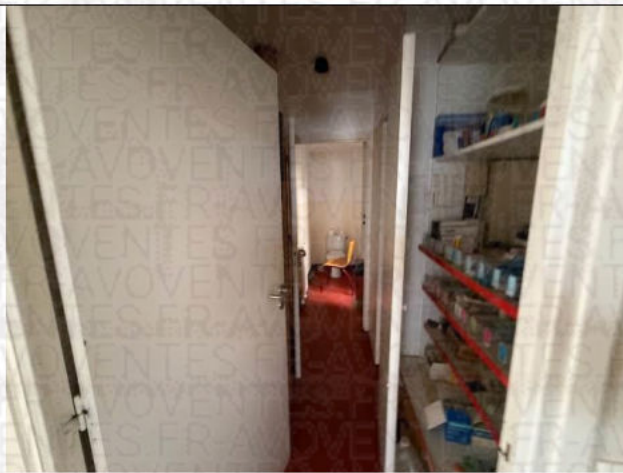
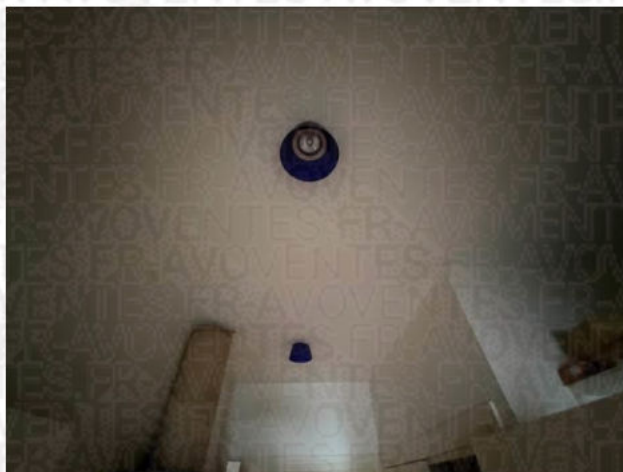
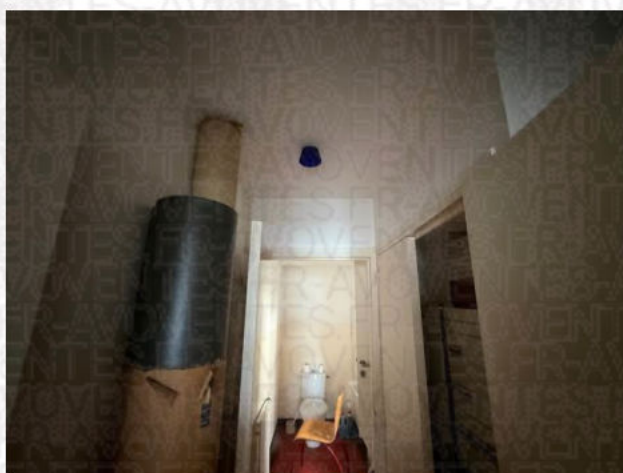
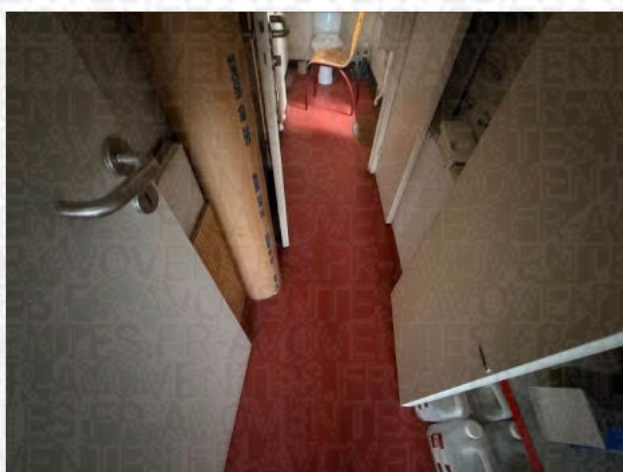
#### **SAS VESTIAIRE :**

Petit placard dans le prolongement de ces étagères, abritant le tableau électrique, et fermé par une double porte.

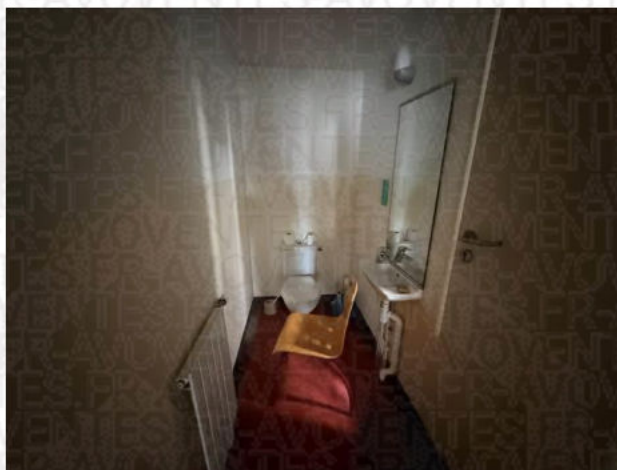
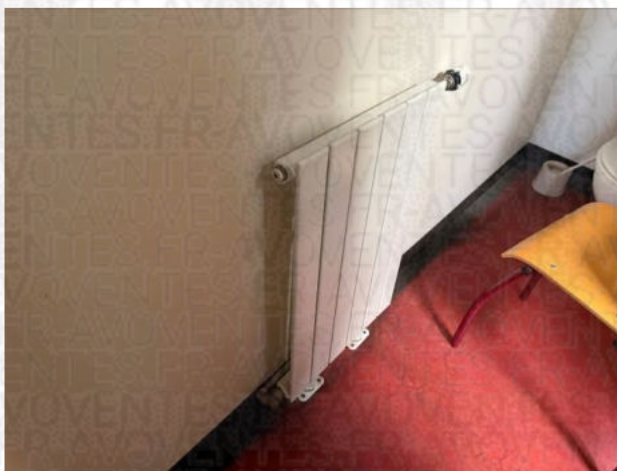
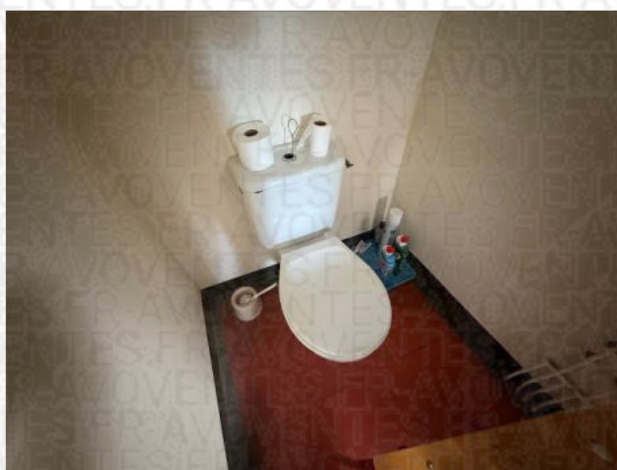
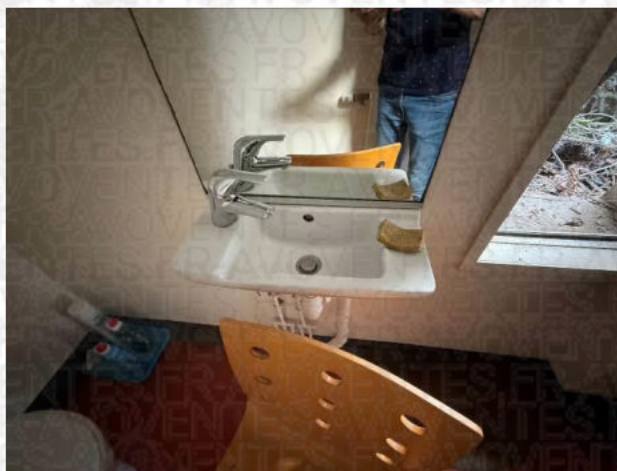
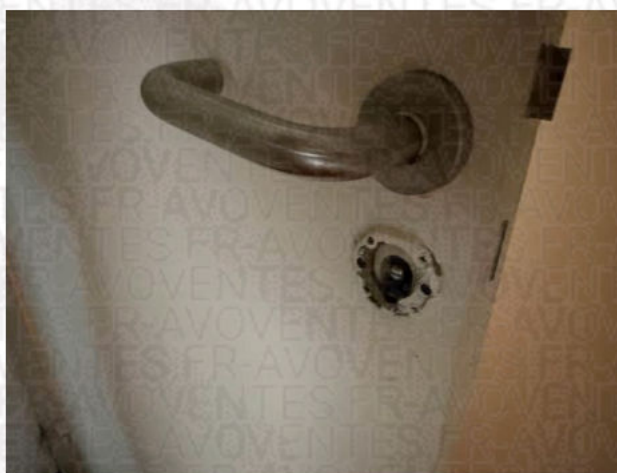
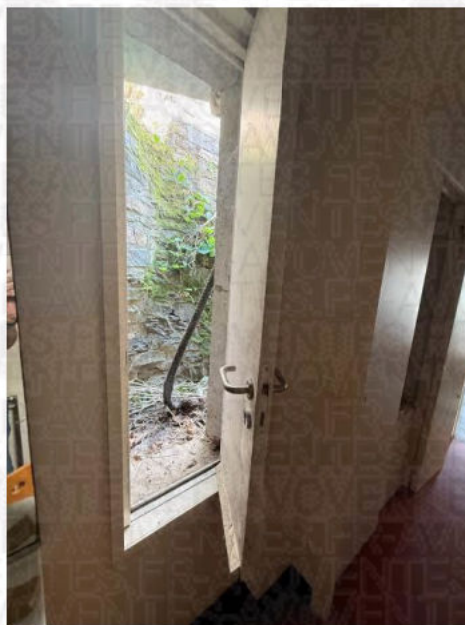
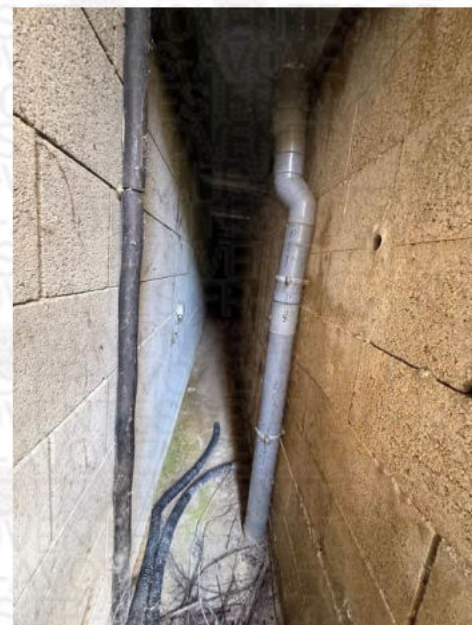
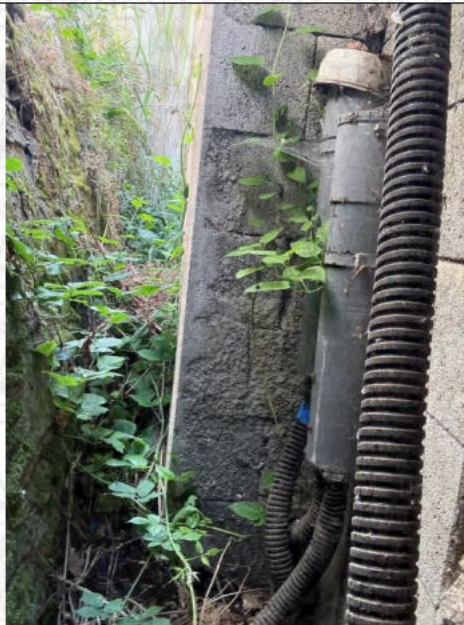
### SANITAIRE PERSONNEL :

Un habillage de serrure est manquant.

Le sol est recouvert d'un sol PVC dans le prolongement du précédent, noirci en périphérie de la pièce.

Je constate que le réservoir de la chasse d'eau du WC est épaupré et que le mécanisme de chasse d'eau est incomplet.

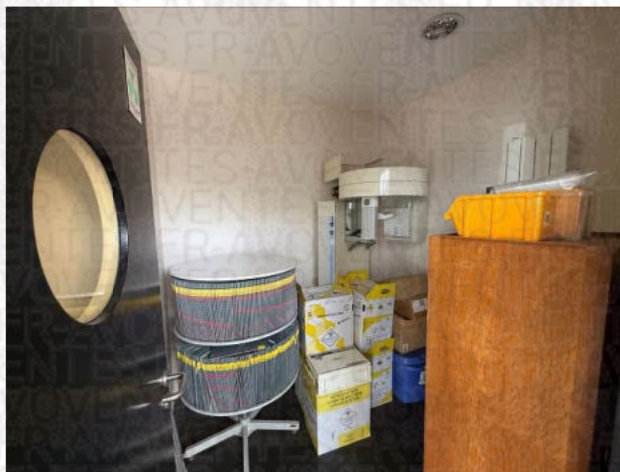
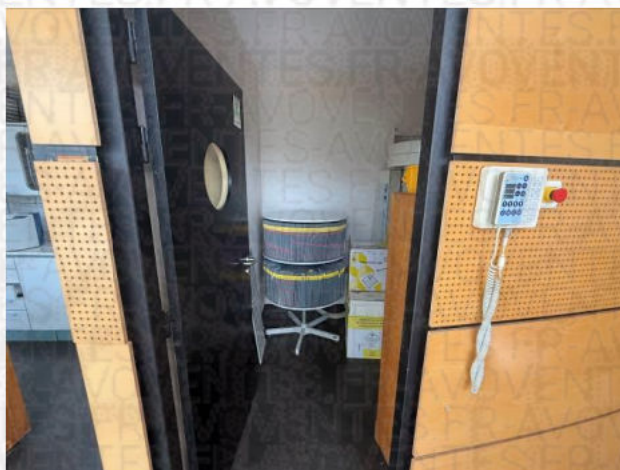
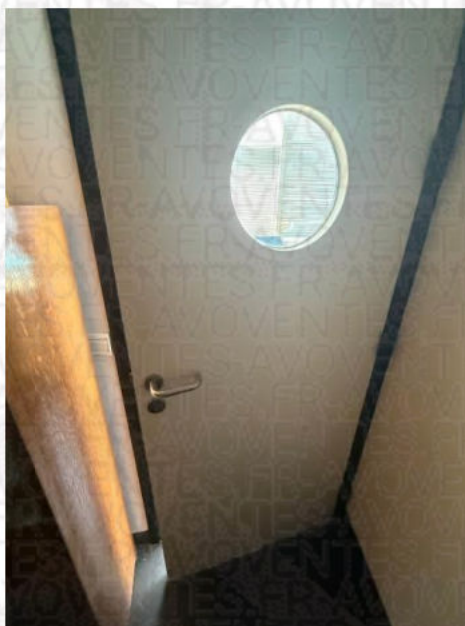
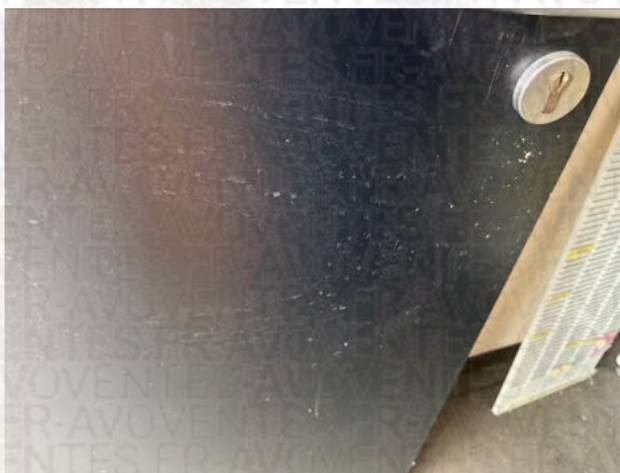
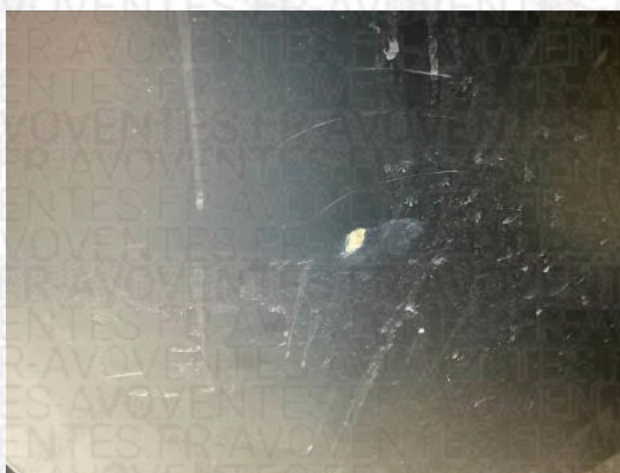
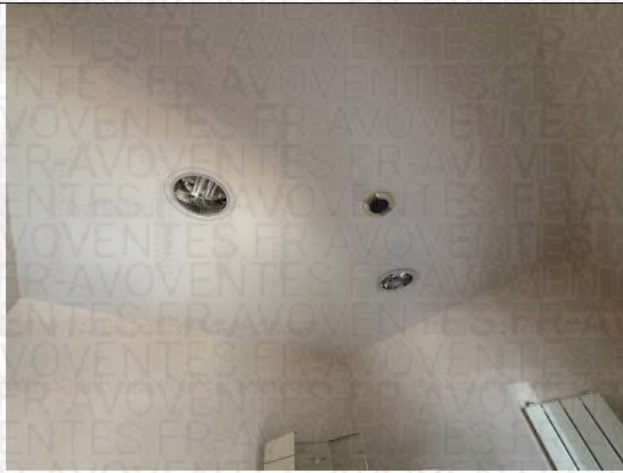
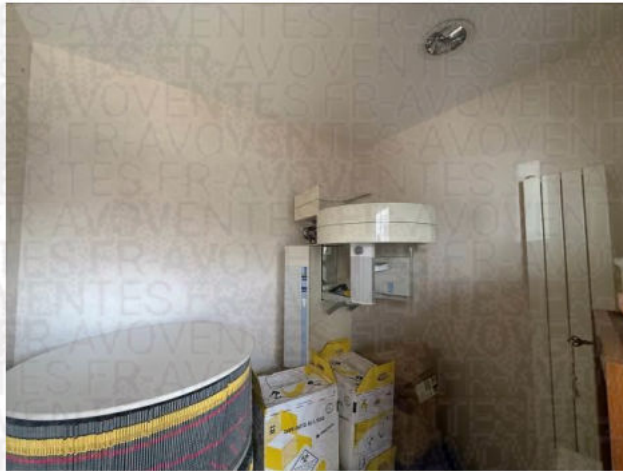
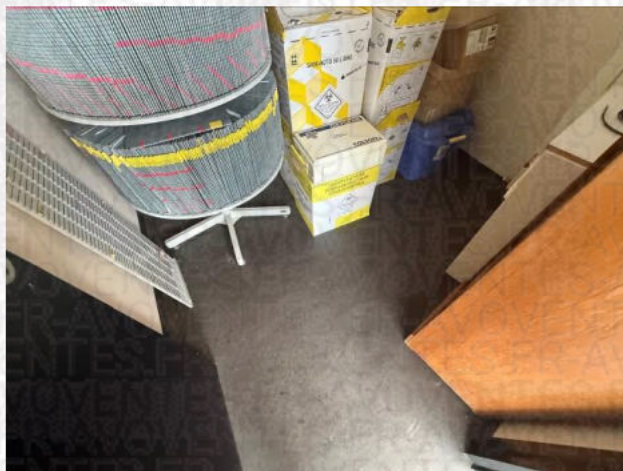
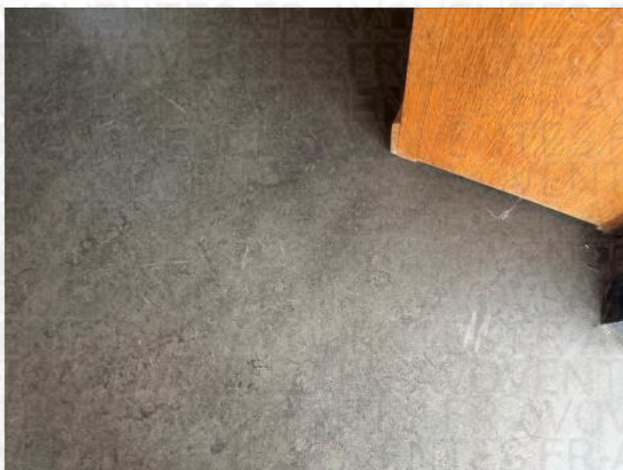
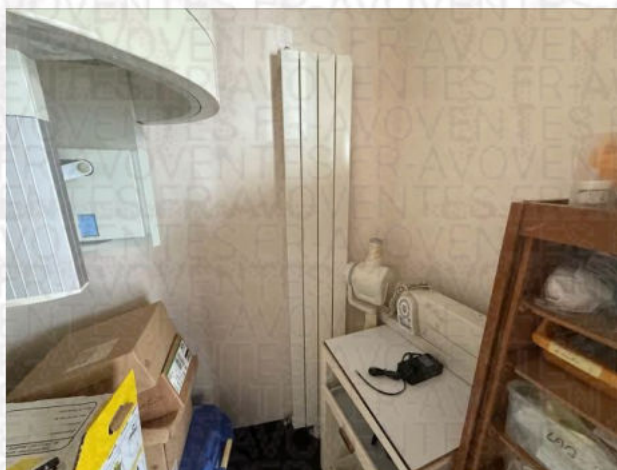
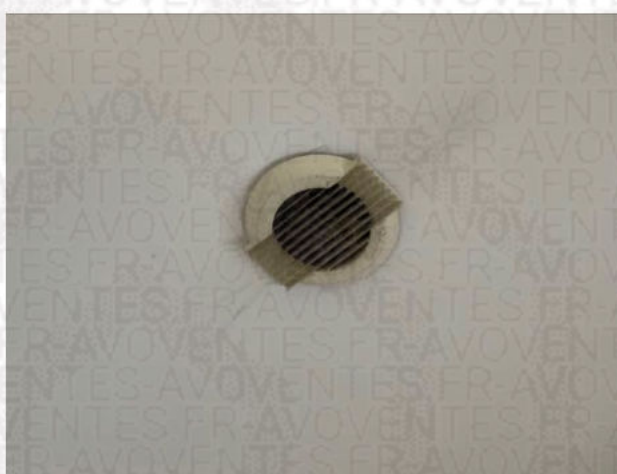
#### **SALLE RADIO :**

Accès à partir du couloir de distribution par porte bicolore avec hublot vitré, dont la peinture est tâchée et comporte des éclats.

Le sol est recouvert d'un revêtement PVC dans la continuité du couloir, lequel est rayé et marqué.

La pièce est équipée d'une ventilation mécanique poussièreuse.

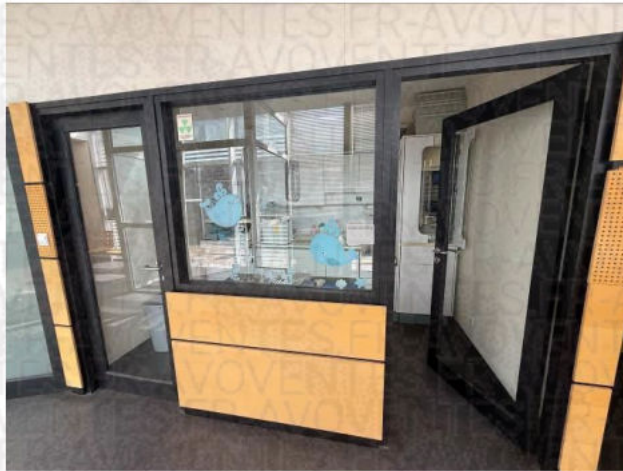
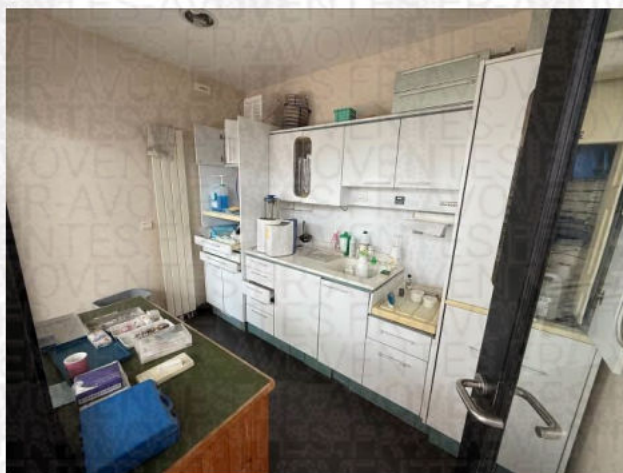
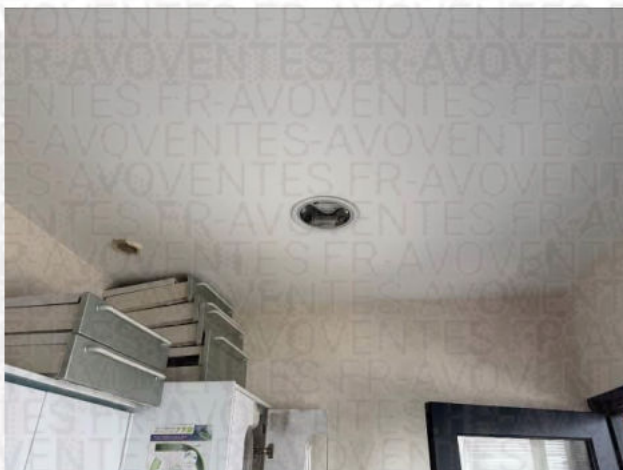
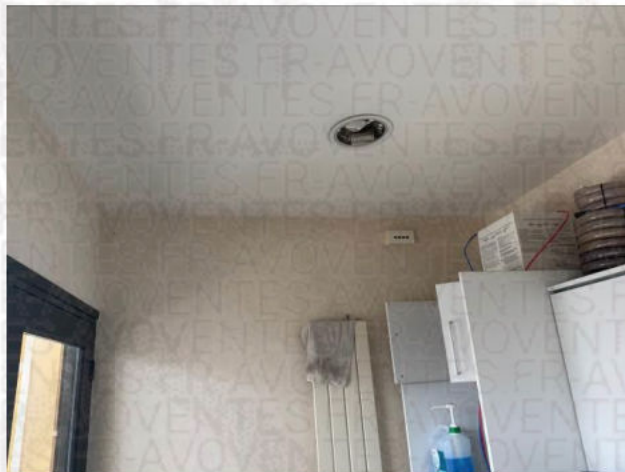
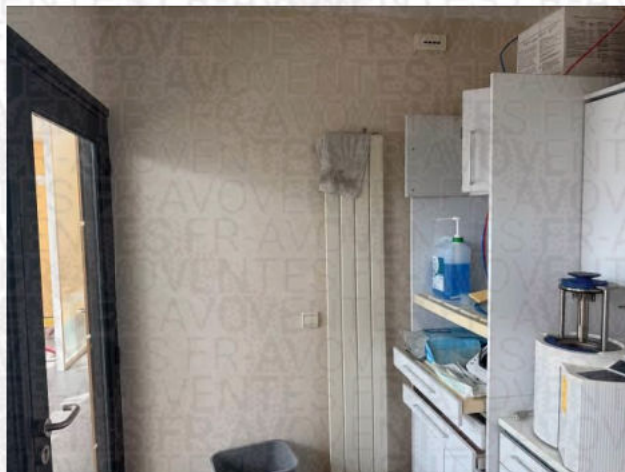
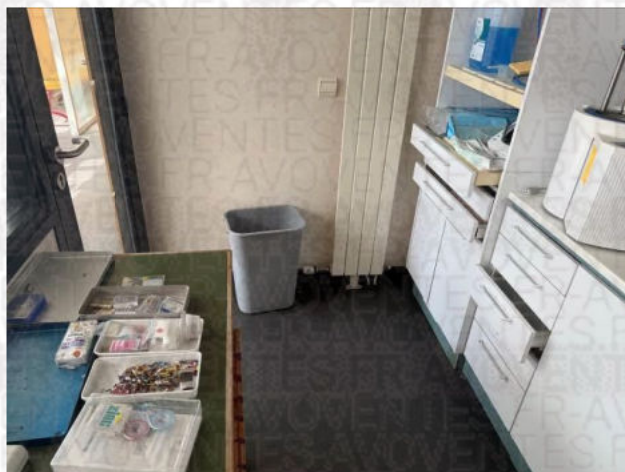
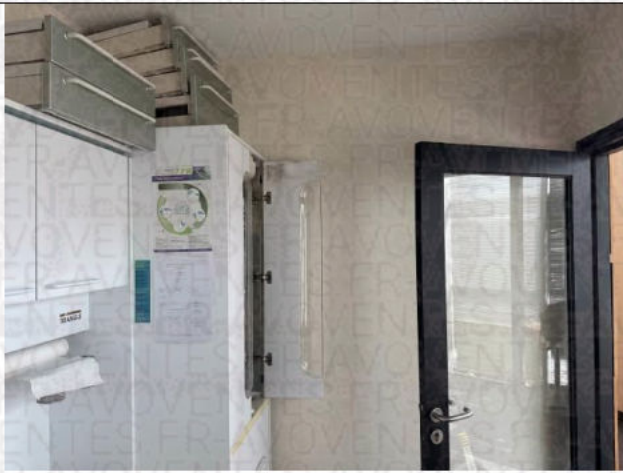
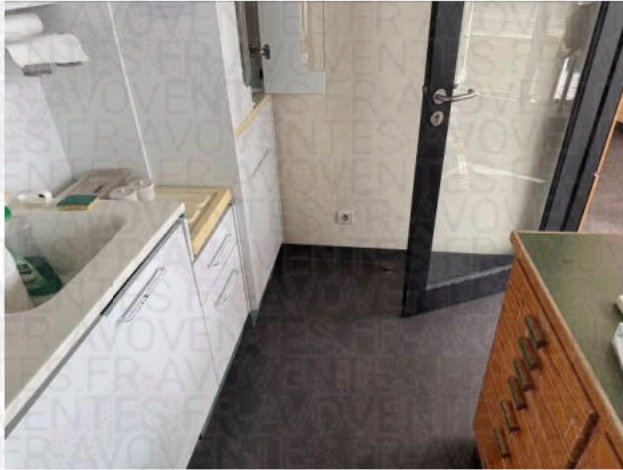
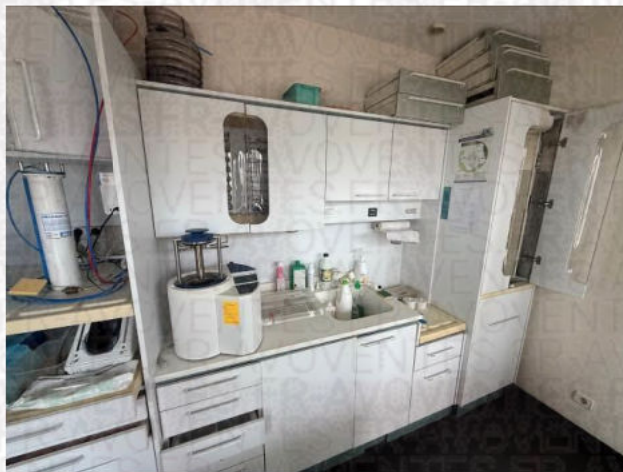
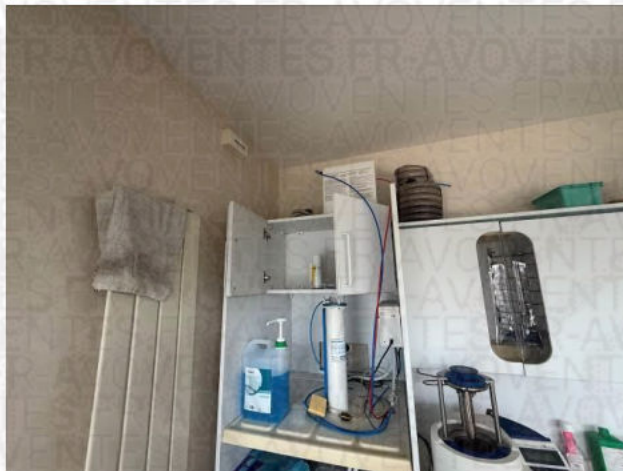
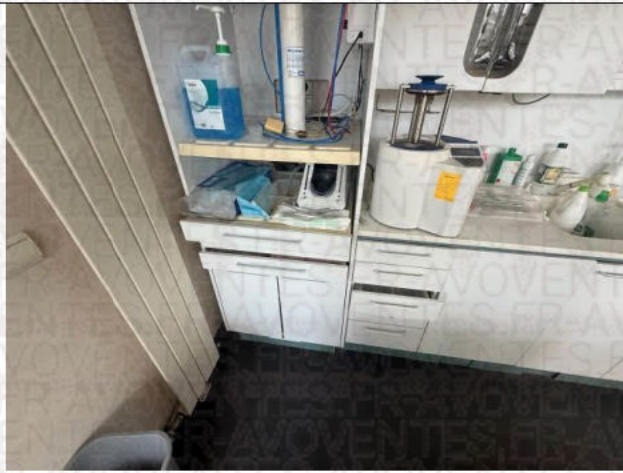
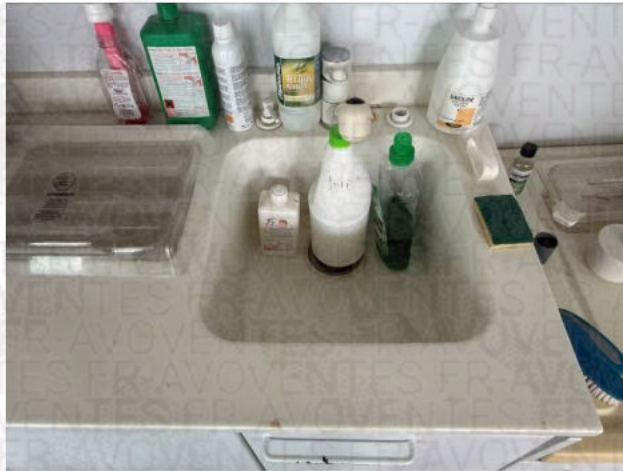
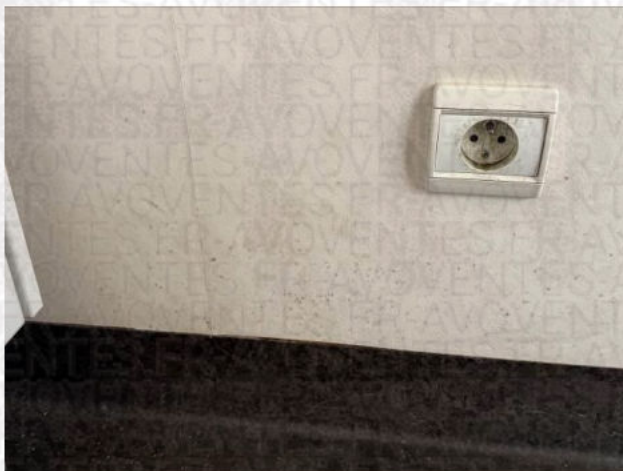
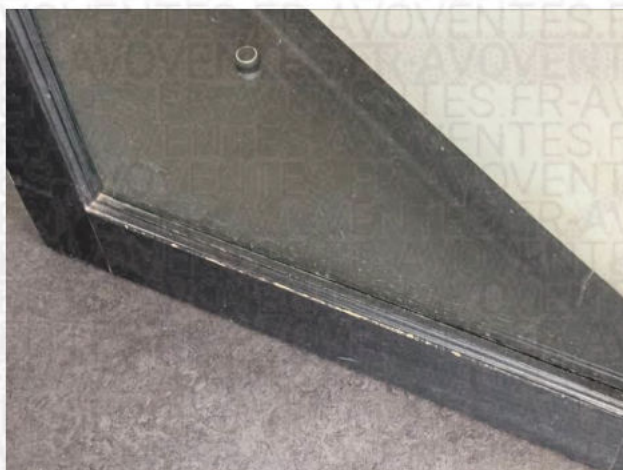
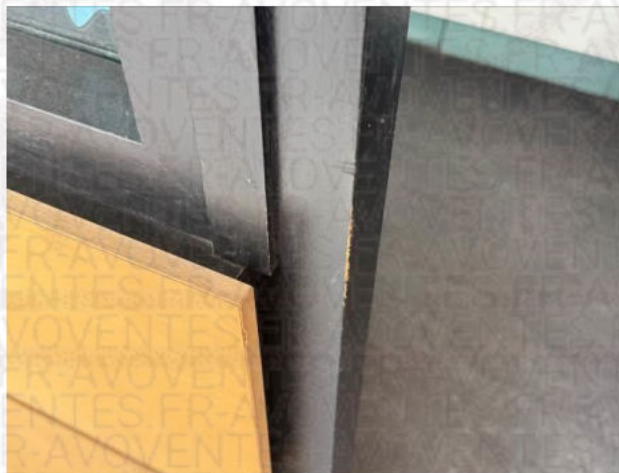
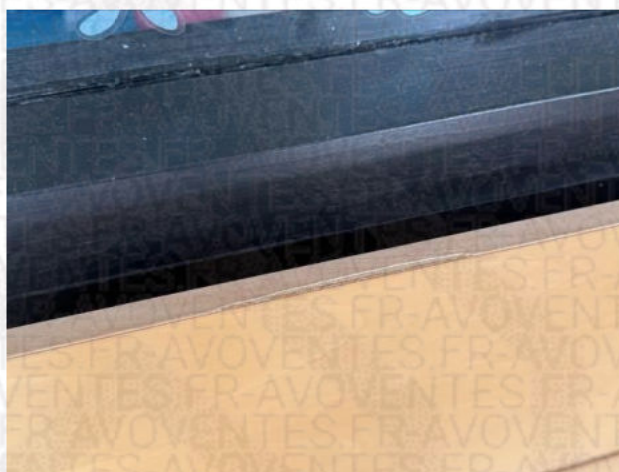
La pièce dispose d'un ensemble de mobilier technique suspendu et bas, comprenant divers placards et tiroirs, et un plan de travail synthétique intégrant un bac évier avec mitigeur.

Le fond du bac est tâché.

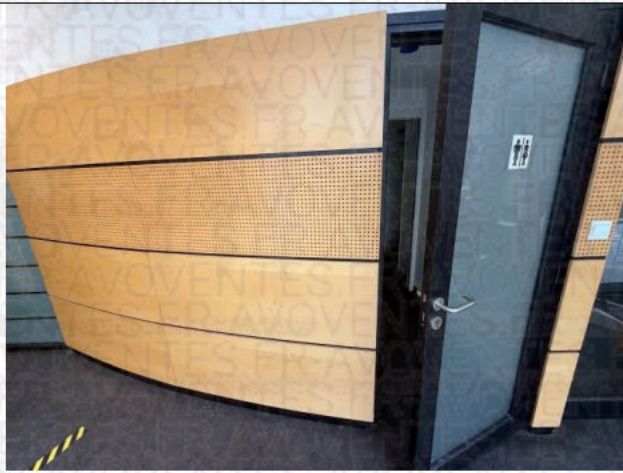
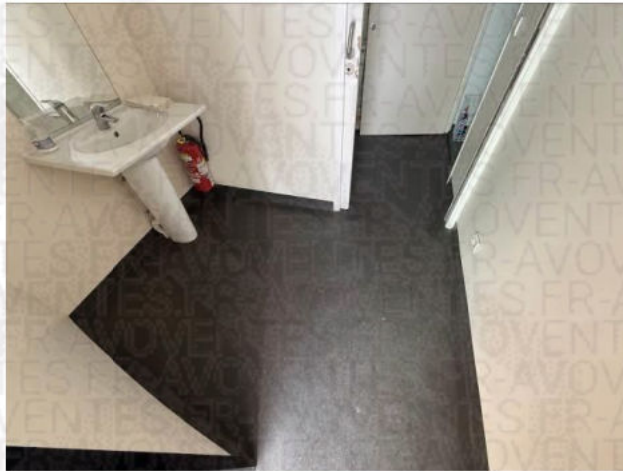
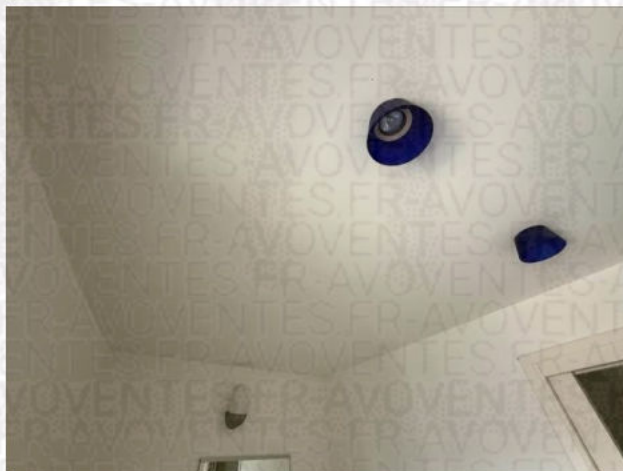
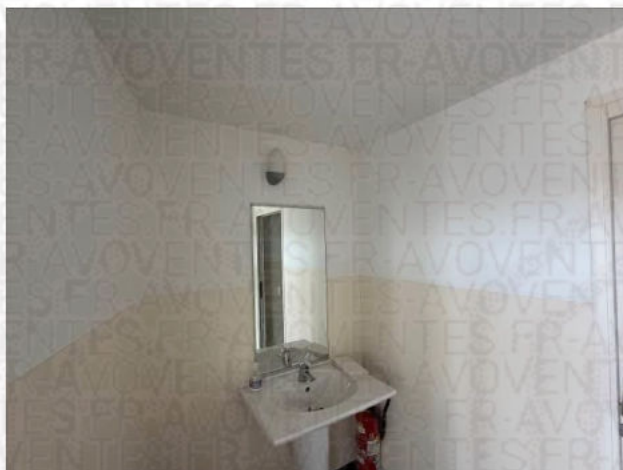
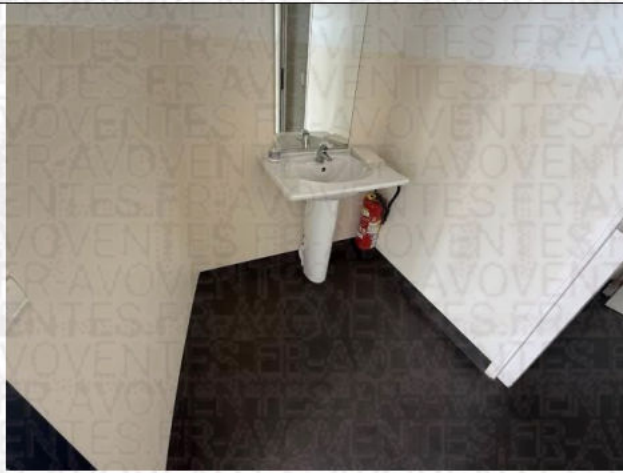
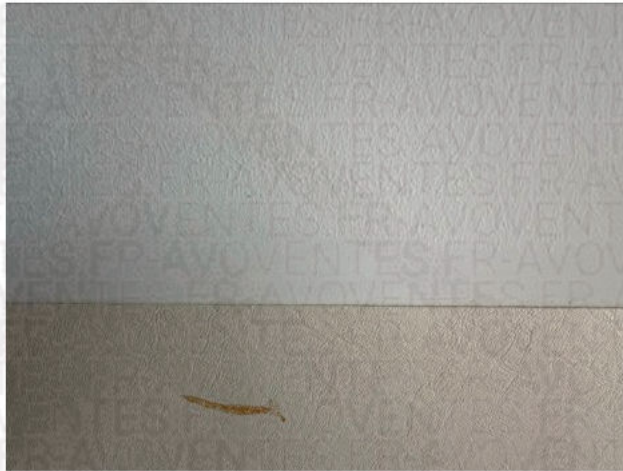
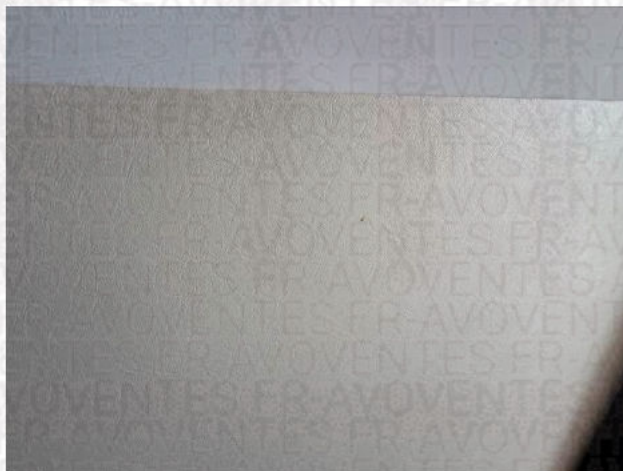
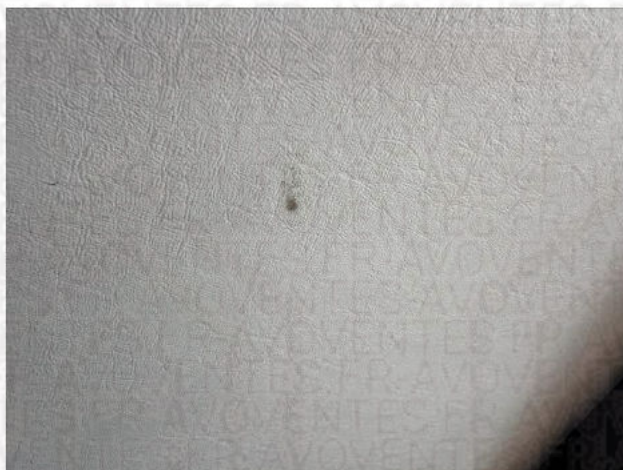
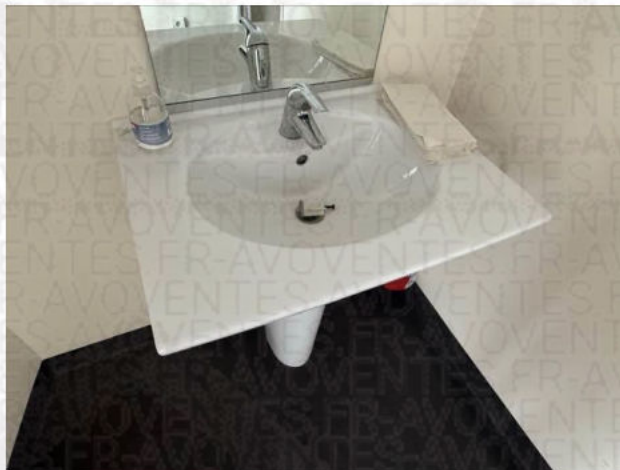
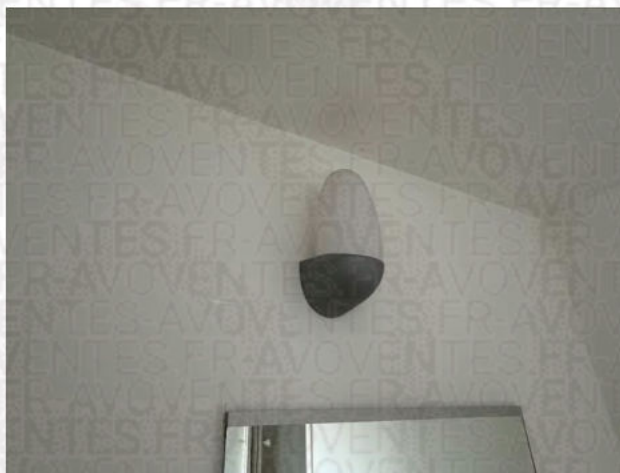
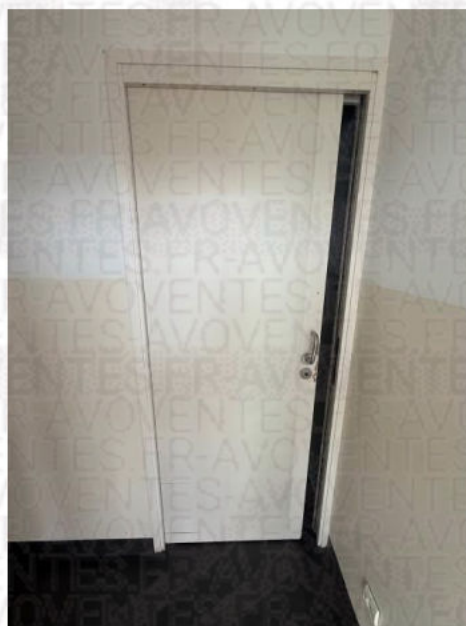
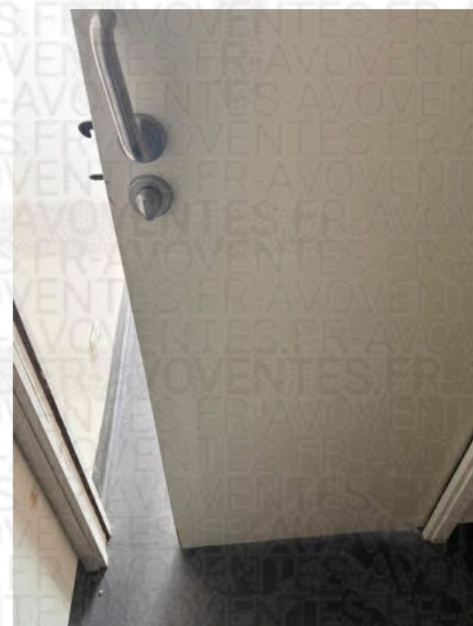
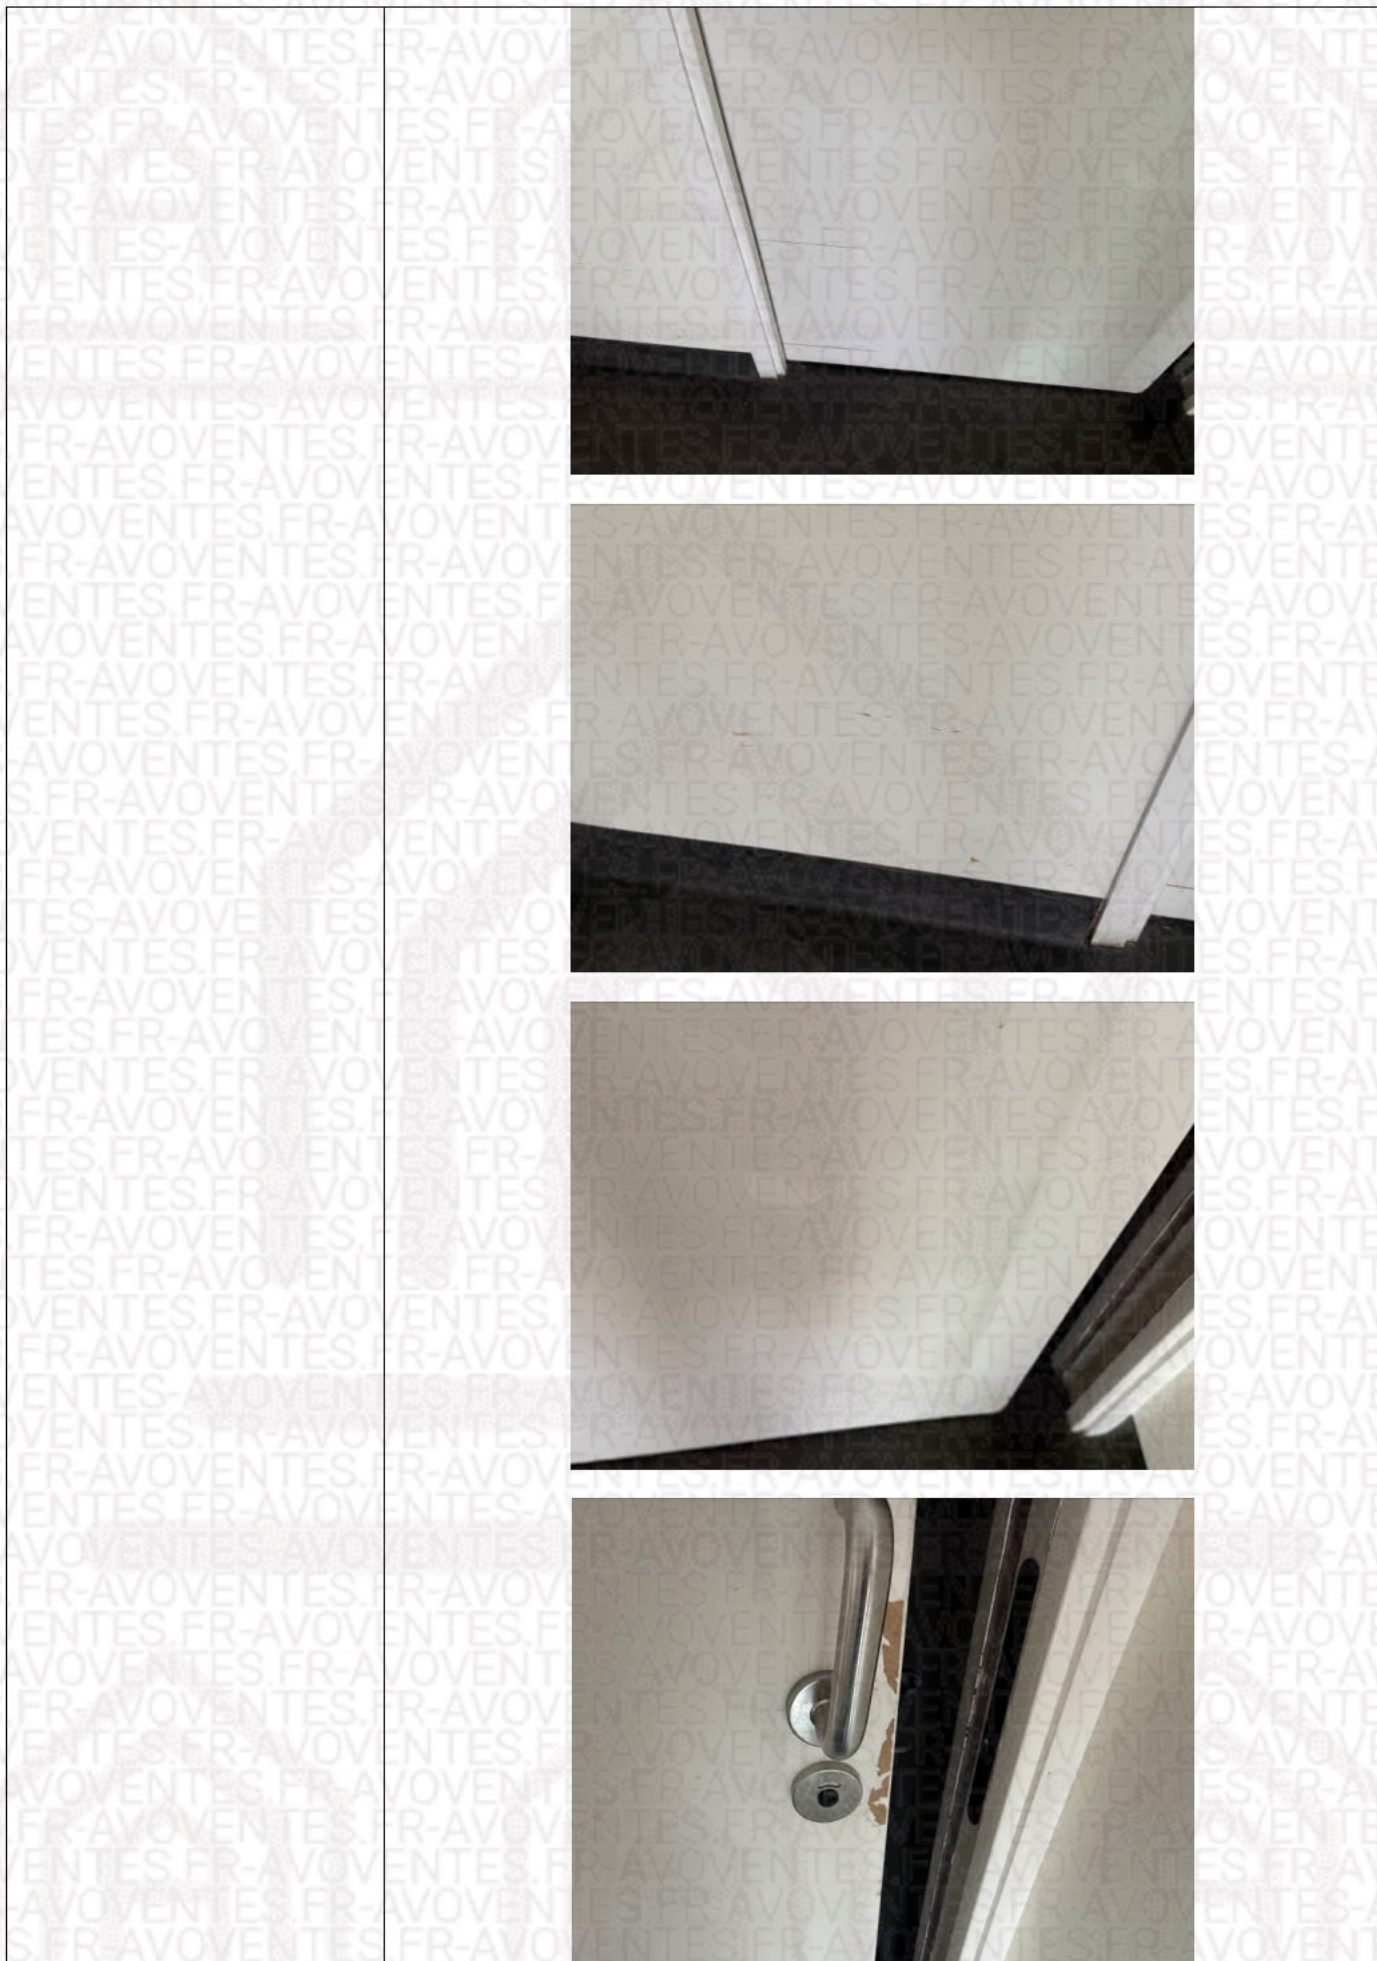
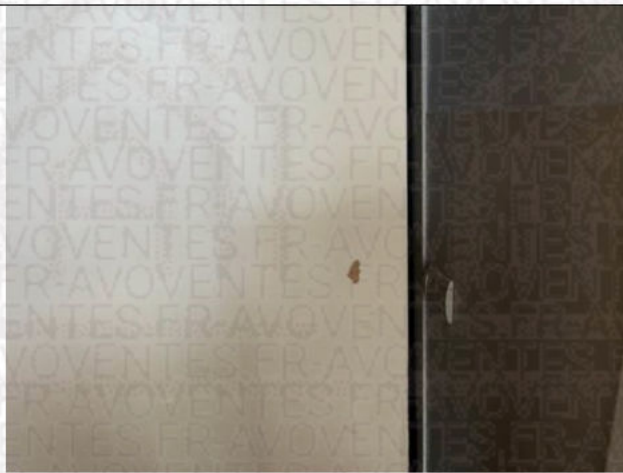
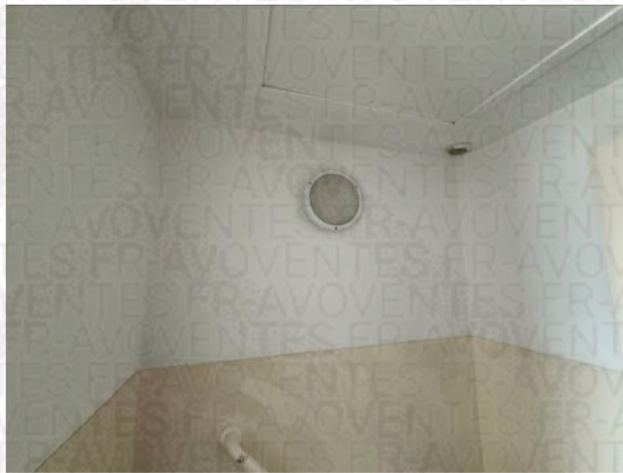
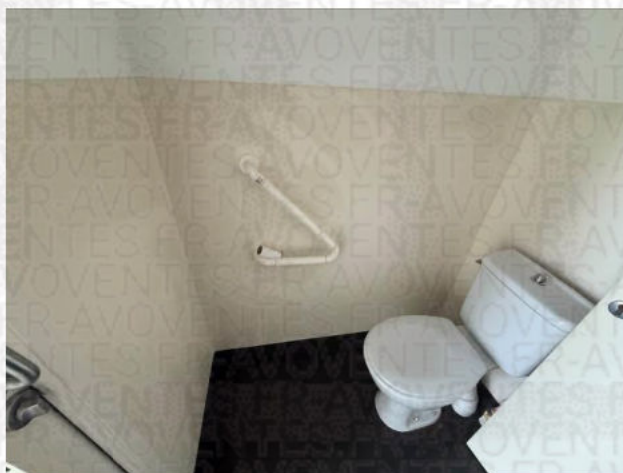
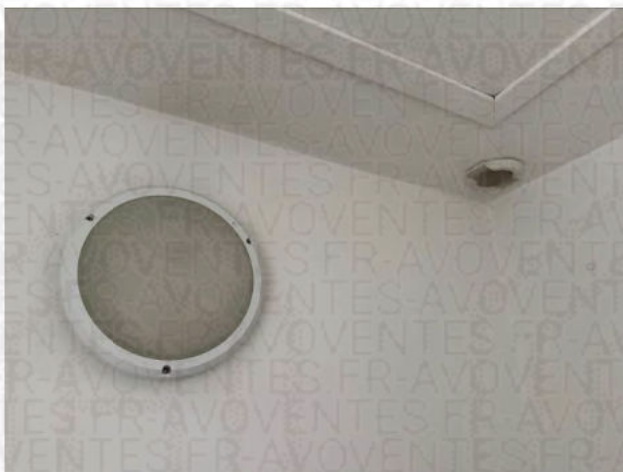
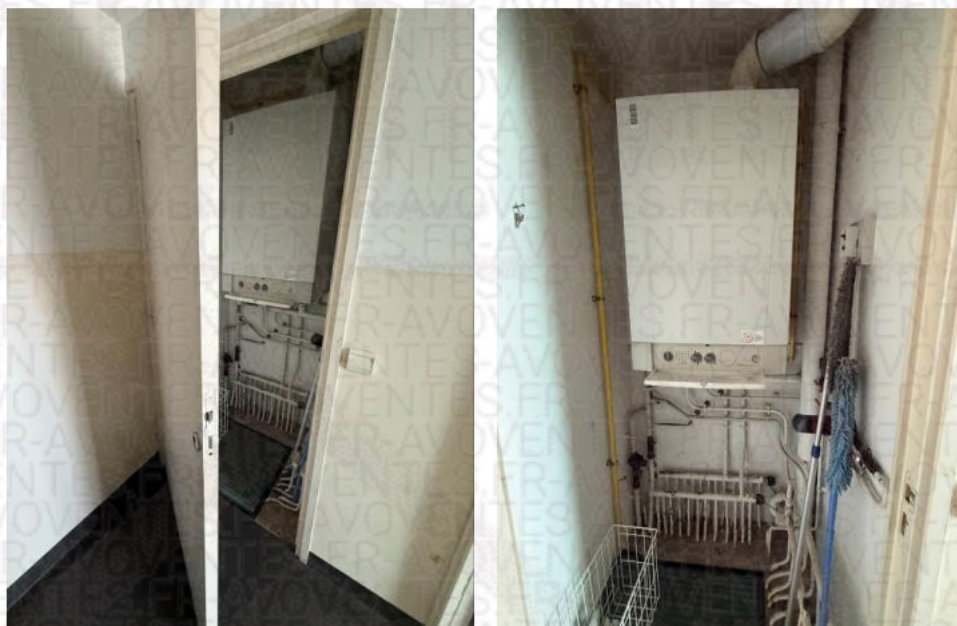
#### **WC PATIENTS :**

L'espace est composé de deux pièces en enfilade, accessibles à partir du couloir de distribution par porte vitrée au vitrage opaque et à encadrement bois.

La première pièce est équipée d'un lavabo sur colonne à l'état d'usage.

Les murs sont recouverts d'un revêtement texturé en partie basse, tâché par endroits et sont peints pour le surplus.

Le cabinet d'aisances est séparé de cette première pièce par une porte coulissante à galandage, laquelle est rayée en partie basse, et dont la peinture est écaillée et présente des traces de frottement.

Les murs sont recouverts d'un revêtement texturé en partie basse, lequel est tâché et sale, et sont peints pour le surplus.

Plafond peint à l'état d'usage, comprenant une trappe d'accès au faux plafond.

WC avec réservoir à l'état d'usage.

La pièce dessert un petit local technique fermé par une porte dépourvue de poignée abritant un chauffe-eau.

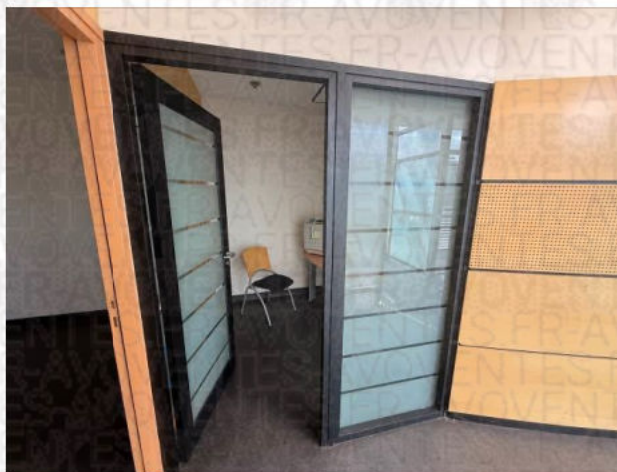
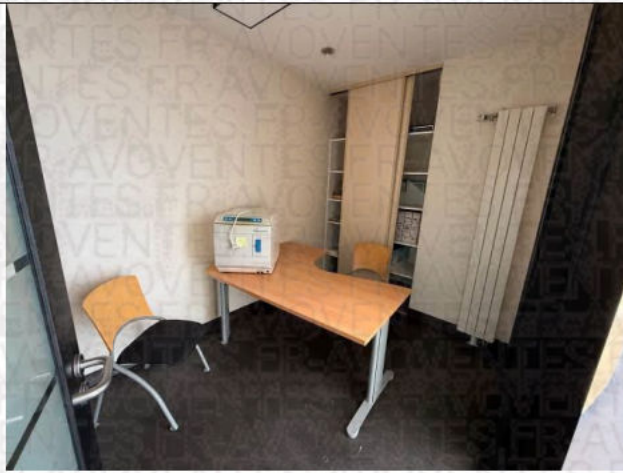
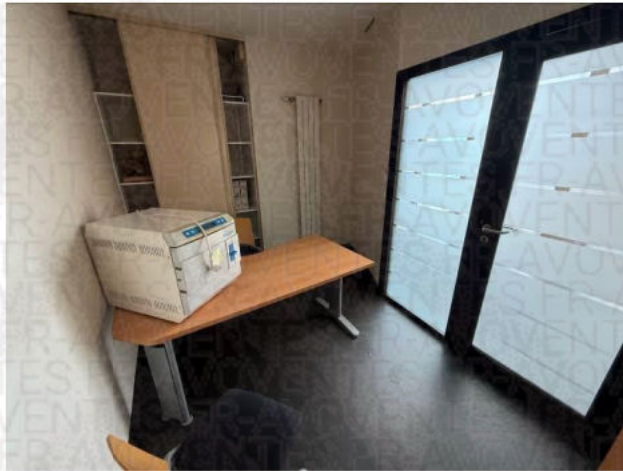
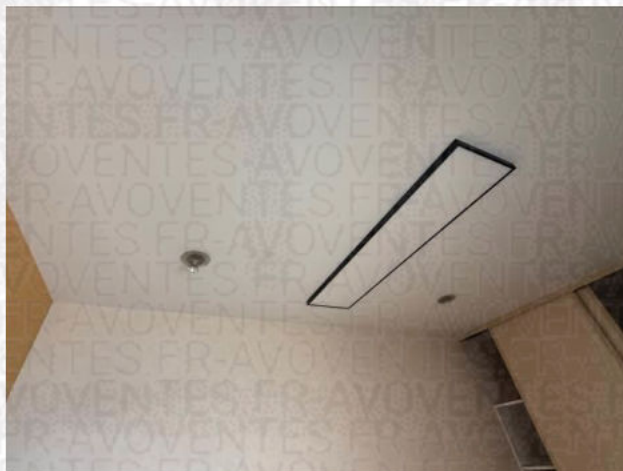
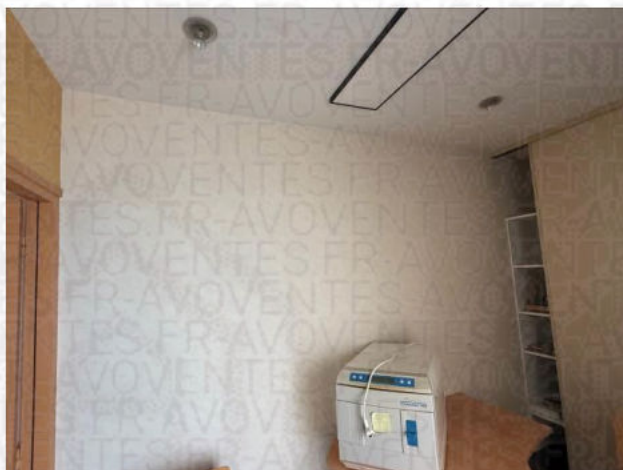
## **BUREAU 2**

Bureau accessible à partir du couloir de distribution par porte vitrée à encadrement bois dont le vitrage a été partiellement occulté.

Le sol est recouvert d'un revêtement PVC dans la continuité du couloir, lequel est marqué, avec présence de traces de pieds de meubles.

Les murs sont recouverts d'un revêtement texturé, marqué et tâché par endroits.

La pièce abrite un placard encastré fermé par deux portes coulissantes sur rails, lesquelles coulissent difficilement et sont sorties de leur rail.
