**PROCES VERBAL DE DESCRIPTION**

Me suis rendu ce jour **VINGT TROIS JUIN DEUX MILLE VINGT-SIX à ONZE HEURES TRENTE**, au numéro 15 Bis rue Marcellin Berthelot 22220 TREGUIER,

La propriété consiste en une parcelle cadastrée section AE numéro 61 d'une surface de 860 m<sup>2</sup> sise 15 Bis rue Marcellin Berthelot 22220 TREGUIER, sur le département des Cotes d'Armor, Région Bretagne.

Le bien édifié sur la parcelle consiste en un bâtiment à usage professionnel ne comportant pas de partie habitation.

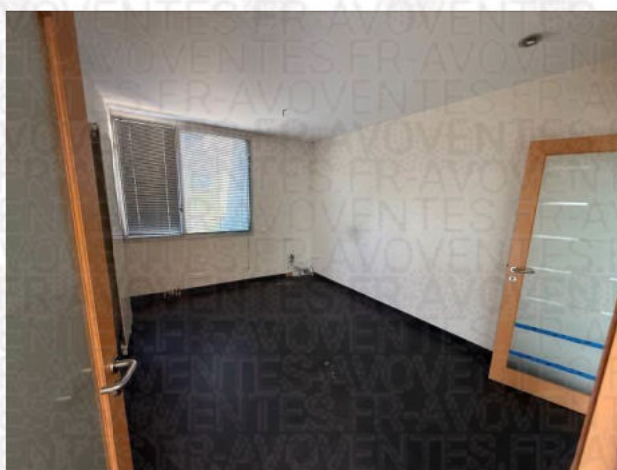
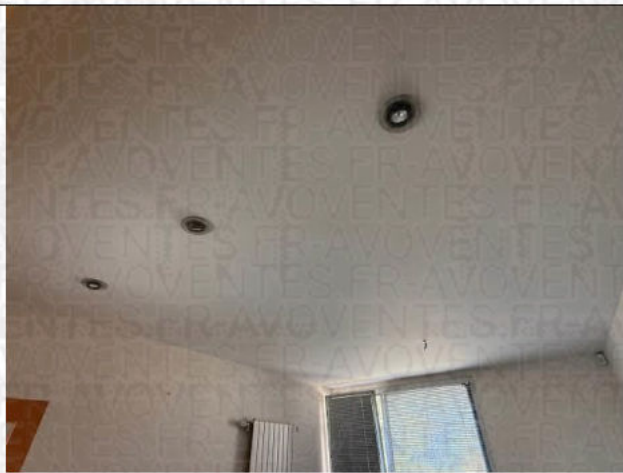
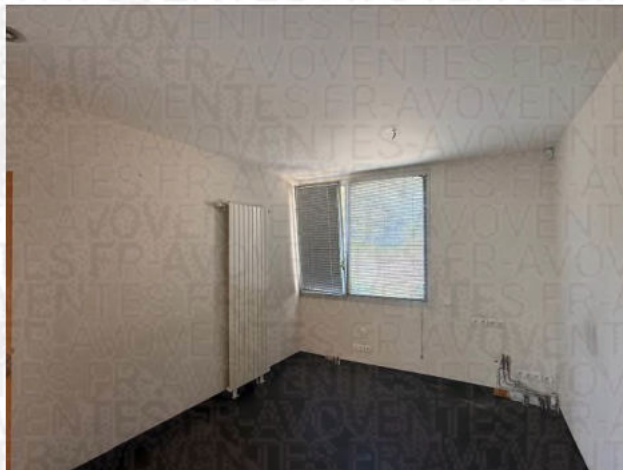
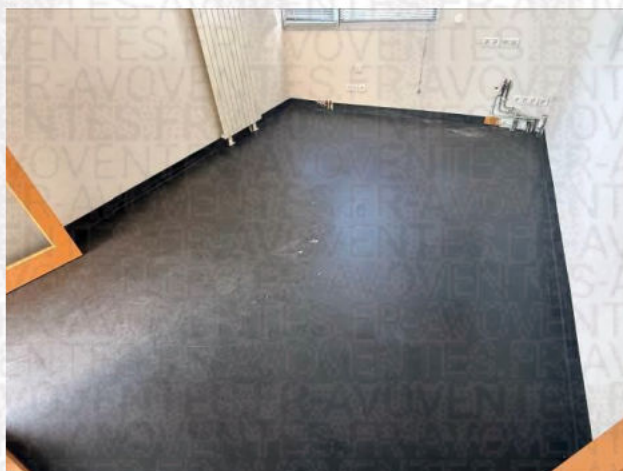
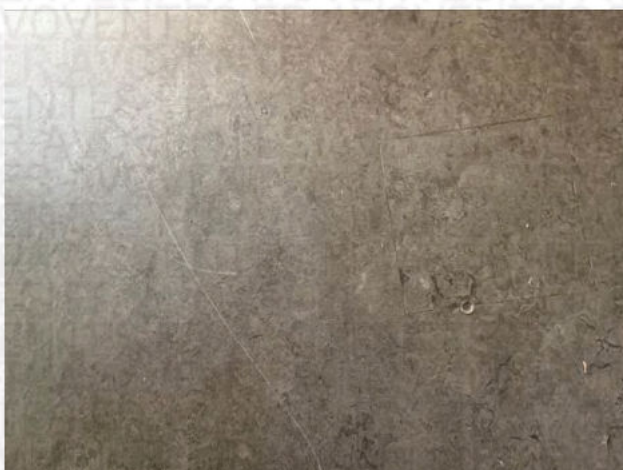
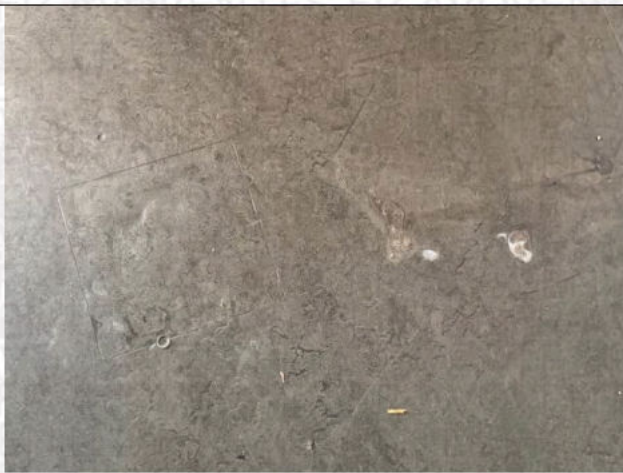
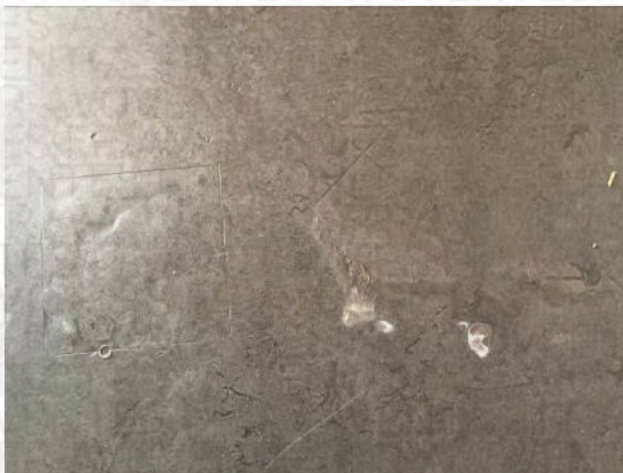
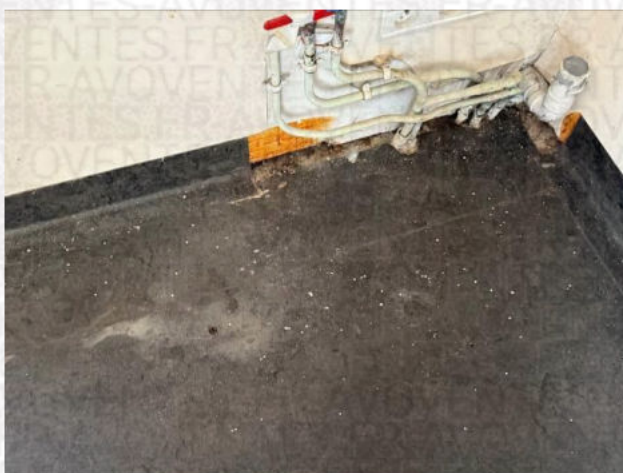
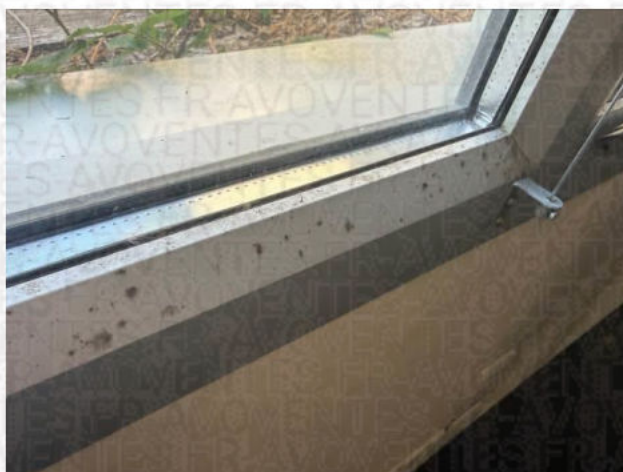
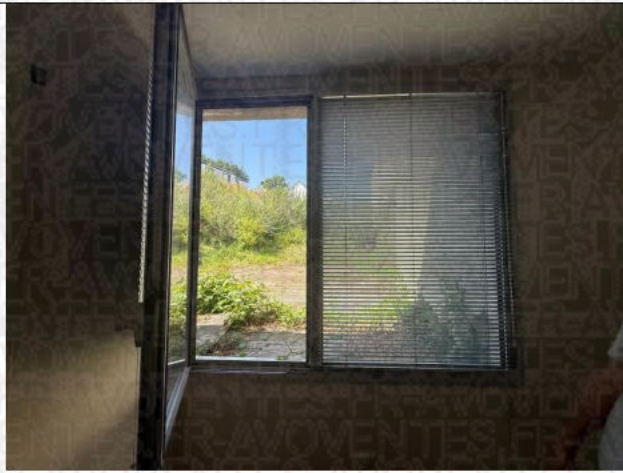
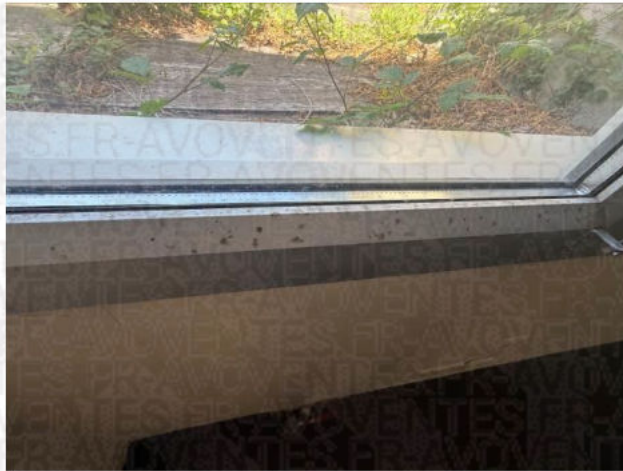
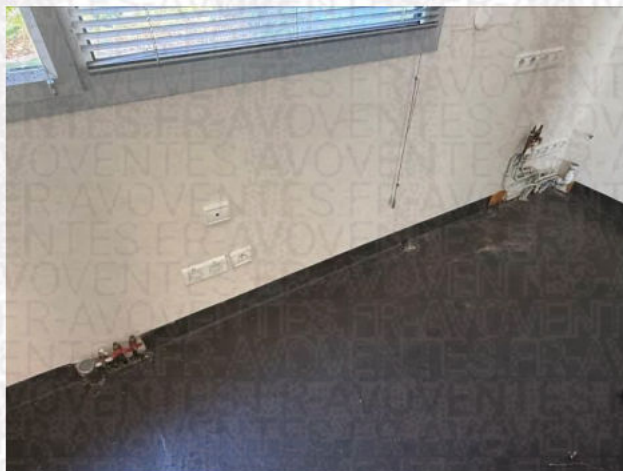
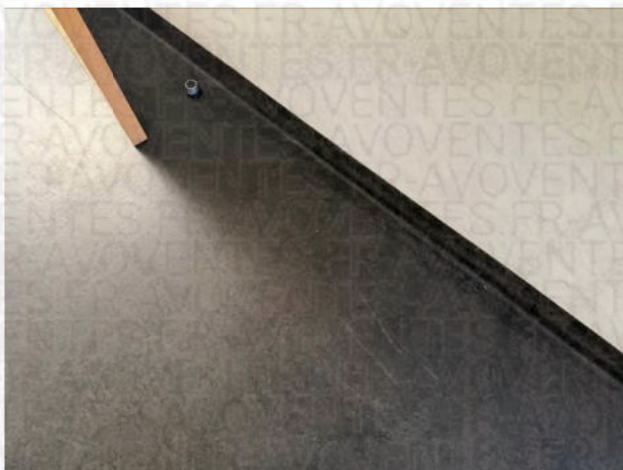
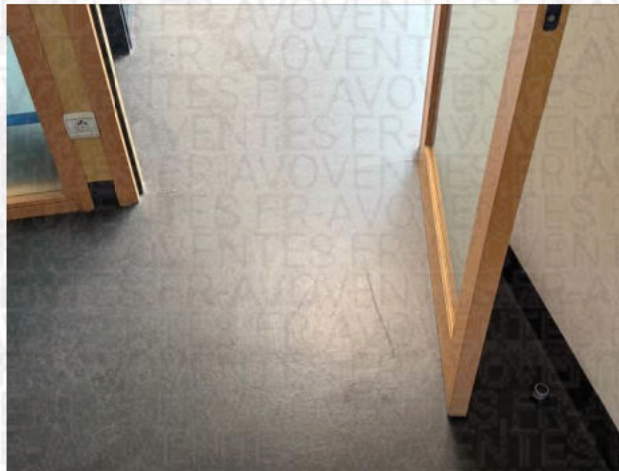
#### **SALLE SIEGE 4**

Je constate que celui-ci est rayé, et présente des traces d'usure et tâches.

Présence de moisissures visibles sur la menuiserie.

L'ensemble est masqué par des stores vénitiens, dont plusieurs lames sont abimées.

Je constate la présence de plusieurs canalisations en attente, présentant des traces d'oxydation.

Autour de ces canalisations, je constate que la plinthe plastifiée est absente, de même qu'une partie du revêtement mural.

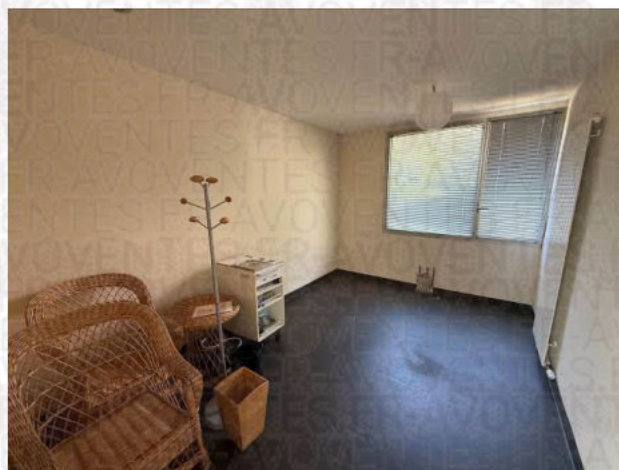
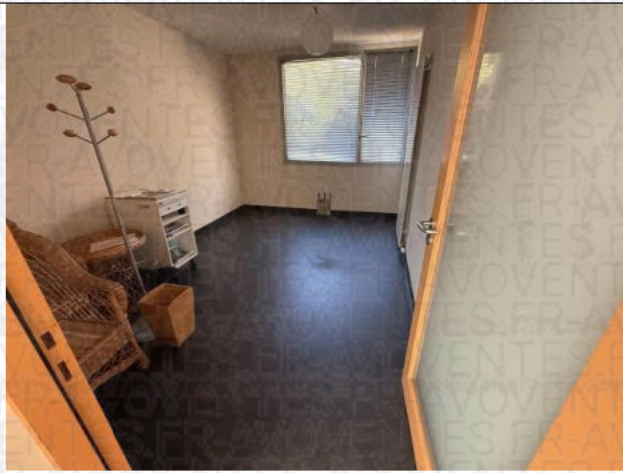
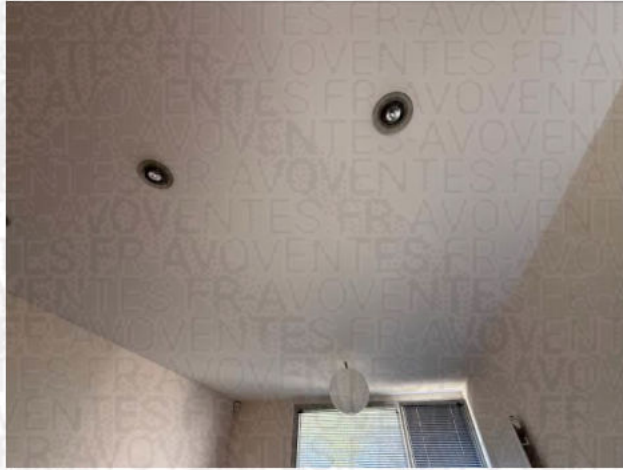
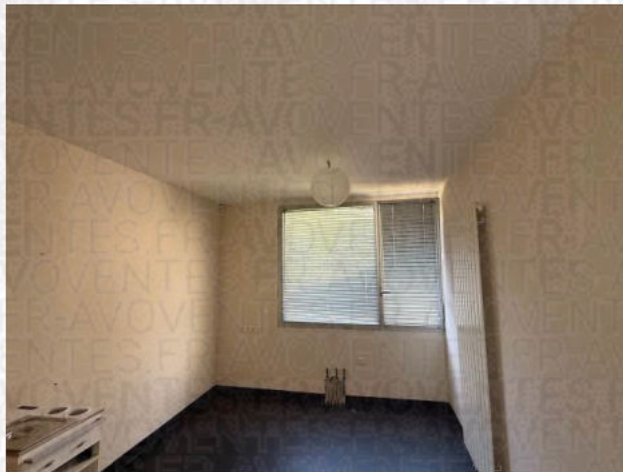
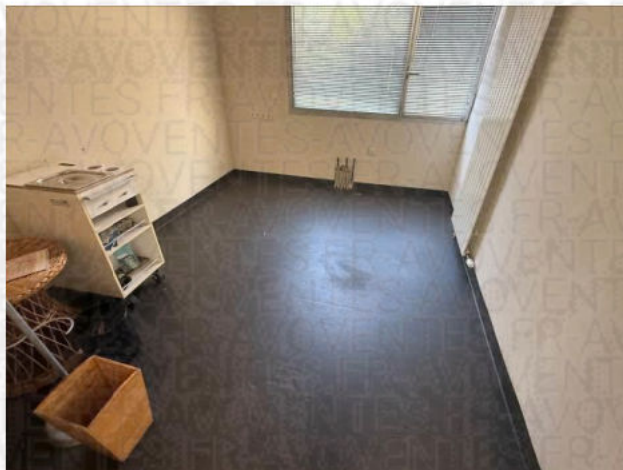
### **SALLE SIEGE 3**

Je constate que celui-ci est marqué, et présente des traces d'usure et de découpes.

Présence de moisissures visibles sur la menuiserie.

Autour de ces canalisations, je constate que la plinthe plastifiée est absente, de même qu'une partie du revêtement mural.

Je constate que la tuyauterie présente des traces d'oxydation.

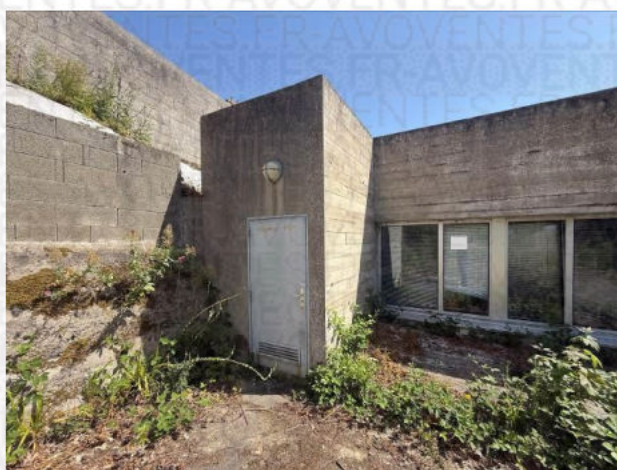
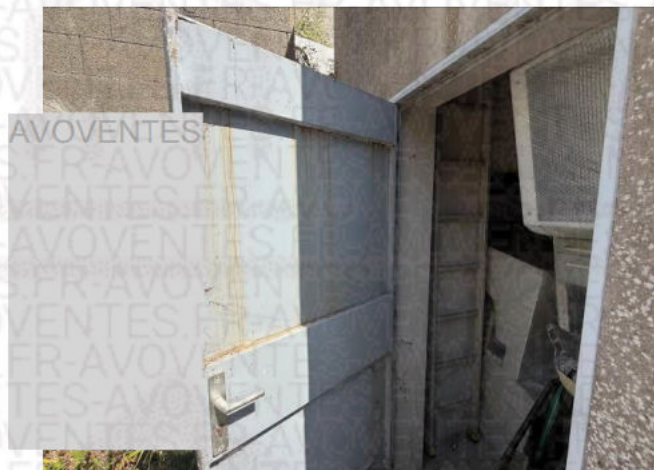
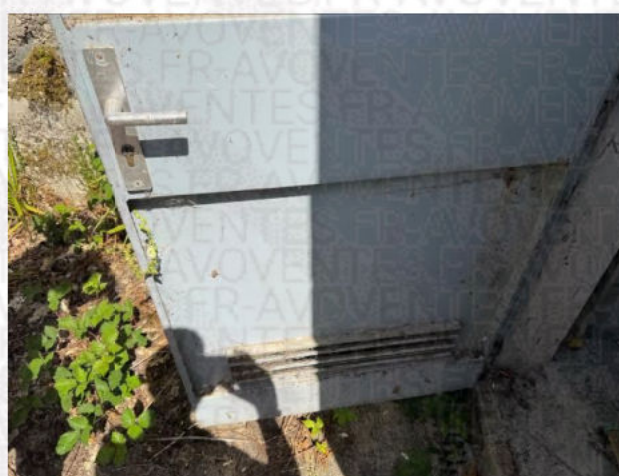
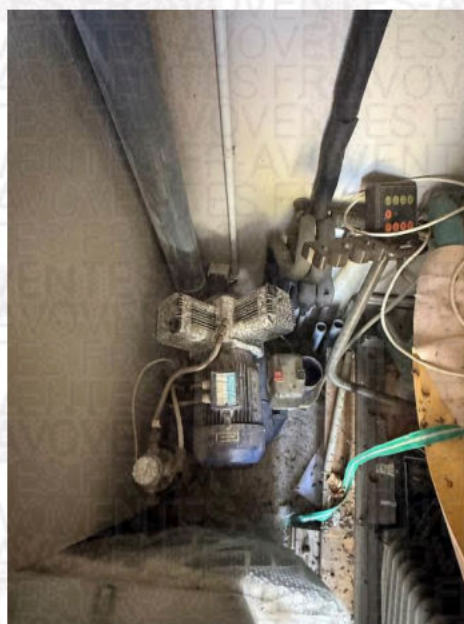
#### LOCAL TECHNIQUE

L'espace est fermé par une porte métallique avec grille de ventilation basse, et présente des coulures et traces de rouillées.
