**PROCES-VERBAL DE DESCRIPTION**

**LOT n°2**

Décisions de justice ordonnant la licitation de l'ensemble immobilier sis à MOISSAC (82200) 9 rue de la Solidarité et 24 boulevard Pierre Delbrel, constituant le lot n° 2 de la licitation portant les références cadastrales DH 253 ;

Après avoir préalablement informé  
certifie m'être transportée successivement, ce jour, sur la commune de MOISSAC  
(82200) 9 rue de la Solidarité et 24 boulevard Pierre Delbrel, où, j'ai procédé au descriptif  
de l'ensemble immobilier dont il s'agit.

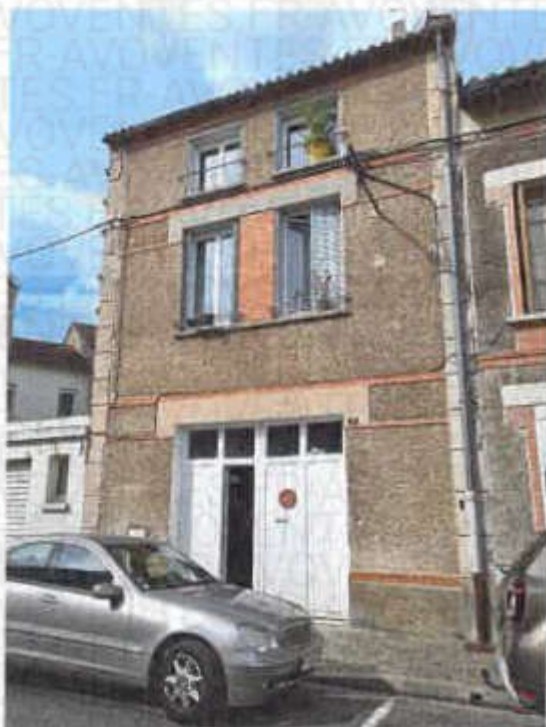
Immeuble 9 rue de l'inondation

Il s'agit d'une maison de ville comprenant trois niveaux, rez-de-chaussée et deux étages.  
La façade (Sud) est recouverte d'un crépi ancien et usagé. Un grand portail quatre  
vantaux avec porte intégrée permet d'entrer dans l'immeuble.

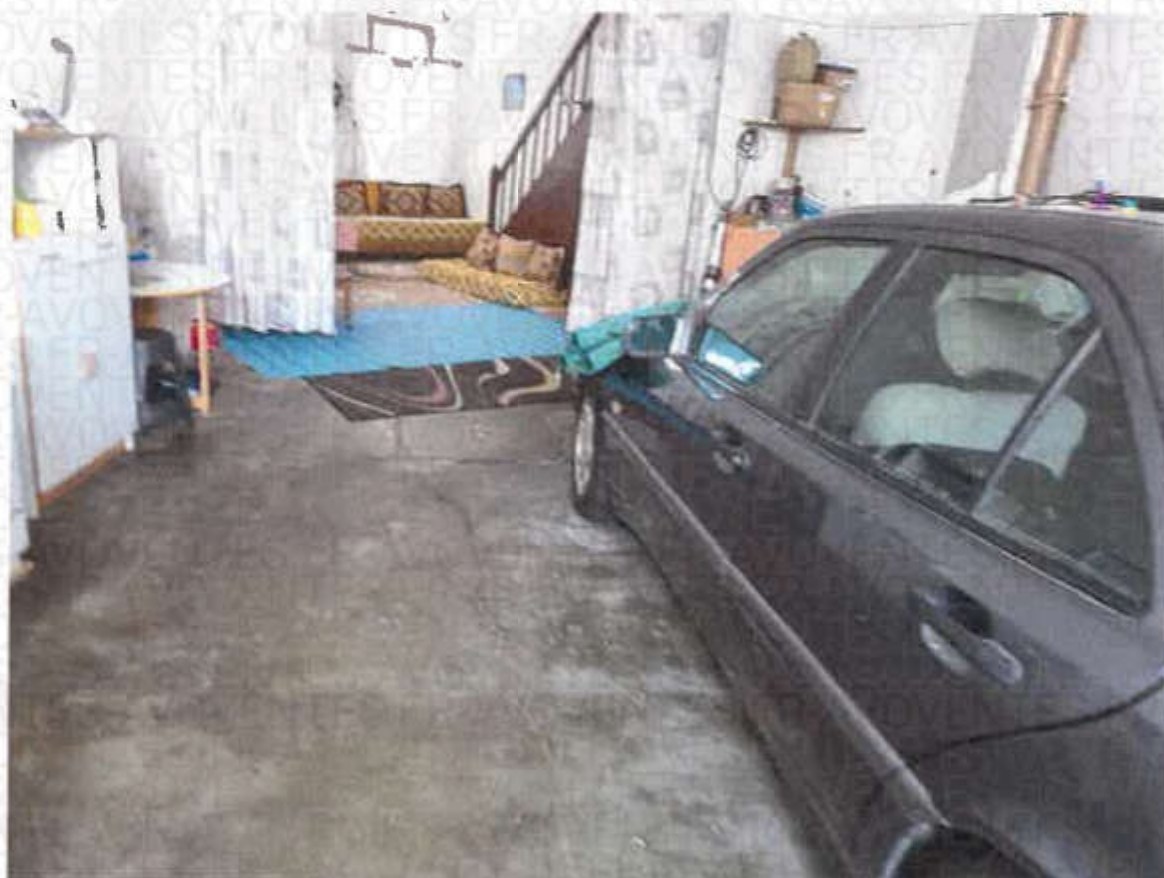
Grand espace et hauteur sous plafond importante. La partie du garage côté rue est à usage de garage et dans la partie arrière a été aménagée un salon.

Sol constitué d'un chape béton, la partie salon est recouverte de tapis. Murs peints à l'état d'usage et plafond hourdis peint.

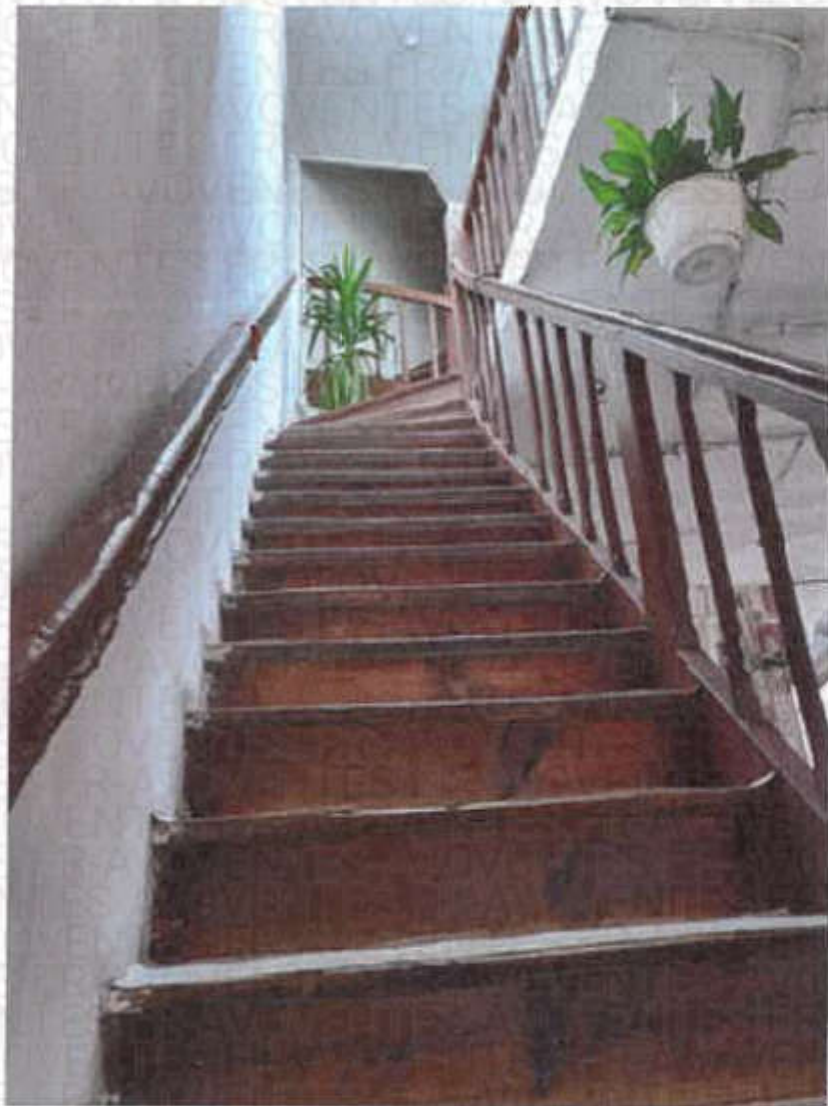
2

Présence de toilettes en rez-de-chaussée aménagées sous l'escalier menant à l'étage.

Cet escalier est ancien entièrement en bois, marches, contre-marches et main courante.

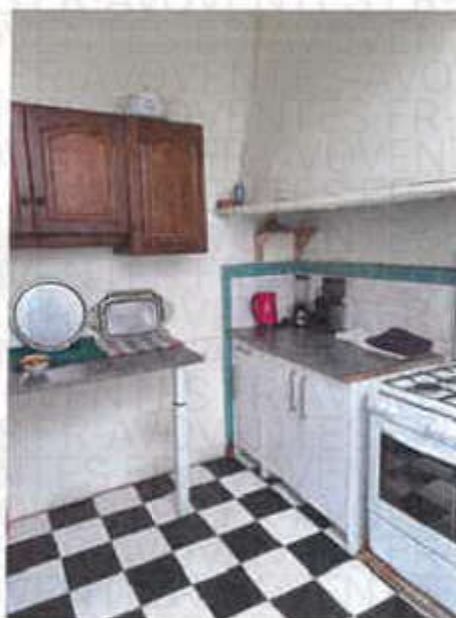
4

Sol recouvert de linoléum, murs anciens et peints et plafond également peint.

Présence d'un évier encastré sur un placard. Présence d'une chaudière et d'un point de lumière en plafond. Pièce ajourée par une verrière en plafond.

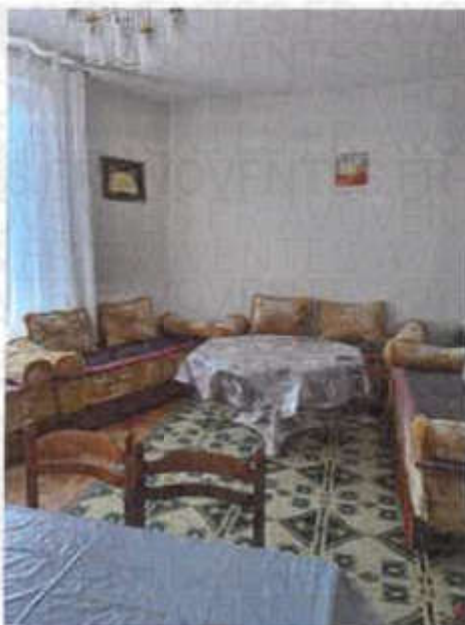
5

Sol recouvert d'un linoléum sur plancher bois, murs tapissés et plafond peint. Pièce ajourée par deux fenêtres huisseries PVC avec persiennes métalliques. Présence d'un point lumineux au plafond et deux radiateurs électriques.

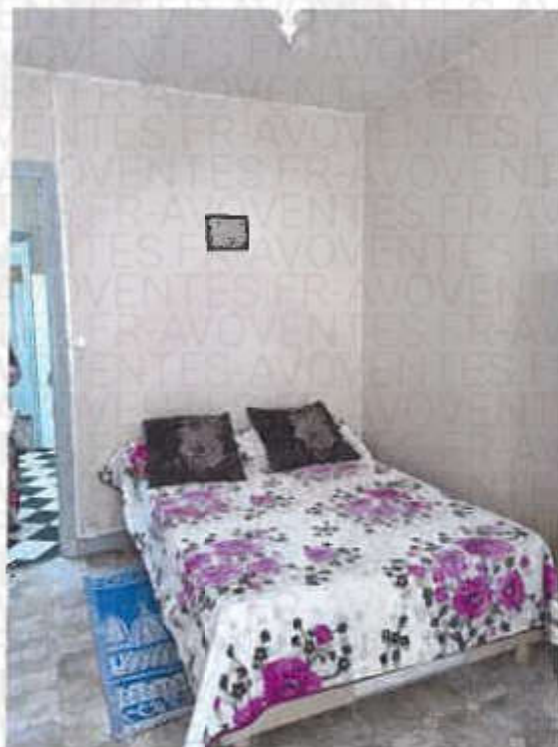
6

Sol recouvert de linoléum, murs tapissés et plafond peint. Présence d'une cheminée en marbre et radiateur électrique. Pièce ajourée par une fenêtre deux vantaux huisseries PVC.

Petite pièce. Sol recouvert d'un linoléum sur plancher, murs tapissés et plafond peint. pièce ajourée par une fenêtre deux vantaux huisseries PVC et présence d'un radiateur électrique.

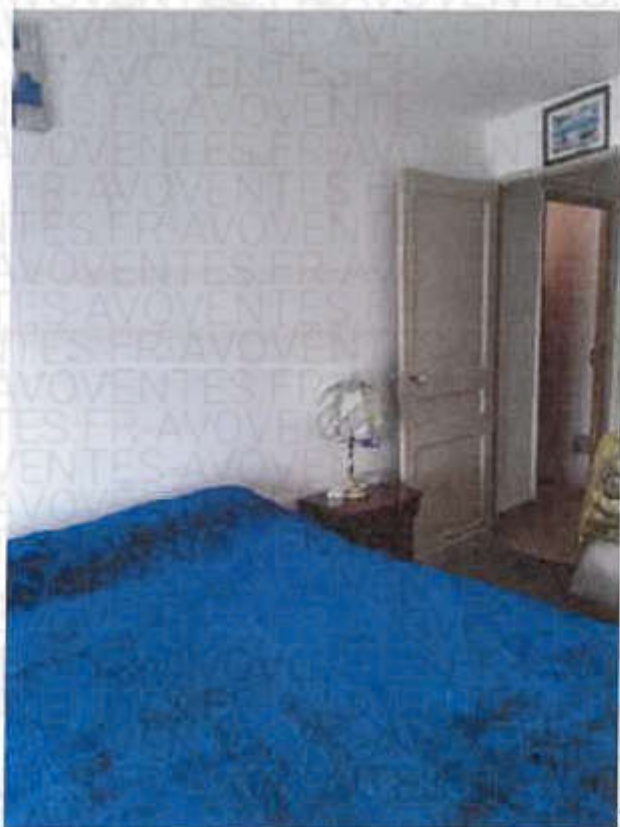
7

Sol recouvert d'un plancher, murs et plafond peints. pièce ajourée par une fenêtre huisseries PVC deux vantaux.

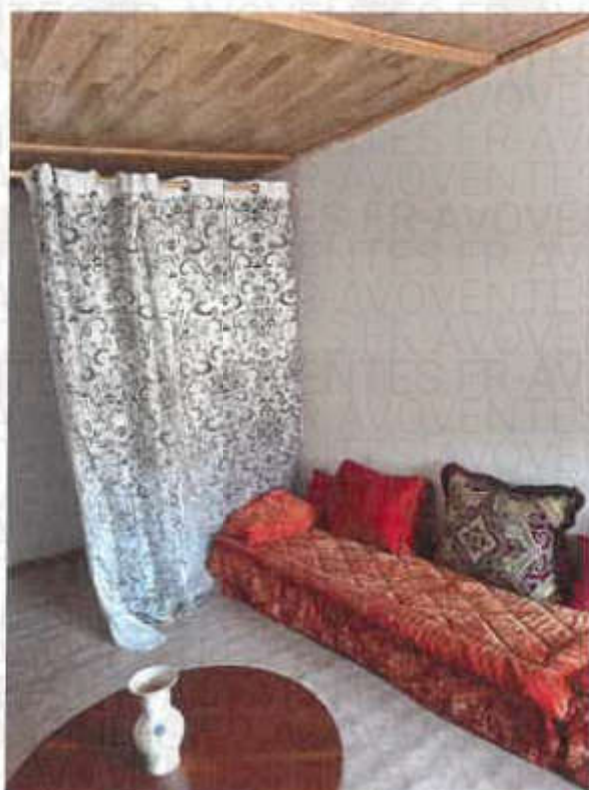
8

Sol recouvert d'un linoléum, murs peints et plafond recouvert de lames en PVC imitation lambris. Pièce ajourée par une fenêtre huisseries PVC deux vantaux.

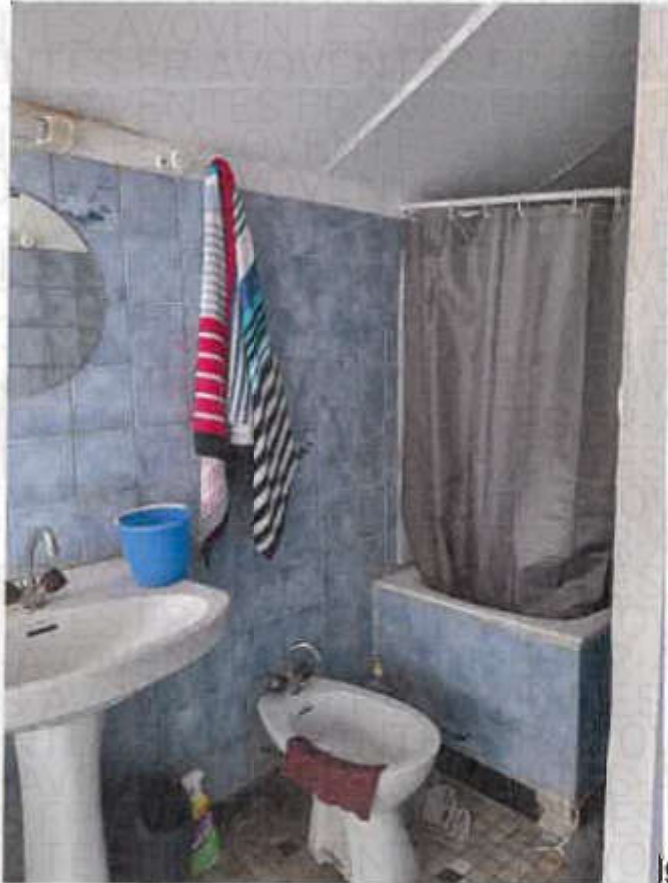
19

Sol, murs carrelés et plafond peint. pièce équipée d'un lavabo sur colonne, un bidet et une baignoire et ajourée par une ouverture en PVC avec points de lumière en plafond.

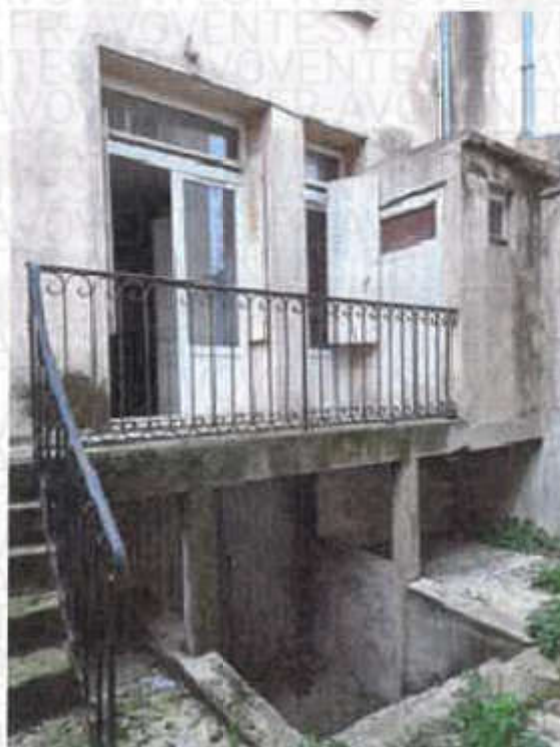
16

Sol chape béton et murs crépis. Sur l'avant du studio petite terrasse avec balustrade en fer forgé.

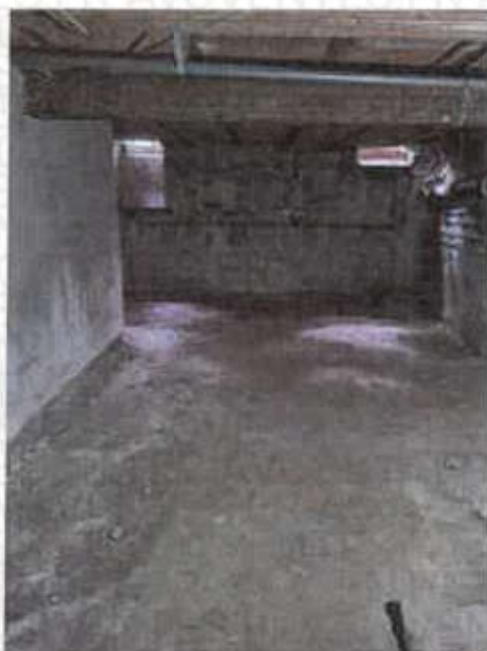
17

Au niveau de l'entrée dans la cave, le sol est cimenté et en terre battue ailleurs. murs à l'état brut et plafond hourdis.

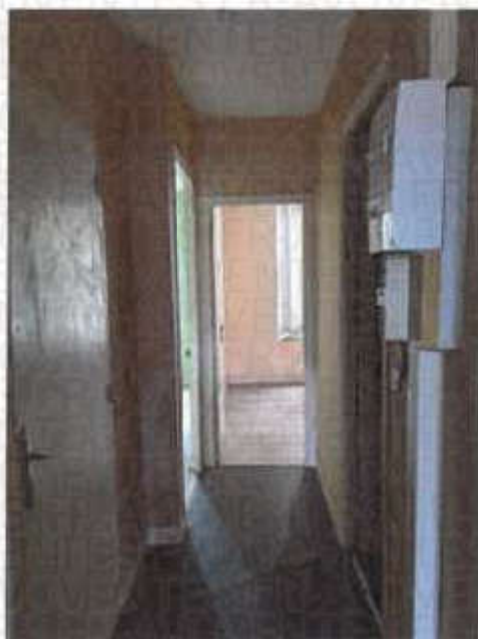
18

Sol recouvert de linoléum, murs tapissés et plafond peint. Présence de l'interphone et du disjoncteur.

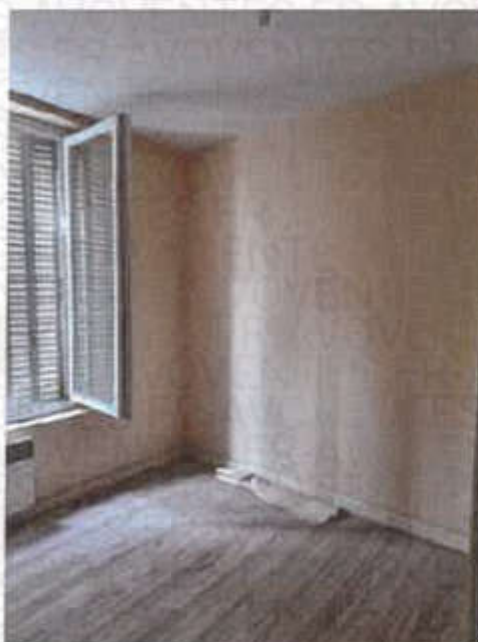
19

Sol recouvert de linoléum, murs tapissés et plafond peint. pièce ajourée par une ouverture deux vantaux huisseries PVC avec volets type persienne. Un point de lumière en plafond et un radiateur électrique.

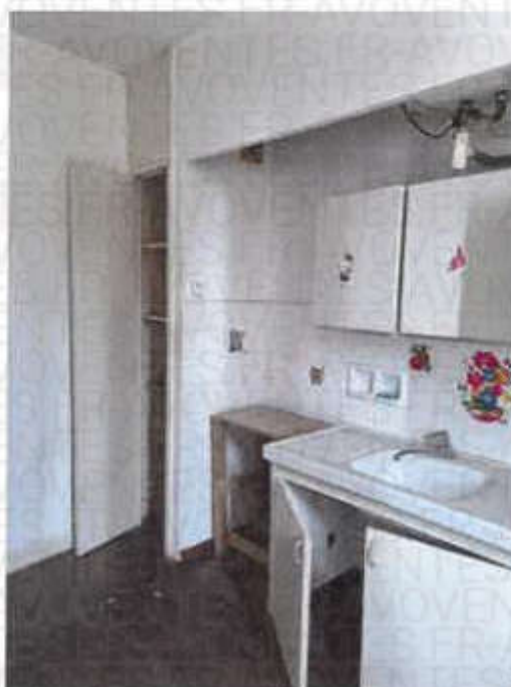
20

Sol recouvert de linoléum, murs tapissés et plafond peint. pièce équipée d'un évier encastré sur un placard deux portes et d'un cumulus et ajourée par une ouverture huisseries bois deux vantaux avec volets métalliques type persienne.

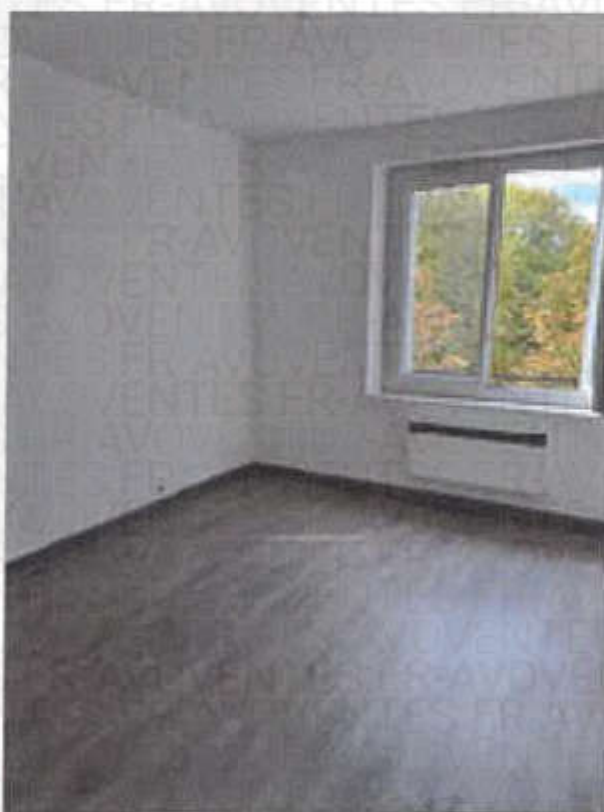
22

Sol recouvert d'un parquet flottant, murs et plafond sous charpente peints. Pièce ajourée par deux ouvertures en PVC. Un point de lumière en plafond et un radiateur électrique.

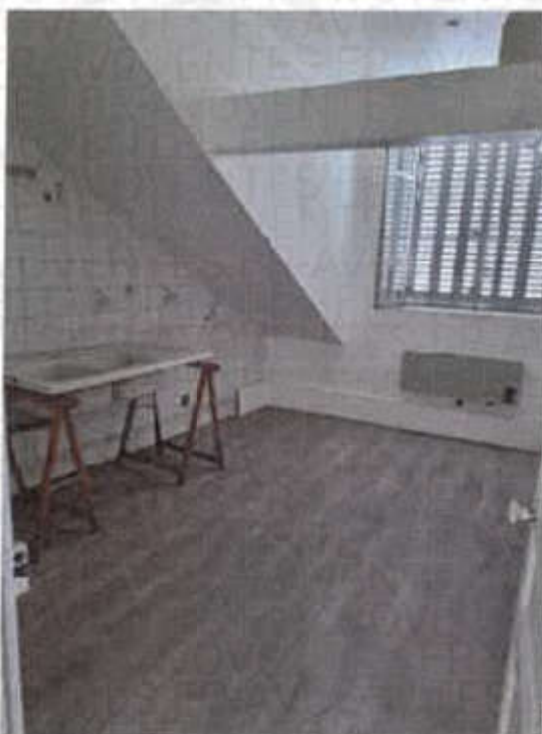
23

Sol recouvert d'un parquet flottant, murs peints et tapissés à l'arrière de l'évier et plafond sous charpente peint.

Pièce ajourée par une fenêtre huisseries en bois anciennes avec volets type persiennes et équipée d'un évier posé sur deux tréteaux en bois. Point lumineux en plafond et un radiateur électrique et VMC.

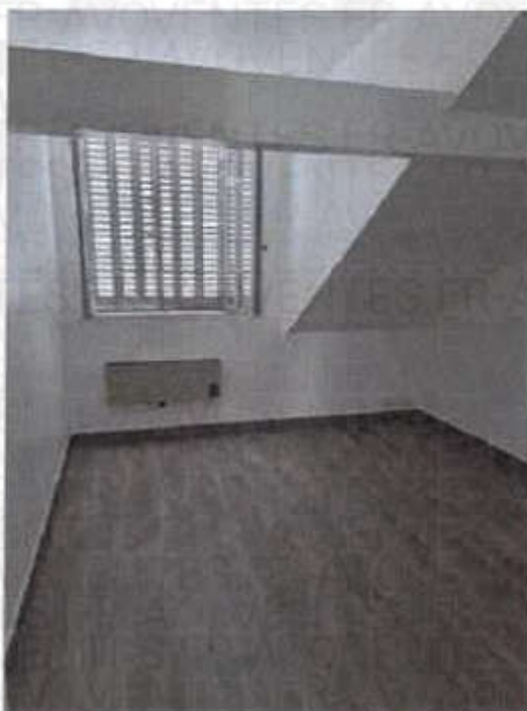
24

Sol recouvert d'un plancher flottant, murs peints et plafond peint sous charpente.

Côté rue ouverture en PVC et huisserie bois côté cour avec volets métalliques type persiennes ;
