## **PROCES VERBAL DE DESCRIPTION**

**LE LUNDI TROIS JUIN DEUX MILLE VINGT-QUATRE**

Me suis rendue ce jour, 14 Rue du Château, Hameau Longue Raie à CERISIERS (89320),  
parcelle n°0333, et ce, tel que figurant sur l'extrait de vue satellite du site d'accès public  
Géoportail joint ci-dessous :

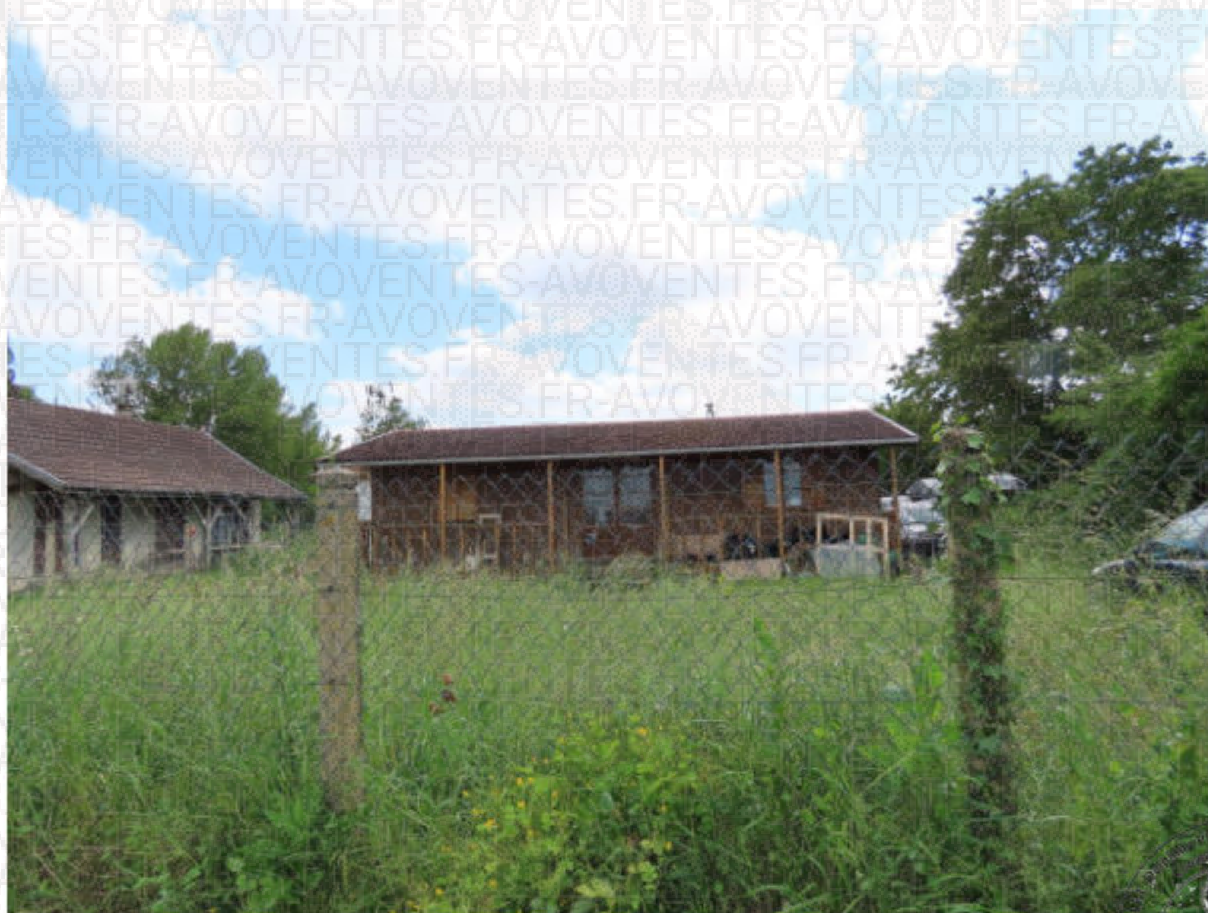
J'accède à l'arrière du chalet au moyen d'une porte bois vitrée sur l'ouvrant gauche en partie haute. En partie supérieure, la porte est totalement détériorée.

Au niveau de l'avancée, je constate la présence d'une terrasse en bois. Les murs sont constitués de dalles d'agglomérés ainsi que lambris lequel est détérioré.

En partie haute, la toiture est doublée au moyen de dalles d'agglomérés. L'ensemble est hors d'usage.

Les câbles électriques sont visibles.
