**PROCES VERBAL DESCRIPTIF A FIN DE SAISIE  
IMMOBILIERE**

**NOUS NOUS SOMMES TRANSPORTES** 21 Traverse des rosiers Imm A6 Plateforme 2 Esc 26 3<sup>ème</sup> étg appart 195 13014 MARSEILLE

Il s'agit d'un appartement de type F3, situé dans l'immeuble A6 au troisième étage gauche de la maison 26, appart 195, 2<sup>ème</sup> plateforme du Bât A6. composé d'une salle de séjour, deux chambres, une cuisine, une salle d'eau, d'un wc et d'une cave à la 2<sup>ème</sup> plateforme portant le numéro 195

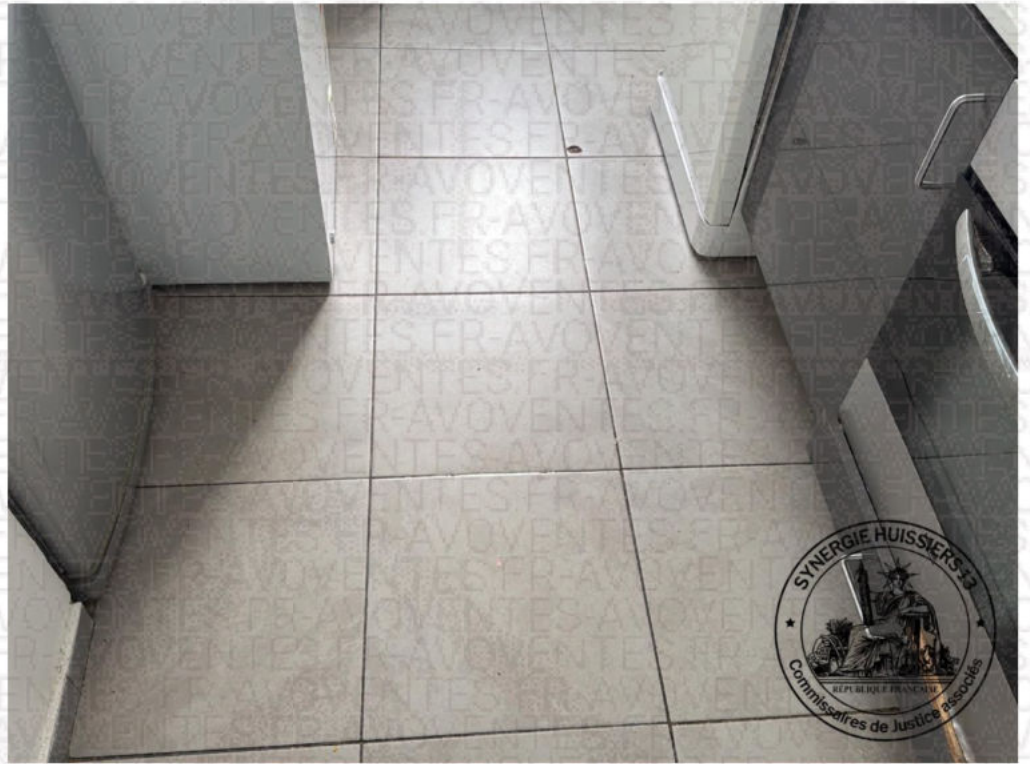
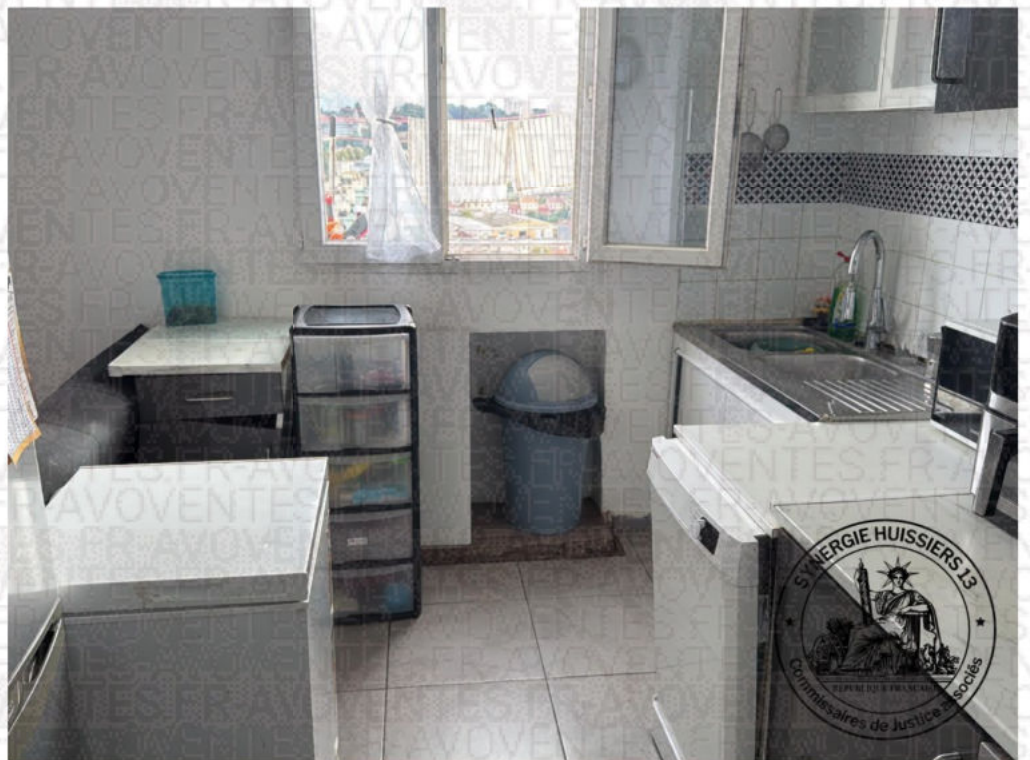
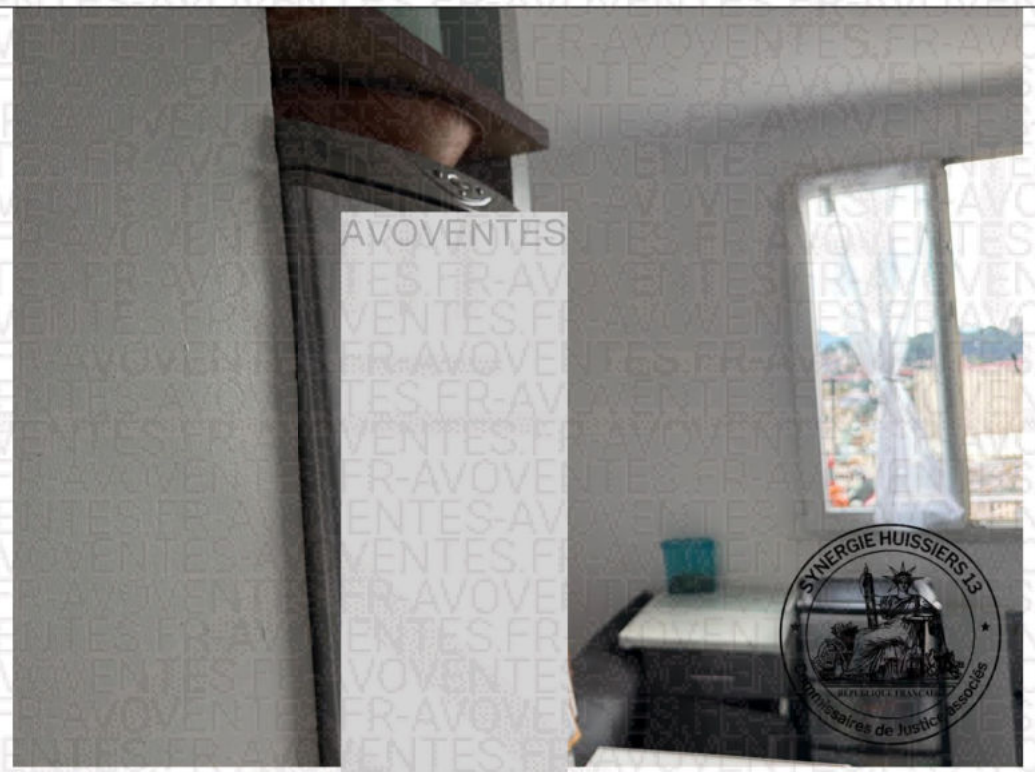
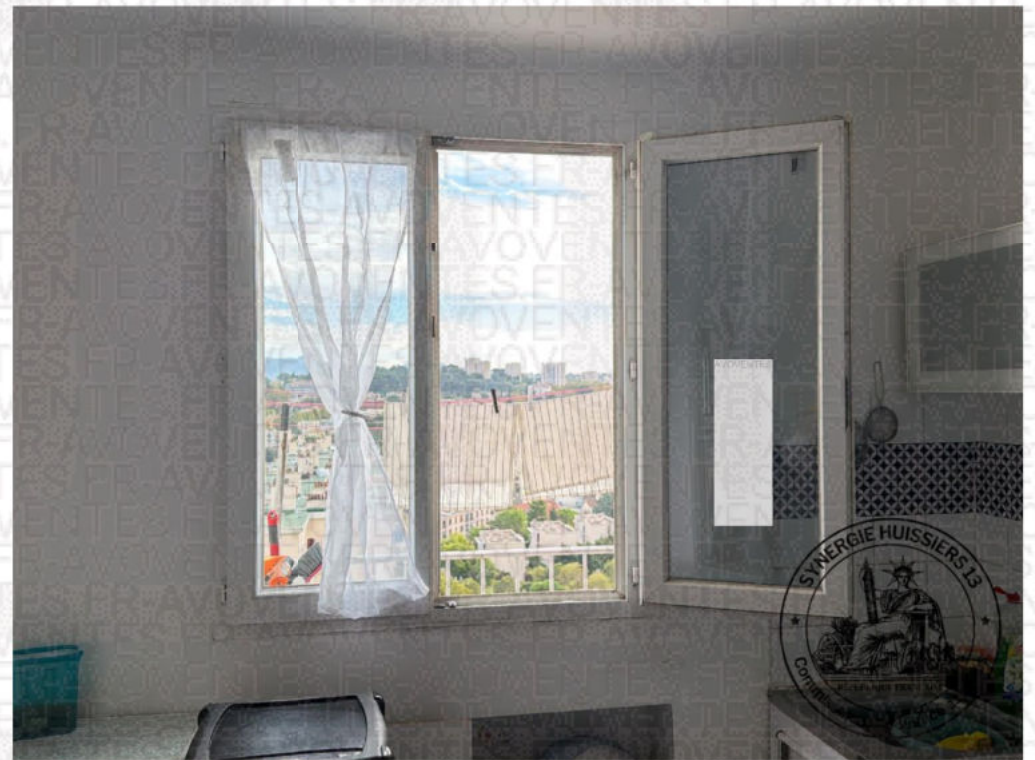
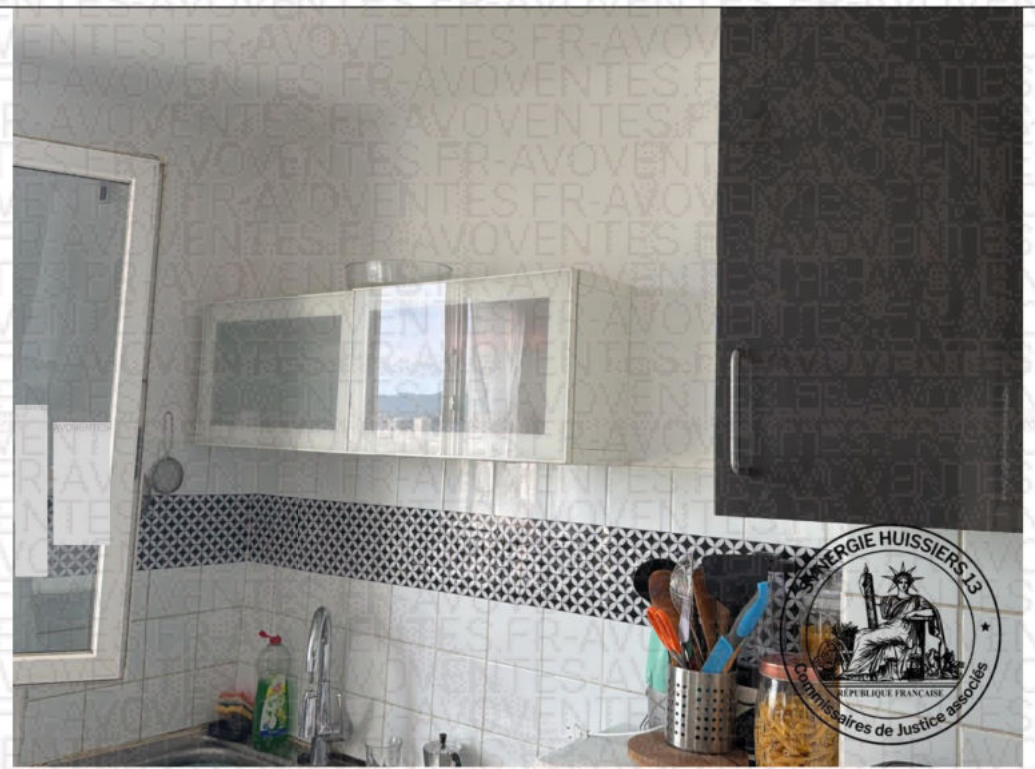
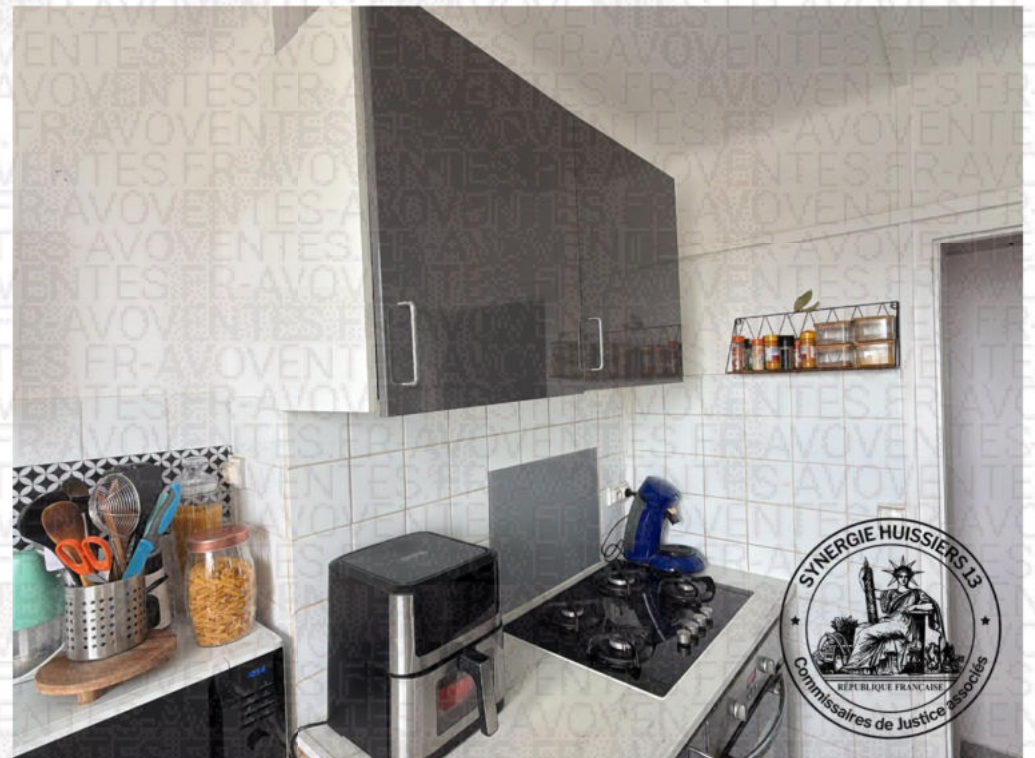
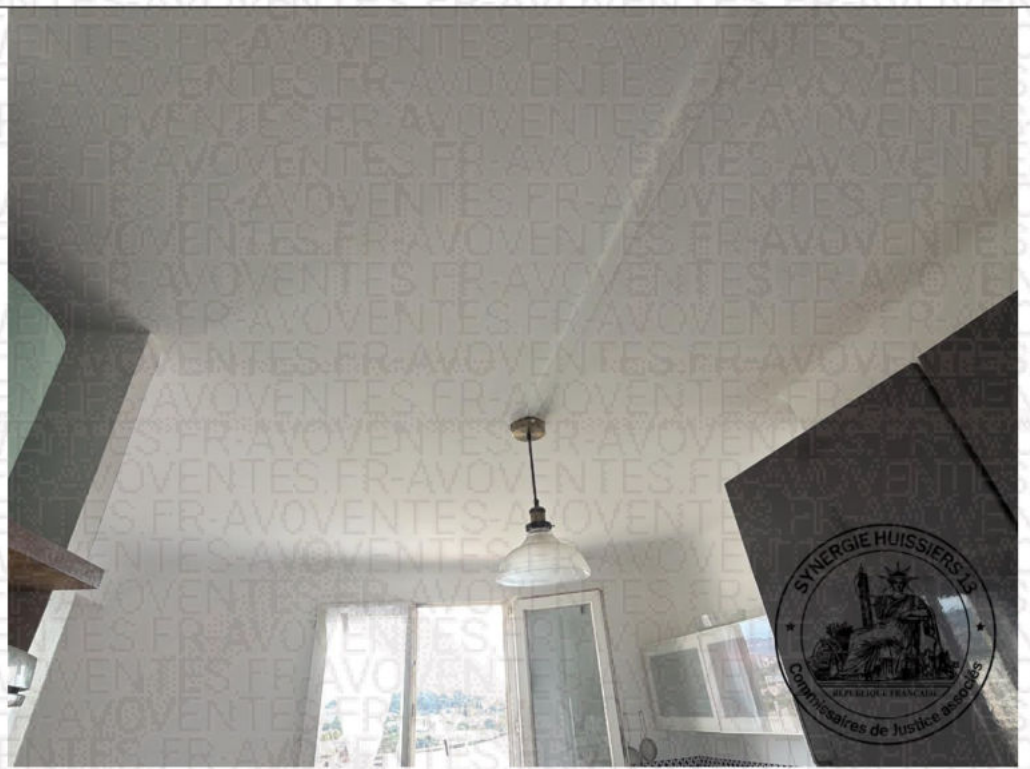
Au plafond, je constate un revêtement de couleur blanche en bonne état. La pièce est ouverte par une fenêtre double vantaux PVC de couleur blanche.

Concernant les éléments de cuisine, j'observe des meubles hauts aux façades lisses, comprenant des modules vitrés, avec une finition sombre brillante et des poignées métalliques. Les meubles bas présentent des façades foncées alignées et un plan de travail clair propre. L'évier, simple bac avec égouttoir, et la robinetterie sont en place et propres.

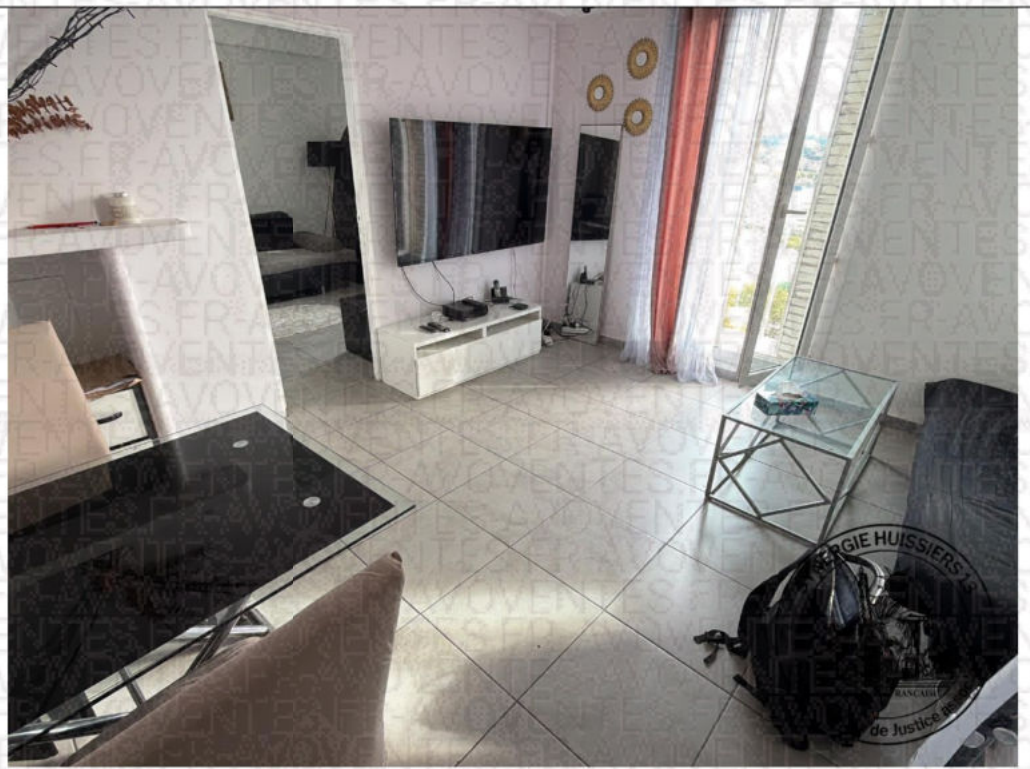
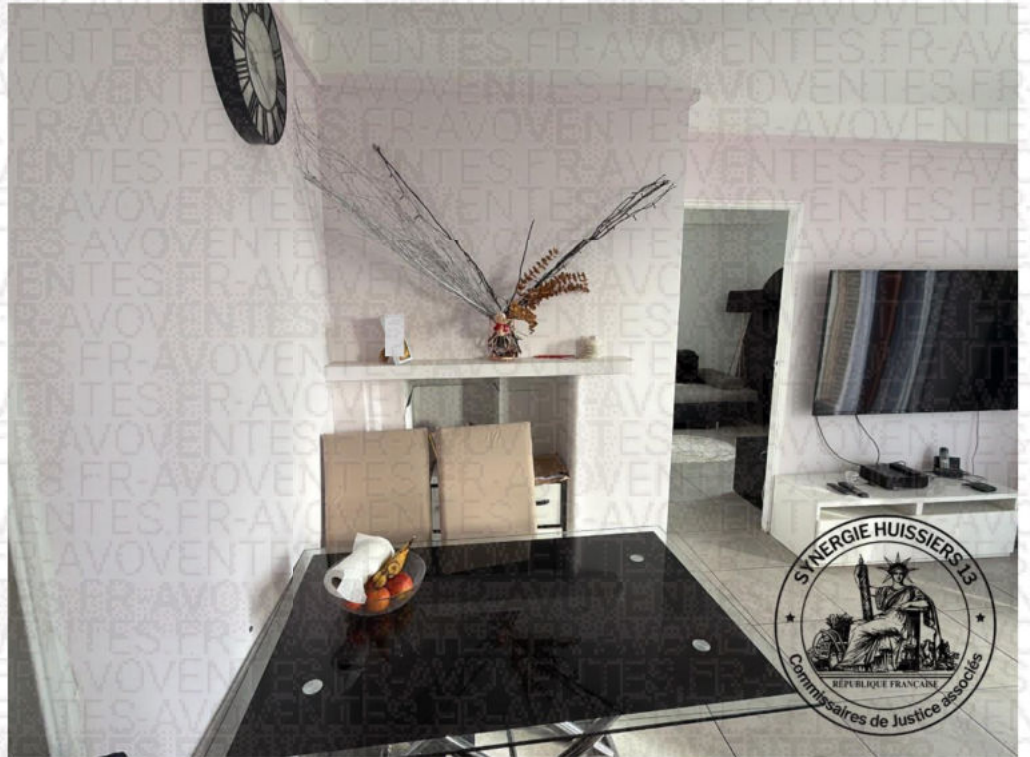
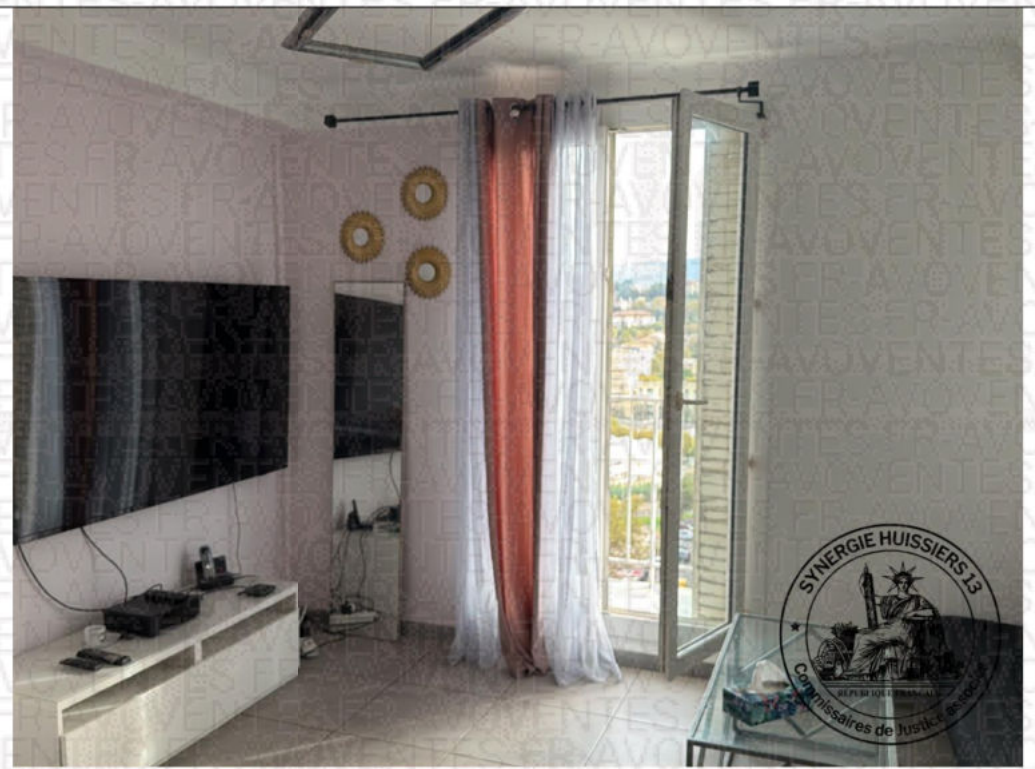
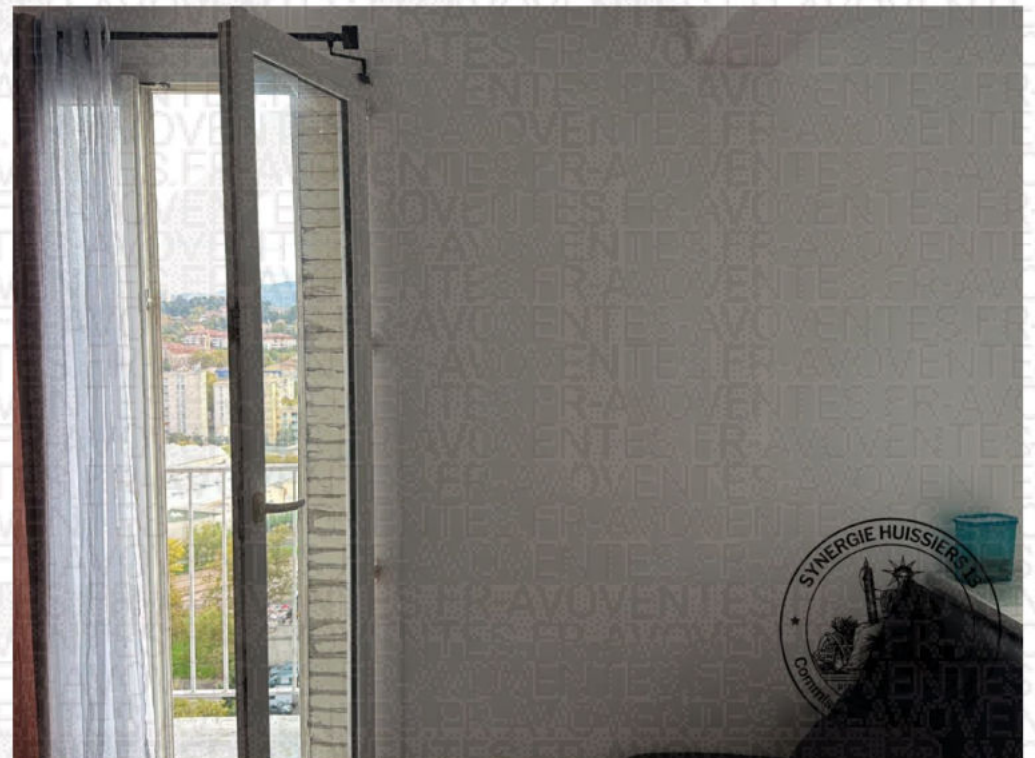
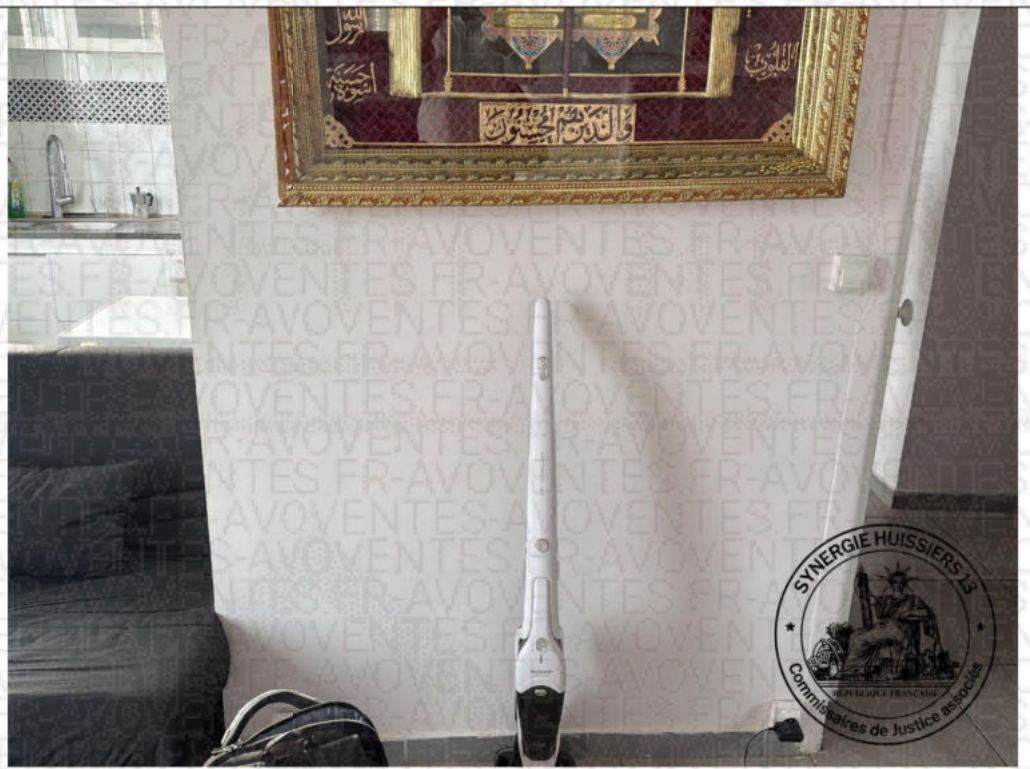
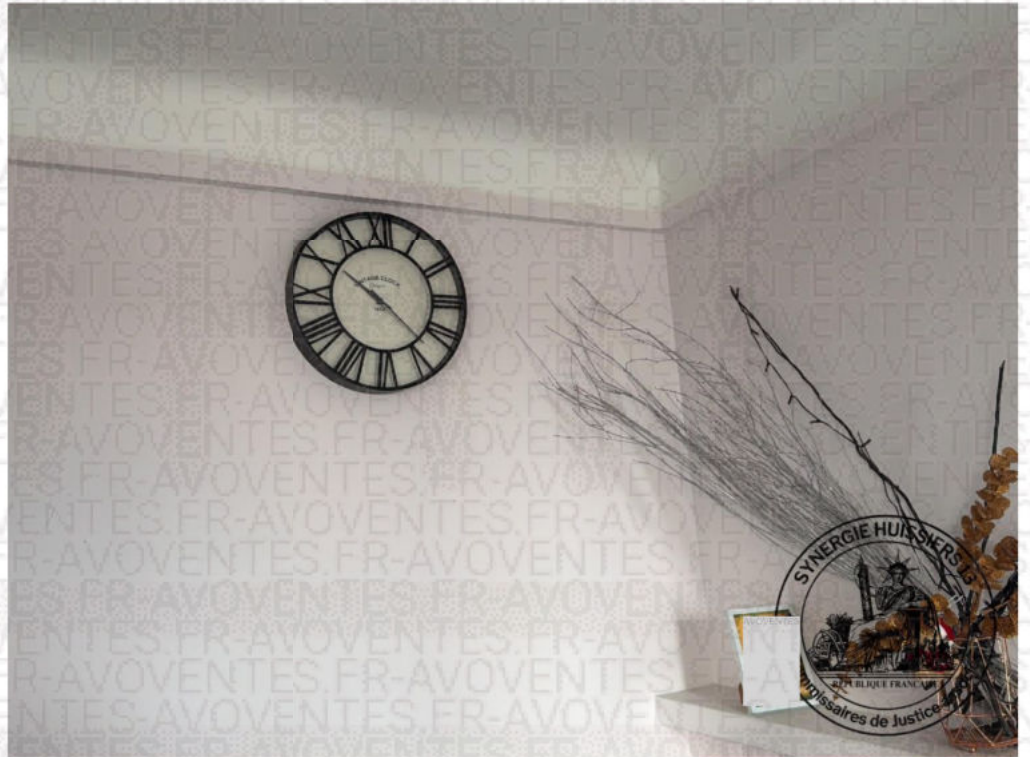
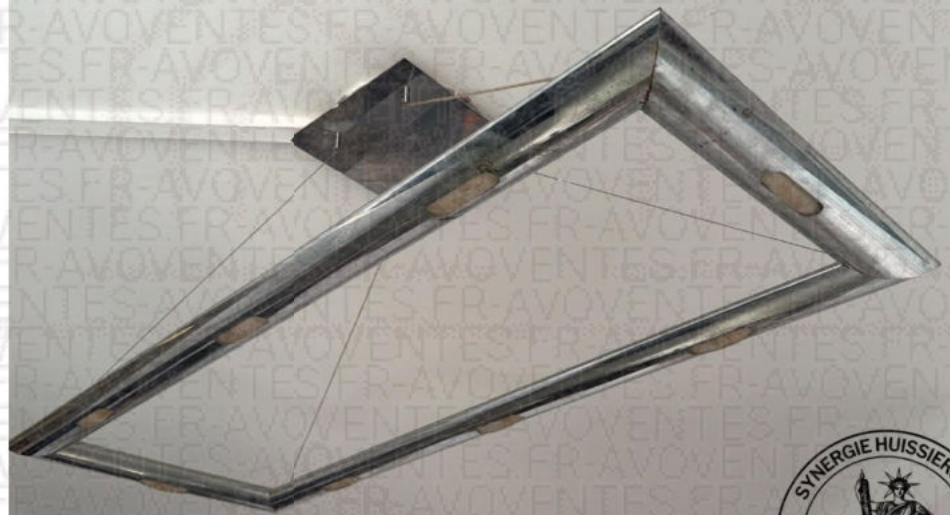
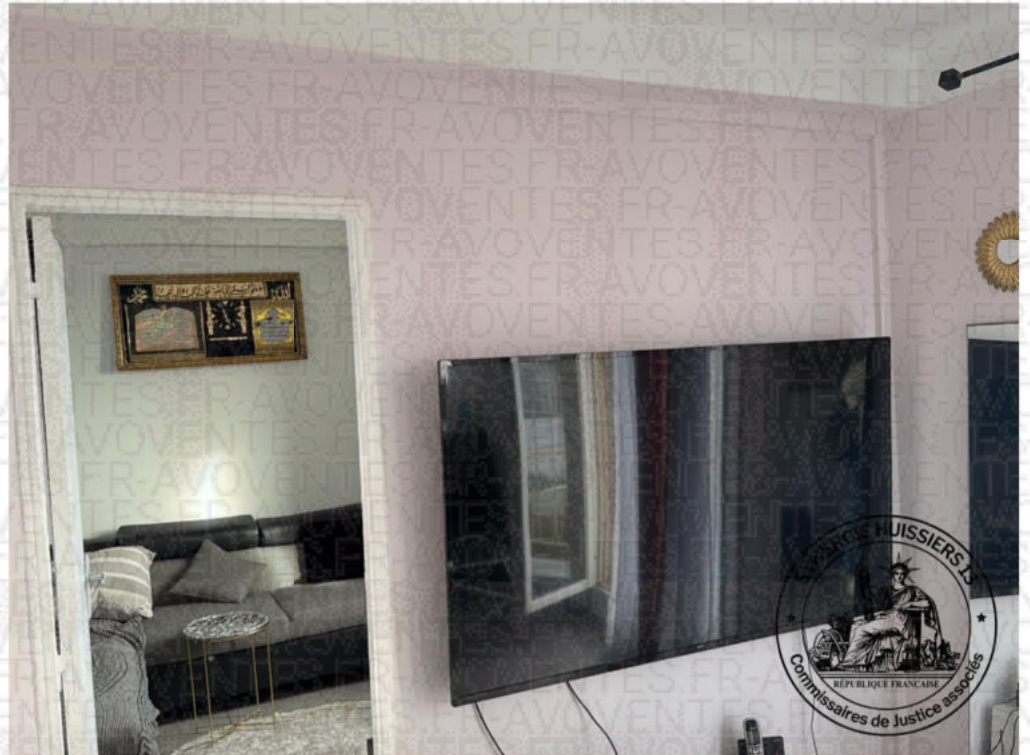
- Séjour

Le sol est carrelé de couleur grise en bon état.

Les murs sont revêtus d'une peinture de couleur rosé en bon état. Le plafond est revêtu d'une peinture de couleur blanche en bon état.

La pièce est ouverte par une porte fenêtre double vitrage en PVC blanc en bon état de fonctionnement.

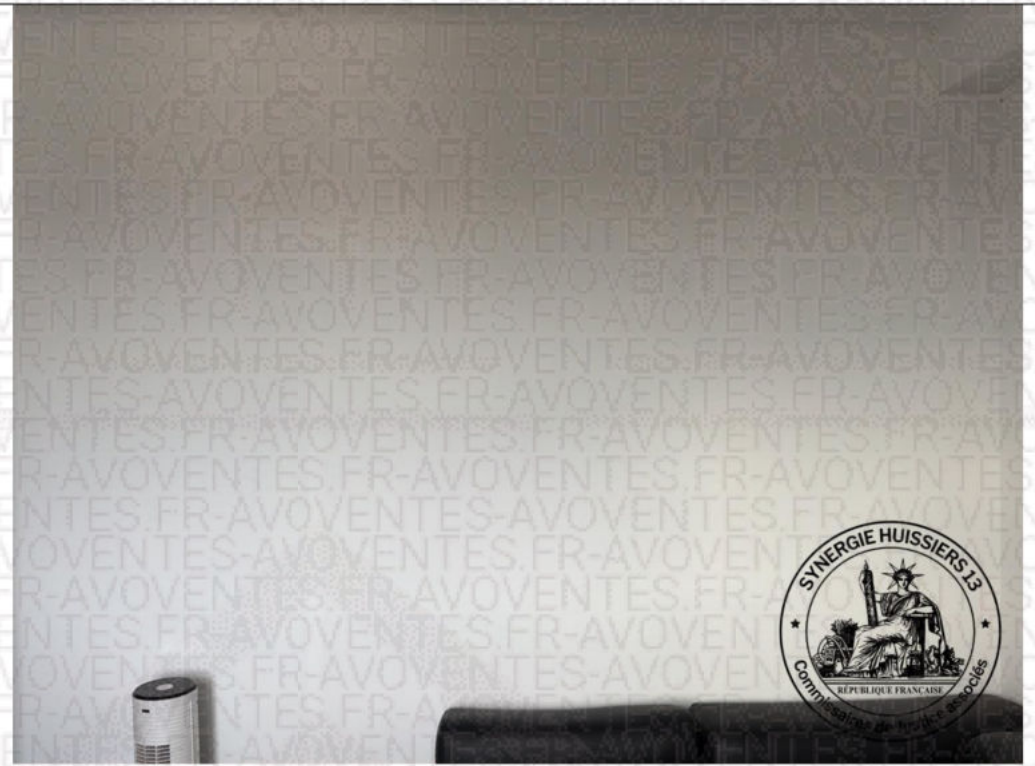
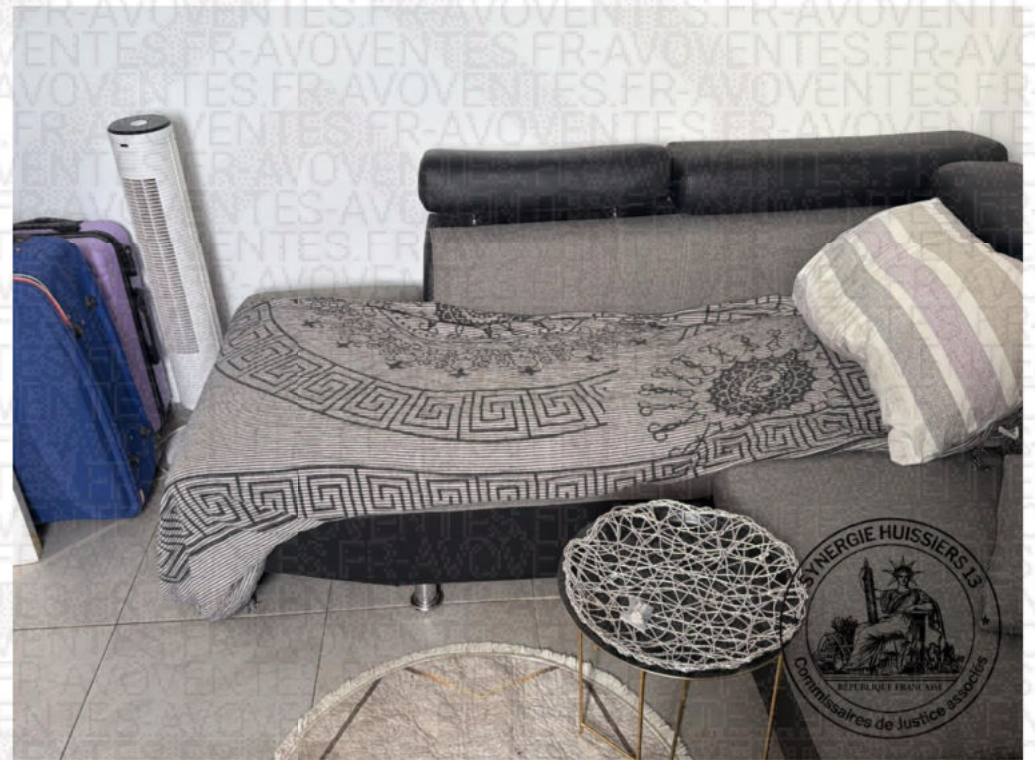
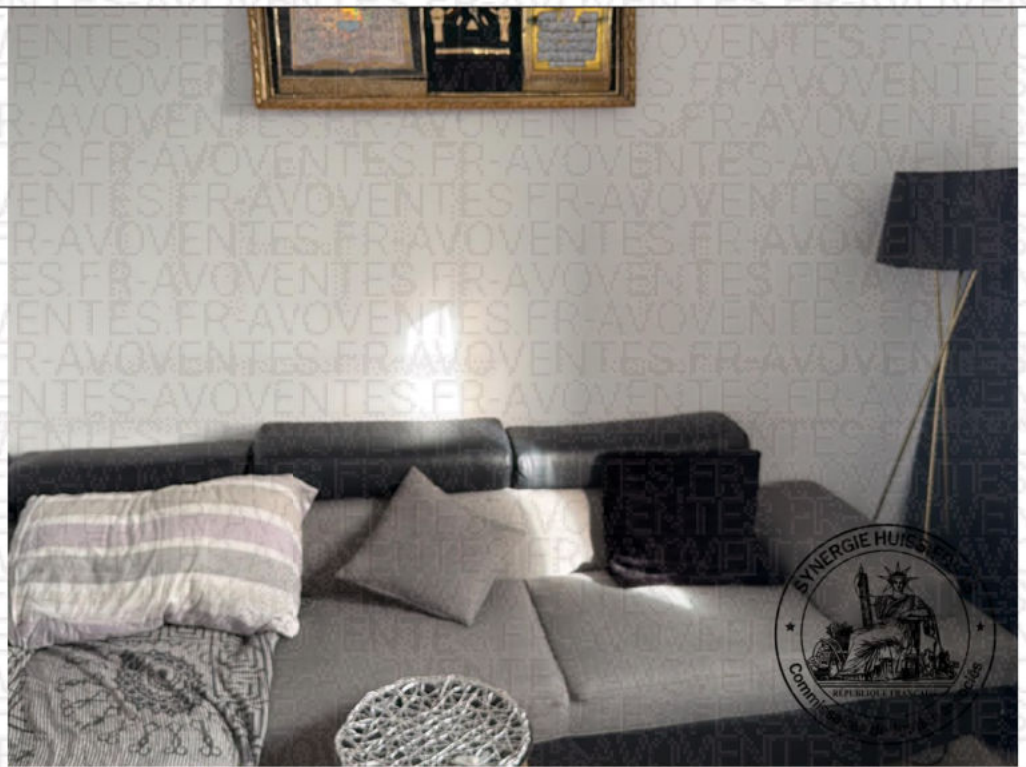
- Chambre 1

Le sol est revêtu d'un carrelage de couleur gris en bon état.

La pièce est ouverte par une fenêtre PVC blanc double vitrage en bon état. La porte de la chambre présente un coup en partie haute.

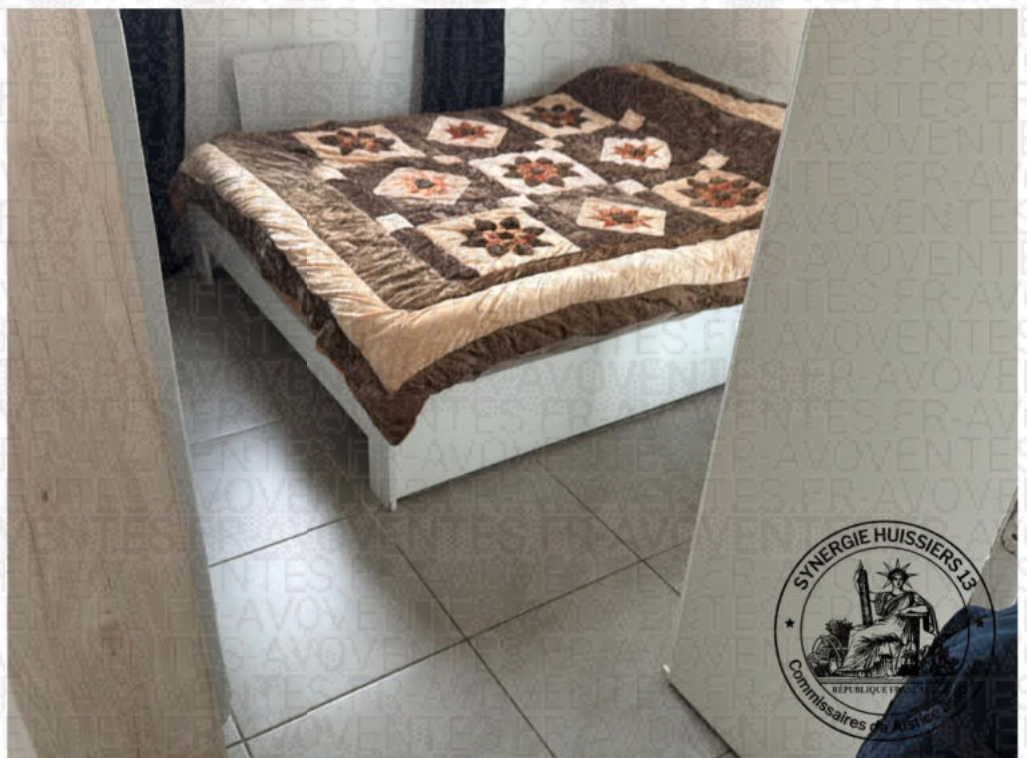
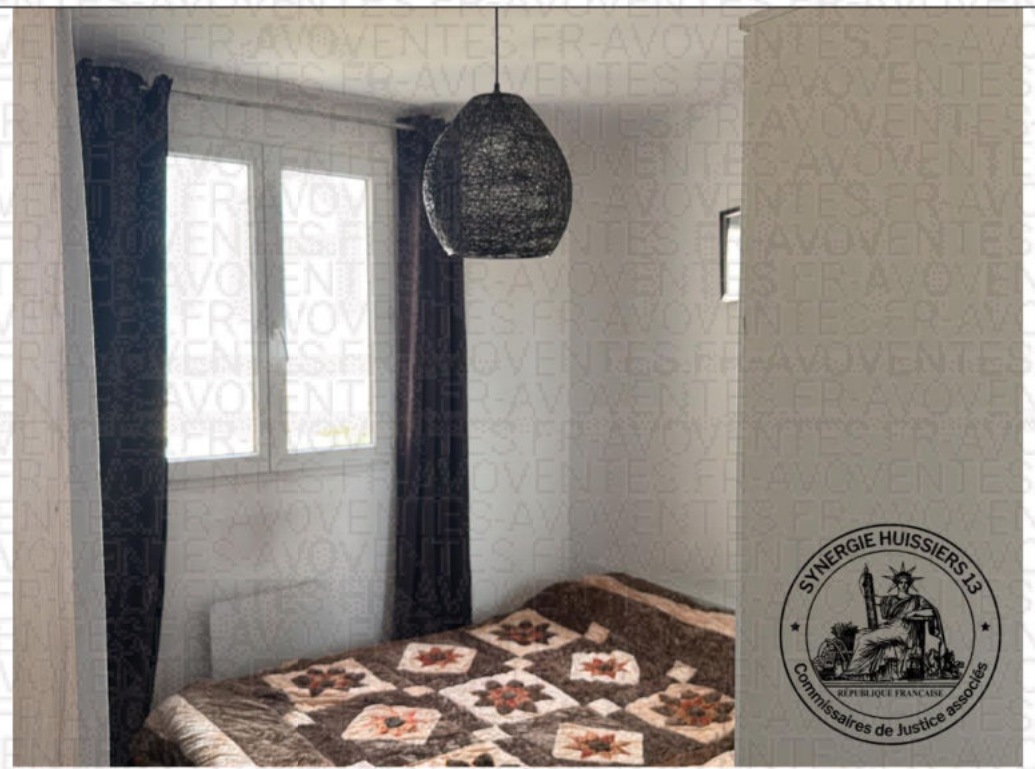
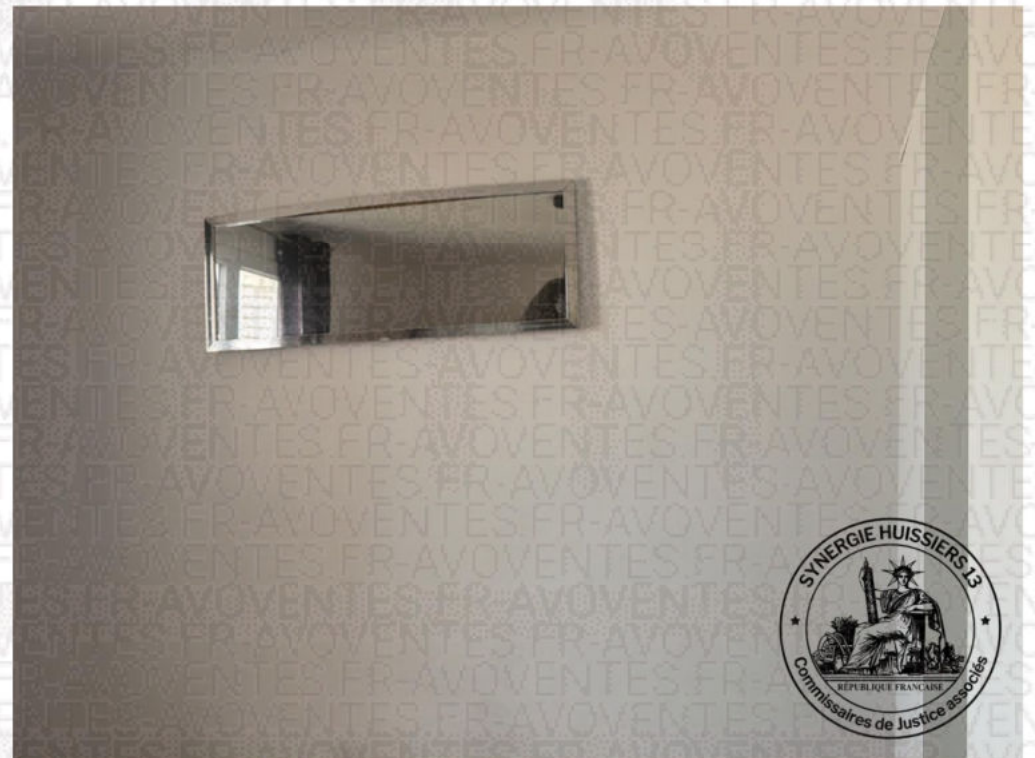
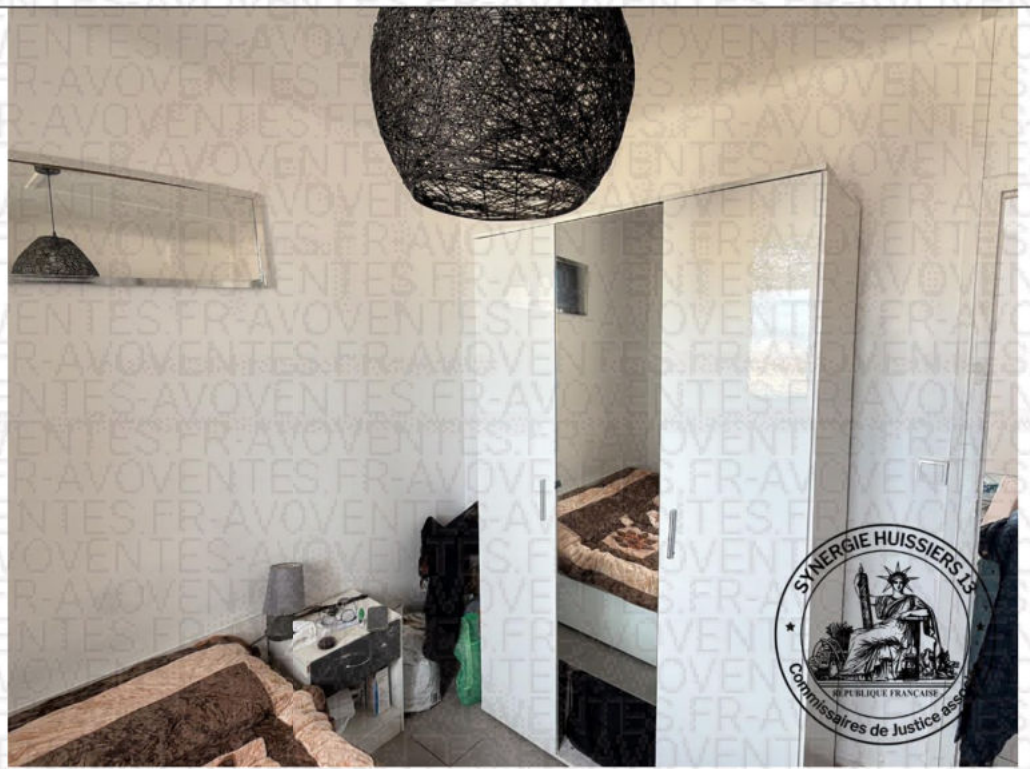
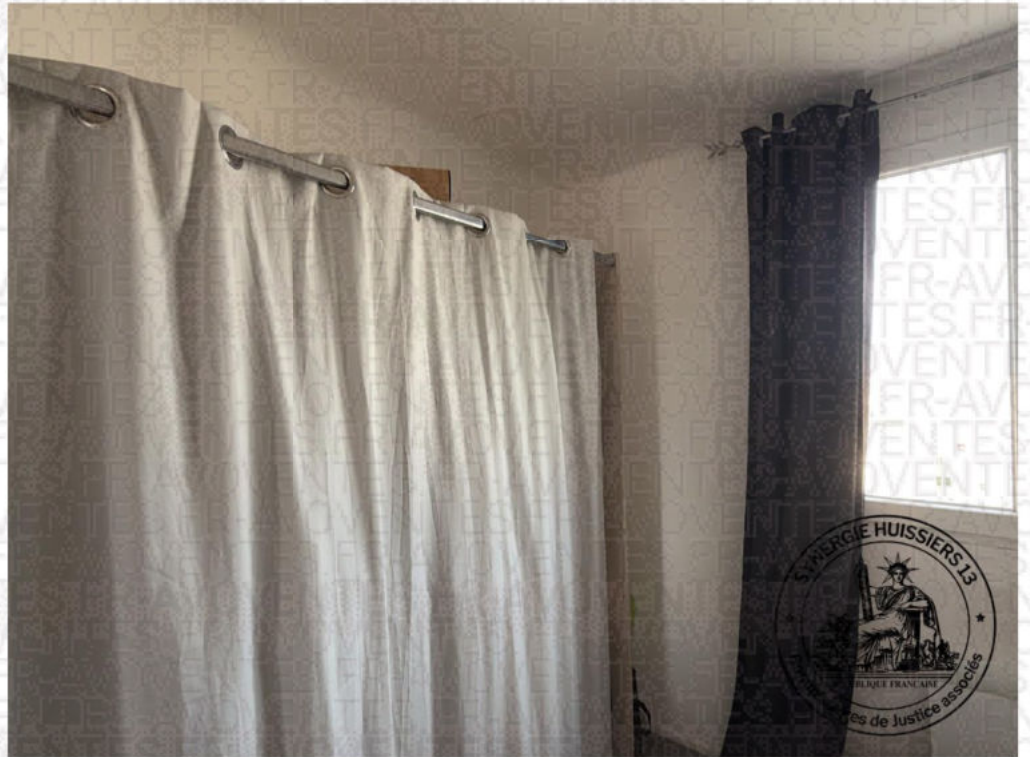
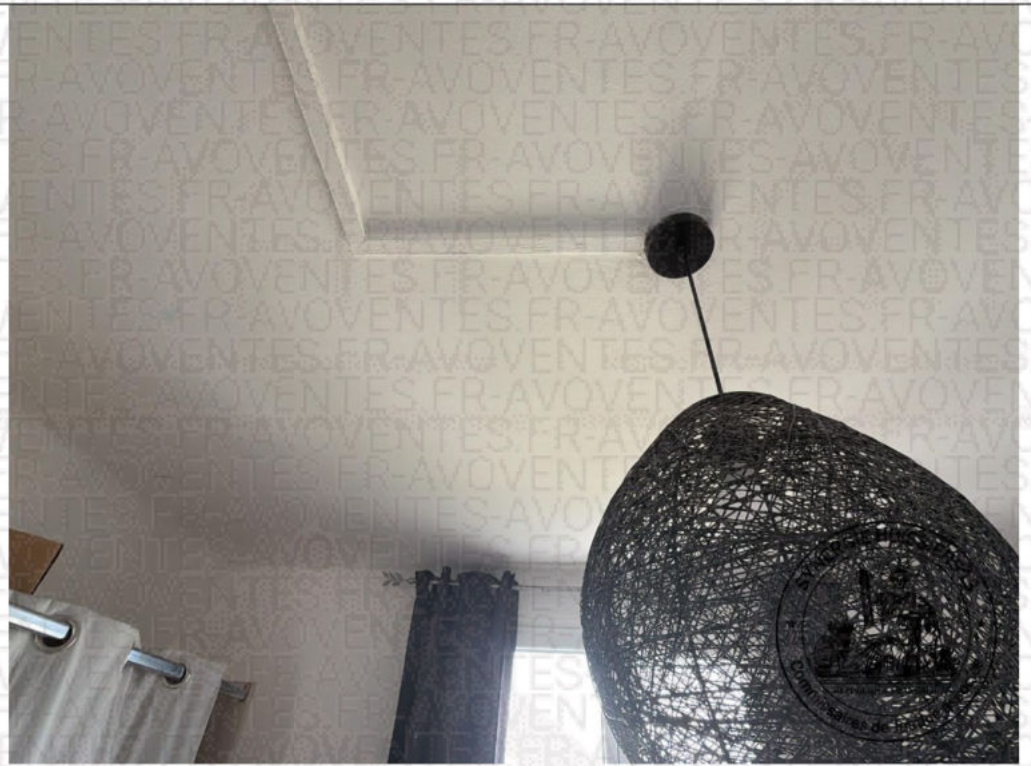
- chambre 2

Le sol est carrelé en bon état, les carreaux sont de couleur grise.

Les murs et le plafond sont peints en blancs sont en bon état.

La pièce est ouverte par une fenêtre PVC blanc double vitrage en bon état.

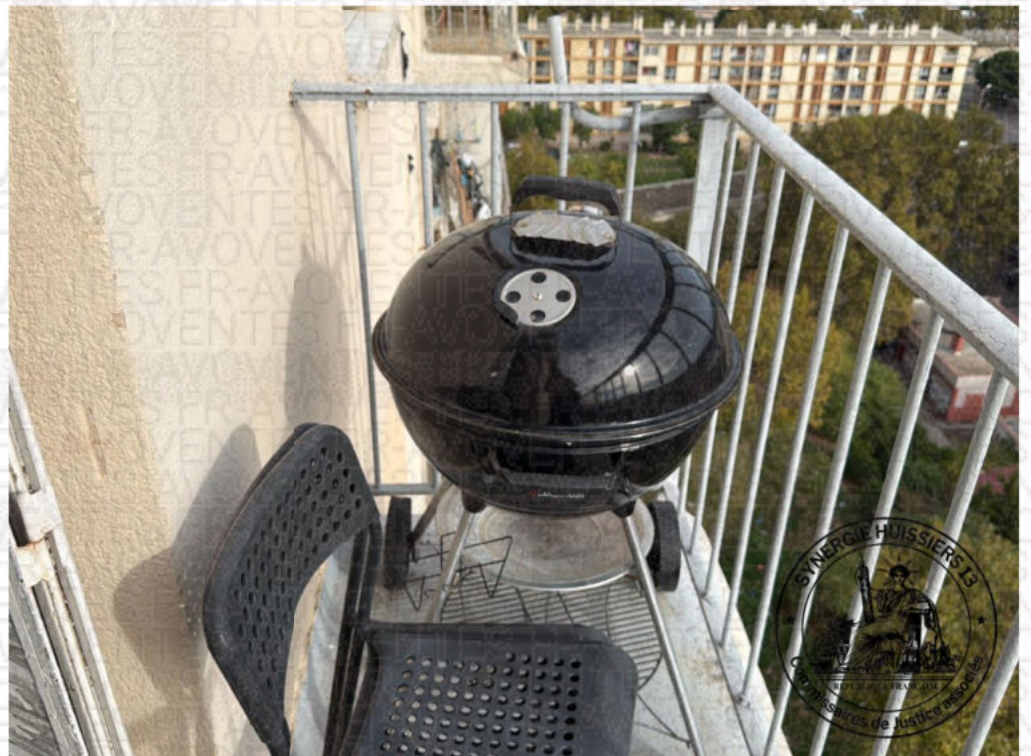
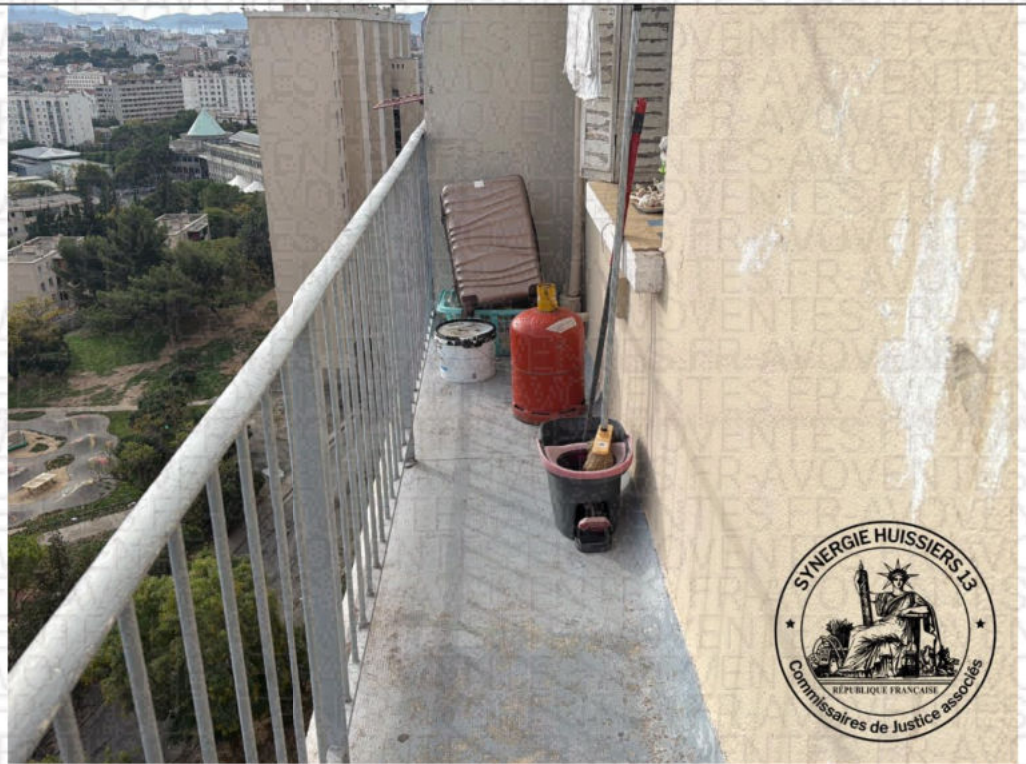
- **EXTERIEUR**
  - balcon

J'observe un revêtement de sol en béton peint de teinte grise, à grain fin.

J'observe des parements muraux en enduit peint de teinte beige, associés à un garde-corps métallique en acier peint gris clair.
