PROCÈS-VERBAL DESCRIPTIF DE CONSTAT

Un bien ci-après désigné situé 4/4 bis rue Gustave Zédé et 2 rue Antoine Arnauld à PARIS (75016).

Le lot n°1 d'une copropriété située 4/4 bis rue Gustave Zédé et 2 rue Antoine Arnauld à PARIS (75016), cadastrée section 16-02 CM n°79 pour une contenance de 4 ares et 8 centiares.

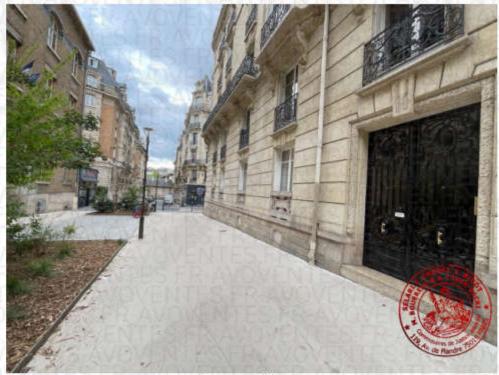
Photographie n°2.

L'immeuble est constitué de pierre de taille en bon état général de style haussmannien.

L'accès s'effectue au moyen d'une imposante porte vitrée, double battant, avec structure en métal en bon état. Quelques épaufrures de peinture sont visibles en partie basse.

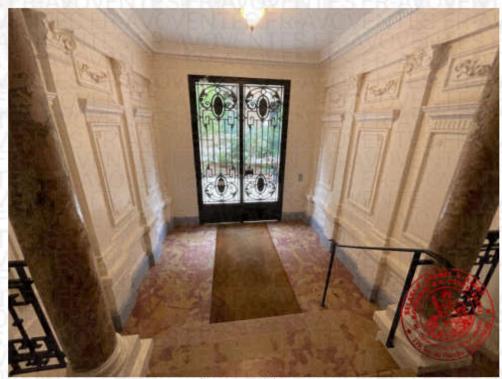
Photographie n°5.

Le tapis de sol est usé.

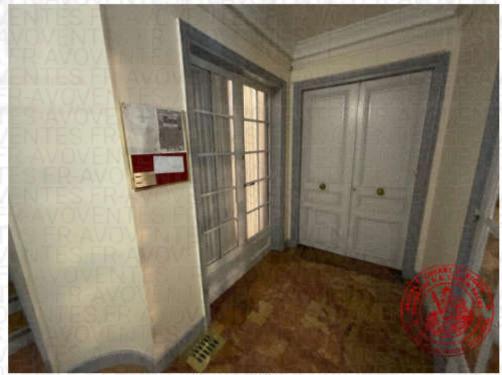
Photographie n°10.

Le marbre recouvrant le sol est en bon état d'usage, comportant néanmoins quelques épaufrures.

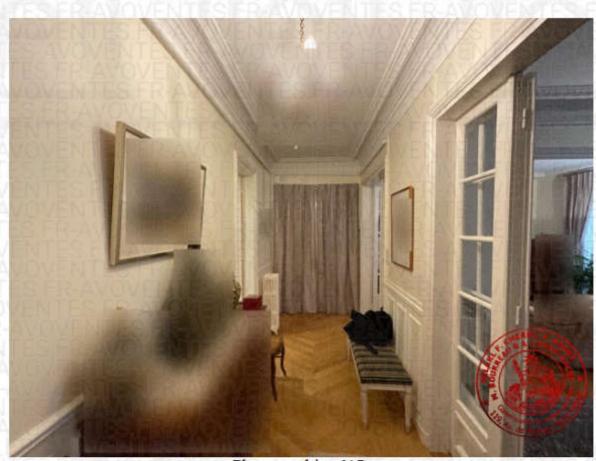
Photographie n°15.

Les peintures recouvrant les murs sont en très bon état. Néanmoins, à gauche de la fenêtre, en partie basse au niveau des panneaux, je note des boursouflures ainsi qu'un écaillement de peinture.
