## PROCES VERBAL DE DESCRIPTION

Ce bien immobilier est situé à Varzy, dans la Nièvre et est Cadastéré section AK numéro 3, 4, 18, 20, 22 et ZI numéro 127, 128, 129, 130, ZI numéro 141.

Cet ensemble immobilier présente une maison d'habitation, comprenant au rez-de-chaussée, trois pièces, cuisine, salle de bains WC, au premier étage, six chambres, salle de bain WC, dépendances attenantes composées de deux garages, cellier, Une maison indépendante, autres dépendances en face, cour et terrain.

**Certifie m'être spécialement transportée ce jour au lieudit Charlay 58210 Varzy,**

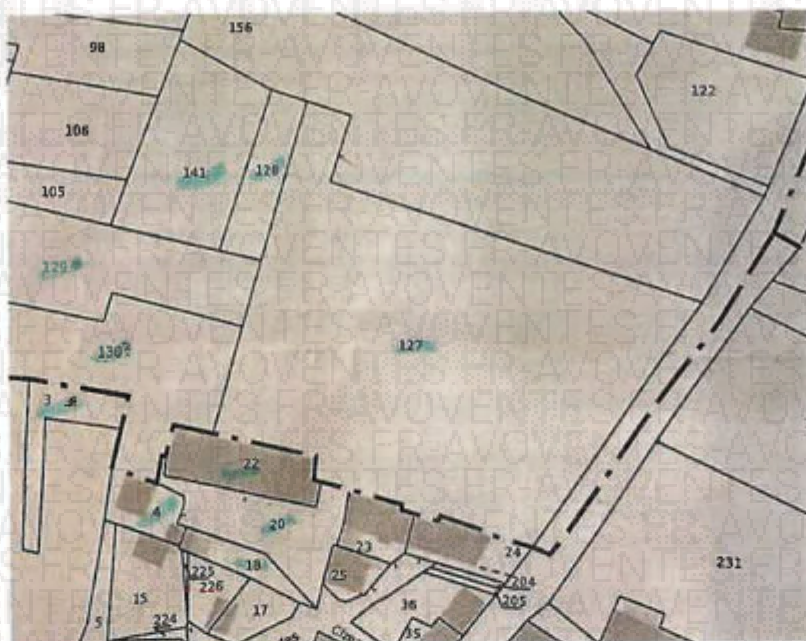
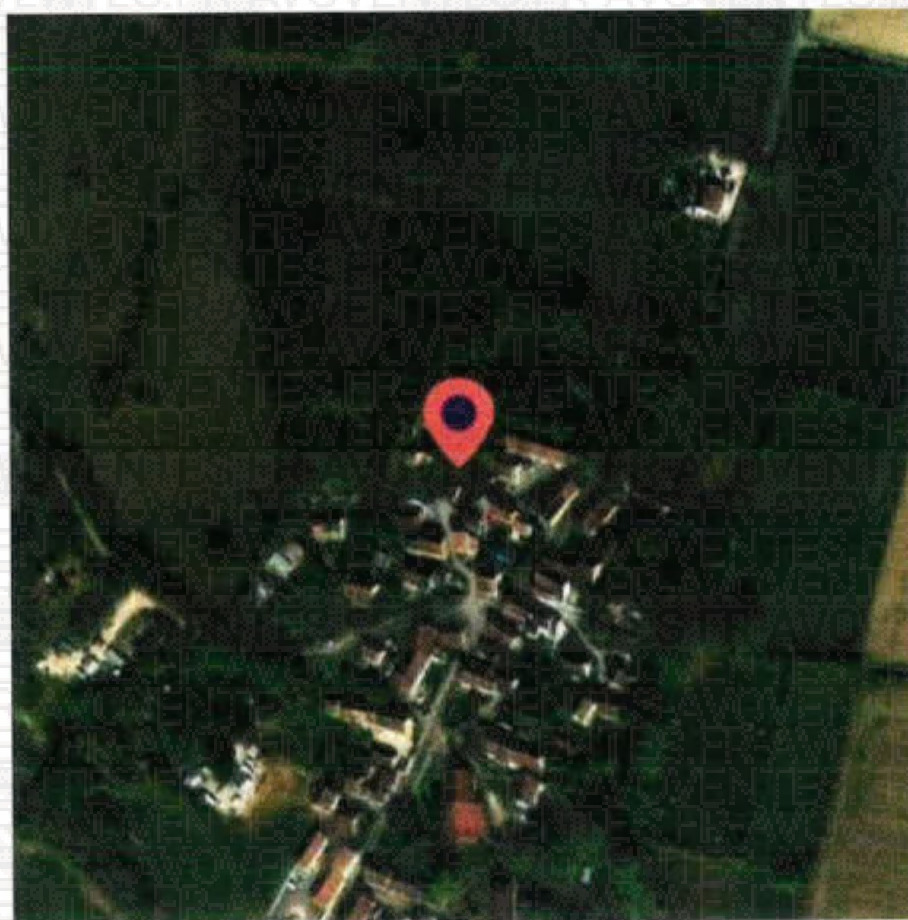
L'accès se fait par un portail blanc en bois à deux vantaux en mauvais état. Ce portail ouvre sur une cour.

Je constate qu'une grande partie de la propriété est envahie par la végétation parasitaire.

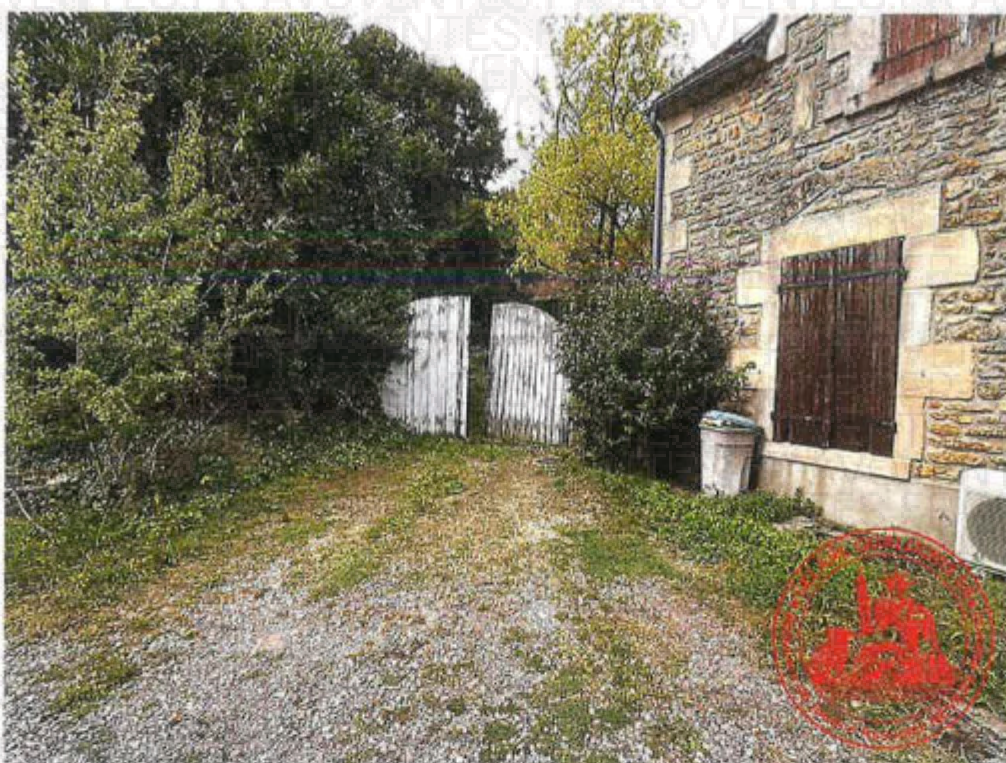
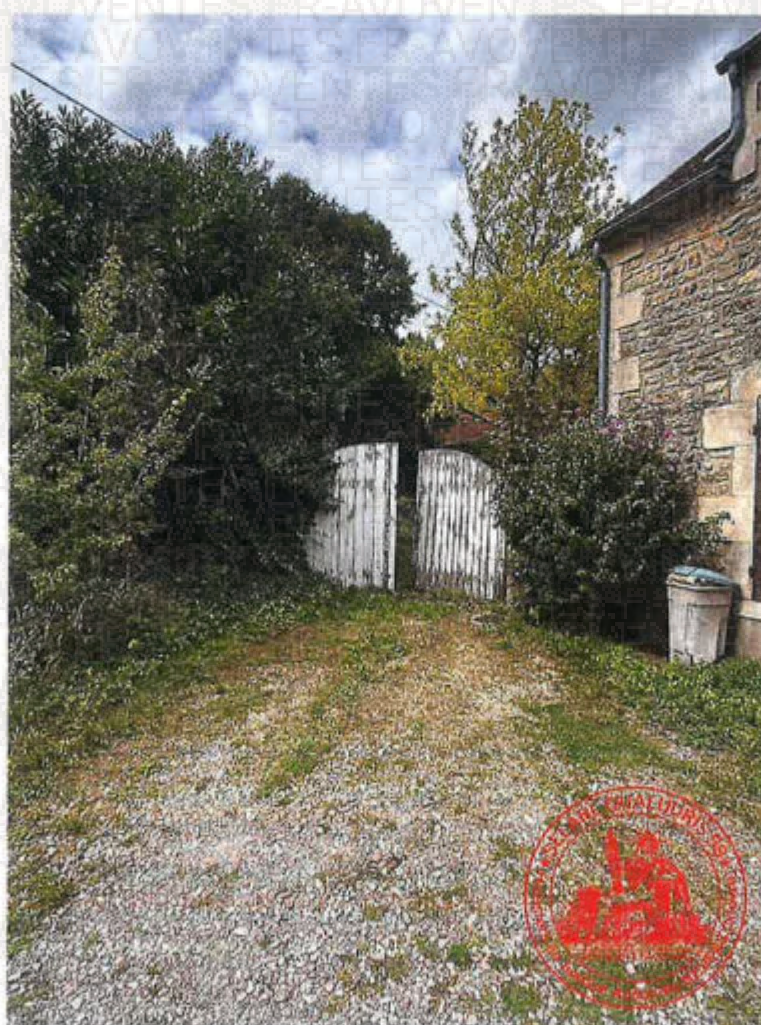
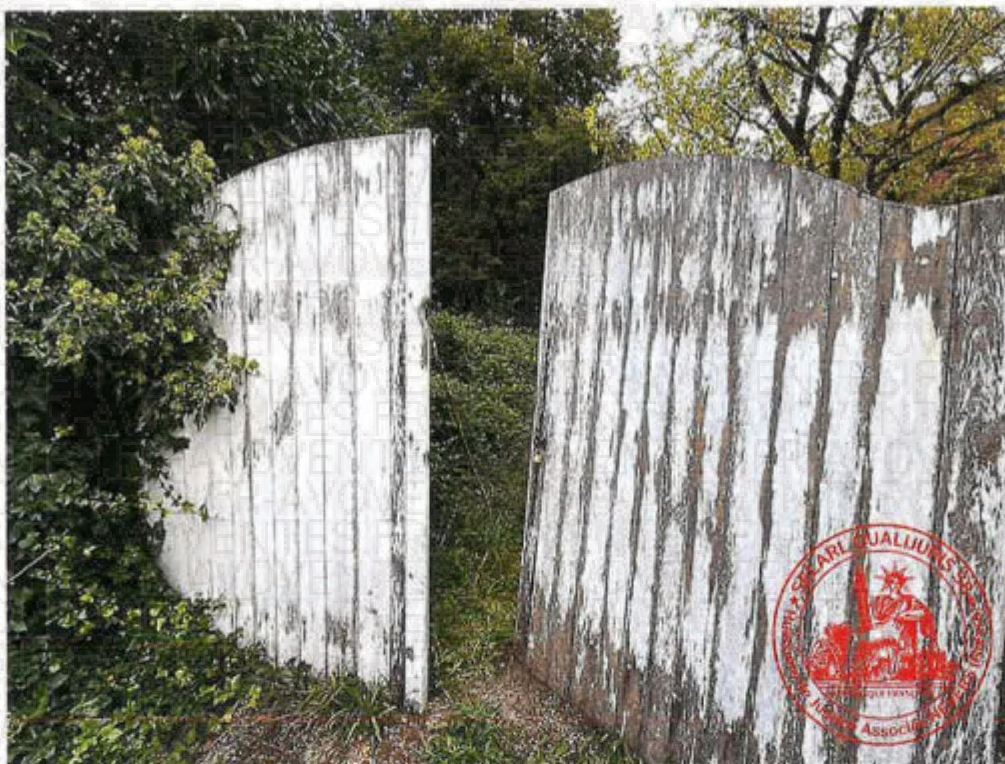
GPS : 47.355050, 3.415126

La cour est recouverte d'herbe, elle est en friche pour une partie. Autour de cette cour se trouve un grand bâtiment à usage d'habitation et de dépendances attenantes, une dépendance non attenante à usage de maison construite perpendiculairement au premier édifice à usage de dépendance autonome, et un troisième édifice est construit parallèlement à la construction principale à usage de bûcher et cabanon.

Je note la présence d'un puits envahi par la végétation parasite au niveau de la cour.

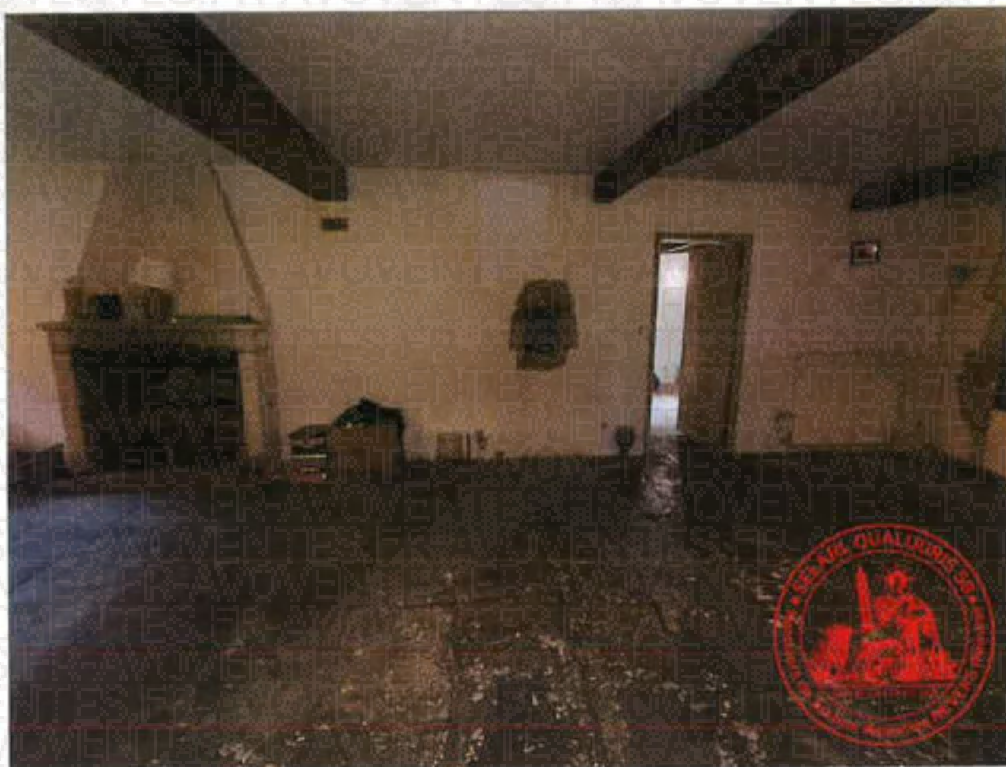
## salon

Je note que les parois murales, revêtues d'un enduit d'aspect crépi, se délite principalement en partie basse; elles présentent également des traces d'humidité, de décoloration, des traces sombres de salissures et des irrégularités dans le plâtre, plus marquées sur le mur adjacent à l'escalier et autour du canapé, et plus diffuses sur le mur opposé à l'entrée.

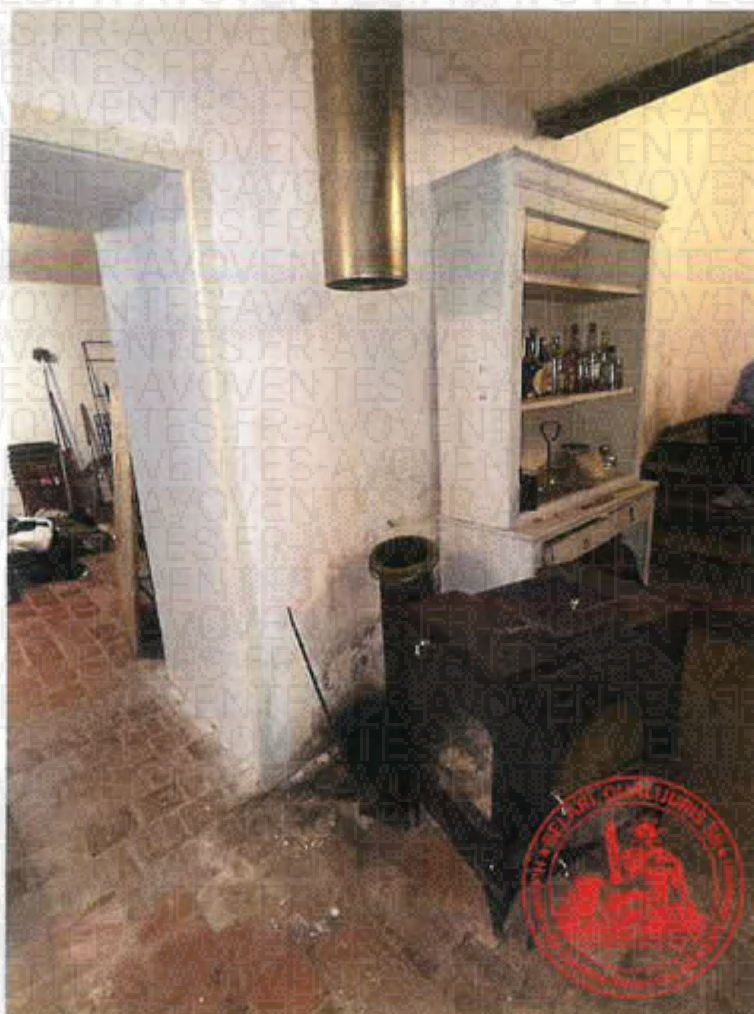
## cellier

J'observe que les parois murales, enduites d'un crépi fin, présentent plusieurs altérations. Des parties se délittent au niveau de l'accès depuis le salon ainsi qu'en partie basse face au même accès. Sur le mur longeant le radiateur, je relève des traces d'humidité et de moisissure s'étendant verticalement autour de la tuyauterie. Sur le mur opposé à l'entrée, des éraflures et marques noires apparaissent près de l'angle supérieur droit, tandis que les autres pans montrent des éraflures mineures et des traces de saleté.

Il est à noter que le plafond, uniformément peint, présente des craquelures diffuses. Autour du luminaire central, une décoloration circulaire d'environ quinze centimètres de diamètre est visible, accompagnée de petites fissures en étoile rayonnant depuis ce point.

J'observe la présence d'un radiateur installé le long du mur affecté par l'humidité ; les tuyaux montrent des traces de corrosion, l'appareil semblant toutefois opérationnel.

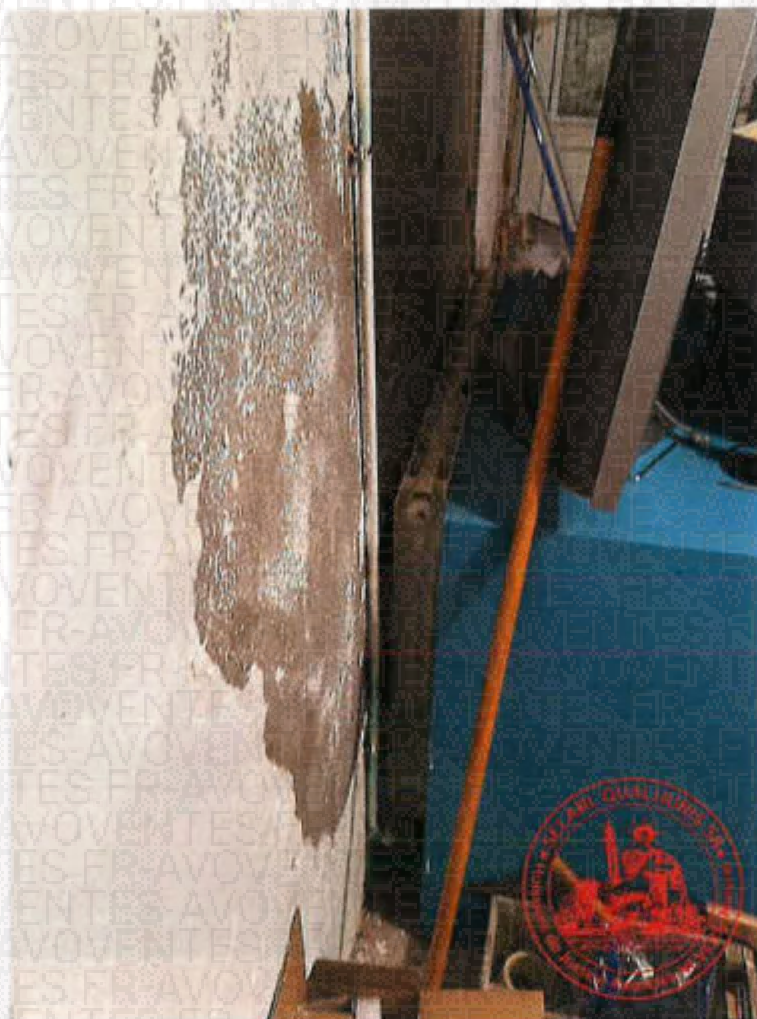
## buanderie

J'observe que le mur opposé à l'entrée porte des marques d'humidité ainsi que des décolorations noires et grisâtres s'étendant de la partie inférieure jusqu'au milieu ; les murs adjacents, de couleur claire, montrent quelques traces de salissure et des éraflures autour de la fenêtre et des appareils électroménagers, sans fissure majeure discernable.

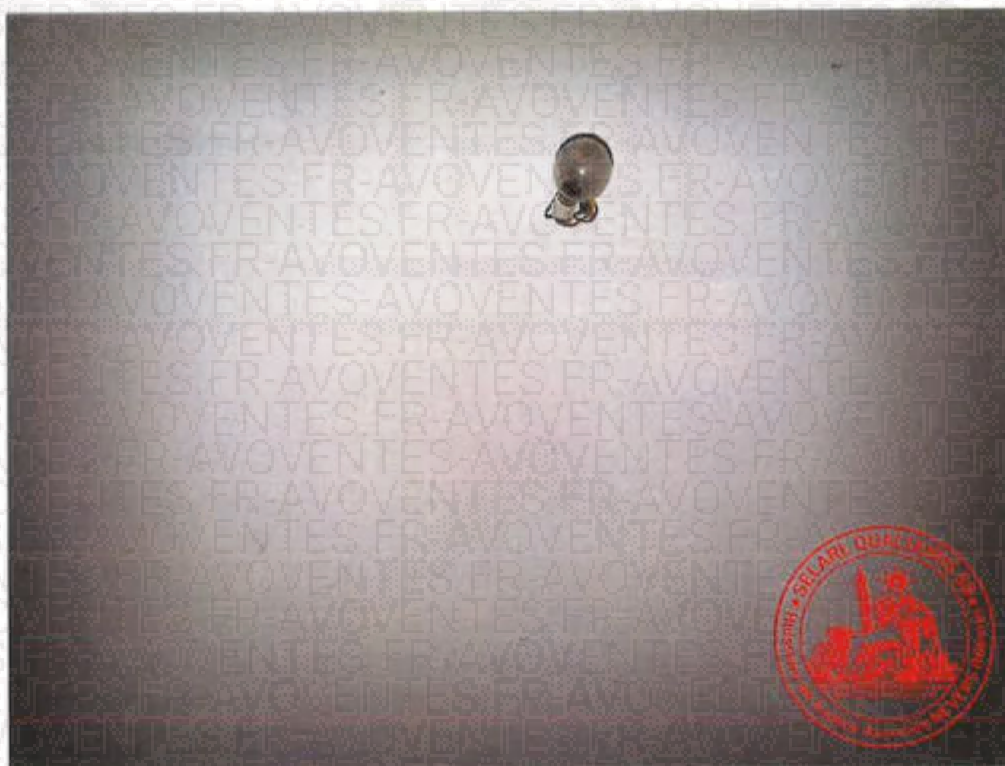
### **cage d'escalier et palier**

J'observe que les murs présentent des traces d'humidité formant des taches foncées. Sur les autres parois, je note des éraflures superficielles et des marques diffuses principalement autour des ouvertures et des angles.

Il est à noter que le plafond, doté de poutres apparentes, présente quelques zones de décoloration entre les poutres ainsi que des fissures superficielles localisées aux intersections avec les murs, sans propagation visible.

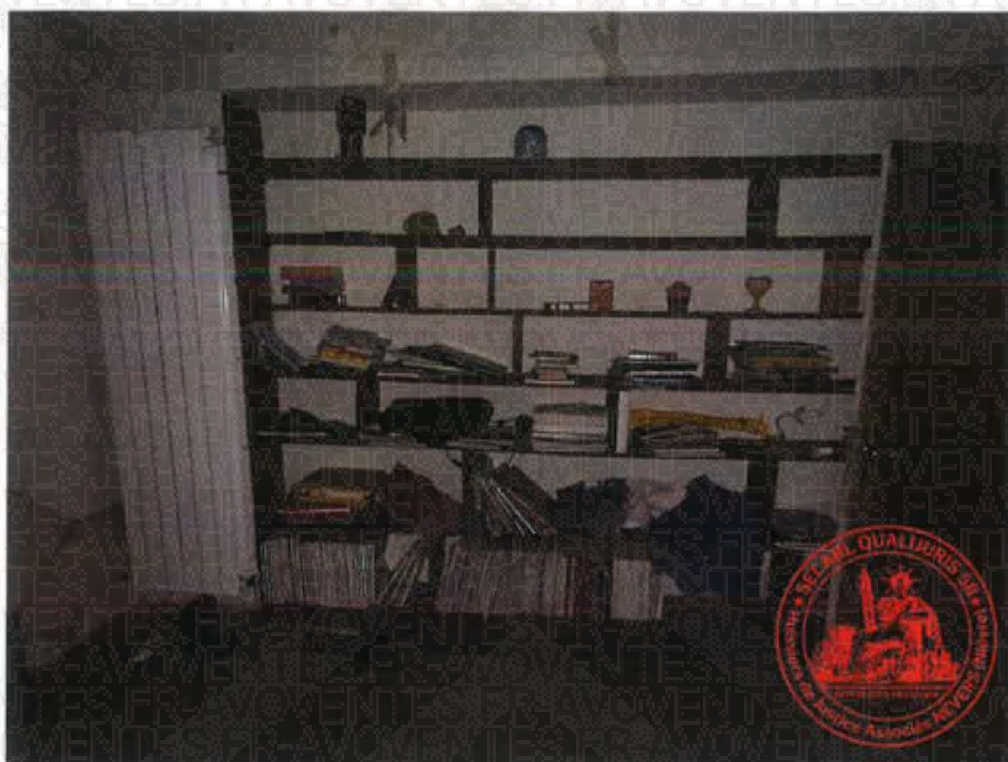
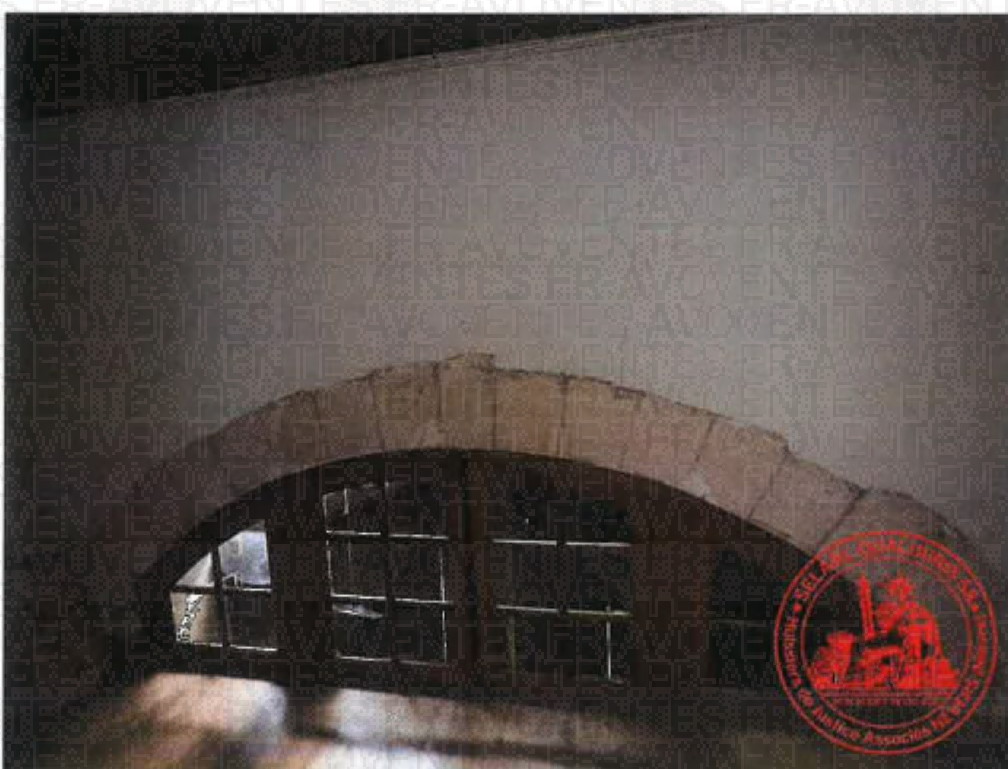
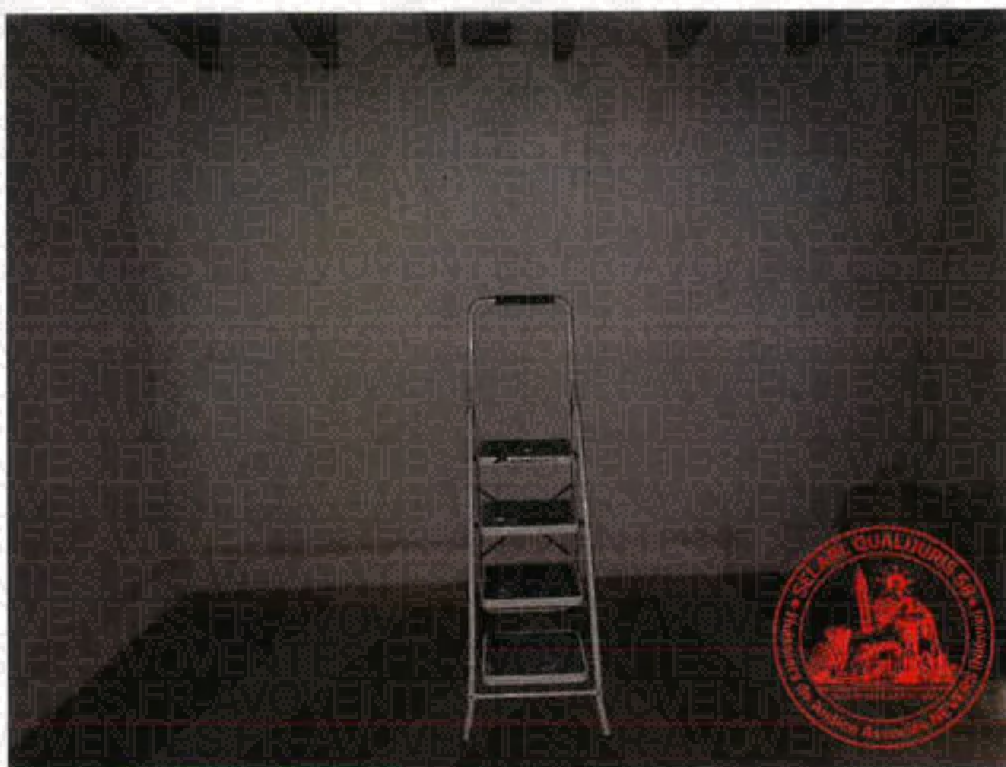
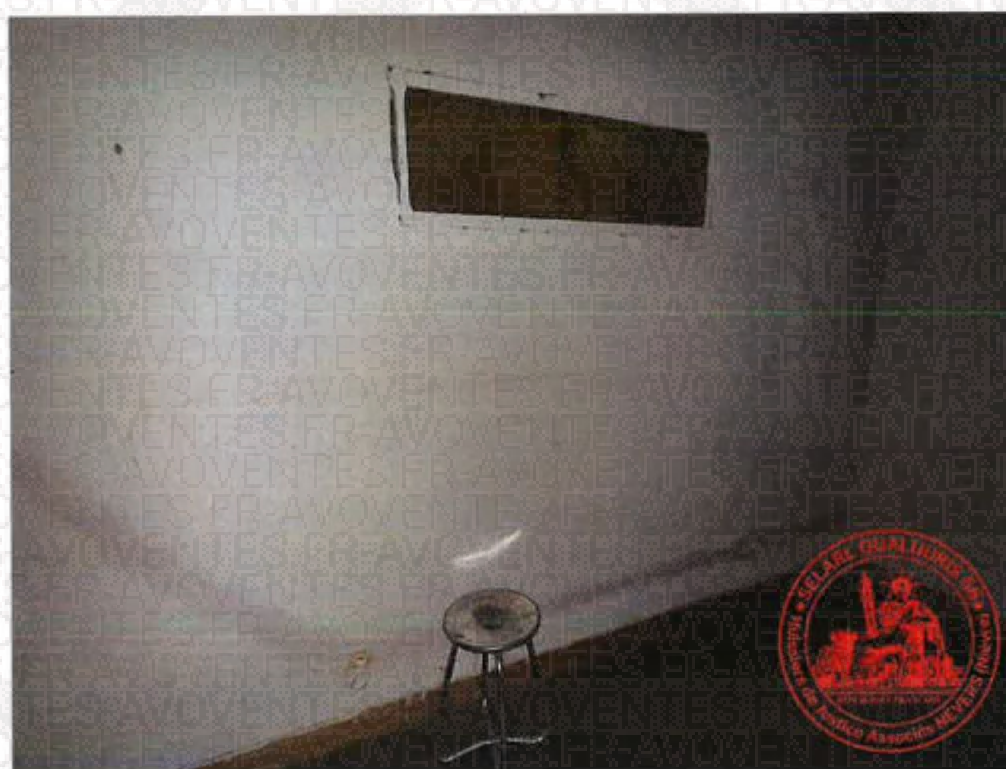
Il est à noter que le plafond comporte des poutres apparentes en bois en bon état, exemptes de fissures et de taches d'humidité, seules des marques d'usure naturelle étant visibles.

Je précise enfin qu'un radiateur est présent dans cette chambre. Il est, dépourvu de corrosion et est correctement installé.

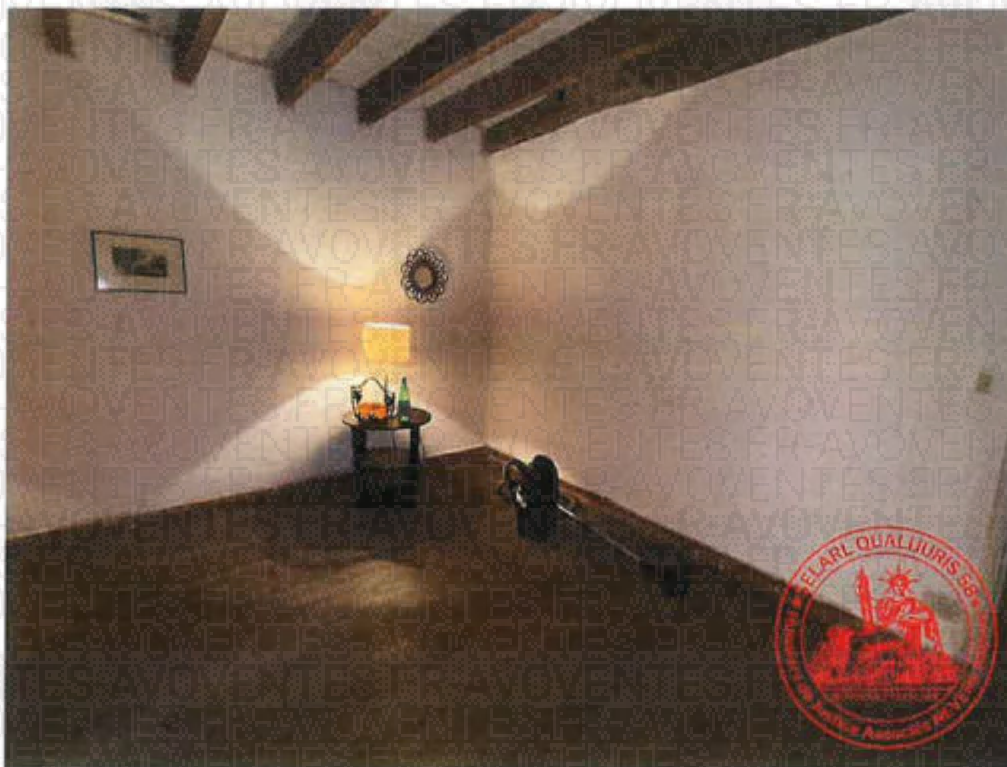
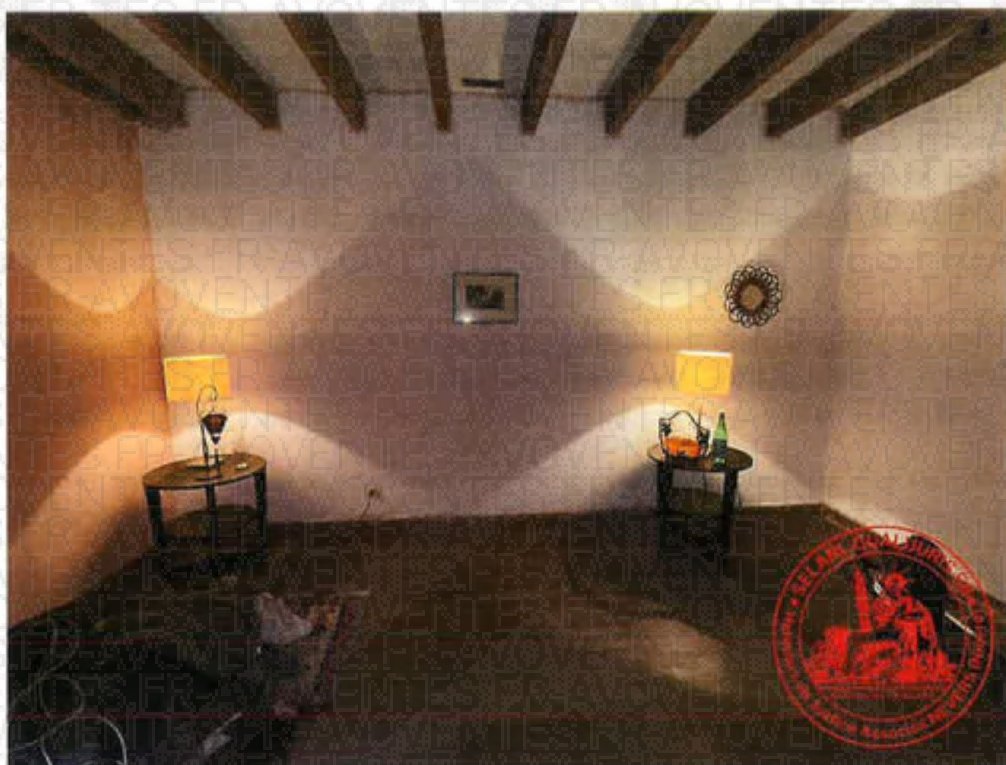
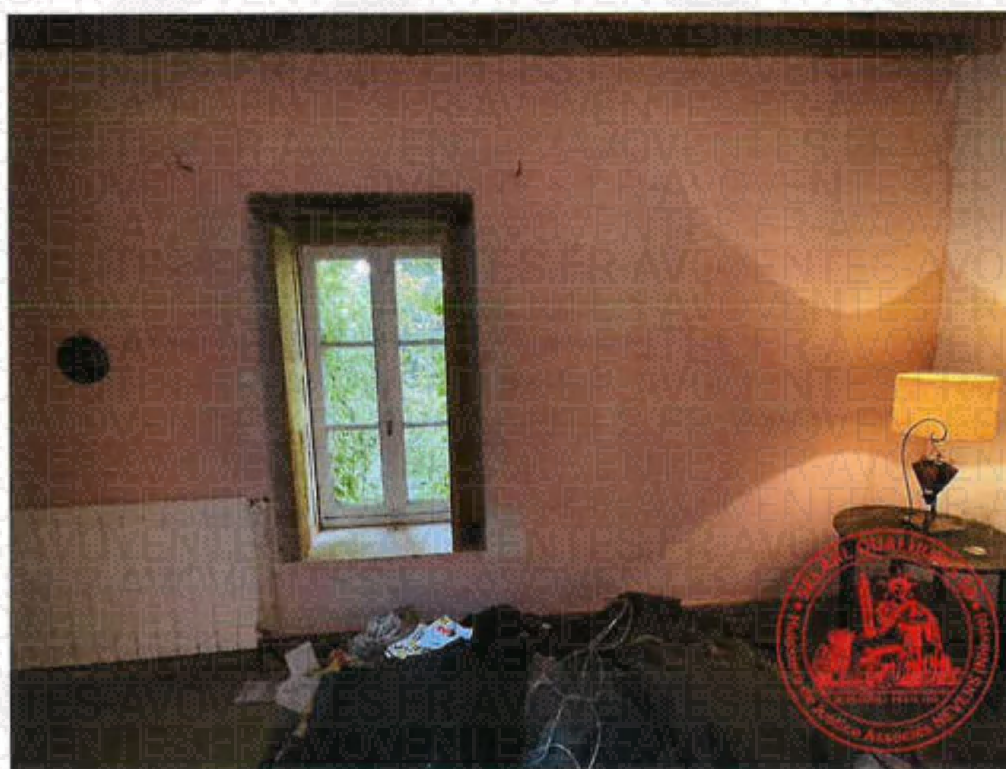
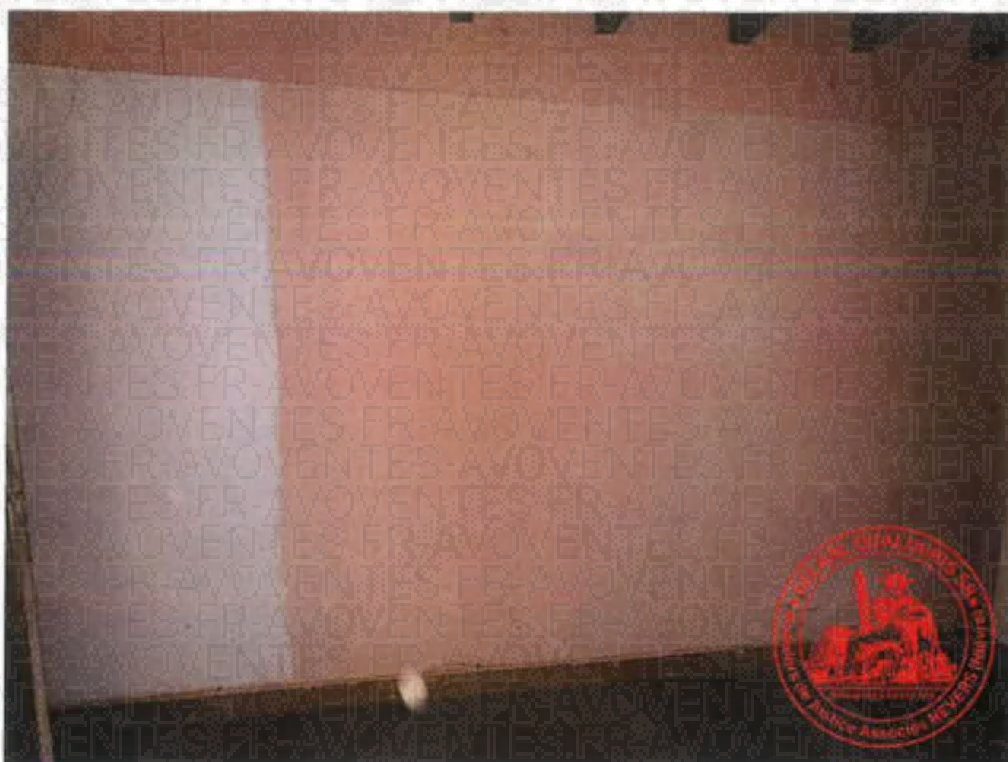
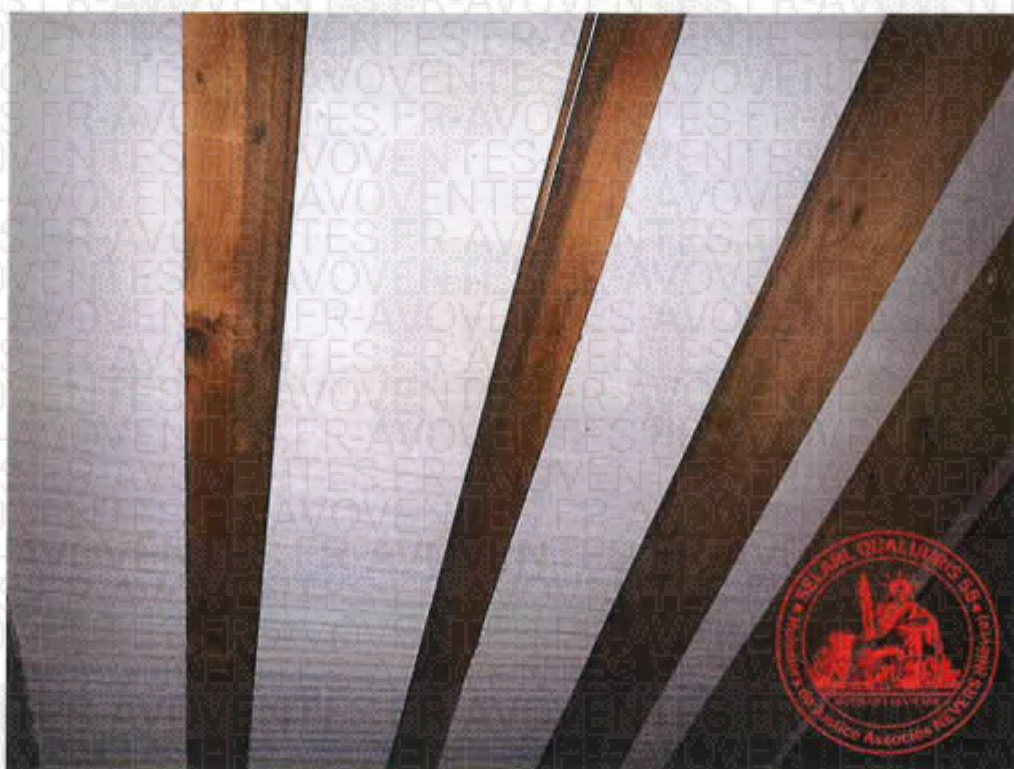
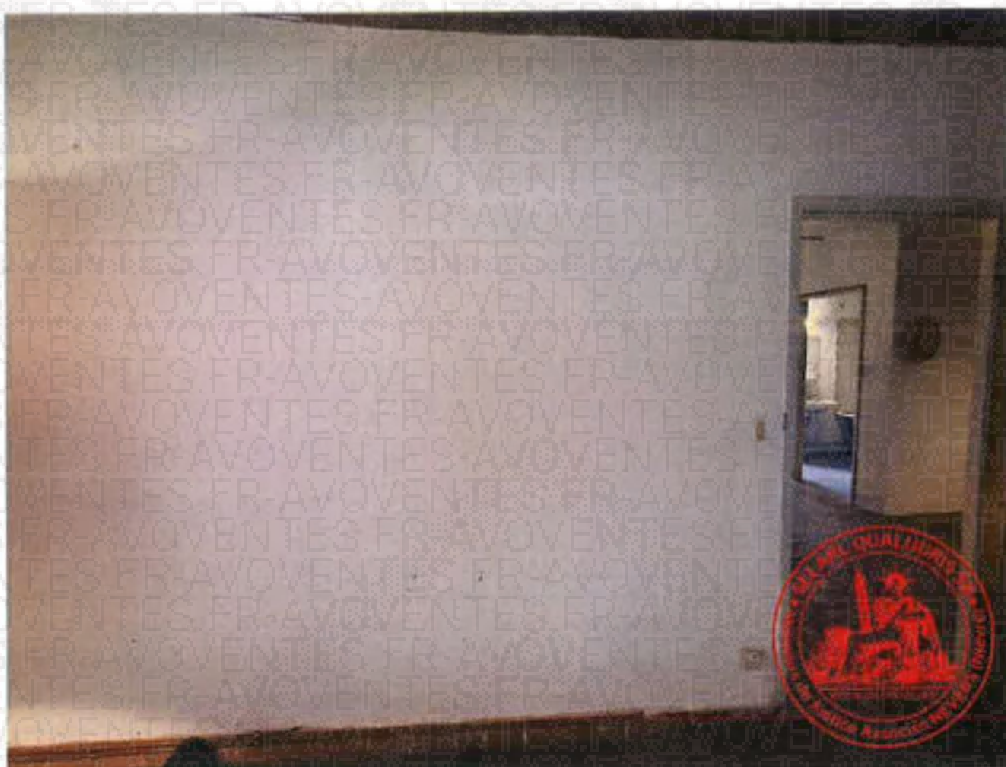
## chambre 4

Je note que la fenêtre, unique ouverture, est à simple vitrage avec châssis en bois. Le cadre comporte quelques éraflures mineures, sans dégradation fonctionnelle observable.

J'observe qu'un radiateur est installé près de la fenêtre, il ne présente ni corrosion ni salissures visibles.

Il est à noter que les installations électriques apparentes, notamment interrupteurs et prises, sont intègres et ne présentent aucun dommage visible.

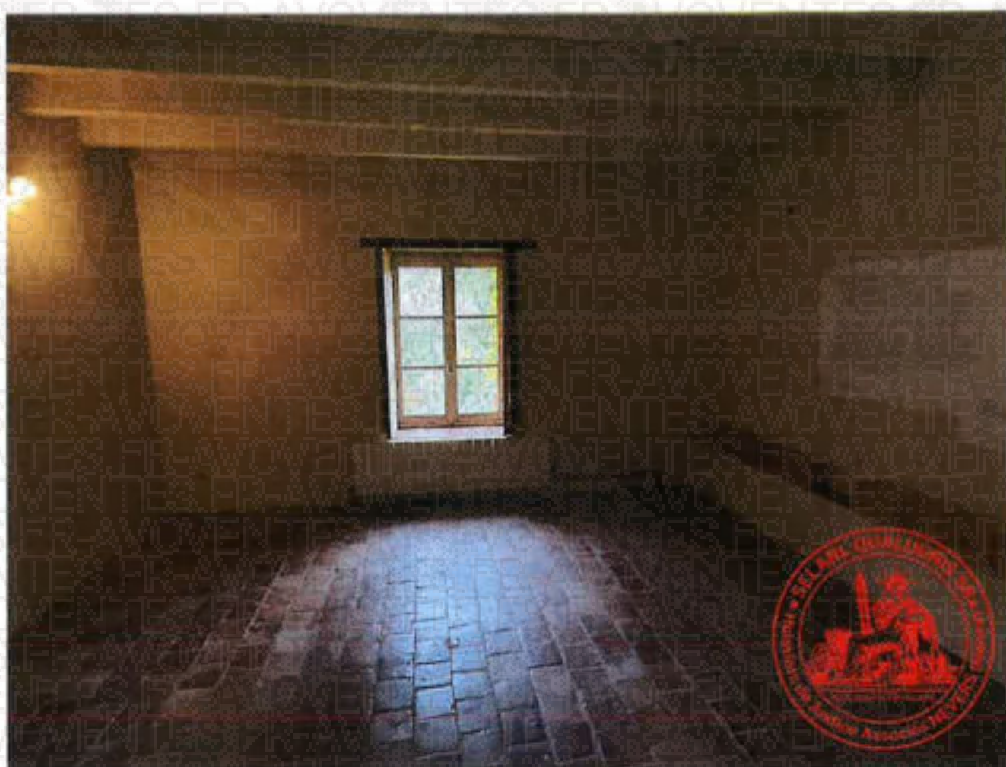
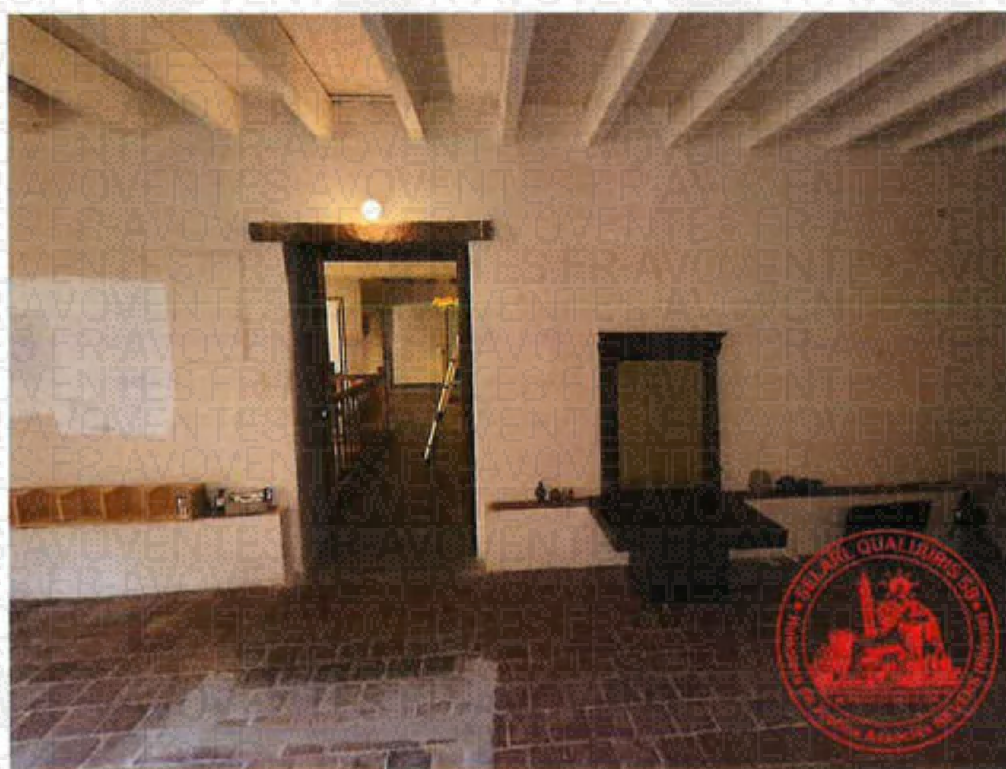
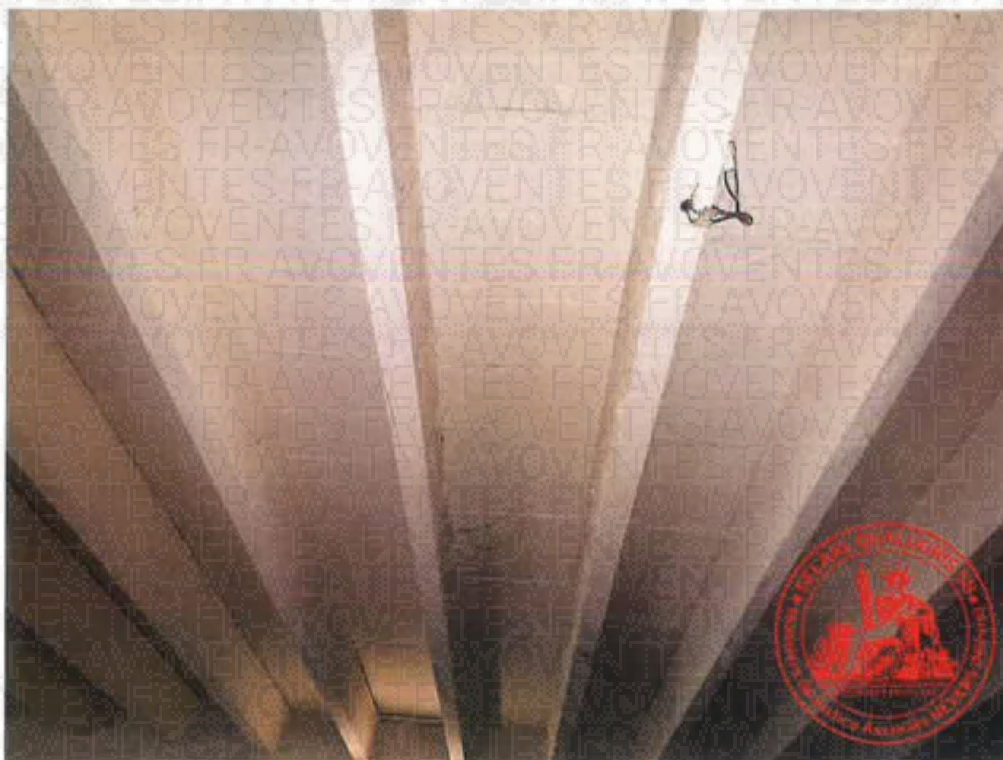
## **chambre 5**

Je constate que le sol est recouvert de carreaux rectangulaires en terre cuite, disposés en quinconce et présentant une légère patine. Les teintes brunâtres varient selon l'usure, sans fissure ni déformation sur l'ensemble de la surface.

J'observe que les murs sont enduits d'une finition lisse uniformément claire. Le mur opposé aux ouvertures affiche une zone décolorée rectangulaire d'environ un mètre de large. De petites perforations et de légères traces d'usure sont réparties autour de la pièce, sans éclat ni fissure importante. Le mur latéral gauche comporte des traces de salissure modérées, sans anomalie structurelle.

Il est à noter que le plafond, composé de poutres apparentes peintes en blanc, comporte une fissure linéaire d'environ cinquante centimètres entre deux poutres. Un câble électrique est présent près du centre, aucun luminaire n'y est raccordé. Aucune tache d'humidité ni décoloration n'est visible.

Sous chacune de ces fenêtres est installé un radiateur en bon état, dépourvu d'éclat, de corrosion ou d'anomalie visible.

Il est à noter que les prises et interrupteurs visibles sont intacts, sans cassure ni déformation. Les appliques murales, correctement fixées, sont fonctionnelles et ne présentent aucune anomalie apparente.

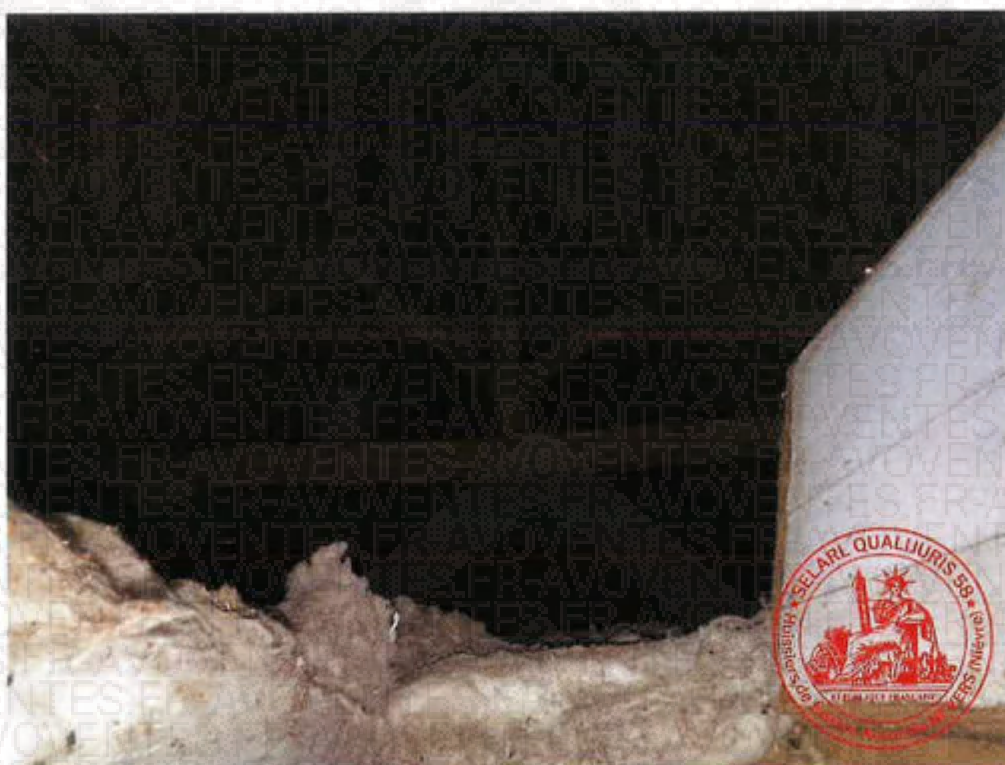
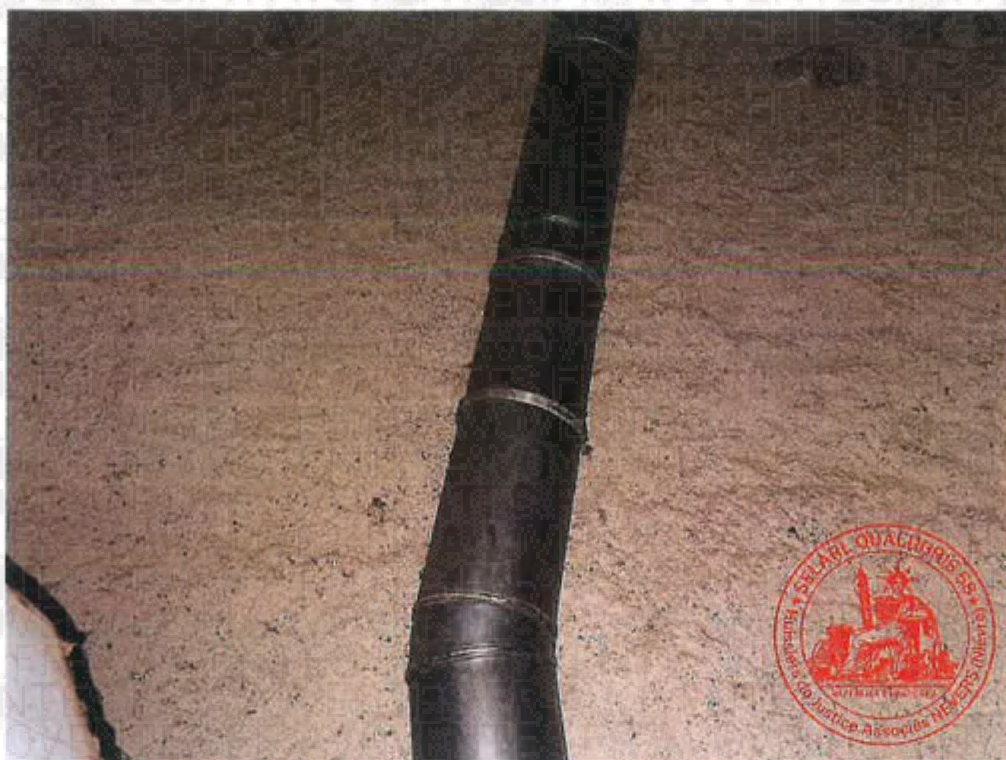
## grenier

Une conduite métallique d'évacuation de fumée est visible. Elle présente des jonctions serrées par des colliers métalliques, sans déformation ni anomalie visible.

Il est à noter que le plafond se compose d'une charpente en bois et de tuiles apparentes. Les poutres en bois sont intactes, sans fissures ni déformations, et les tuiles rougeâtres se présente sans dommage notable apparent.
