## **PROCES-VERBAL DE CONSTAT**

## PROCES VERBAL DE DESCRIPTION

5 Avenue de la République

58500 CLAMECY

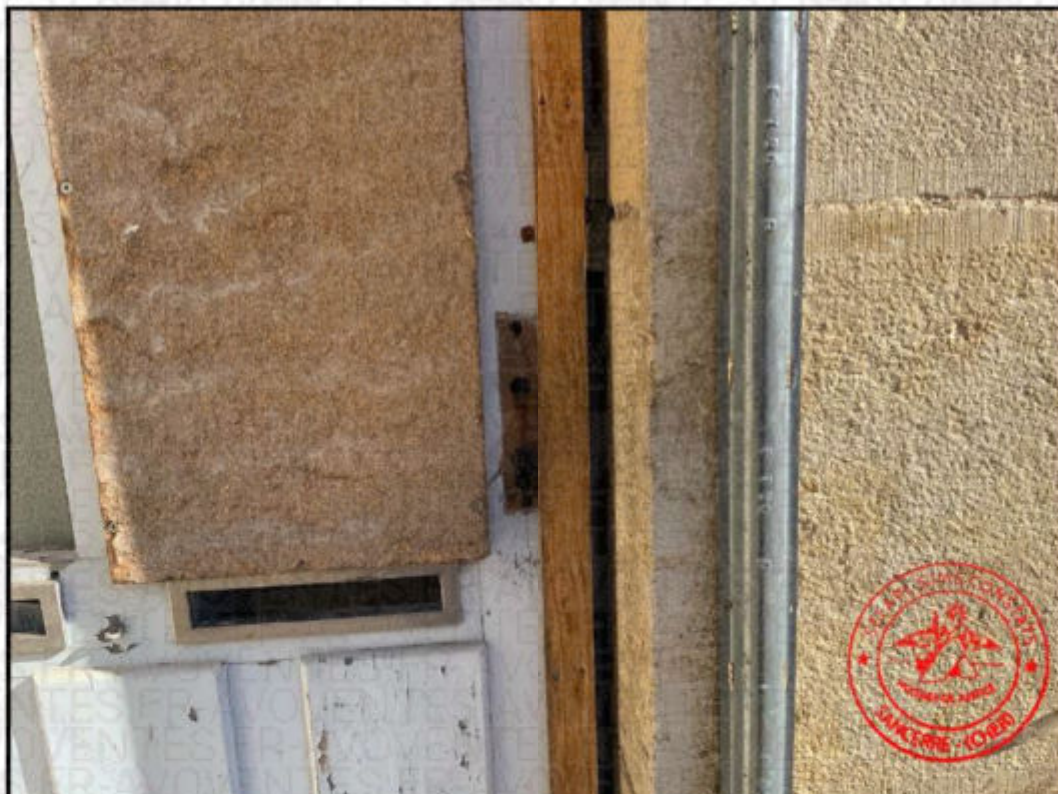
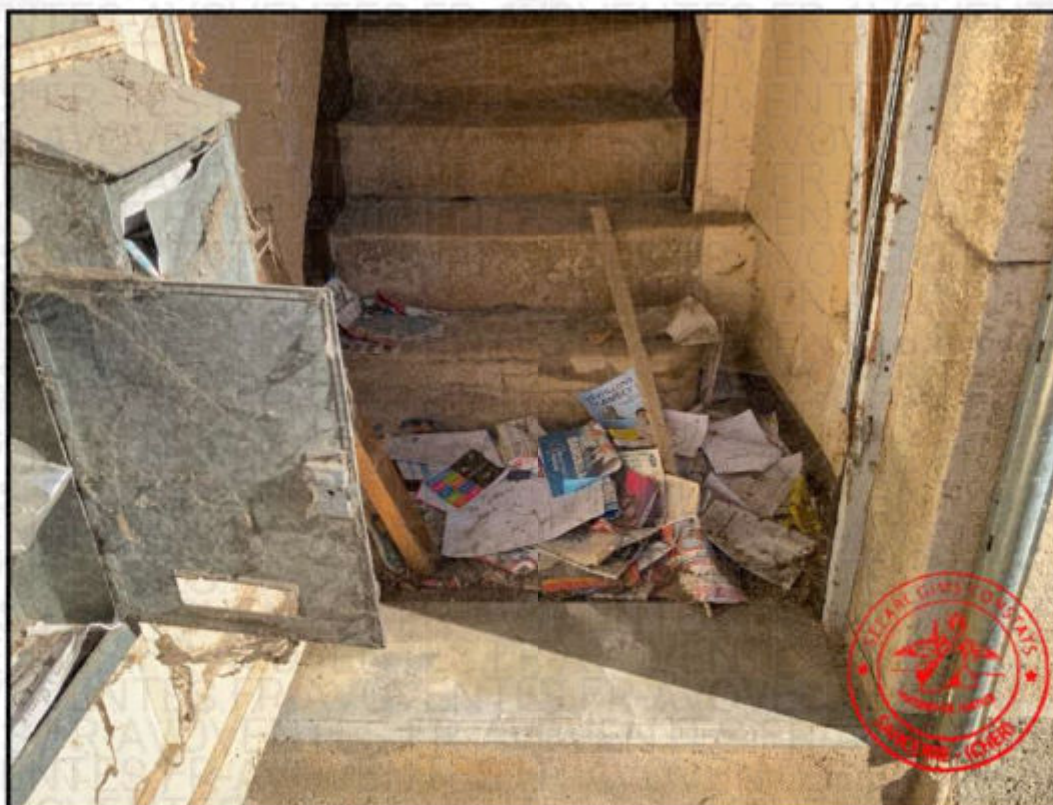
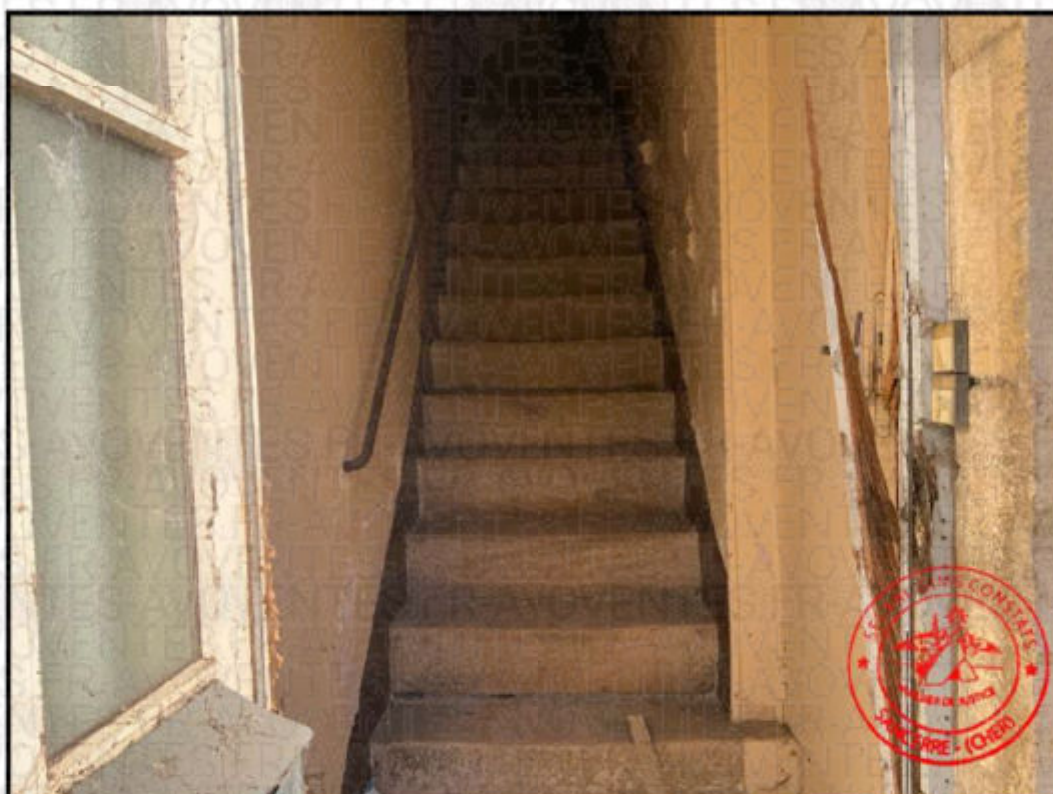
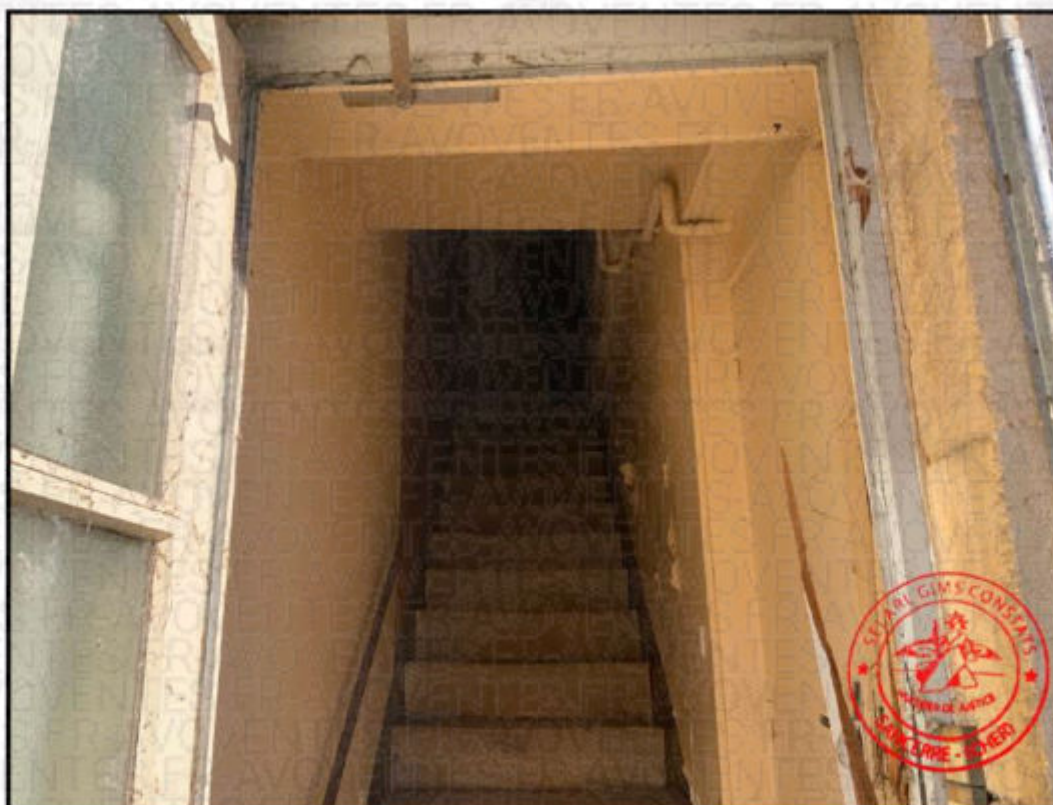
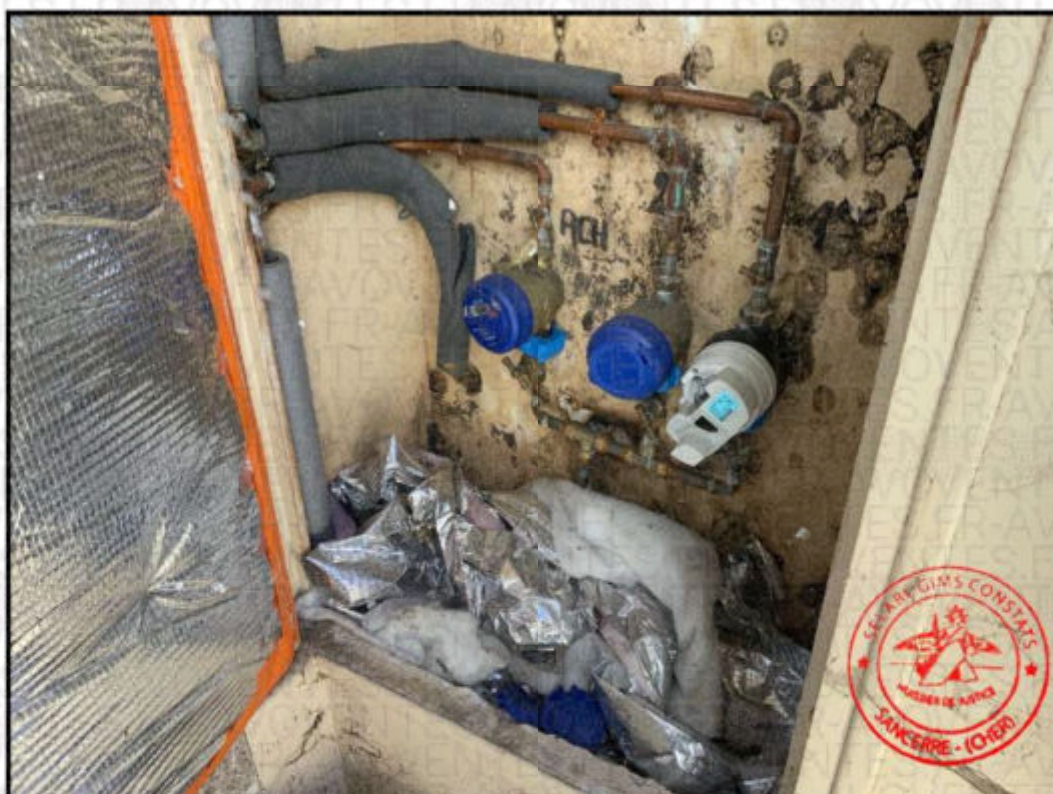
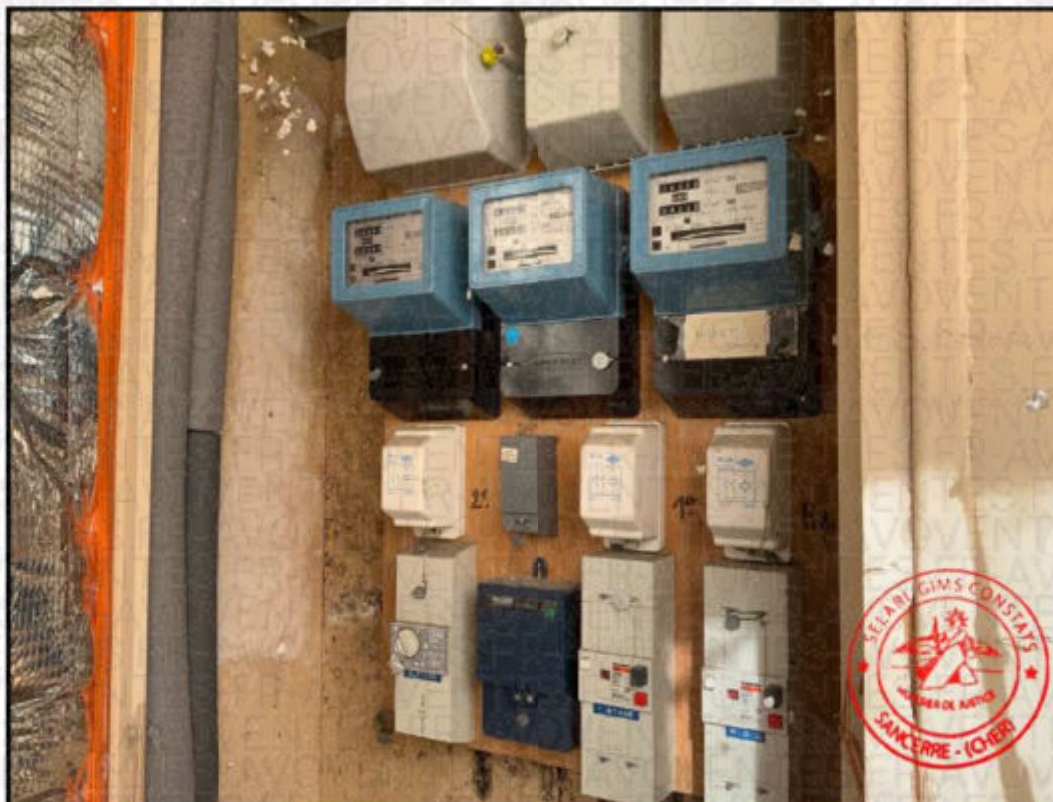
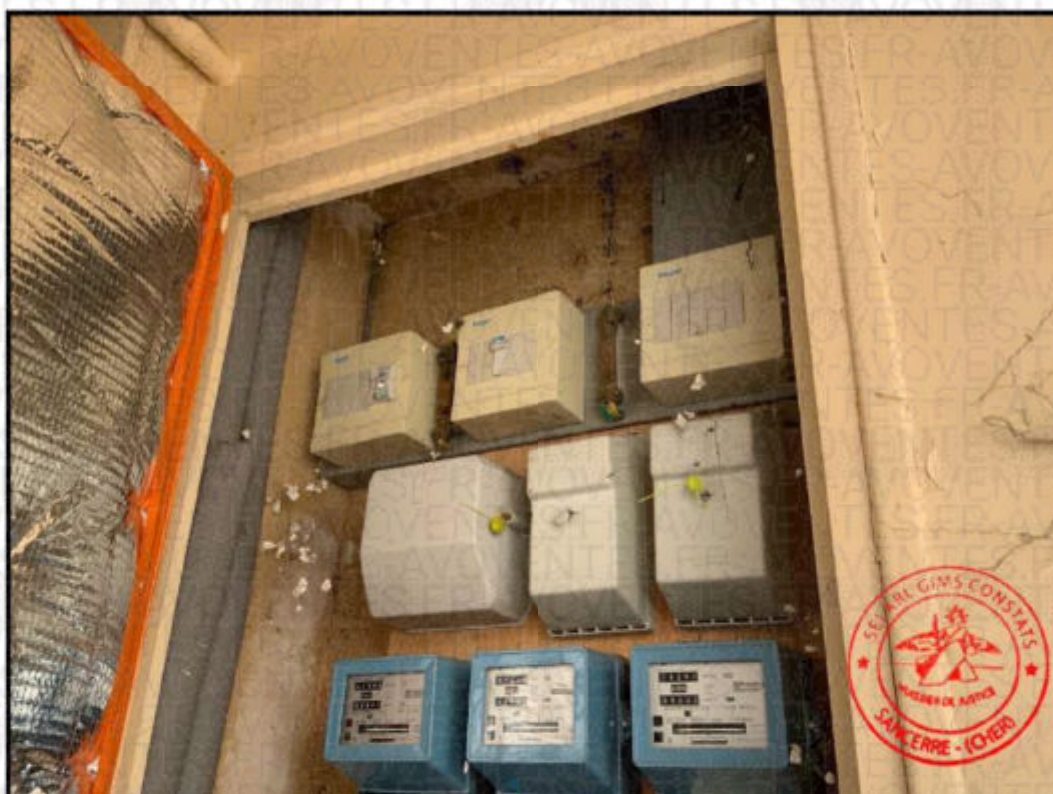
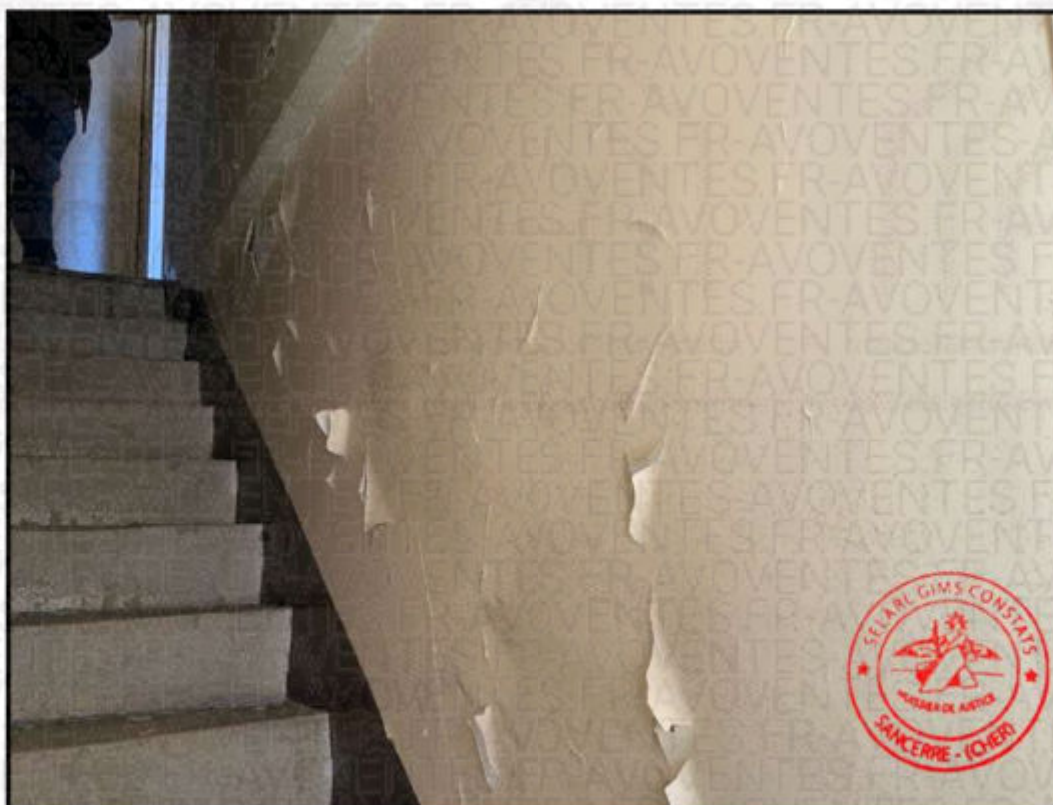
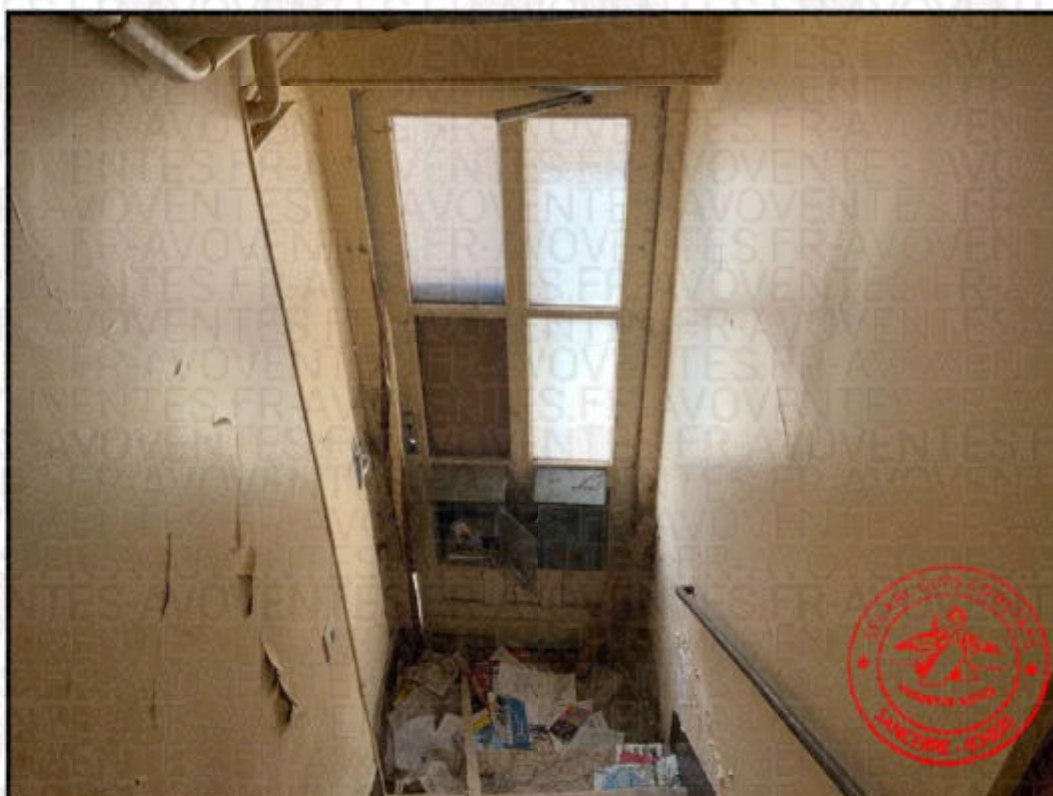
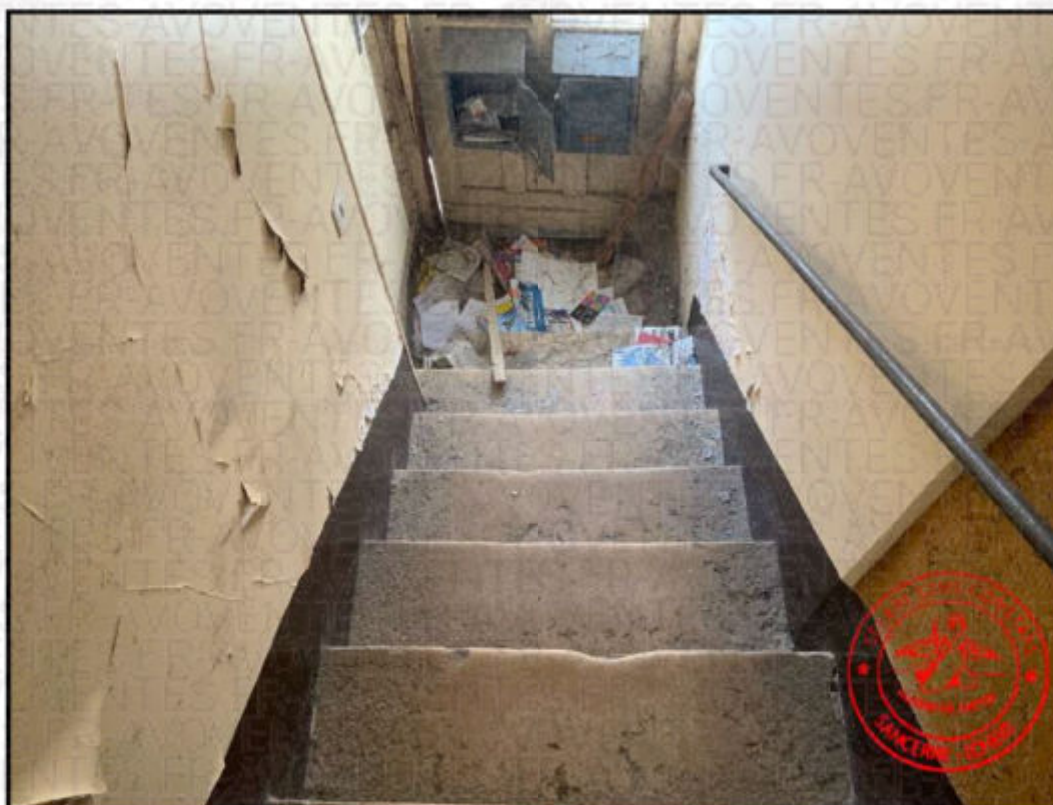
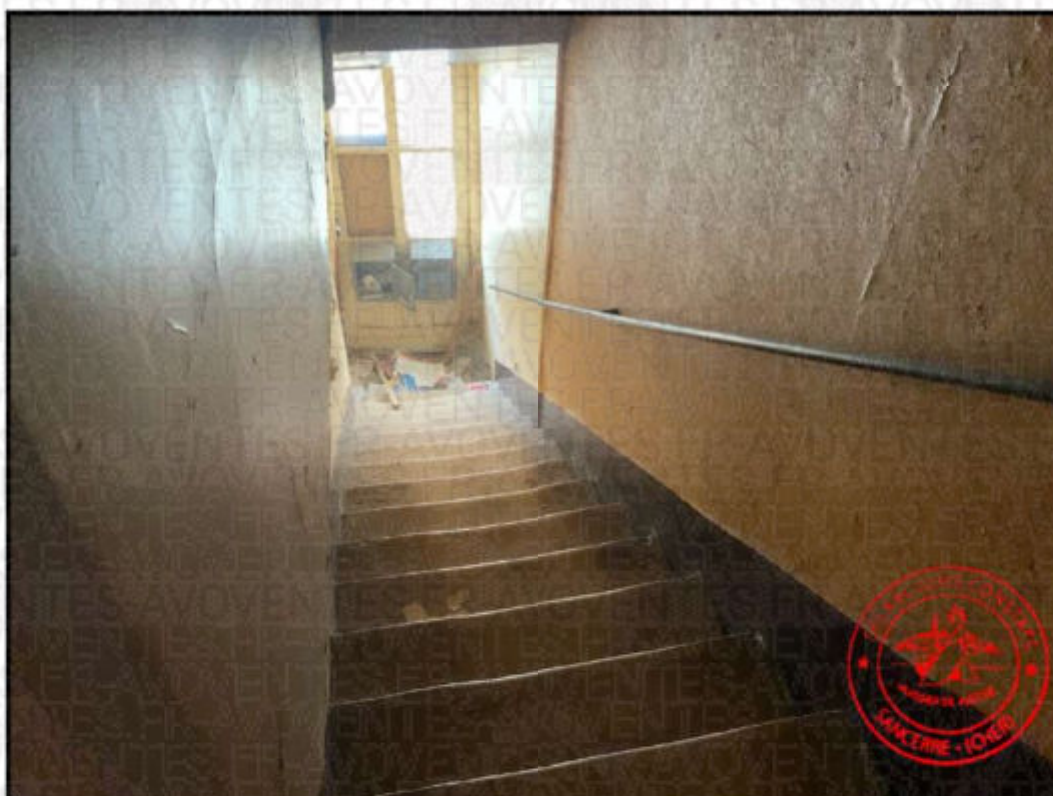
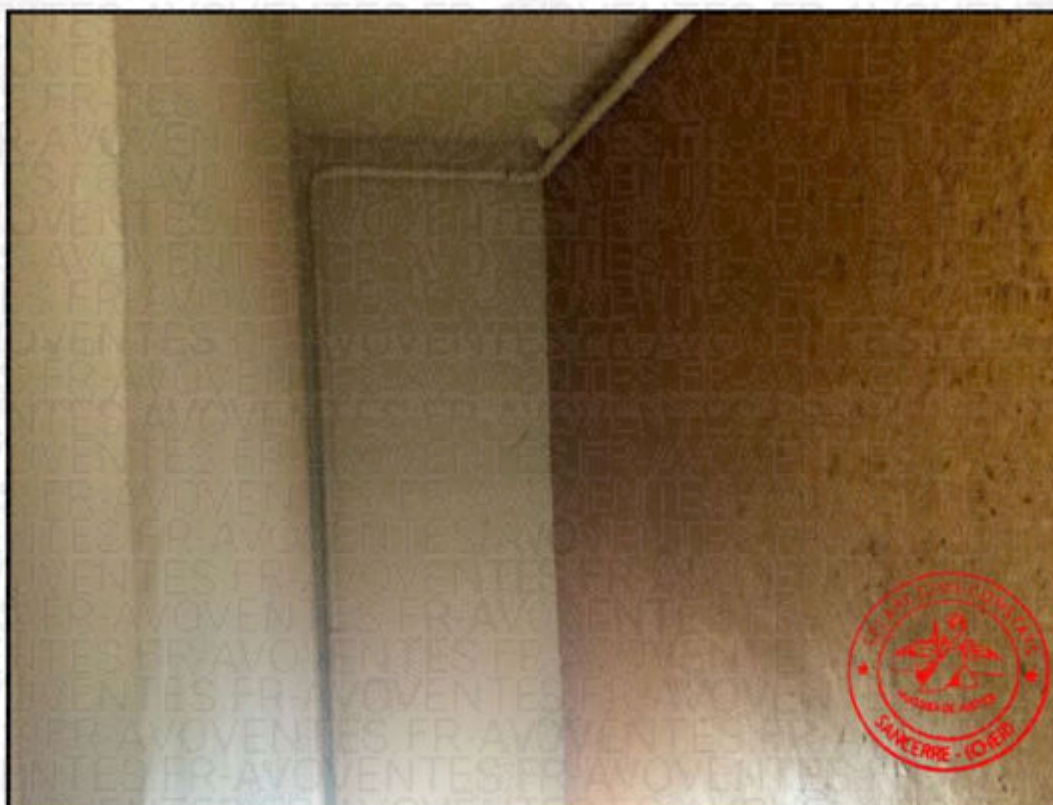
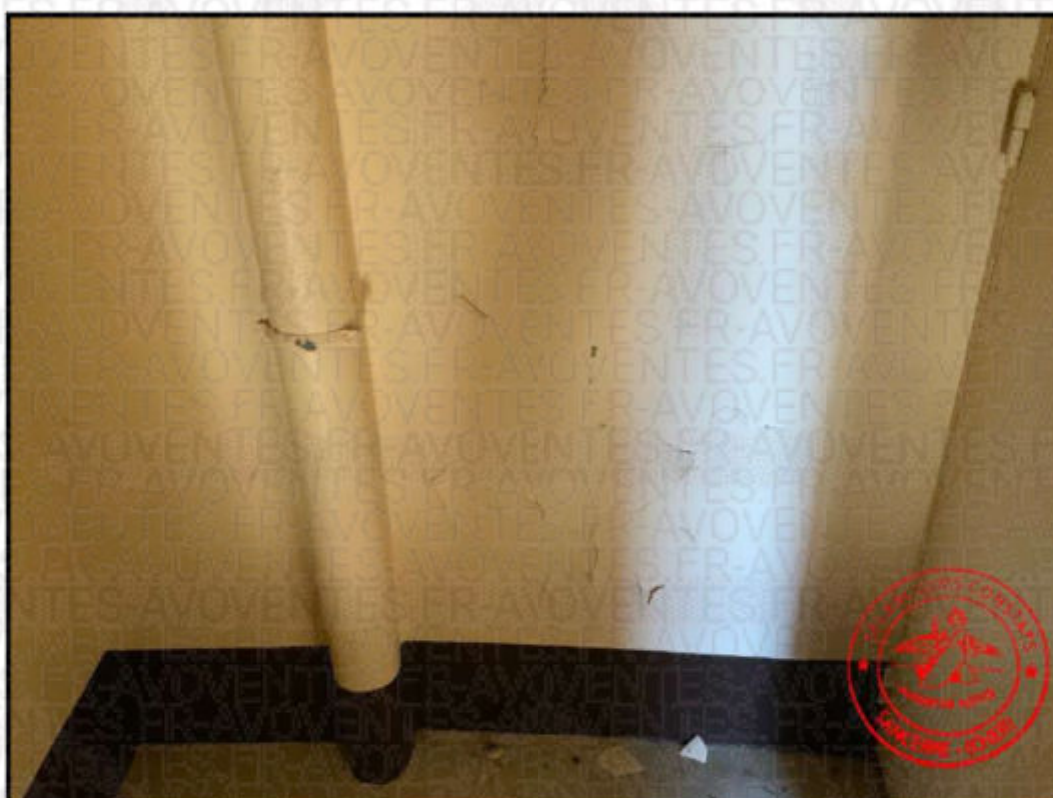
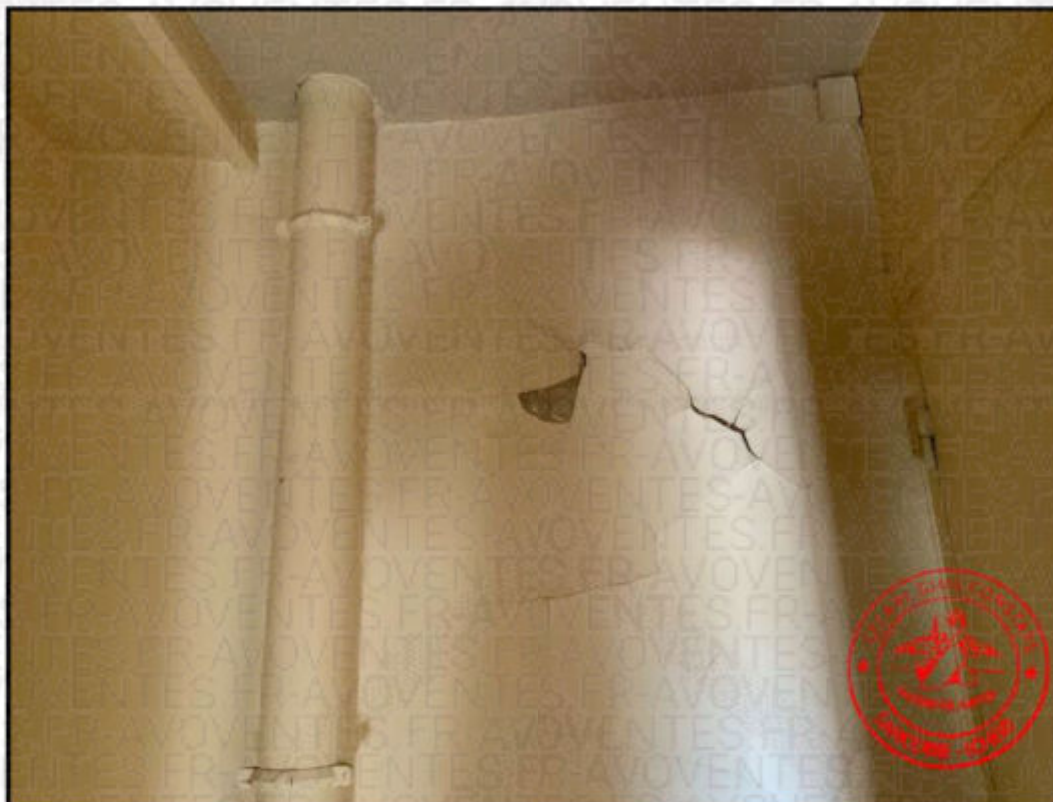
L'accès s'effectue par une porte d'entrée en mauvais état. Je constate une porte d'entrée avec deux ouvertures pour la boîte aux lettres.

Je note que cette partie est dégradée.

Je relève un morceau de bois qui masque un oculus cassé.

Je constate que la porte d'entrée est cassée.

Je constate qu'elle ne comporte plus de serrure.

Je constate que la peinture est en mauvais état à cet endroit.

Je constate que cette porte est cassée.

Je relève trois compteurs d'eau et trois compteurs électriques ancienne génération.
