## **PROCES-VERBAL DE CONSTAT**

## PROCES VERBAL DE DESCRIPTION

5 Avenue de la République

58500 CLAMECY

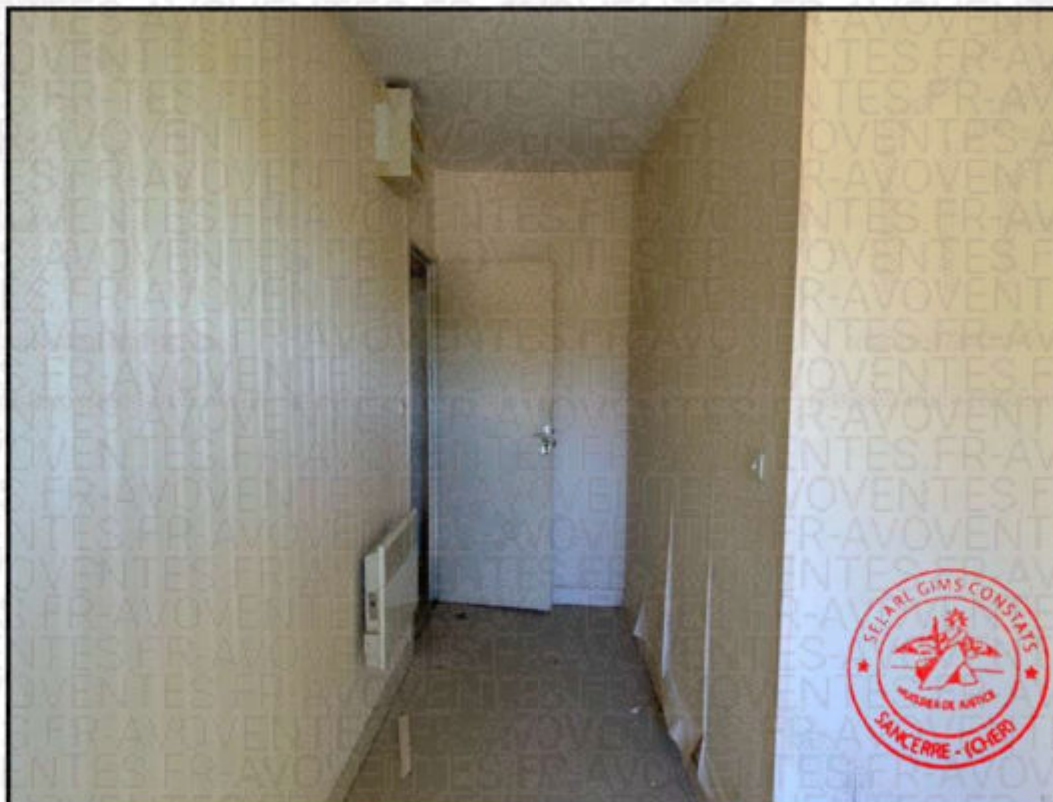
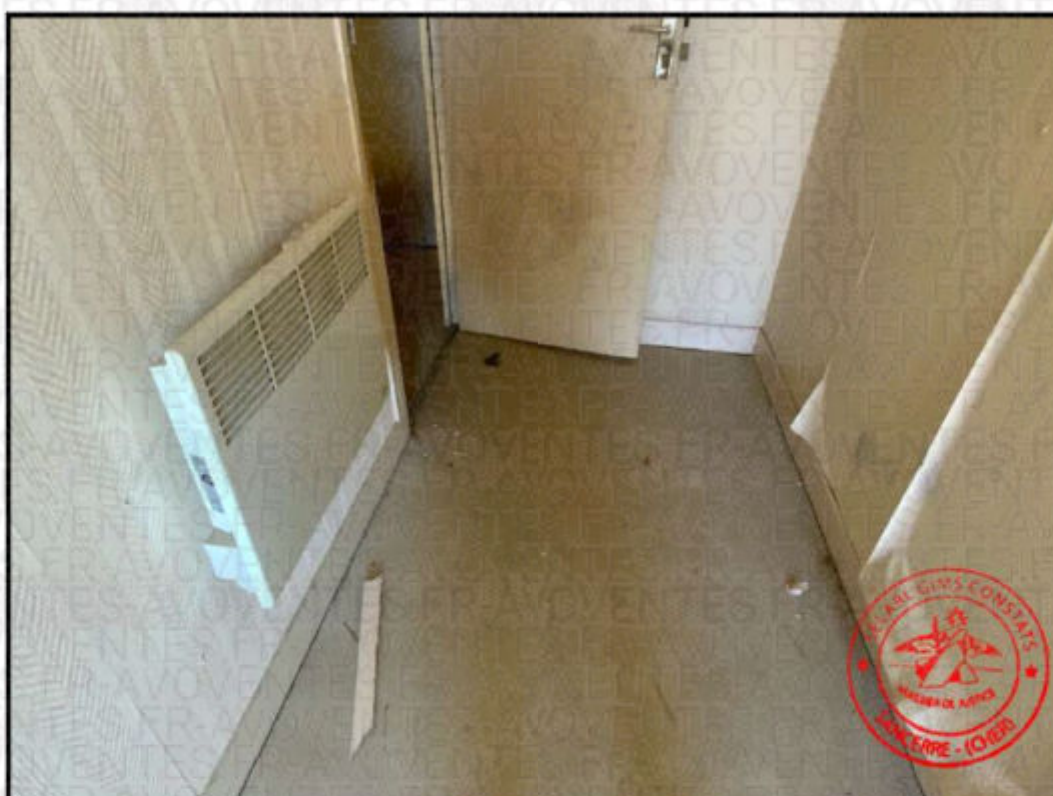
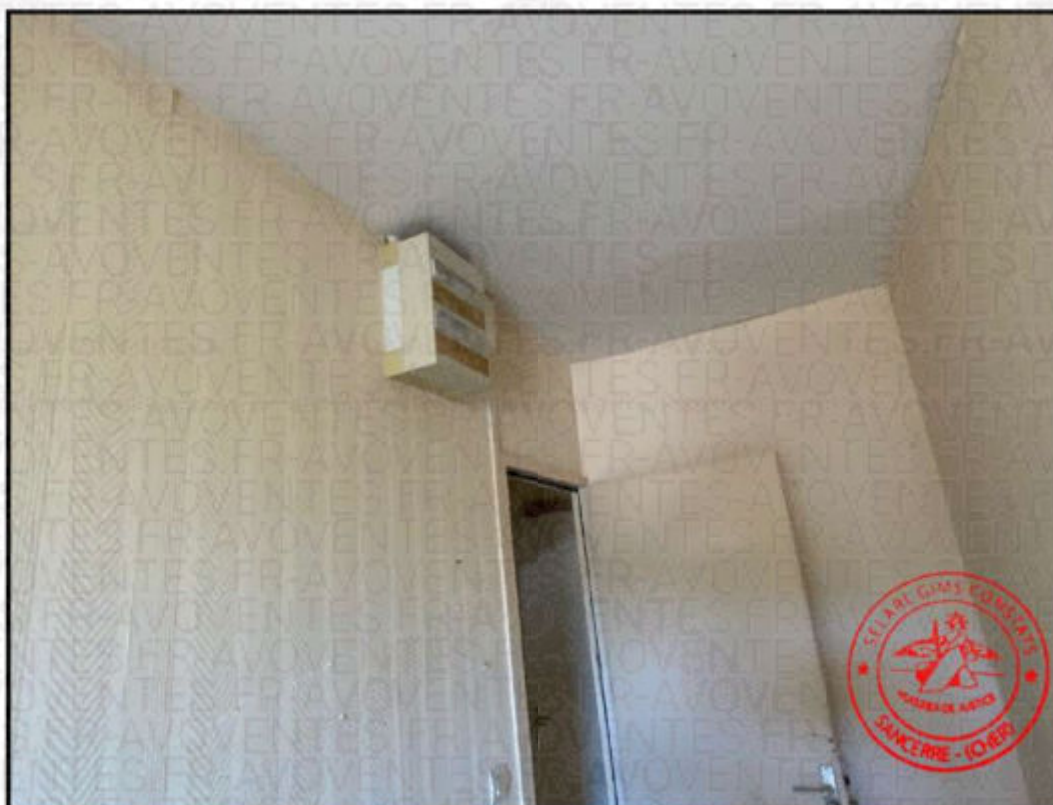
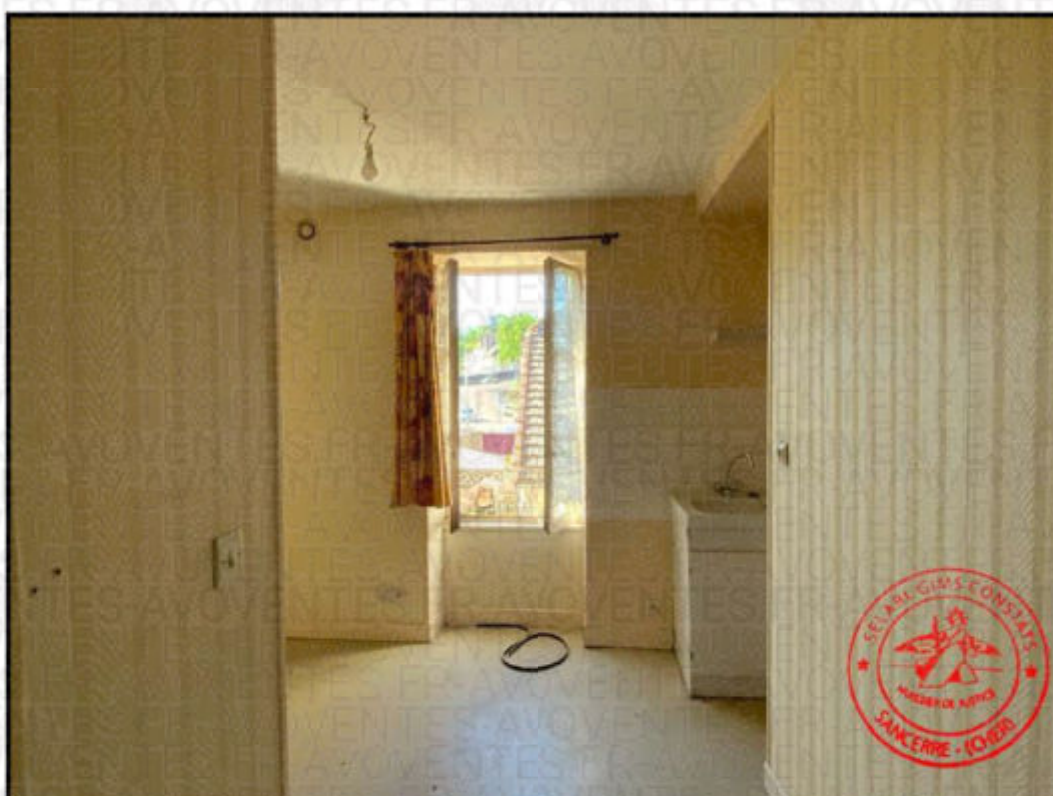
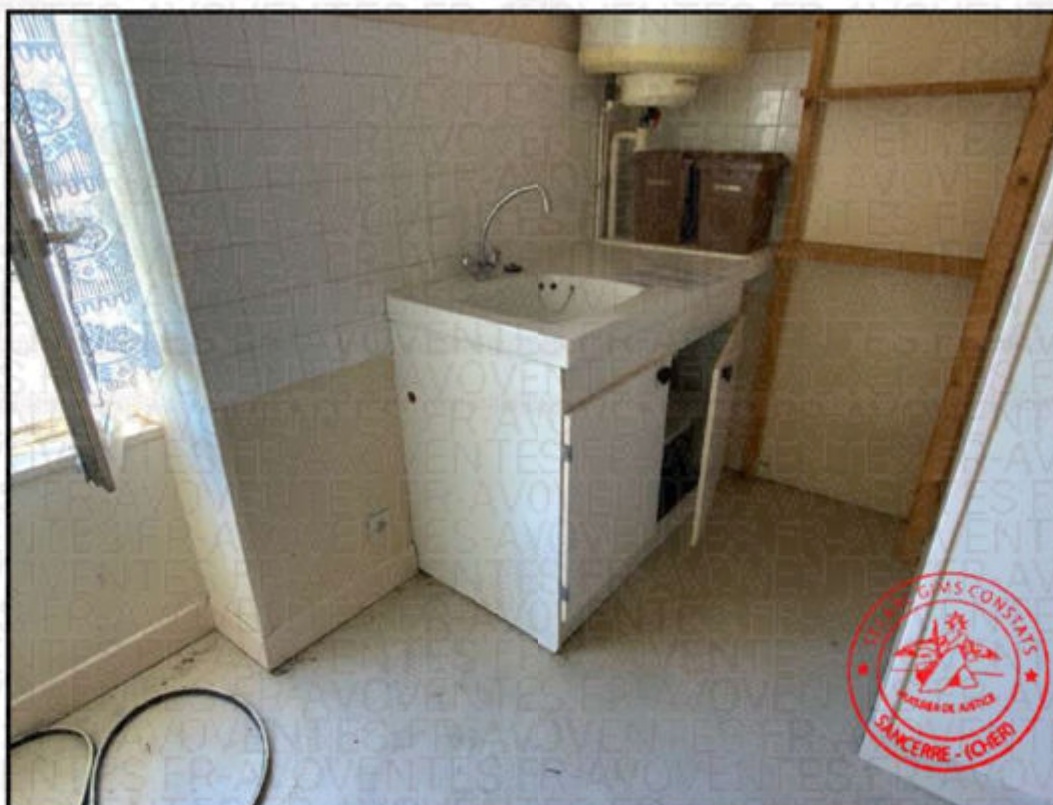
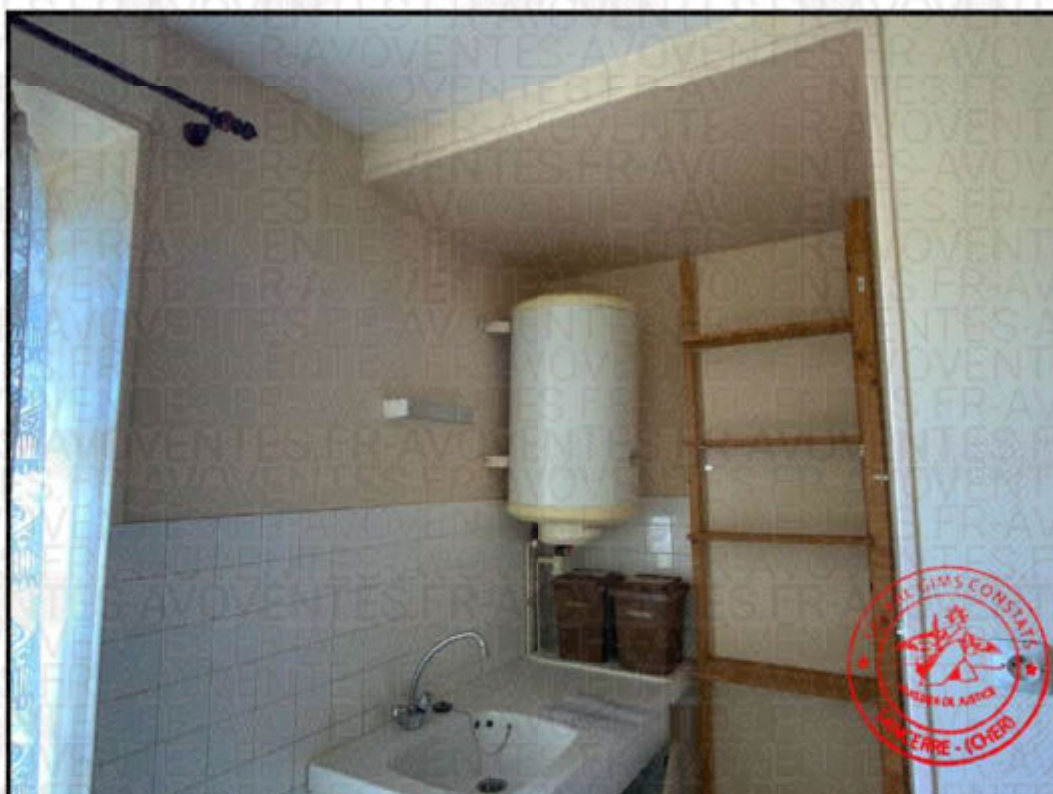
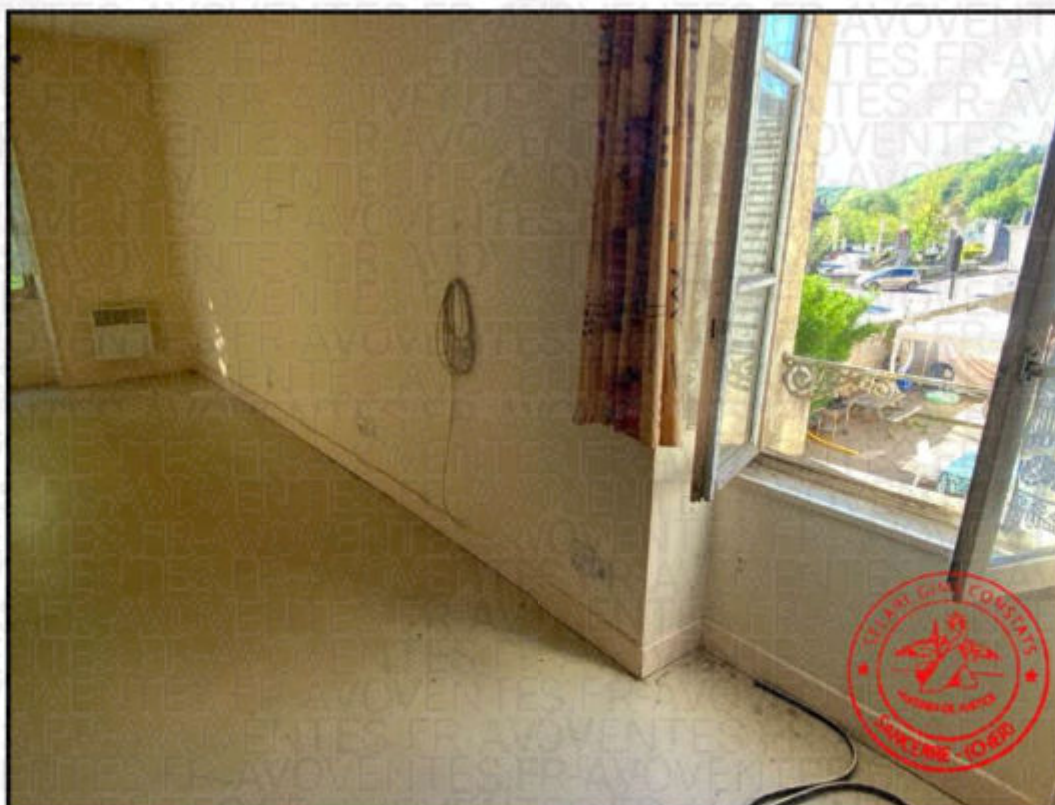
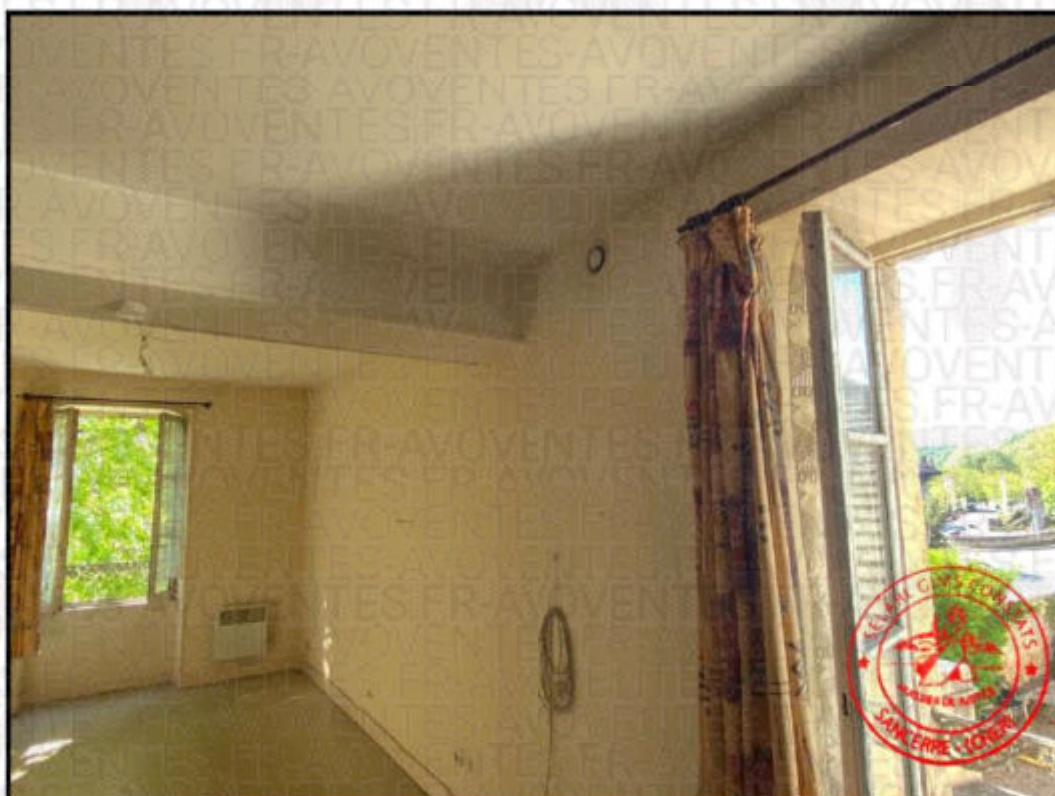
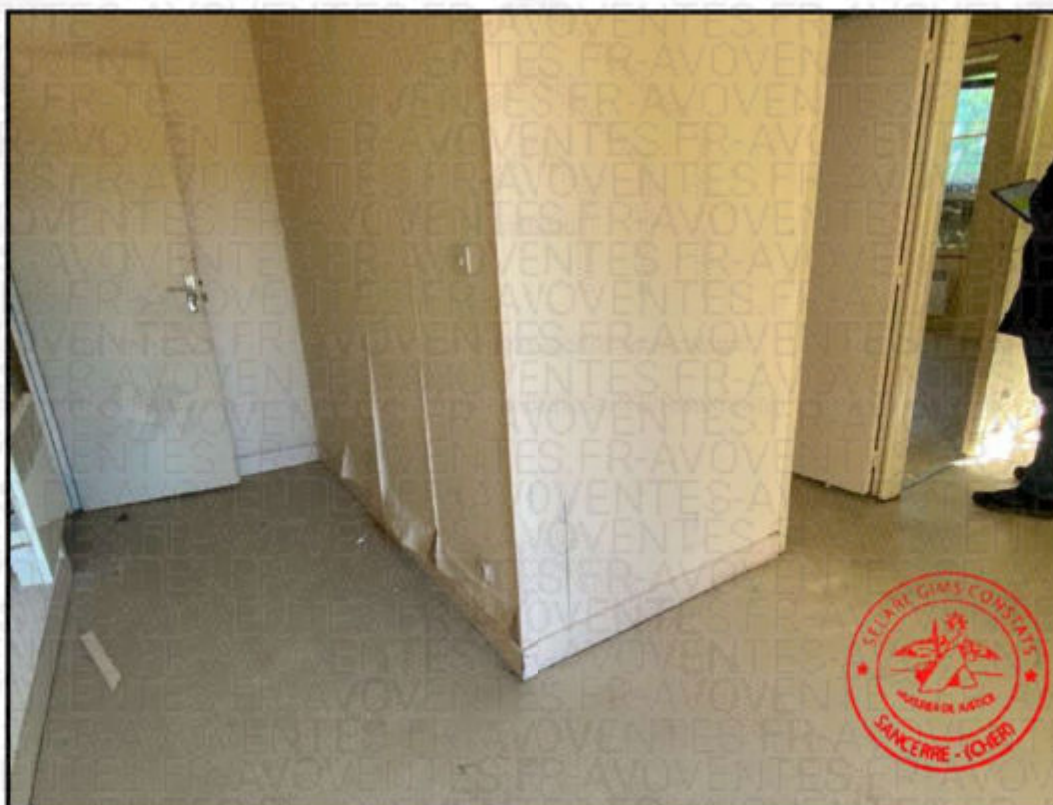
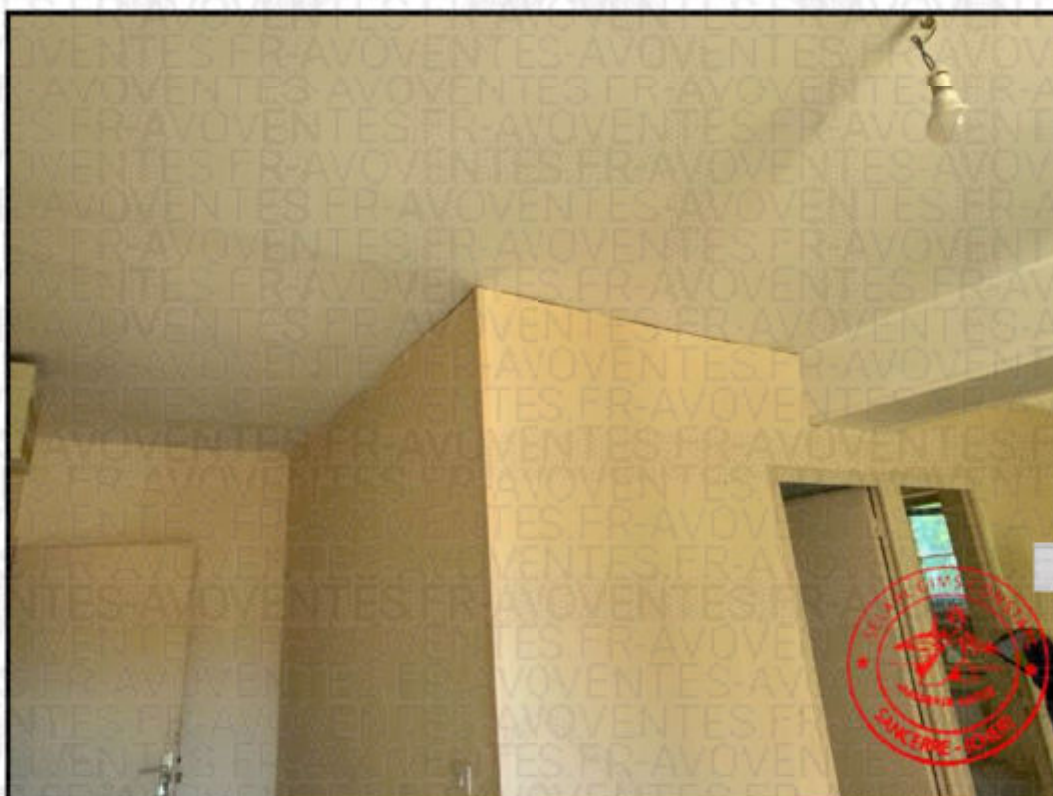
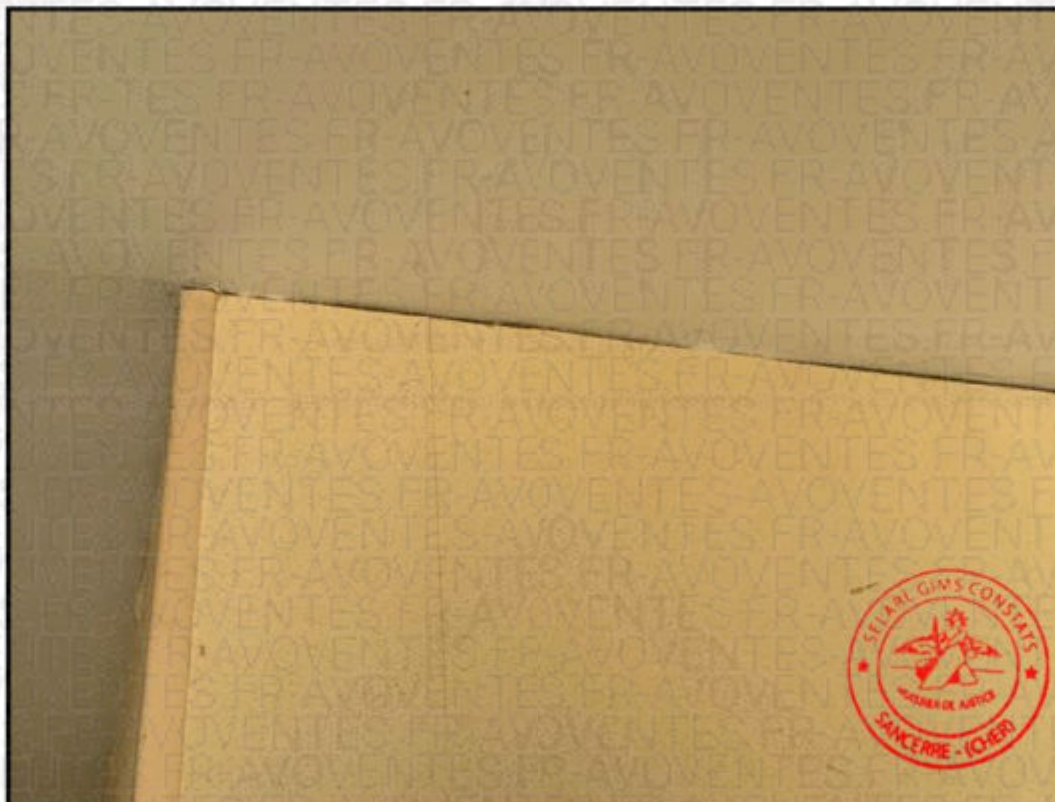
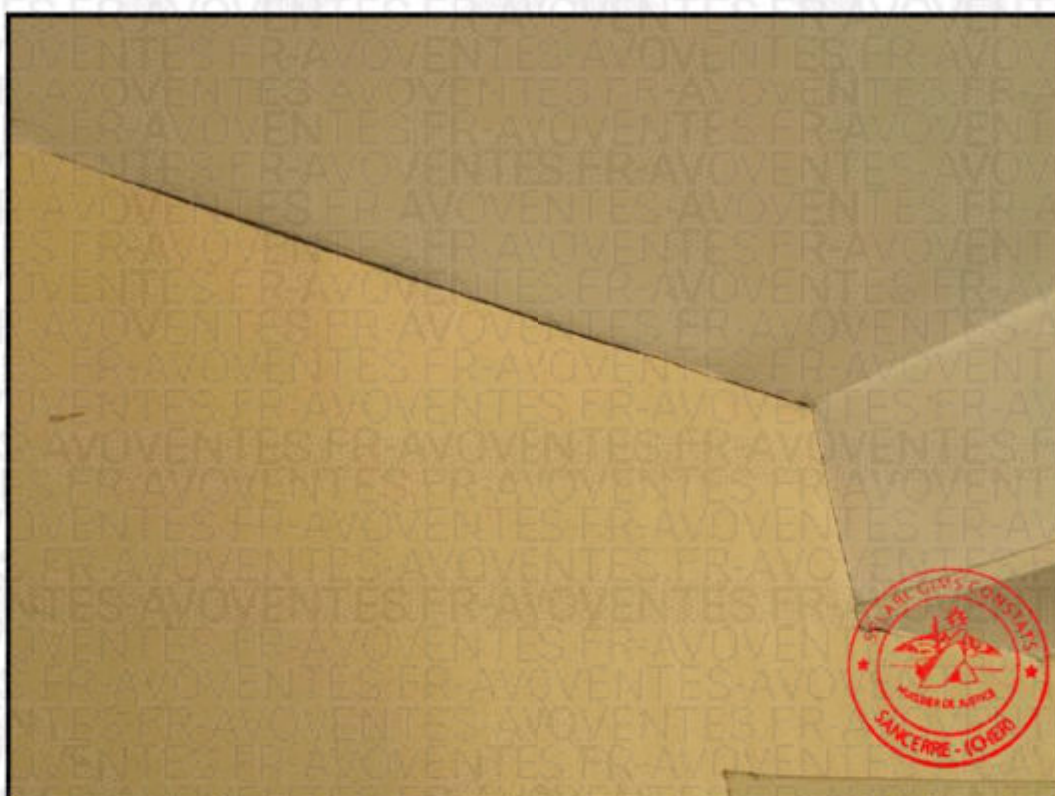
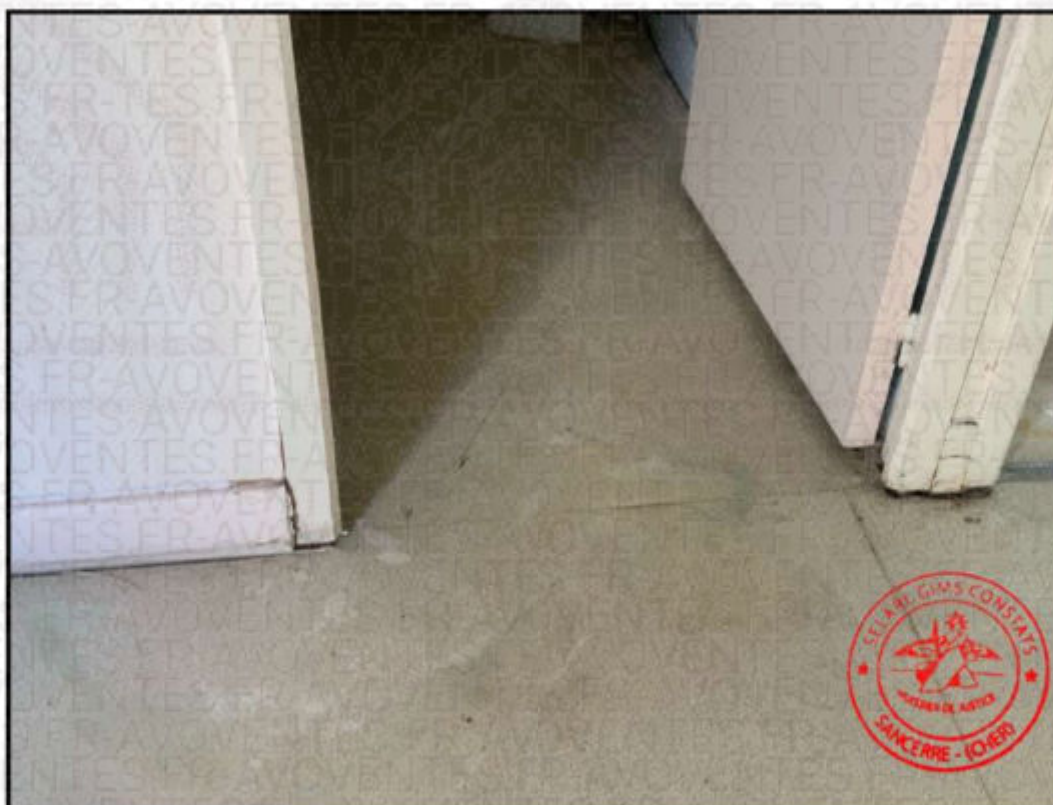
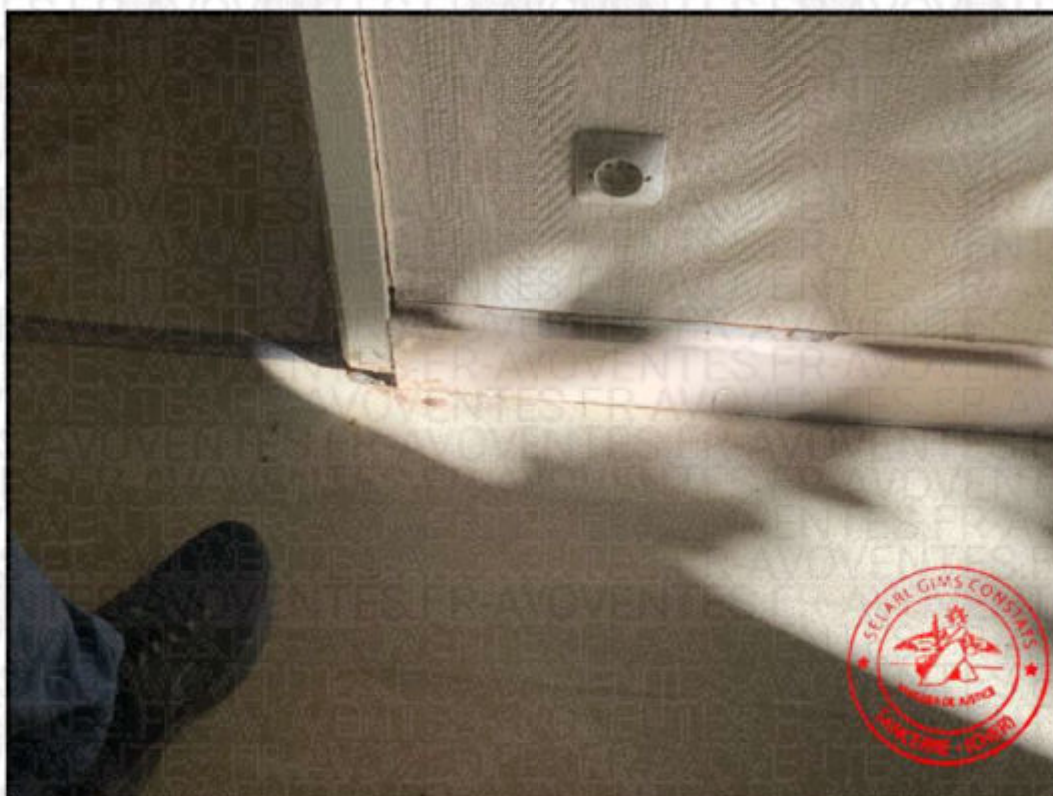
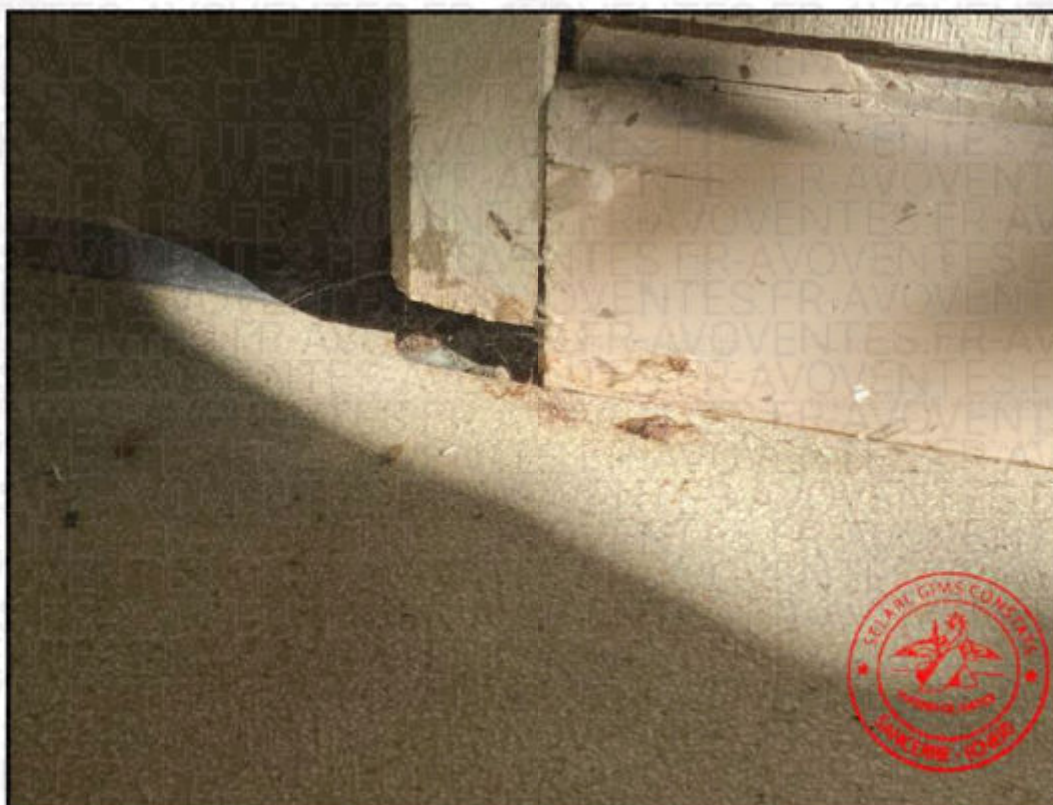
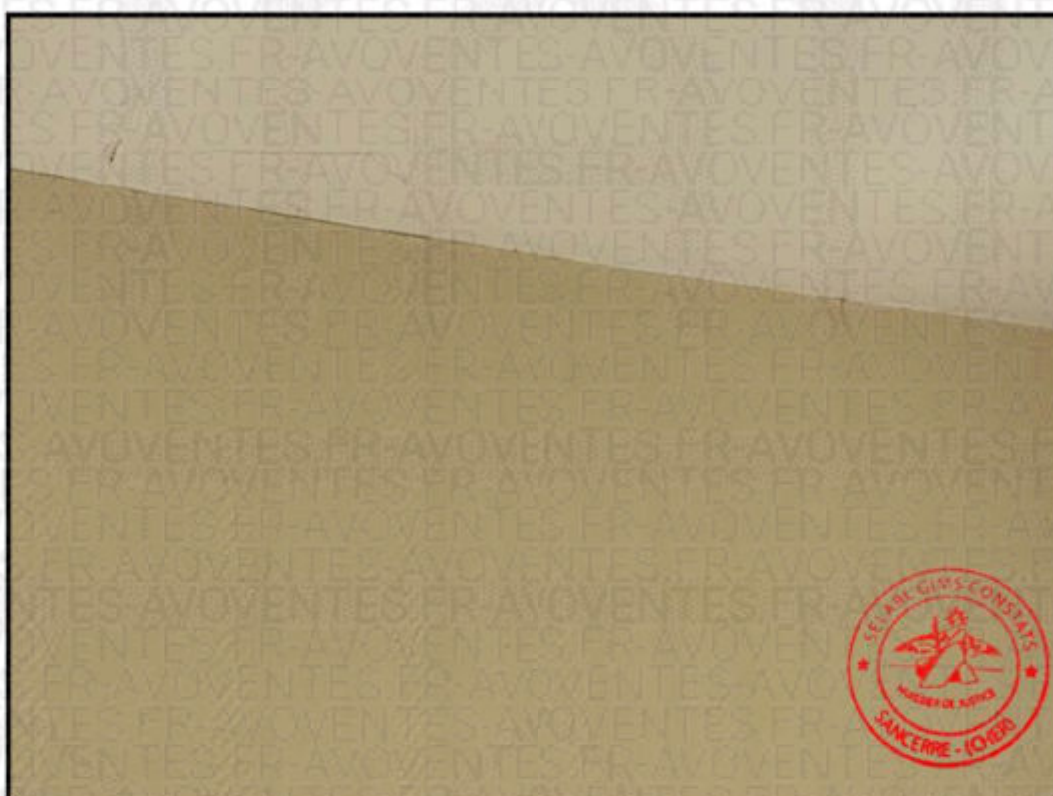
Je constate à l'entrée dans le logement que la porte d'entrée est fracturée et le montant est fortement dégradé.

Je constate que les fusibles sont à plomb et non en porcelaine.

Les lés de tapisserie se décollent sur la partie de cette entrée avec des traces de moisissure côté salle de bain jusqu'à une hauteur d'environ 1 mètre.

Quelques dégâts sont visibles sur la tapisserie côté droit du couloir.

Une fissure est visible entre les deux jambages de porte de chambre et de salle de bain au niveau de la poutre de la pièce, au centre de la pièce.

Le plafond est écaillé en mauvais état.

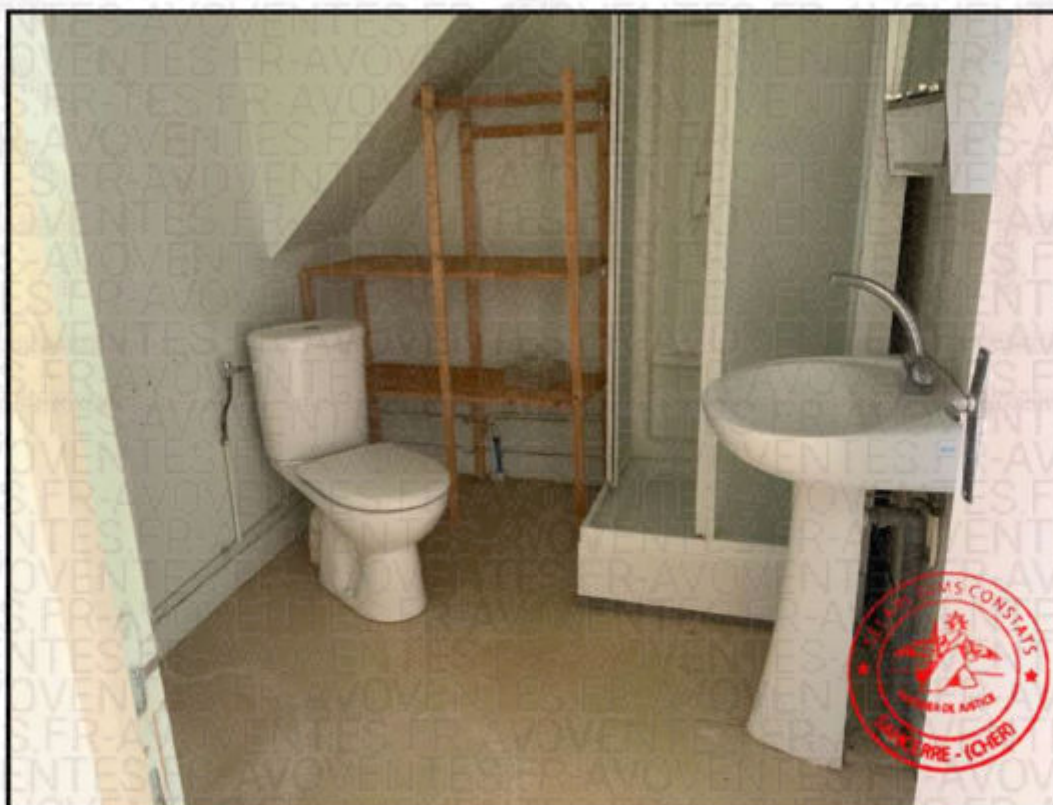
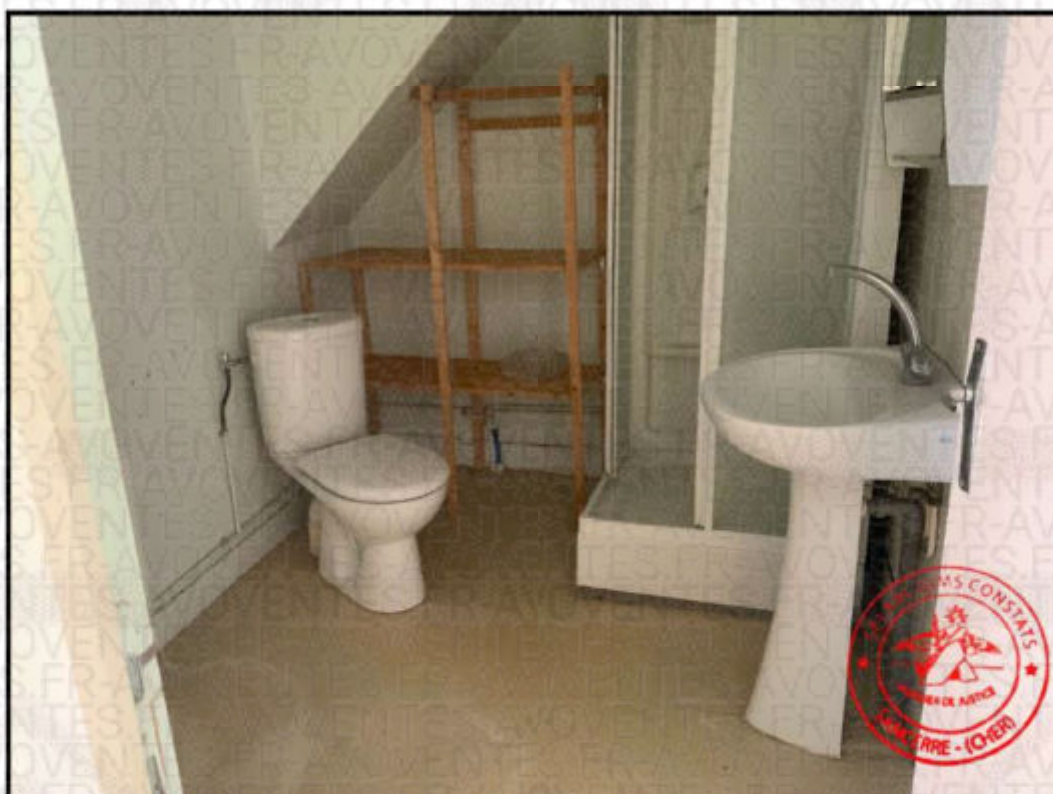
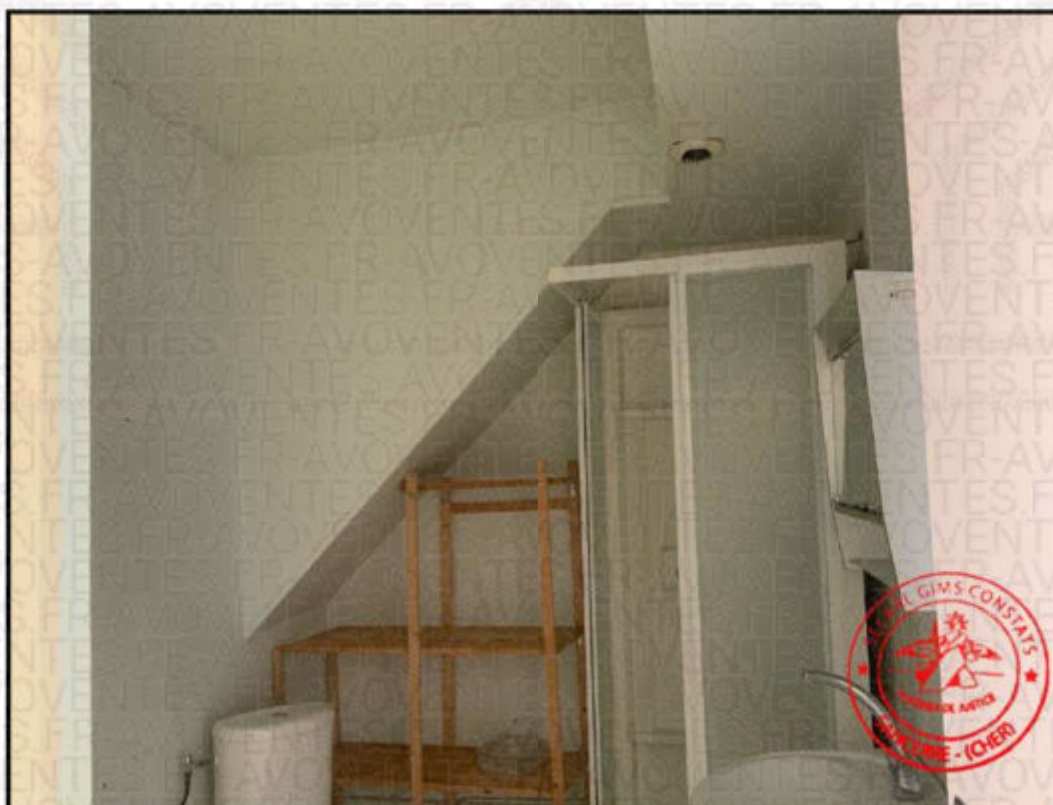
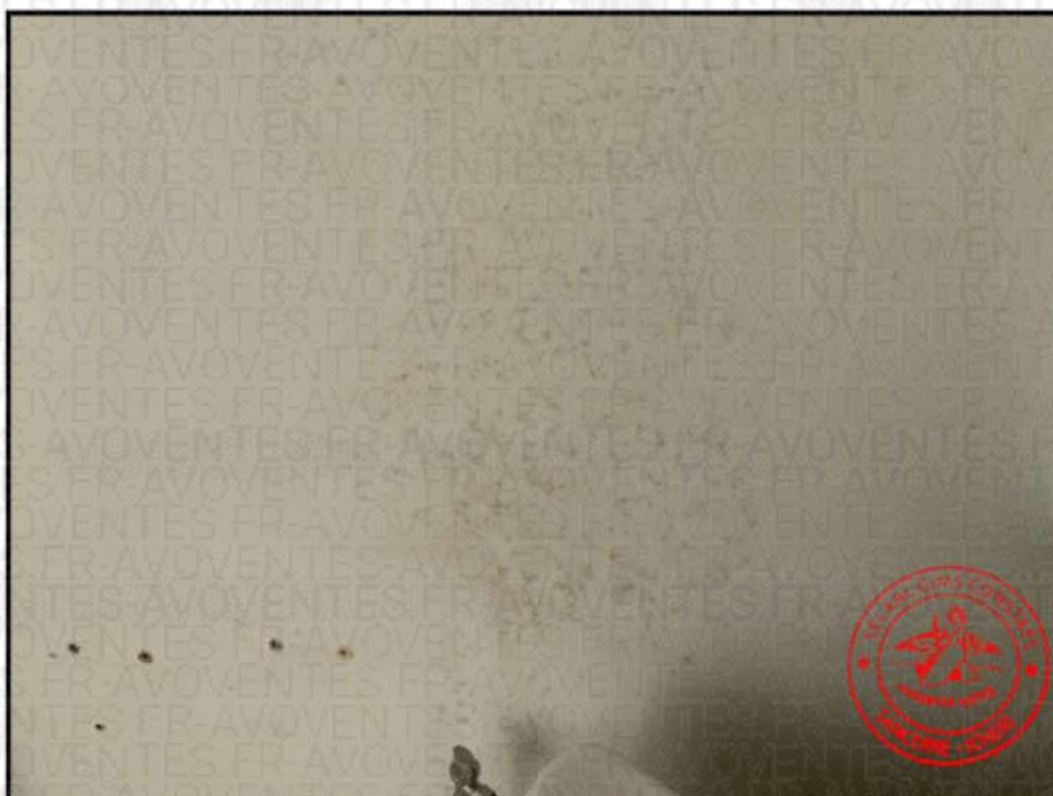
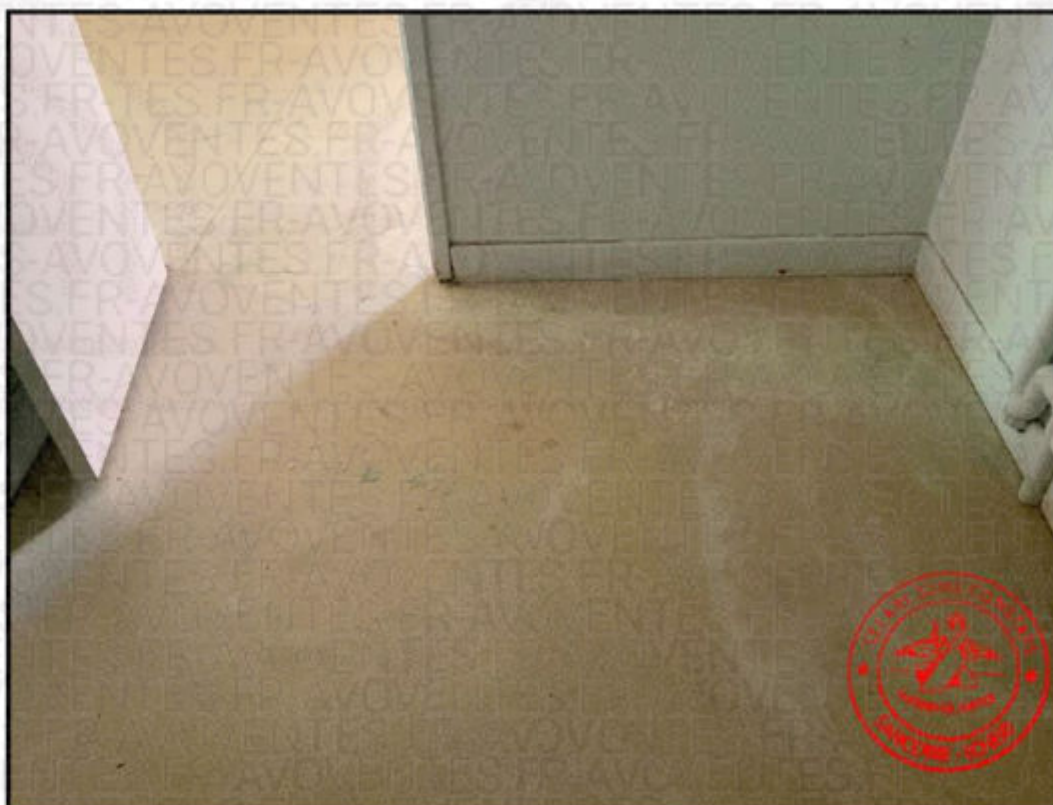
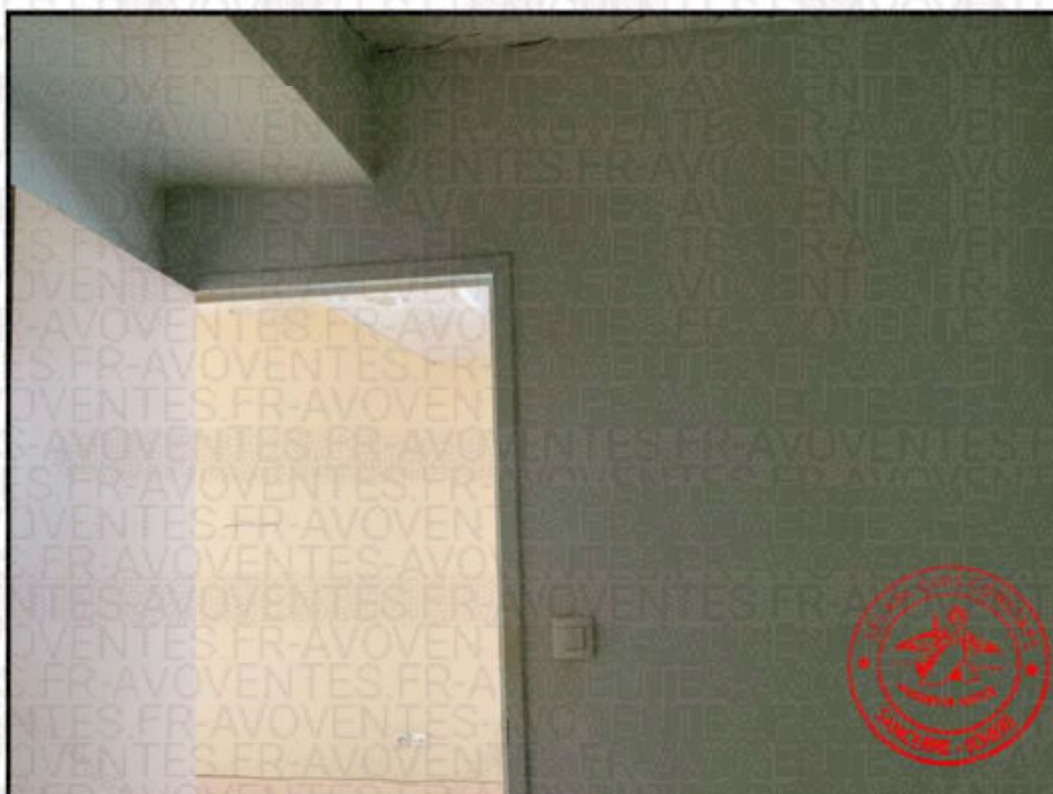
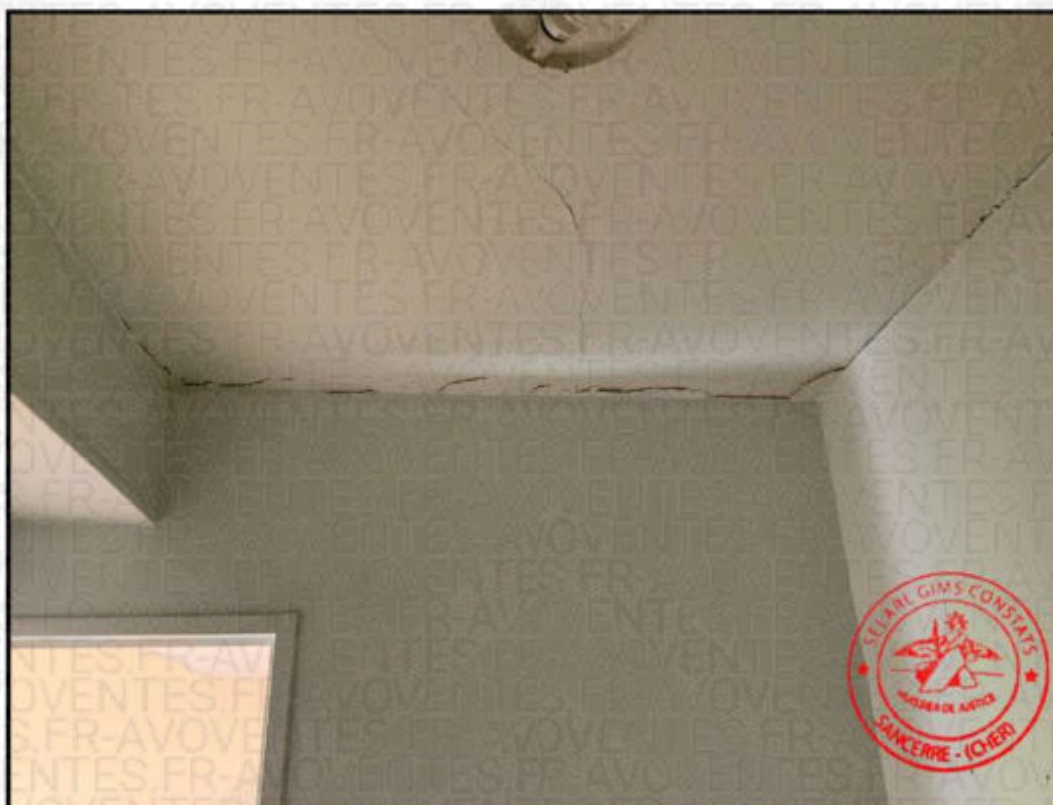
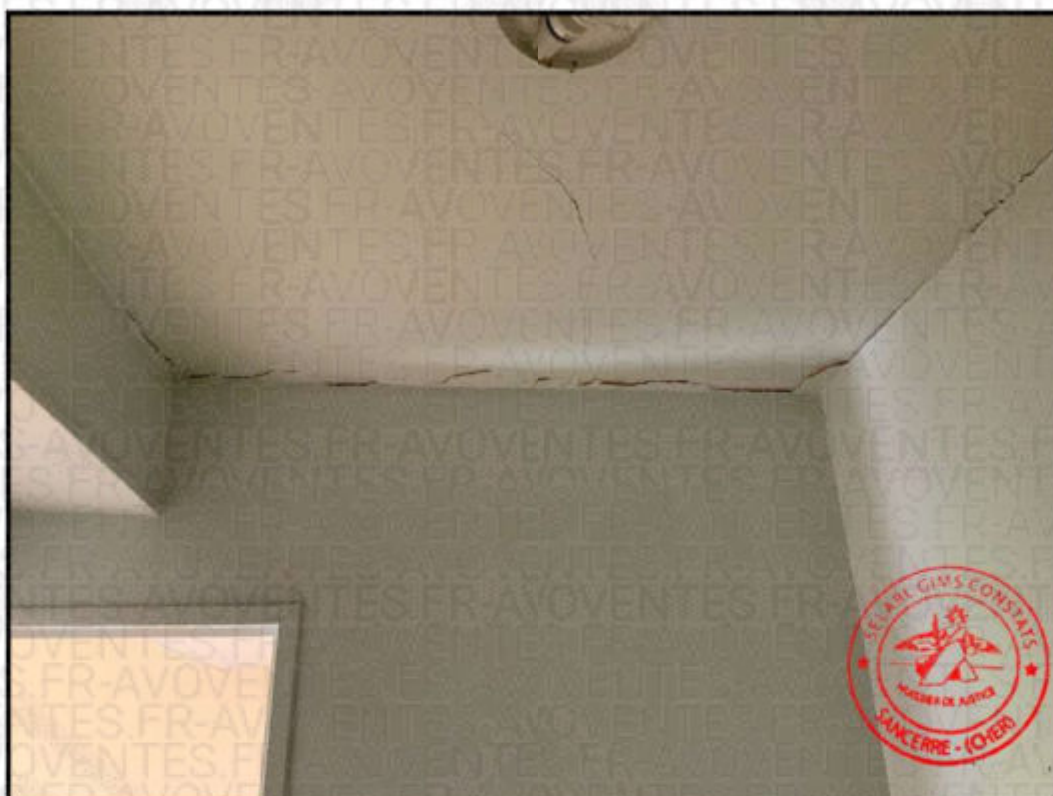
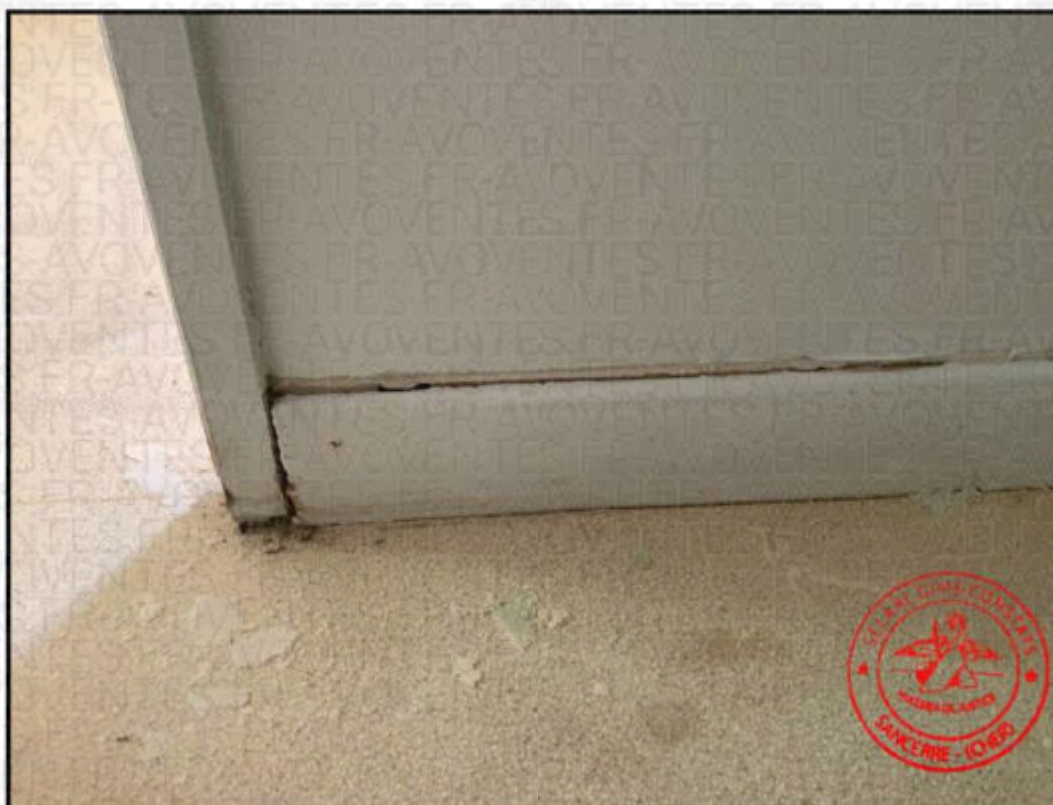
Dans la salle de bain, j'observe que le linoleum au sol comporte des traces de calcaire. J'observe que l'affaissement est visible également dans cette salle de bain puisqu'au plafond, la peinture se décolle et laisse apparaître un jour au sommet u mur à la jonction des cloisons et du plafond.

Plus généralement, j'observe que l'affaissement de ce sol est visible dans la pièce. L'ensemble est ancien et en mauvais état d'entretien compte tenu de l'infiltration d'eau qui a été observée.
