## **PROCES-VERBAL DE CONSTAT**

## PROCES VERBAL DE DESCRIPTION

5 Avenue de la République

58500 CLAMECY

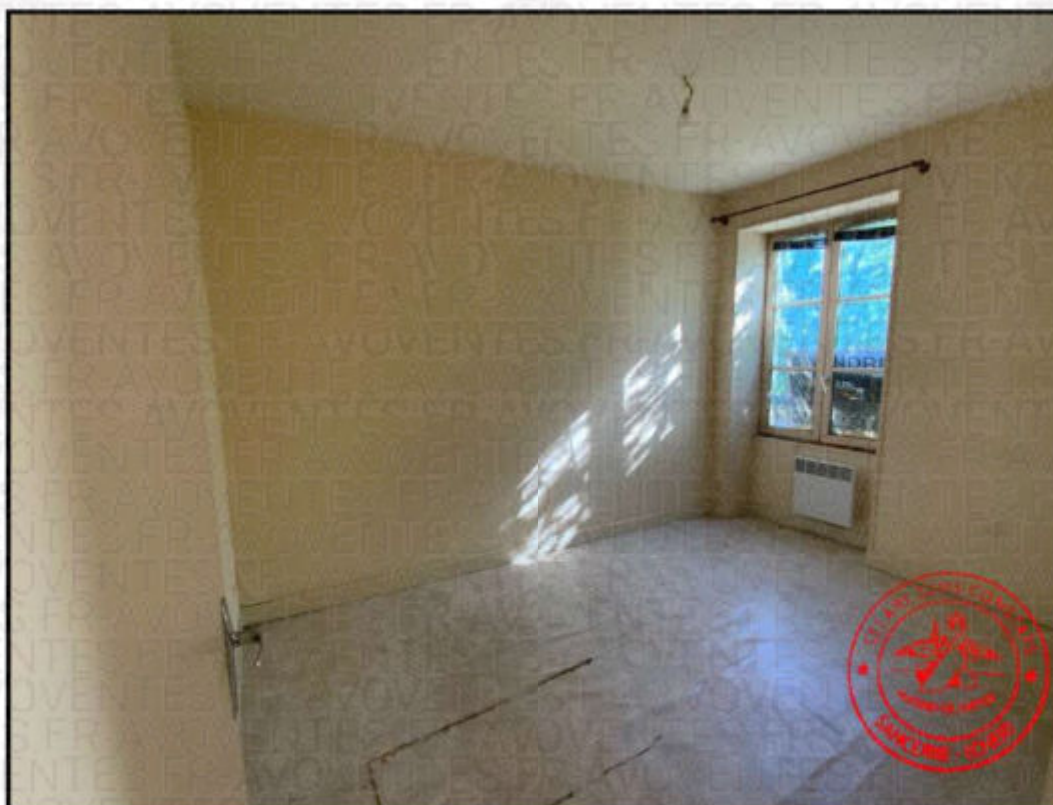
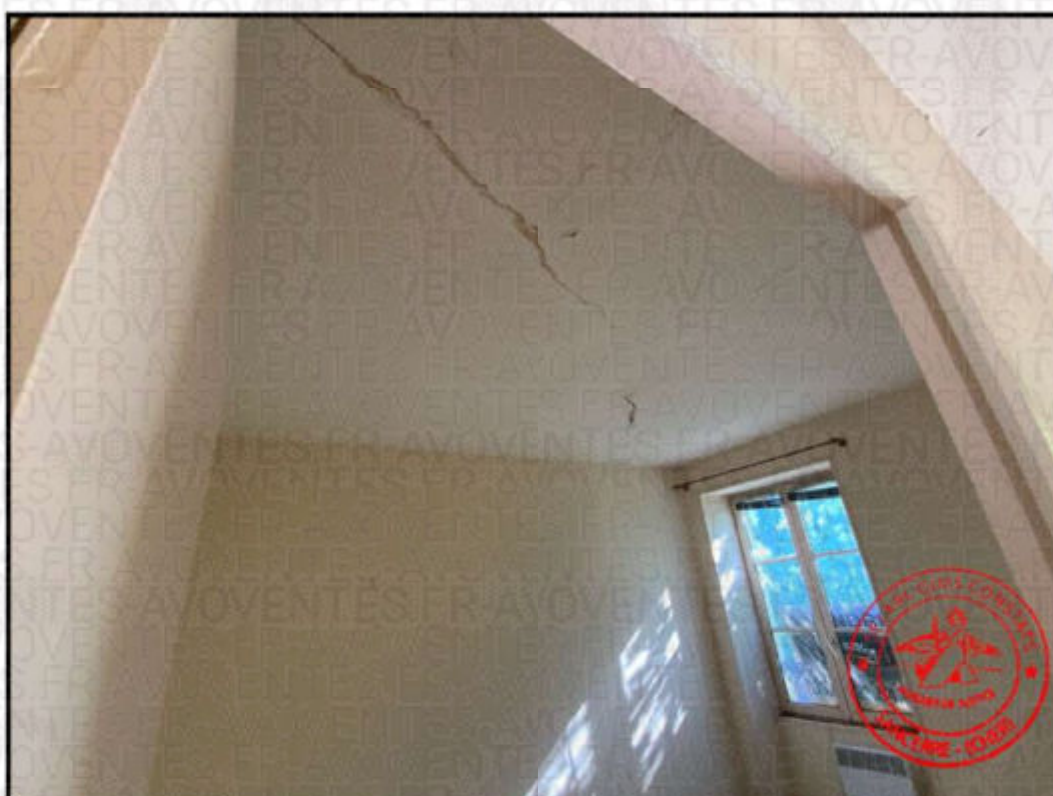
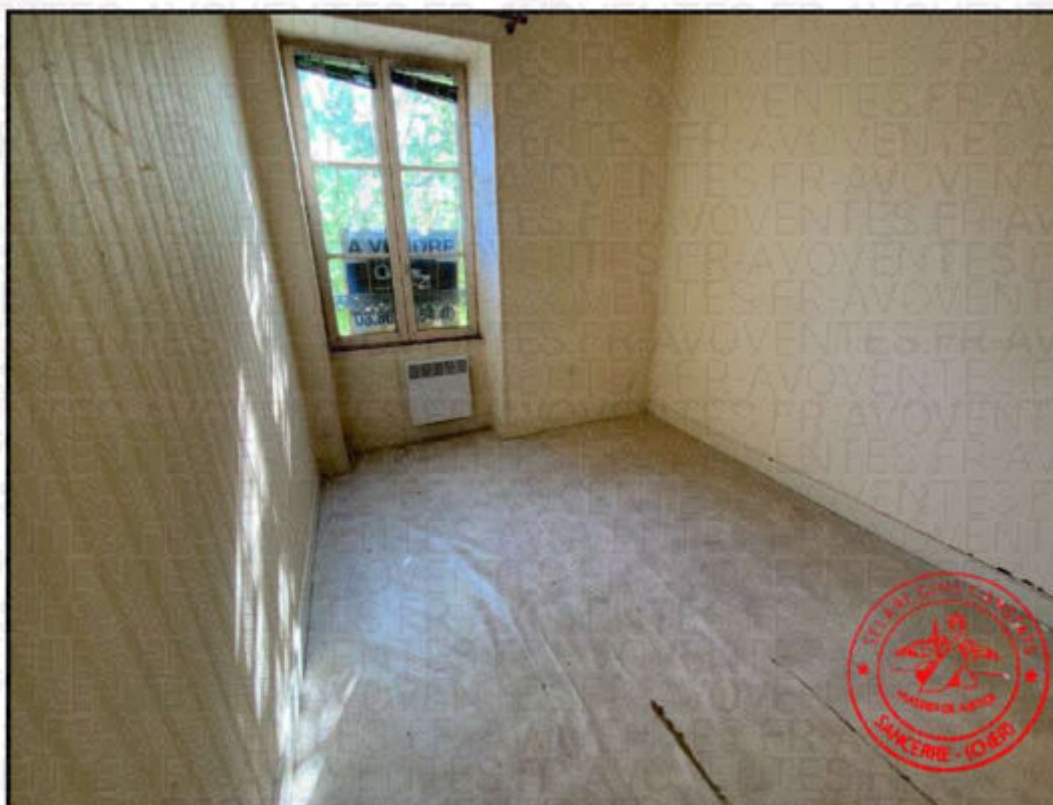
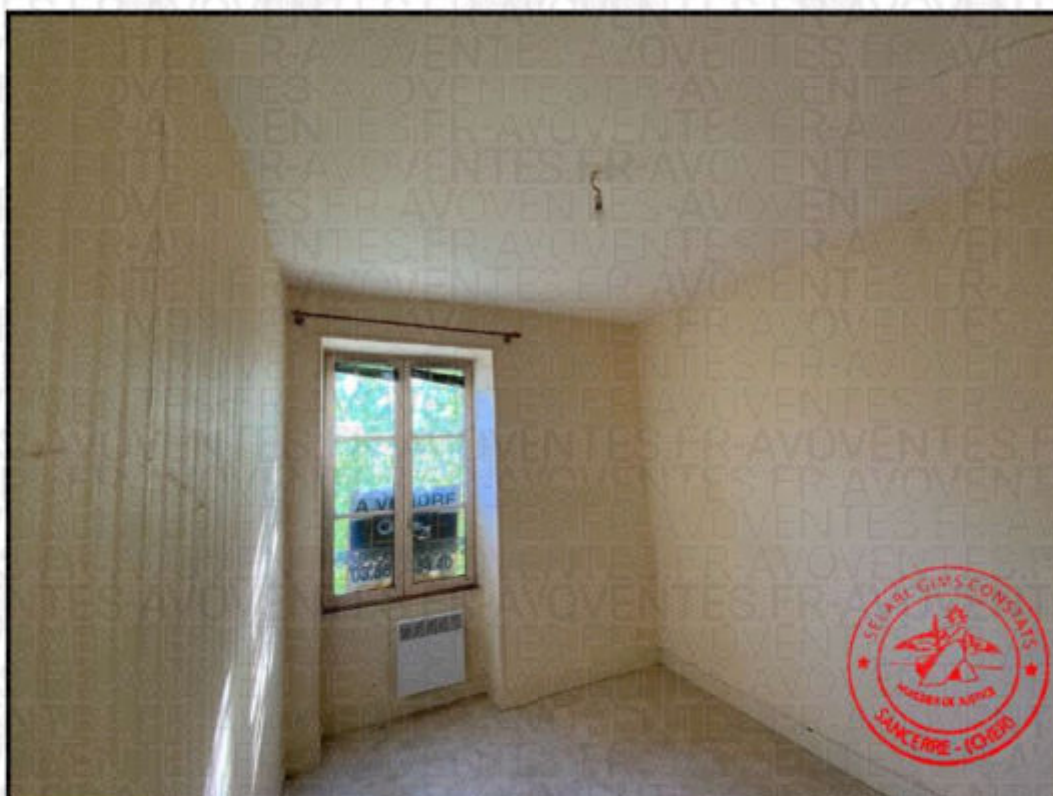
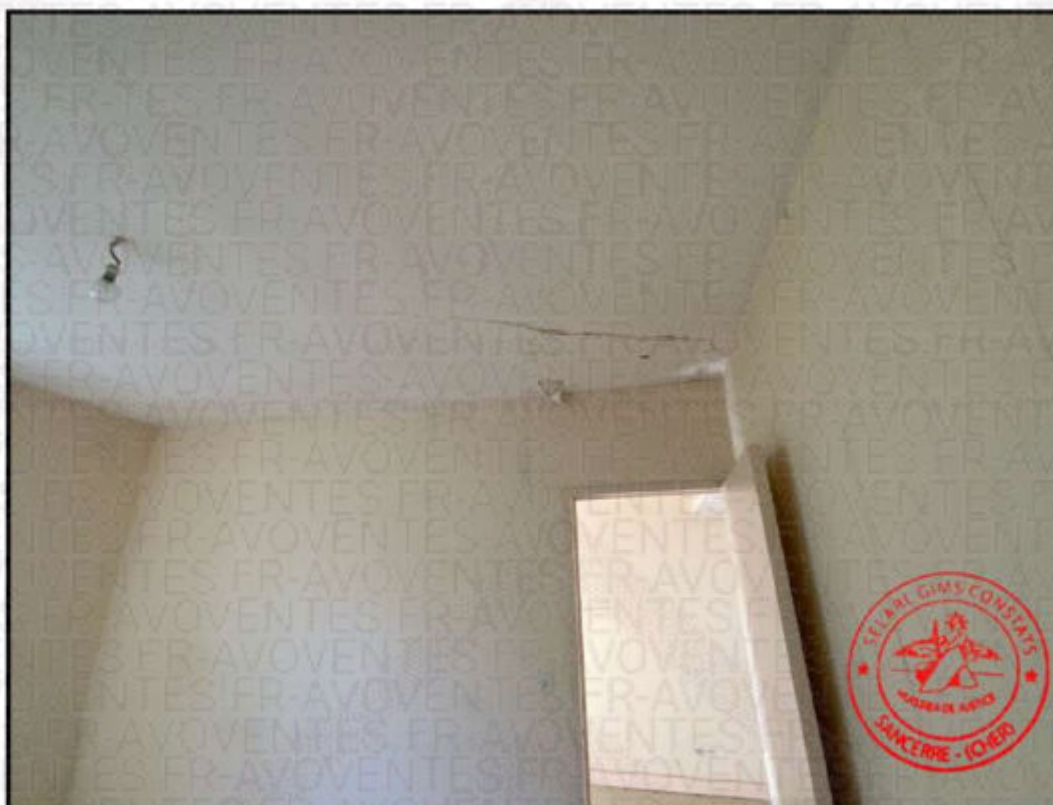
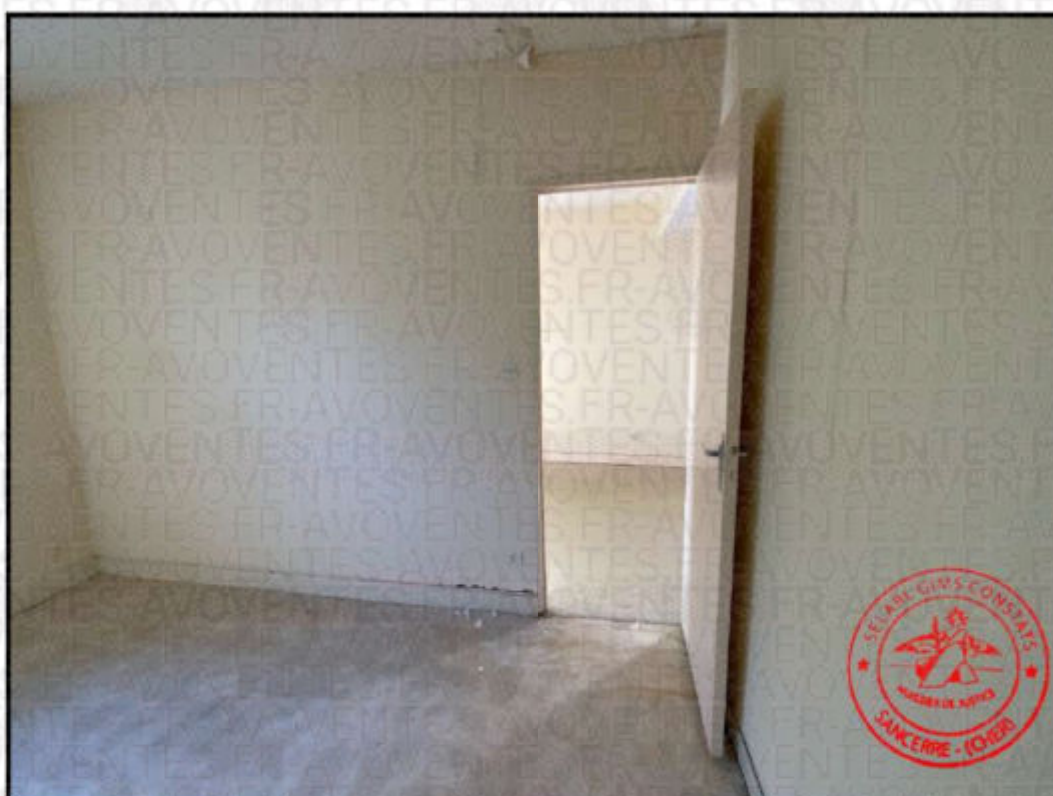
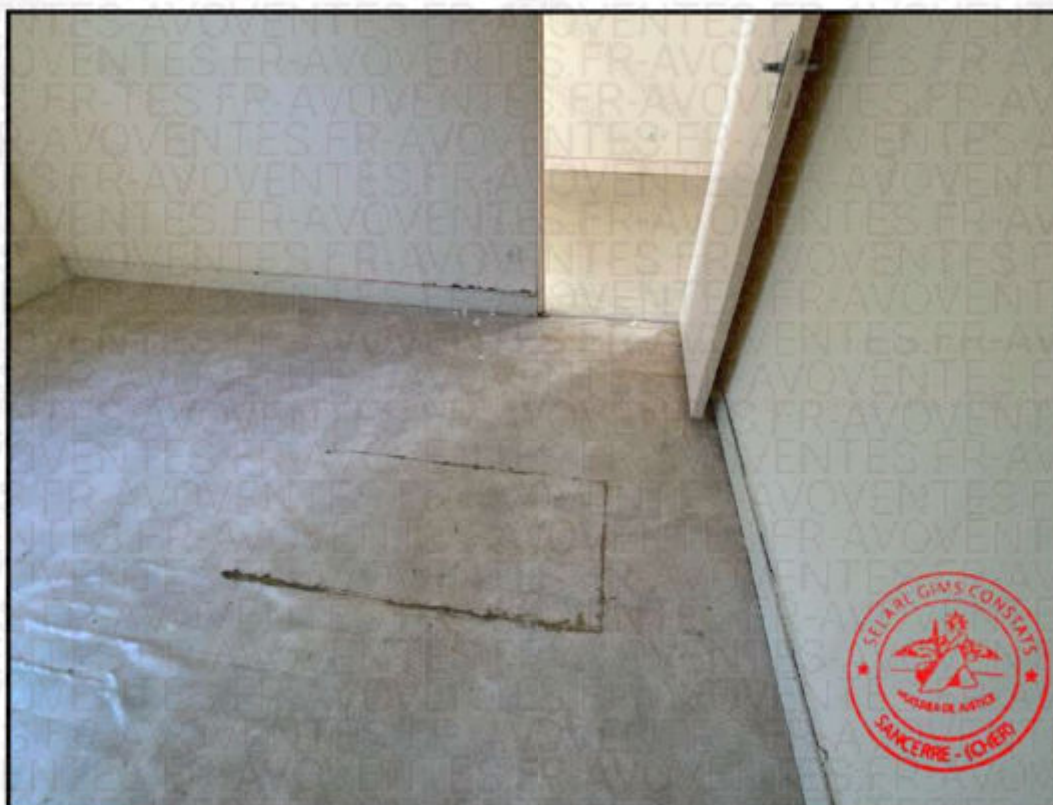
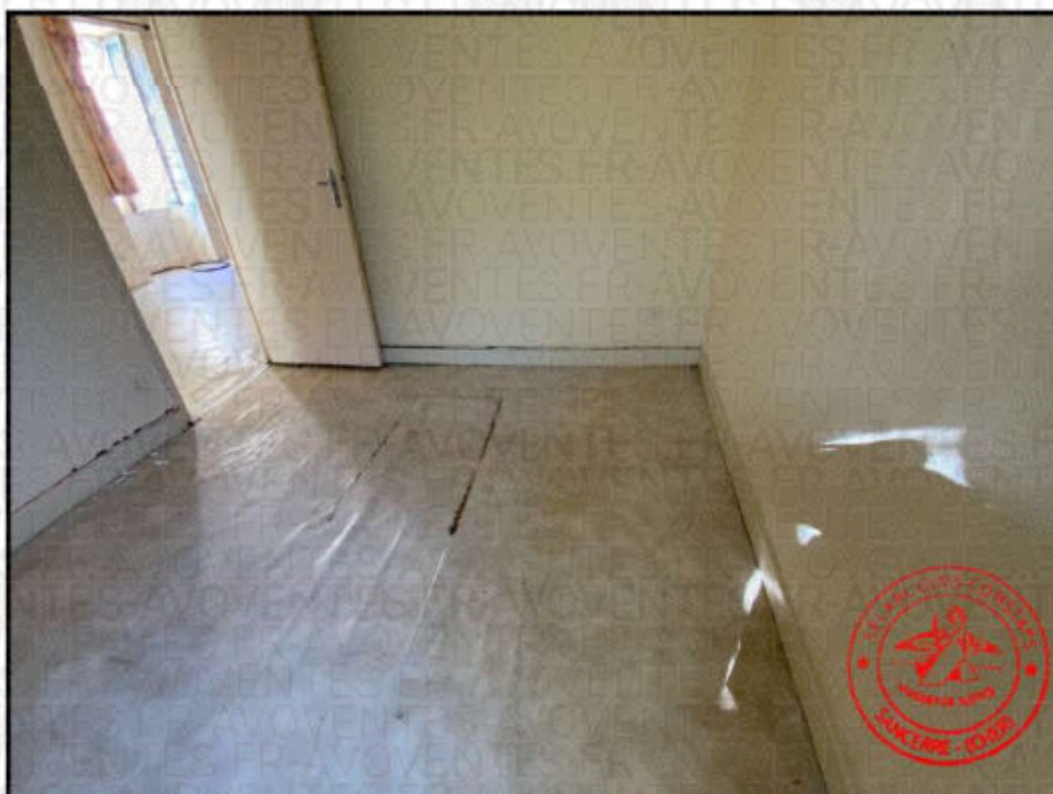
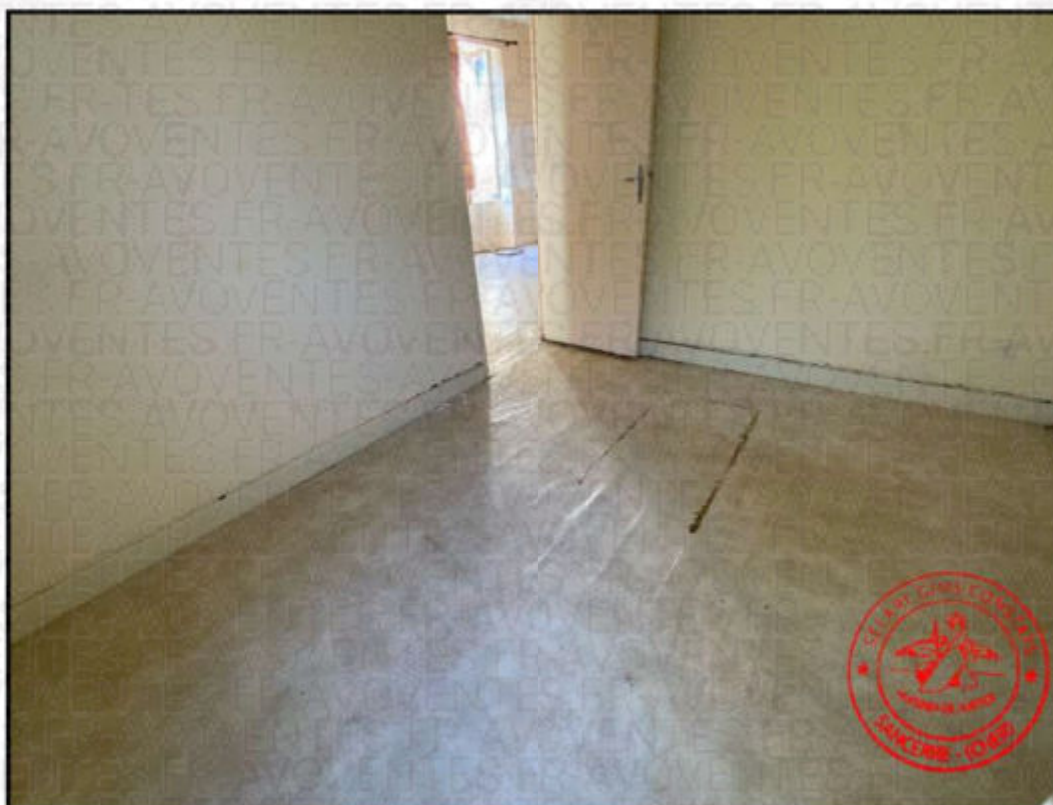
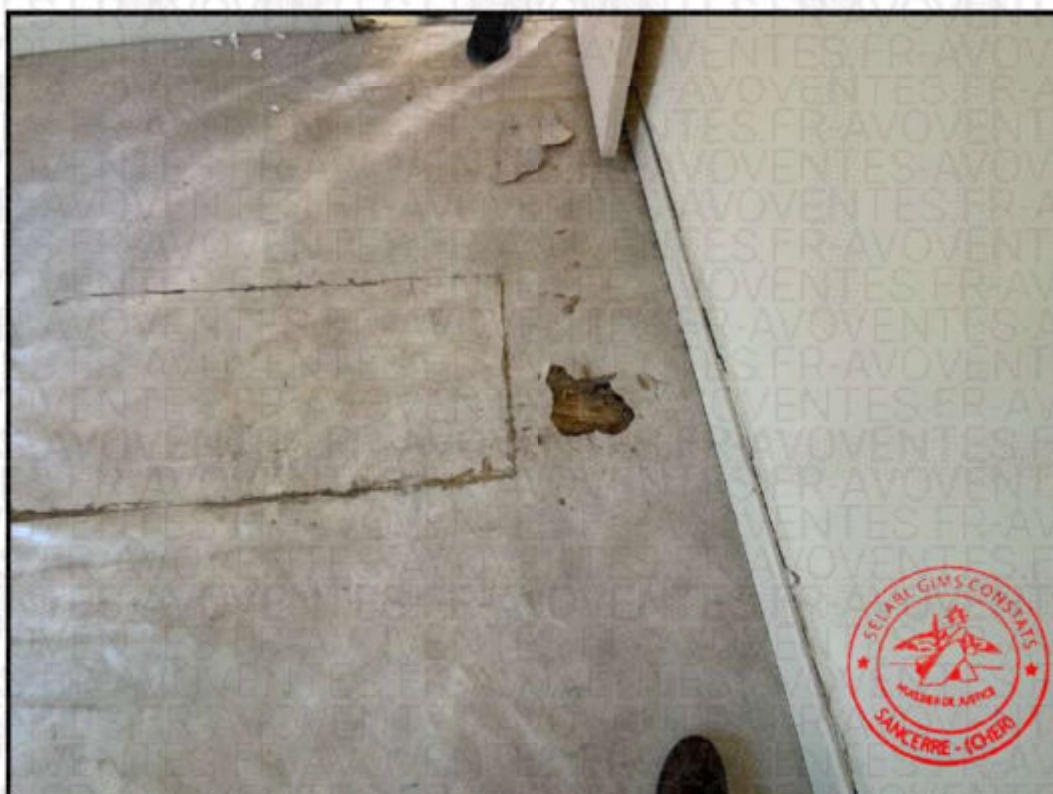
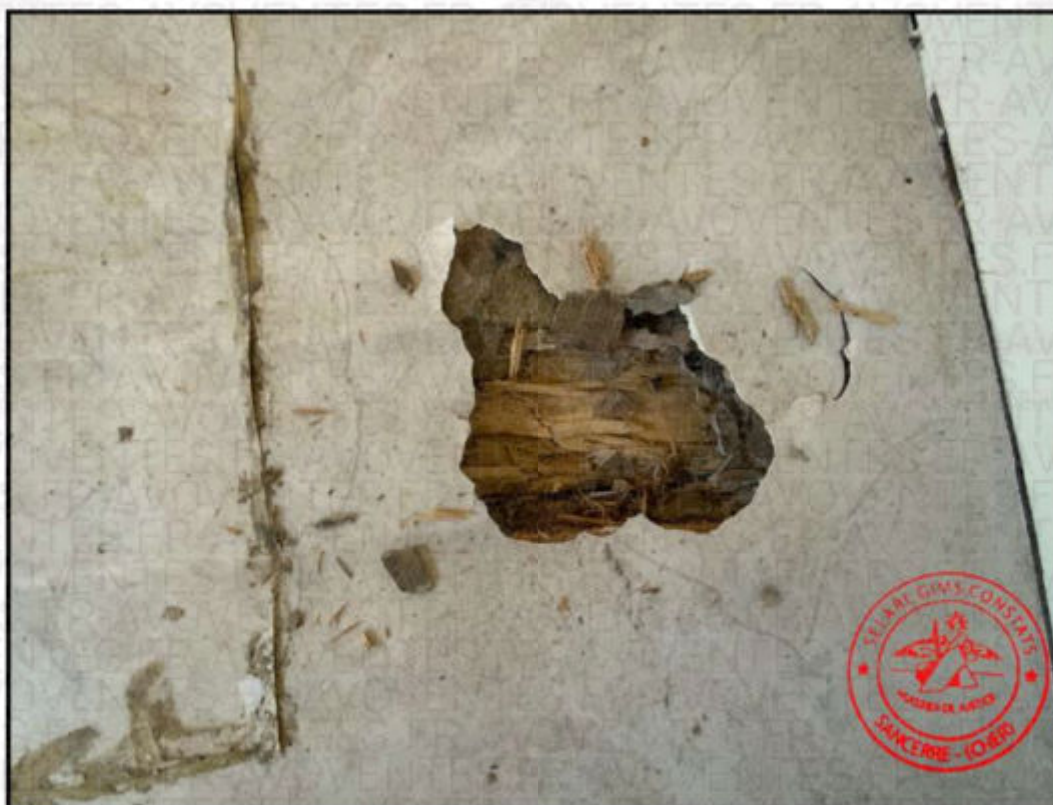
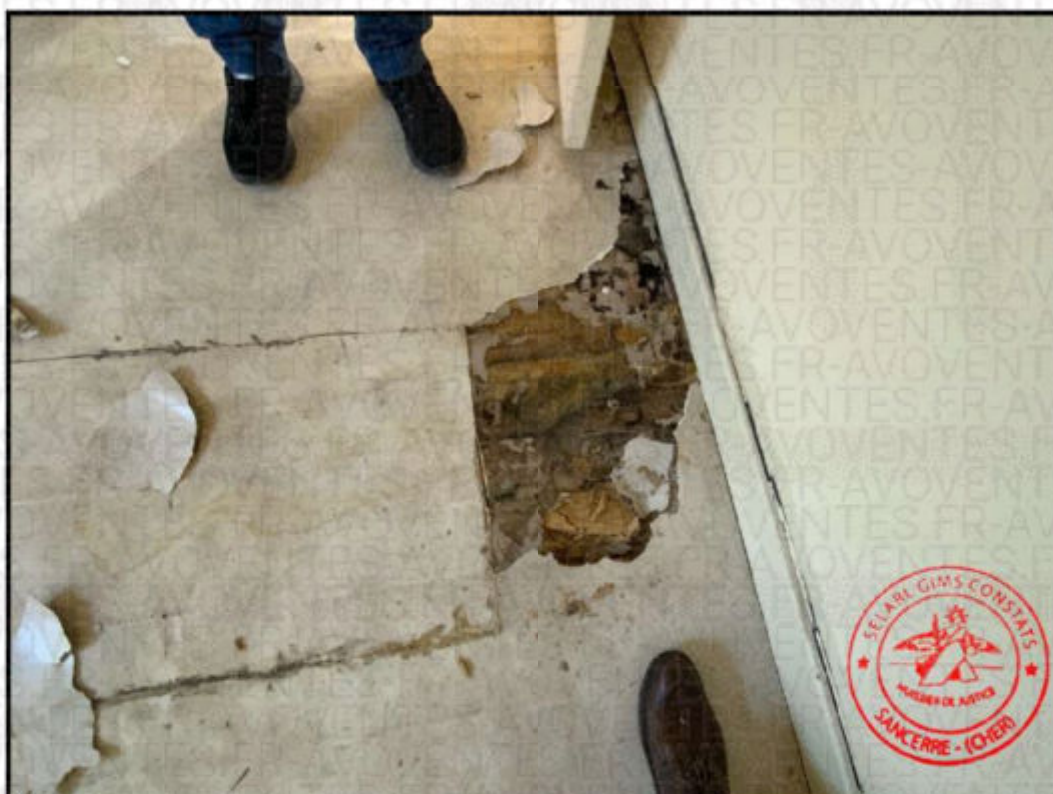
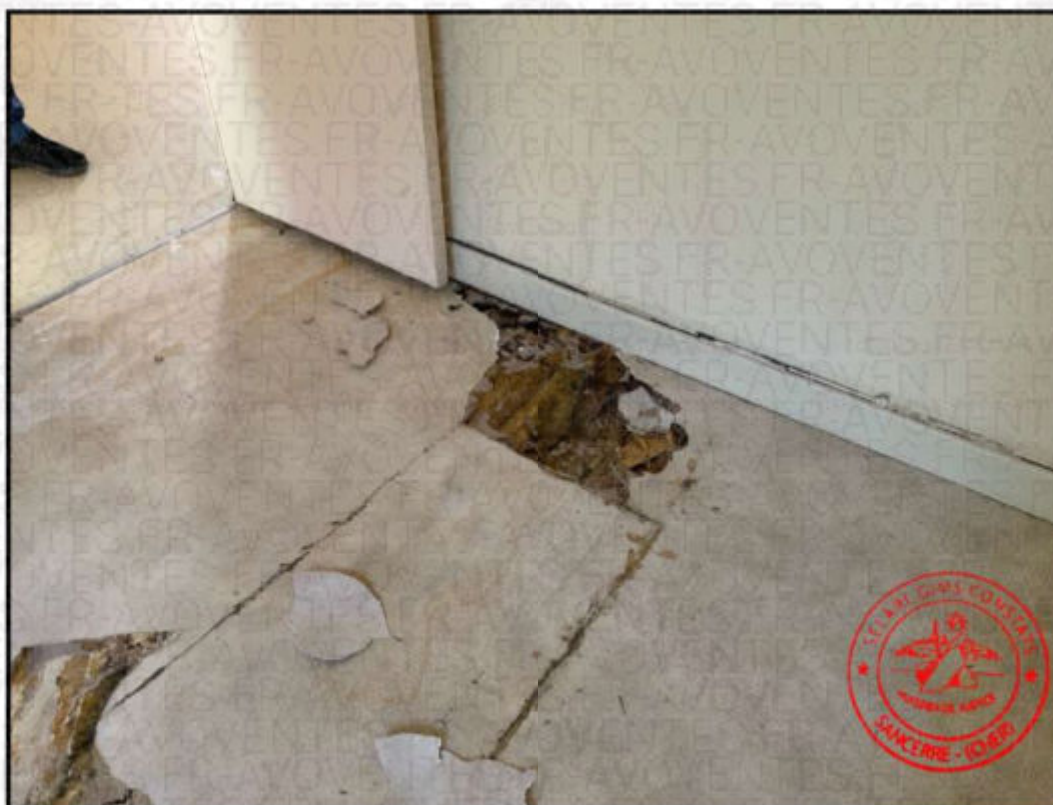
En marchant sur le sol, une partie s'est écrasée à mon passage, j'ai pu retirer à cet endroit l'inoléum afin de regarder l'état du sol et j'ai constaté que le bois est pourri à cet endroit et que des champignons sont visibles sous l'inoléum.

Le bois qui est dégradé est situé à l'endroit le plus affaissé de la pièce.

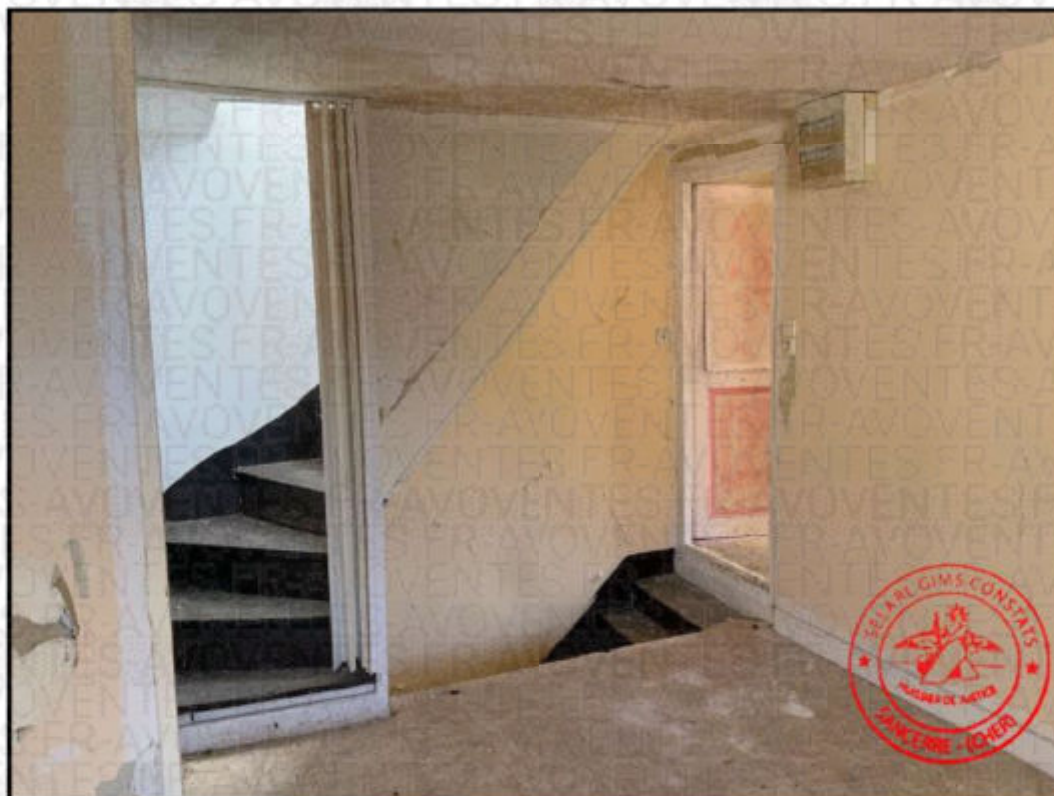
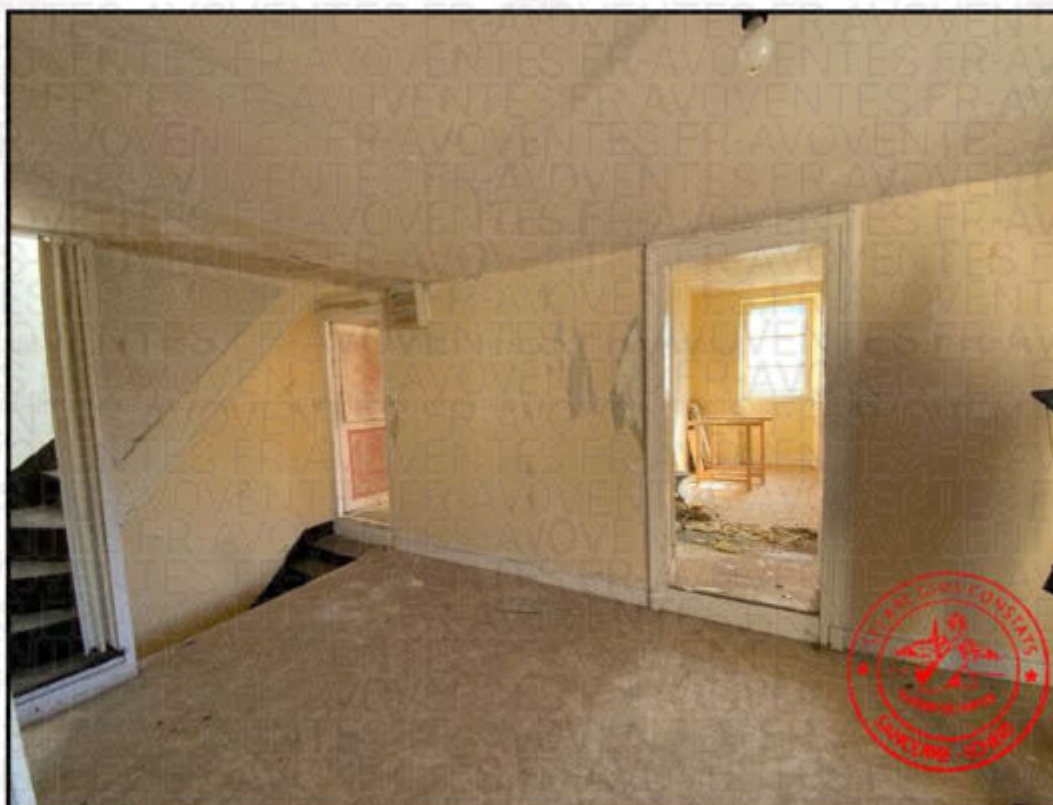
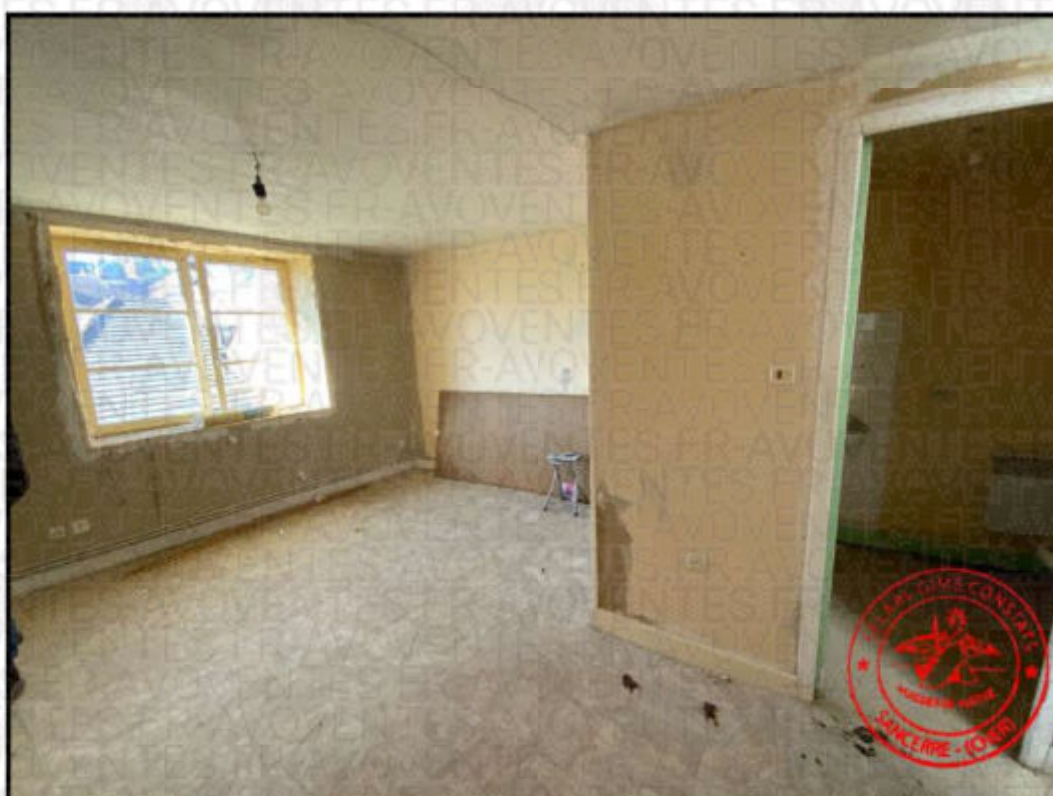
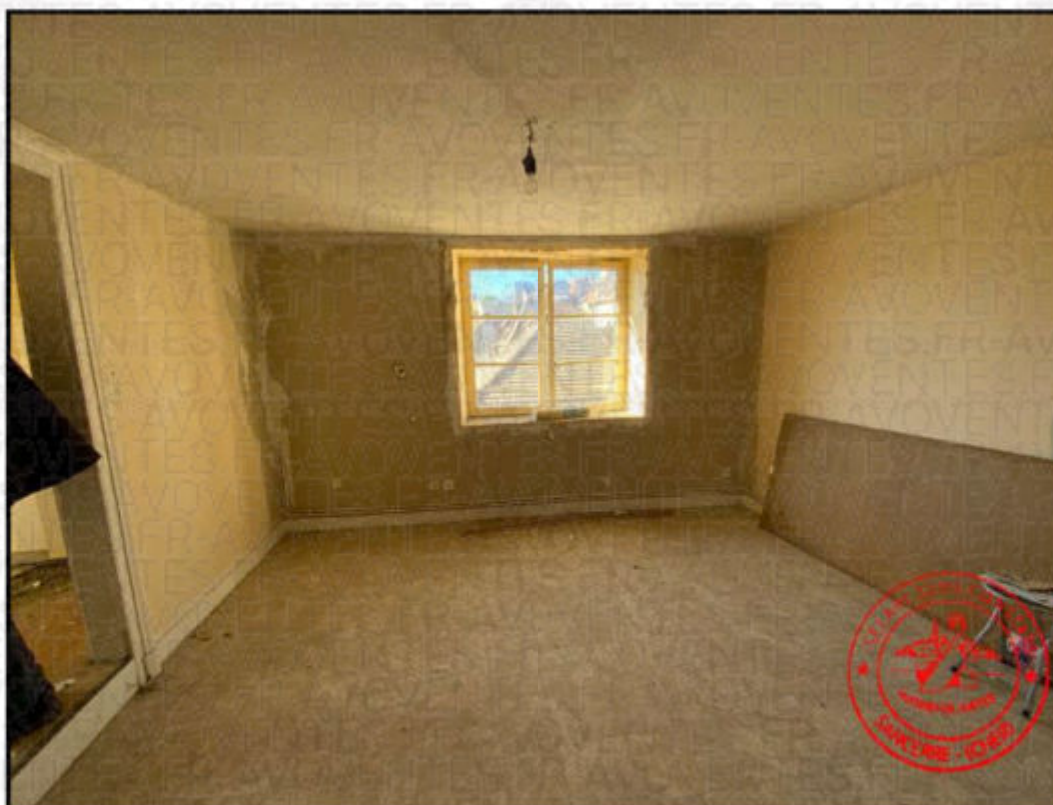
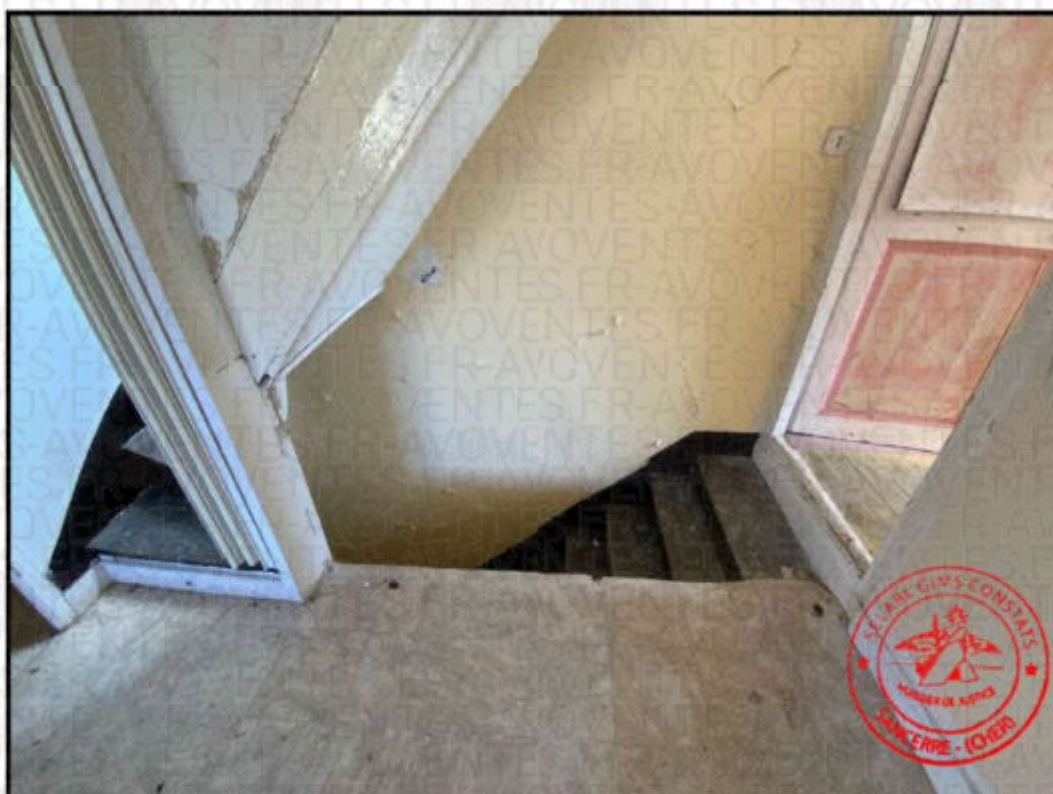
Cette pièce au sol comporte un linoléum. Ce linoléum est en mauvais état. Il y a des déchirures en différents endroits et des excréments qui sont visibles sur ce sol. Au niveau des murs, j'observe que les murs sont en placo et qu'à de nombreux endroits le placo est dégradé.

La tapisserie a été arrachée. Des trous sont visibles à certains endroits. Au sommet de l'escalier, je note la présence d'un tableau électrique avec des fusibles plomb. Cette pièce permet de distribuer une toilette et cabine de douche, une salle d'eau, une cuisine, une chambre et un escalier qui permet d'accéder à l'étage d'une pièce ainsi qu'à la terrasse.

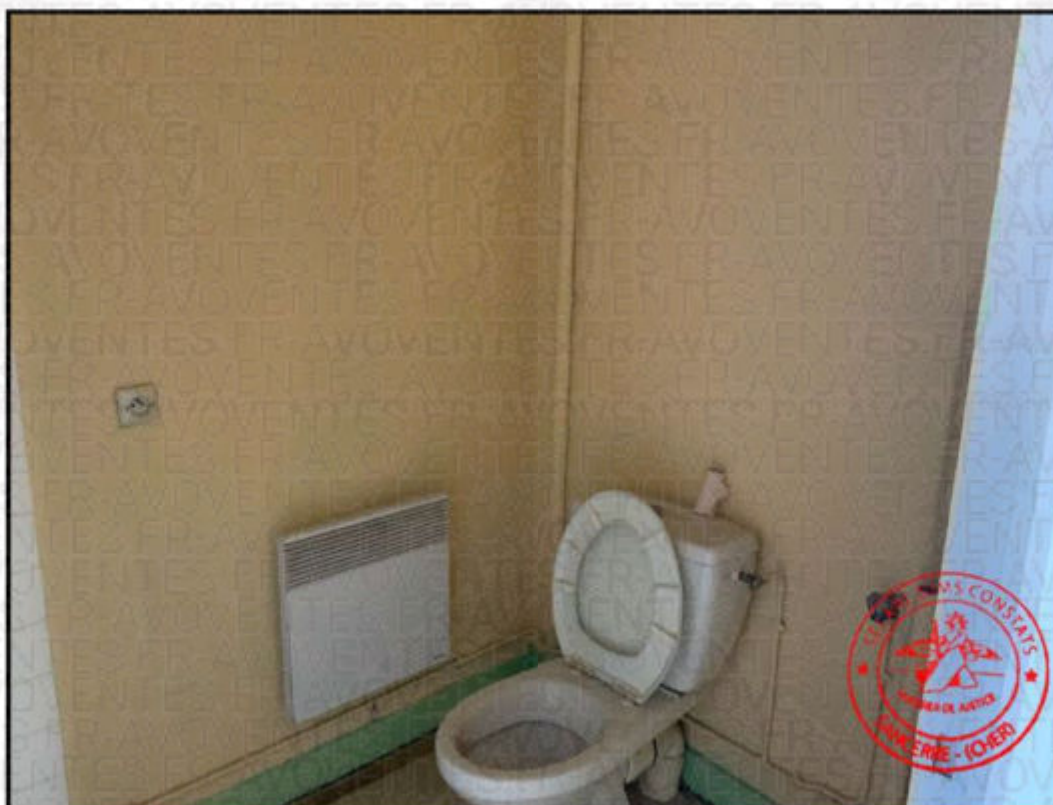
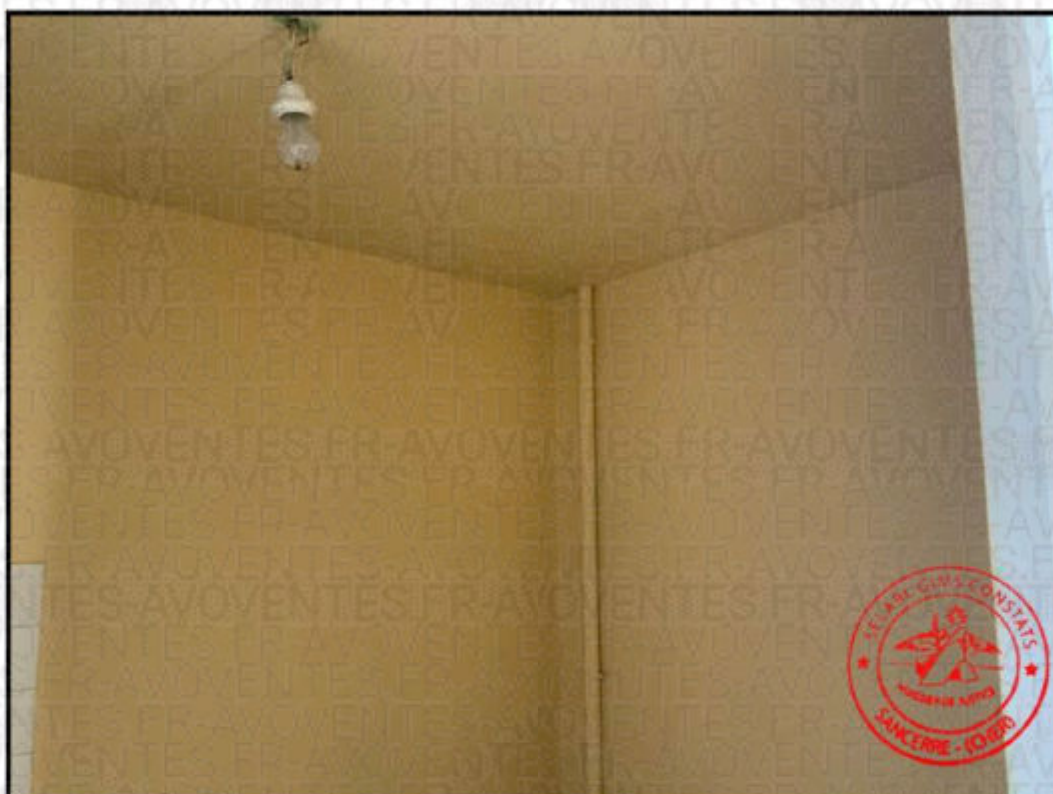
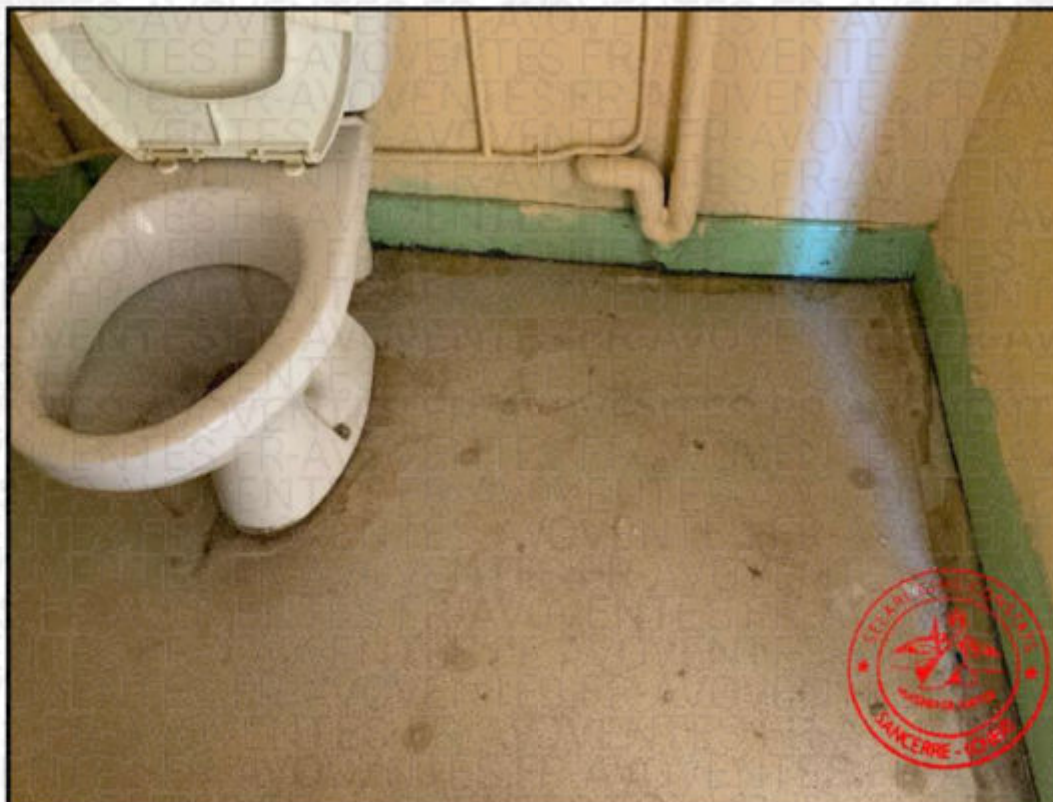
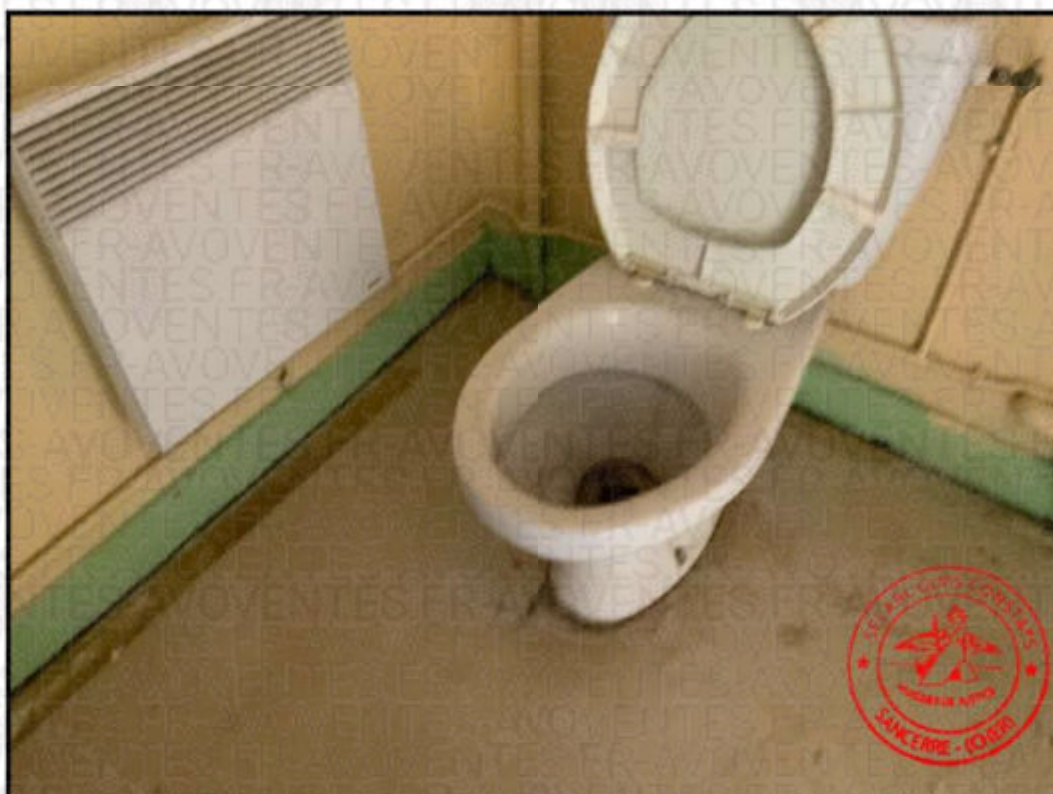
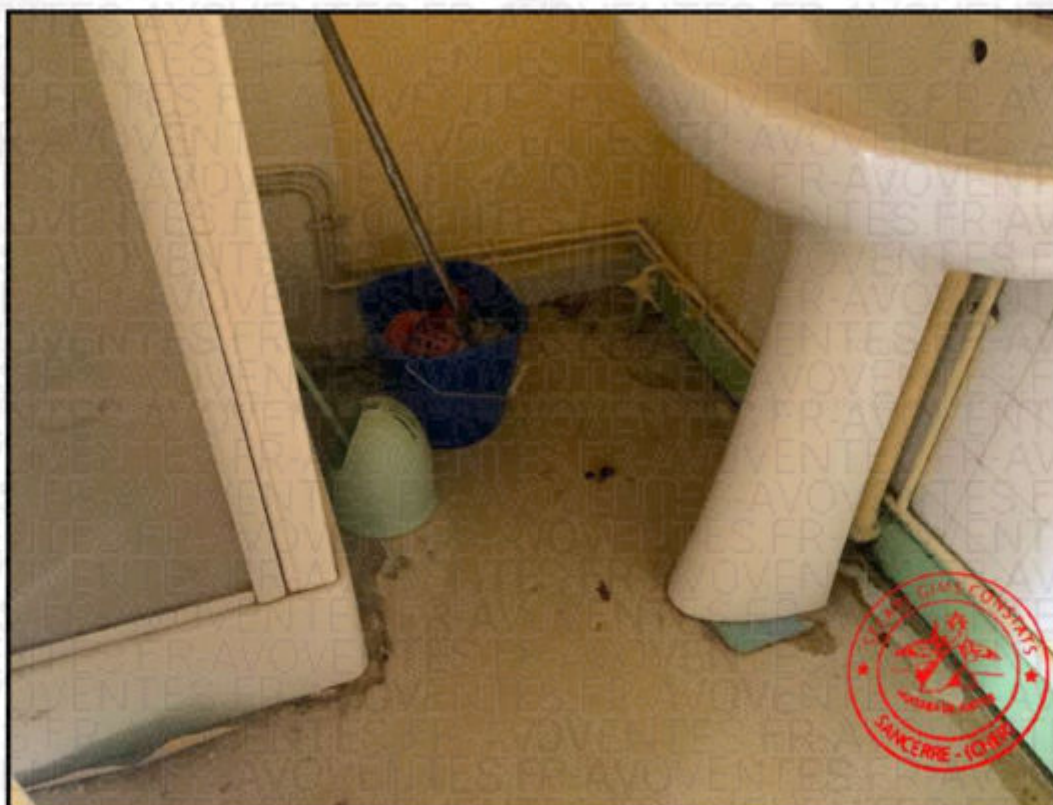
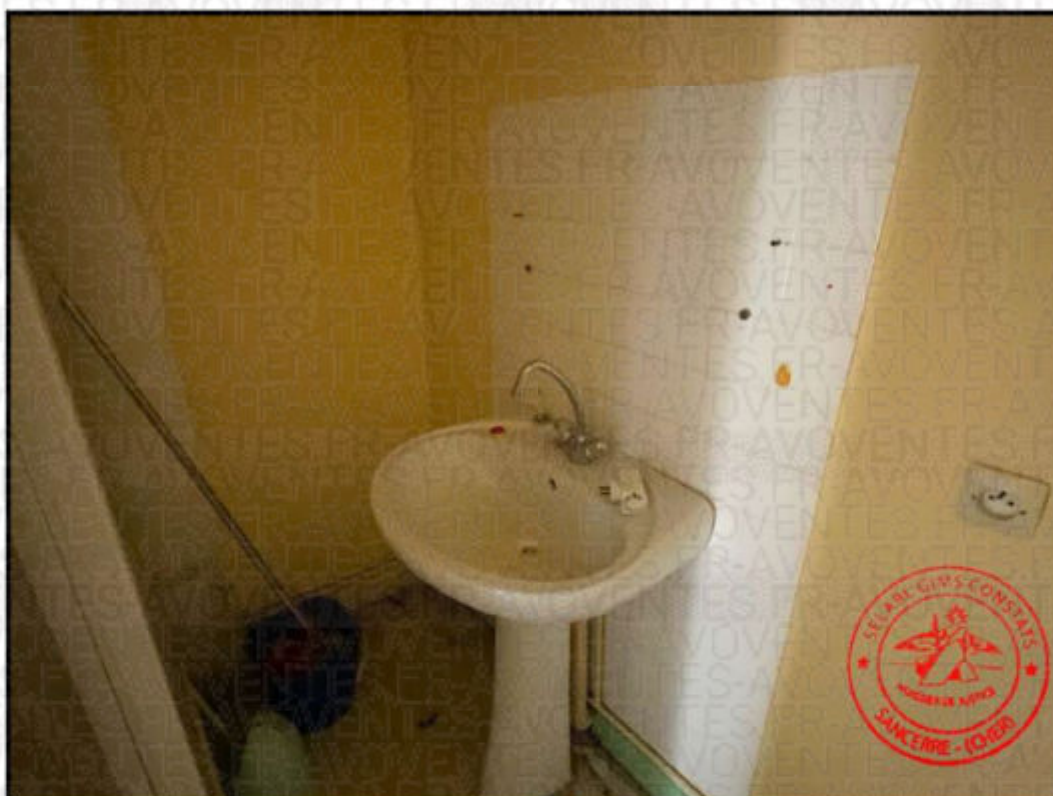
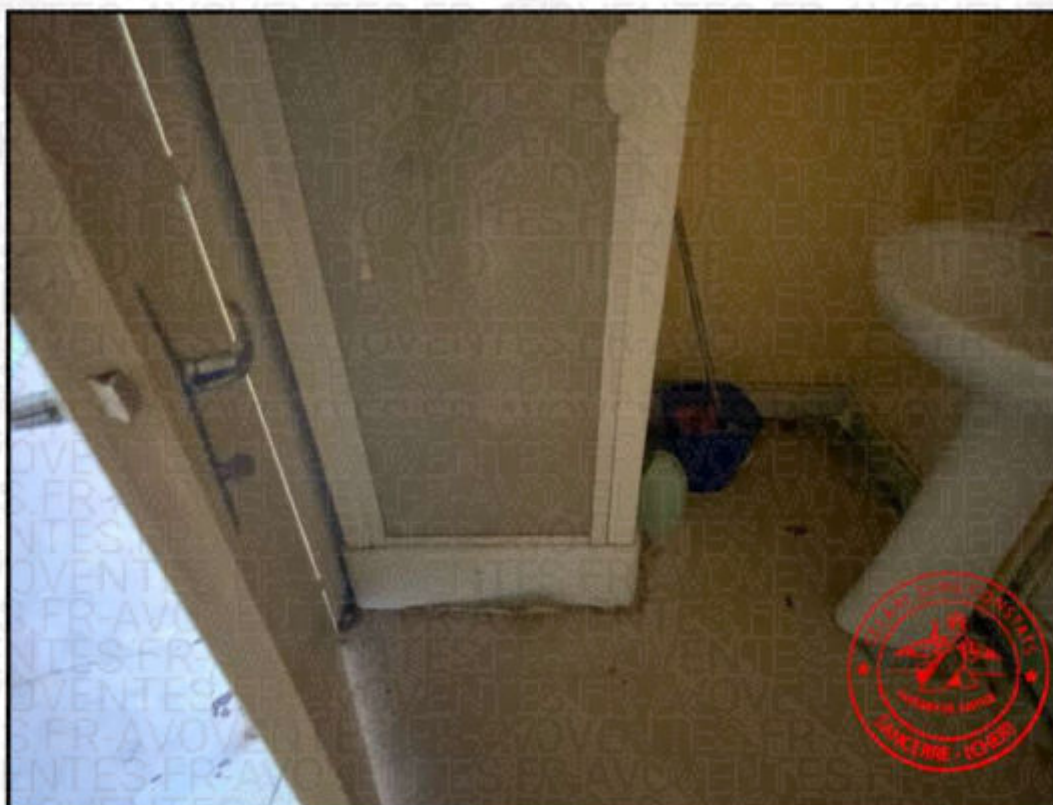
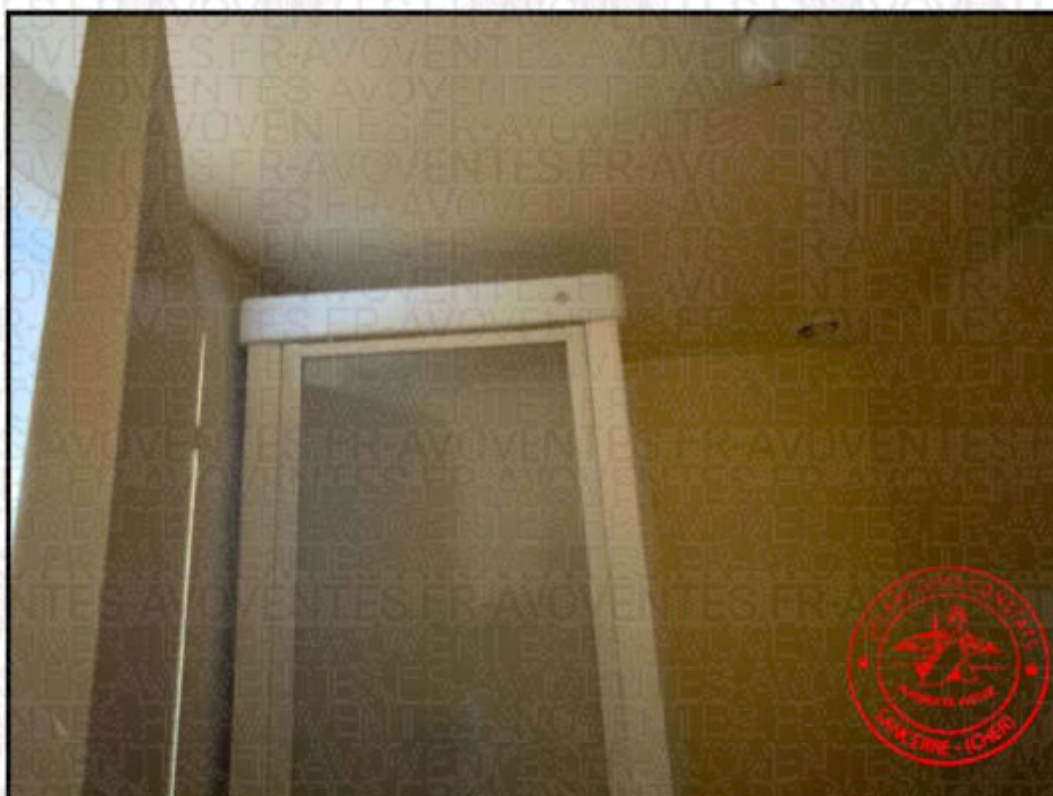
L'accès s'effectue par une porte simple en mauvais état.

Le **bâti** est en bois en mauvais état.

Le **sol** est recouvert de revêtement plastifié en mauvais état.

Les **plinthes** sont en bois peintes en mauvais état.

Les **murs** sont recouverts de peinture en mauvais état.

Le **plafond** est recouvert de peinture en mauvais état.

Une cabine de douche est visible ainsi qu'un lavabo sur colonne. J'observe un radiateur dans cette pièce, un radiateur électrique et je constate qu'il semble y avoir des fuites sur le sol puisque des traces sont visibles sur ce sol au type auréole.
