## **PROCES-VERBAL DE CONSTAT**

## PROCES VERBAL DE DESCRIPTION

5 Avenue de la République

58500 CLAMECY

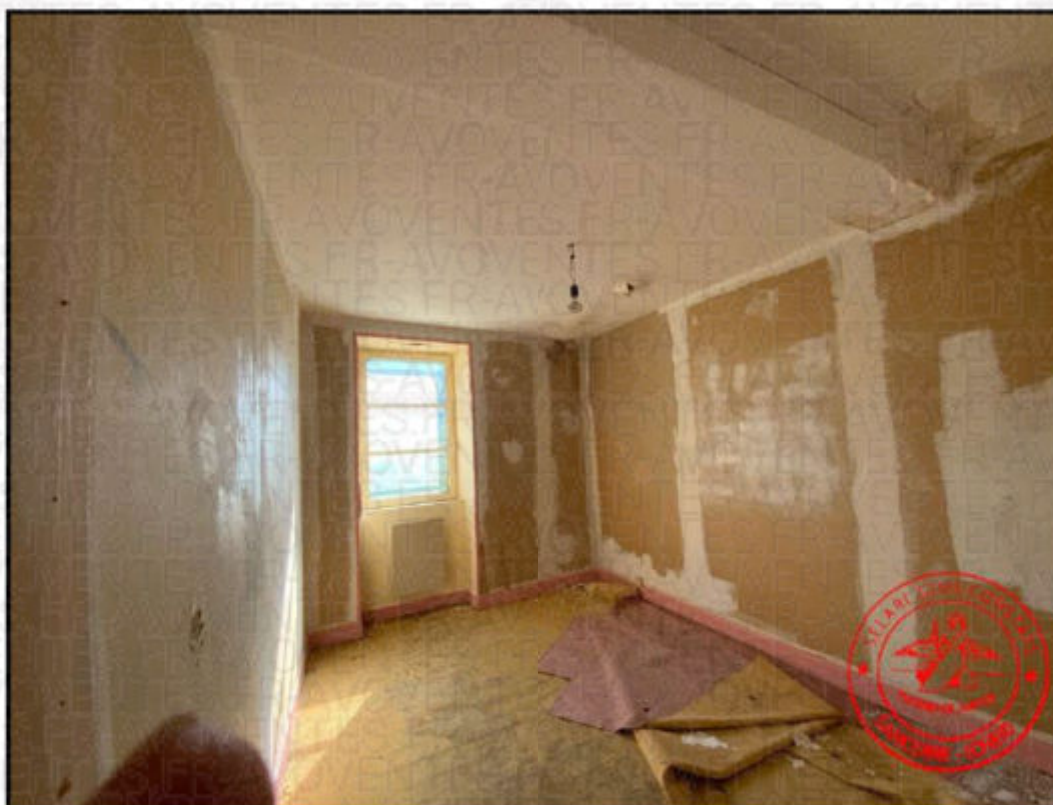
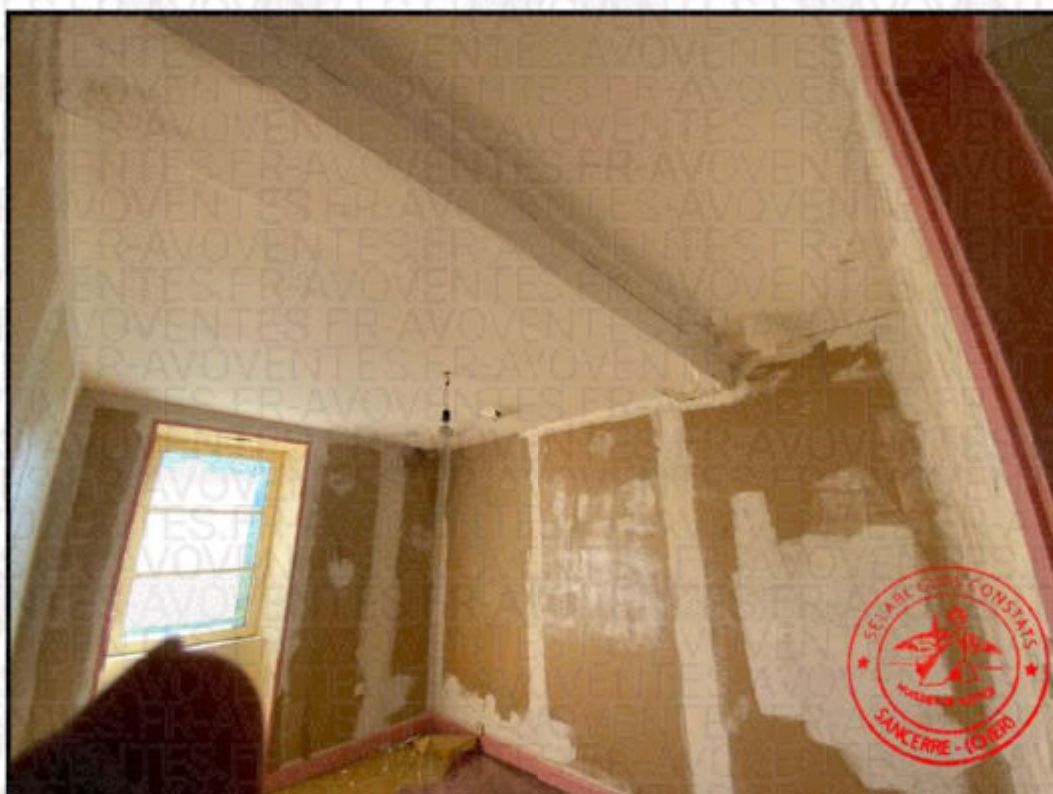
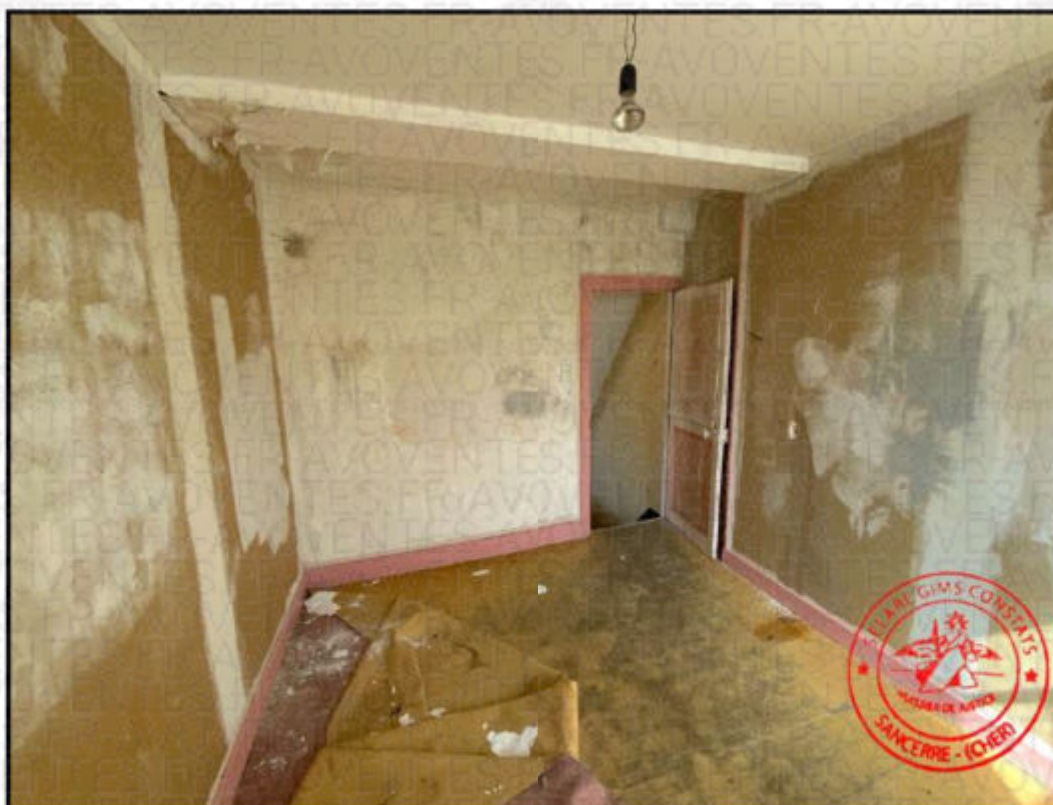
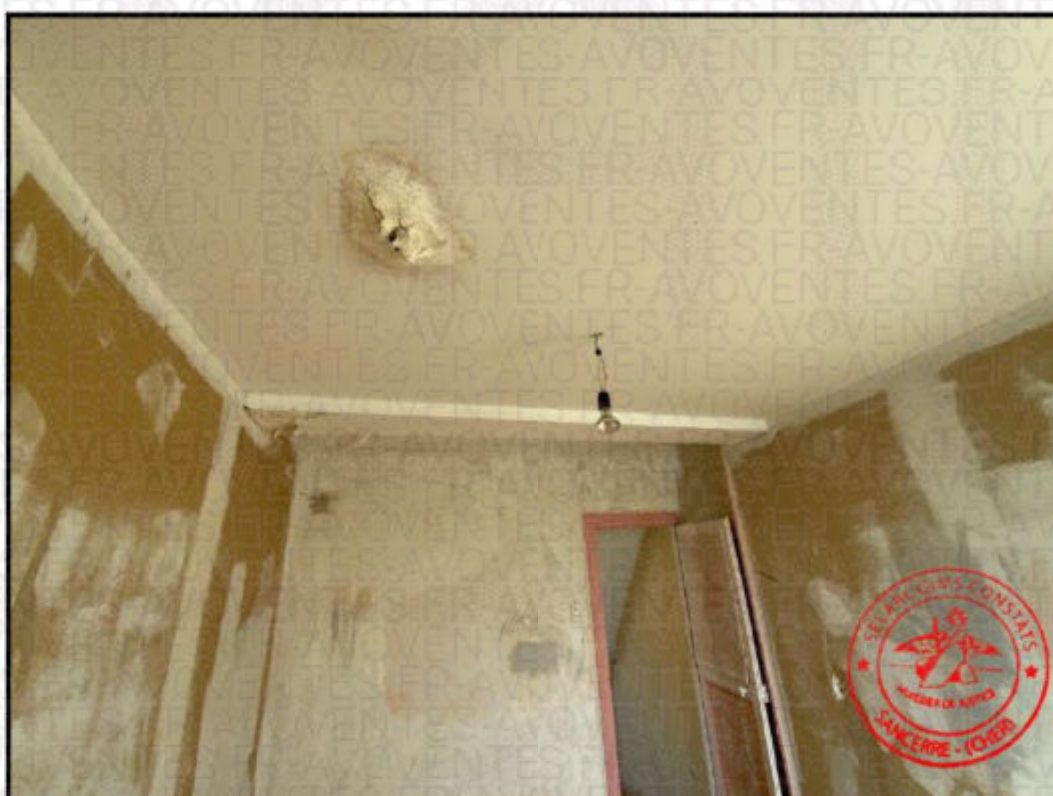
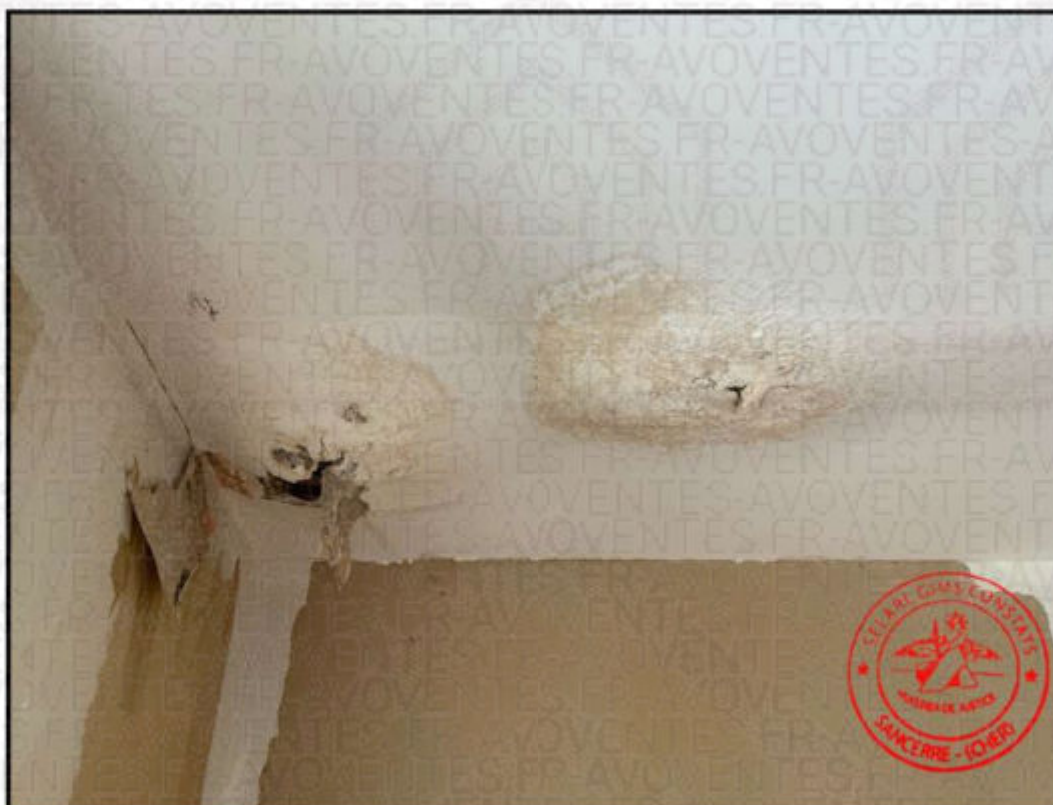
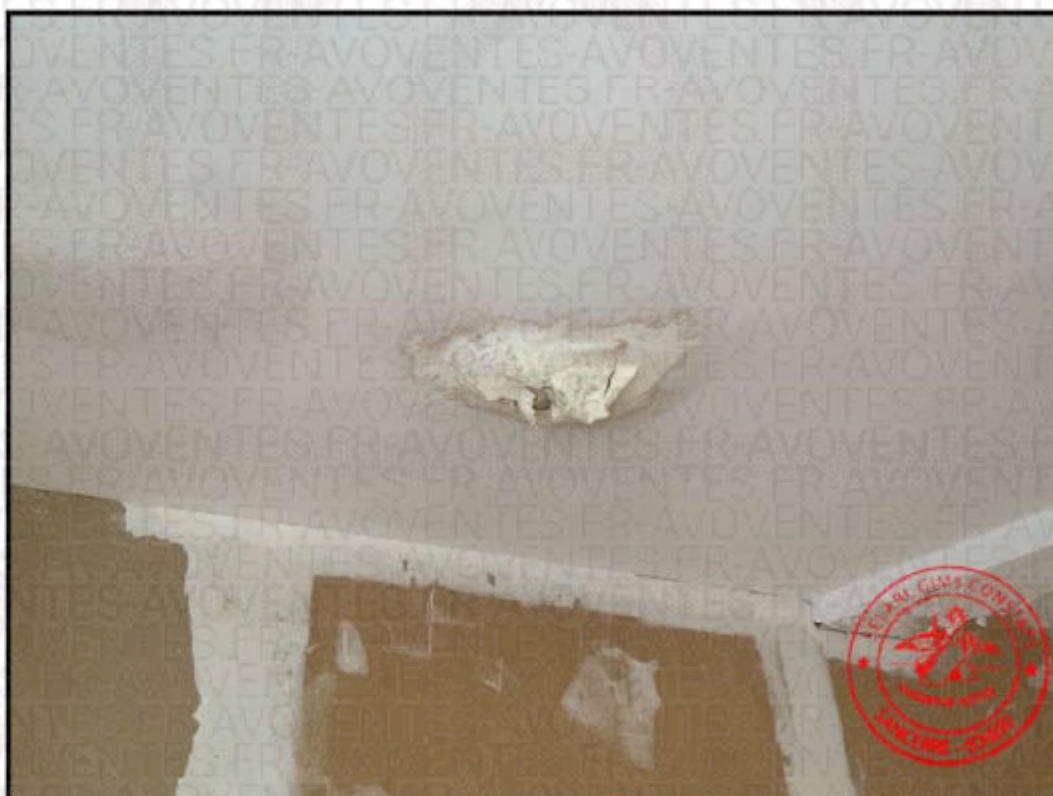
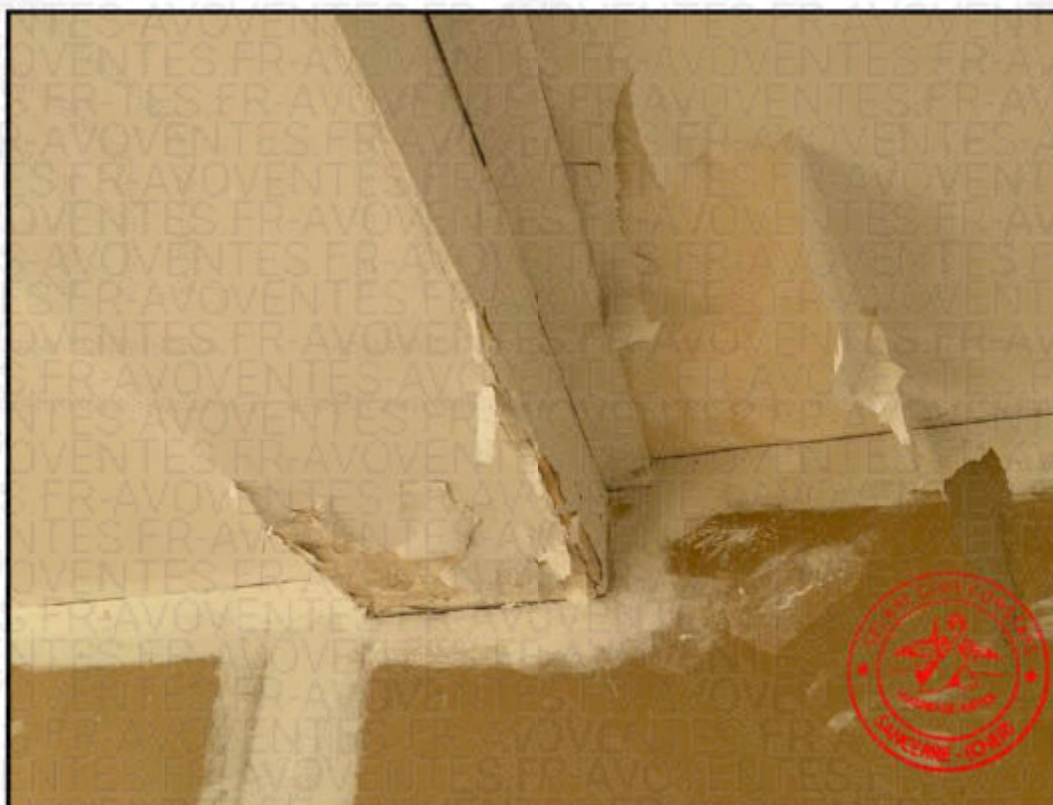
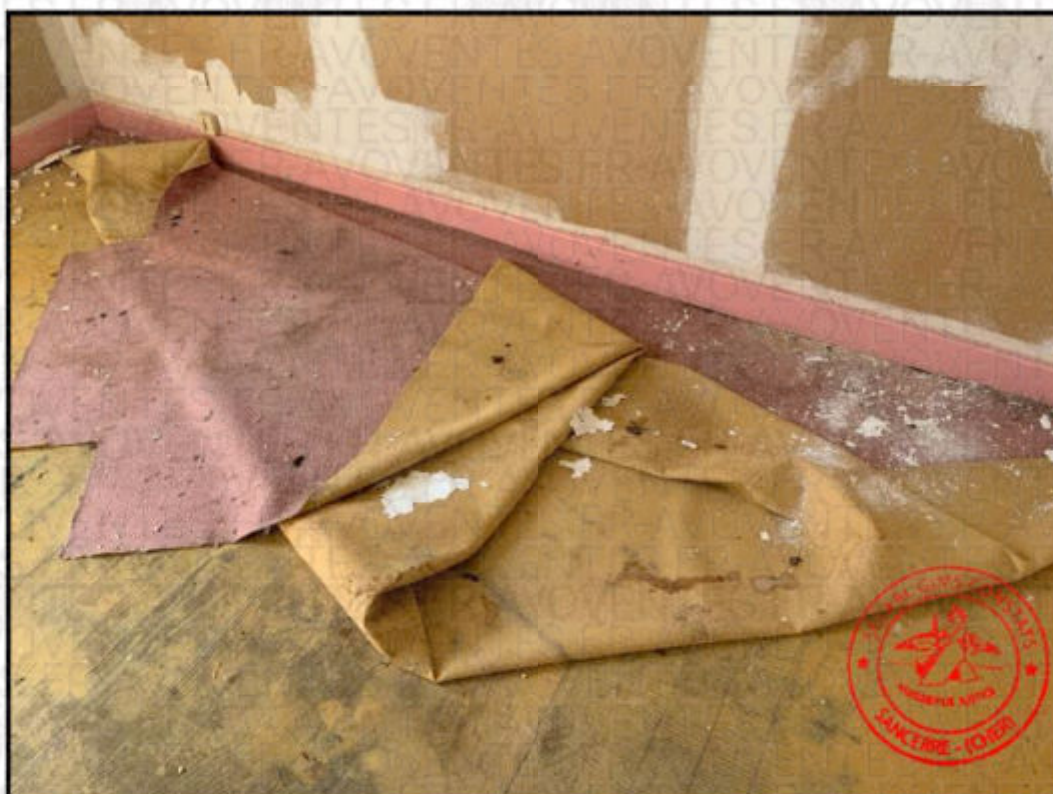
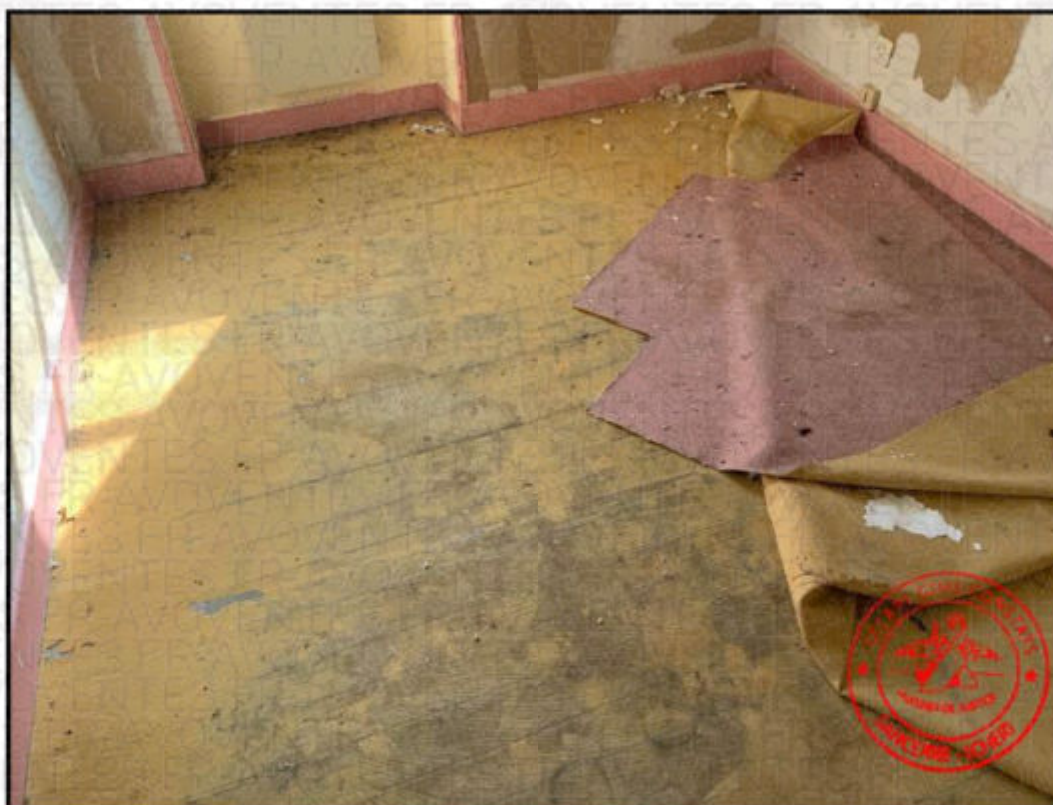
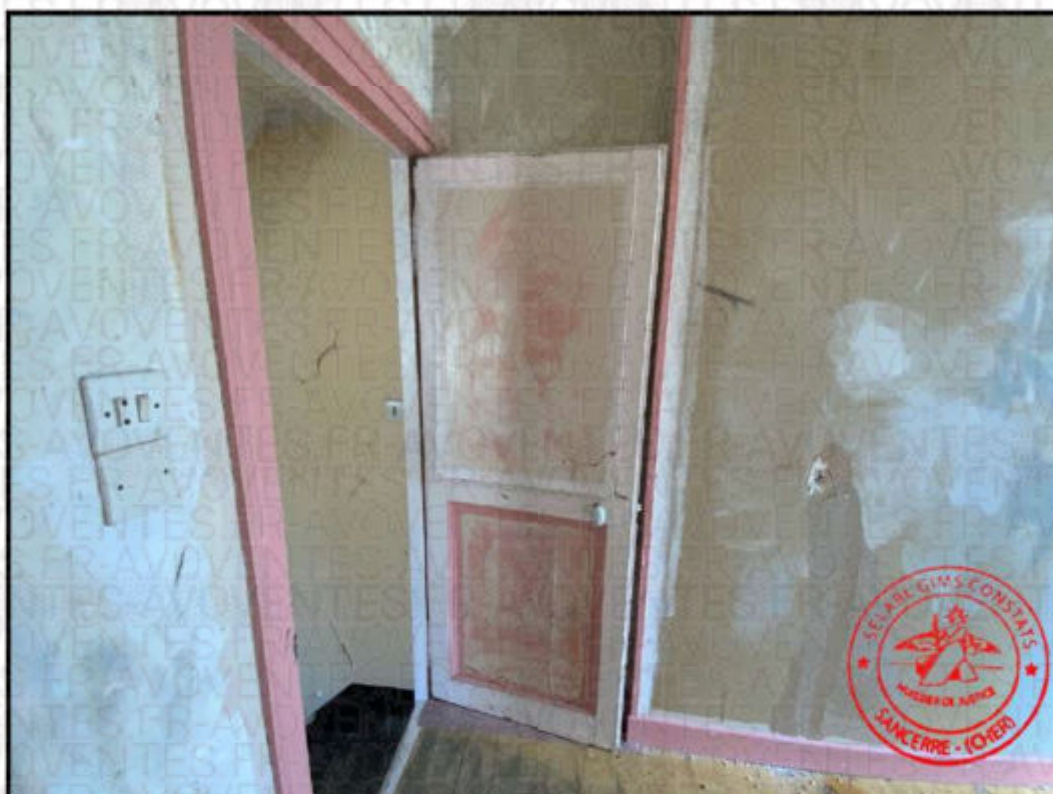
L'accès s'effectue par une porte simple en mauvais état.

Le sol est recouvert de plancher en mauvais état.

Les murs sont recouverts d'enduit en mauvais état.

Le plafond est recouvert de faux-plafond en mauvais état

J'observe au plafond des traces de moisissure et dans l'angle droit proche de la fenêtre, la présence d'ouverture dans le faux plafond d'infiltration d'eau qui ont détérioré le placo.

J'observe au niveau de la poutre également de l'eau, de la peinture qui se dissout. Et l'ensemble est brut, doit être en cours de rénovation. Un radiateur est situé sous la fenêtre. Il s'agit d'un radiateur de très ancienne génération. Et une fenêtre ouvre sur l'avenue de la République.

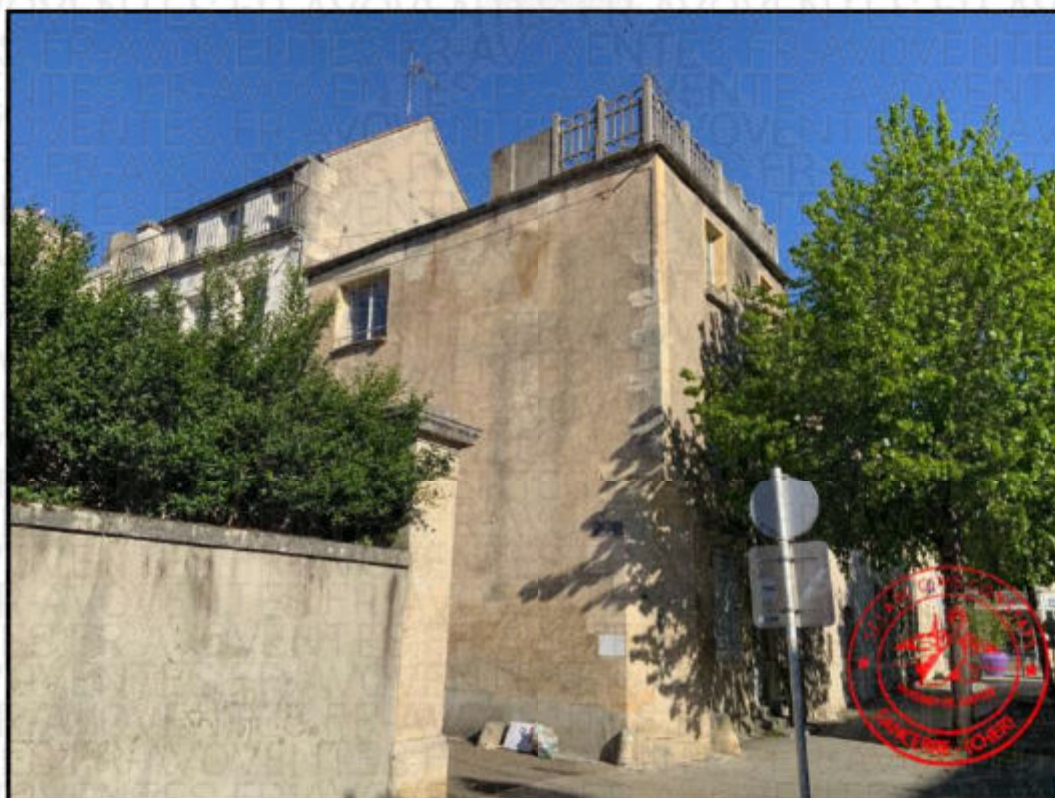
Photographie n°198.

En partie haute, j'observe qu'il y a du crépi et que ce crépi n'est pas en très bon état. A l'angle du bâtiment, j'observe que ce dernier est taillé en biseau et que la pierre compore une flèche en partie haute.

Depuis l'extérieur, j'observe que l'appui de la fenêtre du haut, qui est en béton préfabriqué, est en mauvais état, laissant apparaître les fers à béton, et des morceaux de béton semblent être tombés au sol.
