PROCES VERBAL DE CONSTAT

PROCES VERBAL DE DESCRIPTIF D'IMMEUBLE

Qu'en conséquence, le requérant me requiert aux fins de dresser un descriptif d'un ensemble immobilier sis sur la commune de MONTESQUIEU LAURAGAIS :

Sur place, il s'agit d'un ensemble immobilier constitué d'une ancienne ferme de caractère en briques foraines de plain-pied, de ses hangars et dépendances, de son jardin d'agrément, de ses bois et de terres agricoles ceinturant la maison ;

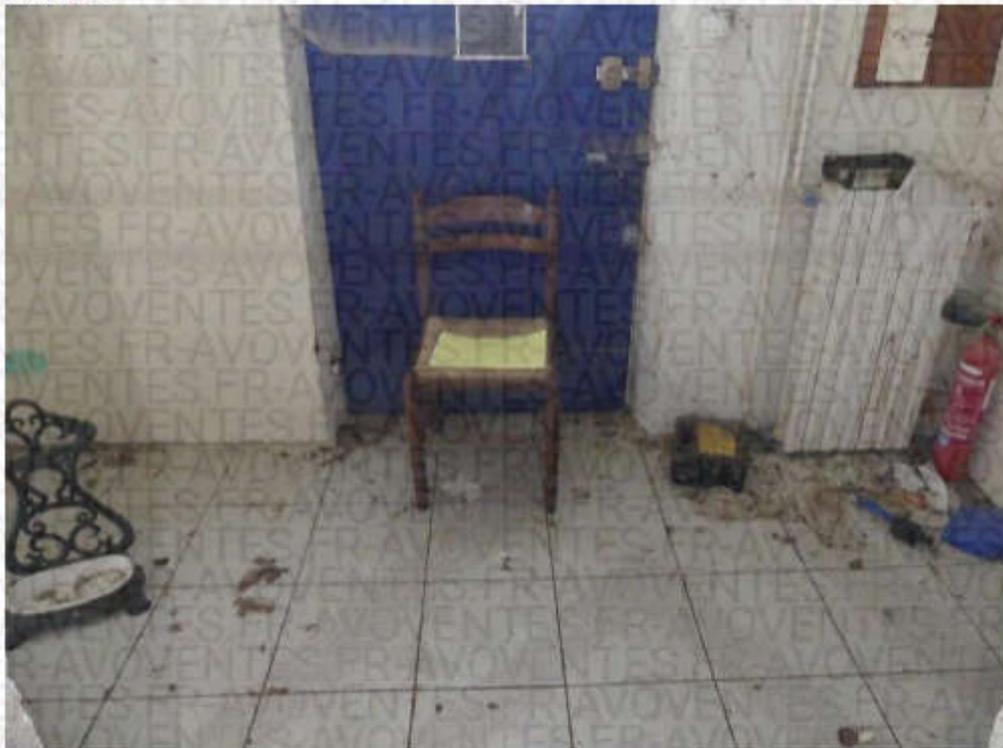
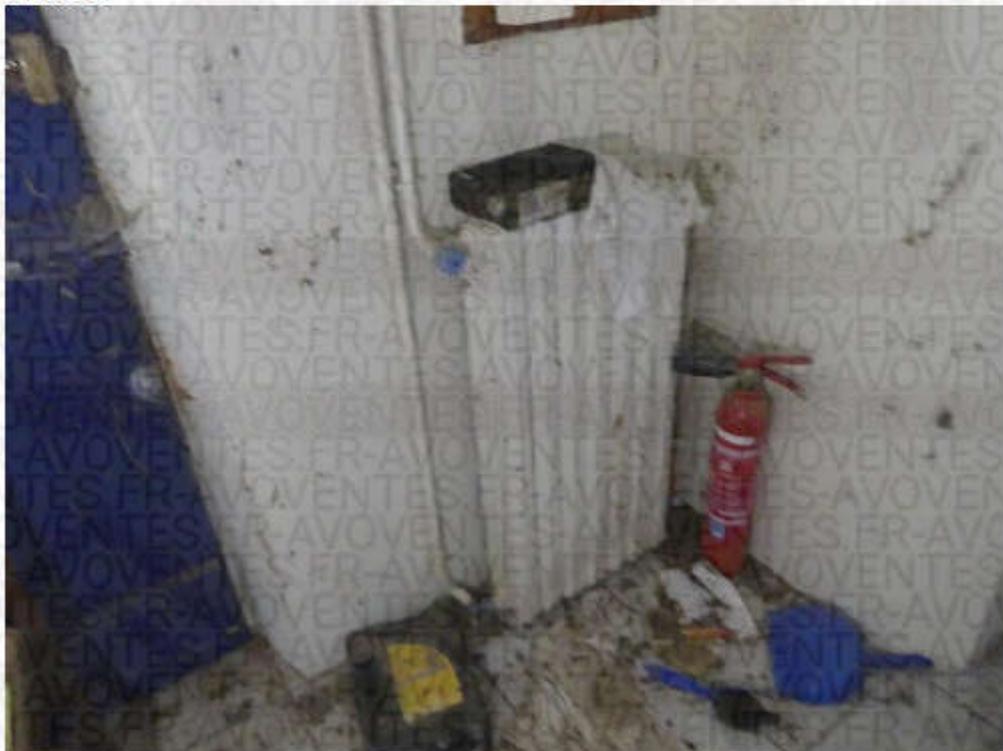
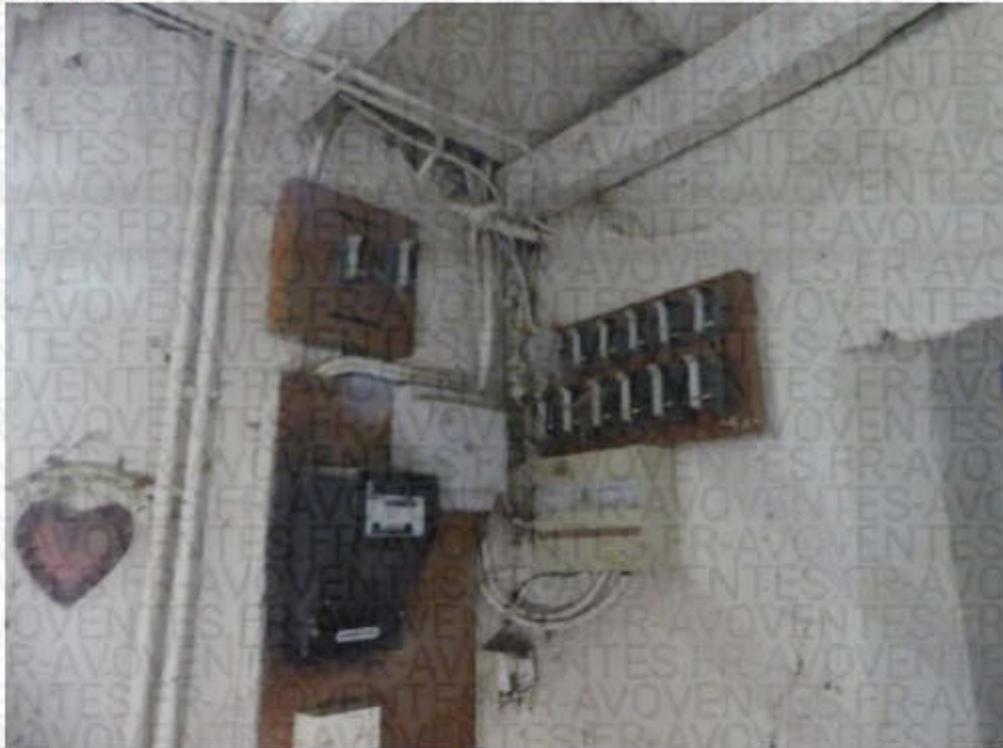
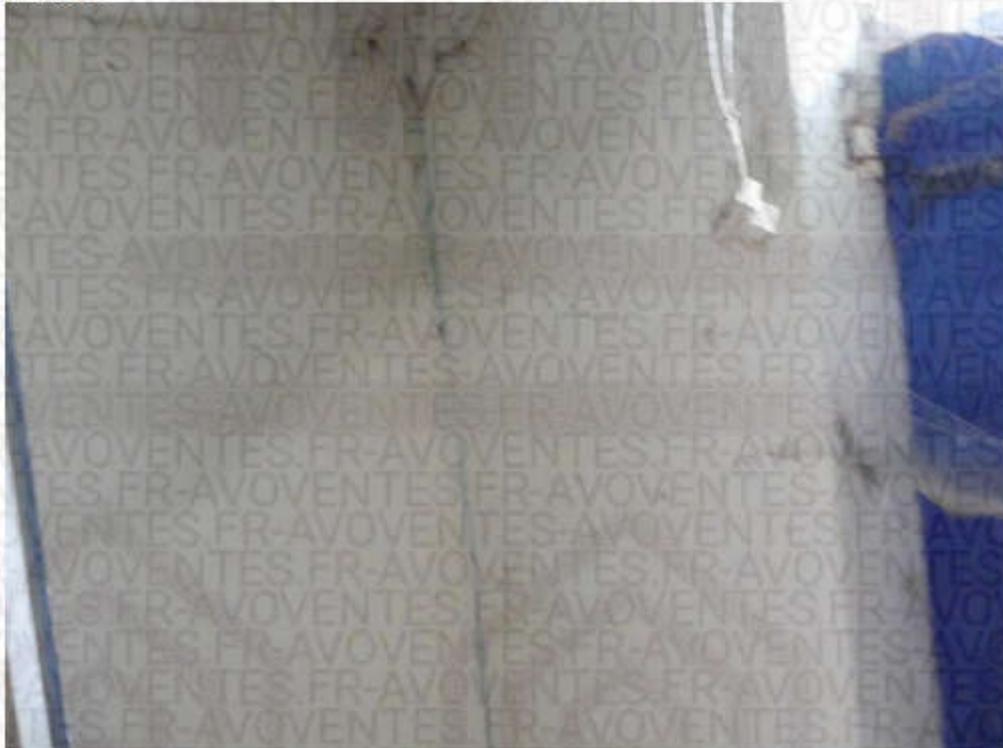
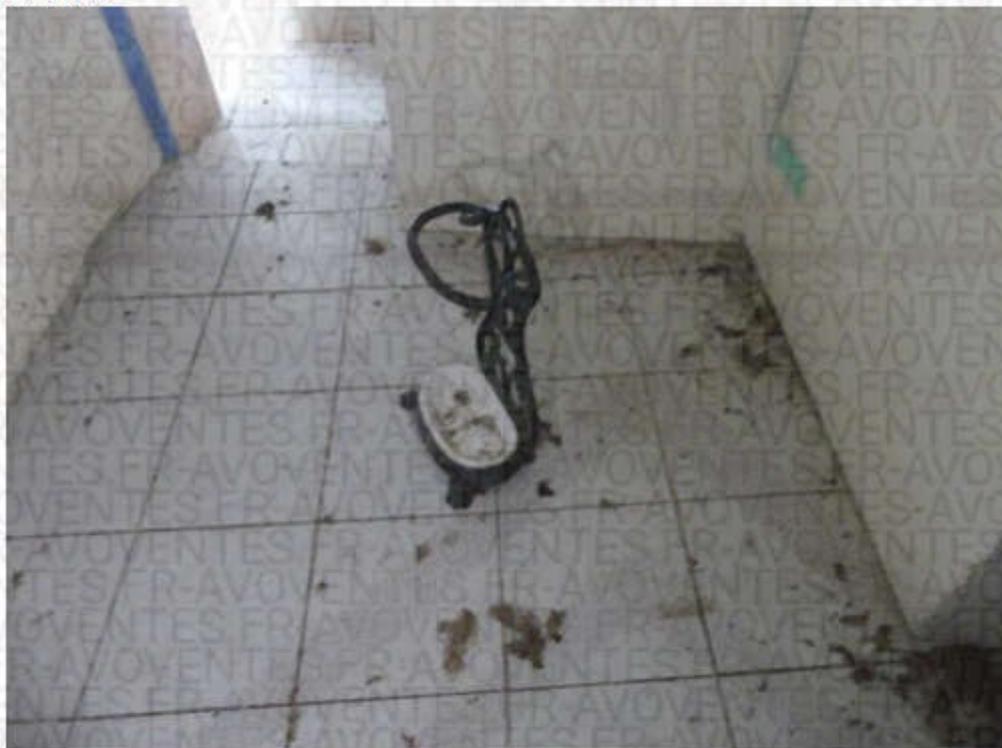
La porte d'entrée est en bois, ancienne, en mauvais état général avec une partie vitrée en partie supérieure gardée par des grilles.

Elle ouvre sur un dégagement avec au sol un carrelage de couleur blanche, sale.

Les murs sont revêtus d'un crépi peint, en mauvais état, le tout est vétuste.

Sur la gauche, un tableau électrique avec des disjoncteurs, le tout est ancien et vétuste, sans protection particulière. Un radiateur de chauffage central en fonte est visible sous le tableau électrique ;

Le plafond est en chevrons avec du parquet peint.

Un câblage électrique est visible, sans protection particulière.

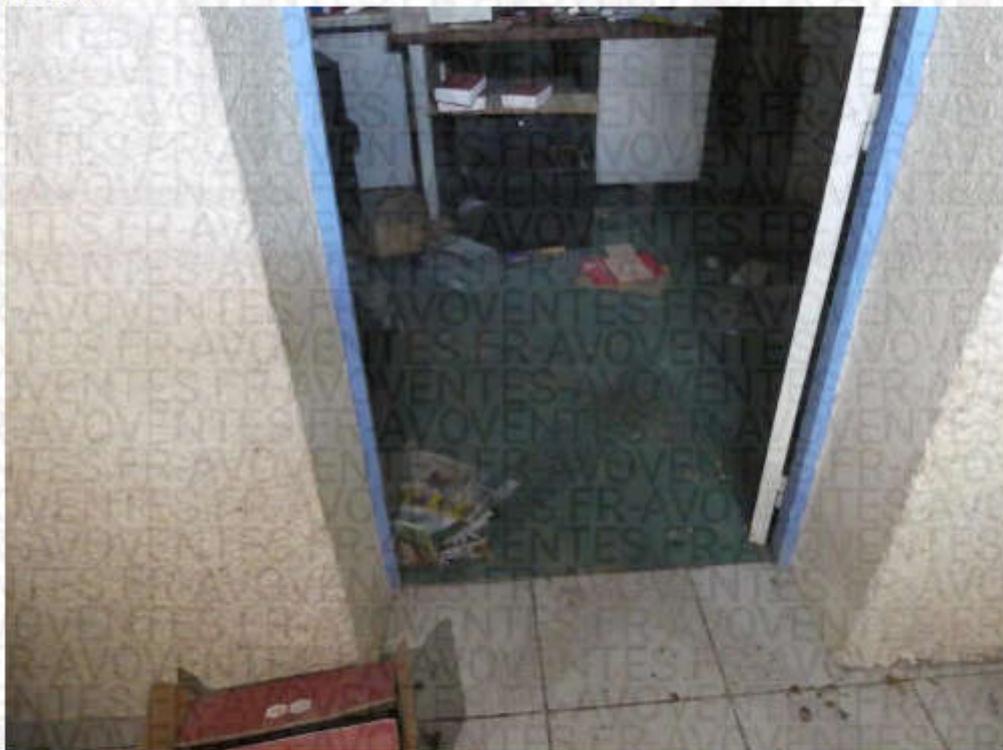
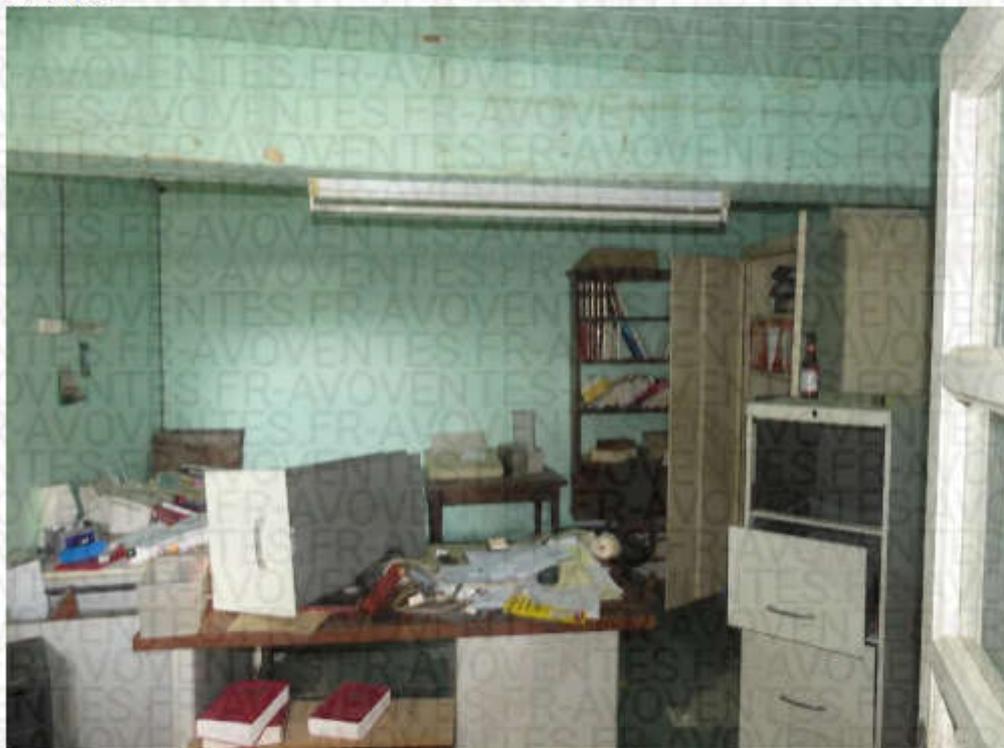
L'accès se fait face à l'entrée ; une porte vitrée simple battant en bois avec une partie dormante en partie haute.

Au sol, un revêtement type PVC en état moyen ;

Les murs sont revêtus d'un plâtre peint dans les tons de bleu.

Au plafond, un lambris bois en mauvais état avec des traces d'infiltrations visibles à plusieurs endroits.

L'éclairage se fait par un néon ancien, en mauvais état général.

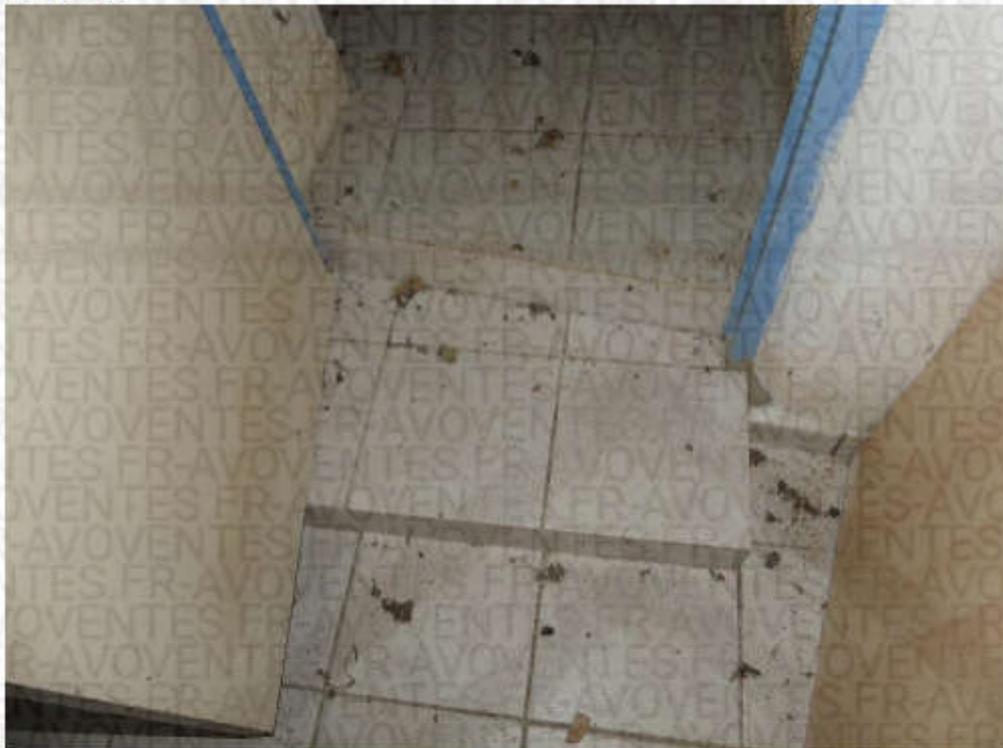
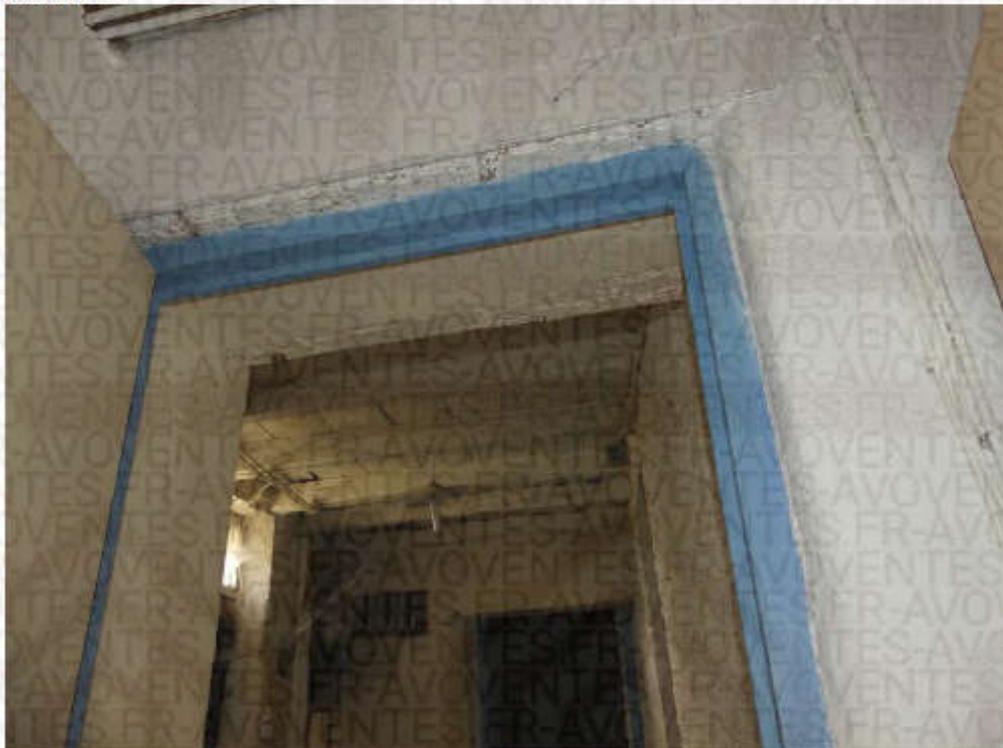
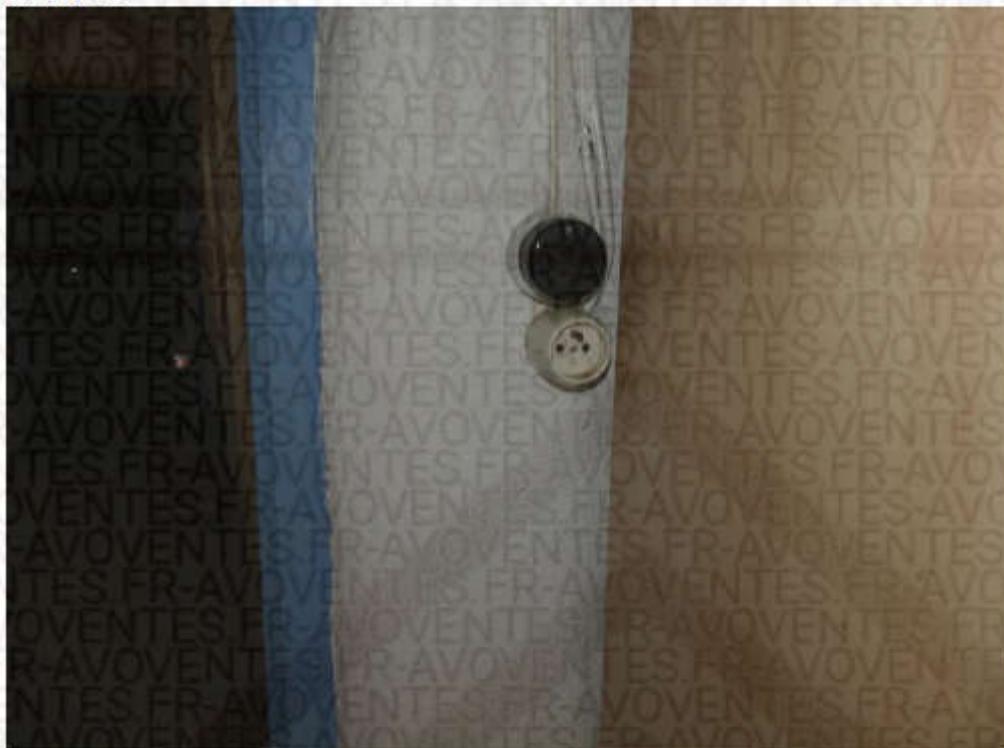
Au sol, même carrelage que dans l'entrée, en état moyen.

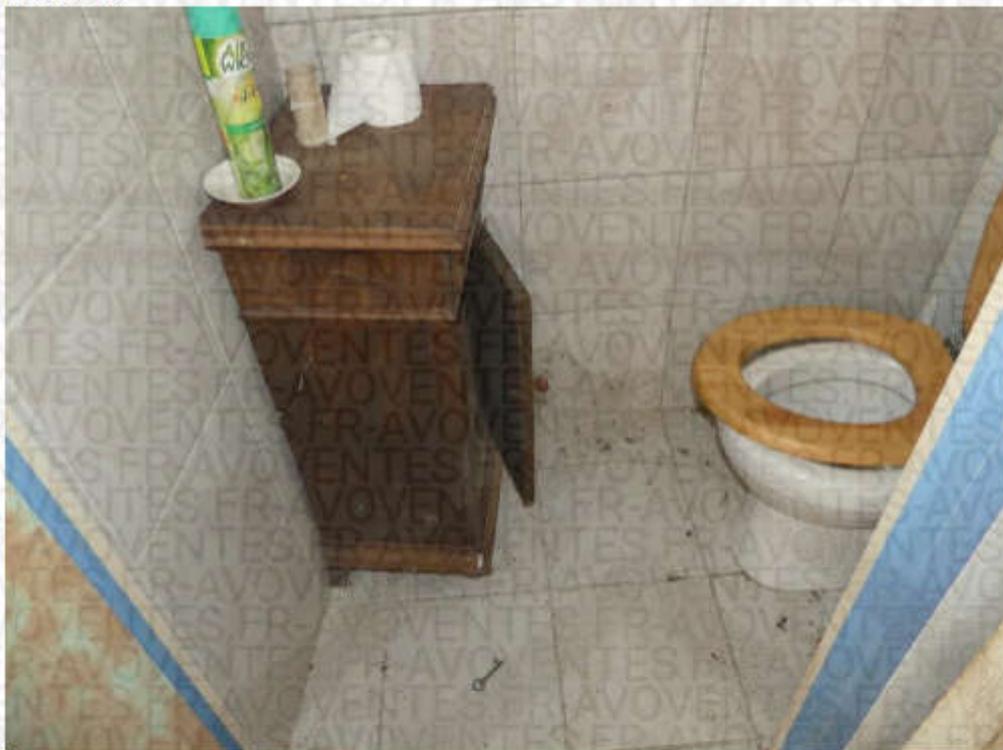
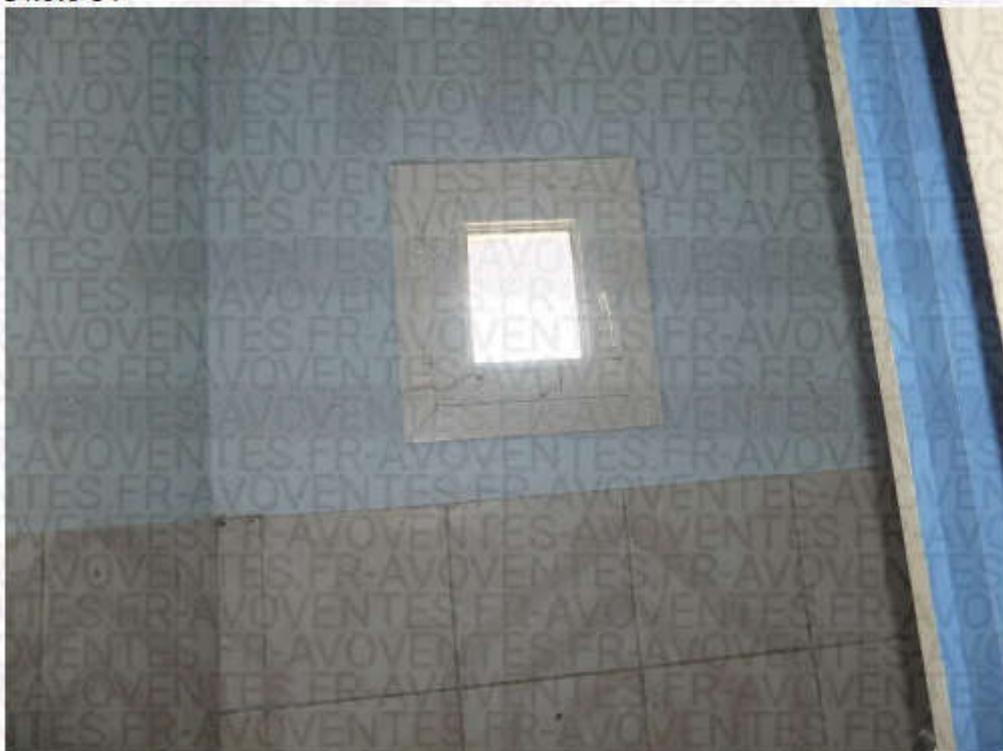
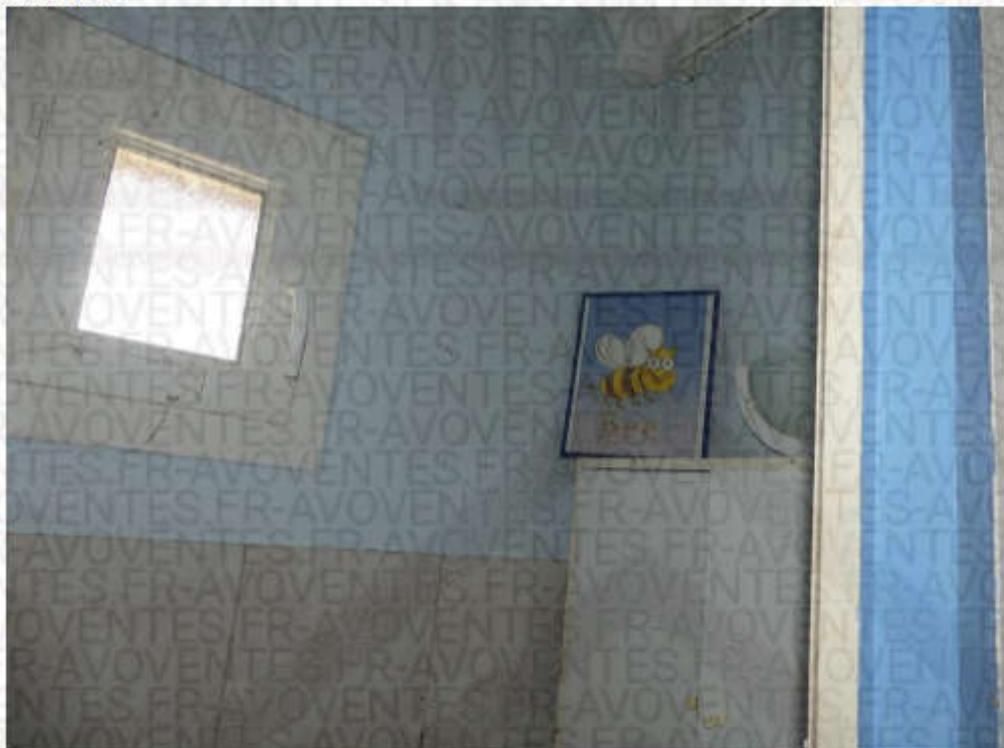
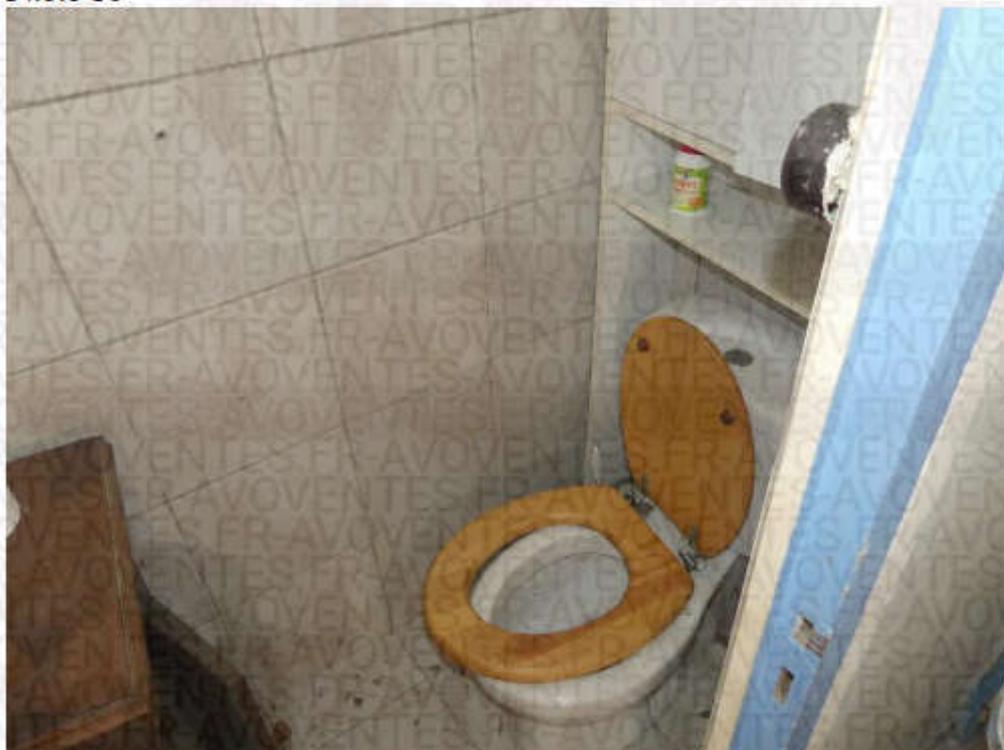
Un WC sur pied avec réservoir, sale.

Les murs sont revêtus d'une faïence murale en partie basse et d'un crépi peint en partie supérieure.

Au plafond, un lambris en bois et chevrons.

Une fenêtre double vitrage simple battant translucide est visible ;

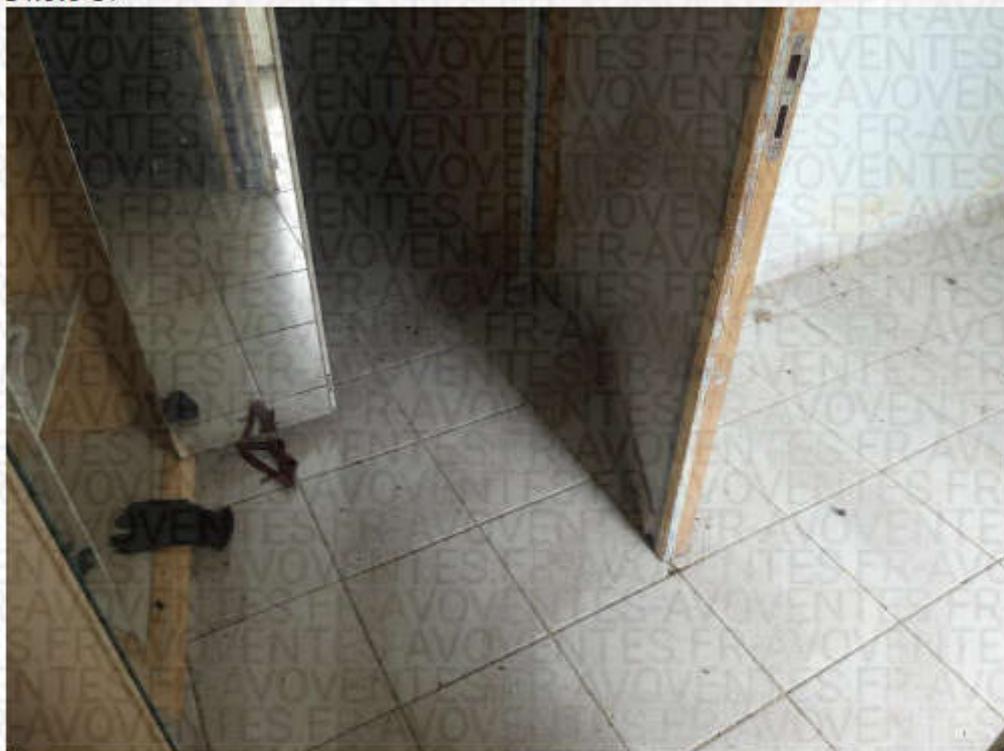
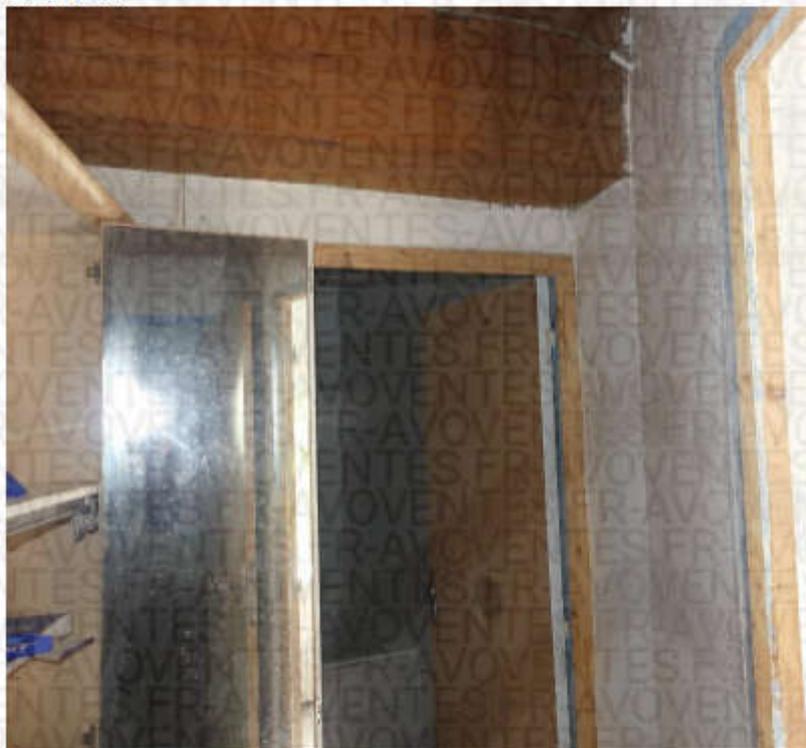
Au sol, même carrelage précédemment constaté.

Au plafond, un lambris bois et chevrons.

Un éclairage avec câblage apparent.

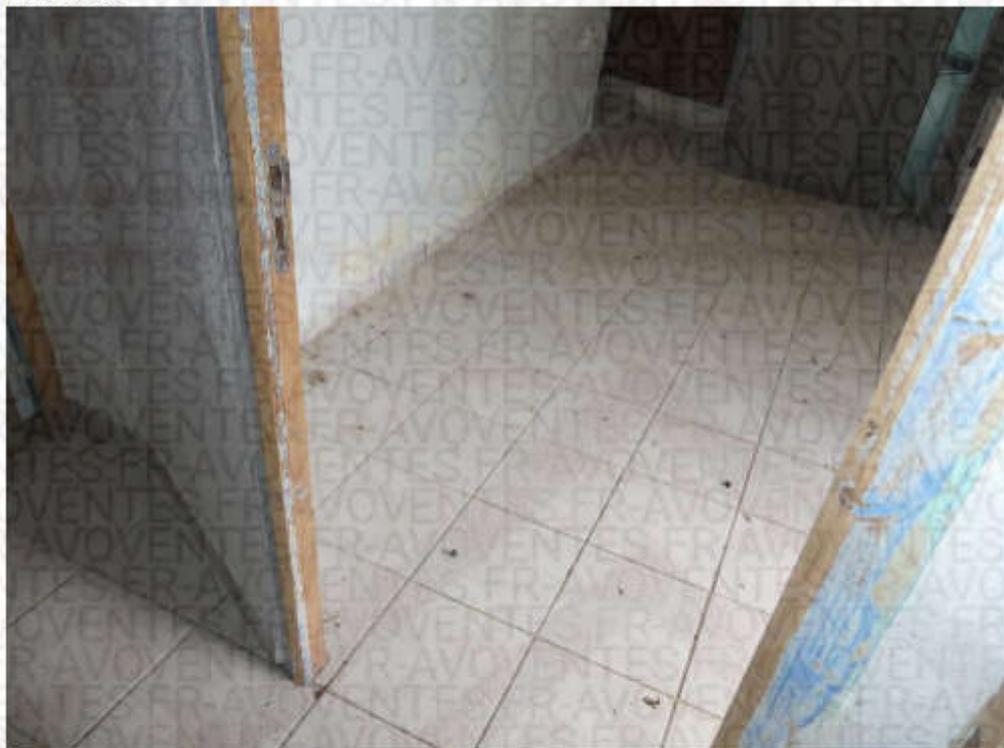
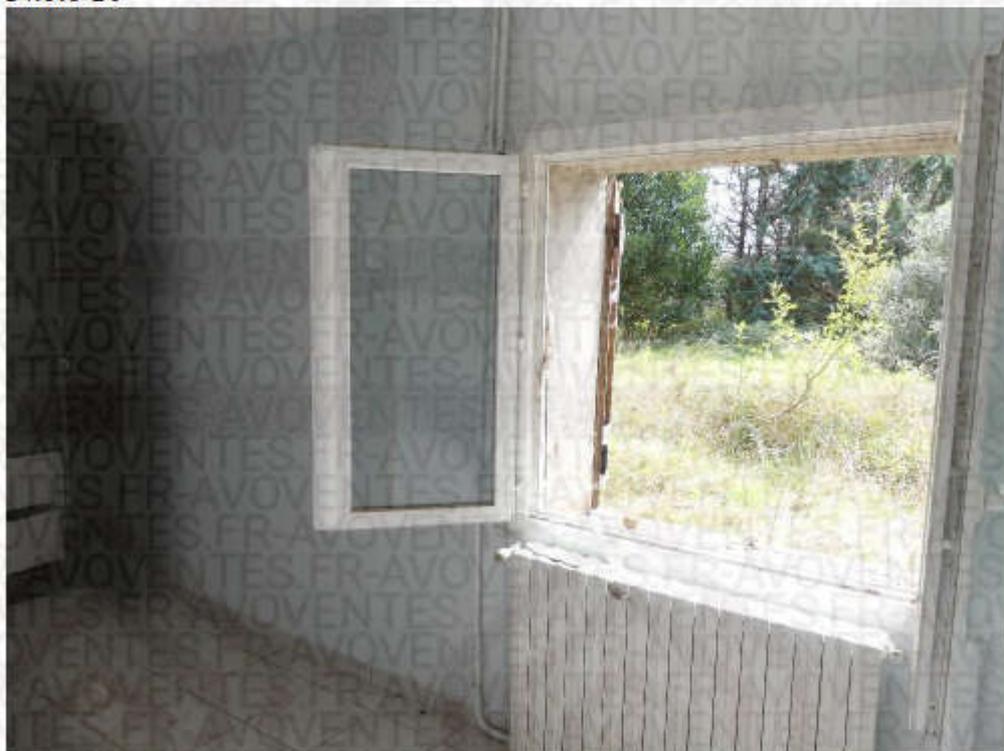
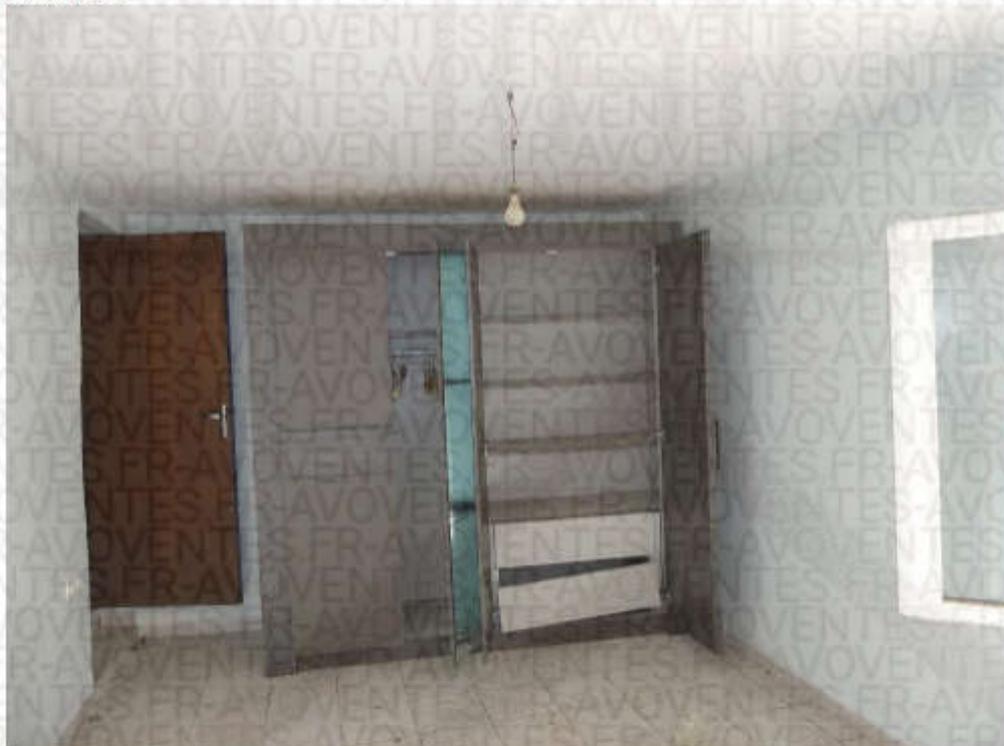
Au sol, même carrelage que précédemment constaté, dans le même état.

Les murs sont crépis, peints dans les tons de bleu.

Au plafond, une peinture blanche en état, sans dégradation particulière.

Une fenêtre à double vitrage et double battant, sur châssis PVC, fermée par un volet en bois à deux battants, ancien.

Radiateur de chauffage central sous la fenêtre ;

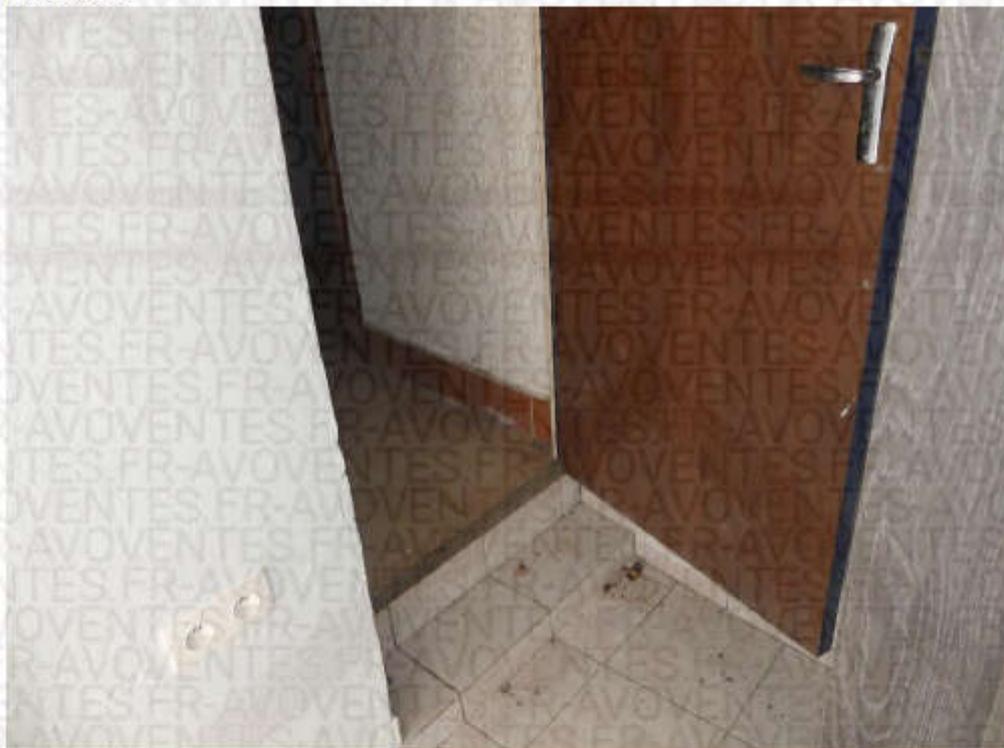
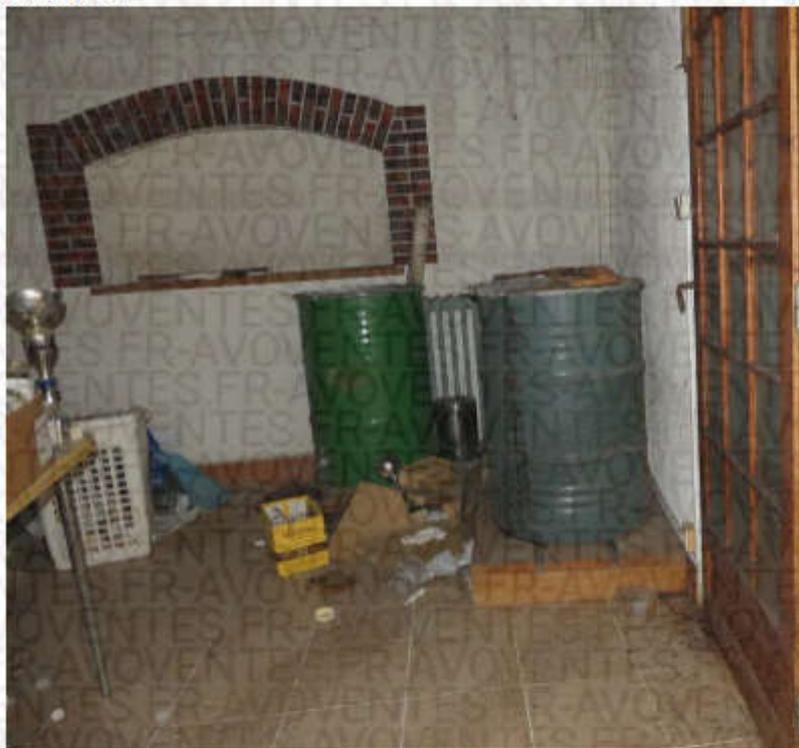
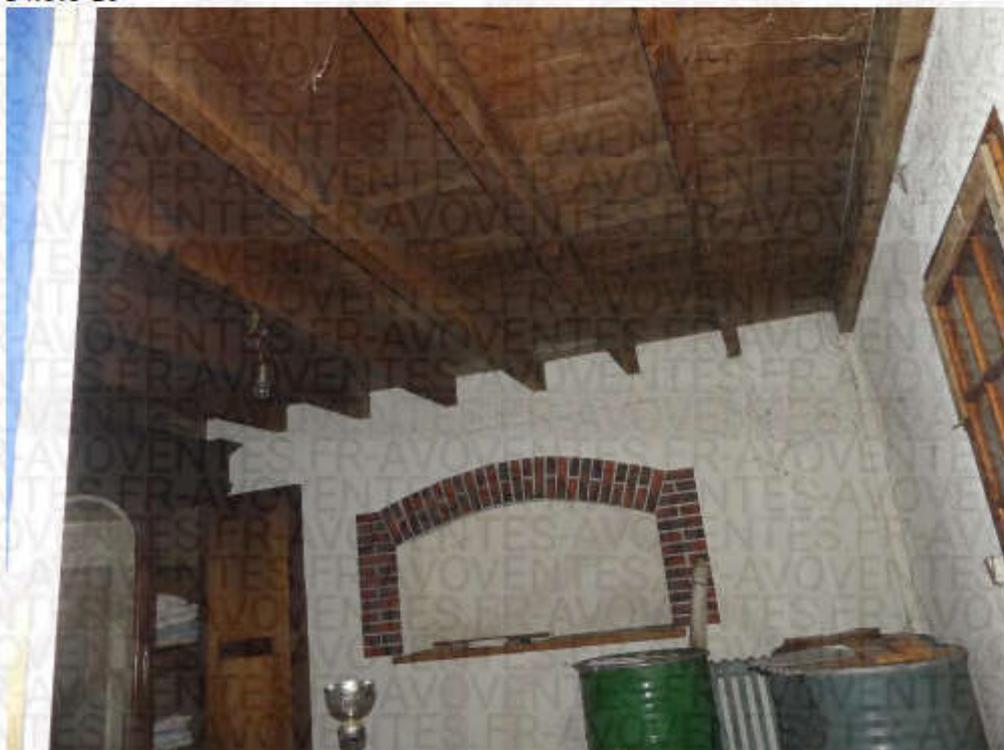
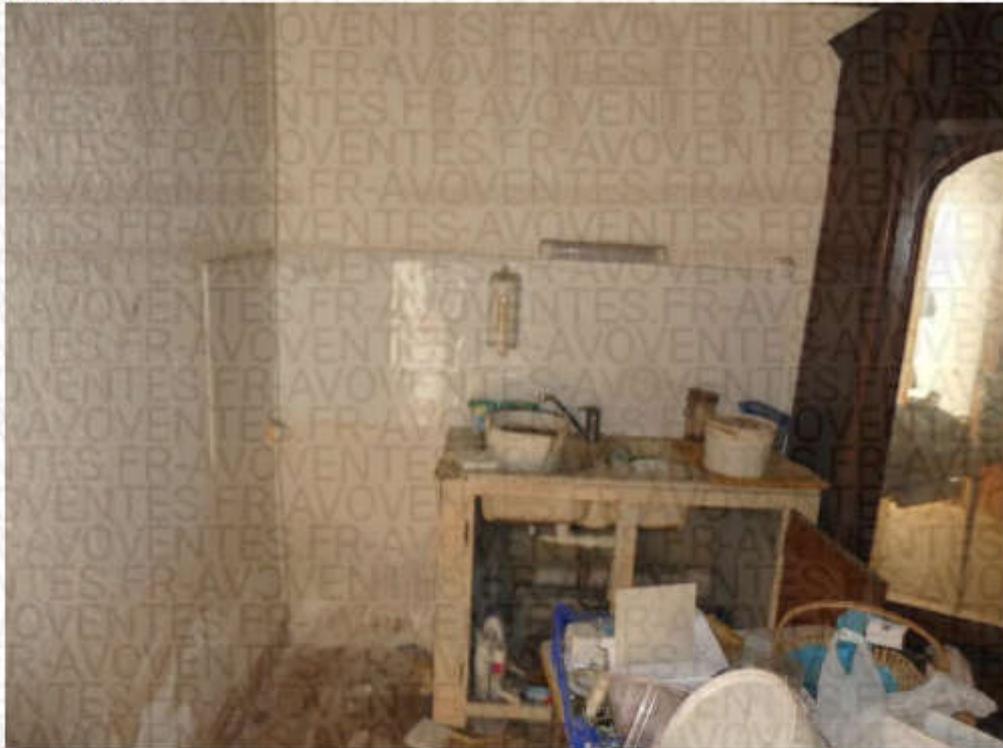
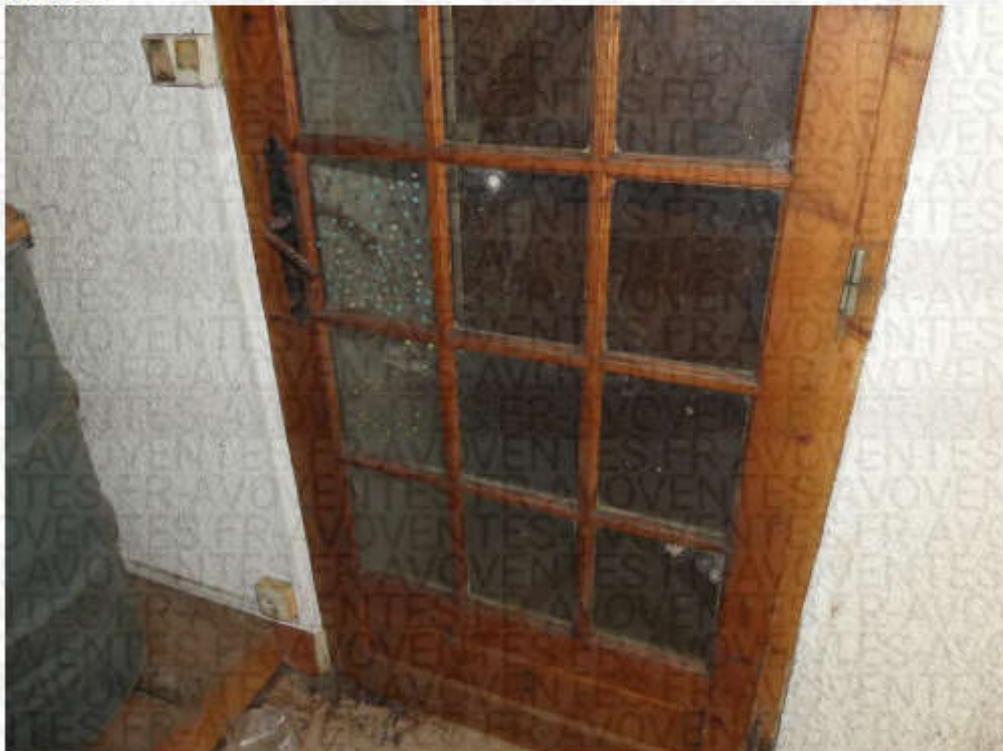
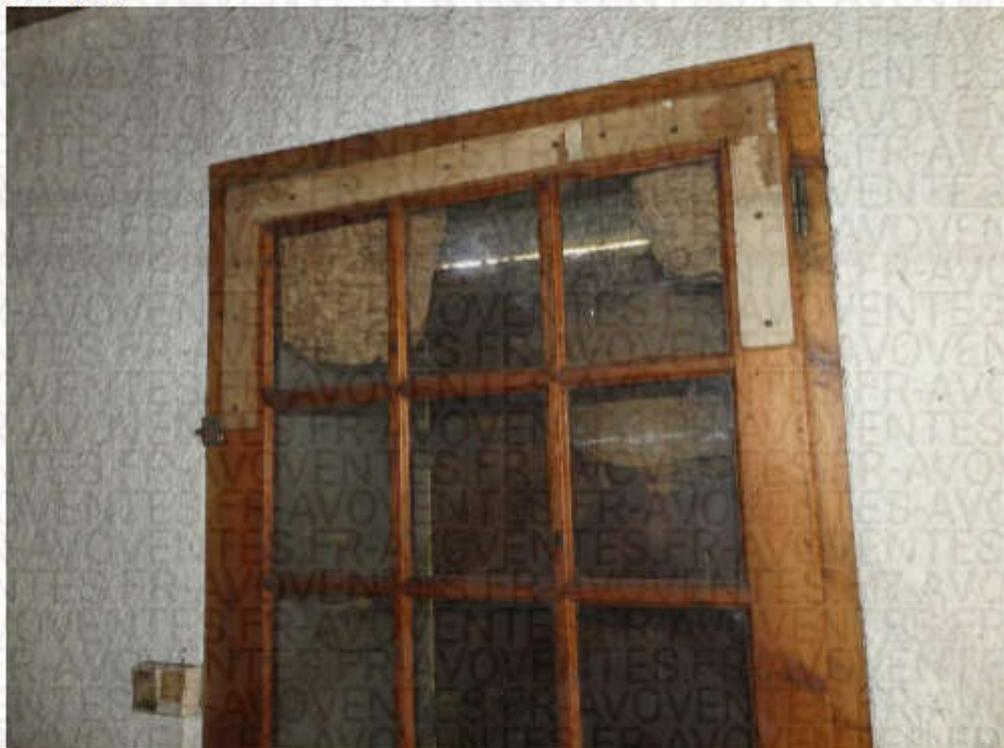
Au sol, un carrelage dans les tons rosés.

Les murs sont crépis, peints de couleur blanche.

Un évier deux bacs avec égouttoir, robinet mitigeur. Une faïence murale blanche, en état d'usage.

Je note la présence de salpêtre sur le mur de gauche en entrant.

Au plafond, un lambris en bois sur chevrons.

Une porte vitrée à simple battant sur châssis bois, fermée par un volet en bois, ouvre sur l'extérieur.
