PROCES VERBAL DE CONSTAT

PROCES VERBAL DE DESCRIPTIF D'IMMEUBLE

Qu'en conséquence, le requérant me requiert aux fins de dresser un descriptif d'un ensemble immobilier sis sur la commune de MONTESQUIEU LAURAGAIS :

Sur place, il s'agit d'un ensemble immobilier constitué d'une ancienne ferme de caractère en briques foraines de plain-pied, de ses hangars et dépendances, de son jardin d'agrément, de ses bois et de terres agricoles ceinturant la maison ;

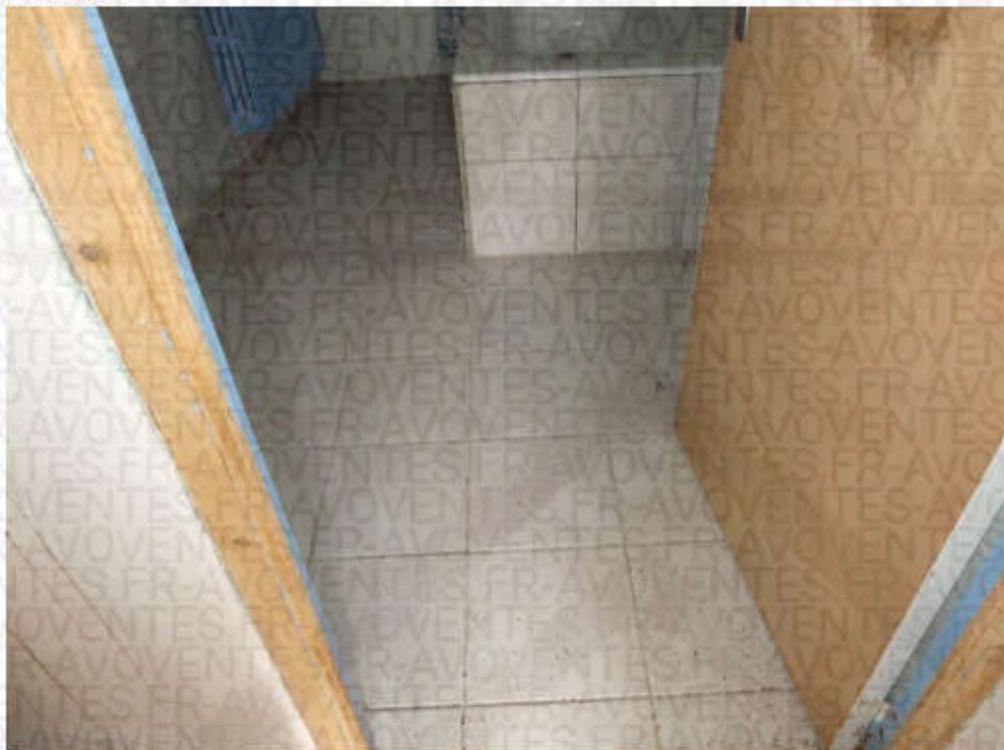
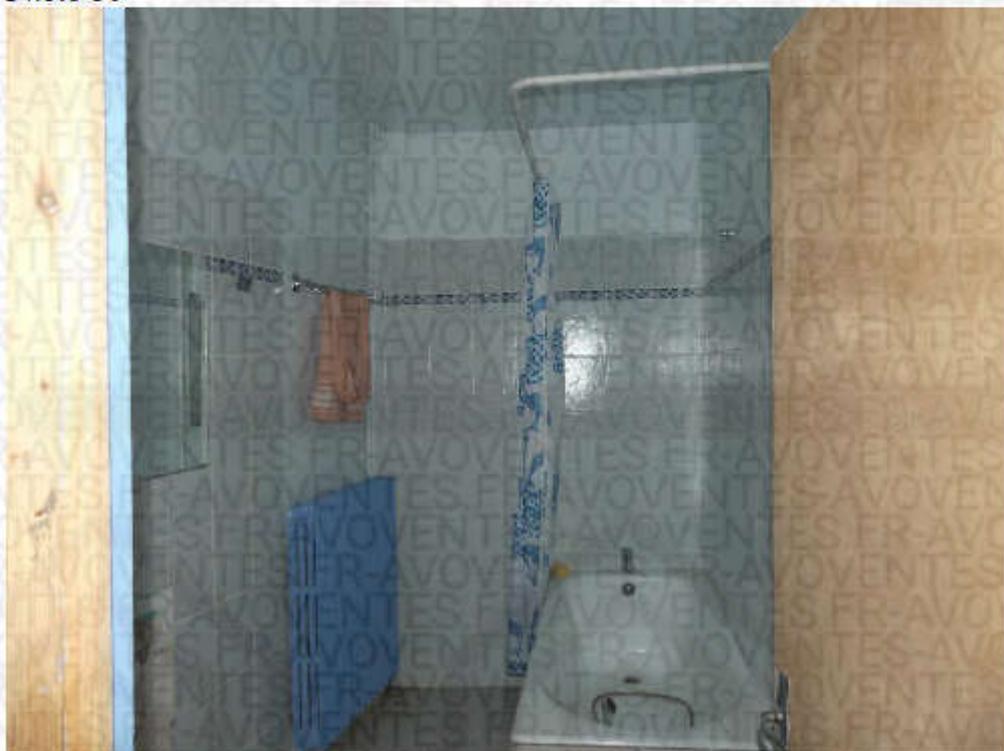
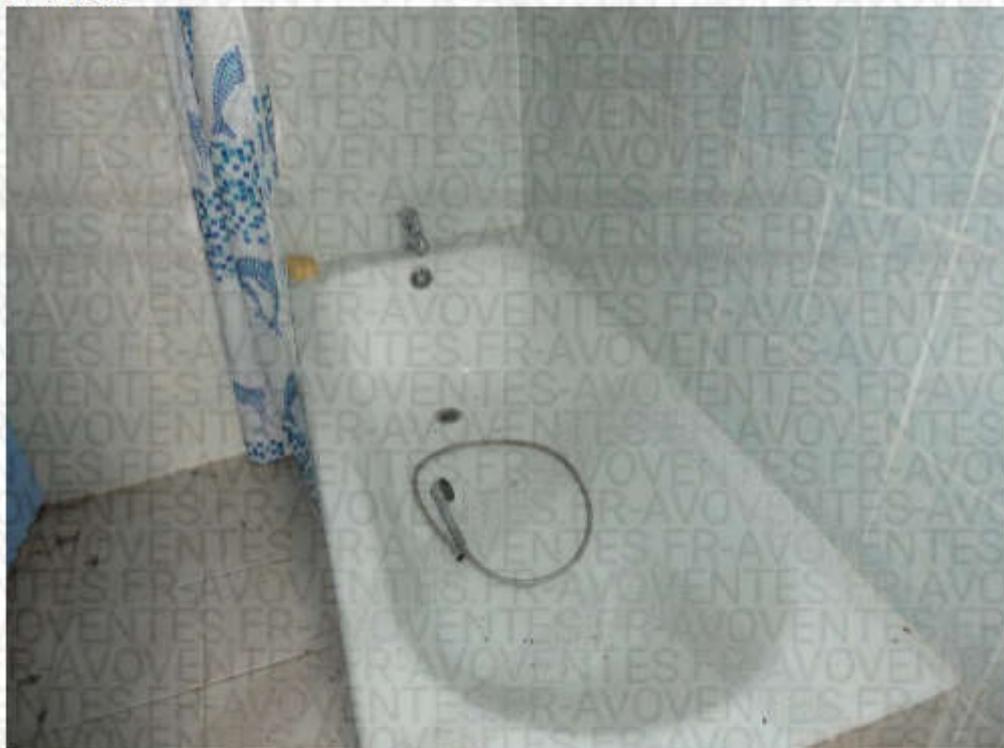
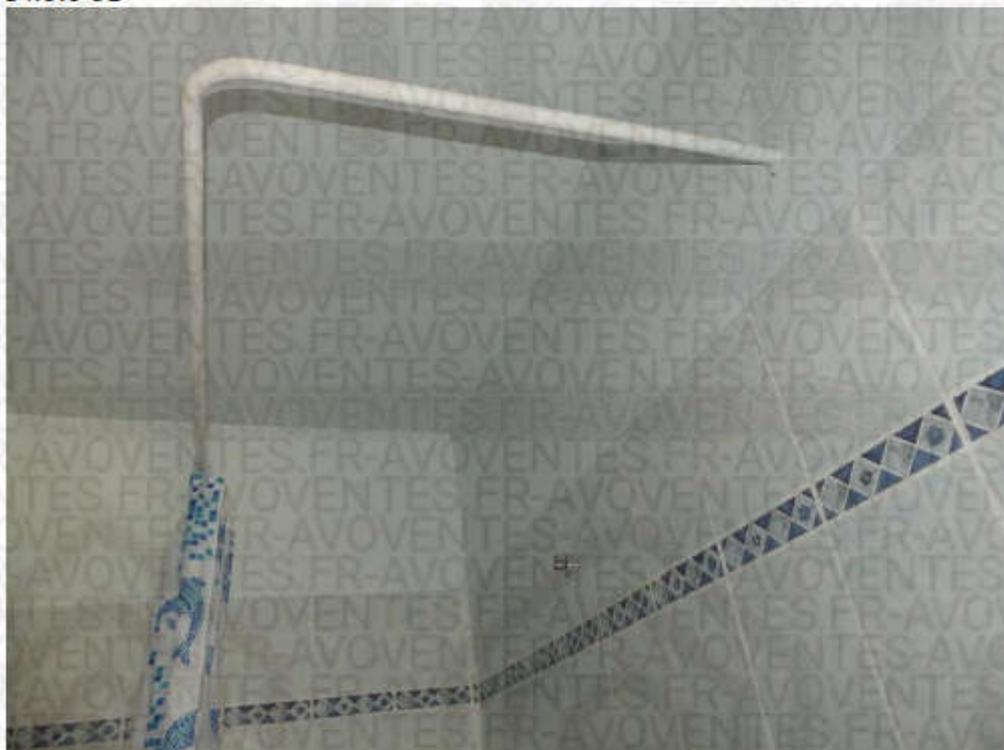
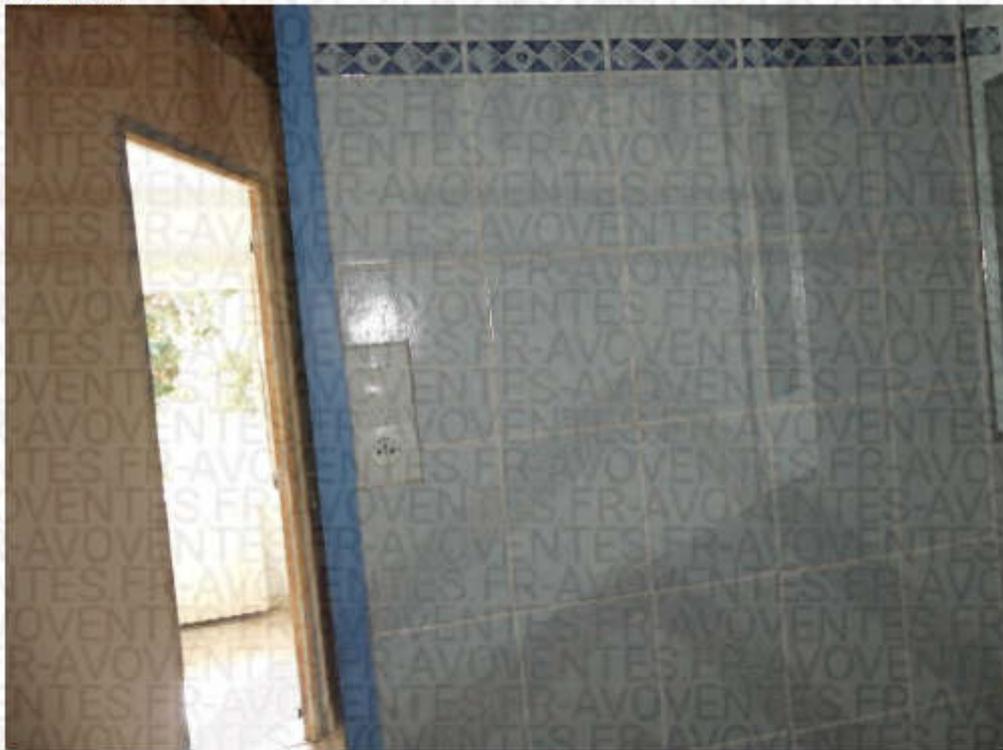
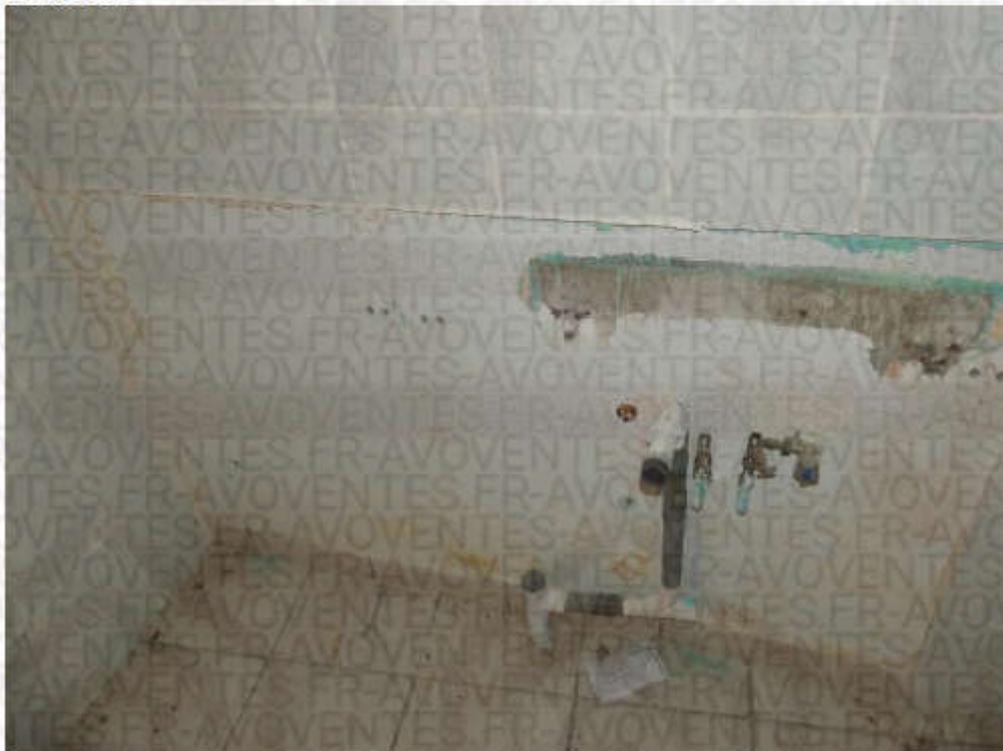
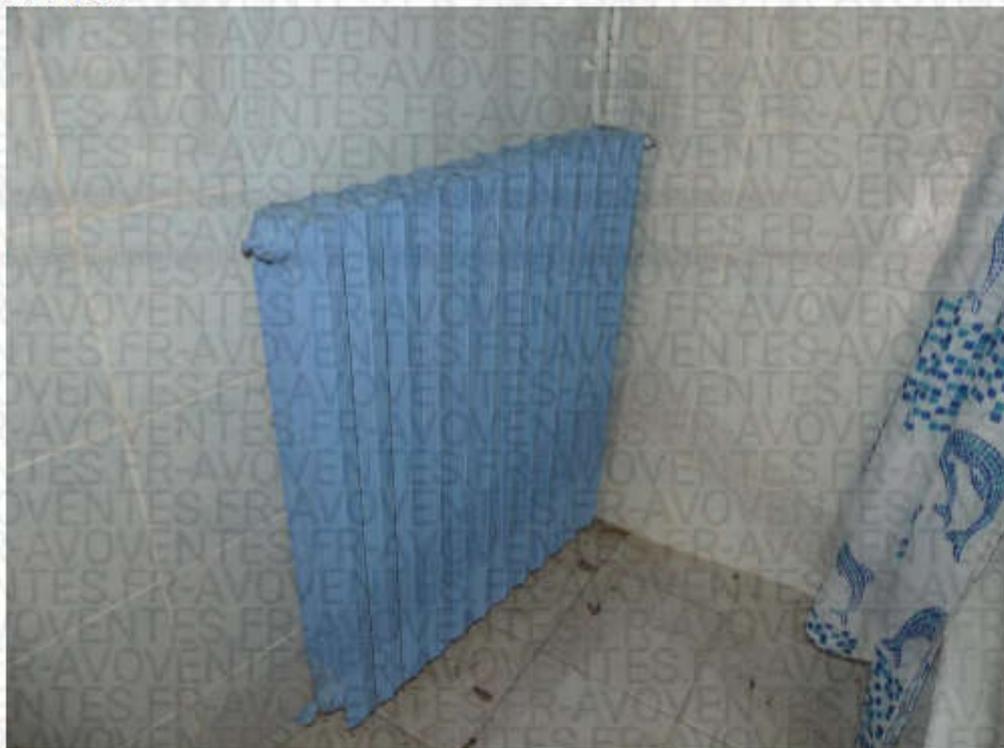
Au sol, même carrelage que dans la chambre et le dégagement.

Les murs sont revêtus d'une faïence dans les tons de bleu, en bon état.

Les murs et les plafonds sont revêtus également d'une peinture en bon état, sans dégradation particulière.

L'éclairage semble en état.

Le lavabo est absent.

Un radiateur de chauffage central en fonte est présent.

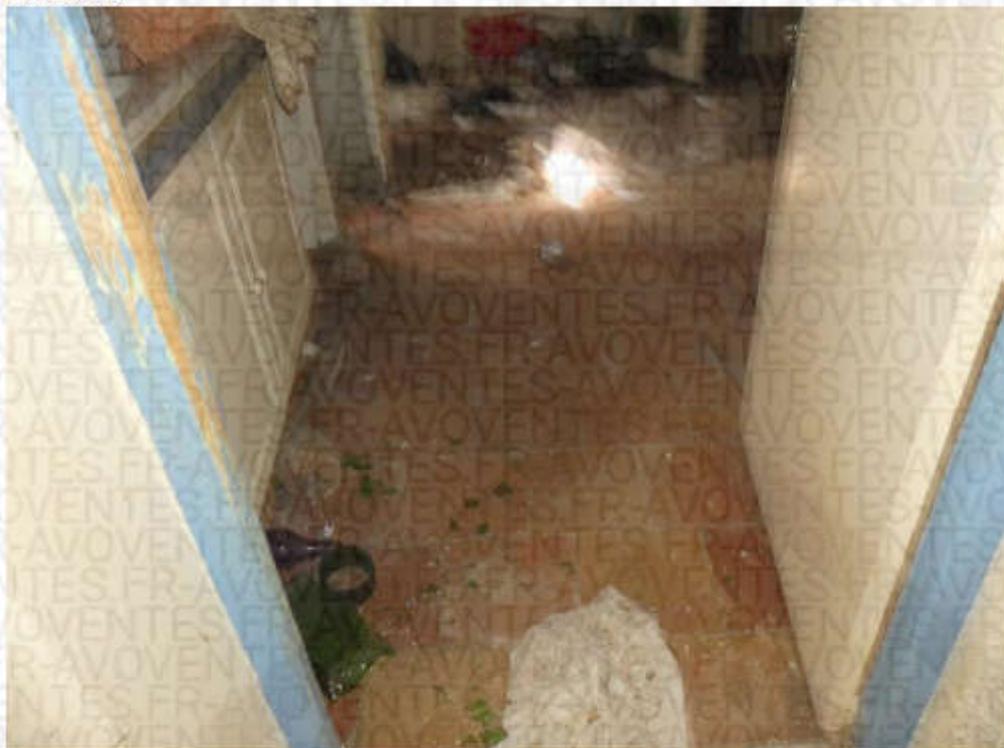
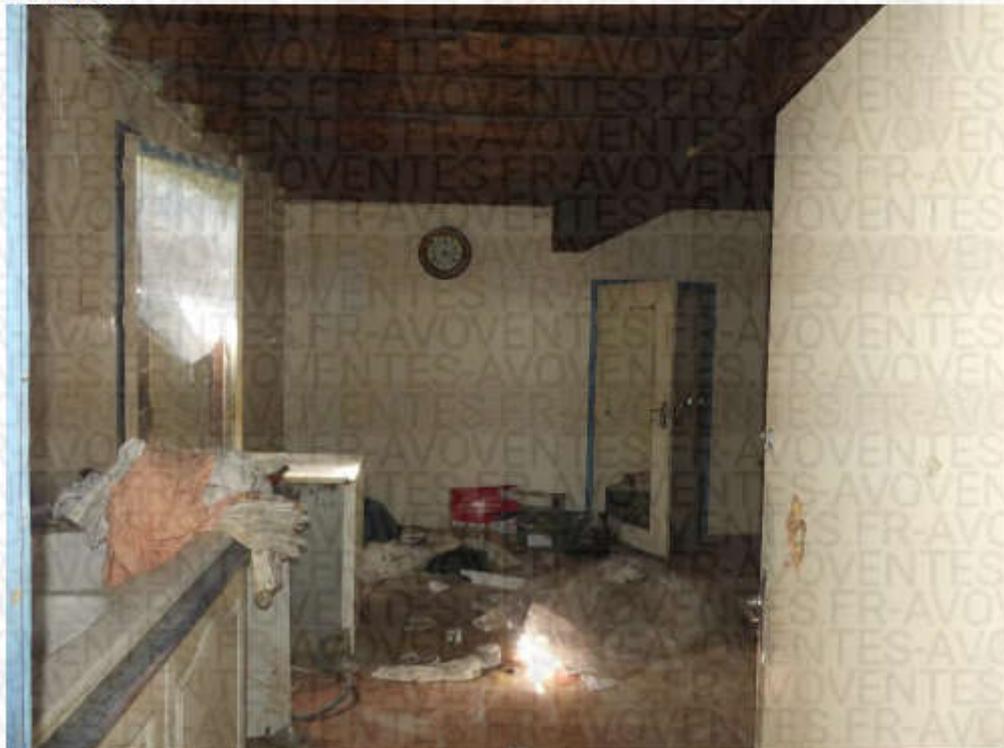
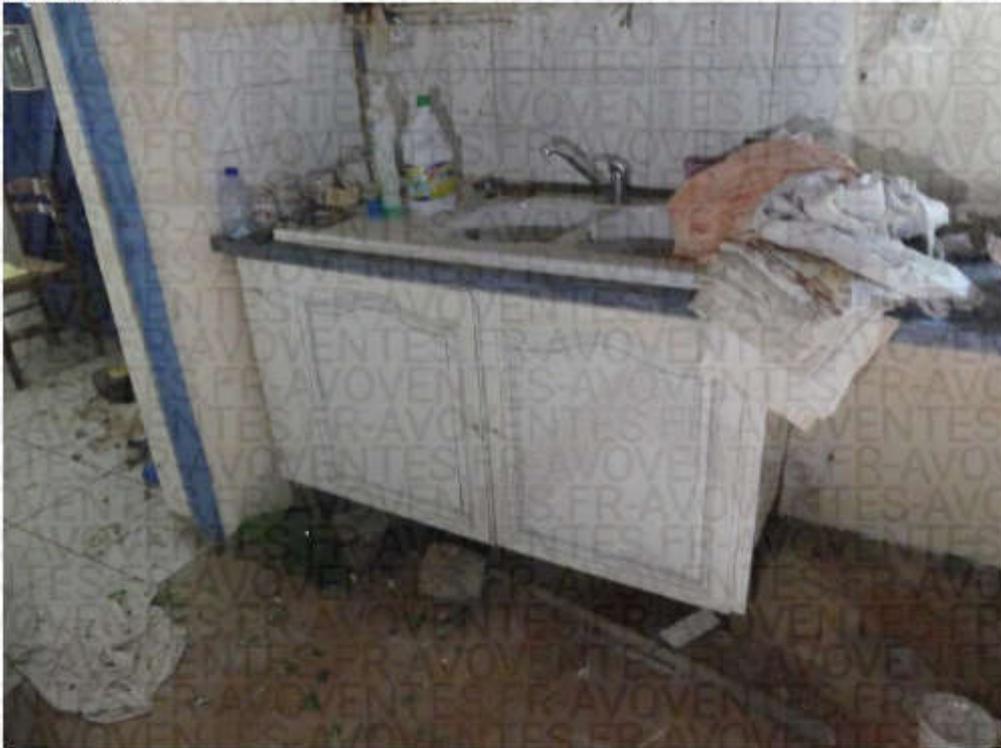
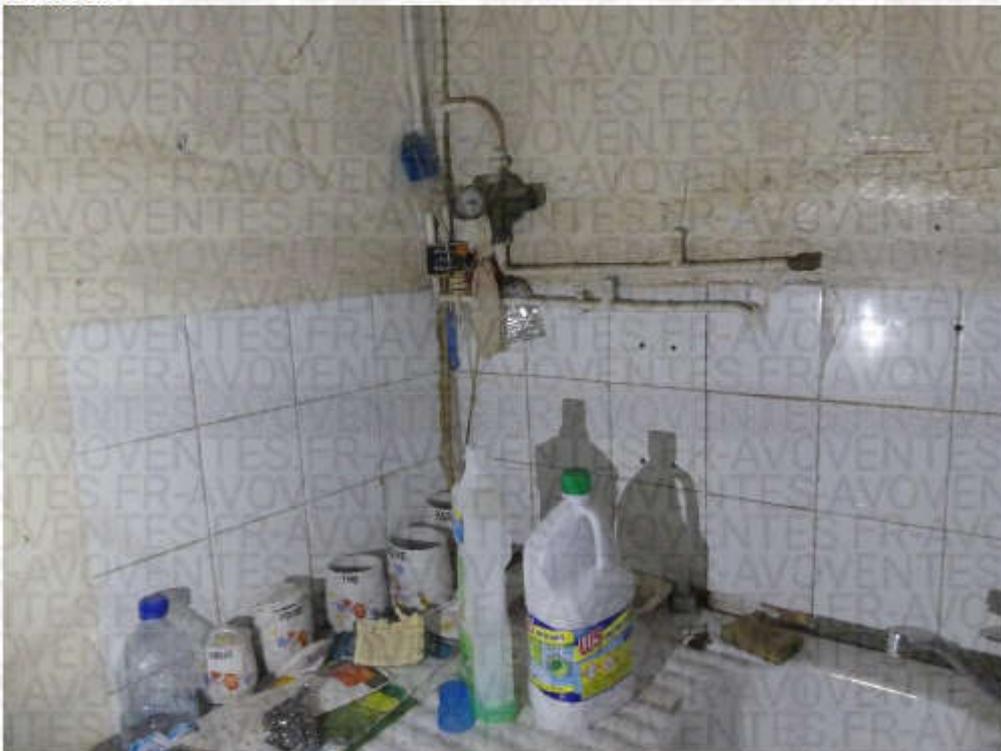
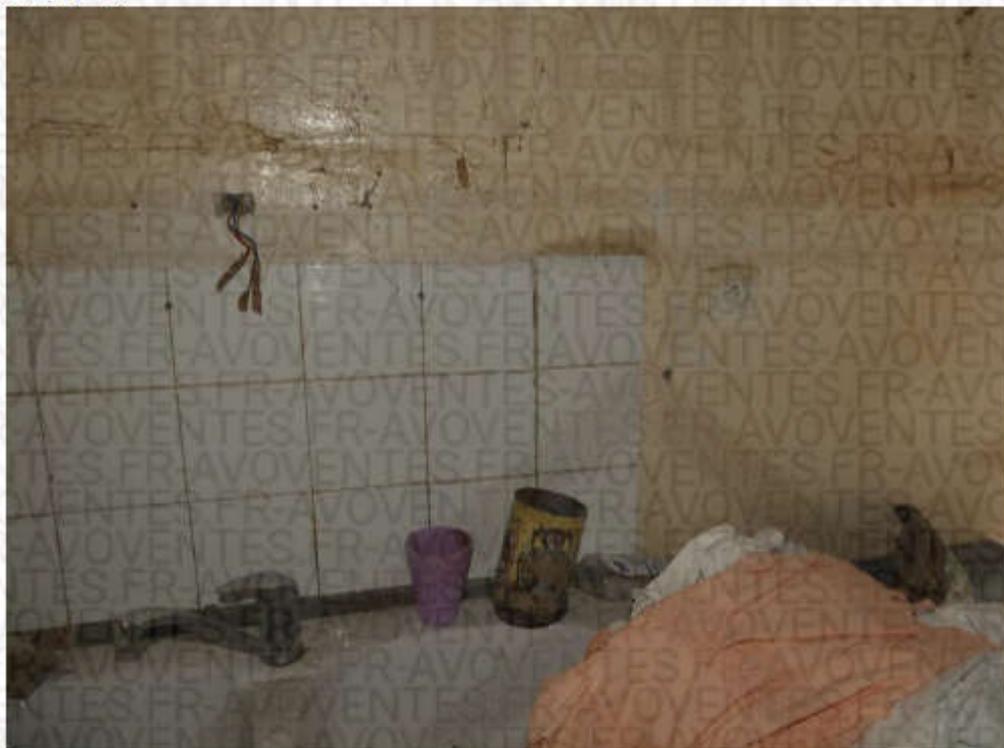
Au sol, un revêtement de type briques de terre cuite anciennes, en état d'usage.

Les murs sont revêtus d'un crépi peint de couleur blanche, ancien, en état moyen.

Sur la gauche, un meuble de cuisine avec deux placards en partie basse et un évier double bacs en céramique blanche avec robinet mitigeur. Une faïence murale blanche, en état moyen.

L'électricité de l'éclairage est sans protection.

Une fenêtre à double battant, simple vitrage sur châssis bois, fermé par un volet en bois à deux battants est présente dans le prolongement.

Un radiateur de chauffage central, en fonte est visible sous la fenêtre.

Au plafond, un lambris bois avec poutres et chevrons apparents.

Sur la droite, une cheminée est visible avec galets et crépi. Un tuyau métallique est visible à l'intérieur.

À gauche de la cheminée, une hotte aspirante ancienne avec des traces de coulures sur le mur.

Une seconde porte ouvre sur le garage. La porte est condamnée.

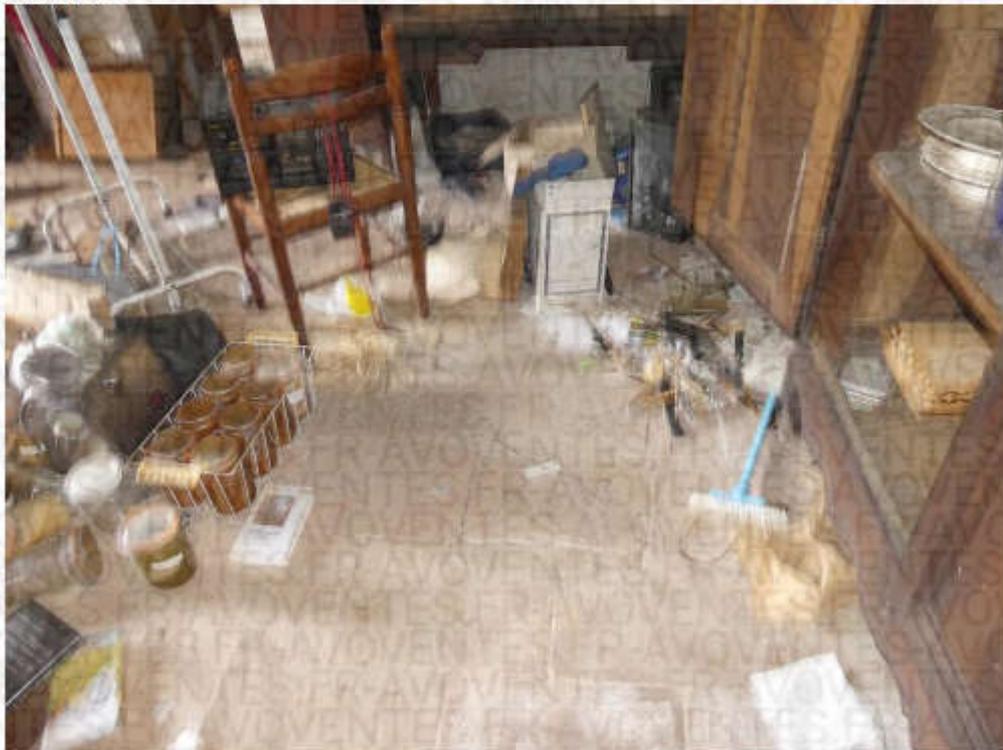
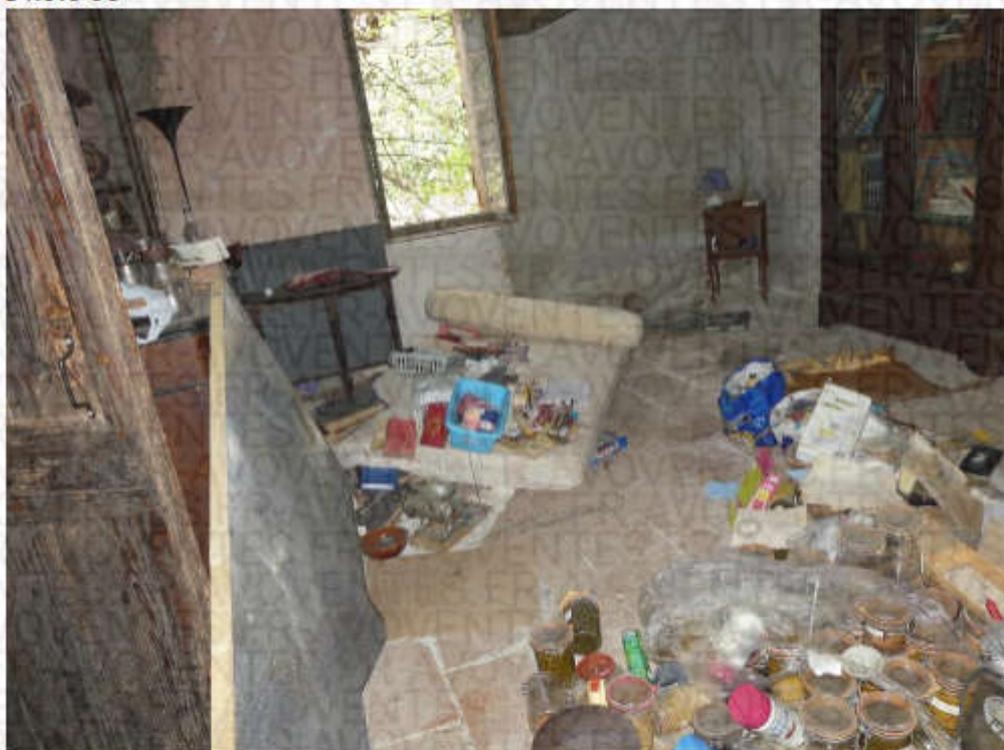
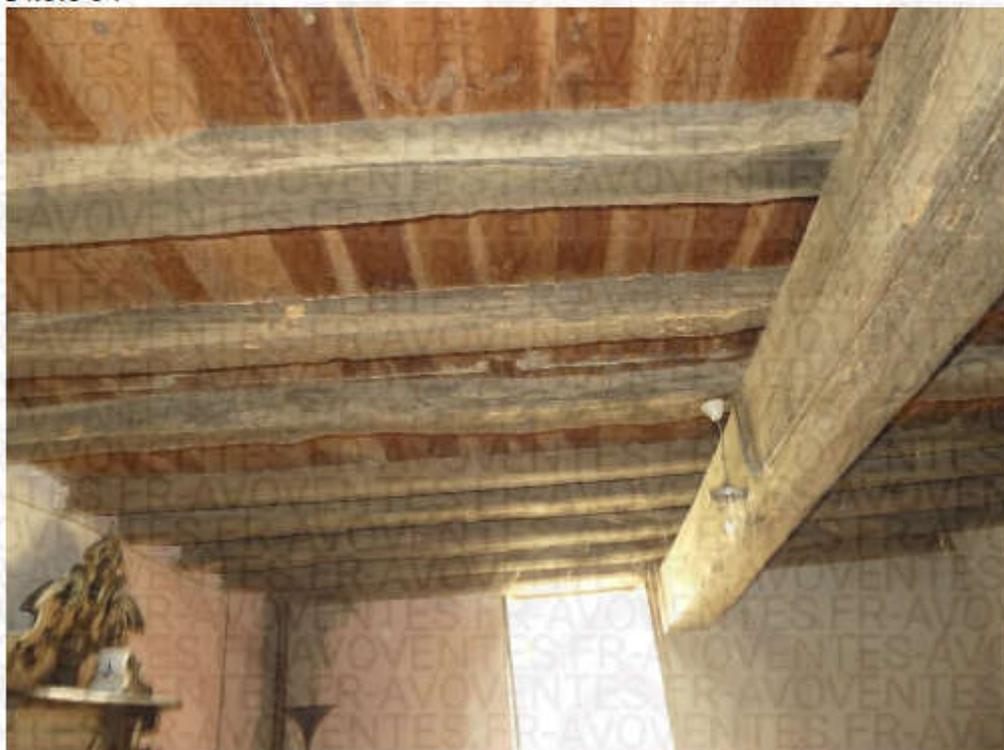
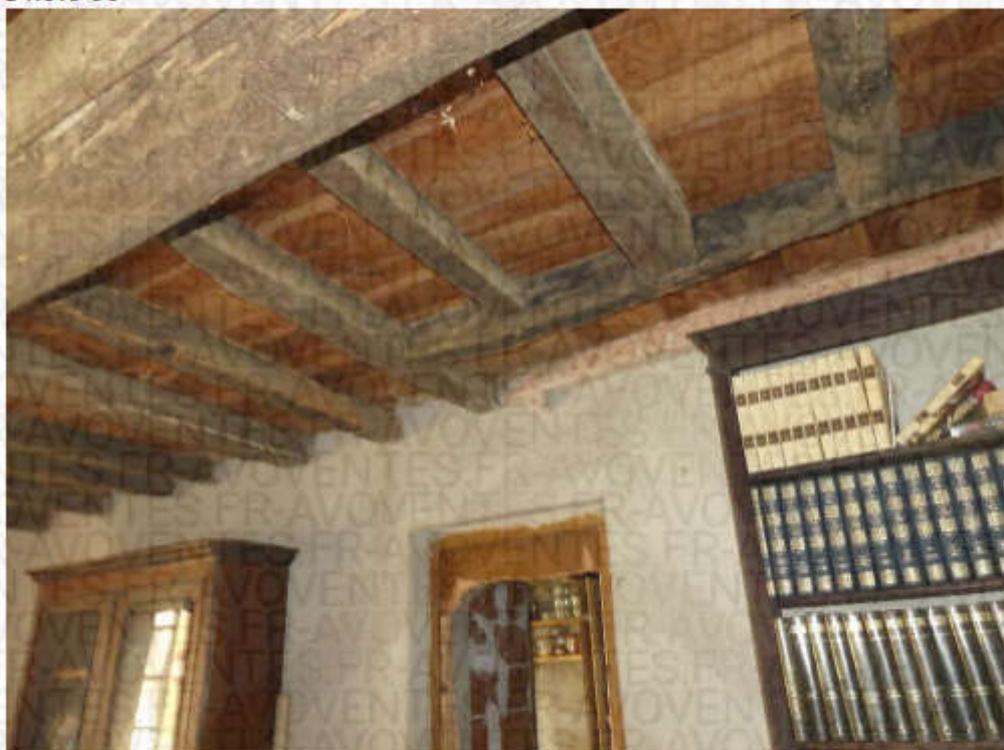
Au sol, des tomettes de terre cuite, en état moyen, présentant de nombreuses dégradations ainsi que des raccords de béton.

Les murs sont en crépi à l'état brut, non peints.

Cette pièce est équipée d'une fenêtre à double battant, sur châssis bois, simple vitrage, fermée par un volet en bois à deux battants, en état moyen.

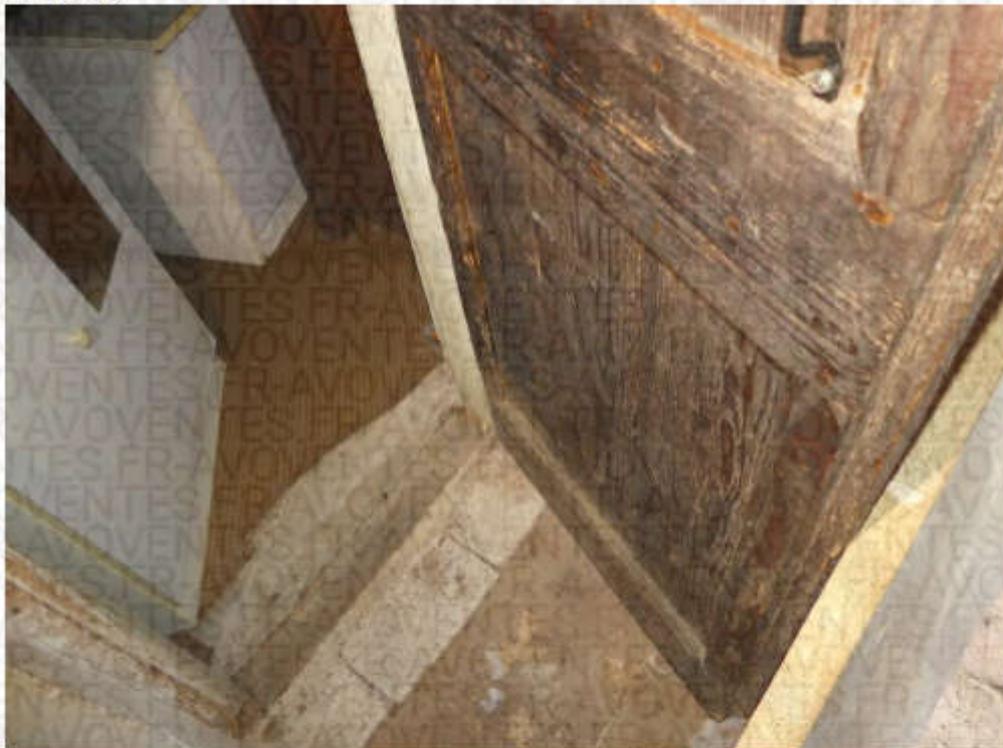
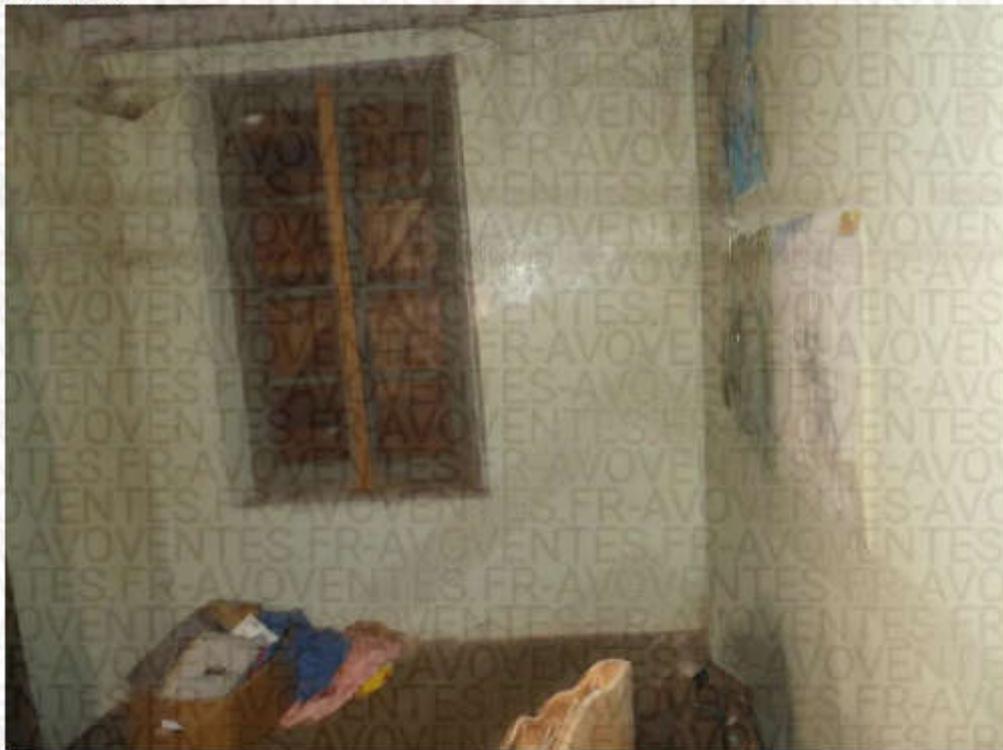
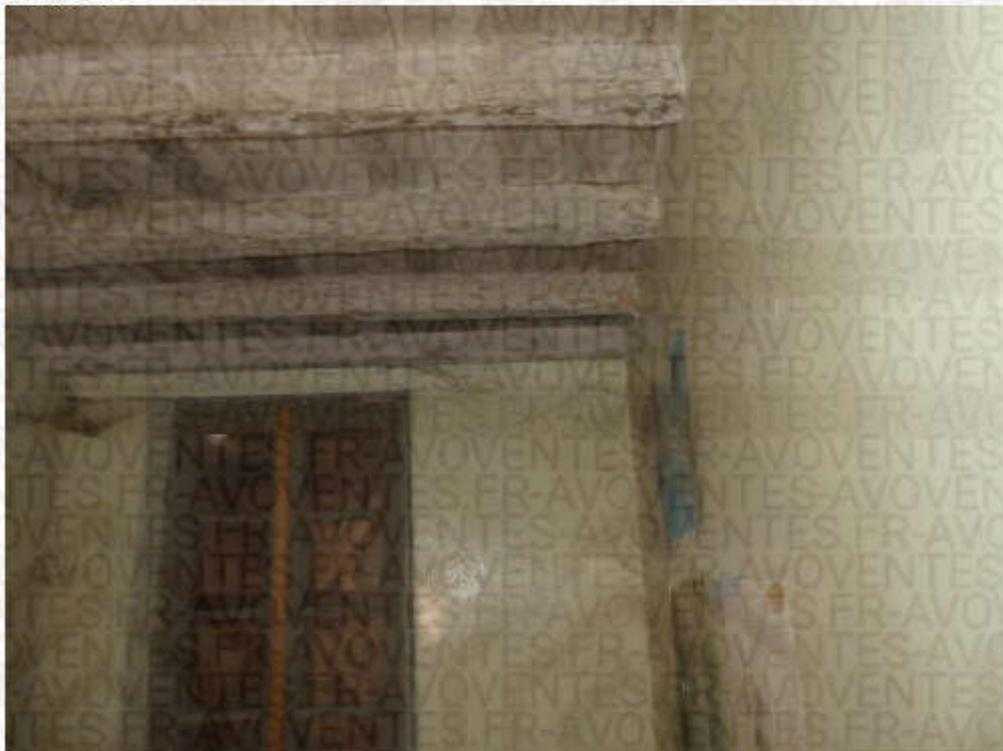
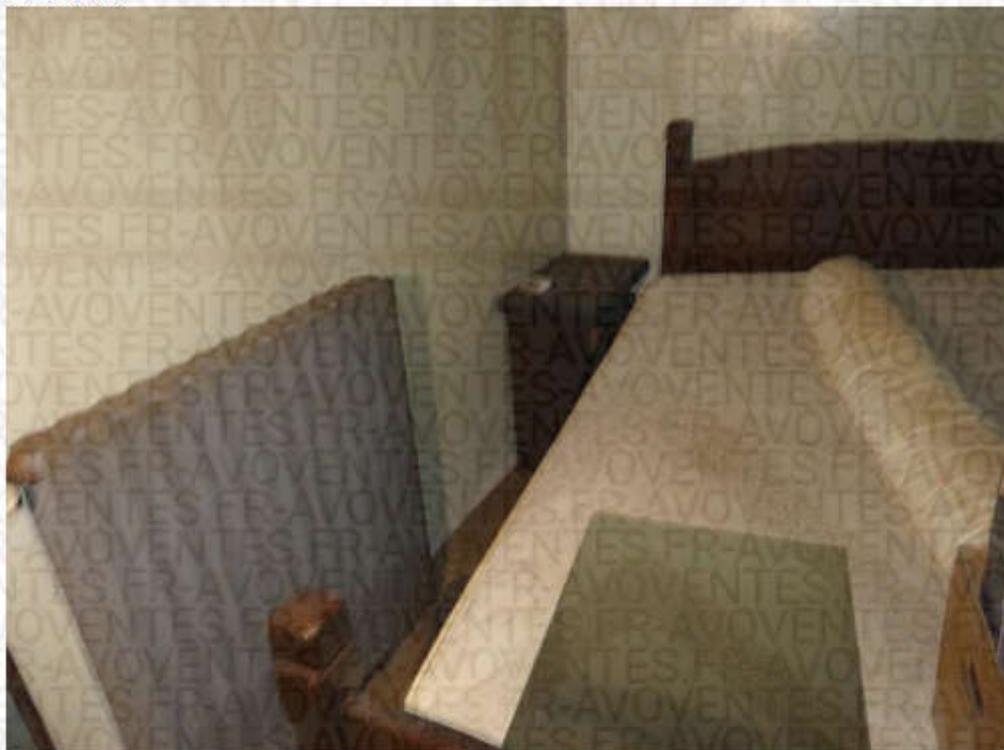
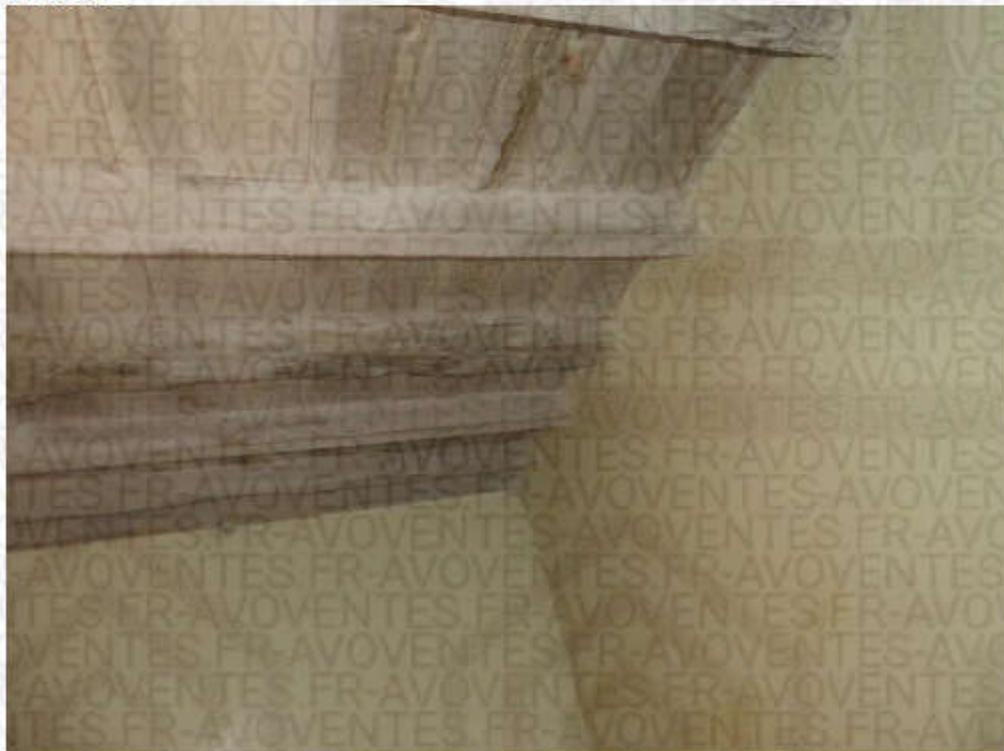
Au sol, un revêtement PVC type linoléum, en mauvais état général.

Au plafond, un plancher avec chevrons et poutres, en état moyen.

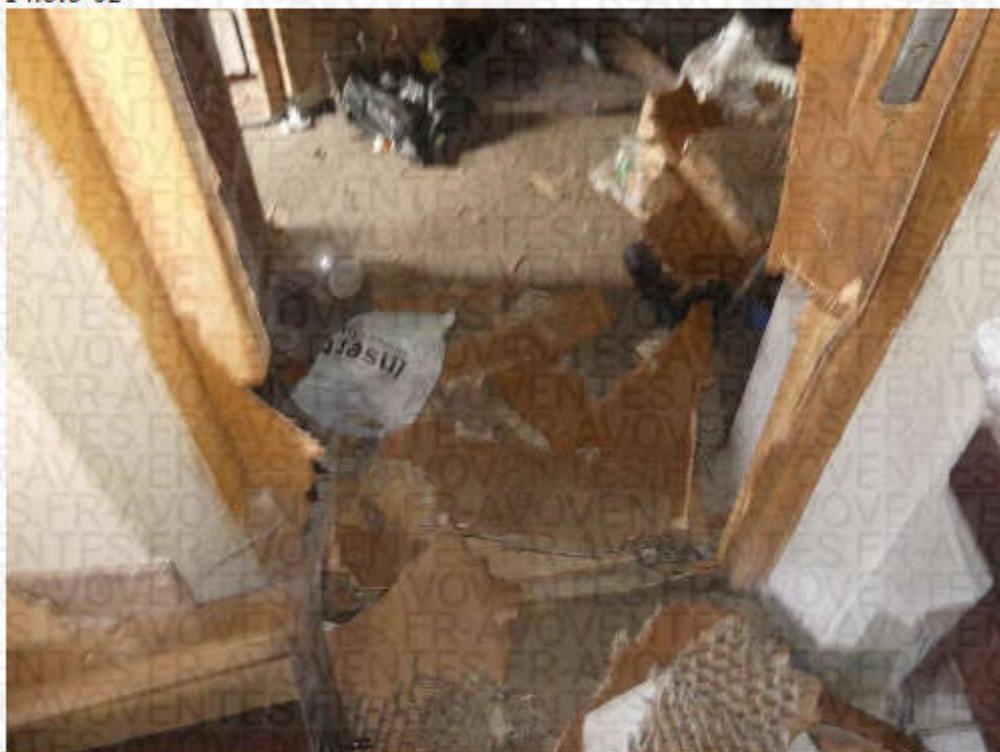
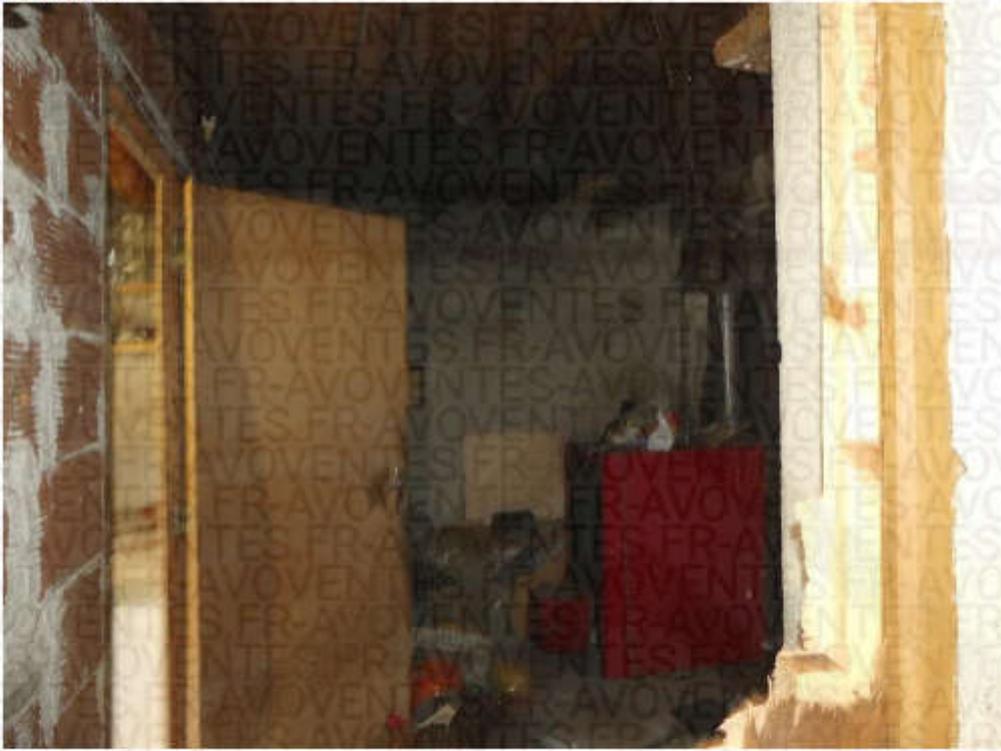
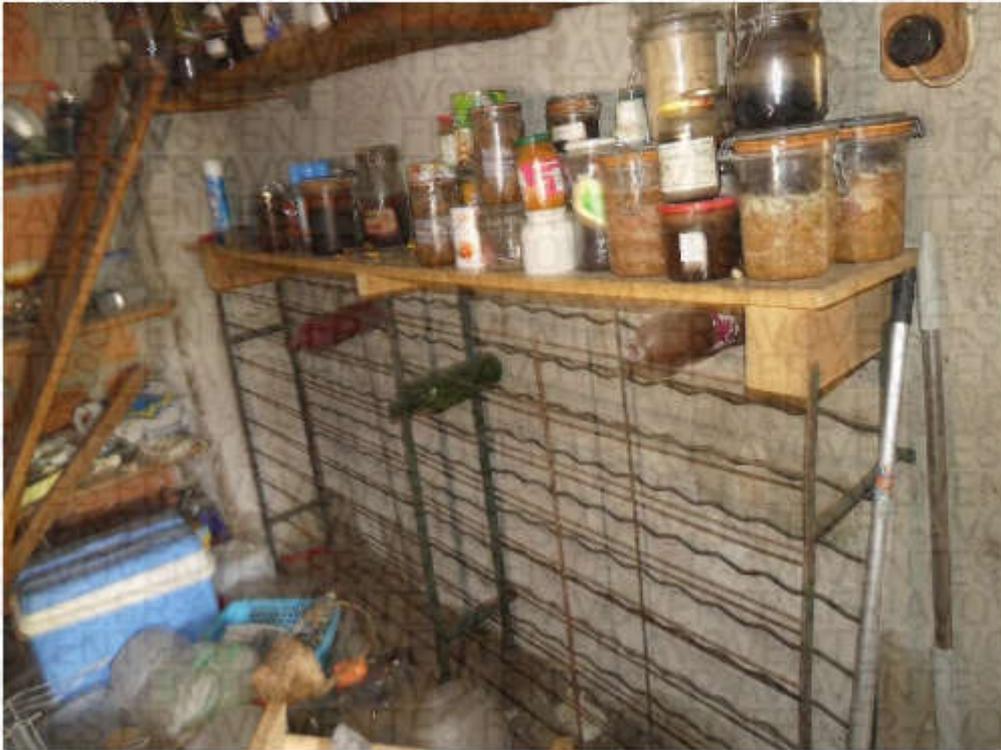
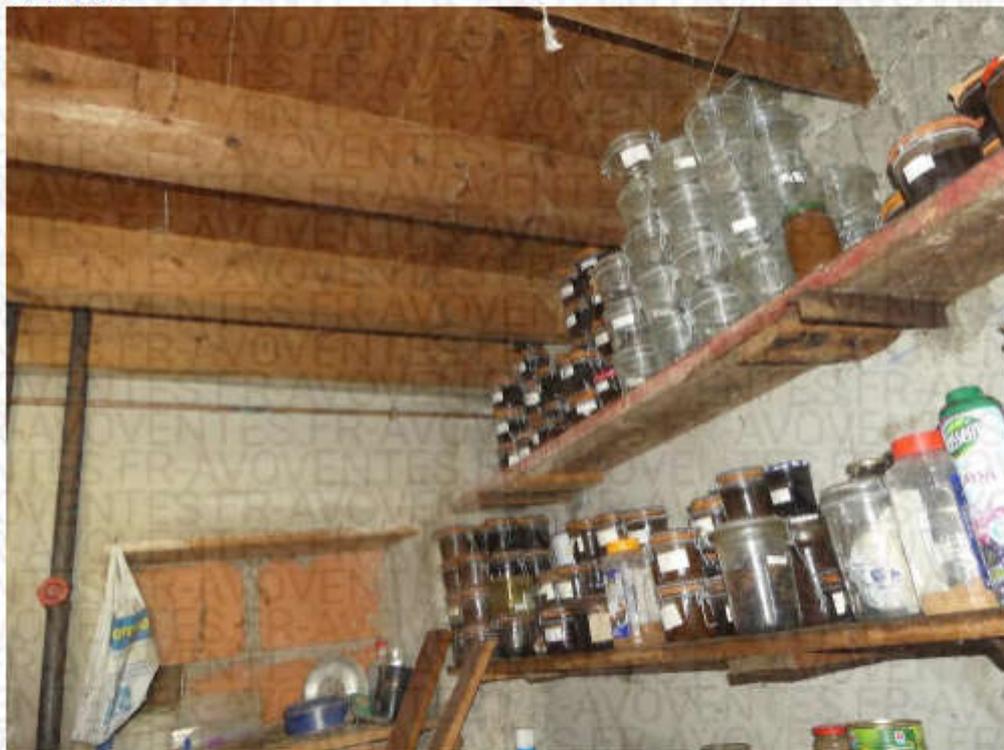
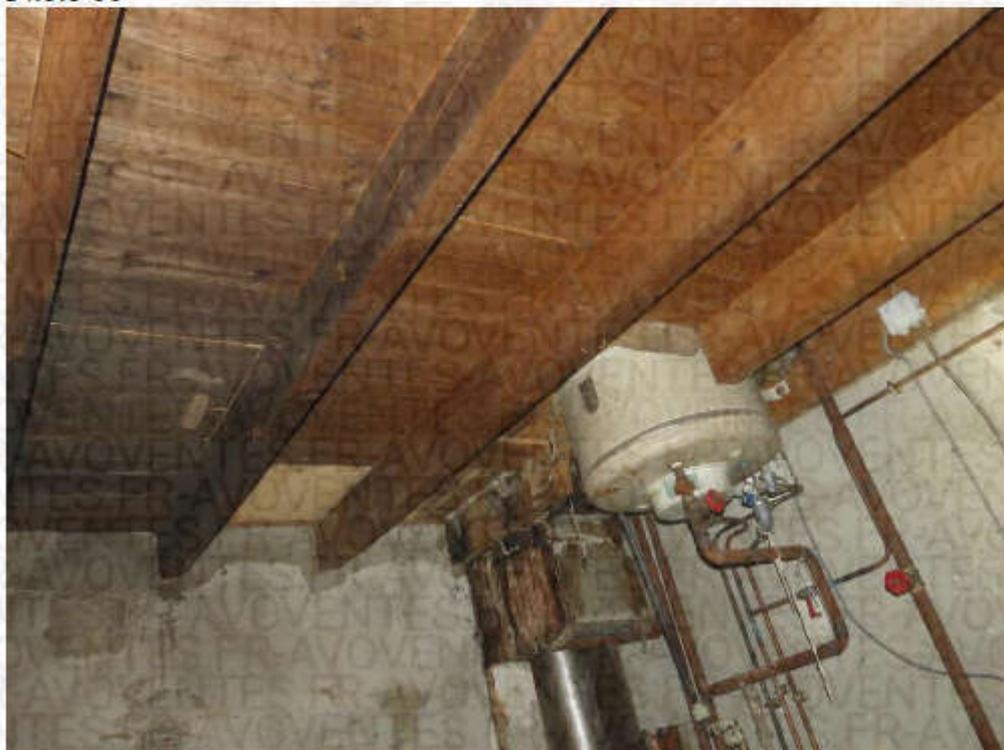
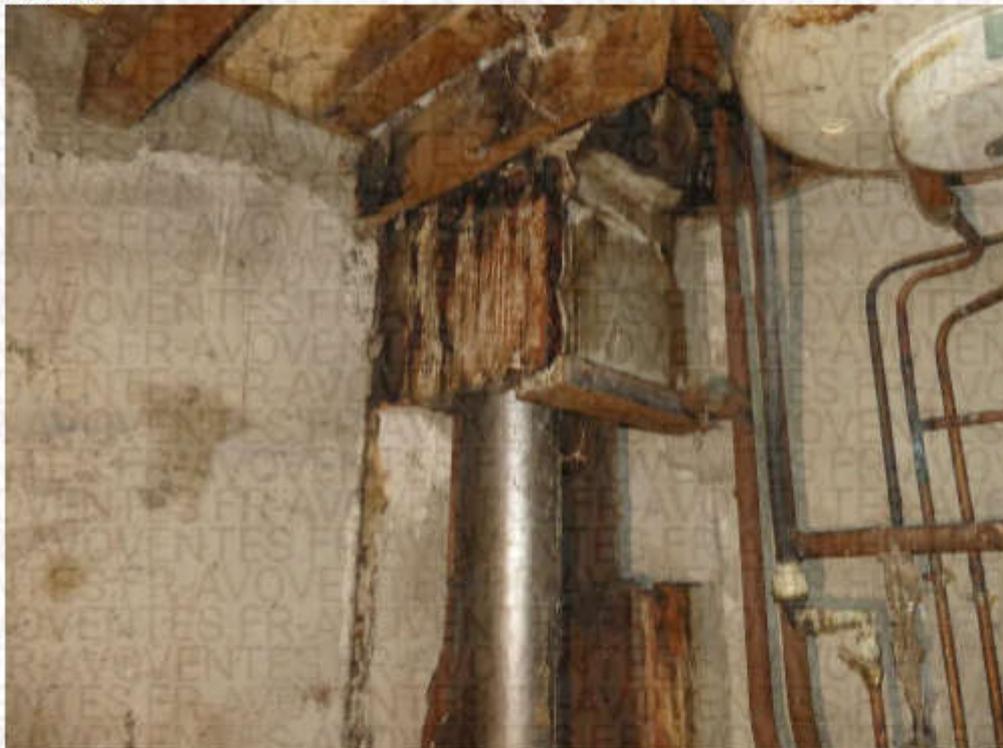
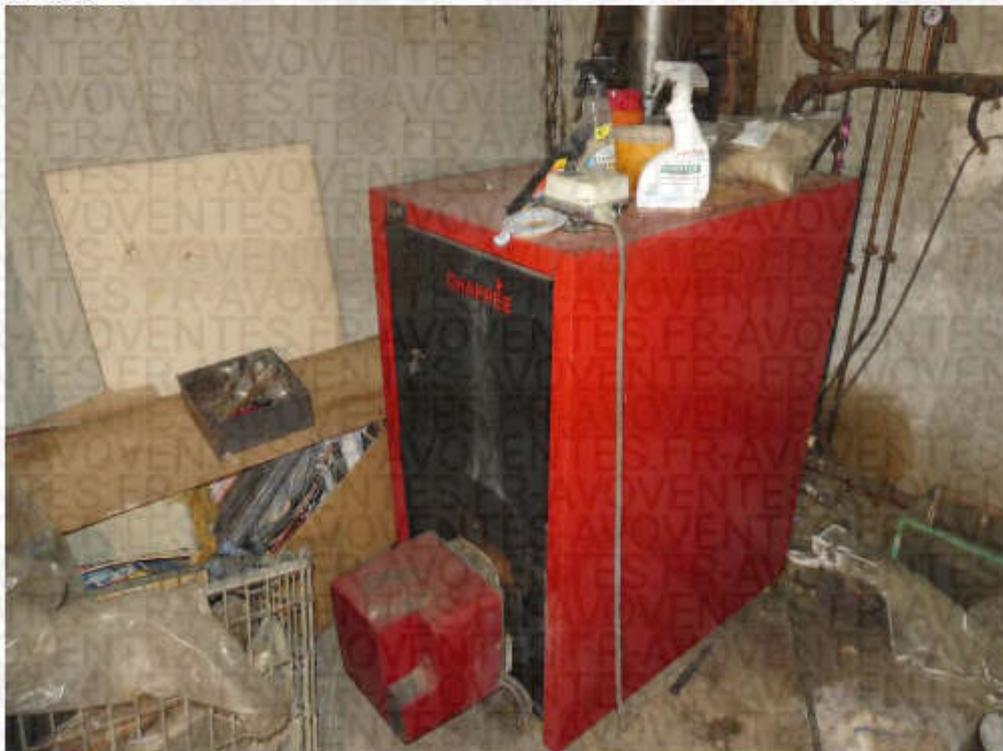
L'accès s'effectue par la deuxième porte, défoncée, du séjour.

Au sol, une chape de béton à l'état brut, en état moyen.

Les murs sont crépis sur béton, en état moyen.

Une chaudière de chauffage central, ancienne de marque Chappée, est présente. Elle semble fonctionner au fioul mais sans certitude ; elle date de 1998.
