PROCES VERBAL DE CONSTAT

PROCES VERBAL DE DESCRIPTIF D'IMMEUBLE

Qu'en conséquence, le requérant me requiert aux fins de dresser un descriptif d'un ensemble immobilier sis sur la commune de MONTESQUIEU LAURAGAIS :

Sur place, il s'agit d'un ensemble immobilier constitué d'une ancienne ferme de caractère en briques foraines de plain-pied, de ses hangars et dépendances, de son jardin d'agrément, de ses bois et de terres agricoles ceinturant la maison ;

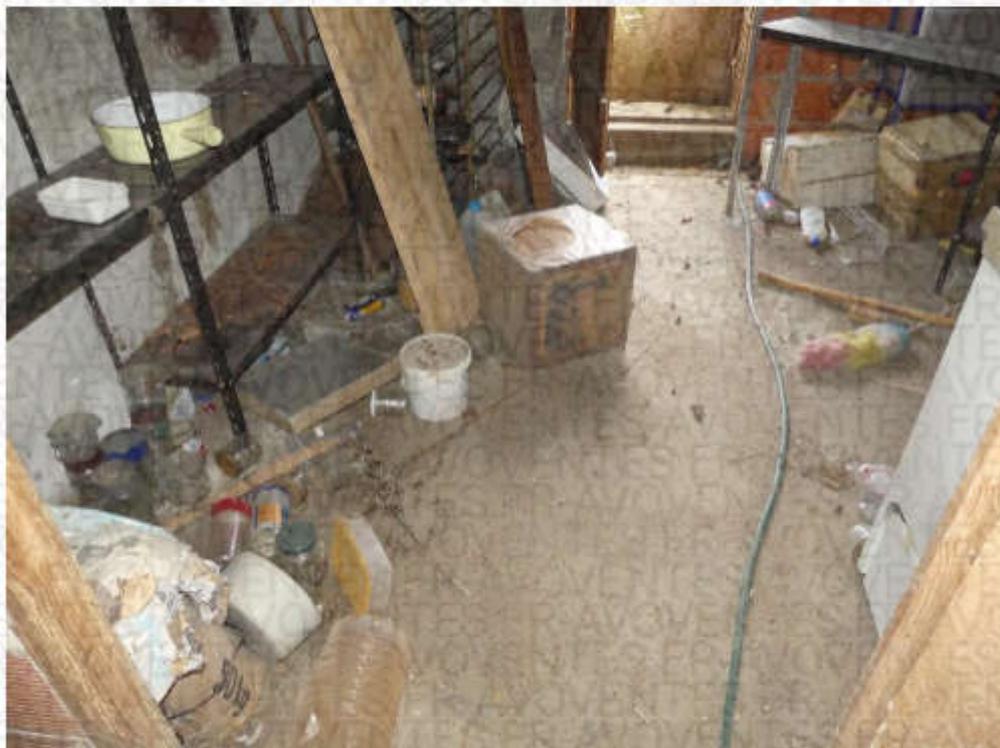
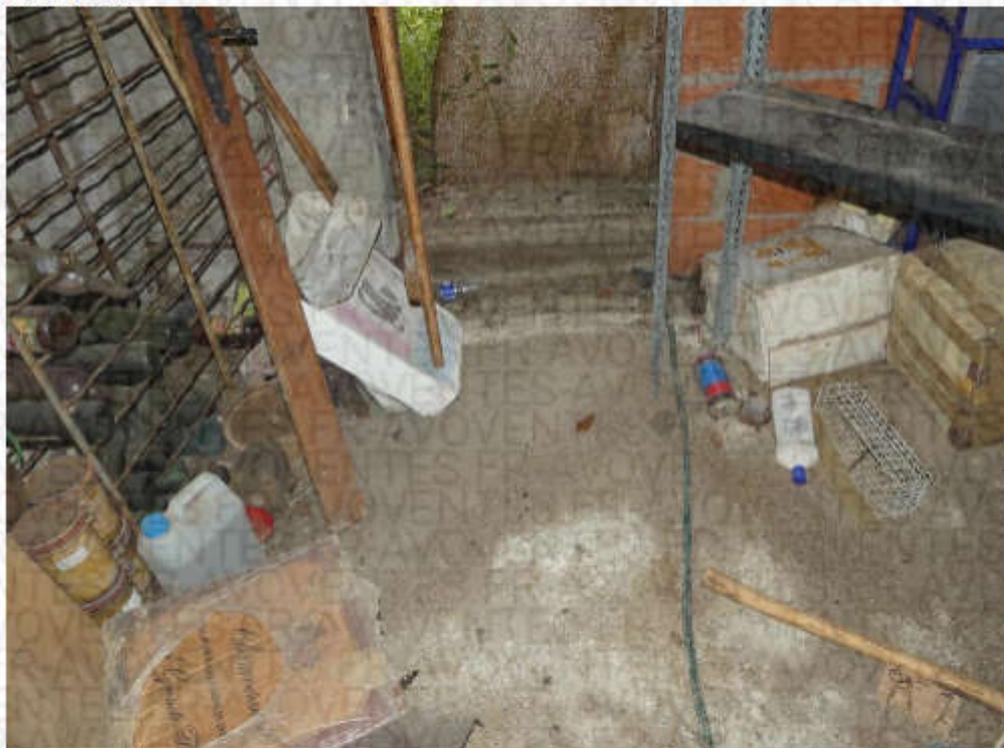
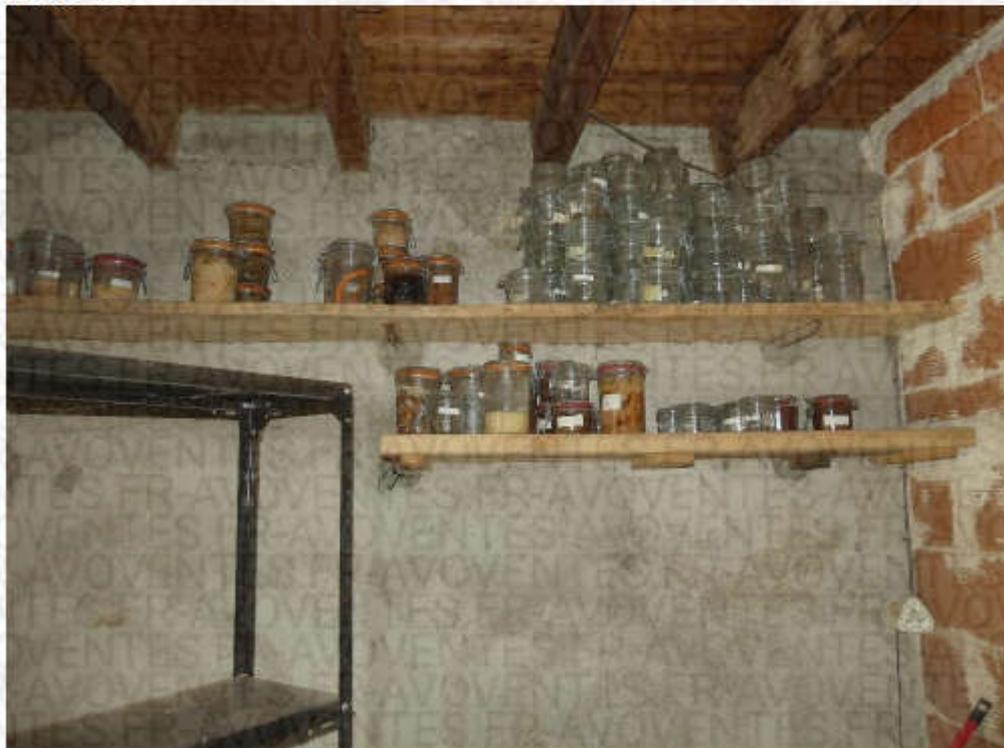
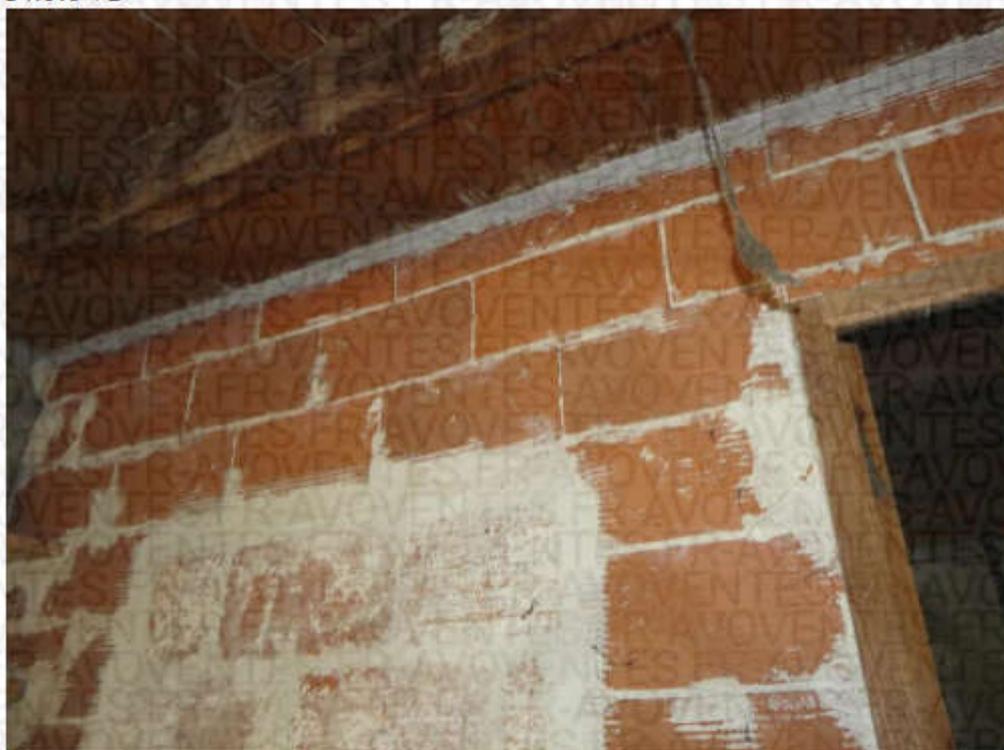
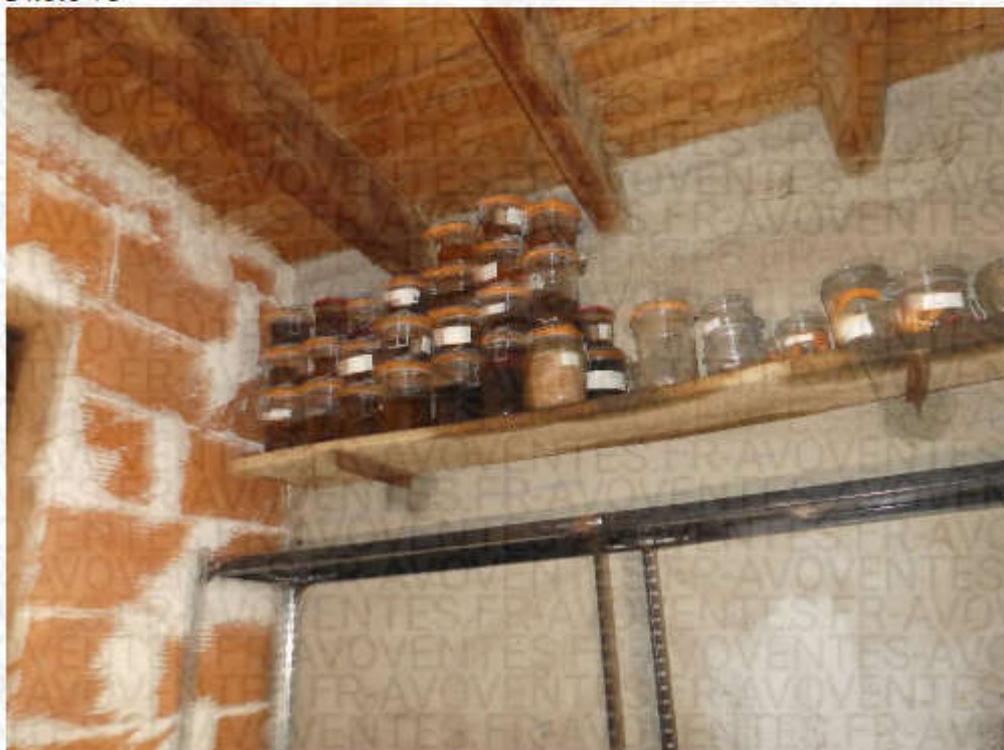
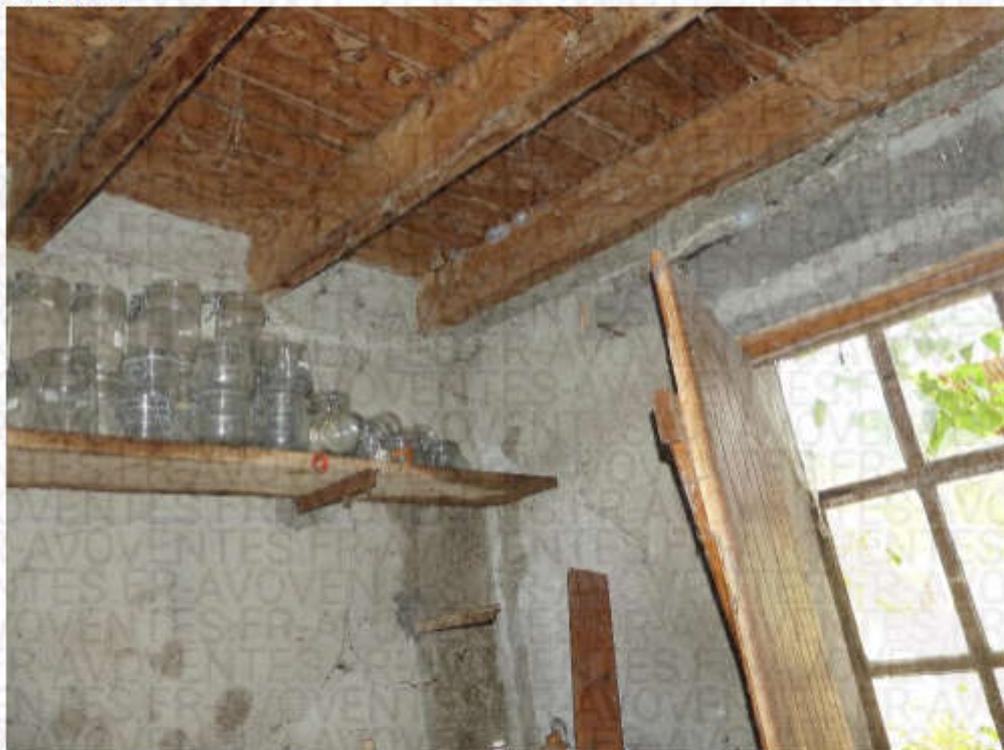
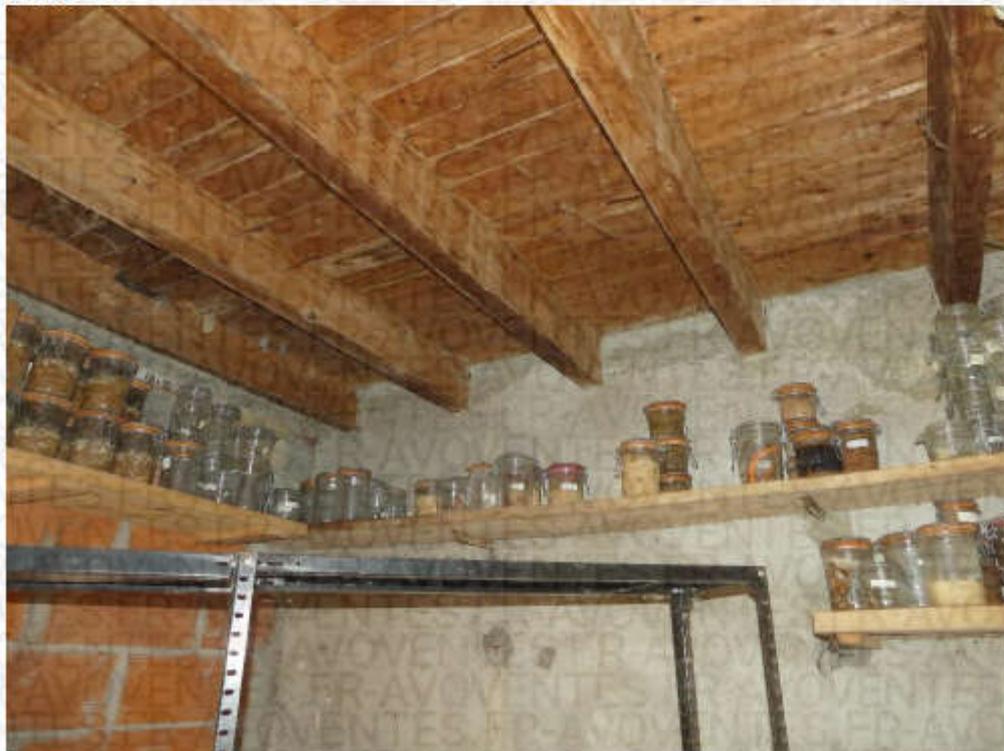
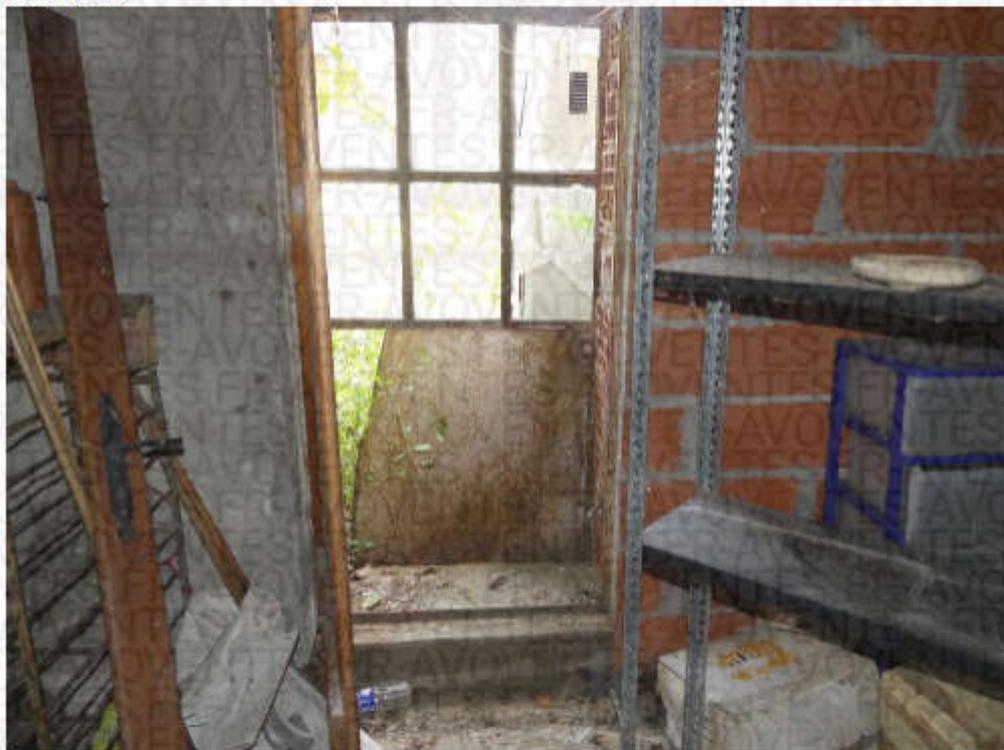
Une porte en bois qui ne ferme pas ouvre sur l'extérieur. Une porte coulissante métallique ne fonctionne pas correctement.

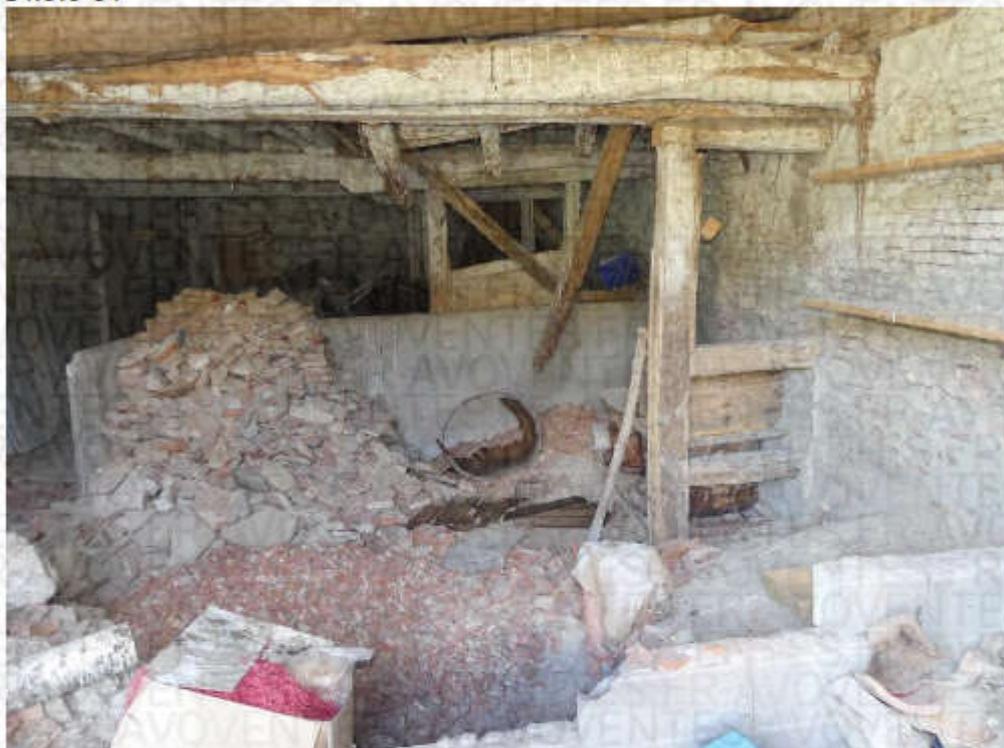
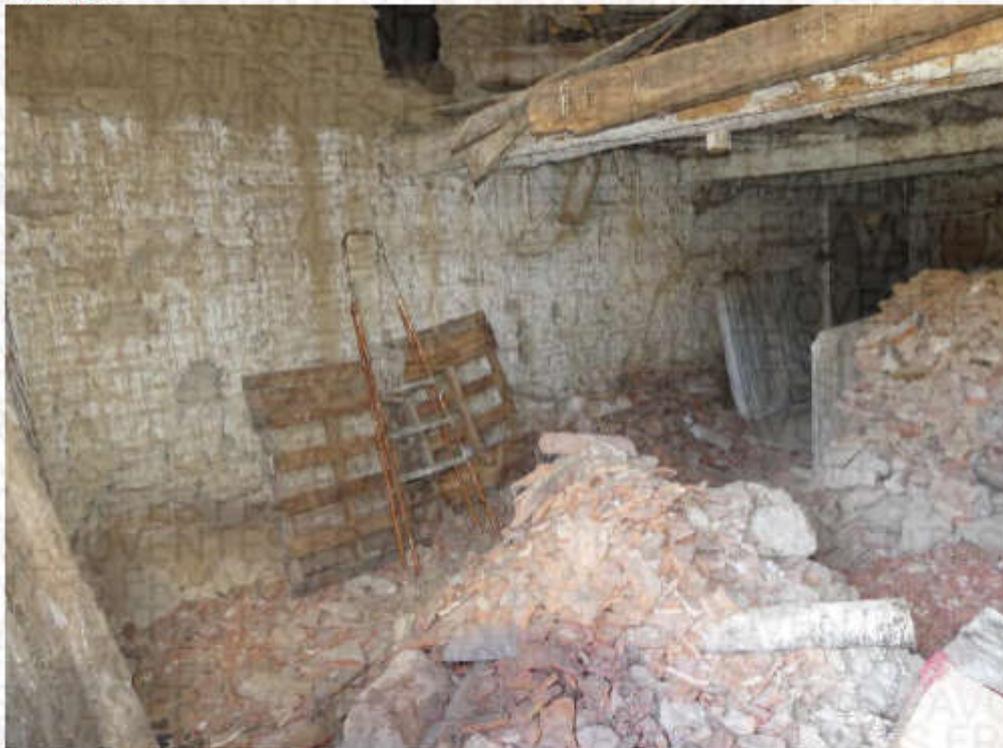
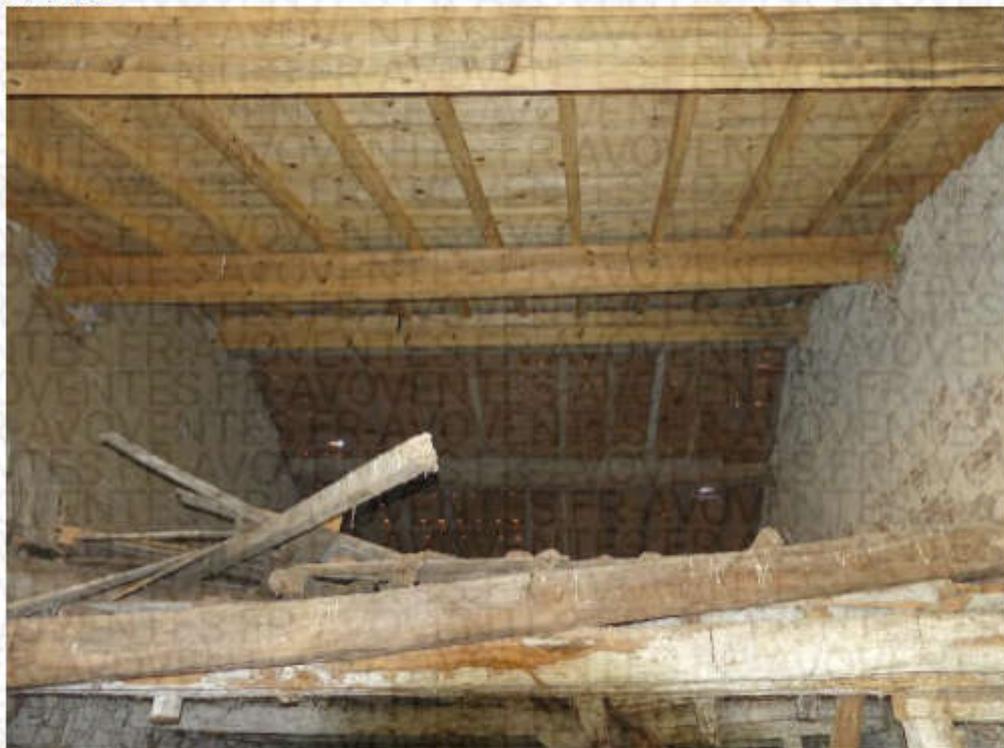
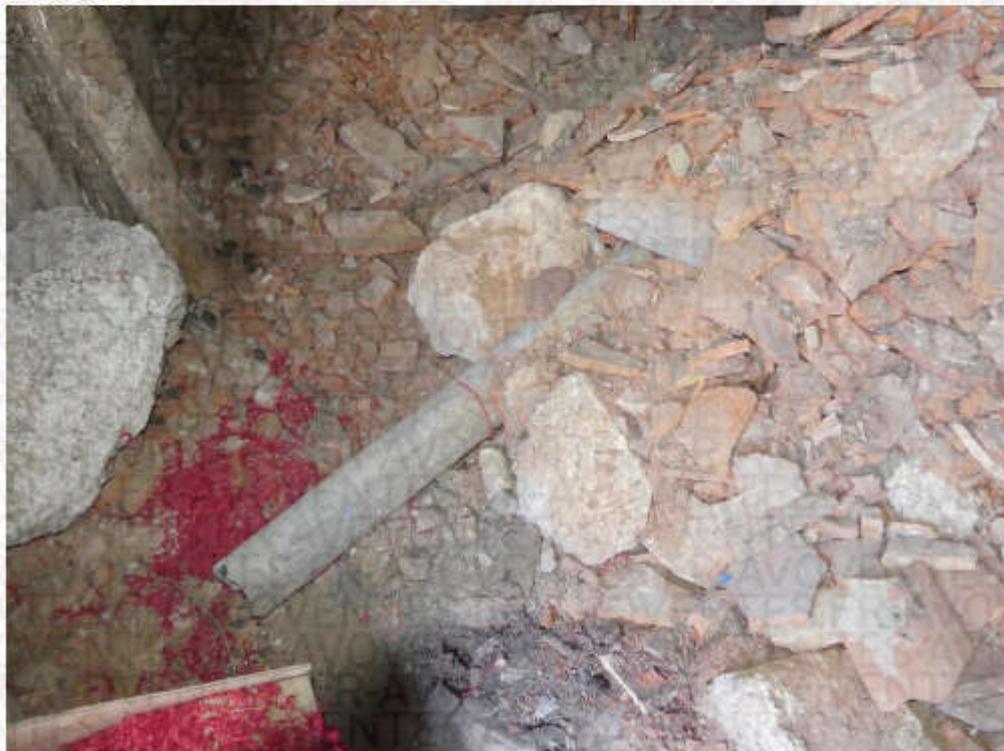
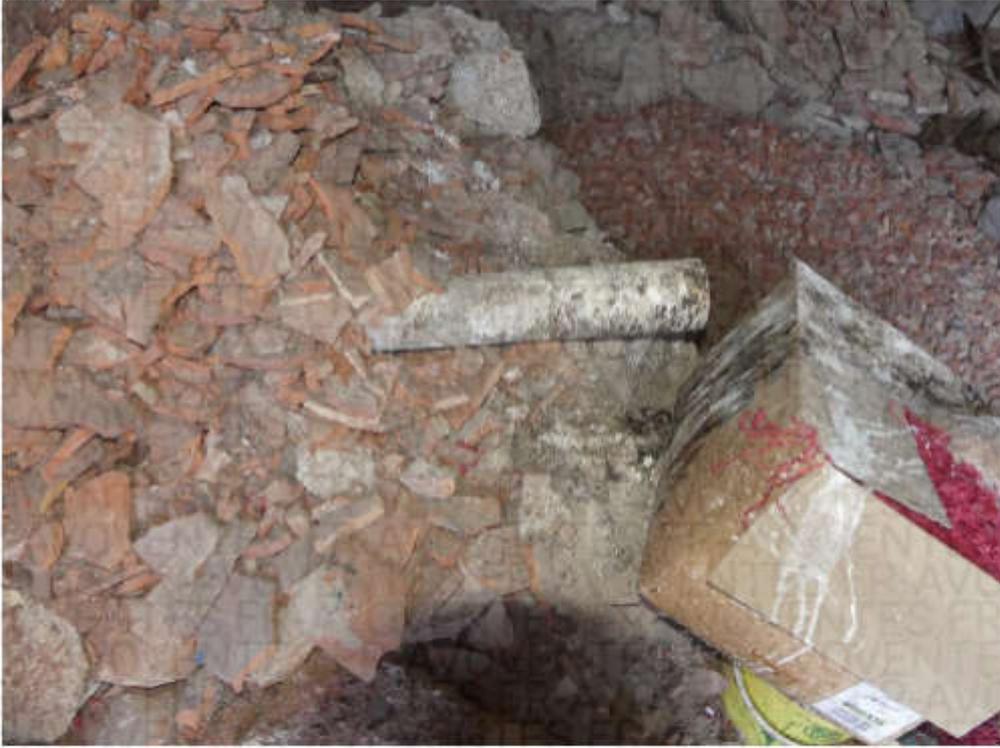
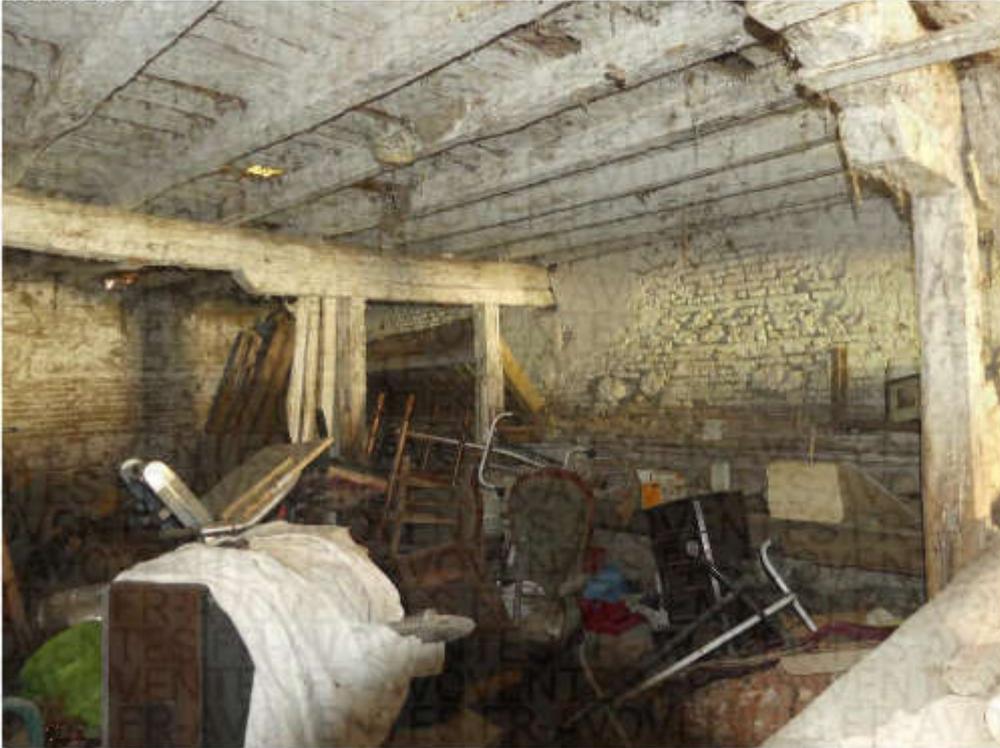
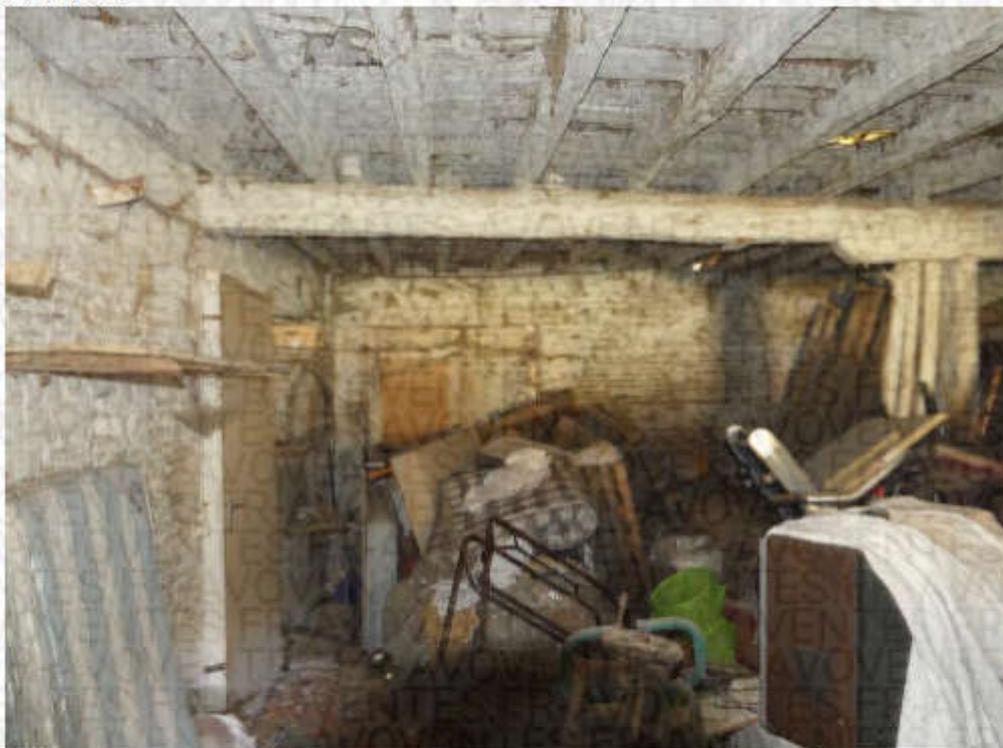
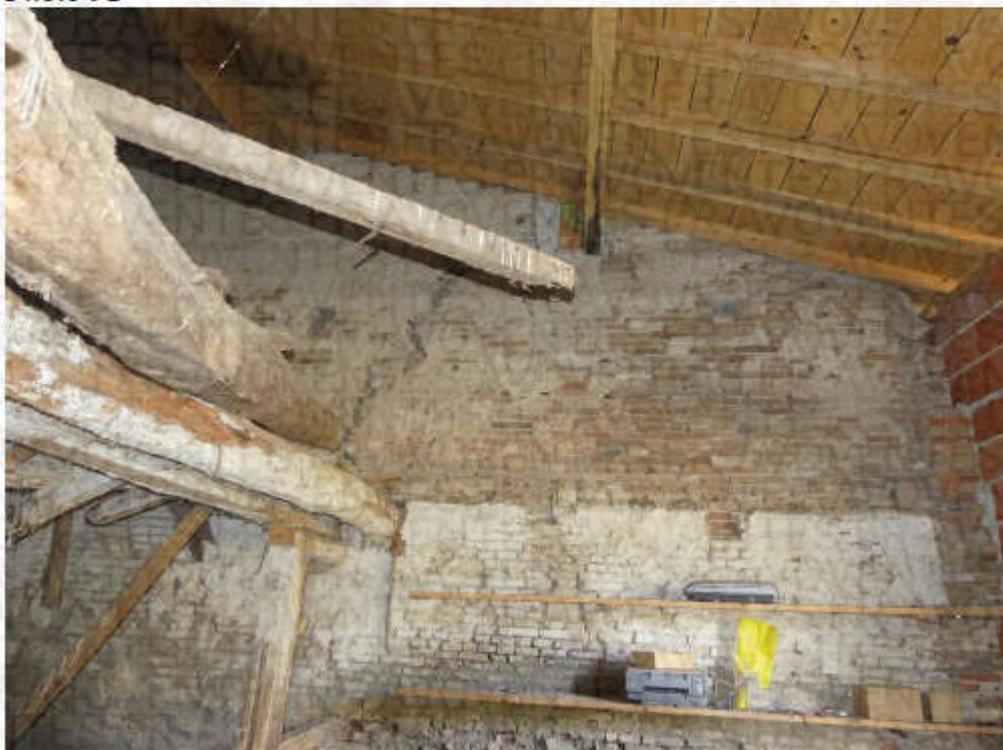
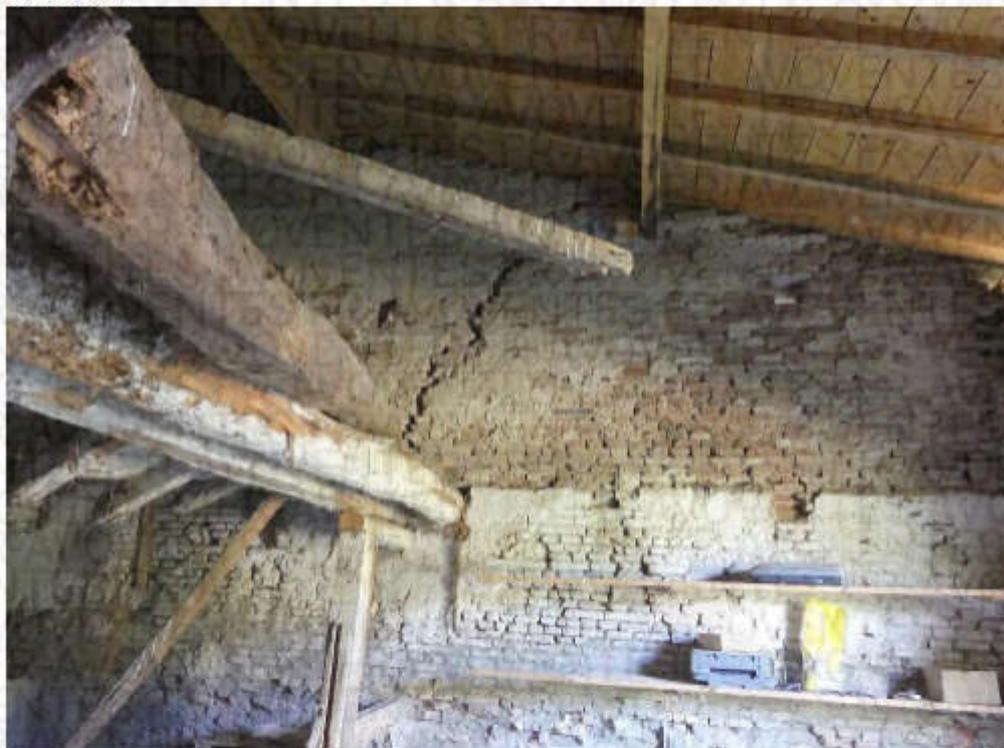
Sur la droite de la maison façade Nord, se trouve une ancienne écurie fermée par une double porte en bois très ancienne et en mauvais état ;

L'intérieur de l'écurie est en très mauvais état général, le plancher est défoncé et effondré par endroits ;

Il est possible de noter que la charpente de la maison est neuve sur le pan Nord de la maison pour ce qui est visible, avec poutres, chevrons et volige neuve ;

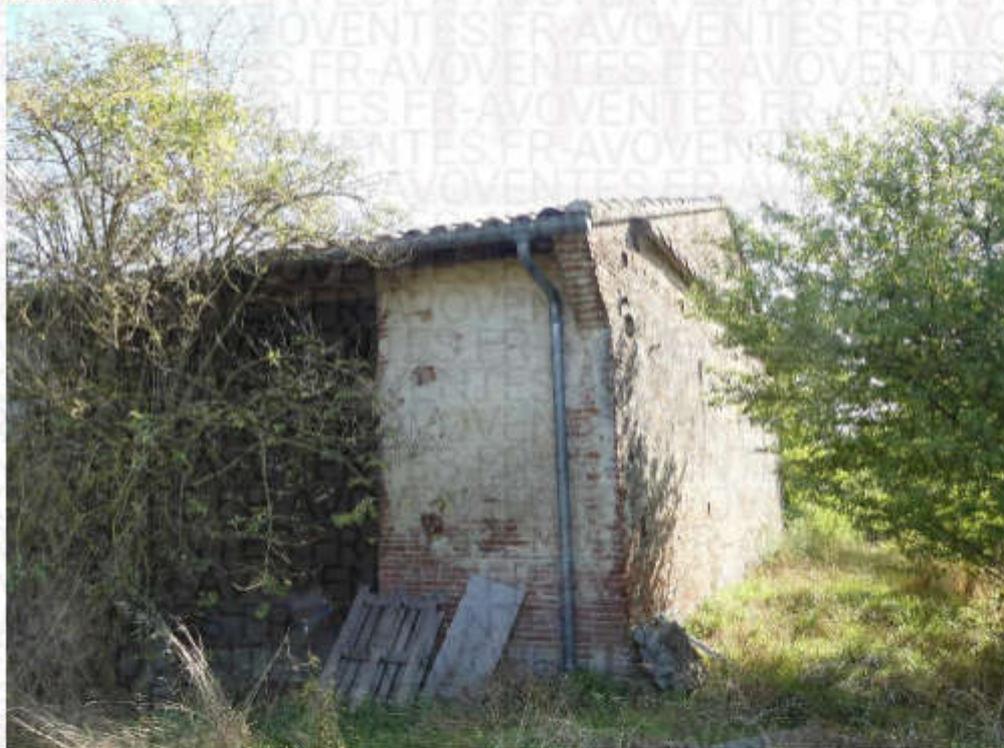
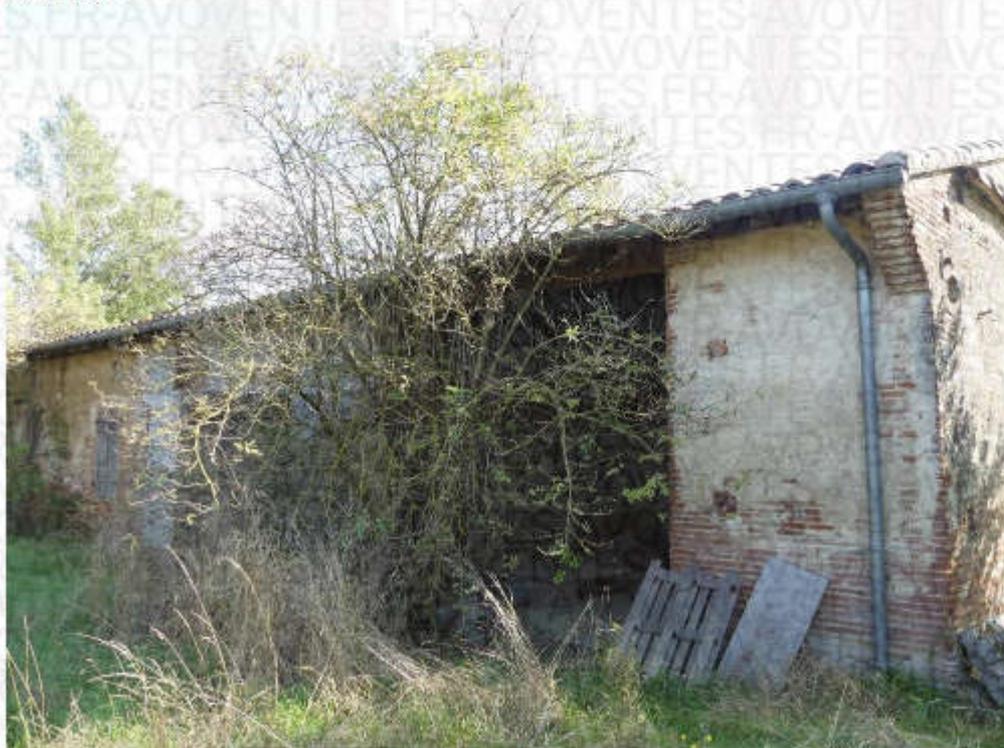
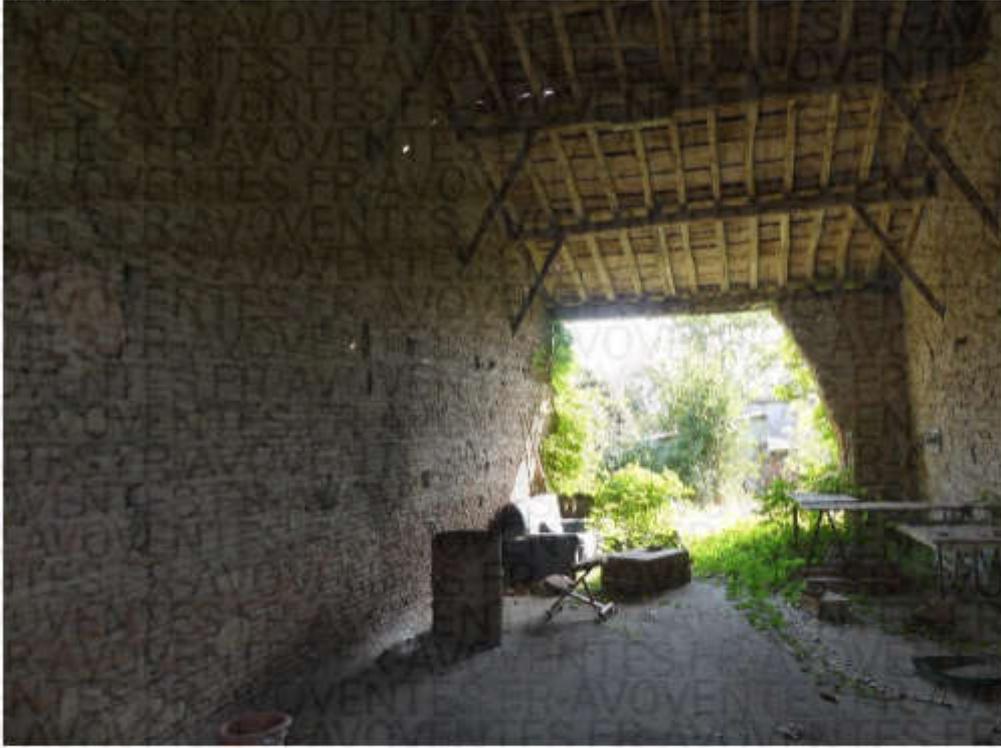
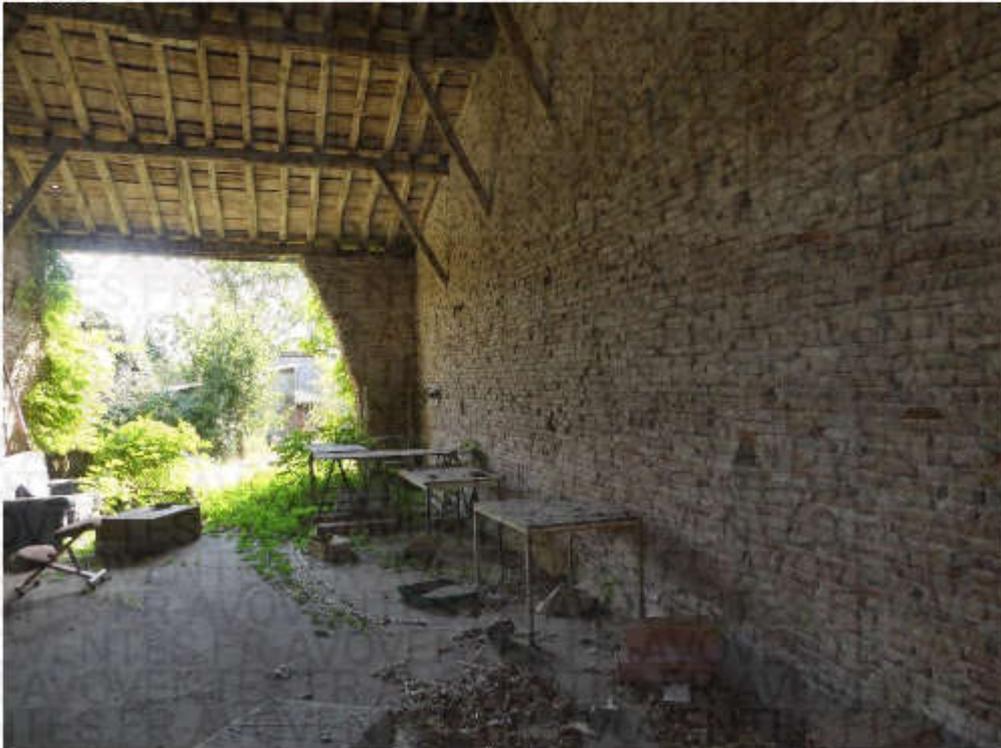
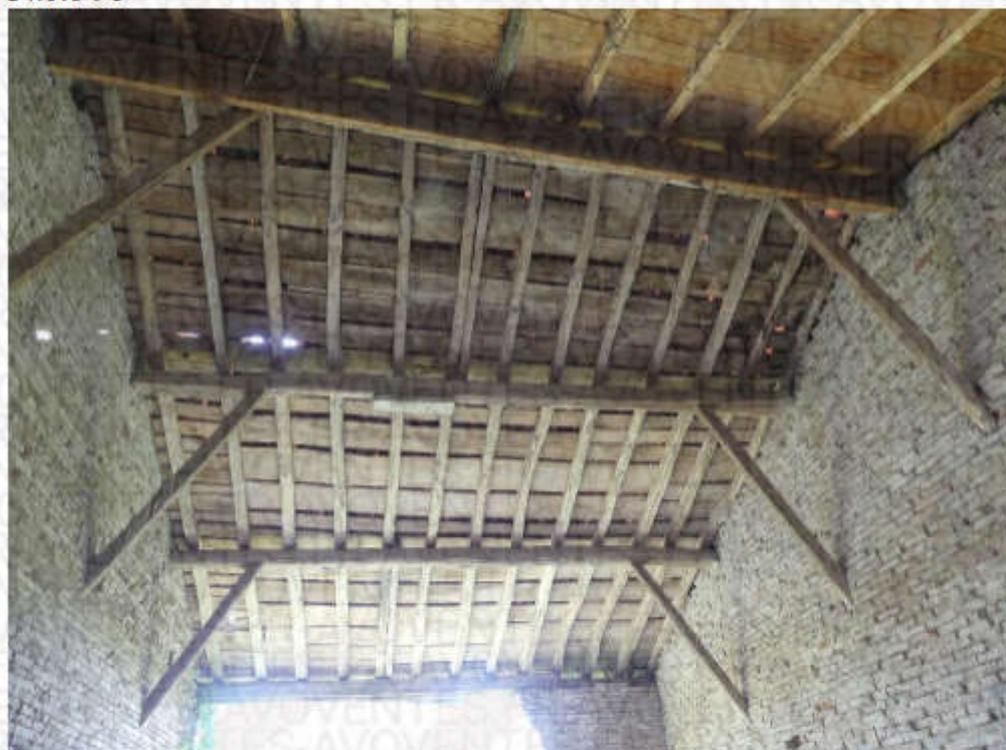
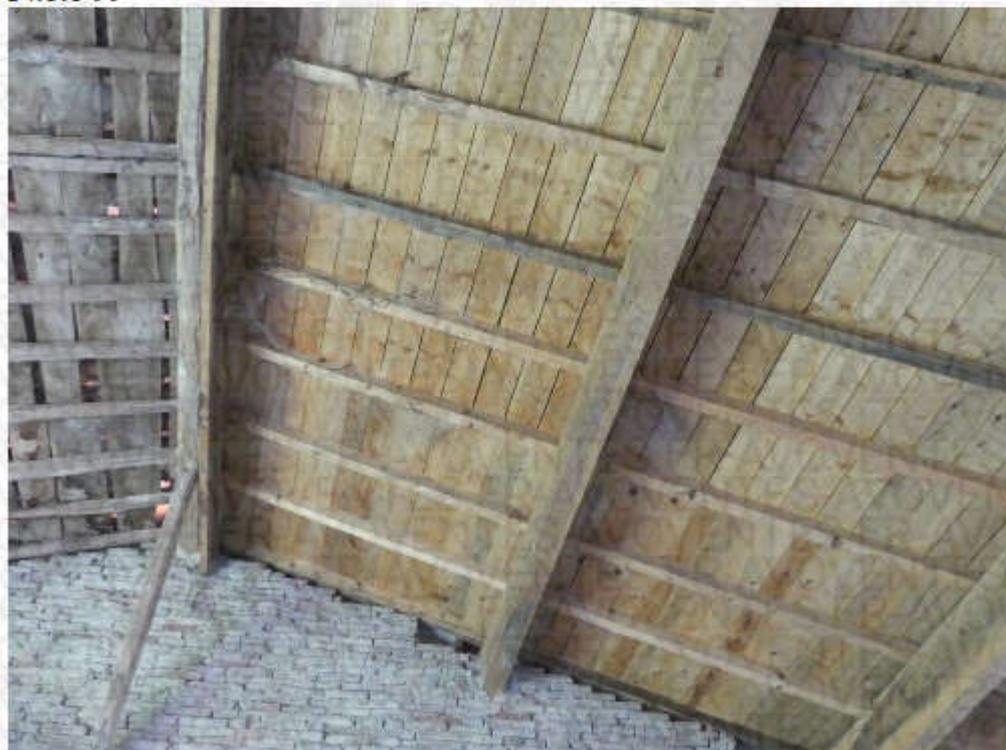
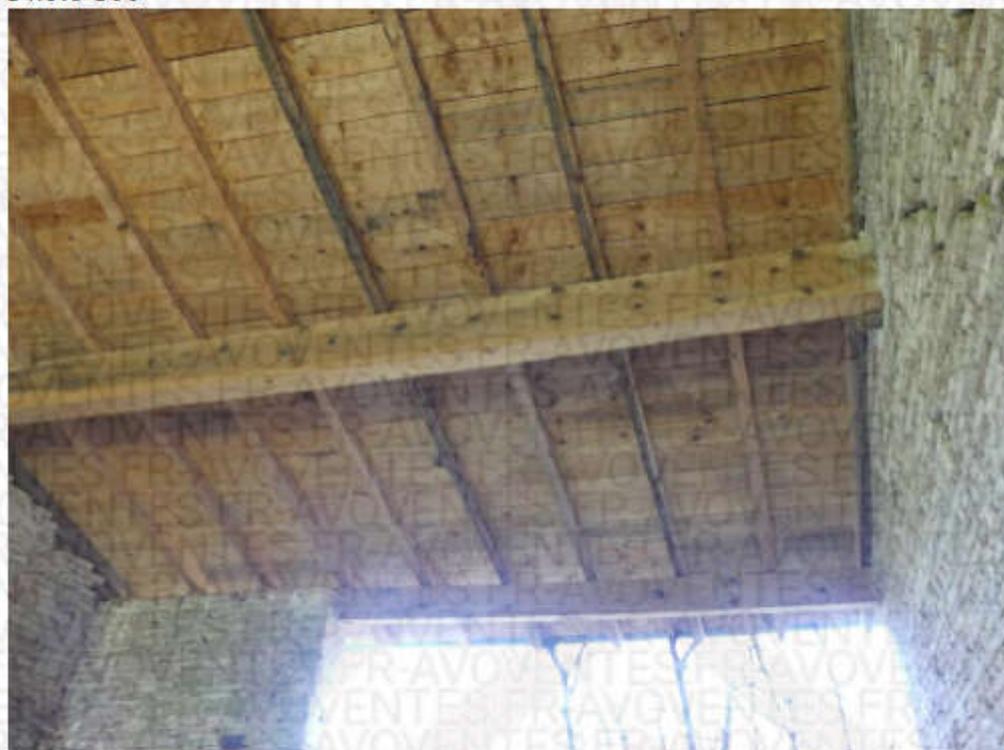
Sur la droite de l'écurie se trouve une partie hangar attenante à la maison ; le sol est composé d'une chape de béton brut en bon état général, les murs sont en briques anciennes en bon état général, la charpente est neuve sur le pan Nord, avec poutres, chevrons et voliges neufs ;

La zinguerie de la maison sur la façade Nord semble elle aussi en bon état général ;
