PROCES VERBAL DE CONSTAT

PROCES VERBAL DE DESCRIPTIF D'IMMEUBLE

Qu'en conséquence, le requérant me requiert aux fins de dresser un descriptif d'un ensemble immobilier sis sur la commune de MONTESQUIEU LAURAGAIS :

Sur place, il s'agit d'un ensemble immobilier constitué d'une ancienne ferme de caractère en briques foraines de plain-pied, de ses hangars et dépendances, de son jardin d'agrément, de ses bois et de terres agricoles ceinturant la maison ;

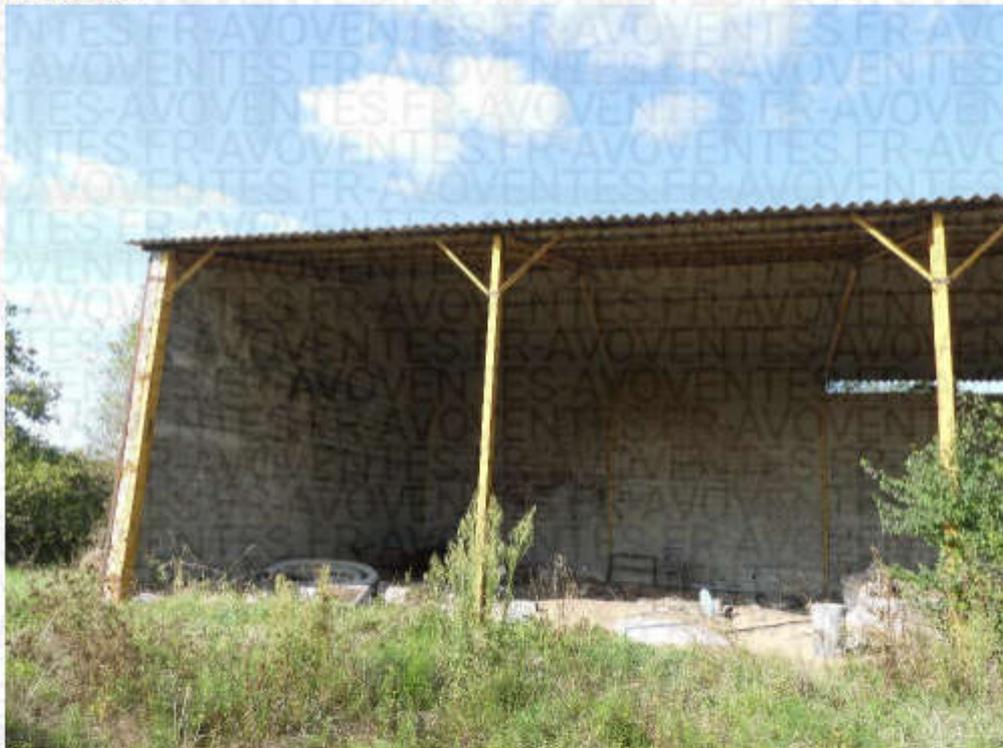
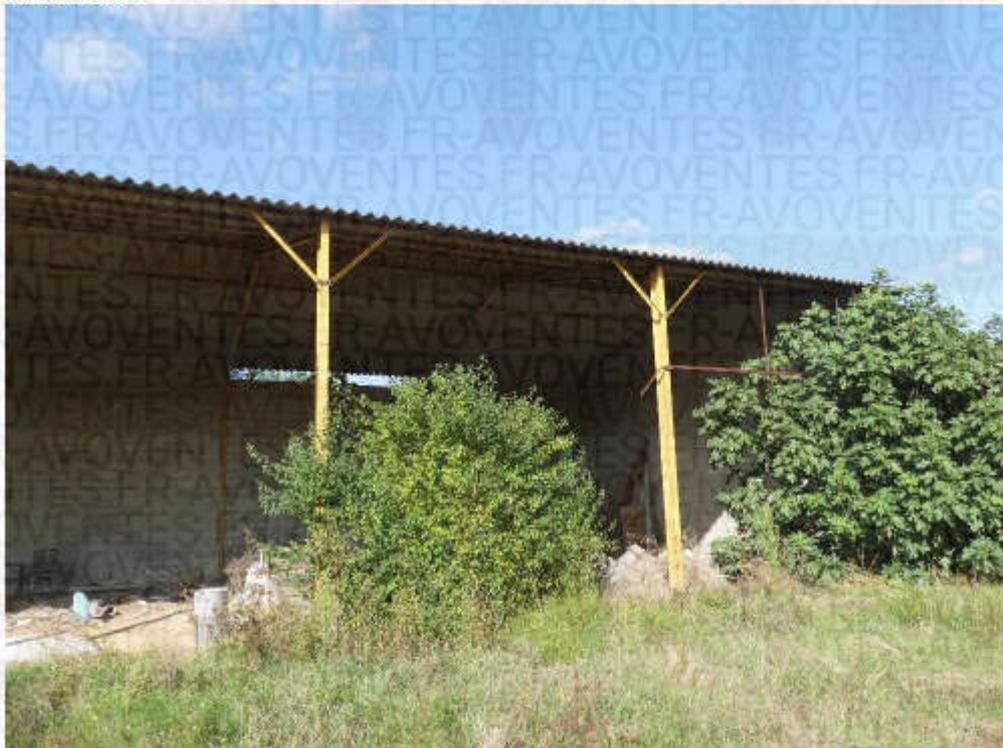
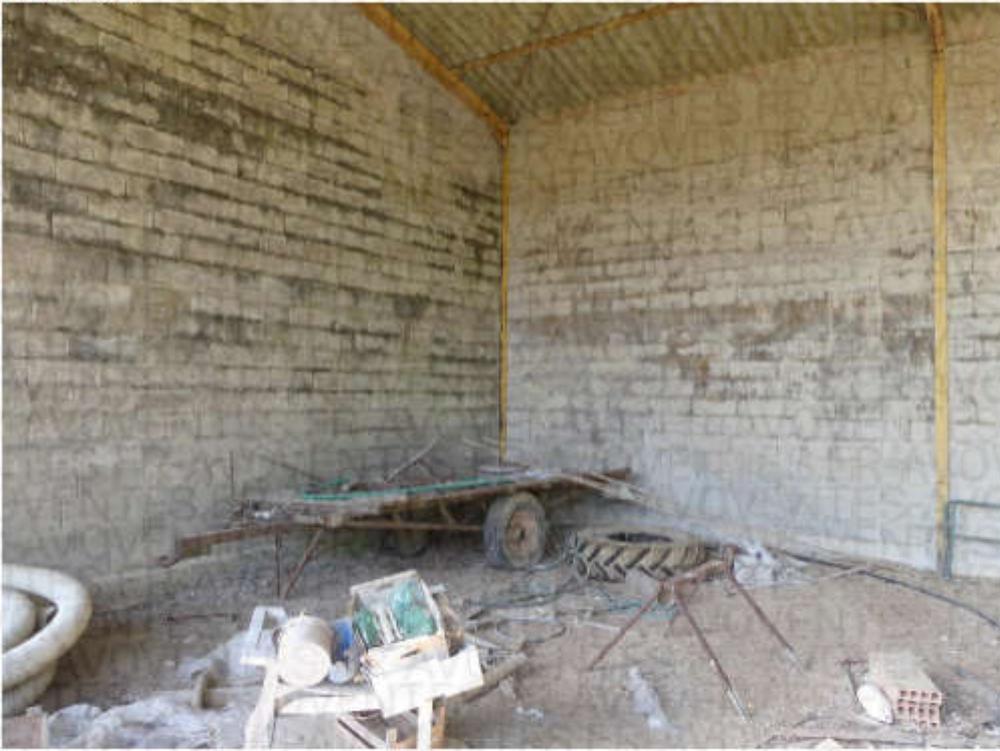
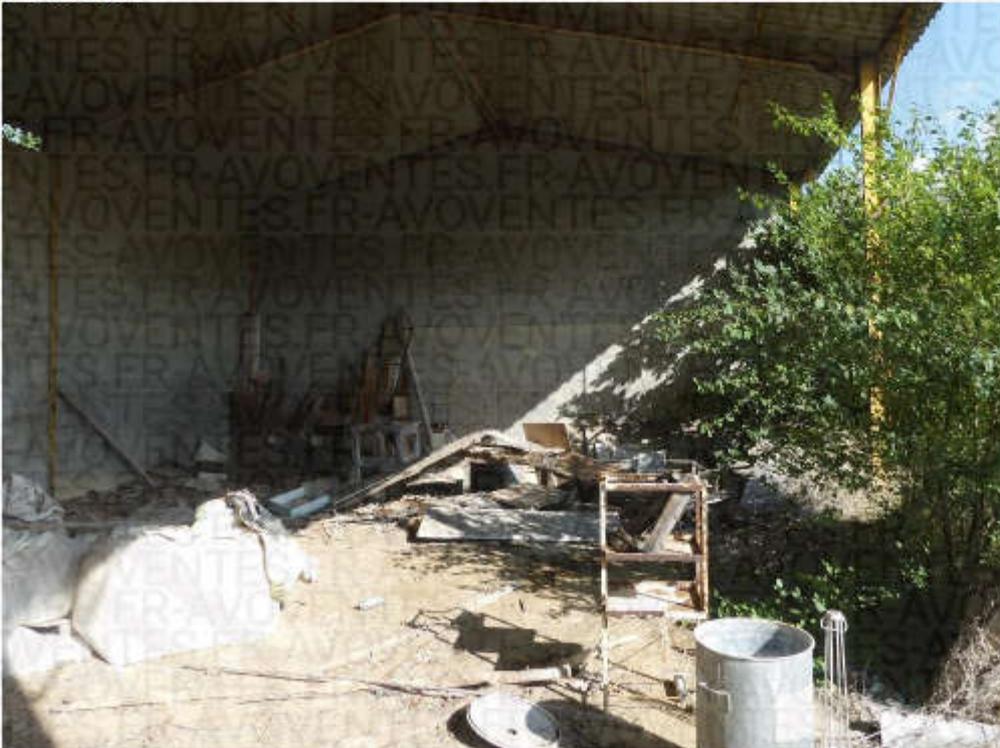
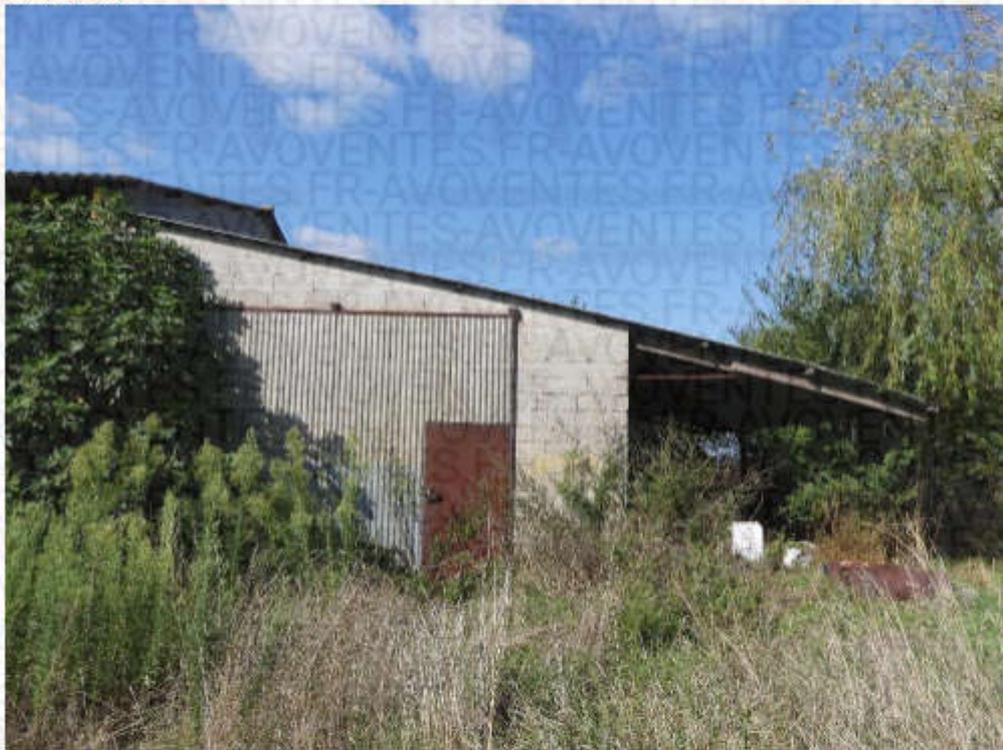
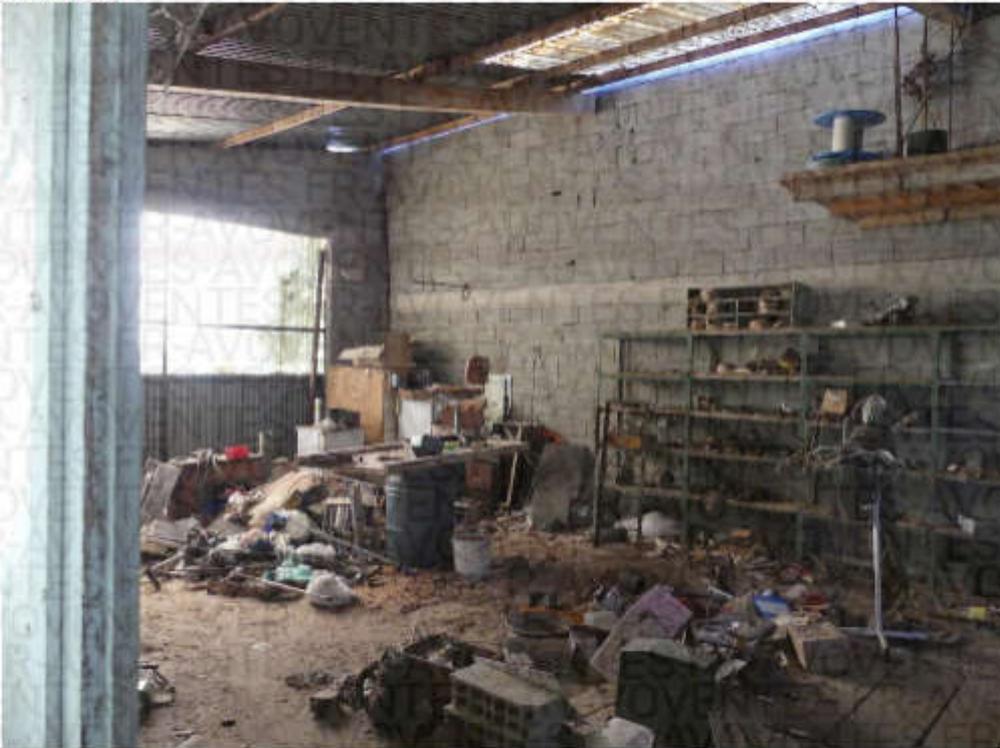
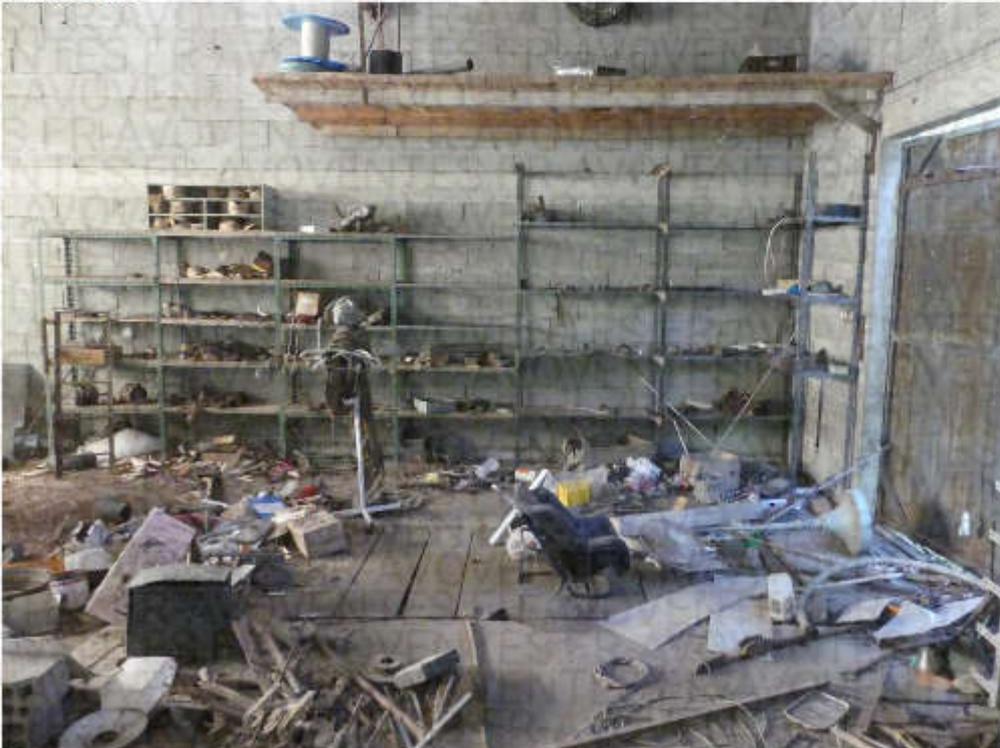
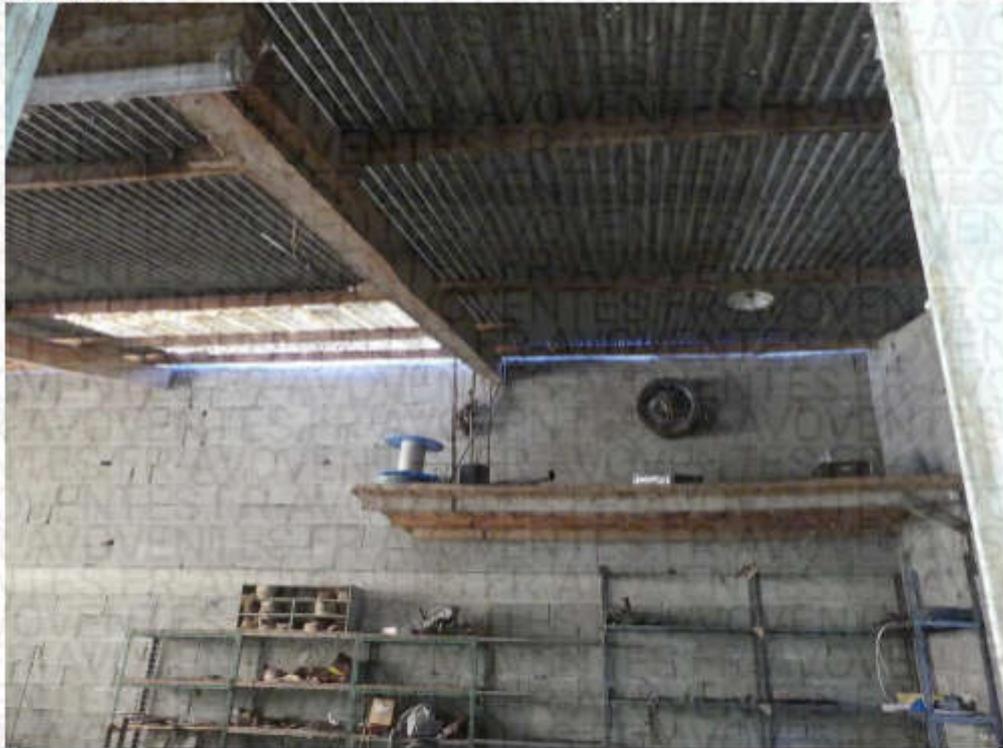
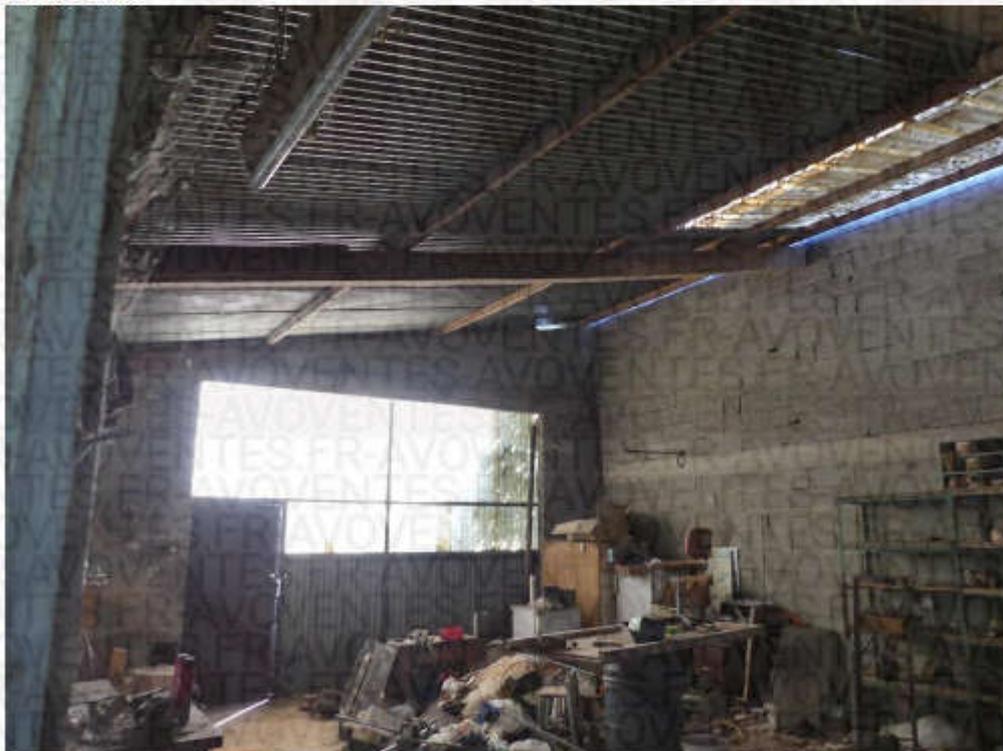
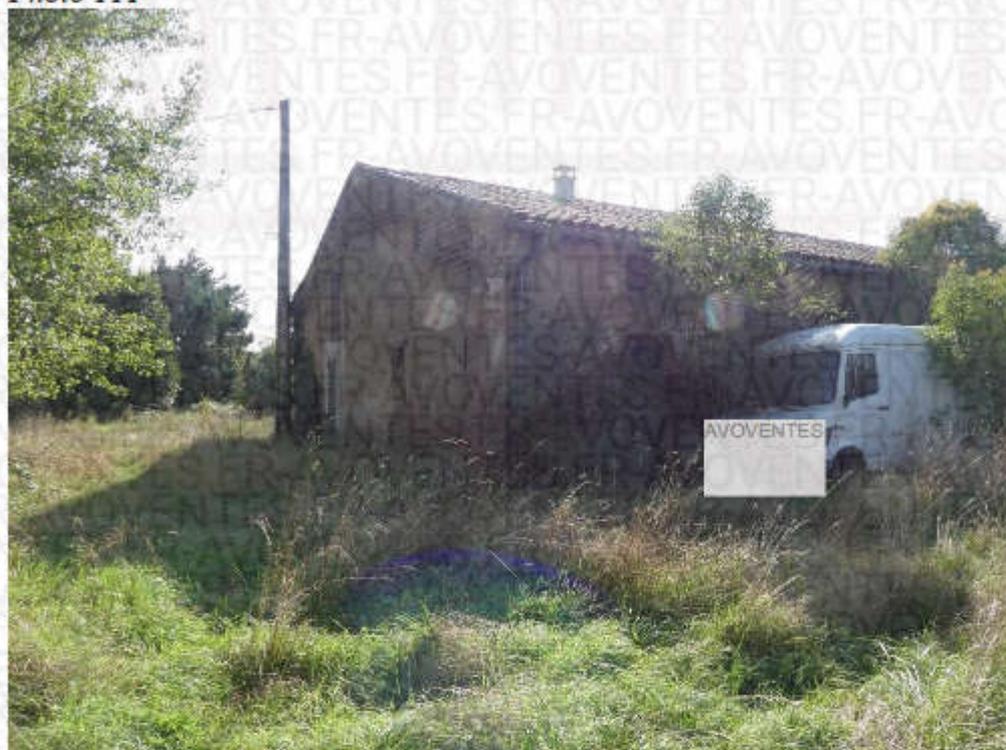
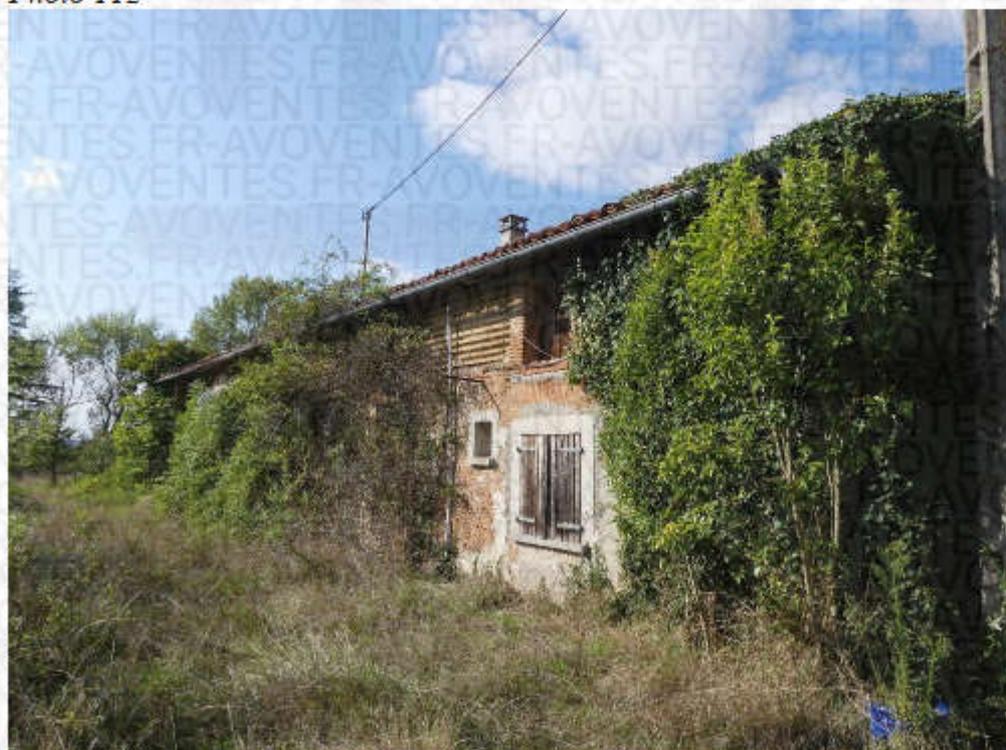
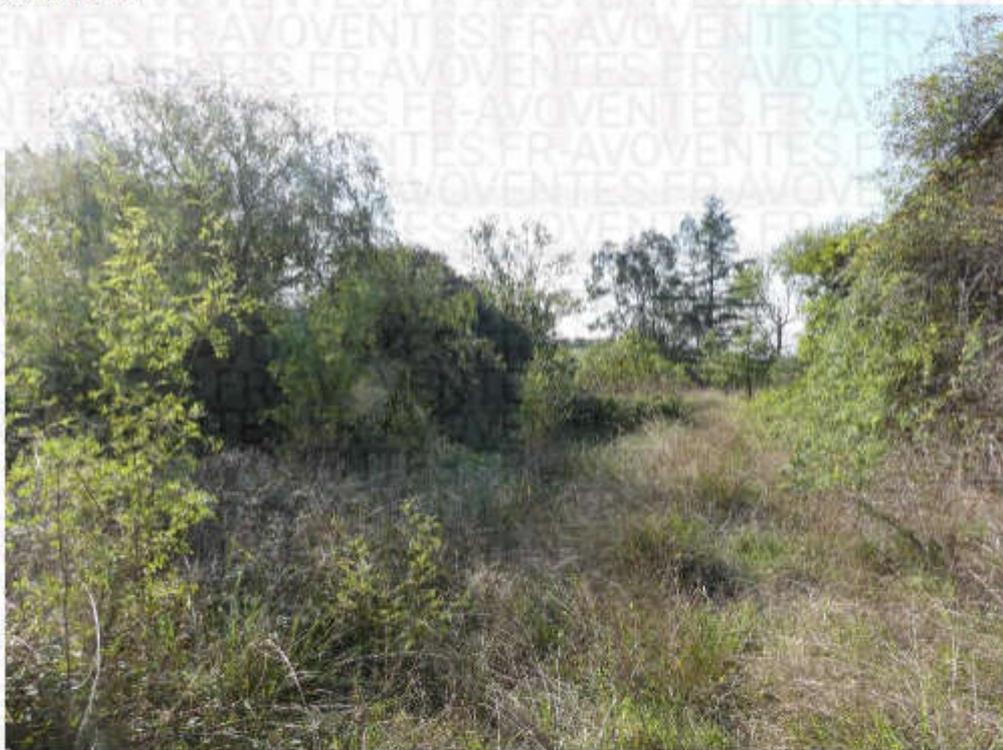
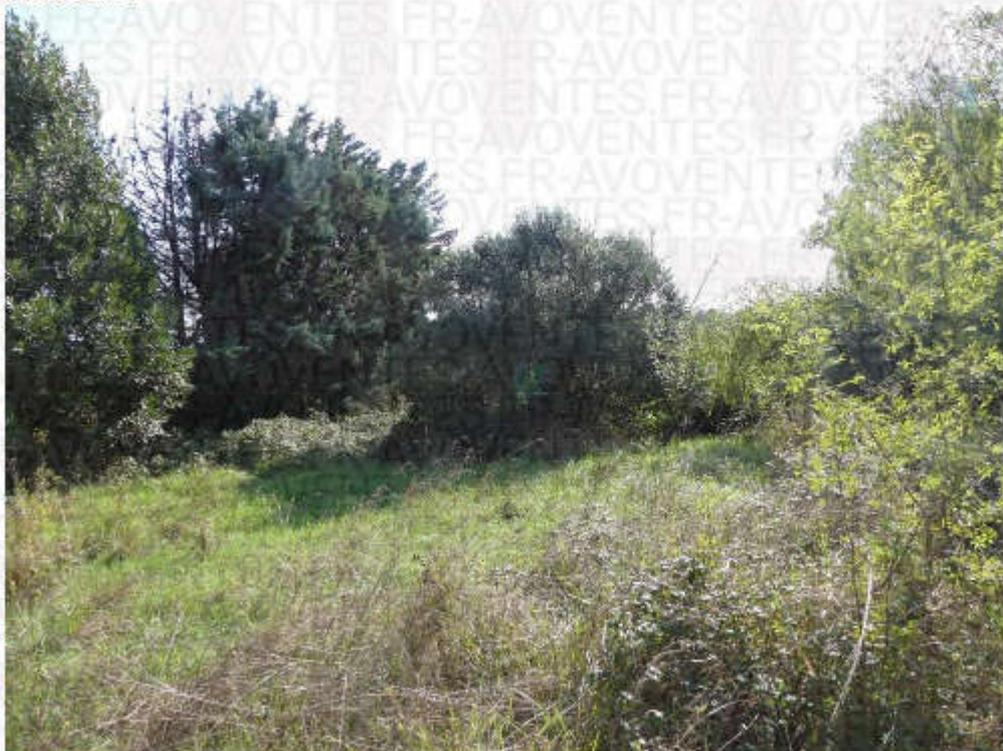
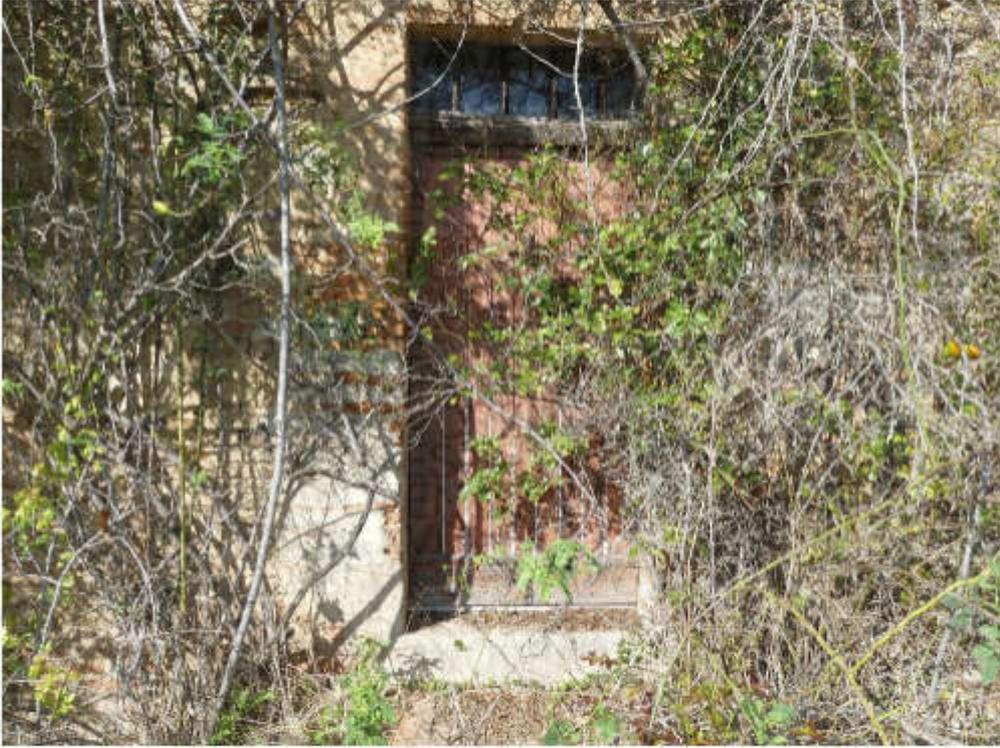
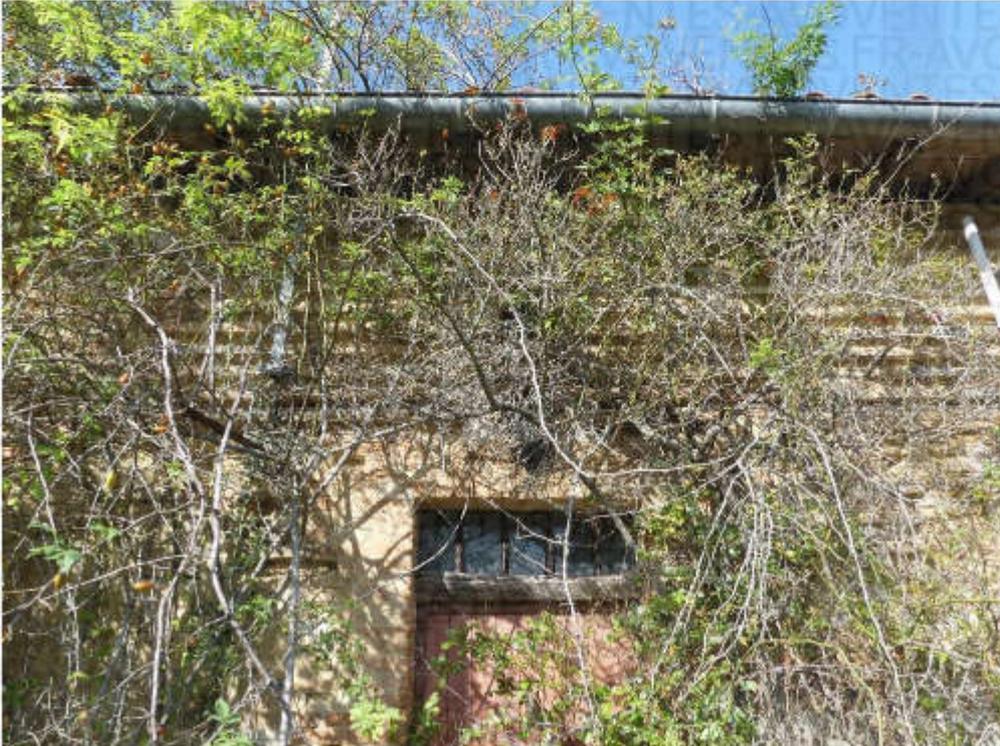
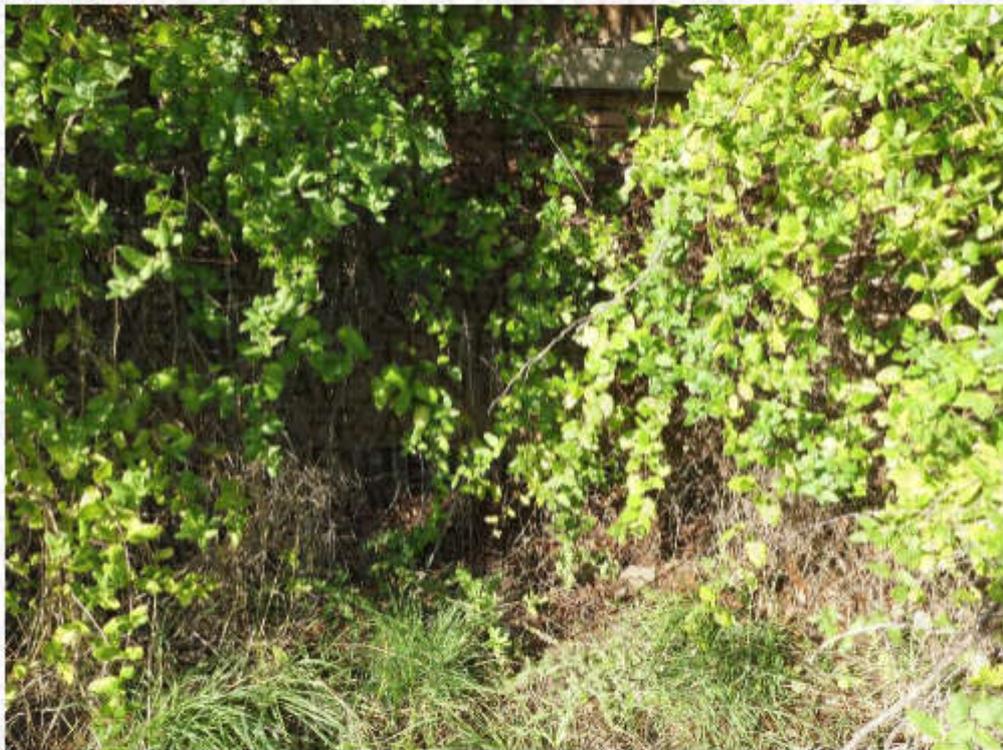
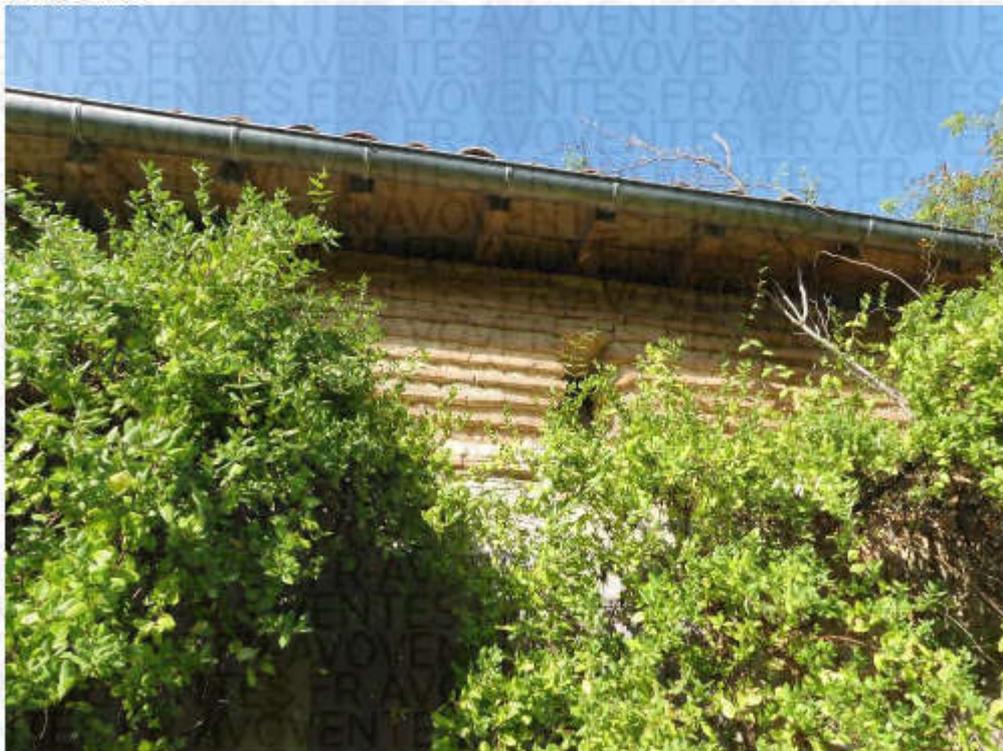
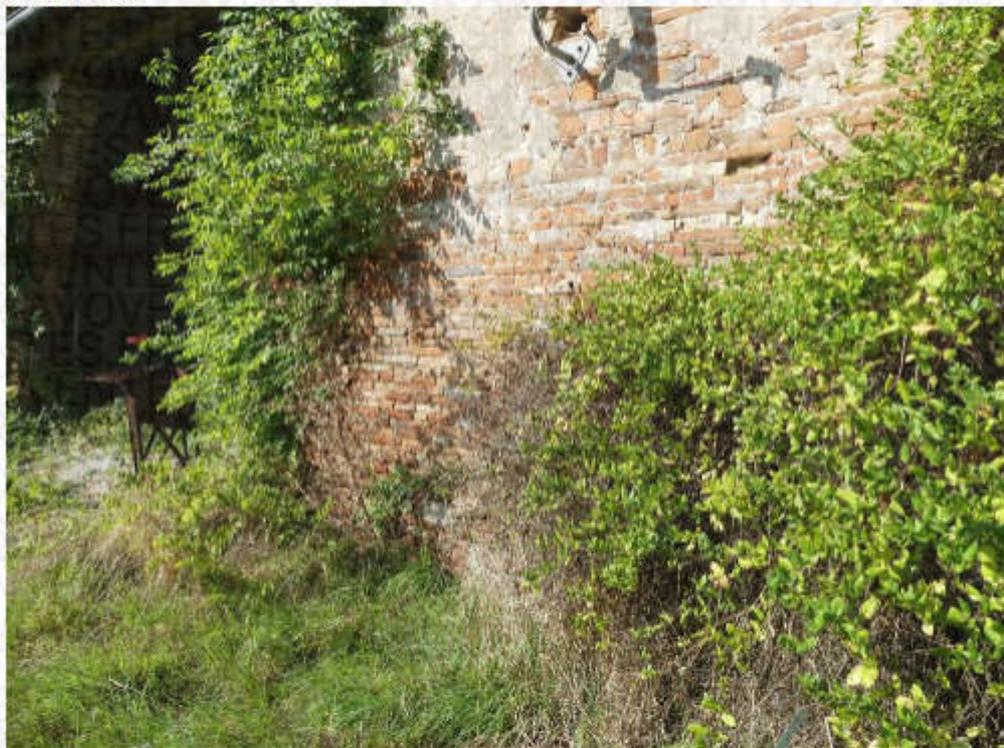
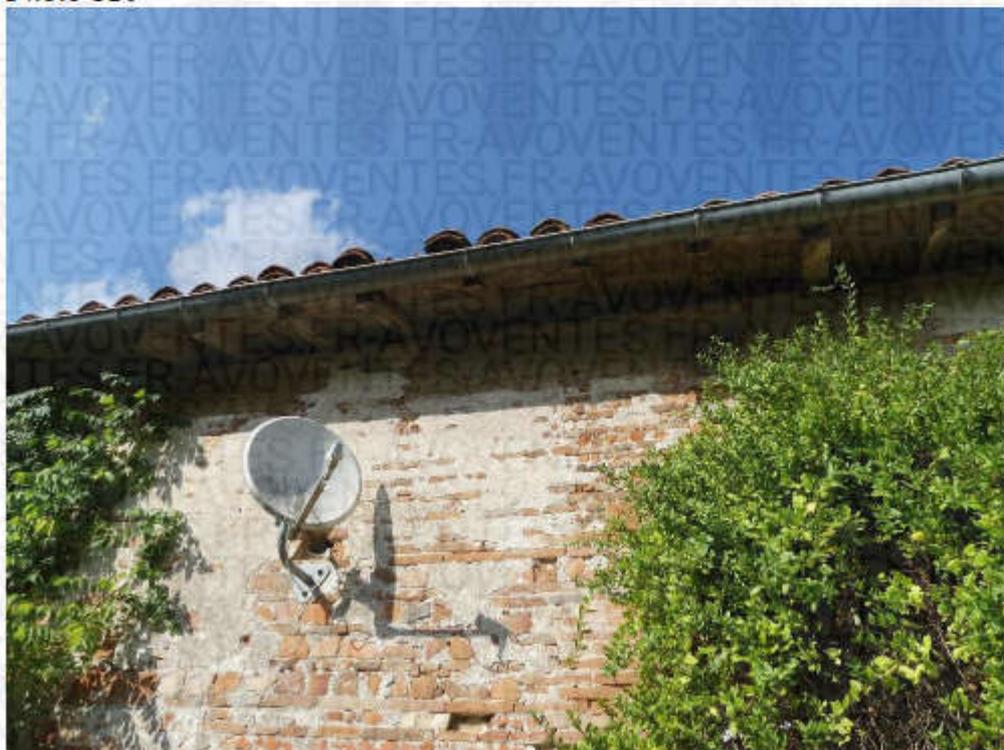
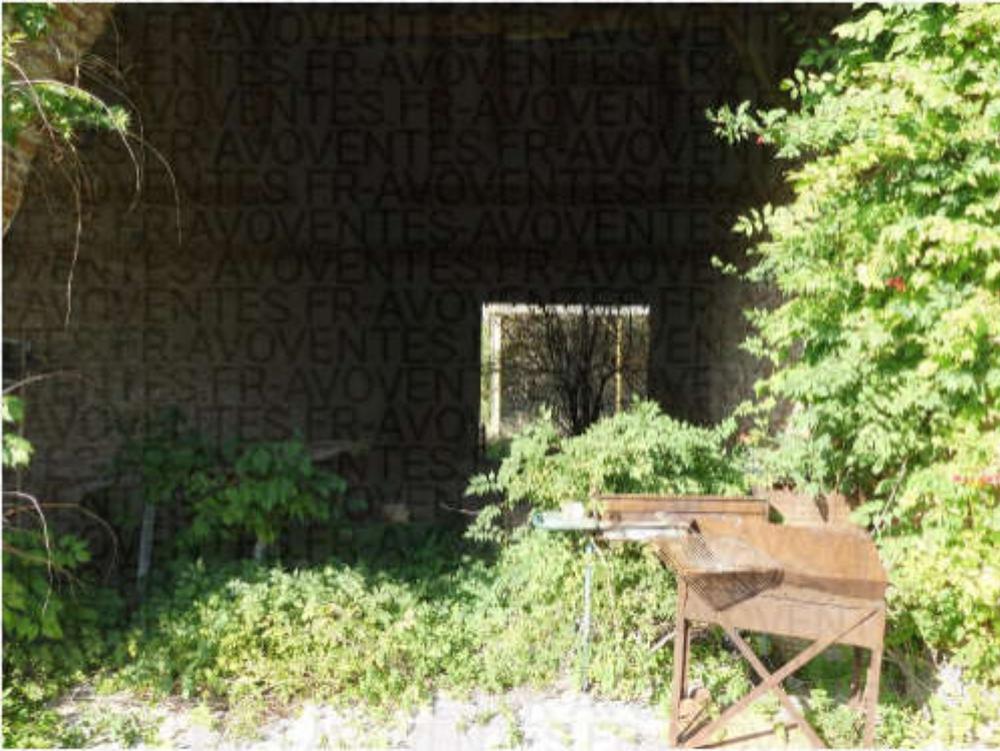
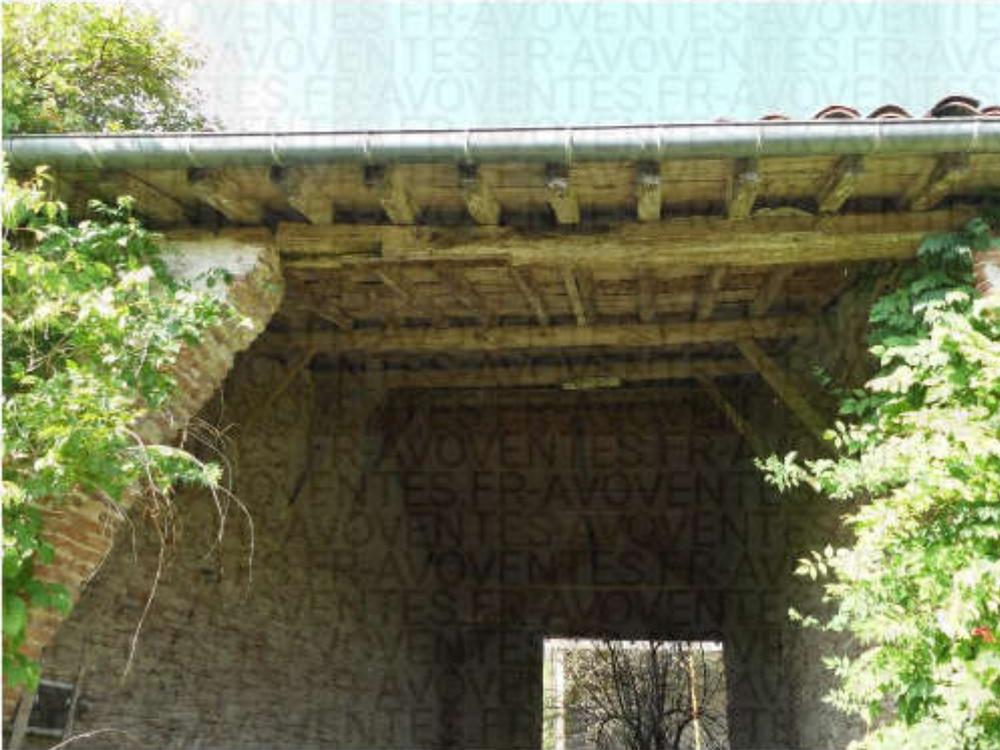
En face de la maison sur la façade Nord se trouve un hangar agricole à structure et charpente métallique avec les pignons Nord et Ouest bâtis en parpaings non crépis ;

Le sol est composé de terre battue et la couverture est en fibrociment (une réserve est émise quant à la présence d'amiante sur la couverture) ;

Sur la droite du hangar, une seconde partie entièrement bâtie en parpaings non crépis et fermée par un portail métallique coulissant ; il s'agit d'un atelier ;

Deux fenêtres sont présentes sur la façade Est ; une partie couverte de type auvent est présente dans le prolongement ;

Le sol de l'atelier est composé d'une chape de béton brut ;

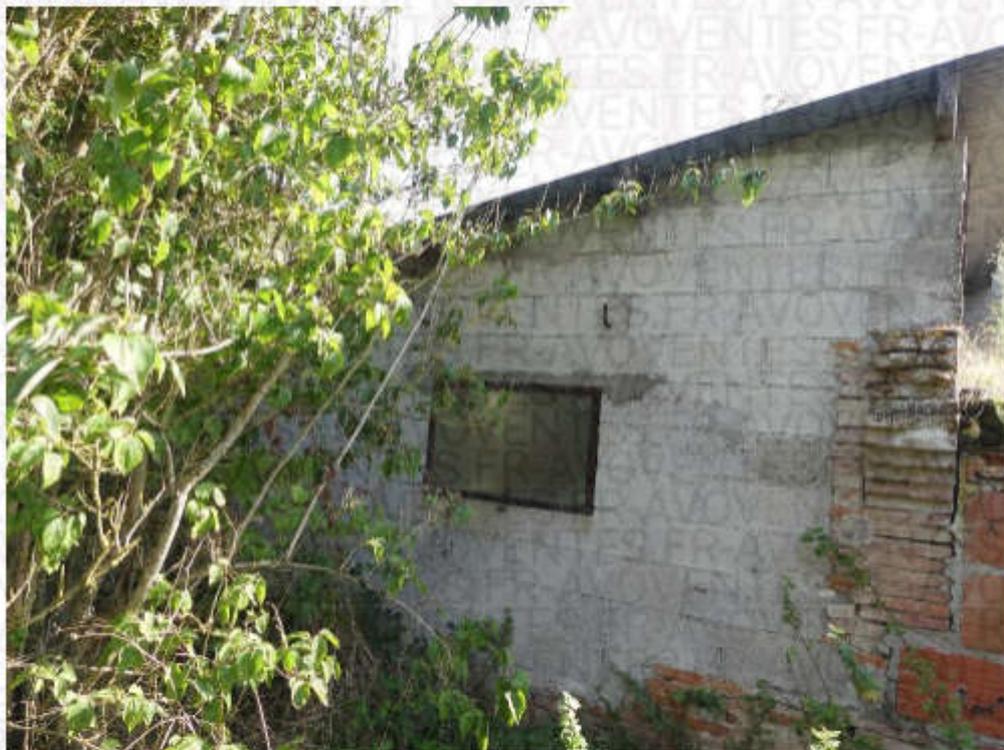
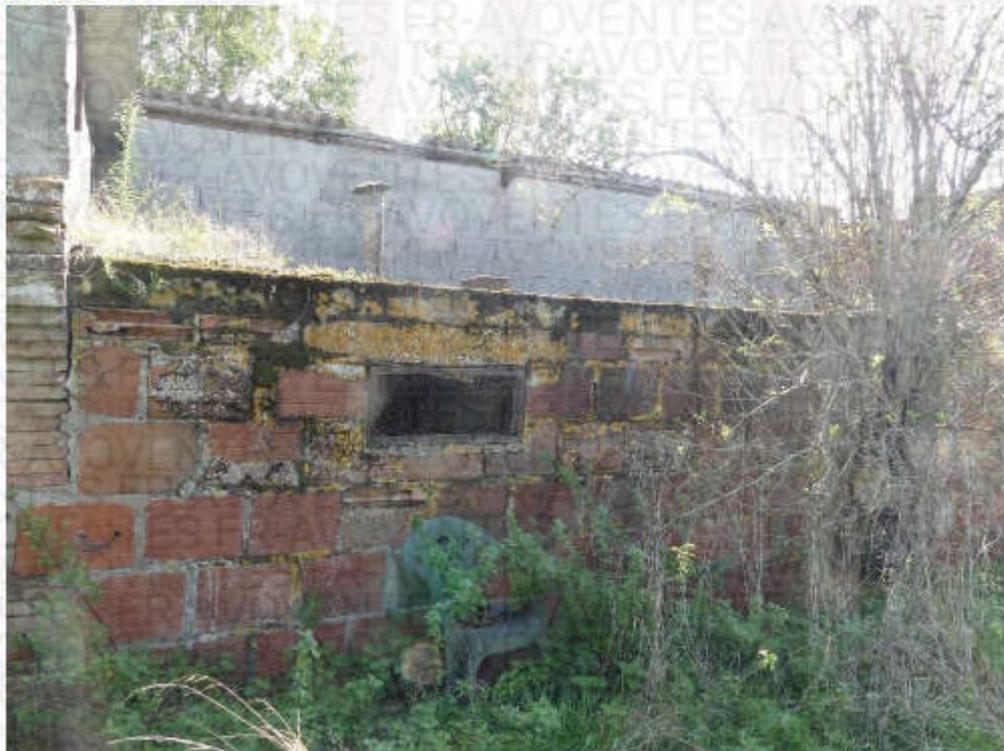
Au Sud de la maison se trouve la porcherie ;

Il s'agit d'un bâtiment qui a été visiblement construit en plusieurs étapes ; l'état général est mauvais ;

Des ateliers, une forge, un garage, des porchères et des boxes sont visibles et donnent sur le fond de la propriété ;

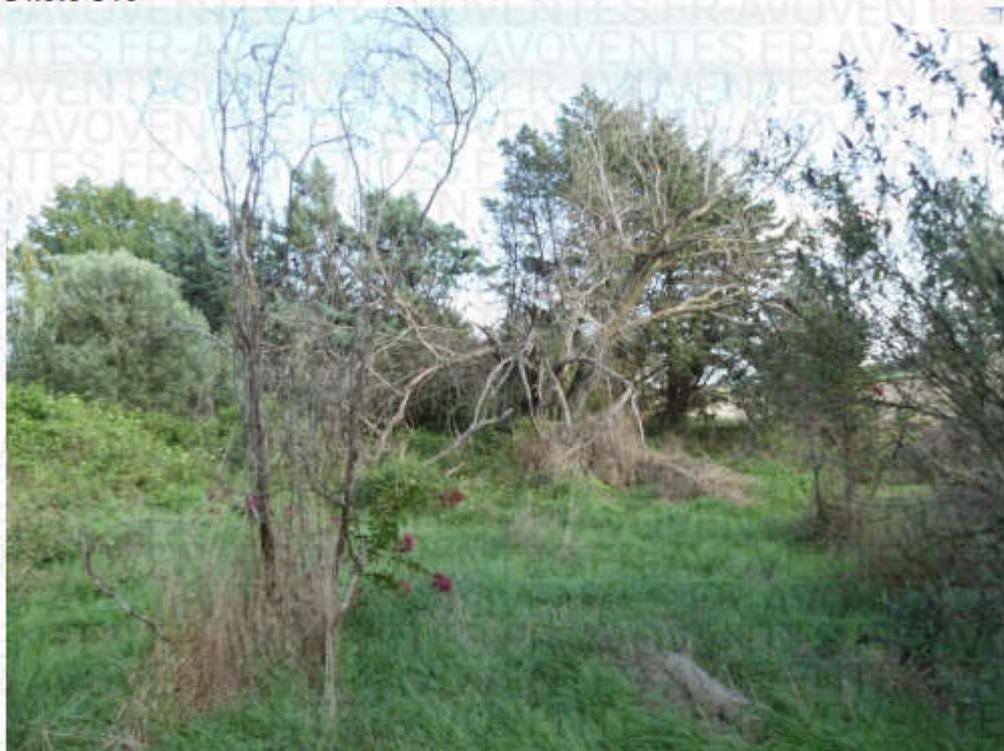
Photo 146

La partie du jardin à l'entrée de la propriété :
