PROCÈS-VERBAL DE CONSTAT

- DRESSÉ PAR MAÎTRE NICOLAS AMRANE-LARRIEU -

L'AN DEUX MILLE VINGT-QUATRE ET LE SEIZE DECEMBRE  
(16.12.2024 – 09 h 30)

CERTIFIONS NOUS ÊTRE TRANSPORTÉ CE JOUR, au 30 Rue du Maréchal Leclerc à (33810) AMBES, en présence de

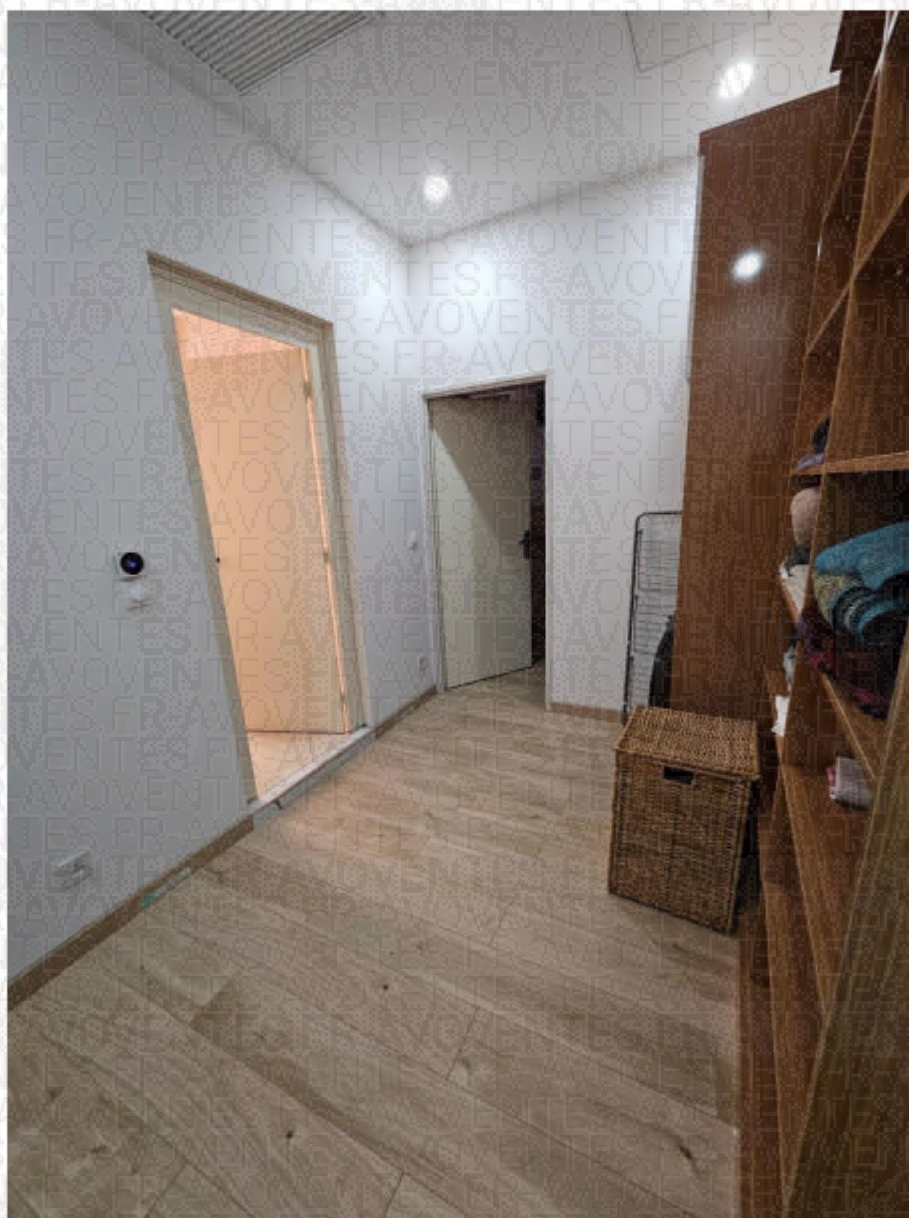
Nous constatons la présence d'une trace d'humidité.

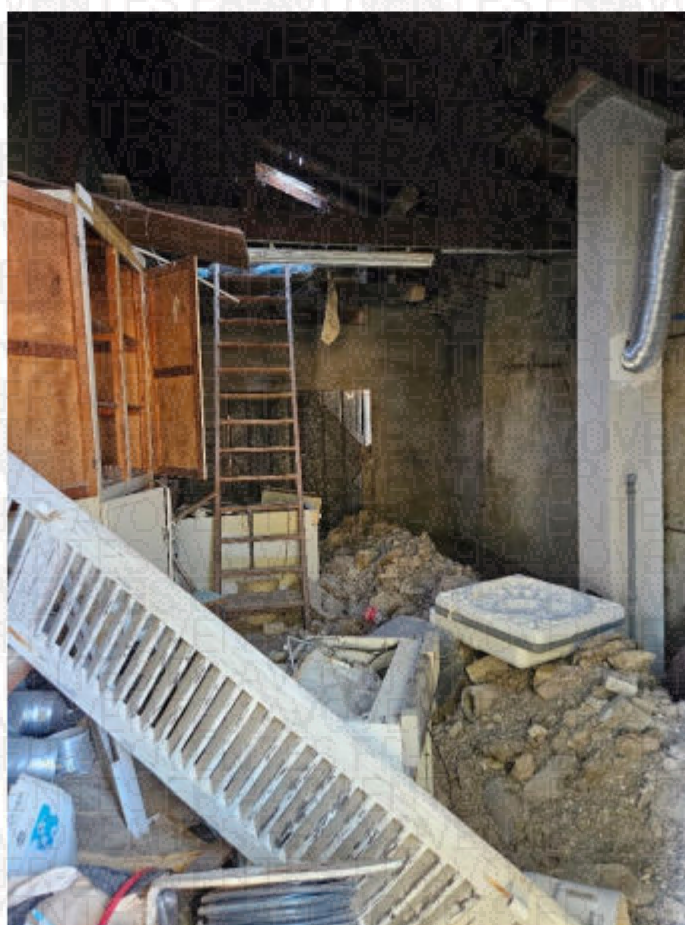
À l'arrière de la maison et accolé à la cuisine et salon, nous constatons un espace en cours de travaux.

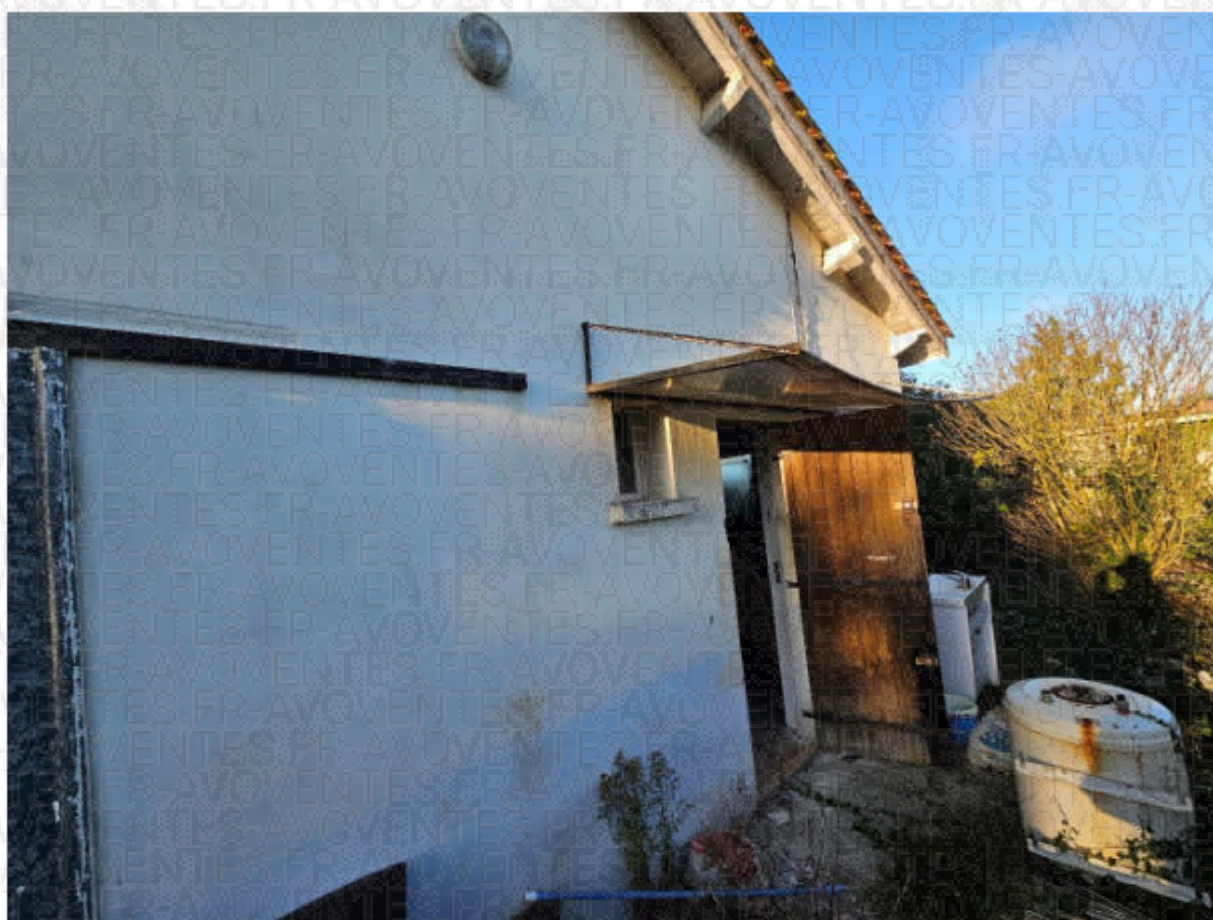
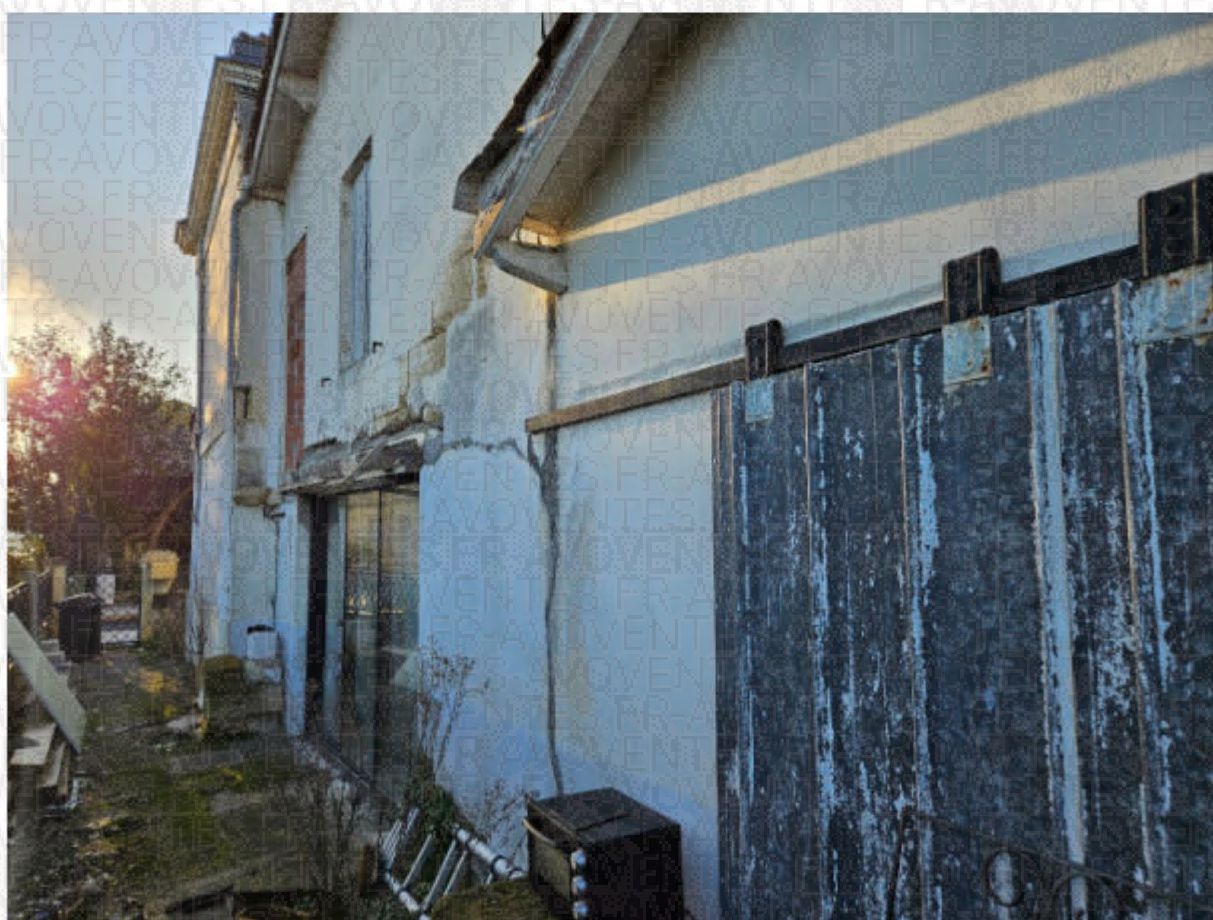
Au fond, nous constatons une partie avec des travaux en cours.  
Nous y accédons par une vieille porte en bois vitrée.

Le sol est carrelé et usagé.
