PROCES VERBAL DESCRIPTIF

PROCES-VERBAL DE COMMISSAIRE DE JUSTICE

Certifié m'être transporté ce jour à 9 Heures au **134 boulevard Valbenoite à SAINT-ÉTIENNE (42100)**, aux fins d'établir le procès-verbal descriptif suivant.

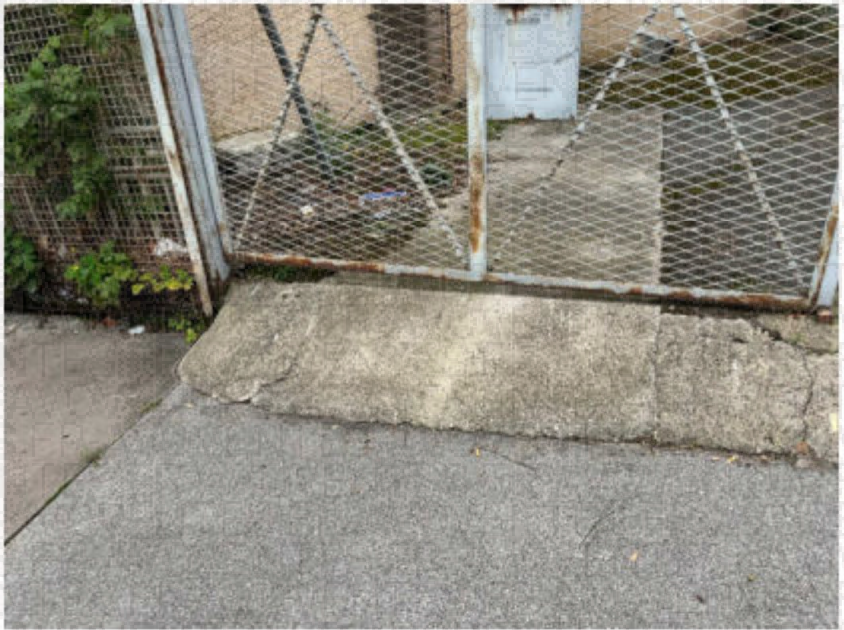
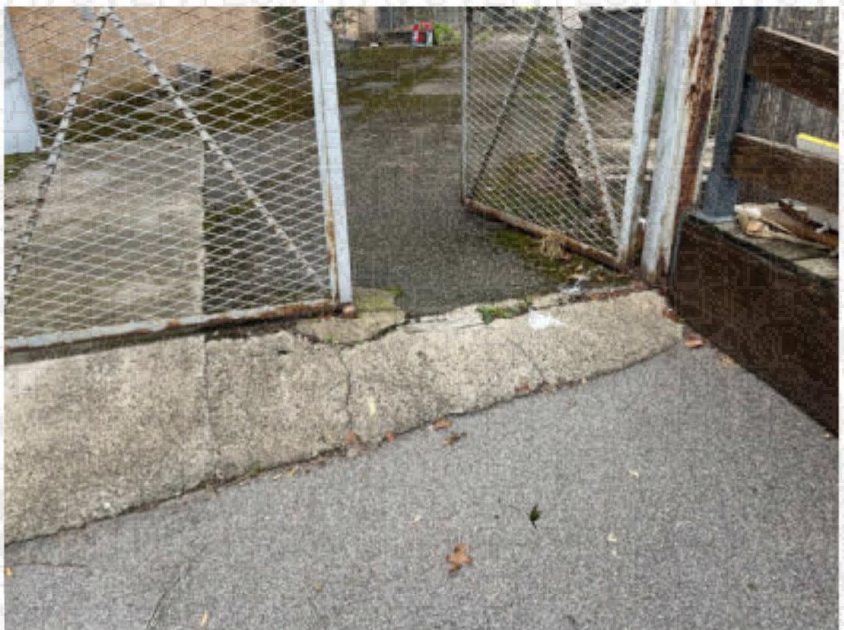
Portail en fer fortement usagé, de nombreuses traces de rouille visible.
Seuil bétonné fortement usagé, diverses fissures et épaufrures visibles.

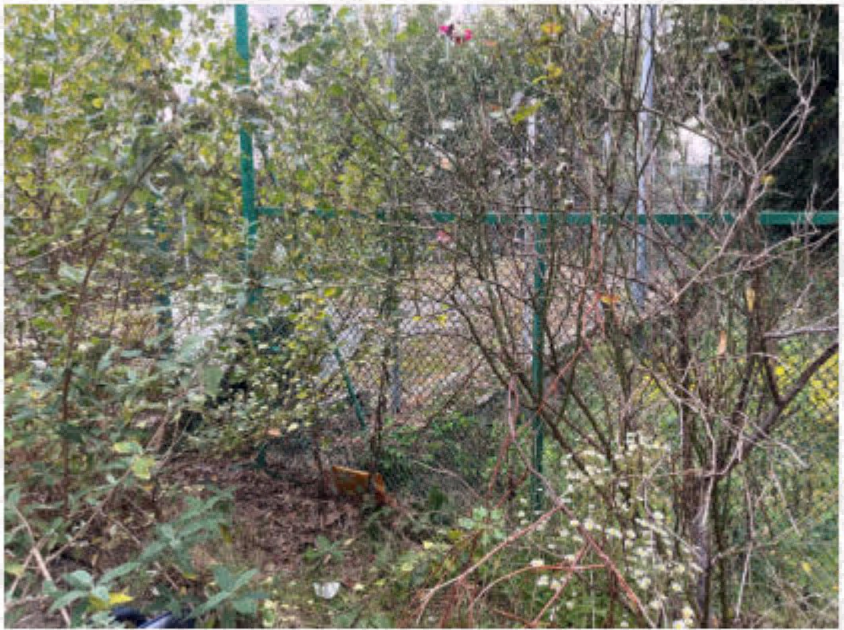
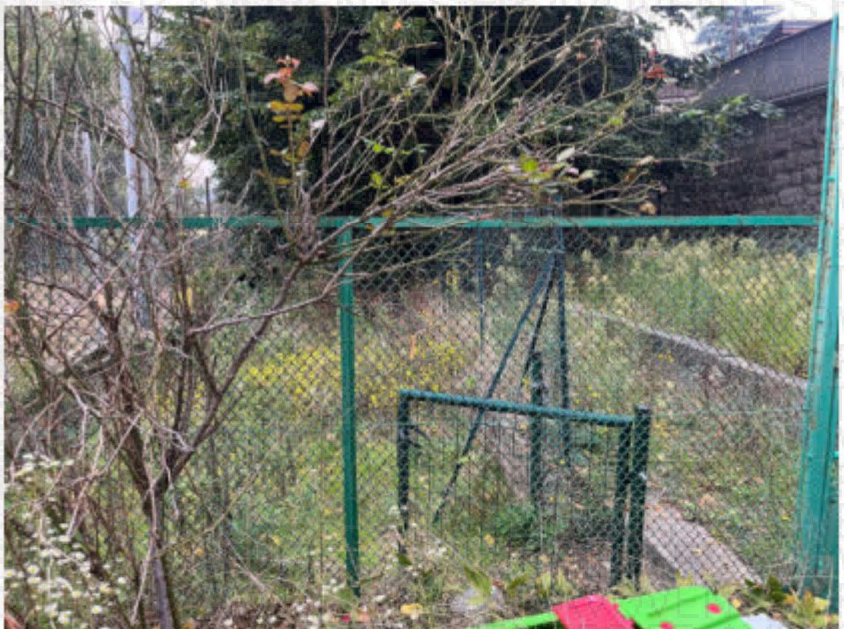
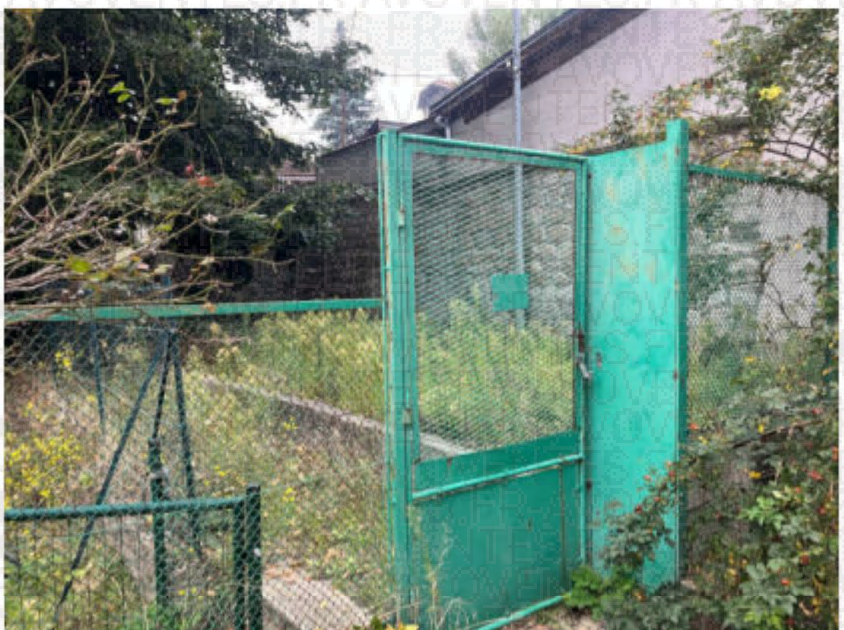
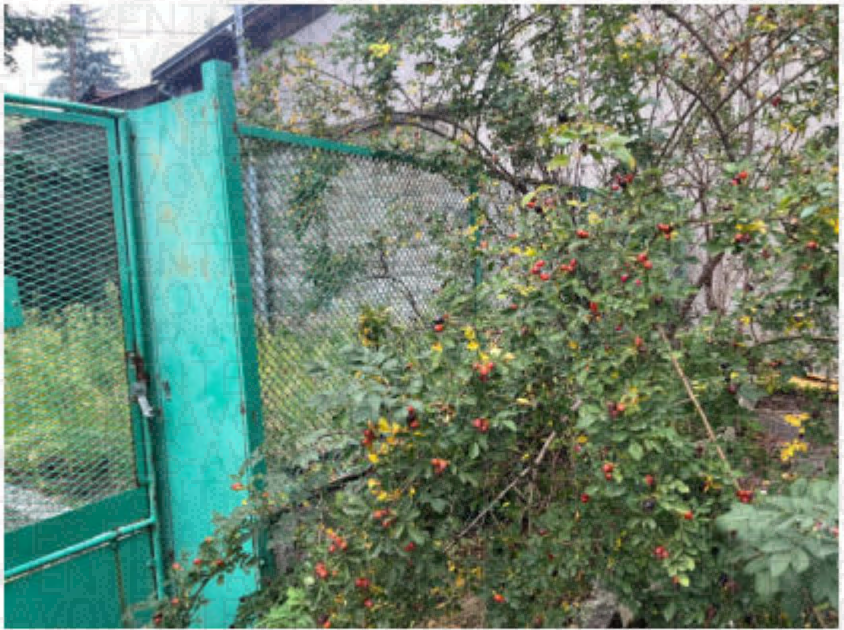
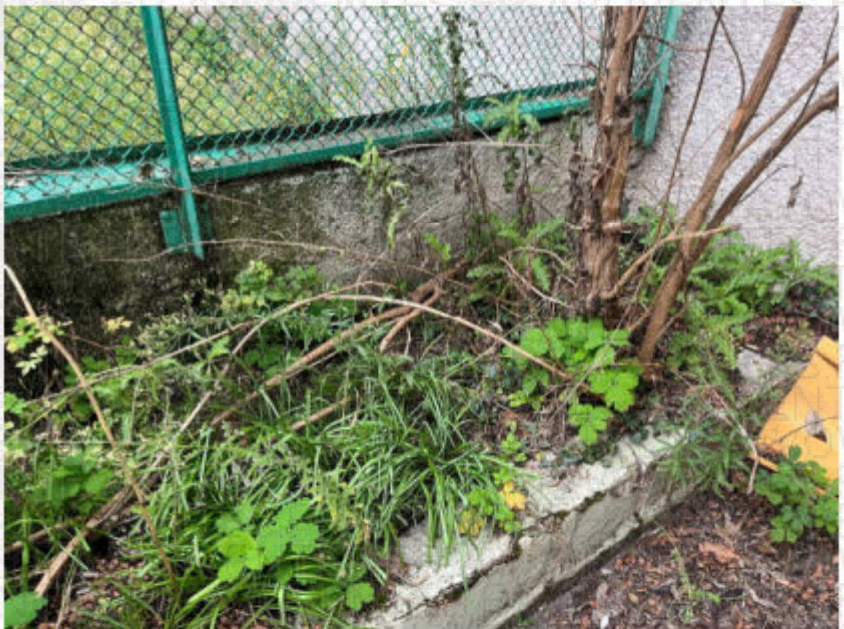
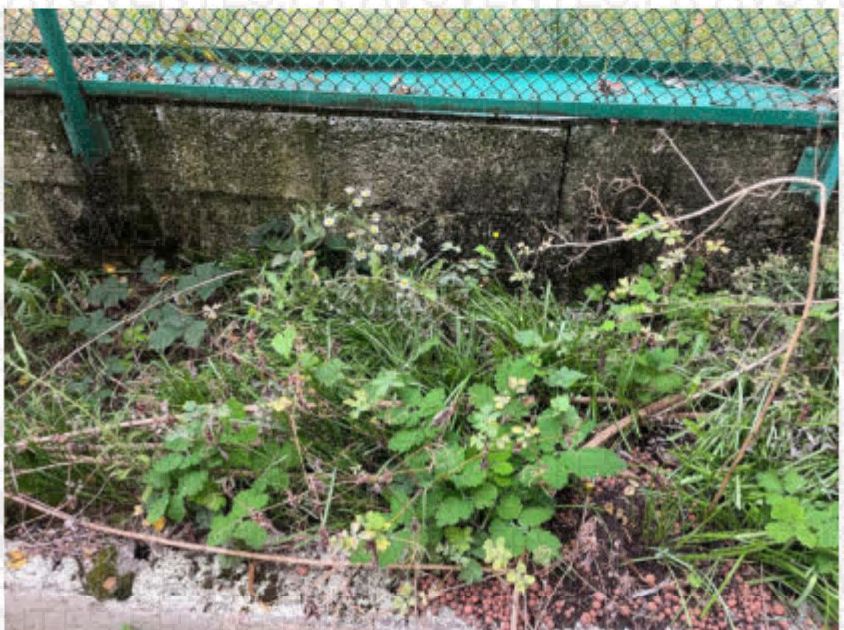
L'accès se fait depuis un portail privatif situé au Sud du tènement. À noter que la boîte aux lettres dudit local est attenante au portail en question.

Côté Sud, je retrouve la façade du tènement 2 rue des Passementiers. Façade en crépi globalement en état d'usage, quelques traces visibles à la base de ladite façade, légères épaufrures visibles à la base, à côté de la végétation, puis un peu plus loin à l'Ouest.

Le grillage quant à lui est usagé, fortes traces de rouille visibles.

À l'extrémité Ouest du tènement, je retrouve la suite de cette même clôture grillagée au-dessus d'un petit muret en béton usagé, épaufrures et fissures toujours visibles. Traces de rouille importantes visibles au niveau du grillage.

En limite de la cour en son extrémité Ouest, de nouveau le crépi du tènement 134 boulevard Valbenoite. Façade avec crépi en état d'usage, traces visibles à la base de la façade.

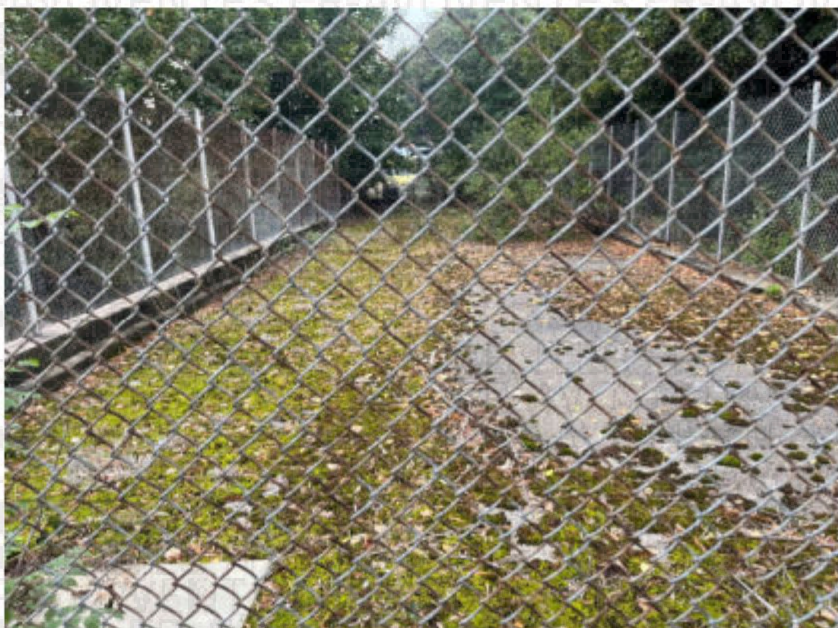
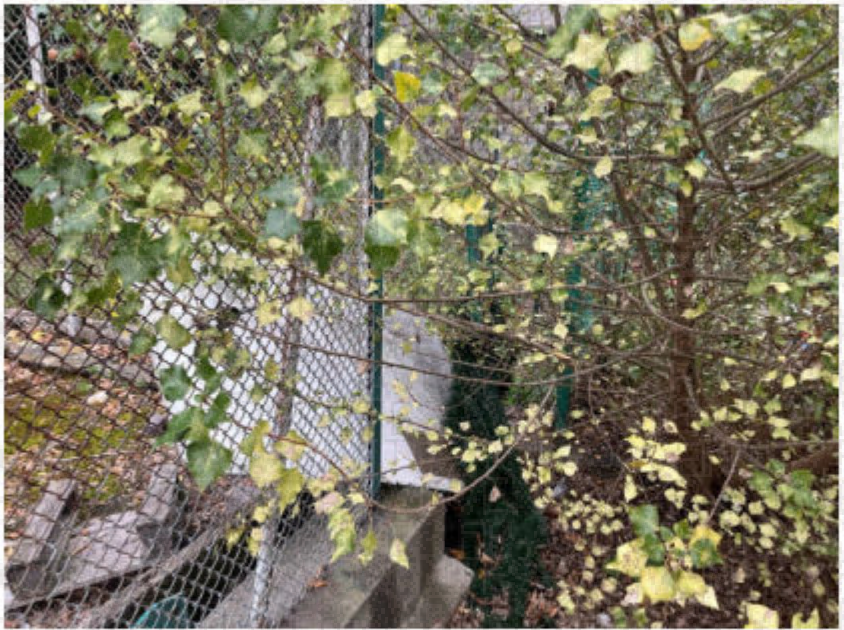
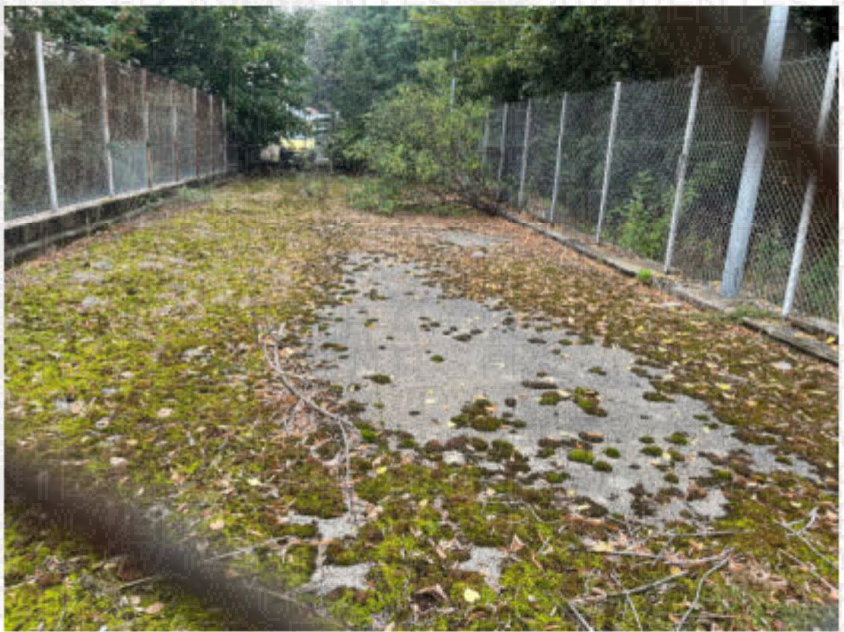
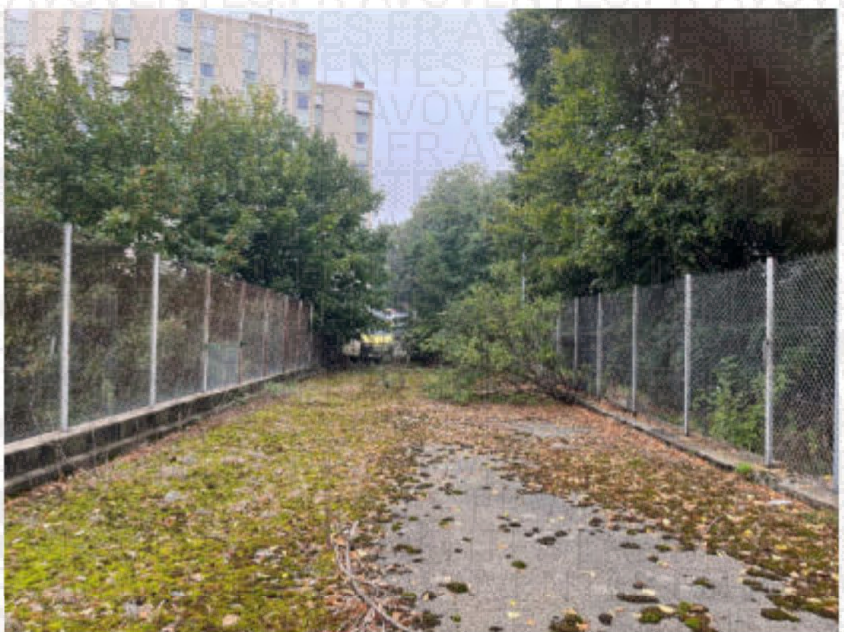
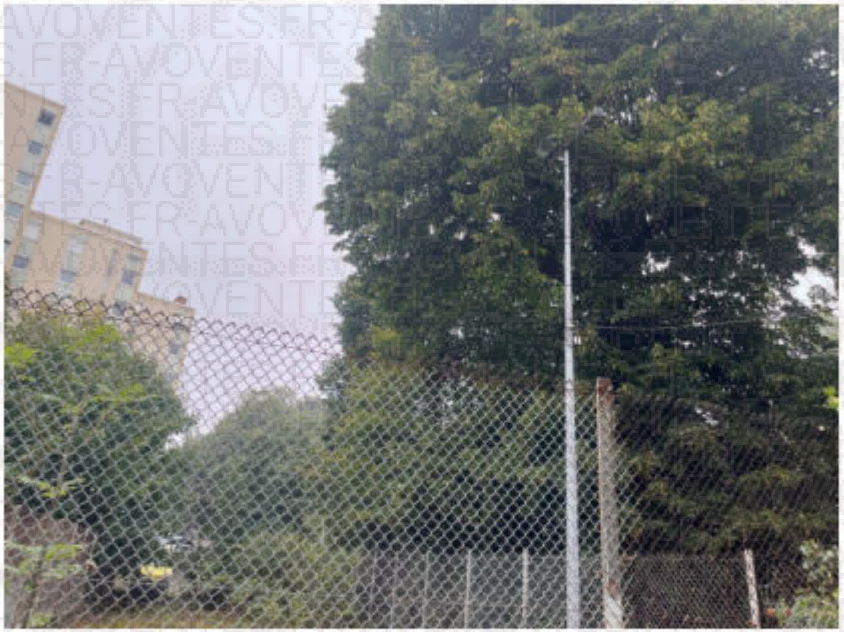
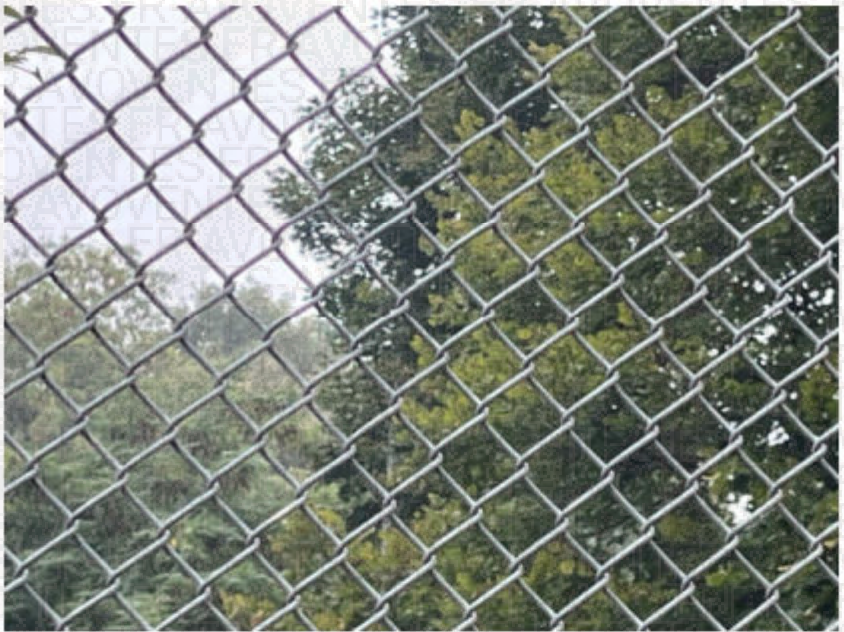
Côté Nord, je retrouve la cour accessible depuis le portillon vu précédemment. Je ne peux ouvrir le portillon en question.

Je retrouve derrière celle-ci, une cour en terre avec de légères structures bétonnées en son centre, des éléments de grillage, une végétation très fortement abondante et non entretenue.

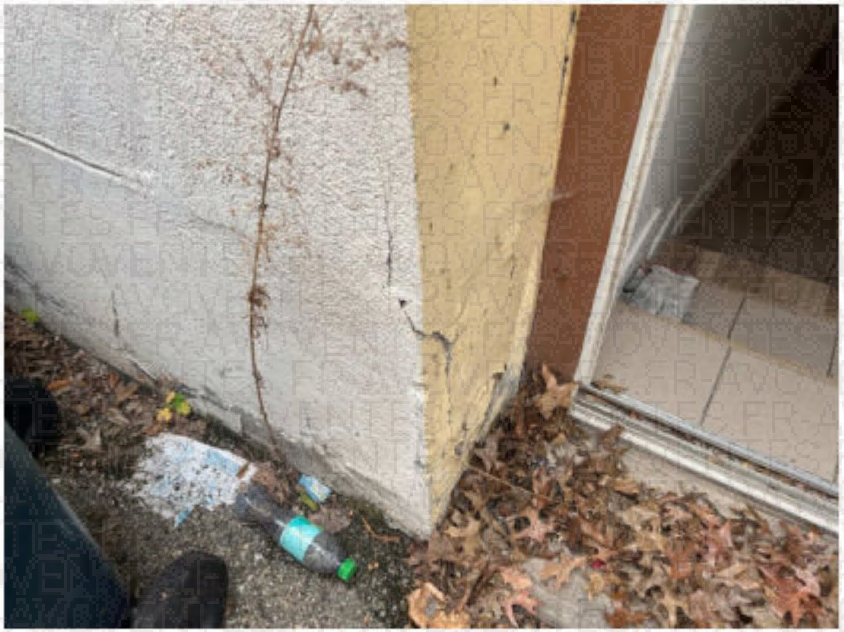
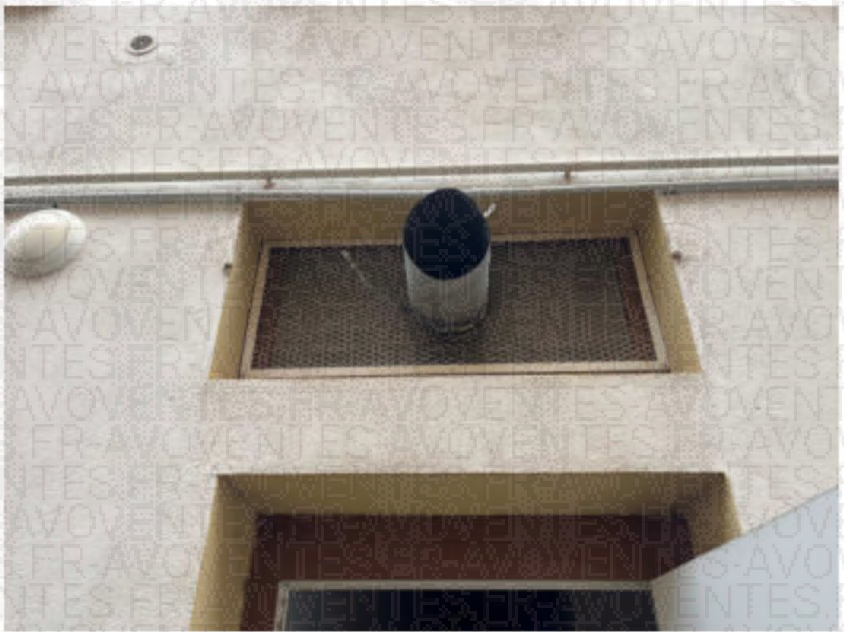
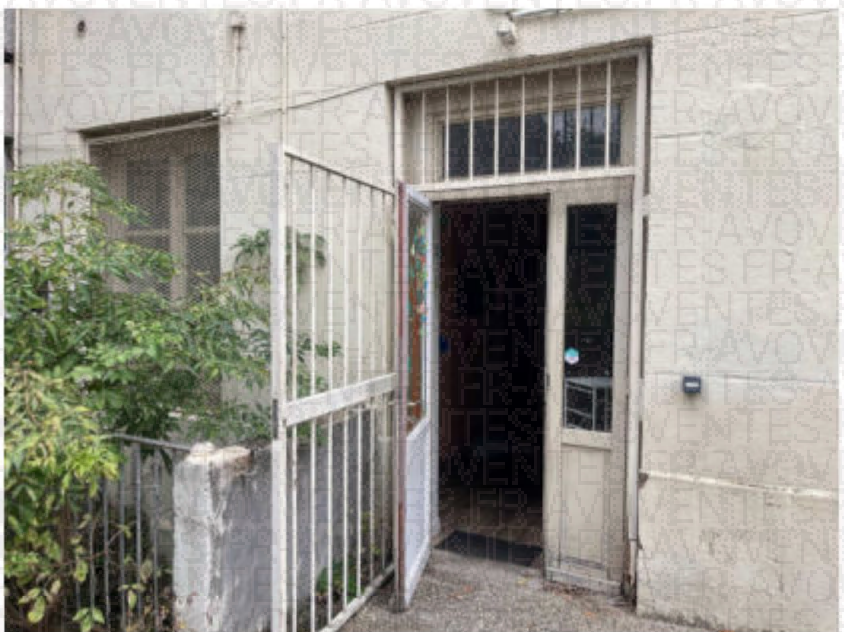
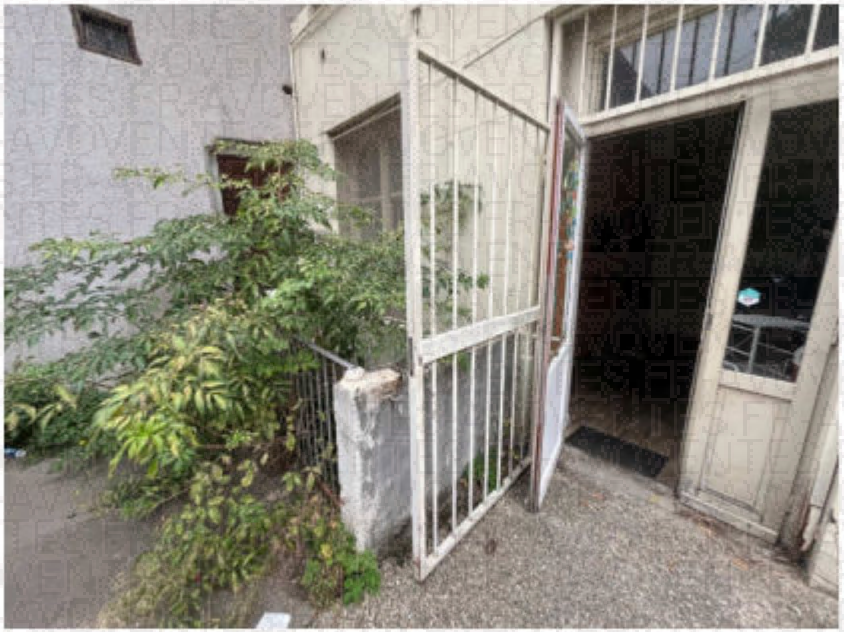
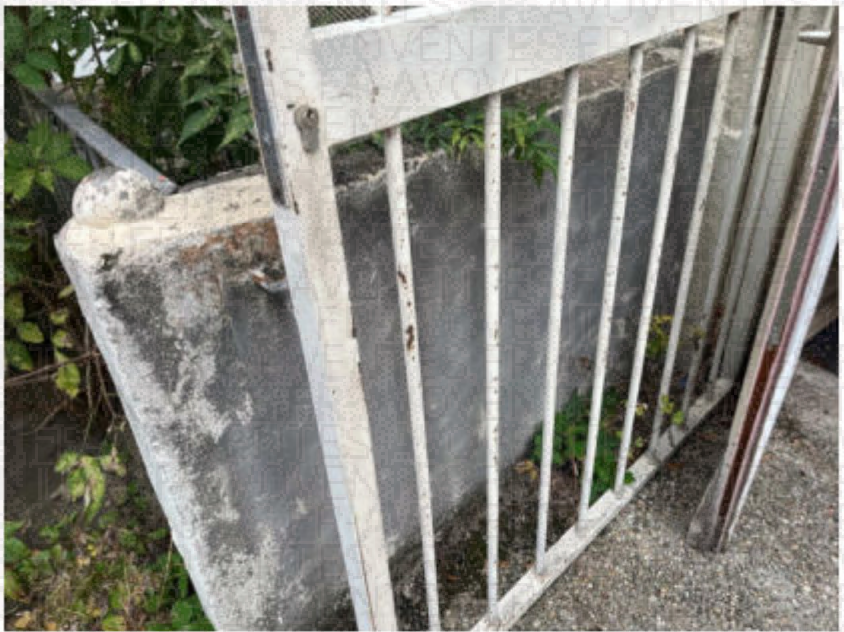
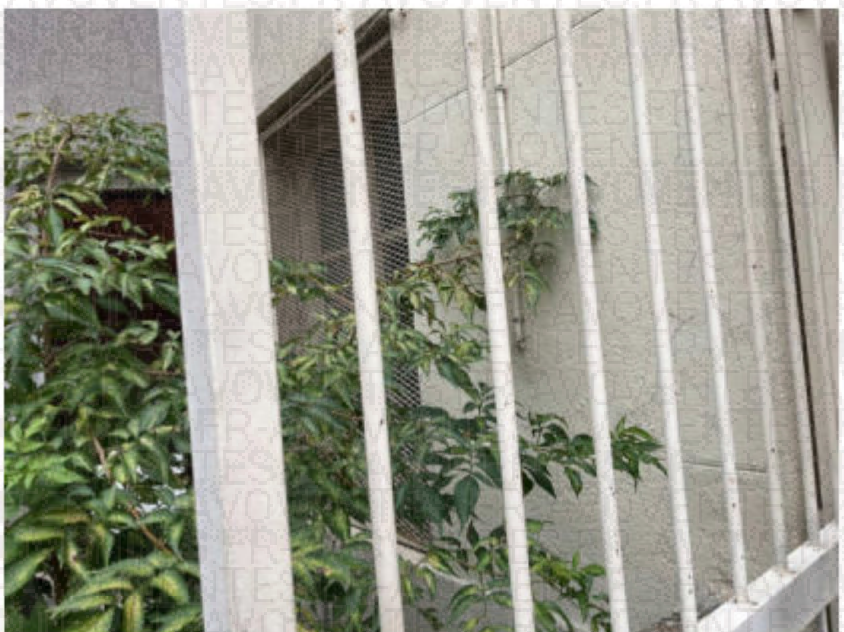
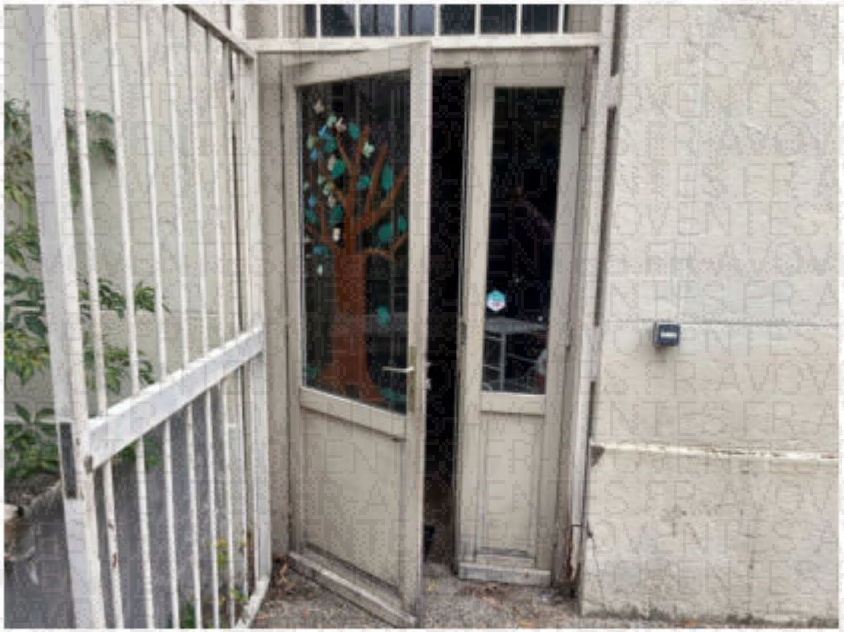
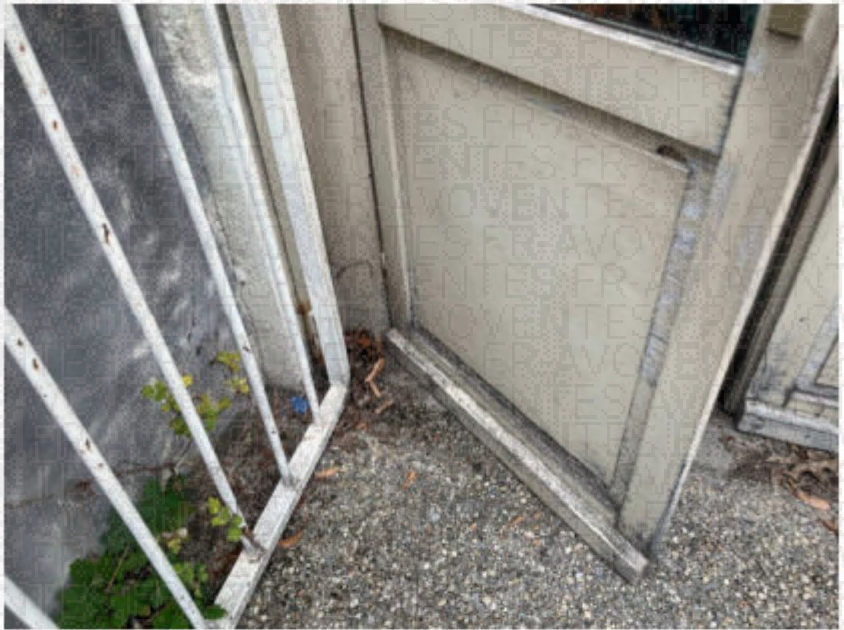
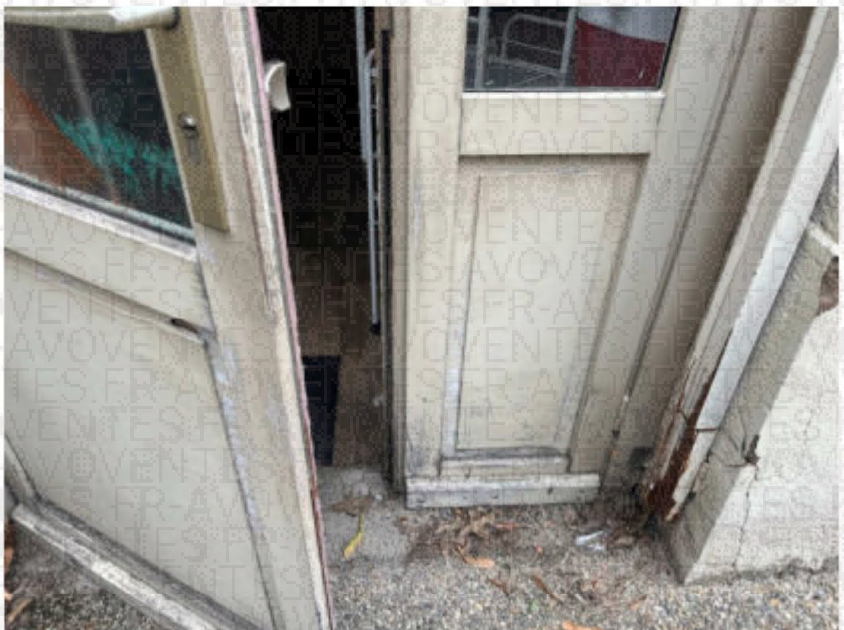
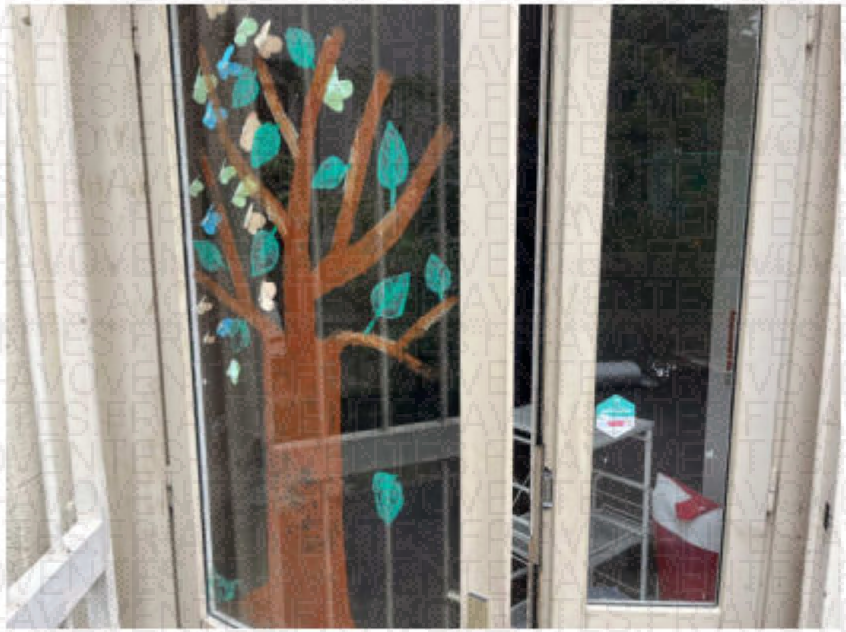
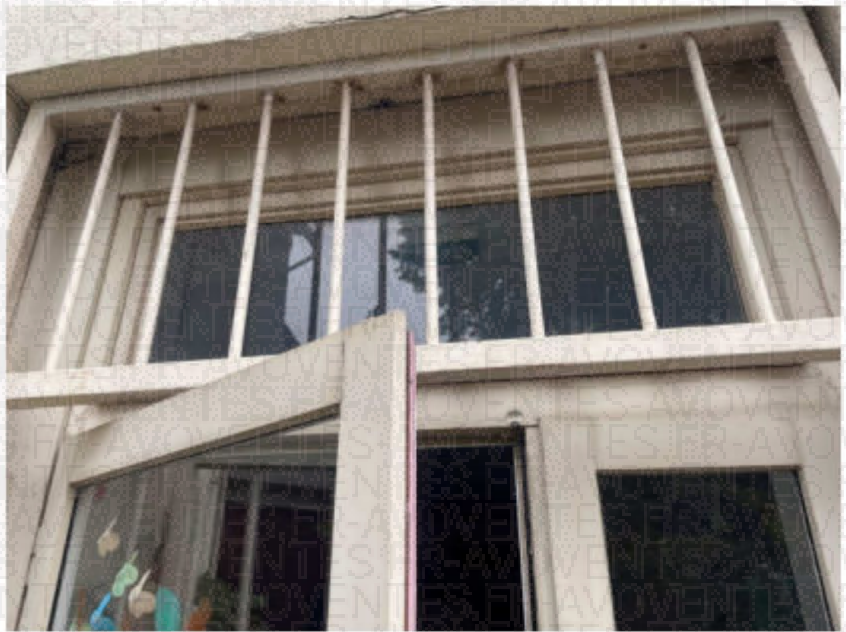
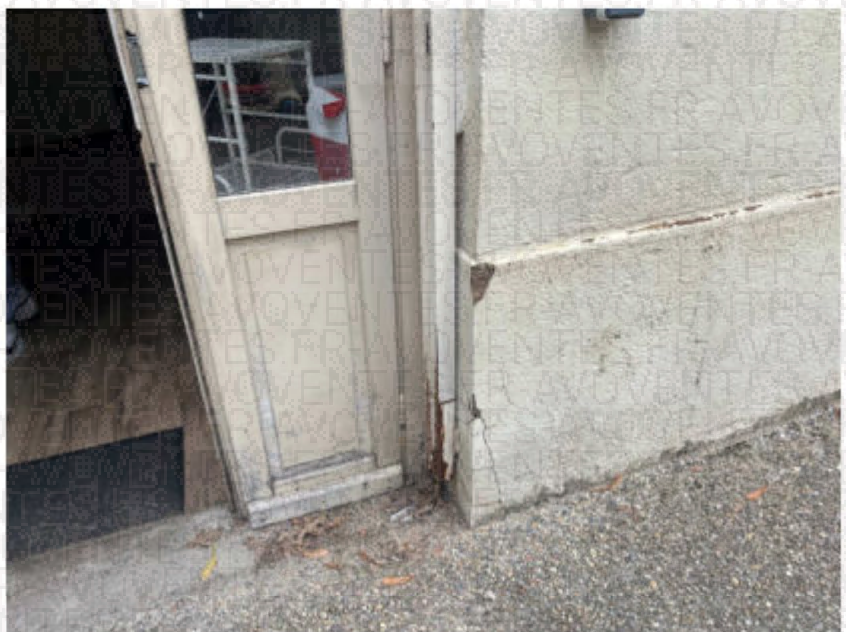
Je trouve un premier accès sur la façade Nord, à une vingtaine de mètres du portail d'accès au tènement. Porte avec battant usagé, diverses dégradations visibles à la base de ladite porte, ainsi qu'au niveau du bloc poignée, celui-ci étant légèrement tordu sur sa partie intérieure. Dégradation également visible au niveau de l'embrasure de la porte en question, avec épaufrures et fissures visibles.

Je retrouve en suite de quoi, une porte vitrée, battant fortement usagé. En revanche, aucun éclat ni fissure visible dans le verre de la vitre.

Là encore, des dégradations dans la façade au niveau de l'embrasure de la porte en question.

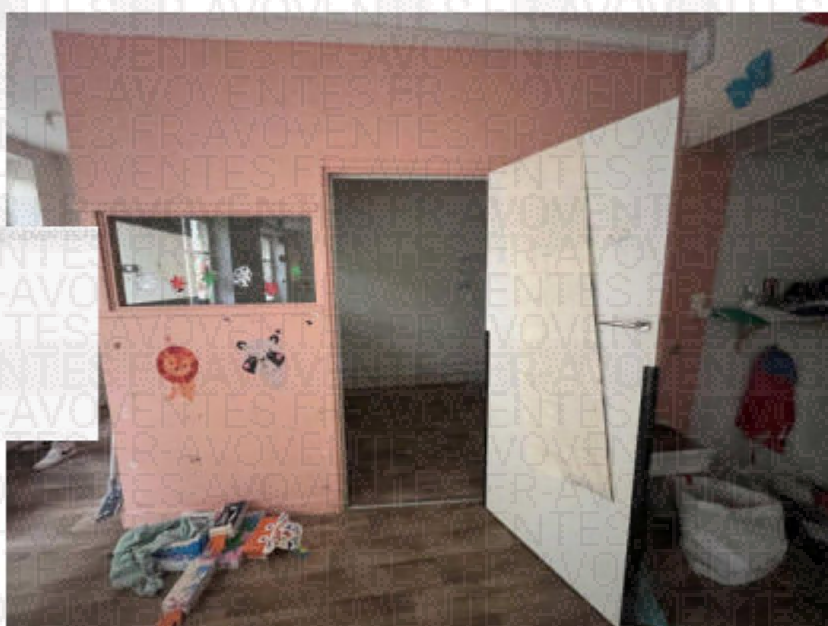
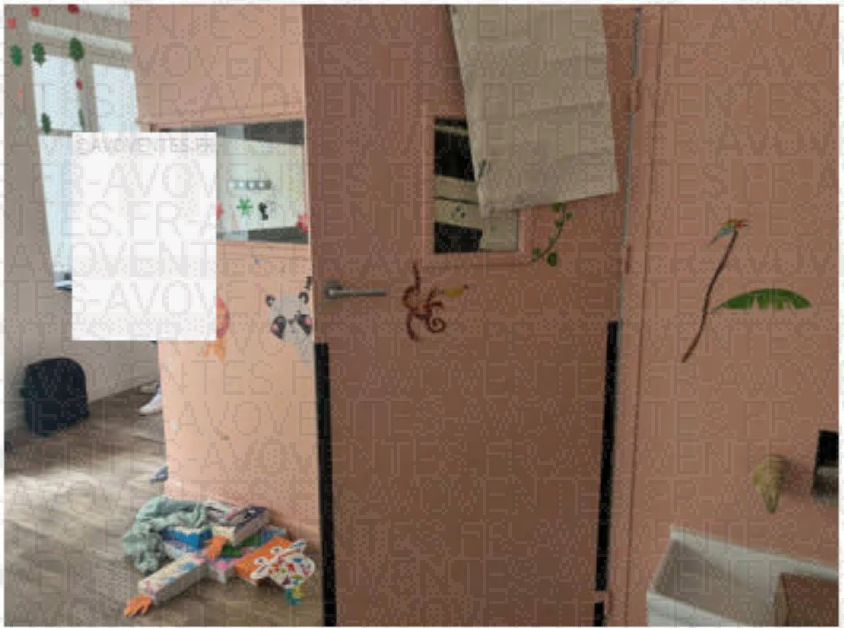
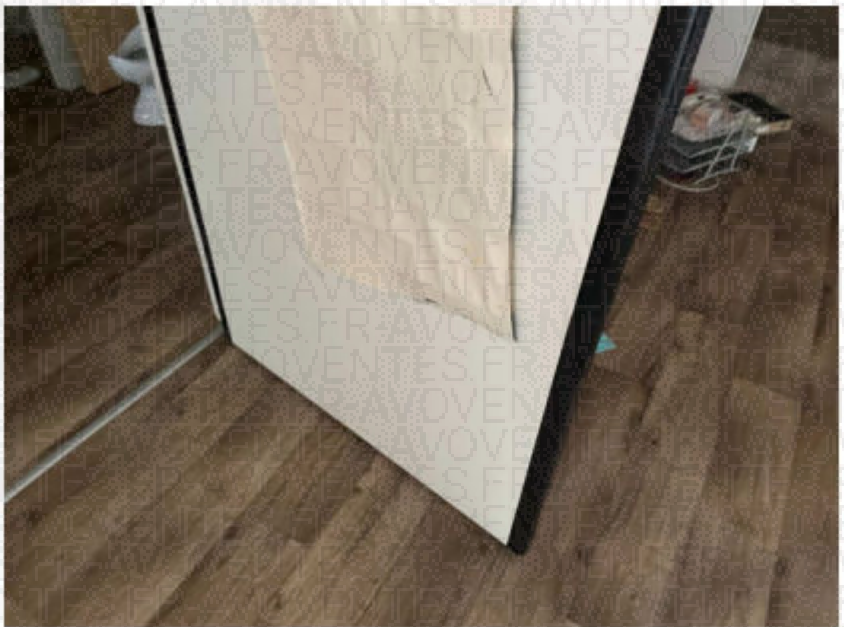
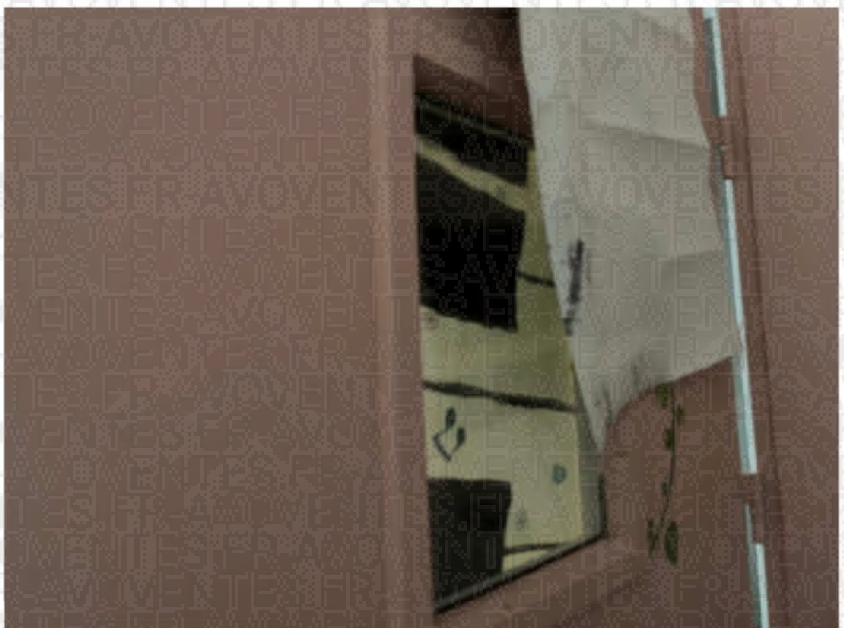
Accessible depuis la partie Nord de l'espace de vie.

Barre de seuil présente au niveau de ladite porte.

Plinthes et murs : plinthes et murs de couleur blanche, diverses traces visibles, ainsi que petits trous présents dans les murs. À noter des dégradations plus importantes dans le mur, au niveau du placard mural, avec fissures visibles.

- Deux vitres assurent l'éclairage naturel de cette pièce. Ces vitres donnent directement sur l'espace de vie constaté précédemment. Vitres n'appelant pas de remarque particulière à l'exception des éléments décoratifs qui y sont scotchés.
- Plafonnier d'éclairage non vérifié.
- Deux WC pour enfants non vérifiés faute d'eau.
- Un ballon d'eau chaude non vérifié.
- Des aérations au niveau des WC en question et dans le placard mural.
- Un placard mural non fermé par une porte. Au sein de ce placard mural, un compteur d'eau.
