PROCES VERBAL DESCRIPTIF

PROCES-VERBAL DE COMMISSAIRE DE JUSTICE

Certifié m'être transporté ce jour à 9 Heures au **134 boulevard Valbenoite à SAINT-ÉTIENNE (42100)**, aux fins d'établir le procès-verbal descriptif suivant.

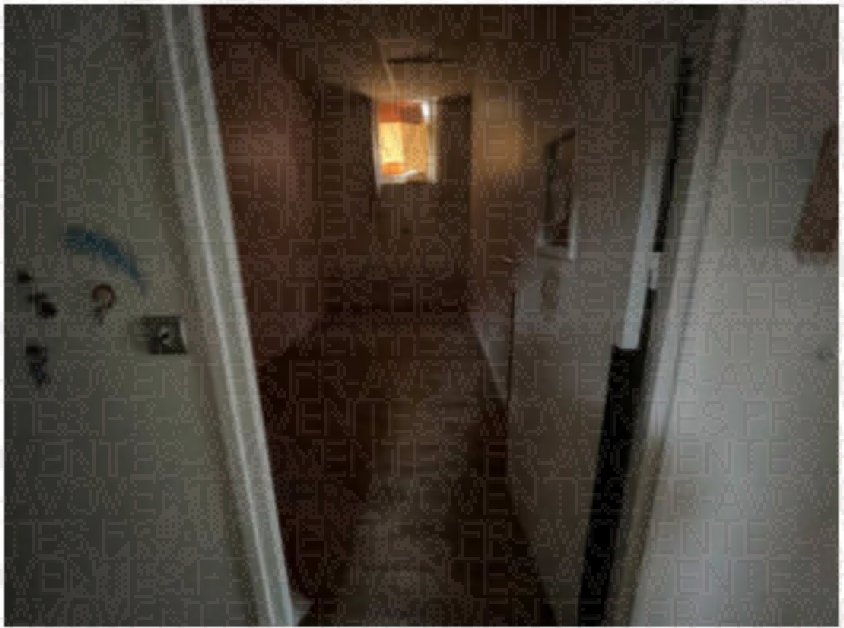
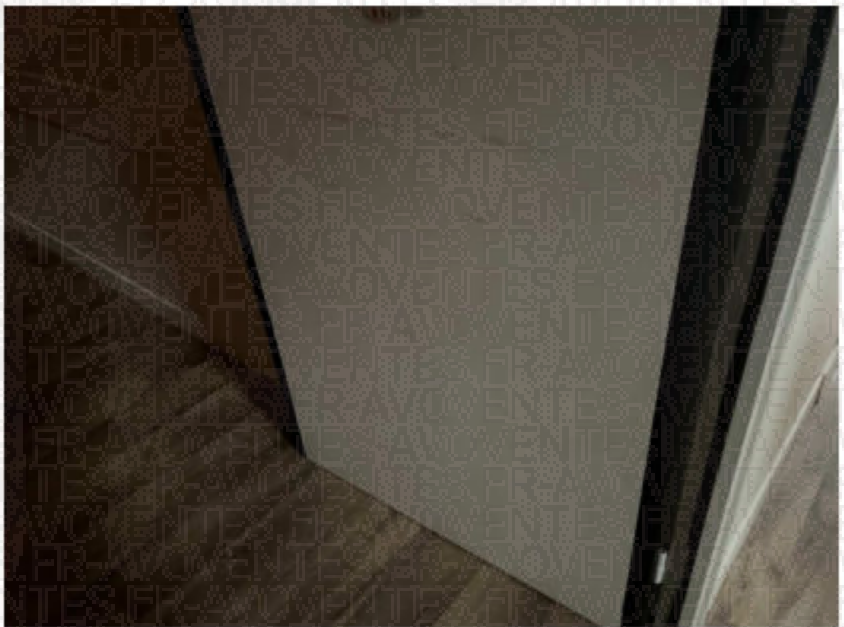
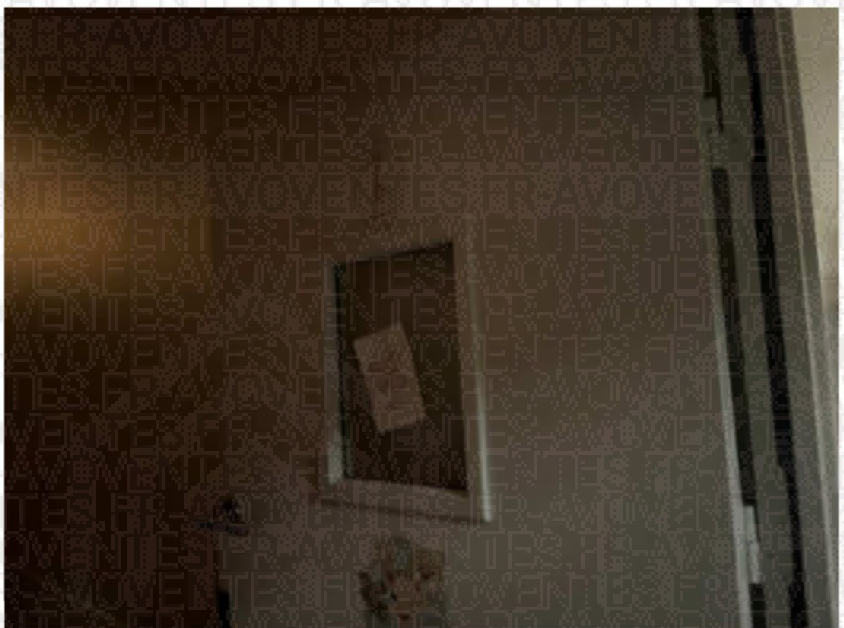
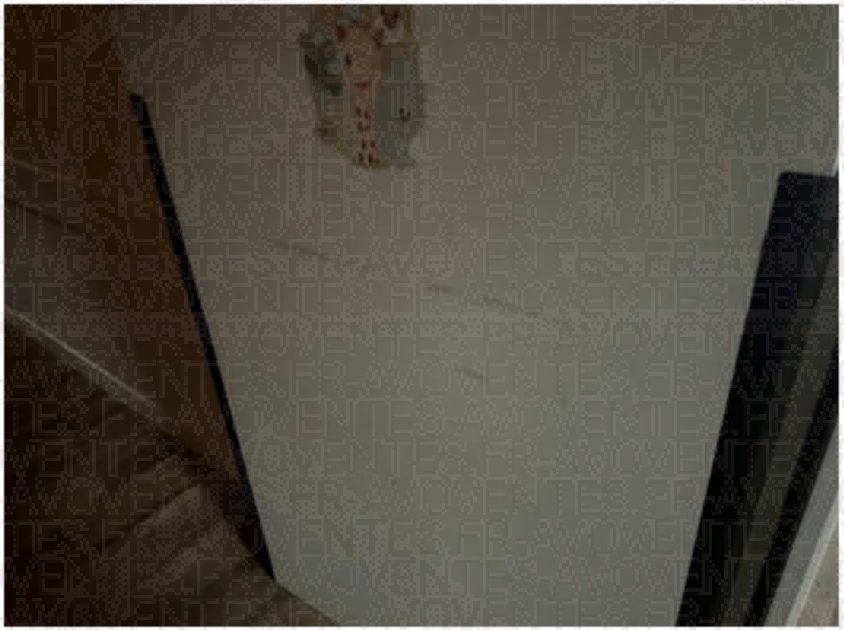
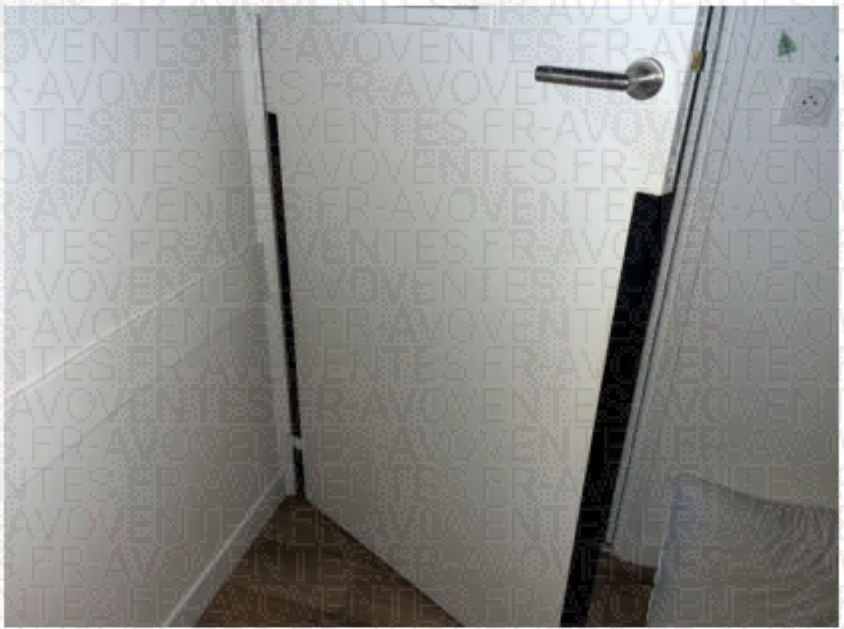
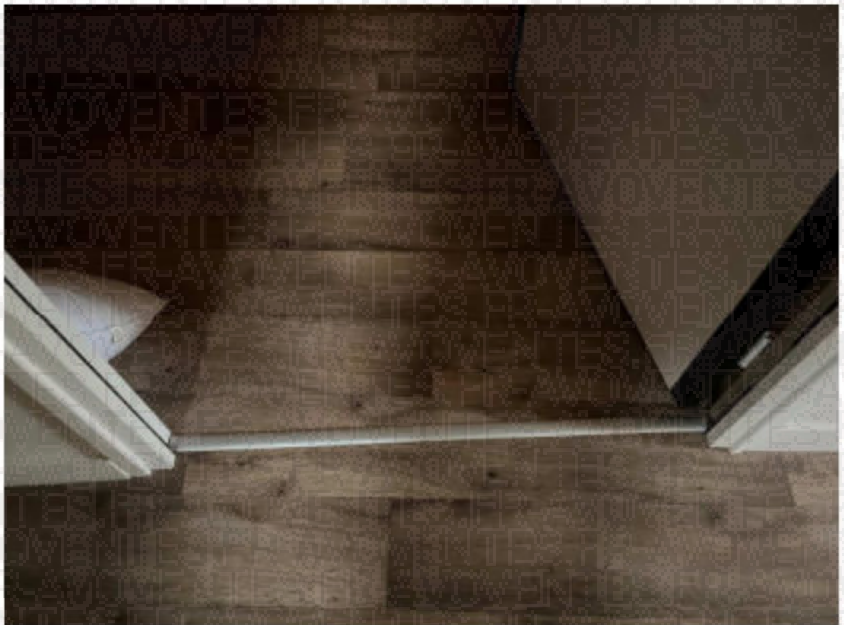
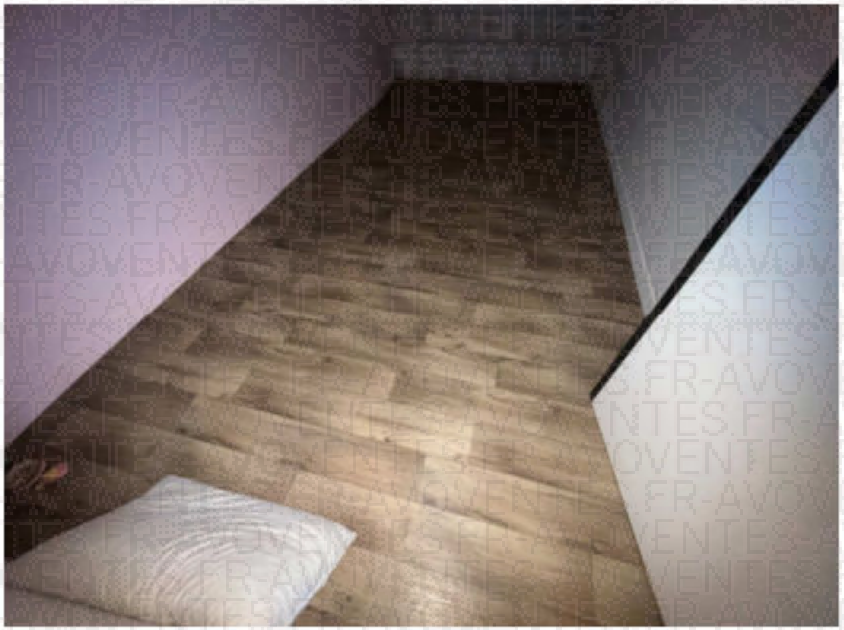
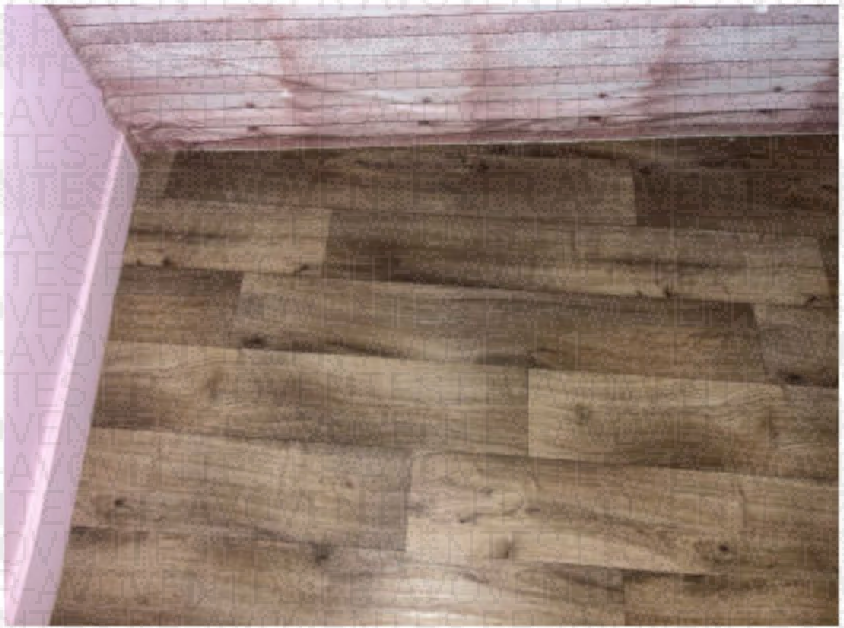
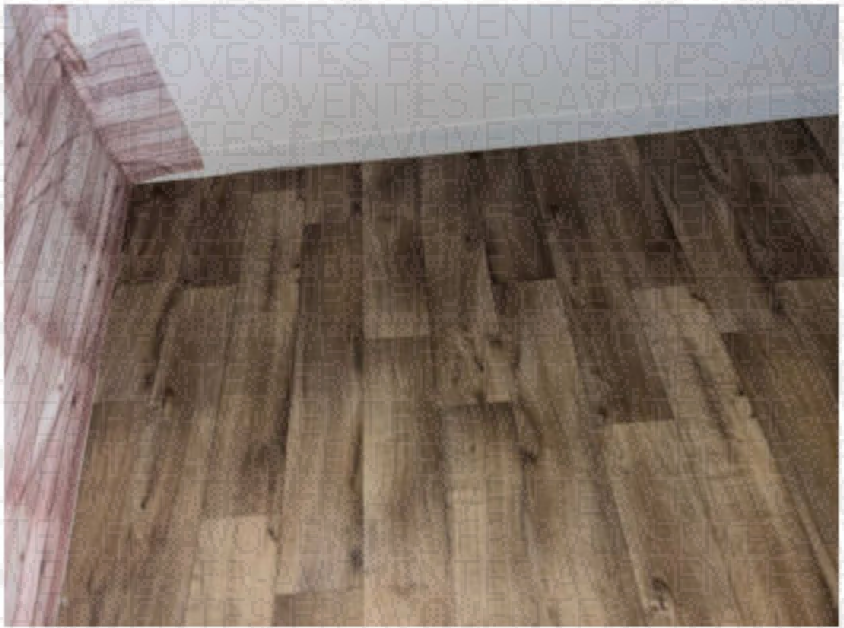
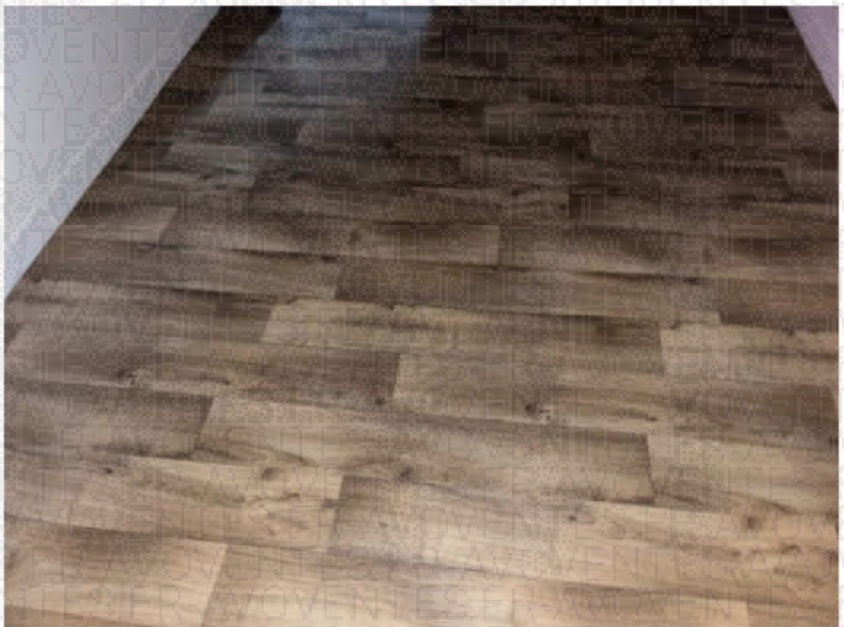
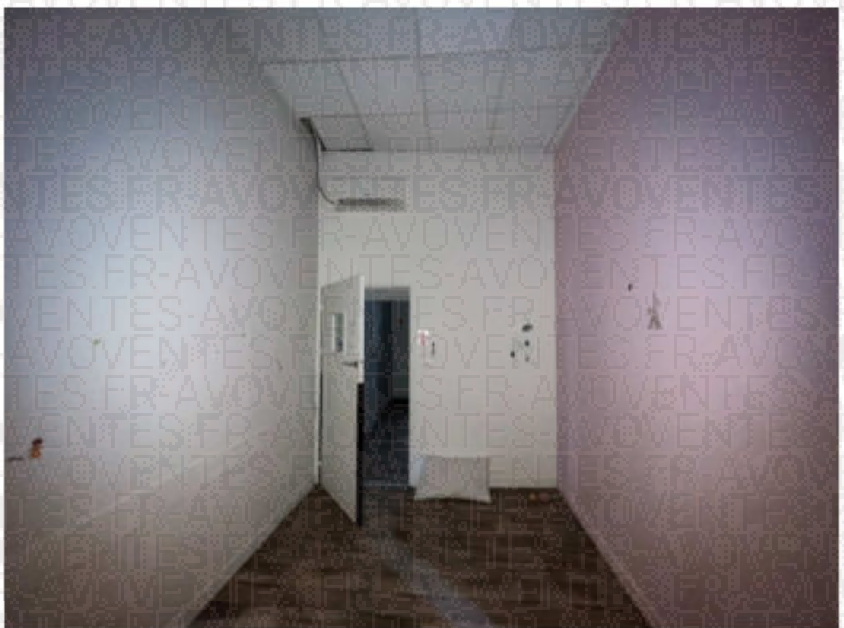
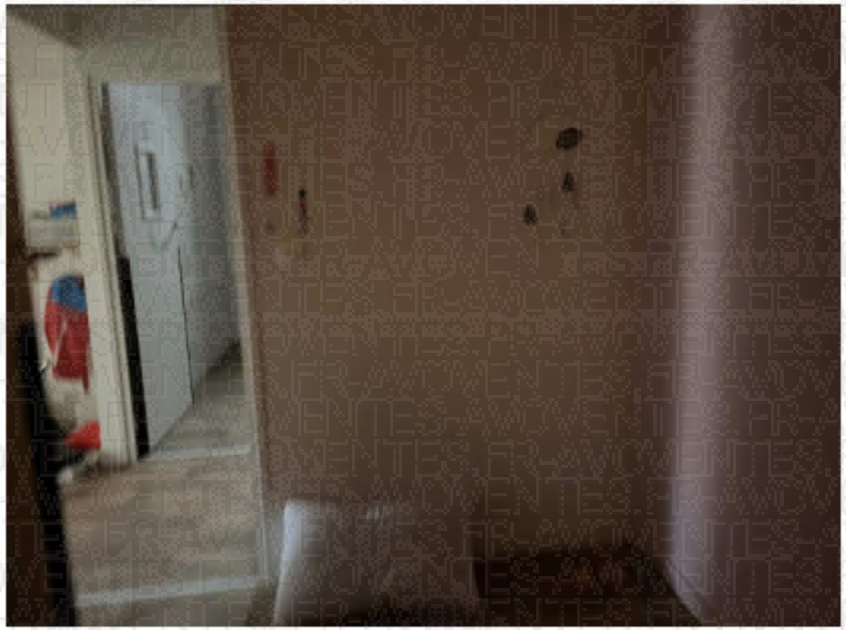
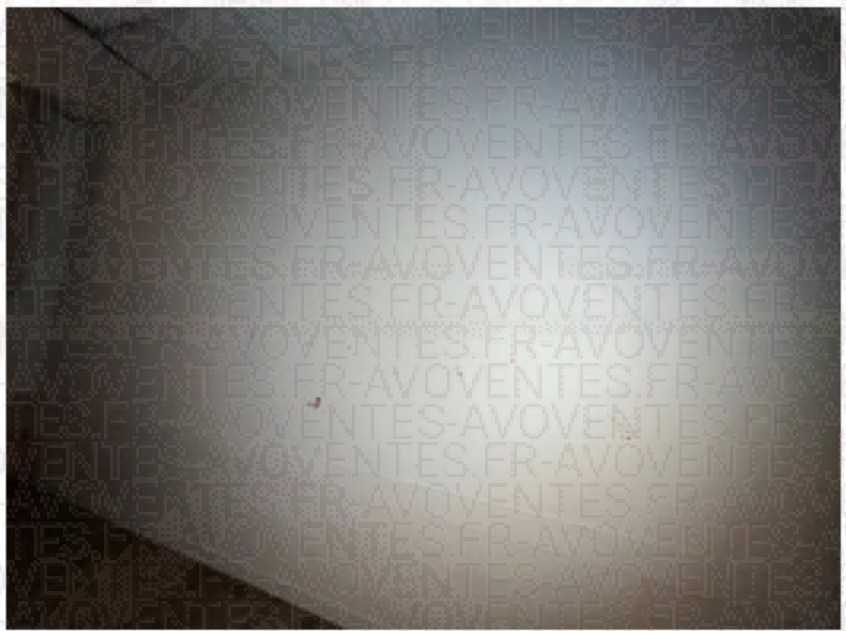
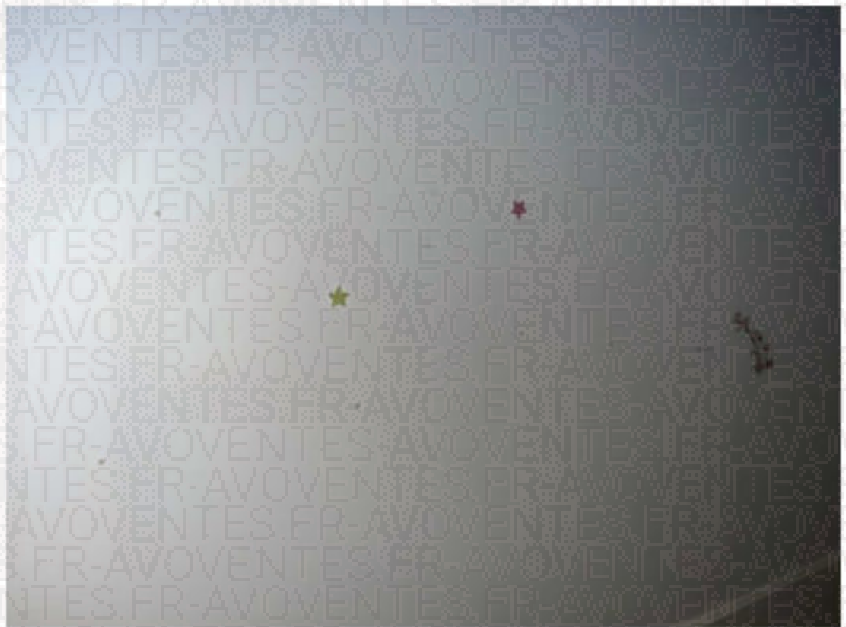
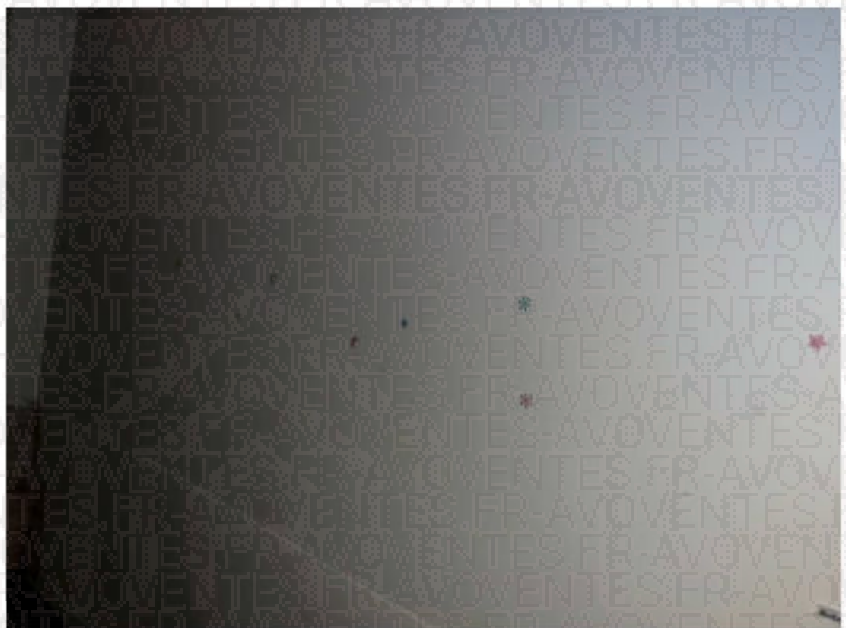
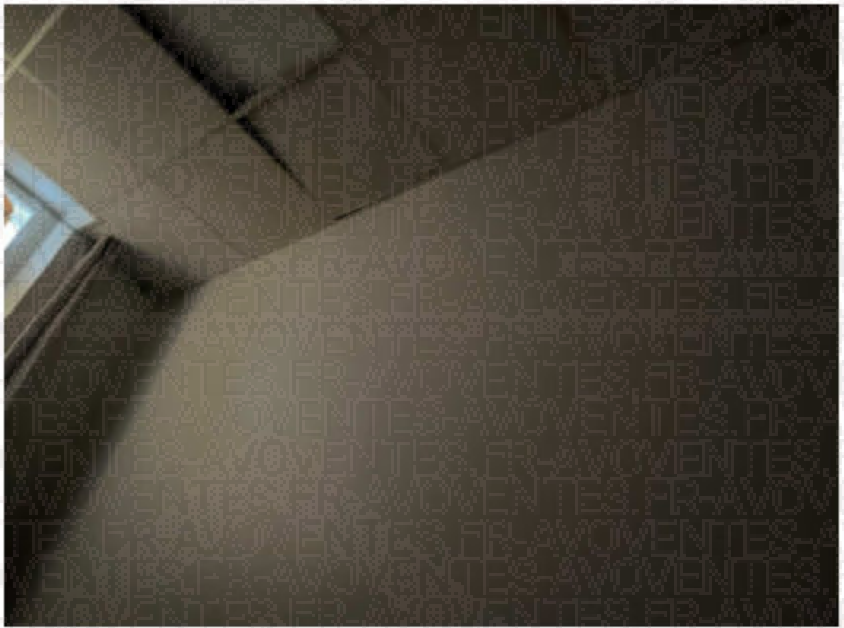
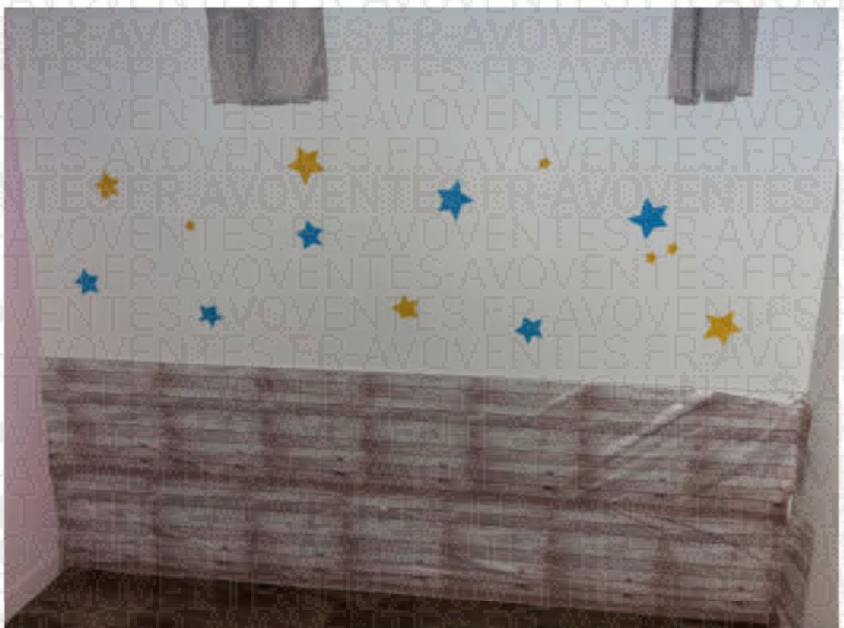
DORTOIR CÔTÉ SUD

Porte d'accès : battant de ladite porte avec diverses traces visibles. Vitre présente dans la porte.
Une barre de seuil, RAS.

Sol : je retrouve au sol le même revêtement que vu précédemment. Aucune dégradation majeure visible sur ledit revêtement.

Plafond : des dalles de faux plafond. A noter que certaines d'entre elles sont désaxées, sans dégradation majeure visible au niveau des dalles en question.

- Une fenêtre obstruée par du papier présente sur la façade côté Sud assure l'éclairage naturel de cette pièce. Le papier obstruant ladite fenêtre empêche mes constatations, je peux simplement voir une huisserie en bois du même type que vu précédemment. Je retrouve également sur l'extérieur un grillage de protection de ladite fenêtre en question.
- Le plafonnier d'éclairage n'a pas été vérifié faute d'électricité.
- A côté dudit plafonnier, une aération.
- Chauffage assuré au moyen d'un meuble de climatisation fixé au pan de mur Nord.

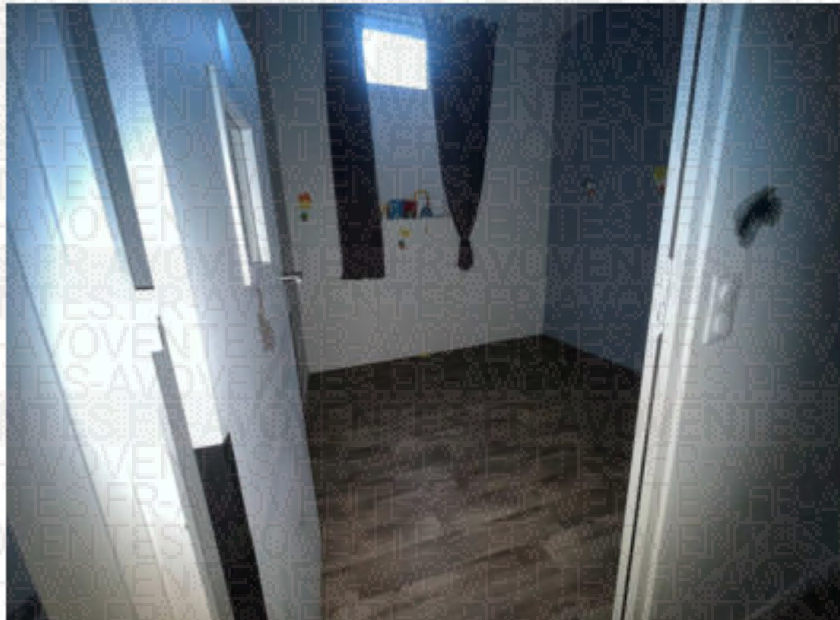
DORTOIR CÔTÉ NORD

Sol : je retrouve au sol le même revêtement que vu précédemment, aucune dégradation majeure n'étant visible.

Plafond : des dalles de faux plafond visibles. À noter que deux d'entre elles sont désaxées. Aucune dégradation majeure visible au niveau des dalles en question.

- Je retrouve une fenêtre présente sur le pan de mur Nord assurant l'éclairage naturel de cette pièce. Fenêtre avec huisserie bois globalement en état d'usage. Une grille visible en extérieur protégeant ladite fenêtre.
- Le plafonnier d'éclairage de cette fenêtre n'a pas été vérifié faute d'électricité.
- Une aération à proximité dudit plafonnier.
- Un bloc de climatisation réversible fixé au plafond, non vérifié.

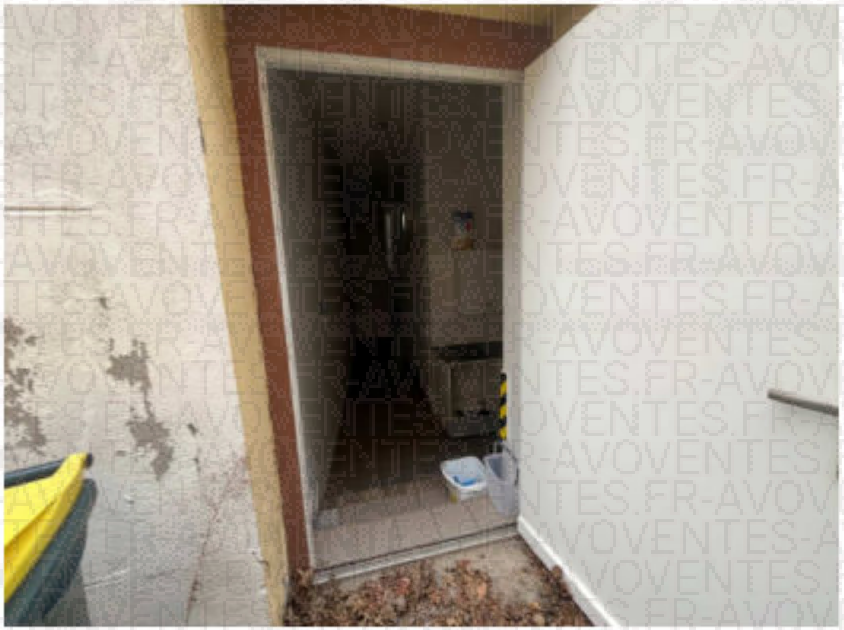
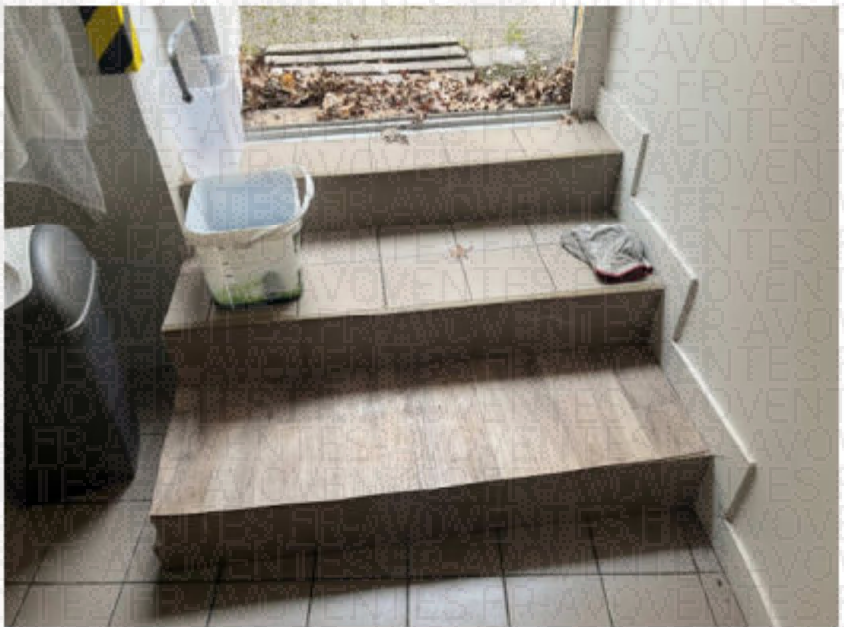
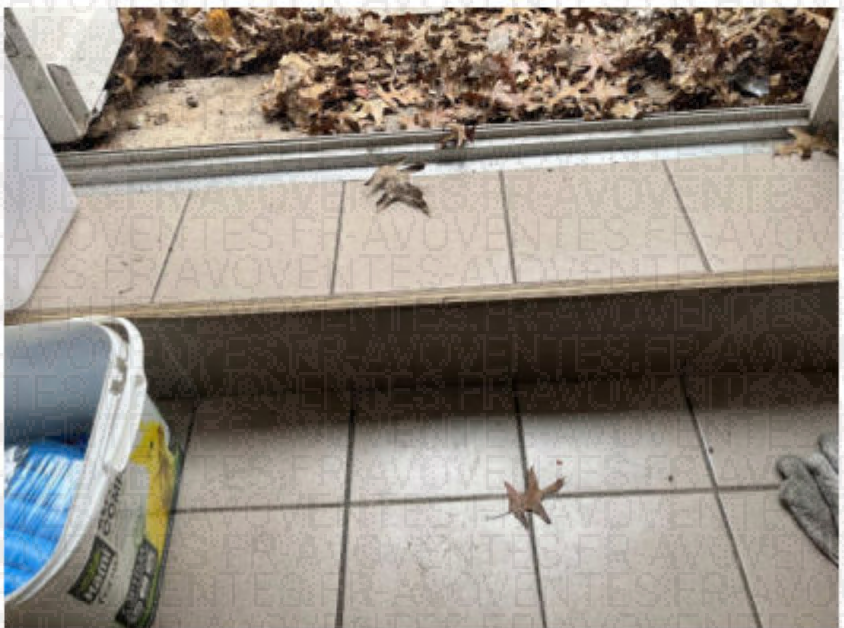
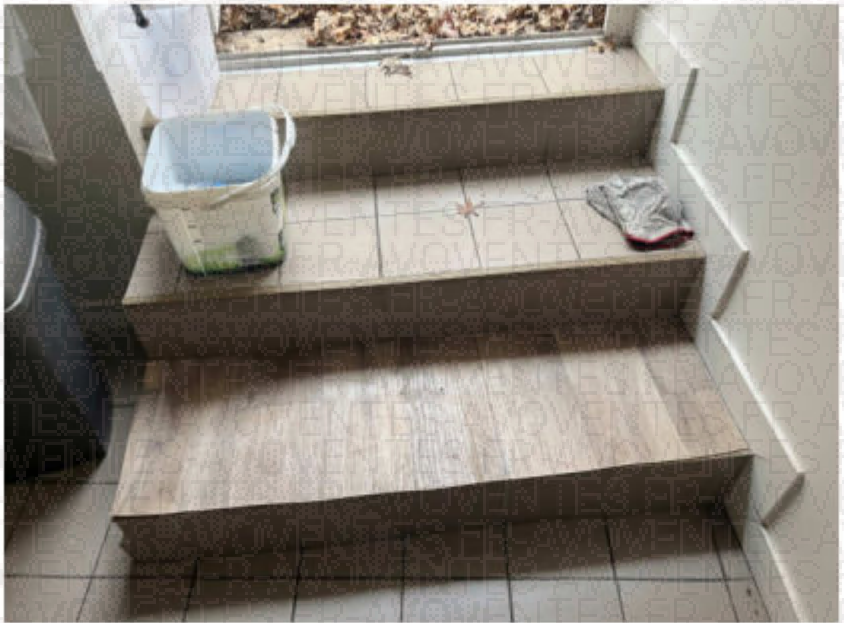
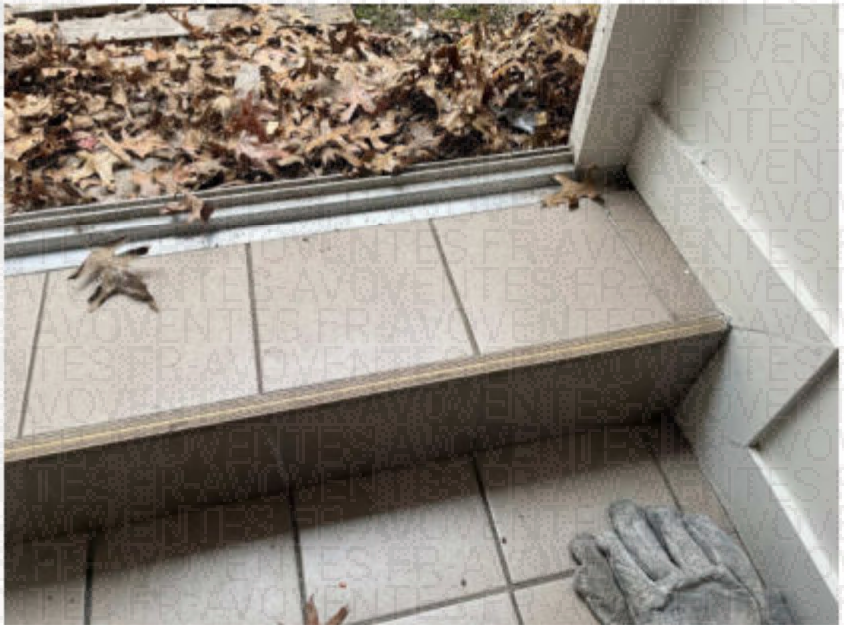
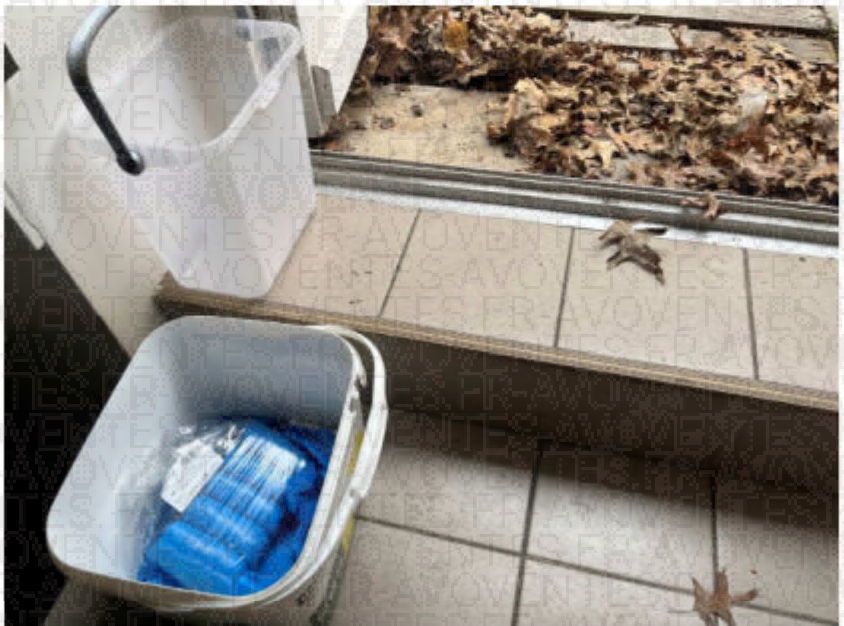
ESPACE CUISINE, REPOS, BUREAU

À noter depuis l'accès à l'extérieur, trois marches pour l'accès à cette cuisine. Marches d'accès carrelées, sans dégradation majeure visible.

Plafond : diverses dalles de faux plafond visibles, sans dégradation majeure apparente.

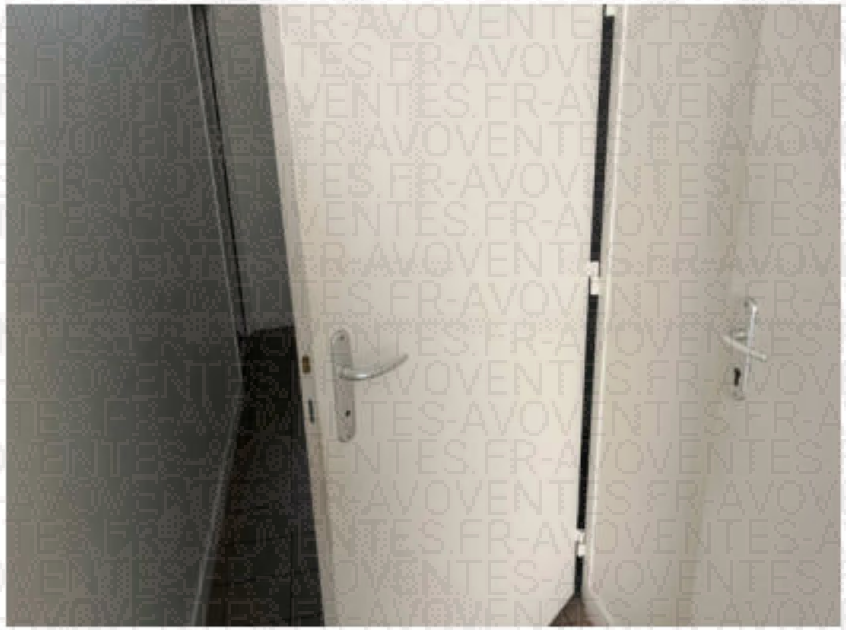
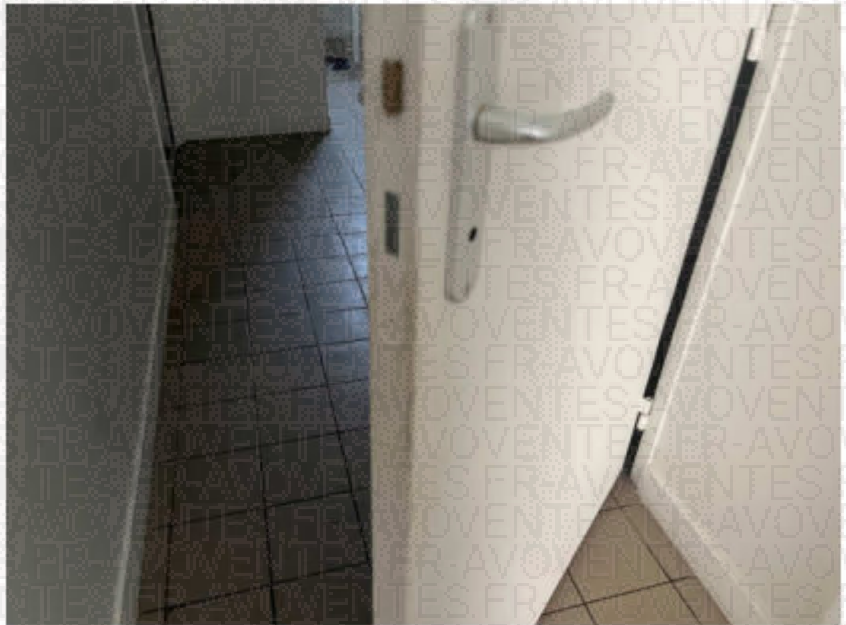
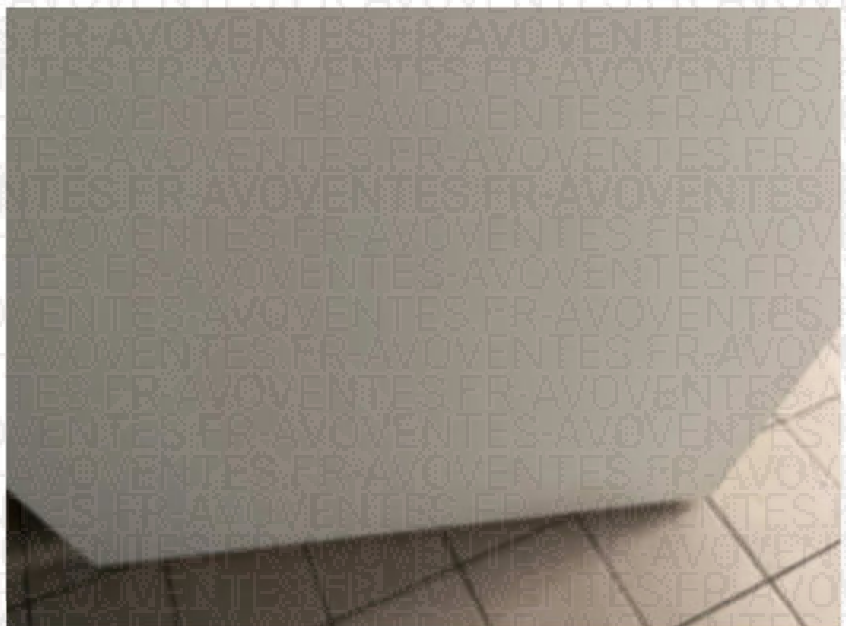
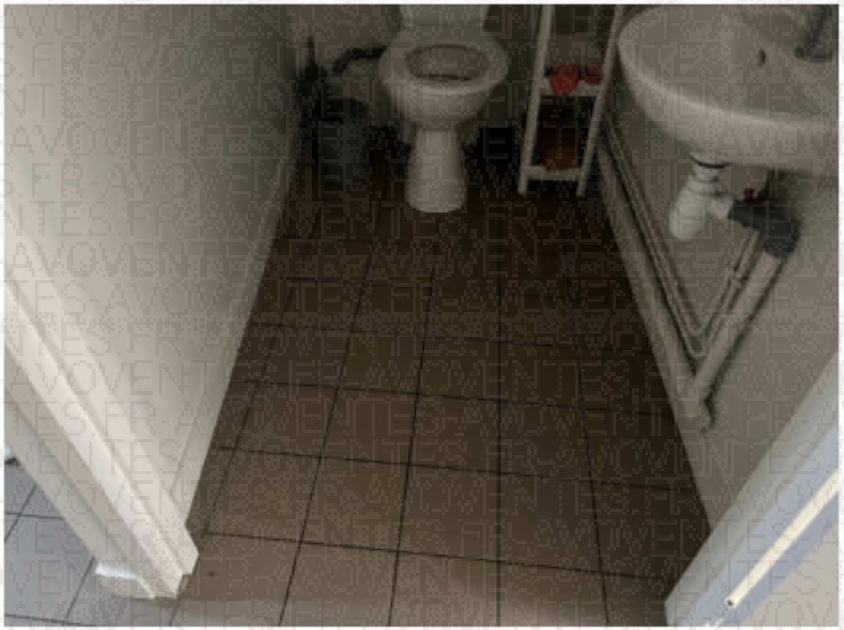
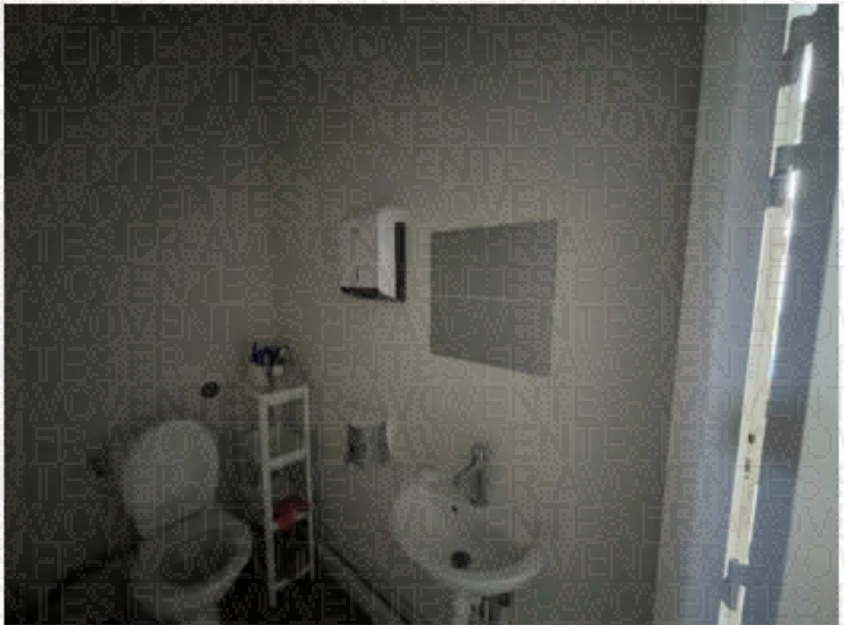
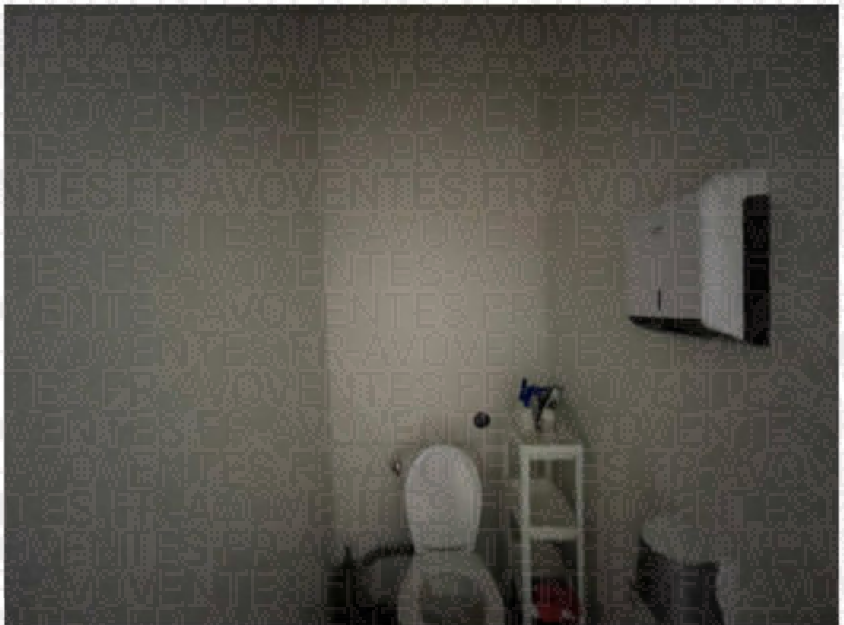
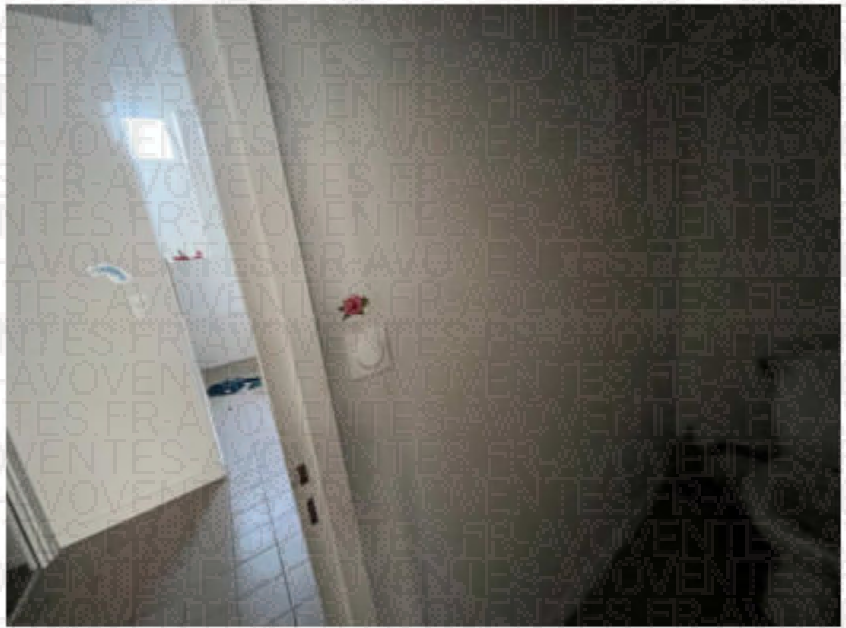
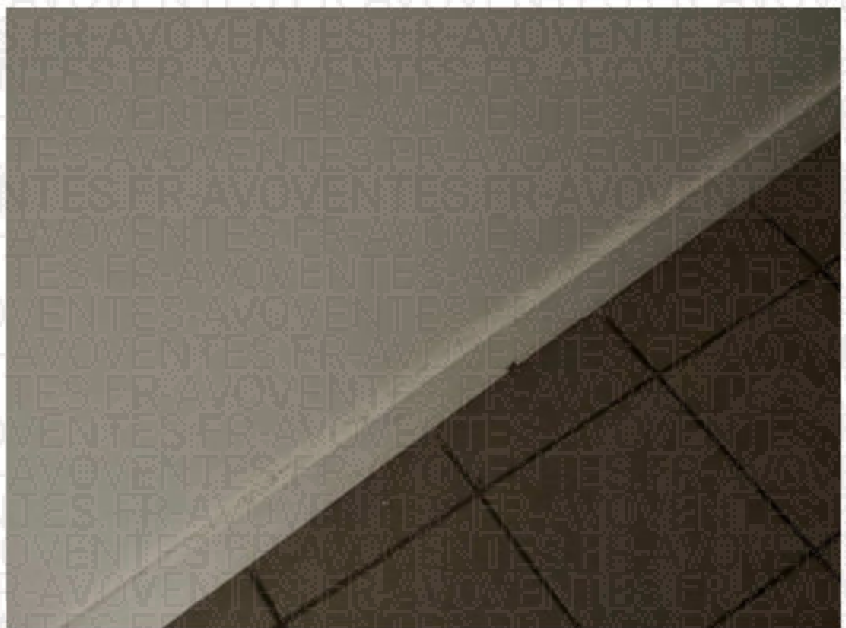
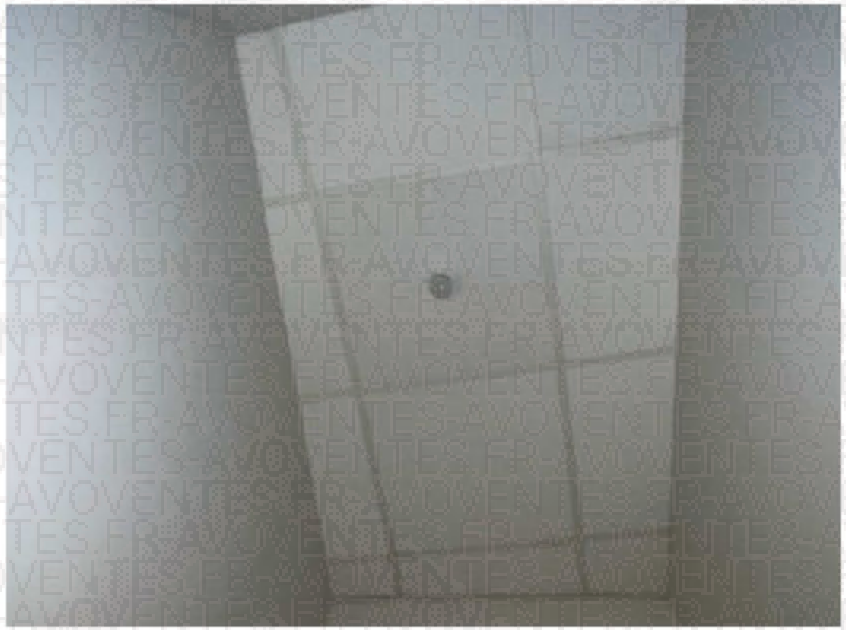
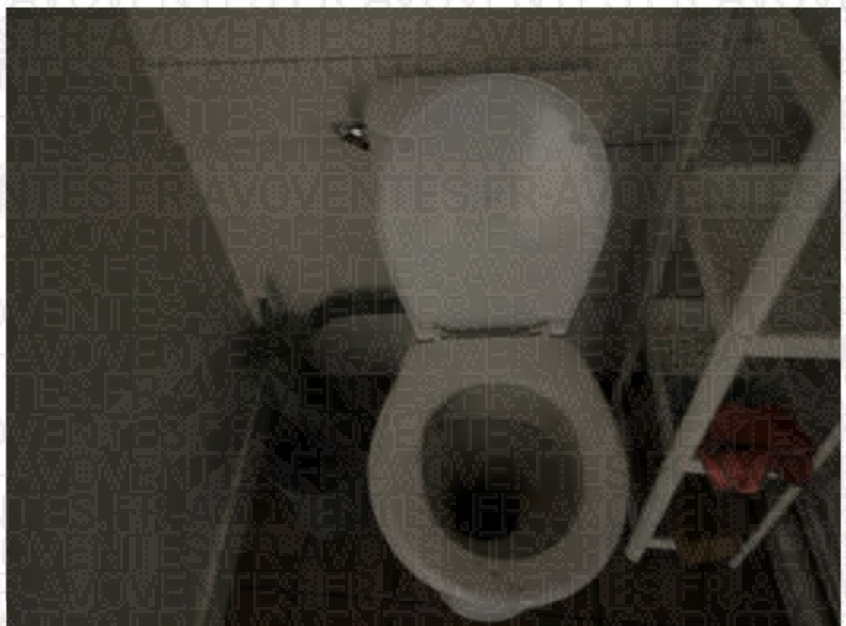
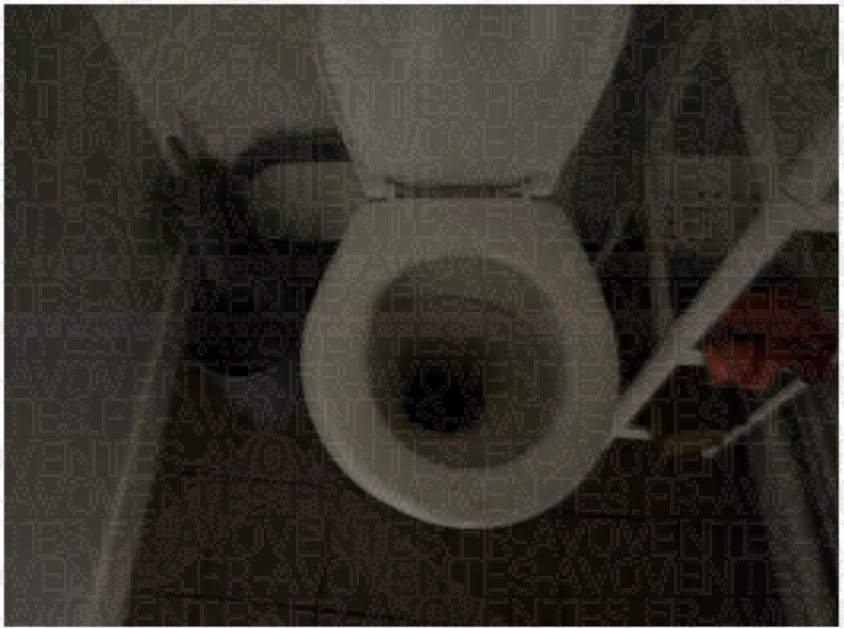
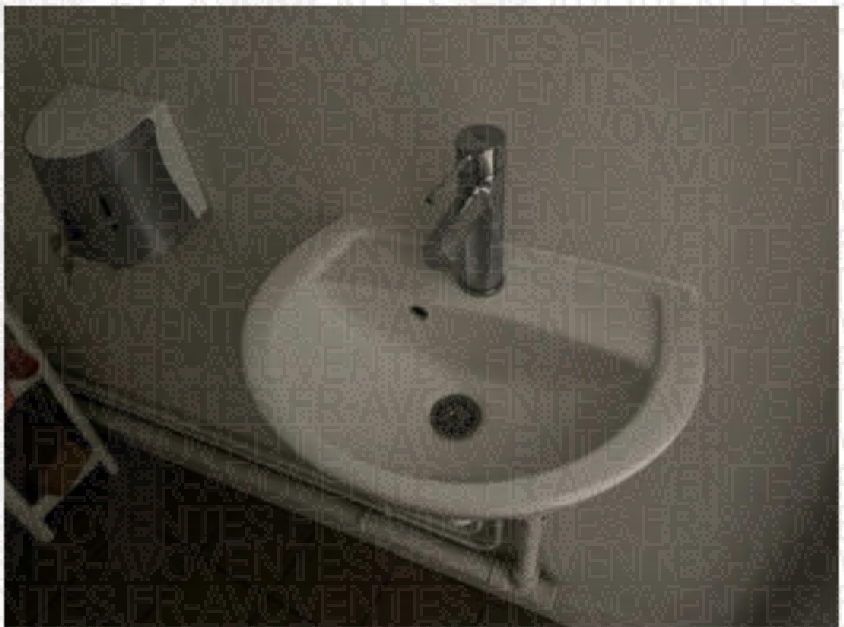
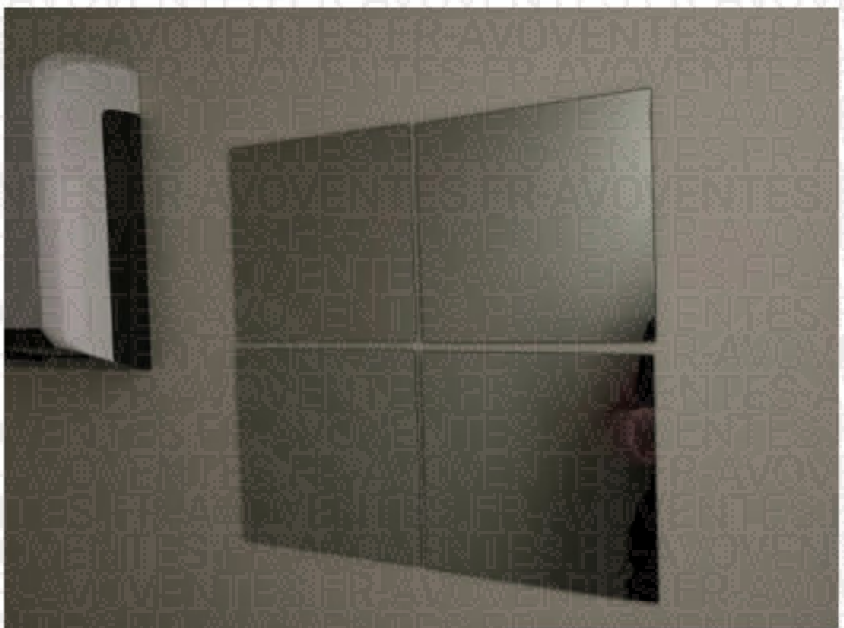
WC ADULTES

Sol : je retrouve le même revêtement carrelé que vu précédemment, aucune dégradation majeure visible.

Plafond : dalles de faux plafond sans dégradation majeure visible.

- Plafonnier d'éclairage de cette pièce non vérifié.
- Un WC sur pied sale et non vérifié, faute d'eau.
- Lavabo suspendu, vasque, mitigeur eau chaude/eau froide non vérifié.
- Miroirs muraux présents au-dessus dudit lavabo.
- Un distributeur de serviettes et de papier toilette.

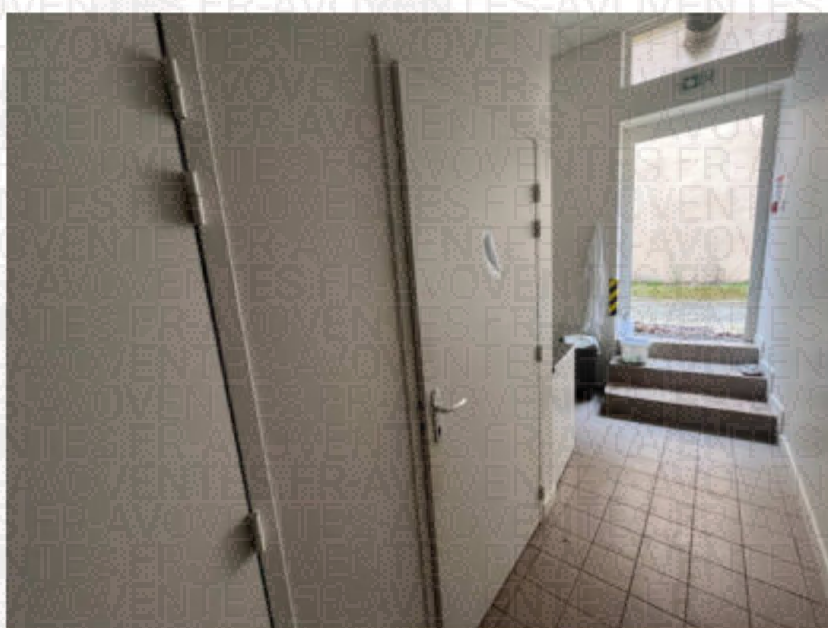
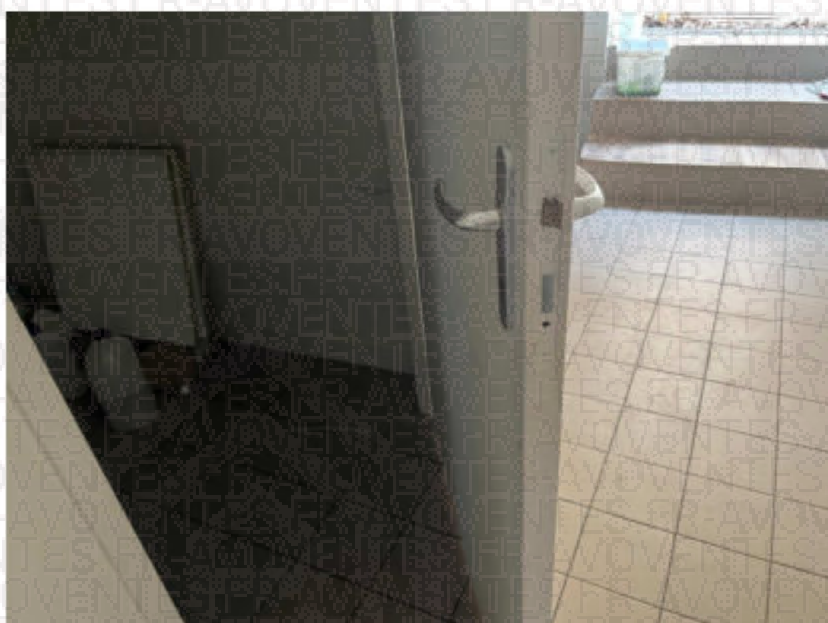
BUANDERIE

Porte d'accès : battant de la porte avec diverses traces visibles.

Sol : j'aperçois un revêtement carrelé similaire à celui vu précédemment. Diverses traces visibles.

Plafond : des dalles de faux plafond présentes, sans dégradation majeure visible.

- Le plafonnier d'éclairage n'a pas été vérifié, faute d'électricité.
- Une sortie d'aération au plafond.

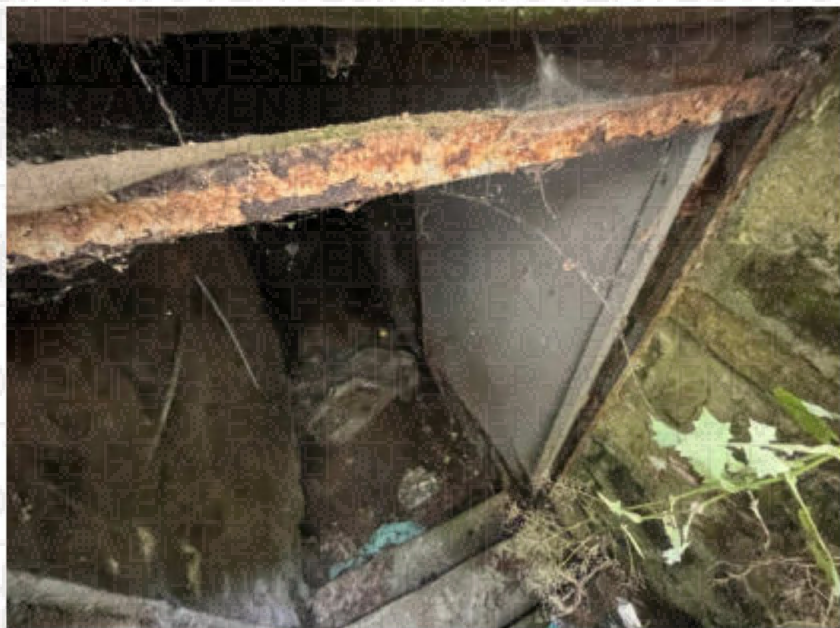
CAVES PRESENTES DANS COUR

Porte d'accès aux caves : en métal, elle présente un cadre et un battant hors d'usage, très frottements rouillés.

À noter, des étais présents dans la cave côté Est.

La cave côté Ouest est voûtée.

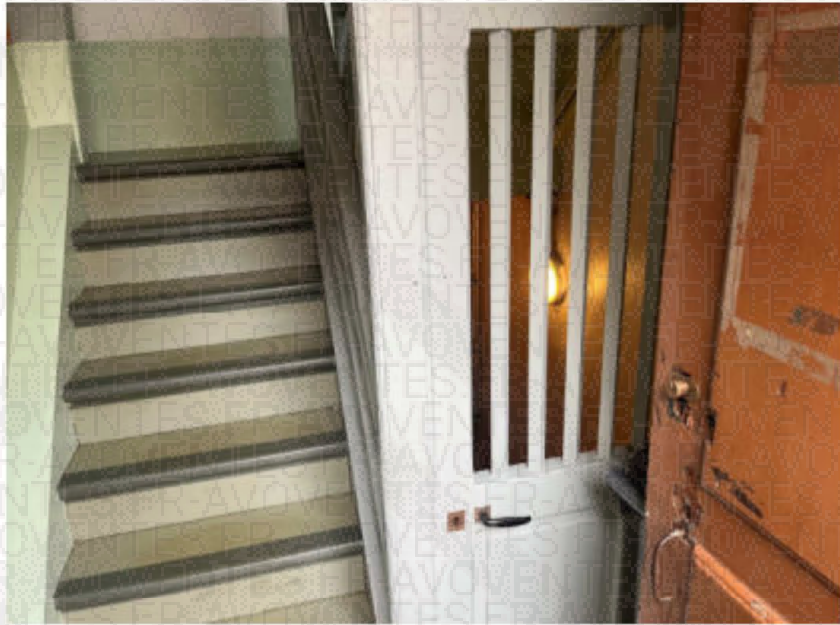
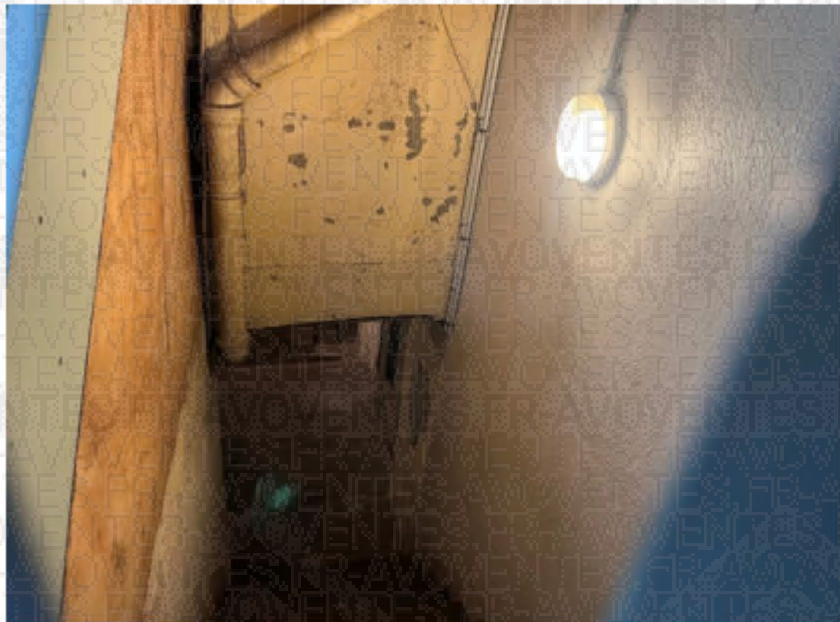
À noter enfin, d'autres caves accessibles par les communs de l'immeuble, porte de protection d'accès aux caves en question, fermée. Là encore, il ne m'est pas possible de vérifier quelle cave appartient à la société liquidée.
