**ACTE
D'HUISSIER
DE
JUSTICE
EXPEDITION**

PROCES VERBAL DE DESCRIPTION DES LIEUX

Syndicat des copropriétaires de l'immeuble LE ZODIAC situé 12 Cours Pierre-Lucien Buisson à 42000 SAINT ETIENNE, représenté par son syndic le Cabinet TARDY, SA immatriculée au RCS de SAINT ETIENNE sous le n° 316 18 6295 ayant son siège 8 rue de Badouillère BP 10012 42001 SAINT ETIENNE CEDEX 1, agissant poursuites et diligences de ses représentants légaux, y domiciliés en cette qualité

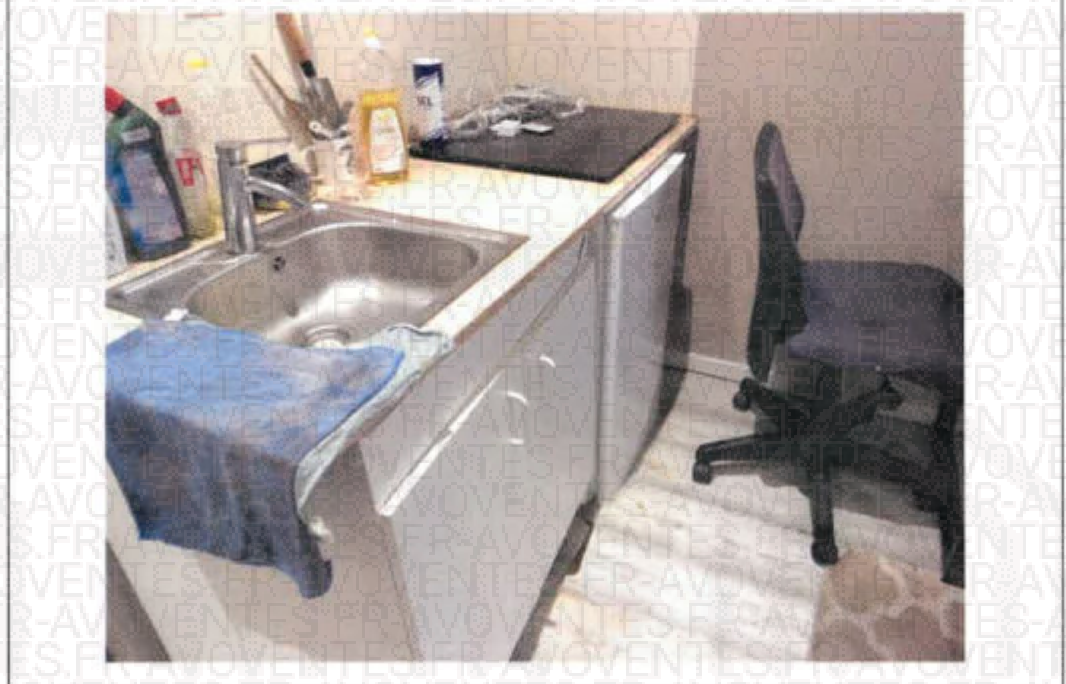
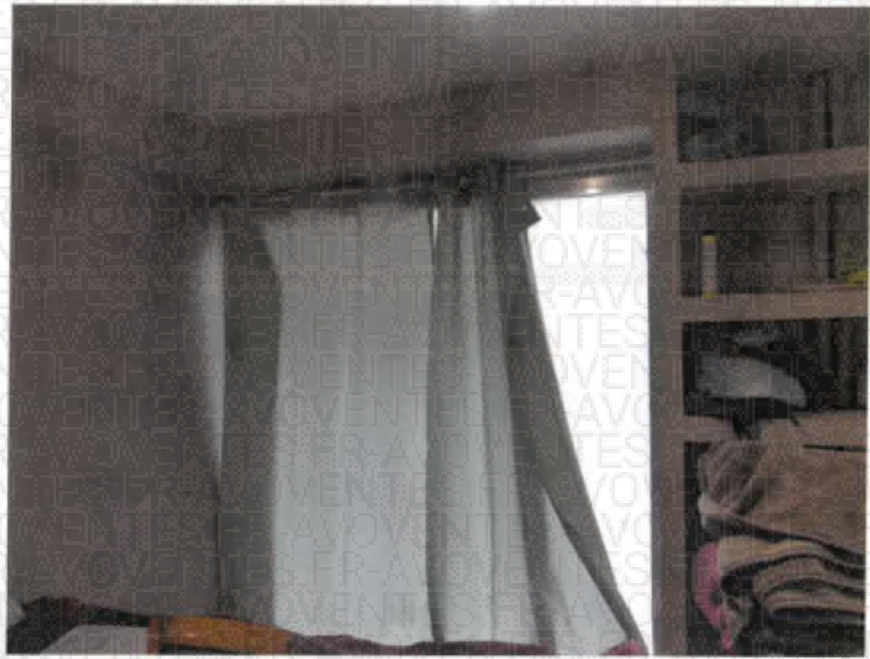
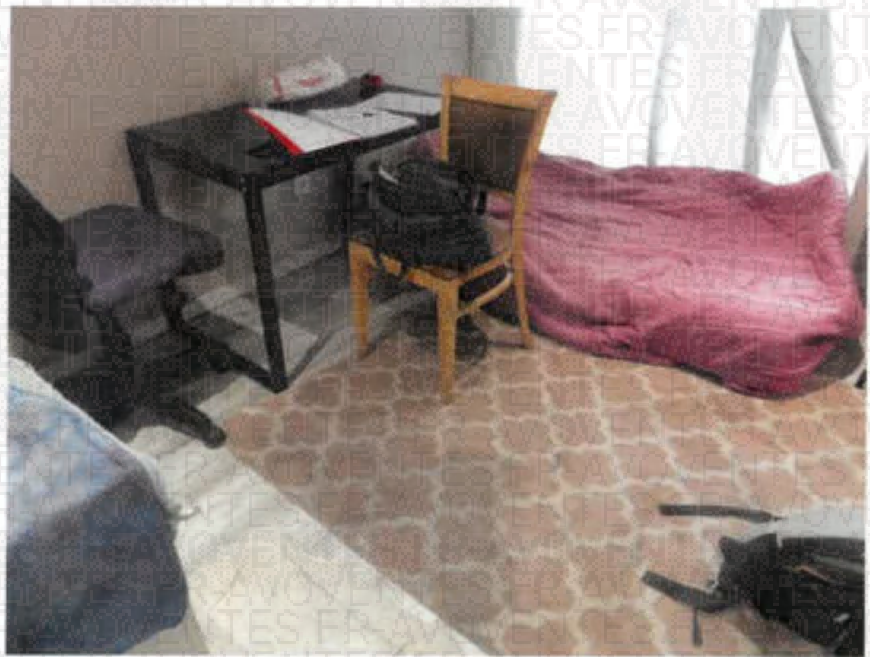
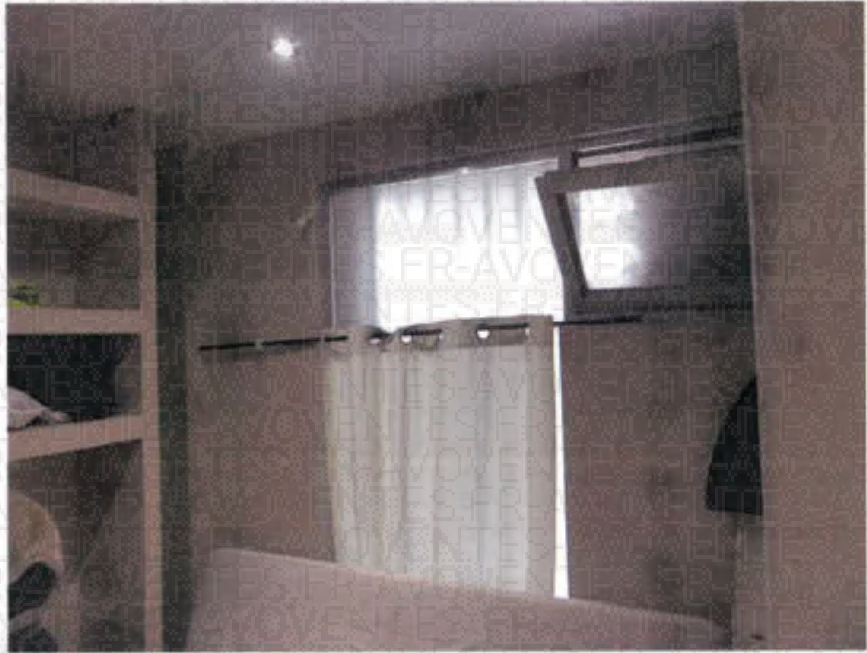
Espace kitchenette : Placard sous évier mélaminé blanc deux portes au-dessus un évier Inox un bac avec mitigeur, eau, chaude, eau froide. Une plaque électrique encastré dans le plan de travail et un frigidaire cube. Au-dessus de l'évier trois rangées de faïence de couleur blanche.

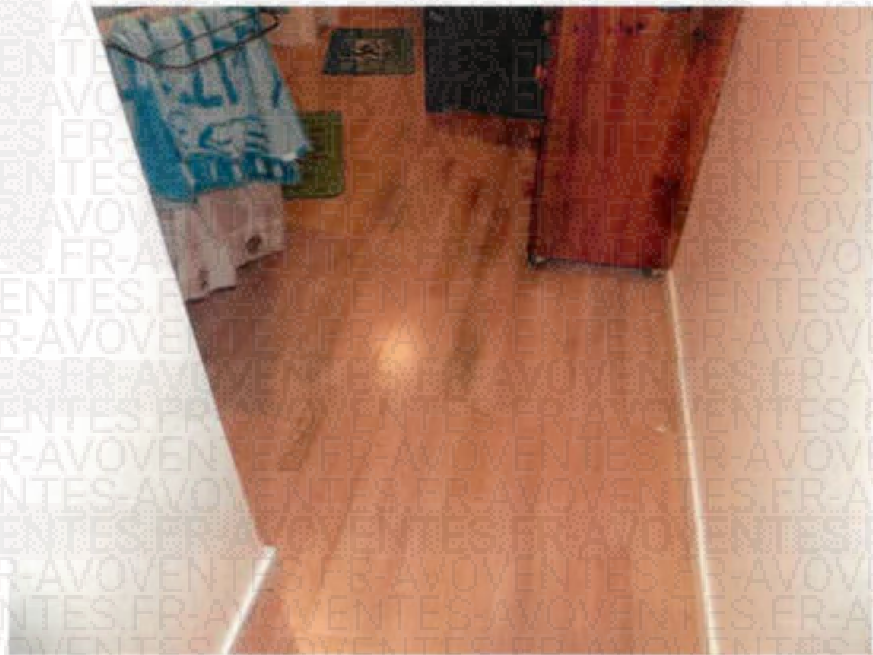
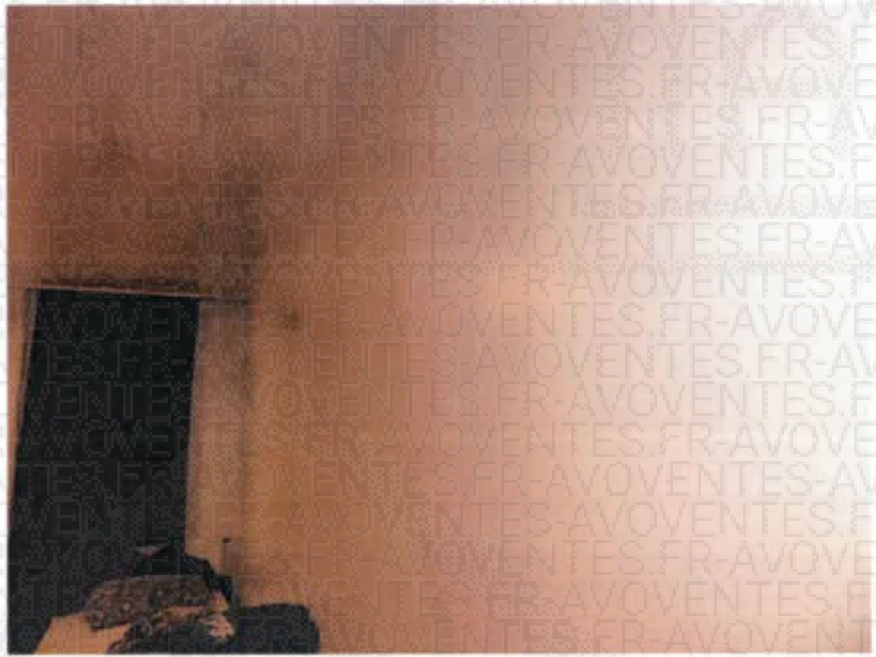
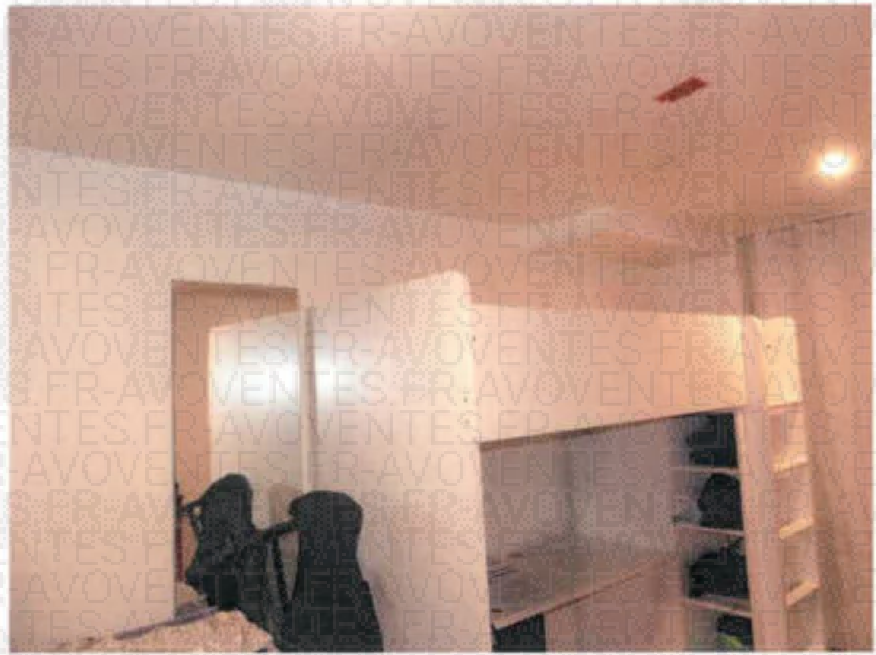
Première chambre sur la gauche :

Sol stratifié en état d'usage, cloisons peintes en blanc, plafond peint en blanc. Absence de dispositif de chauffage.

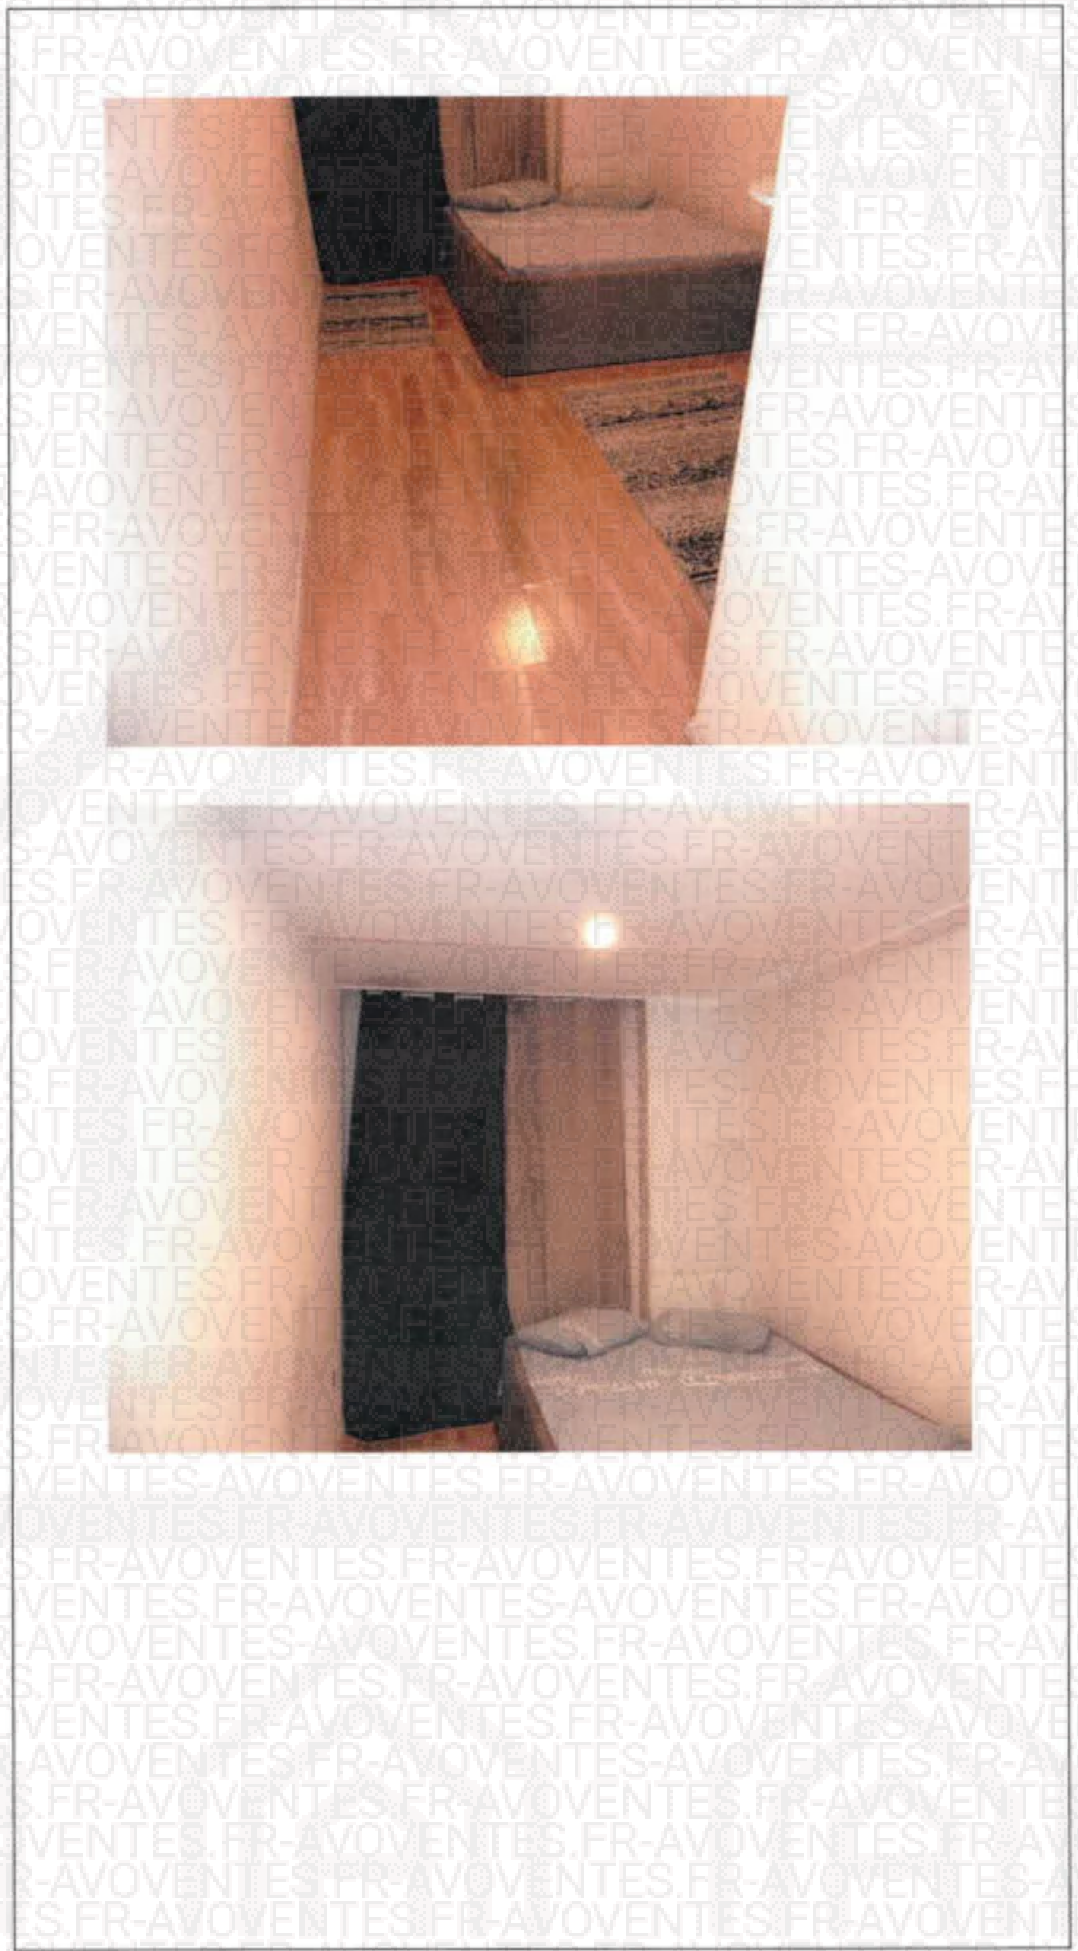
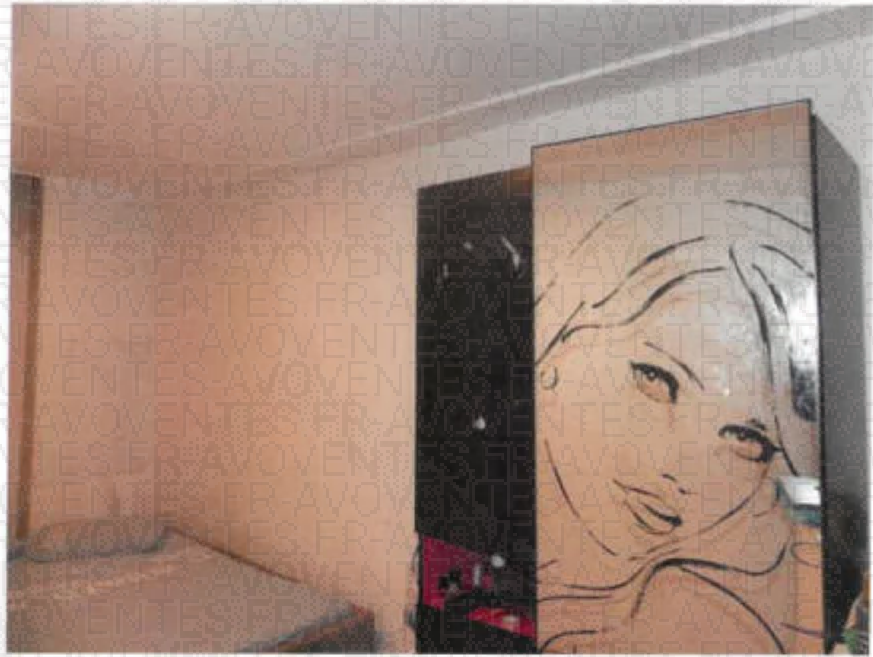
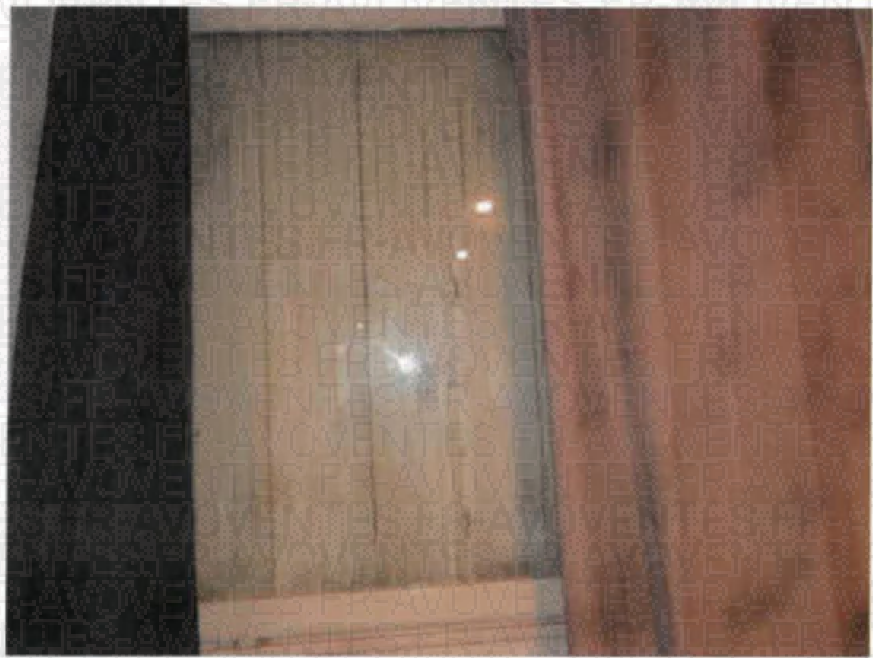
2^{ème} chambre à la suite :

Porte isoplane blanche. Murs/cloisons peints en blanc sol stratifié imitation parquet. Plafond blanc fenêtre et encadrement bois simple vitrage. Volets persiennes bois. Absence de dispositif de chauffage.

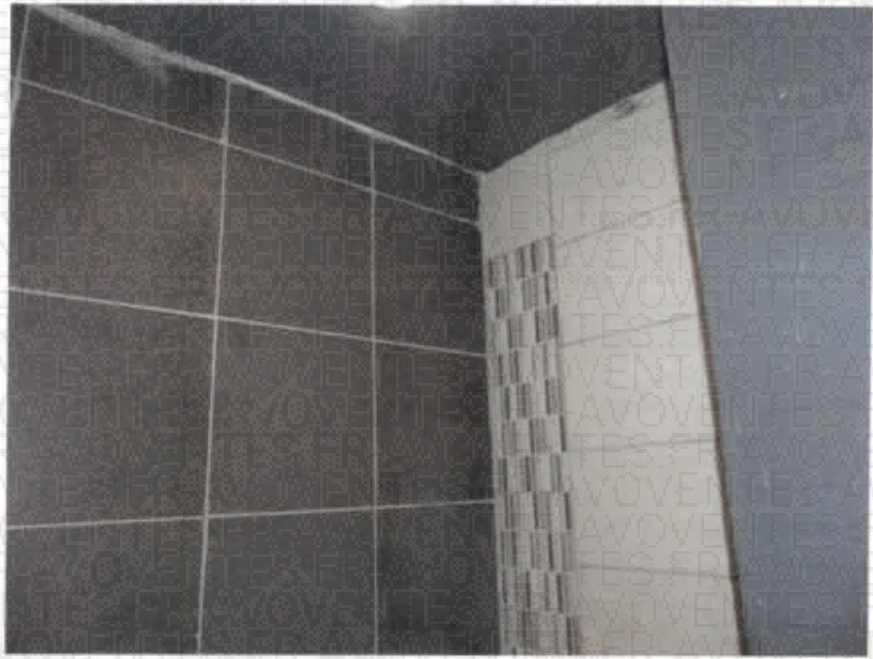
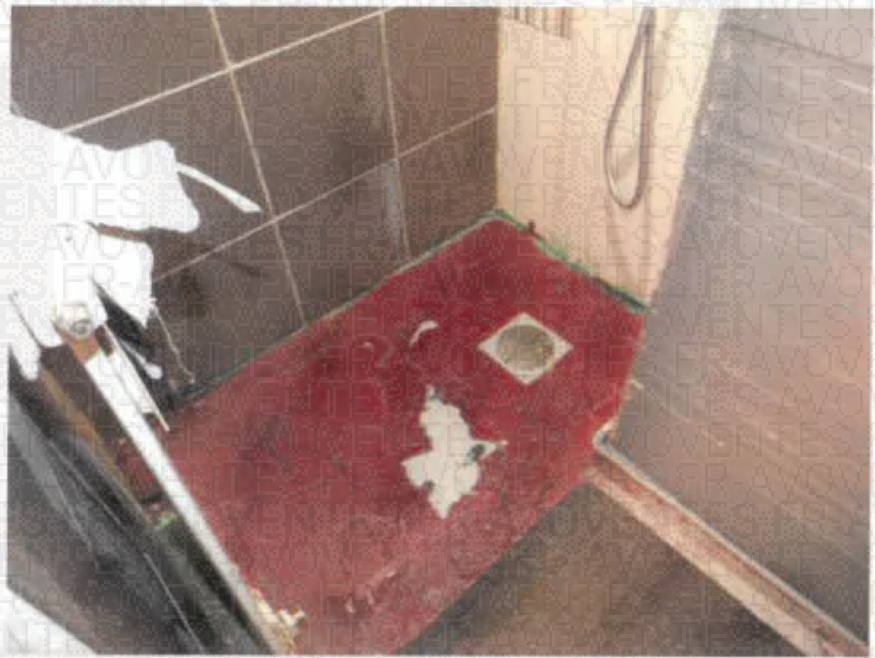
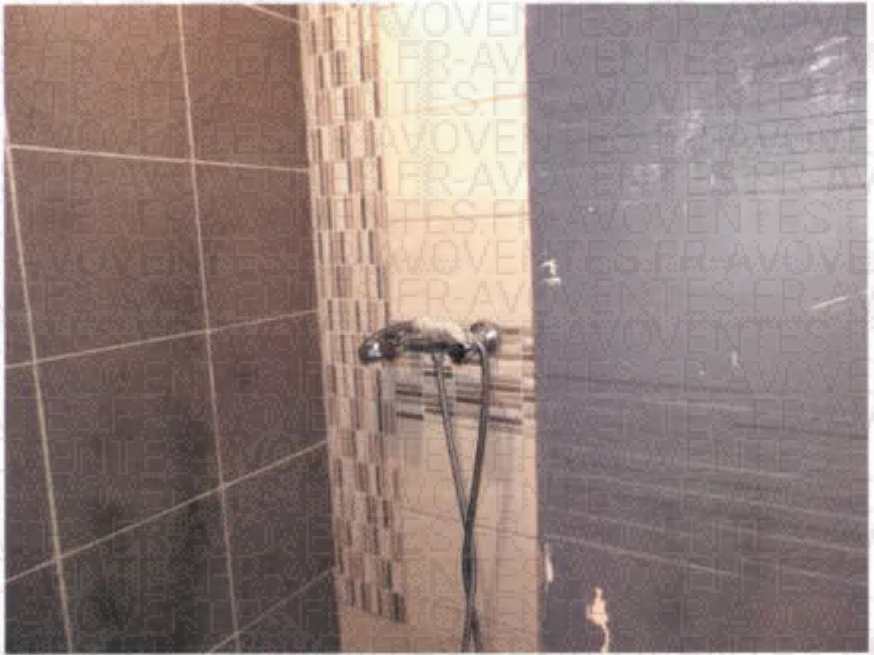
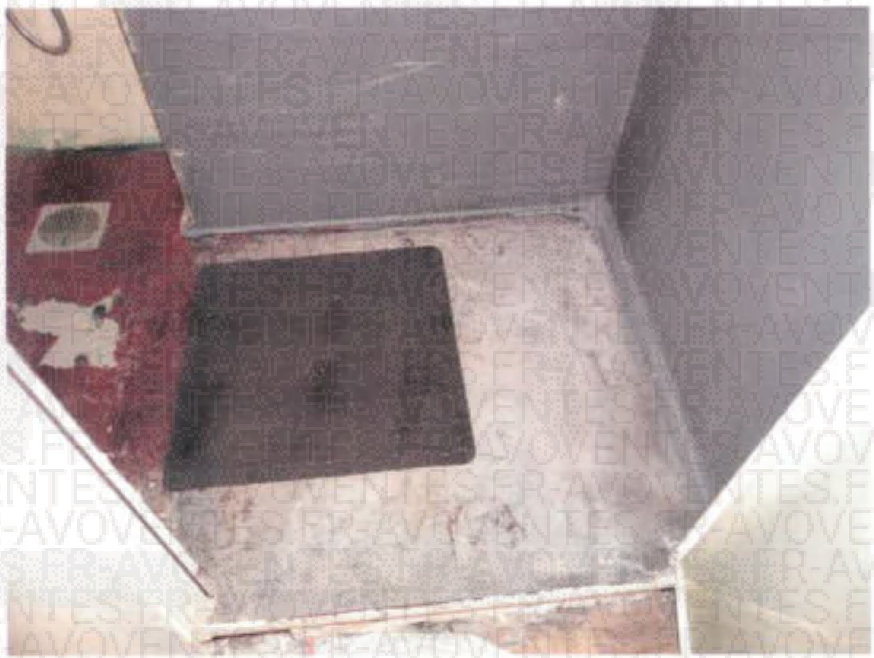
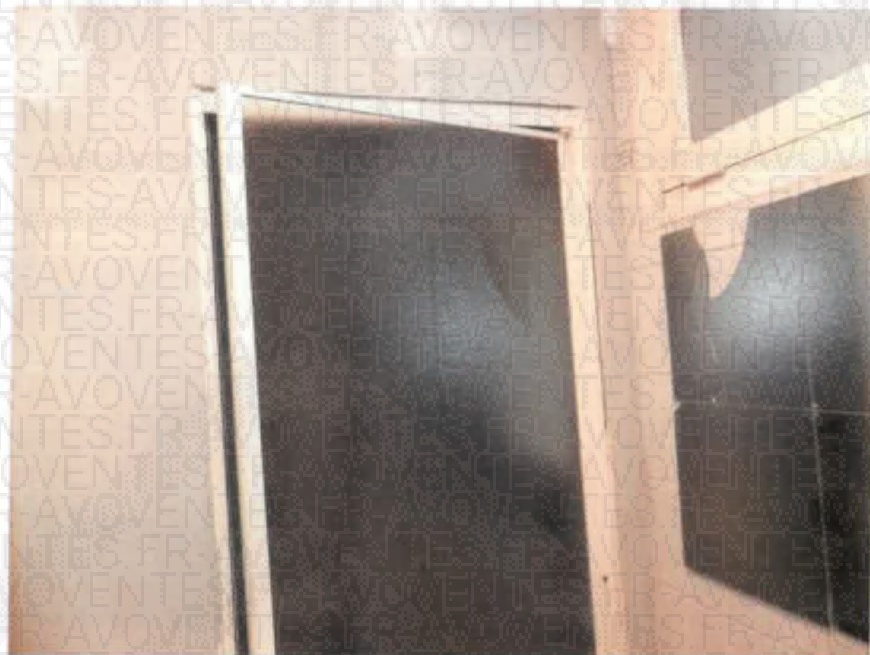
Espace douche, les murs sont recouverts de faïence de couleurs et motifs différents. Il n'y a pas de bac à douche proprement dit mais une dalle béton peinte en rouge. Cet espace est fermé par une porte de douche pivotante opaque. Douche téléphone, robinet mélangeur eau chaude/ froide.

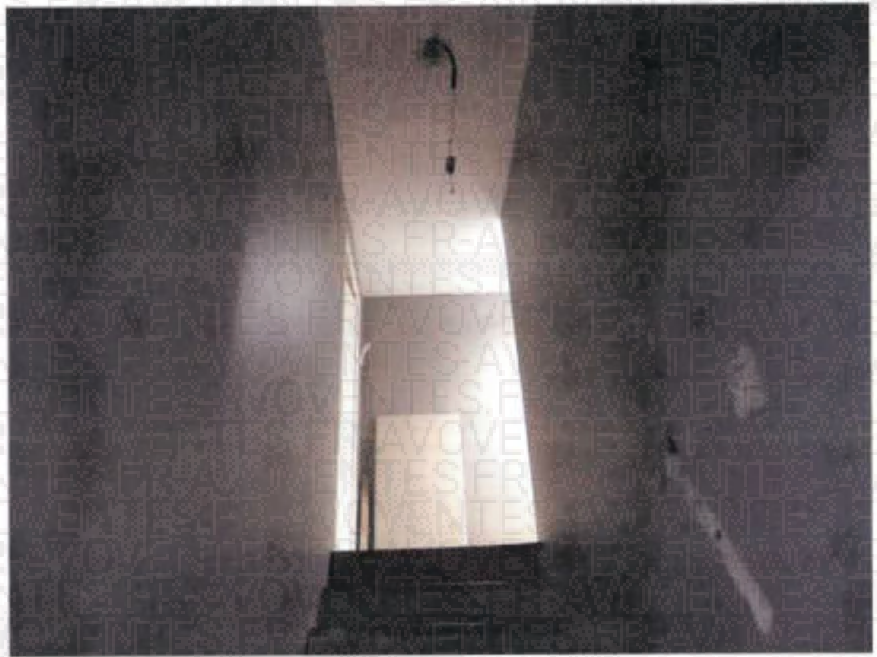
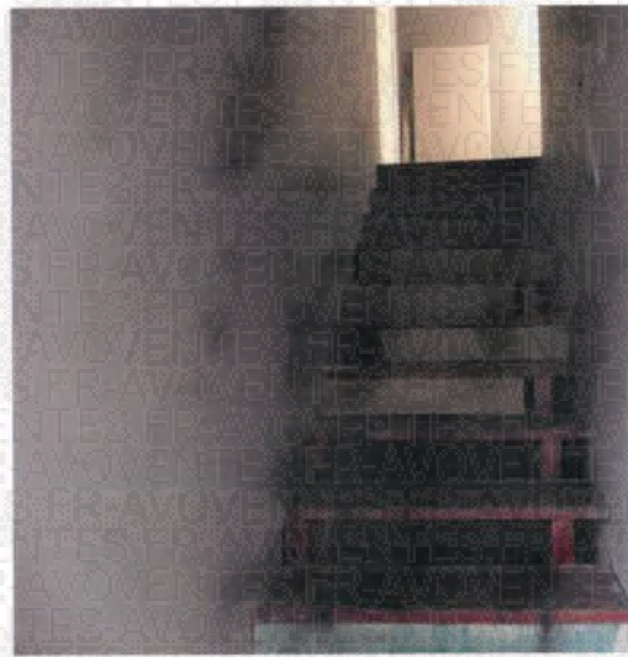
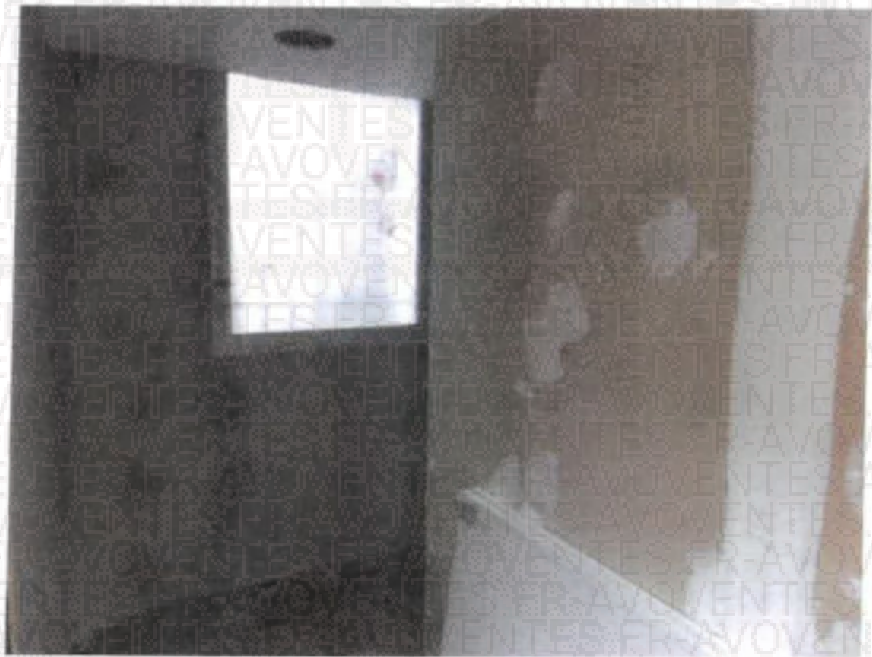
Montée d'escalier à partir du rez-de-chaussée sur rue pour accès aux appartements situés au « 1^{er} étage »
Marches d'escalier en bois, murs partiellement peints.
