# PROCÈS-VERBAL DE CONSTAT

**PROCES-VERBAL DESCRIPTIF**

il convient conformément aux textes en vigueur de procéder à la description des biens immobiliers faisant l'objet de cette saisie, soit les biens immobiliers sis 611 route de Sanzieux, 42450 SURY LE COMTAL, figurant au cadastre sous les références AL12 et AL13.

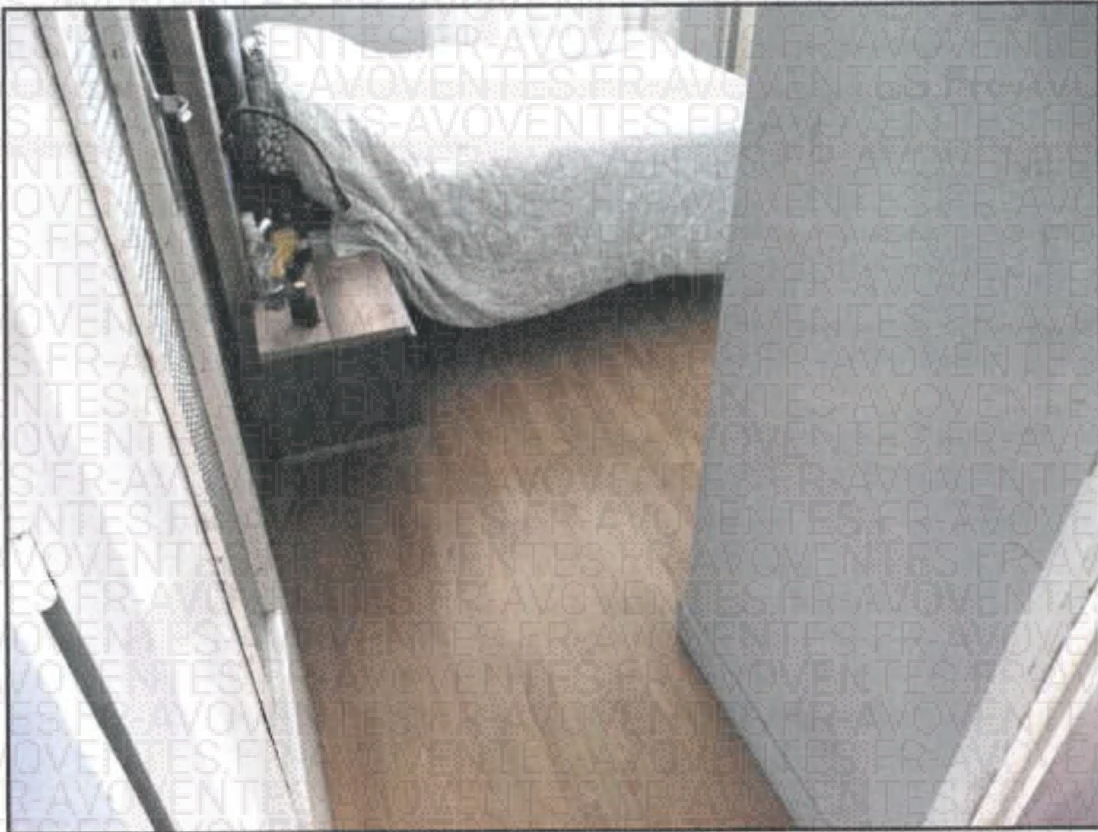
Photographie numéro 13

La **chambre 1** ([photographie 12 à 14](#)) est en état d'usage, une fenêtre PVC à l'Ouest éclaire la pièce. Les murs et plafonds sont peints, le sol est recouvert d'un plancher stratifié. La pièce est chauffée par un vieux radiateur en fonte.

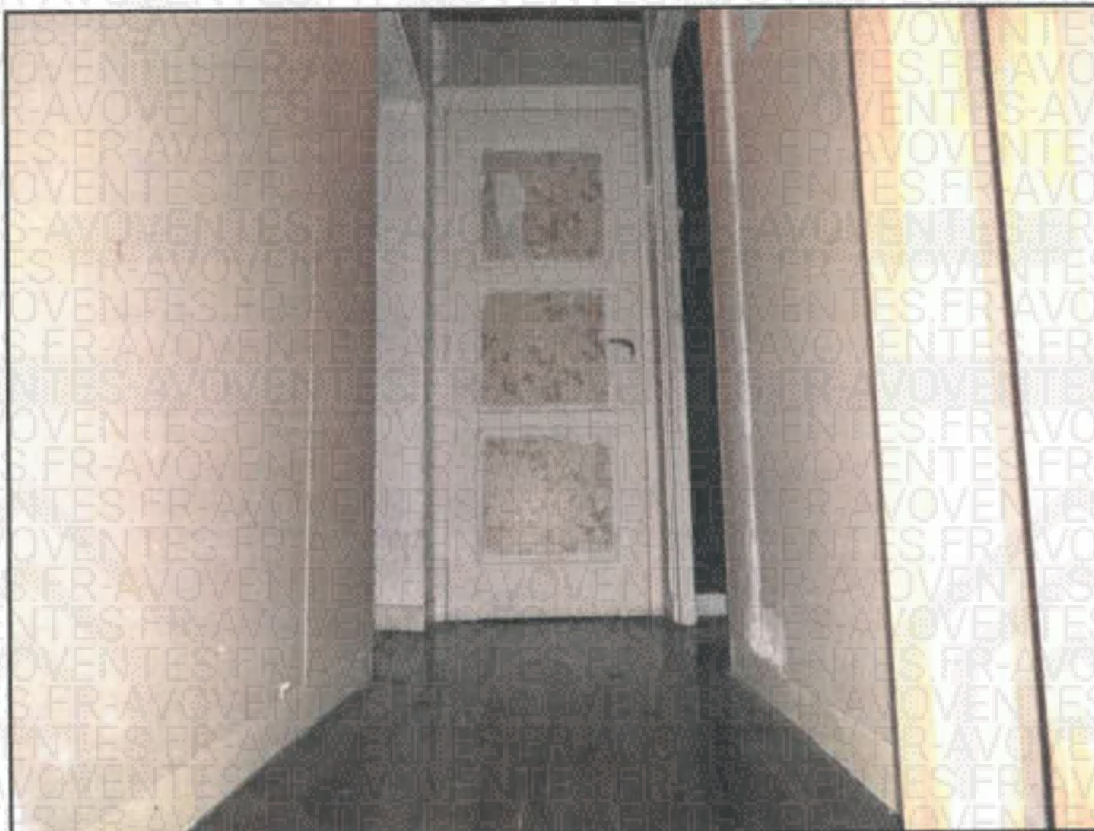
Photographie numéro 26

Le **palier** (photographies 26 à 27) est vétuste, les murs sont hors d'usage. Le sol est recouvert d'un parquet ancien en mauvais état.

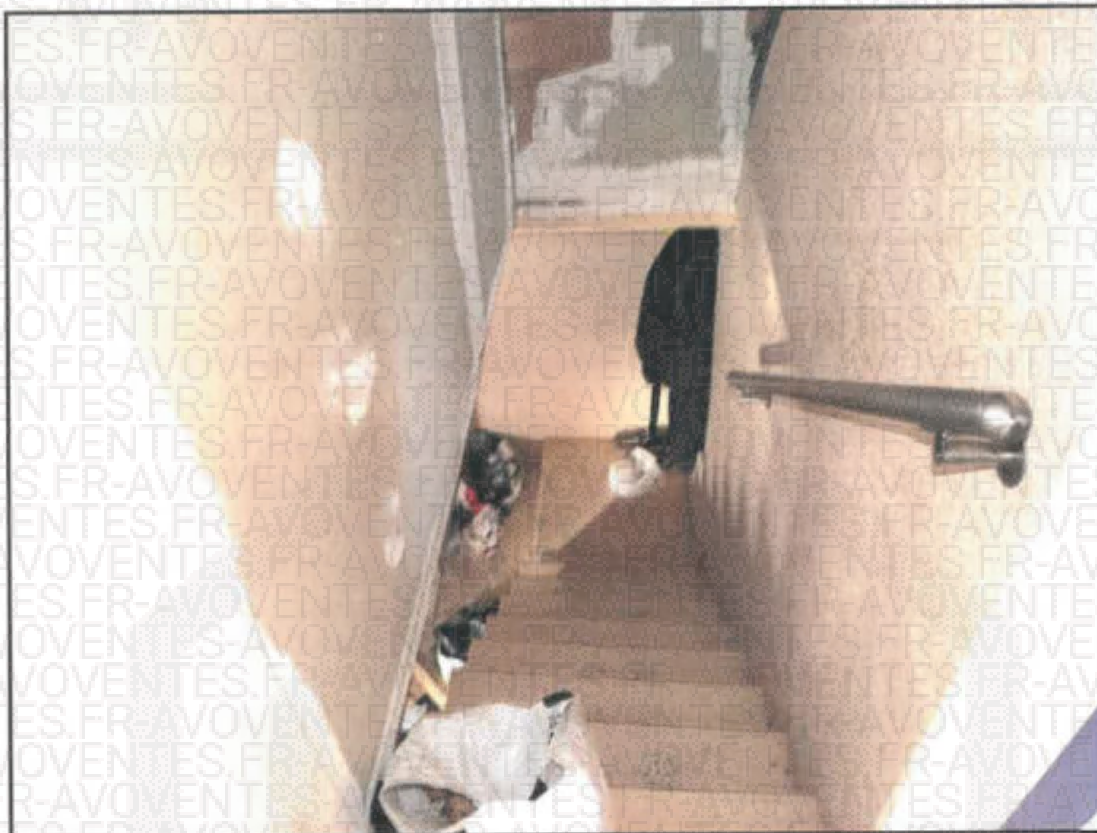
Photographie numéro 37

On y accède par un escalier d'accès en béton au niveau du palier de l'étage (photographie 37).

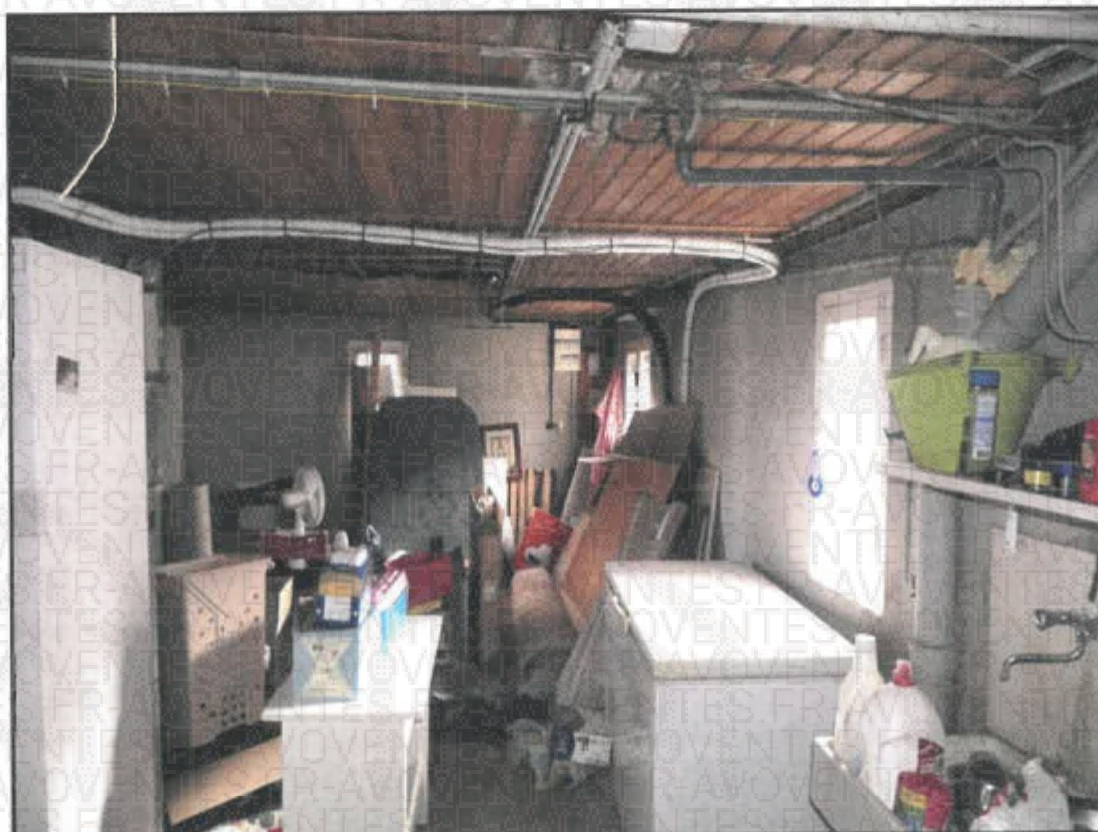
Photographie numéro 38

La grande pièce non aménagée est ancienne. Les murs sont en enduit, le sol est une simple dalle béton. Le plafond est recouvert d'un lambris ancien. De nombreux branchements serpentent sur ce plafond.

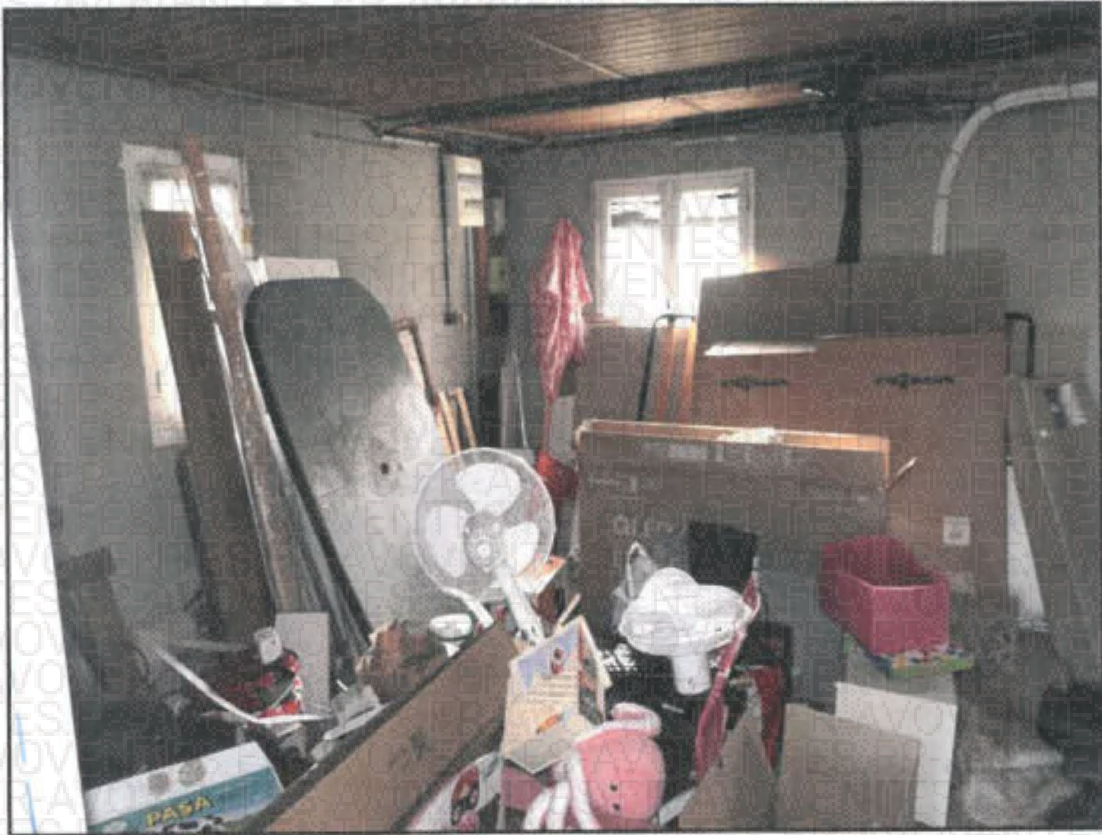
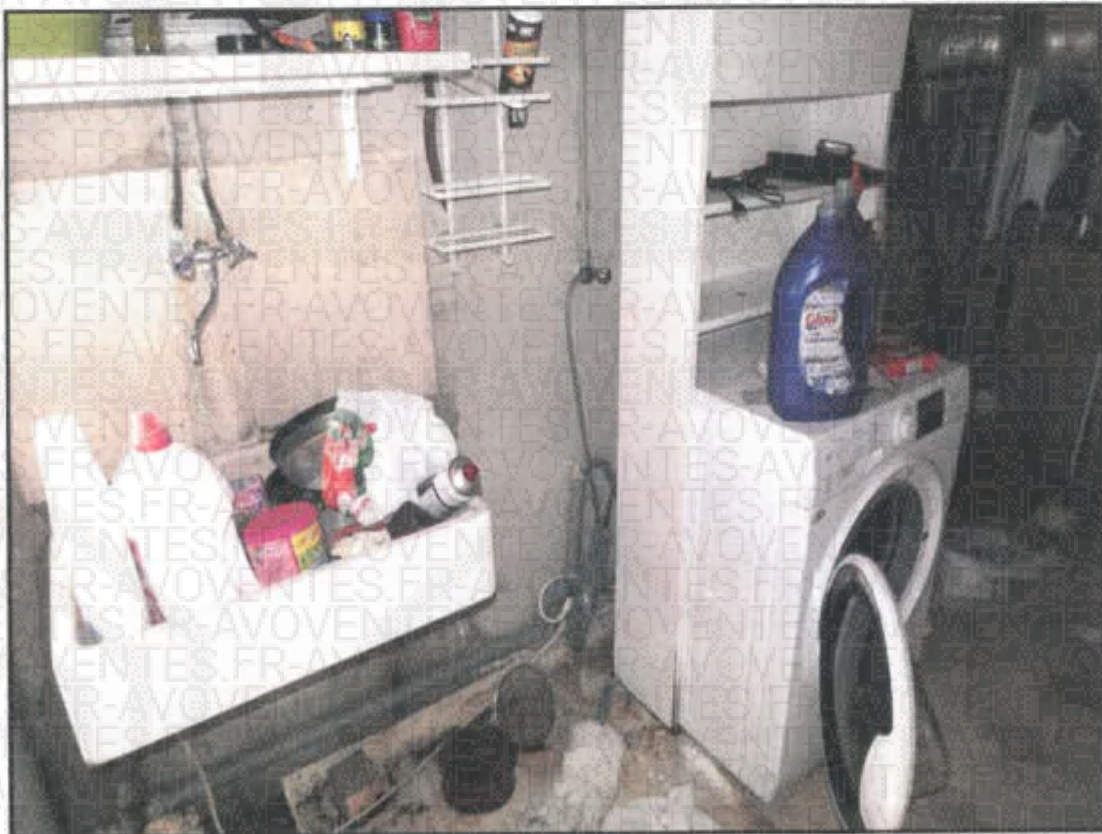
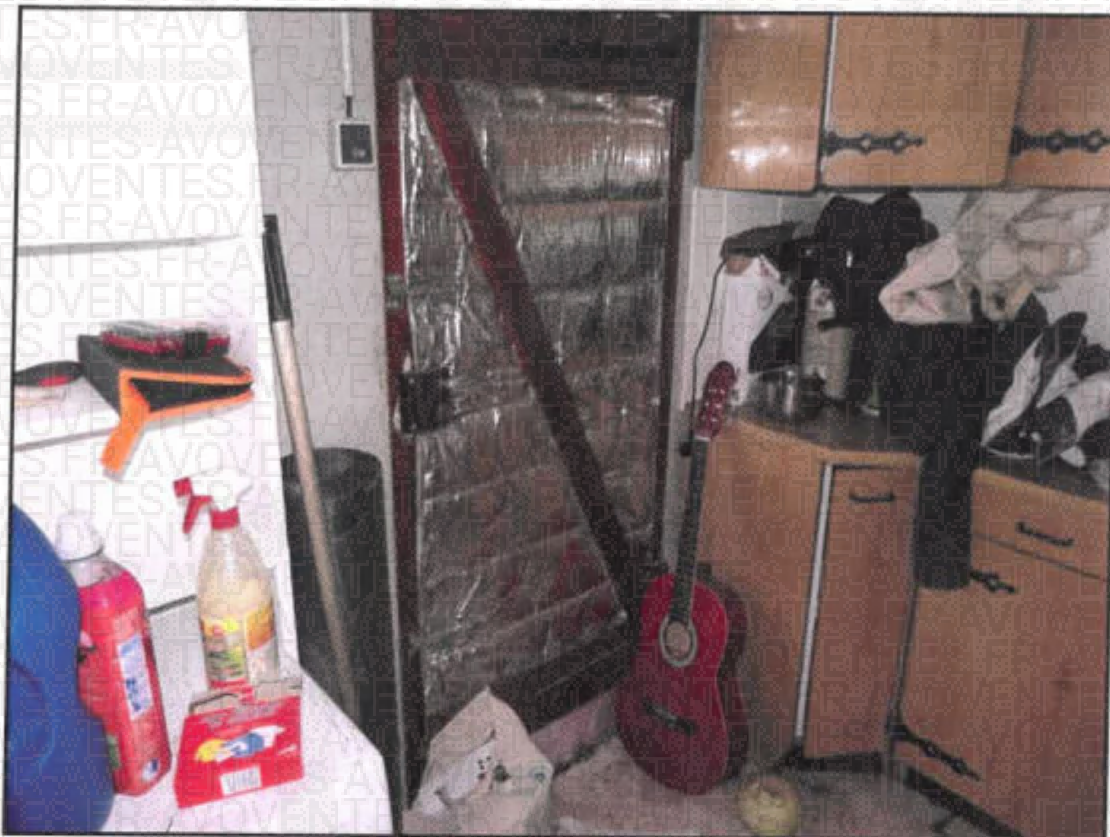
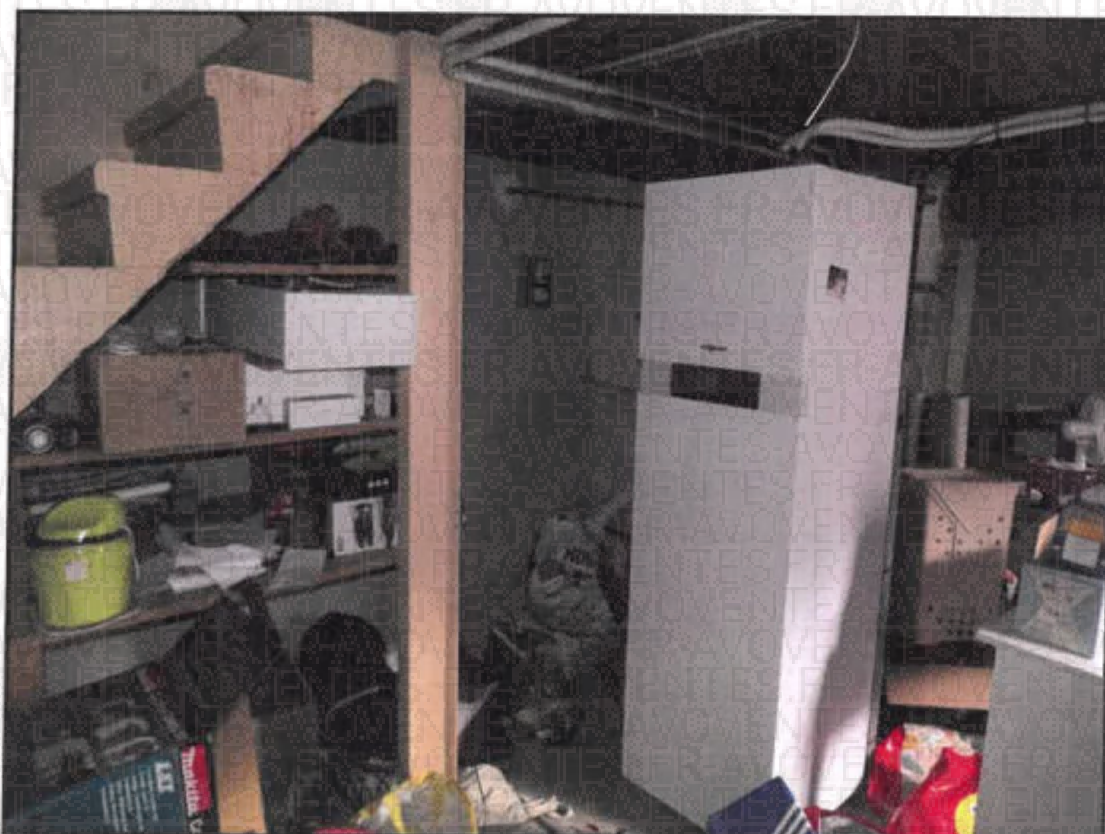
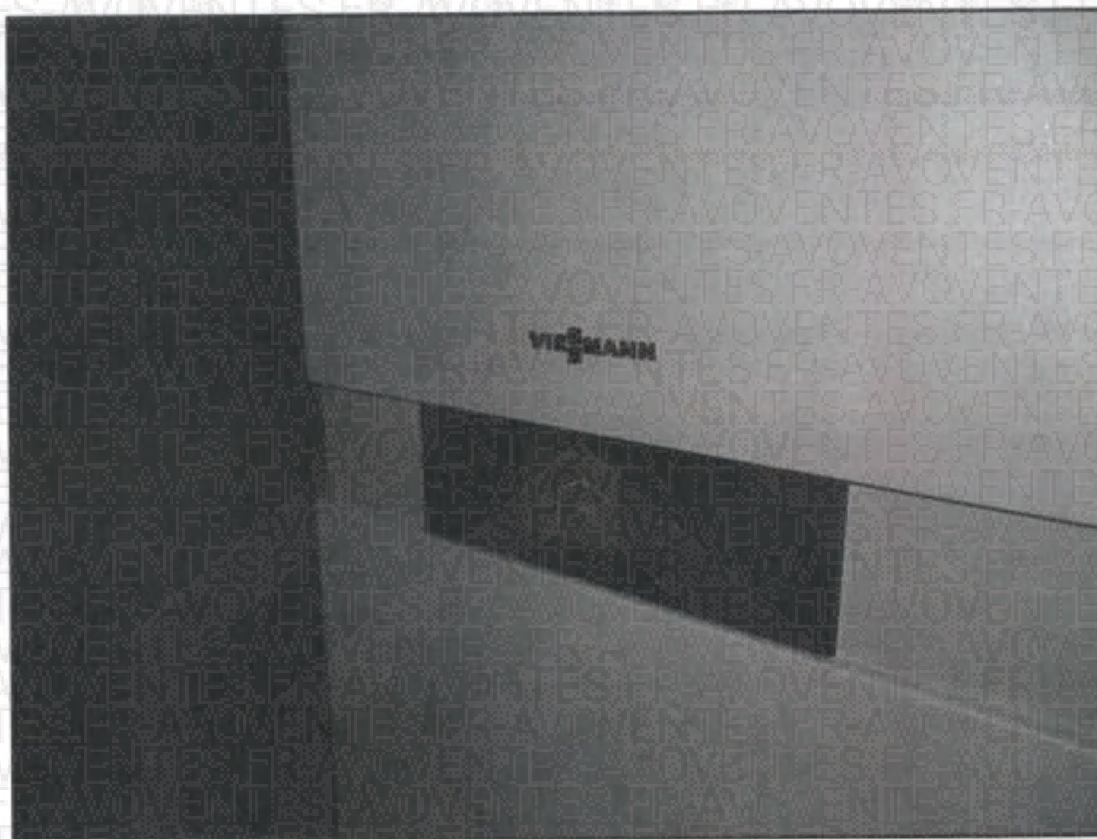
Les lieux sont éclairés par de vieilles fenêtres. Une porte permet l'accès à l'arrière du jardin.

Un vieil évier et un espace buanderie sont présents.

La pièce abrite une pompe à chaleur récente de marque Wiesmann.

La seconde pièce a été aménagée en pièce à vivre, elle est très encombrée. Elle est éclairée par une baie vitrée sur le jardin, face à la rue, et par une petite fenêtre ancienne sur le jardin. Les murs sont peints. Un évier a été installé avec son meuble.
