# PROCÈS-VERBAL DE CONSTAT

**PROCES-VERBAL DESCRIPTIF**

il convient conformément aux textes en vigueur de procéder à la description des biens immobiliers faisant l'objet de cette saisie, soit les biens immobiliers sis 611 route de Sanzieux, 42450 SURY LE COMTAL, figurant au cadastre sous les références AL12 et AL13.

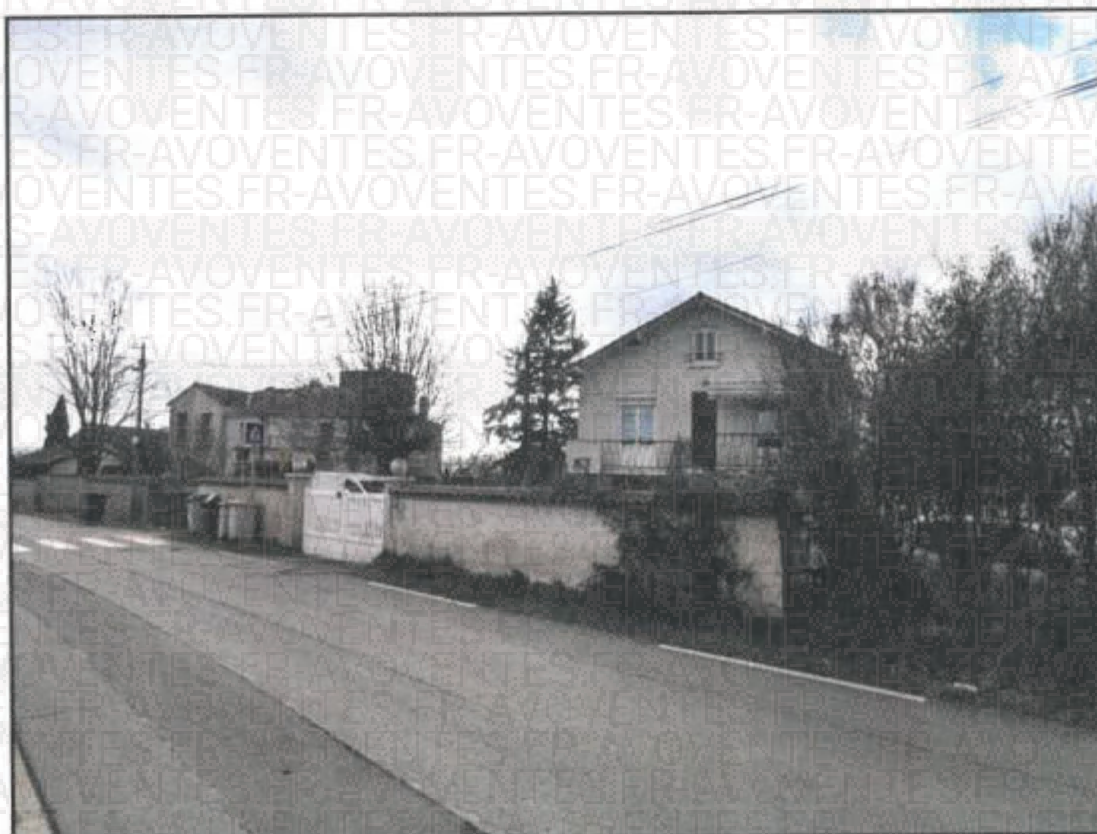
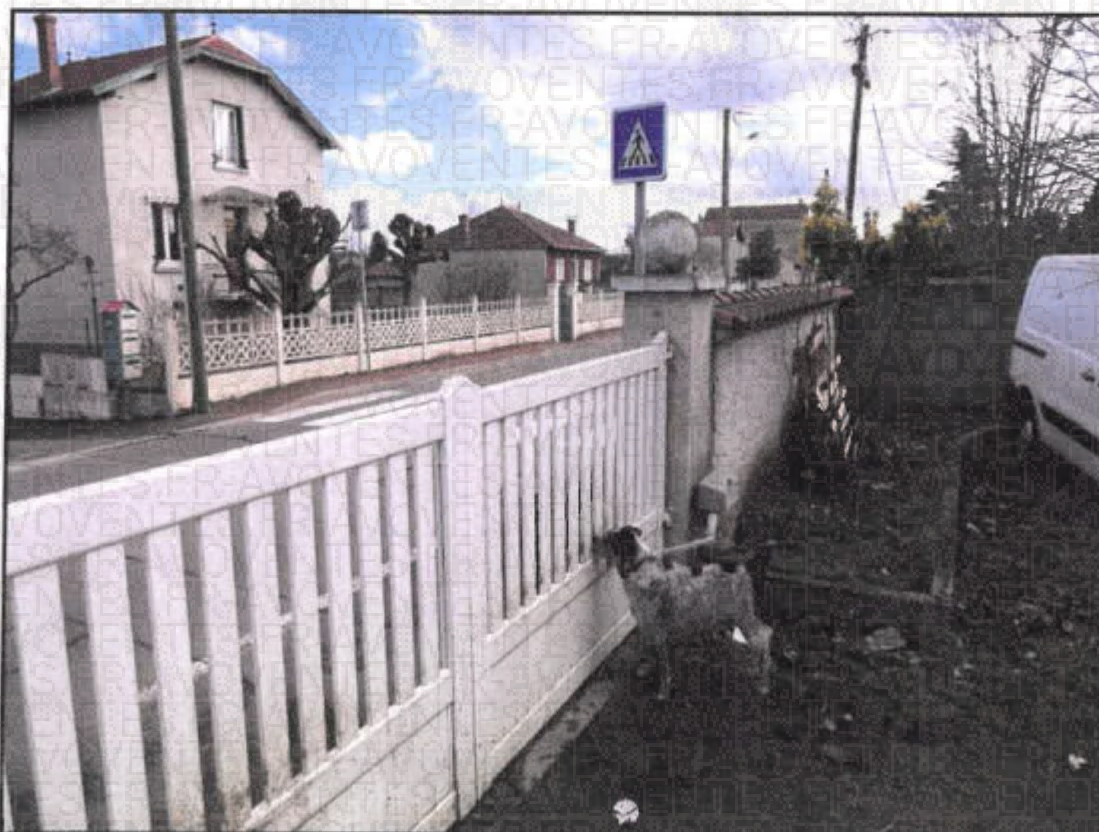
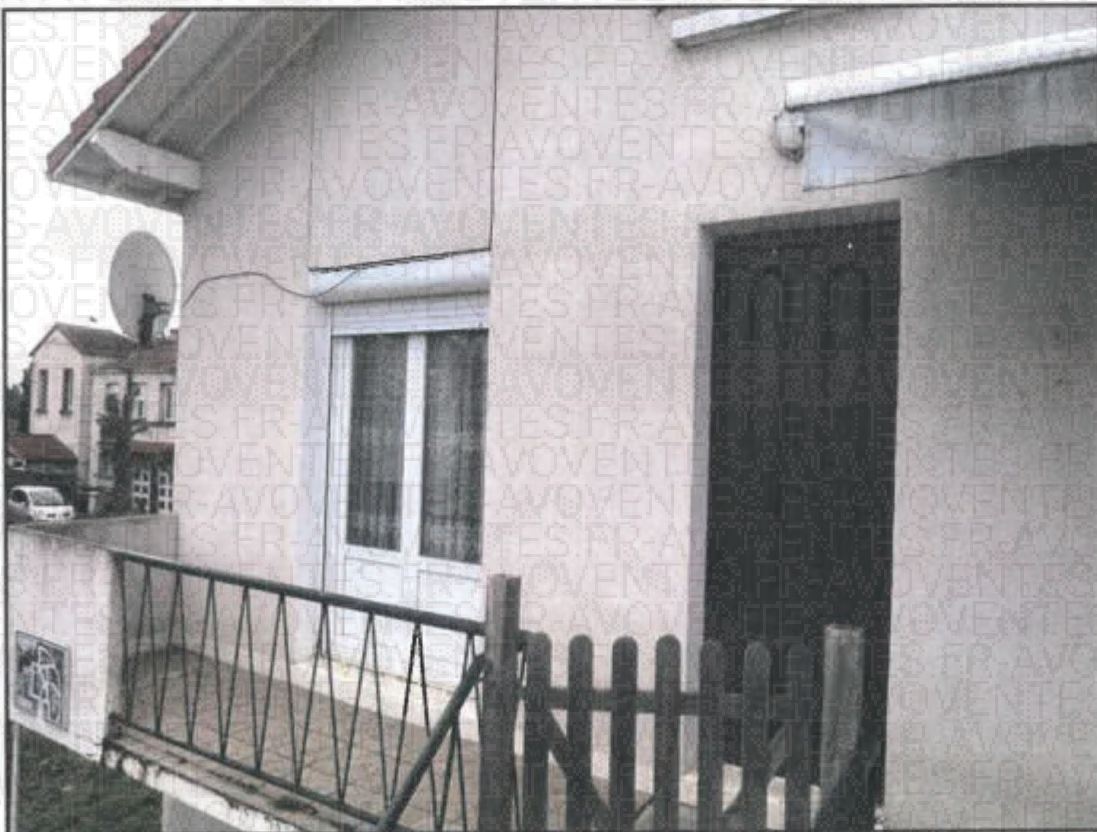
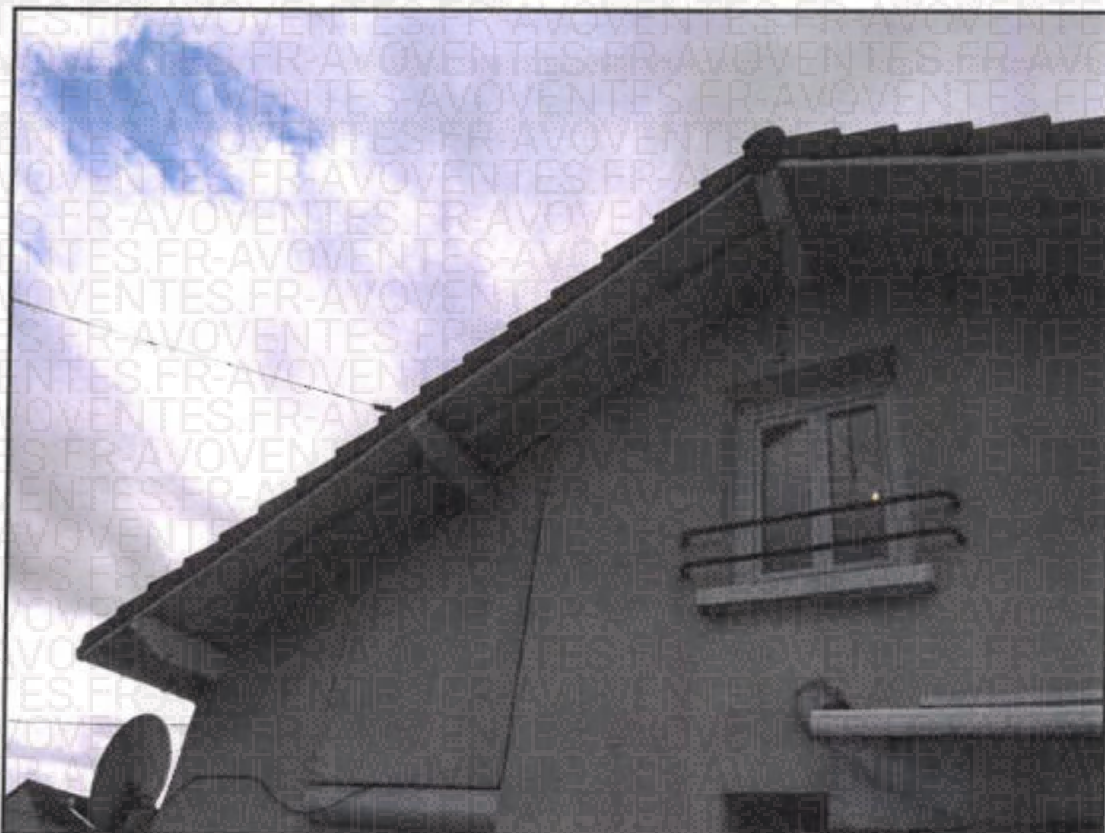
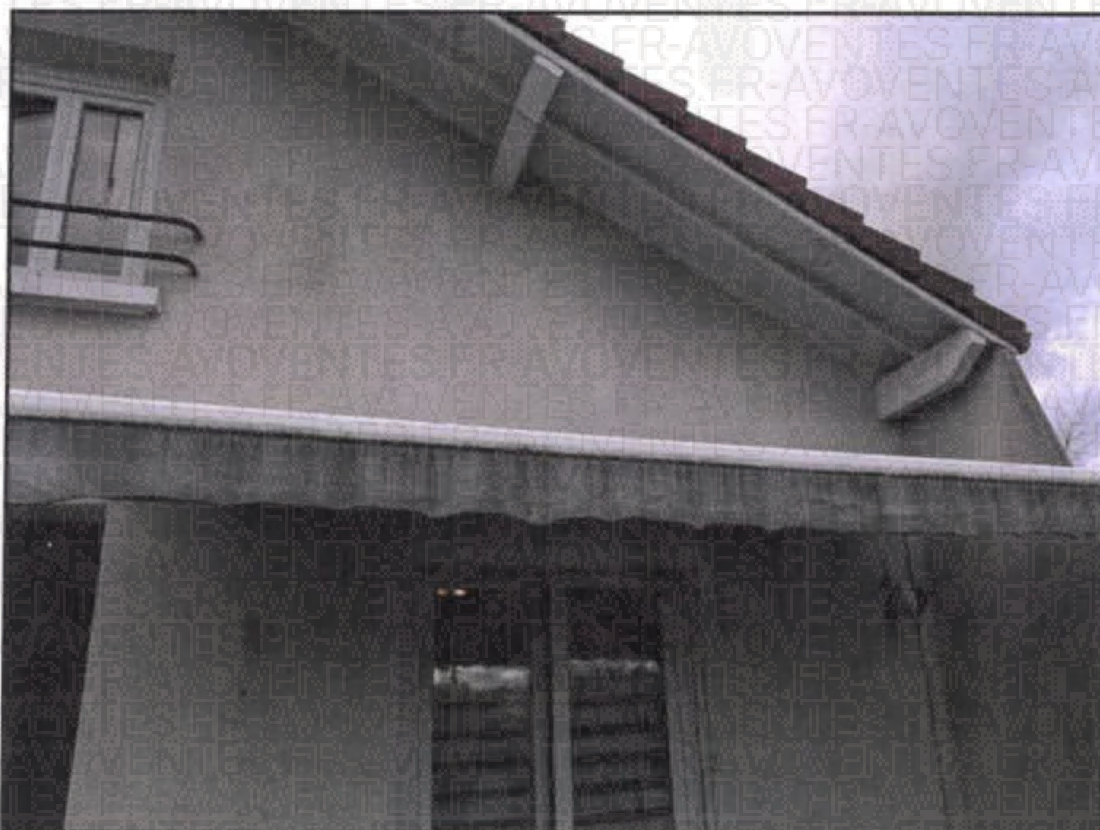
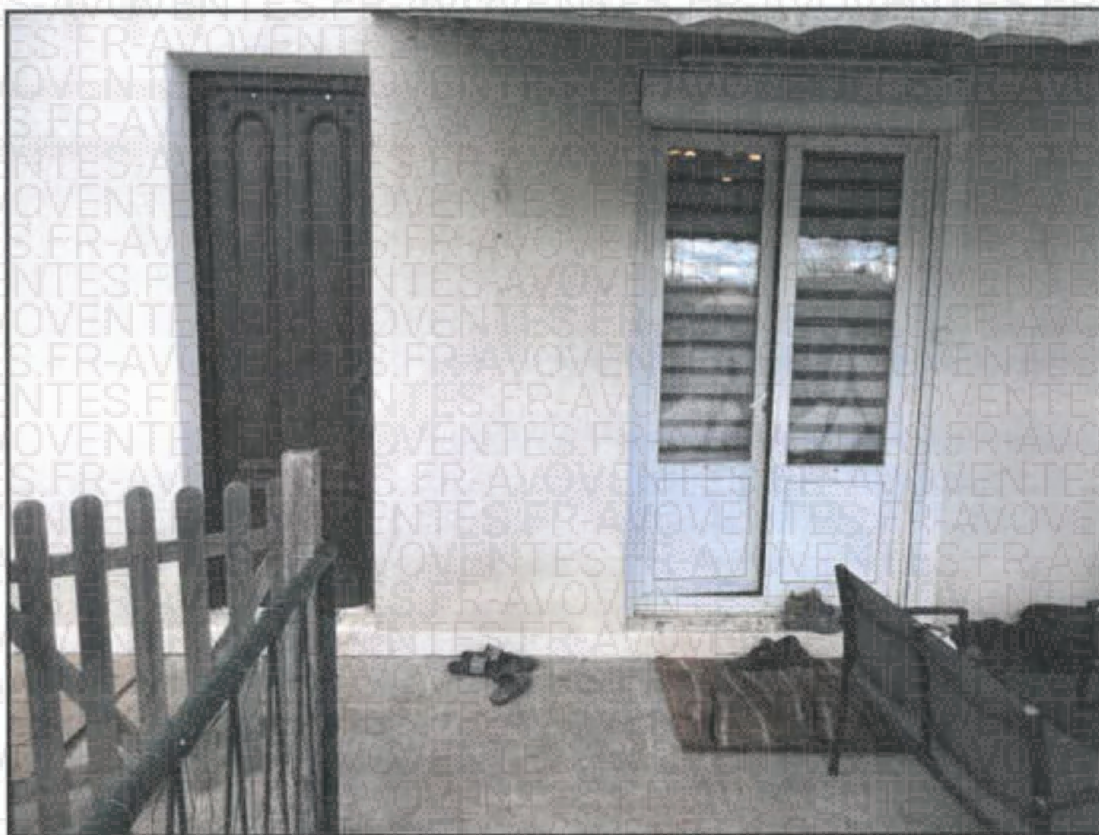
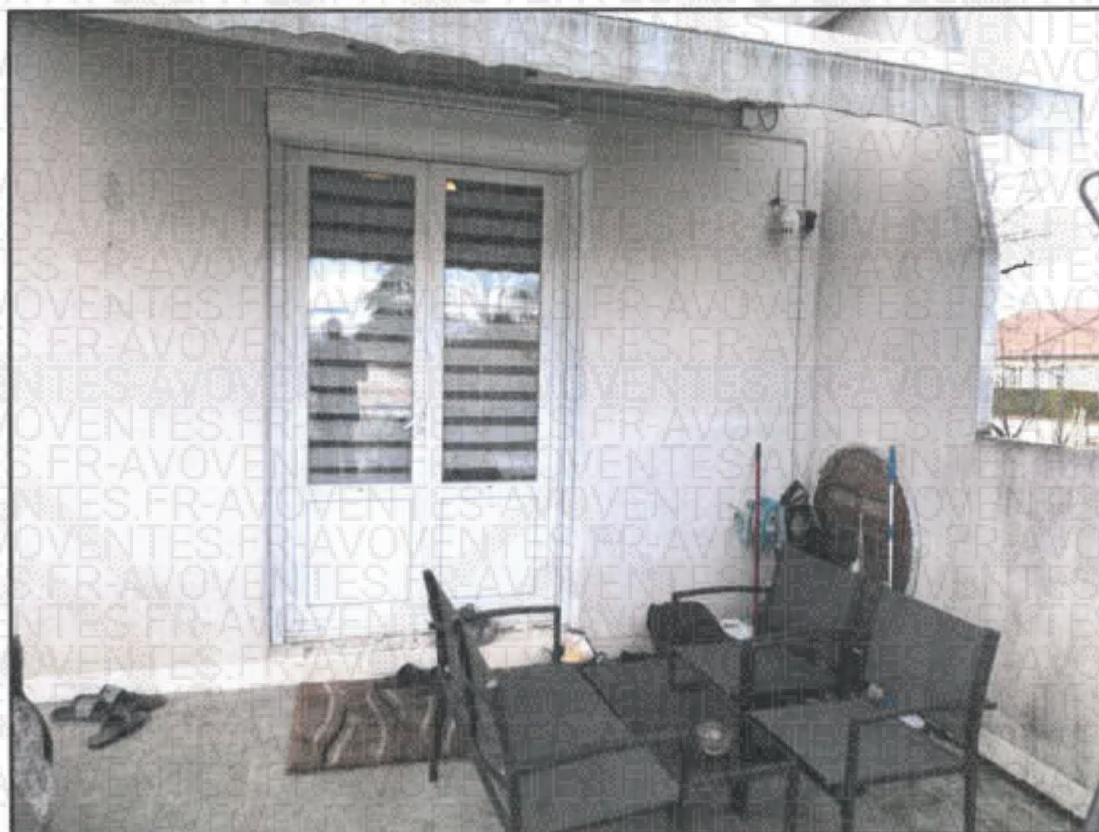
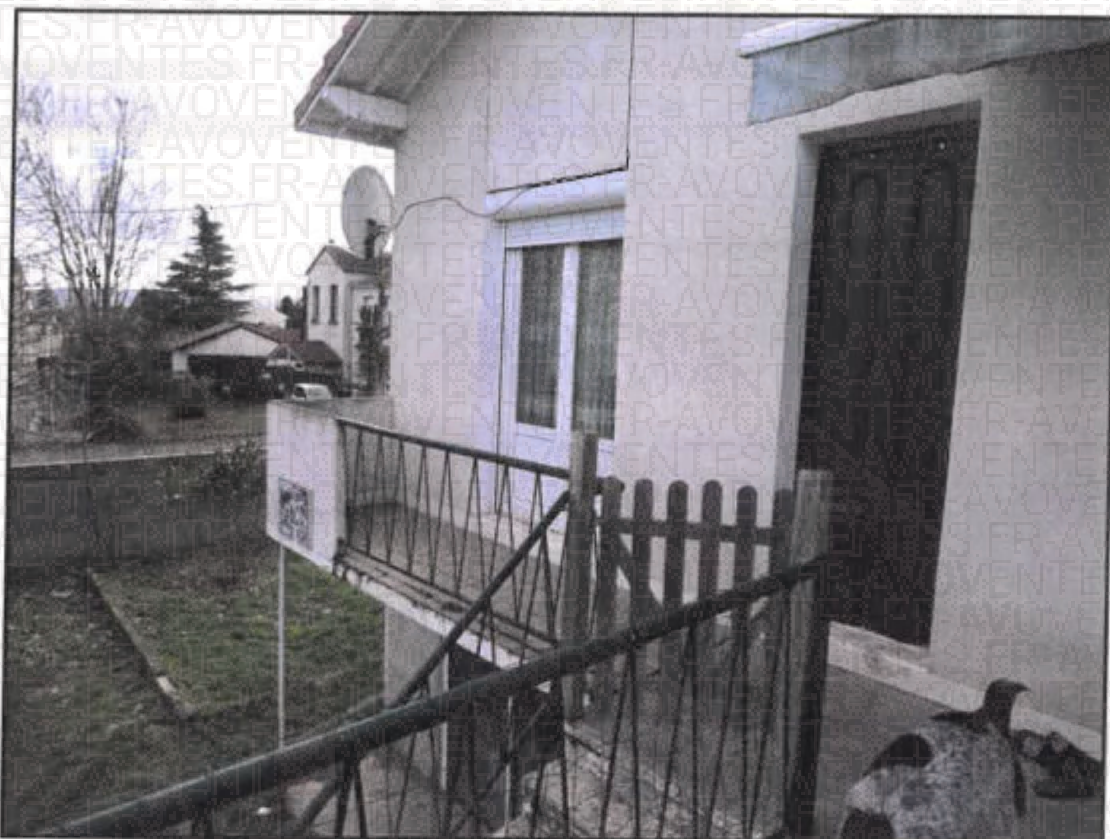
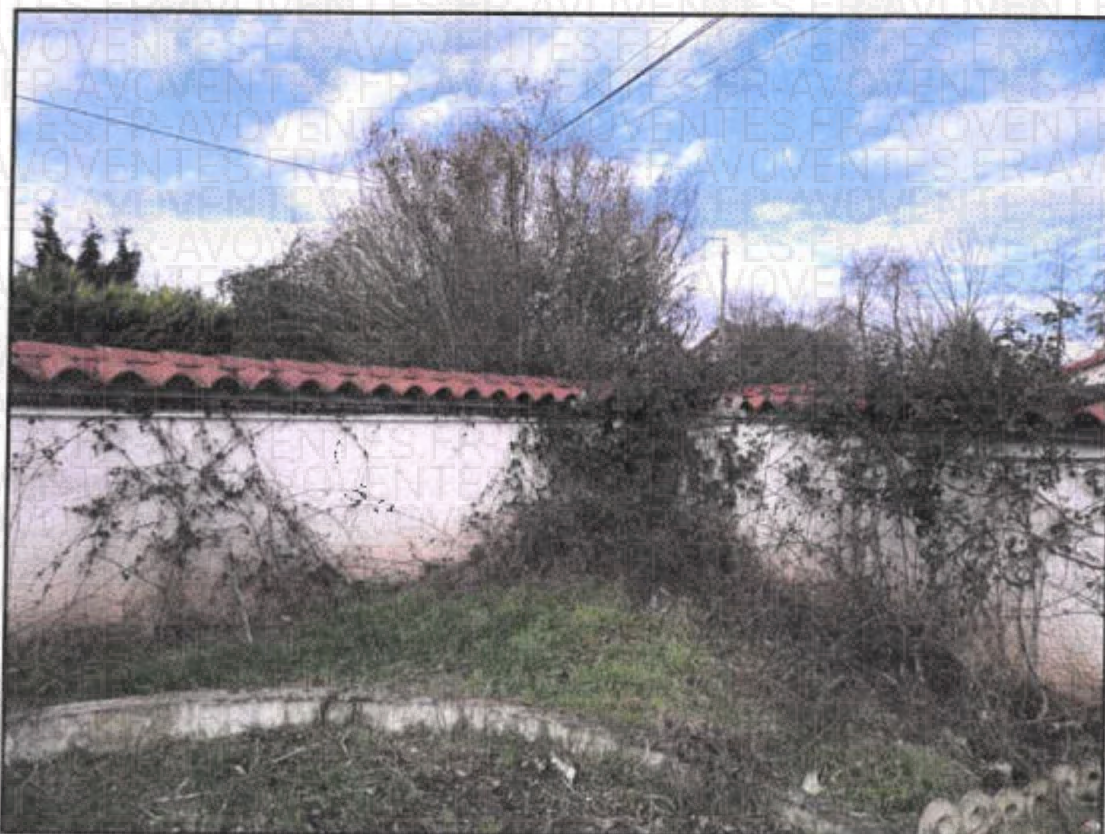
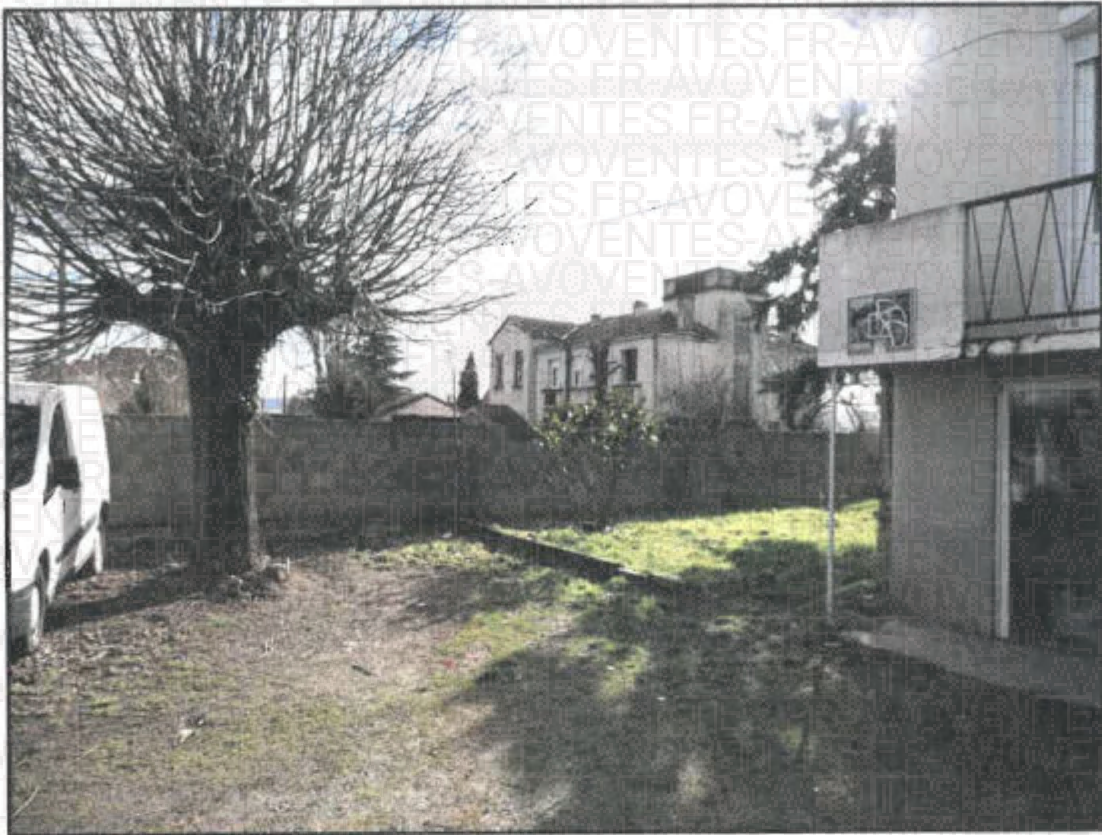
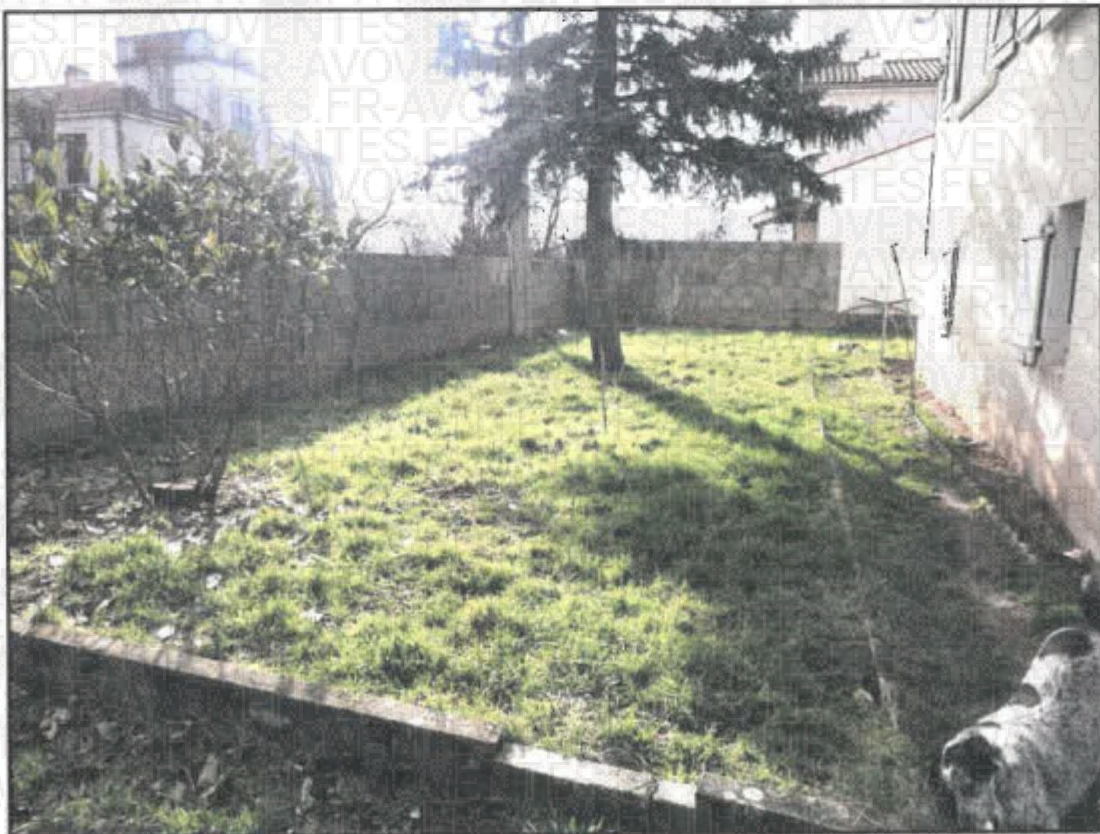
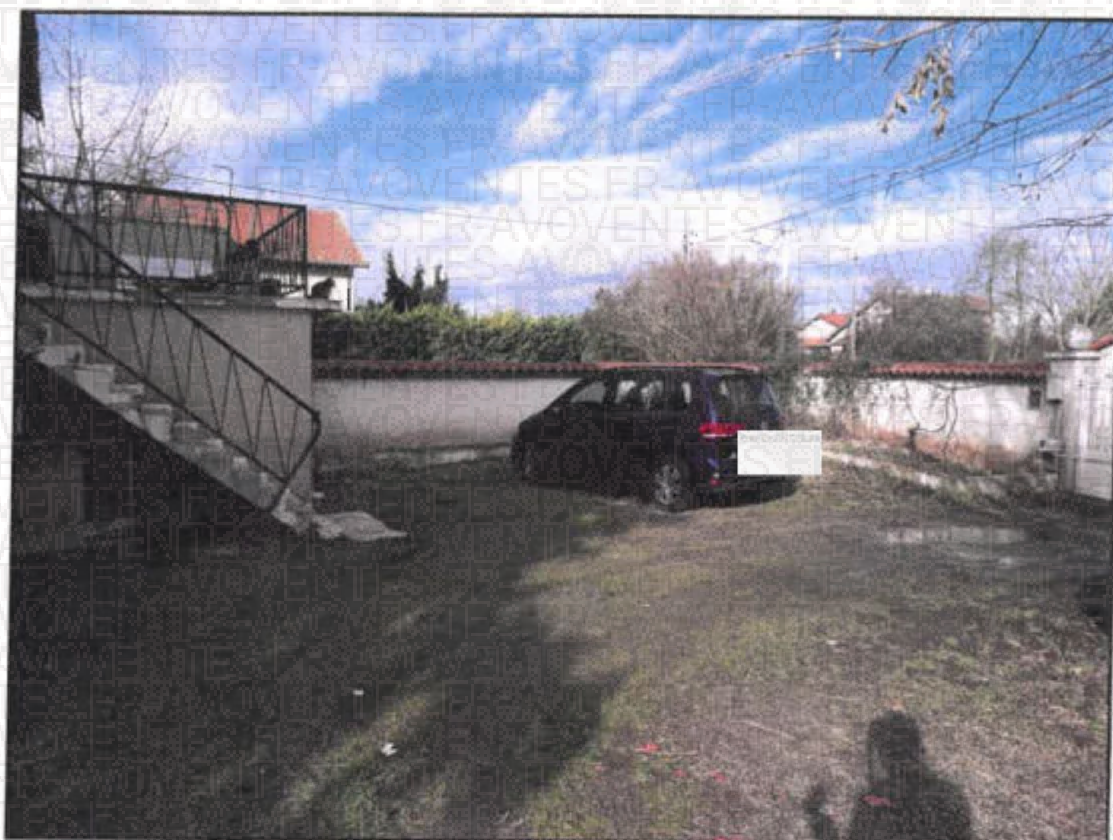
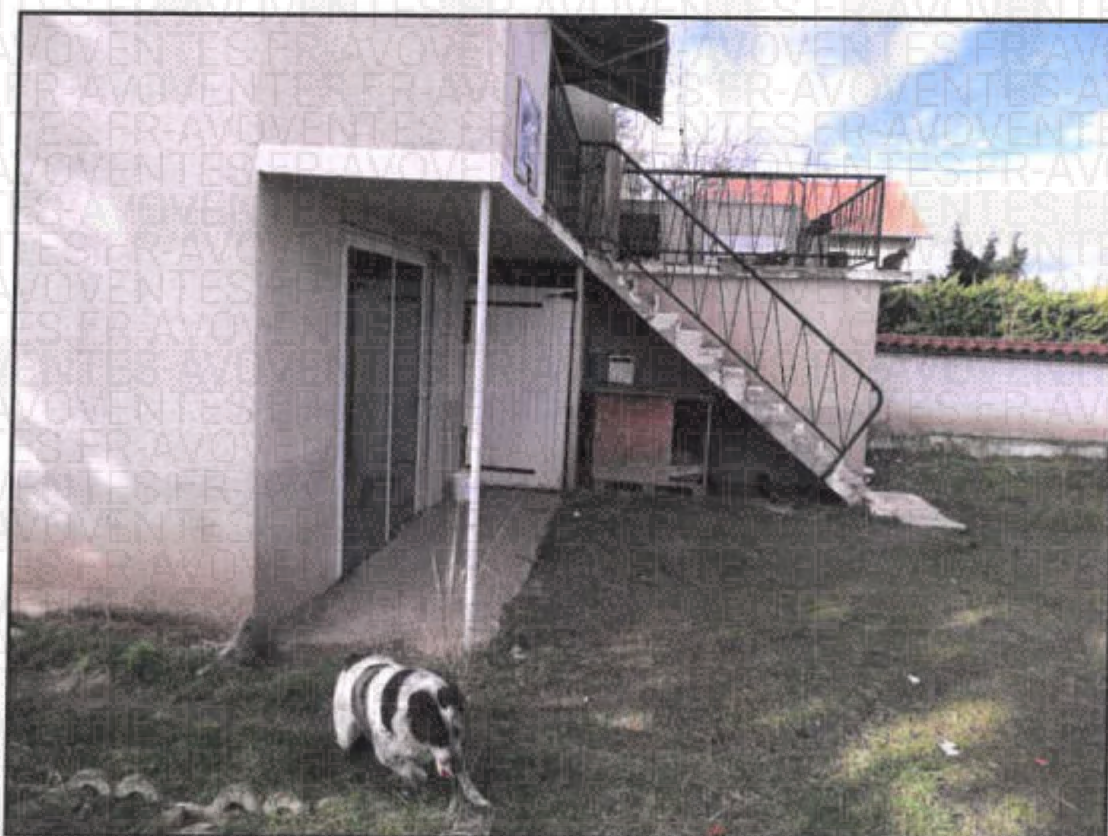
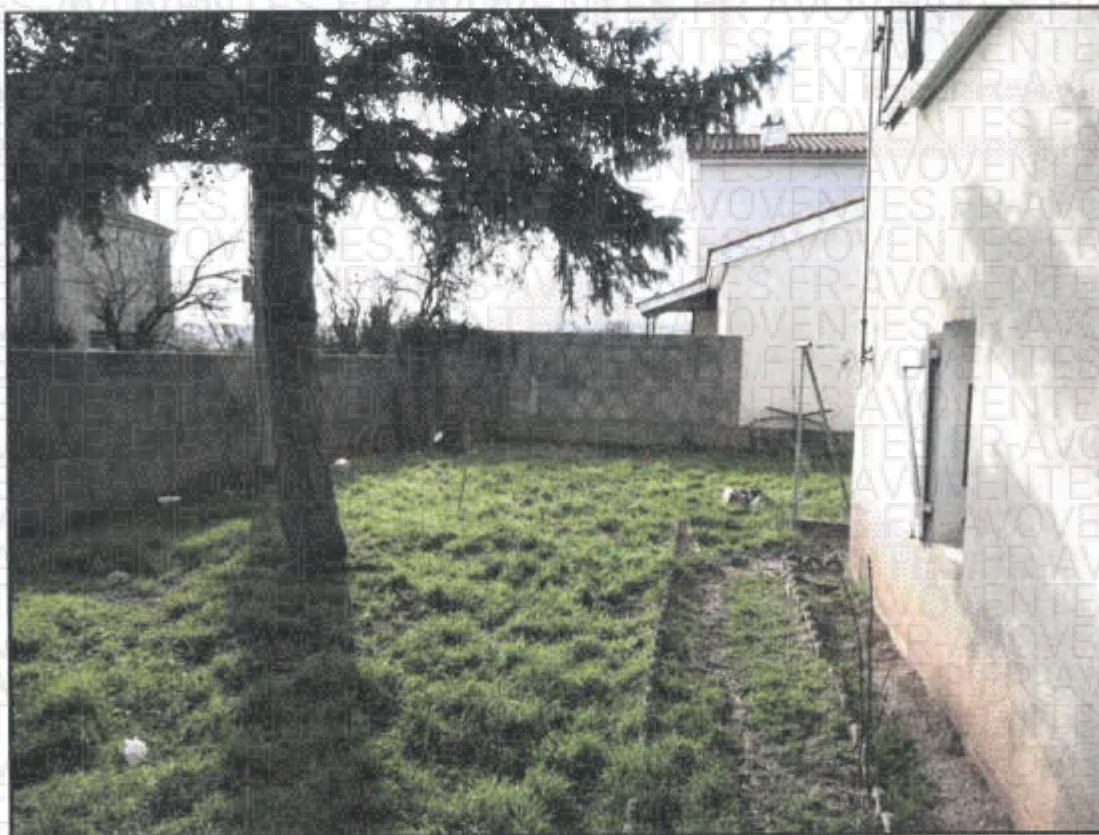
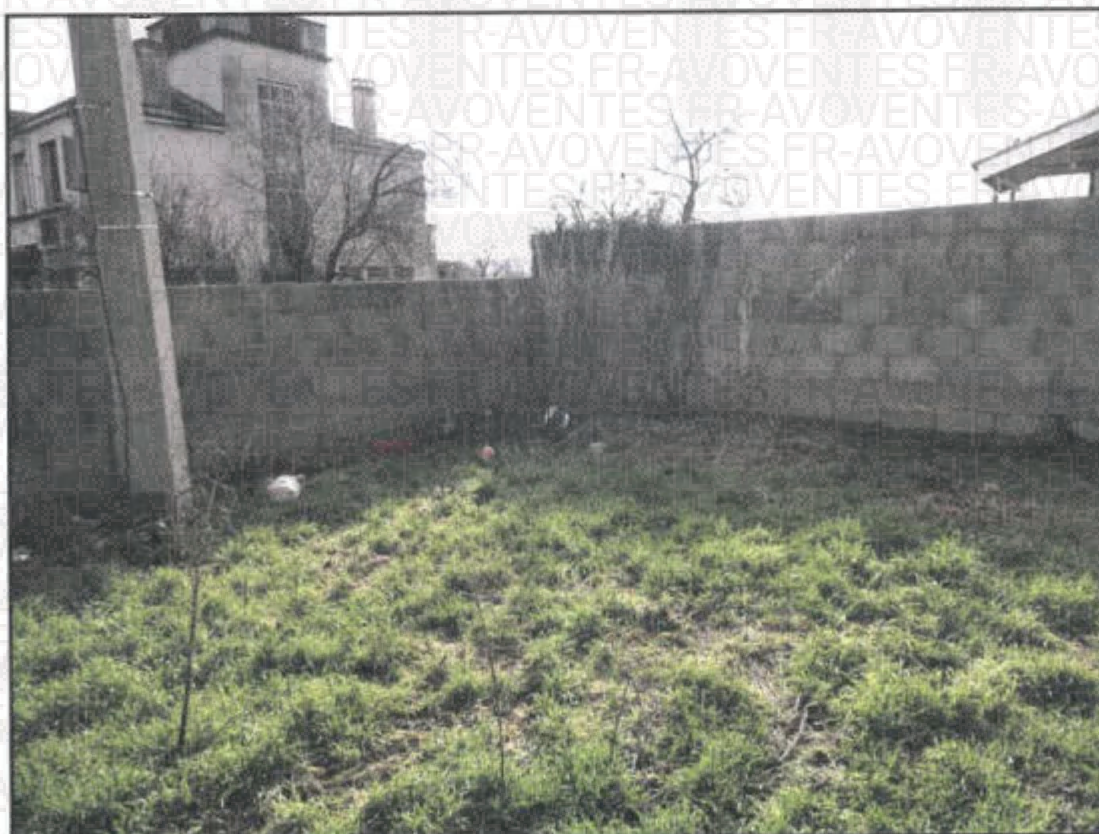
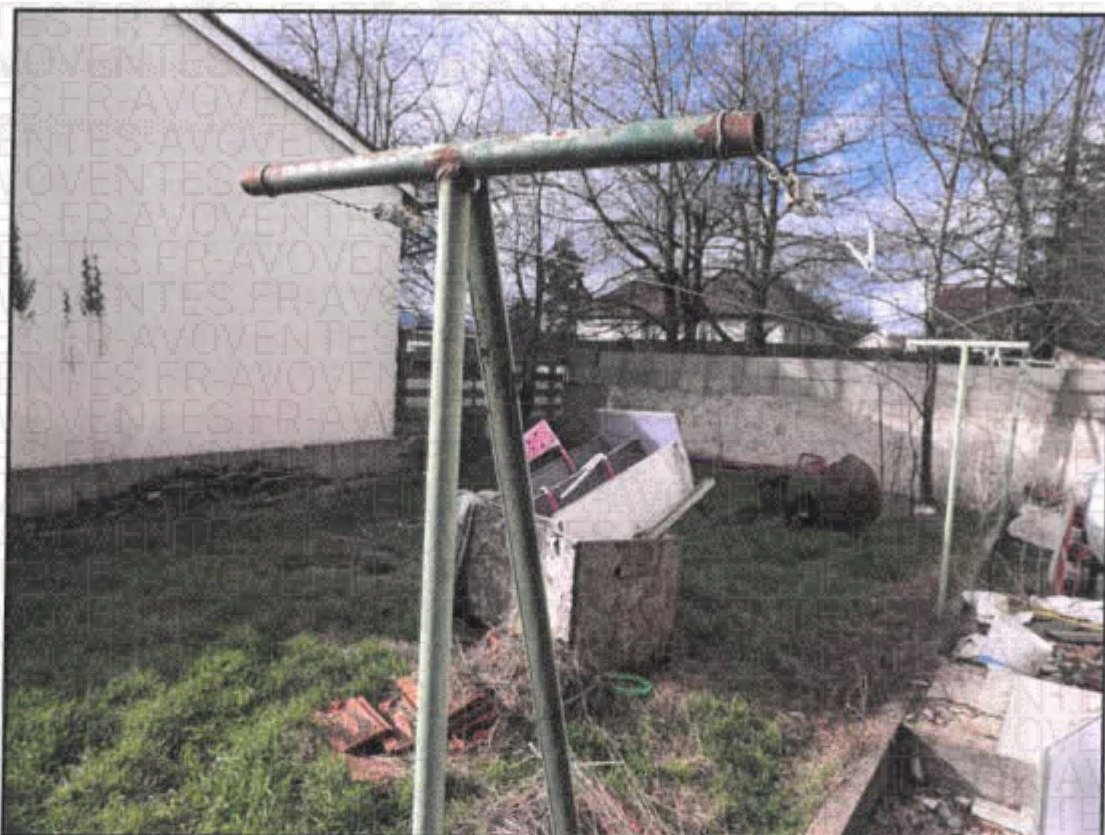
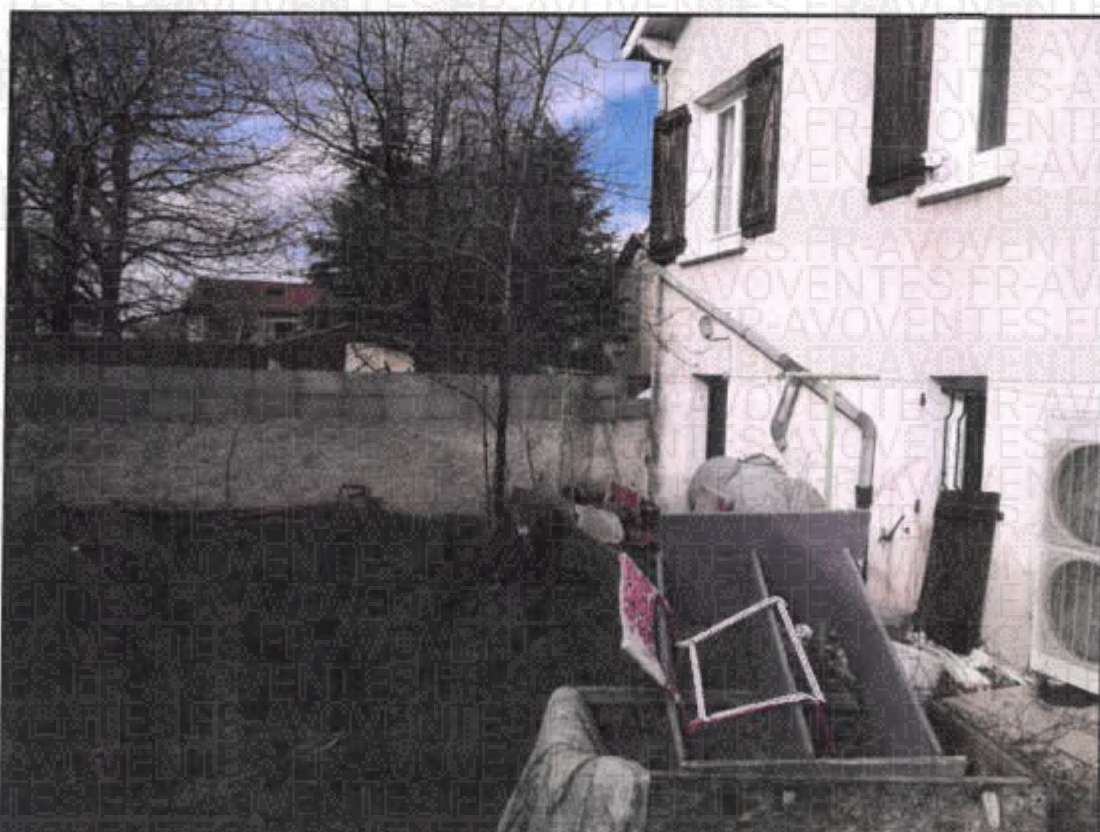
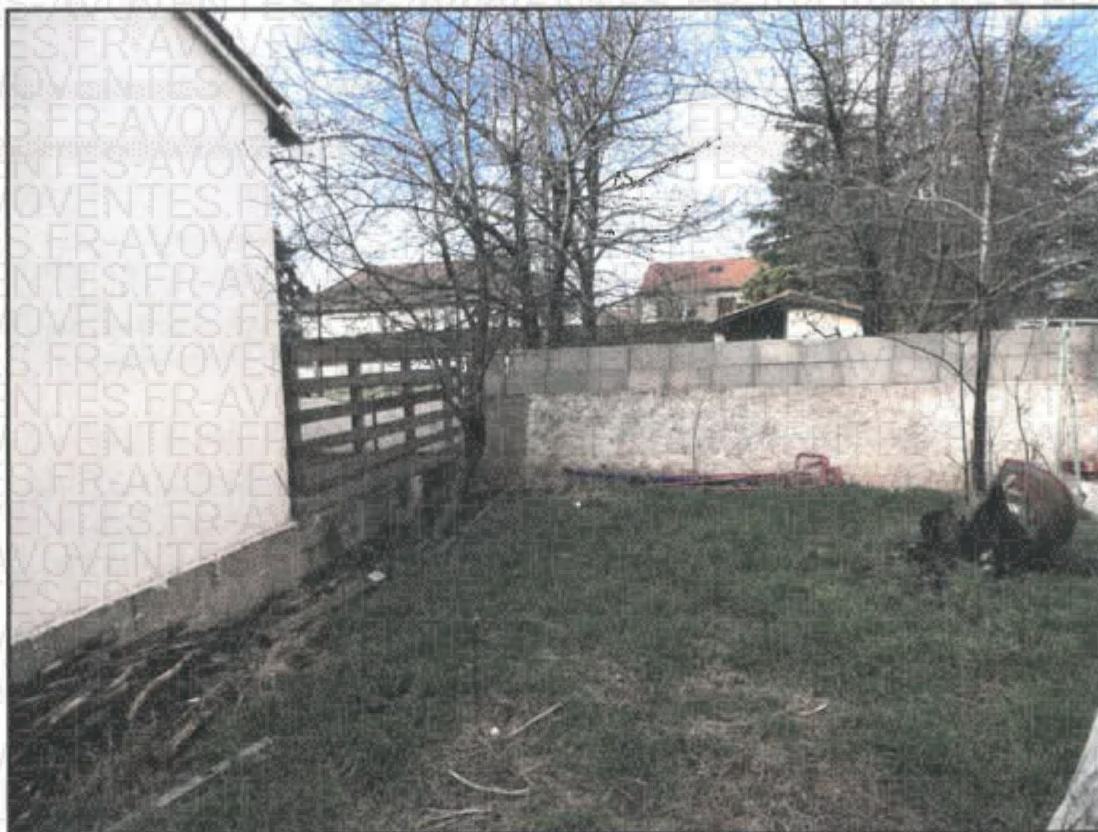
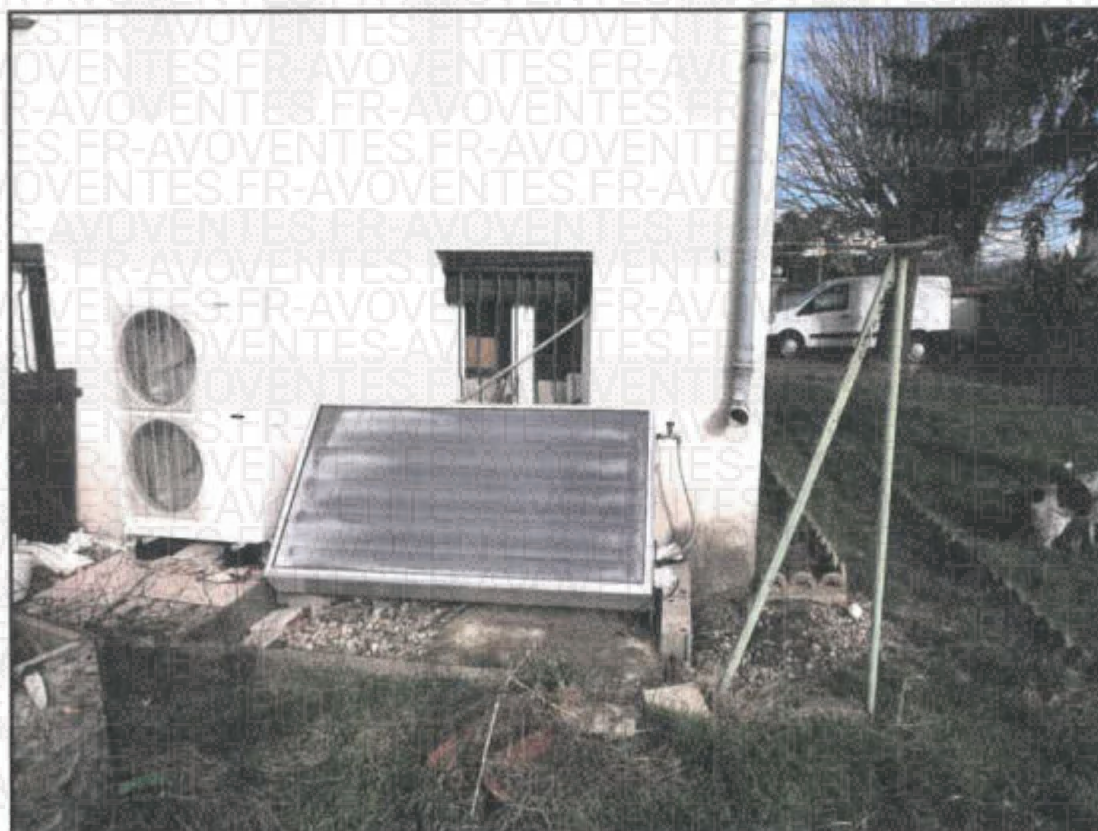
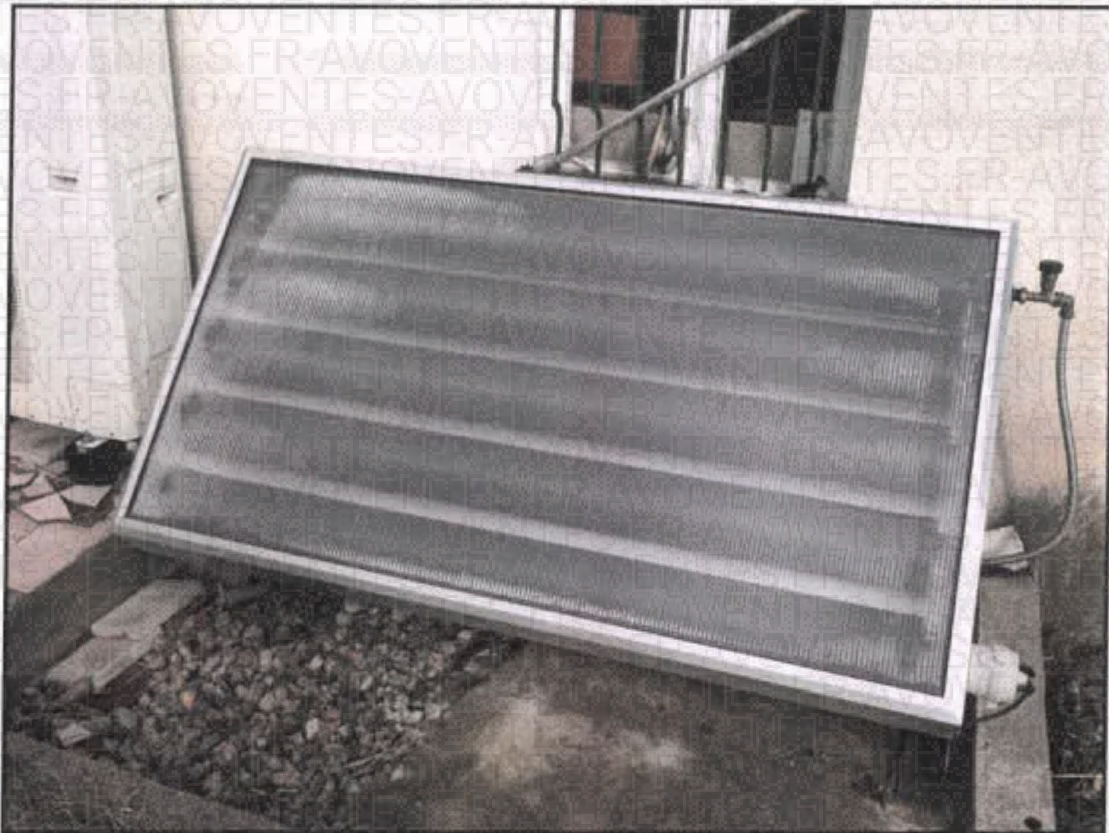
La propriété est entourée d'un mur ancien à l'Est et au Nord ; au Sud le mur est plus récent, les parpaings ne sont pas crépis.

La cour à l'avant de la maison est boueuse, en terre battue.

Les façades sont en état d'usage.

A l'arrière, et sur le côté, la zone est herbeuse, quelques arbres et arbustes sont présents.

Un panneau solaire et le bloc extérieur PAC sont présents à l'arrière de la maison.
