## ACTE DE COMMISSAIRE DE JUSTICE

# PROCES VERBAL DE DESCRIPTION

Je suis sollicité afin de faire le PV DE DESCRIPTION du bien situé 6 Cours Gustave Nadaud 42000 SAINT-ÉTIENNE

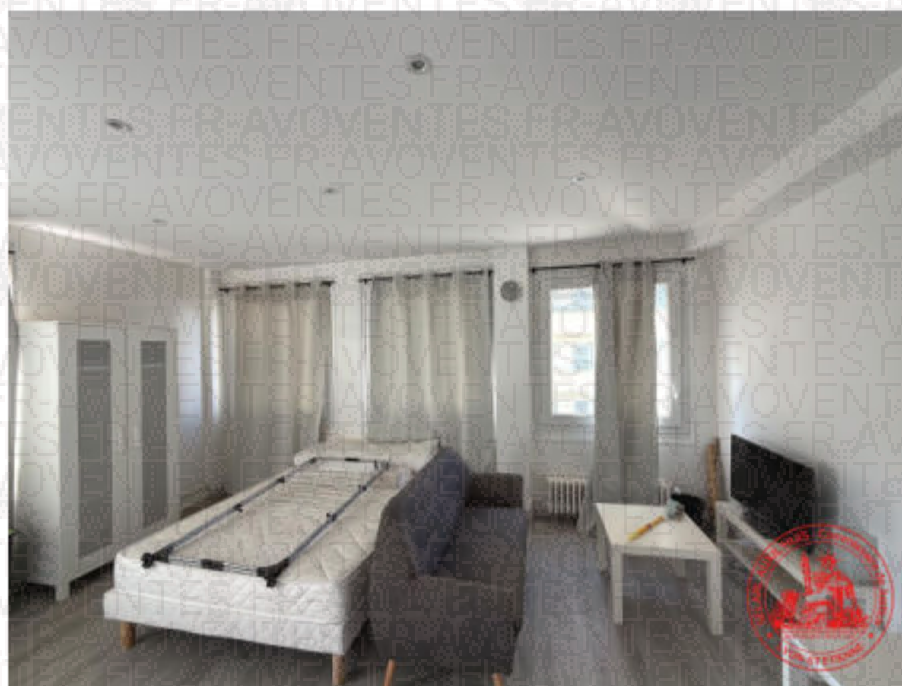
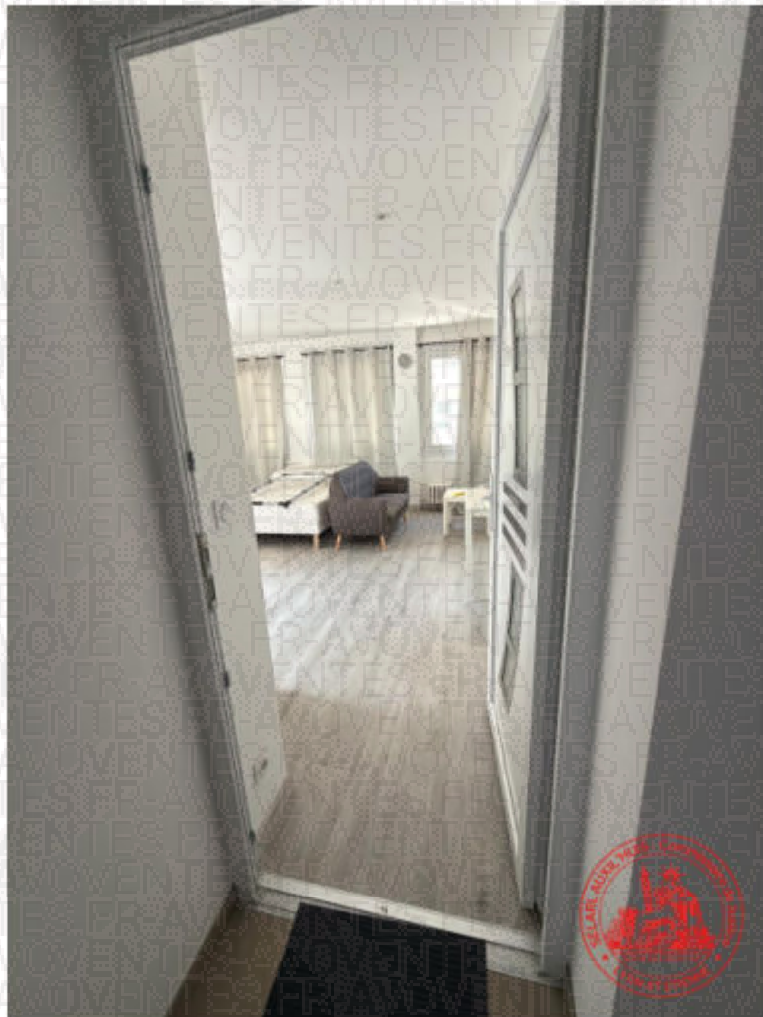
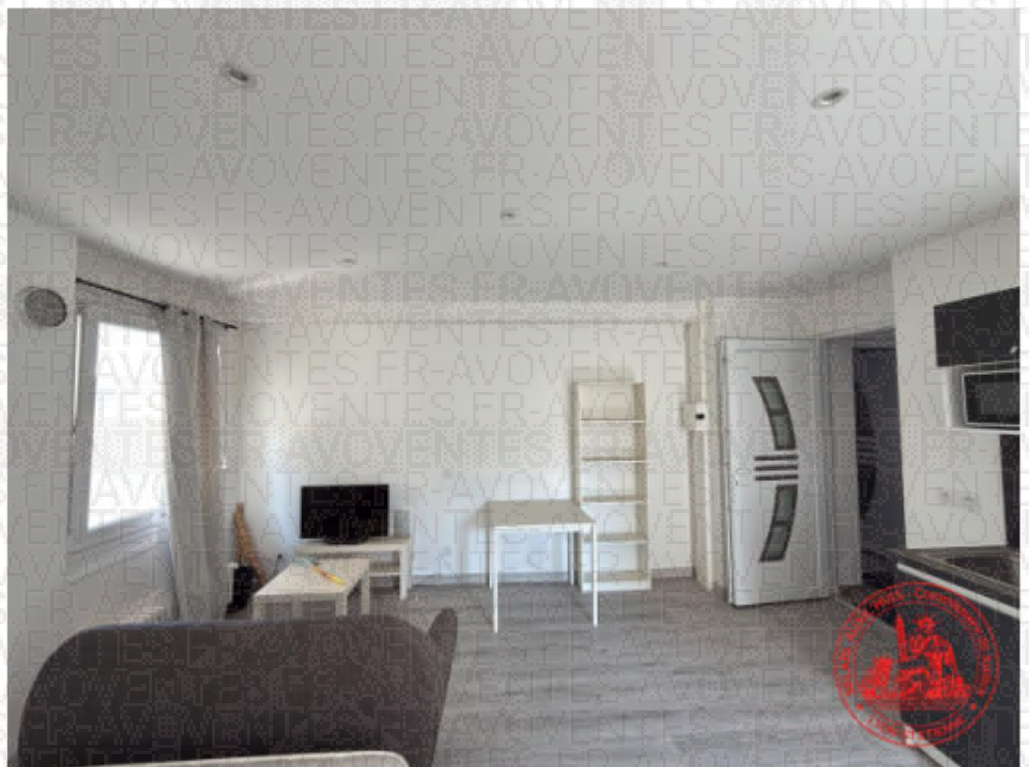
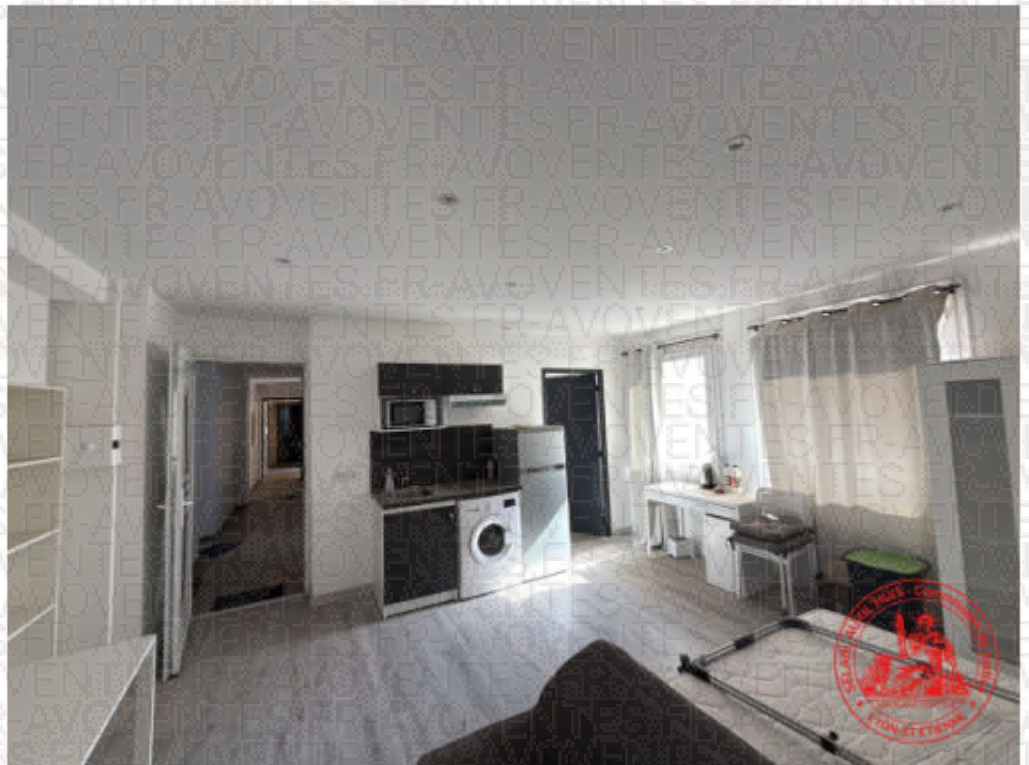
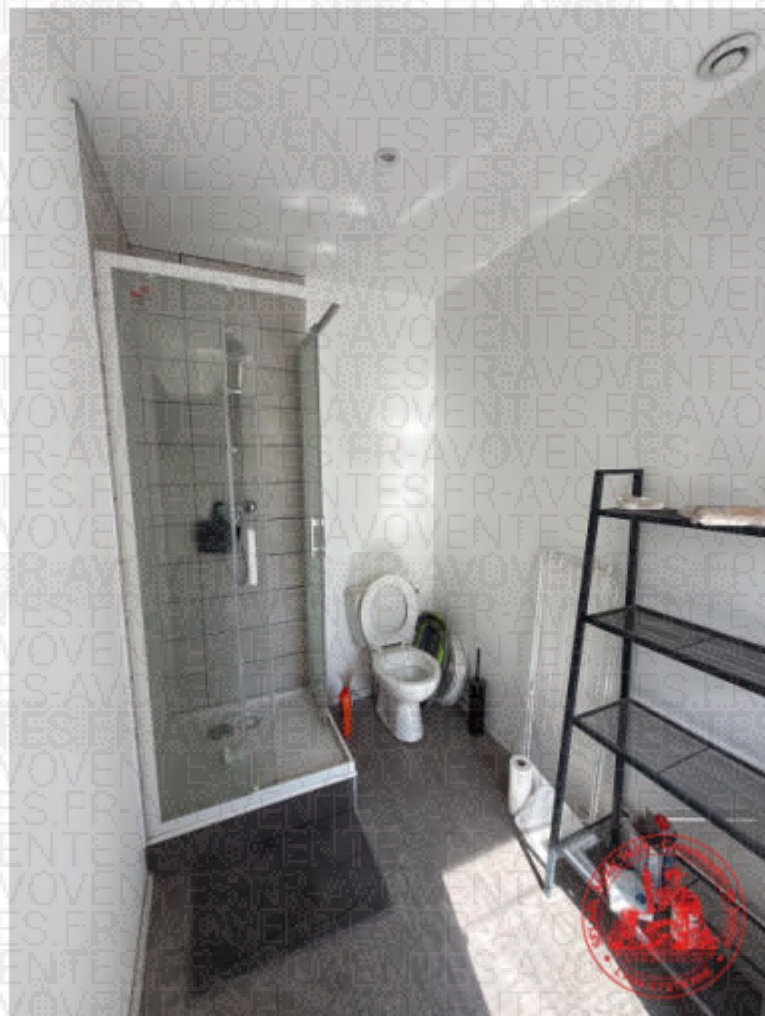
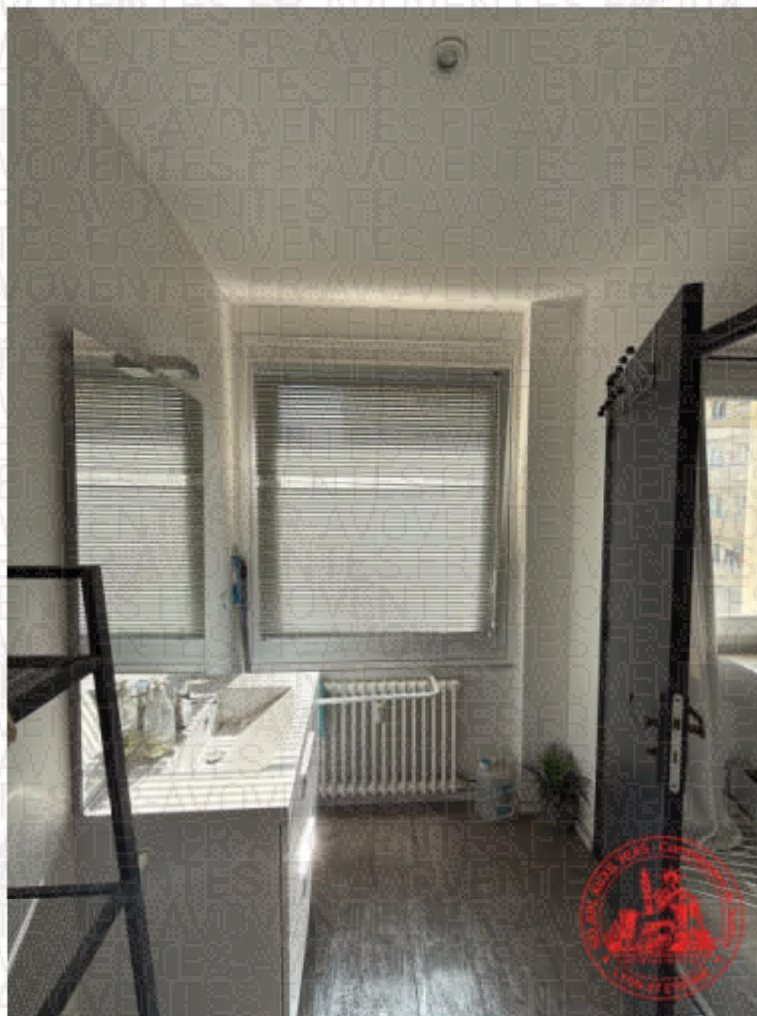
Je relève un plafond de teinte uniforme ne laissant pas apparaître de défaut visuel. Les spots encastrés sont visuellement affleurants et les liaisons plafond/murs apparaissent continues.

Je note des sanitaires aux surfaces visibles homogènes, comprenant le receveur et les parois de douche ainsi que la vasque et le meuble-vasque. Le WC et les autres éléments observés présentent des finitions apparentes régulières, sans fissure ni impacts visibles.

Je relève, pour la cuisine, un évier et sa robinetterie aux surfaces visibles homogènes, ainsi que des façades de meubles alignées. Les parties extérieures observées apparaissent régulières, sans déformation apparente.

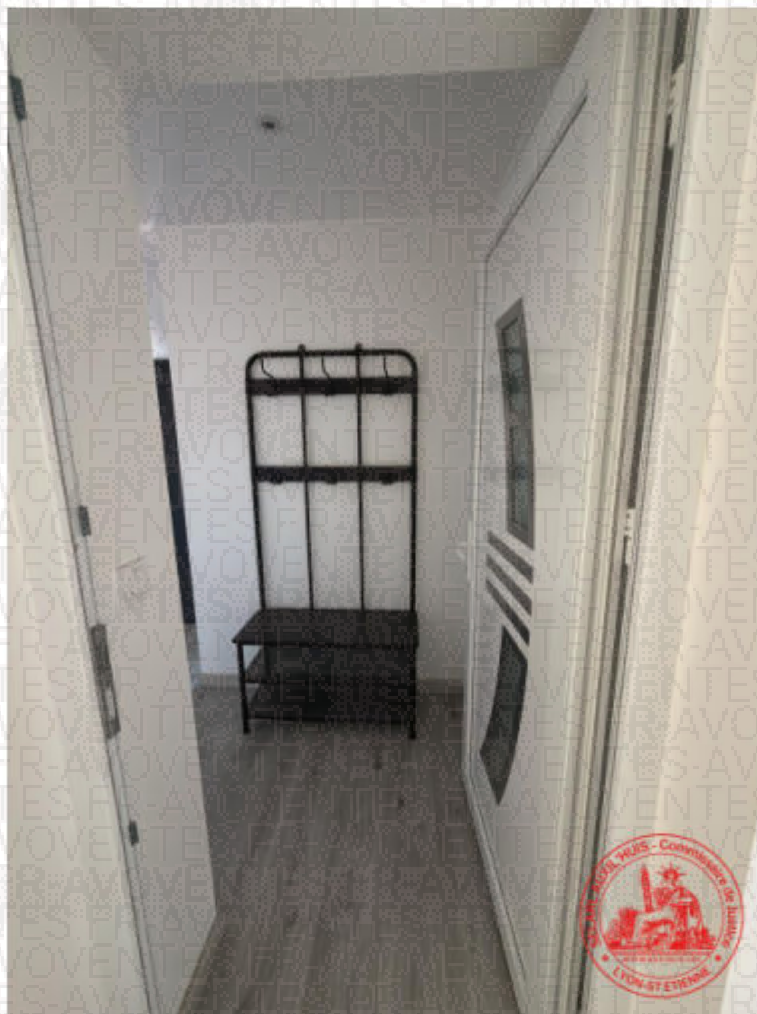
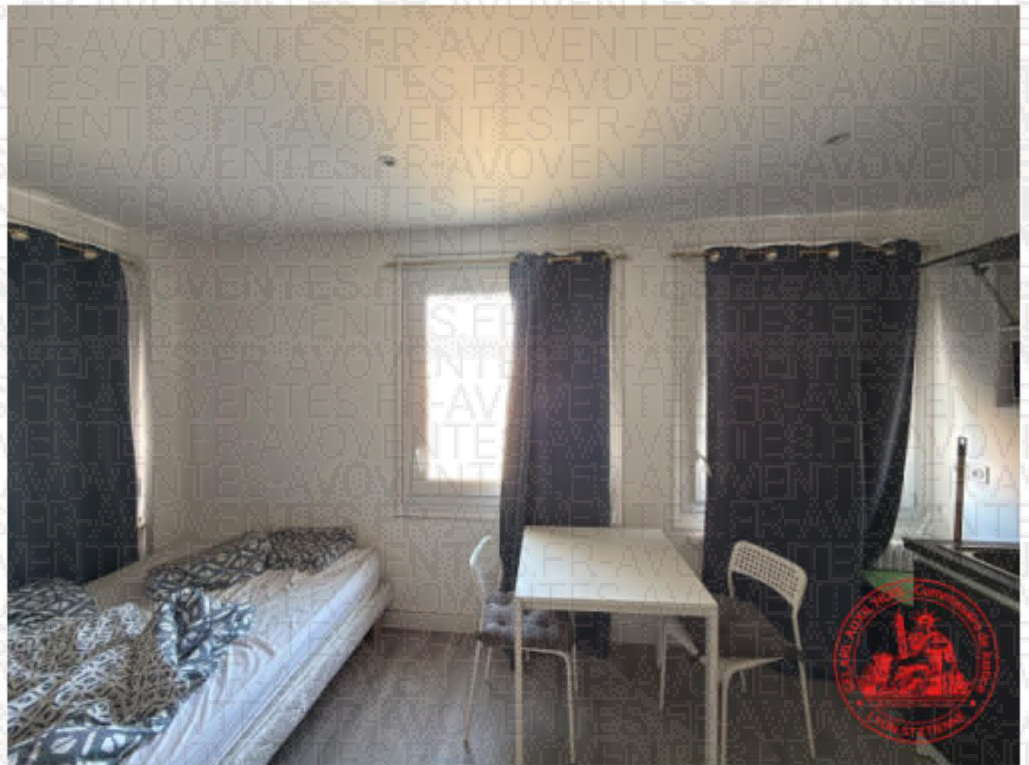
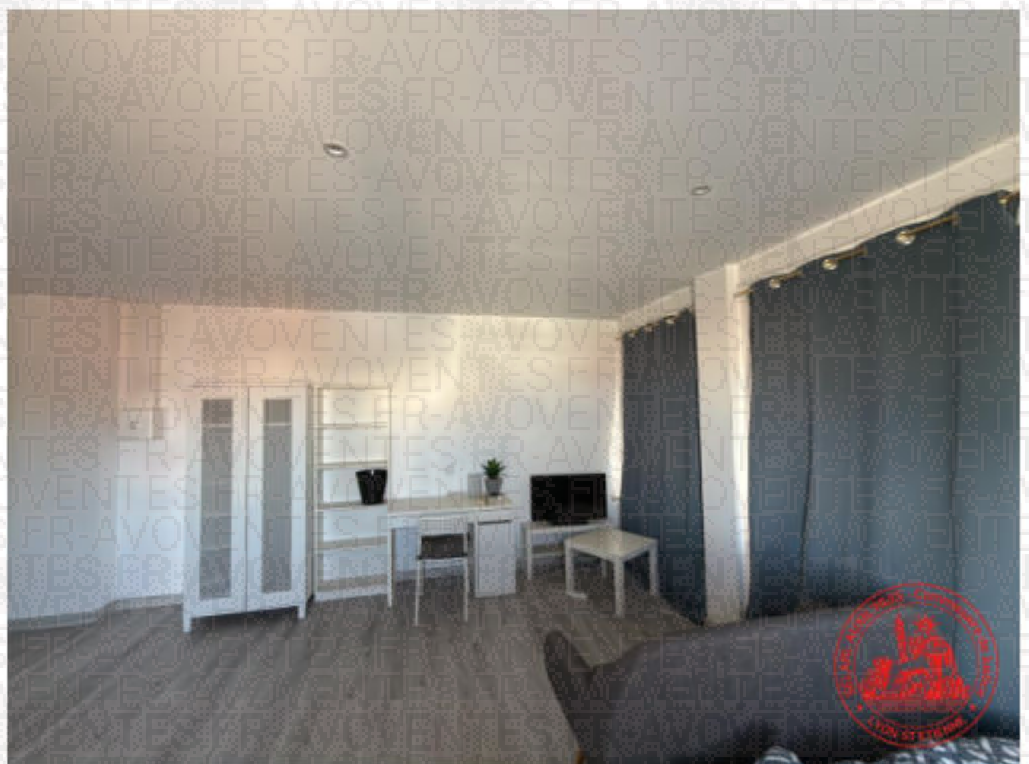
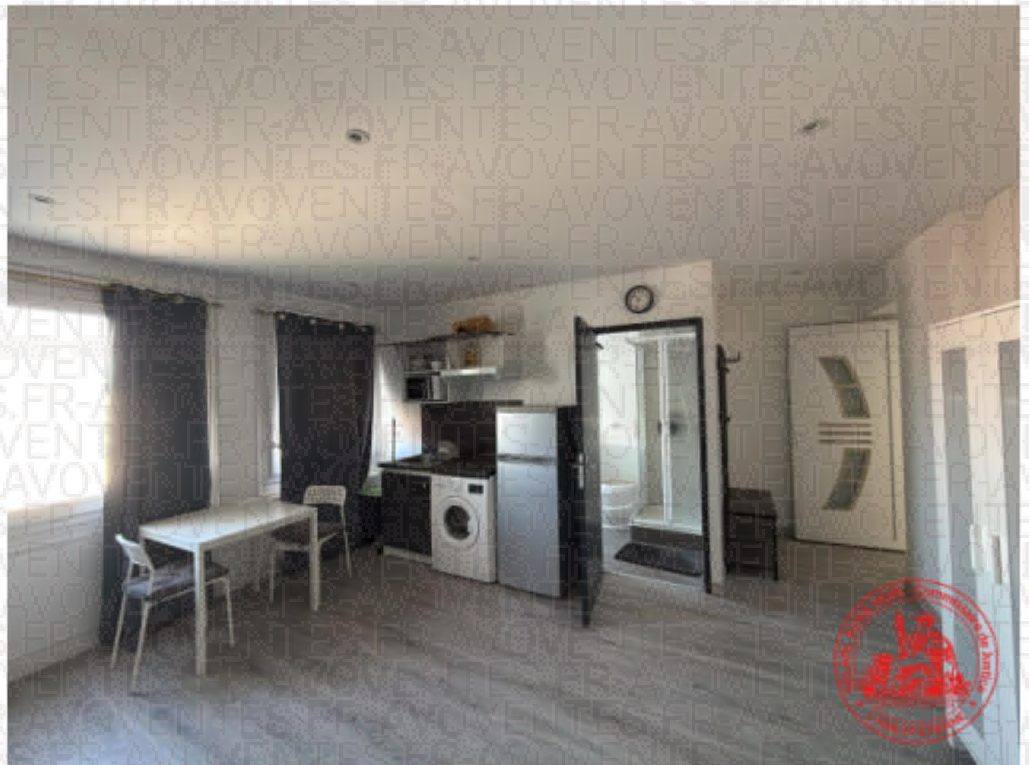
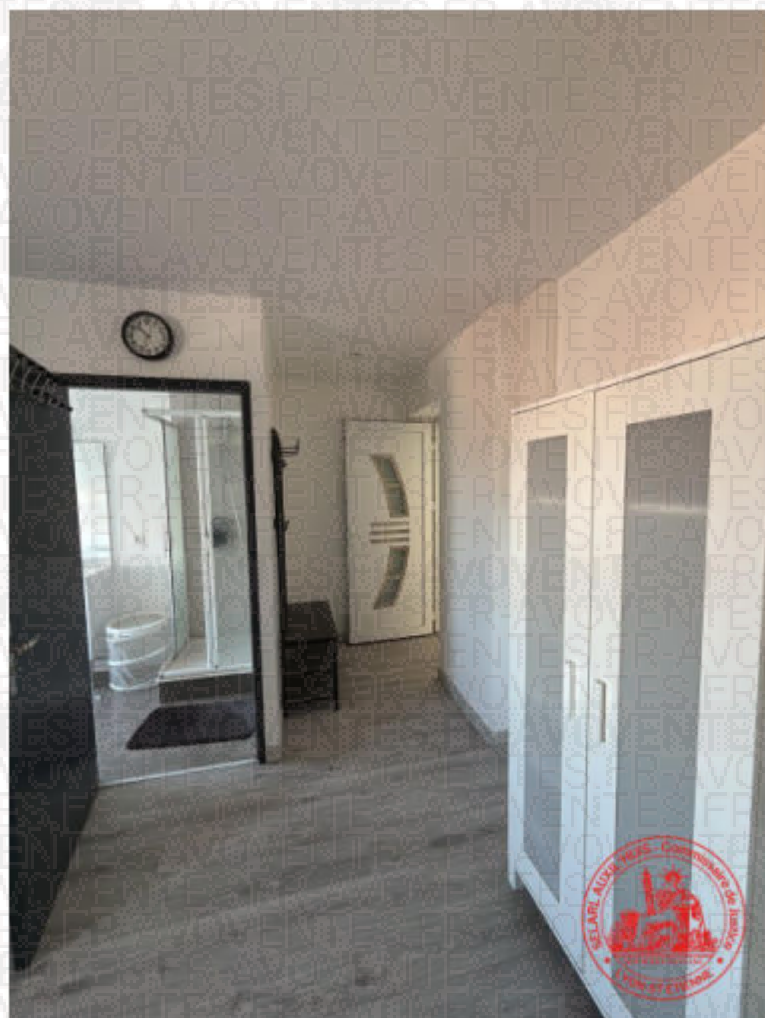
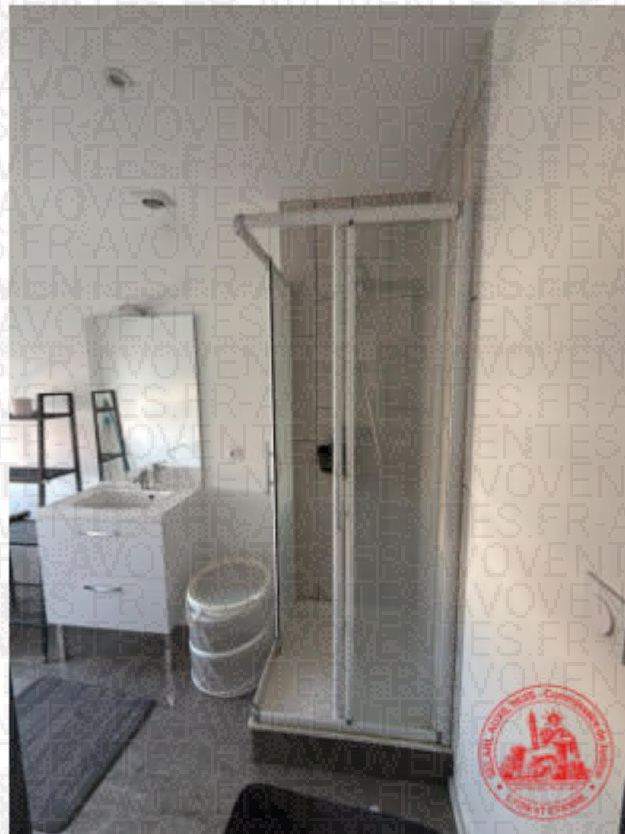
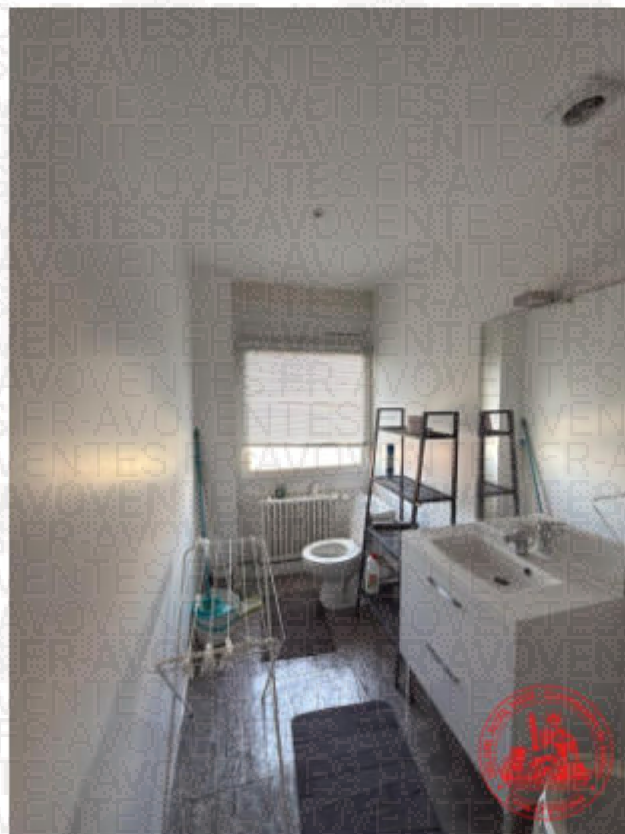
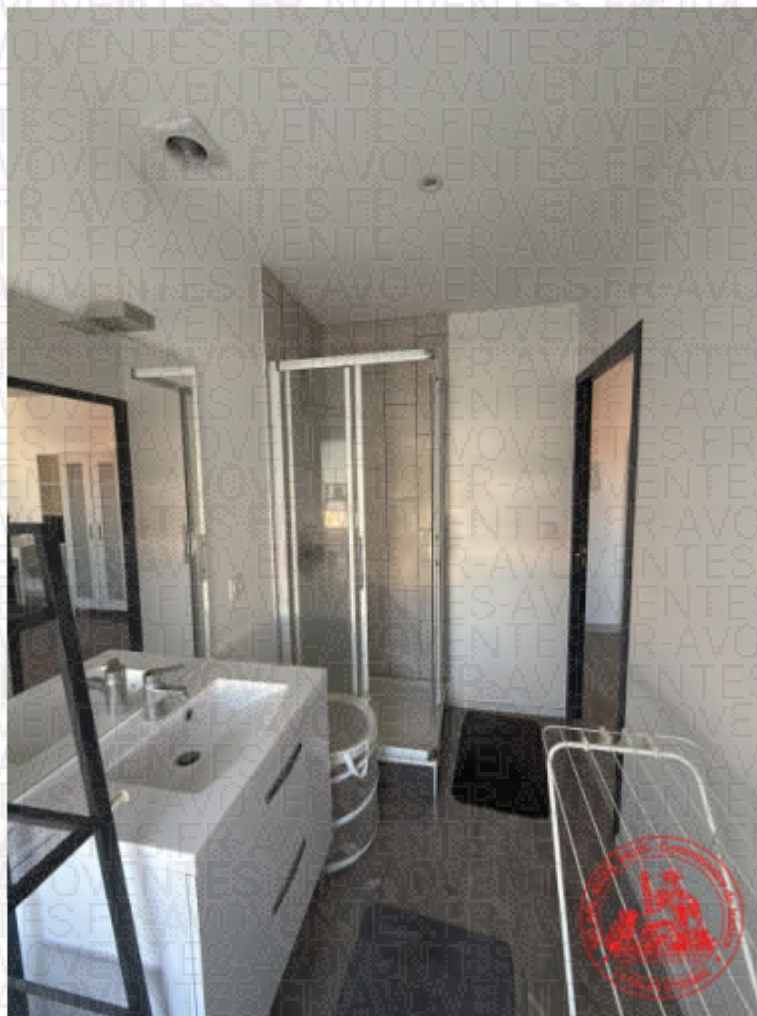
## STUDIO 2

J'observe un sol en carrelage présentant une surface régulière avec des joints visuellement homogènes. Je note un aspect général uniforme sans éclats apparents ni soulèvements visibles. Je relève que la planéité ne laisse pas apparaître de désaffleurement manifeste au droit des éléments visibles.

Je remarque des murs d'aspect homogène, avec une teinte uniforme et une continuité apparente du revêtement. Je constate des liaisons murs/plinthes et au droit des encadrements visuellement régulières. Je note l'absence de fissures, de cloques ou de taches visibles sur les surfaces observées.

Il est observé que le plafond présente une surface visuellement uniforme, sans auréoles ni fissures apparentes. Je relève la présence d'éléments affleurants au plafond d'aspect intact, sans désaffleurement visible. Je remarque des liaisons plafond/murs continues sur le pourtour observable.

Je constate des portes présentant des parements visuellement homogènes. Je note des jeux apparents réguliers entre les vantaux et leurs huisseries, avec des encadrements rectilignes. Je relève l'absence d'éclats ou de chocs marqués visibles sur les faces de portes et leurs bâtis.

Je remarque des fenêtres dont les cadres présentent un alignement visuel régulier. Il est observé que les joints périphériques apparents se montrent continus, sans rupture visible. Je note la présence d'une allège sous les menuiseries et des appuis intérieurs visuellement réguliers.

Je relève un radiateur d'aspect propre, à la peinture intacte, sans choc visible sur les parties apparentes. Je note que les faces visibles ne présentent pas d'éclat apparent.

Je note des éléments sanitaires comprenant une douche, un lavabo et un WC. J'observe des parois et une porte vitrée d'aspect intact au niveau de la douche, avec des joints visibles continus aux liaisons. Je relève un receveur d'aspect propre, sans fissure apparente. Je remarque un meuble-vasque d'aspect homogène, sans chocs marqués sur les surfaces visibles.

Je remarque une cuisine intégrée présentant un plan de travail et un évier visibles, avec des façades alignées. Je note des surfaces extérieures d'aspect homogène, sans chocs marqués observables. Je relève des bords réguliers sur les éléments visibles, sans déformation apparente.

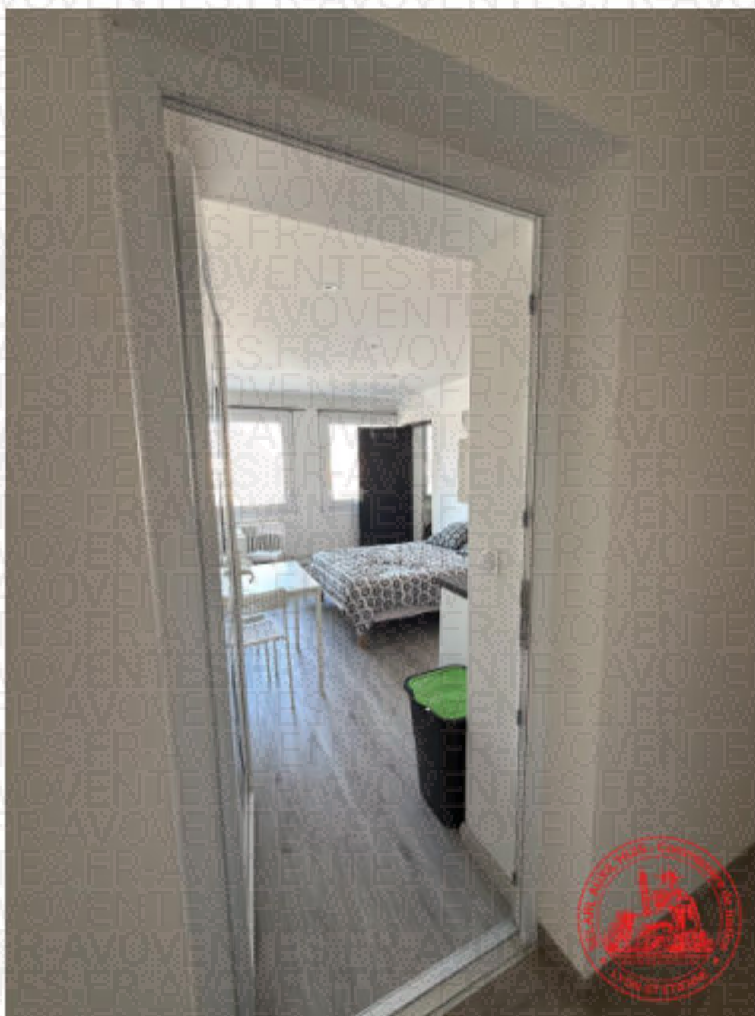
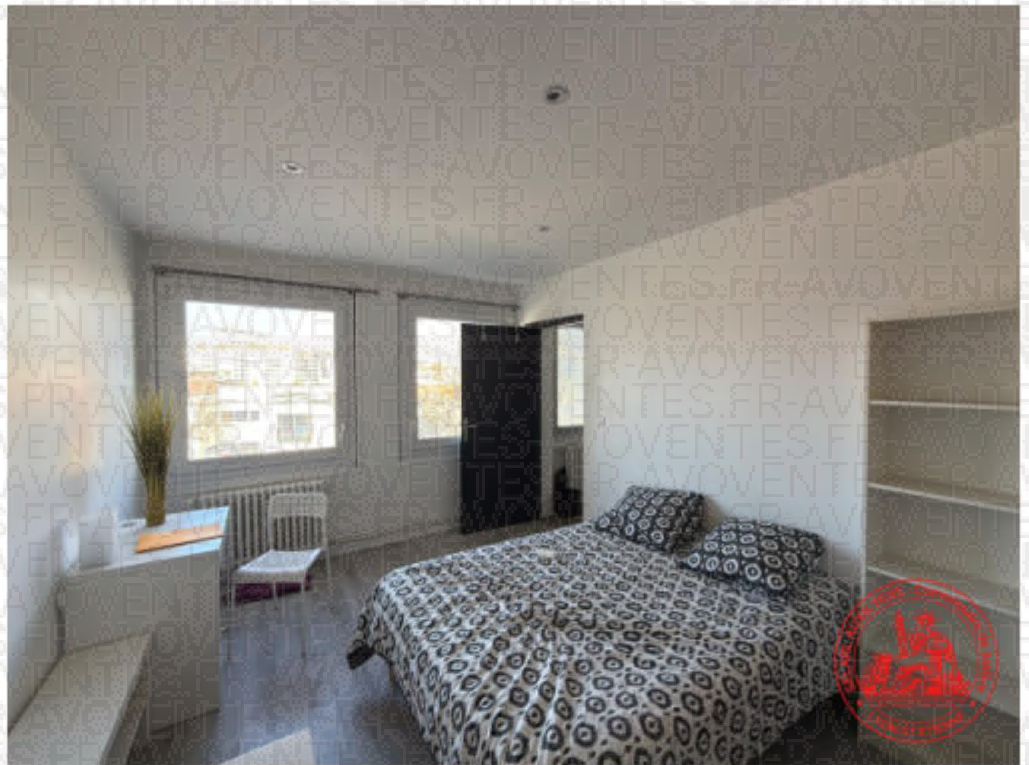
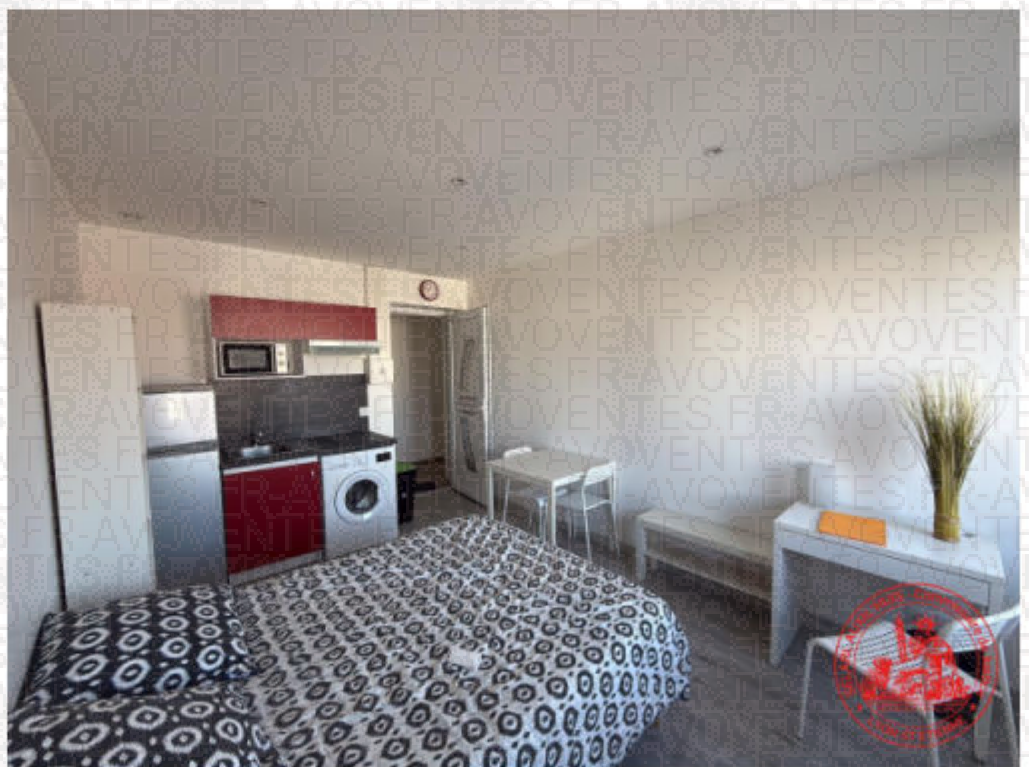
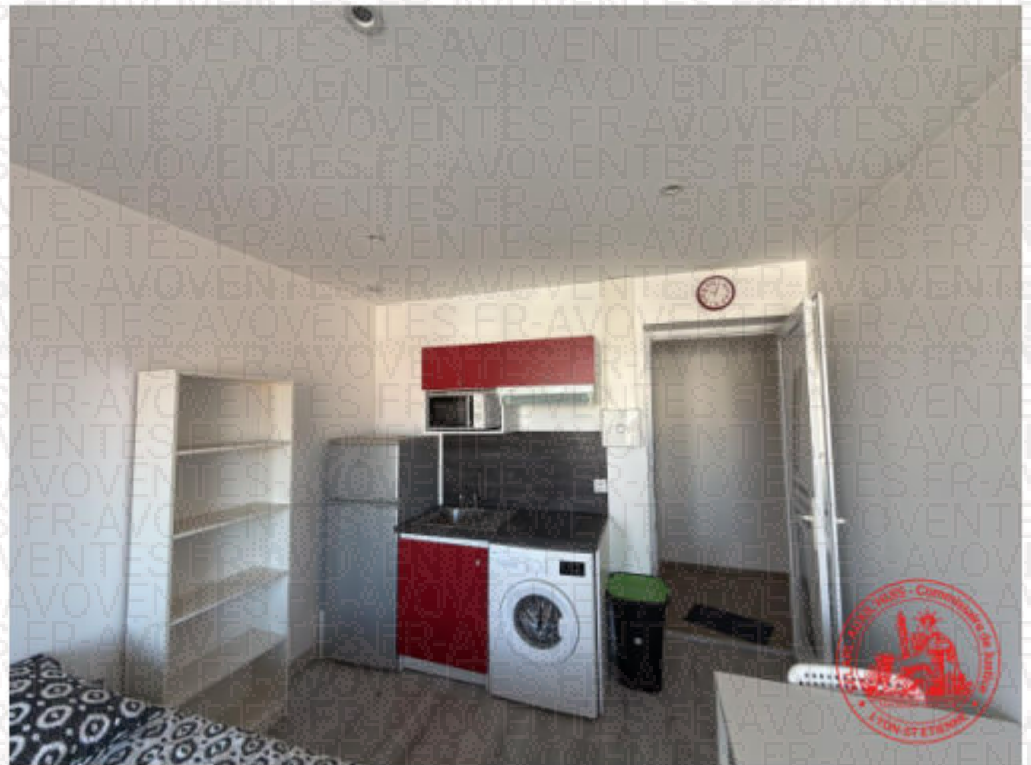
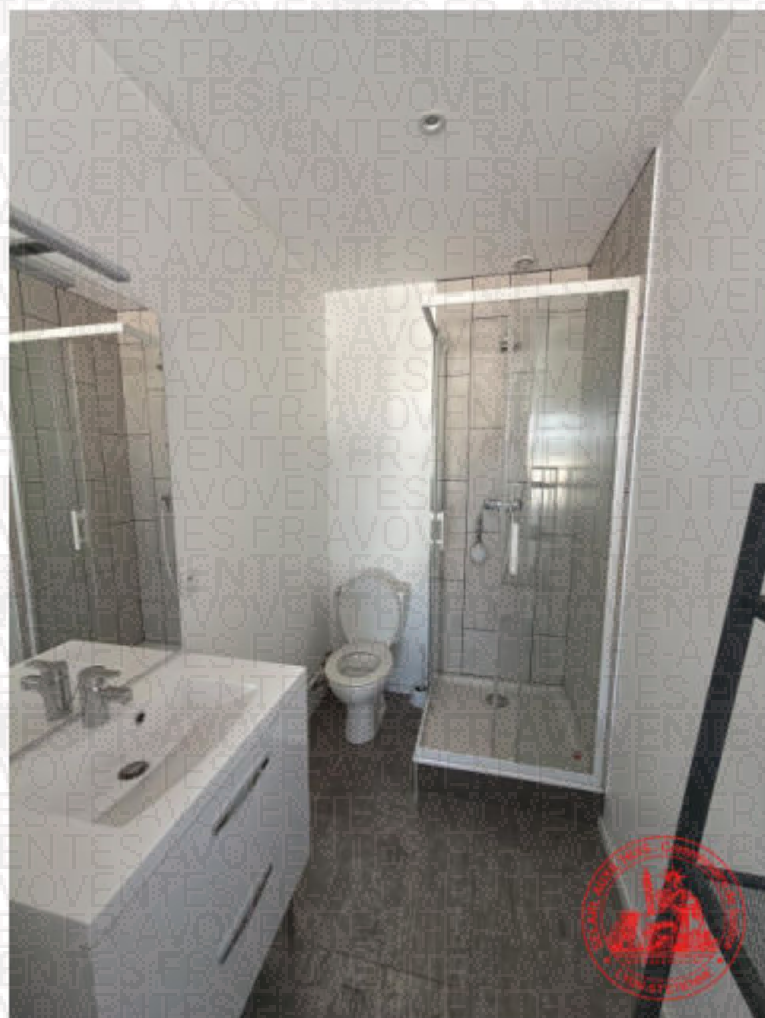
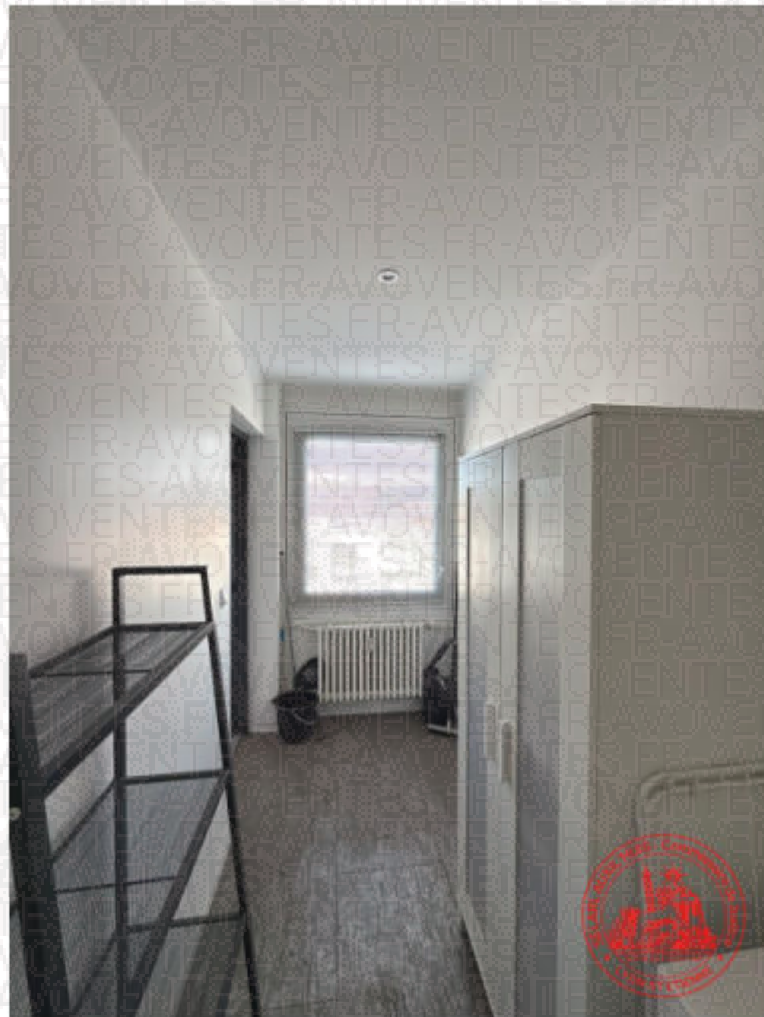
### STUDIO 3

J'observe un sol d'aspect régulier et de teinte homogène, se présentant sans soulèvement ni désaffleurement visibles. Je note des jonctions en périphérie homogènes et des liaisons sol/plinthes visuellement continues.

Je relève des murs présentant un aspect visuellement homogène avec une couleur constante et une continuité apparente du revêtement. Je remarque des liaisons avec plinthes, angles et encadrements régulières, sans décollements ni taches visibles.

Je constate un plafond d'aspect lisse et régulier, sans fissure ni auréole apparente. J'observe des liaisons hautes homogènes et des spots encastrés visuellement affleurants.

Je note la porte intérieure d'aspect régulier, avec des jeux apparents homogènes entre la porte et son bâti. Je relève un encadrement visiblement continu, sans éclat marqué sur la surface de la porte ni sur l'hubriserie.

Il est observé que les fenêtres présentent des cadres visiblement rectilignes avec un alignement régulier. Je remarque des joints apparents sans rupture visible et des parecloses d'aspect homogène.

Je constate un appareillage électrique apparent dont les plaques de finition visibles sont bien en place. Je relève des parties apparentes intactes, sans choc, fente ni altération visible.

Je relève un équipement de chauffage apparent à surface homogène, sans choc marqué ni manque de matière visible. Je note un carter extérieur d'aspect continu, sans déformation apparente.

Je remarque la présence d'une vasque avec meuble-vasque, d'un WC, d'un receveur et de parois de douche, l'ensemble présentant un aspect homogène. Je note des joints et liaisons visibles continus et une robinetterie sans trace d'oxydation marquée sur ses parties apparentes.

J'observe un ensemble de cuisine avec plan de travail et crédence continus, évier et robinetterie d'aspect homogène. Je constate des meubles et façades alignés, sans impact marqué visible sur les parties observées.

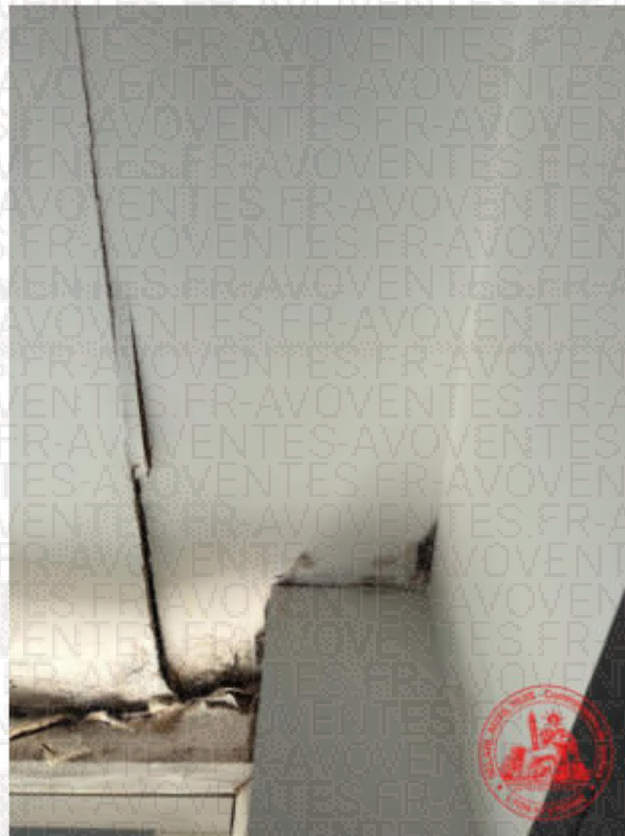
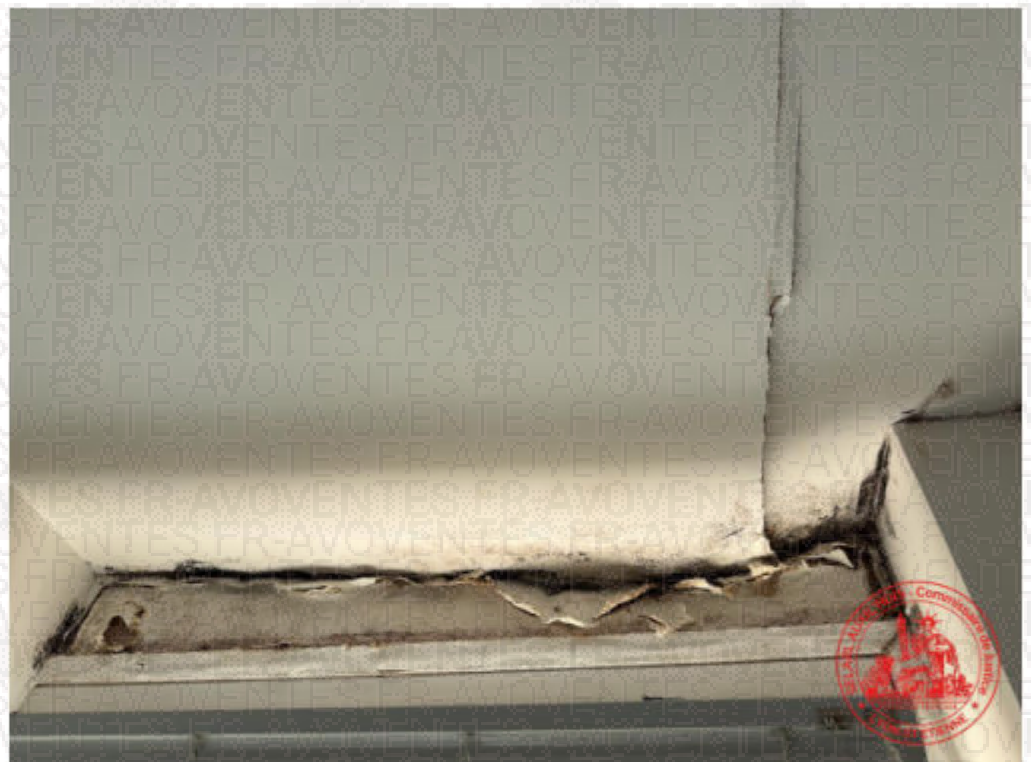
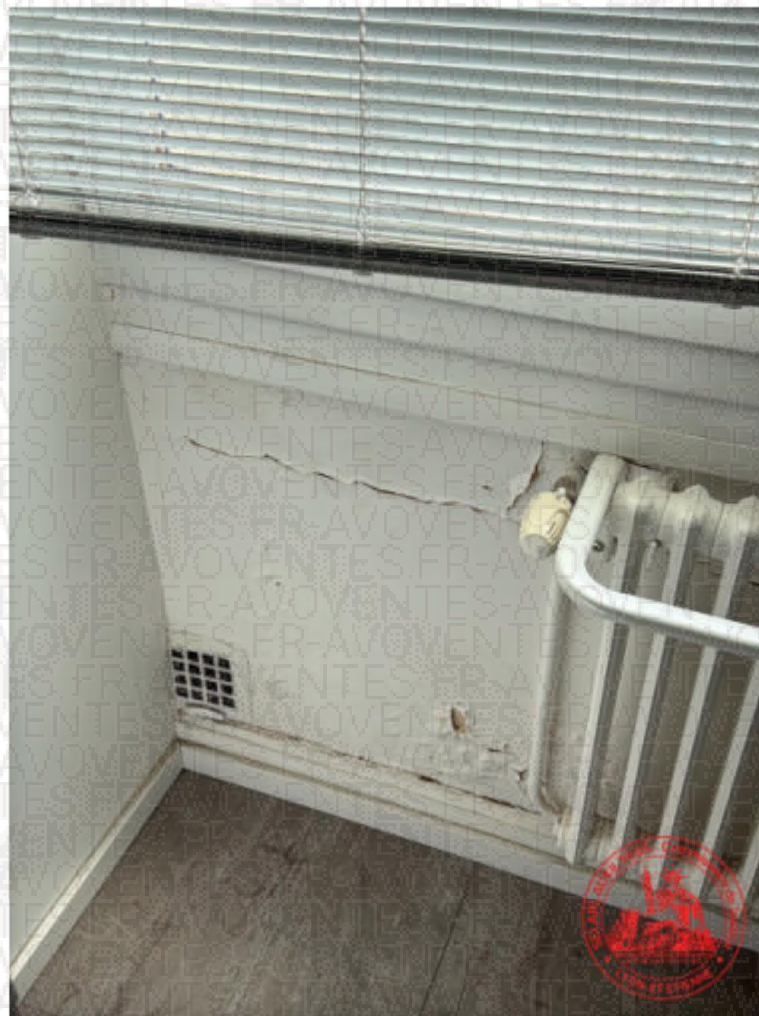
#### STUDIO 4

Je relève, sur les murs de la pièce principale, de nombreuses dégradations, dont un décollement important de l'enduit sous la fenêtre. Je note des écaillages et cloquages autour de l'encadrement de fenêtre au-dessus du radiateur. Je relève une fissure verticale apparente au droit de la jonction plafond/mur. Je remarque une fissure verticale en angle haut accompagnée de traces sombres locales. Je constate des traces sombres linéaires en rive haute, sous plafond, et un décollement avec cloquage en pied de mur au droit de la plinthe. Je note enfin des traces de moisissures visibles dans l'angle du mur.

Je constate, au plafond de la pièce principale, des dégradations caractérisées par des écaillages et décollements le long de la jonction avec les murs. Je relève une fissure visible au droit de cette liaison. Je note la présence de traces de moisissures au plafond.

Je constate des traces marquées de dégât des eaux sous la fenêtre, avec auréoles et différences de teinte localisées.

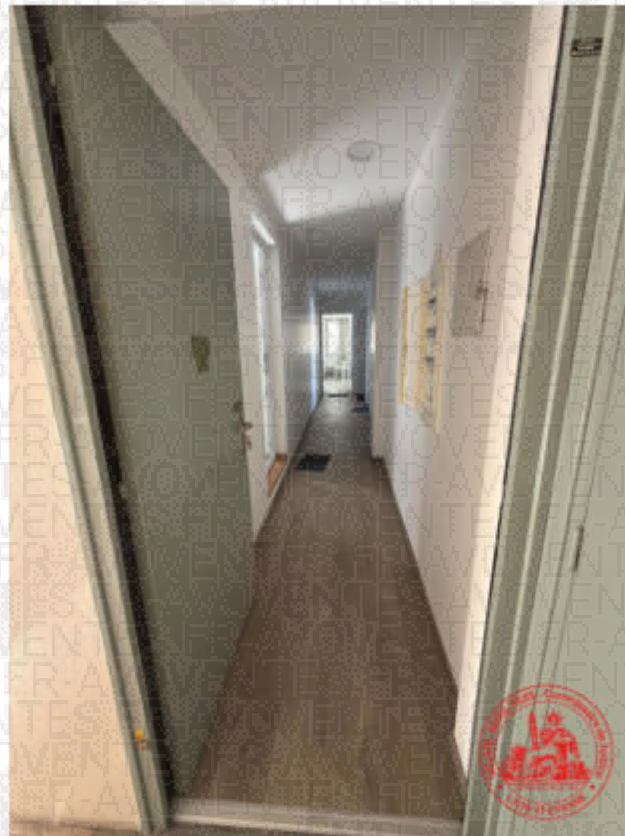
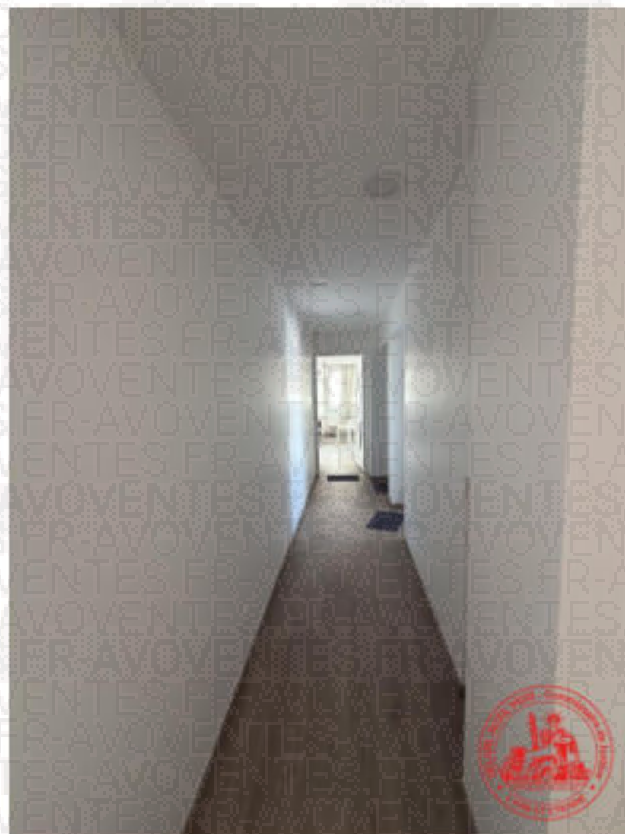
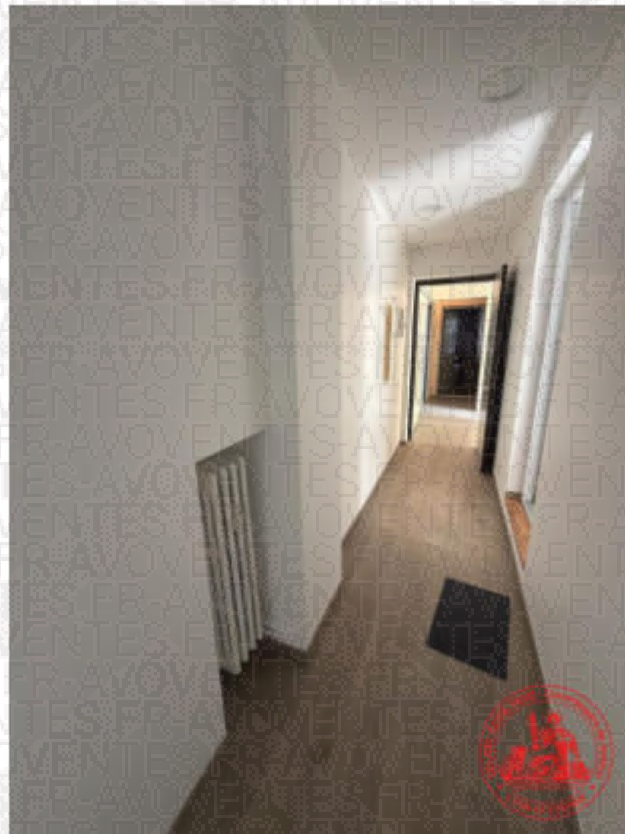
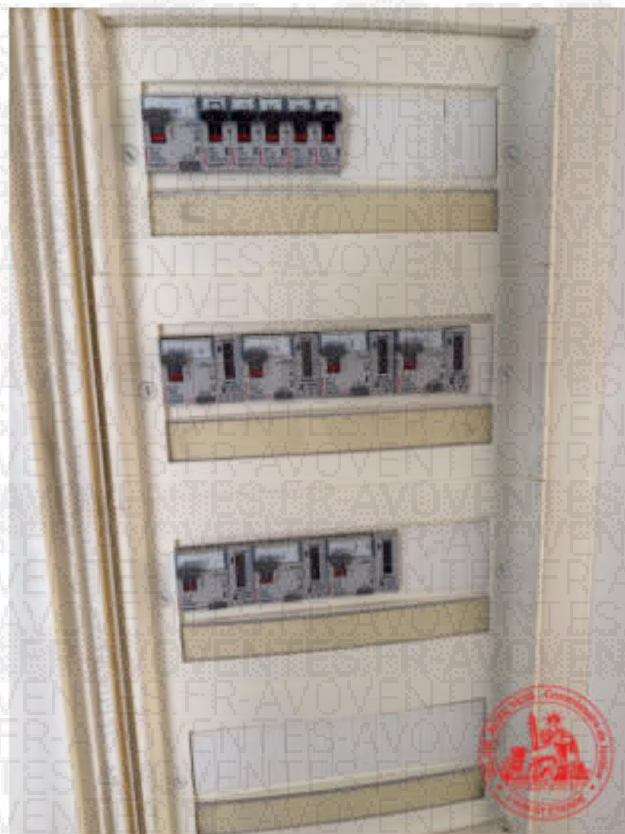
## COMMUNS

J'observe un revêtement de sol d'aspect homogène avec des joints longitudinaux réguliers. La surface se présente plane, sans soulèvement ni éclat apparents.

Je note des murs peints en finition mate présentant une teinte uniforme et un revêtement continu. Les liaisons au droit des plinthes et des encadrements apparaissent homogènes, sans fissure ni tache visibles.

Je relève un plafond peint en finition mate d'aspect homogène. Les spots sont visuellement affleurants et les liaisons hautes apparaissent régulières, sans fissure ni auréole visibles.

Je remarque que les portes présentent des faces alignées et des jeux apparents réguliers. Les encadrements apparaissent homogènes, sans fente ni éclat visibles sur les surfaces de portes.

Je constate la présence d'un radiateur en métal peint présentant des surfaces visuellement homogènes. Les parties visibles ne montrent pas de traces d'oxydation apparentes.
